**П Р И К А З**

Об утверждении предмета охраны  
объекта культурного наследия

### Предмет охраны объекта культурного наследия регионального значения

**Наименование объекта:** «Особняк Комарова (два дома с воротами)».

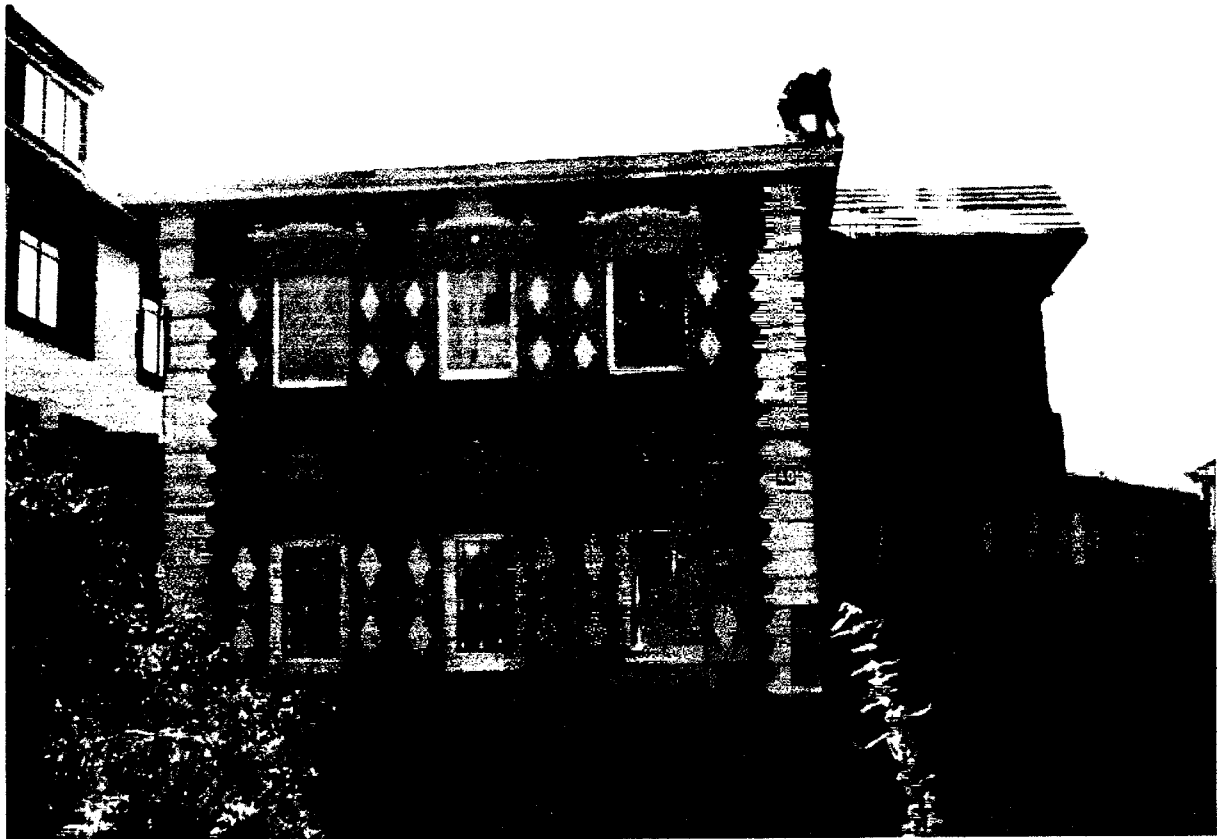
**Фото 1 - Главный (северо-восточный) фасад**

| Местоположение | Предмет охраны | Состояние | Примечание, схемы, № фото |
|---|---|---|---|
| <b>Северо - восточный (главный) фасад лит.А, а, а1;</b> | <b>Композиционное построение и оформление фасадов:</b><br>трехосный фасад основного объема, образованного объемами (лит.А), равновысокого основному объему лестничного прируба (лит.а,а1) со светелкой в уровне второго этажа. | Состояние удовлетворительное.<br><br>К северо-западному фасаду основного объема примыкает поздний одноэтажный пристрой. | Приложение №1.1<br>Материалы БТИ<br>Приложение №1.2<br>Фото № 1-3 |
| | <b>Элементы декоративного оформления фасада: в уровне первого этажа (основной объем):</b><br>- стены – бревенчатые; | Состояние удовлетворительное. | приложение №1.2<br>Фото № 1-3 |
| | - обшивка стен - калеванными досками, уложенными под «горизонтальный руст» (форма, размеры досок); | Состояние удовлетворительное. | Приложение №1.2<br>Фото № 1-3 |
| | - лопатки - калеванные доски, уложенные под «горизонтальный руст» с боковыми фигурными полукруглыми краями, закрывающие углы здания (местоположение, форма, размеры, пропорции); | Состояние удовлетворительное. | Приложение №1.2<br>Фото №1-3 |

| Местоположение | Предмет охраны | Состояние | Примечание, схемы, № фото |
|---|---|---|---|
| | <p><b>Декоративное оформление оконных проемов основного объема (наличники):</b></p> <p>оконные проемы лучковой формы обрамлены наличниками со ступенчатыми стилизованными барочными сандриками в виде двух встречных волют, объединенных центральным растительным элементом, выполненным в технике глубинной резьбы. Лобани наличников – высокие, гладкие, с фигурными боковыми краями. Плоскость лобани украшена тремя накладными розетками. В подоконной части - профилированная полочка, ограничивающая фигурный фартук с тонкими поясками по контуру в виде встречных завитков с фигурными свесами боковых стоек. Ставни – двустворчатые, двухчастные, филенчатые, створки ставень украшены ромбами (форма, размеры, элементы членения);</p> | <p>Установлены пластиковые стеклопакеты, решетки.</p> <p>Состояние удовлетворительное.</p> | <p>Приложение №1.2</p> <p>Фото № 1-3</p> |

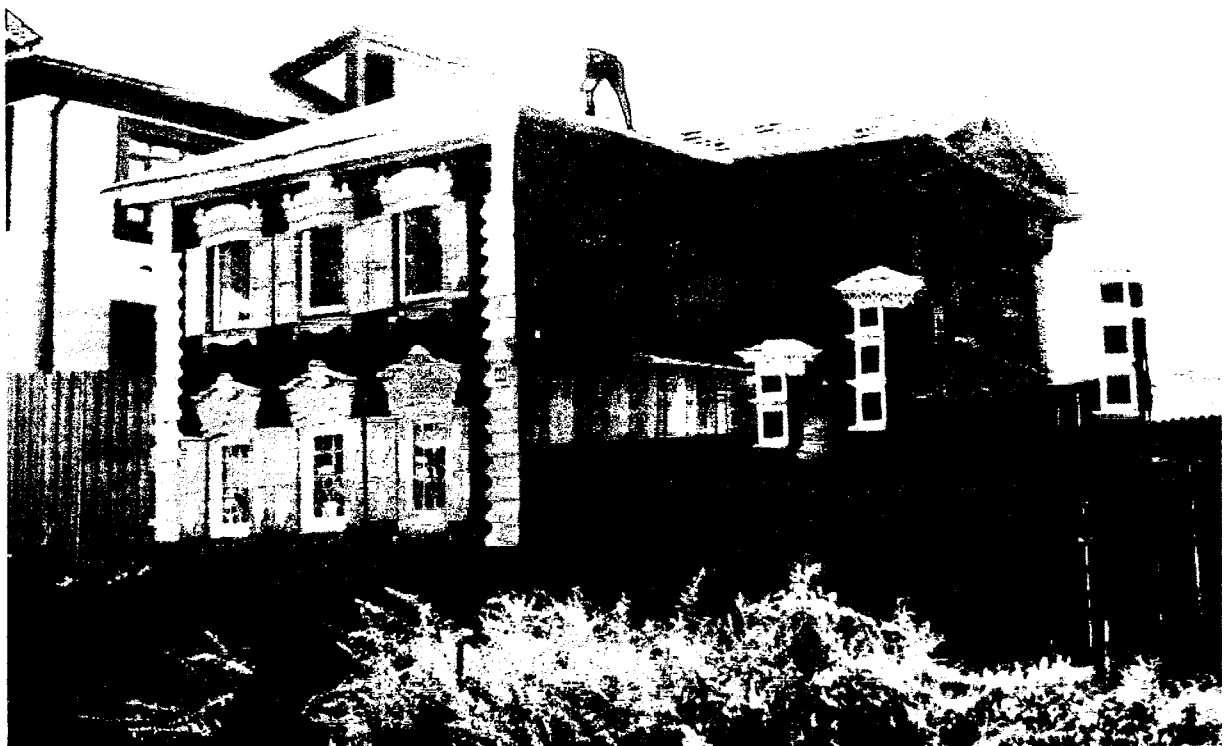
**Фото 2 - Общий вид здания с северного угла**

| Местоположение | Предмет охраны | Состояние | Примечание, схемы, № фото |
|---|---|---|---|
| | <b>в уровне второго этажа</b> (прируб лит.а, а1):<br>- декоративное оформление оконных проемов светелки – оконные проемы с лучковым верхом.<br>(форма, размеры, элементы членения); | Состояние неудовлетворительное.<br>Оконные проемы светелки зашиты досками, заполнение утрачено. | Приложение №1.2<br>Фото № 1, 2 |
| | - фриз – широкий, гладкий, набран горизонтально уложенными досками, ограничен снизу полочкой, угол закрыт огибающим каннелированным триглицом. | Состояние удовлетворительное. | Приложение №1.2<br>Фото № 1, 2 |
| | - карниз - подшивной, профилированный, значительного выноса.<br>(вынос, форма, размеры) | Состояние удовлетворительное. | Приложение №1.2<br>Фото № 1, 2 |
| | <b>Элементы декоративного оформления фасада:</b><br><b>в уровне первого этажа</b> (основного объема)<br>- стены – бревенчатые. | Состояние удовлетворительное. | Приложение №1.2<br>Фото №2, 4, 5 |

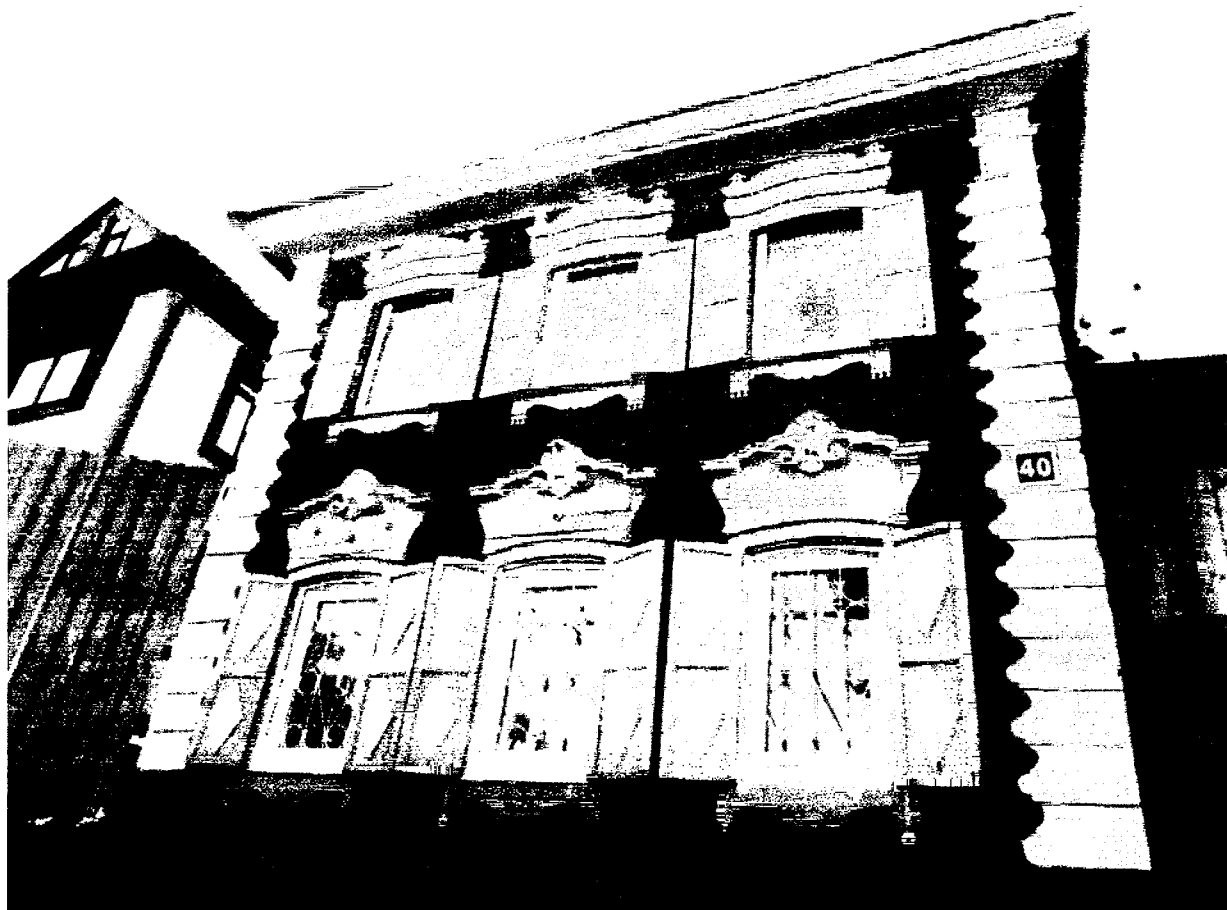
**Фото 3 - Главный (северо-восточный) фасад**

| Местоположение | Предмет охраны | Состояние | Примечание, схемы, № фото |
|---|---|---|---|
| | <p><b>Декоративное оформление оконных проемов основного объема (наличники):</b></p> <p>оконные проемы лучковой формы обрамлены наличниками с лучковыми профилированными сандриками на плечиках, увенчанными навершием лучковой формы с пропильным верхом, по бокам – пропильными декоративными элементами. Лобани наличников – двухслойные, гладкие, с фигурными боковыми краями, украшены по центру розеткой. В подоконной части - профилированная полочка, ограничивающая фигурный фартук с фигурными свесами боковых стоек в виде кистей, украшенными филенками. Ставни – двустворчатые, двухчастные, филенчатые, створки ставень украшены ромбами (форма, размеры, элементы членения);</p> | <p>Первоначальные лучковые оконные проемы заменены на прямоугольные (поздние).</p> <p>Состояние удовлетворительное.</p> | <p>Приложение №1.2</p> <p>Фото № 1-3</p> |
| | <p>- фриз – набран горизонтально уложенными досками, по центру и углам основного объема раскрепован каннелированными двухчастными (по углам) триглифами.</p> | <p>Состояние удовлетворительное.</p> | <p>Приложение №1.2</p> <p>Фото № 1-3</p> |
| | <p>- карниз - подшивной, профилированный, значительного выноса. (вынос, форма, размеры);</p> | <p>Состояние удовлетворительное.</p> | <p>Приложение №1.2</p> <p>Фото №№ 1-3</p> |

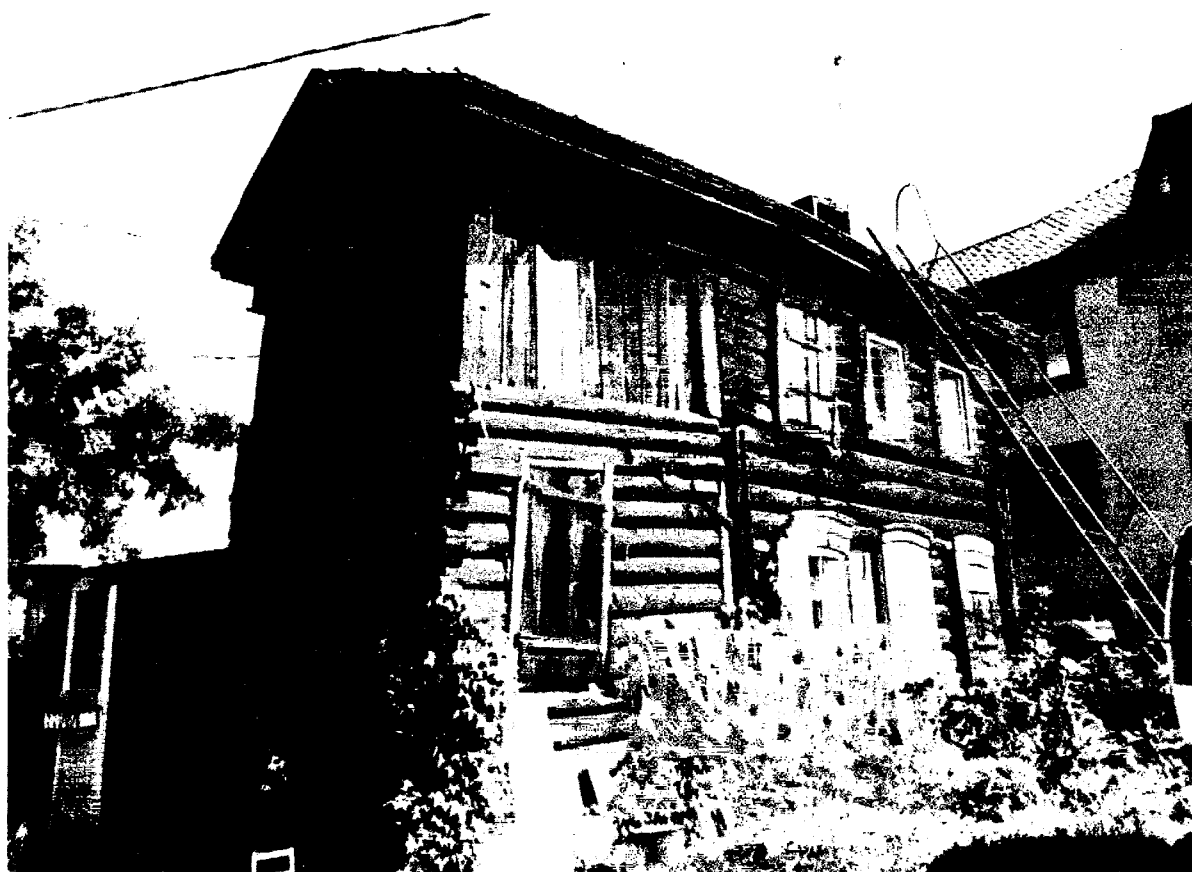
**Фото 6 - Вид дома с западного угла. Юго-западный фасад**

| Местоположение | Предмет охраны | Состояние | Примечание, схемы, № фото |
|---|---|---|---|
| <b>Юго-западный</b><br>(дворовый фасад)<br><b>лит.А,а,а1</b> | <b>Композиция и декоративное оформление:</b><br>несимметричный фасад с оконными проемами в три оси основного объема (лит.А) и одноосного двухэтажного равновысокого лестничного прируба (лит.а.а1) по левому флангу. | Состояние удовлетворительное. | Приложение №1.2<br>Фото № 6, 7 |
| | <b>Декоративное оформление оконных проемов основного объема (наличники):</b><br>оконные проемы лучковой формы обрамлены простыми наличниками с лучковыми ступенчатыми сандриками. Лобани наличников – узкие, гладкие. Боковые стойки с полукруглыми свесами. Ставни – двустворчатые, дощатые на шпонках.<br>(форма, размеры, элементы членения); | Частичные утраты элементов наличников, состояние неудовлетворительное.<br>По 2-оси ставни утрачены. | Приложение №1.2<br>Фото № 6, 7 |
| | <b>Декоративное оформление оконных проемов основного объема (наличники):</b><br>оконные проемы лучковой формы обрамлены простыми наличниками | По 2 и 3-ей осям наличники поздние. | Приложение №1.2<br>Фото № 6, 7 |

| Местоположение | Предмет охраны | Состояние | Примечание, схемы, № фото |
|---|---|---|---|
| | - дверной проем – прямоугольный – форма, размеры, местоположение.<br>- заполнение дверного проема - деревянное на шпонках, на кованых навесах. | Состояние неудовлетворительное | Приложение №1.2<br>Фото № 6, 7 |
| | <b>в уровне второго этажа</b> (прируб лит.а, а1):<br>- декоративное оформление оконных проемов светелки – оконные проемы с лучковым верхом.<br>(форма, размеры, элементы членения); | Состояние неудовлетворительное.<br>Оконные проемы зашиты. | Приложение №1.2<br>Фото № 6, 7 |

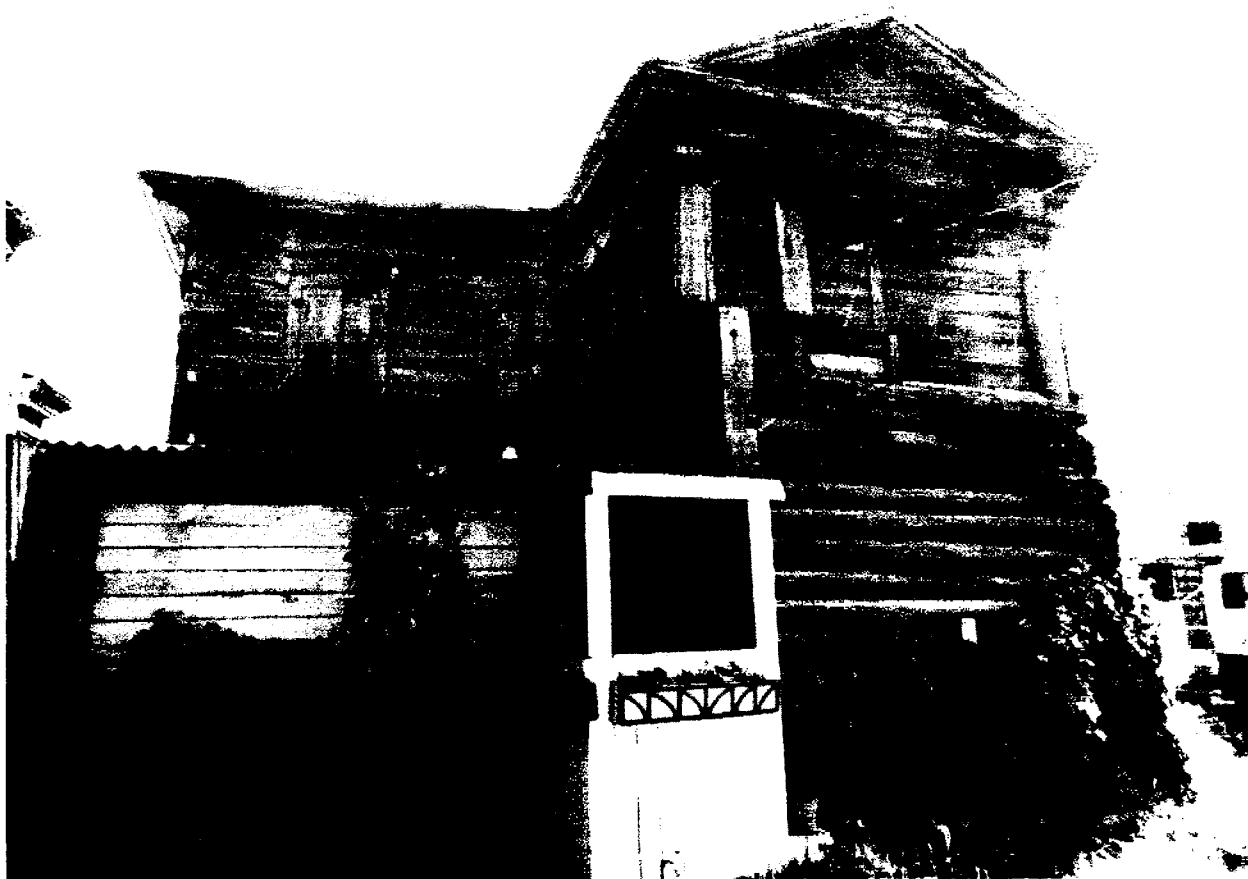
Фото 8 - Северо-западный фасад

| Местоположение | Предмет охраны | Состояние | Примечание, схемы, № фото |
|---|---|---|---|
| | - обшивка стен - калеванными досками, уложенными под «горизонтальный руст».<br>(форма, размеры досок); | Состояние неудовлетворительное. | Приложение №1.2<br>Фото №8,9 |
| | - лопатка - уложенные под «горизонтальный руст» калеванные доски с боковым фигурным полукруглым краем, закрывающий угол дома<br>(местоположение, форма, размеры, пропорции); | Состояние неудовлетворительное, частичные утраты. | Приложение №1.2<br>Фото №8, 9 |
| | <b>Декоративное оформление оконных проемов основного объема (наличники):</b><br>оконные проемы лучковой формы обрамлены наличниками с лучковыми профилированными сандриками на плечиках, увенчанные навершием лучковой формы с пропильным верхом, по бокам – пропильными декоративными элементами. Лобани наличников – двухслойные, гладкие, с фигурными боковыми краями, украшены по центру розеткой. В подоконной части - профилированная полочка, ограничивающая фигурный фартук с фигурными свесами боковых стоек в виде кистей. Ставни – двустворчатые, двухчастные, филенчатые.<br>(форма, размеры, элементы членения); | Оконные проемы зашиты.<br><br>Частичные утраты элементов наличников, состояние неудовлетворительное. | Приложение №1.2<br>Фото №8, 9 |
| | - фриз – набран горизонтально уложенными досками, угол основного объема закрыт огибающим каннелированным двухчастным триглицом. | Состояние неудовлетворительное.<br>Частичные утраты элементов фриза. | Приложение №1.2<br>Фото №8, 9 |

| Местоположение | Предмет охраны | Состояние | Примечание, схемы, № фото |
|---|---|---|---|
| | <b>в уровне второго этажа</b> (прируб лит.а, а1):<br>- декоративное оформление оконных проемов светелки – оконные проемы с лучковым верхом.<br>(форма, размеры, элементы членения); | Состояние неудовлетворительное.<br>Оконные проемы светелки защиты досками, заполнение утрачено. | Приложение №1.2<br>Фото № 8 |
| | - фронтоны – треугольный, в профилированном обрамлении с полукруглым оконцем в гладком тимпане, набранным горизонтально уложенными досками. | Состояние удовлетворительное. | Приложение №1.2<br>Фото № 8 |

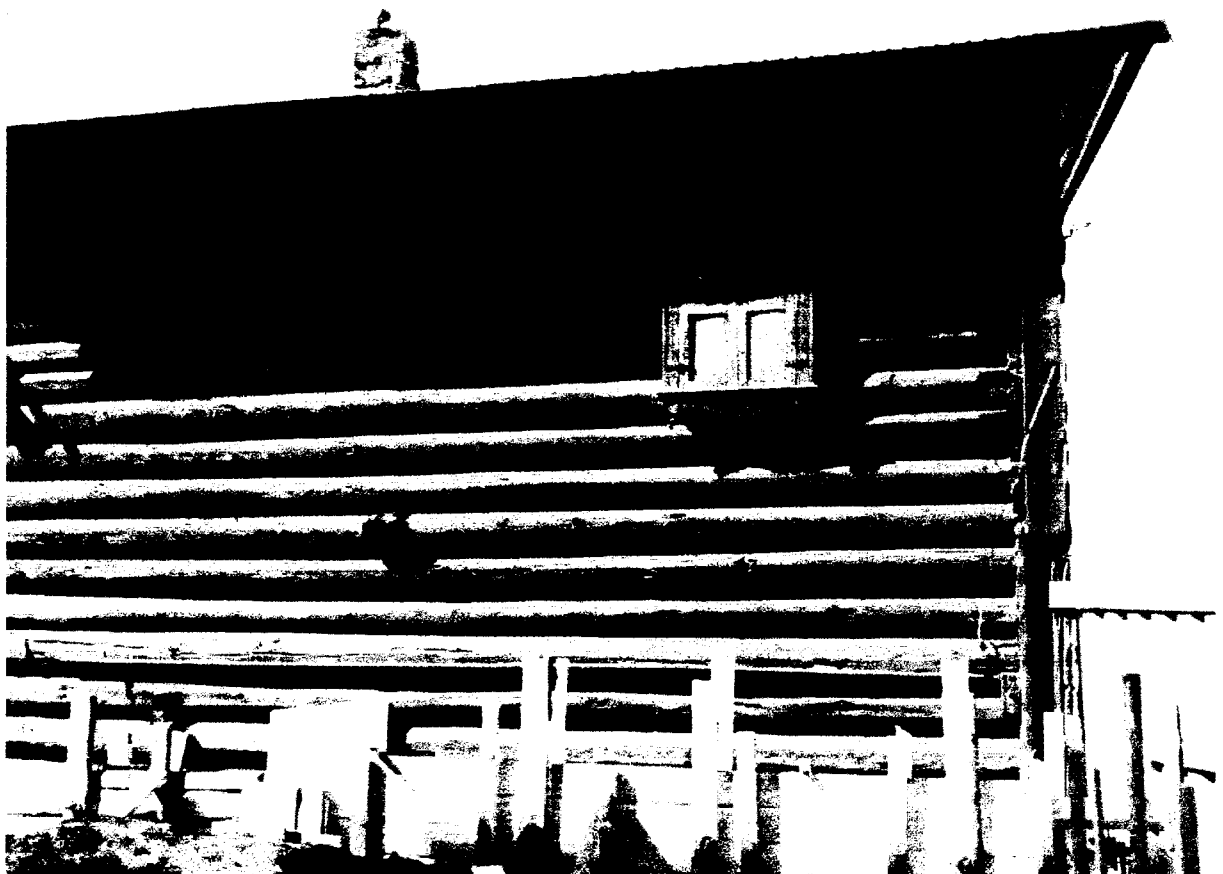
**Фото 10 - Фрагмент юго-восточного фасада с прилегающей территории**

| Местоположение | Предмет охраны | Состояние | Примечание, схемы, № фото |
|---|---|---|---|
| <b>Юго-восточный (боковой) фасад (лит.А)</b> | <b>Элементы декоративного оформления фасада:</b><br><b>в уровне первого этажа :</b><br>- стены – бревенчатые; | Состояние удовлетворительное | Приложение №1.2<br>Фото № 10 |

| Местоположение | Предмет охраны | Состояние | Примечание, схемы, № фото |
|---|---|---|---|
| | <b>Декоративное оформление оконного проема основного объема (наличник):</b><br>оконный проем лучковой формы обрамлен наличником с лучковым профилированным сандриком на плечиках, увенчанным навершием лучковой формы с пропильным верхом, по бокам – пропильными декоративными элементами. Лобань наличника – двухслойная, гладкая, с фигурными боковыми краями, украшена по центру розеткой. В подоконной части - профилированная полочка, ограничивающая фигурный фартук с фигурными свесами боковых стоек в виде кистей, декорированные прямоугольными филенками. Ставни – двустворчатые, двухчастные, филенчатые (форма, размеры, элементы членения); | Состояние удовлетворительное | Приложение №1.2<br>Фото № 10 |
| | - фриз – набран горизонтально уложенными досками, по центру и углам основного объема раскрепован каннелированными двухчастными триглифами. | Состояние удовлетворительное | приложение №1.2(Фото №10) |
| | - карниз - подшивной, профилированный, значительного выноса (вынос, форма, размеры); | Состояние удовлетворительное | приложение №1.2(Фото №10) |

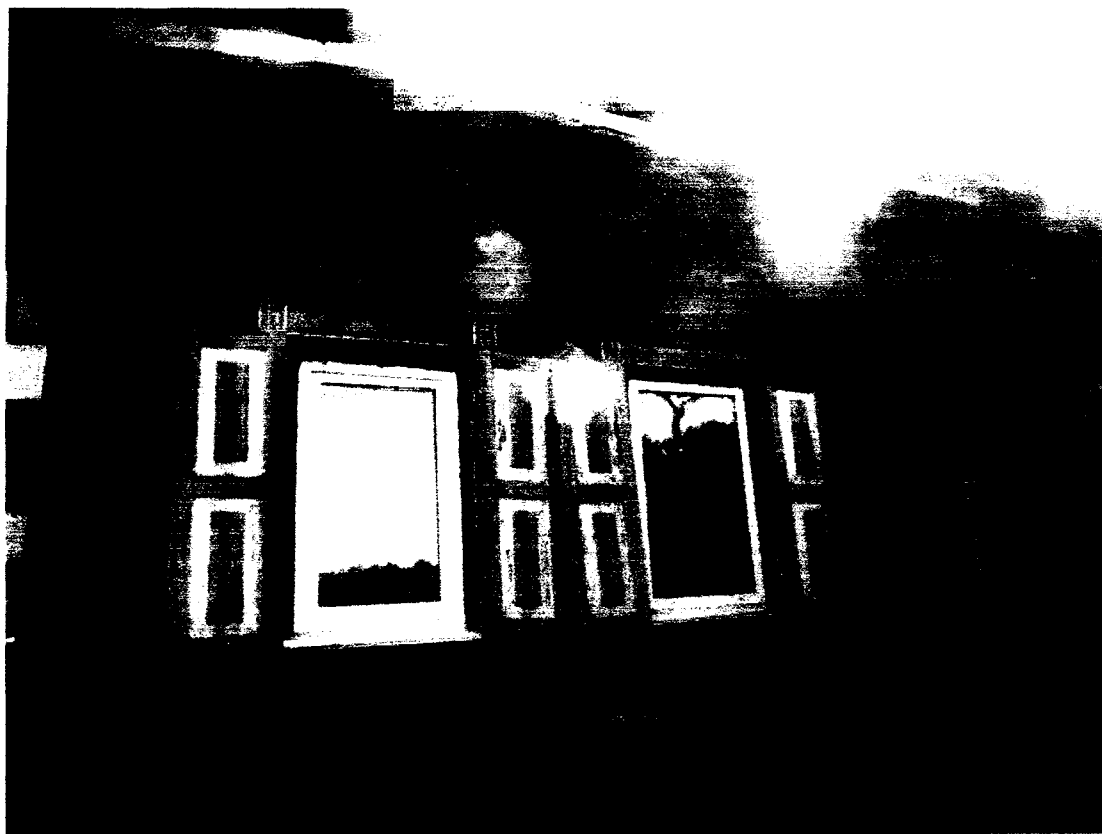
**Фото 3 - Фрагмент северо-западного фасада**

| Местоположение | Предмет охраны | Состояние | Примечание, схемы, № фото |
|---|---|---|---|
| | <b>Элементы декоративного оформления фасада: основной объем:</b><br>- стены – бревенчатые; | Состояние удовлетворительное. | Приложение №2.2<br>Фото № 3 |
| | - обшивка стен - уложенными калеванными досками под «горизонтальный руст». (форма, размеры досок); | Обшивка частично утрачена (устроена завалинка) | Приложение №2.2<br>Фото № 3 |
| | - лопатка - каннелированная, закрывающая угол здания. (местоположение, форма, размеры, пропорции); | Частично утрачена в нижней части. | Приложение №2.2<br>Фото № 3 |

| Местоположение | Предмет охраны | Состояние | Примечание, схемы, № фото |
|---|---|---|---|
| | <p><b>Декоративное оформление оконных проемов основного объема (наличники):</b><br/> прямоугольные оконные проемы обрамлены наличниками с прямым профилированным сандриком, украшенным по верху пропиленным узорным навершием. Лобани наличников – вухчастные, ерхняя часть – высокая, гладкая с пропиленными шками по бокам, ижняя часть – филенчатая, со стилизованными триглифами по бокам. Ставни – двухстворчатые, филенчатые, двухчастные. В подоконной части - профилированная полочка, ограничивающая фигурный фартук со свесами боковых стоек (форма, размеры, элементы членения);</p> | <p>Установлены стеклопакеты.</p> <p>Подоконная профилированная полочка, ставни, навершие по крайней правой оси утрачены.</p> | <p>Приложение №2.2<br/>Фото № 3</p> |

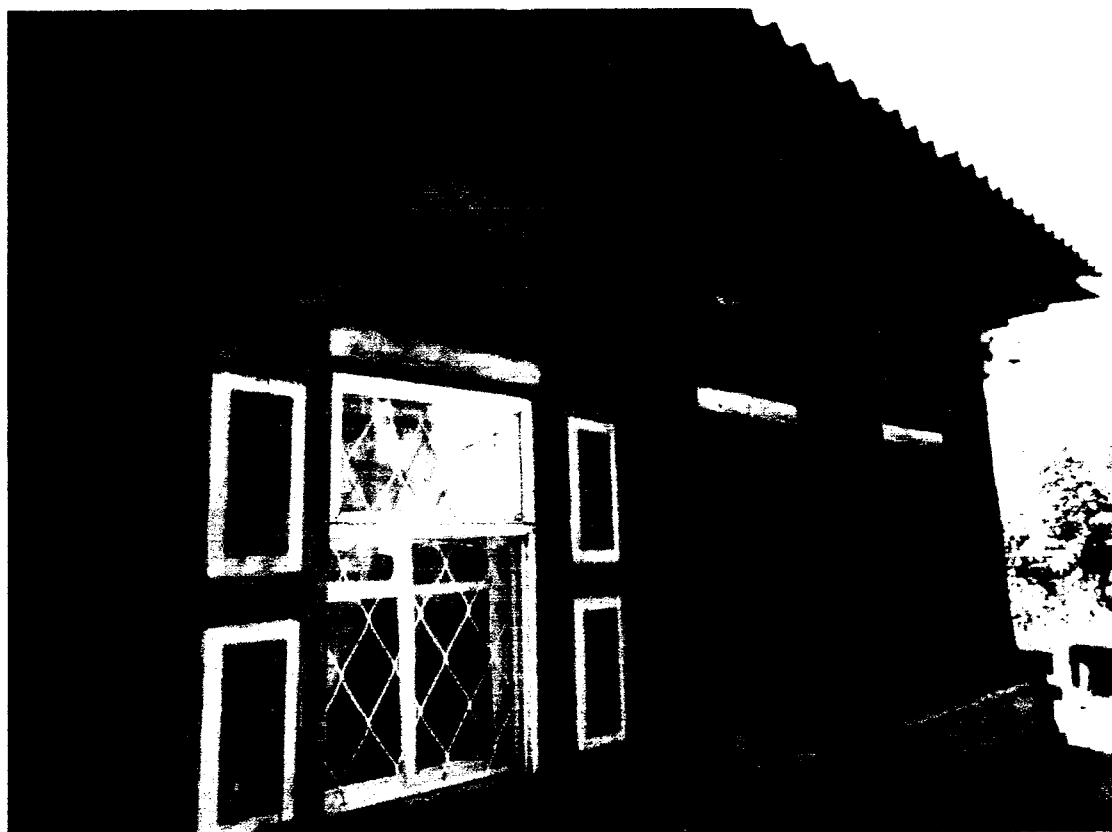
**Фото 4 - Фрагмент северо-восточного фасада**

| Местоположение | Предмет охраны | Состояние | Примечание, схемы, № фото |
|---|---|---|---|
| | -обшивка стен - уложенными калеванными досками под «горизонтальный руст» (форма, размеры досок); | Состояние удовлетворительное. | Приложение №2.2<br>Фото № 2, 4 |
| | - лопатки - каннелированные, закрывающие углы здания.<br>(местоположение, форма, размеры, пропорции); | Состояние удовлетворительное. | Приложение №2.2<br>Фото № 2, 4 |
| | <b>Декоративное оформление оконных проемов основного объема (наличники):</b><br>прямоугольные оконные проемы обрамлены наличниками с прямым профилированным сандриком, украшенным по верху пропиленным узорным навершием. Лобани наличников – двухчастные, верхняя часть – высокая, гладкая с пропиленными ушками по бокам, нижняя часть – филенчатая, со стилизованными триглифами по бокам. Ставни – двухстворчатые, филенчатые, двухчастные. В подоконной части - профилированная полочка, ограничивающая фигурный фартук со свесами боковых стоек (форма, | Состояние удовлетворительное. | Приложение №2.2<br>Фото № 2, 4 |

| Местоположение | Предмет охраны | Состояние | Примечание, схемы, № фото |
|---|---|---|---|
| | - фриз – набран горизонтально уложенными калеванными досками, по центру и углам основного объема раскрепован каннелированными триглифами. | Состояние удовлетворительное. | Приложение №2.2<br>Фото № 2, 4 |
| | - карниз - подшивной, профилированный, значительного выноса. (вынос, форма, размеры); | Состояние удовлетворительное. | Приложение №2.2<br>Фото № 2, 4 |
| | <b>Прируб (лит.Б1):</b><br>- стены – бревенчатые* | К северо-восточному фасаду прируба примыкает пристрой (лит.б1)- поздний. Стены прируба – каркасно-засыпные (по техпаспорту БТИ) | Приложение №2.2<br>Фото № 2, 4 |

| Местоположение | Предмет охраны | Состояние | Примечание, схемы, № фото |
|---|---|---|---|
| | <p>- фриз – набран горизонтально уложенными калеванными досками, по углу и центру основного объема раскрепован каннелированными триглифами.</p> | Состояние удовлетворительное. | Приложение №2.2<br>Фото № 4, 5 |
| | <p>- обшивка стен - уложенными калеванными досками под «горизонтальный руст».<br/>(форма, размеры досок);</p> | Состояние неудовлетворительное. | Приложение №2.2<br>Фото № 4, 5 |
| | <p>- карниз - подшивной, профилированный, значительного выноса.<br/>(вынос, форма, размеры);</p> | Состояние неудовлетворительное. | Приложение №2.2<br>Фото № 4, 5 |
