Об утверждении предмета охраны  
объекта культурного наследия  
регионального значения

### Предмет охраны объекта культурного наследия регионального значения

**Наименование объекта:** «Дом жилой».

**Адрес объекта:** Иркутская область, г. Иркутск, ул. Богдана Хмельницкого, 14.

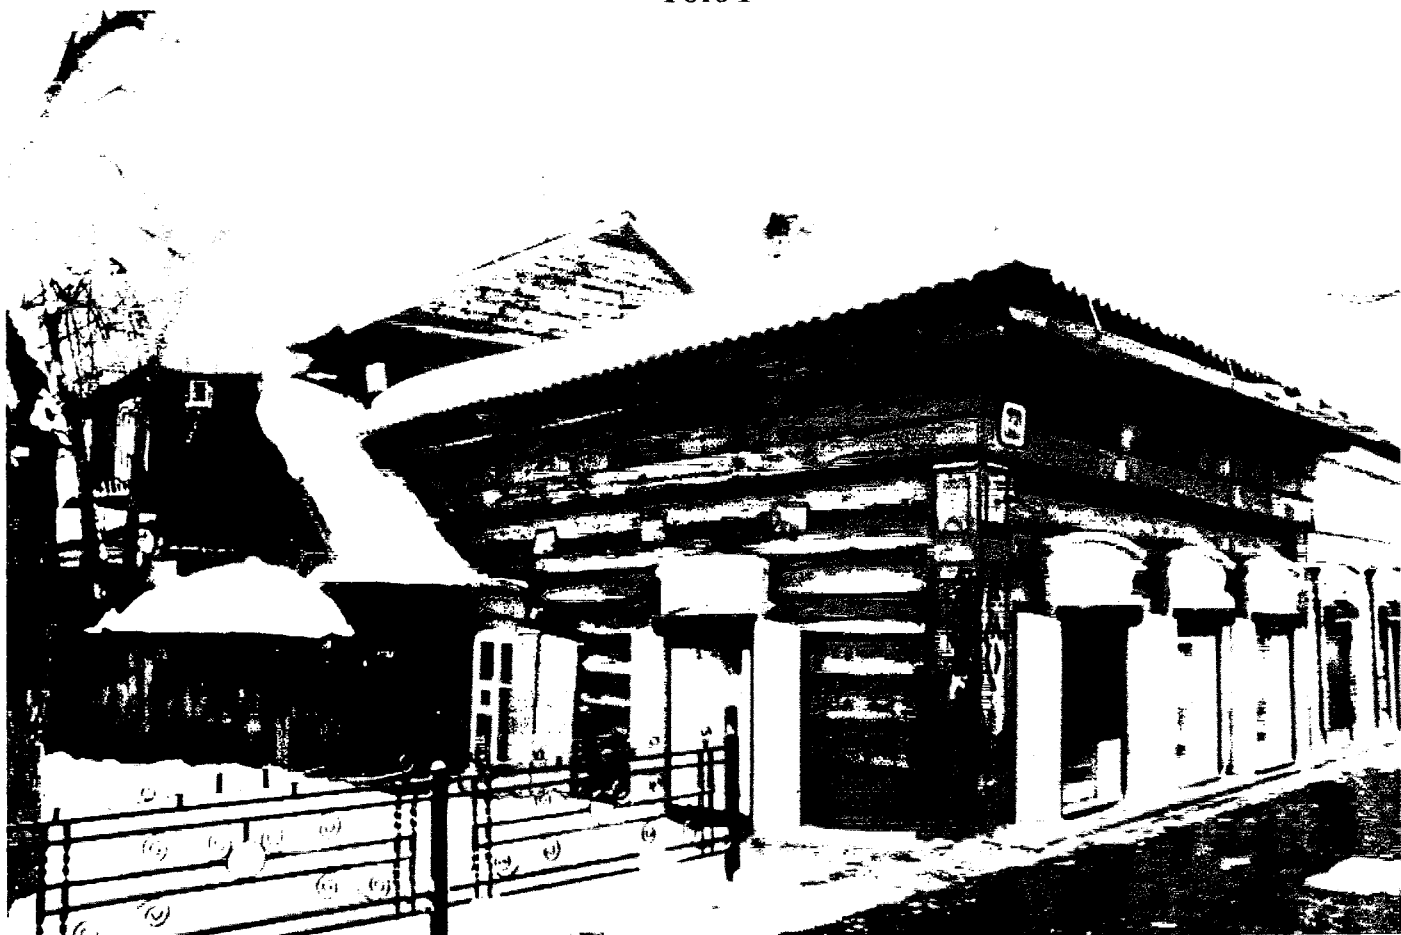
Фото 1

| Местоположение | Предмет охраны | Состояние | Примечания;<br>№№ фото |
|---|---|---|---|
| <p><b>Фасады по ул. Богдана Хмельницкого</b></p> | <p><b>Декоративные элементы оформления фасадов:</b><br/>Сруб дома открытый, угловые рубки и перерубы защиты плоскими лопатками с декором в виде граненных элементов и ложных филенок. Поля филенок заполнены накладной резьбой.<br/>Карниз подшивной; фриз трехполосный, гладкий.</p> | <p>Без изменений.</p> | <p>Приложение №2<br/>Фото 1</p> |

| Местоположение | Предмет охраны | Состояние | Примечания;<br>№№ фото |
|---|---|---|---|
| <p><b>Общий объем<br/>дома лит. А и<br/>прирубы:<br/>лит. А1, лит. а1</b></p> | <p>Одноэтажное деревянное здание на ленточном фундаменте под 4-х скатной вальмовой крышей. Представлен двумя объемами: первый - прямоугольный в плане, поставлен шестиосным фасадом по улице Богдана Хмельницкого; второй - двухэтажный (по техпаспорту - мансарда), квадратный в плане, пристроен к первому со стороны юго-западного фасада. Вдоль юго-восточного фасада устроена наружная лестница на второй этаж, объем которой зашит доской.</p> <p>К дворовым фасадам обоих объемов по северо-западной стороне пристроены сени.</p> | Без изменений. | <p>Приложение №1<br/>Рис. 2. Схема земельного участка. Материалы БТИ.</p> <p>Приложение №2<br/>Фото 1, 4, 5, 6</p> |

| Местоположение | Предмет охраны | Состояние | Примечания;<br>№№ фото |
|---|---|---|---|
| | <p><b>Оформление оконных проемов:</b><br/>Окна главного фасада высокие, прямоугольные с лучковым верхом, оформлены наличниками с высоким плоским сандриком упрощенного барочного очертания и профилированной бровкой. Плоскость сандрика заполнены тремя точными розетками. Ставни филенчатые, двухчастные. На боковых фасадах ставни плотницкие, декор отсутствует.</p> <p>На дворовом прирубе окна прямоугольные, забраны в рамочные наличники с сандриком в виде фронтона на плечиках, декорированного рядом «сухариков» тянутым ромбами; нижние свесы декорированы «бриллиантами» и гутами. На окнах второго этажа сохранились плотницкие ставни. На окнах первого этажа имеющиеся ставни рамочные, поздние.</p> <p>Расстекловка переплетов многочастная.</p> <p>Материал исполнения – дерево.</p> | <p>Частично утрачены<br/>Фасады частично обшиты сайдингом (необходимо воссоздание)</p> <p>Частично утрачены<br/>вставлены стеклопакеты, установлены металлические наружные жалюзи (необходимо воссоздание)</p> | <p>Фото 1, 3, 5, 6, 7</p> <p>Приложение №2<br/>Фото 1, 3, 4</p> <p>Фото 1, 2, 3, 4</p> |
