Об утверждении предмета охраны  
объекта культурного наследия  
регионального значения

**Предмет охраны объекта культурного наследия регионального значения**

**Наименование объекта:** «Усадьба: два жилых дома»

**Адрес объекта:** Иркутская область, г. Иркутск, ул. Богдана Хмельницкого, 13, 13б.

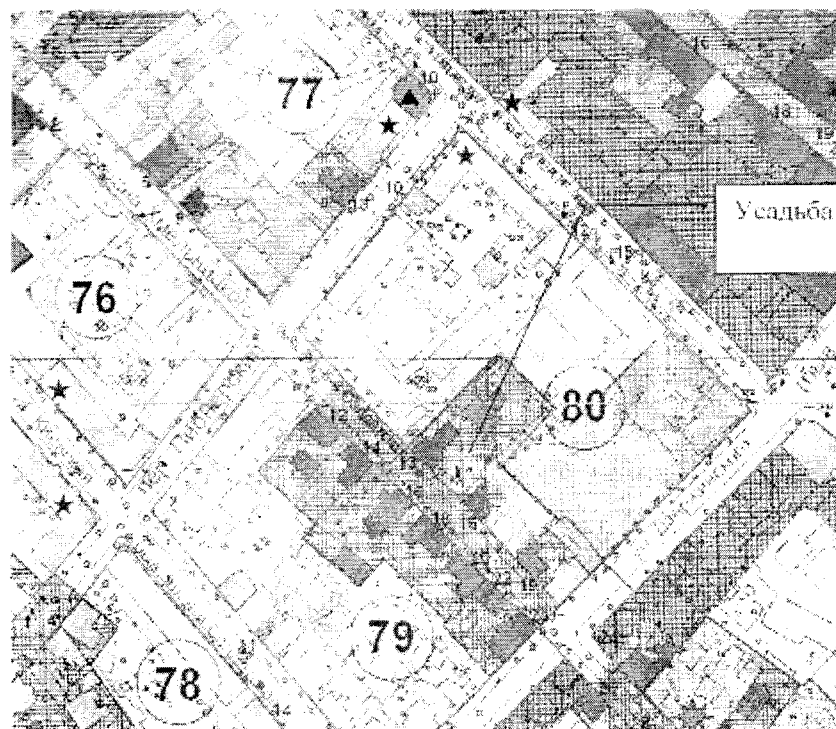
Рис.1 Фрагмент проекта зон охраны объектов культурного наследия г. Иркутска. Рис.2 - Схема земельного участка

| Местоположение | Предмет охраны | Состояние | Примечание,<br>схемы, № фото |
|---|---|---|---|
| <b>г. Иркутск,</b><br><b>квартал № 80</b><br><br><b>ул.</b><br><b>Хмельницкого</b><br><b>13, лит. А.</b> | <p>Усадьба находится в исторической части города на юго-западной стороне квартала № 80.</p> <p>Квартал расположен в границах улиц: с северо-западной стороны проходит переулок Пионерский (б. Власовский переулок), с юго-восточной стороны улица Дзержинского (б. Арсенальская), с юго-западной стороны улица Богдана Хмельницкого (б. 5-я Солдатская), с северо-восточной стороны находится улица Литвинова (б. 6-я Солдатская).</p> <p>Территория усадьбы прямоугольная, вытянута вглубь квартала. В левой части усадьбы, по красной линии застройки улицы Богдана Хмельницкого поставлен двухэтажный жилой дом лит. А, за ним в глубине усадьбы поставлен лит. Б. В усадьбу организован въезд вдоль юго-восточного фасада дома.</p> | Без изменений. | Приложение №1.1<br>Рис. 1. Фрагмент проекта зон охраны объектов культурного наследия г. Иркутска. |

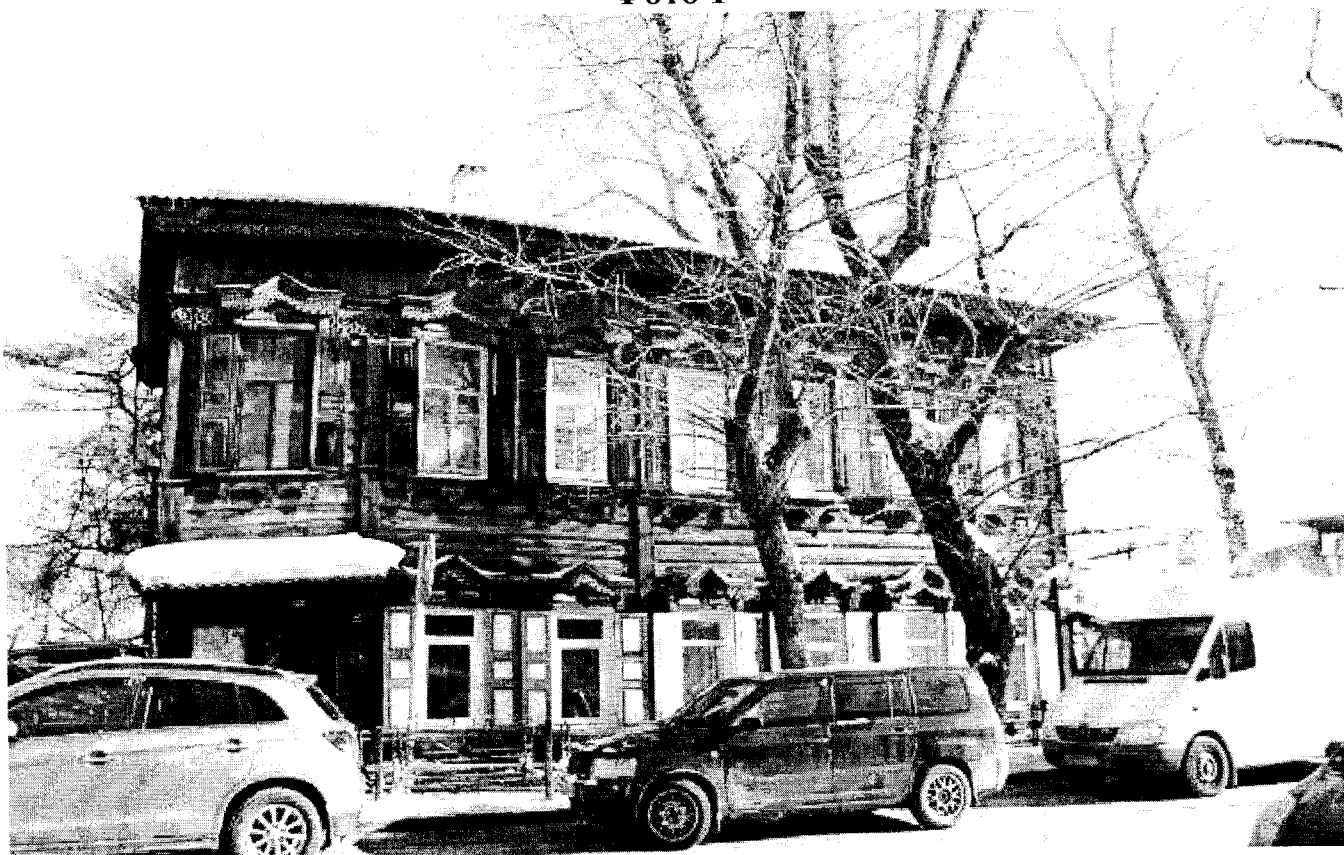
Фото 1

| Местоположение | Предмет охраны | Состояние | Примечание, схемы, № фото |
|---|---|---|---|
| | <p>Со стороны юго-восточного фасада примыкает поздний пониженный пристрой - тамбур под плоской крышей. На северо-восточном фасаде устроена наружная деревянная лестница. Объем разделен внутренними капитальными стенами и перегородками на отдельные помещения.</p> <p>Окна высокие прямоугольные.</p> <p><b>Крыши</b><br/>Вальмовой конструкции. Над входными прирубами крыши – двускатные (форма, габариты и высота).</p> <p><b>Материал исполнения</b><br/>Декоративные элементы оформления фасадов здания (оконные наличники, оконные рамы, ставни, угловые лопатки, фриз, карниз) – деревянные.</p> <p><b>Оконные и дверные проемы</b><br/>Оконные и дверные проемы в здании крупные, прямоугольной формы – форма, габариты, местоположение проемов на лицевых фасадах здания по ул. Богдана Хмельницкого.</p> <p><b>Предметом охраны здания является:</b></p> <ul style="list-style-type: none"> <li>- общее объемно-планировочное построение здания в габаритах капитальных конструкций;</li> <li>- высотные отметки частей и элементов здания;</li> <li>- композиционное построение фасадов;</li> <li>- декоративное оформление фасадов;</li> <li>- форма и размеры оконных и дверных проемов;</li> <li>- материал декоративных элементов фасадов.</li> </ul> | <p>Выполнен поздний пристрой тамбура к Ю-В фасаду.</p> <p>Без изменений.</p> <p>Без изменений.</p> | <p>Приложение №2.1<br/>Фото 1</p> <p>Фото 1, 8</p> <p>Фото 1, 4, 5, 6</p> |
| <b>Фасады по ул. Богдана Хмельницкого</b> | <p><b>Общее композиционное решение фасадов:</b></p> <p>система вертикальных и горизонтальных членений фасадов, включающая в себя угловые неширокие филенчатые лопатки, оконные и дверной проемы, широкую фризную часть и подшивной профилированный карниз;</p> <p>- габариты крупных прямоугольных оконных проемов и узких простенков</p> | Без изменений. | <p>Приложение №2<br/>Фото 1</p> |

| Местоположение | Предмет охраны | Состояние | Примечание, схемы, № фото |
|---|---|---|---|
| | <p>между ними.</p> <p><b>Декоративные элементы оформления фасадов</b><br/> Сруб дома открыт; цоколь обшит доской с вертикальными накладками и профилированной полочкой по верху. Угловые рубки и перерубы защиты плоскими огибающими лопатками дополненными профилированными рамками; Фриз высокий гладкий с вертикальными накладками и высоким двухслойным подзором; Карниз подшивной, дополнен подзором и профилированным поясом по всему периметру. Односкатный козырек парадного входа на массивных точеных кронштейнах.<br/> Первоначальный декор представлен на окнах главного фасада.</p> <p><b>Оформление оконных проемов</b><br/> Высокие окна оформлены рамочными наличниками с сандриком в виде фронтона на плечиках; лобань оформлен профилированными рамками и точеной розеткой; наконечники наличников оформлены оригинальными элементами, выполненными в технике прорезной резьбы с растительным орнаментом; фартук нижней обвязки декорирован резной накладкой. Декор окон двух этажей главного фасада завершен трехчастными филленчатыми ставнями.<br/> Расстекловка переплетов многочастная.<br/> Материал исполнения – дерево.</p> | <p>Частично утрачены<br/> На дворовых фасадах утрачен первоначальный декор окон; частично заменены оконные переплеты, дверные полотна; имеются утраты декора на главном фасаде: резьбовые фрагменты карниза, наличников.<br/> (необходимо воссоздание)</p> <p>Частично утрачены<br/> (необходимо воссоздание)</p> | <p>Фото 1, 3, 5, 6</p> <p>Фото 1, 3, 4, 7, 8</p> |

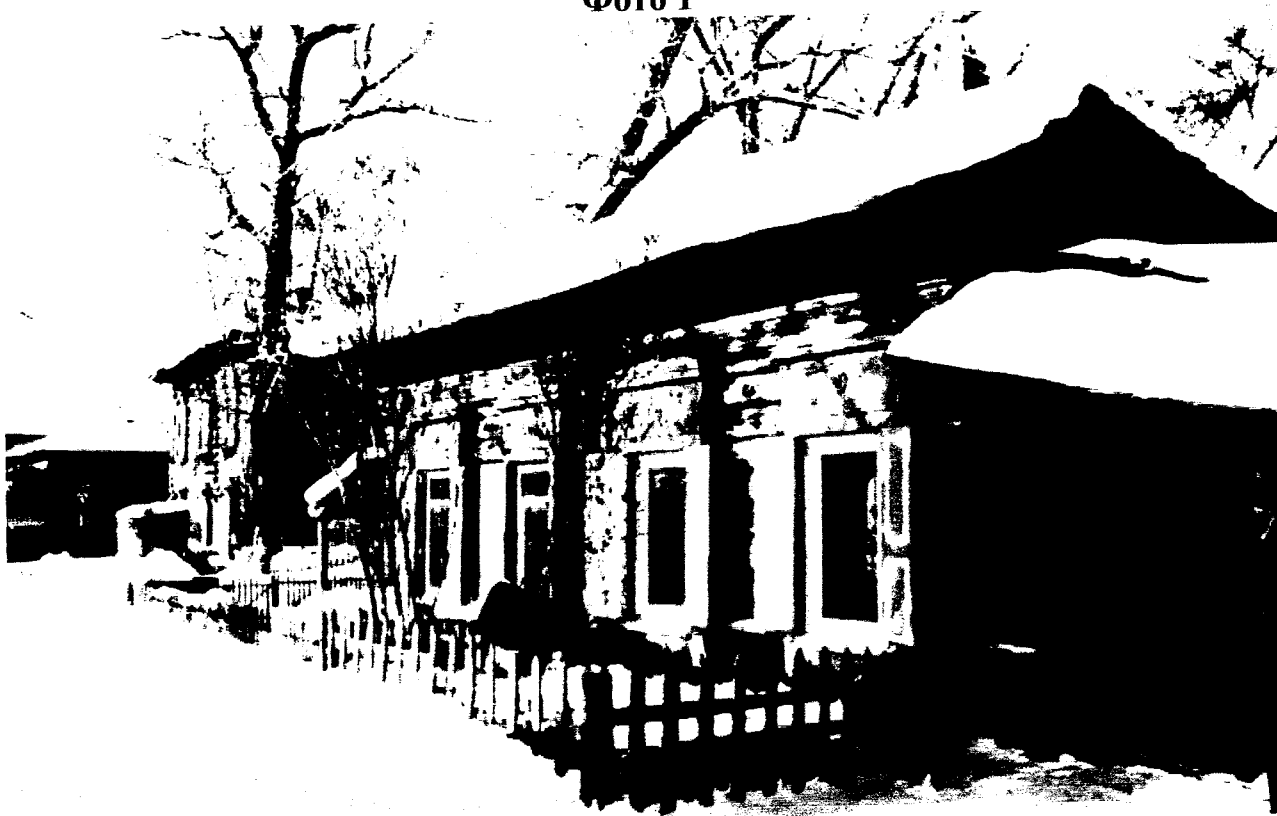
Фото 1

| Местоположение | Предмет охраны | Состояние | Примечание, схемы, № фото |
|---|---|---|---|
| <b>Общий объем<br/>дома лит. Б</b> | <p>Одноэтажное Т-образное в плане здание, состоит из двух прямоугольных объемов, входы в отдельные квартиры организованы со стороны главного юго-западного фасада, дворовых юго-восточного и северо-западного фасадов. Внутреннее пространство разделено капитальными стенами и перегородками на отдельные помещения. Окна прямоугольные.</p> <p><b>Крыши – форма, габариты и высота</b></p> <p>Крыша вальмовой конструкции, двускатная. Над входными прирубами крыши – односкатные.</p> | <p>Восстанавливался после пожара в северо-восточной части сруба.</p> <p>Без изменений.</p> | <p>Приложение №2.1<br/>Рис. 2. Схема земельного участка.<br/>Материалы БТИ.</p> <p>Приложение №2.2<br/>Фото 1</p> |

| Местоположение | Предмет охраны | Состояние | Примечание, схемы, № фото |
|---|---|---|---|
| <b>Фасады по ул. Богдана Хмельницкого</b> | <p><b>Общее композиционное решение фасадов:</b><br/>система вертикальных и горизонтальных членений фасадов, включающая в себя угловые неширокие филенчатые лопатки, оконные и дверной проемы, широкую фризную часть и подшивной профилированный карниз;<br/>- габариты крупных прямоугольных оконных проемов и узких простенков между ними;</p> <p><b>Декоративные элементы оформления фасадов:</b><br/>Сруб дома открыт; цоколь выступающий, обшит поздней доской. Угловые рубки и перерубы защиты каннелированными огибающими лопатками дополненными профилированными рамками; Фриз двухполосный высокий гладкий; Карниз подшивной, профилированным поясом по всему периметру.</p> <p><b>Оформление оконных проемов</b></p> | <p>Без изменений.</p> <p>Частично утрачены<br/>(необходимо воссоздание)</p> | <p>Приложение №2.2<br/>Фото 1, 3, 5, 6</p> <p>Фото 1, 3, 4, 7</p> |

| Местоположение | Предмет охраны | Состояние | Примечание, схемы, № фото |
|---|---|---|---|
| | Высокие окна оформлены рамочными наличниками с плоским сандриком эмитированным фигурными накладками и точеной розеткой, навершие выполнено в виде карнизной полочки с пологим фронтоном - гребнем, наконечники. Декор окон завершен трехчастными филенчатыми ставнями. Расстекловка переплетов многочастная.<br>Материал исполнения – дерево. | Частично утрачены (необходимо воссоздание)<br>Наличники частично скрыты в утеплении цоколя. | Фото 1, 2, 6, 8 |
