Об утверждении предмета охраны  
объекта культурного наследия

### Предмет охраны объекта культурного наследия регионального значения

**Наименование объекта:** «Усадьба Калашникова».

**Адрес объекта:** Иркутская область, г. Иркутск, ул. Коммунаров, 15.

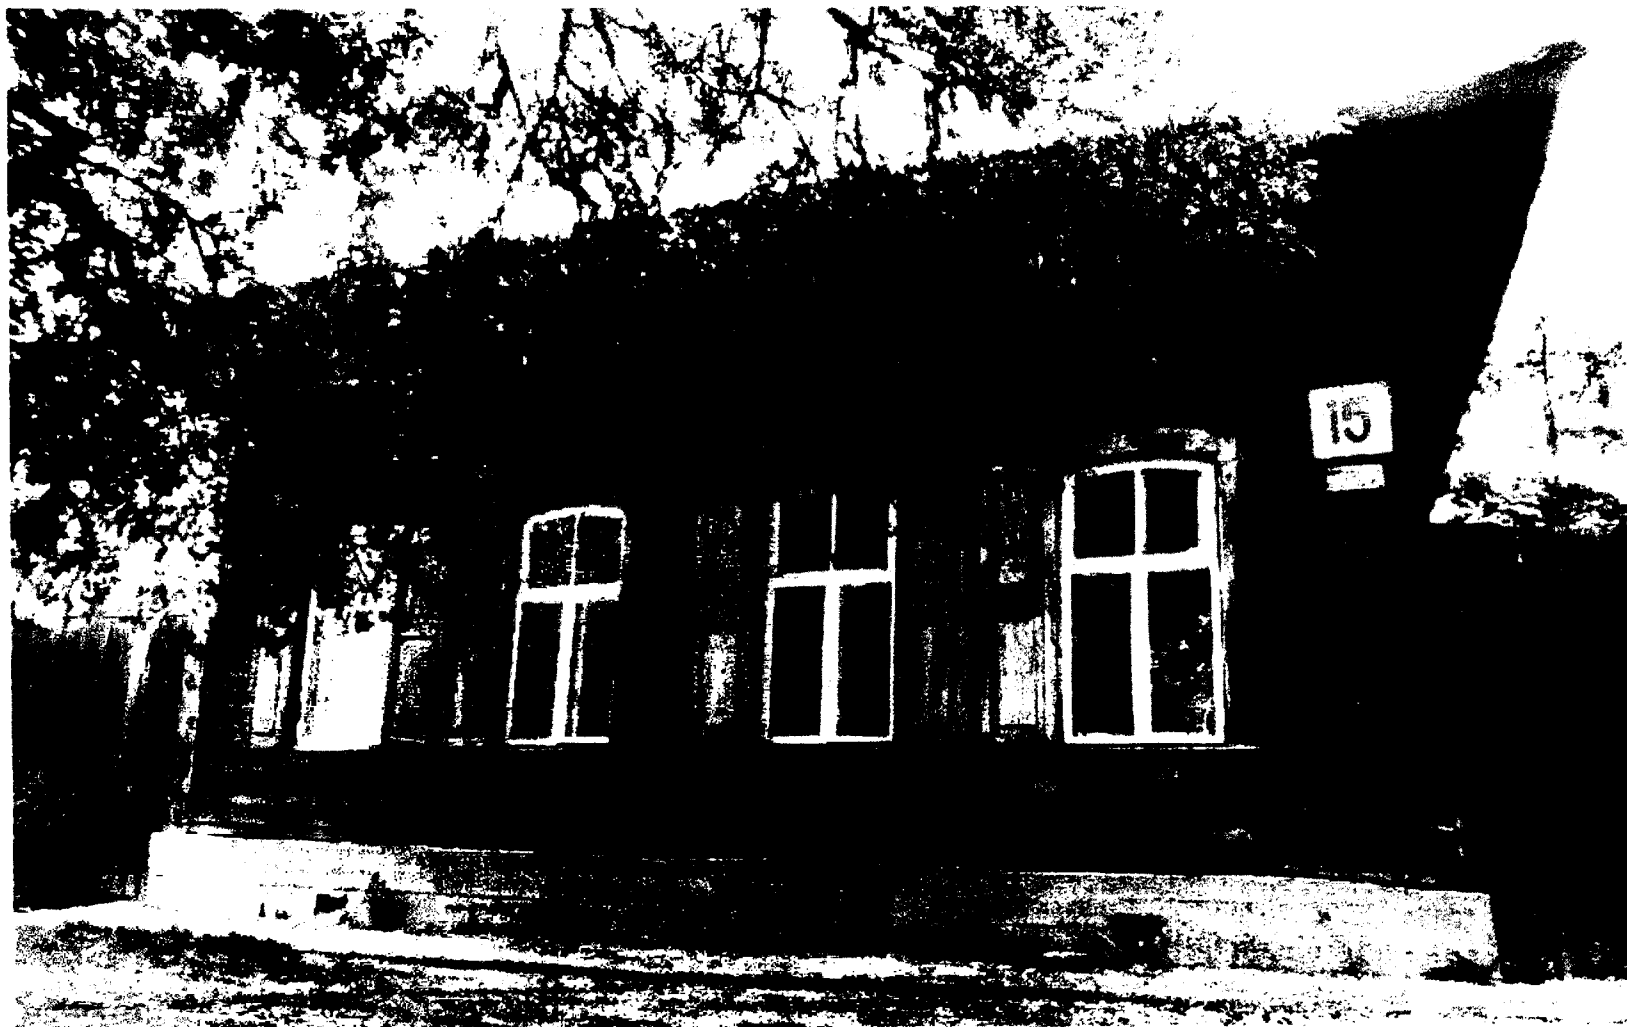
| Местоположение | Предмет охраны | Состояние | Примечание, схемы, № фото |
|---|---|---|---|
| <b>Юго-восточный (главный) фасад</b> | <b>Композиция и декоративное оформление:</b><br>четырехосный фасад основного объема здания с четырьмя оконными проемами под вальмовой крышей обшит горизонтально уложенной калеванной доской. | Без изменений. | Фото 1-3 |

**1. Вид на юго-восточный фасад здания со стороны улицы Коммунаров.**

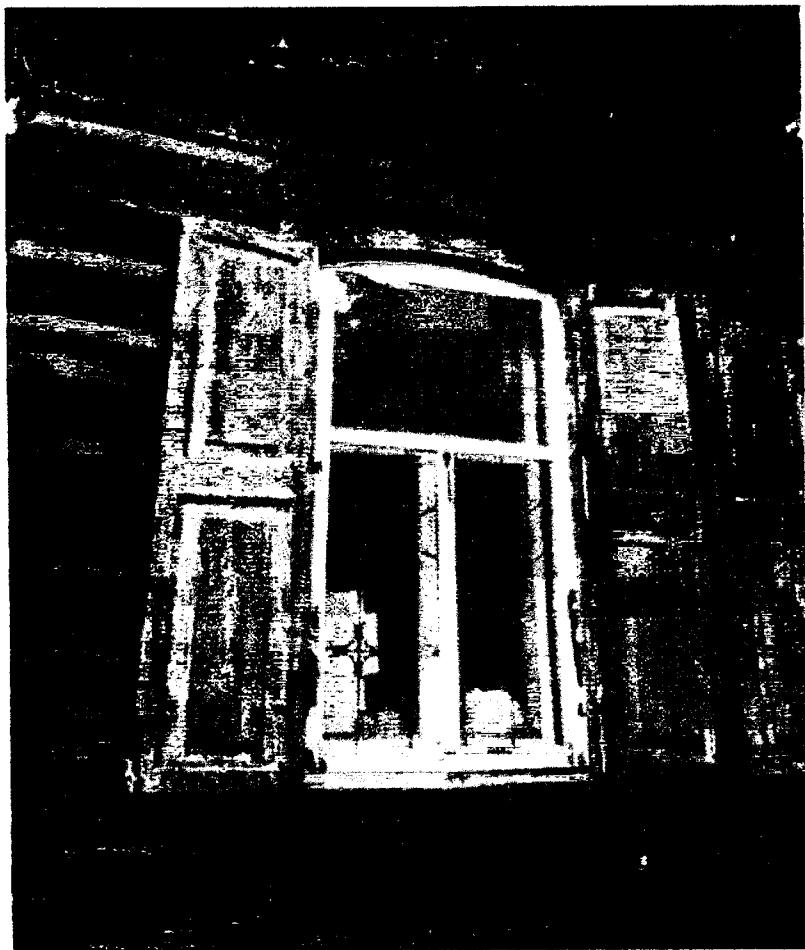
| Местоположение | Предмет охраны | Состояние | Примечание, схемы, № фото |
|---|---|---|---|
| | <b>Обшивка стен</b> – горизонтально уложенной калеванной доской, состыкованная на углах здания «в ус» (размеры, профиль сечения, вынос, способ соединения); | Без изменений. | Фото 1,2 |
| | <b>Оконные проемы</b> – лучковые, высокие.<br>(форма, размеры, пропорции, месторасположение). | Без изменений. | Фото 1,2 |
| | <b>Наличники</b> – рамочные, с фигурными краями высокого гладкого лобаня, в завершении, которого расположен лучковый профилированный сандрик с «луковичками» токарной работы на плечиках и с изящным пропиленным узором на его возвышении. Подоконная часть, выделенная профилированной полочкой, представлена с фартуком криволинейных очертаний, боковые свесы наличников оканчиваются декоративными деталями в виде плоской «луковички» (форма, размеры, пропорции, профиль сечения, вынос). | Имеются частичные утраты элементов наличников. | Фото 1,2 |
| | <b>Ставни</b> – распашные, двустворчатые, филенчатые, двухчастные с горизонтально расположенными ромбами по центру.<br>(форма, размеры, пропорции, профиль сечения). | Частичные утраты. | Фото 1,2 |

2.Фрагмент юго-восточного фасада. Окно, обшивка.

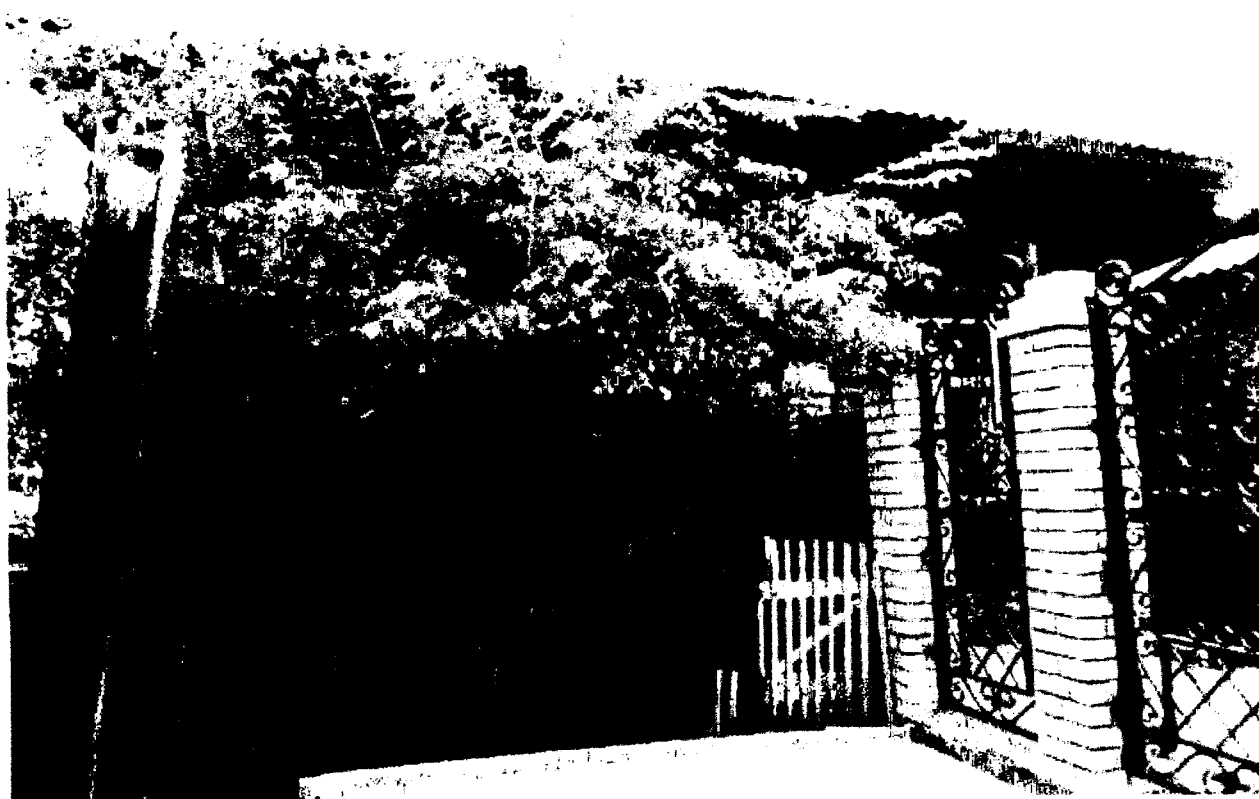
| Местоположение | Предмет охраны | Состояние | Примечание, схемы, № фото |
|---|---|---|---|
| <b>Северо-восточный фасад</b> | <b>Композиция и декоративное оформление:</b> фасад основного объема здания под вальмовой крышей имеет два оконных проема и один дверной, расположенный в правой части. | Дверной проем переделан в оконный, отличный по размерам от двух рядом расположенных оконных проемов. | Приложение №2,рис.2<br>Фото 4-7 |
| | <b>Обшивка стен</b> – горизонтально уложенной калеванной доской, состыкованная на углах здания «в ус» (размеры, профиль сечения, вынос, способ соединения). | Имеются частичные утраты. | Фото 4-7 |
| | <b>Оконные проемы</b> – лучковые (форма, размеры, пропорции, месторасположение). | В части дверного проема устроен поздний оконный прямоугольной формы. * | Приложение №1,рис.3<br>Фото 4-7 |
| | <b>Наличники</b> – рамочные, с фигурными краями высокого гладкого лобаня, в завершении, которого расположен лучковый профилированный сандрик с «луковичками» токарной работы на плечиках и с изящным пропиленным узором на его возвышении. Подоконная часть, выделенная профилированной полочкой, представлена с фартуком криволинейных очертаний, боковые свесы наличников оканчиваются декоративными деталями в виде плоской «луковички» (форма, размеры, пропорции, профиль сечения, вынос). | Имеются частичные утраты. | Фото 4-6 |
| | <b>Ставни</b> – распашные, двустворчатые, филенчатые, двухчастные с горизонтально расположенными ромбами по центру. (форма, размеры, пропорции, профиль сечения). | Имеются частичные утраты. | Фото 4-6 |

4. Вид на северо-восточный фасад здания со стороны въезда в усадьбу с улицы Коммунаров.

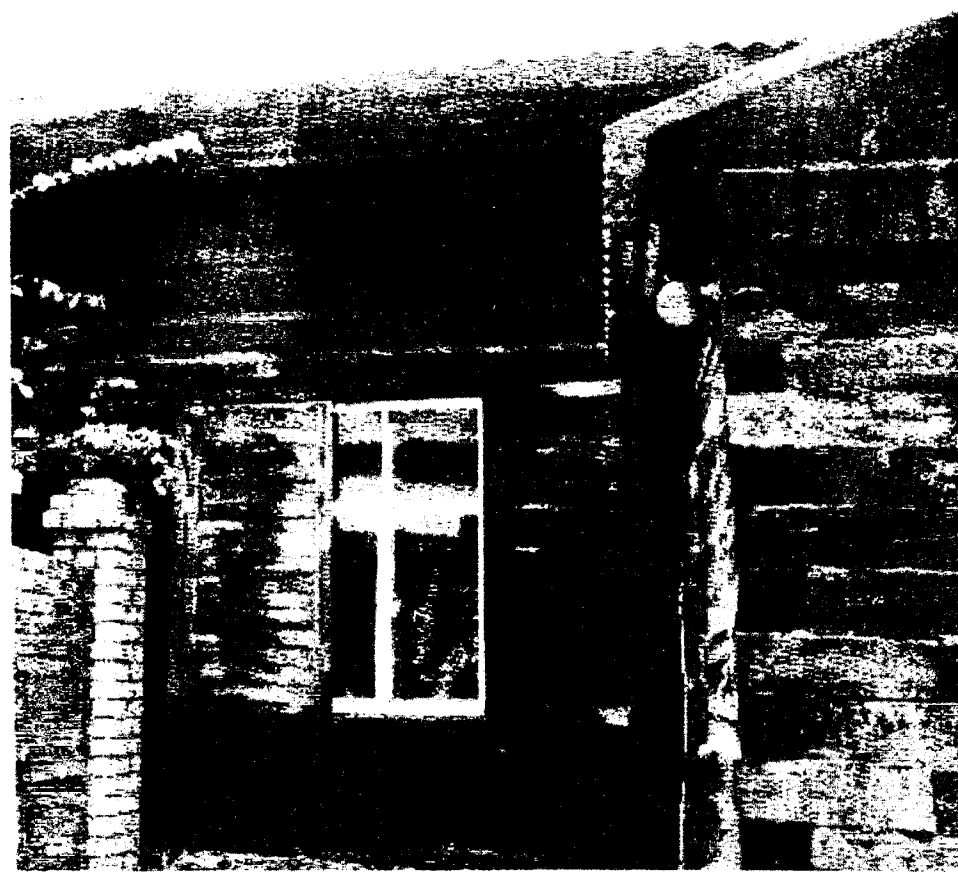
**7. Фрагмент северо-восточного фасада.  
Окно, обшивка (позднее).**

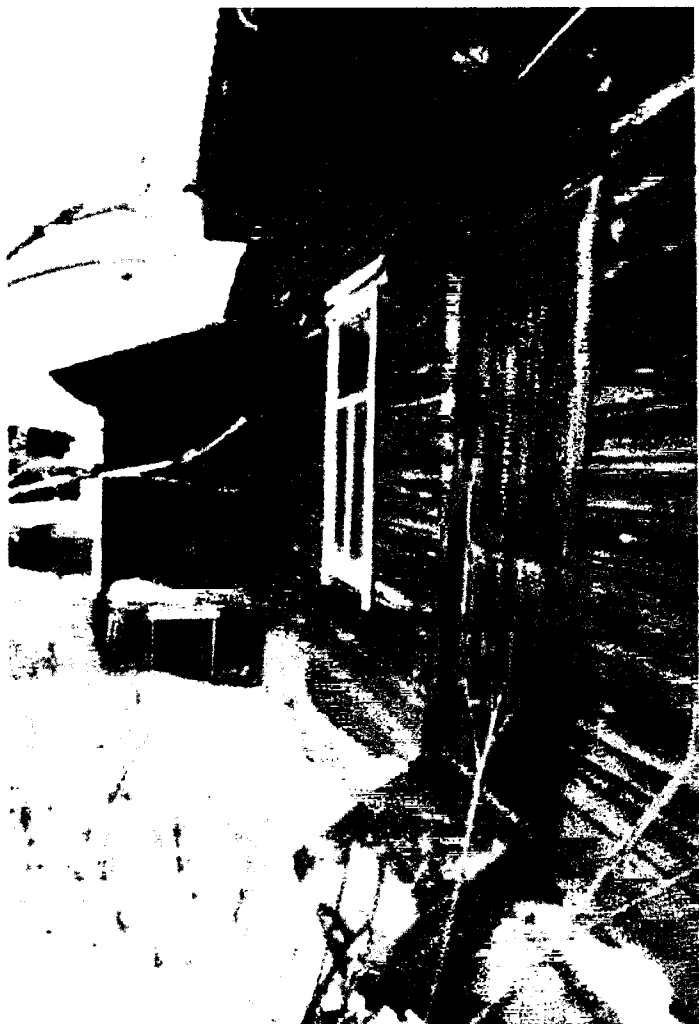
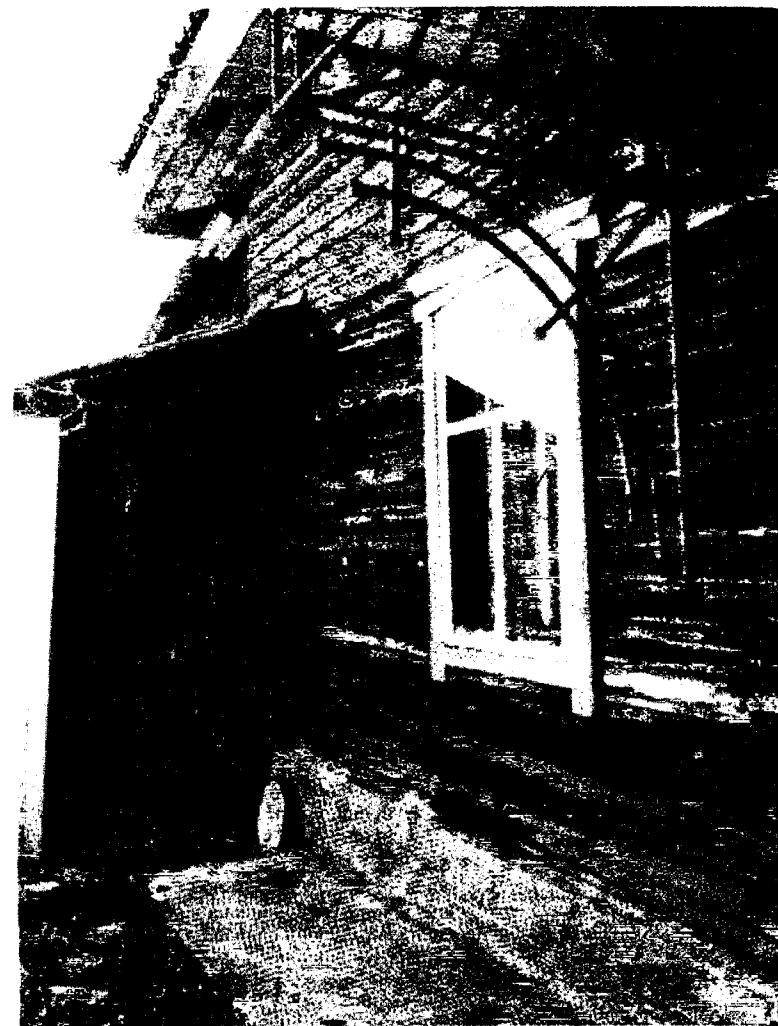
| Местоположение | Предмет охраны | Состояние | Примечание, схемы, № фото |
|---|---|---|---|
| | <b>Композиция и декоративное оформление:</b> фасад основного объема здания под вальмовой крышей имеет один оконный проем. | Имеется поздний дверной проем, расположенный справа от первоначального оконного проема.* | Приложение №1, рис.3<br>Фото 9-11 |
| | <b>Обшивка стен</b> – горизонтально уложенной калеванной доской, состыкованной на углах здания «в ус» (размеры, профиль сечения, вынос, способ соединения). | Видоизменена. | Фото 9-11 |

| Местоположение | Предмет охраны | Состояние | Примечание, схемы, № фото |
|---|---|---|---|
| | <b>Ставни</b> – распашные, двустворчатые, филенчатые, двухчастные с горизонтально расположенными ромбами по центру.<br>(форма, размеры, пропорции, профиль сечения). | Утрачены. | Фото 2,9-11 |
| | <b>Фриз</b> – широкий, ступенчатый, из горизонтально уложенных досок, подчеркнутый внизу профилированной полочкой в уровне верха наличников (размеры, пропорции, сечение). | Видоизменен. | Фото 9-11 |

**9. Вид на юго-западный фасад  
со стороны южного угла усадьбы.**

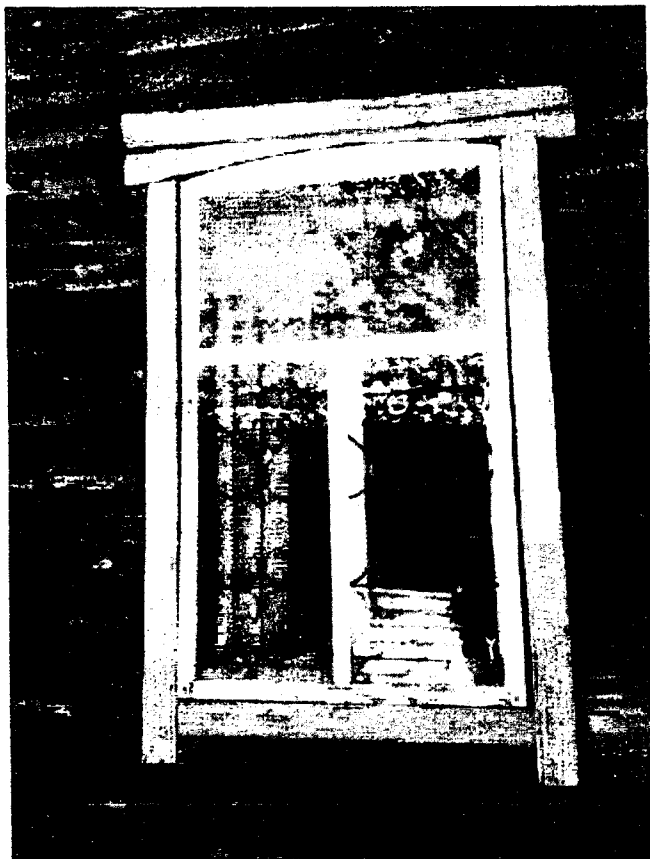
| Местоположение | Предмет охраны | Состояние | Примечание, схемы, № фото |
|---|---|---|---|
| | <b>Оконный проем</b> – лучковой формы. (форма, размеры, пропорции, месторасположение). | Без изменений. | Фото 9-11 |
| | <b>Наличник</b> – рамочный, с фигурными краями высокого гладкого лобаня, в завершении, которого расположен лучковый профилированный сандрик с «луковичками» токарной работы на плечиках и с изящным пропиленным узором на его возвышении. Подоконная часть, выделенная профилированной | Видоизменен. | Фото 2,9-11 |

**11. Вид на фрагмент юго-западного фасада здания.  
Окно.**
