СЛУЖБА ПО ОХРАНЕ ОБЪЕКТОВ КУЛЬТУРНОГО НАСЛЕДИЯ ИРКУТСКОЙ  
ОБЛАСТИ

Об утверждении предмета охраны  
выявленного объекта культурного  
наследия

**Предмет охраны  
выявленного объекта культурного наследия**

**Наименование объекта:** «Усадьба Ковалевой: два жилых дома», кон. XIX - нач. XX вв.

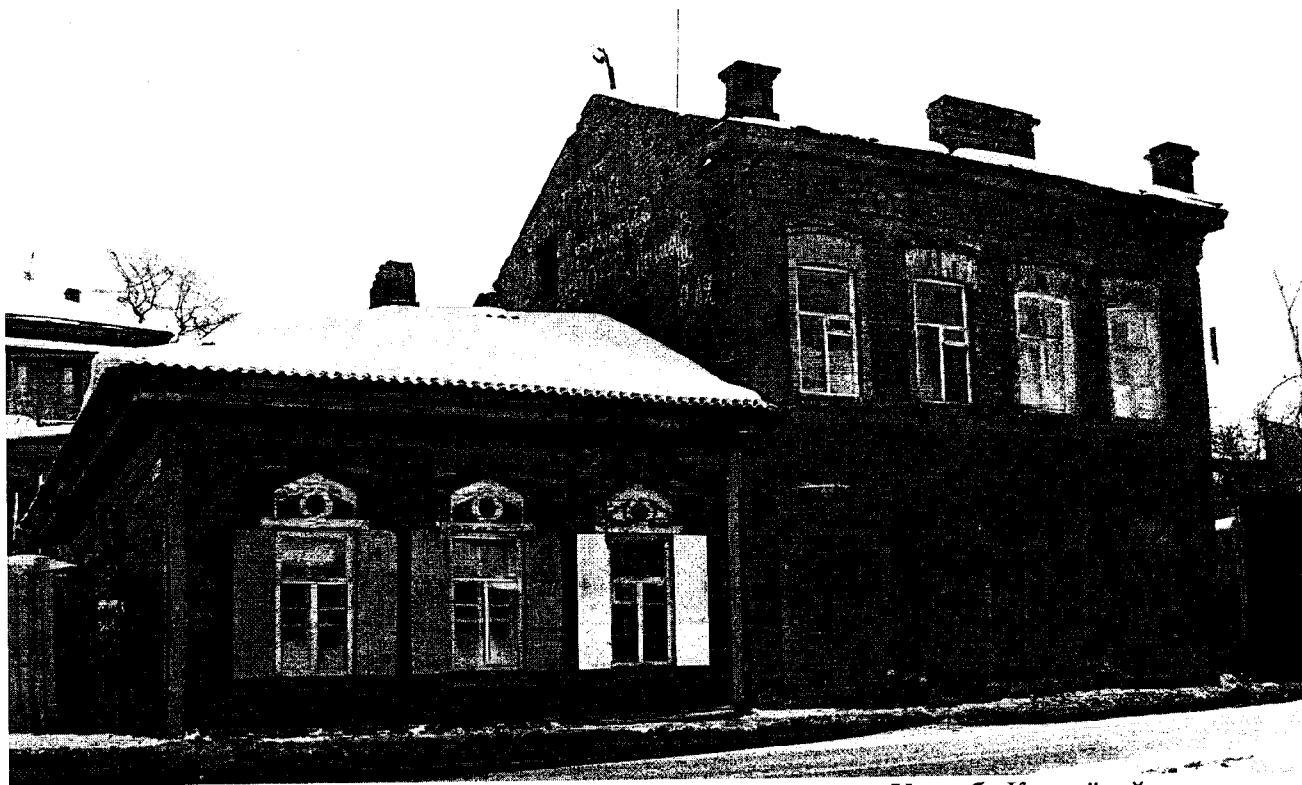
Фото 3. Ул. Грязнова, 34, лит. А, Б. ОКН «Застройка ул. Грязнова. Усадьба Ковалёвой: два жилых дома». Вид с улицы Подгорной. Фото 2004 г. Материалы ПЗО г.Иркутска. Архив Службы охраны ОКНИО

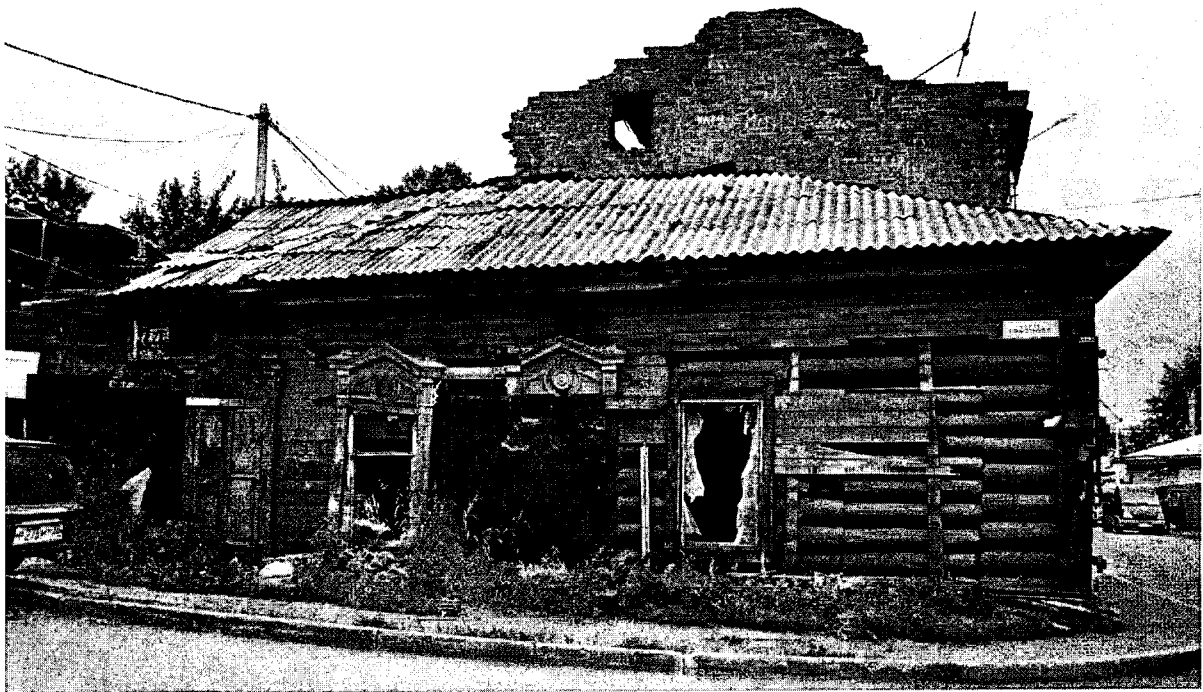
| 3.1. | <b>Северо-восточный фасад</b> (по красной линии застройки ул. Грязнова) | <p>3.1.1. <i>Композиционное построение:</i> фасад состоит из двух объемов, расположенных в одной плоскости:</p> <ul style="list-style-type: none"> <li>- основной объем: одноэтажный, с пятью окнами, под вальмовой крышей; поставлен по красной линии ул. Грязнова;</li> <li>- прируб сеней с галереей: одноэтажный, с дверным проёмом, под общей с основным объемом вальмовой крышей;</li> </ul> <p>3.1.2. <i>Декоративное оформление:</i></p> | Состояние неудовлетворительное. Утрачены отдельные декоративные элементы наличников, нижняя профилированная доска фриза. Третий | <p>Сохранение.</p> <p>Воссоздание сеней, декора.</p> <p>Фото 1, 5, 9</p> |

| | | <p><i>а) Основной объем:</i></p> <ul style="list-style-type: none"> <li>- стены – открытый бревенчатый сруб;</li> <li>- фриз – широкий, набран из горизонтально уложенных калеванных досок, выделен по верху профилированным поясом, снизу профилированной полочкой;</li> <li>- карниз – подшивной, профилированный, небольшого выноса;</li> <li>- оконные проемы – высокие, прямоугольные, рамы – с пятичастным заполнением;</li> <li>- наличники: рамочные, с профилированным щипцовым сандриком на плечиках и надкарнизной доской, украшенной пропиленными гребнями-акротериями; лобань высокая, с фигурными боковыми «ушками», по центру украшена накладными филёнками и токарной розеткой, по бокам – стилизованными триглифами; по низу проёма наличник оформлен профилированным поясом; фартук и боковые свесы украшены токарными розетками; ставни двустворчатые, трёхчастные, филёнчатые;</li> <li>- лопатки – гладкие.</li> </ul> <p><i>б) Прируб сеней с галереей:</i></p> <ul style="list-style-type: none"> <li>- стены – каркас с заполнением из горизонтально уложенной калёванной доски;</li> <li>- фриз – широкий, набран из горизонтально уложенных калеванных досок, выделен по верху профилированным поясом, снизу профилированной полочкой;</li> <li>- карниз – подшивной, профилированный, небольшого выноса;</li> <li>- дверь – проём с прямолинейным верхом, дверное полотно – деревянное, филёнчатое.</li> </ul> | <p>слева оконный проём переделан в дверной. Крайний правый проём заложен. Выполнена обшивка фасада гладкой доской</p> | |

Фото 5. Ул. Грязнова, 34, лит. А. ОКН «Застройка ул. Грязнова. Усадьба Ковалёвой: два жилых дома». Северо-восточный фасад. Фото 2017 г.

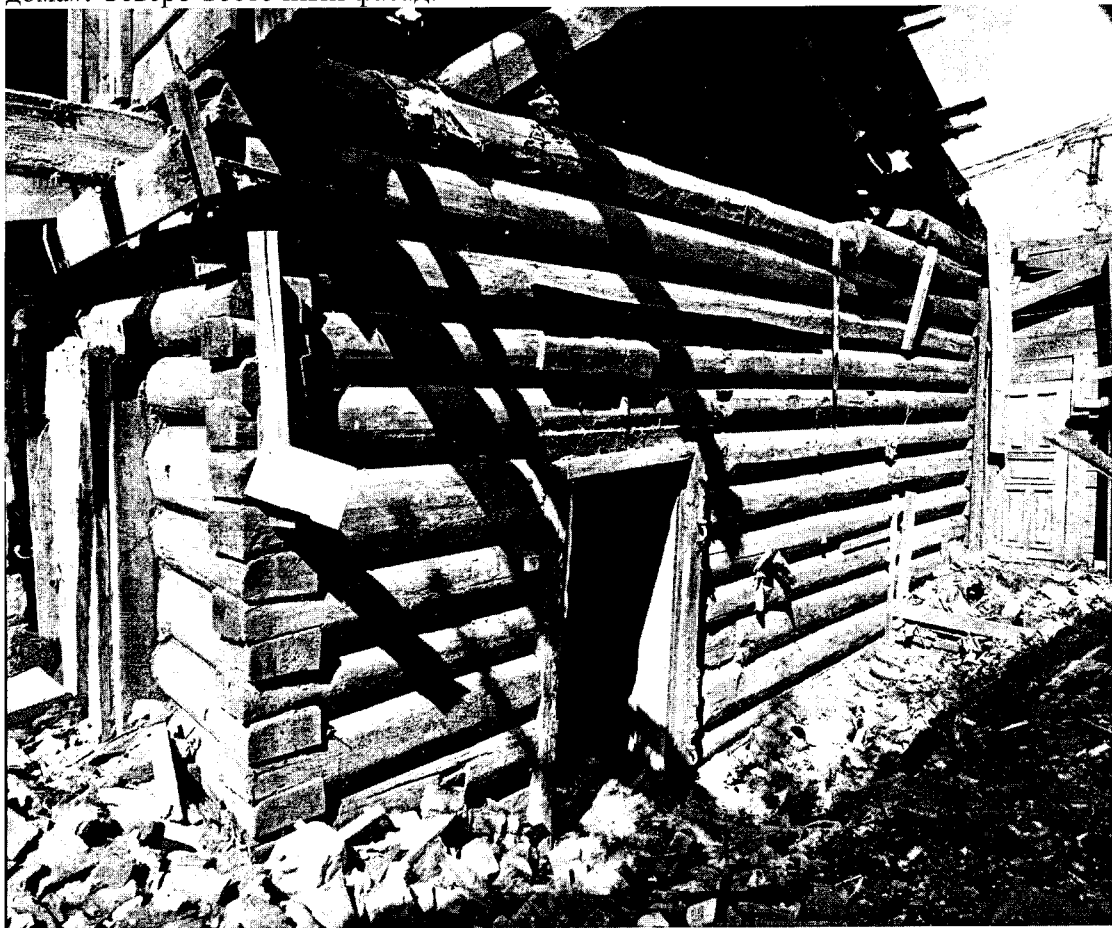
| 3.4. | <b>Юго-восточный фасад</b> | <p><i>3.4.1. Композиционное построение:</i> фасад состоит из двух объёмов, расположенных в разных плоскостях:</p> <ul style="list-style-type: none"> <li>- основной объем: одноэтажный, под вальмовой крышей сложной формы – на втором плане; пристрой сеней: одноэтажный, под односкатной крышей – на первом плане;</li> </ul> <p><i>3.4.2. Декоративное оформление:</i></p> | Состояние неудовлетворительное. Первоначальные сени, фриз и карниз утрачены. | Сохранение. Воссоздание сеней, декора.<br><br>Фото 6 |

| | | <p><i>а) Основной объем:</i></p> <ul style="list-style-type: none"> <li>- стены – открытый бревенчатый сруб;</li> <li>- фриз – широкий, набран из горизонтально уложенных калеванных досок, выделен по верху профилированным поясом, снизу профилированной полочкой;</li> <li>- карниз – подшивной ступенчатый, небольшого выноса.</li> </ul> <p><i>б) Пристрой сеней:</i></p> <ul style="list-style-type: none"> <li>- стены – открытый бревенчатый сруб;</li> <li>- фриз – из гладкой доски;</li> <li>- карниз – профилированный, небольшого выноса;</li> <li>- лопатки – гладкие</li> </ul> | | |

Фото 6. Ул. Грязнова, 34, лит. А. ОКН «Застройка ул. Грязнова. Усадьба Ковалёвой: два жилых дома». Юго-восточный фасад. Фото 2017 г.

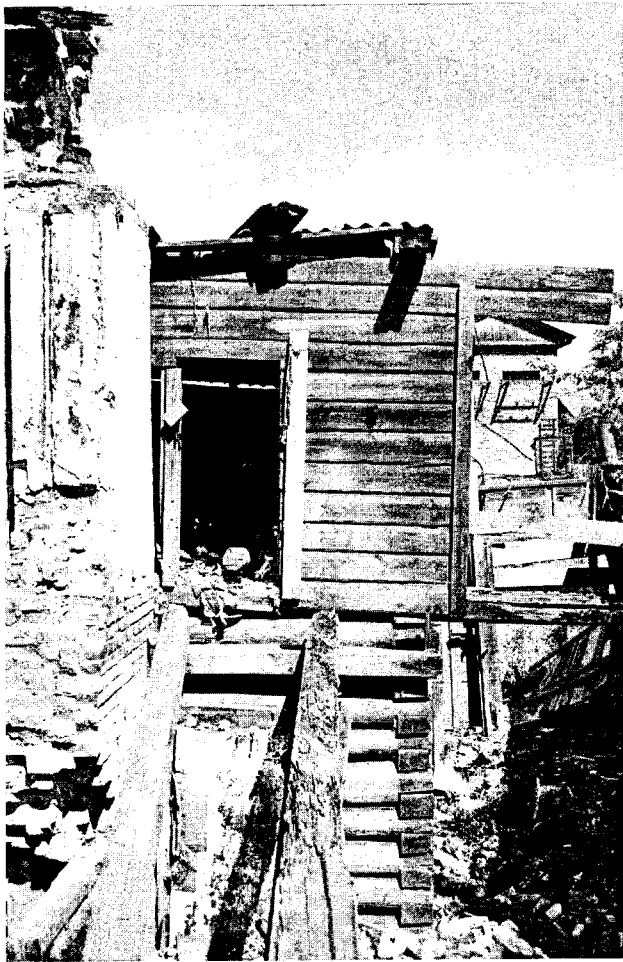
| 3.3. | <b>Юго-западный фасад</b> | <p><i>3.3.1 Композиционное построение:</i> фасад состоит из двух объёмов, расположенных в одной плоскости:</p> <ul style="list-style-type: none"> <li>- основной объем: одноэтажный, с одним окном, под вальмовой крышей сложной формы, с фронтоном по правому флангу; в уровне чердака расположена дверь, ведущая на открытую галерею дома под лит. Б;</li> <li>- пристрой сений: одноэтажный, под односкатной крышей – расположен с незначительным отступом от плоскости фасада;</li> </ul> <p><i>3.3.2 Декоративное оформление:</i></p> | <p>Состояние неудовлетворительное. Оконный наличник и дверное полотно утрачены</p> | <p>Сохранение. Воссоздание сений, декора.</p> <p>Фото 7</p> |

| | | <p><i>а) Основной объем:</i></p> <ul style="list-style-type: none"> <li>- стены – открытый бревенчатый сруб;</li> <li>- фриз – широкий, набран из горизонтально уложенных калеванных досок, выделен по верху профилированным поясом, снизу профилированной полочкой;</li> <li>- карниз – подшивной ступенчатый, небольшого выноса;</li> <li>- оконный проём – высокий, прямоугольный, рама – с пятичастным заполнением;</li> <li>- дверь – проём с прямолинейным верхом, дверное полотно – деревянное на шпонках.</li> <li>- наличник: рамочный, с профилированным щипцовым сандриком на плечиках и надкарнизной доской, украшенной пропильными гребнями-акротериями; лобань высокая, с фигурными боковыми «ушками», по центру украшена накладными филёнками и токарной розеткой, по бокам – стилизованными триглифами; по низу проёма наличник оформлен профилированным пояском; фартук и боковые свесы украшены токарными розетками; ставни двустворчатые, трёхчастные, филёнчатые.</li> </ul> <p><i>б) Пристрой сеней:</i></p> <ul style="list-style-type: none"> <li>- стены – открытый бревенчатый сруб;</li> <li>- фриз – из гладкой доски;</li> <li>- карниз – профилированный, небольшого выноса;</li> <li>- лопатки – гладкие.</li> </ul> | | |

Фото 7. Ул. Грязнова, 34, лит. А. ОКН «Застройка ул. Грязнова. Усадьба Ковалёвой: два жилых дома». Фрагмент юго-западного фасада. Фото 2017 г.

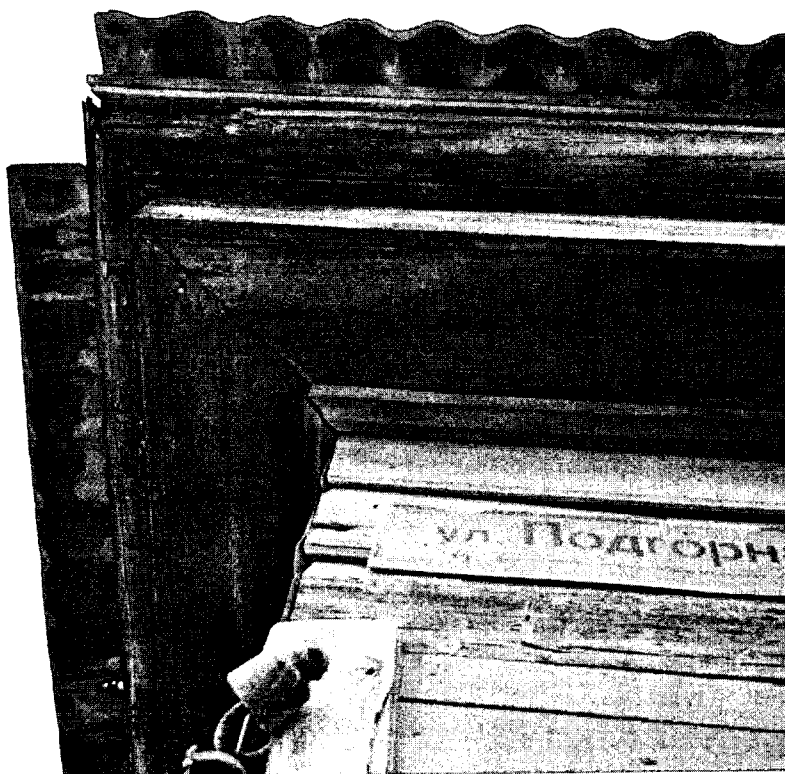
| | линии застройки ул. Подгорной) | <ul style="list-style-type: none"> <li>- основной объем: одноэтажный, с тремя окнами, под вальмовой крышей сложной формы;</li> </ul> <p><i>3.2.2 Декоративное оформление:</i></p> <p><i>а) Основной объем:</i></p> <ul style="list-style-type: none"> <li>- стены – открытый бревенчатый сруб;</li> <li>- фриз – широкий, набран из горизонтально уложенных калеванных досок, выделен по верху профилированным поясом, снизу профилированной полочкой;</li> <li>- карниз – подшивной, профилированный, небольшого выноса;</li> <li>- оконные проемы – высокие, прямоугольные, рамы – с пятичастным заполнением;</li> <li>- наличники: рамочные, с профилированным щипцовым сандриком на плечиках и надкарнизной доской, украшенной пропиленными гребнями-акротериями; лобань высокая, с фигурными боковыми «ушками», по центру украшена накладными филёнками и токарной розеткой, по бокам – стилизованными триглифами; по низу проёма наличник оформлен профилированным поясом; фартук и боковые свесы украшены токарными розетками; ставни двустворчатые, трёхчастные, филёнчатые;</li> <li>- лопатки – гладкие.</li> </ul> | <p>декоративные элементы наличников, нижняя профилированная доска фриза. Выполнена обшивка фасада гладкой доской</p> | Фото 3, 4, 8, 10 |

Фото 10. Ул. Грязнова, 34, лит. А. ОКН «Застройка ул. Грязнова. Усадьба Ковалёвой: два жилых дома». Фрагмент северо-западного фасада. Фриз, карниз. Фото 2017 г.

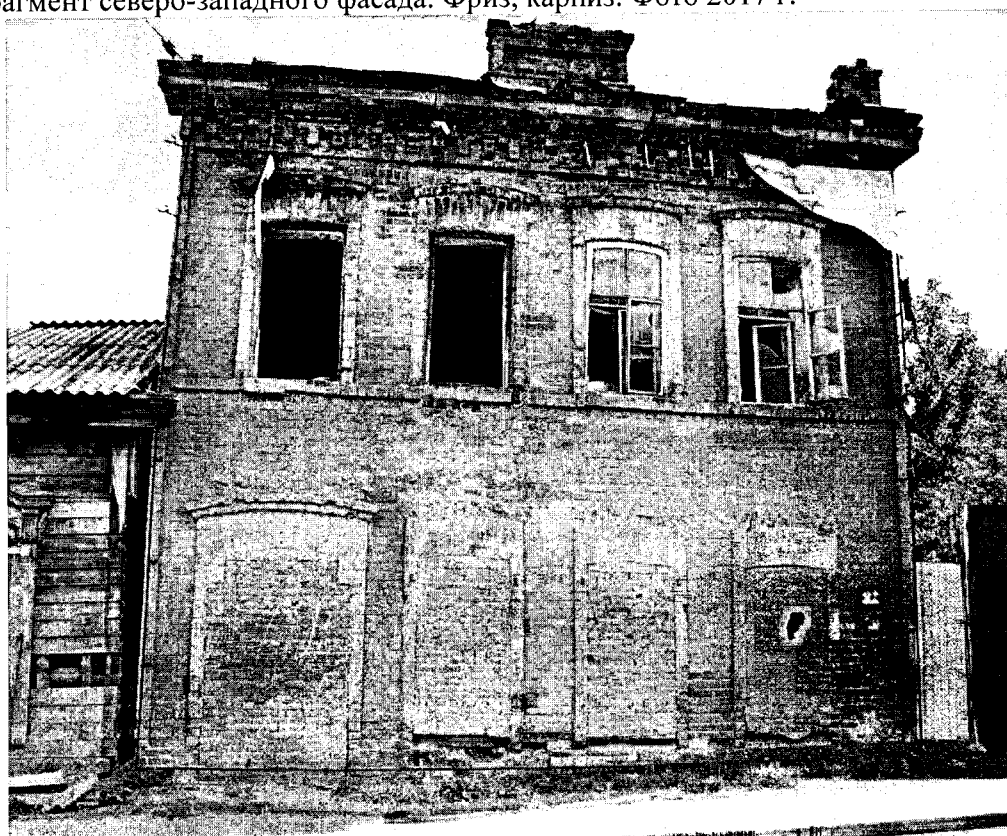
| 3.1. | Северо-западный фасад (главный, по красной линии застройки ул. Подгорной) | <p>3.1.1. Композиционное построение: фасад состоит из одного объёма:</p> <ul style="list-style-type: none"> <li>- основной объем: двухэтажный, четырёхосный, под двускатной крышей; поставлен по красной линии ул. Подгорной.</li> </ul> | <p>Состояние неудовлетворительное.</p> <p>Утрачены сандрики оконных наличников первого этажа.</p> | <p>Сохранение</p> <p>Фото 2, 3, 11, 16 – 18, 21, 23</p> |

| | | <p>3.1.2. Декоративное оформление:</p> <p>а) Основной объем:</p> <ul style="list-style-type: none"> <li>- стены – кирпичная кладка;</li> <li>- фриз – ступенчатый, в средней части имеет дентикулы;</li> <li>- карниз – ступенчатый, каменный, небольшого выноса;</li> <li>- окна: проёмы высокие, лучковые, с лучковыми перемычками из кирпича, оформлены слегка выдающимися вперёд наличниками, завершающимися лучковыми ступенчатыми сандриками-«бровками» несложного профиля; рамы – с шестичастным заполнением;</li> <li>- дверь: лучковый проём с лучковой же перемычкой из кирпича, оформлена слегка выдающимся вперёд наличником, завершающимся лучковым ступенчатым сандриком-«бровкой» несложного профиля; в верхней части проёма – лучковая застеклённая фрамуга, дверное полотно – прямоугольное, филёнчатое, двустворчатое;</li> <li>- лопатки – гладкие, шириной в полкирпича;</li> <li>- междуэтажный пояс – прямоугольного сечения, высотой в полкирпича;</li> <li>- низ стены первого этажа (до окон) – слегка выдающийся вперёд, наравне с угловыми лопатками, наличниками и межэтажным пояском;</li> <li>- парапетные столбики (расположены по боковым флангам фасада) и аттик (по центру): кирпичные, состоят из расширенного основания-«цоколя», основной части с декоративной нишей и расширенной верхней части – ступенчатого карниза; сверху покрыты металлом;</li> <li>- парапет – металлический.</li> </ul> | <p>Дверной и оконные проёмы первого этажа заложены кирпичом. Утрачен один из угловых парапетных столбиков. Кладка значительно поражена грибком</p> | |

Фото 11. Ул. Грязнова, 34, лит. Б. ОКН «Застройка ул. Грязнова. Усадьба Ковалёвой: два жилых дома». Северо-западный фасад. Фото 2017 г.

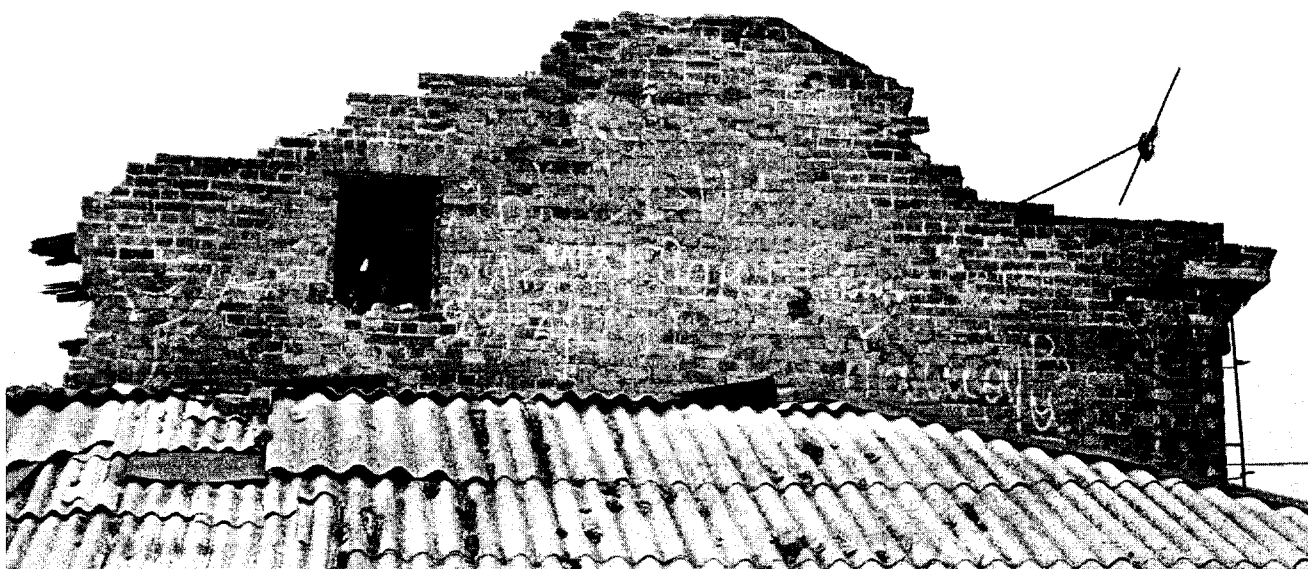
| 3.2. | Северо-восточный фасад | 3.2.1. Композиционное построение: фасад состоит из трёх объёмов, расположенных в разных плоскостях: | Состояние неудовлетворительное. | Сохранение |

| | | <ul style="list-style-type: none"> <li>- основной объем: двухэтажный, с щипцовым завершением, с одним чердачным окном, под двускатной крышей;</li> <li>- деревянная открытая галерея под односкатной крышей (расположена слева от основного объема);</li> <li>- пониженный пристрой лестничной клетки под односкатной крышей (расположен слева от основного объема, со значительным отступом от плоскости фасада).</li> </ul> <p><i>3.2.2. Декоративное оформление:</i></p> <p><i>а) Основной объем:</i></p> <ul style="list-style-type: none"> <li>- стены – кирпичная кладка;</li> <li>- фриз – ступенчатый, в средней части имеет дентикулы, расположен только по боковым флангам и не продолжается в основном поле стены;</li> <li>- карниз – ступенчатый, каменный, небольшого выноса, расположен только по боковым флангам и не продолжается в основном поле стены;</li> <li>- оконный проем – прямоугольный, с клинчатой кирпичной перемычкой, расположен в уровне чердака, ближе к левому краю;</li> <li>- парапетный столбик: кирпичный, состоит из расширенного основания-«цоколя», основной части и расширенной верхней части – ступенчатого карниза; сверху закрыт металлом.</li> </ul> <p><i>б) Деревянная открытая галерея:</i></p> <ul style="list-style-type: none"> <li>- стойки – из бруса квадратного сечения;</li> </ul> <p><i>в) Пониженный пристрой лестничной клетки:</i></p> <ul style="list-style-type: none"> <li>- стены – кирпичная кладка;</li> <li>- дверь в уровне 1 этажа: проём – лучковый, с лучковой кирпичной перемычкой; полотно двери – лучковое, деревянное;</li> <li>- дверь в уровне 2 этажа (на галерею): проём – с кирпичной перемычкой, полотно двери – деревянное.</li> </ul> | | <p>Фото 1, 2, 5, 12, 19</p> |

Фото 12. Ул. Грязнова, 34, лит. Б. ОКН «Застройка ул. Грязнова. Усадьба Ковалёвой: два жилых дома». Фрагмент северо-восточного фасада. Фото 2017 г.

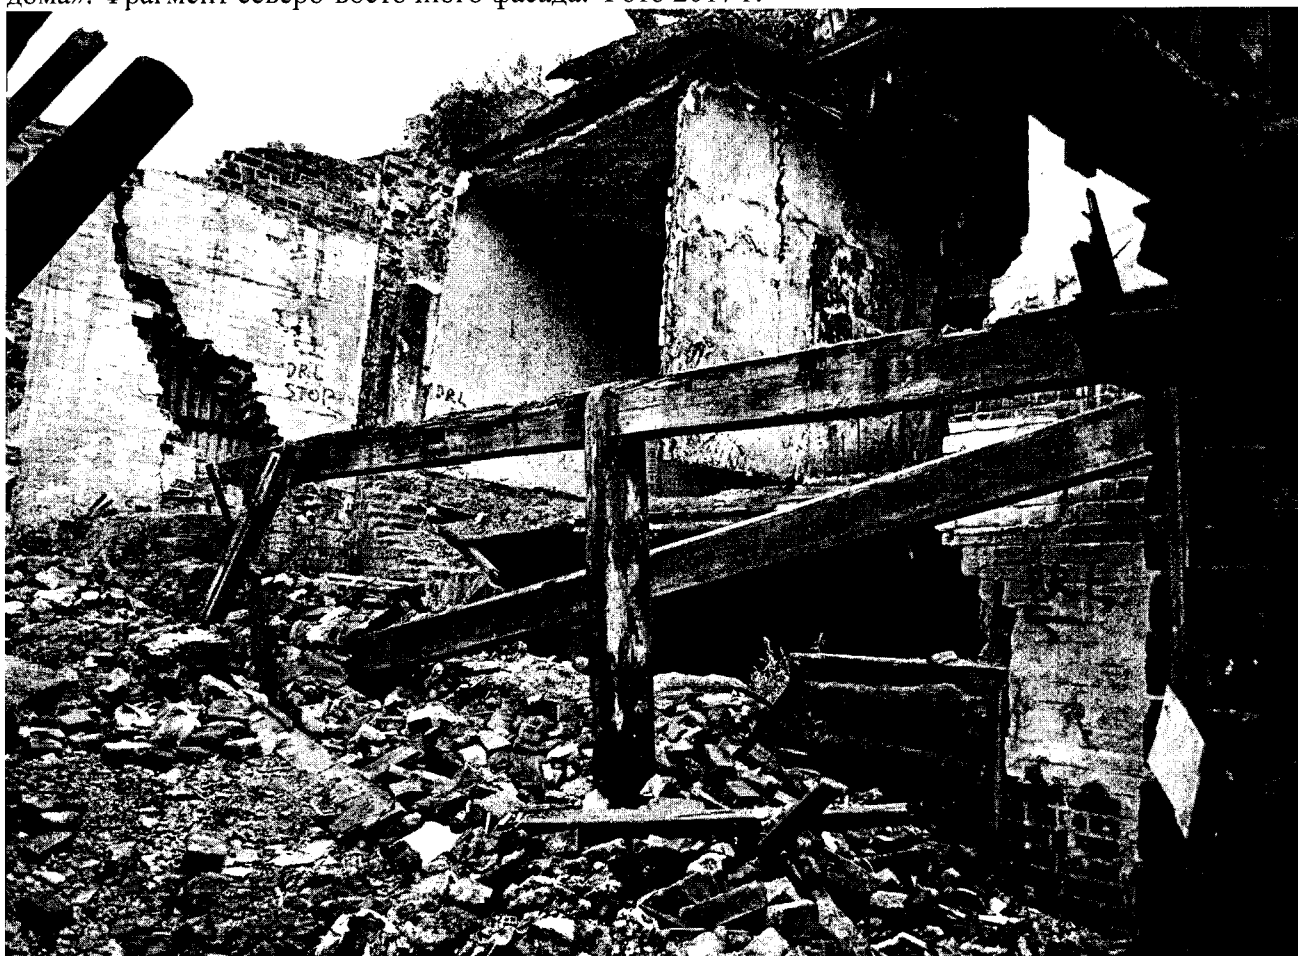
| | лит. Б | <p>близкого к квадрату и перекрытого двускатной крышей, и примыкающих к нему со стороны юго-восточного фасада пониженного объёма кирпичной лестничной клетки, перекрытой односкатной крышей, и деревянной открытой галереи под односкатной крышей. Северо-восточным фасадом примыкает к двухэтажному кирпичному зданию (лит. А). Вход в дом осуществляется с трёх сторон: главный вход расположен по первой слева оси главного северо-западного фасада, второй – напротив главного, по первой справа оси юго-восточного дворового фасада, третий – с северо-восточной стороны лестничной клетки.</p> <p>Высотные отметки частей и элементов здания;</p> <p>2.2. Композиционное построение фасадов;</p> <p>2.3. Декоративное оформление фасадов;</p> <p>2.4. Форма и размеры оконных и дверных проемов;</p> <p>2.5. Крыша над основным объемом стропильная, двускатная; над объёмом лестничной клетки и деревянной галереи – односкатные (форма, высотные отметки крыши);</p> <p>2.6. Материал исполнения основных конструкций и декоративных элементов здания:</p> <ul style="list-style-type: none"> <li>- стены – кирпичные;</li> <li>- конструкции открытой галереи (стойки, перекрытие, ограждение) – деревянные;</li> <li>- декоративные элементы – из кирпича;</li> <li>- оконные и дверные заполнения – деревянные;</li> <li>- стропила – деревянные;</li> <li>- кровля – листовой кровельный металл.</li> </ul> | <p>Состояние аварийное.</p> <p>Утрачена юго-восточная стена основного объёма, объём лестничной клетки и деревянная открытая галерея. Торцевые (северо-восточная и юго-западная) стены значительно разрушены в верхней части</p> | <p>Сохранение.</p> <p>Воссоздание объёма лестничной клетки, разрушенных стен основного объёма и открытой галереи.</p> <p>Фото 1 -3, 13 – 15</p> |

| 3.3. | <b>Юго-восточный фасад</b> | <p><i>3.3.1. Композиционное построение:</i> фасад состоит из трёх объёмов, расположенных в разных плоскостях:</p> <ul style="list-style-type: none"> <li>- основной объем: двухэтажный, трёхосный, под двускатной крышей – на дальнем плане;</li> <li>- деревянная открытая галерея под односкатной крышей (расположена перед основным объёмом, до пристроя лестничной клетки) – на втором плане;</li> <li>- пониженный пристрой лестничной клетки под односкатной крышей (расположен по левому флангу основного объёма) – на первом плане;</li> </ul> <p><i>3.3.2. Декоративное оформление:</i></p> <p><i>а) Основной объем:</i></p> <ul style="list-style-type: none"> <li>- стены – кирпичная кладка;</li> <li>- фриз – ступенчатый, в средней части имеет дентикулы;</li> <li>- карниз – ступенчатый, каменный, небольшого выноса;</li> <li>- окна: проёмы высокие, лучковые, с лучковыми перемычками из кирпича; рамы – с шестичастным заполнением;</li> <li>- дверь: проём – с кирпичной перемычкой, дверное полотно – деревянное.</li> </ul> <p><i>б) Деревянная открытая галерея:</i></p> <ul style="list-style-type: none"> <li>- стойки – из бруса квадратного сечения;</li> <li>- ограждение: деревянное;</li> </ul> <p><i>в) Пониженный пристрой лестничной клетки:</i></p> <ul style="list-style-type: none"> <li>- стены – кирпичная кладка;</li> <li>- окно: лучковое, с кирпичной перемычкой;</li> <li>- парапетные столбики: кирпичные, состоят из расширенного основания-«цоколя», основной части и расширенной верхней части – ступенчатого карниза; сверху закрыт металлом.</li> </ul> | Состояние<br>неудовлетворительное. | Сохранение<br>Фото 13, 14,<br>20 |

Фото 13. Ул. Грязнова, 34, лит. Б. ОКН «Застройка ул. Грязнова. Усадьба Ковалёвой: два жилых дома». Общий вид со двора. Разрушенные галерея, юго-восточная стена основного объёма и лестничная клетка. Фото 2017 г.

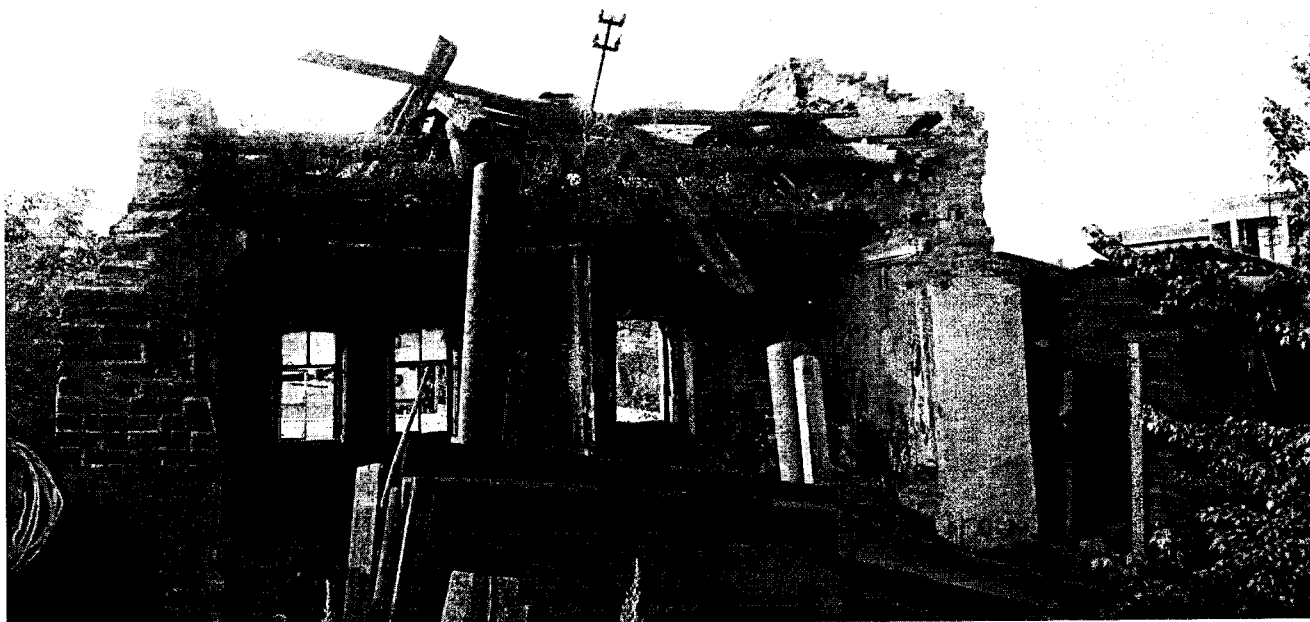
Фото 14. Ул. Грязнова, 34, лит. Б. ОКН «Застройка ул. Грязнова. Усадьба Ковалёвой: два жилых дома». Общий вид со двора. Фрагмент юго-восточного фасада. Фото 2017 г.

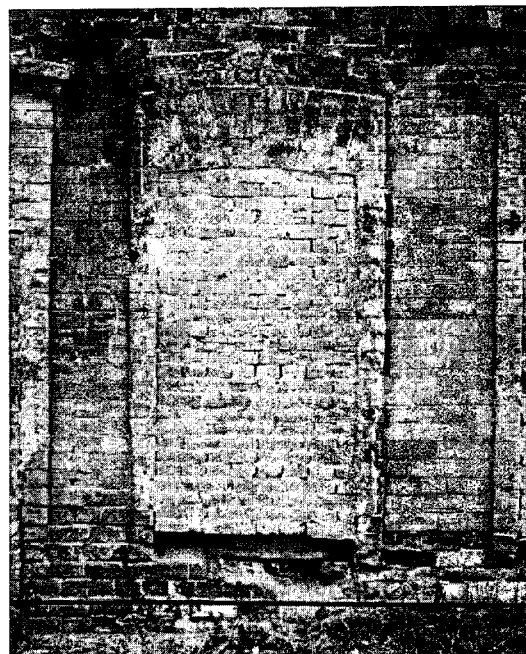
Фото 17. Ул. Грязнова, 34, лит. Б. ОКН  
«Застройка ул. Грязнова. Усадьба Ковалёвой:  
два жилых дома». Общий вид со двора.  
Фрагмент северо-западного фасада.  
Заложенный оконный проём первого этажа.  
Фото 2017 г.

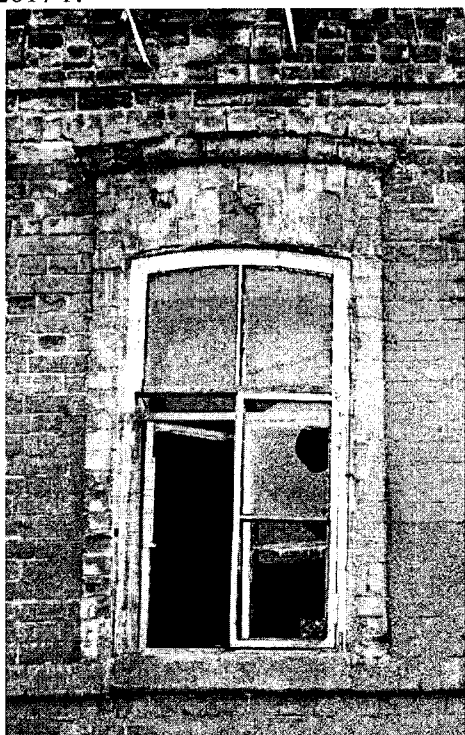
Фото 18. Ул. Грязнова, 34, лит. Б. ОКН  
«Застройка ул. Грязнова. Усадьба Ковалёвой:  
два жилых дома». Общий вид со двора.  
Фрагмент северо-западного фасада. Оконный  
проём второго этажа, межэтажный пояс.  
Фото 2017 г.

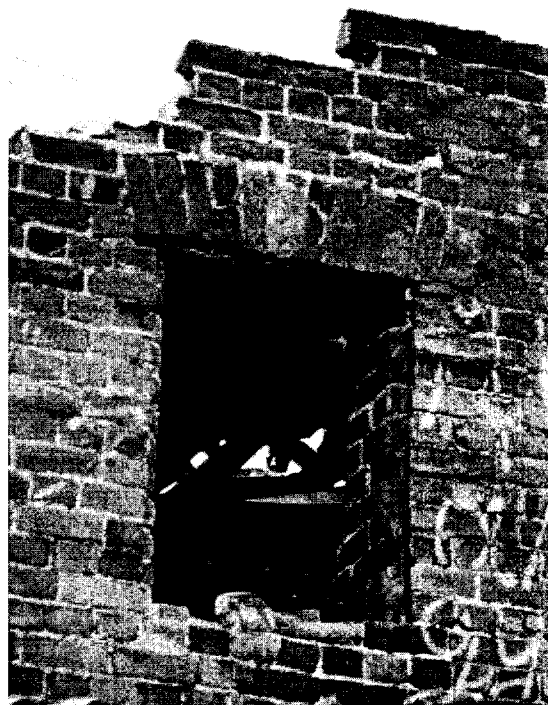
Фото 19. Ул. Грязнова, 34, лит. Б. ОКН  
«Застройка ул. Грязнова. Усадьба Ковалёвой:  
два жилых дома». Общий вид со двора.  
Фрагмент северо-восточного фасада.  
Чердачное окно. Фото 2017 г.

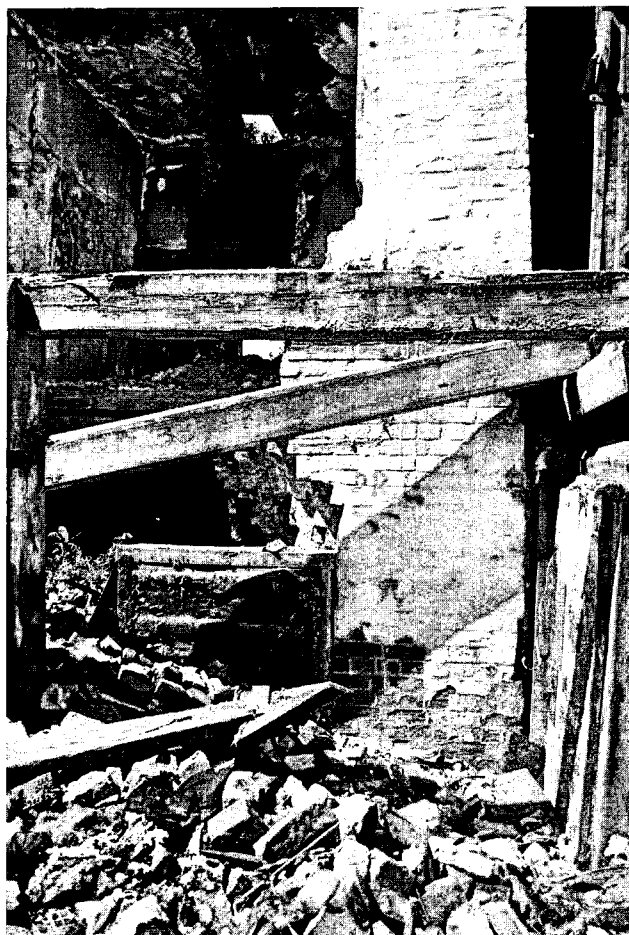
Фото 20. Ул. Грязнова, 34, лит. Б. ОКН «Застройка ул. Грязнова. Усадьба Ковалёвой: два жилых дома». Общий вид со двора. Фрагмент юго-восточного фасада. Дверной проём первого этажа, остатки дворовой галереи. Фото 2017 г.

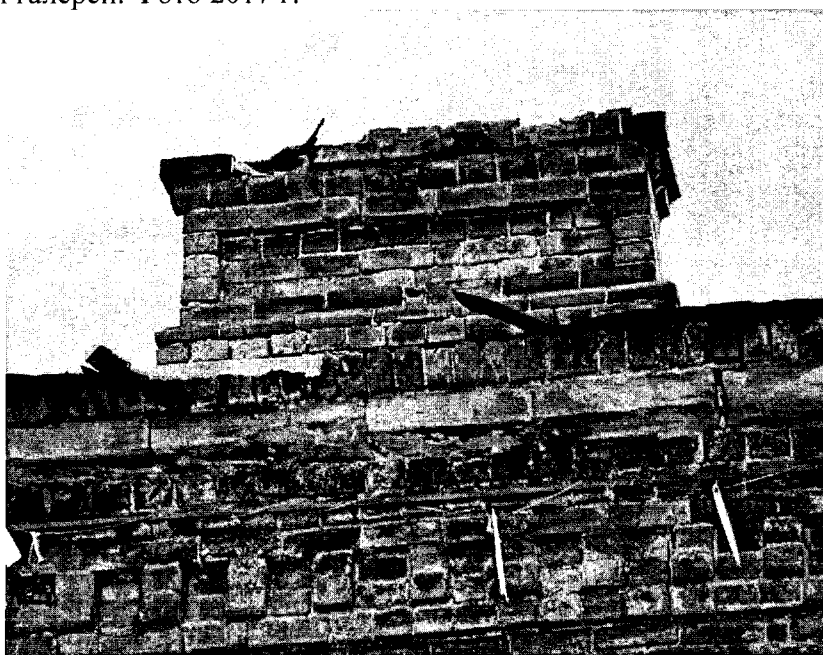
Фото 21. Ул. Грязнова, 34, лит. Б. ОКН «Застройка ул. Грязнова. Усадьба Ковалёвой: два жилых дома». Фрагмент северо-западного фасада. Фриз, карниз, аттик. Фото 2017 г.

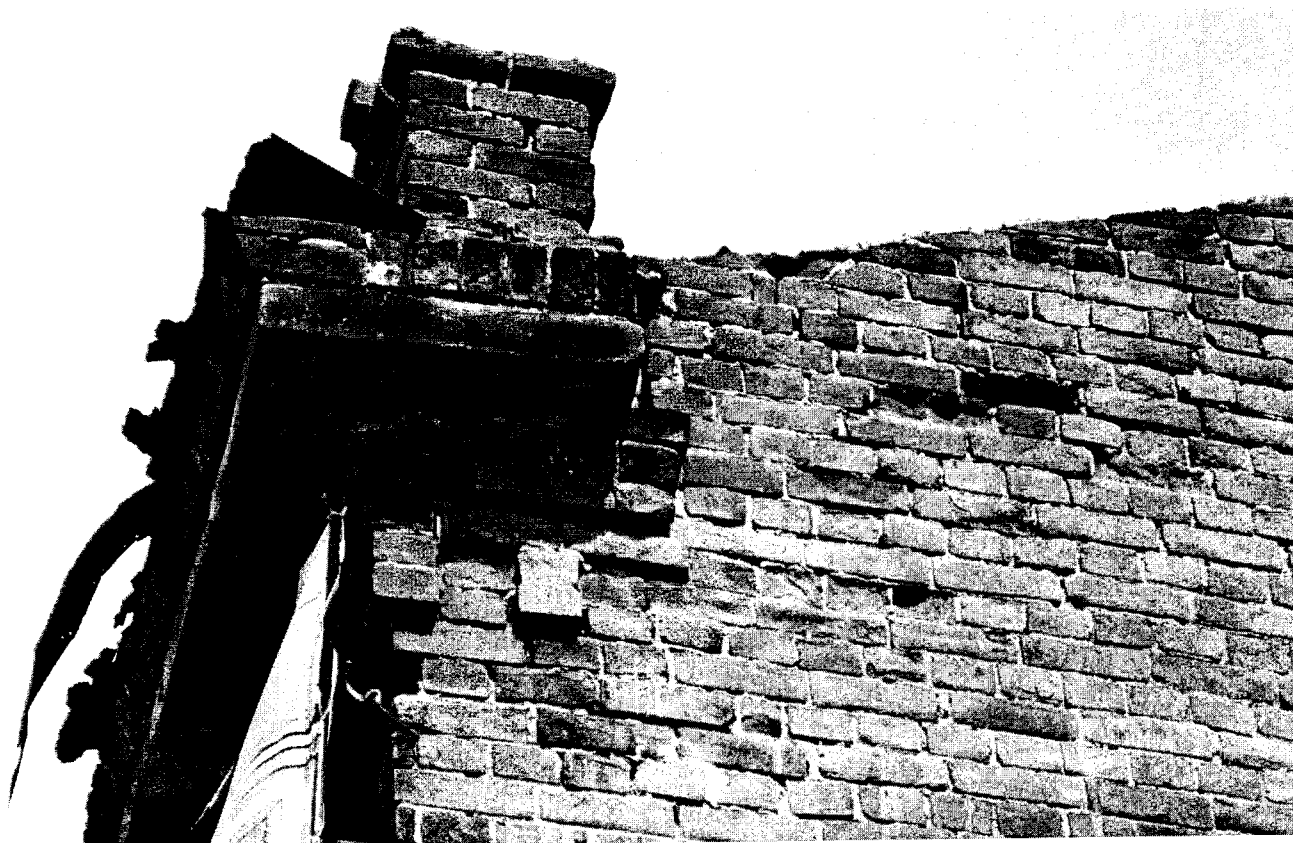
| 3.4. | Юго-западный фасад | <p>3.4.1. <i>Композиционное построение:</i> фасад состоит из двух объемов:</p> <ul style="list-style-type: none"> <li>- основной объем: двухэтажный, с щипцовым завершением, под двускатной крышей;</li> <li>- пониженный пристрой лестничной клетки под односкатной крышей, расположен справа от основного объёма;</li> </ul> <p>3.4.2. <i>Декоративное оформление:</i></p> <p>а) <i>Основной объем:</i></p> <ul style="list-style-type: none"> <li>- стены – кирпичная кладка;</li> <li>- фриз – ступенчатый, в средней части имеет дентикулы, расположен только по боковым флангам и не продолжается в основном поле стены;</li> <li>- карниз – ступенчатый, каменный, небольшого выноса, расположен только по боковым флангам и не продолжается в основном поле стены;</li> <li>- парапетный столбик: кирпичный, состоит из расширенного основания-«цоколя», основной части и расширенной верхней части – ступенчатого карниза; сверху закрыт металлом.</li> </ul> <p>б) <i>Пониженный пристрой лестничной клетки:</i></p> <ul style="list-style-type: none"> <li>- стены – кирпичная кладка;</li> <li>- парапетный столбик: кирпичный, состоит из расширенного основания-«цоколя», основной части и расширенной верхней части – ступенчатого карниза; сверху закрыт металлом.</li> </ul> | Состояние<br>неудовлетворительное. | Сохранение<br>Фото 2, 15, 22 |

Фото 22. Ул. Грязнова, 34, лит. Б. ОКН «Застройка ул. Грязнова. Усадьба Ковалёвой: два жилых дома». Фрагмент юго-западного фасада. Фриз, карниз, парапетный столбик. Фото 2017 г.
