Об утверждении охранного обязательства собственника или иного законного владельца объекта культурного наследия федерального значения «Церковь Спаса, 1710 г.»

**ОХРАННОЕ ОБЯЗАТЕЛЬСТВО  
СОБСТВЕННИКА ИЛИ ИНОГО ЗАКОННОГО ВЛАДЕЛЬЦА  
объекта культурного наследия, включенного в единый государственный  
реестр объектов культурного наследия (памятников истории и культуры)  
народов Российской Федерации**

**«Церковь Спаса, 1710 г.»**

**Перечень предметов охраны**  
(опись архитектурно-художественных элементов объекта культурного наследия)

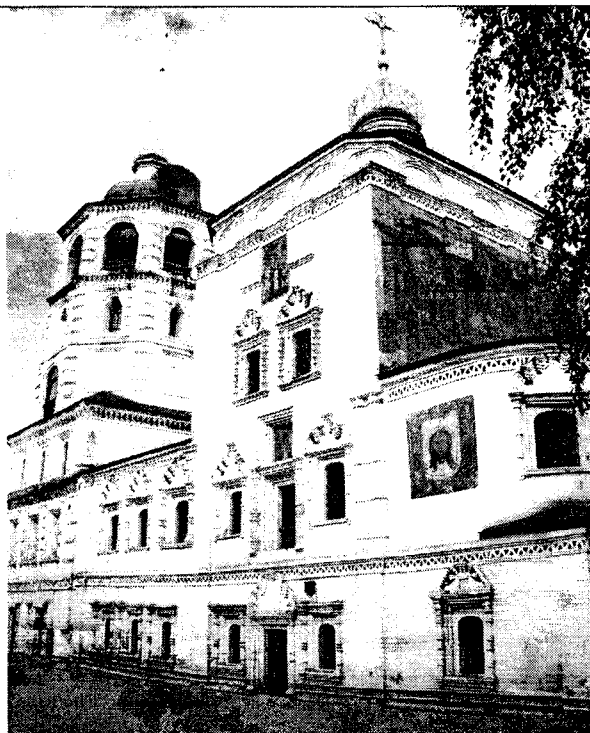
Фото 1

Общий вид с юго-востока

| Местоположение | Предмет охраны | Состояние | Примечание |
|---|---|---|---|
| Объемная композиция | <b>Общее объемно-планировочное построение</b> в габаритах капитальных конструкций — каменная двухэтажная церковь с четвериковым храмом, увенчанная одной небольшой главой; шестиярусной колокольной типа широкий восьмерик на четверике; двухэтажной трапезной и равновысокой ей апсидой. | При реставрации разобран одноэтажный северный придел. В 1860-е годы разобрана деревянная галерея, опоясывающая церковь с трех сторон. Возможна корректировка объемно-планировочной композиции церкви с воссозданием утраченных объемов при соответствующем обосновании проекта реставрации. | Фото 1, Фото.2 |

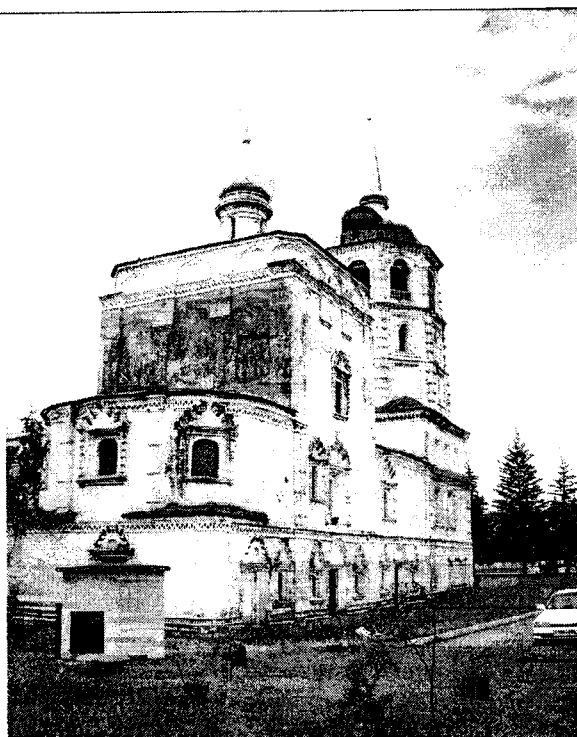
Фото 2

Общий вид с северо-востока

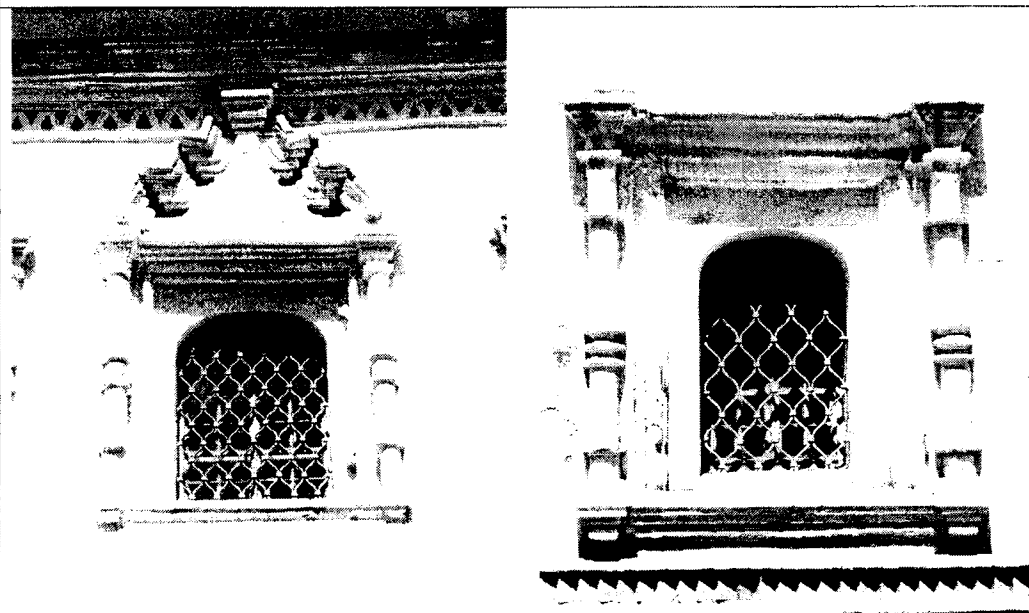
Фото 8 Окна второго и первого яруса южного фасада трапезной

| | <ul style="list-style-type: none"> <li>– широкие гладкие лопатки в первом и втором ярусе по левому флангу трапезной;</li> <li>– междуэтажный (между первым и вторым ярусом) и фризový пояс с полосами бегунца;</li> </ul> | <p>Полосы бегунца воссозданы при реставрации. Требуются исследования для определения проведенных работ - расчистки подлинных элементов от поздней</p> | Фото 7, Фото 8; |

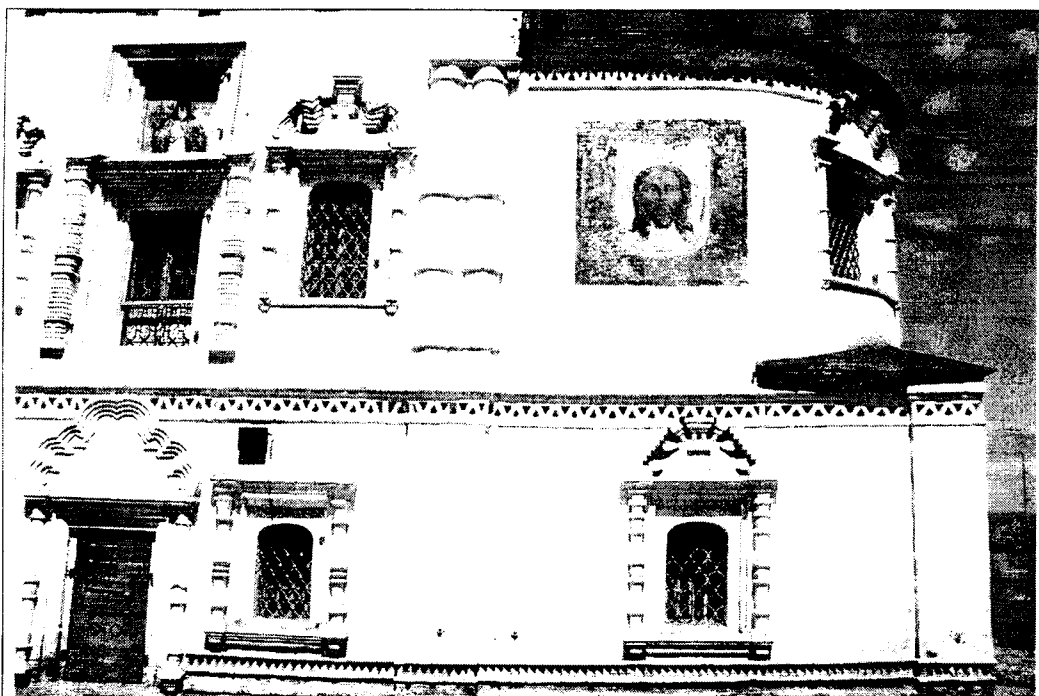
Фото 9 Южный фасад апсиды

| Апсида | <ul style="list-style-type: none"><li>- междуэтажный (между первым и вторым ярусом) и фризовый пояса с полосами бегунца;</li><li>- в нижнем ярусе оконный проем в прямоугольном перспективном наличнике, фланкированным перехваченными полуколонками и завершенный горизонтальным сандриком;</li><li>- завершение наличника ступенчатым фронтоном с фигурным заполнением считать временным предметом охраны, как элемент, выполненный при реставрации полностью в новоделе;</li><li>- настенная роспись (Спас Нерукотворного Образа) во втором ярусе; роспись выполнена по гладкой стене без обрамления;</li><li>- кованые волнисто-ромбические решетки окон;</li></ul> | <p>Выделение цоколя орнаментальной полосой поребрика – нововведение реставрации. Поребрик первоначально располагался только под окном.</p> <p>Поднят уровень нижней отметки окна.</p> <p>В оконном проеме выложена новая кирпичная перемычка коробового очертания.</p> <p>Завершение наличника ступенчатым фронтоном выполнено в новоделе. Возможна его корректировка и уточнение при соответствующем обосновании проекта.</p> | <p>Фото 9,<br/>Фото 10</p> |

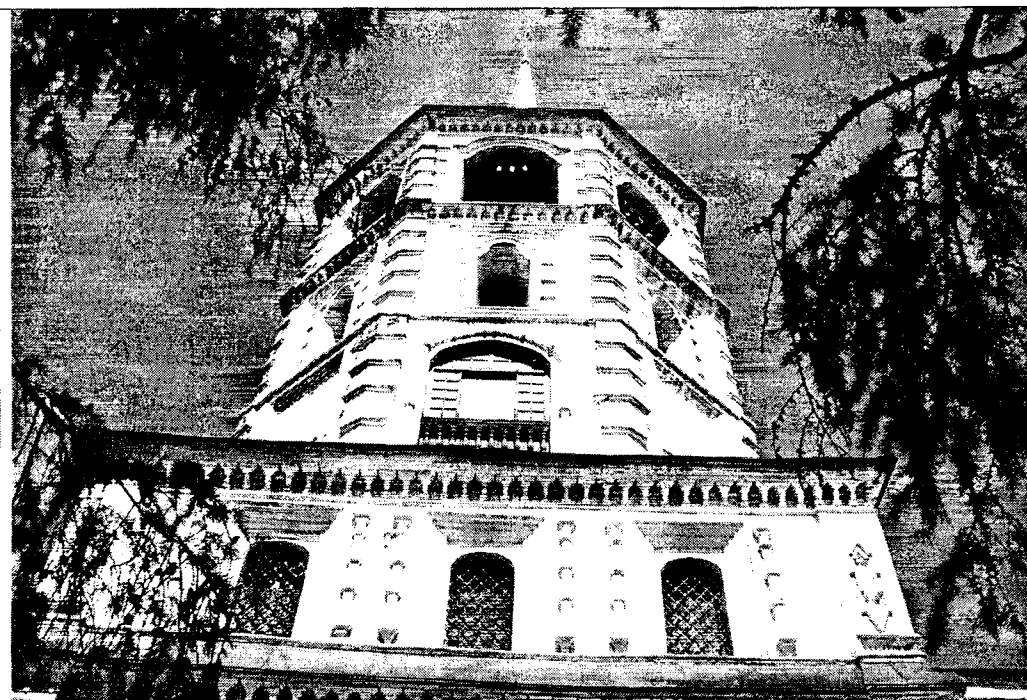
Фото 12 Южный фасад колокольни; третий, четвертый, пятый и шестой ярусы.

| | <p>3-й ярус колокольни – верхний ярус четверика:</p> <ul style="list-style-type: none"> <li>– широкие лопатки на углах, украшенные фигурными перспективными филёнками и вставками поребрика в основании;</li> <li>– три полуциркулярных оконных проема в прямоугольных перспективных наличниках, фланкированных перевязанными полуколонками;</li> <li>– мелко профилированный городчатый карниз в завершении стен яруса;</li> </ul> | Без изменений | Фото 12 |
| | <p>4-й ярус колокольни – нижний ярус восьмерика:</p> <ul style="list-style-type: none"> <li>– широкие перевязанные поясками висячие лопатки на углах;</li> <li>– крупный полуциркулярный проем по южной грани восьмерика, окантованный перехваченным валиком;</li> <li>– прямоугольные филёнки по диагональным граням восьмерика; филёнка на западной грани акцентирована шириной (возможно киот иконы);</li> <li>– валик в завершении стен яруса;</li> </ul> | <p>В полуциркулярном проеме южной грани первоначально стояла икона, вместо которой при реставрации установлена оконная рама.</p> | Фото 12 |

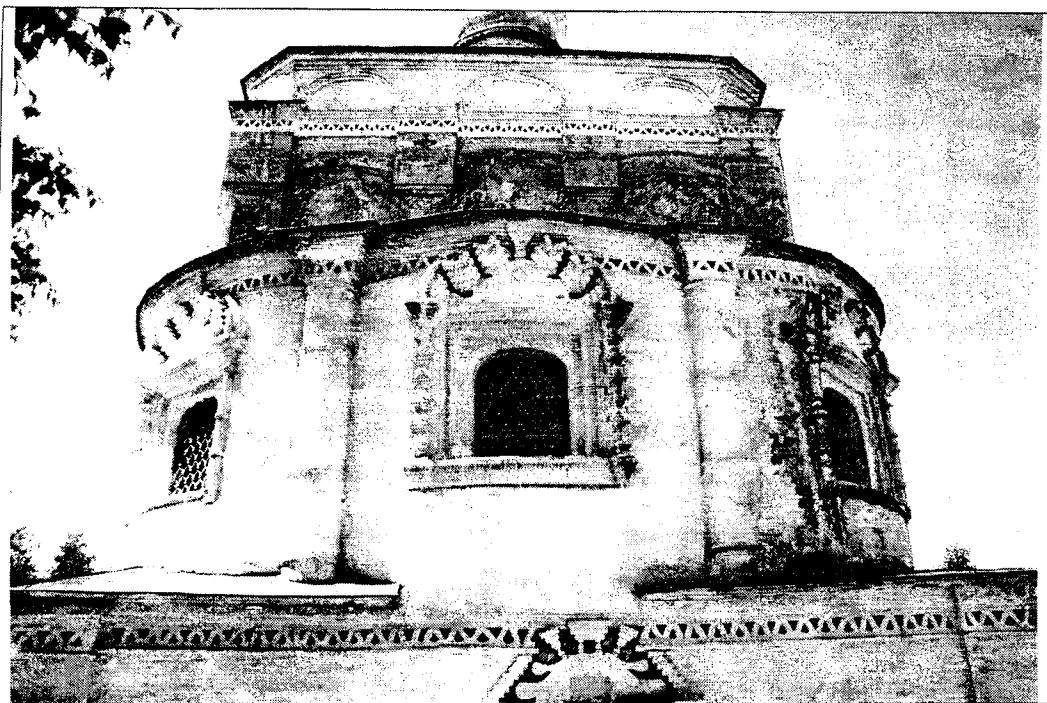
Фото 15 Восточный фасад, второй ярус апсиды

| | <ul style="list-style-type: none"> <li>междуступный (между первым и вторым ярусом) и фризовый пояса с полосами бегунца;</li> <li>широкие гладкие лопатки по углам нижнего яруса;</li> <li>в нижнем ярусе центральный оконный проем;</li> <li>во втором ярусе массивные перевязанные поясками полуколонки в междуступных пространствах (на втором ярусе наружная восточная стена в плане в виде трехлопастной кривой, полуколонки расположены в углах);</li> <li>во втором ярусе три оконных проема (центральный и два по диагоналям) в прямоугольных перспективных наличниках, фланкированных перехваченными полуколонками с завершением типа «гребешков»;</li> <li>кованые волнисто-ромбические решетки окон;</li> </ul> | <p>Нововведения реставрации:</p> <ul style="list-style-type: none"> <li>выделение цоколя орнаментальной полосой поребрика;</li> <li>обрамление окна нижнего яруса наличником;</li> <li>бегунец в капителях полуколонок второго яруса;</li> <li>наборный наличник из бусенок обрамляющий центральное окно второго яруса (вместо перехваченных полуколонок);</li> <li>в оконных проемах второго яруса новые кирпичные перемычки коробового очертания.</li> </ul> <p>Требуется дополнительные исследования для подтверждения подлинности данных элементов. Рекомендуется воссоздание главки апсиды с крестом.</p> | Фото13, Фото14, Фото15, Фото16; |

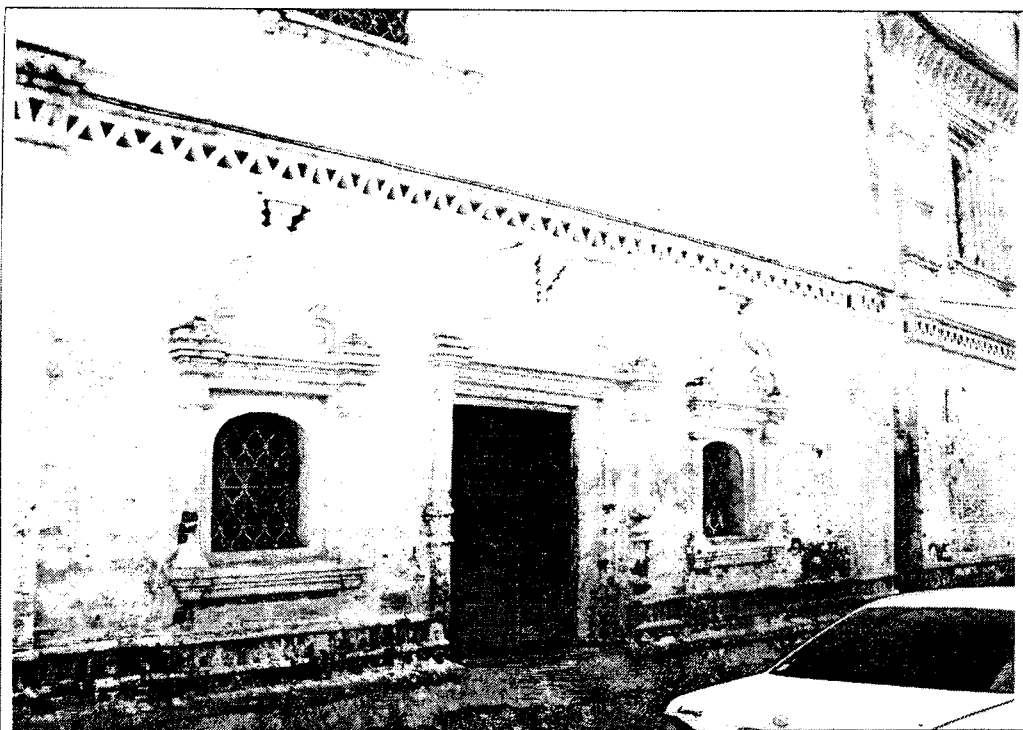
Фото 26 Северный фасад; нижний ярус трапезной

| <ul style="list-style-type: none"> <li>широкие гладкие лопатки по углам четверика со вставкой с левой стороны (между храмом и апсидой) во втором ярусе массивных спаренных полуколон, перехваченных тонкими поясами;</li> <li>две всячие широкие лопатки в завершении стен храма;</li> <li>междуэтажный (между первым и вторым ярусом) и фризовый пояса с полосами бегунца;</li> <li>завершение стен четверика незначительно вынесенным простым карнизом;</li> <li>аттиковый ярус в завершении четверика с тремя килевидными кокошниками;</li> <li>в нижнем ярусе центральный проем портала, включая декоративное оформление, считать временным предметом охраны, как элемент, выполненный при реставрации полностью в новоделе;</li> </ul> | | Полосы бегунца воссозданы при реставрации. Требуются исследования для определения проведенных работ - расчистки подлинных элементов от поздней штукатурки или выполнение бегунца в новоделе. Выделение цоколя орнаментальной полосой поребрика – нововведение реставрации. При реставрации в сохранившихся фрагментах северной стены обнаружены следы центральных | Фото22, Фото23, Фото24, Фото25; |

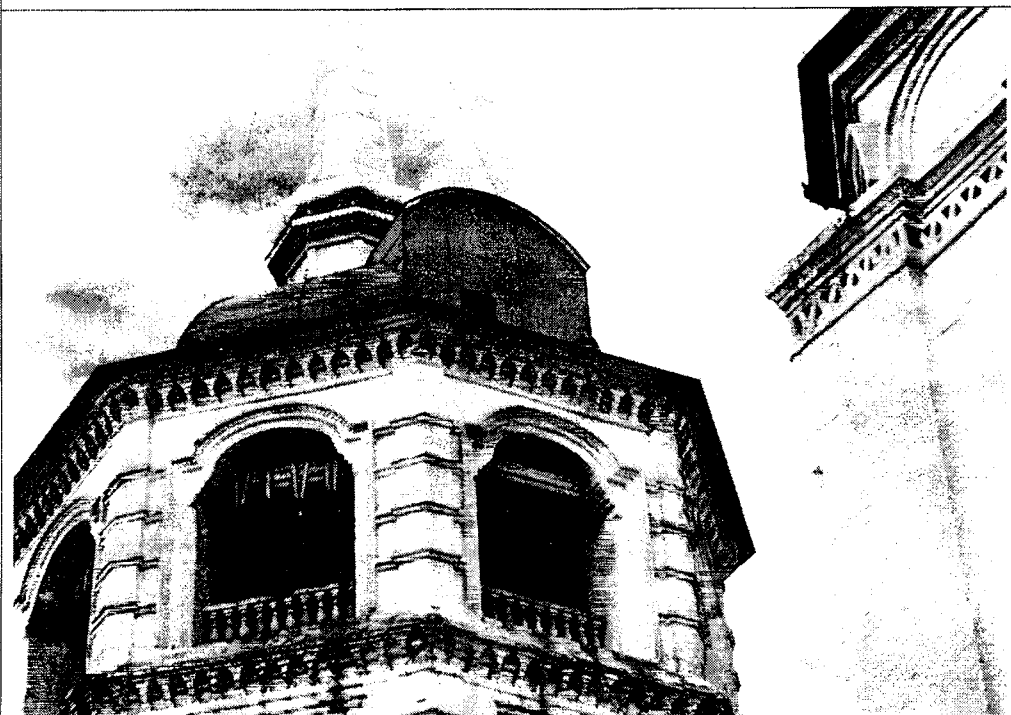
Фото 29 Восточный фасад колокольни; аттиковая стенка с часами

| | 6-й ярус колокольной – верхний ярус восьмерика:<br>– широкие перевязанные поясками лопатки на углах;<br>– грани рустованы такими же поясками, переходящими с лопаток;<br>– арочные (со скошенными углами) проемы звона, окантованные тянутым наличником;<br>– мелко профилированный городчатый карниз в завершении стен яруса; | Балюстрада из токарных кувшинообразных балясин выполнена в новоделе | Фото29 |

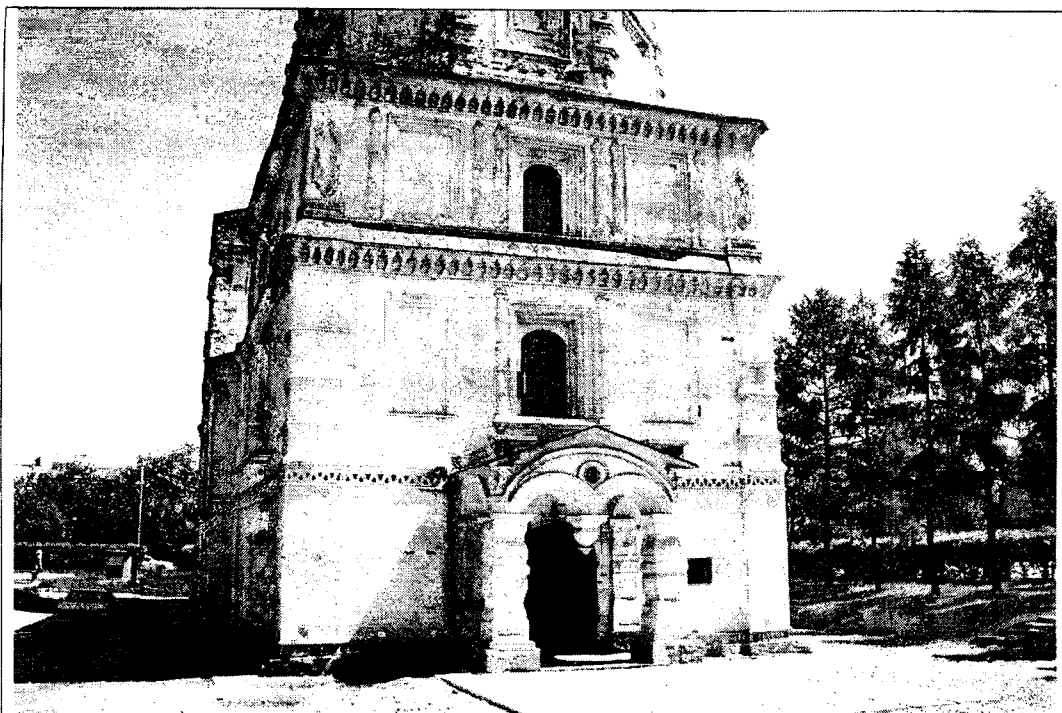
Фото 30 Западный фасад; четверик колокольни

| | 1-й ярус колокольни – нижний ярус четверика:<br>– гладкие широкие лопатки по углам;<br>– полуциркульный проем главного входа с подставами с двух сторон;<br>– завершение стен яруса горизонтальным узором «бегунец»; | Выделение цоколя орнаментальной полосой поребрика – нововведение реставрации. | Фото30 |

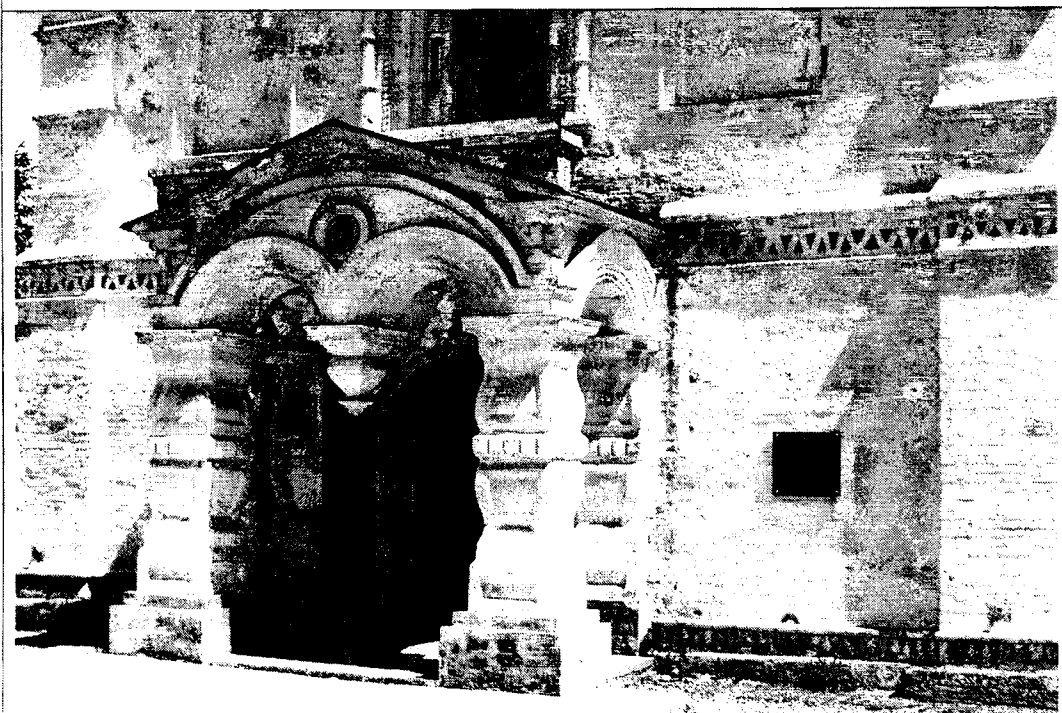
Фото 31 Западный фасад; крыльцо

| | <b>Крыльцо</b> на массивных фигурных столбах: <ul style="list-style-type: none"> <li>два фигурных столба в виде зеркальных кубышек;</li> <li>лопатки на стене, повторяющих форму зеркальных кубышек;</li> <li>двойная арка с архивольтом между столбами с западной стороны;</li> <li>полуциркулярные арки с архивольтами между столбами с южной и</li> </ul> | Первоначально конек кровли был увенчен крестом на постаменте. Кубышка, подвешенная к двойной арке — нововведение реставрации. | Фото31 |

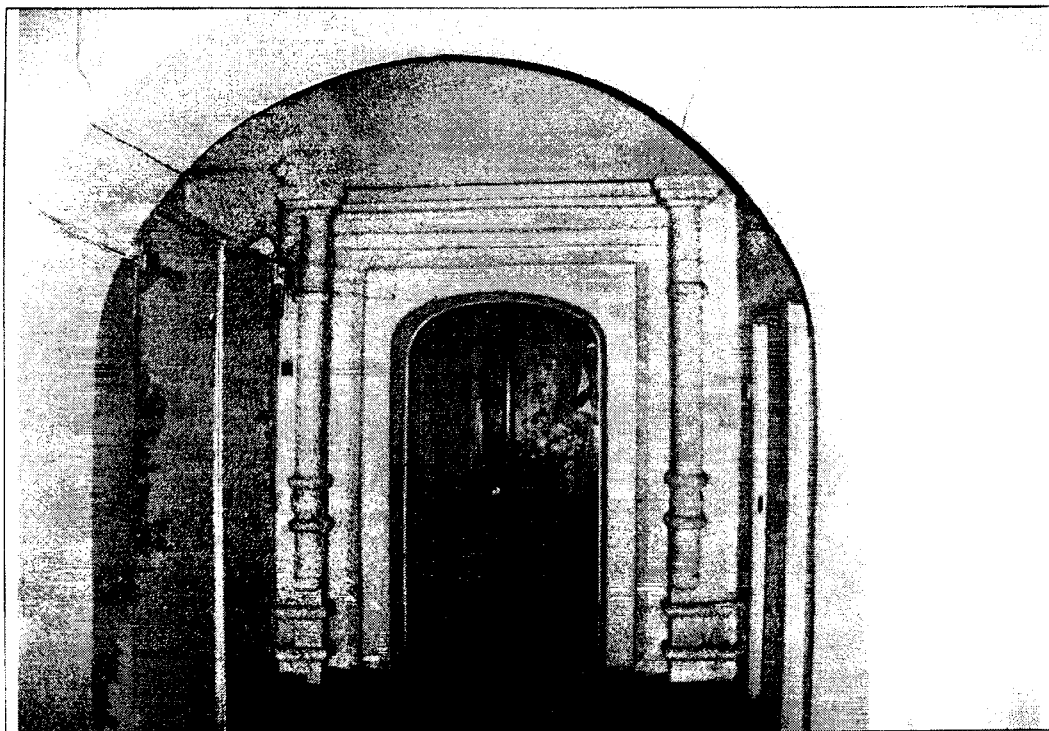
Фото 34 Интерьер; 1 этаж западный портал (на стене трапезной)

| 2 этаж | <b>Перешеек притвора перед трапезной</b><br>— поперечный полуциркулярный сводник;<br>— полуциркулярный проем в западной стене. | Портал и его декоративное оформление — нововведенные реставрации. | Фото34 |

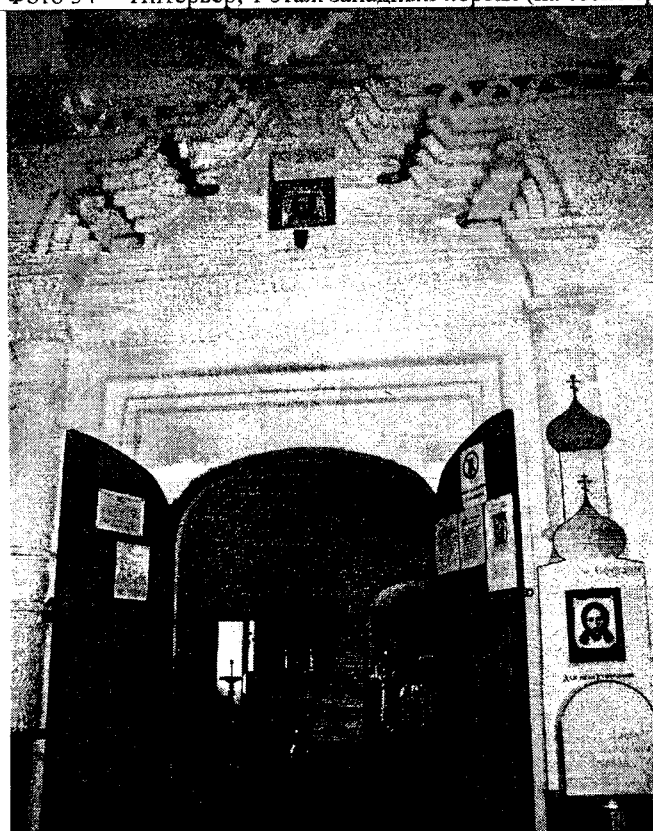
Фото 35 Интерьер; 2 этаж западный портал (на стене трапезной)

| | <b>Перешеек притвора перед трапезной</b><br>— четвертной поперечный сводник (полусвод);<br>— проем портала, обрамленный колонками с горизонтальным сандриком и с завершением кокошником типа «гребешков»; | На восточной стене (бывшая наружная стена трапезной) при реставрации обнаружен кирпичный орнамент и живопись. Фрагмент временно скрыт досками и обшит железом. Требуются дополнительные исследования. Портал и его декоративное оформление раскрыт при реставрации. | Фото35 |

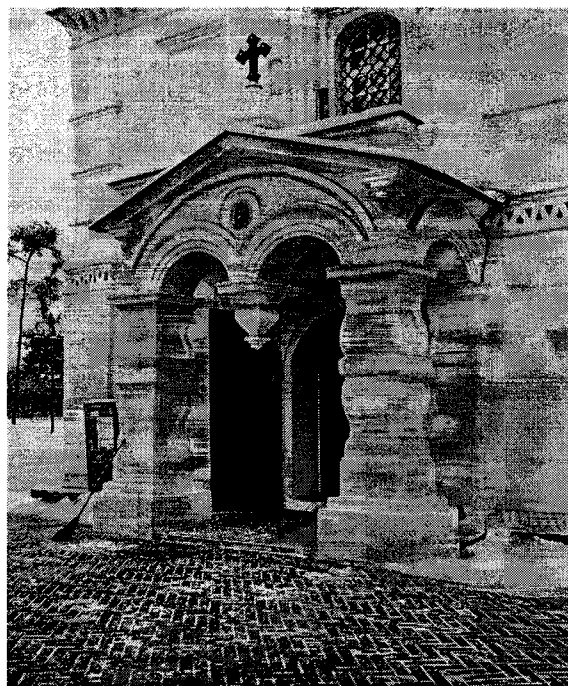
Крыльцо главного (западного) фасада.

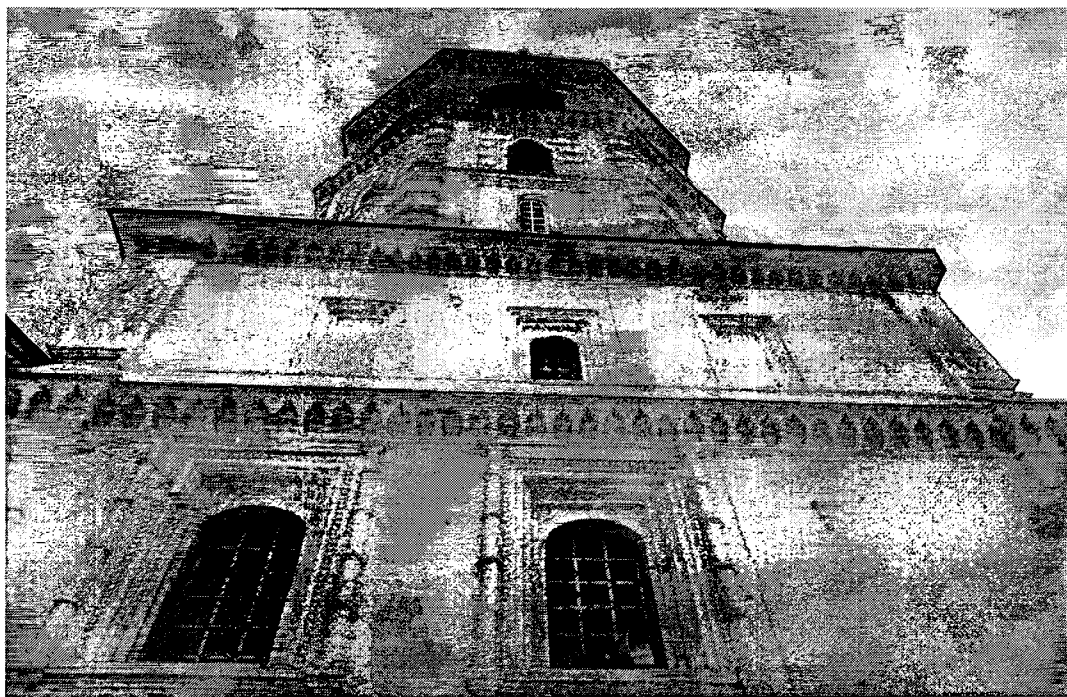
Фрагмент северного фасада. Притвор в уровне 2 этажа и второго света.  
Колокольня.

Отмечена деструкция обмазочного слоя в части карниза 2 света.
