**Об утверждении предмета охраны объекта культурного наследия
регионального значения**

Предмет охраны

объекта культурного наследия регионального значения «Усадьба Петровых (фрагмент)», конец XIX в., расположенного по адресу: Иркутская область, муниципальный район Ольхонский, сельское поселение Еланцынское, деревня Петрова, улица Центральная, дом 4А

Материалы фотофиксации

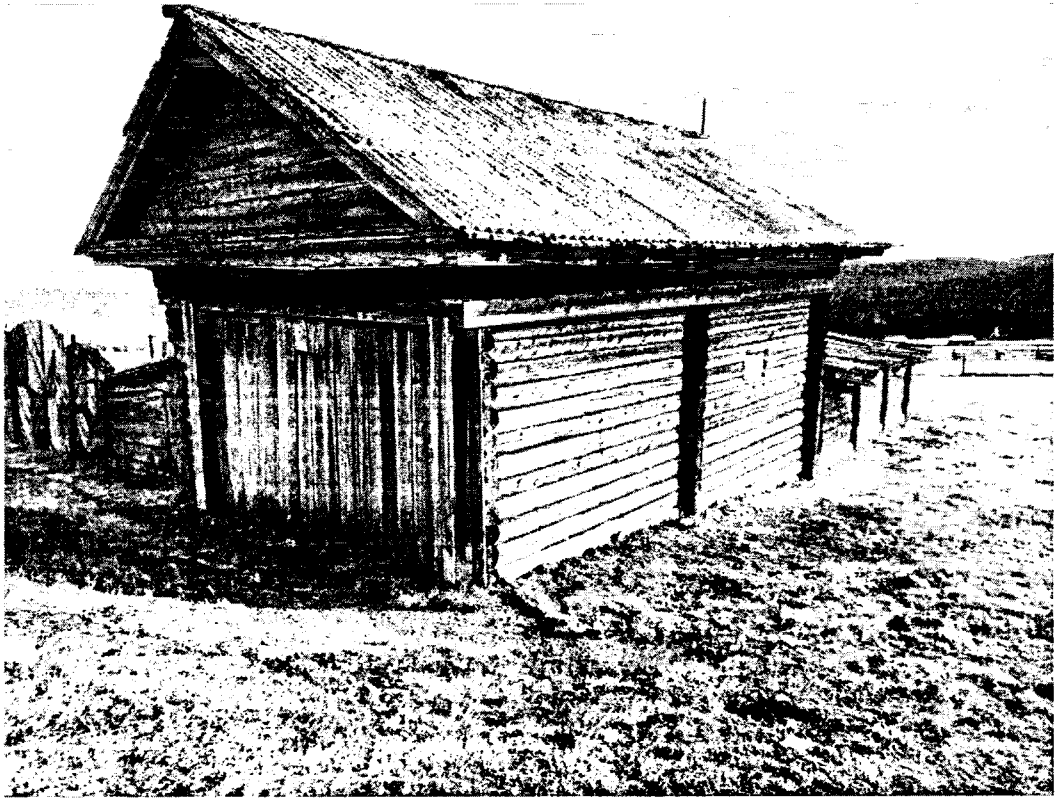
Фотография № 3. Вид с ул. Центральная на северо-западный и юго-западный фасады объекта культурного наследия «Амбар», конец XIX в. и окружающую застройку

- объемно-пространственная композиция одноэтажного здания конца XIX в., прямоугольного в плане двухсекционного амбара: поперечный бревенчатый переруб делит внутреннее пространство на две части; покрыт дощатой крышей на два ската, образующей на торцах дощатые щипцы; под скатом крыши со стороны лицевого фасада устроен высокий гладкий залобник над узкой галереей; залобник опирается на консоли из бревен торцевых стен и переруба; углы рублены в обло; в каждую секцию амбара устроены отдельные входы: с галереи, приподнятой над землей на пять бревен в левую секцию амбара устроен вход по небольшой лестнице, вход в правый отсек амбара устроен под односкатным навесом, крыша которого с одной стороны опирается на северную стену уличного забора, с другой стороны на два массивных столба и боковой стороной на залобник левой секции амбара;
