**Об утверждении предмета охраны объекта культурного наследия
регионального значения**

Предмет охраны

объекта культурного наследия регионального значения «Дом жилой Малановых», 1870 г., расположенного по адресу: Иркутская область, муниципальный район Ольхонский, сельское поселение Шара-Тоготское, село Шара-Тогот, улица 50 лет Победы, дом 12

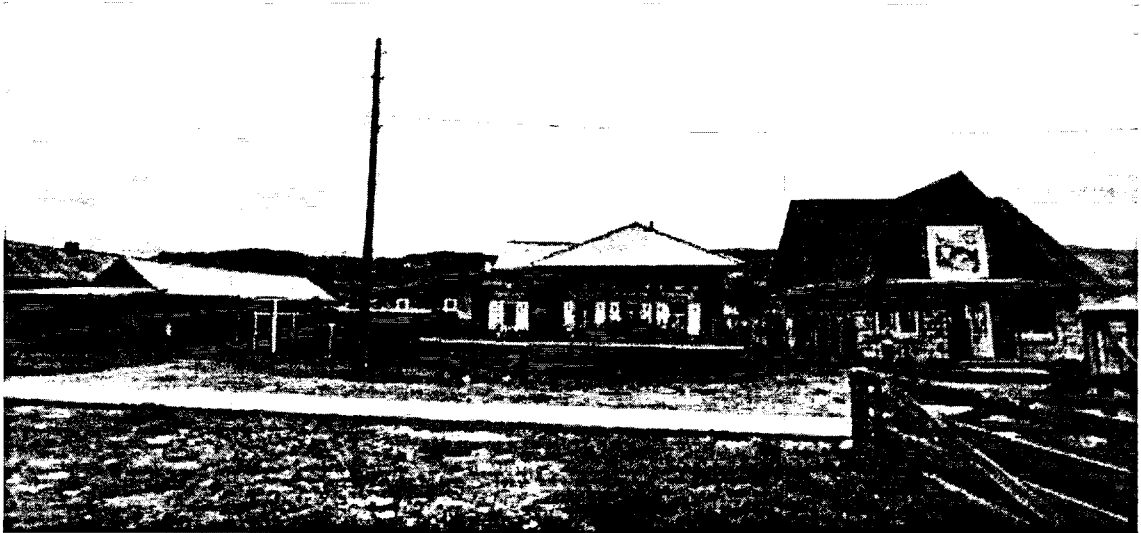
Фотография № 1. Вид с ул. 50 лет Победы на северо-западный фасад объекта культурного наследия

- местоположение и градостроительные характеристики здания начала XX в., его роль в композиционно-планировочной структуре с. Шара-Тогот; градостроительная роль в формировании красной линии застройки ул. 50 лет Победы (фотография № 1);
- положение памятника – на красной линии застройки ул. 50 лет Победы в границах с. Шара-Тогот.

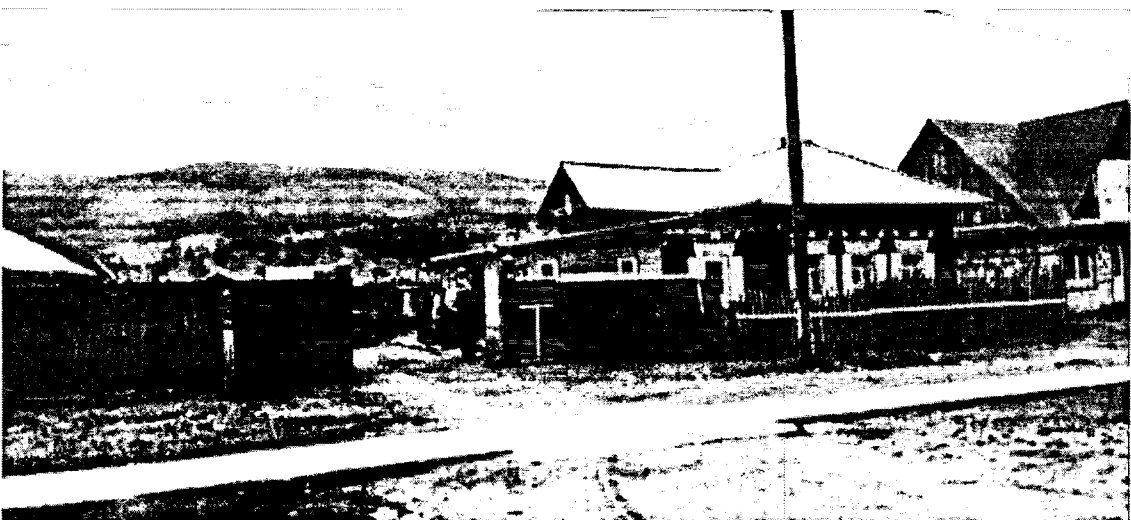
Фотография № 2. Вид с ул. 50 лет Победы на северо-западный и северо-восточный фасады объекта культурного наследия

- объемно-пространственная композиция одноэтажного здания 1870 г., прямоугольного, близкого к квадрату, в плане основного объема сруба, перекрытого вальмовой тесовой крышей, с прирубом сеней на северо-восточном фасаде, под двускатной тесовой крышей с треугольным фронтоном; углы рублены в лапу; три световые оси на северо-западном фасаде, две световые оси на северо-восточном фасаде (уточняется по результатам научно-исследовательских и изыскательских работ в процессе реставрации); парадный вход со стороны северо-восточного фасада через дверной проем прируба сеней;

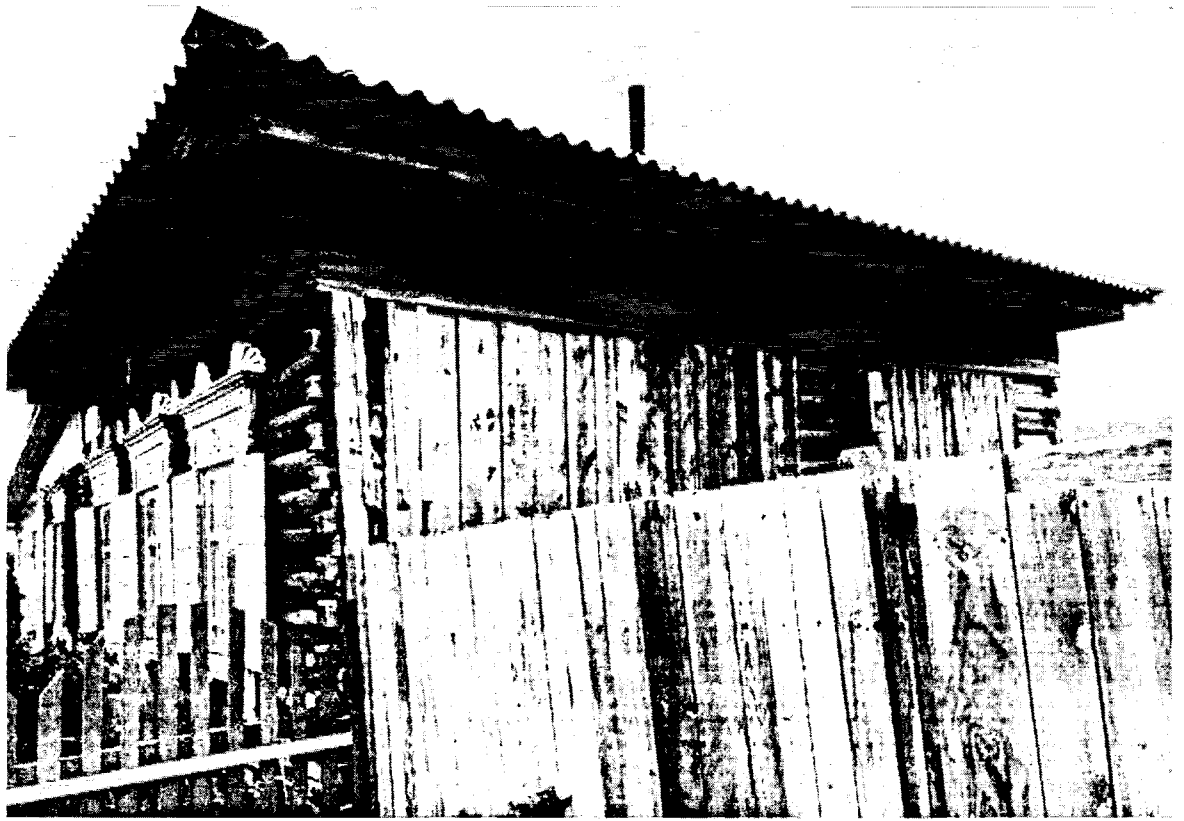
Фотография № 3. Вид на юго-западный и северо-западный фасады
объекта культурного наследия

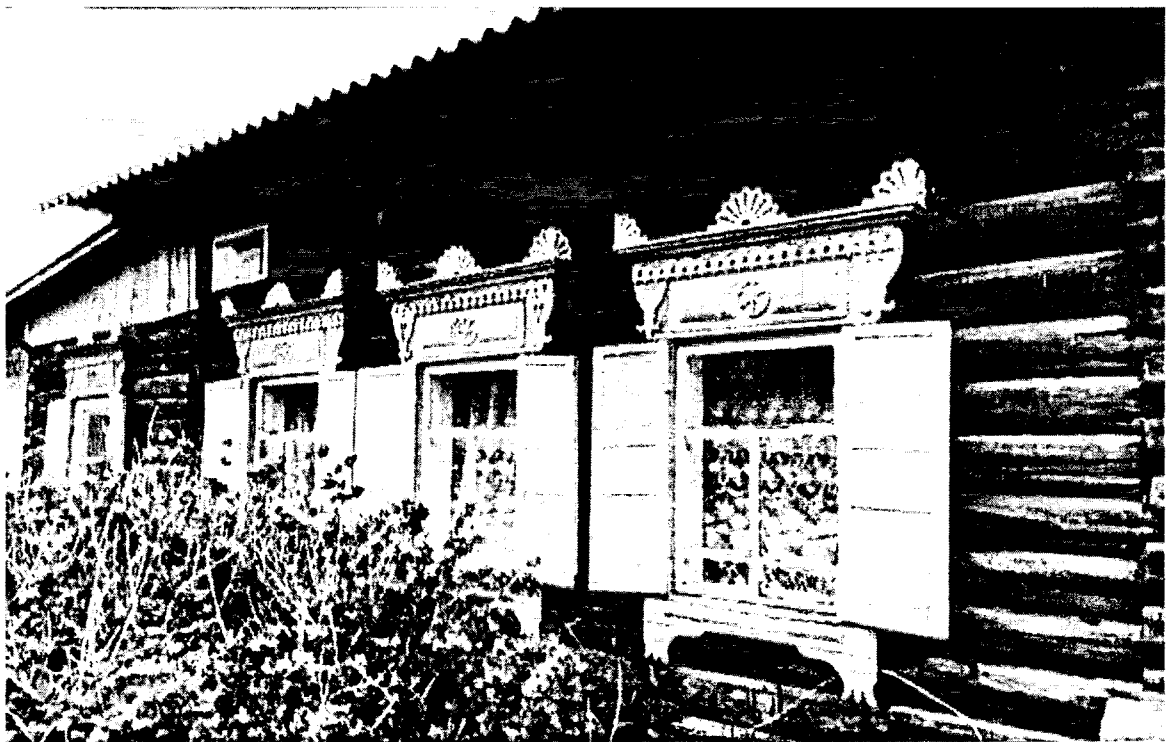
Фотография № 4. Фрагмент северо-западного фасада объекта культурного
наследия

- архитектурно-художественное оформление фасадов 1870 г., включая оконные проемы прямоугольной формы, украшенные наличниками с прямым профилированным сандриком, с фигурными боковыми краями и накладными декоративными элементами; фартук и свесы боковых стоек наличников фигурные; ставни двухстворчатые с трехчастными филенками (фотография № 4); венчающий подшивной карниз и высокий фриз из горизонтальных калеванных досок (фотография № 4);
