**О включении выявленного объекта культурного наследия в единый государственный реестр объектов культурного наследия (памятников истории и культуры) народов Российской Федерации в качестве объекта культурного наследия регионального значения «Нежилое здание», начало XX века, Калининградская область, Черняховский район, поселок Бережковское, улица Калининградская, 7а, и об утверждении границ и режима использования территории объекта культурного наследия**

### **ПРЕДМЕТЫ ОХРАНЫ**

**объекта культурного наследия регионального значения «Нежилое здание», начало XX века,  
Калининградская область, Черняховский район, поселок Бережковское, улица Калининградская, 7а**

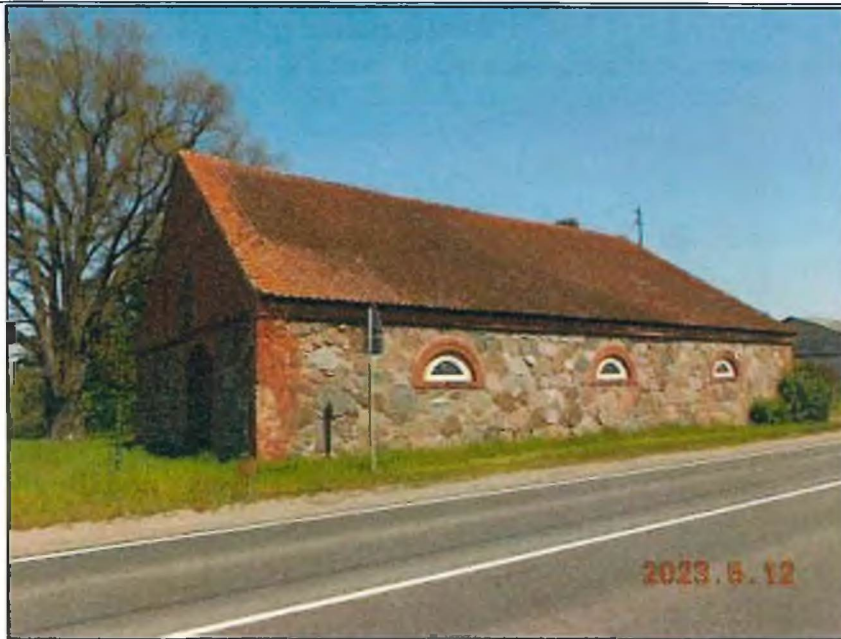
Фото 3. Южный главный фасад Памятника.

Южный главный фасад Памятника  
На южном главном фасаде выполнено три оконных проема в уровне первого этажа.

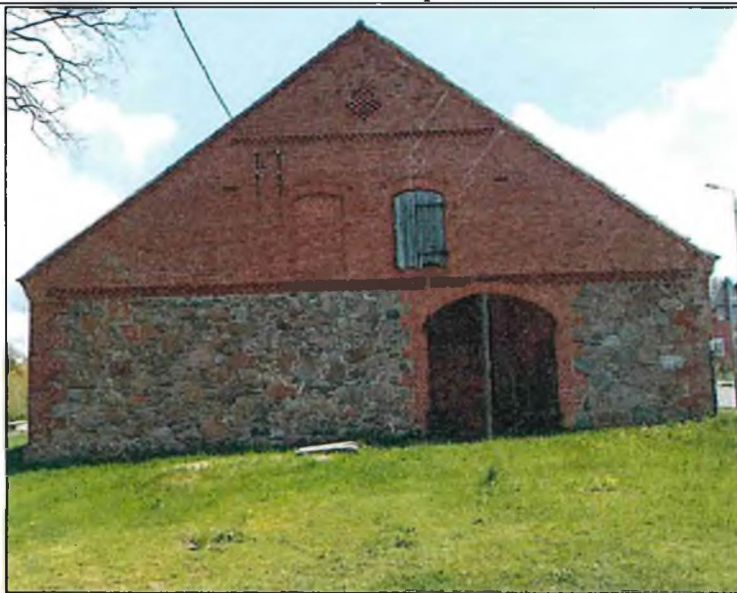
Фото 4. Западный боковой фасад Памятника.

Западный боковой фасад Памятника  
Западный боковой фасад завершен треугольным щипцом. На западном боковом фасаде выполнен проездной проем в уровне первого этажа; один дверной (технический) проем и один ложный (заложенный) проем в уровне мансарды; вентиляционный проем в уровне чердака.

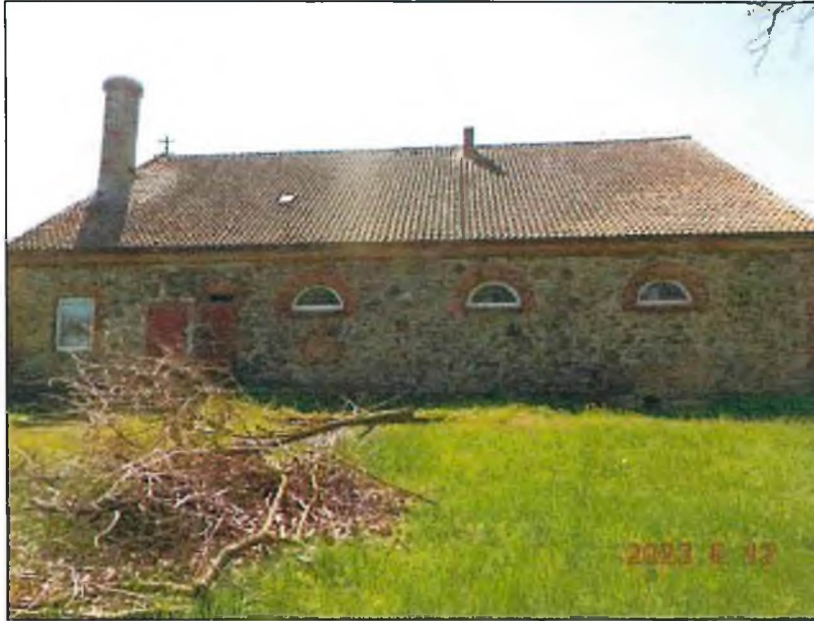
Фото 4. Северный дворовый фасад Памятника.

#### Северный дворовый фасад Памятника

На северном дворовом фасаде выполнено четыре оконных проема в уровне первого этажа; два (один) дверных проема в уровне первого этажа (возможно, дверной проем слева выполнен после 1945 года).

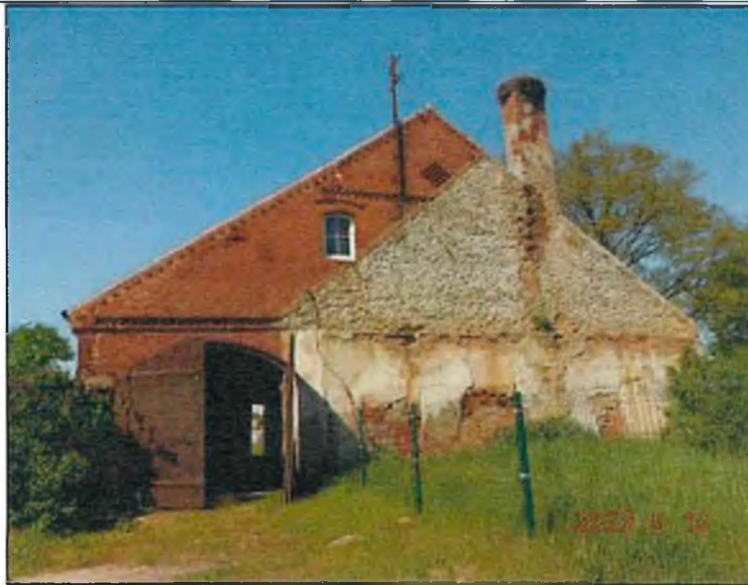
Фото 5. Восточный боковой фасад Памятника.

#### Восточный боковой фасад Памятника

Восточный боковой фасад завершен треугольным щипцом.  
 На восточном боковом фасаде в уровне первого этажа выполнен проездной проем; в уровне цоколя - проем входа в подвал примыкавшего утраченного здания (был внутренним проемом); один оконный проем в уровне мансарды; вентиляционный проем в уровне чердака.

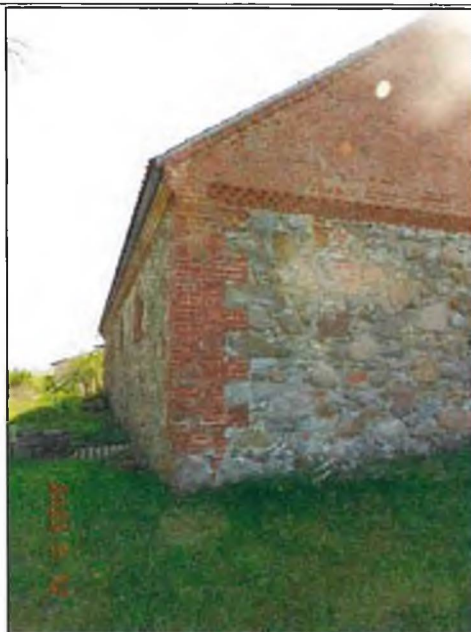
III. Инженерно-конструктивные элементы.		
1	2	3
3.1. Конструкция и материал стен и цоколей (форма, материал, характер отделки фасадной поверхности).	 	<p>Капитальные стены южная, западная, северная, в уровне первого этажа выполнены бутовой кладкой с заполнением мелкими камнями на сложном растворе (с внешней и внутренней сторон). Восточная капитальная стена выполнена из красного полнотелого кирпича на сложном растворе под расшивку швов.</p> <p>Углы здания выполнены кирпичной кладкой на сложном растворе под расшивку швов с боковыми прямоугольными зубцами.</p> <p>На боковых западном и восточном фасадах щипцы выполнены из красного полнотелого кирпича под расшивку швов кладки.</p> <p>На южном главном фасаде бутовая кладка выполнена из камней более крупной фракции, чем на северном дворовом фасаде и западном боковом фасаде.</p> <p>Внутренние перегородки и стены выполнены из красного полнотелого кирпича на сложном растворе под расшивку швов.</p> <p>Цоколи выполнены бутовой кладкой с заполнением мелкими камнями на сложном растворе. Цоколи не выступают за плоскости стен.</p>

Фото 2. Вид кладки стен и угловых частей здания.

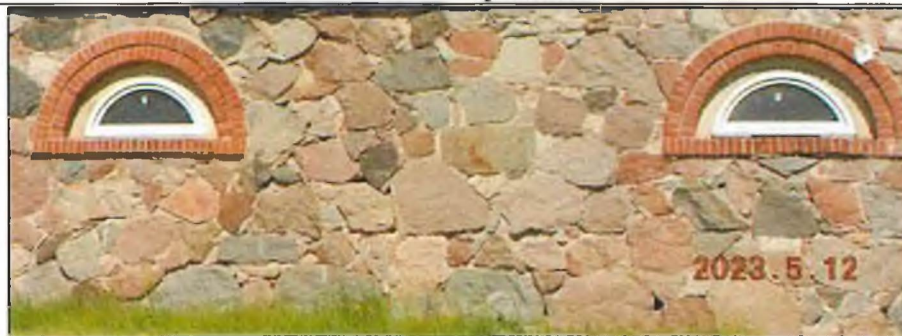
Фото 3. Вид кладки стены и цоколя южного главного фасада.

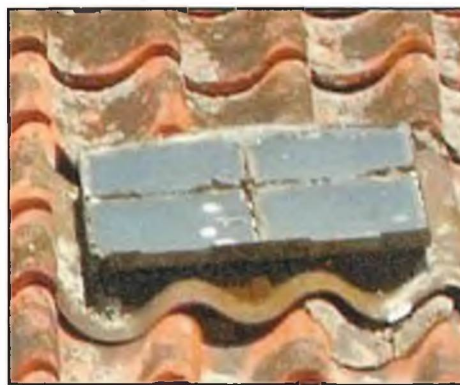
Фото 6. Вид слуховых окон.

Плоские слуховые окна прямоугольные.

Заполнение плоских слуховых окон – металлическая обвязка; открывающаяся остекленная рамка с расстекловкой крестообразно на четыре сегмента.

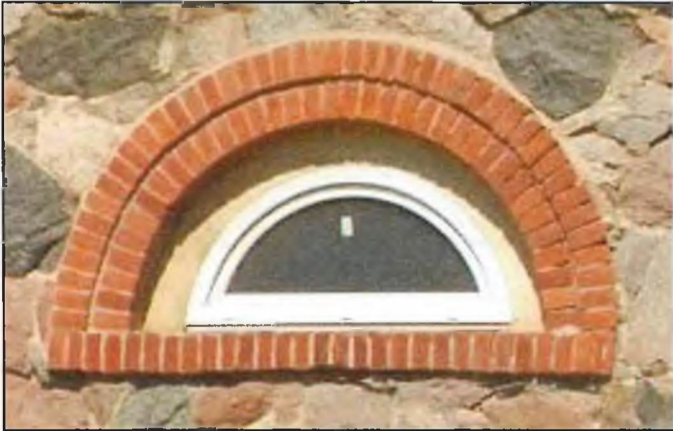
<p>Фото 7. Вид оконных проемов с арочными перемычками на южном фасаде.</p>

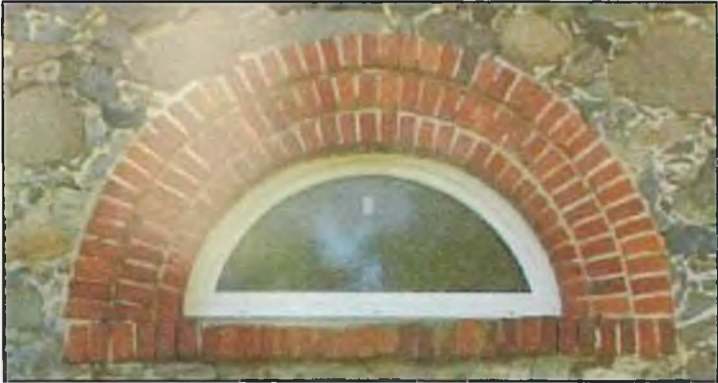
<p>Фото 8. Вид оконных проемов с арочными перемычками на северном фасаде</p>	<p>Оконные проемы горизонтального формата с арочными кирпичными перемычками. Оконные проемы выполнены на южном главном фасаде в уровне первого этажа (3 шт.); на северном дворовом фасаде в уровне первого этажа (3 шт.). Наружный подоконник выполнен из одного ряда кирпичной тычковой кладки под расшивку швов.</p>

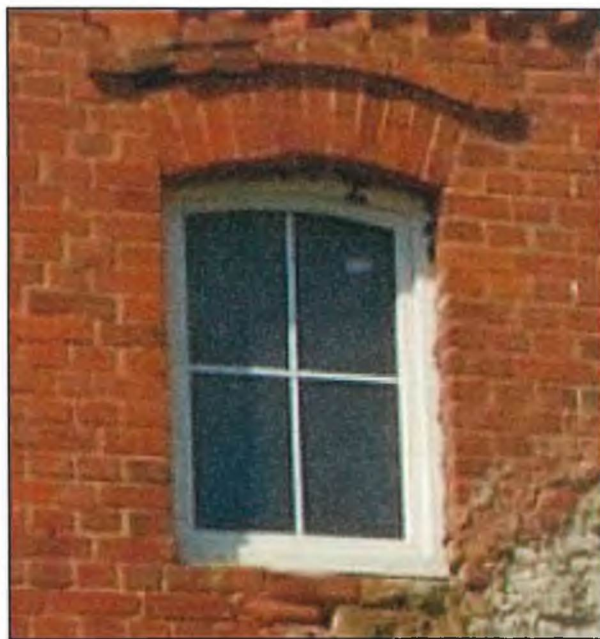
Фото 9. Вид оконного проема с лучковой перемычкой.

Оконный проем вертикального формата с лучковой кирпичной перемычкой в 1,5 кирпича выполнен на восточном боковом фасаде в уровне мансарды.

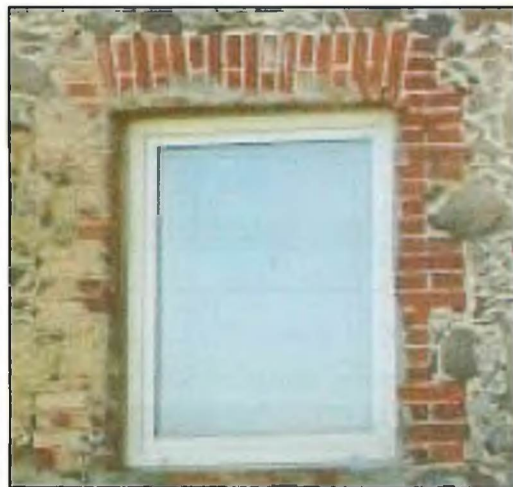
Фото 10. Вид оконного проема на северном фасаде.

Оконный проем вертикального формата с прямой кирпичной перемычкой в 1,5 кирпича выполнен на северном фасаде в восточной части в уровне первого этажа.

Обрамление выполнено кирпичной кладкой под расшивку швов.

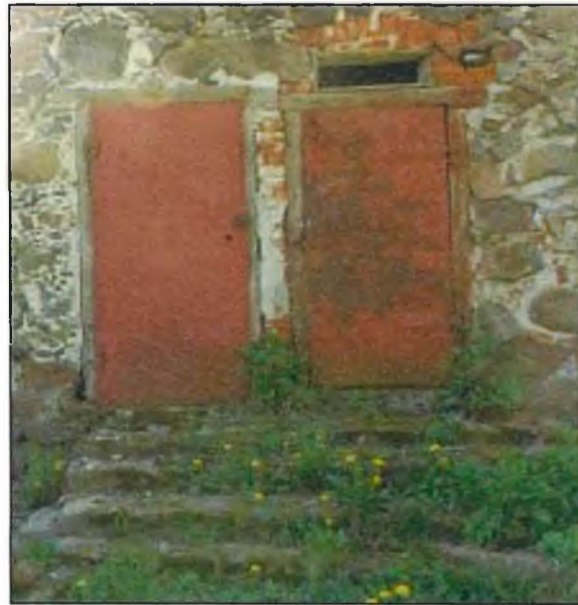
Фото 12. Дверные проемы на северном дворовом фасаде.

Два дверных проема на северном дворовом фасаде имеют вертикальный формат, прямые перемычки. Над дверным проемом с западной стороны (справа) выполнено окно верхнего света с кирпичной лучковой перемычкой.

К дверным проемам выполнены ступени.

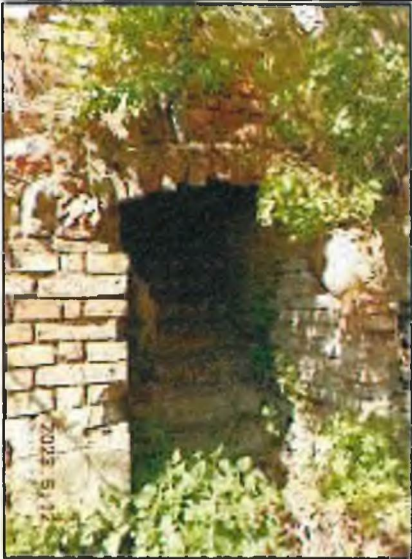
Фото 13. Дверной проем на восточном фасаде.

<p>Дверной проем входа в подвал имеет вертикальный формат, кирпичную лучковую перемычку.</p> <p>Дверной проем выполнен на восточном боковом фасаде с северной стороны в уровне цоколя.</p>
<p>3.4.3.3. Проездные проемы</p>

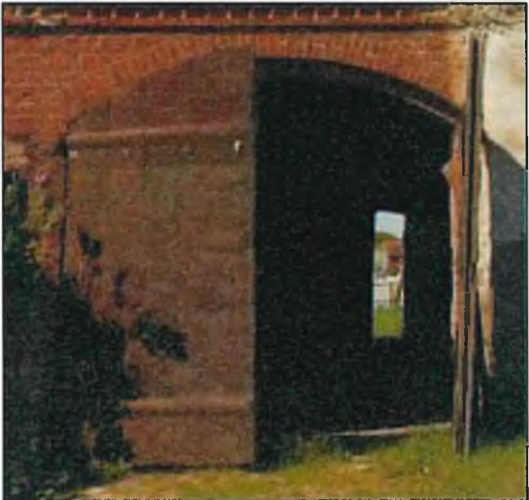
Фото 14. Проездной проем на восточном фасаде.

<p>Проездные проемы, образующие сквозной проезд, имеют вертикальный формат на высоту первого этажа, кирпичные лучковые перемычки в 1,5 кирпича.</p> <p>Заполнение проездных проемов – двустворчатые двери. Сохранились аутентичные петли: металлические, кованые.</p>

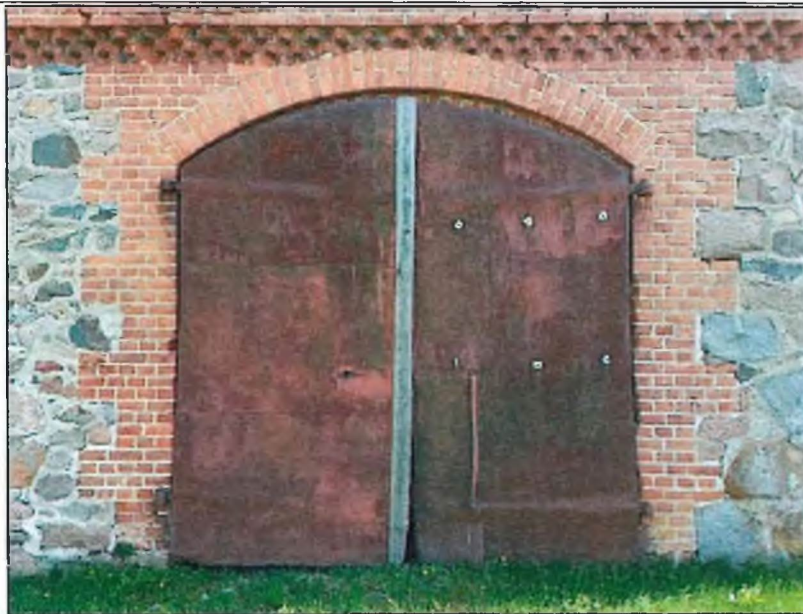
Фото 15. Проездной проем на западном фасаде.

Проездной проем на западном фасаде  
обрамлен кирпичной кладкой на сложном растворе  
под расшивку швов с боковыми прямоугольными  
зубцами.

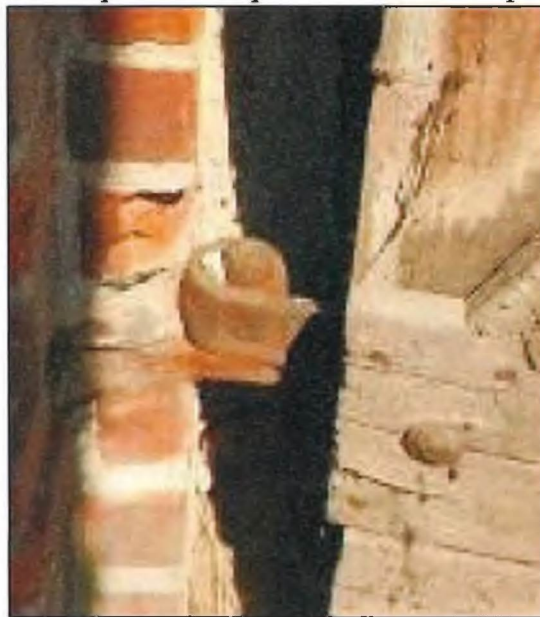
Фото 16. Дверные петли проездных проемов.

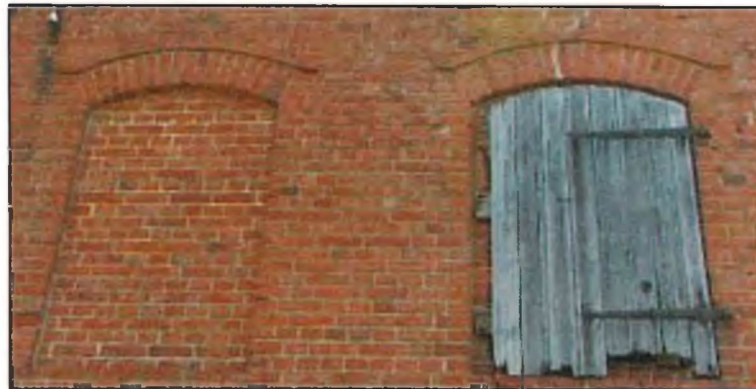
Фото 17. Дверные (технические проемы).

Дверной (технический) проем имеет вертикальный формат, кирпичную клинчатую лучковую перемычку в 1,5 кирпича.

Заполнение дверного (технического) проема – распашная деревянная дверца с двумя металлическими коваными жиковинами.

Ложный (заложенный) дверной (технический) проем имеет вертикальный формат, клинчатую лучковую перемычку в 1,5 кирпича.

Проемы выполнены на западном боковом фасаде в уровне мансарды.

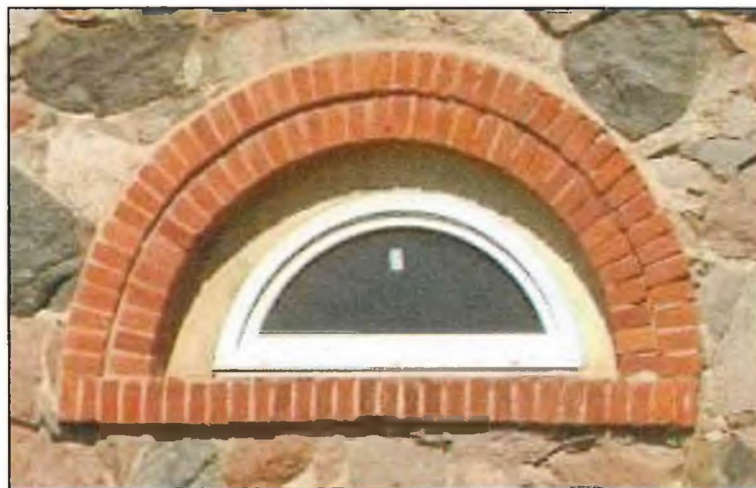
Фото 1. Декоративное оформление оконных проемов с арочными перемычками на южном фасаде.

Декоративное оформление оконных проемов на южном главном фасаде; на северном дворовом фасаде.

Оконные проемы выполнены в профилированной нише; обрамлены двумя-тремя рядами кирпичной тычковой кладки под расшивку швов.

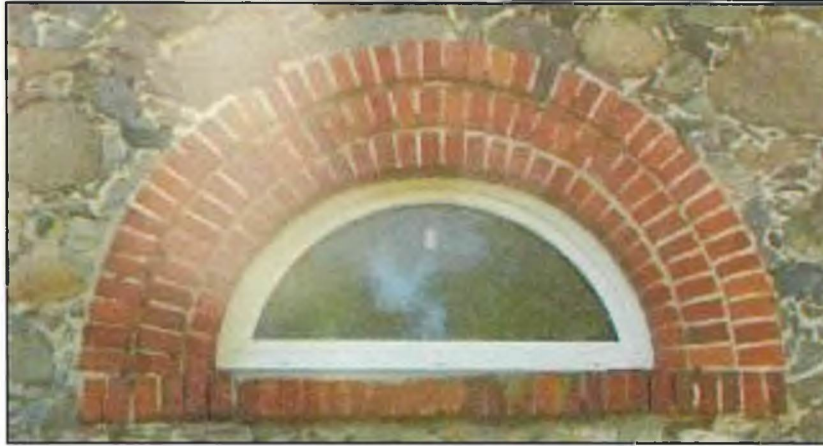
Фото 2. Декоративное оформление оконных проемов с арочными перемычками на северном фасаде.

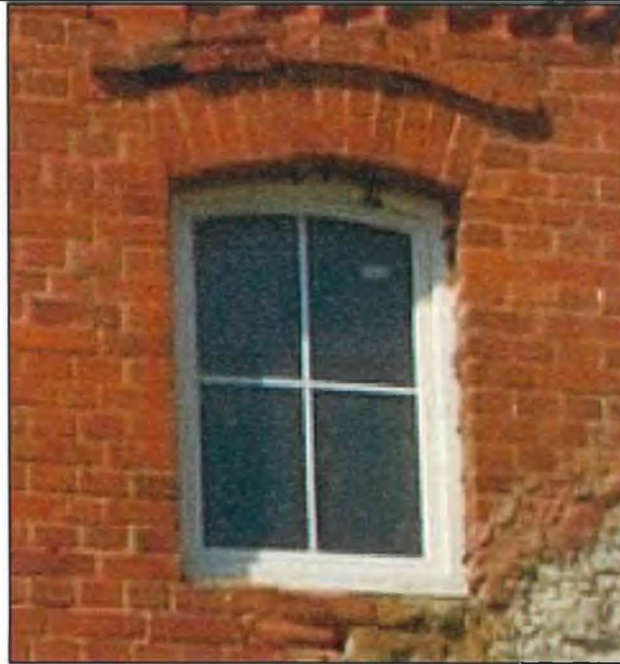
Фото 3. Декоративное оформление оконного проема с лучковой перемычкой.

Декоративное оформление оконного проема на восточном боковом фасаде в уровне мансарды.

Над перемычкой оконного проема выполнена бровка из одного тычкового ряда кирпичной кладки, повторяющая конфигурацию лучковой перемычки.

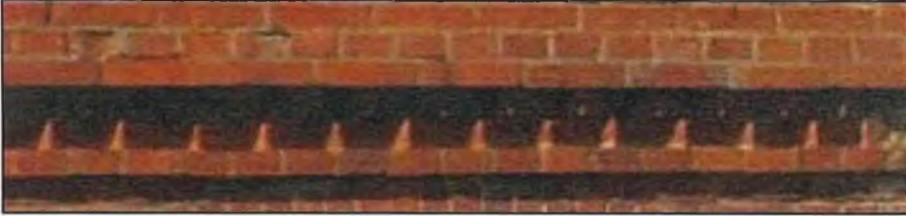
<p data-bbox="680 363 1256 395">Фото 7. Фриз «пила» на восточном фасаде.</p>	<p data-bbox="1440 148 2141 252">Фриз (межэтажный карниз с фризом) на восточном боковом фасаде между первым этажом и мансардой.</p> <p data-bbox="1440 260 2141 363">Фриз «пила», кирпичный, двухрядный в обрамлении ложкового и тычкового рядов кирпичной кладки.</p>
<p data-bbox="141 906 495 1050">4.3. Венчающий карниз с фризом (местоположение, форма, материал)</p>

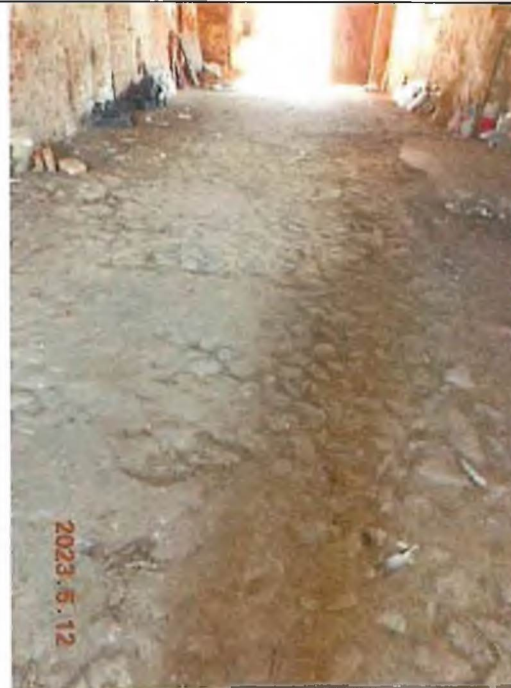
Фото 3. Замошение сквозного проезда.

Замошение сквозного проезда, выполненное из природного булыжного нетесаного камня.

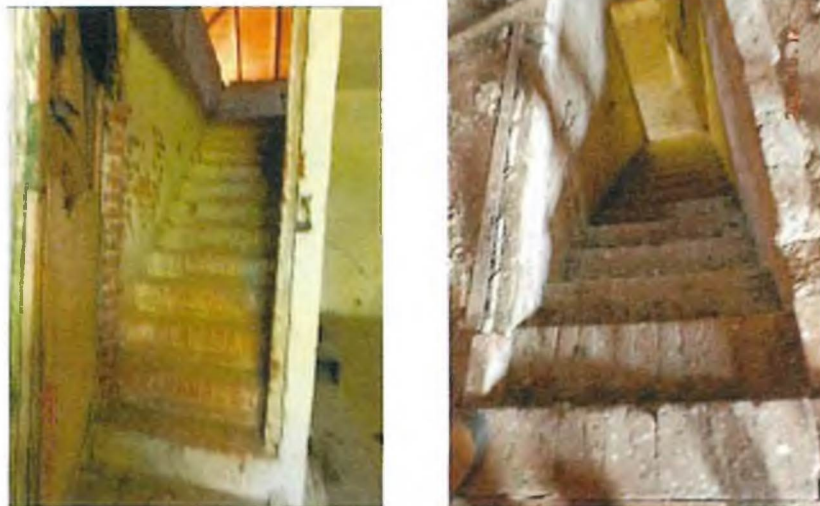
Фото 4, 4а. Межэтажная лестница.

Межэтажная лестница, ведущая с первого этажа на мансарду и чердак. Выполнена в центральной части здания с восточной стороны.

Лестница одномаршевая, кирпичная, из красного полнотелого кирпича на сложном растворе, с двух сторон лестница ограждена кирпичными стенами.

На стене справа укреплены металлические держатели поручня.
