**П Р И К А З**

**О включении выявленного объекта культурного наследия  
в единый государственный реестр объектов культурного наследия  
(памятников истории и культуры) народов Российской Федерации  
в качестве объекта культурного наследия регионального значения  
«Группа жилых домов», 1898 год, Калининградская область, город Гусев,  
улица Московская, 37, 39, и об утверждении предмета охраны объекта  
культурного наследия, границ и режима использования территории  
объекта культурного наследия**

**П О О Б Ъ Е К Т Н Ы Й С О С Т А В И П Р Е Д М Е Т Ы О Х Р А Н Ы**

**«Группа жилых домов», 1898 год, Калининградская область, город Гусев, улица Московская, 37, 39**

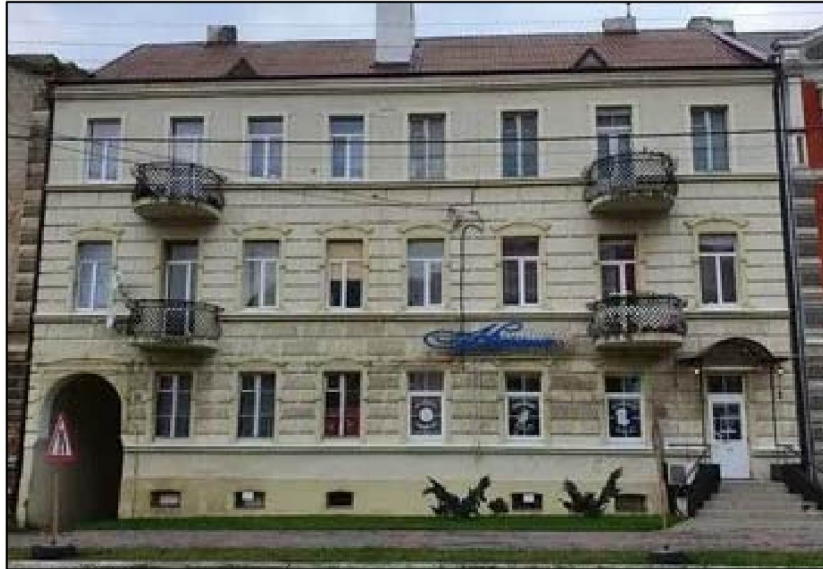
| Б. Предметы охраны памятников, входящих в состав Ансамбля. | | |
|---|---|---|
| | <p>Фото 1. Юго-восточный фасад.</p> | <p>Объемно-планировочное решение Памятника по фасадам.</p> <p><u>Юго-восточный (уличный) фасад</u></p> <p>Юго-восточный фасад имеет восемь световых осей. По первой от юго-восточного угла оси в уровне первого этажа выполнен сквозной проезд, по первой оси от северо-восточного угла – дверной проем. В уровне подвала и первого этажа на фасаде выполнены шесть оконных проемов, в уровне второго и третьего этаже по шесть оконных проемов и по два дверных проема выходов на балкон. По два балкона установлены в уровне второго и третьего этажей по вторым осям от юго-восточного и северо-восточного углов</p> |

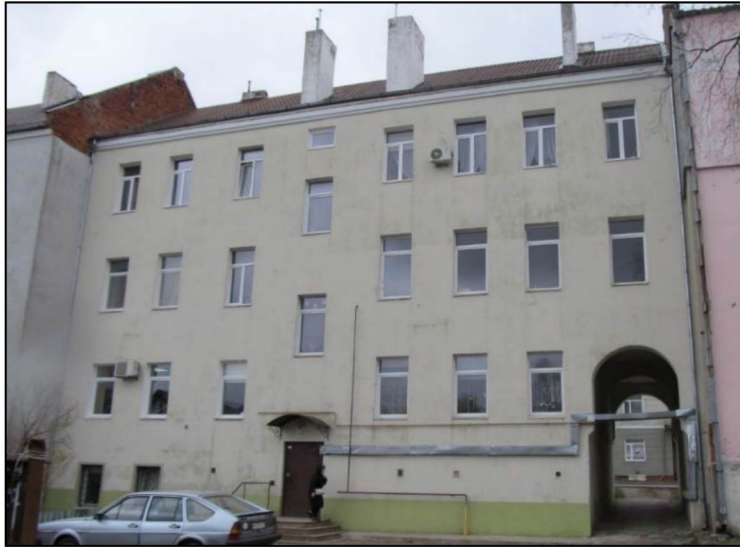
| | | <u>Северо-западный (дворовый) фасад</u><br>Северо-западный фасад имеет восемь световых осей. В уровне первого этажа по первой от западного угла оси выполнены сквозной проезд, по пятой от западного угла оси – дверной проем. В уровне подвала фасад имеет два оконных проема, в уровне первого этажа – шесть оконных проемов, в уровне второго и третьего этажей по семь оконных проемов и оконные проемы лестничной клетки, выполненные со смещением в пол этажа. | |

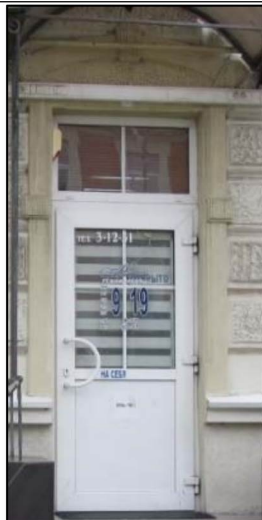
Фото 6. Дверные проемы с прямыми кирпичными перемычками.

Выполнены на юго-восточном фасаде в уровне первого, второго и третьего этажей, на северо-западном фасаде в уровне первого этажа.

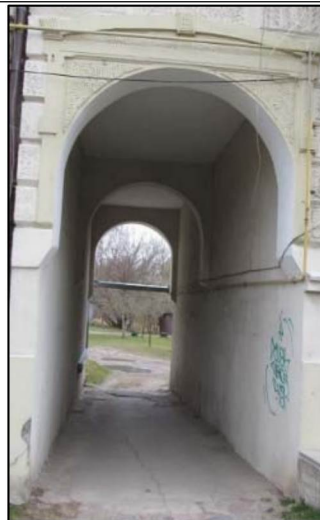
Фото 7. Проемы сквозного проезда с полуциркульными перемычками.

Выполнены на юго-восточном и северо-западном фасадах.

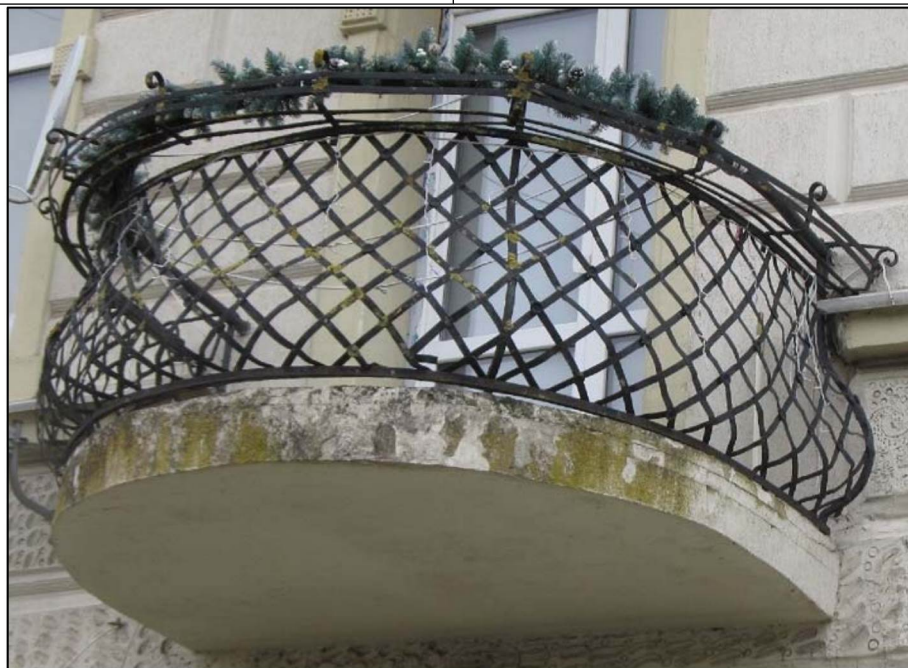
Фото 8. Балкон (4 шт.) с полуциркульным в плане основанием. Перила с цветочницей металлические клепанные, с ажурной кубоватой решеткой, выполненные из полосовой стали.

Балконы расположены в уровне второго и третьего этажей юго-восточного фасада.

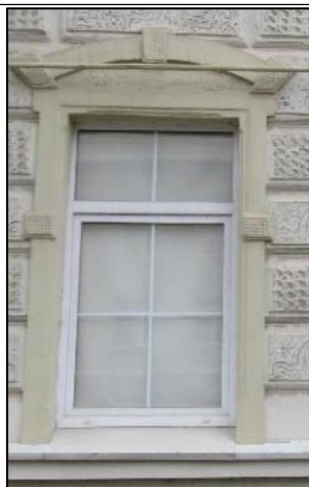
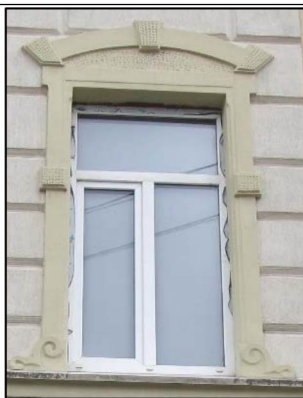
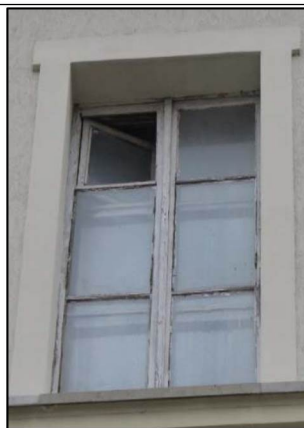
| III. Акцентирующие и декоративные элементы фасадов. | | | |
|---|---|---|---|
| 3.1. Обрамление оконных проемов (форма, местоположение, материал). | | | <p>Фото 1. Наличник в виде простой рамки П-образной формы с «ушками» на верхних углах, с рустованными квадратами на вертикальных планках. Над перемычкой выполнен сандрик лучковой формы с замковым камнем и двумя рустованными квадратами.</p> <p>Выполнены в уровне первого этажа юго-восточного фасада;</p> <p>Фото 2. Наличник в виде простой рамки П-образной формы с «ушками» на верхних углах, с рустованными квадратами на вертикальных планках и декоративным элементом в виде двух завитков. Над перемычкой выполнен сандрик лучковой формы с замковым камнем и двумя рустованными квадратами.</p> <p>Выполнены в уровне второго этажа юго-восточного фасада.</p> <p>Фото 3. Наличник в виде простой профилированной рамки П-образной формы с «ушками».</p> <p>Выполнены в уровне третьего этажа юго-восточного фасада.</p> |

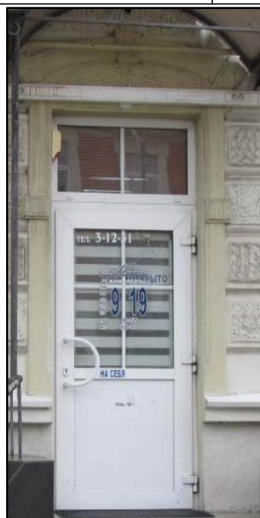
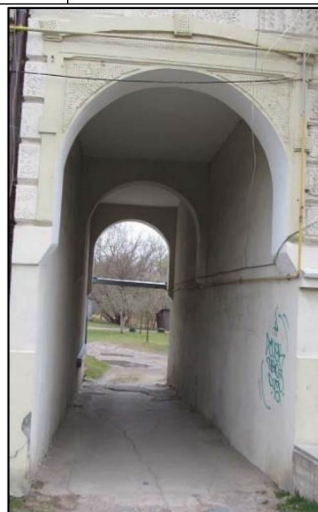
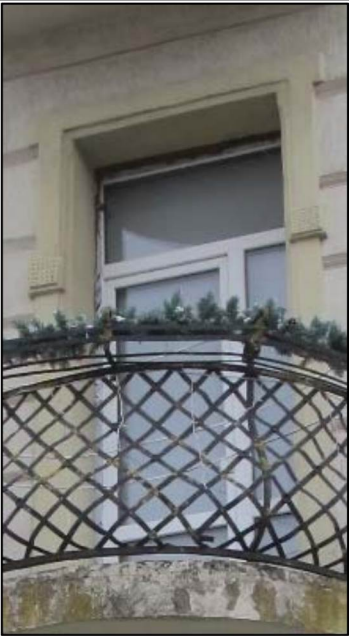
| III. Акцентирующие и декоративные элементы фасадов. | | | |
|---|---|---|---|
| 3.2. Обрамление дверных проемов (форма, местоположение, материал). | | | <p>Фото 4. Наличник в виде простой рамки П-образной формы с «ушками» на верхних углах, с рустованными квадратами на вертикальных планках. Над перемычкой выполнен сандрик лучковой формы с замковым камнем и двумя рустованными квадратами, поле между перемычкой и сандриком оштукатурено фактурной штукатуркой.</p> <p>Выполнены в уровне первого этажа юго-восточного фасада;</p> <p>Фото 5. Наличник укороченный. Наличник в виде простой рамки П-образной формы с «ушками» на верхних углах, с рустованными квадратами на вертикальных планках. Сандрик лучковой формы с замковым камнем и двумя рустованными квадратами. Плоскости треугольных филенок над перемычкой с фактурной отделкой по штукатурке и датой 1899.</p> |

| | | | <p>Фото 6. Наличник в виде простой рамки П-образной формы с «ушками» на верхних углах, с рустованными квадратами на вертикальных планках.</p> <p>Выполнены в уровне второго и третьего этажей юго-восточного фасада;</p> |

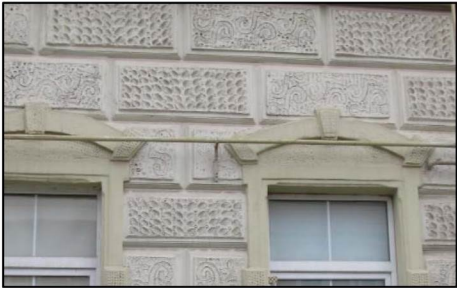
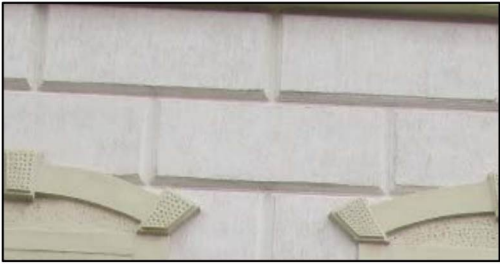
| 3.4. Рустовка (форма, материал, местоположение) | <p>Фото 9.</p> | <p>Фото 10.</p> | <p>Фото 9. Рустовка из прямоугольных плит из архитектурного бетона с фактурной поверхностью, рельефно выступающих над фоном стены.</p> <p>Выполнена в уровне первого этажа на юго-восточном фасаде.</p> <p>Фото 10. Рустовка из прямоугольных плит из архитектурного бетона с гладкой поверхностью, рельефно выступающих над фоном стены.</p> <p>Выполнена в уровне первого этажа на юго-восточном фасаде.</p> |

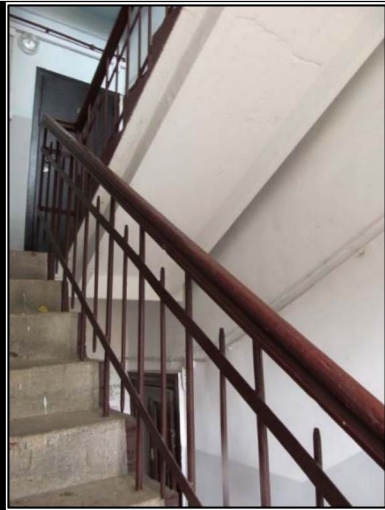
| IV. Интерьеры: | | |
|---|---|---|
| 4.1. Лестницы<br>(конструкция, форма, материал). | <p>Фото 1.</p> | <p>Фото 1. Лестница межэтажная, двухмаршевая, железобетонная, с металлическими перилами типа «штакетник» и деревянными поручнями.</p> |

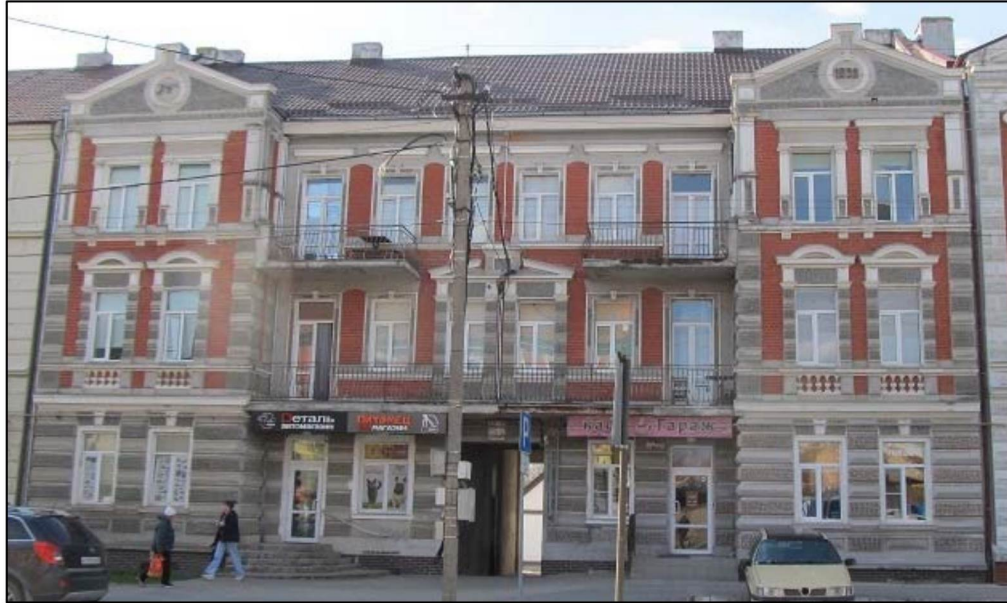
Фото 1.

#### Юго-восточный (уличный) фасад.

Юго-восточный фасад симметрично расчленен двумя боковыми ризалитами. На лицевых фасадах ризалитов выполнены по две оси оконных проемов в уровне всех этажей. Центральная часть фасада имеет шесть световых осей с тремя дверными и двумя оконными проемами в уровне первого этажа, по два дверных и по четыре оконных проема в уровне второго и третьего этажей. По центральной оси выполнен сквозной проезд. В уровне второго этажа на всю ширину центральной части фасада между ризалитами расположен протяженный балкон, в уровне третьего этажа – два балкона, по двум крайним осям.

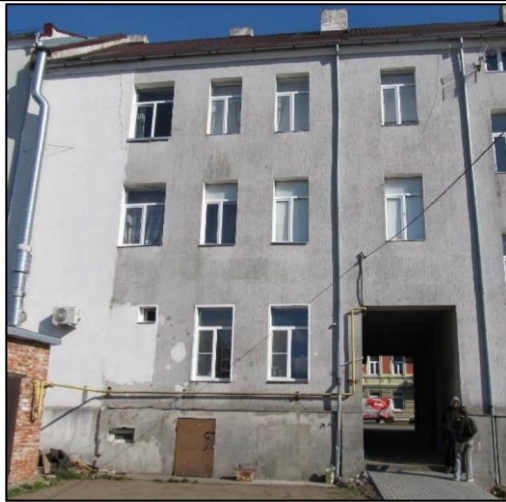
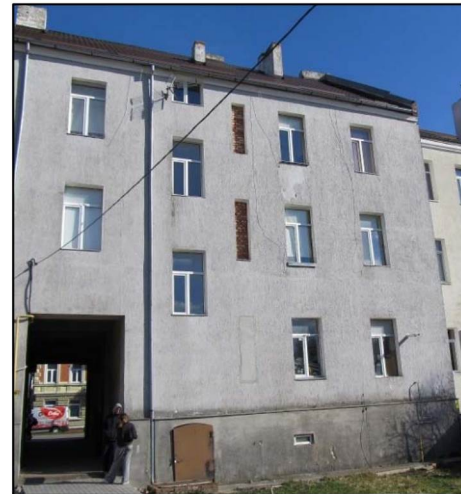
Фото 2, 3. Северо-западный фасад

#### Северо-западный фасад

По центральной оси северо-западного фасада выполнен сквозной проезд. Фасад имеет восемь световых осей в уровне первого, второго и третьего этажей, в уровне подвала выполнены два дверных и два оконных проема.

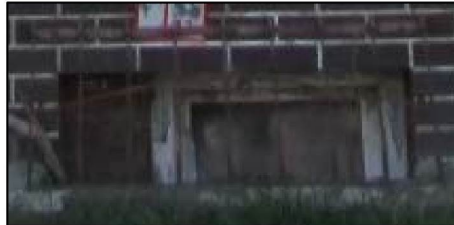
| II. Инженерно-конструктивные элементы | | | |
|---|---|---|---|
| 2.2. Оконные проемы (местоположение, форма, формат, перемычки) | <p>Фото 3.</p> | <p>Фото 4.</p> | <p>Фото 3. Оконные проемы разных размеров, вертикального формата, с прямыми перемычками. Выполнены на юго-восточном и северо-западном фасадах в уровне первого, второго и третьего этажей..</p> <p>Фото 4. Оконные проемы разных размеров, горизонтального формата, с прямыми перемычками. Выполнены на юго-восточном и северо-западном фасадах в уровне подвала.</p> |

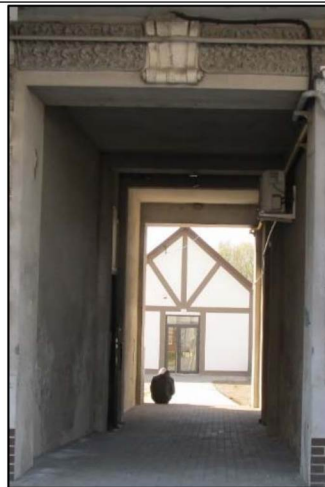
| II. Инженерно-конструктивные элементы | | | |
|---|---|---|---|
| 2.3. Дверные проемы (местоположение, форма, формат, перемычки) | <p>Фото 5.</p> | <p>Фото 6.</p> | <p>Фото 5. Дверные проемы вертикального формата с прямыми перемычками выполнены на юго-восточном фасаде в уровне первого, второго и третьего этажей, на северо-западном фасаде в уровне подвала, на фасадах сквозного тоннеля в уровне первого этажа.</p> <p>Фото 6. Проемы сквозного проезда с прямыми перемычками. Выполнены на юго-восточном и северо-западном фасадах.</p> |

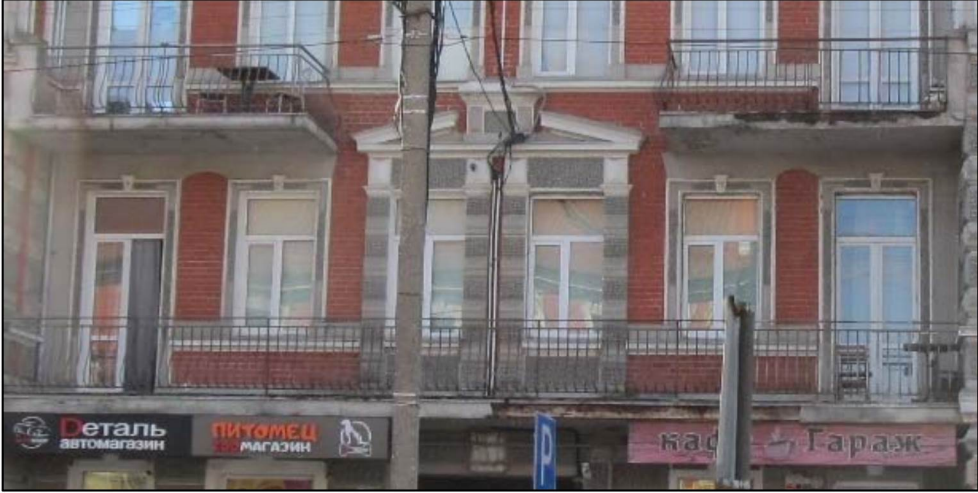
| <p>2.4. Балконы (форма, местоположение, материал).</p> | <p>Фото 7.</p> | <p>Фото 7. Балконы (3 шт.) с прямоугольным армобетонным основанием, с металлическими перилами скругленной формы.</p> <p>Выполнены на юго-восточном фасаде в уровне второго и третьего этажей.</p> |

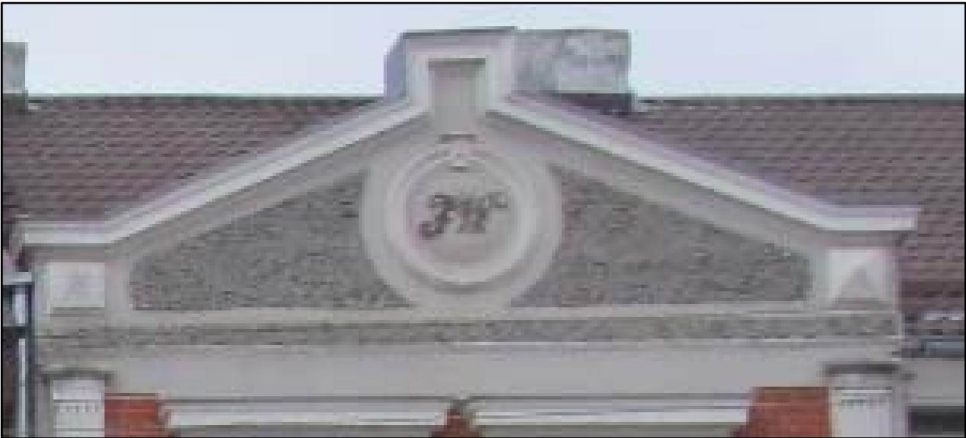
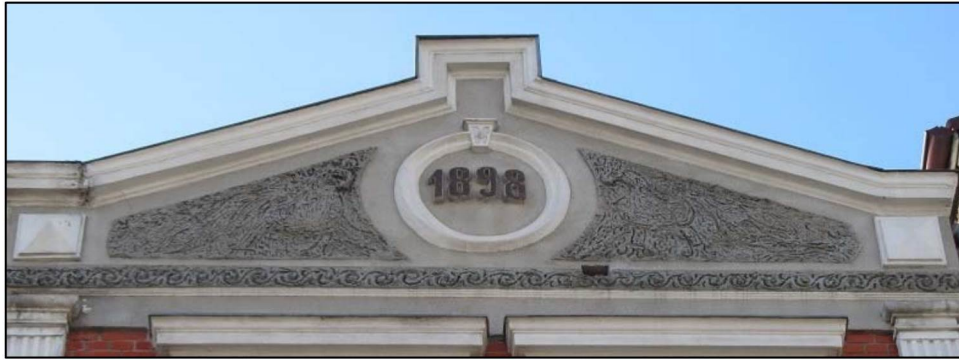
| <p>3.1. Фронтоны (местоположение, форма, декоративное оформление)</p> | <p>Фото 1.</p> | <p>Фото 1, 2. Фронтоны (2 шт.) треугольной формы с венчающим пинаклем. Карнизы под скатам крыши профилированные, опираются на квадры с пирамидальной огранкой. Поле оштукатурено фактурной штукатуркой, в центре расположен круглый профилированный медальон с замковым камнем, с монограммой (на южном фронтоне) и датой постройки 1898 (на восточном фронтоне).</p> |

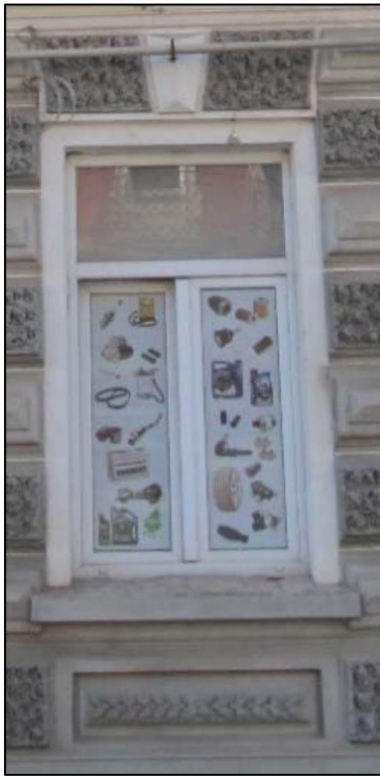
Фото 3. Профилированный П-образный наличник с замковым камнем в форме призмы. Под наружным продоконником выполнена прямоугольная филенка из архитектурного бетона с рельефным орнаментом.

Выполнены на юго-восточном фасаде в уровне первого этажа.

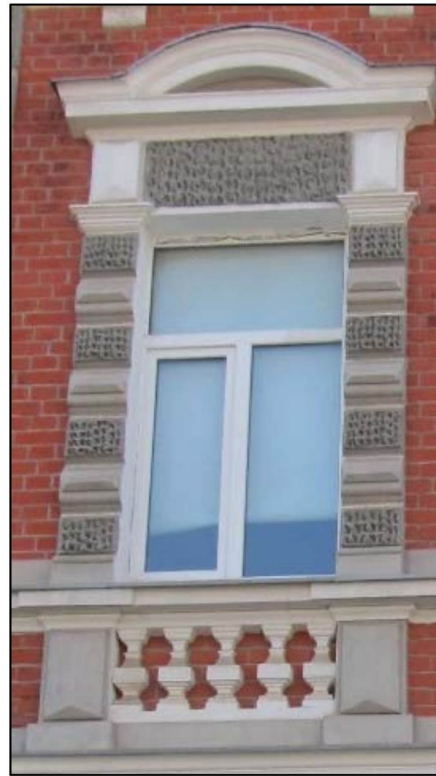
Фото 4. Проем фланкируют плоские пилястры с протыми капителями дорического ордера, плоскость ствола декорирована чередующимися гладкими призматическими квадратами и рустом с фактурной поверхностью. Над перемычкой выполнен сандрик лучковой формы с консолями в форме призматических квадратов, поверхность между сандриком и перемычкой оштукатурена фактурной штукатуркой. Наружный подоконник с консолями в форме призматических квадратов, между которыми выполнена ложная балюстрада с фигурными балясинами.

Выполнены на ризалитах юго-восточного фасада в уровне второго этажа.

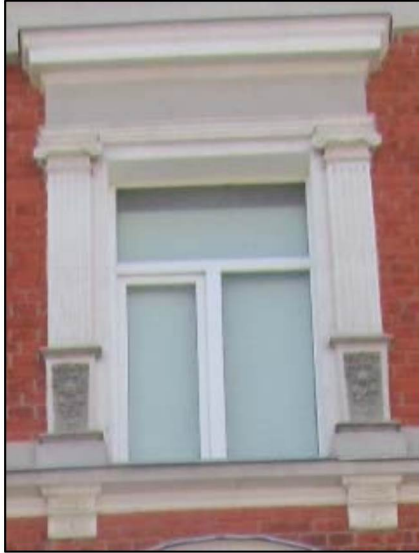
Фото 5. Окно фланкировано каннелированными пилястрами с капителями ионического ордера с валютами поддерживающими горизонтальный сандрик, на лицевой плоскости оснований капителей выполнены филенки с фактурной поверхностью. Наружный подоконник профилированный, на ступенчатых консолях.

Выполнены на ризалитах юго-восточного фасада в уровне третьего этажа.

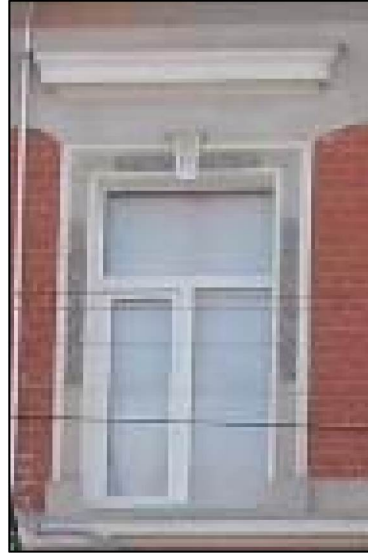
Фото 6. Профилированный П-образный наличник с замковым камнем, фактурной отделкой на вертикальных и горизонтальных планках. Над перемычкой расположен горизонтальный профилированный сандрик.

Выполнены в центральной части юго-восточного фасада в уровне второго и третьего этажей.

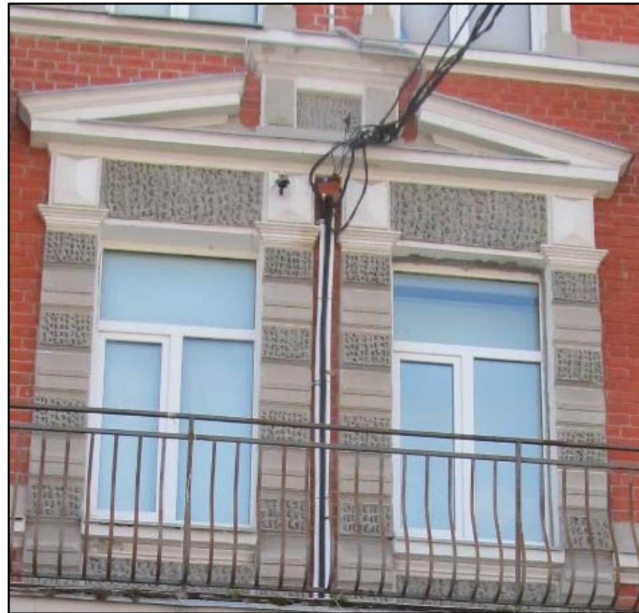
Фото 7. Обрамление двух оконных проемов объединено разорванным фронтоном треугольной формы с с консолями в форме призматических квадров, поверхность между которыми оштукатурена фактурной штукатуркой.

Проем фланкируют плоские пилястры с простыми капителями дорического ордера, плоскость ствола декорирована чередующимися гладкими призматическими квадратами и рустом с фактурной поверхностью. Наружный подоконник профилированный со ступенчатыми консолями, подоконное пространство оштукатурено фактурной штукатуркой.

Выполнено в центральной части юго-восточного фасада в уровне второго этажа.

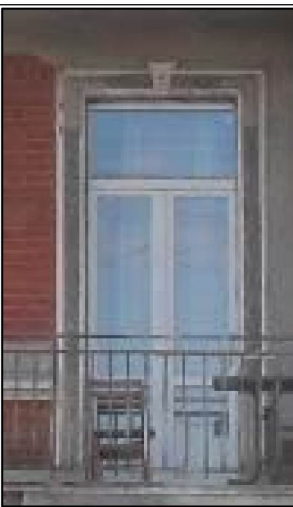
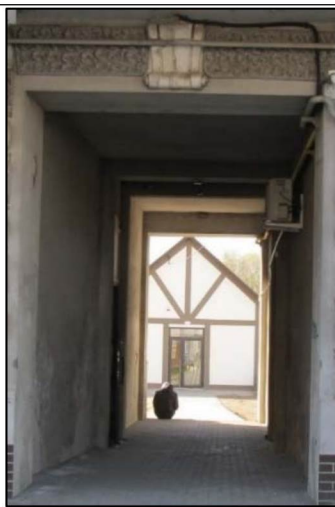
| 3.3. Обрамление дверных проемов (форма, местоположение, материал). | <p>Фото 8.</p> | <p>Фото 9.</p> | <p>Фото 8. Профилированный П-образный наличник с замковым камнем, оштукатурен фактурной штукатуркой.</p> <p>Выполнены в уровне второго и третьего этажей юго-восточного фасада.</p> <p>Фото 9. П-образный наличник с замковым камнем в виде свитка.</p> <p>Выполнен в уровне первого этажа на юго-восточном фасаде.</p> |

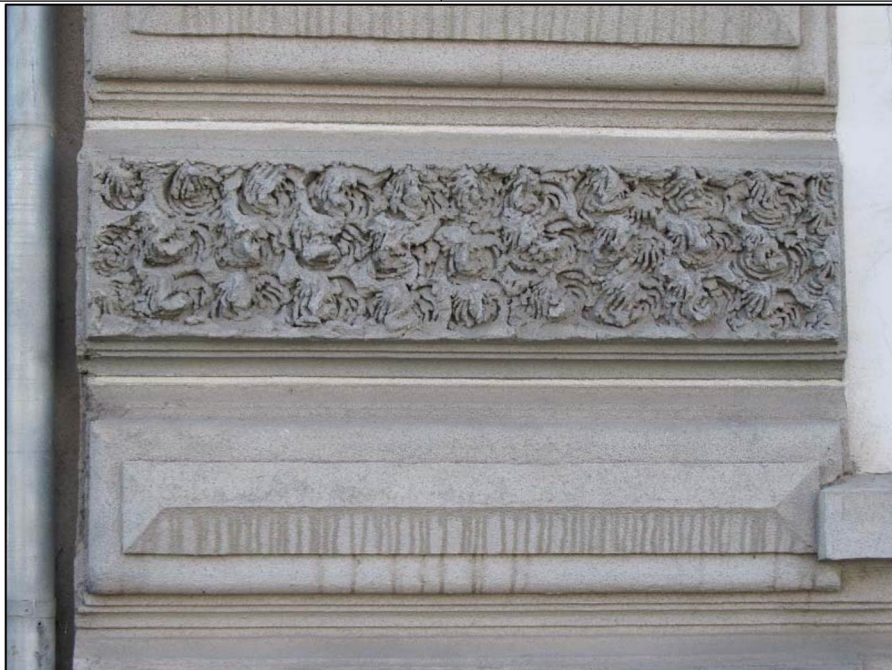
| 3.4. Рустовка (форма, материал, местоположение) | <p>Фото 10.</p> | <p>Фото 10. Рустовка разнотипная: прямоугольные плиты из архитектурного бетона с фактурной поверхностью чередуются с призматическими квадратами рельефно выступающих над фоном.</p> <p>Выполнена на юго-восточном фасаде в уровне первого этажа и в уровне второго этажа на углах ризалитов.</p> | |

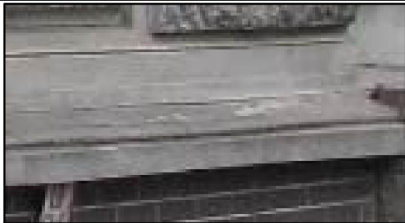
| <p>3.6. Карнизы (форма, материал, декоративное оформление, местоположение)</p> <p>3.6.1. Венчающий карниз.</p> <p>3.6.2. Межэтажные карнизы.</p> <p>3.6.3. Цокольный карниз</p> | <p>Фото 12.</p> | | <p>Фото 12. Венчающий карниз выносной, прямого профиля. Выполнен на юго-восточном и северо-западном фасадах.</p> <p>Фото 13. Межэтажный карниз ступенчатый, с прямыми и криволинейными профилями.</p> <p>Выполнен на юго-восточном фасаде между первым и вторым этажами.</p> <p>Фото 14. Межэтажный карниз с прямыми профилями. Выполнен между вторым и третьим этажами ризалитов юго-восточного фасада.</p> <p>Фото 15. Цокольный карниз выносной, прямого профиля. Выполнен на юго-восточном фасаде.</p> |

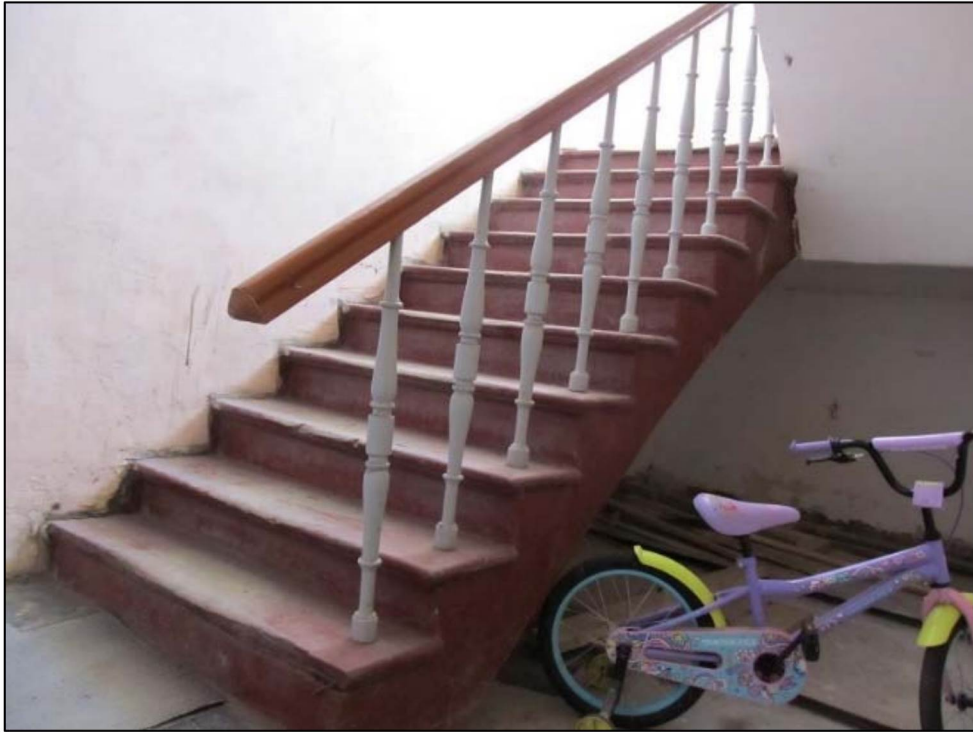
| IV. Интерьеры. | | |
|---|---|---|
| 4.1. Лестницы<br>(конструкция, форма,<br>материал). | <p>Фото 1.</p> | <p>Фото 1. Лестница межэтажная, двухмаршевая, перила деревянные, с фигурными балясинами, поручни деревянные.</p> |
