Об установлении предмета охраны объекта культурного наследия (памятника истории и культуры) народов Российской Федерации регионального значения «Здание присутственных мест», входящего в состав объекта культурного наследия регионального значения «Архитектурный комплекс»

ПРЕДМЕТ ОХРАНЫ

объекта культурного наследия (памятника истории и культуры)
народов Российской Федерации регионального значения «Здание присутственных мест», расположенного по адресу:
Кировская область, г. Киров, Первомайский район, пр-д Динамовский, д. 2, входящего в состав объекта
культурного наследия регионального значения «Архитектурный комплекс» (далее – предмет охраны)

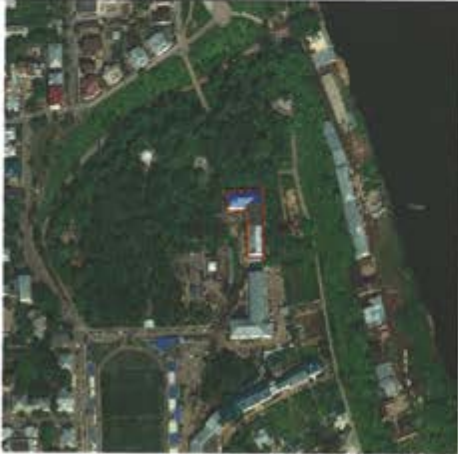
<p>Схема местоположения</p>

№ п/п	Обобщенная группа элементов предмета охраны	Элементы предмета охраны	Фотографическое или иное графическое изображение предмета охраны*
1.	Градостроительное положение	Местоположение Объекта в историческом центре города, на крутом берегу реки Вятки. С запада, севера и северо-востока объект окружает городской парк «Александровский сад». С юга от Объекта находятся постройки Спасо-Преображенского монастыря

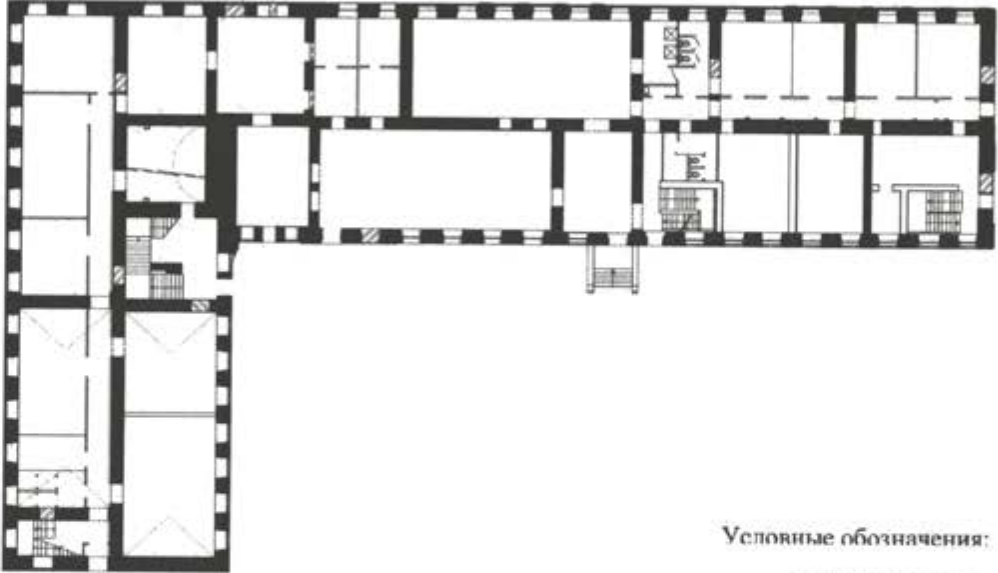
№ п/п	Обобщенная группа элементов предмета охраны	Элементы предмета охраны	Фотографическое или иное графическое изображение предмета охраны*
			<p data-bbox="1429 284 1749 323">План первого этажа</p>

<p data-bbox="1827 903 2101 927">Условные обозначения:</p> <ul data-bbox="1839 954 2107 1026" style="list-style-type: none">капитальные стены первоначального периода строительства <p data-bbox="1122 1090 2085 1169">План первого этажа. Капитальные стены первоначального периода строительства</p>

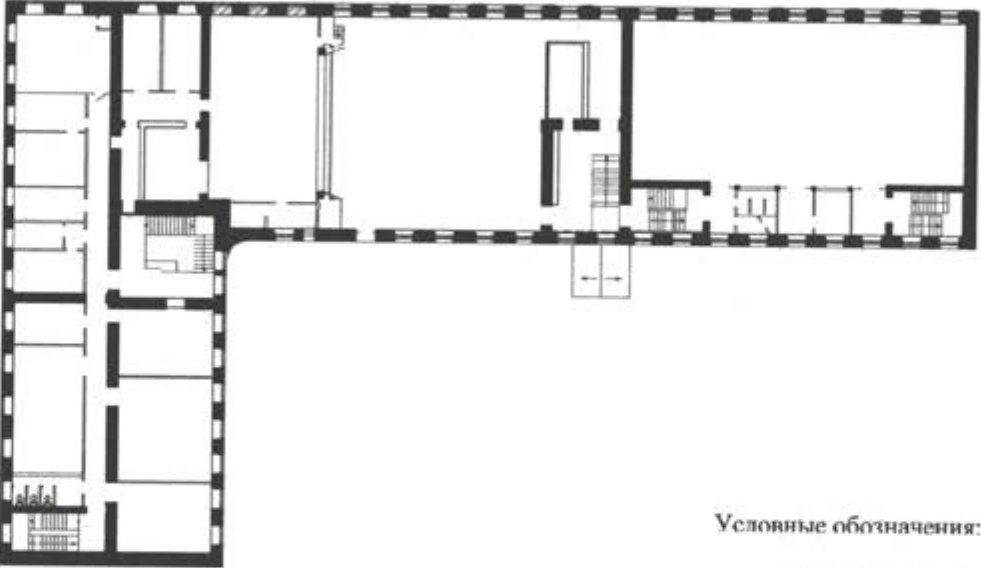
№ п/п	Обобщенная группа элементов предмета охраны	Элементы предмета охраны	Фотографическое или иное графическое изображение предмета охраны*
			<p data-bbox="1451 268 1765 308">План второго этажа</p>

<p data-bbox="1832 890 2107 914">Условные обозначения:</p> <ul data-bbox="1832 949 2107 1018" style="list-style-type: none">капитальные стены первоначального периода строительства <p data-bbox="1122 1086 2085 1166">План второго этажа. Капитальные стены первоначального периода строительства</p>

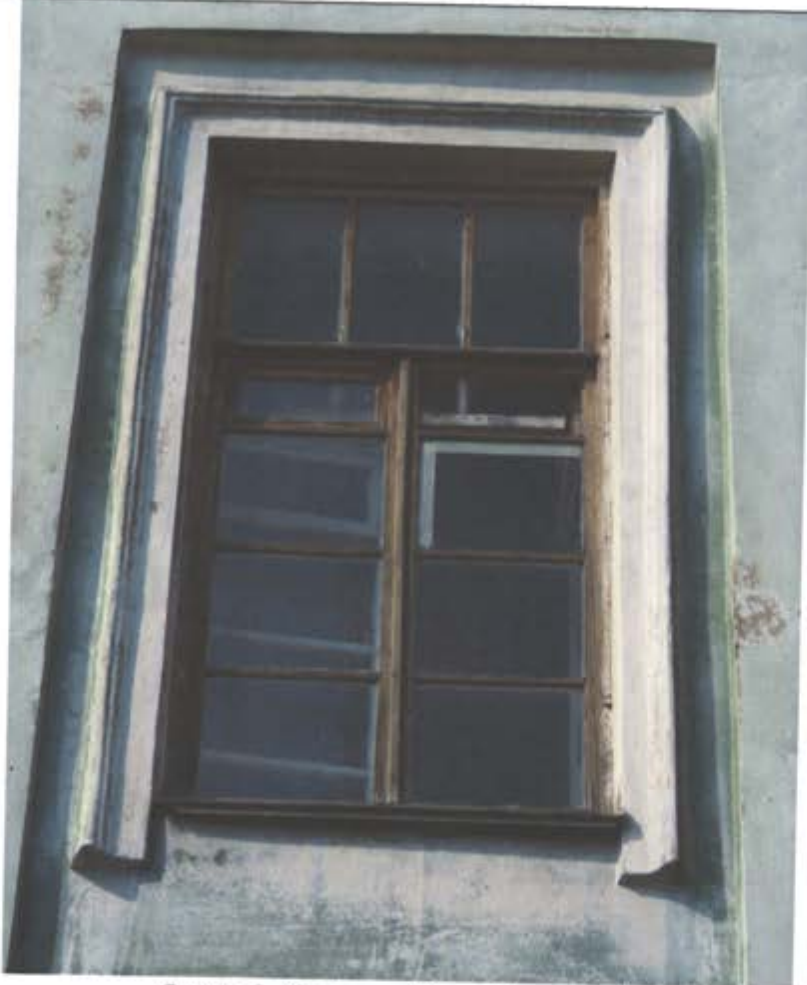
№ п/п	Обобщенная группа элементов предмета охраны	Элементы предмета охраны	Фотографическое или иное графическое изображение предмета охраны*
4.1.4.		Оконный проём тип 4: проём второго этажа, обрамлённый профилированным рамочным наличником, объединенный в кассету с оконным проёмом первого этажа тип 2

<p data-bbox="1355 1204 1848 1292">Фото 5. Оконный проём тип 4. Фотосъемка 2019 г.</p>

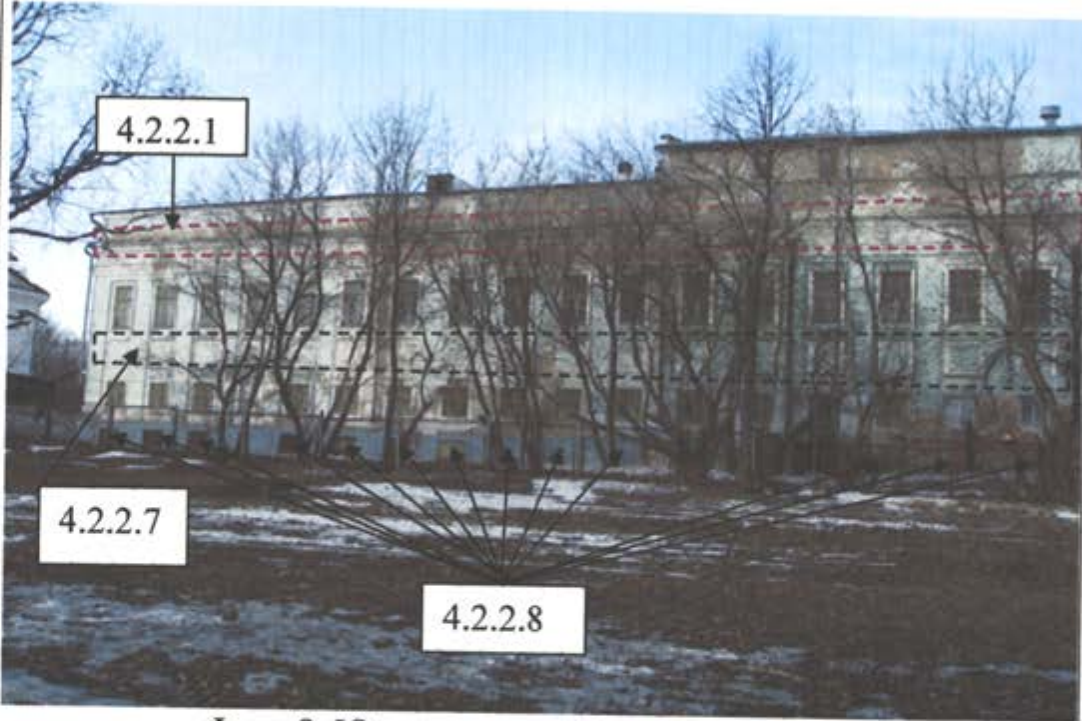
№ п/п	Обобщенная группа элементов предмета охраны	Элементы предмета охраны	Фотографическое или иное графическое изображение предмета охраны*
4.2.2.	Южное крыло		
4.2.2.1.		Развитой карниз, венчающий фасад

<p>The photograph shows a multi-story building facade with a prominent cornice. A red dashed line highlights the cornice, with callout box 4.2.2.1 pointing to it. A black dashed line highlights a window opening on the second floor, with callout box 4.2.2.7 pointing to it. Callout box 4.2.2.8 points to a decorative element in the foreground, possibly a tree or sculpture.</p>
4.2.2.2.		Десять оконных проёмов второго этажа тип 4	<p>Фото 8. Южное крыло. Восточный фасад. Фотосъемка 2008 г.</p>

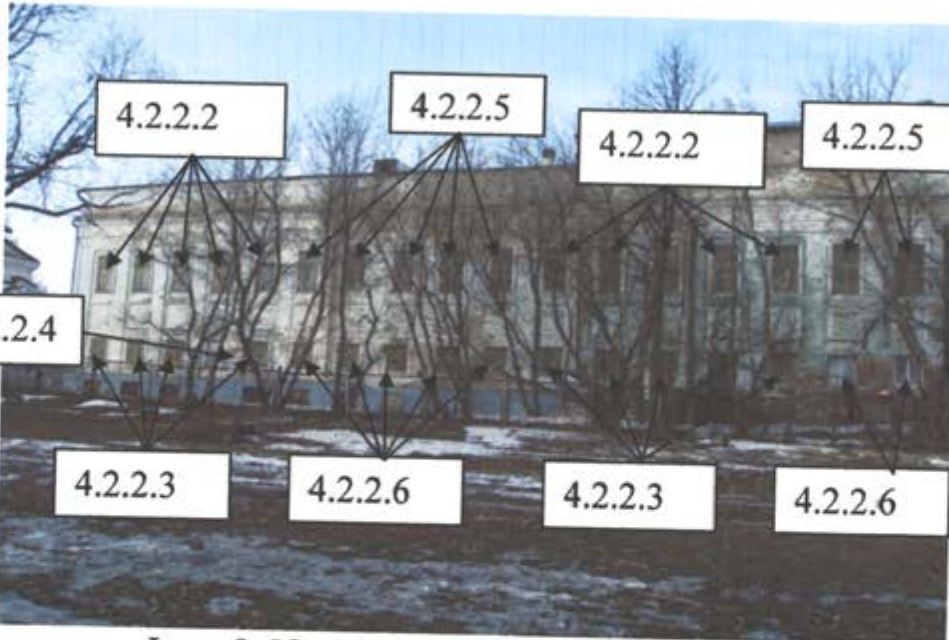
№ п/п	Обобщенная группа элементов предмета охраны	Элементы предмета охраны	Фотографическое или иное графическое изображение предмета охраны*
4.2.2.3.		Девять оконных проёмов первого этажа тип 2

4.2.2.4.		Один ложный оконный проём первого этажа тип 2	
4.2.2.5.		Десять оконных проёмов второго этажа тип 3

Фото 9. Южное крыло. Восточный фасад.
Фотосъемка 2008 г.

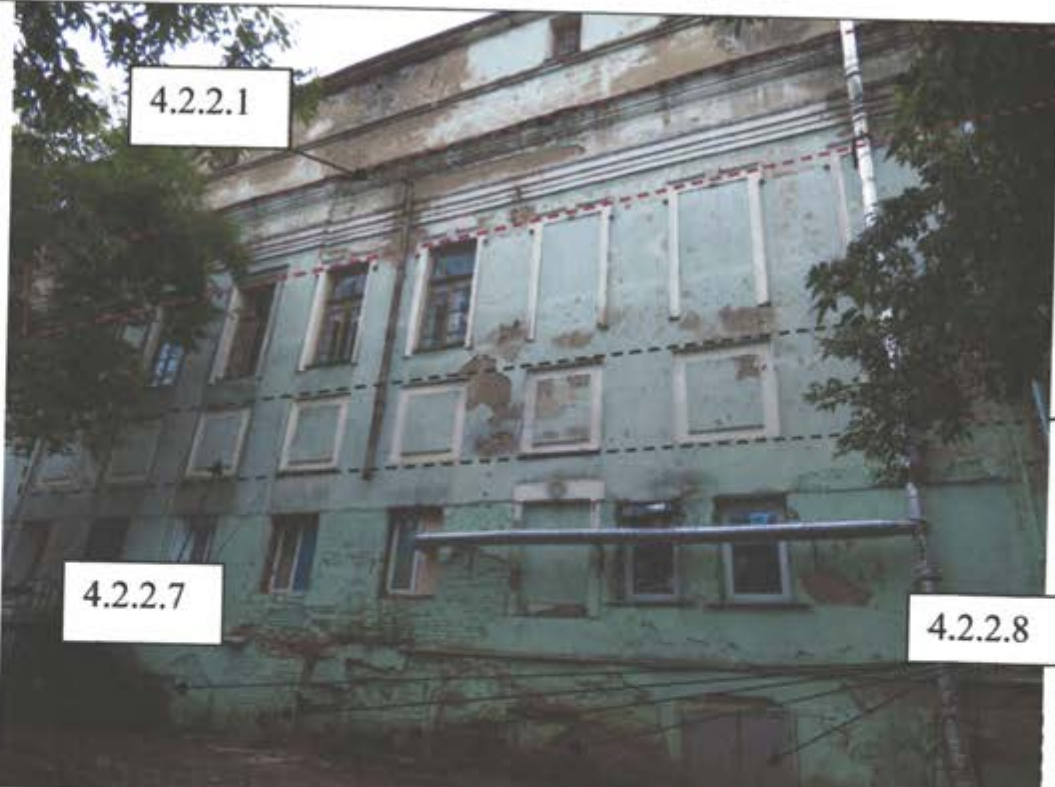
№ п/п	Обобщенная группа элементов предмета охраны	Элементы предмета охраны	Фотографическое или иное графическое изображение предмета охраны*
4.2.2.6.		Восемь оконных проёмов первого этажа тип 1

4.2.2.7.		Двадцать квадратных филёнчатых ниш, расположенные в уровне между первым и вторым этажами	<p data-bbox="1265 1013 1937 1093">Фото 10. Южное крыло. Восточный фасад. Фотосъемка 2019 г.</p>

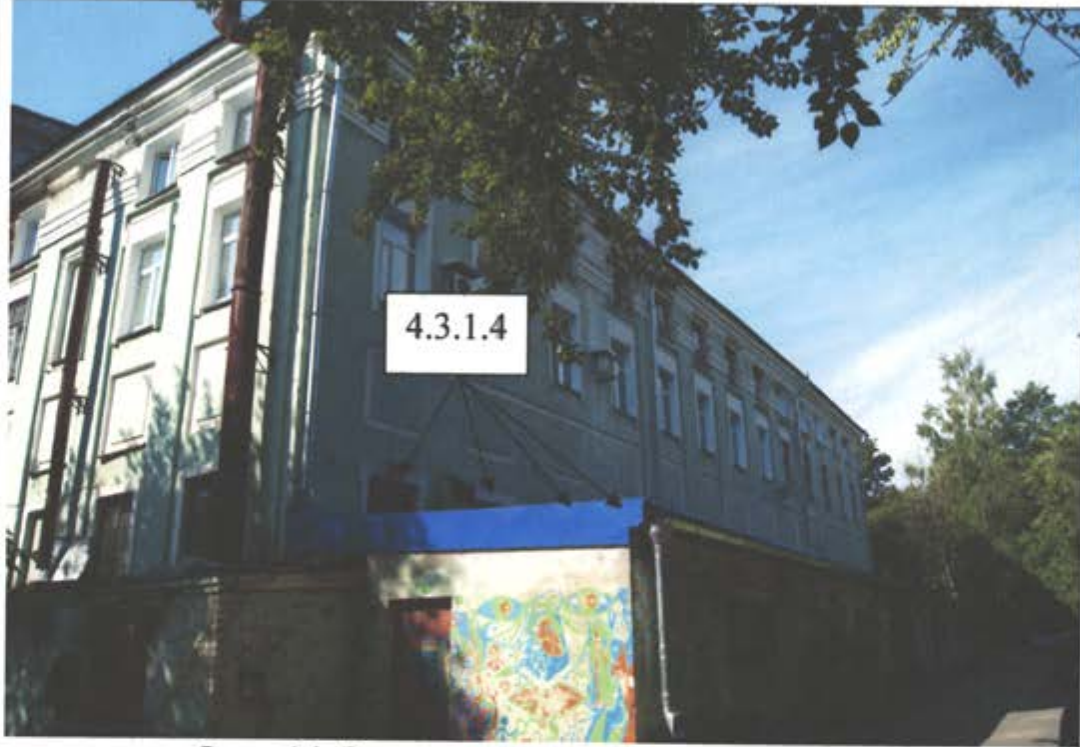
№ п/п	Обобщенная группа элементов предмета охраны	Элементы предмета охраны	Фотографическое или иное графическое изображение предмета охраны*
4.3.1.9.		Прямоугольные оконные проёмы подвала

<p data-bbox="1256 959 1951 1038">Фото 14. Западное крыло. Северный фасад. Фотосъемка 2019 г.</p>

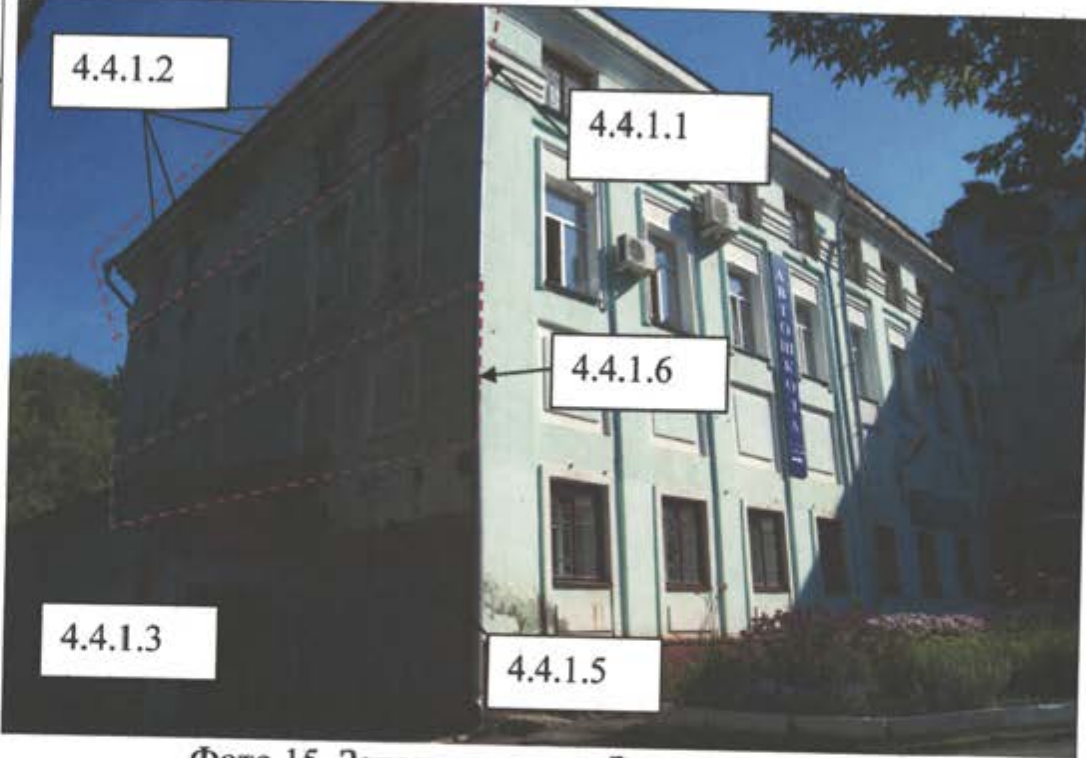
№ п/п	Обобщенная группа элементов предмета охраны	Элементы предмета охраны	Фотографическое или иное графическое изображение предмета охраны*
4.4.	Западный фасад		
4.4.1.	Западное крыло		
4.4.1.1.		Развитой карниз, венчающий фасад

4.4.1.2.		Четыре квадратных оконных проёма антресоли. Оконные проёмы прорезают развитой карниз, венчающий фасад	
4.4.1.3.		Пять ложных оконных проёмов второго этажа тип 3	
4.4.1.4.		Ложные прямоугольные оконные проёмы первого этажа тип 1	
4.4.1.5.		Оконные проёмы первого этажа тип 1	
4.4.1.6.		Пять квадратных филёнчатых ниш, расположенных в уровне между первым и вторым этажами

Фото 15. Западное крыло. Западный фасад.
Фотосъемка 2019 г.

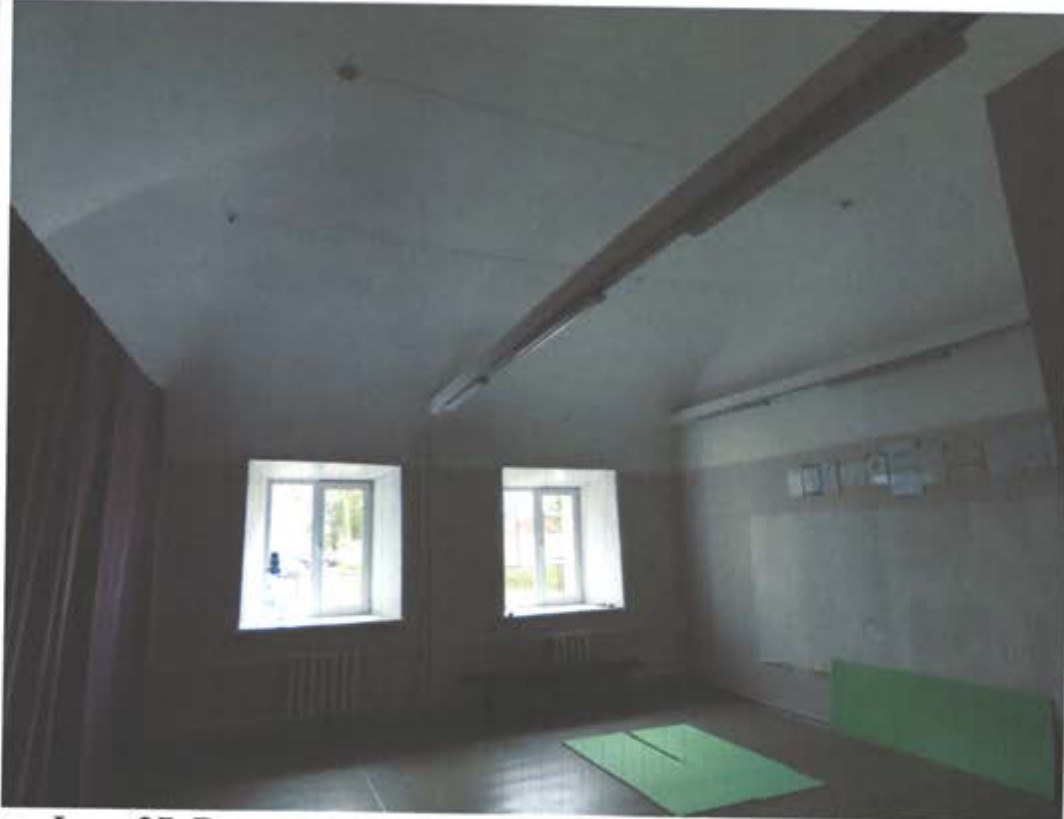
№ п/п	Обобщенная группа элементов предмета охраны	Элементы предмета охраны	Фотографическое или иное графическое изображение предмета охраны*
4.6.2		Своды помещений первого этажа.	  <p data-bbox="1111 1050 2096 1137">Фото 26. Внутренние помещения. Своды помещений первого этажа. Фотосъемка 2019 г.</p>

<p data-bbox="1111 1070 2092 1155">Фото 27. Внутренние помещения. Своды помещений первого этажа. Фотосъемка 2019 г.</p>

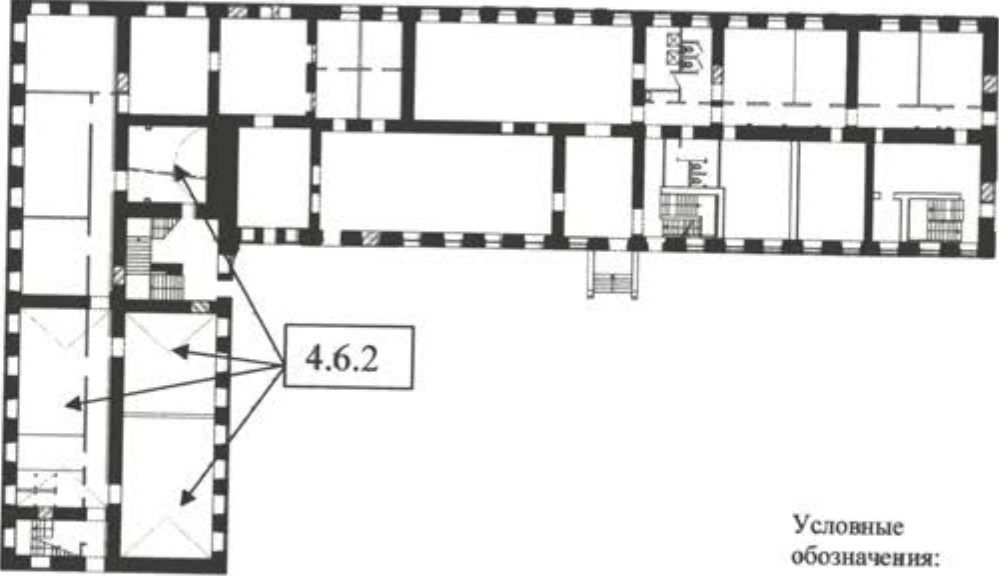
№ п/п	Обобщенная группа элементов предмета охраны	Элементы предмета охраны	Фотографическое или иное графическое изображение предмета охраны*
			<p data-bbox="1473 384 1794 424" style="text-align: center;">План первого этажа</p>

<p data-bbox="1895 975 2047 1031" style="text-align: right;">Условные обозначения:</p> <p data-bbox="1895 1051 2101 1123" style="text-align: right;">■ капитальные стены первоначального периода строительства</p> <p data-bbox="1256 1171 1939 1214" style="text-align: center;">План первого этажа. Расположение сводов.</p>

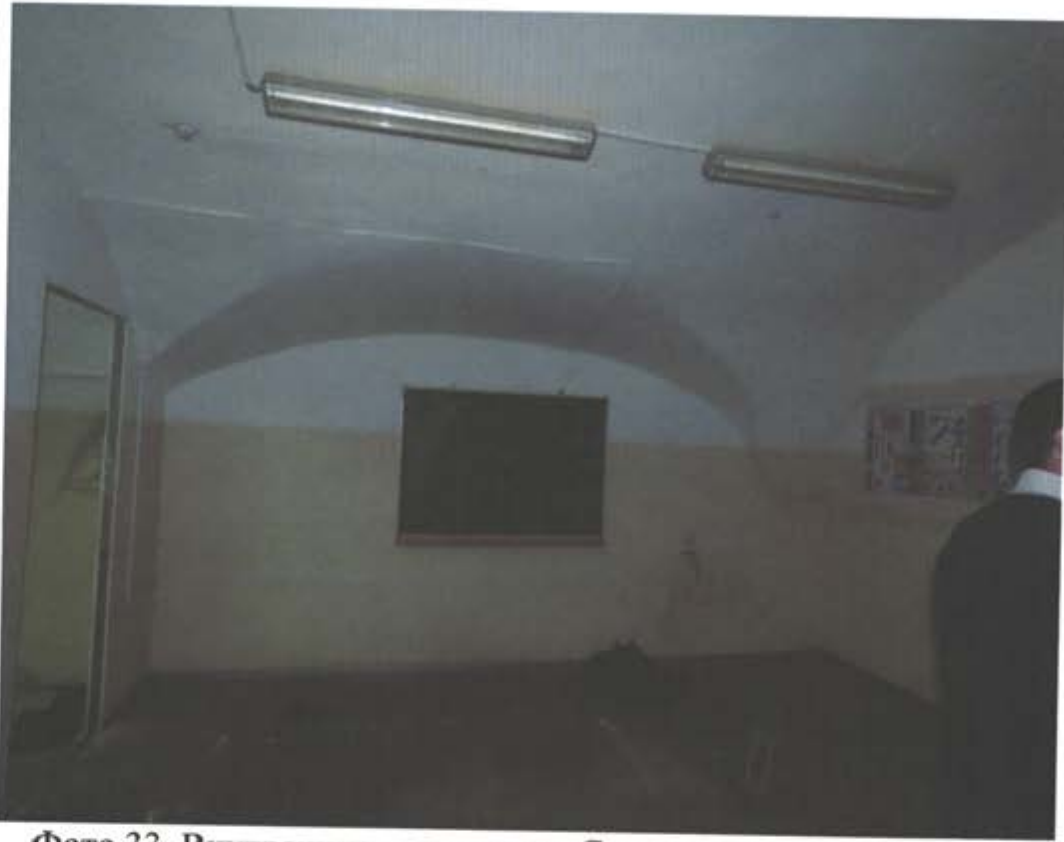
<p data-bbox="1108 1077 2116 1173">Фото 33. Внутренние помещения. Своды помещений подвала. Фотосъемка 2019 г.</p>

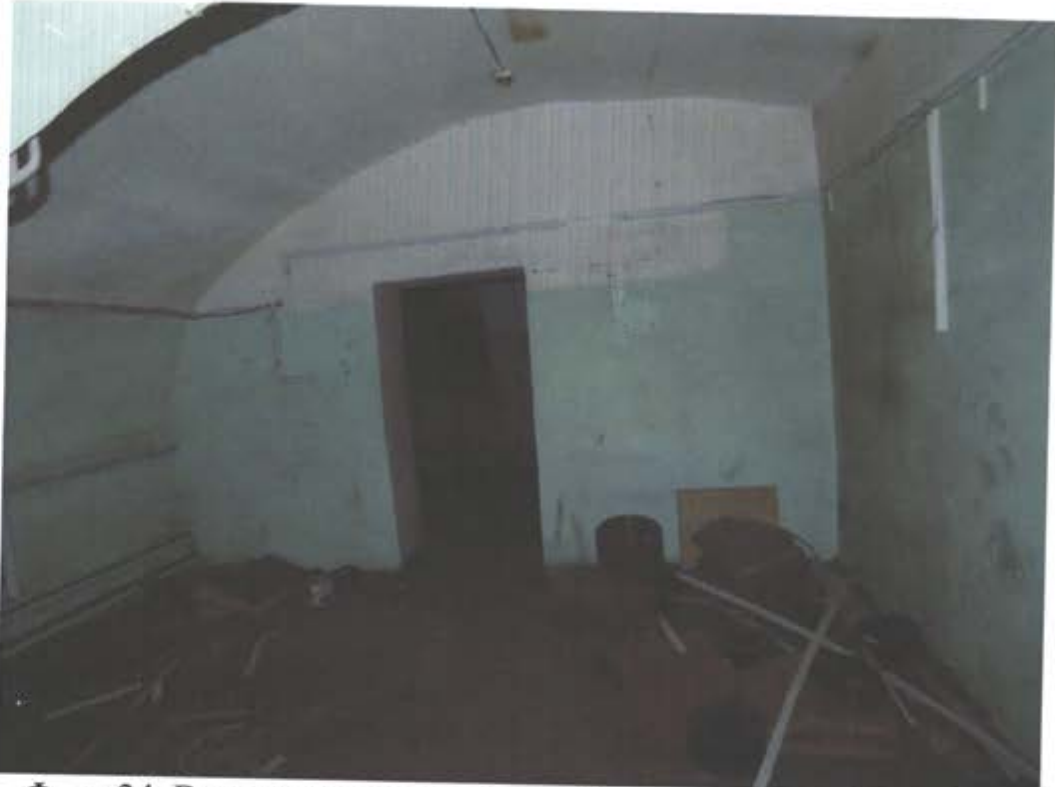
<p data-bbox="1108 1037 2105 1125">Фото 34. Внутренние помещения. Своды помещений подвала. Фотосъемка 2019 г.</p>

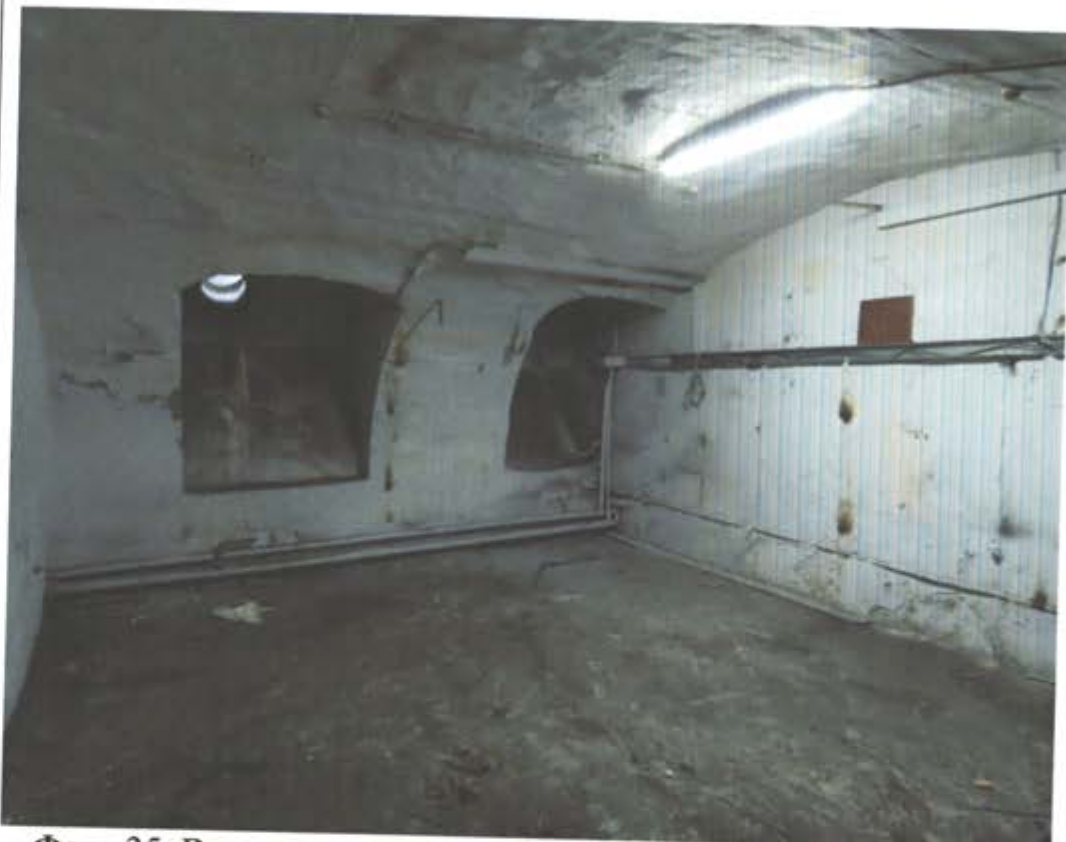
<p data-bbox="1097 1077 2105 1181">Фото 35. Внутренние помещения. Своды помещений подвала. Фотосъемка 2019 г.</p>

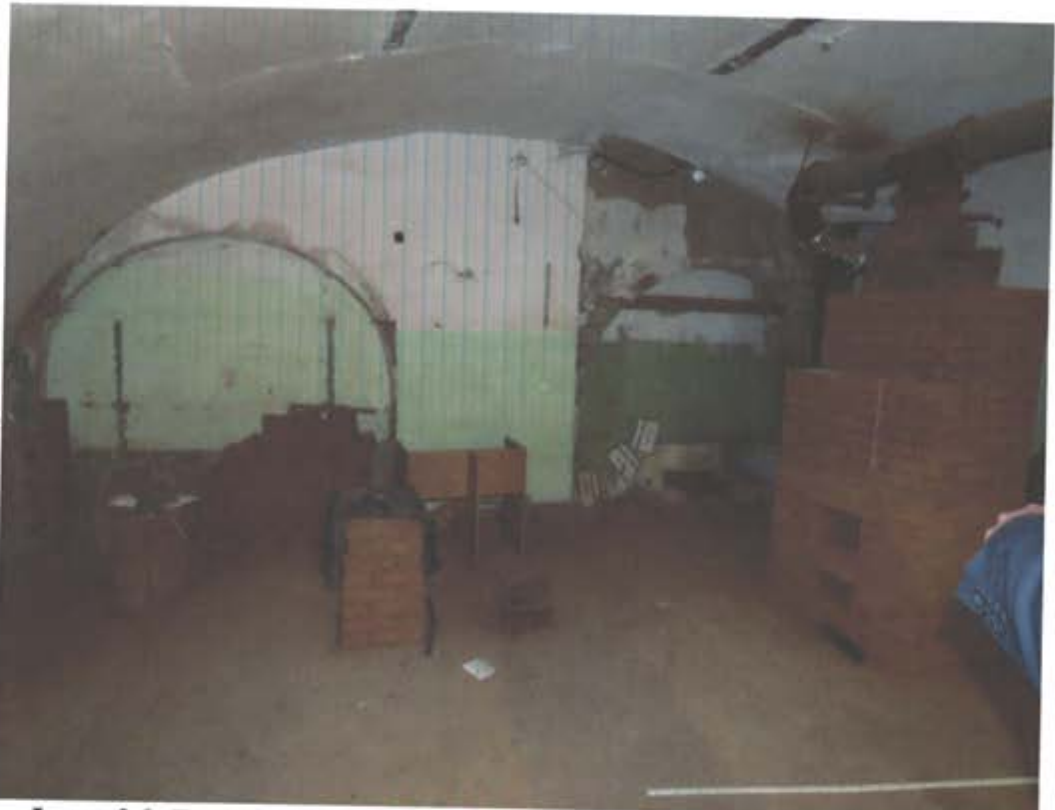
<p data-bbox="1108 1061 2116 1141">Фото 36. Внутренние помещения. Своды помещений подвала. Фотосъемка 2019 г.</p>

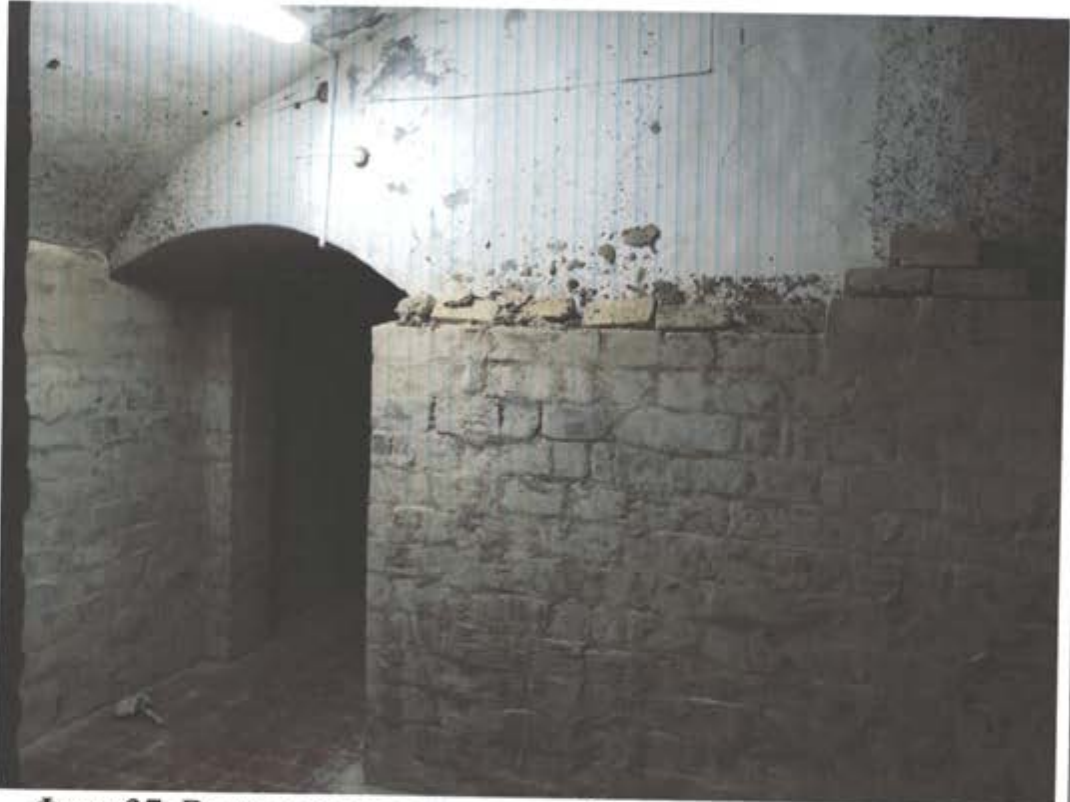
<p data-bbox="1106 1043 2101 1129">Фото 37. Внутренние помещения. Своды помещений подвала. Фотосъемка 2019 г.</p>

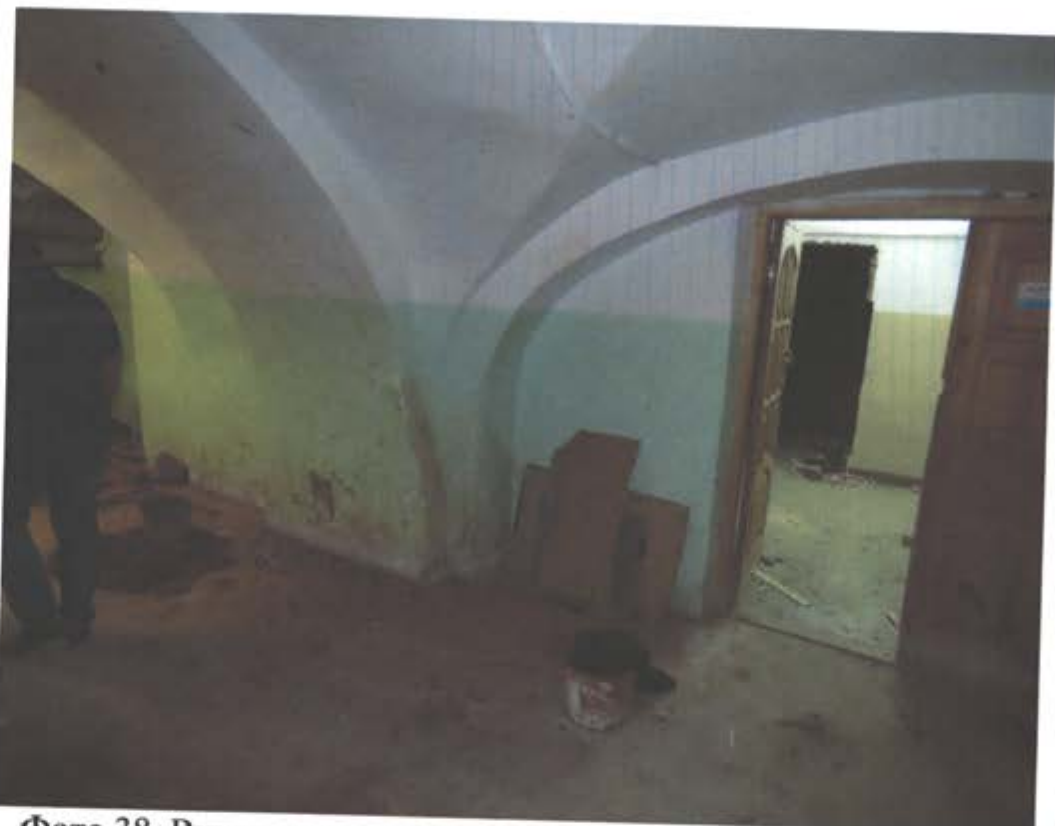
<p data-bbox="1097 1061 2105 1157">Фото 38. Внутренние помещения. Своды помещений подвала. Фотосъемка 2019 г.</p>

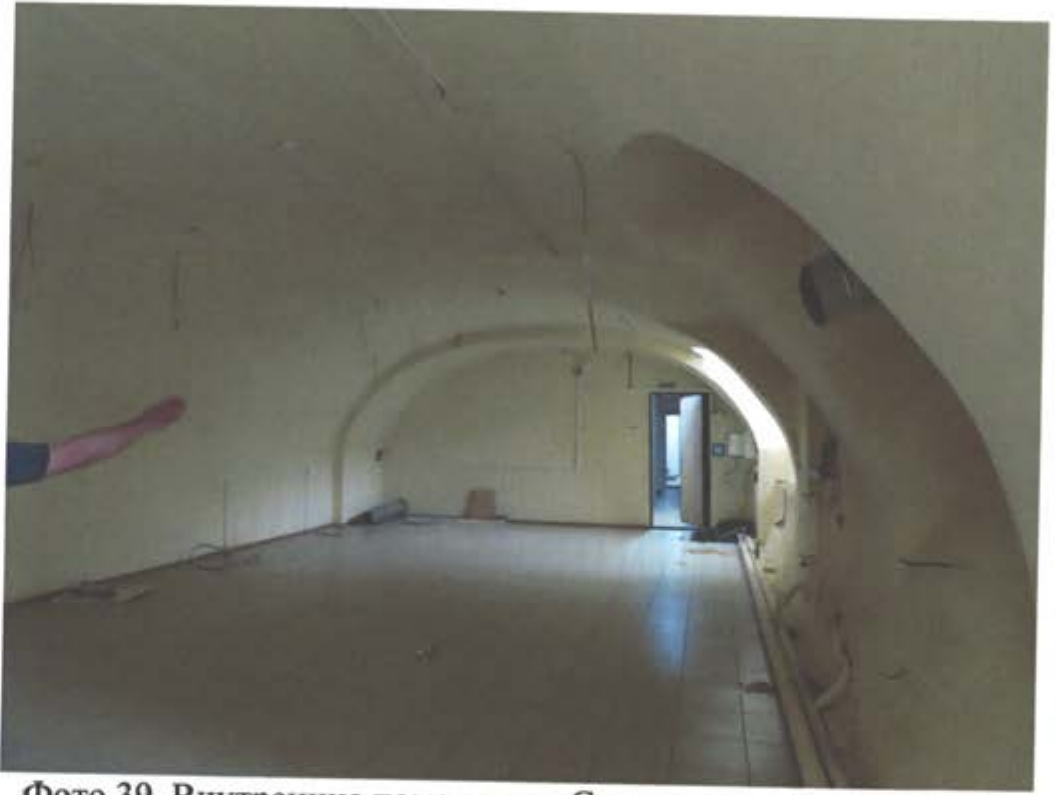
<p data-bbox="1097 1029 2105 1125">Фото 39. Внутренние помещения. Своды помещений подвала. Фотосъемка 2019 г.</p>

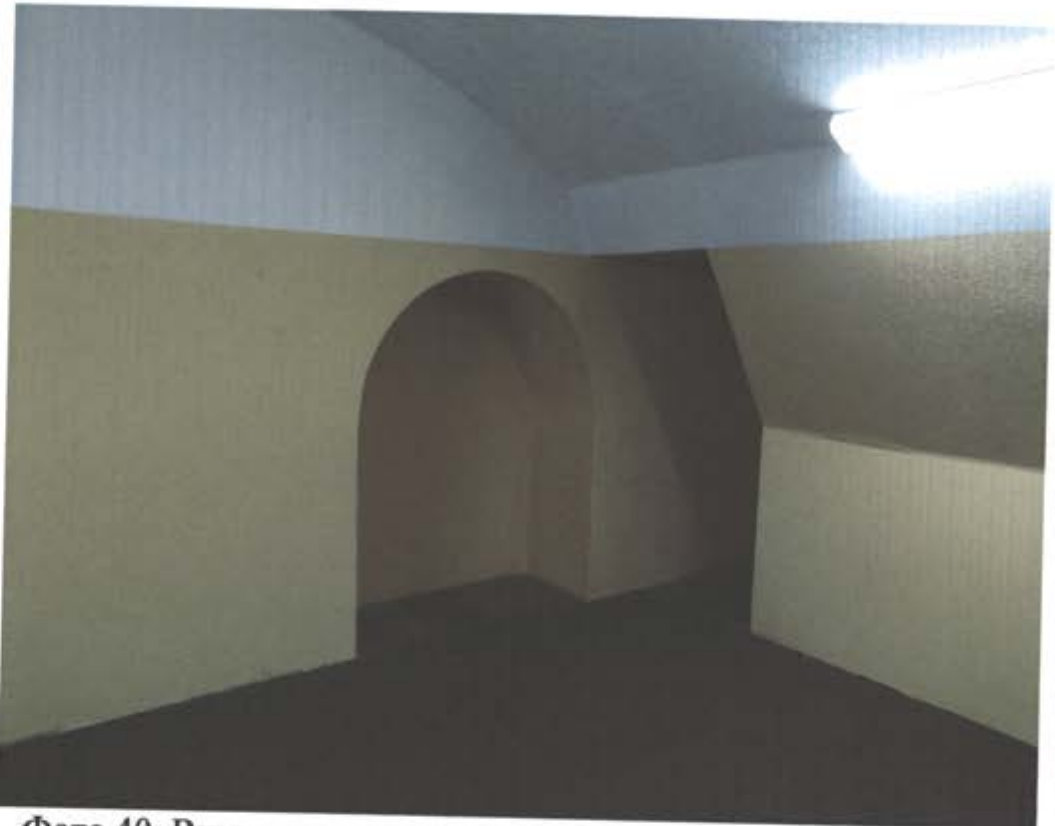
<p data-bbox="1097 1061 2105 1157">Фото 40. Внутренние помещения. Своды помещений подвала. Фотосъемка 2019 г.</p>

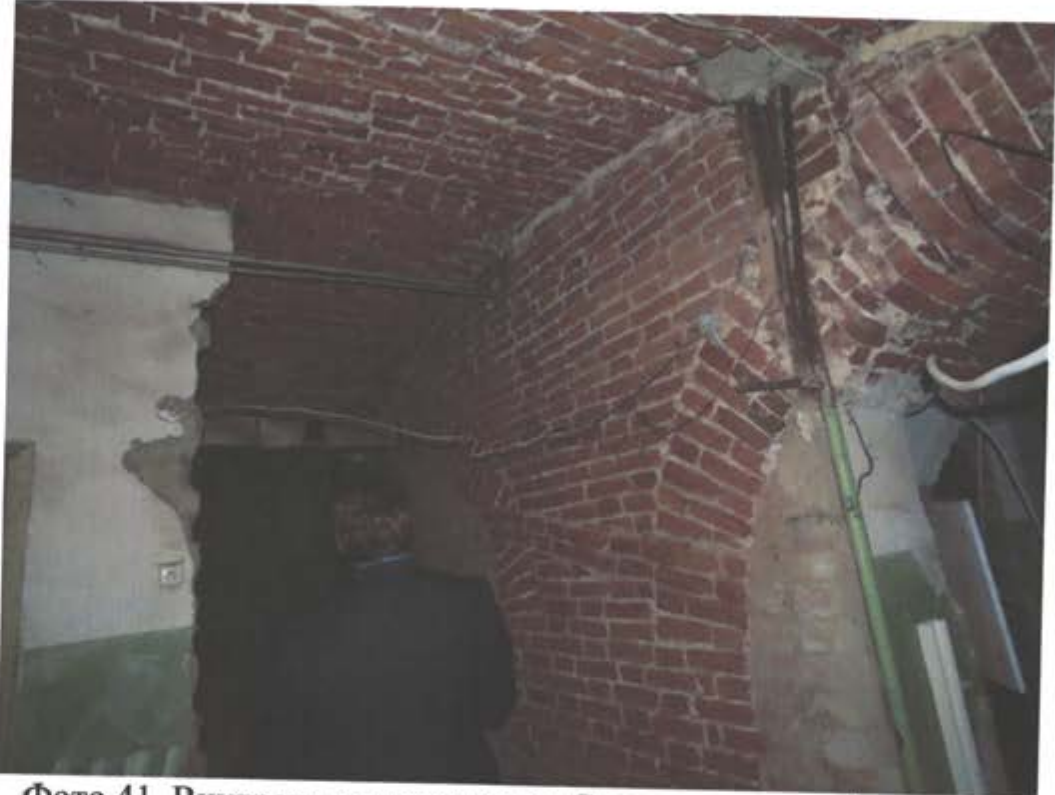
<p data-bbox="1108 1037 2105 1125">Фото 41. Внутренние помещения. Своды помещений подвала. Фотосъемка 2019 г.</p>

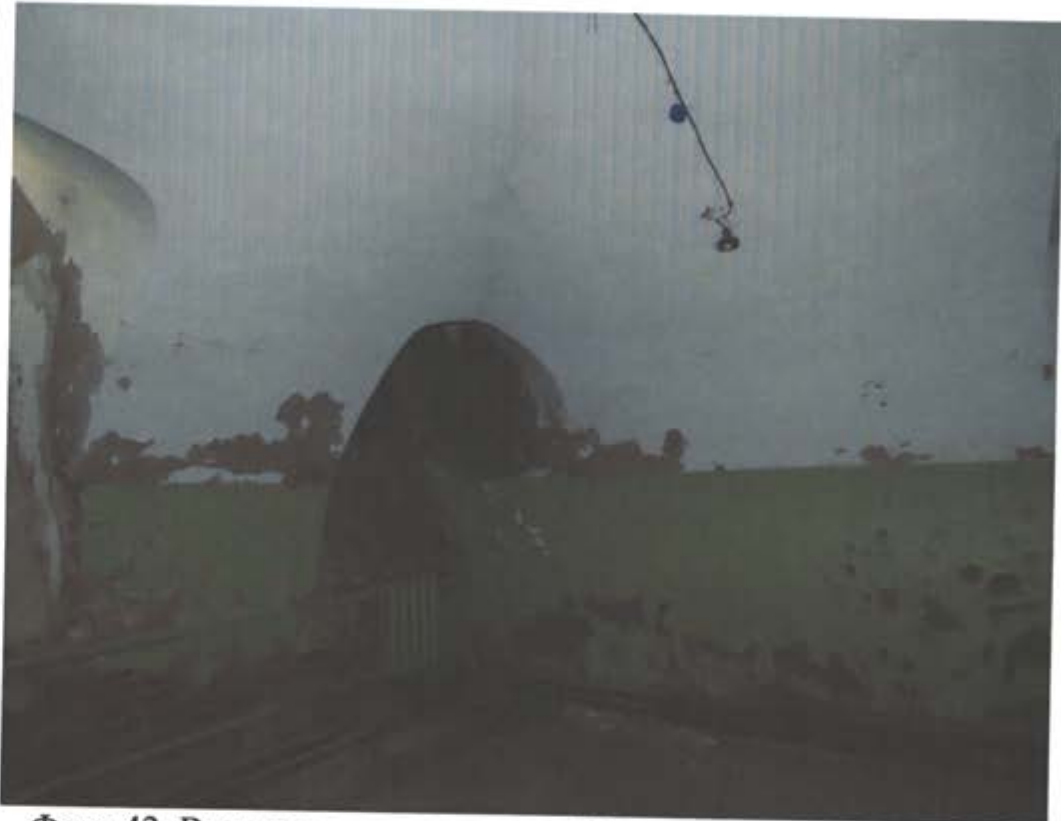
<p data-bbox="1099 1059 2096 1150">Фото 42. Внутренние помещения. Своды помещений подвала. Фотосъемка 2019 г.</p>

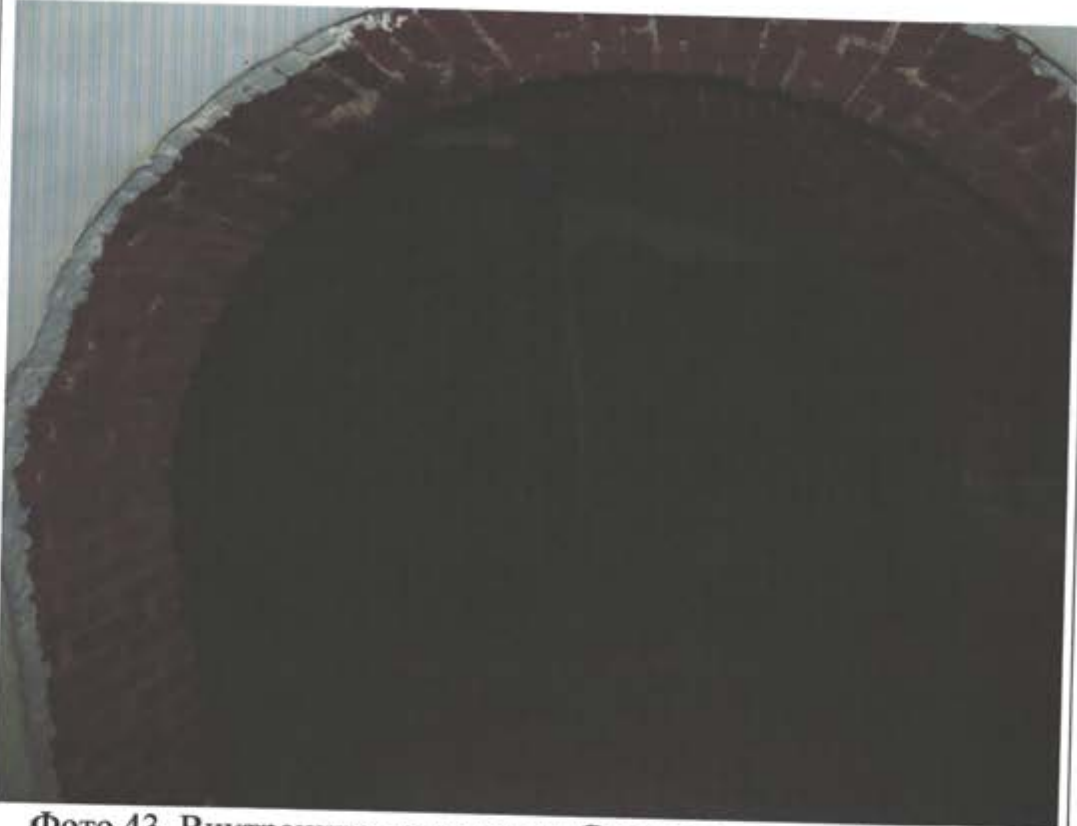
<p data-bbox="1104 1066 2094 1157">Фото 43. Внутренние помещения. Своды помещений подвала. Фотосъемка 2019 г.</p>

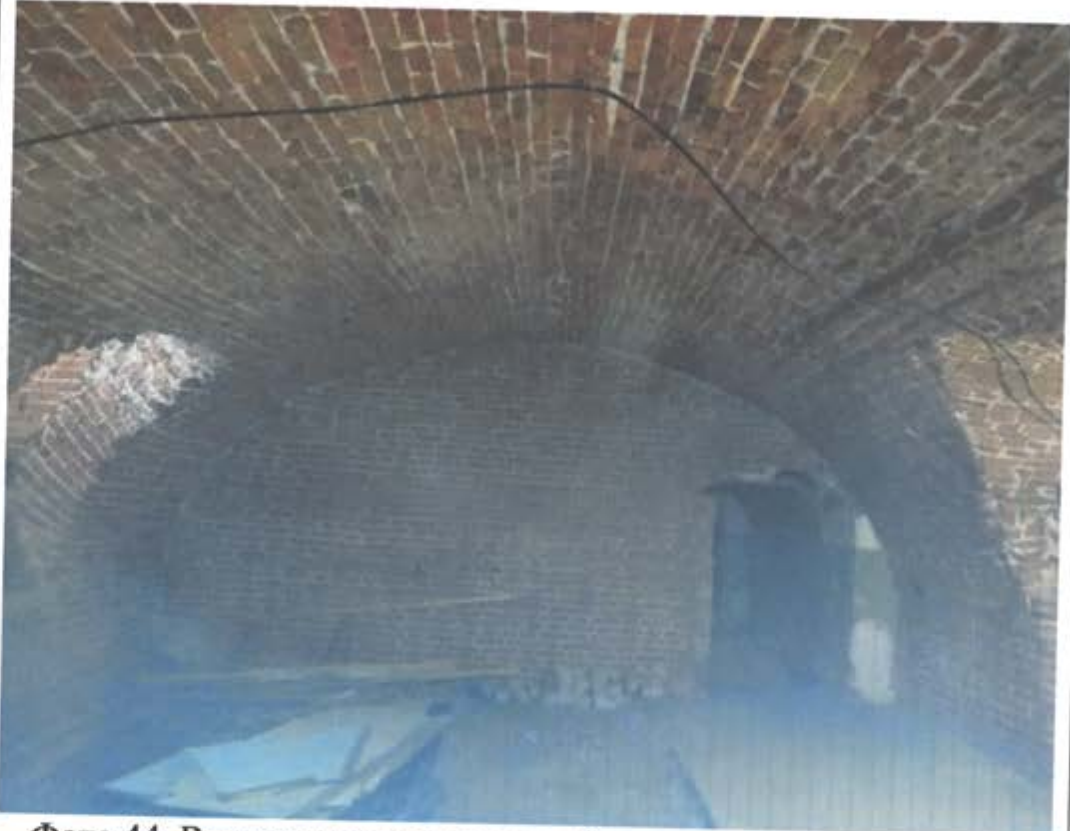
<p data-bbox="1099 1070 2094 1161">Фото 44. Внутренние помещения. Своды помещений подвала. Фотосъемка 2019 г.</p>

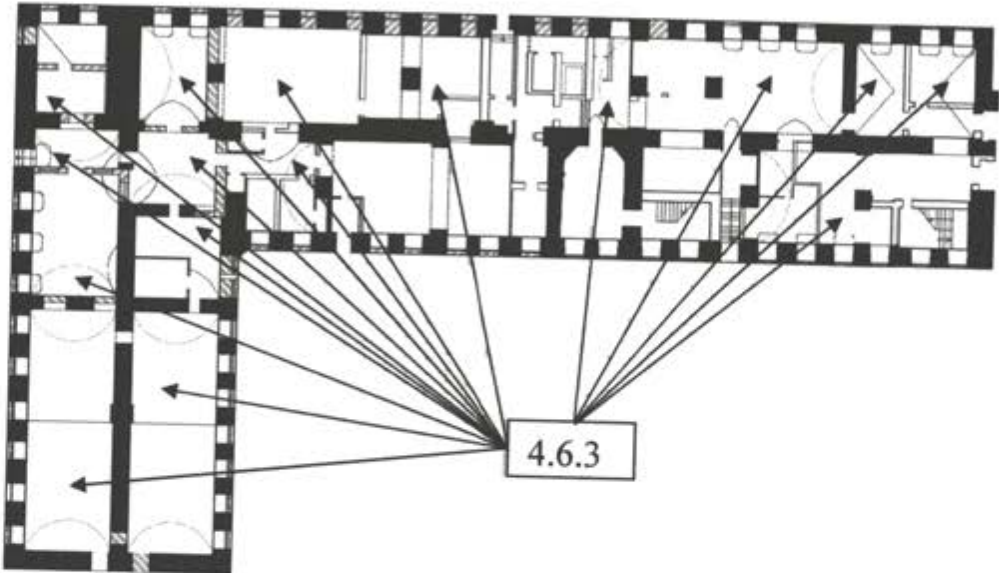
№ п/п	Обобщенная группа элементов предмета охраны	Элементы предмета охраны	Фотографическое или иное графическое изображение предмета охраны*
			<p style="text-align: center;"><i>План подвального этажа</i></p>

№ п/п	Обобщенная группа элементов предмета охраны	Элементы предмета охраны	Фотографическое или иное графическое изображение предмета охраны*
3.	Конструктивная система	<p>Здание из красного глиняного кирпича, крыша двухскатная с вальмой на западном торце.</p> <p>Перекрытие подвала и части помещений первого этажа - кирпичные своды.</p> <p>Капитальные стены первоначального периода строительства</p>	<p>План подвального этажа</p>   <p>Условные обозначения: капитальные стены первоначального периода строительства</p> <p>План подвального этажа. Капитальные стены первоначального периода строительства</p>

<p style="text-align: right;"> капитальные стены первоначального периода строительства </p>

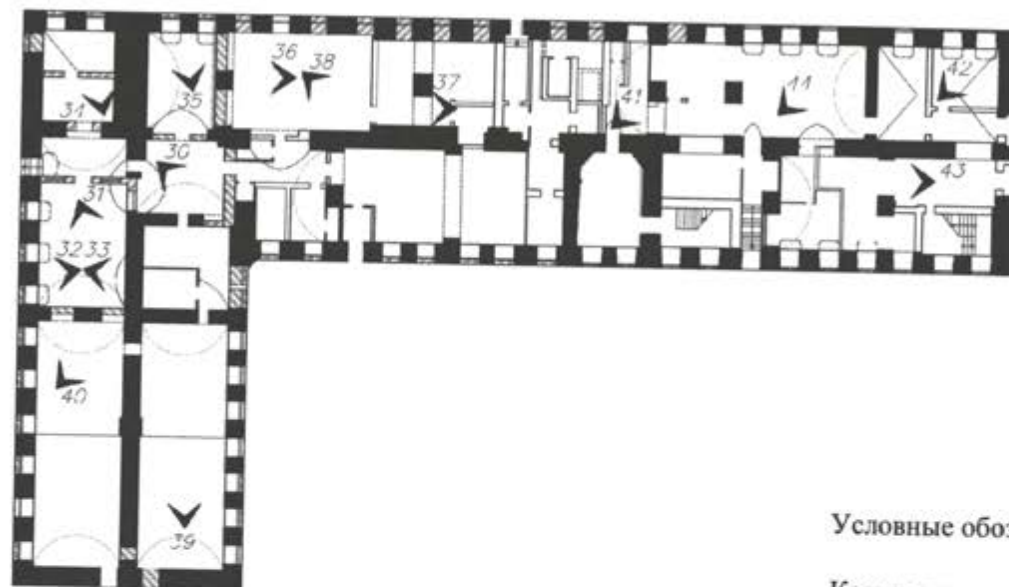
План фотофиксации подвального этажа М 1:100

■ - капитальные стены
первоначального
периода строительства
