**УПРАВЛЕНИЕ
ГОСУДАРСТВЕННОЙ ОХРАНЫ ОБЪЕКТОВ КУЛЬТУРНОГО
НАСЛЕДИЯ КИРОВСКОЙ ОБЛАСТИ**

**Об установлении предмета охраны объекта культурного наследия
(памятника истории и культуры) народов Российской Федерации
регионального значения «Дом, где учился в 1874–1875 гг. выдающийся
рабочий революционер С.Н. Халтурин. Дом, где в июне 1921 года
выступал М.И. Калинин перед студентами
и преподавателями пединститута»**

ПРЕДМЕТ ОХРАНЫ

народов Российской Федерации регионального значения «Дом, где учился в 1874–1875 гг. выдающийся рабочий революционер С.Н. Халтурин. Дом, где в июне 1921 года выступал М.И. Калинин перед студентами и преподавателями пединститута», расположенного по адресу: Кировская область, г. Киров, Первомайский район, ул. Спасская, д. 67а (далее – предмет охраны)

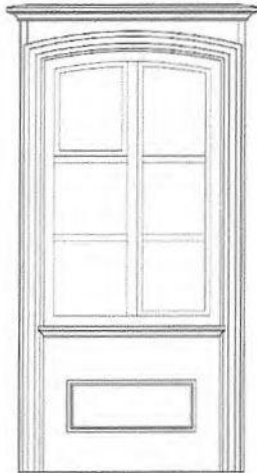
№ п/п	Элемент предмета охраны	Фотографическое или иное графическое изображение предмета охраны*
3.1.	Оконный проем с простым рамочным арочным наличником с сандриком (далее – оконный проем типа 1)

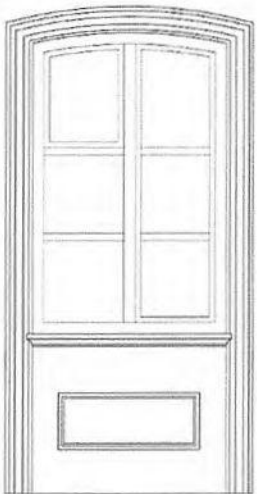
3.2.	Оконный проем с простым рамочным арочным наличником (далее – оконный проем типа 2)

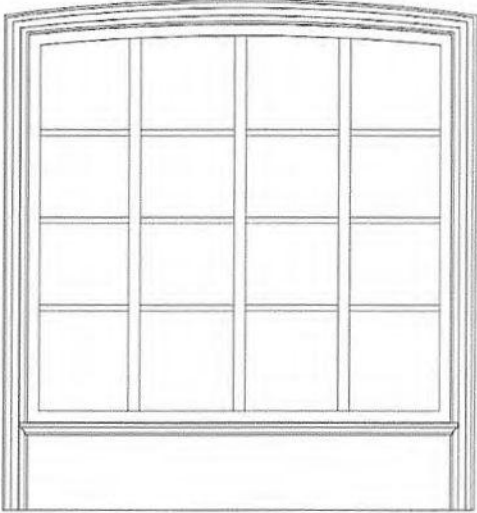
№ п/п	Элемент предмета охраны	Фотографическое или иное графическое изображение предмета охраны*
3.7.	Оконный проем с простым рамочным арочным наличником (далее – оконный проем типа 7)

A technical line drawing of a window. The window has a simple arched frame with a decorative sill below it. The window is divided into a grid of panes: three vertical columns and four horizontal rows, with the top row being shorter due to the arch.
3.8.	Оконный проем с простым рамочным наличником с сандриками в виде полочки (далее – оконный проем типа 8)

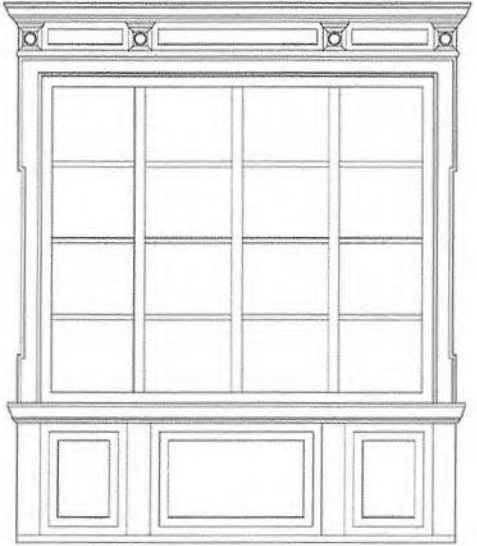
A technical line drawing of a window. The window has a simple frame with decorative moldings. Above the window is a decorative lintel with three small square motifs. Below the window is a decorative sill with three rectangular panels. The window is divided into a grid of panes: three vertical columns and four horizontal rows.

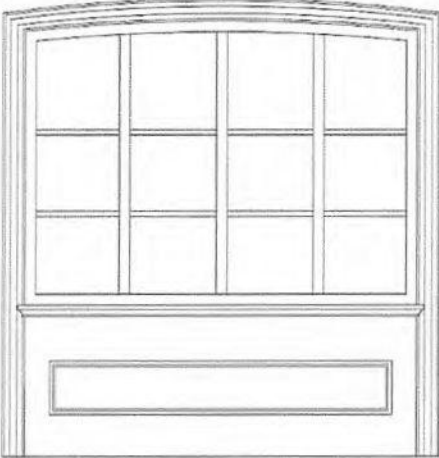
№ п/п	Элемент предмета охраны	Фотографическое или иное графическое изображение предмета охраны*
3.9.	Оконный проем с простым рамочным арочным наличником (далее – оконный проем типа 9)

A technical line drawing of a window. The window has a simple arched frame with a decorative panel below it. The window is divided into six panes by a grid of three vertical and three horizontal lines. The top part of the window is arched, and the bottom part is a rectangular panel with a decorative border.
3.10.	Оконный проем с простым рамочным арочным наличником (далее – оконный проем типа 10)

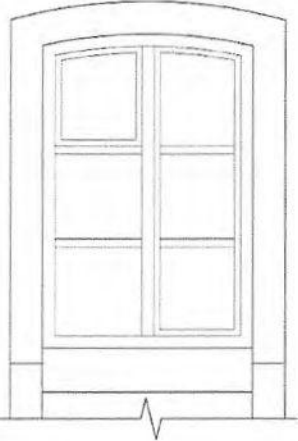
A technical line drawing of a window. The window has a simple arched frame with a decorative panel below it. The window is divided into four panes by two vertical and two horizontal lines. The top part of the window is arched, and the bottom part is a rectangular panel with a decorative border.

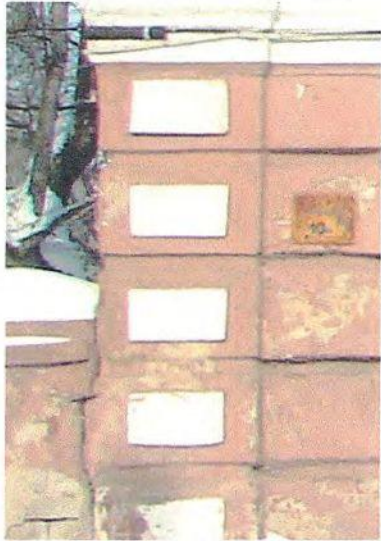
<p data-bbox="1263 804 1704 836">Фото 1. Фотосъемка 2007 г.</p>
3.14.	Междуэтажный ступенчатый кирпичный карниз с тягами (далее – карниз типа 1)

№ п/п	Элемент предмета охраны	Фотографическое или иное графическое изображение предмета охраны*
3.13.	Рустованная пилястра первого этажа (далее – пилястра типа 1)

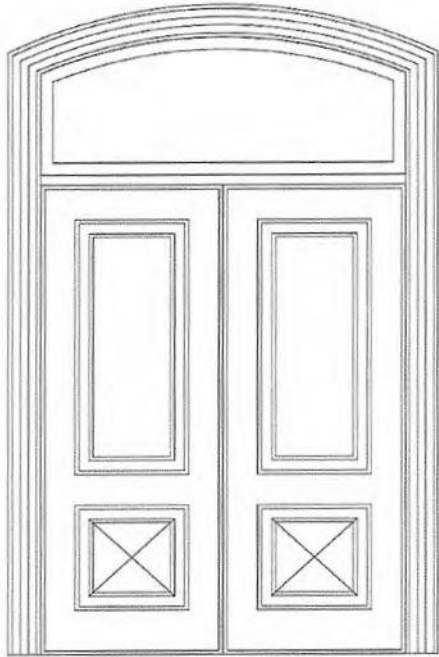
№ п/п	Элемент предмета охраны	Фотографическое или иное графическое изображение предмета охраны*
4.1.2.	Арочный дверной проем с фрамугой

A technical line drawing of a double door set. The doors are symmetrical, each featuring a vertical rectangular panel in the upper half and a smaller square panel with an 'X' pattern in the lower half. Above the doors is a transom window with a semi-circular arch. The entire assembly is framed by a decorative, multi-lined border.
4.1.3.	Шесть рустованных пилястр типа 1, в том числе четыре рядовых и две угловых

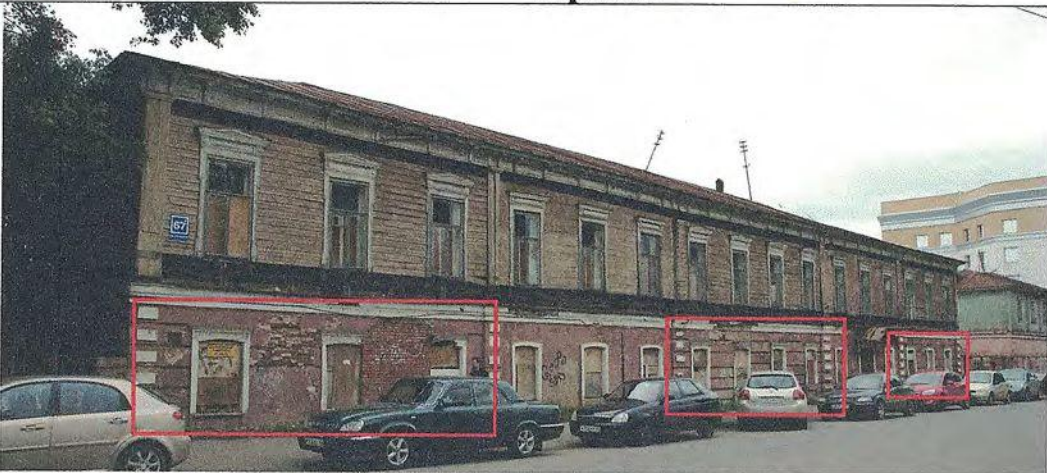
<p>Фото 6. Фотосъемка 2007 г.</p>
4.1.5.	Междуэтажный ступенчатый кирпичный карниз с тягами типа 1

№ п/п	Элемент предмета охраны	Фотографическое или иное графическое изображение предмета охраны*
4.1.4.	Руст крайних и средней частей фасада

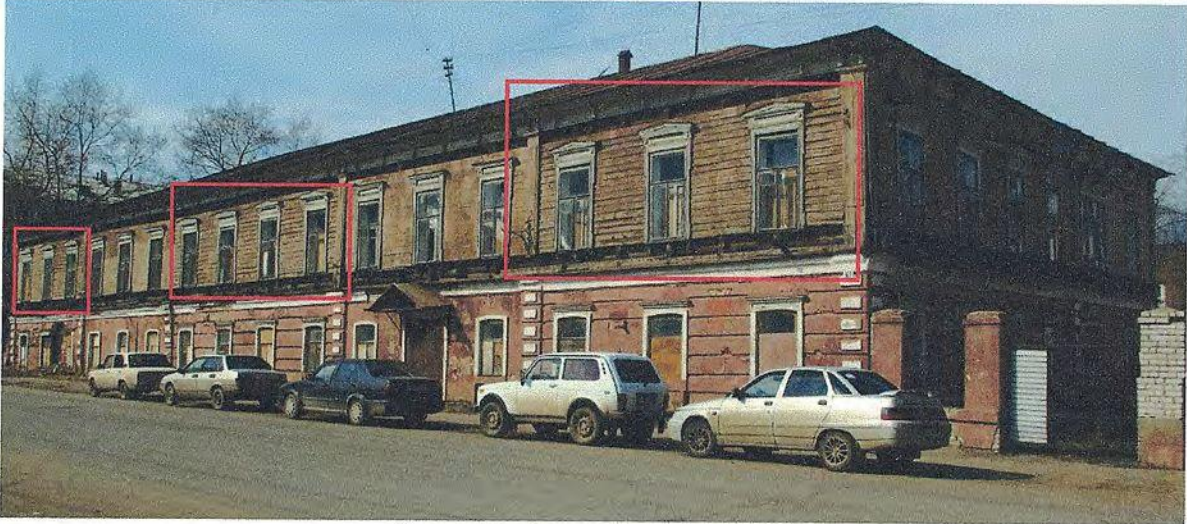
<p data-bbox="1249 1362 1693 1401">Фото 7. Фотосъемка 2010 г.</p>

№ п/п	Элемент предмета охраны	Фотографическое или иное графическое изображение предмета охраны*
4.2.1.	Десять оконных проемов типа 3 и шесть оконных проемов типа 4, соответствующие местоположению, форме, размерам и рисунку переплета, указанным в приложении № 2 к настоящему предмету охраны	
4.2.2.	Шесть наборных пилястр типа 2, в том числе четыре рядовых и две угловых	
4.2.3.	Обшивка крайних и средней частей фасада деревом внахлест

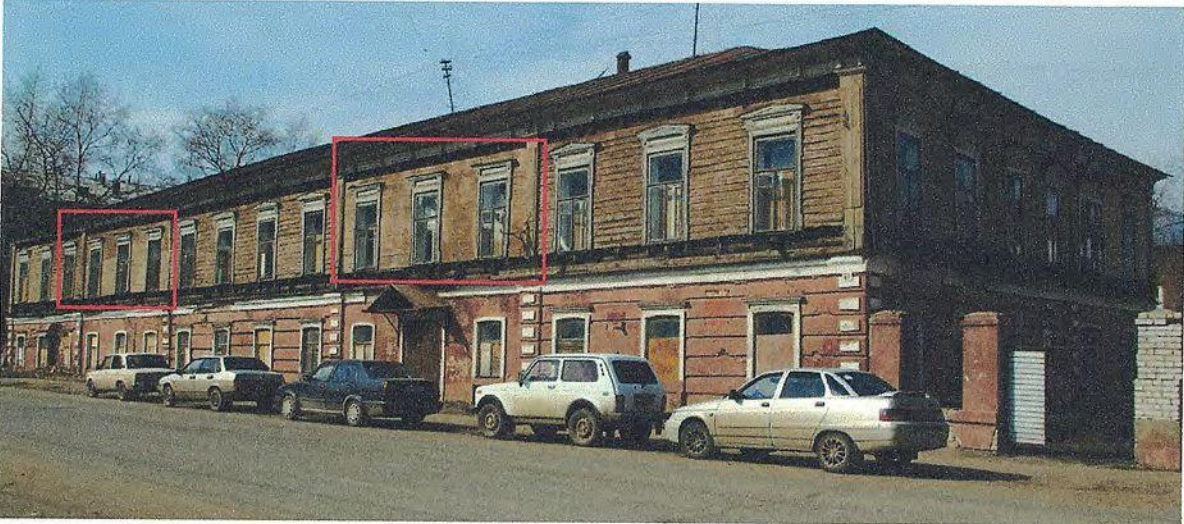
<p data-bbox="1249 794 1697 834">Фото 8. Фотосъемка 2007 г.</p>
4.2.5.	Наборный венчающий карниз с кронштейнами типа 2

№ п/п	Элемент предмета охраны	Фотографическое или иное графическое изображение предмета охраны*
4.2.4.	Обшивка прочих частей фасада деревом встык

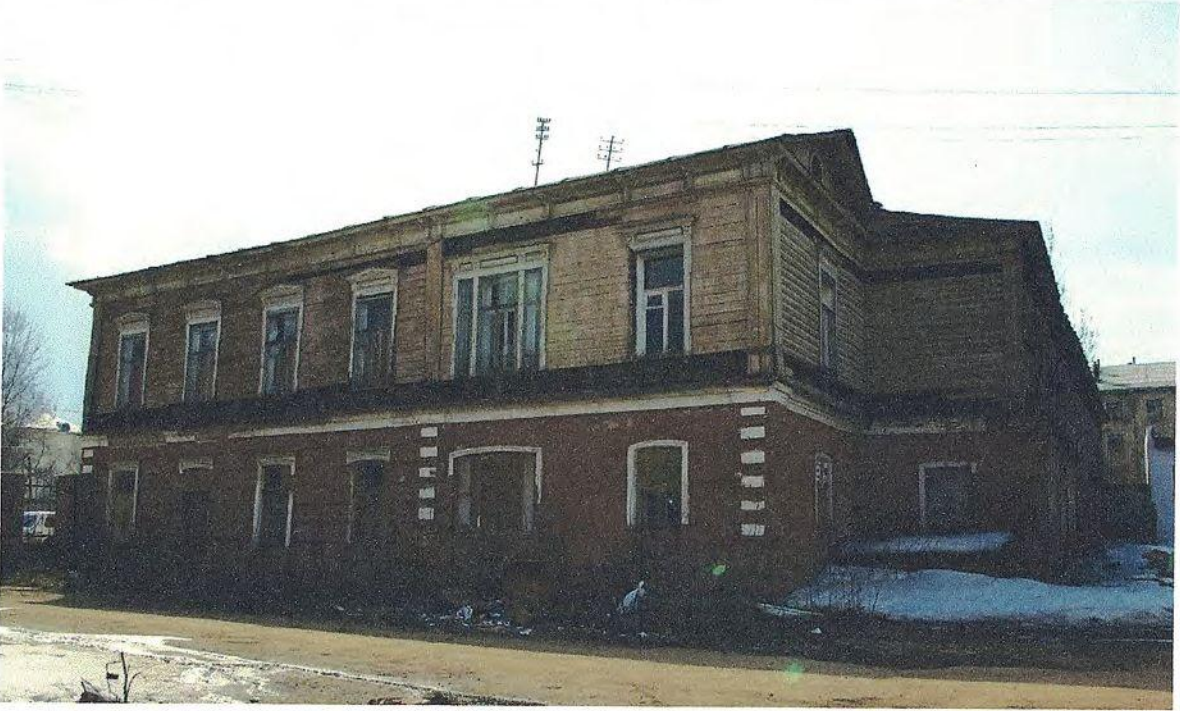
<p data-bbox="1249 978 1697 1007">Фото 9. Фотосъемка 2010 г.</p>
5.1.	Композиция и архитектурно-художественное оформление восточного фасада в части первого этажа

№ п/п	Элемент предмета охраны	Фотографическое или иное графическое изображение предмета охраны*
5.	Композиция и архитектурно-художественное оформление восточного фасада, соответствующие приложению № 3 к настоящему предмету охраны

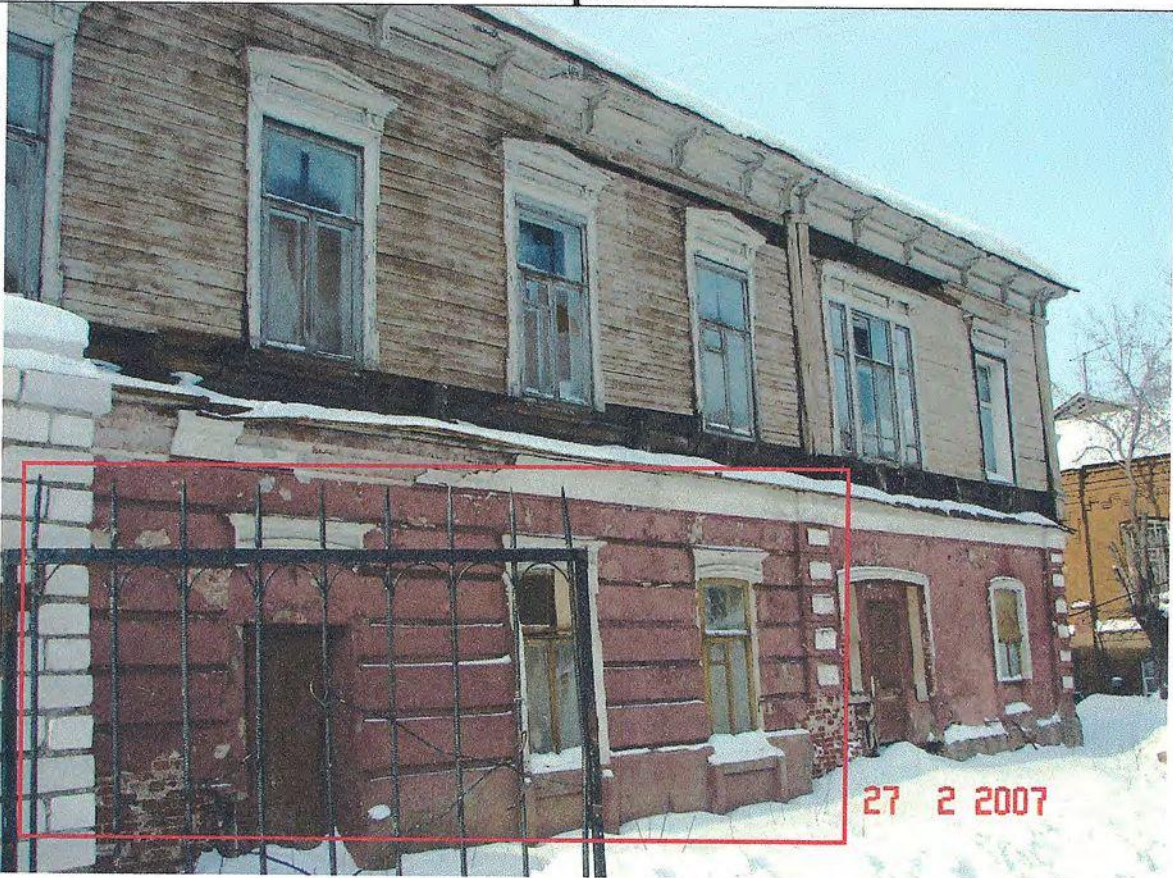
<p data-bbox="1238 1129 1702 1161">Фото 10. Фотосъемка 2007 г.</p>
5.1.4.	Междуэтажный ступенчатый кирпичный карниз с тягами типа 1

№ п/п	Элемент предмета охраны	Фотографическое или иное графическое изображение предмета охраны*
5.1.3.	Руст крайней левой части фасада

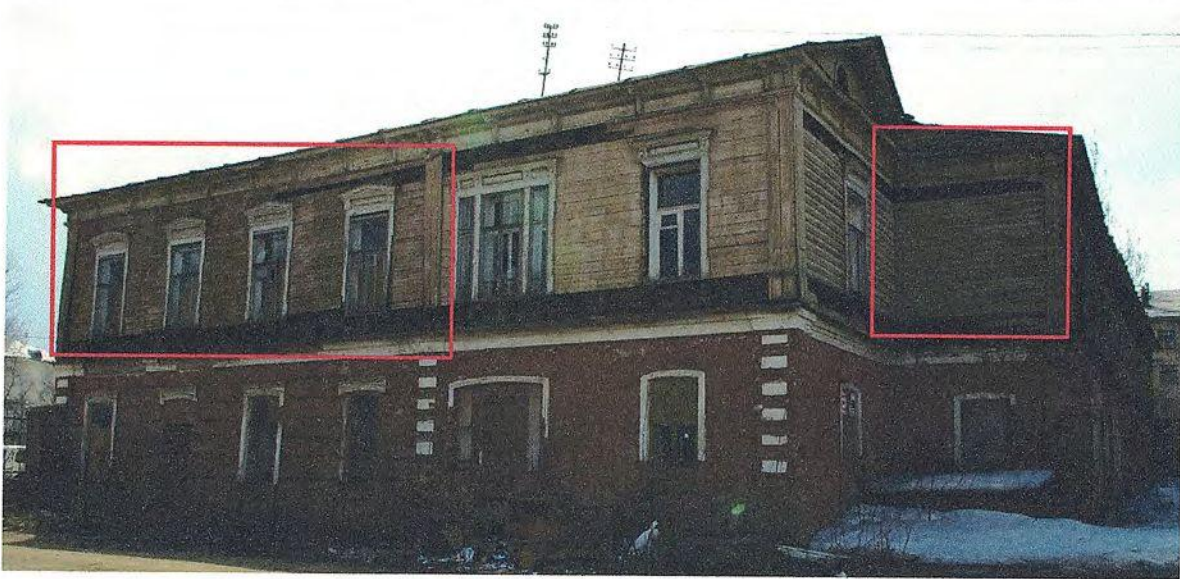
<p data-bbox="1249 842 1711 879">Фото 11. Фотосъемка 2010 г.</p>

№ п/п	Элемент предмета охраны	Фотографическое или иное графическое изображение предмета охраны*
5.2.3.	Обшивка крайних частей фасада деревом внахлест

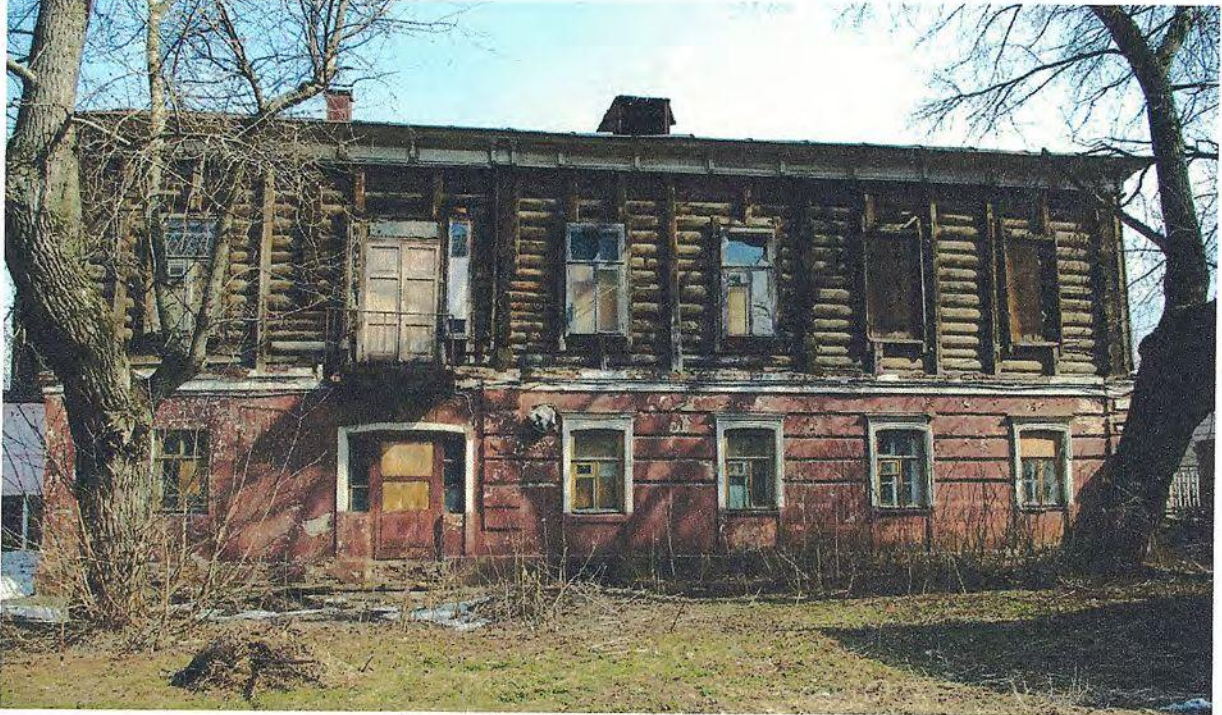
<p data-bbox="1249 1002 1706 1034">Фото 13. Фотосъемка 2010 г.</p>
6.1.	Композиция и архитектурно-художественное оформление западного фасада в части первого этажа

№ п/п	Элемент предмета охраны	Фотографическое или иное графическое изображение предмета охраны*
6.	Композиция и архитектурно-художественное оформление западного фасада, соответствующие приложению № 4 к настоящему предмету охраны

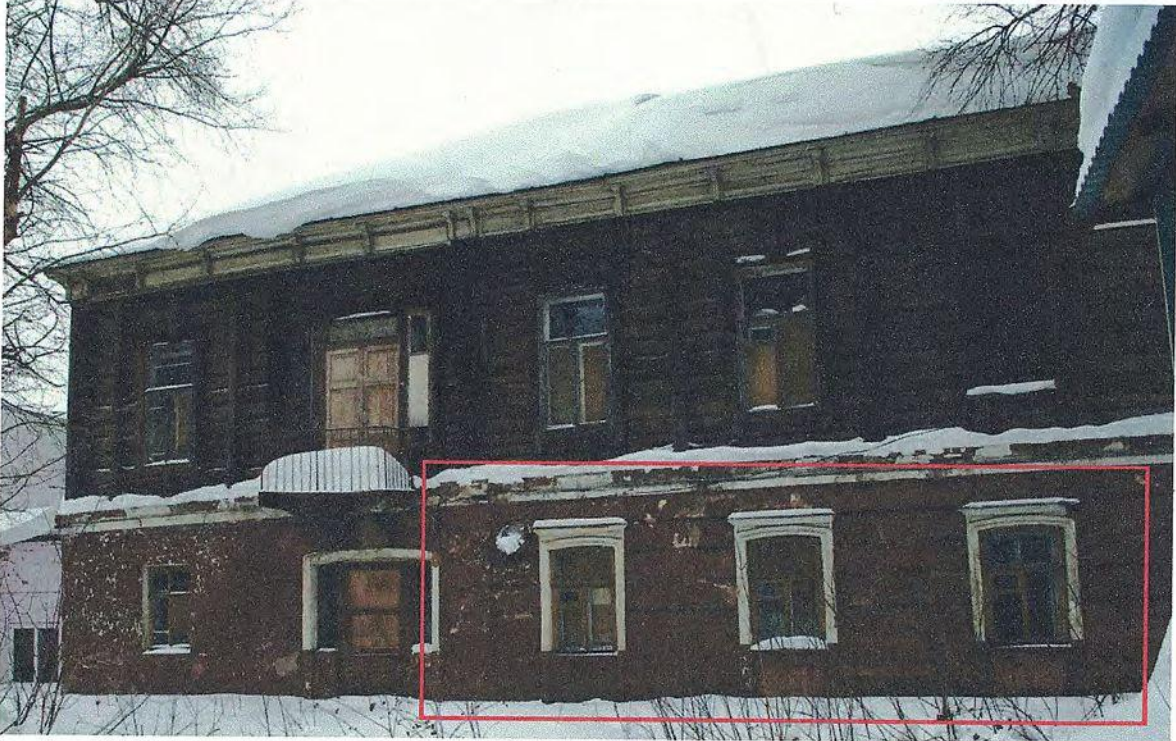
<p data-bbox="1249 1007 1709 1038">Фото 14. Фотосъемка 2007 г.</p>
6.1.4.	Междуэтажный ступенчатый кирпичный карниз с тягами типа 1	
6.2.	Композиция и архитектурно- художественное оформление западного фасада в части второго этажа

№ п/п	Элемент предмета охраны	Фотографическое или иное графическое изображение предмета охраны*
6.1.3.	Руст крайней правой части фасада

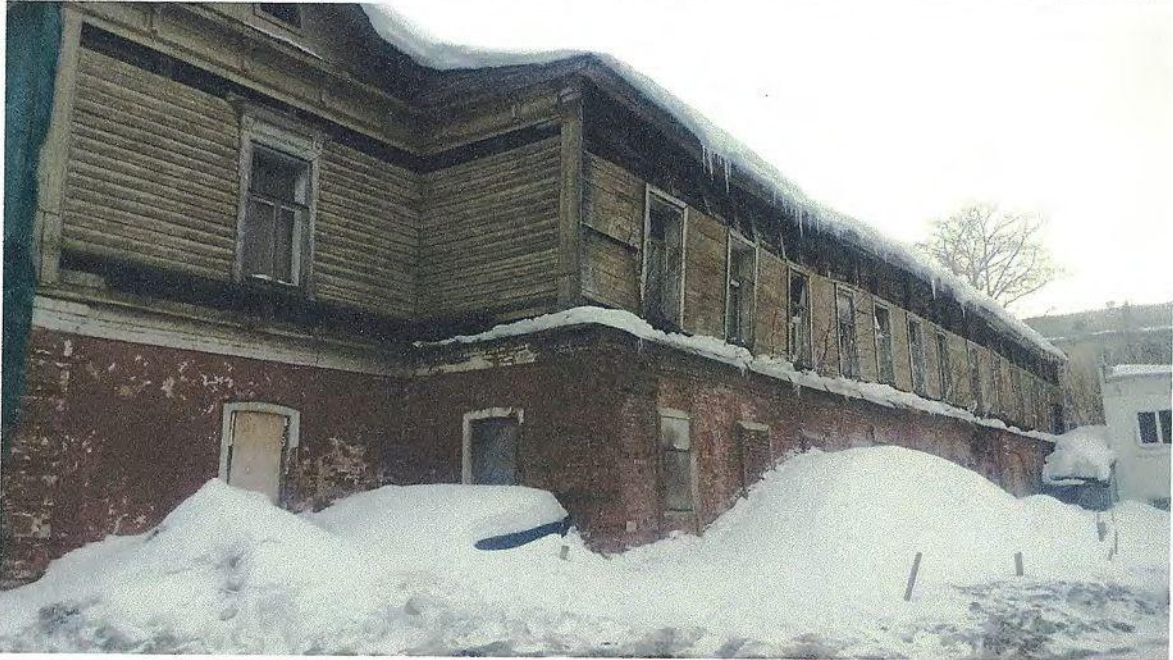
<p data-bbox="1243 925 1702 965">Фото 15. Фотосъемка 2009 г.</p>
7.1.	Композиция и архитектурно-художественное оформление северного фасада в части первого этажа

№ п/п	Элемент предмета охраны	Фотографическое или иное графическое изображение предмета охраны*
7.	Композиция и архитектурно-художественное оформление северного фасада, соответствующие приложению № 5 к настоящему предмету охраны

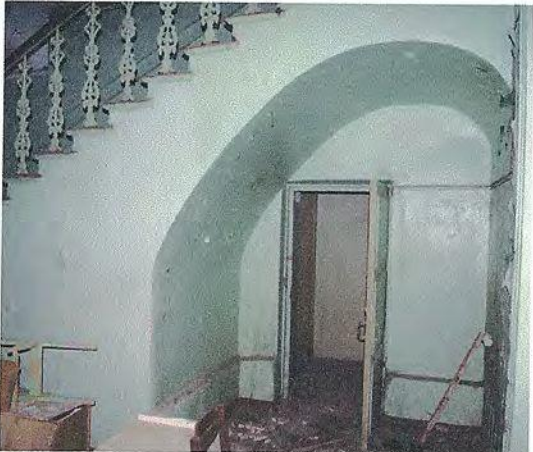
<p data-bbox="1249 895 1704 930">Фото 16. Фотосъемка 2010 г.</p>

№ п/п	Элемент предмета охраны	Фотографическое или иное графическое изображение предмета охраны*
8.	Архитектурно-художественное оформление интерьеров	
8.1.	Вестибюль главного входа	
8.1.1.	Конфигурация ползучей арки боковой плоскости подлестничного пространства парадной лестницы

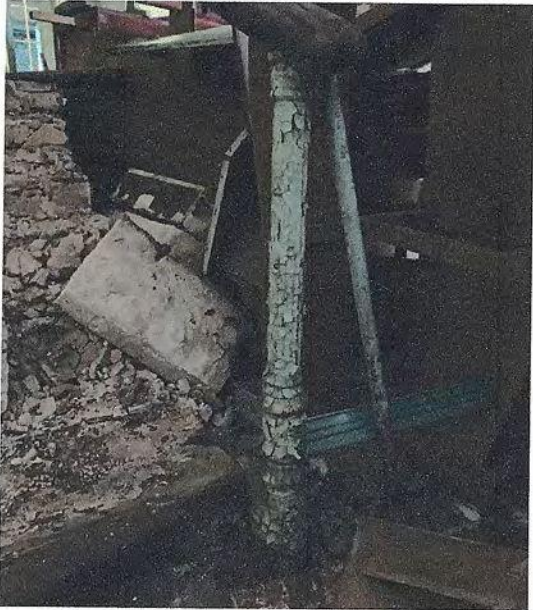
<p data-bbox="1249 874 1697 906">Фото 17. Фотосъемка 2019 г.</p>

№ п/п	Элемент предмета охраны	Фотографическое или иное графическое изображение предмета охраны*
8.1.2.	Крайние балясины ограждения парадной лестницы.
