**Об установлении предмета охраны объекта культурного наследия  
(памятника истории и культуры) народов Российской Федерации  
регионального значения «Дом, где 7-10 февраля 1918 года проходил I-й  
съезд Советов, установивший Советскую власть в уезде»**

**ПРЕДМЕТ ОХРАНЫ**

**объекта культурного наследия (памятника истории и культуры)  
народов Российской Федерации регионального значения «Дом, где 7-10 февраля 1918 года проходил I-й съезд Советов,  
установивший Советскую власть в уезде», расположенного по адресу:  
Кировская область, Малмыжский район, г. Малмыж, ул. Октябрьская, д. 6 (далее – предмет охраны)**

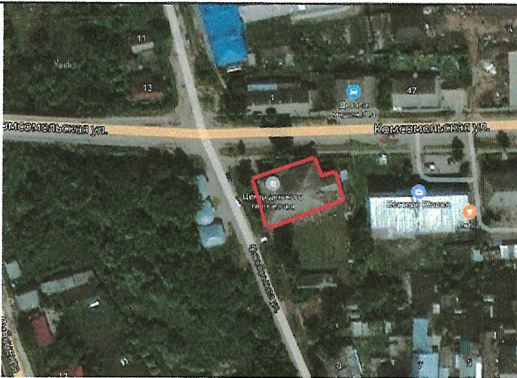
| №<br>п/п | Обобщенная<br>группа элементов<br>предмета охраны | Элементы<br>предмета охраны | Фотографическое или иное графическое<br>изображение предмета охраны* |
|---|---|---|---|
| 1. | Градостроительное<br>положение | Местоположение Объекта<br>на перекрестке улиц<br>Комсомольская и<br>Октябрьская города<br>Малмыжа<br>Кировской области | <p>Схема местоположения Объекта</p> |

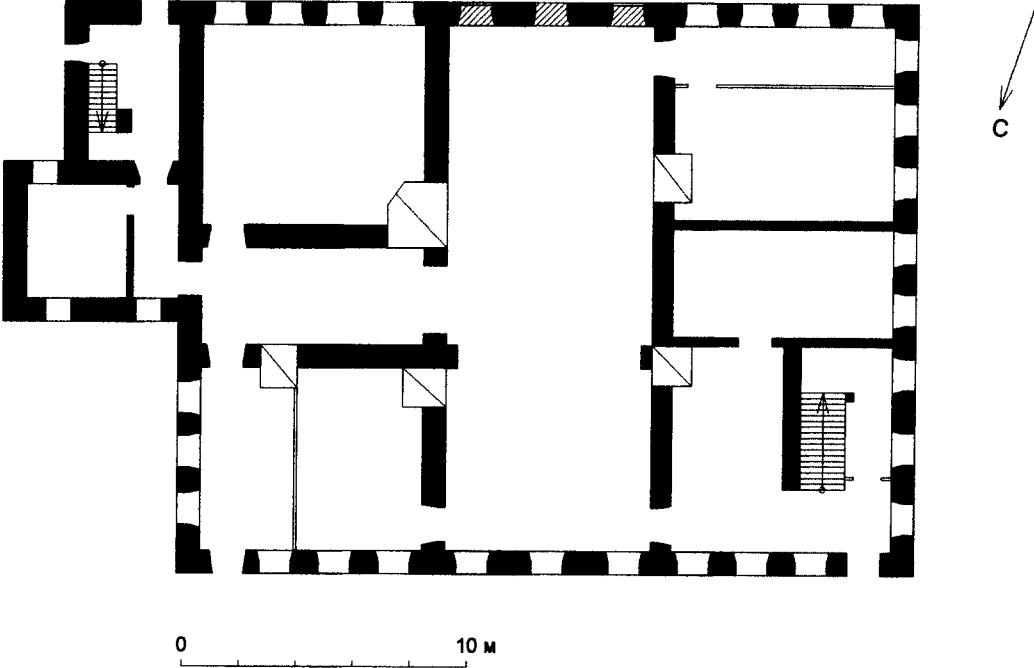
| №<br>п/п | Обобщенная<br>группа элементов<br>предмета охраны | Элементы<br>предмета охраны | Фотографическое или иное графическое<br>изображение предмета охраны* |
|---|---|---|---|
| 2. | Объемно-<br>пространственная<br>композиция | Прямоугольный в плане<br>двухэтажный объект с<br>пристроем с восточной<br>стороны. | <p>Объемно-пространственная композиция:</p> |

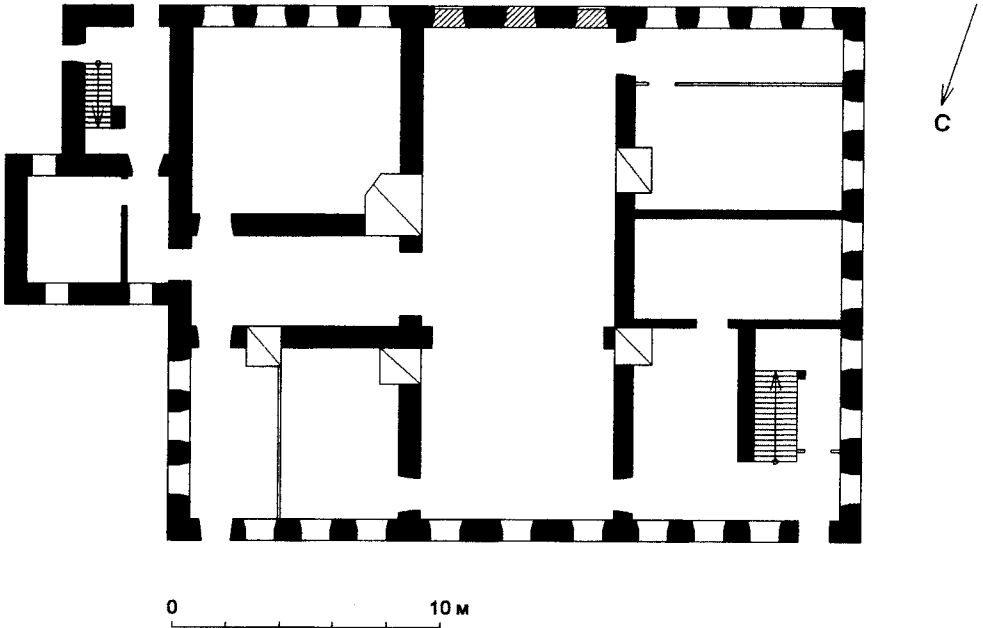
| №<br>п/п | Обобщенная<br>группа элементов<br>предмета охраны | Элементы<br>предмета охраны | Фотографическое или иное графическое<br>изображение предмета охраны* |
|---|---|---|---|
| 3. | Конструктивная<br>система | <p>Основные конструкции здания:</p> <p>стены и перегородки первоначального периода строительства – из глиняного кирпича на известковом растворе и деревянные.</p> | <p>Условные обозначения:</p> <ul style="list-style-type: none"> <li><span style="display: inline-block; width: 20px; height: 10px; background-color: black; border: 1px solid black;"></span> - стены и перегородки первоначального периода строительства</li> <li><span style="display: inline-block; width: 20px; height: 10px; background-color: white; border: 1px solid black;"></span> - современные конструкции</li> <li><span style="display: inline-block; width: 20px; height: 10px; background: repeating-linear-gradient(45deg, transparent, transparent 2px, black 2px, black 4px); border: 1px solid black;"></span> - заложенные проемы</li> </ul> <p>План 1 этажа</p> |

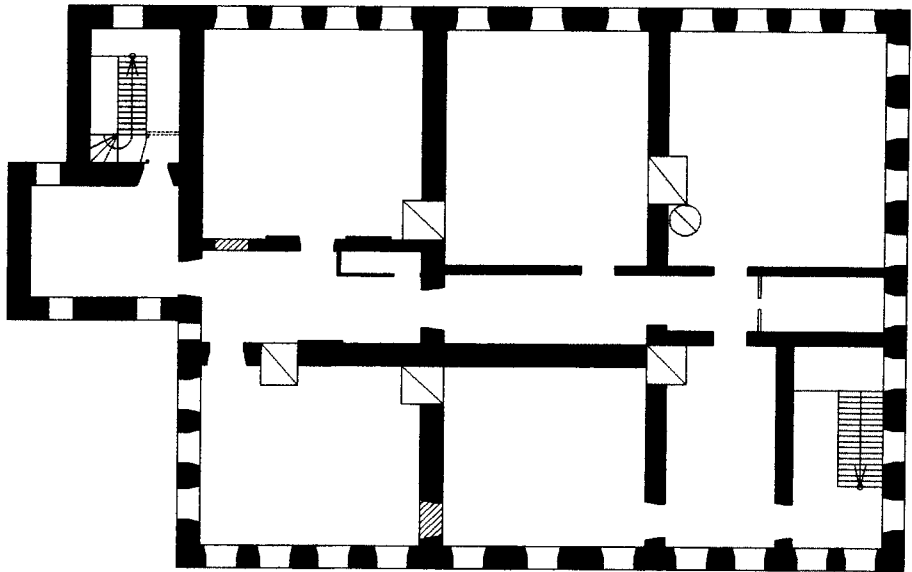
| №<br>п/п | Обобщенная<br>группа элементов<br>предмета охраны | Элементы<br>предмета охраны | Фотографическое или иное графическое<br>изображение предмета охраны* |
|---|---|---|---|
| | | | <p data-bbox="1272 951 1592 983">0 10 м</p> <p data-bbox="1503 1062 1794 1094">Условные обозначения:</p> <ul data-bbox="1070 1126 1995 1246" style="list-style-type: none"> <li> - стены и перегородки первоначального периода строительства</li> <li> - современные конструкции</li> <li> - заложенные проемы</li> </ul> <p data-bbox="1491 1294 1704 1326">План 2 этажа</p> |

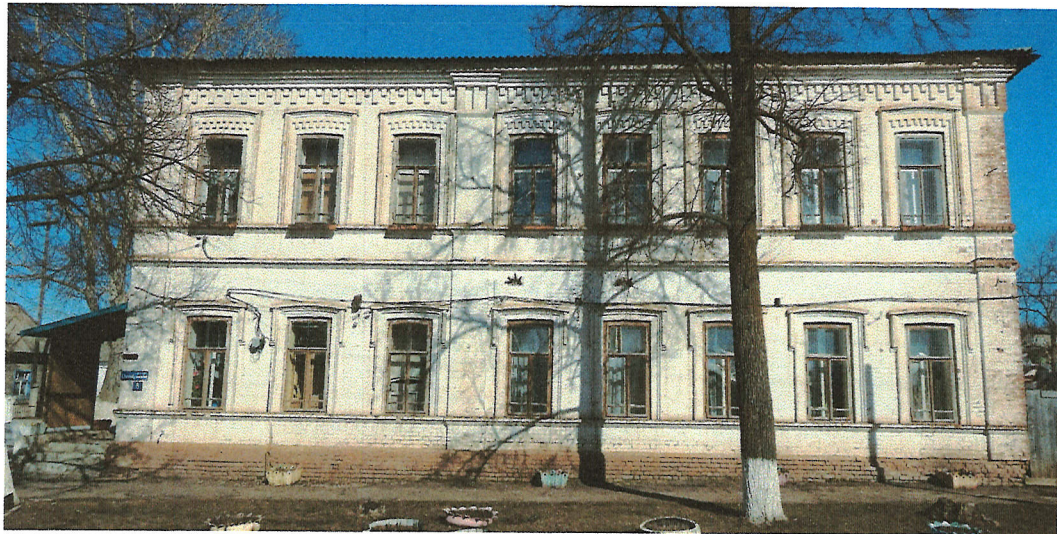
| №<br>п/п | Обобщенная<br>группа элементов<br>предмета охраны | Элементы<br>предмета охраны | Фотографическое или иное графическое<br>изображение предмета охраны* |
|---|---|---|---|
| 4. | Архитектурно-художественное решение | Тип отделки фасадов: известковая обмазка. | <p data-bbox="1323 1086 1872 1166">Фото 1. Вид с улицы Октябрьская.<br/>Фотосъемка 2019 г.</p> |

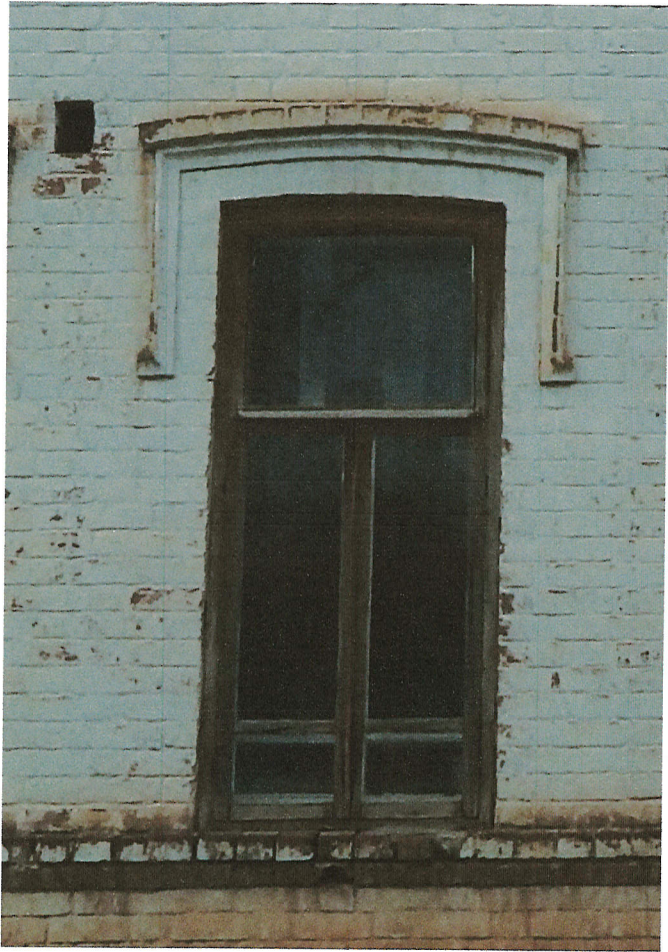
| №<br>п/п | Обобщенная<br>группа элементов<br>предмета охраны | Элементы<br>предмета охраны | Фотографическое или иное графическое<br>изображение предмета охраны* |
|---|---|---|---|
| 4.1.1. | | <p>Оконный проём типа 1:<br/>лучковый оконный проём<br/>первого этажа,<br/>поставленный на карниз<br/>типа 2. Оконный проём<br/>дополненный<br/>профилированным<br/>лучковым сандриком.</p> | <p>Фото 2. Оконный проём типа 1. Фотосъемка 2020 г.</p> |

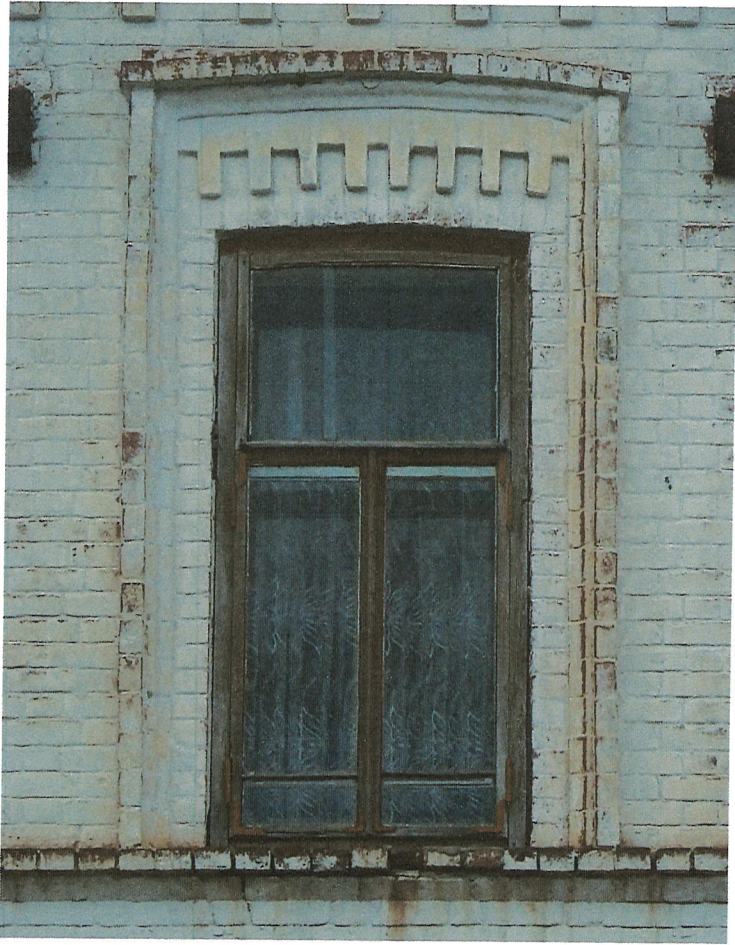
| №<br>п/п | Обобщенная<br>группа элементов<br>предмета охраны | Элементы<br>предмета охраны | Фотографическое или иное графическое<br>изображение предмета охраны* |
|---|---|---|---|
| 4.1.2. | | <p>Оконный проём типа 2:<br/>лучковый оконный проём<br/>второго этажа,<br/>поставленный на<br/>профилированный карниз<br/>типа 4. Оконный проём<br/>дополнен<br/>профилированным<br/>наличником с рядом<br/>сухариков.</p> | <p>Фото 3. Оконный проём типа 2.<br/>Фотосъемка 2020 г.</p> |

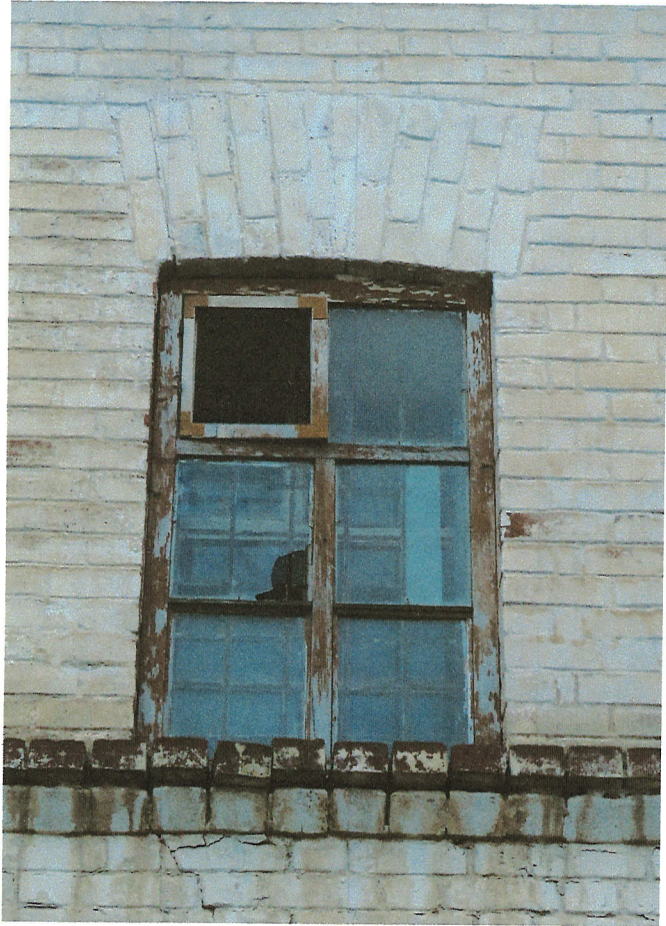
| №<br>п/п | Обобщенная<br>группа элементов<br>предмета охраны | Элементы<br>предмета охраны | Фотографическое или иное графическое<br>изображение предмета охраны* |
|---|---|---|---|
| 4.1.3. | | Оконный проём типа 3:<br>лучковый оконный проем<br>первого и второго этажей,<br>поставленный на карниз<br>типа 2 или типа 4. | <p data-bbox="1344 1321 1848 1401">Фото 4. Оконный проём типа 3.<br/>Фотосъемка 2020 г.</p> |

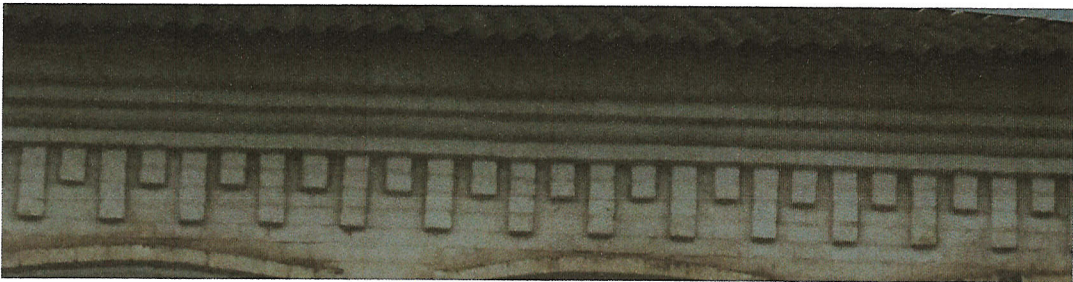
| №<br>п/п | Обобщенная<br>группа элементов<br>предмета охраны | Элементы<br>предмета охраны | Фотографическое или иное графическое<br>изображение предмета охраны* |
|---|---|---|---|
| 4.1.8. | | Карниз типа 5:<br>ступенчатый<br>профилированный<br>венчающий карниз<br>с рядом разновысотных<br>сухариков | <p data-bbox="1256 644 1944 683">Фото 9. Карниз типа 5. Фотосъемка 2020 г.</p> |

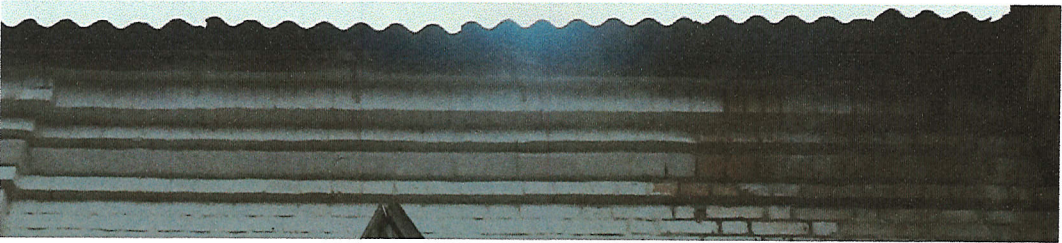
| №<br>п/п | Обобщенная<br>группа элементов<br>предмета охраны | Элементы<br>предмета охраны | Фотографическое или иное графическое<br>изображение предмета охраны* |
|---|---|---|---|
| 4.1.9. | | Карниз типа 6:<br>ступенчатый<br>профилированный<br>венчающий карниз | <p data-bbox="1245 1083 1946 1121">Фото 10. Карниз типа 6. Фотосъемка 2020 г.</p> |

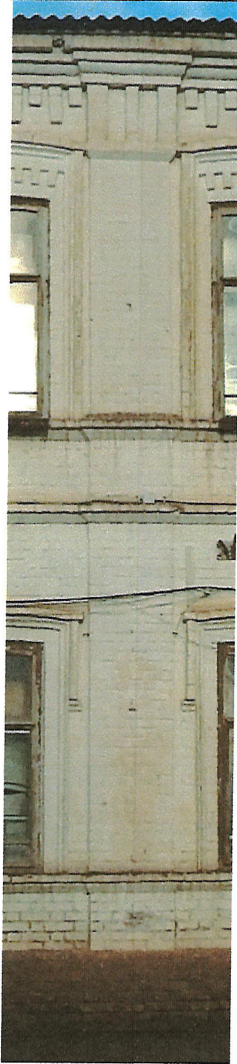
| №<br>п/п | Обобщенная<br>группа элементов<br>предмета охраны | Элементы<br>предмета охраны | Фотографическое или иное графическое<br>изображение предмета охраны* |
|---|---|---|---|
| 4.1.10. | | <p>Пилястра типа 1: плоская<br/>пилястра,<br/>раскреповывающая<br/>карнизы типов 1, 2, 3, 4, 5,<br/>имеющая триглиф в<br/>уровне карниза типа 5.</p> | <p>Фото 11. Лопатка типа 1. Фотосъемка 2020 г.</p> |

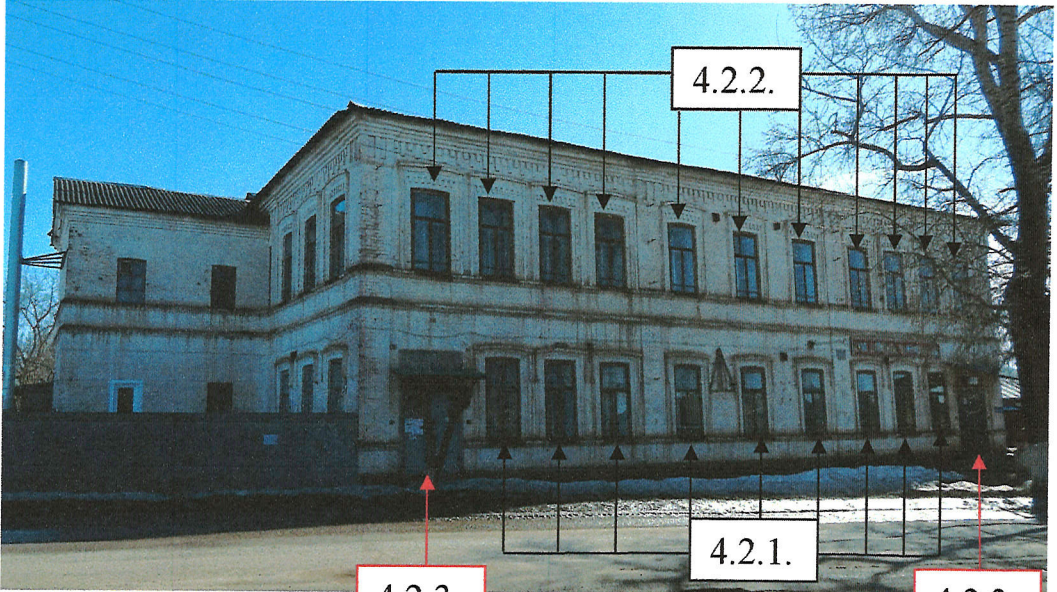
| №<br>п/п | Обобщенная<br>группа элементов<br>предмета охраны | Элементы<br>предмета охраны | Фотографическое или иное графическое<br>изображение предмета охраны* |
|---|---|---|---|
| 4.2.1. | | Девять оконных проемов<br>типа 1 | <p data-bbox="1176 1074 2016 1153">Фото 12. Северный фасад. Вид с ул. Комсомольская.<br/>Фотосъемка 2020 г.</p> |
| 4.2.2. | | Одиннадцать оконных<br>проемов типа 2 | |
| 4.2.3. | | Два прямоугольных<br>дверных проема первого<br>этажа | |

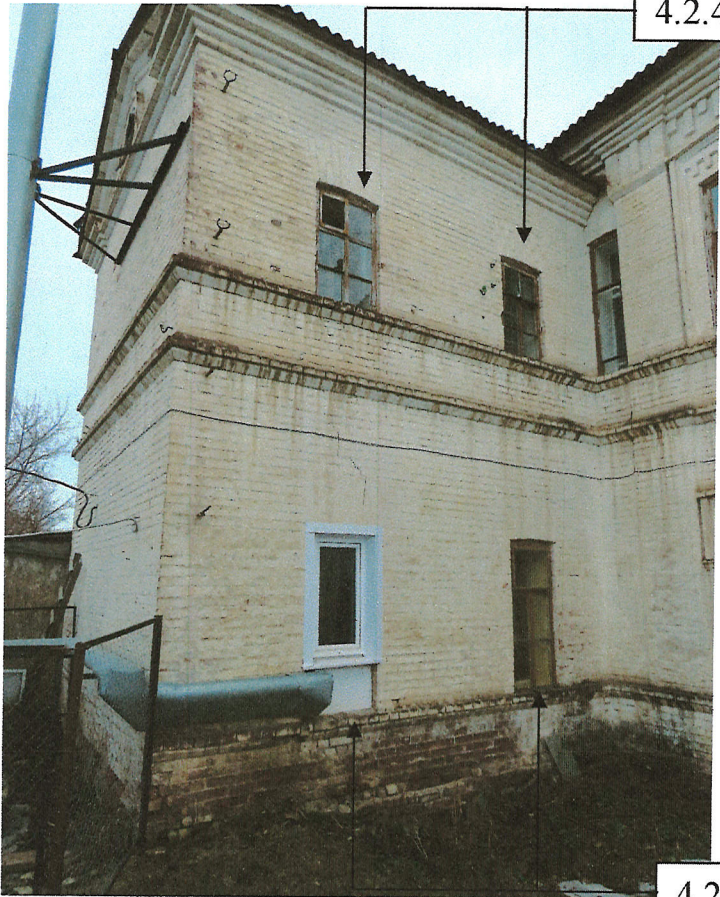
| №<br>п/п | Обобщенная<br>группа элементов<br>предмета охраны | Элементы<br>предмета охраны | Фотографическое или иное графическое<br>изображение предмета охраны* |
|---|---|---|---|
| 4.2.4. | | Четыре оконных проема<br>типа 3 | <div data-bbox="1243 331 1960 1232"> </div> <p data-bbox="1211 1278 1980 1358">Фото 13. Северный фасад. Вид с северо-востока.<br/>Фотосъемка 2020 г.</p> |

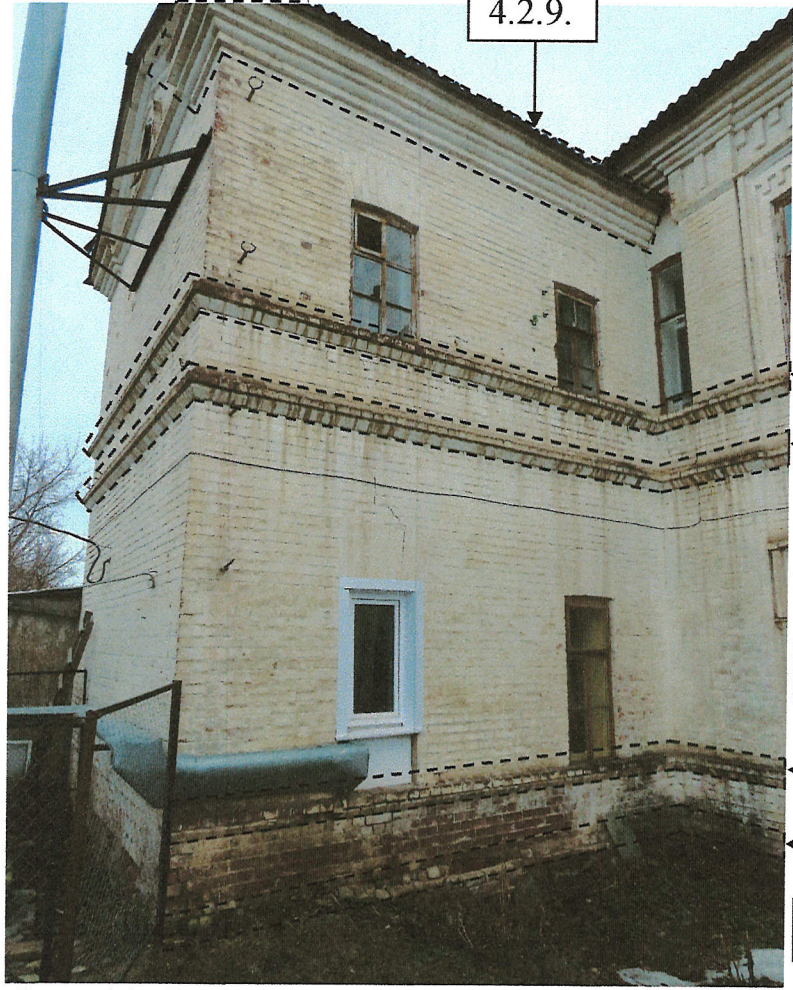
Фото 14. Северный фасад. Вид с северо-востока.  
Фотосъемка 2020 г.

| №<br>п/п | Обобщенная<br>группа элементов<br>предмета охраны | Элементы<br>предмета охраны | Фотографическое или иное графическое<br>изображение предмета охраны* |
|---|---|---|---|
| 4.2.5. | | Карниз типа 1 | |
| 4.2.6. | | Карниз типа 2 | |
| 4.2.7. | | Карниз типа 3 | |
| 4.2.8. | | Карниз типа 4 | |
| 4.2.9. | | Карниз типа 6 | |

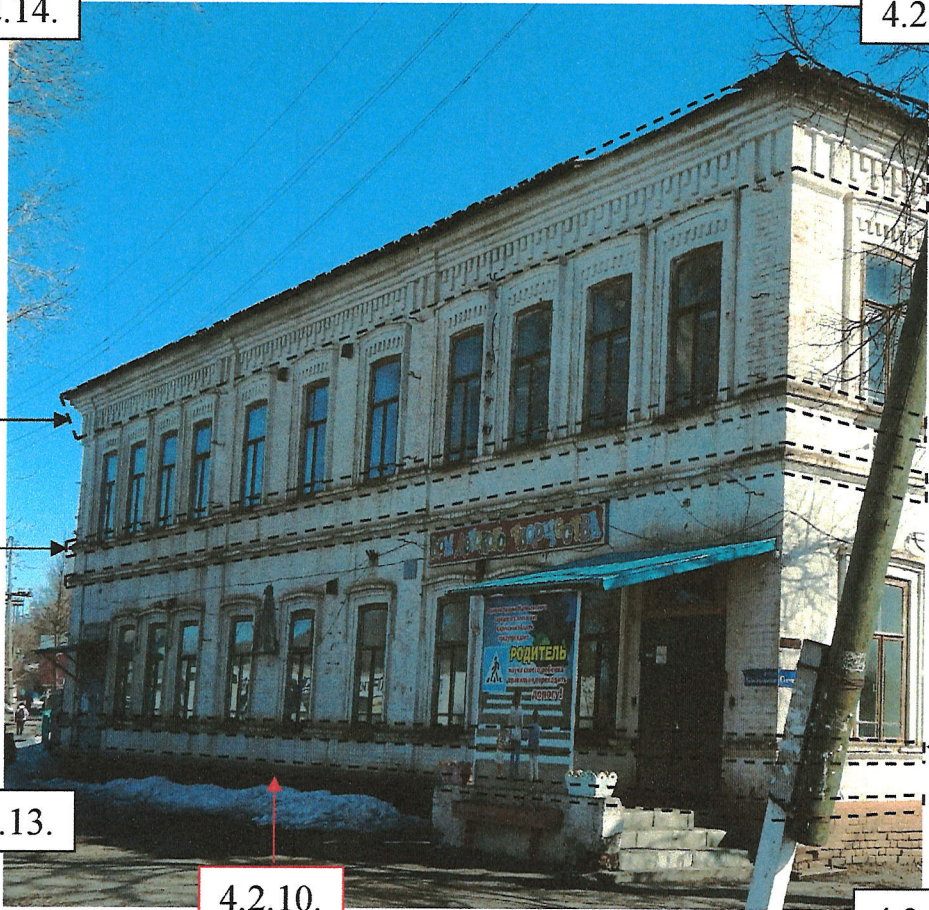
Фото 15. Северный фасад. Вид с северо-запада.  
Фотосъемка 2021 г.

| №<br>п/п | Обобщенная<br>группа элементов<br>предмета охраны | Элементы<br>предмета охраны | Фотографическое или иное графическое<br>изображение предмета охраны* |
|---|---|---|---|
| 4.2.10. | | Карниз типа 1 | |
| 4.2.11. | | Карниз типа 2 | |
| 4.2.12. | | Карниз типа 3 | |
| 4.2.13. | | Карниз типа 4 | |
| 4.2.14. | | Карниз типа 5 | |

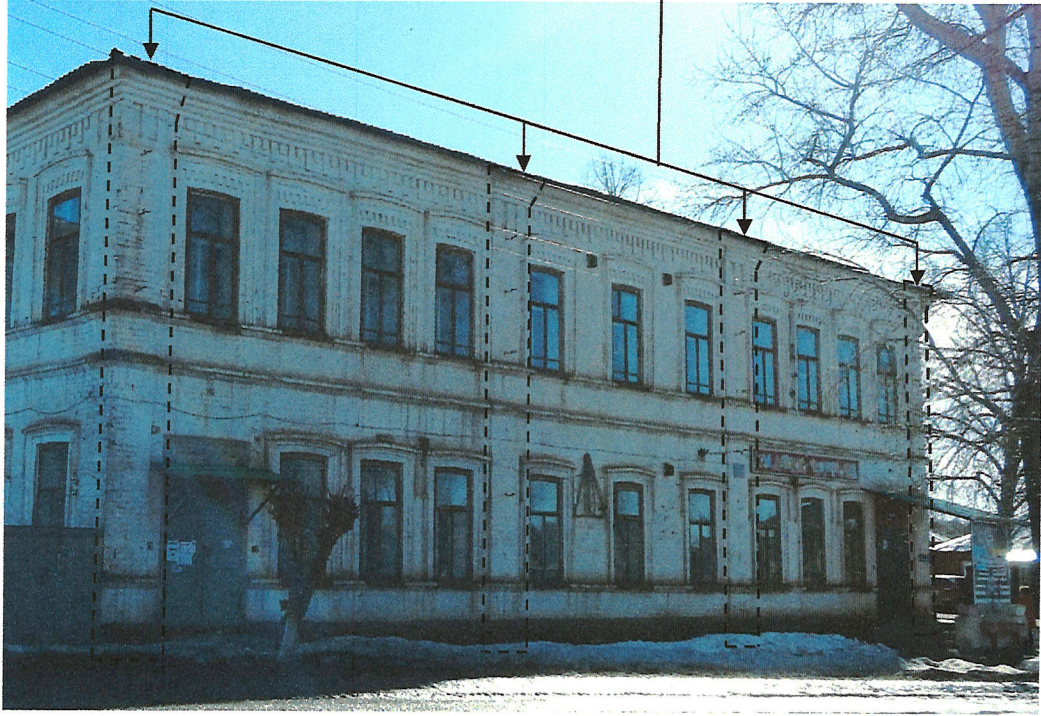
| №<br>п/п | Обобщенная<br>группа элементов<br>предмета охраны | Элементы<br>предмета охраны | Фотографическое или иное графическое<br>изображение предмета охраны* |
|---|---|---|---|
| 4.2.15. | | Четыре пилястры типа 1 | <div data-bbox="1666 308 1809 368" style="border: 1px solid black; padding: 2px; display: inline-block;">4.2.15.</div> <p data-bbox="1211 1139 1980 1219">Фото 16. Северный фасад. Вид с северо-востока.<br/>Фотосъемка 2019 г.</p> |

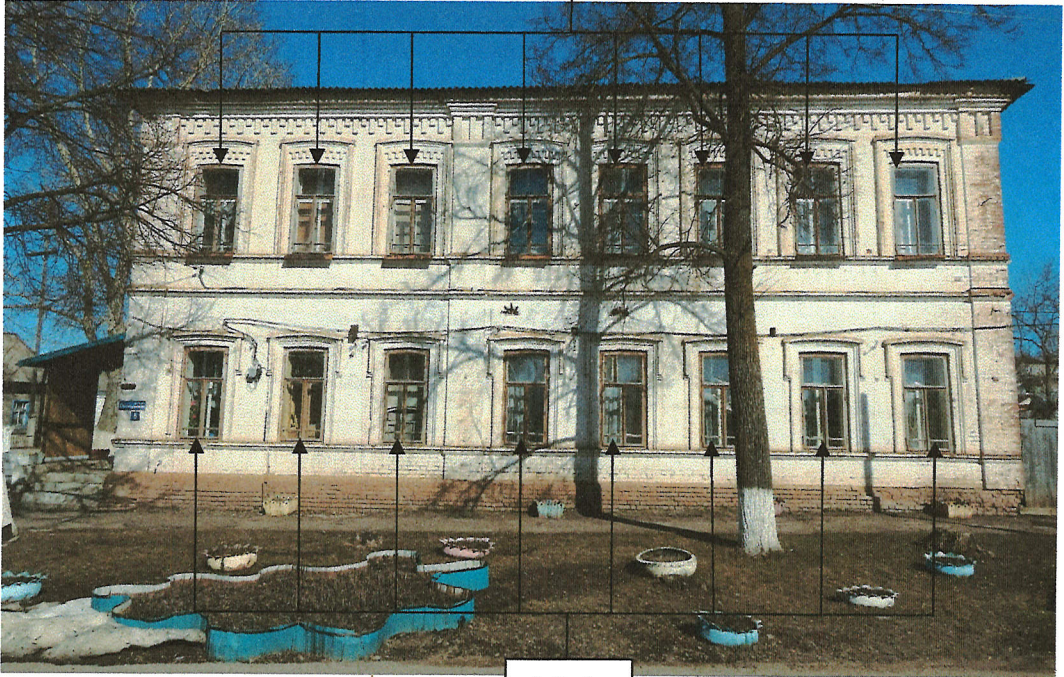
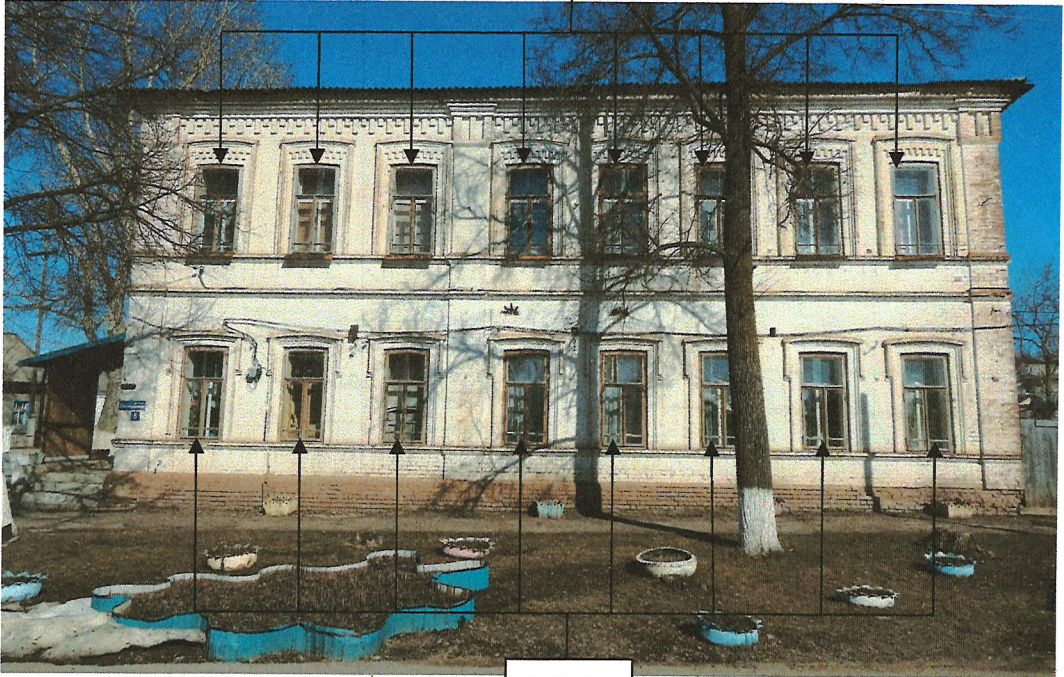
| №<br>п/п | Обобщенная<br>группа элементов<br>предмета охраны | Элементы<br>предмета охраны | Фотографическое или иное графическое<br>изображение предмета охраны* |
|---|---|---|---|
| 4.3.1. | | Восемь оконных проемов<br>типа 1 | <div data-bbox="1570 360 1697 419" data-label="Text">4.3.2.</div> |
| 4.3.2. | | Восемь оконных проемов<br>типа 2 | <div data-bbox="1570 1098 1697 1157" data-label="Text">4.3.1.</div> <p data-bbox="1205 1150 1989 1230">Фото 17. Западный фасад. Вид с ул. Октябрьская.<br/>Фотосъемка 2019 г.</p> |

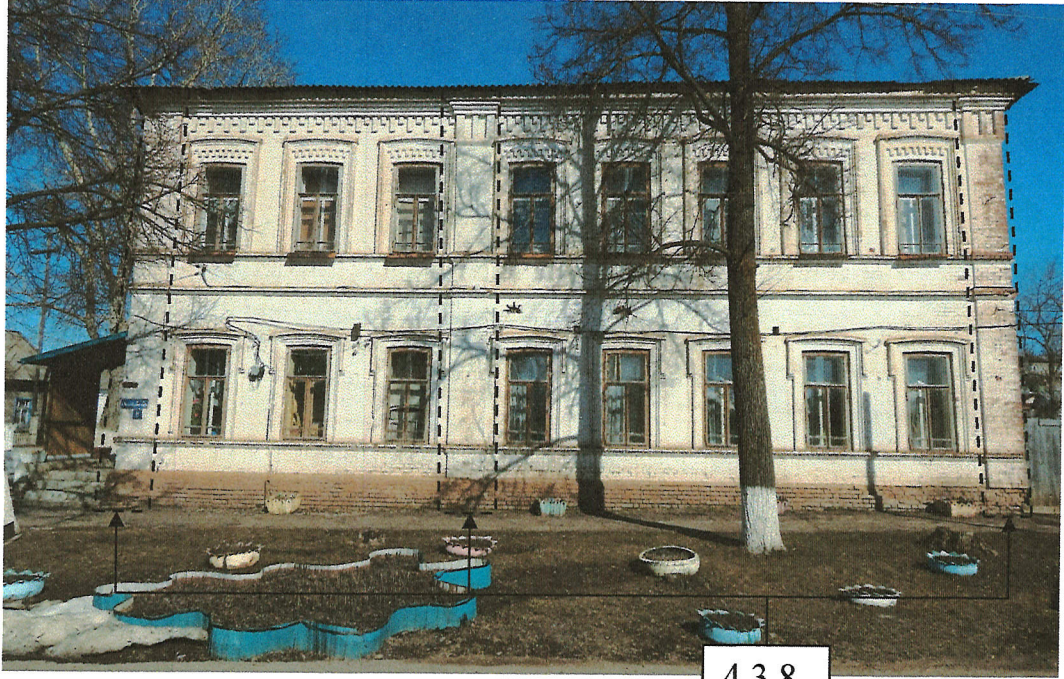
| №<br>п/п | Обобщенная<br>группа элементов<br>предмета охраны | Элементы<br>предмета охраны | Фотографическое или иное графическое<br>изображение предмета охраны* |
|---|---|---|---|
| 4.3.8. | | Три пилястры типа 1 | <p data-bbox="1205 1058 1995 1142">Фото 19. Западный фасад. Вид с ул. Октябрьская.<br/>Фотосъемка 2019 г.</p> |

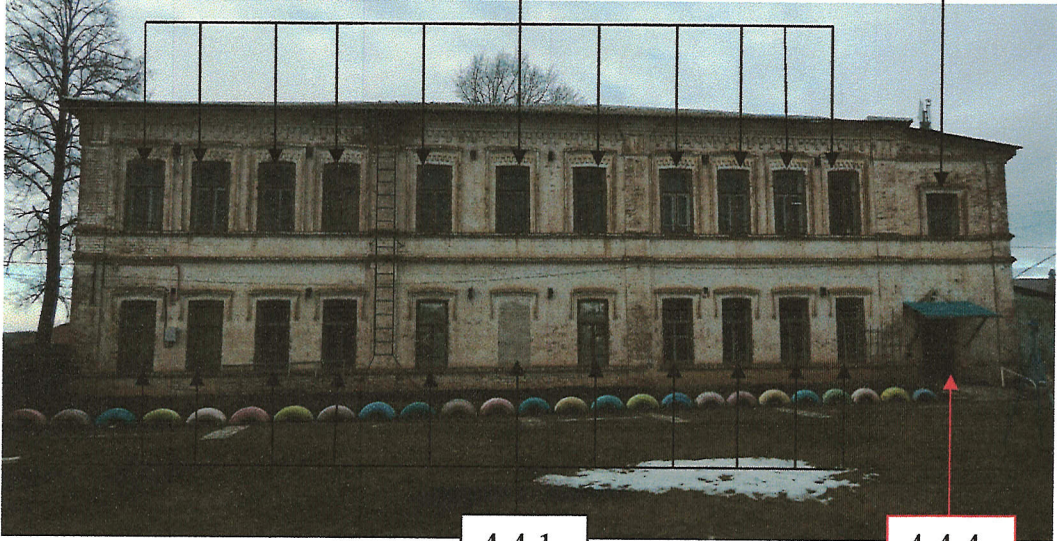
Фото 20. Южный фасад. Вид с юга.  
Фотосъемка 2020 г.

| №<br>п/п | Обобщенная<br>группа элементов<br>предмета охраны | Элементы<br>предмета охраны | Фотографическое или иное графическое<br>изображение предмета охраны* |
|---|---|---|---|
| 4.4.1. | | Одиннадцать оконных<br>проемов типа 1 | |
| 4.4.2. | | Одиннадцать оконных<br>проемов типа 2 | |
| 4.4.3. | | Один оконный проём<br>второго этажа с лучковой<br>перемычкой и<br>профилированным<br>наличником | |
| 4.4.4. | | Один прямоугольный<br>дверной проем | |

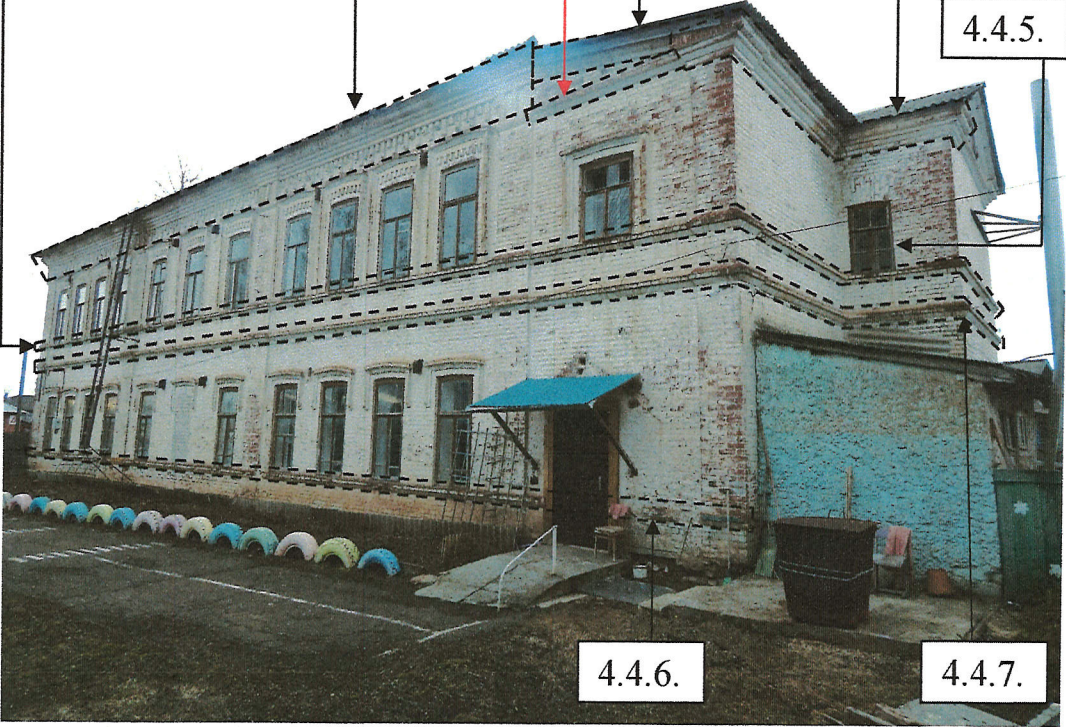
| №<br>п/п | Обобщенная<br>группа элементов<br>предмета охраны | Элементы<br>предмета охраны | Фотографическое или иное графическое<br>изображение предмета охраны* |
|---|---|---|---|
| 4.4.5. | | Один оконный проем<br>типа 3 | |
| 4.4.6. | | Карниз типа 2 | |
| 4.4.7. | | Карниз типа 3 | |
| 4.4.8. | | Карниз типа 4 | |
| 4.4.9. | | Карниз типа 5 | |
| 4.4.10. | | Карниз типа 6 | |
| 4.4.11. | | Ступенчатый<br>профилированный карниз | |
| 4.4.12. | | Ступенчатый<br>профилированный<br>венчающий карниз | <p data-bbox="1249 1185 1951 1265">Фото 21. Южный фасад. Вид с юго-востока.<br/>Фотосъемка 2020 г.</p> |

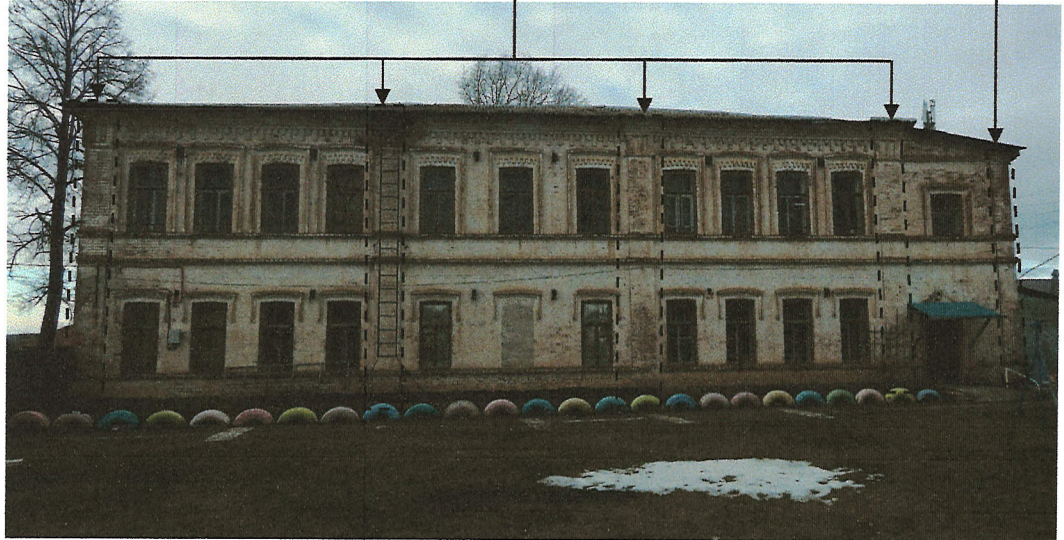
Фото 22. Южный фасад. Вид с юга.  
Фотосъемка 2020 г.

| №<br>п/п | Обобщенная<br>группа элементов<br>предмета охраны | Элементы<br>предмета охраны | Фотографическое или иное графическое<br>изображение предмета охраны* |
|---|---|---|---|
| 4.4.13. | | Четыре пилястры типа 1 | <div data-bbox="1509 316 1655 379">4.4.13.</div> <div data-bbox="1984 316 2130 379">4.4.14.</div> |
| 4.4.14. | | Одна плоская пилястра,<br>фланкирующая фасад и<br>раскреповывающая<br>карнизы типов 2, 3, 4 и 6 | |

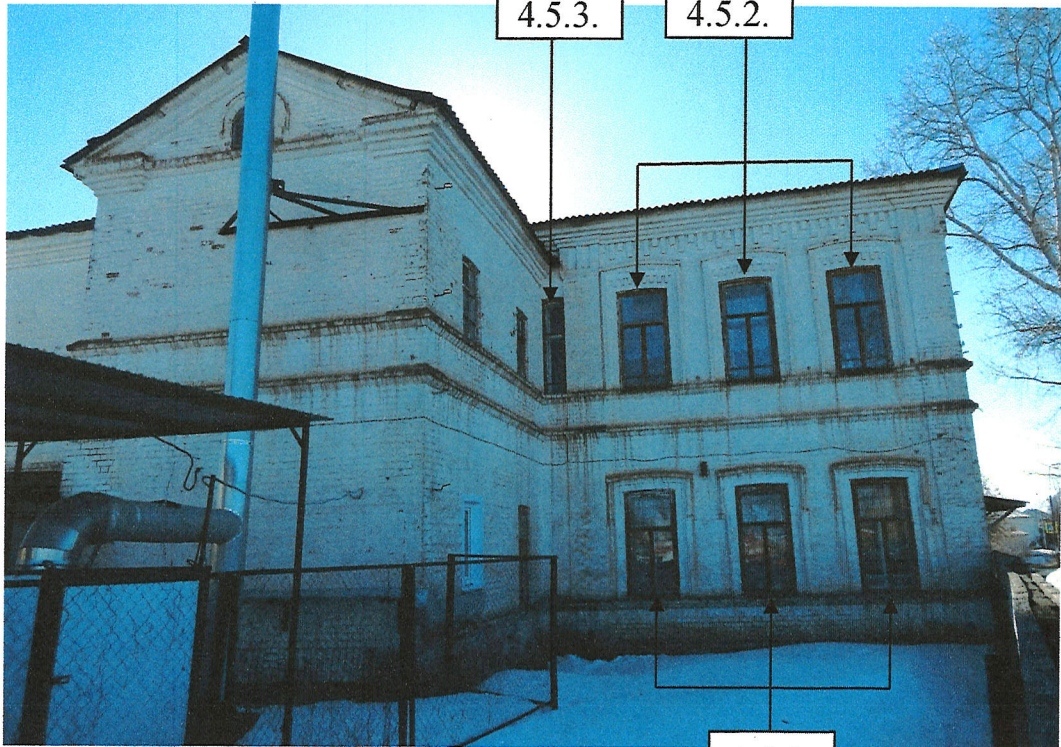
| №<br>п/п | Обобщенная<br>группа элементов<br>предмета охраны | Элементы<br>предмета охраны | Фотографическое или иное графическое<br>изображение предмета охраны* |
|---|---|---|---|
| Фото 23. Восточный фасад. Вид с востока.<br>Фотосъемка 2019 г. | | | |

| №<br>п/п | Обобщенная<br>группа элементов<br>предмета охраны | Элементы<br>предмета охраны | Фотографическое или иное графическое<br>изображение предмета охраны* |
|---|---|---|---|
| 4.5.1. | | Три оконных проема<br>типа 1 | |
| 4.5.2. | | Три оконных проема<br>типа 2 | |
| 4.5.3. | | Один узкий оконный<br>проем второго этажа с<br>лучковой перемычкой | |

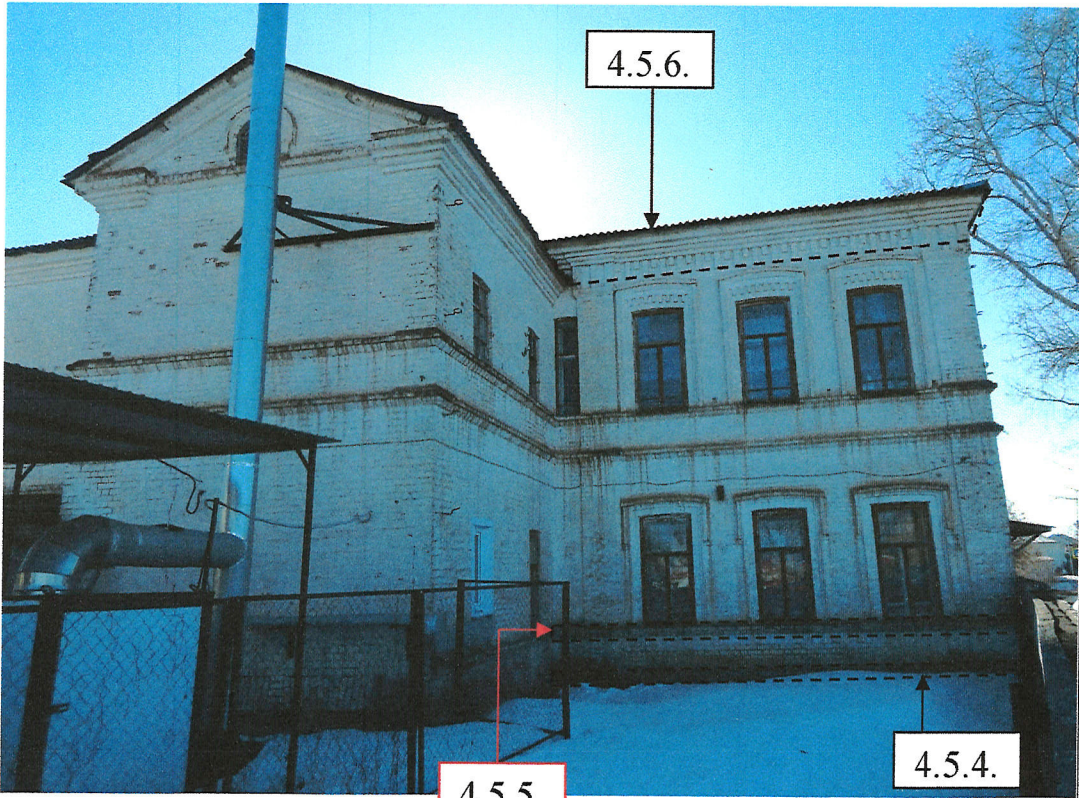
Фото 24. Восточный фасад. Вид с востока.  
Фотосъемка 2019 г.

| №<br>п/п | Обобщенная<br>группа элементов<br>предмета охраны | Элементы<br>предмета охраны | Фотографическое или иное графическое<br>изображение предмета охраны* |
|---|---|---|---|
| 4.5.4. | | Карниз типа 1 | |
| 4.5.5. | | Карниз типа 2 | |
| 4.5.6. | | Карниз типа 5 | |

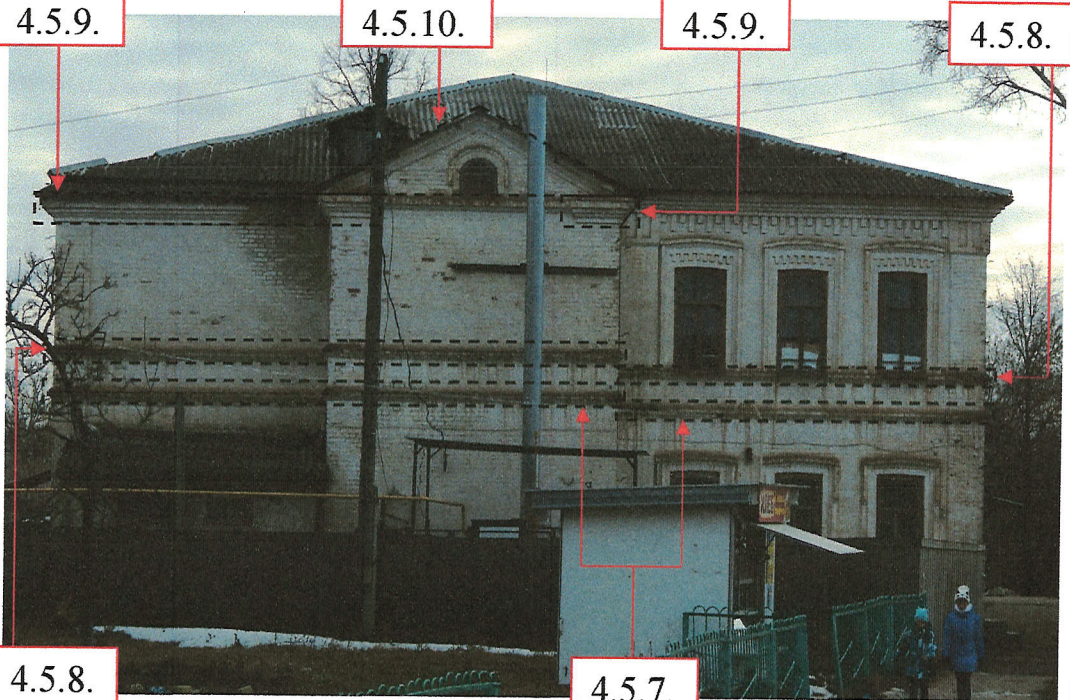
Фото 25. Восточный фасад. Вид с востока.  
Фотосъемка 2020 г.

| №<br>п/п | Обобщенная<br>группа элементов<br>предмета охраны | Элементы<br>предмета охраны | Фотографическое или иное графическое<br>изображение предмета охраны* |
|---|---|---|---|
| 4.5.7. | | Карниз типа 3 | |
| 4.5.8. | | Карниз типа 4 | |
| 4.5.9 | | Карниз типа 6 | |
| 4.5.10. | | Треугольный фронтон | |

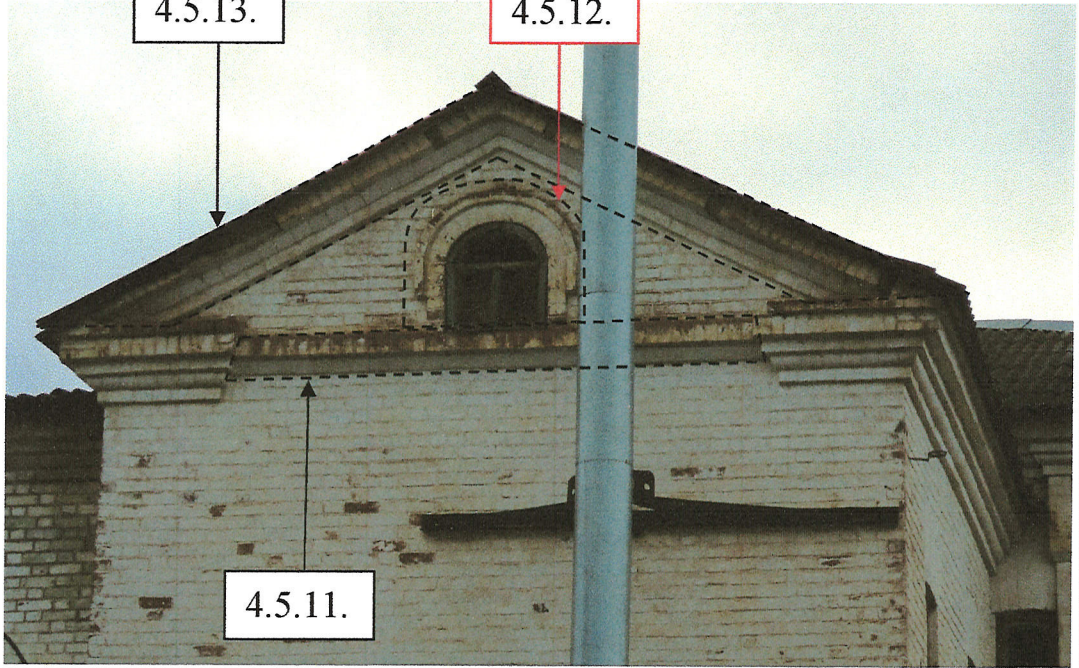
Фото 26. Восточный фасад. Вид с востока.  
Фотосъемка 2020 г.

| №<br>п/п | Обобщенная<br>группа элементов<br>предмета охраны | Элементы<br>предмета охраны | Фотографическое или иное графическое<br>изображение предмета охраны* |
|---|---|---|---|
| 4.5.11. | | Профилированный карниз | <p>The photograph shows the eastern facade of a building. Three specific architectural features are highlighted with labels and arrows: <ul style="list-style-type: none"> <li><b>4.5.11.</b> points to the stepped cornice at the base of the gable.</li> <li><b>4.5.12.</b> points to the arched window opening in the gable.</li> <li><b>4.5.13.</b> points to the profiled cornice at the top of the gable.</li> </ul> </p> |
| 4.5.12. | | Арочный оконный проем<br>фронтона, обрамленный<br>ступенчатым арочным<br>наличником | |
| 4.5.13. | | Ступенчатый<br>профилированный<br>венчающий карниз<br>фронтона | |

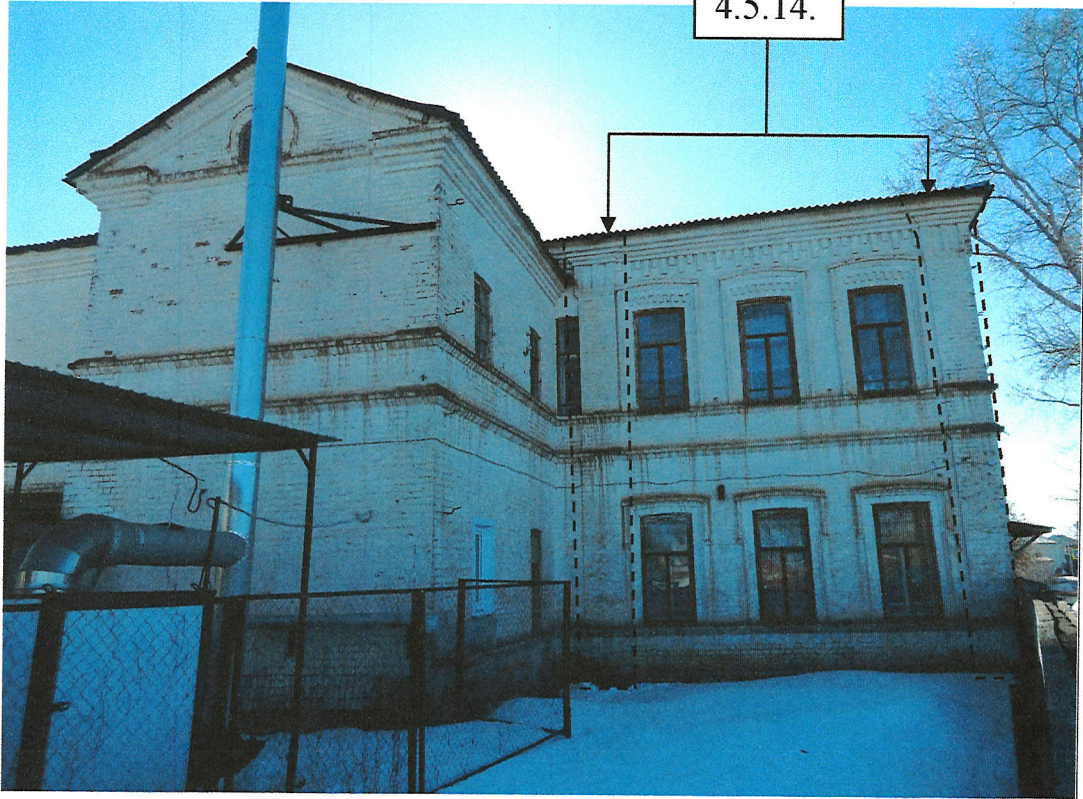
| №<br>п/п | Обобщенная<br>группа элементов<br>предмета охраны | Элементы<br>предмета охраны | Фотографическое или иное графическое<br>изображение предмета охраны* |
|---|---|---|---|
| 4.5.14. | | Две пилястры типа 1 | <div data-bbox="1758 304 1906 368" data-label="Text">4.5.14.</div> <div data-bbox="1256 1174 1928 1254" data-label="Caption"> <p>Фото 27. Восточный фасад. Вид с востока.<br/>Фотосъемка 2019 г.</p> </div> |

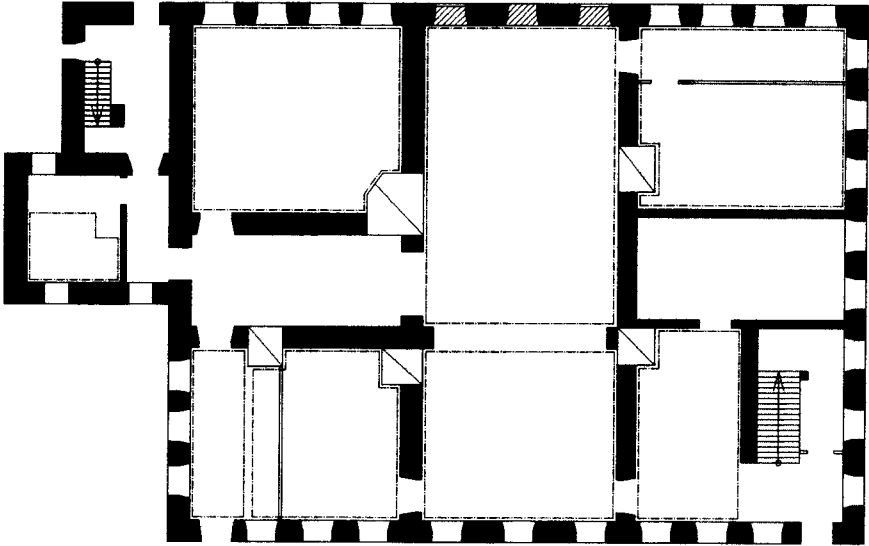
| №<br>п/п | Обобщенная<br>группа элементов<br>предмета охраны | Элементы<br>предмета охраны | Фотографическое или иное графическое<br>изображение предмета охраны* |
|---|---|---|---|
| 4.6.1. | | Тянутые<br>профилированные<br>карнизы во внутренних<br>помещениях первого<br>этажа | <p>0 10 м</p> <p>Условные обозначения:</p> <ul style="list-style-type: none"> <li>- стены и перегородки первоначального периода строительства</li> <li>- современные конструкции</li> <li>- заложенные проемы</li> <li>- тянутые профилированные карнизы</li> </ul> <p>План первого этажа</p> |

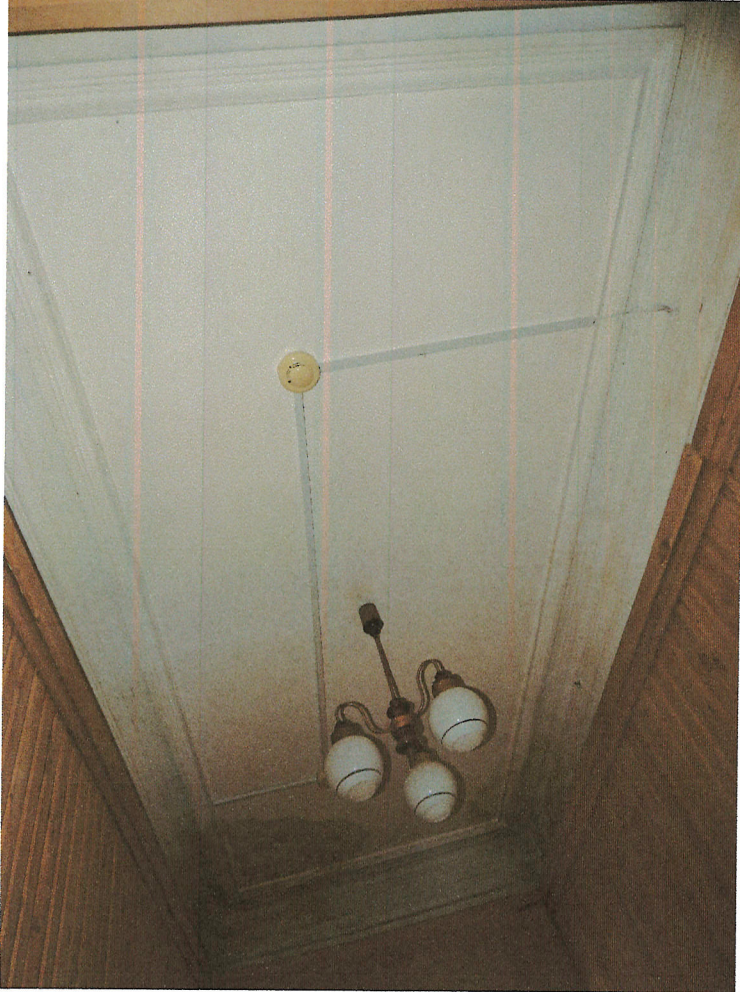
| №<br>п/п | Обобщенная<br>группа элементов<br>предмета охраны | Элементы<br>предмета охраны | Фотографическое или иное графическое<br>изображение предмета охраны* |
|---|---|---|---|
| | | | <p data-bbox="1111 1342 2074 1423">Фото 28. Тянутые профилированные карнизы во внутренних помещениях первого этажа. Фотосъемка 2020 г.</p> |

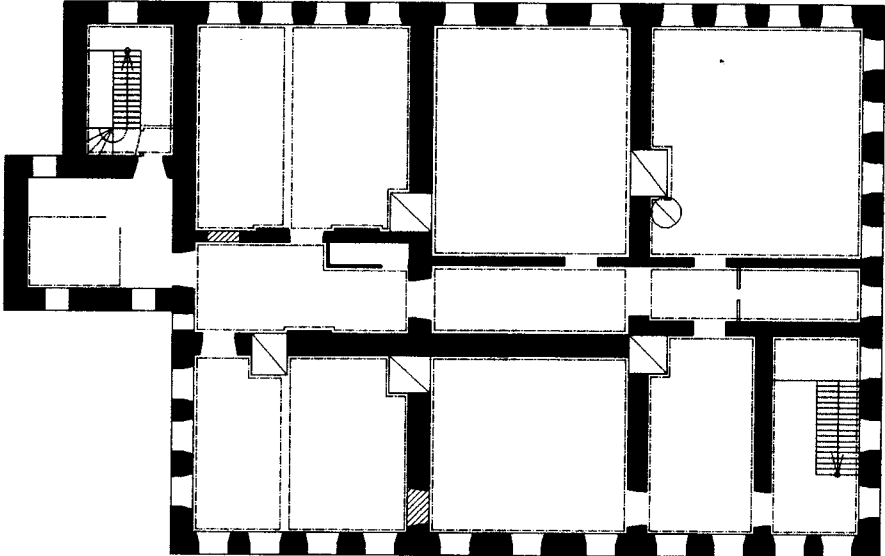
| №<br>п/п | Обобщенная<br>группа элементов<br>предмета охраны | Элементы<br>предмета охраны | Фотографическое или иное графическое<br>изображение предмета охраны* |
|---|---|---|---|
| 4.6.2. | | Тянутые<br>профилированные<br>карнизы во внутренних<br>помещениях второго<br>этажа | <p data-bbox="1272 970 1585 1005">0 10 м</p> <p data-bbox="1532 1072 1827 1101">Условные обозначения:</p> <ul data-bbox="1070 1141 1995 1305" style="list-style-type: none"> <li> - стены и перегородки первоначального периода строительства</li> <li> - современные конструкции</li> <li> - заложенные проемы</li> <li> - тянутые профилированные карнизы</li> </ul> <p data-bbox="1438 1353 1756 1391">План второго этажа</p> |
