**Об установлении предмета охраны объекта культурного наследия  
(памятника истории и культуры) народов Российской Федерации  
регионального значения «Дом, где 7-10 февраля 1918 года проходил I-й  
съезд Советов, установивший Советскую власть в уезде»**

**ПРЕДМЕТ ОХРАНЫ**

**объекта культурного наследия (памятника истории и культуры)  
народов Российской Федерации регионального значения «Дом, где 7-10 февраля 1918 года проходил I-й съезд Советов,  
установивший Советскую власть в уезде», расположенного по адресу:  
Кировская область, Малмыжский район, г. Малмыж, ул. Октябрьская, д. 6 (далее – предмет охраны)**

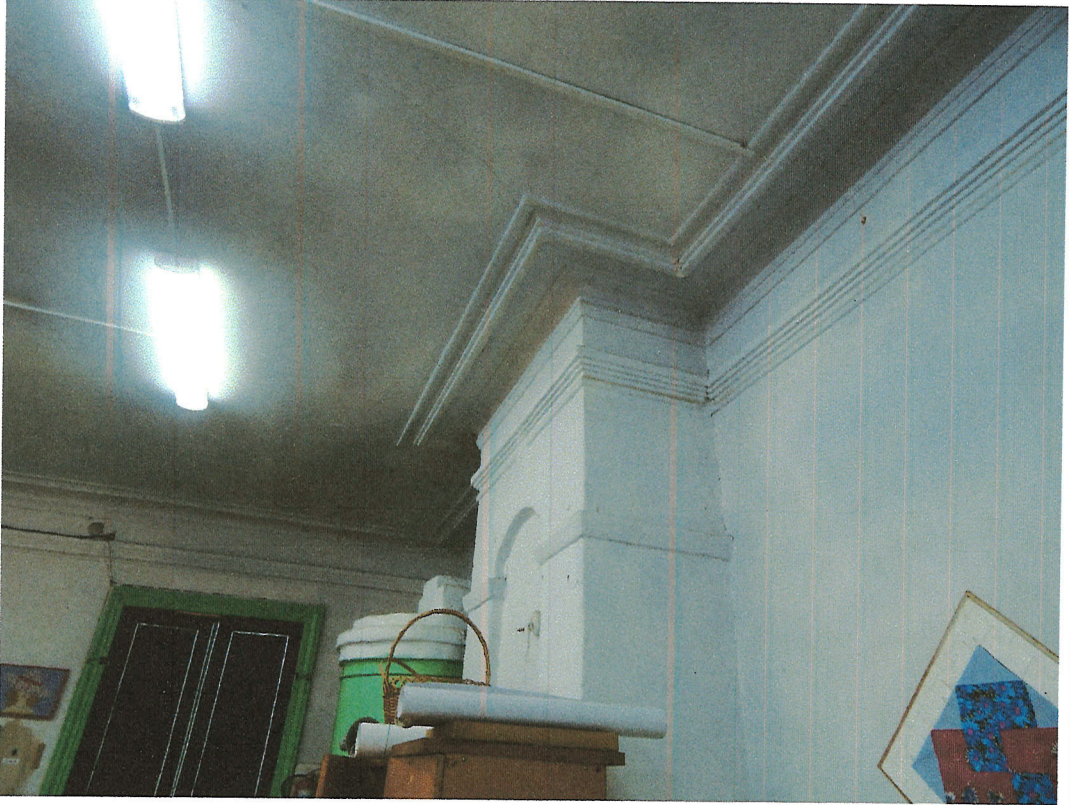
| №<br>п/п | Обобщенная<br>группа элементов<br>предмета охраны | Элементы<br>предмета охраны | Фотографическое или иное графическое<br>изображение предмета охраны* |
|---|---|---|---|
| | | | <p data-bbox="1115 1182 2085 1273">Фото 29. Тянутые профилированные карнизы во внутренних помещениях первого этажа. Фотосъемка 2020 г.</p> |

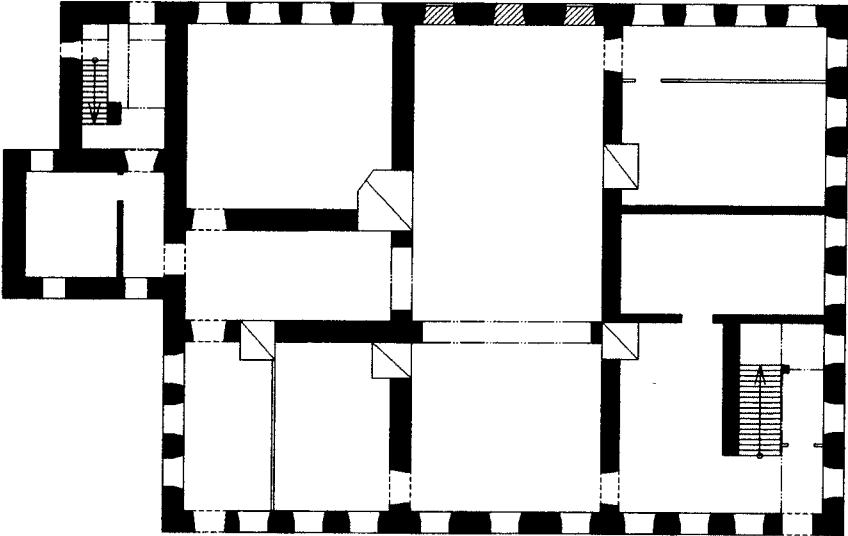
| №<br>п/п | Обобщенная<br>группа элементов<br>предмета охраны | Элементы<br>предмета охраны | Фотографическое или иное графическое<br>изображение предмета охраны* |
|---|---|---|---|
| 4.6.3. | | Лучковые и клинчатые<br>перемычки в помещениях<br>первого этажа | <p data-bbox="1285 922 1585 954">0 10 м</p> <p data-bbox="1435 1038 1727 1070">Условные обозначения:</p> <ul data-bbox="1104 1091 2011 1299" style="list-style-type: none"> <li>- стены и перегородки первоначального периода строительства</li> <li>- современные конструкции</li> <li>- заложенные проемы</li> <li>- лучковая перемычка</li> <li>- клинчатая перемычка</li> </ul> <p data-bbox="1435 1353 1756 1390">План первого этажа</p> |

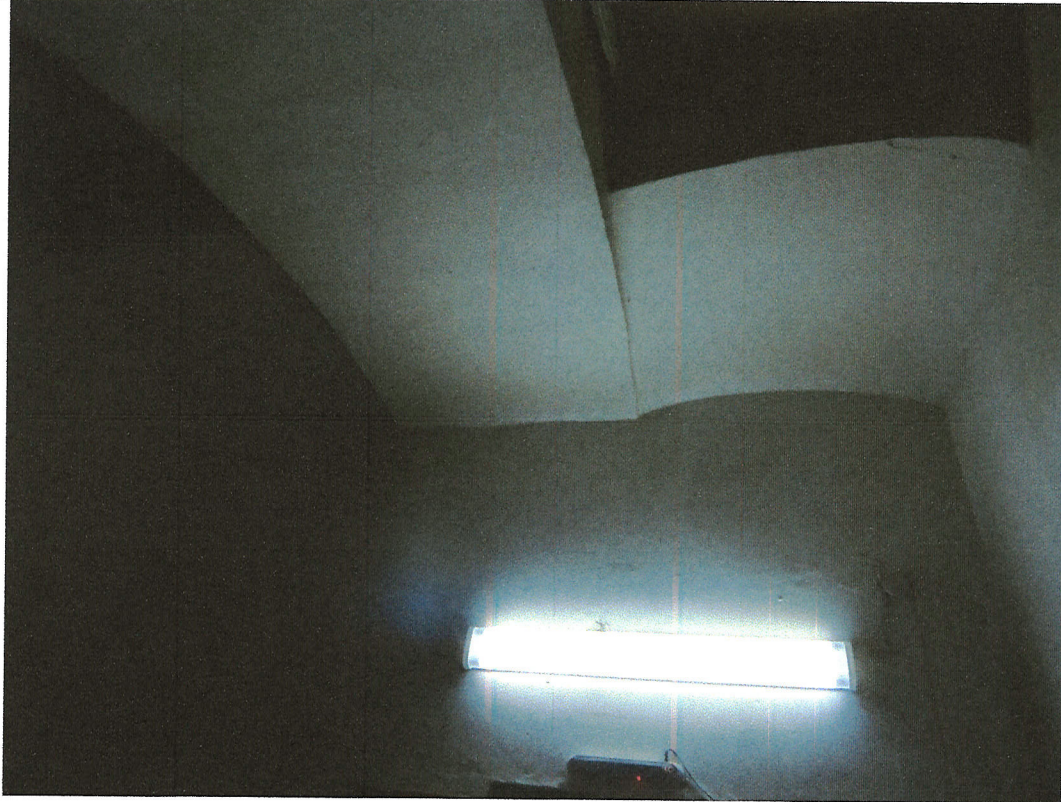
| №<br>п/п | Обобщенная<br>группа элементов<br>предмета охраны | Элементы<br>предмета охраны | Фотографическое или иное графическое<br>изображение предмета охраны* |
|---|---|---|---|
| | | | <p data-bbox="1115 1137 2069 1222">Фото 30. Лучковые перемычки в помещении первого этажа.<br/>Фотосъемка 2020 г.</p> |

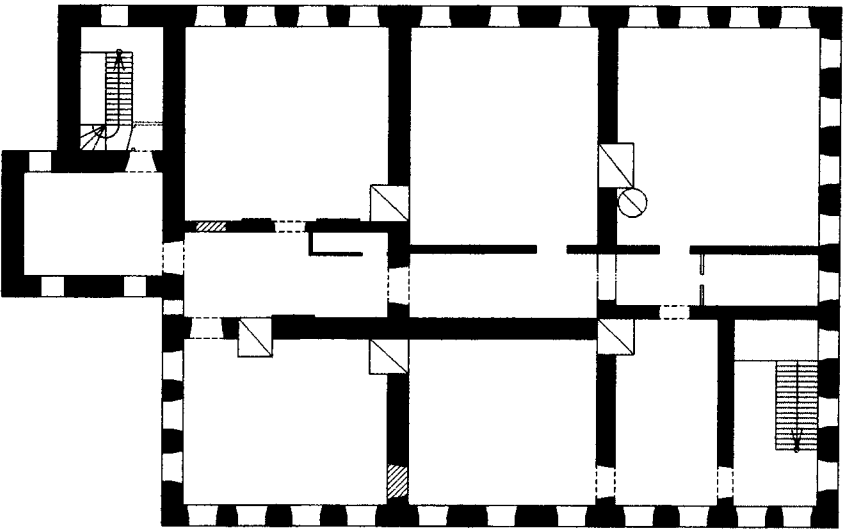
| №<br>п/п | Обобщенная<br>группа элементов<br>предмета охраны | Элементы<br>предмета охраны | Фотографическое или иное графическое<br>изображение предмета охраны* |
|---|---|---|---|
| 4.6.4. | | Лучковые и клинчатые<br>перемычки в помещениях<br>второго этажа | <p data-bbox="1288 917 1579 949">0 10 м</p> <p data-bbox="1433 1029 1736 1061">Условные обозначения:</p> <ul style="list-style-type: none"> <li data-bbox="1108 1085 2016 1117"> - стены и перегородки первоначального периода строительства </li> <li data-bbox="1108 1125 1579 1157"> - современные конструкции </li> <li data-bbox="1108 1165 1500 1204"> - заложенные проемы </li> <li data-bbox="1108 1212 1500 1252"> - лучковая перемычка </li> <li data-bbox="1108 1260 1512 1300"> - клинчатая перемычка </li> </ul> <p data-bbox="1433 1348 1758 1380">План второго этажа</p> |

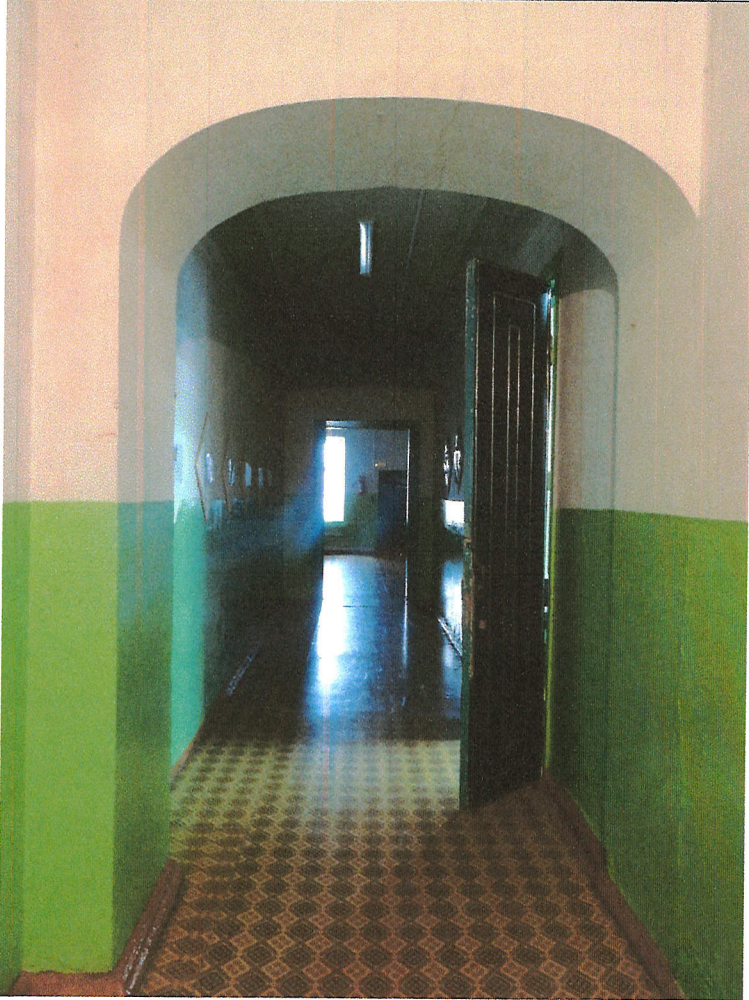
| №<br>п/п | Обобщенная<br>группа элементов<br>предмета охраны | Элементы<br>предмета охраны | Фотографическое или иное графическое<br>изображение предмета охраны* |
|---|---|---|---|
| | | | <p data-bbox="1126 1347 2063 1428">Фото 31. Лучковая перемычка в помещении второго этажа.<br/>Фотосъемка 2020 г.</p> |

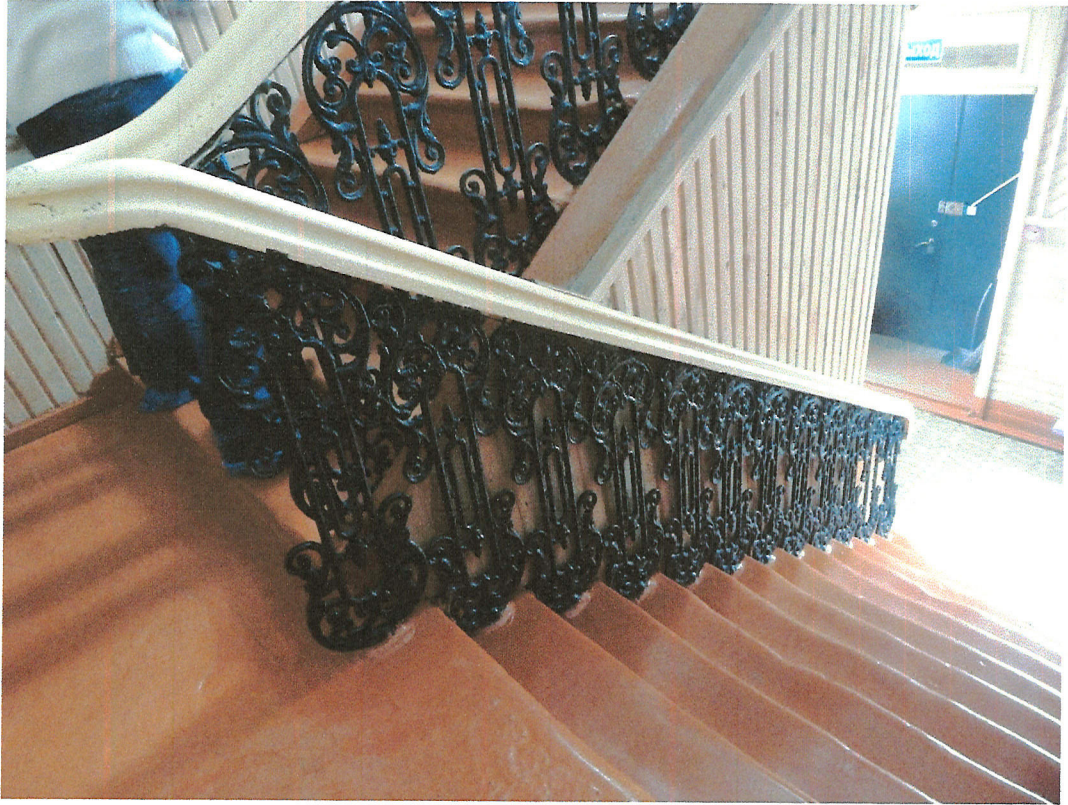
| №<br>п/п | Обобщенная<br>группа элементов<br>предмета охраны | Элементы<br>предмета охраны | Фотографическое или иное графическое<br>изображение предмета охраны* |
|---|---|---|---|
| 4.6.5. | | <p>Лестница с каменными ступенями, соединяющая первый и второй этажи, поручень наклонного ограждения с фигурными литыми балясинами; балюстрада, состоящая из фигурных литых балясин и поручня</p> | <p>Фото 32. Лестница, соединяющая первый и второй этажи, поручень наклонного ограждения с фигурными литыми балясинами. Фотосъемка 2020 г.</p> |

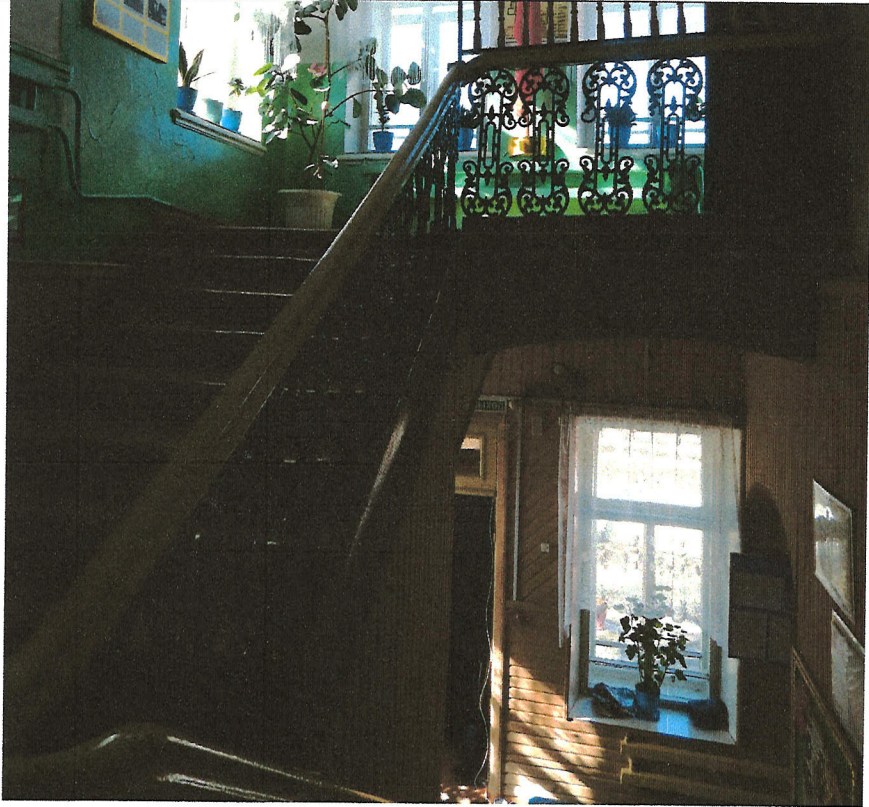
| №<br>п/п | Обобщенная<br>группа элементов<br>предмета охраны | Элементы<br>предмета охраны | Фотографическое или иное графическое<br>изображение предмета охраны* |
|---|---|---|---|
| | | | <p data-bbox="1077 1145 2107 1313">Фото 33. Лестница, соединяющая первый и второй этажи, поручень наклонного ограждения с фигурными литыми балясинами; балюстрада, состоящая из фигурных литых балясин и поручня. Фотосъемка 2020 г.</p> |

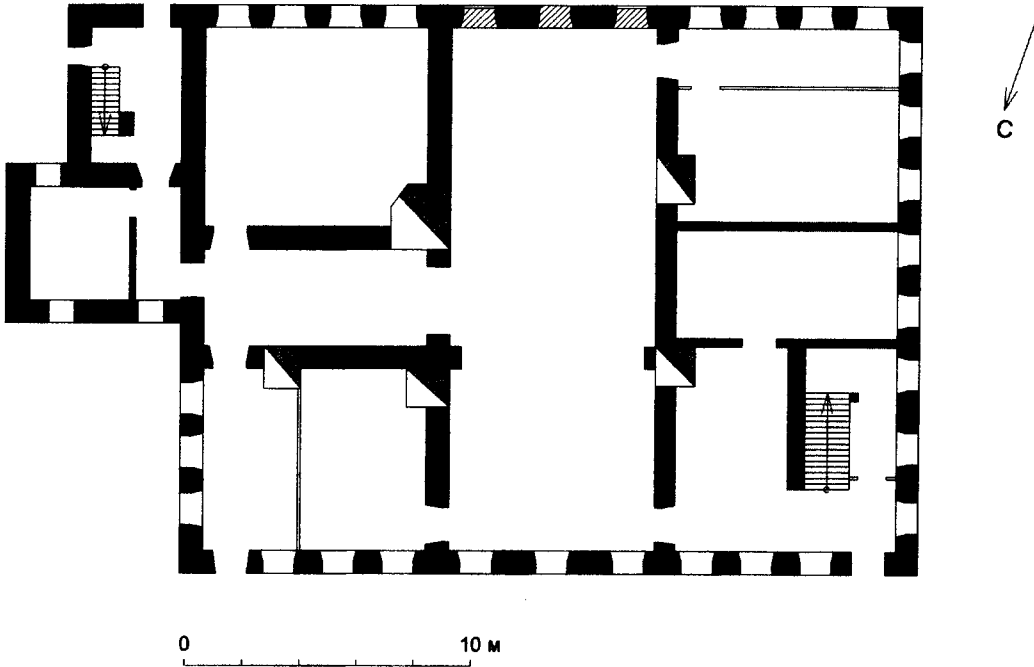
| №<br>п/п | Обобщенная<br>группа элементов<br>предмета охраны | Элементы<br>предмета охраны | Фотографическое или иное графическое<br>изображение предмета охраны* |
|---|---|---|---|
| 4.6.6. | | Конструкции и внешние<br>декоративные элементы<br>печей первого и второго<br>этажей | <p data-bbox="1489 1061 1780 1093">Условные обозначения:</p> <ul data-bbox="1064 1117 2004 1324" style="list-style-type: none"> <li>- стены и перегородки первоначального периода строительства</li> <li>- современные конструкции</li> <li>- заложенные проемы</li> <li>- конструкция печи</li> </ul> <p data-bbox="1489 1364 1713 1404">План 1 этажа</p> |

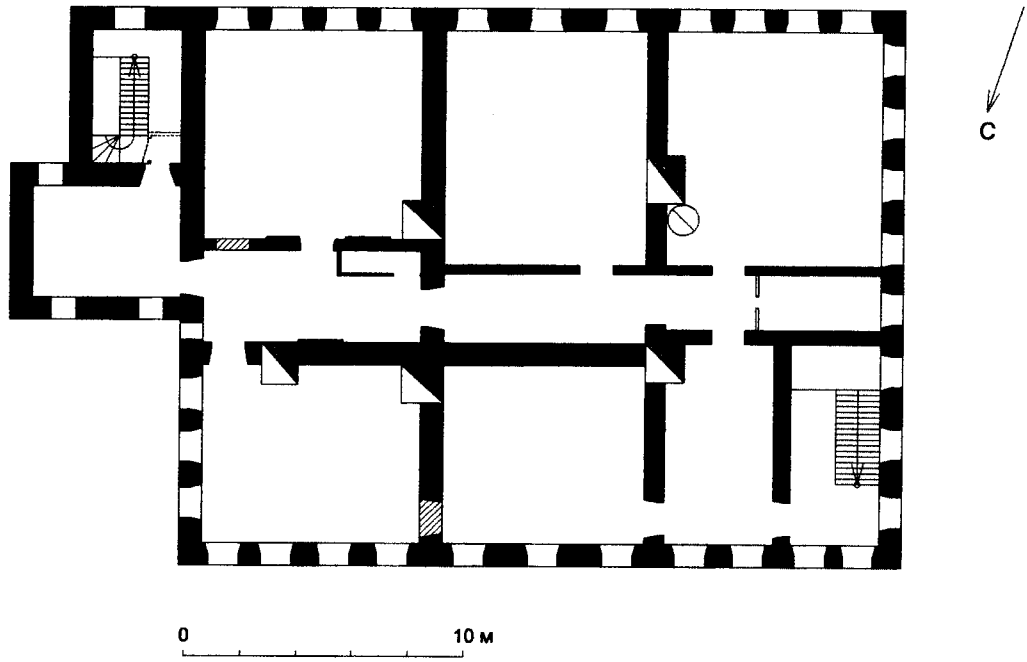
| №<br>п/п | Обобщенная<br>группа элементов<br>предмета охраны | Элементы<br>предмета охраны | Фотографическое или иное графическое<br>изображение предмета охраны* |
|---|---|---|---|
| | | | <p data-bbox="1265 941 1579 973">0 10 м</p> <p data-bbox="1500 1013 1803 1045">Условные обозначения:</p> <ul data-bbox="1070 1061 2004 1268" style="list-style-type: none"> <li>- стены и перегородки первоначального периода строительства</li> <li>- современные конструкции</li> <li>- заложенные проемы</li> <li>- конструкция печи</li> </ul> <p data-bbox="1489 1316 1713 1348">План 2 этажа</p> |

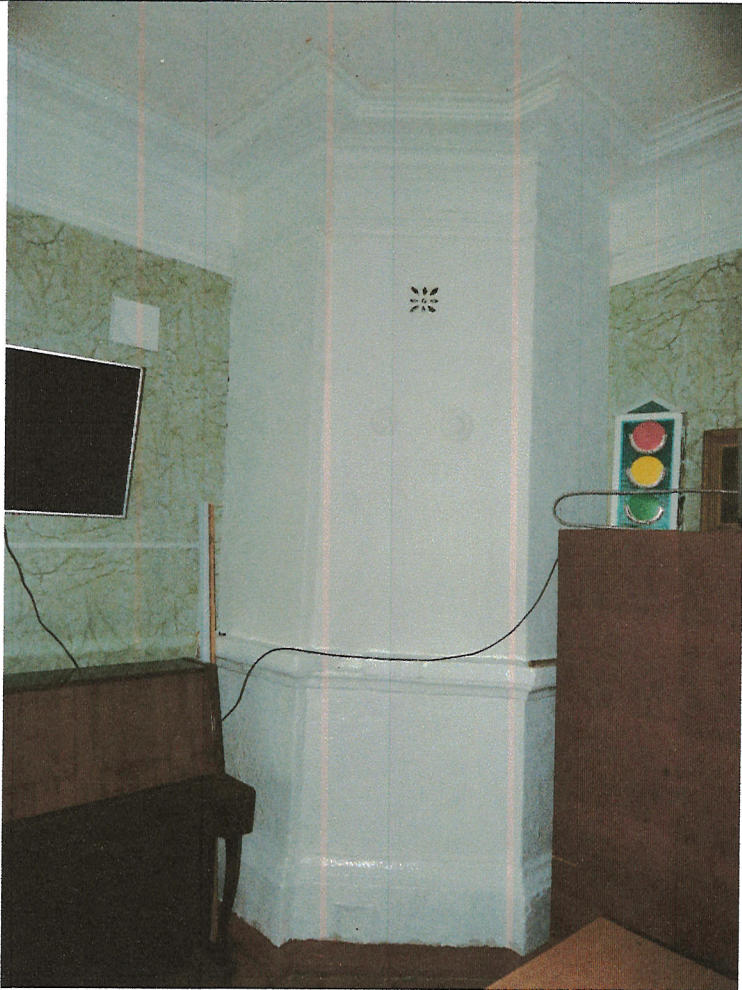
| №<br>п/п | Обобщенная<br>группа элементов<br>предмета охраны | Элементы<br>предмета охраны | Фотографическое или иное графическое<br>изображение предмета охраны* |
|---|---|---|---|
| | | | <p data-bbox="1095 1337 2101 1422">Фото 34. Конструкции и декоративные элементы печи первого этажа. Фотосъемка 2020 г.</p> |

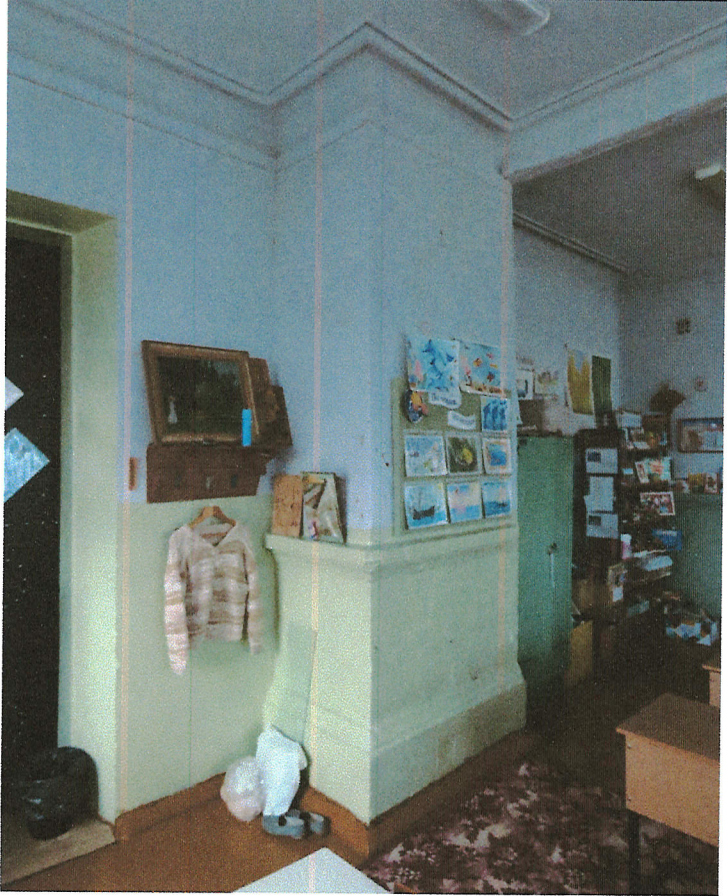
| №<br>п/п | Обобщенная<br>группа элементов<br>предмета охраны | Элементы<br>предмета охраны | Фотографическое или иное графическое<br>изображение предмета охраны* |
|---|---|---|---|
| | | | <p data-bbox="1093 1241 2094 1319">Фото 35. Конструкции и декоративные элементы печи первого этажа. Фотосъемка 2020 г.</p> |

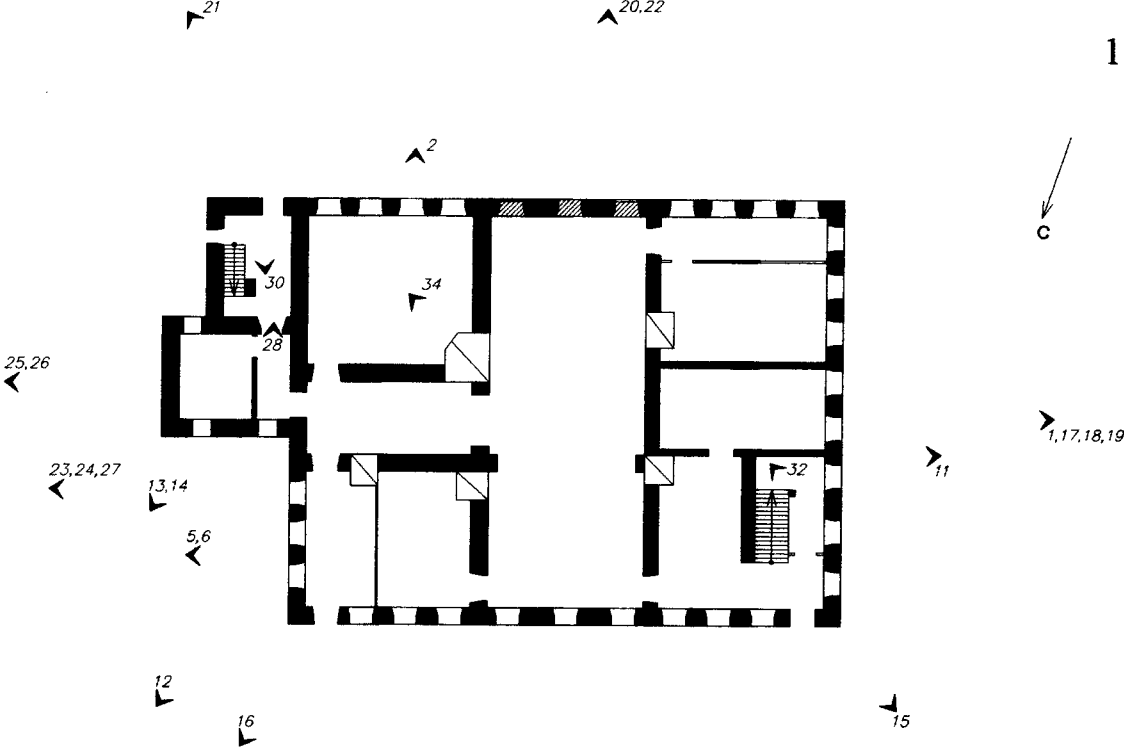
| Номер<br>схемы | Схема |
|---|---|
| 1 | <p>1 этаж</p> |

**СХЕМЫ ФОТОФИКСАЦИИ  
предмета охраны**
