**Об установлении предмета охраны объекта культурного наследия
(памятника истории и культуры) народов Российской Федерации
регионального значения «Дом, где в 1918 году находился Яранский Уком
комсомола»**

ПРЕДМЕТ ОХРАНЫ

**«Дом, где в 1918 году находился Яранский Уком комсомола», расположенного по адресу: Кировская область,
Яранский район, г. Яранск, ул. Свободы, 14**

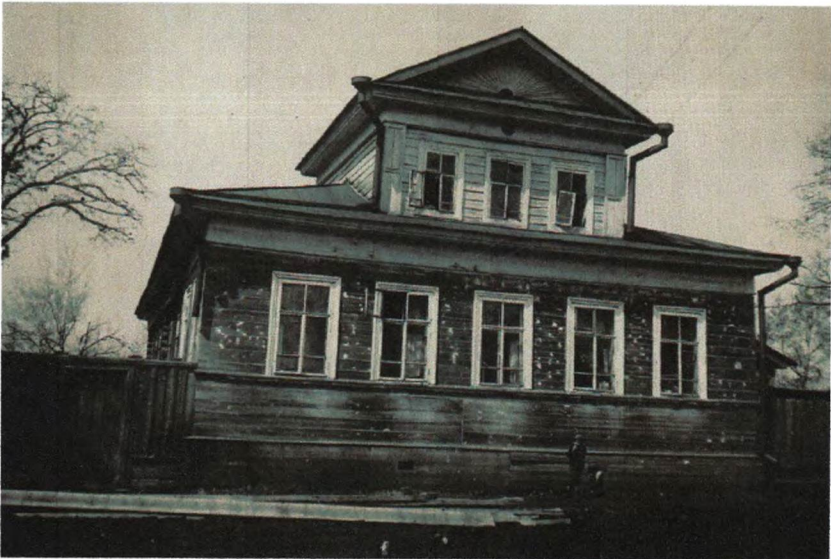
<p data-bbox="1375 1091 2011 1161">Фото 1. Вид с юго-востока. Восточный фасад. Фото середины XX в.</p>

№ п/п	Обобщенная группа элементов предмета охраны	Элементы предмета охраны	Фотографическое или иное графическое изображение предмета охраны*
2	Объемно-пространственная композиция	Одноэтажный с мезонином, прямоугольный в плане Объект

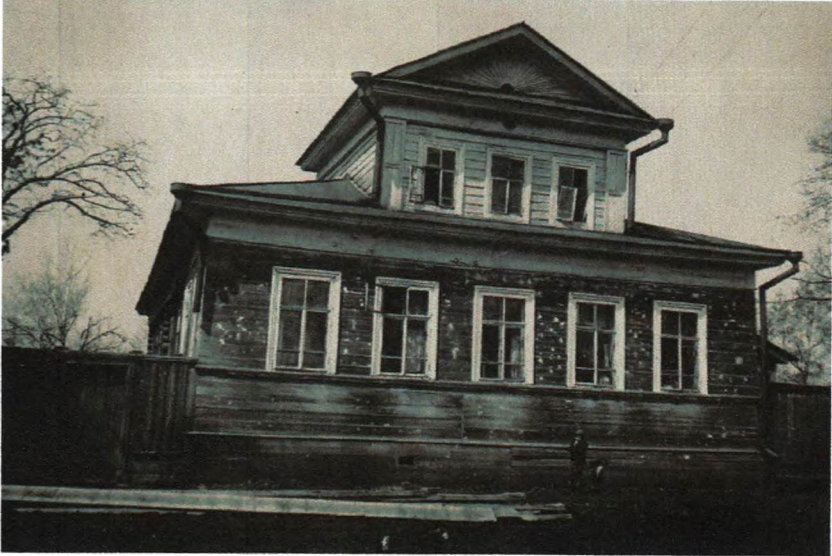
<p data-bbox="1375 1110 2011 1177">Фото 2. Вид с юго-востока. Восточный фасад. Фото середины XX в.</p>

№ п/п	Обобщенная группа элементов предмета охраны	Элементы предмета охраны	Фотографическое или иное графическое изображение предмета охраны*
4	Архитектурно-художественное решение	Тип отделки фасадов – обшивка деревянной профилированной доской, без отделки

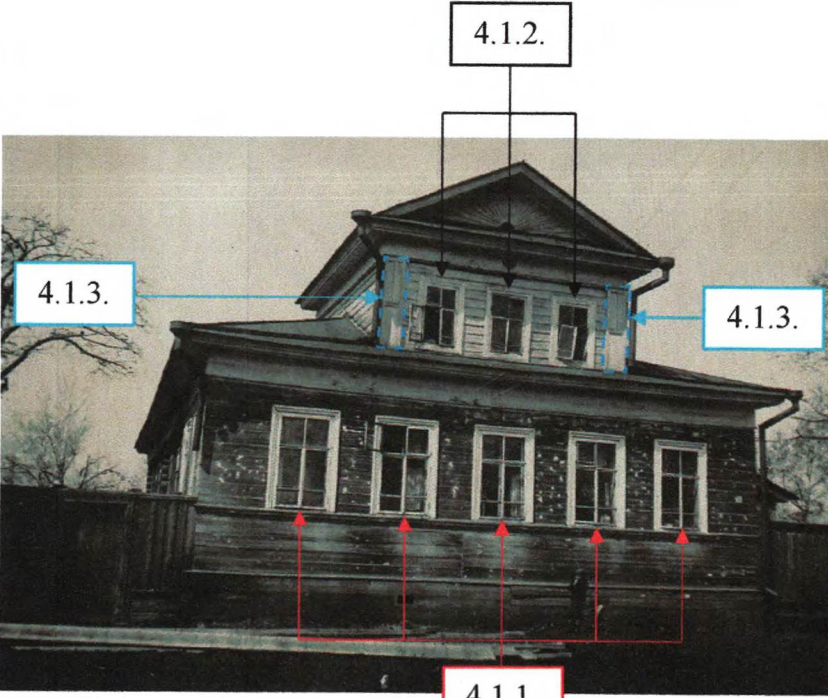
Фото 3. Вид с юго-востока. Восточный фасад.
Фото середины XX в.

№ п/п	Обобщенная группа элементов предмета охраны	Элементы предмета охраны	Фотографическое или иное графическое изображение предмета охраны*
4.1		Восточный фасад	
4.1.1		Пять прямоугольных оконных проемов первого этажа, обрамленных простым профилированным наличником

4.1.2		Три прямоугольных оконных проемов мезонина, обрамленных простым профилированным наличником	
4.1.3		Две лопатки, обрамляющие углы мезонина

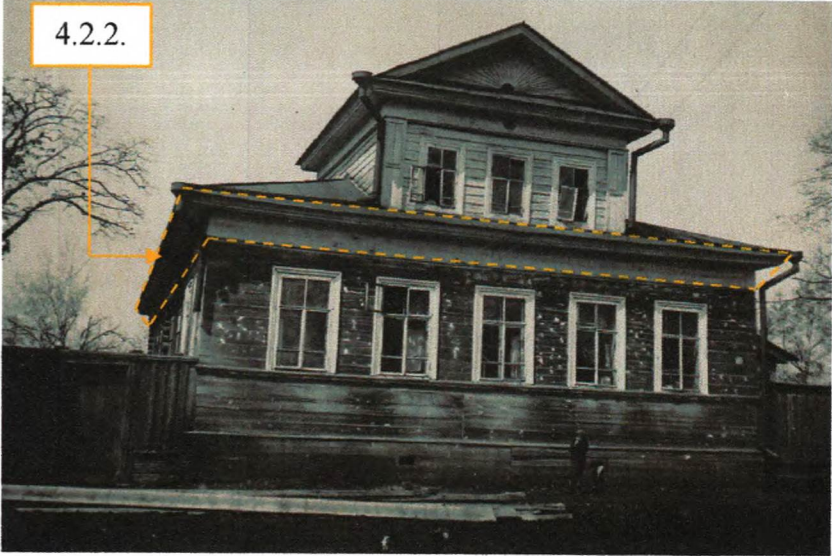
<p data-bbox="1397 1110 1989 1177">Фото 6. Вид с юго-востока. Южный фасад. Фото середины XX в.</p>

№ п/п	Обобщенная группа элементов предмета охраны	Элементы предмета охраны	Фотографическое или иное графическое изображение предмета охраны*
4.2.2		Подшивной ступенчатый карниз

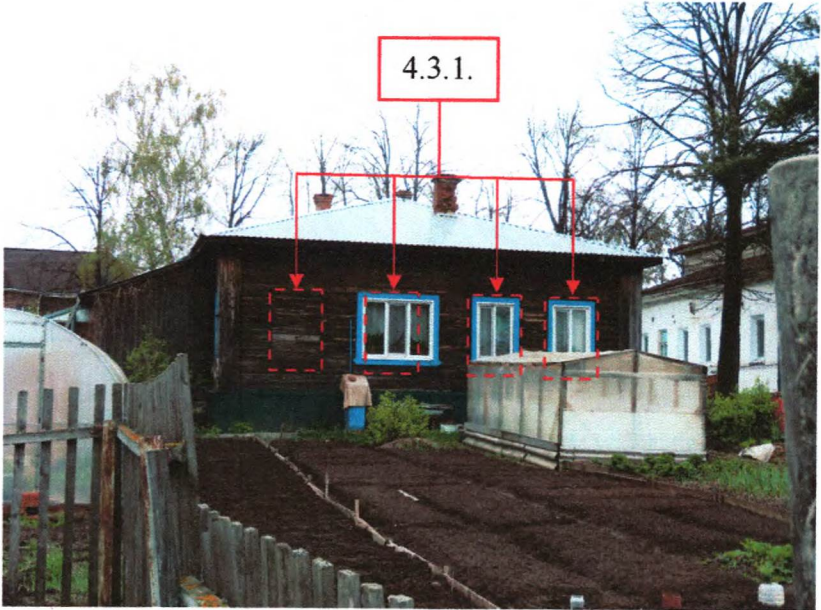
<p data-bbox="1518 1182 1861 1251">Фото 7. Западный фасад. Фото 2022 г.</p>

№ п/п	Обобщенная группа элементов предмета охраны	Элементы предмета охраны	Фотографическое или иное графическое изображение предмета охраны*
4.3		Западный фасад	
4.3.1		Местоположение четырех прямоугольных оконных проемов первого этажа

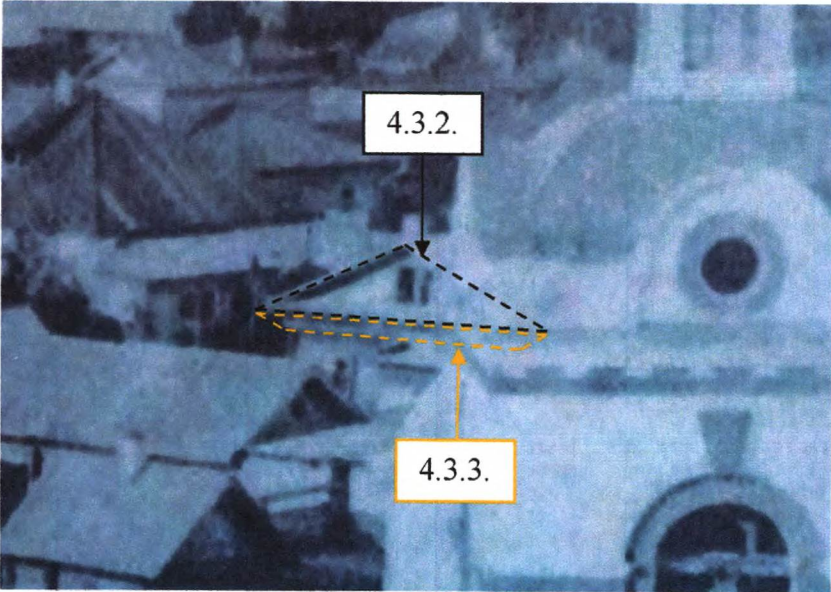
№ п/п	Обобщенная группа элементов предмета охраны	Элементы предмета охраны	Фотографическое или иное графическое изображение предмета охраны*
4.3.2.		Фронтон с прямоугольным проемом

<p data-bbox="1391 1161 1995 1230">Фото 8. Вид с юго-запада. Западный фасад. Фото конца XIX в.</p>
4.3.3.		Подшивной ступенчатый карниз

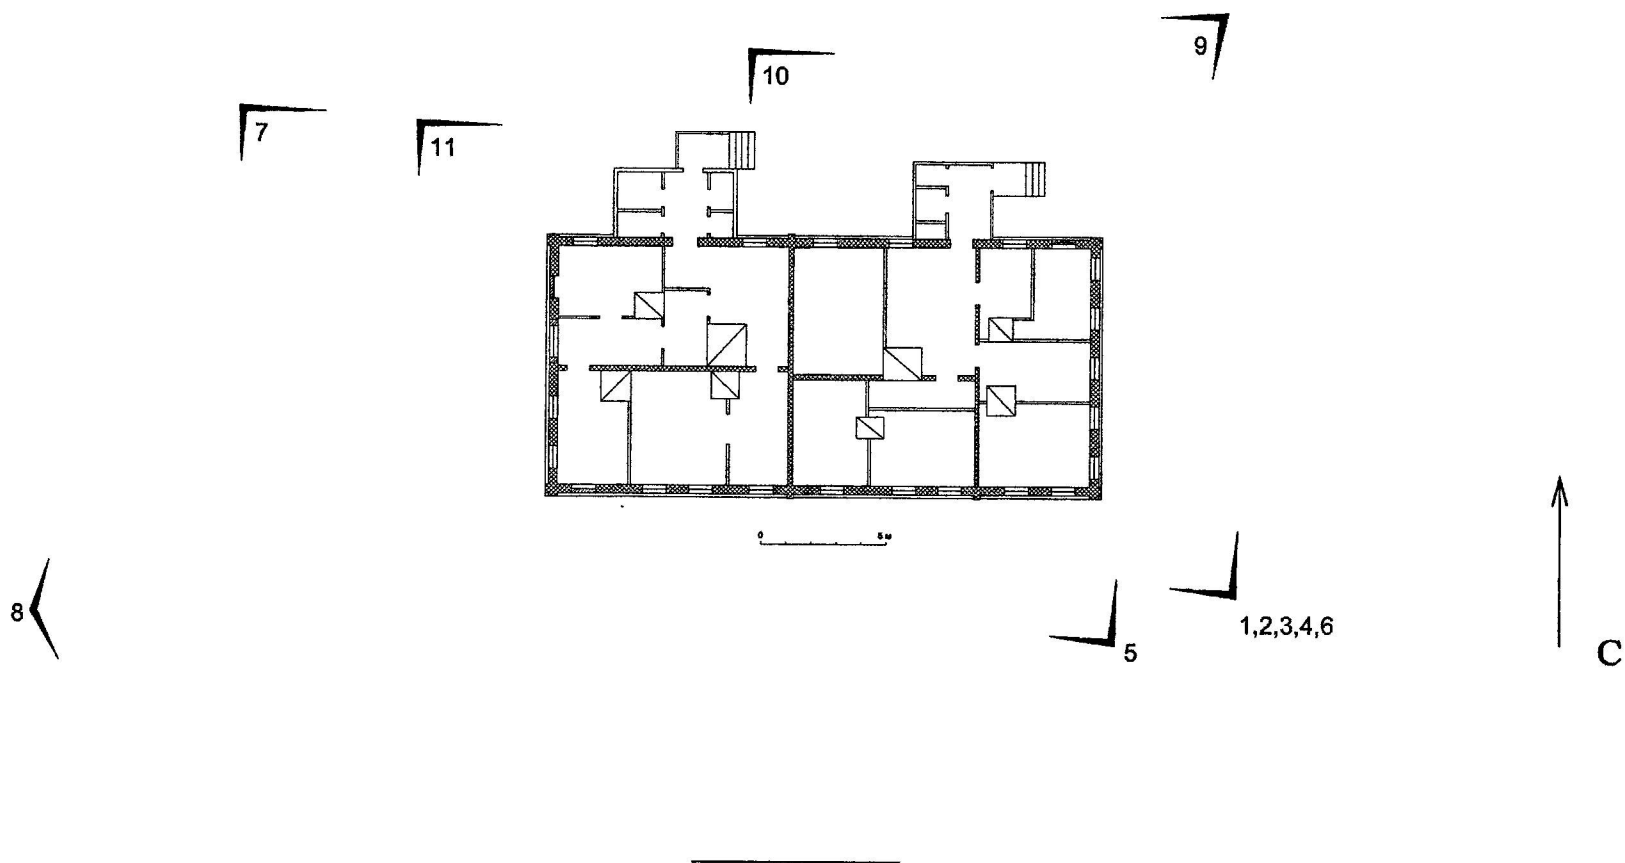
* Схема фотофиксации предмета охраны приведена в приложении к предмету охраны.
