**О включении выявленного объекта культурного наследия
«Дом С.А. Сунцова» в единый государственный реестр объектов
культурного наследия (памятников истории и культуры) народов
Российской Федерации, об утверждении границы его территории
и об установлении предмета его охраны**

ГРАНИЦА ТЕРРИТОРИИ
объекта культурного наследия (памятника истории и культуры)
народов Российской Федерации регионального значения
«Дом С.А. Сунцова» (1843 год, вид – памятник), расположенного
по адресу: Кировская область, г. Киров, ул. Спасская, д. 14

ПРЕДМЕТ ОХРАНЫ

**объекта культурного наследия (памятника истории и культуры) народов Российской Федерации
регионального значения «Дом С.А. Сунцова» (1843 год, вид – памятник), расположенного по адресу:
Кировская область, г. Киров, ул. Спасская, д. 14**

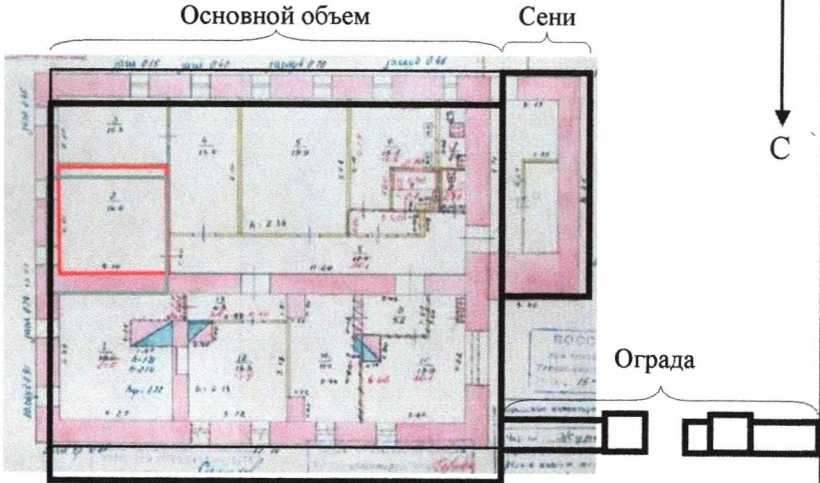
<p data-bbox="1193 1047 2047 1135">План подвального этажа (согласно сведениям из Единого государственного реестра недвижимости по состоянию на 27.09.2022)</p>
3	Конструктивная система	Основные конструкции: капитальные стены и ограда из глиняного кирпича на известковом растворе; кровля металлическая (покрытие рядовое)	
4	Архитектурно-художественное решение	Отделка фасадов: известковая обмазка по кирпичу. Декоративные детали: из тесаного глиняного кирпича на известковом растворе, лепные, штукатурные

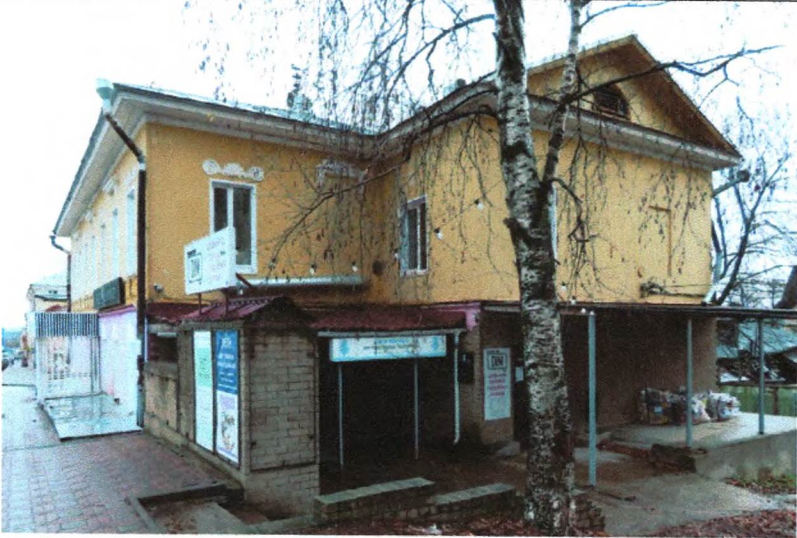
<p data-bbox="1261 809 1980 867">Фото 1. Общий вид здания с улицы Спасской, с северо-запада. Фотосъемка 01.11.2022</p>

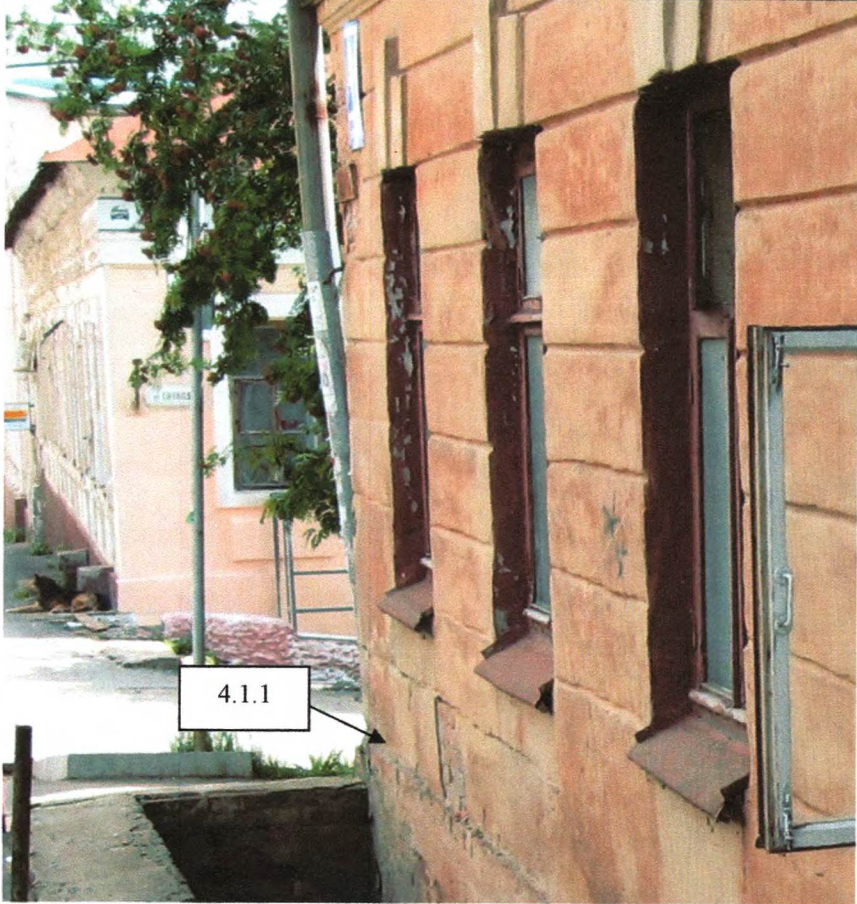
№ п/п	Обобщенная группа элементов предмета охраны	Элементы предмета охраны	Фотографическое или иное графическое изображение предмета охраны*
4.1	Общие элементы		
4.1.1		Выступ кладки цоколя

4.1.2	Основной объем. Первый этаж	Дощатый руст (выполнен на всю высоту этажа путем тески кирпича)

Фото 2. Выступ кладки цоколя. Дощатый руст первого этажа.
Фотосъемка 30.07.2007

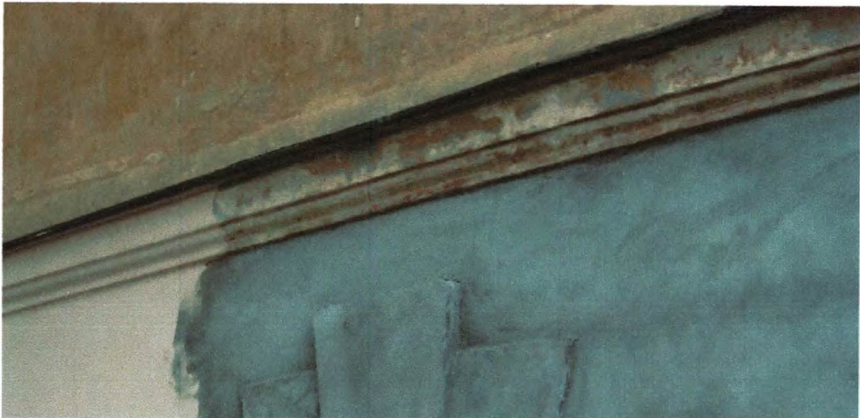
№ п/п	Обобщенная группа элементов предмета охраны	Элементы предмета охраны	Фотографическое или иное графическое изображение предмета охраны*
4.1.3		Междуэтажный карниз: профилированный выступ со сливом

<p data-bbox="1435 727 1805 783">Фото 3. Междуэтажный карниз. Фотосъемка 13.07.2011</p>
4.1.4		Венчающий карниз: профилированная тяга по стене и подшив крыши из профилированных и калеванных досок

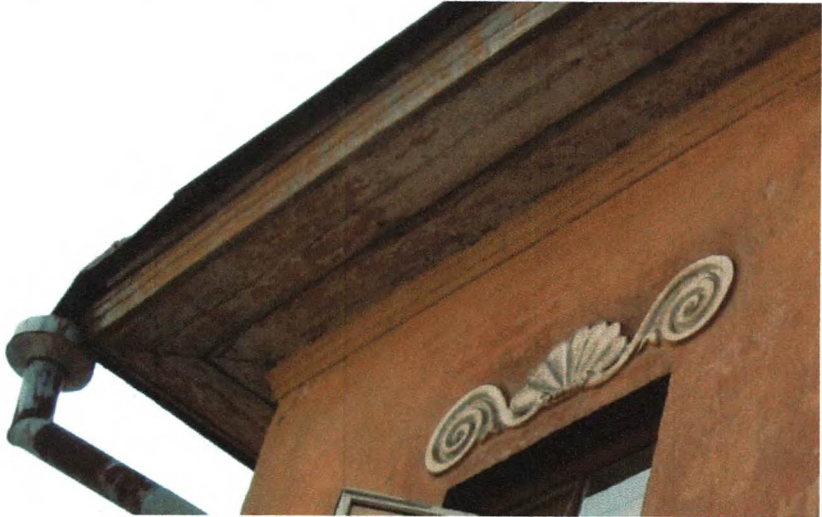
<p data-bbox="1458 1353 1783 1406">Фото 4. Венчающий карниз. Фотосъемка 30.07.2007</p>

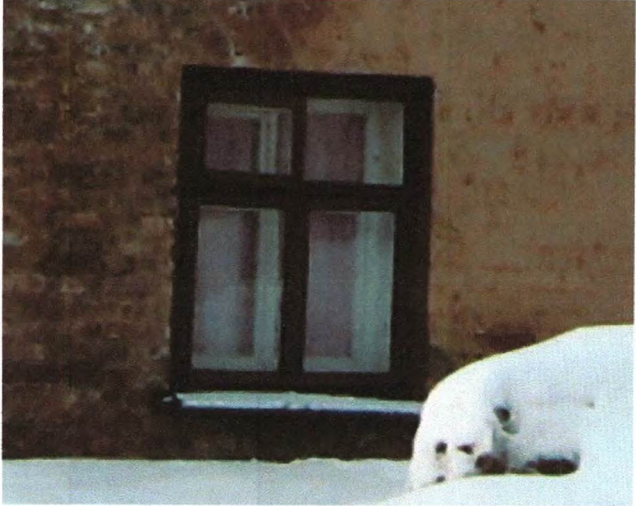
№ п/п	Обобщенная группа элементов предмета охраны	Элементы предмета охраны	Фотографическое или иное графическое изображение предмета охраны*
4.1.5	Основной объем. Подвальный этаж	Оконный проем типа 1: прямоугольный проем с рядовой перемычкой

<p data-bbox="1328 816 1917 871">Фото 5. Основной объем. Окно подвального этажа. Фотосъемка 16.02.2008</p>

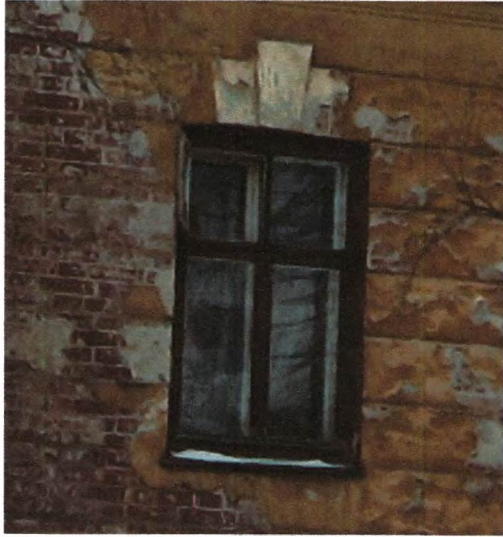
№ п/п	Обобщенная группа элементов предмета охраны	Элементы предмета охраны	Фотографическое или иное графическое изображение предмета охраны*
4.1.6	Первый этаж	Оконный проем типа 2: прямоугольный проем с рядовой перемычкой с веерным замковым камнем

<p data-bbox="1227 840 1563 895">Фото 6. Окно первого этажа. Фотосъемка 16.02.2008</p>

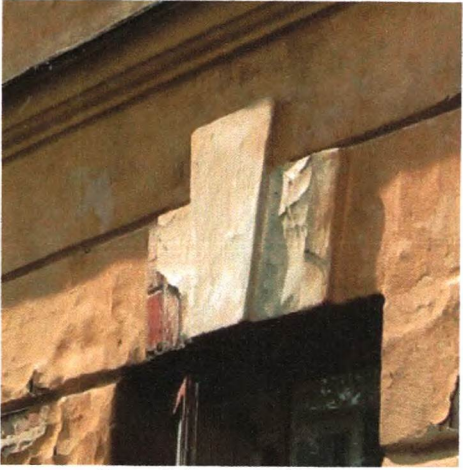
<p data-bbox="1760 812 2063 895">Фото 7. Замковый камень окна первого этажа. Фотосъемка 30.07.2007</p>

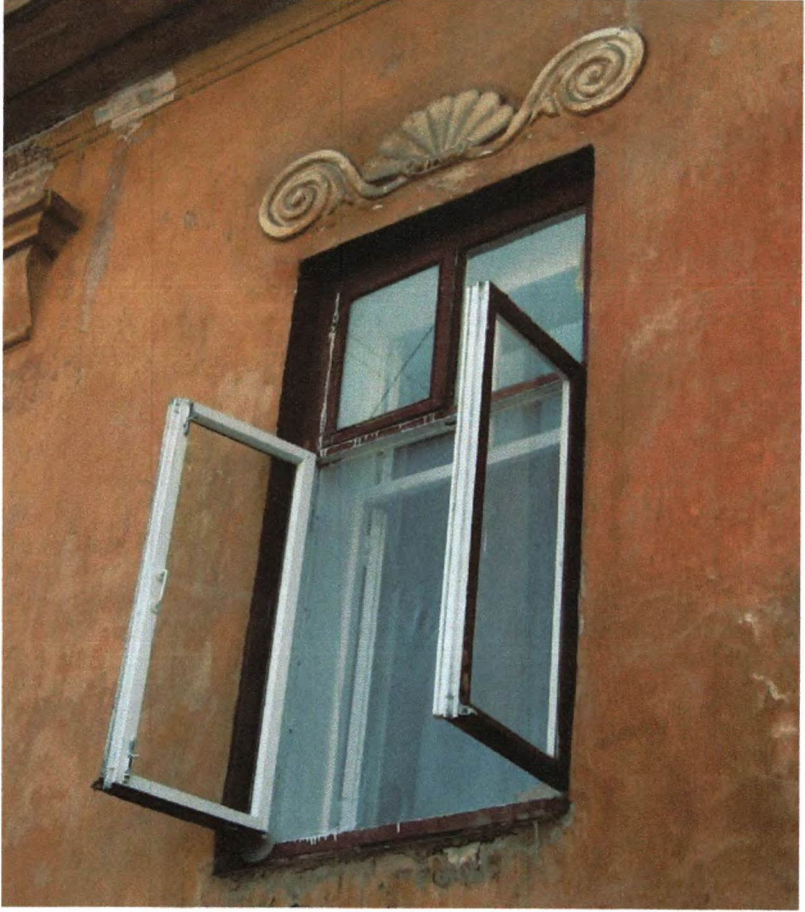
№ п/п	Обобщенная группа элементов предмета охраны	Элементы предмета охраны	Фотографическое или иное графическое изображение предмета охраны*
4.1.7	Основной объем. Второй этаж	Оконный проем типа 3: прямоугольный проем с рядовой перемычкой, с лепным сандриком в виде раковины с волютами по бокам

<p data-bbox="1249 1246 1982 1301">Фото 8. Основной объем. Оконный проем второго этажа типа 3. Фотосъемка 30.07.2007</p>

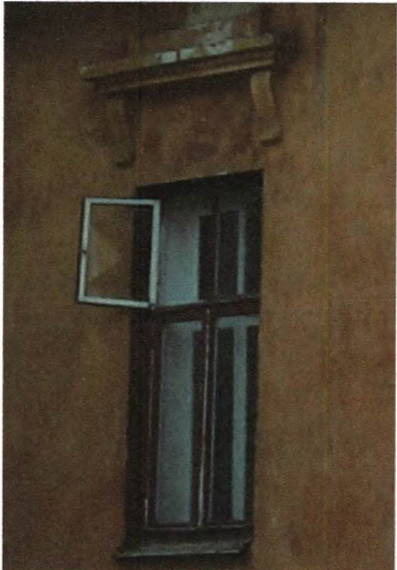
№ п/п	Обобщенная группа элементов предмета охраны	Элементы предмета охраны	Фотографическое или иное графическое изображение предмета охраны*
4.1.8	Основной объем. Второй этаж	Оконный проем типа 4: прямоугольный проем с рядовой перемычкой, с прямым ступенчатым сандриком на кронштейнах из тесаного кирпича

<p data-bbox="1249 863 1989 921">Фото 9. Основной объем. Оконный проем второго этажа типа 4. Фотосъемка 13.07.2011</p>
4.1.9	Сени. Второй этаж	Оконный проем типа 5: прямоугольный проем с рядовой перемычкой

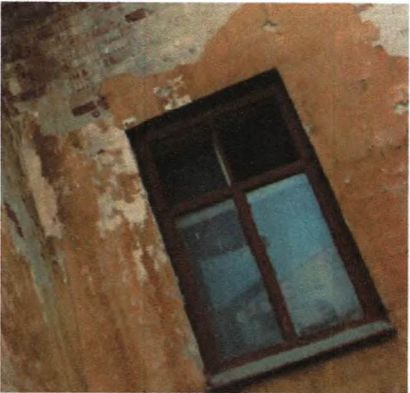
<p data-bbox="1346 1345 1890 1400">Фото 10. Оконный проем второго этажа типа 5. Фотосъемка 13.07.2011</p>

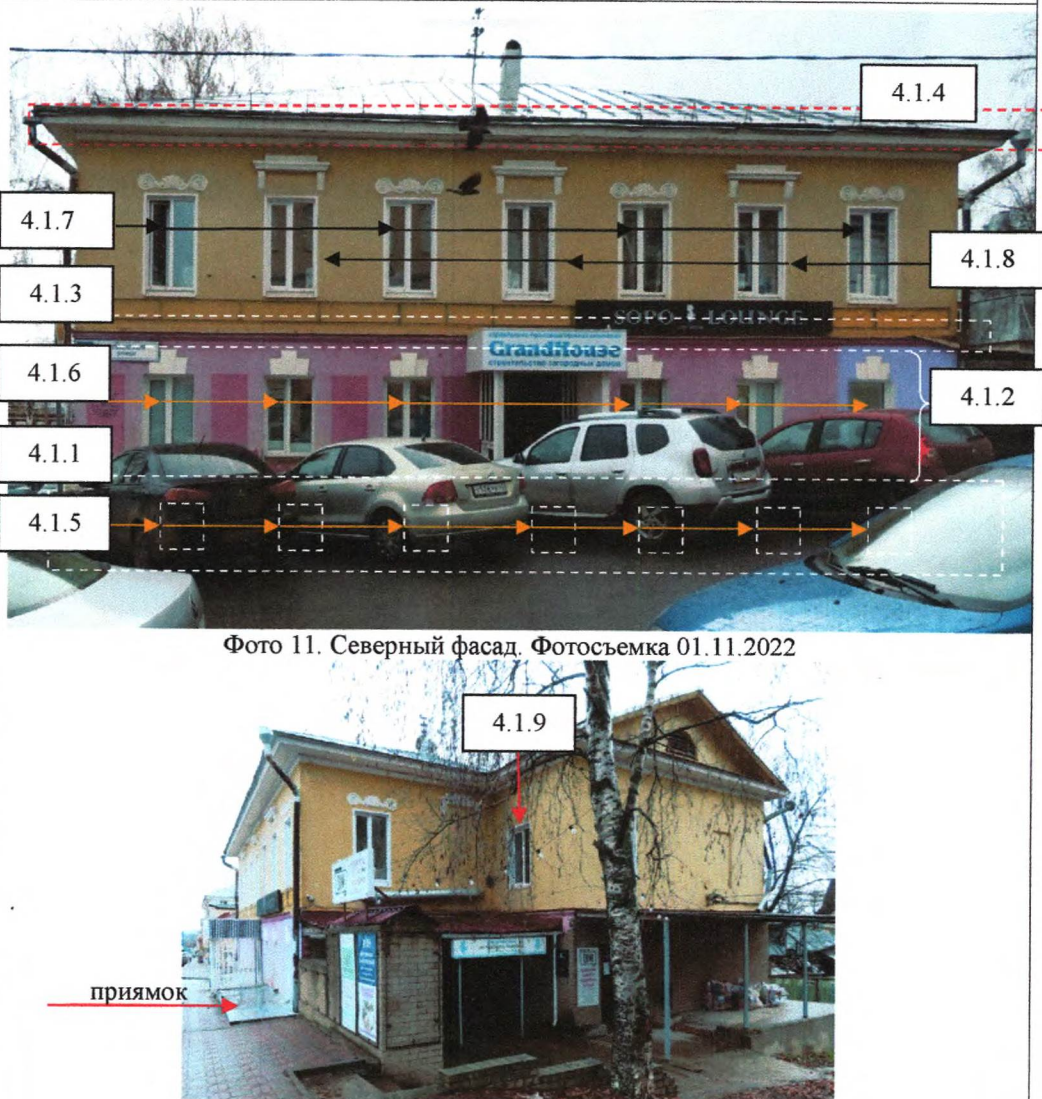
№ п/п	Обобщенная группа элементов предмета охраны	Элементы предмета охраны	Фотографическое или иное графическое изображение предмета охраны*
4.2	Северный фасад	<p>Приямок у основного объема. Выступ кладки цоколя, указанный в подпункте 4.1.1 пункта 4.1 настоящего предмета охраны.</p> <p>Дощатый руст, указанный в подпункте 4.1.2 пункта 4.1 настоящего предмета охраны.</p> <p>Междуэтажный карниз, указанный в подпункте 4.1.3 пункта 4.1 настоящего предмета охраны.</p> <p>Венчающий карниз, указанный в подпункте 4.1.4 пункта 4.1 настоящего предмета охраны.</p> <p>Семь оконных проемов типа 1, указанных в подпункте 4.1.5 пункта 4.1 настоящего предмета охраны (в приямке).</p> <p>Проем в центре первого этажа основного объема.</p> <p>Шесть проемов типа 2, указанных в подпункте 4.1.6 пункта 4.1 настоящего предмета охраны.</p> <p>Четыре оконных проема типа 3, указанных в подпункте 4.1.7 пункта 4.1 настоящего предмета охраны.</p> <p>Три оконных проема типа 4, указанных в подпункте 4.1.8 пункта 4.1 настоящего предмета охраны.</p> <p>Один оконный проем типа 5, указанный в подпункте 4.1.9 пункта 4.1 настоящего предмета охраны</p>	<p>Фотографическое или иное графическое изображение предмета охраны*</p>

<p>Фото 11. Северный фасад. Фотосъемка 01.11.2022</p> <p>Фото 12. Вид с северо-запада. Фотосъемка 01.11.2022</p>

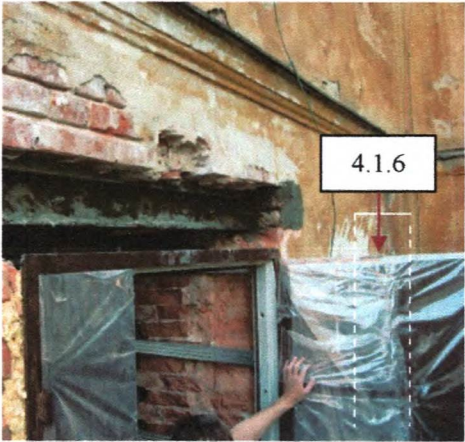
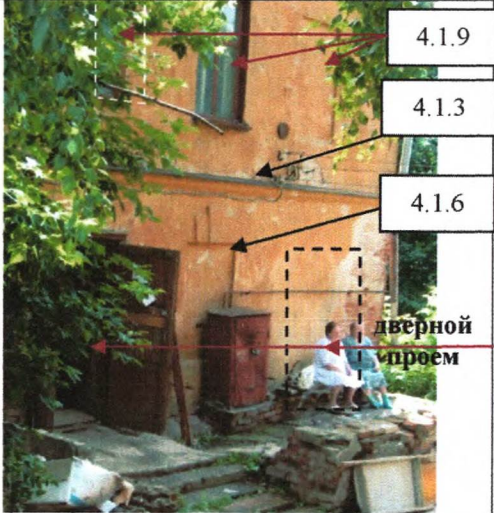
№ п/п	Обобщенная группа элементов предмета охраны	Элементы предмета охраны	Фотографическое или иное графическое изображение предмета охраны*
4.3	Западный фасад	<p>Междуэтажный карниз, указанный в подпункте 4.1.3 пункта 4.1 настоящего предмета охраны.</p> <p>Венчающий карниз, указанный в подпункте 4.1.4 пункта 4.1 настоящего предмета охраны.</p> <p>Подшивной карниз скатов крыши фронтона.</p> <p>Полуциркульное окно фронтона.</p> <p>Оконный проем типа 2 основного объема, указанный в подпункте 4.1.6 пункта 4.1 настоящего предмета охраны.</p> <p>Ложный оконный проем типа 2 сеней, указанный в подпункте 4.1.6 пункта 4.1 настоящего предмета охраны.</p> <p>Один оконный проем типа 3, указанный в подпункте 4.1.7 пункта 4.1 настоящего предмета охраны.</p> <p>Один оконный проем типа 4, указанный в подпункте 4.1.8 пункта 4.1 настоящего предмета охраны.</p> <p>Три оконных проема типа 5, указанных в подпункте 4.1.9 пункта 4.1 настоящего предмета охраны.</p> <p>Два дверных проема на первом этаже сеней</p>	<p>Фото 13. Западный фасад. Фотосъемка 01.11.2022</p>

<p>4.1.9 4.1.3 4.1.6 дверной проем</p> </div> </div> <div style="display: flex; justify-content: space-around; margin-top: 20px;"> <div data-bbox="1189 816 1599 937" style="text-align: center;"> <p>Фото 14. Западный фасад. Основной объем. Первый этаж. Перерубленное и заложённое окна. Фотосъемка 13.07.2011</p> </div> <div data-bbox="1727 816 2029 937" style="text-align: center;"> <p>Фото 15. Западный фасад. Сени. Окна и двери. Фотосъемка 13.07.2011</p> </div> </div>

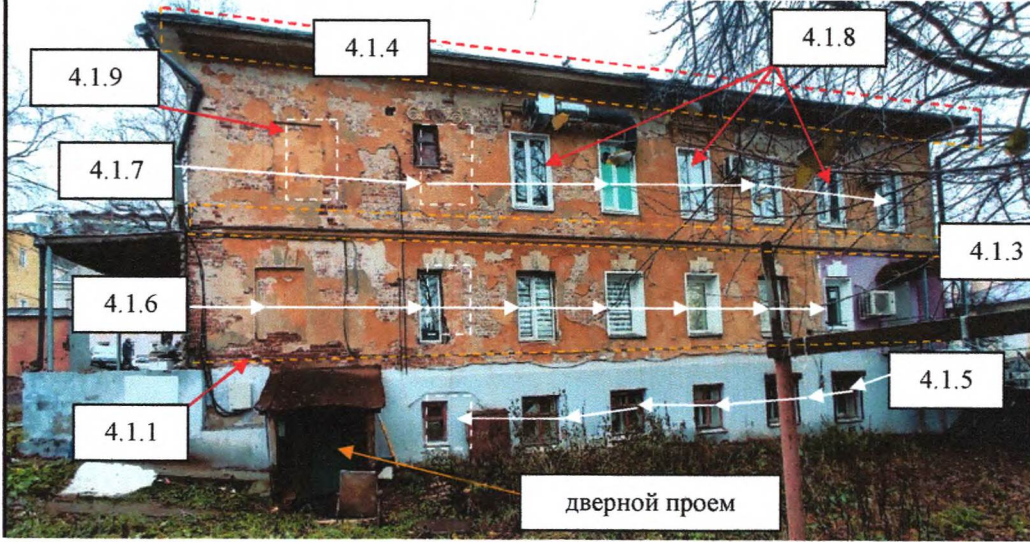
№ п/п	Обобщенная группа элементов предмета охраны	Элементы предмета охраны	Фотографическое или иное графическое изображение предмета охраны*
4.4	Южный фасад	<p>Выступ кладки цоколя. Междуэтажный карниз, указанный в подпункте 4.1.2 пункта 4.1 настоящего предмета охраны. Венчающий карниз, указанный в подпункте 4.1.3 пункта 4.1 настоящего предмета охраны. Дверной проем подвального этажа сены.</p> <p>Шесть оконных проемов типа 1, указанных в подпункте 4.1.5 пункта 4.1 настоящего предмета охраны. Семь оконных проемов типа 2, указанных в подпункте 4.1.6 пункта 4.1 настоящего предмета охраны. Четыре оконных проема типа 3, указанных в подпункте 4.1.7 пункта 4.1 настоящего предмета охраны. Три оконных проема типа 4, указанных в подпункте 4.1.8 пункта 4.1 настоящего предмета охраны. Один оконный проем типа 5, указанный в подпункте 4.1.9 пункта 4.1 настоящего предмета охраны</p>

<p>Фото 16. Южный фасад. Фотосъемка 01.11.2022</p> <p>Фото 17. Южный фасад. Фотосъемка 1970-х гг.</p>

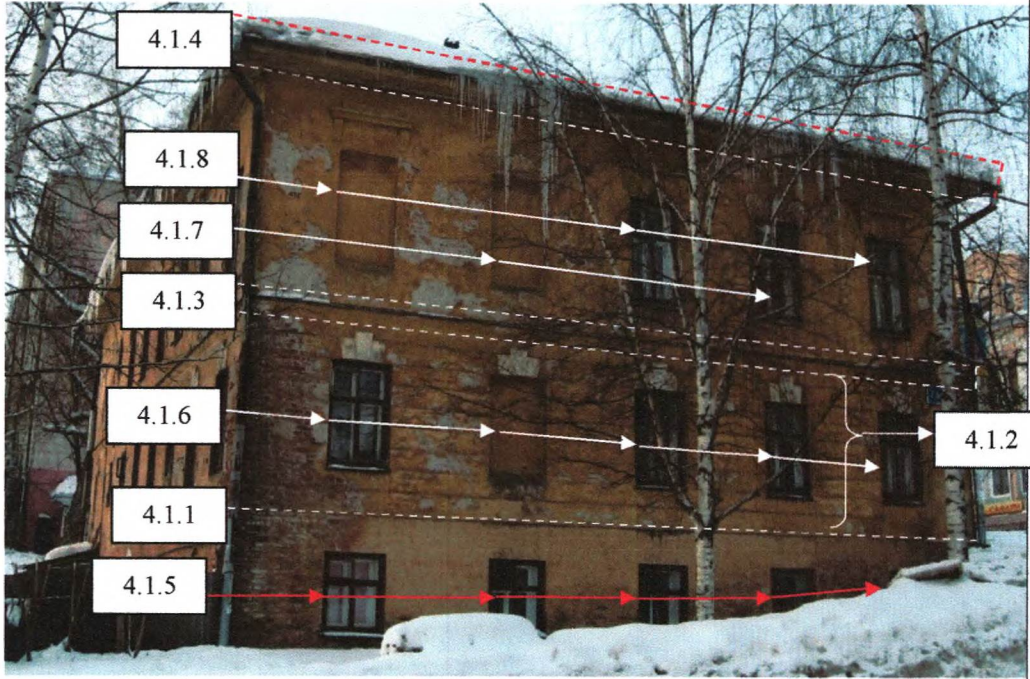
№ п/п	Обобщенная группа элементов предмета охраны	Элементы предмета охраны	Фотографическое или иное графическое изображение предмета охраны*
4.5	Восточный фасад	<p>Выступ кладки цоколя, указанный в подпункте 4.1.1 пункта 4.1 настоящего предмета охраны.</p> <p>Дощатый руст, указанный в подпункте 4.1.2 пункта 4.1 настоящего предмета охраны.</p> <p>Междуэтажный карниз, указанный в подпункте 4.1.3 пункта 4.1 настоящего предмета охраны.</p> <p>Венчающий карниз, указанный в подпункте 4.1.4 пункта 4.1 настоящего предмета охраны.</p> <p>Пять оконных проемов типа 1, указанных в подпункте 4.1.5 пункта 4.1 настоящего предмета охраны.</p> <p>Пять оконных проемов типа 2, указанных в подпункте 4.1.6 пункта 4.1 настоящего предмета охраны.</p> <p>Два оконных проема типа 3, указанных в подпункте 4.1.7 пункта 4.1 настоящего предмета охраны.</p> <p>Три оконных проема типа 4, указанных в подпункте 4.1.8 пункта 4.1 настоящего предмета охраны.</p>

<p>Фото 18. Восточный фасад. Фотосъемка 16.02.2008</p>

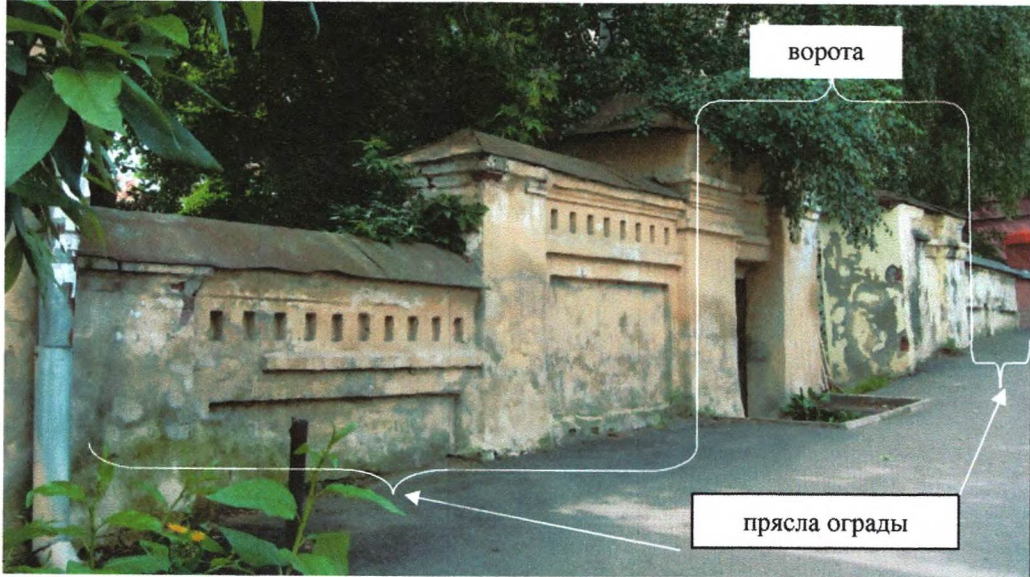
№ п/п	Обобщенная группа элементов предмета охраны	Элементы предмета охраны	Фотографическое или иное графическое изображение предмета охраны*
4.6	Ограда в виде стены с воротами	<p>Ворота и по 2 прясла ограды по бокам.</p> <p>Пилоны ворот с калитками (западная калитка ложная).</p> <p>Крыши прясел и пилонов двускатные, с вальмами по свободным торцам.</p> <p>Уличный фасад: пилястры прясел, антаблемент прясел, филенка прясел, пилястры пилонов, антаблемент пилонов.</p> <p>Дворовый фасад: откосы калитки</p>	<p>Фотографическое или иное графическое изображение предмета охраны*</p> <p>восточный и западный пилоны ворот</p> <p>прясла ограды</p> <p>Фото 19. Ограда. Уличный фасад. Фотосъемка 1991 г.</p> <p>пилястры прясел</p> <p>антаблемент прясел</p> <p>филенка прясел</p> <p>пилястры пилона</p> <p>антаблемент пилона</p> <p>Фото 20. Ограда. Фрагмент уличного фасада. Фото 1979 г.</p>

<p data-bbox="1249 1072 1989 1161">Фото 21. Ограда. Уличный фасад. Прясла ограды. Восточный пилон ворот с восточной калиткой. Фотосъемка 30.07.2007</p>

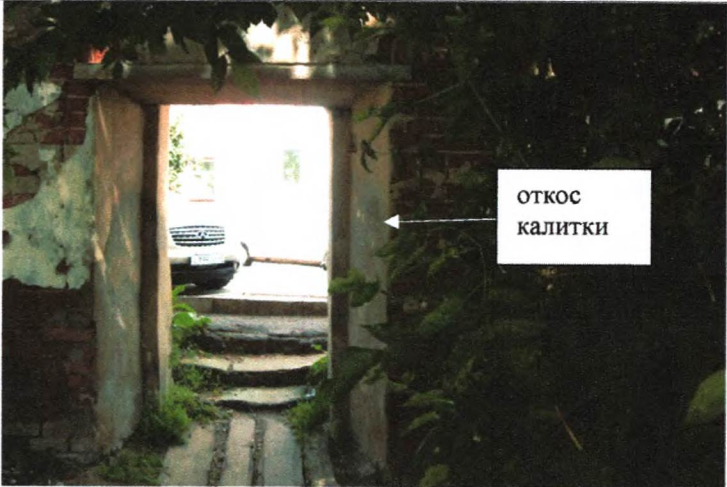
<p data-bbox="1308 802 1935 858">Фото 22. Ограда. Дворовый фасад. Восточная калитка. Фотосъемка 30.07.2007</p>
