**Об установлении предмета охраны объекта культурного наследия  
(памятника истории и культуры) народов Российской Федерации  
федерального значения «Усадьба»**

**ПРЕДМЕТ ОХРАНЫ**

**объекта культурного наследия (памятника истории и культуры)  
народов Российской Федерации федерального значения «Усадьба»,  
расположенного по адресу: Кировская область, город Слободской, улица Советская, д. 84**

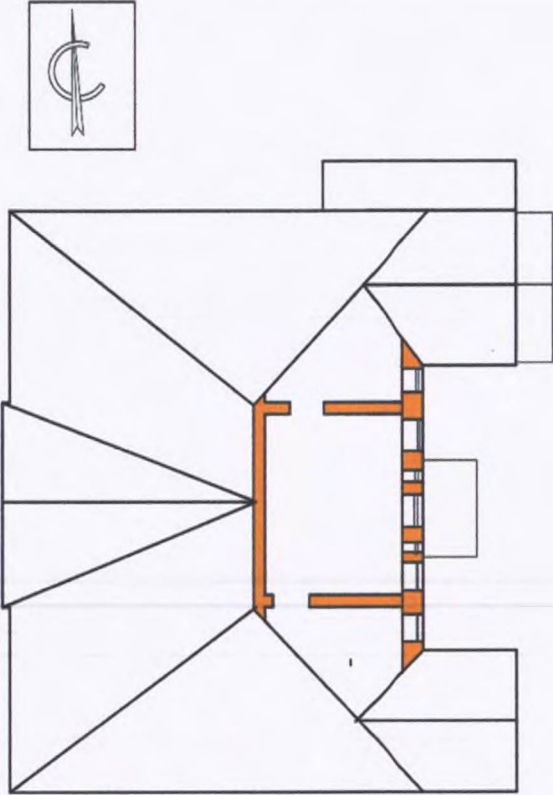
<p data-bbox="1496 1193 1975 1241">капитальные стены из красного полнотелого керамического кирпича сер. XIX в.</p> <p data-bbox="1518 1265 1899 1305">Схема плана антресоли</p>

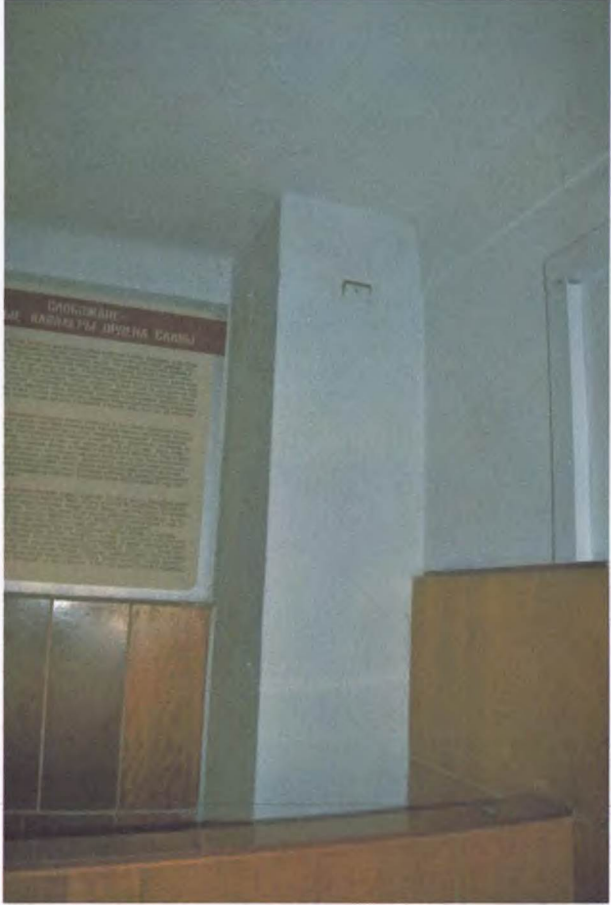
<p data-bbox="1361 1276 2042 1364">Фото 7. Помещение первого этажа. Печь. Фотосъемка февраль 2024 г.</p>

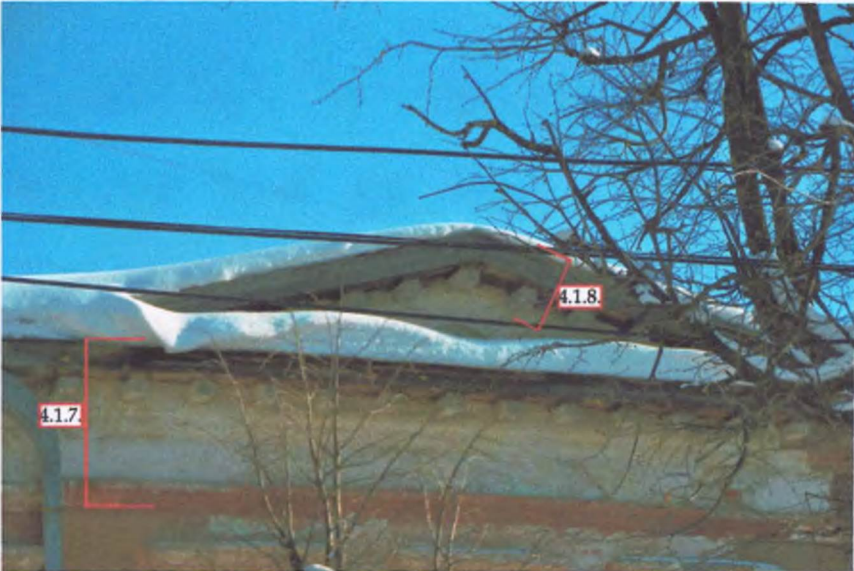
№ п/п	Обобщенная группа элементов предмета охраны	Элементы предмета охраны	Фотографическое или иное графическое изображение предмета охраны*
4.1.7.		Профилированный антаблемент, состоящий из профилированного архитрава, гладкого фриза с профилированным поясом и деревянного венчающего карниза с деревянными модульонами

4.1.8.		Венчающий деревянный карниз треугольного фронтона с профилированным лепным поясом и деревянными модульонами	<p data-bbox="1330 1094 2074 1219">Фото 10. Фрагмент западного фасада объекта культурного наследия. Антаблемент, карниз фронтона. Фотосъемка февраль 2024 г.</p>

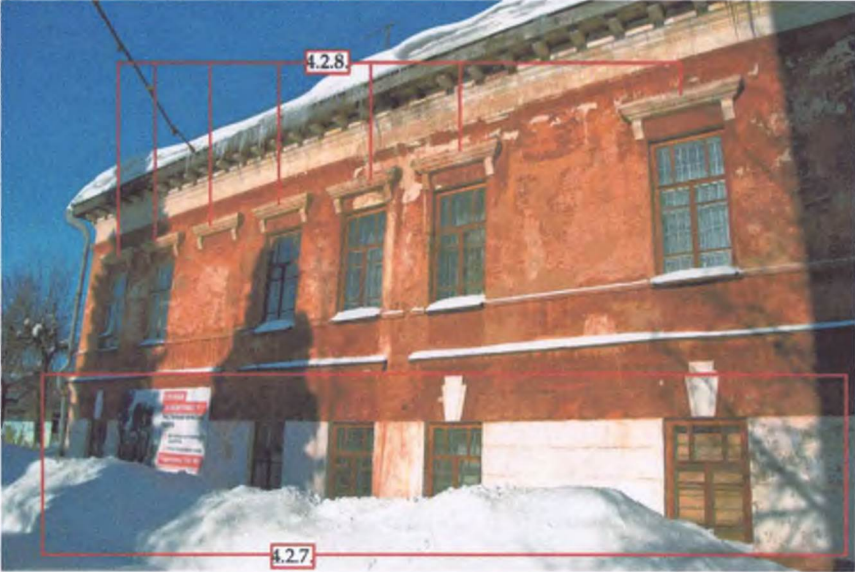
№ п/п	Обобщенная группа элементов предмета охраны	Элементы предмета охраны	Фотографическое или иное графическое изображение предмета охраны*
4.2.7.		<p>Обработка поверхности стены первого этажа линейным рустом с имитацией трехчастных веерных замковых камней в осях оконных проемов</p>

4.2.8.		<p>Профилированные сандрики-полочки в осях оконных проемов второго этажа на двух боковых криволинейных кронштейнах</p>	  <p>Фото 15. Южный фасад объекта культурного наследия. Линейный руст, декоративное оформление окон. Фотосъемка январь 2024 г.</p>

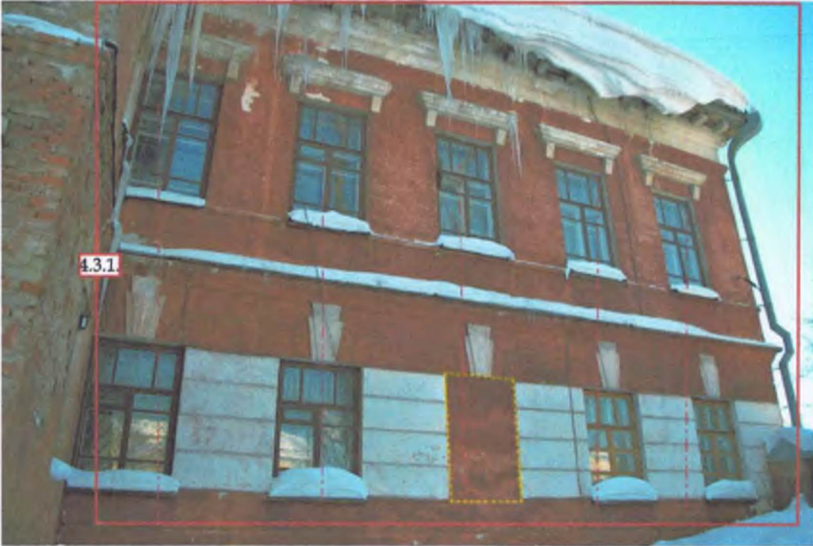
№ п/п	Обобщенная группа элементов предмета охраны	Элементы предмета охраны	Фотографическое или иное графическое изображение предмета охраны*
4.3.	Северный фасад		
4.3.1.		Композиция фасада в 5 световых осей основного объема

<p data-bbox="1301 1129 2114 1209">Фото 16. Северный фасад объекта культурного наследия. Фотосъемка февраль 2024 г.</p>

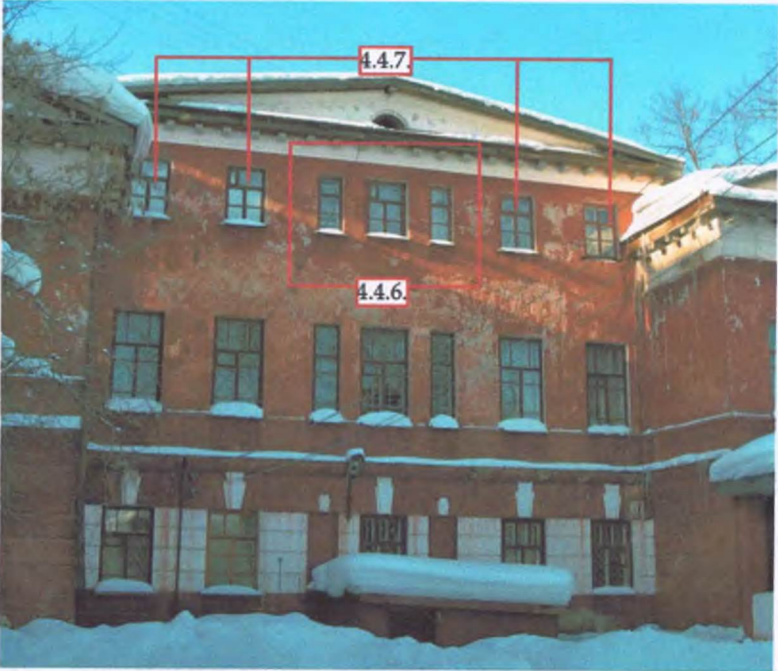
№ п/п	Обобщенная группа элементов предмета охраны	Элементы предмета охраны	Фотографическое или иное графическое изображение предмета охраны*
4.4.6.		4 прямоугольных оконных проема антресольного этажа основного объема

4.4.7.		Строенный проем итальянского окна антресольного этажа основного объема, представленный центральным прямоугольным оконным проемом и двумя боковыми узкими прямоугольными оконными проемами	<p data-bbox="1305 1158 2101 1286">Фото 19. Восточный фасад объекта культурного наследия. Оконные проемы. Фотосъемка февраль 2024 г.</p>

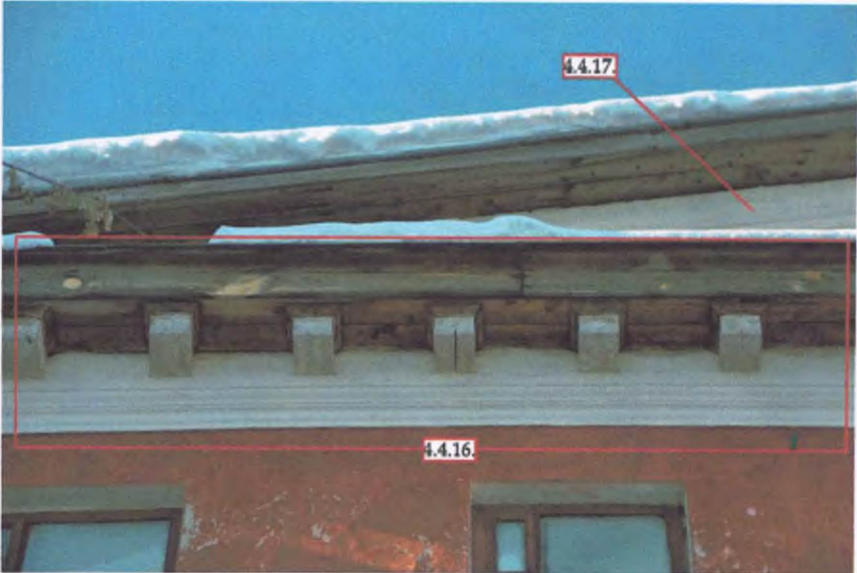
№ п/п	Обобщенная группа элементов предмета охраны	Элементы предмета охраны	Фотографическое или иное графическое изображение предмета охраны*
4.4.16.		Венчающий деревянный карниз основного объема с профилированным лепным поясом и деревянными модульонами

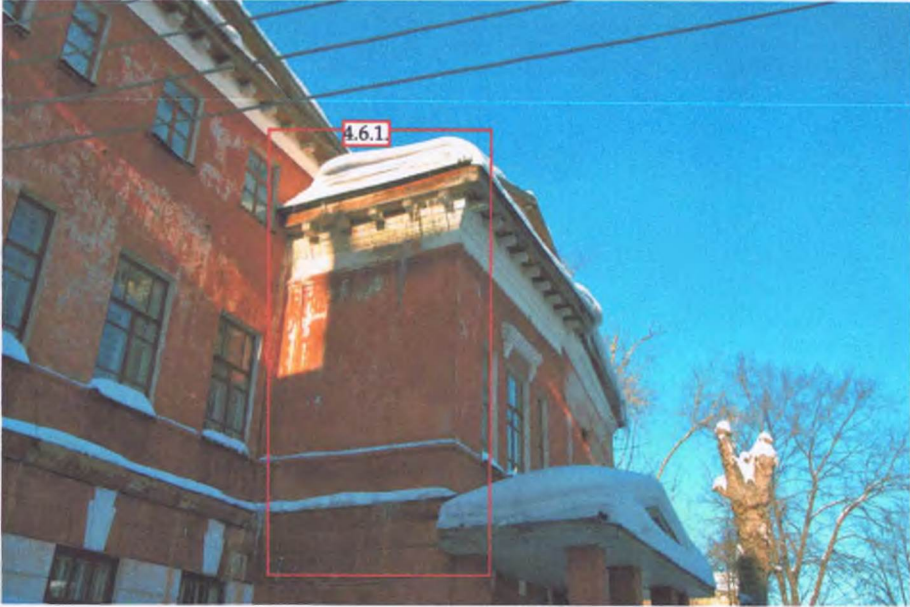
№ п/п	Обобщенная группа элементов предмета охраны	Элементы предмета охраны	Фотографическое или иное графическое изображение предмета охраны*
4.6.	Южный дворовый фасад северного крыла		
4.6.1.		Композиция фасада без световых осей

<p data-bbox="1256 1169 2168 1254">Фото 25. Южный дворовый фасад северного крыла. Фотосъемка февраль 2024 г.</p>

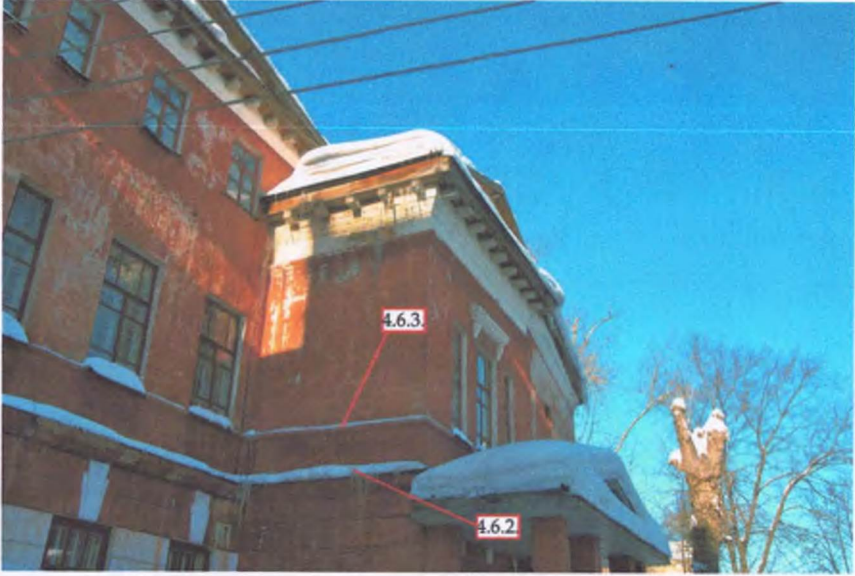
№ п/п	Обобщенная группа элементов предмета охраны	Элементы предмета охраны	Фотографическое или иное графическое изображение предмета охраны*
4.6.2.		Профилированный междуэтажный пояс	
4.6.3.		Подоконный пояс-полочка второго этажа

<p data-bbox="1279 1106 2136 1238">Фото 25. Южный дворовый фасад северного крыла. Подоконный и междуэтажный пояса. Фотосъемка февраль 2024 г.</p>

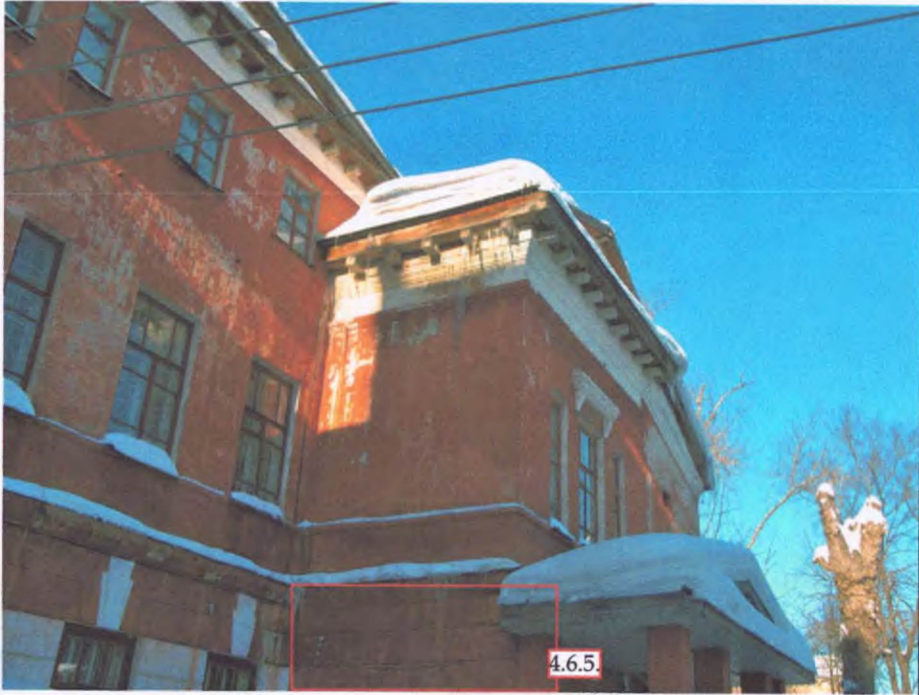
№ п/п	Обобщенная группа элементов предмета охраны	Элементы предмета охраны	Фотографическое или иное графическое изображение предмета охраны*
4.6.5.		Обработка поверхности стены первого этажа линейным рустом

<p data-bbox="1272 1166 2130 1300">Фото 25. Южный дворовый фасад северного крыла. Линейный руст. Фотосъемка февраль 2024 г.</p>

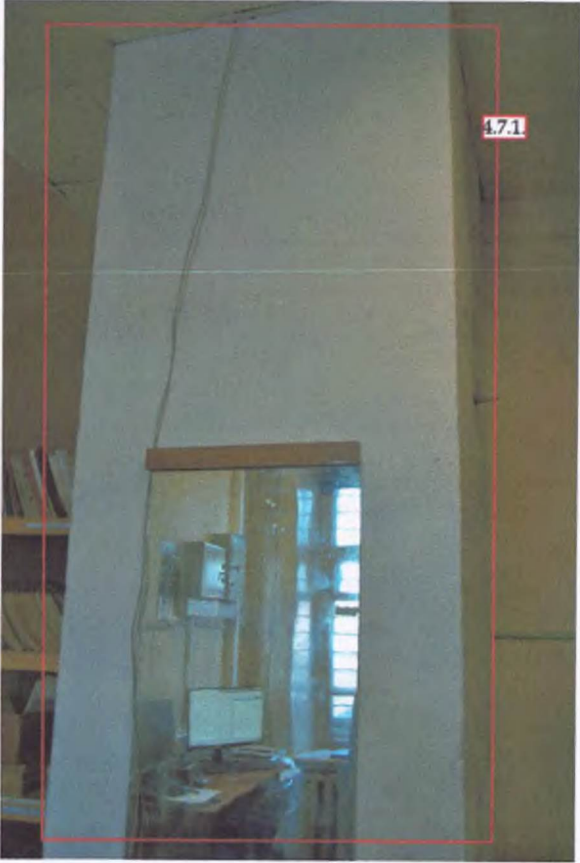
<p data-bbox="1285 1251 2123 1385">Фото 27. Помещение второго этажа. Историческая печь с чугунной дверцей. Фотосъемка февраль 2024 г.</p>

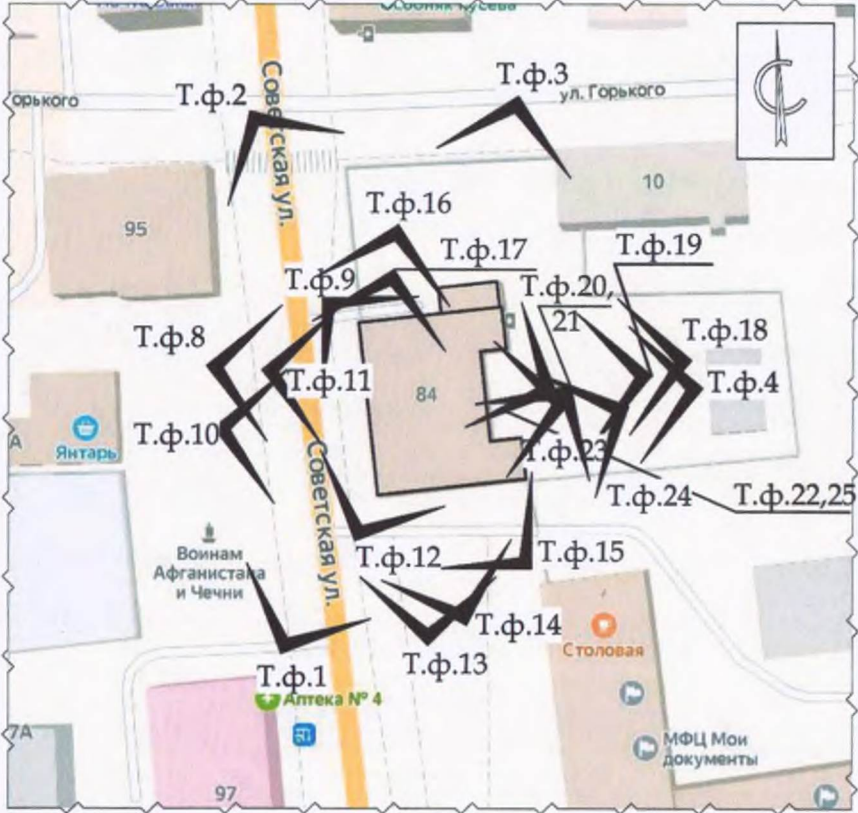
Номер схемы	Схема
1.	<p style="text-align: center;">Генплан</p>

<p>The map shows a street grid with 'Советская ул.' running vertically. To the west of this street are buildings 95 and 7A. To the east are buildings 10, 21, and 84. A central building complex is highlighted with a thick black outline. Points of interest are labeled: 'Т.ф.1' (near 'Аптека № 4'), 'Т.ф.2' (top left), 'Т.ф.3' (top right), 'Т.ф.4' (right), 'Т.ф.8' (left), 'Т.ф.9' (left), 'Т.ф.10' (left), 'Т.ф.11' (left), 'Т.ф.12' (bottom left), 'Т.ф.13' (bottom left), 'Т.ф.14' (bottom right), 'Т.ф.15' (bottom right), 'Т.ф.16' (top center), 'Т.ф.17' (top center), 'Т.ф.18' (right), 'Т.ф.19' (right), 'Т.ф.20' (right), 'Т.ф.23' (right), 'Т.ф.24' (right), and 'Т.ф.22,25' (right). Landmarks include 'Янтарь', 'Аптека № 4', 'Воинам Афганистана и Чечни', 'Столовая', and 'МФЦ Мои документы'. A north arrow is in the top right.</p>

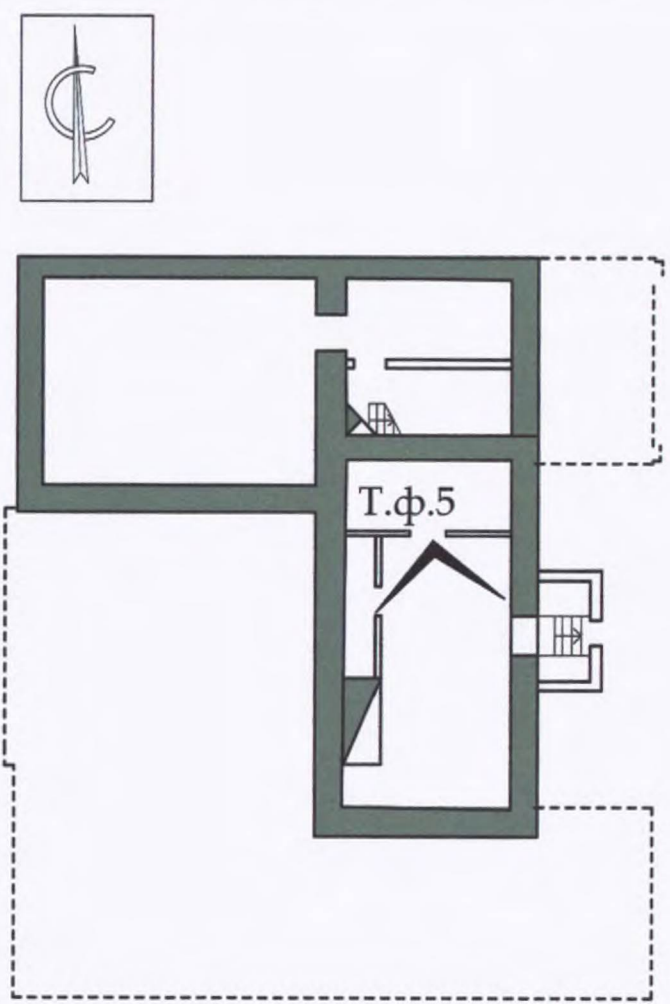
Номер схемы	Схема
2.

<p data-bbox="1097 1356 1612 1404">Схема фотофиксации подвала</p>

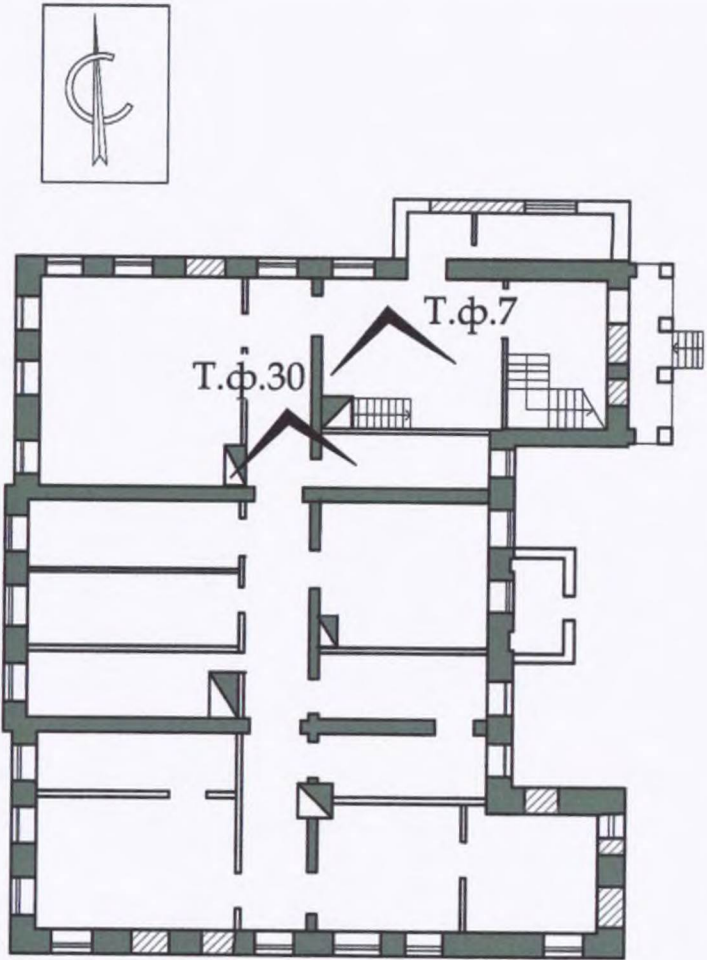
Номер схемы	Схема
3.

<p data-bbox="1108 1348 1601 1388">Схема фотофиксации 1 этажа</p>

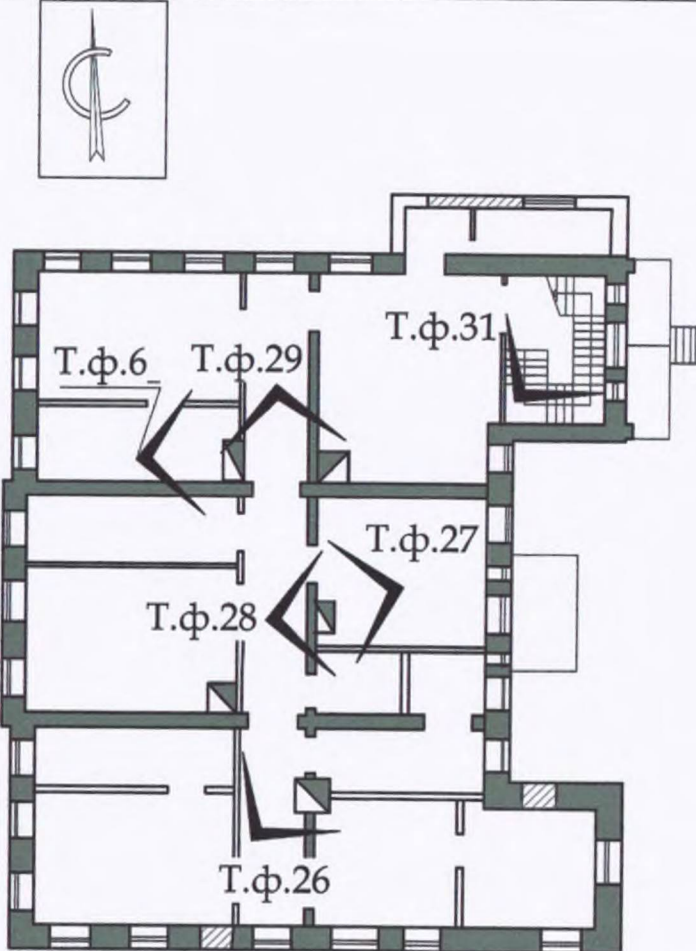
Номер схемы	Схема
4.

<p>Схема фотофиксации 2 этажа</p>
