**Об установлении предмета охраны объекта культурного наследия (памятника истории и культуры) народов Российской Федерации федерального значения «Здание Вятского реального училища, в котором в 1874 - 1875 гг. учился рабочий-революционер Халтурин Степан Николаевич», расположенного по адресу: Кировская область, г. Киров, ул. Спасская, д. 67**

**ПРЕДМЕТ ОХРАНЫ**

**объекта культурного наследия (памятника истории и культуры) народов Российской Федерации  
федерального значения «Здание Вятского реального училища, в котором в 1874 - 1875 гг. учился рабочий-  
революционер Халтурин Степан Николаевич», расположенного по адресу: Кировская область,  
г. Киров, ул. Спасская, д. 67**

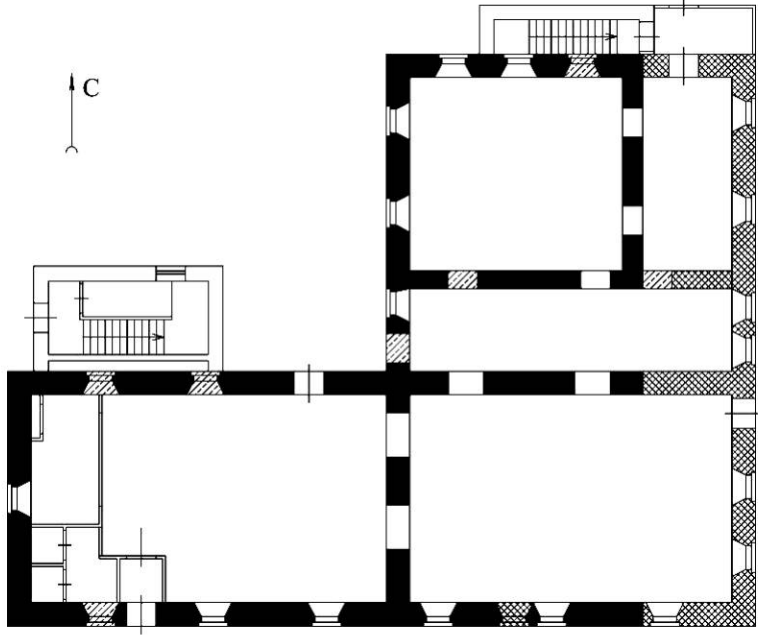
| № п/п | Обобщенная группа элементов предмета охраны | Элементы предмета охраны | Фотографическое или иное графическое изображение предмета охраны* |
|---|---|---|---|
| 2 | Объемно-пространственная композиция | <p>Двухэтажный с подвальным этажом Г-образный в плане Объект.</p> <p>Крыша – скатная, вальмовая, чердачная</p> | <p>План первого этажа</p> |

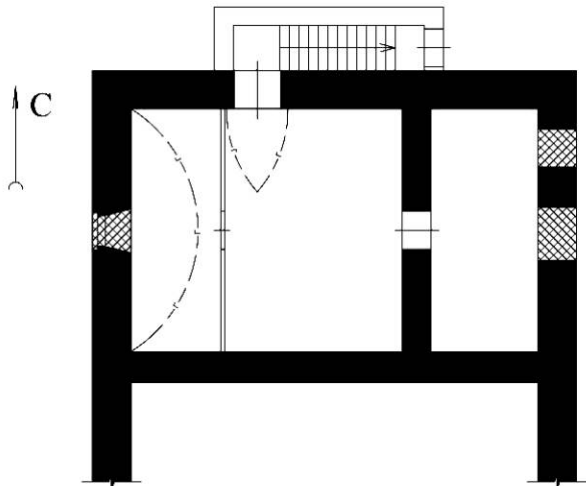
| № п/п | Обобщенная группа элементов предмета охраны | Элементы предмета охраны | Фотографическое или иное графическое изображение предмета охраны* |
|---|---|---|---|
| 3.1 | | <p>капитальные кирпичные стены периода строительства 1823 г.;</p> <p>капитальные кирпичные стены периода строительства 1872 – 1880 гг.;</p> <p>воссозданные в 2017 – 2018 гг. капитальные стены периода строительства после 1918 г.</p> | <p> <span style="display: inline-block; width: 20px; height: 10px; background-color: black; margin-right: 5px;"></span> Капитальные кирпичные стены периода строительства 1823 г.<br/> <span style="display: inline-block; width: 20px; height: 10px; background: repeating-linear-gradient(45deg, transparent, transparent 2px, black 2px, black 4px); margin-right: 5px;"></span> Капитальные кирпичные стены периода строительства 1872-1880 гг. </p> <p>План подвального этажа</p> |

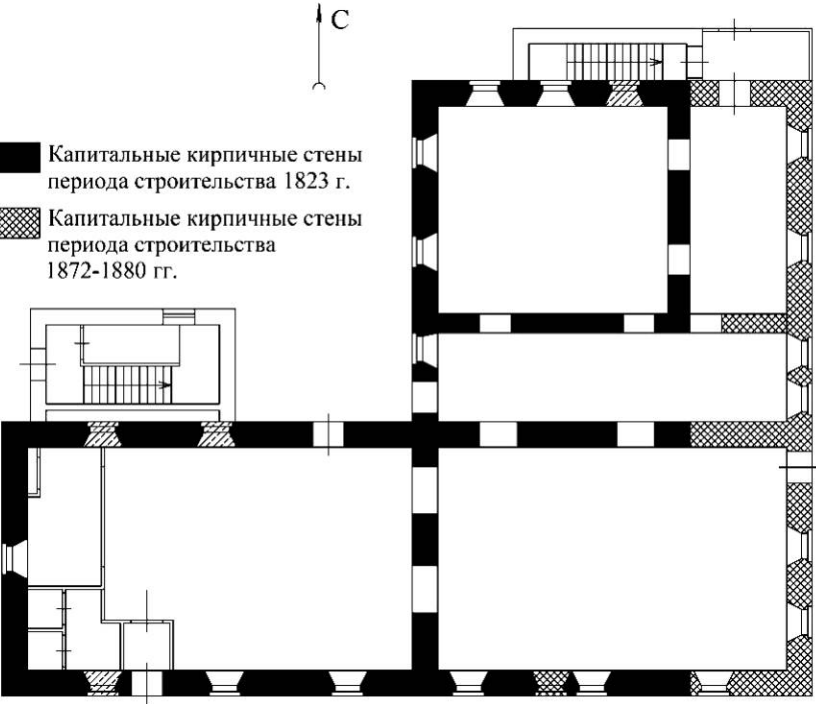
| № п/п | Обобщенная группа элементов предмета охраны | Элементы предмета охраны | Фотографическое или иное графическое изображение предмета охраны* |
|---|---|---|---|
| | | | <p>Капитальные кирпичные стены периода строительства 1823 г.</p> <p>Капитальные кирпичные стены периода строительства 1872-1880 гг.</p> <p>План первого этажа</p> |

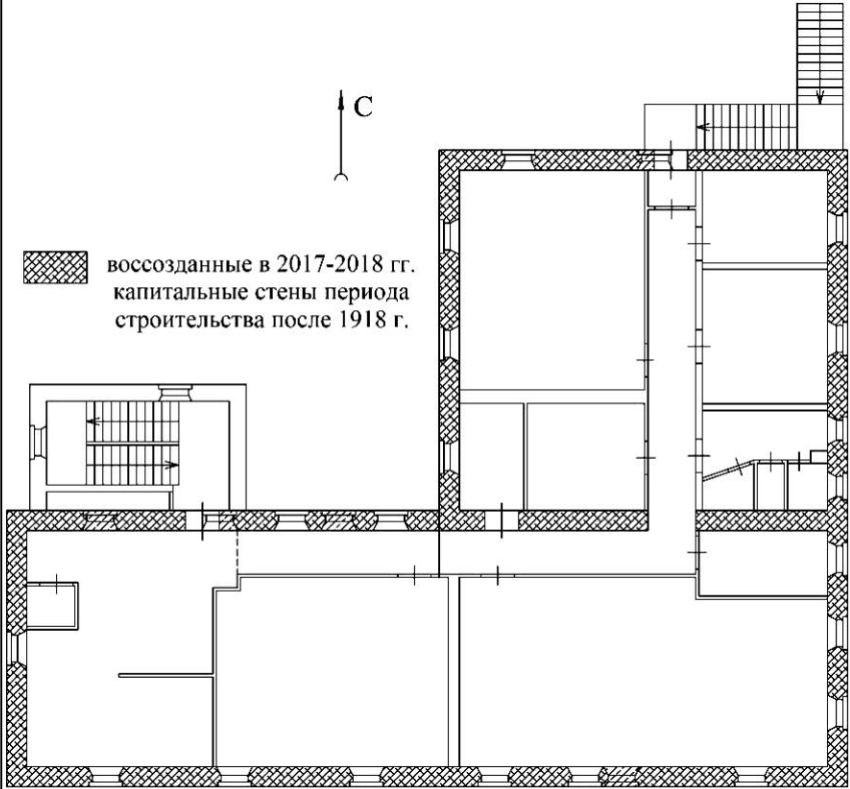
| №п/п | Обобщенная группа элементов предмета охраны | Элементы предмета охраны | Фотографическое или иное графическое изображение предмета охраны* |
|---|---|---|---|
| | | | <p>воссозданные в 2017-2018 гг.<br/>капитальные стены периода<br/>строительства после 1918 г.</p> <p>С</p> <p>План второго этажа</p> |

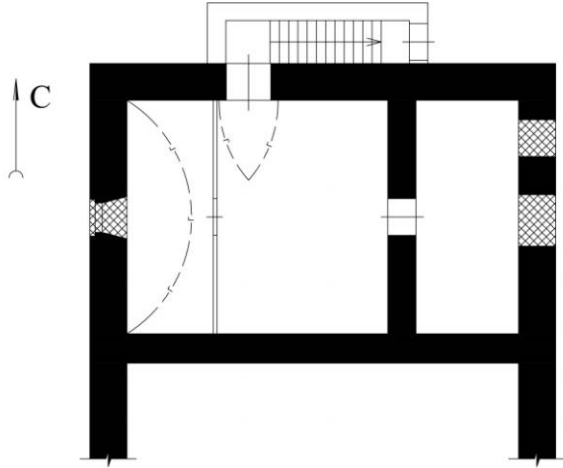
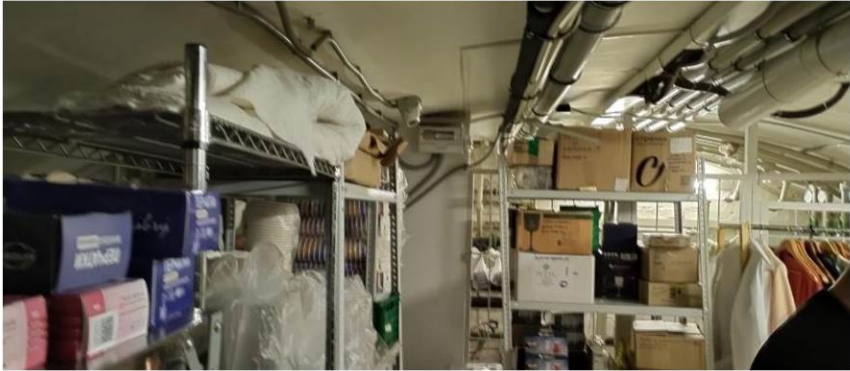
| № п/п | Обобщенная группа элементов предмета охраны | Элементы предмета охраны | Фотографическое или иное графическое изображение предмета охраны* |
|---|---|---|---|
| 3.2 | | Коробовый свод в помещении подвального этажа | <p data-bbox="1512 901 1848 933">План подвального этажа</p> <p data-bbox="1283 1385 2076 1453">Фото1. Коробовый свод в помещении подвального этажа.<br/>Фото 2026 г.</p> |

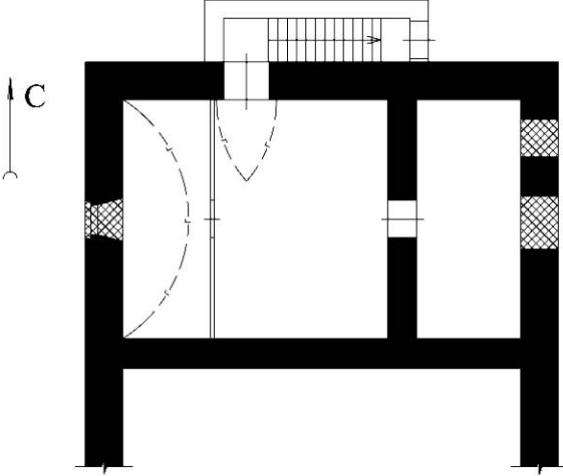
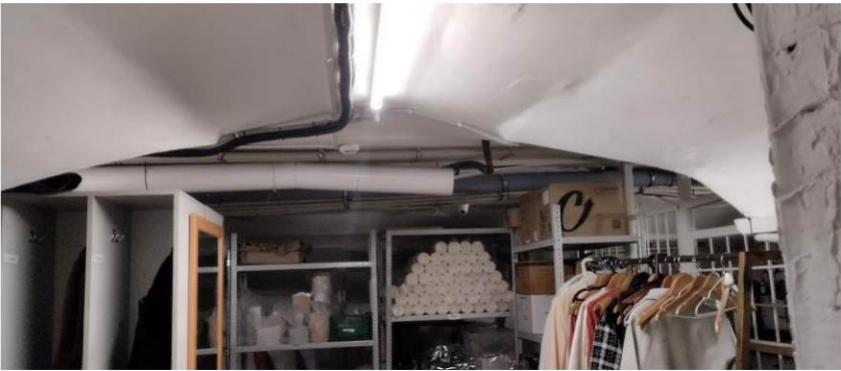
| № п/п | Обобщенная группа элементов предмета охраны | Элементы предмета охраны | Фотографическое или иное графическое изображение предмета охраны* |
|---|---|---|---|
| 3.3 | | Распалубка коробового свода дверного проема подвального этажа | <p data-bbox="1512 885 1848 917">План подвального этажа</p> <p data-bbox="1303 1364 2051 1476">Фото 2. Распалубка коробового свода дверного проема подвального этажа.<br/>Фото 2026 г.</p> |

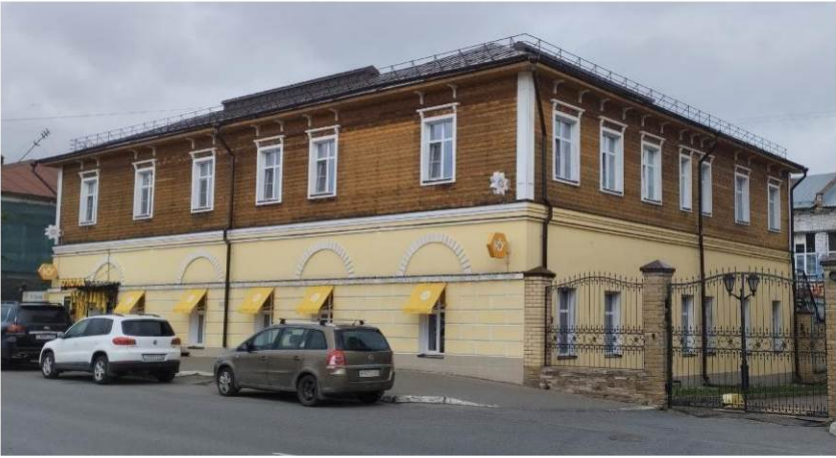
| № п/п | Обобщенная группа элементов предмета охраны | Элементы предмета охраны | Фотографическое или иное графическое изображение предмета охраны* |
|---|---|---|---|
| 4.1 | Тип отделки фасадов | Штукатурное покрытие фасадов первого этажа | |
| 4.2 | | Деревянная дощатая обшивка фасадов второго этажа | |

Фото 3. Вид объекта культурного наследия с юго-востока.  
Фото 2026 г.

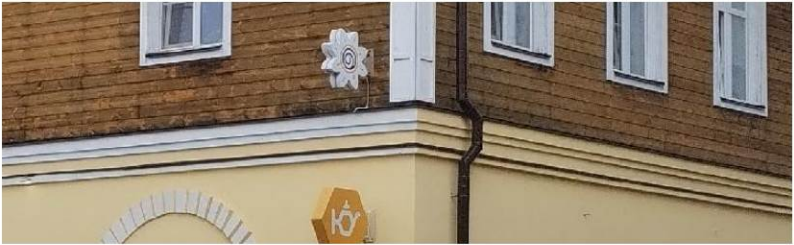
| № п/п | Обобщенная группа элементов предмета охраны | Элементы предмета охраны | Фотографическое или иное графическое изображение предмета охраны* |
|---|---|---|---|
| 4.3.1 | | <p><b>Карниз типа 1:</b><br/>многоступенчатый<br/>профилированный<br/>междуэтажный карниз</p> | <p>Фото 4. Карниз типа 1.<br/>Фото 2026 г.</p> |

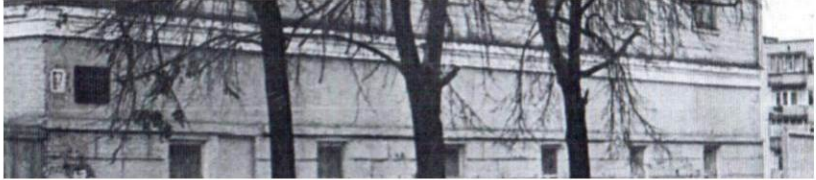
| № п/п | Обобщенная группа элементов предмета охраны | Элементы предмета охраны | Фотографическое или иное графическое изображение предмета охраны* |
|---|---|---|---|
| 4.3.2 | | <p><b>Фриз типа 1:</b><br/>Широкая лента фриза с тянутым<br/>поясом</p> | <p>Фото 5. Фриз типа 1.<br/>Фото 2003 г.</p> |

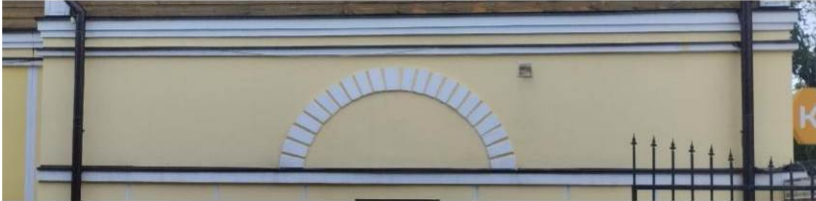
| № п/п | Обобщенная группа элементов предмета охраны | Элементы предмета охраны | Фотографическое или иное графическое изображение предмета охраны* |
|---|---|---|---|
| 4.3.3 | | <p><b>Фриз типа 2:</b><br/>широкая лента фриза, ограниченная снизу тянутым поясом, дополненная рустикальной аркой</p> | <p>Фото 7. Фриз типа 2.<br/>Фото 2026 г.</p> |

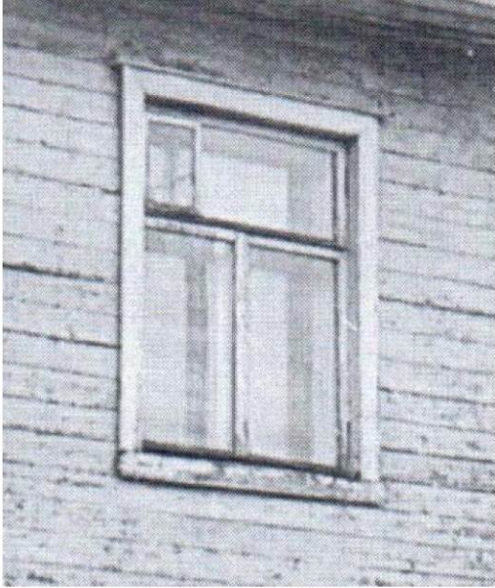
| № п/п | Обобщенная группа элементов предмета охраны | Элементы предмета охраны | Фотографическое или иное графическое изображение предмета охраны* |
|---|---|---|---|
| 4.3.4 | | <p><b>Оконный проем типа 1:</b><br/>прямоугольный оконный проем второго этажа, обрамленный рамочным наличником</p> | <p>Фото 8. Оконный проем типа 1.<br/>Фото 2003 г.</p> |

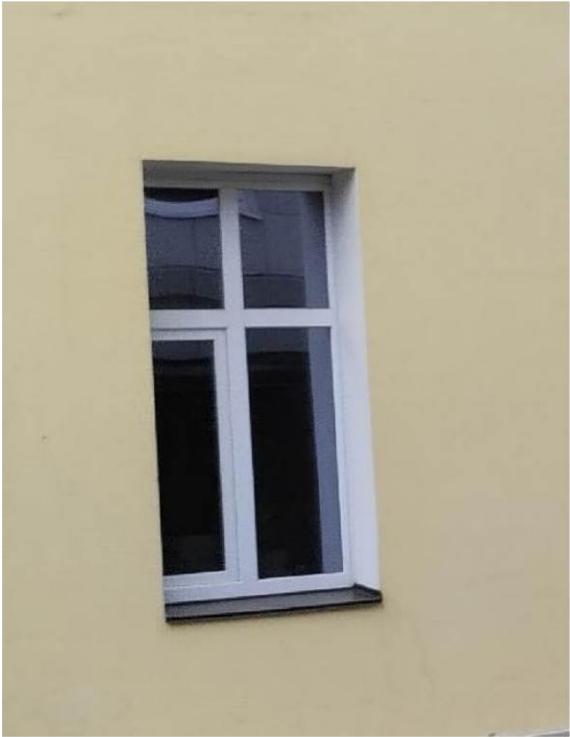
| № п/п | Обобщенная группа элементов предмета охраны | Элементы предмета охраны | Фотографическое или иное графическое изображение предмета охраны* |
|---|---|---|---|
| 4.3.5 | | <p><b>Оконный проем типа 2:</b><br/>прямоугольный оконный проем первого этажа</p> | <p>Фото 9. Оконный проем типа 2.<br/>Фото 2026 г.</p> |

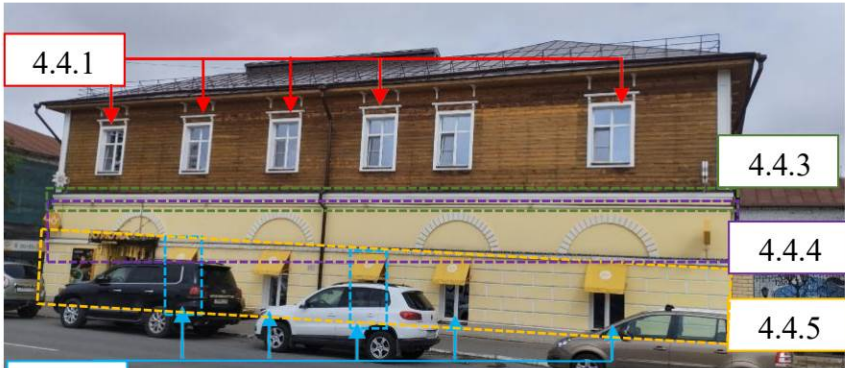
| № п/п | Обобщенная группа элементов предмета охраны | Элементы предмета охраны | Фотографическое или иное графическое изображение предмета охраны* |
|---|---|---|---|
| 4.4.1 | | Пять оконных проемов типа 1 | |
| 4.4.2 | | Пять оконных проемов типа 2 | |
| 4.4.3 | | Карниз типа 1 | |
| 4.4.4 | | Фриз типа 1 | |
| 4.4.5 | | Руст первого этажа | |

Фото 10. Южный фасад. Вид с юга.  
Фото 2026 г.

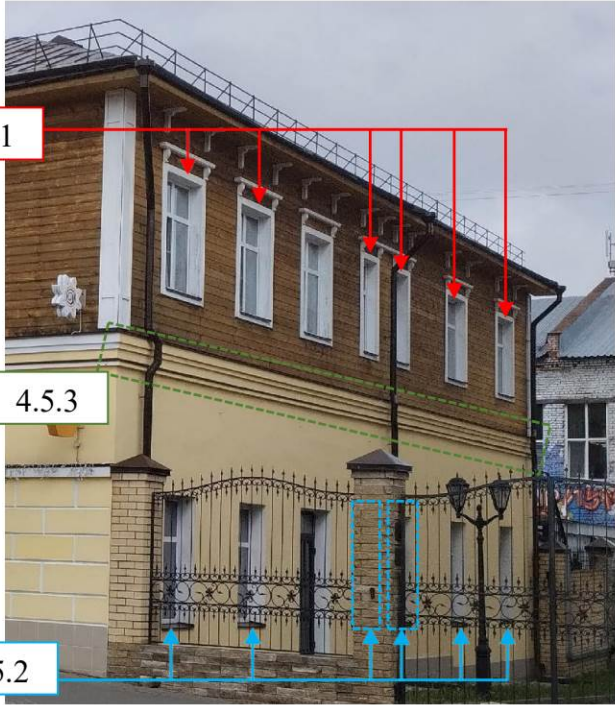
| № п/п | Обобщенная группа элементов предмета охраны | Элементы предмета охраны | Фотографическое или иное графическое изображение предмета охраны* |
|---|---|---|---|
| 4.5.1 | | Шесть оконных проемов типа 1 | <p data-bbox="1361 1251 1995 1321">Фото11. Восточный фасад. Вид с юго-востока.<br/>Фото 2026 г.</p> |
| 4.5.2 | | Шесть оконных проемов типа2 | |
| 4.5.3 | | Карниз типа 1 | |

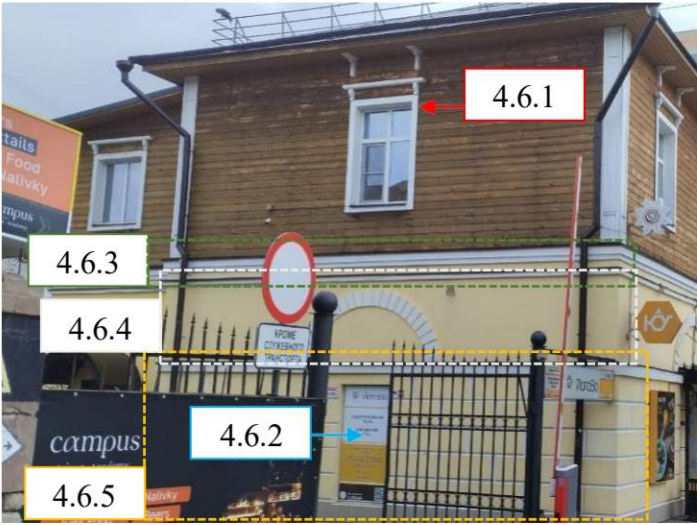
| № п/п | Обобщенная группа элементов предмета охраны | Элементы предмета охраны | Фотографическое или иное графическое изображение предмета охраны* |
|---|---|---|---|
| 4.6.1 | | Один оконный проем типа 1 | |
| 4.6.2 | | Один оконный проем типа 2 | |
| 4.6.3 | | Карниз типа 1 | |
| 4.6.4 | | Фриз типа 2 | |
| 4.6.5 | | Руст первого этажа | |

Фото12. Западный фасад. Вид с юго-запада.  
Фото 2026 г.

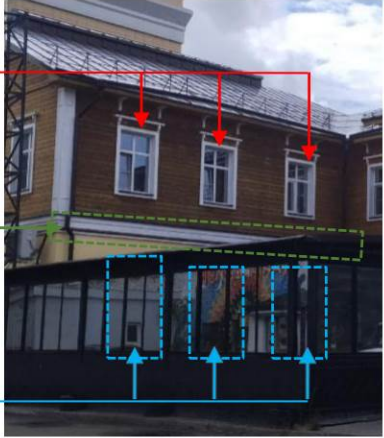
| № п/п | Обобщенная группа элементов предмета охраны | Элементы предмета охраны | Фотографическое или иное графическое изображение предмета охраны* |
|---|---|---|---|
| 4.6.8 | | Карниз типа 1 | <p data-bbox="1261 1358 2096 1425">Фото 13. Вид объекта культурного наследия с северо-запада.<br/>Фото 2026 г.</p> |

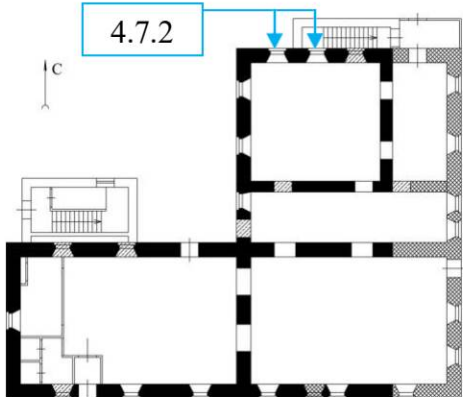
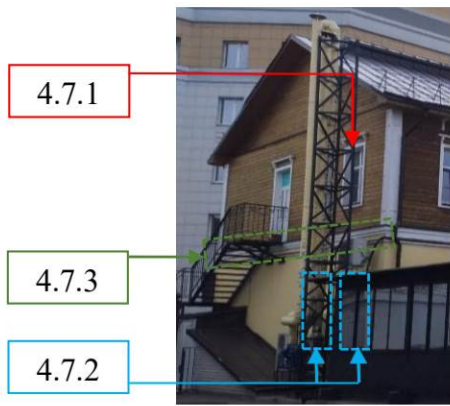
| № п/п | Обобщенная группа элементов предмета охраны | Элементы предмета охраны | Фотографическое или иное графическое изображение предмета охраны* |
|---|---|---|---|
| 4.7.1 | | Один оконный проем типа 1 | <p>План первого этажа</p> <p>Фото 14. Вид объекта культурного наследия с северо-запада.<br/>Фото 2026 г.</p> |
| 4.7.2 | | Два оконных проема типа 2 | |
| 4.7.3 | | Карниз типа 1 | |

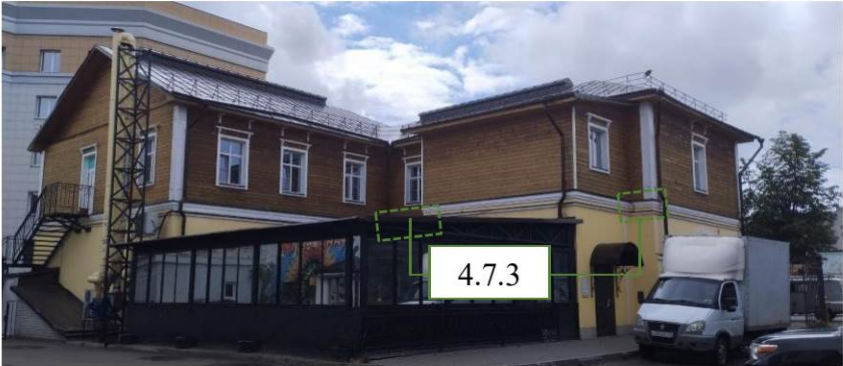
| № п/п | Обобщенная группа элементов предмета охраны | Элементы предмета охраны | Фотографическое или иное графическое изображение предмета охраны* |
|---|---|---|---|
| 4.7.4 | | Карниз типа 1 | <p data-bbox="1258 986 2098 1056">Фото15. Вид объекта культурного наследия с северо-запада.<br/>Фото 2026 г.</p> |

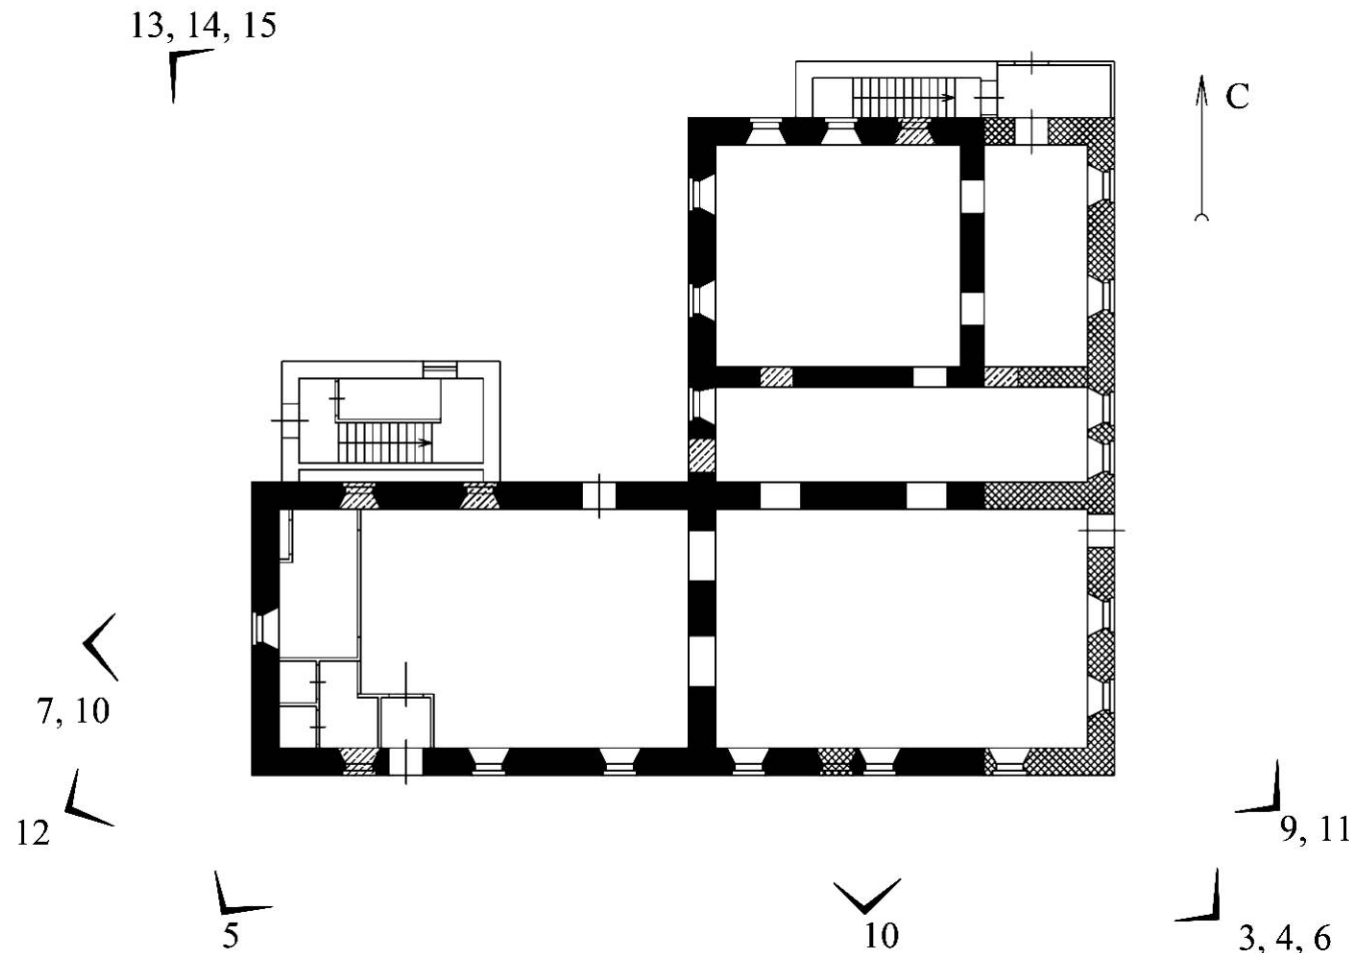
| Номер схемы | Схема |
|---|---|
| 2 | <p data-bbox="1220 1332 1489 1364">План первого этажа</p> |

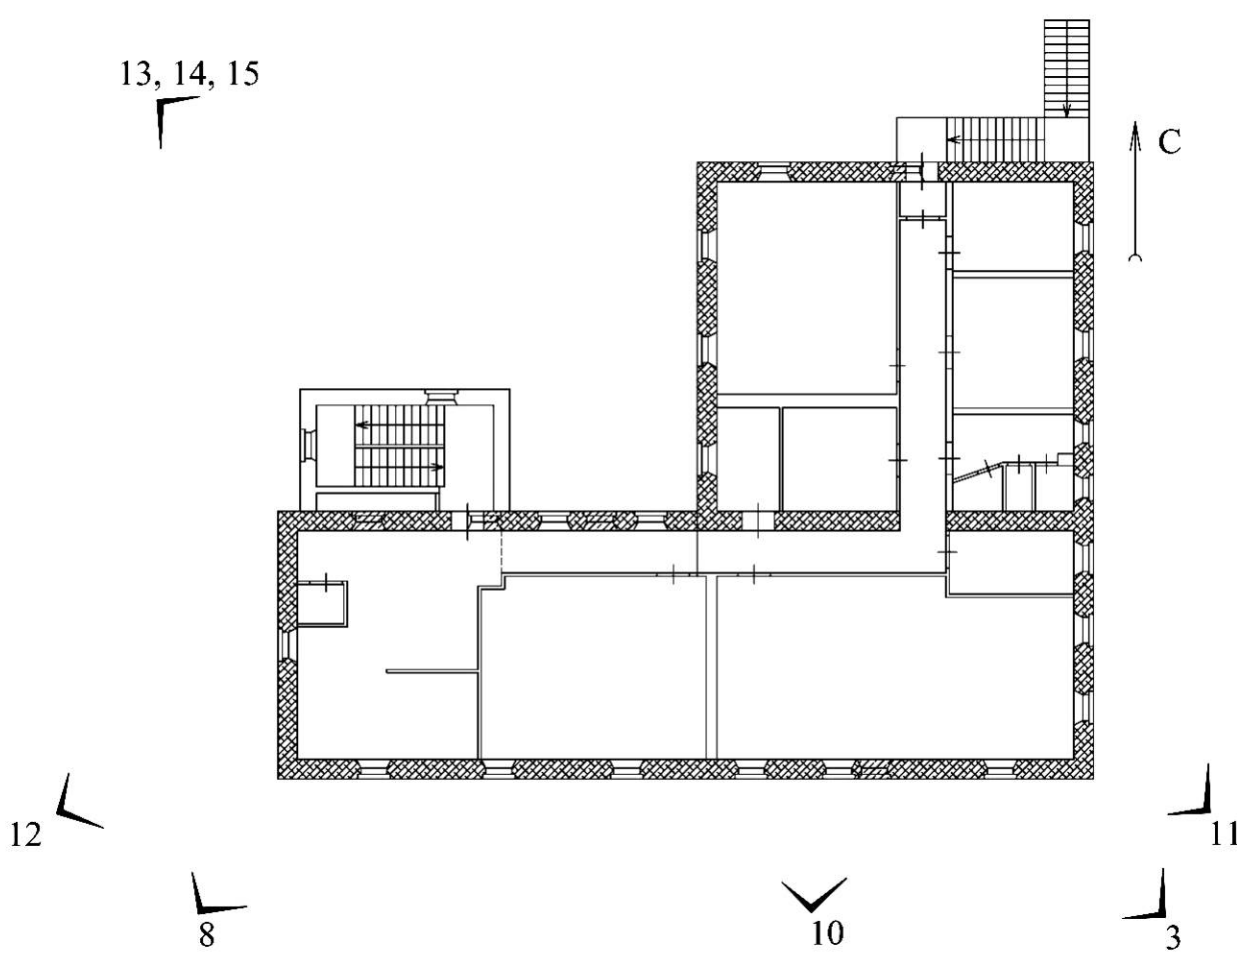
| Номер схемы | Схема |
|---|---|
| 3 | <p data-bbox="1220 1268 1489 1300">План второго этажа</p> |
