**Об установлении предмета охраны объекта культурного наследия (памятника истории и культуры) народов Российской Федерации регионального значения «Дом связи», расположенного по адресу: Кировская область, г. Киров, ул. Спасская, д. 43**

**ПРЕДМЕТ ОХРАНЫ**

**объекта культурного наследия (памятника истории и культуры) народов Российской Федерации  
регионального значения «Дом связи», расположенного по адресу: Кировская область, г. Киров,  
ул. Спасская, д. 43**

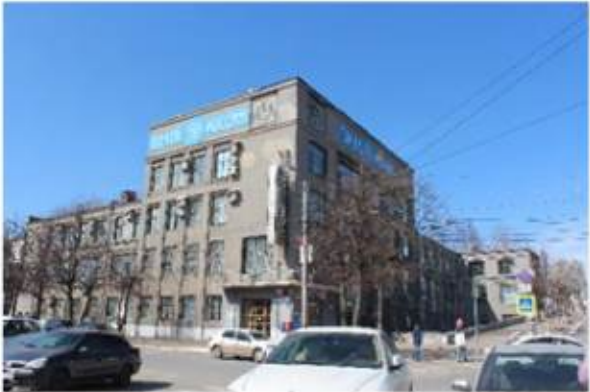
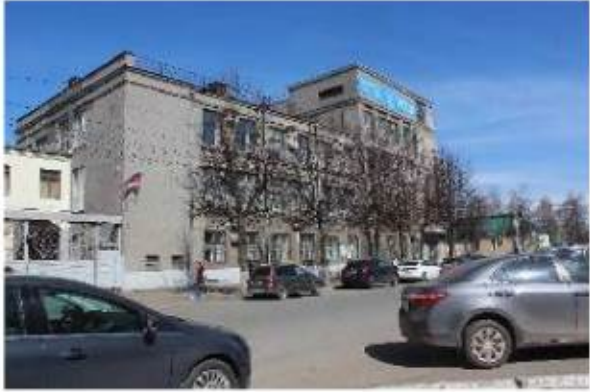
| № п/о | Обобщенная группа элементов предмета охраны | Элементы предмета охраны | Фотографическое или иное графическое изображение предмета охраны* |
|---|---|---|---|
| 2 | Объемно-пространственная композиция | <p>Объект имеет сложную объемно-пространственную композицию:</p> <ul style="list-style-type: none"> <li>- <b>юго-западное трехэтажное крыло</b>, расположено вдоль улицы Спасской;</li> <li>- <b>северо-восточное трехэтажное крыло</b>, расположено вдоль улицы Никитской;</li> <li>- <b>угловая четырехэтажная часть здания</b>, расположена на пересечении улиц Спасская и Никитской</li> </ul> | <p>Фото 1. Общий вид здания с пересечения Спасской ул. и ул. Никитской. Фото 2024 г.</p> <p>Фото 2. Общий вид на южный фасад с ул. Спасской. Фото 2024 г.</p> |

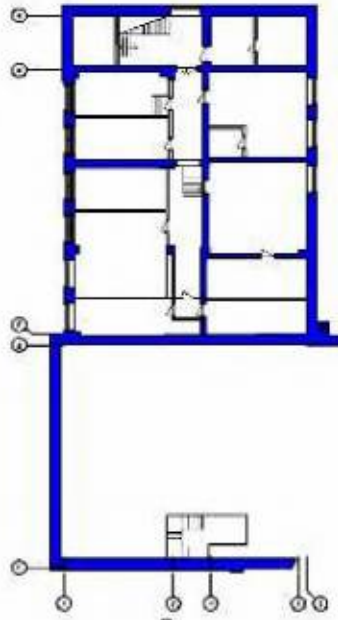
| № п/о | Обобщенная группа элементов предмета охраны | Элементы предмета охраны | Фотографическое или иное графическое изображение предмета охраны* | | |
|---|---|---|---|---|---|
| 3 | Конструктивное решение | | | | |
| 3.1 | | Наружные и внутренние капитальные кирпичные стены, их габариты и расположение. |

</td><td>-наружные      внутренние      капитальные<br/>кирпичные стены</td></tr></table> <p>Илл. 2. Наружные и внутренние капитальные кирпичные стены на плане цокольного этажа</p> |

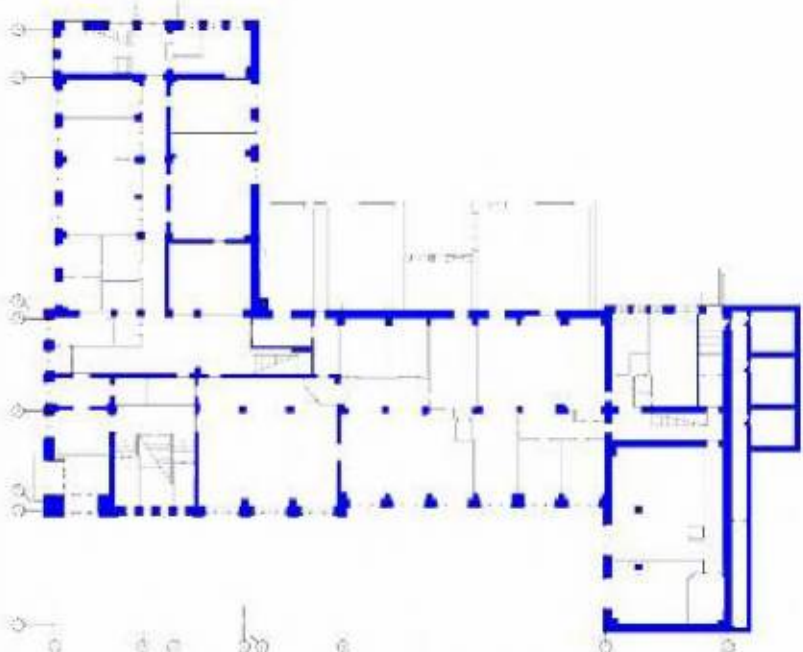
</td><td>- наружные и внутренние капитальные кирпичные стены</td></tr></table></div> <p>Илл. 3. Наружные и внутренние капитальные кирпичные стены на плане 1-го этажа</p> |

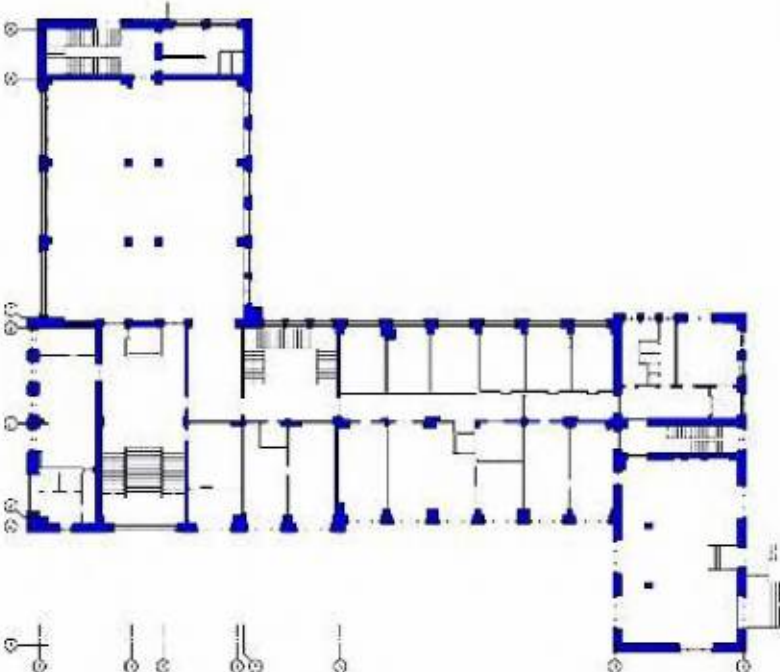
</td><td>- наружные и внутренние капитальные кирпичные стены</td></tr></table> <p>Илл. 4. Наружные и внутренние капитальные кирпичные стены на плане 2-го этажа</p> |

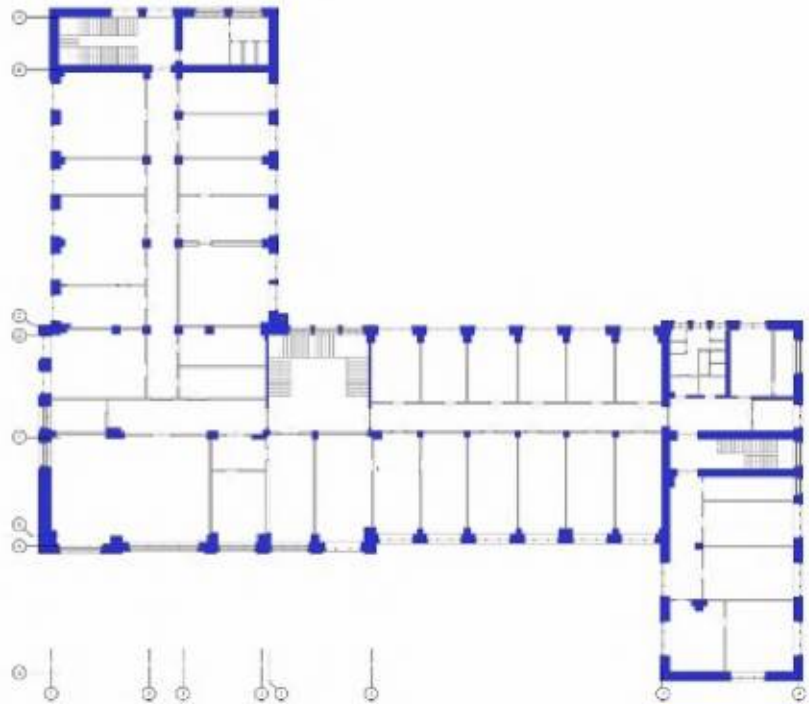
</td><td>- наружные и внутренние капитальные кирпичные стены</td></tr></table> <p>Илл. 5. Наружные и внутренние капитальные кирпичные стены на плане 3-го этажа</p> |

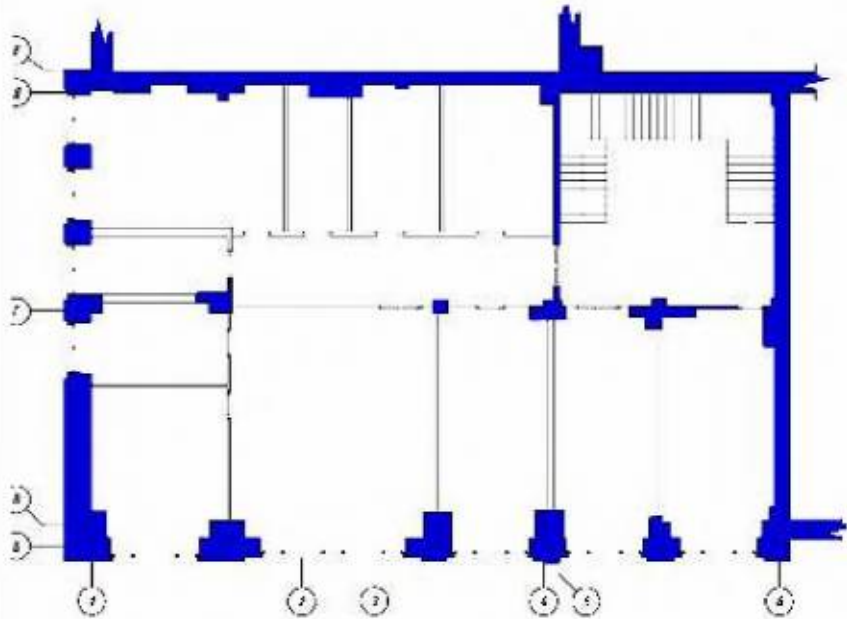
Илл. 6. Наружные и внутренние капитальные кирпичные стены на плане 4-го этажа

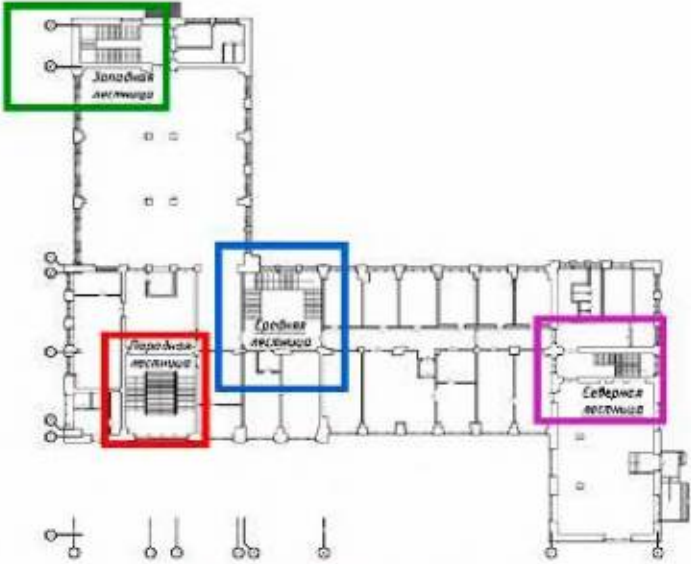
| № п/о | Обобщенная группа элементов предмета охраны | Элементы предмета охраны | Фотографическое или иное графическое изображение предмета охраны* |
|---|---|---|---|
| 3.2 | | <p>Лестницы,<br/>их конструкции, конфигурации,<br/>расположение, материал<br/>(перила - дубовые, конструкция-<br/>бетонные ступени по металлическим<br/>косоурам с покрытием тераццо)</p> | <p>Схема расположения лестниц</p> <ul style="list-style-type: none"> <li><span style="border: 1px solid green; display: inline-block; width: 15px; height: 15px; vertical-align: middle;"></span> - Западная лестница</li> <li><span style="border: 1px solid red; display: inline-block; width: 15px; height: 15px; vertical-align: middle;"></span> - Парадная лестница</li> <li><span style="border: 1px solid blue; display: inline-block; width: 15px; height: 15px; vertical-align: middle;"></span> - Средняя лестница</li> <li><span style="border: 1px solid purple; display: inline-block; width: 15px; height: 15px; vertical-align: middle;"></span> - Северная лестница</li> </ul> |

Илл. 7. Схема расположения лестниц на плане объекта

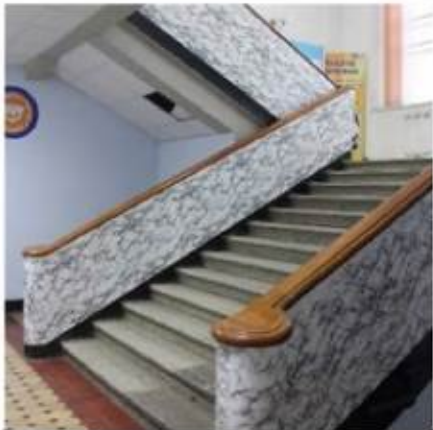
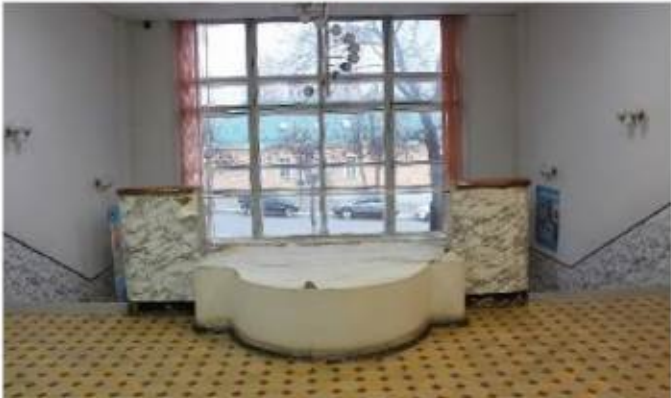
| № п/о | Обобщенная группа элементов предмета охраны | Элементы предмета охраны | Фотографическое или иное графическое изображение предмета охраны* |
|---|---|---|---|
| | | | <p data-bbox="1451 788 1939 858">Фото 5. Вид на парадную лестницу.<br/>Фото 2024 г.</p> <p data-bbox="1451 1299 1939 1369">Фото 6. Вид на парадную лестницу.<br/>Фото 2024 г.</p> |

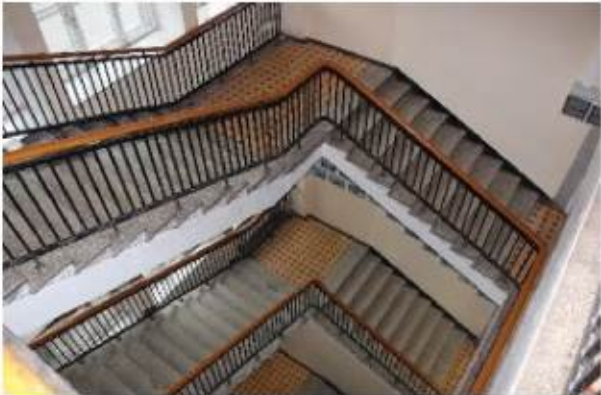
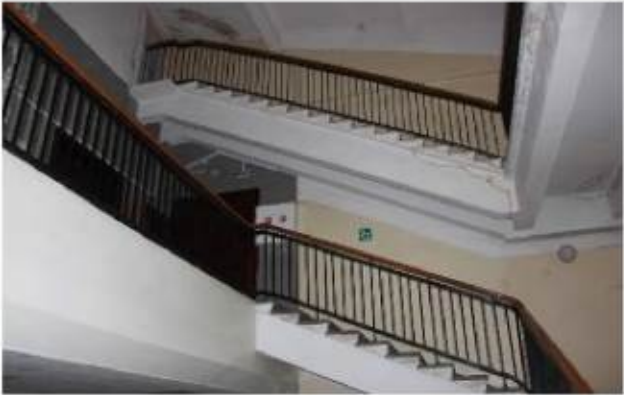
| № п/о | Обобщенная группа элементов предмета охраны | Элементы предмета охраны | Фотографическое или иное графическое изображение предмета охраны* |
|---|---|---|---|
| | | | <p data-bbox="1456 758 1937 821">Фото 7. Вид на среднюю лестницу.<br/>Фото 2024 г.</p> <p data-bbox="1456 1265 1937 1329">Фото 8. Вид на среднюю лестницу.<br/>Фото 2024 г.</p> |

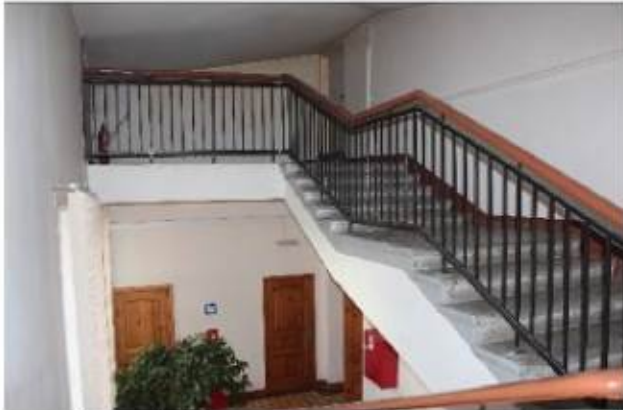
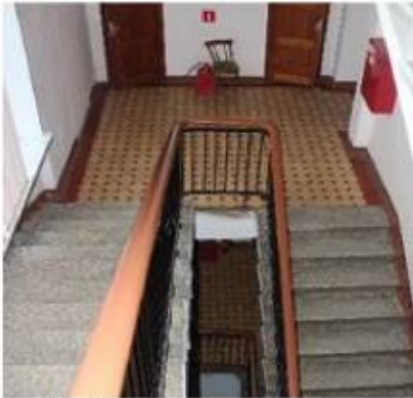
| № п/о | Обобщенная группа элементов предмета охраны | Элементы предмета охраны | Фотографическое или иное графическое изображение предмета охраны* |
|---|---|---|---|
| | | | <p data-bbox="1451 762 1937 829">Фото 9. Вид на западную лестницу.<br/>Фото 2024 г.</p> <p data-bbox="1444 1273 1948 1340">Фото 10. Вид на западную лестницу.<br/>Фото 2024 г.</p> |

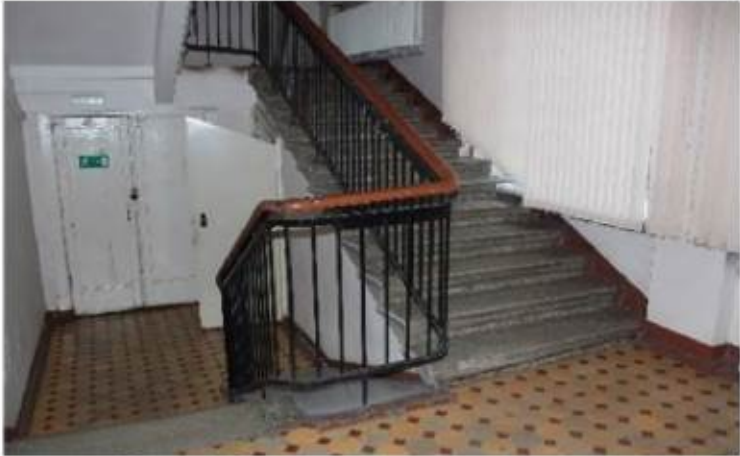
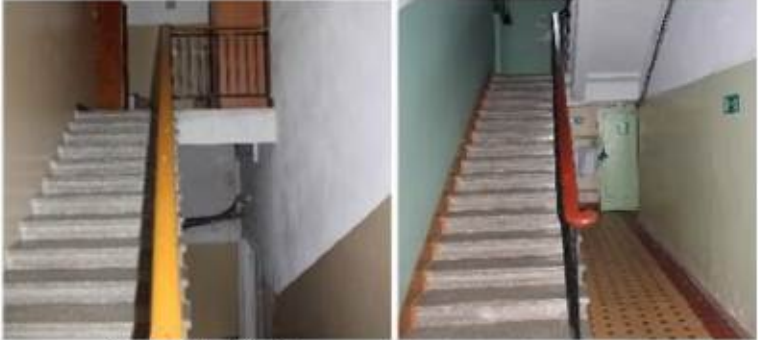
| № п/о | Обобщенная группа элементов предмета охраны | Элементы предмета охраны | Фотографическое или иное графическое изображение предмета охраны* |
|---|---|---|---|
| | | | <p data-bbox="1442 826 1955 895">Фото 11. Вид на западную лестницу.<br/>Фото 2024 г.</p> <p data-bbox="1420 1284 1977 1353">Фото 12, 13. Вид на северную лестницу.<br/>Фото 2024 г.</p> |

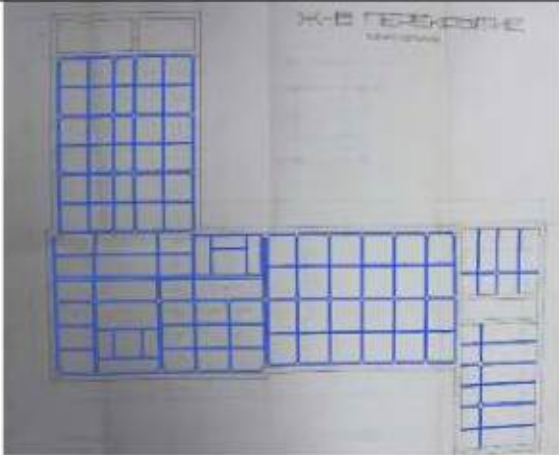
| № п/о | Обобщенная группа элементов предмета охраны | Элементы предмета охраны | Фотографическое или иное графическое изображение предмета охраны* |
|---|---|---|---|
| 3.3 | | <p>Перекрытия 1-го, 2-го, 3-го, 4-го этажей:</p> <p>высотные отметки,<br/>конфигурация,<br/>расположение,<br/>конструкция перекрытий<br/>(по металлическим балкам,<br/>оштукатуренным в уровне потолков<br/>в помещениях)</p> | <p>Условные обозначения:</p> <div data-bbox="1296 911 2096 956"> - металлические балки </div> <p>Илл. 8. Металлические балки на схеме междуэтажных перекрытий с 1-го по 4-ый этажи</p> <p>Фото 14. Перекрытие над 4-ым этажом.<br/>Фото 2024 г.</p> |

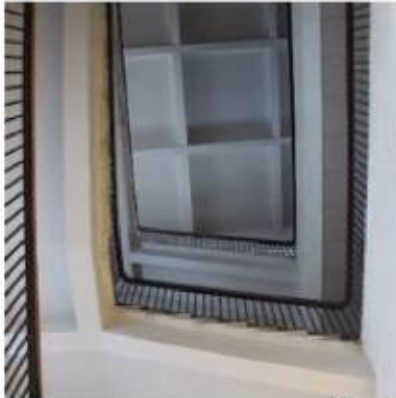
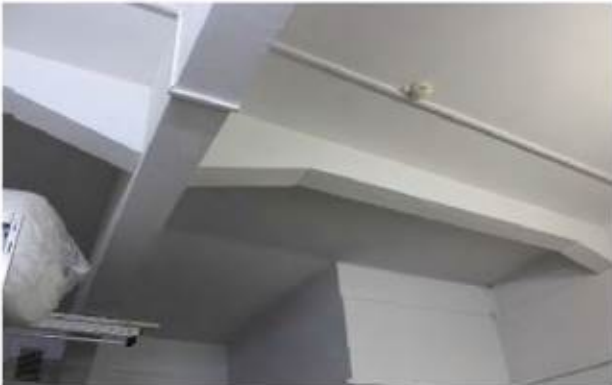
| № п/о | Обобщенная группа элементов предмета охраны | Элементы предмета охраны | Фотографическое или иное графическое изображение предмета охраны* |
|---|---|---|---|
| | | | <p data-bbox="1384 778 2007 849">Фото 15. Перекрытие над средней лестницей.<br/>Фото 2024 г.</p> <p data-bbox="1424 1276 1966 1347">Фото 16. Перекрытие над 2-ым этажом.<br/>Фото 2024 г.</p> |

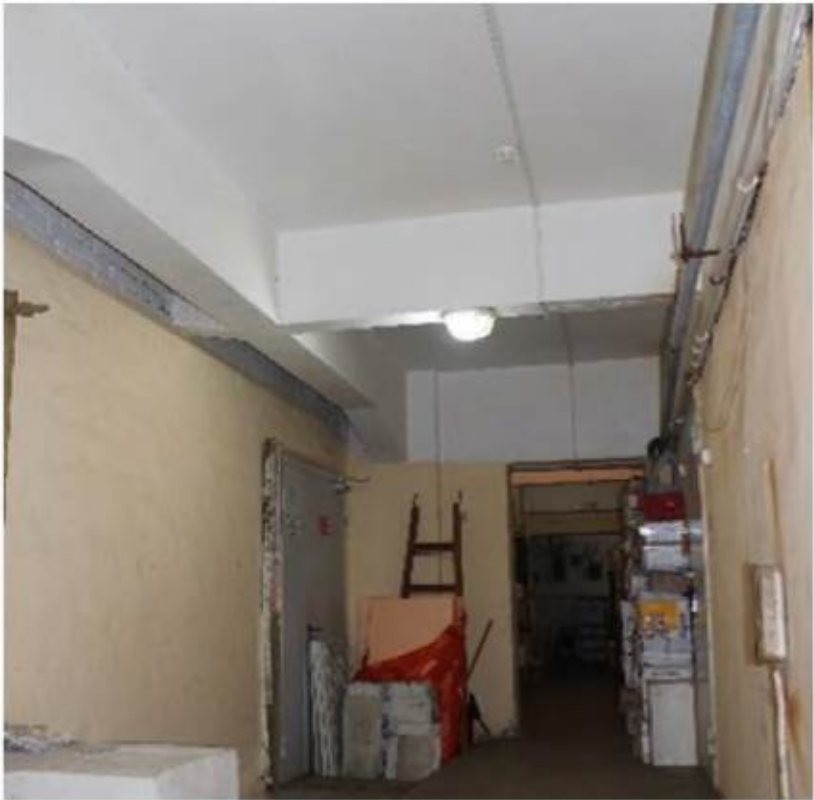
| № п/о | Обобщенная группа элементов предмета охраны | Элементы предмета охраны | Фотографическое или иное графическое изображение предмета охраны* |
|---|---|---|---|
| | | | <p data-bbox="1384 1246 2011 1315">Фото 17. Перекрытие над цокольным этажом.<br/>Фото 2024 г.</p> |

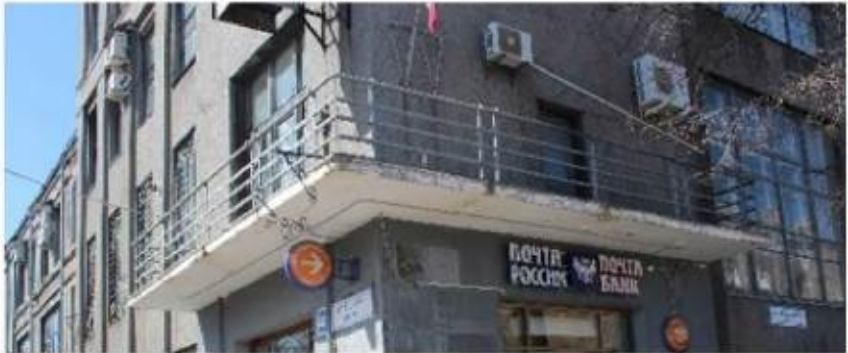
| № п/о | Обобщенная группа элементов предмета охраны | Элементы предмета охраны | Фотографическое или иное графическое изображение предмета охраны* |
|---|---|---|---|
| 3.4 | | Конструкции балкона:<br>конфигурация, материал | <p data-bbox="1491 1023 1901 1091">Фото 18. Общий вид балкона.<br/>Фото 2024 г.</p> |

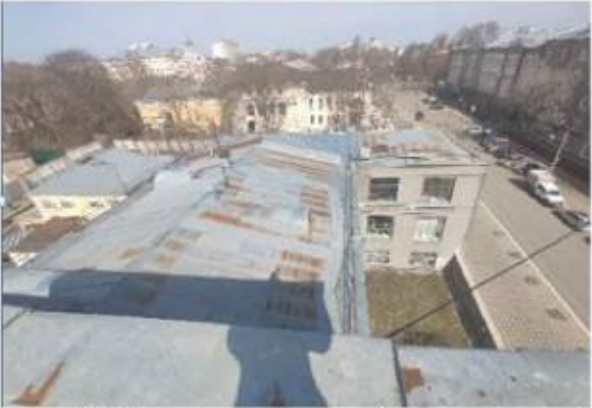
| № п/о | Обобщенная группа элементов предмета охраны | Элементы предмета охраны | Фотографическое или иное графическое изображение предмета охраны* |
|---|---|---|---|
| 3.5 | | <p>Конструкции крыши и покрытие кровли:</p> <ul style="list-style-type: none"> <li>- вальмовая крыша, с односкатными участками, сложная в плане по конфигурации (габариты, форма, материал покрытия (листовой металл), отметки коньков и карнизов);</li> <li>- деревянная стропильная система с основными несущими элементами в виде наслонных стропильных конструкций и стропильных ног (конструктивная схема, расположение элементов стропильной системы, материал (дерево);</li> <li>- слуховые окна, их расположение, конструкции, конфигурация слуховых окон на кровле: (двускатные – со стороны улицы Спасской, полуциркульные – со стороны улицы Никитской), материал (дерево), материал покрытия (листовой металл)</li> </ul> | <p>Фото 19. Общий вид кровли (северная часть).<br/>Фото 2024 г.</p> <p>Фото 20. Вид на кровлю дворового фасада.<br/>Фото 2024 г.</p> |

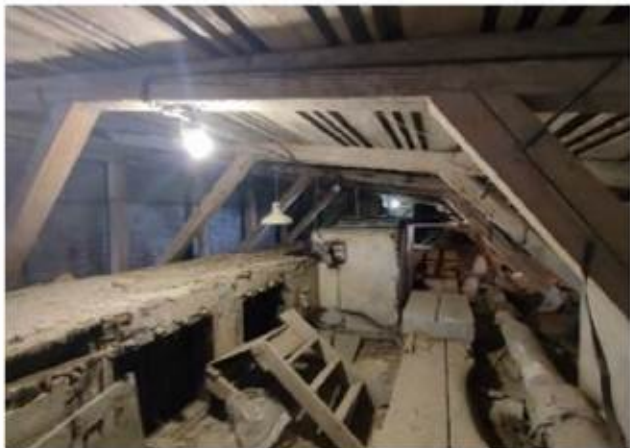
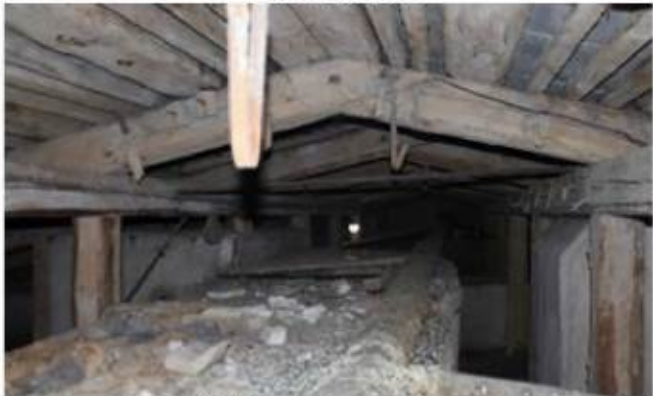
| № п/о | Обобщенная группа элементов предмета охраны | Элементы предмета охраны | Фотографическое или иное графическое изображение предмета охраны* |
|---|---|---|---|
| | | | <p data-bbox="1473 818 1917 885">Фото 21. Чердачное помещение.<br/>Фото 2024 г.</p> <p data-bbox="1473 1289 1917 1356">Фото 22. Чердачное помещение.<br/>Фото 2024 г.</p> |

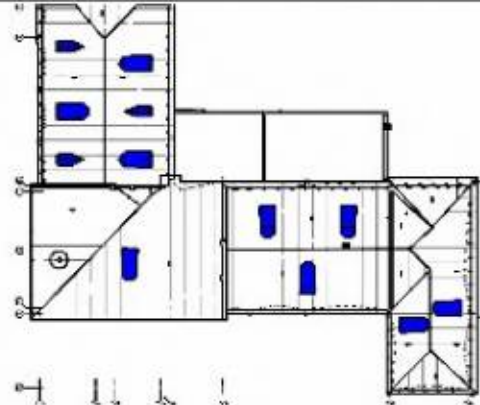
</td><td>- слуховое окно полуциркульной формы</td></tr><tr><td>

</td><td>- двускатное слуховое окно</td></tr></table></div> <p>Илл. 9. Схема расположения слуховых окон на кровле</p> <div>

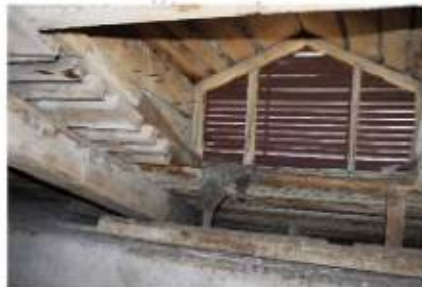
</div> <p>Фото 23. Двускатное слуховое окно</p> |

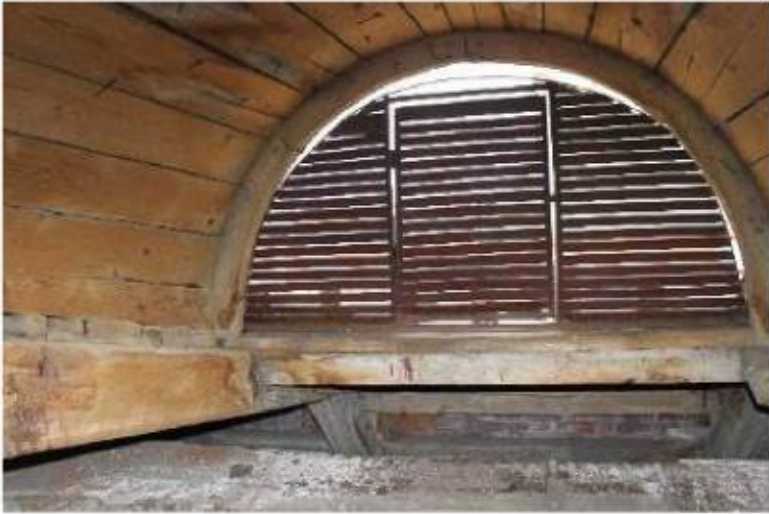
| № п/о | Обобщенная группа элементов предмета охраны | Элементы предмета охраны | Фотографическое или иное графическое изображение предмета охраны* |
|---|---|---|---|
| | | | <p data-bbox="1361 1102 2033 1173">Фото 24. Слуховое окно полуциркульной формы.<br/>Фото 2024 г.</p> |

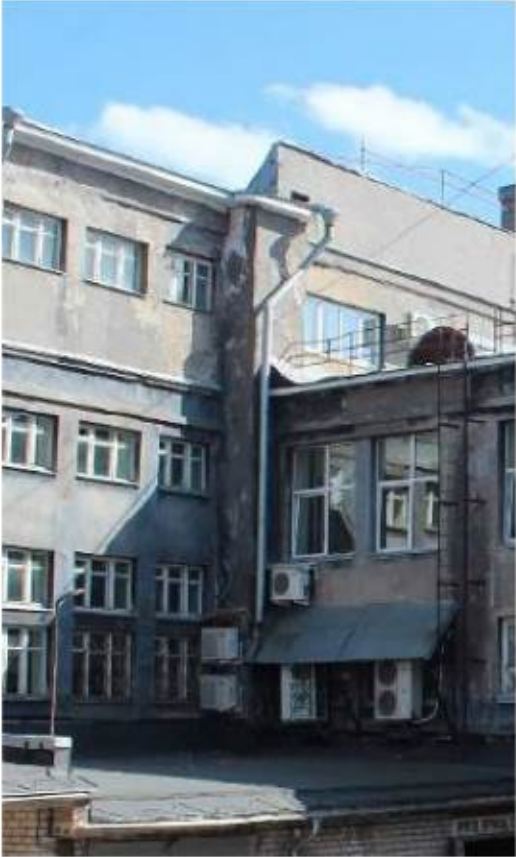
| № п/о | Обобщенная группа элементов предмета охраны | Элементы предмета охраны | Фотографическое или иное графическое изображение предмета охраны* |
|---|---|---|---|
| 3.6 | | Расположение, габариты, конструкции<br>дымового канала | <p data-bbox="1473 1257 1917 1364">Фото 25. Вид на дымовой канал.<br/>Северный дворовый фасад.<br/>Фото 2024 г.</p> |

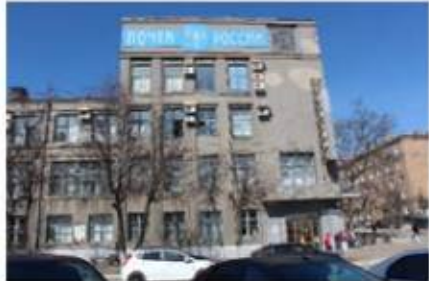
| № п/о | Обобщенная группа элементов предмета охраны | Элементы предмета охраны | Фотографическое или иное графическое изображение предмета охраны* | | | | |
|---|---|---|---|---|---|---|---|
| 4 | Архитектурно-художественное решение | <p>Материал и характер отделки:</p> <p>лицевых и торцевых фасадов здания – гладкая штукатурка сложного раствора: мраморная крошка и антрацит;</p> <p>дворовых фасадов – цементно-известковый штукатурный раствор, окраска</p> | <div>

<p>Фото 26. Вид на фасад по ул. Спасской.<br/>Фото 2024 г.</p>

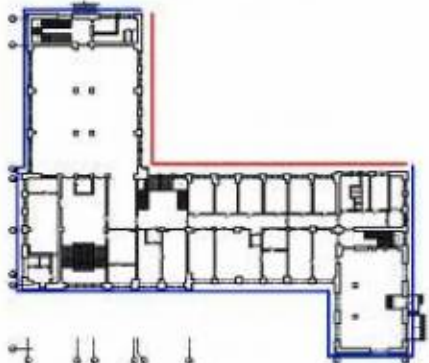
</td><td>- дворовые фасады: цементно-известковый штукатурный раствор, окраска</td></tr><tr><td>

</td><td>- лицевые и торцевые фасады: гладкая штукатурка сложного раствора</td></tr></table></div> <p>Илл. 10. Материал и характер отделки лицевых и торцевых фасадов на плане объекта</p> |

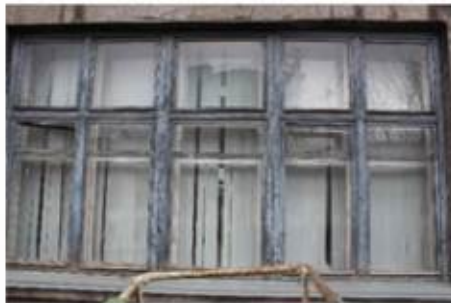
| № п/о | Обобщенная группа элементов предмета охраны | Элементы предмета охраны | Фотографическое или иное графическое изображение предмета охраны* |
|---|---|---|---|
| 4.1.1 | | <p><b>Оконный проем типа 1:</b><br/>прямоугольный пятистворчатый оконный проем 2-го этажа;<br/>расположение, конфигурация, рисунок расстекловки</p> | <p>Фото 27. Оконный проем типа 1. Фото 2024 г.</p> |

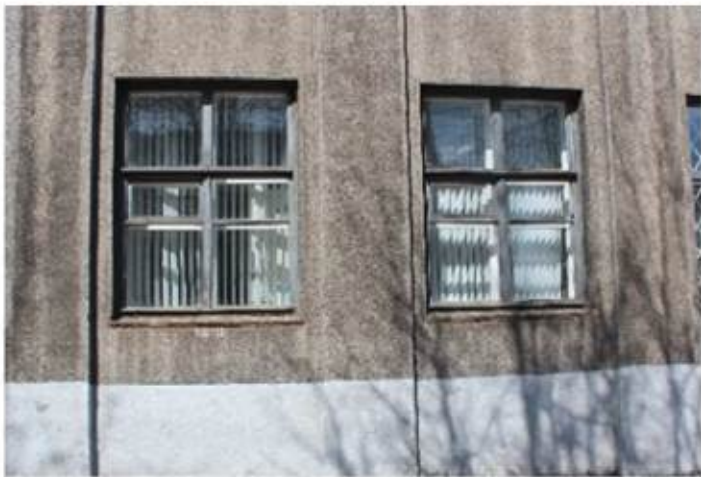
| № п/о | Обобщенная группа элементов предмета охраны | Элементы предмета охраны | Фотографическое или иное графическое изображение предмета охраны* |
|---|---|---|---|
| 4.1.2 | | <p><b>Оконный проем типа 2:</b><br/>прямоугольный двухстворчатый оконный проем 1-4 этажей;<br/>расположение, конфигурация, рисунок расстекловки</p> | <p>Фото 28. Оконный проем типа 2. Фото 2024 г.</p> |

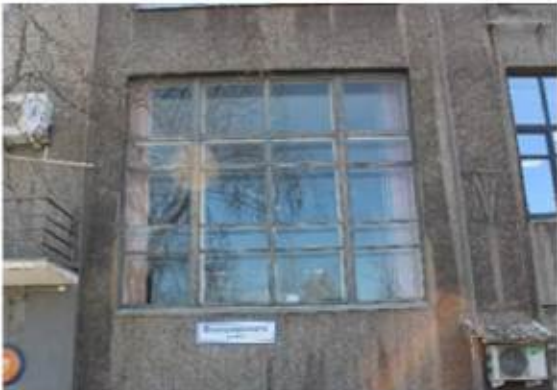
| № п/о | Обобщенная группа элементов предмета охраны | Элементы предмета охраны | Фотографическое или иное графическое изображение предмета охраны* |
|---|---|---|---|
| 4.1.3 | | <p><b>Оконный проем типа 3:</b><br/>прямоугольный четырехстворчатый оконный проем 2-го этажа;<br/>расположение, конфигурация, рисунок расстекловки</p> | <p>Фото 29. Оконный проем типа 3. Фото 2024 г.</p> |

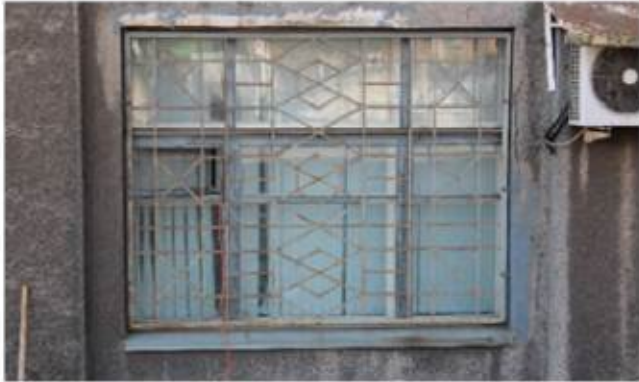
| № п/о | Обобщенная группа элементов предмета охраны | Элементы предмета охраны | Фотографическое или иное графическое изображение предмета охраны* |
|---|---|---|---|
| 4.1.4 | | <p><b>Оконный проем типа 4:</b><br/>прямоугольный трехстворчатый оконный проем 1-4 этажей;<br/>расположение, конфигурация, рисунок расстекловки</p> | <p>Фото 30. Оконный проем типа 4. Фото 2024 г.</p> |

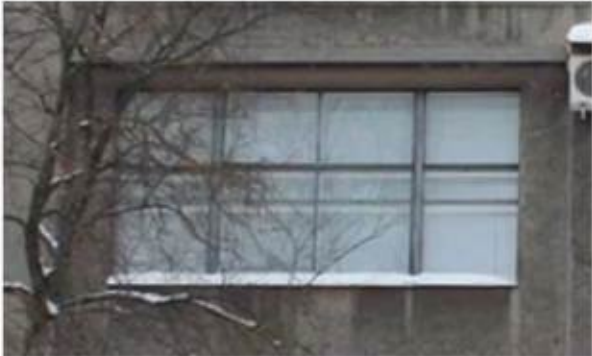
| № п/о | Обобщенная группа элементов предмета охраны | Элементы предмета охраны | Фотографическое или иное графическое изображение предмета охраны* |
|---|---|---|---|
| 4.1.5 | | <p><b>Оконный проем типа 5:</b><br/> прямоугольный четырехстворчатый<br/> оконный проем 3-4 этажей;<br/> расположение, конфигурация, рисунок<br/> расстекловки</p> | <p>Фото 31. Оконный проем типа 5. Фото 2024 гг.</p> |

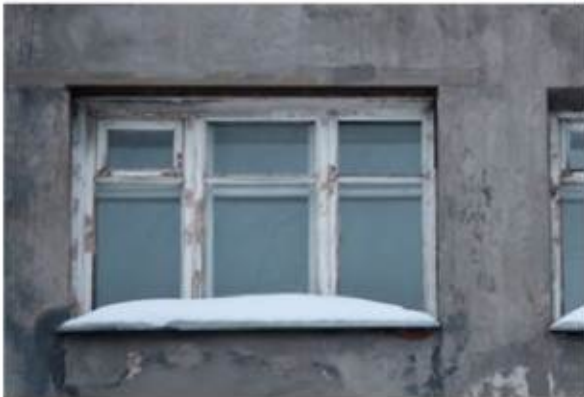
| № п/о | Обобщенная группа элементов предмета охраны | Элементы предмета охраны | Фотографическое или иное графическое изображение предмета охраны* |
|---|---|---|---|
| 4.1.6 | | <p><b>Оконный проем типа 6:</b><br/> прямоугольный трехстворчатый<br/> оконный проем 1-3 этажей;<br/> расположение, конфигурация, рисунок<br/> расстекловки</p> | <p>Фото 32. Оконный проем типа 6<br/> Фото 2024 г.</p> |

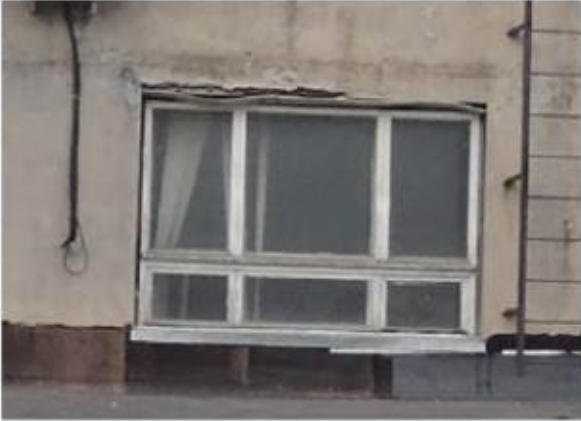
| № п/о | Обобщенная группа элементов предмета охраны | Элементы предмета охраны | Фотографическое или иное графическое изображение предмета охраны* |
|---|---|---|---|
| 4.1.7 | | <p><b>Оконный проем типа 7:</b><br/> прямоугольный трехстворчатый оконный проем 2-го этажа;<br/> расположение, конфигурация, рисунок расстекловки</p> | <p>Фото 33. Оконный проем типа 7. Фото 2024 г.</p> |

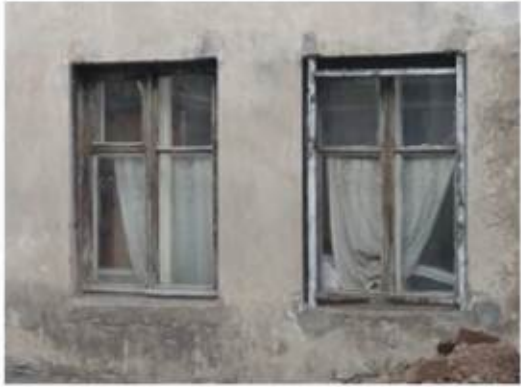
| № п/о | Обобщенная группа элементов предмета охраны | Элементы предмета охраны | Фотографическое или иное графическое изображение предмета охраны* |
|---|---|---|---|
| 4.1.8 | | <p><b>Оконный проем типа 8:</b><br/> прямоугольный двухстворчатый оконный проем 1-3 этажей;<br/> расположение, конфигурация, рисунок расстекловки</p> | <p>Фото 34. Оконный проем типа 8. Фото 2024 г.</p> |

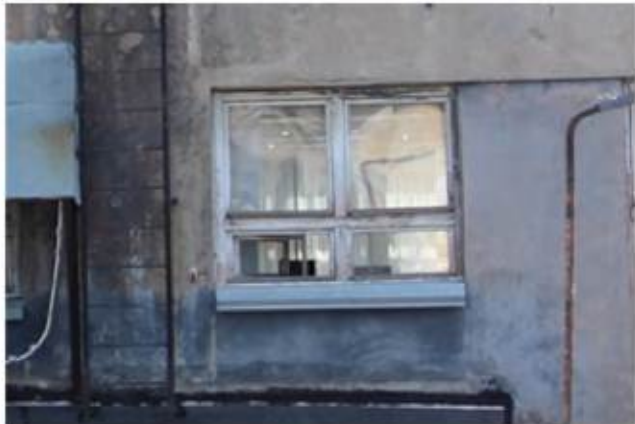
| № п/о | Обобщенная группа элементов предмета охраны | Элементы предмета охраны | Фотографическое или иное графическое изображение предмета охраны* |
|---|---|---|---|
| 4.1.9 | | <p><b>Оконный проем типа 9:</b><br/>прямоугольный двухстворчатый оконный проем 2-го этажа; расположение, конфигурация, рисунок расстекловки</p> | <p>Фото 35. Оконный проем типа 9. Фото 2024 г.</p> |

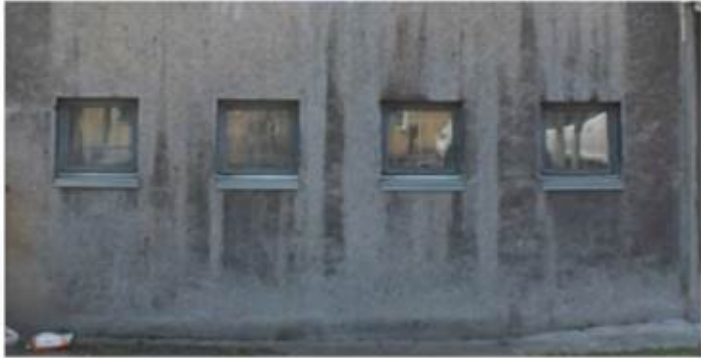
| № п/о | Обобщенная группа элементов предмета охраны | Элементы предмета охраны | Фотографическое или иное графическое изображение предмета охраны* |
|---|---|---|---|
| 4.1.10 | | <p><b>Оконный проем типа 10:</b><br/>прямоугольный одностворчатый оконный проем 1-го этажа; расположение, конфигурация, рисунок расстекловки</p> | <p>Фото 36. Оконный проем типа 10. Фото 2024 г.</p> |

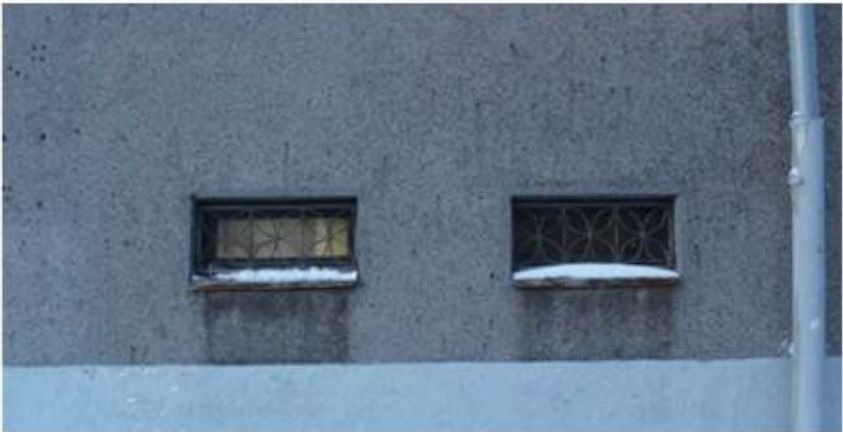
| № п/о | Обобщенная группа элементов предмета охраны | Элементы предмета охраны | Фотографическое или иное графическое изображение предмета охраны* |
|---|---|---|---|
| 4.1.11 | | <p><b>Оконный проем типа 11:</b><br/> прямоугольный одностворчатый<br/> оконный проем 1-го этажа;<br/> расположение, конфигурация, рисунок<br/> расстекловки</p> | <p>Фото 37. Оконный проем типа 11. Фото 2024 г.</p> |

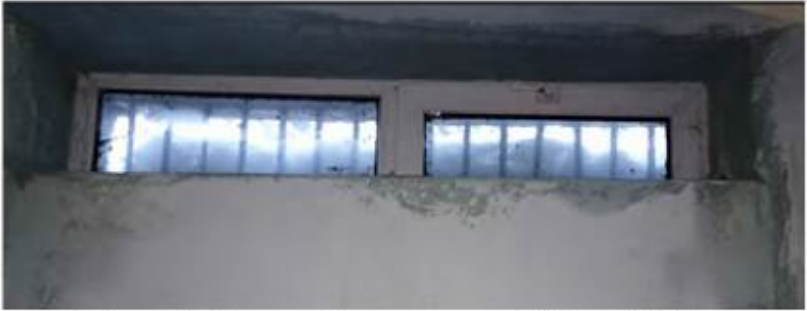
| № п/о | Обобщенная группа элементов предмета охраны | Элементы предмета охраны | Фотографическое или иное графическое изображение предмета охраны* |
|---|---|---|---|
| 4.1.12 | | <p><b>Оконный проем типа 12:</b><br/> прямоугольный одностворчатый<br/> оконный проем цокольного этажа;<br/> расположение, конфигурация, рисунок<br/> расстекловки</p> | <p>Фото 38. Оконный проем типа 12. Фото 2024 г.</p> |

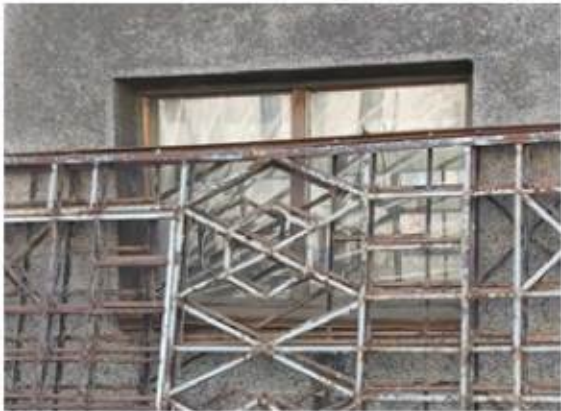
| № п/о | Обобщенная группа элементов предмета охраны | Элементы предмета охраны | Фотографическое или иное графическое изображение предмета охраны* |
|---|---|---|---|
| 4.1.13 | | <p><b>Оконный проем типа 13:</b><br/> прямоугольный двухстворчатый оконный проем 1-го этажа;<br/> расположение, конфигурация, рисунок расстекловки</p> | <p>Фото 39. Оконный проем типа 13. Фото 2024 г.</p> |

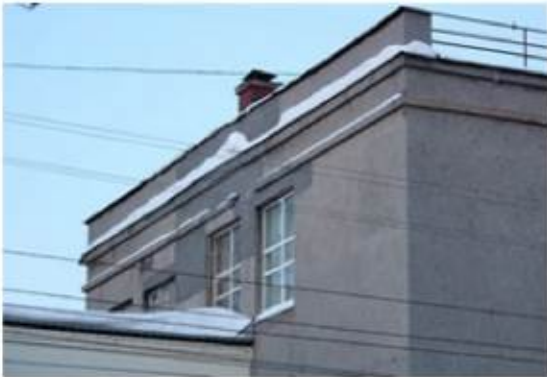
| № п/о | Обобщенная группа элементов предмета охраны | Элементы предмета охраны | Фотографическое или иное графическое изображение предмета охраны* |
|---|---|---|---|
| 4.1.14 | | <p><b>Венчающий карниз</b><br/> прямоугольного сечения</p> | <p>Фото 40. Венчающий карниз. Фото 2024 г.</p> |

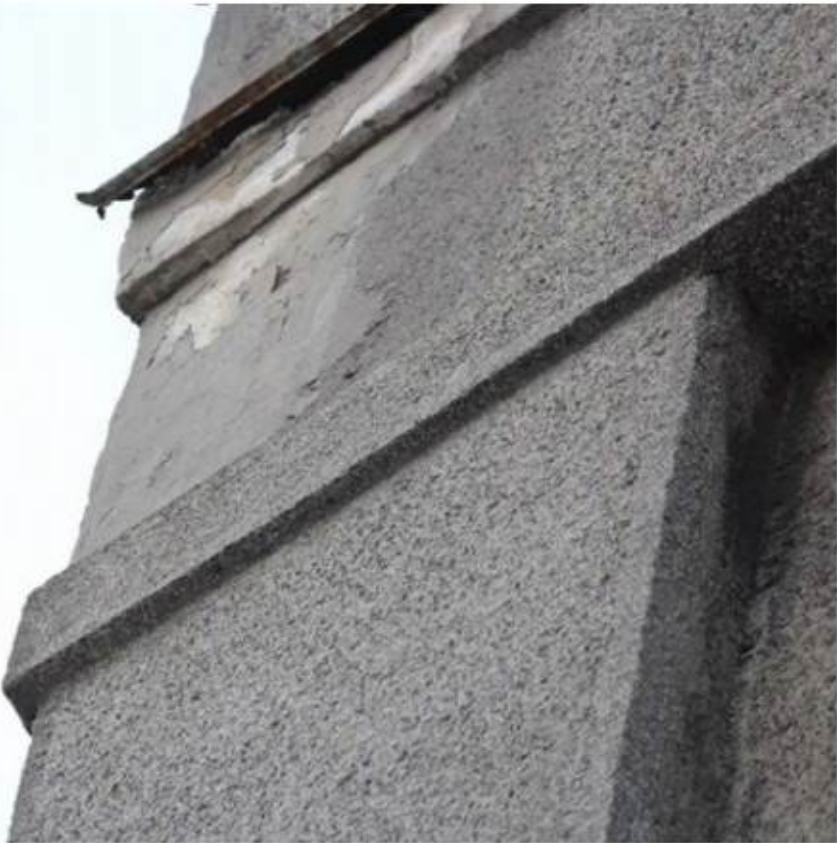
| № п/о | Обобщенная группа элементов предмета охраны | Элементы предмета охраны | Фотографическое или иное графическое изображение предмета охраны* |
|---|---|---|---|
| 4.1.15 | | Межэтажные тяги<br>прямоугольного сечения | <p data-bbox="1503 1302 1890 1369">Фото 41. Межэтажные тяги.<br/>Фото 2024 г.</p> |

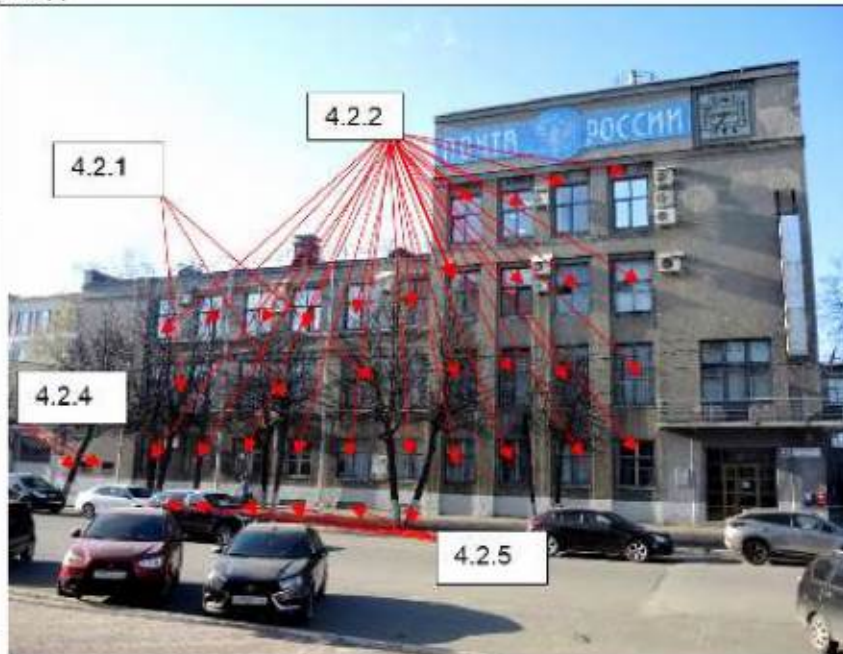
| № п/о | Обобщенная группа элементов предмета охраны | Элементы предмета охраны | Фотографическое или иное графическое изображение предмета охраны* |
|---|---|---|---|
| 4.2.1 | Юго-западное трехэтажное крыло | Три оконных проема типа 1 | |
| 4.2.2 | Юго-западное трехэтажное крыло, угловая четырехэтажная часть | Двадцать восемь оконных проема типа 2 | |
| 4.2.3 | Северо-восточное трехэтажное крыло | Шесть оконных проемов типа 4 | |
| 4.2.4 | Юго-западное трехэтажное крыло | Два оконных проема типа 11 | |
| 4.2.5 | | Шесть оконных проемов типа 12 | |

Фото 42. Южный фасад. Вид со стороны ул. Спасской.  
Фото 2024 г.

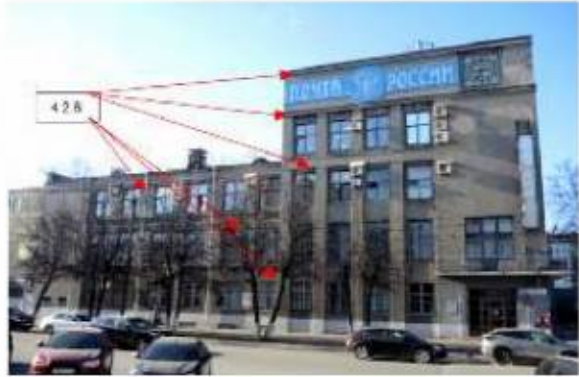
| № п/о | Обобщенная группа элементов предмета охраны | Элементы предмета охраны | Фотографическое или иное графическое изображение предмета охраны* |
|---|---|---|---|
| 4.2.6 | Юго-западное трехэтажное крыло, угловая четырехэтажная часть, северо-восточное трехэтажное крыло | Венчающий карниз и тяги прямоугольного сечения в уровне 2-го, 3-го и 4-го этажей на южном фасаде | <p>Фото 44. Южный фасад со стороны Спасской улицы.<br/>Фото 2024 г.</p> |

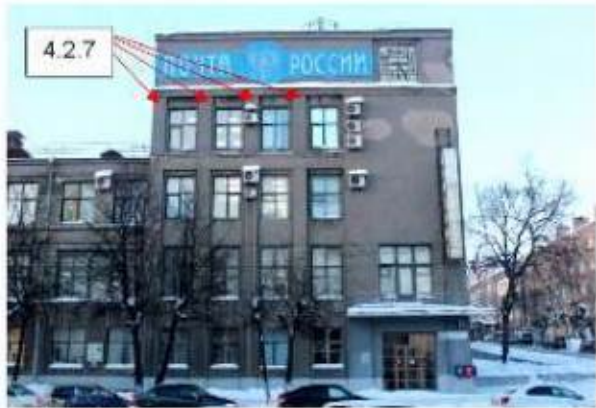
| № п/о | Обобщенная группа элементов предмета охраны | Элементы предмета охраны | Фотографическое или иное графическое изображение предмета охраны* |
|---|---|---|---|
| 4.2.7 | Угловая четырехэтажная часть | Пилястры прямоугольного сечения на южном фасаде | <p>Фото 45. Южный фасад со стороны Спасской улицы.<br/>Фото 2024 г.</p> |

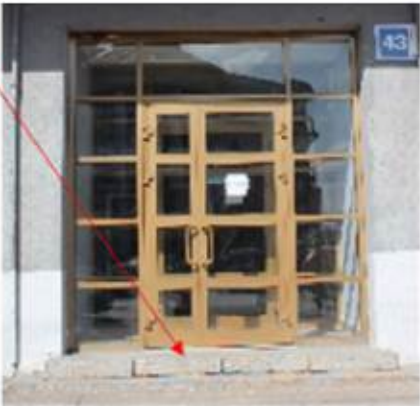
| № п/о | Обобщенная группа элементов предмета охраны | Элементы предмета охраны | Фотографическое или иное графическое изображение предмета охраны* |
|---|---|---|---|
| 4.2.8 | Угловая четырехэтажная часть | Гранитное крыльцо южного фасада, его конструкция, конфигурация, расположение | <div data-bbox="1435 384 1525 432">4.2.8</div> <p data-bbox="1294 826 2101 866">Фото 46. Гранитное крыльцо южного фасада. Фото 2024 г.</p> |

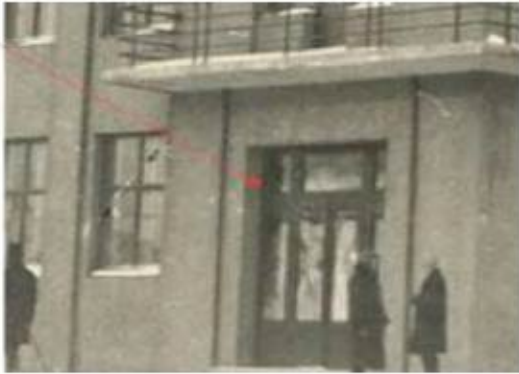
| № п/о | Обобщенная группа элементов предмета охраны | Элементы предмета охраны | Фотографическое или иное графическое изображение предмета охраны* |
|---|---|---|---|
| 4.2.9 | Угловая четырехэтажная часть | <p data-bbox="770 1054 1171 1129">Вход, дверной проем, его расположение, габариты.</p> <p data-bbox="719 1182 1223 1305">Дверное заполнение с расстекловкой главного входа со стороны южного фасада</p> | <div data-bbox="1391 943 1469 983">4.2.9</div> <p data-bbox="1301 1353 2096 1425">Фото 47. Дверные заполнения главного входа со стороны южного и восточного фасадов. Фото 1930 – 1939 гг.</p> |

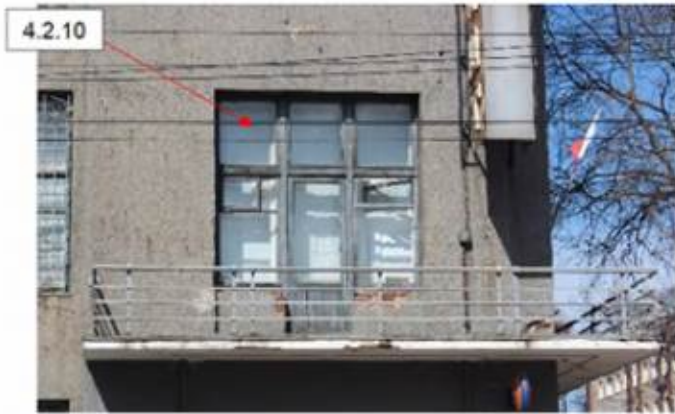
| № п/о | Обобщенная группа элементов предмета охраны | Элементы предмета охраны | Фотографическое или иное графическое изображение предмета охраны* |
|---|---|---|---|
| 4.2.10 | Угловая четырехэтажная часть | Балконная дверь на южном фасаде – габариты, расположение, конфигурация | <p data-bbox="1406 834 1989 906">Фото 48. Балконная дверь южного фасада.<br/>Фото 2024 г.</p> |

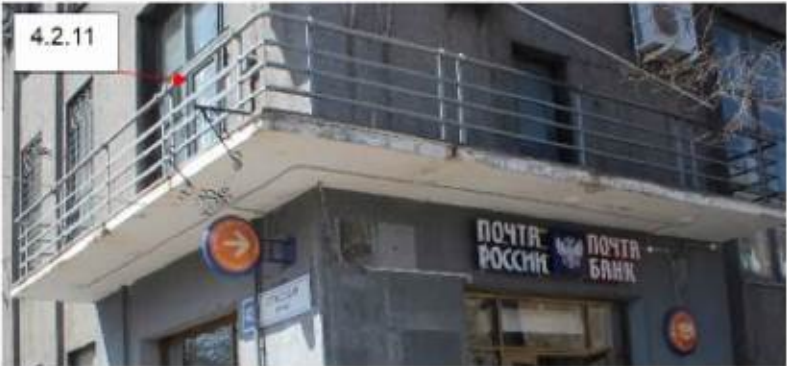
| № п/о | Обобщенная группа элементов предмета охраны | Элементы предмета охраны | Фотографическое или иное графическое изображение предмета охраны* |
|---|---|---|---|
| 4.2.11 | | Историческое ограждение балкона – габариты, конфигурация, материал (металл), расположение | <p data-bbox="1395 1388 2000 1425">Фото 49. Ограждение балкона. Фото 2024 г.</p> |

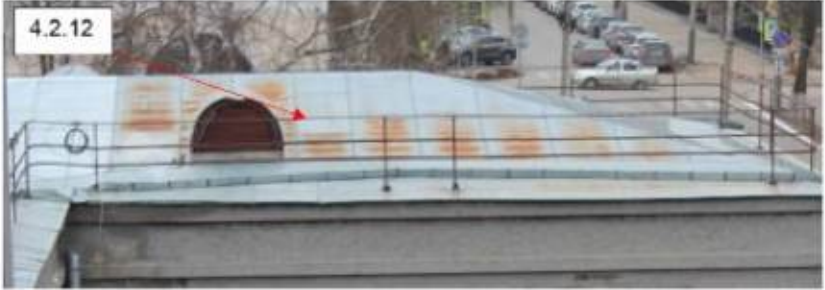
| № п/о | Обобщенная группа элементов предмета охраны | Элементы предмета охраны | Фотографическое или иное графическое изображение предмета охраны* |
|---|---|---|---|
| 4.2.12 | Юго-западное трехэтажное крыло, угловая четырехэтажная часть, северо-восточное трехэтажное крыло | Историческое ограждение кровли – габариты, конфигурация, материал (металл), расположение | <div data-bbox="1279 384 2101 675"> </div> <p data-bbox="1402 715 1989 746">Фото 50. Ограждение кровли. Фото 2024 г.</p> |

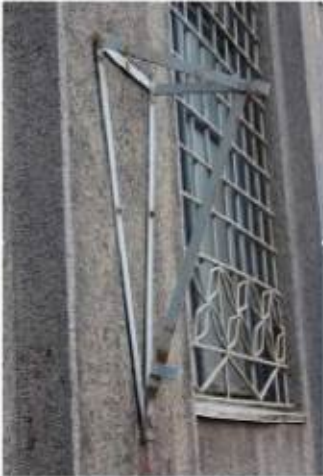
| № п/о | Обобщенная группа элементов предмета охраны | Элементы предмета охраны | Фотографическое или иное графическое изображение предмета охраны* |
|---|---|---|---|
| 4.2.13 | Юго-западное трехэтажное крыло, угловая четырехэтажная часть | 4 флагодержателя, расположение – конфигурация, габариты и материал (металл) | <div data-bbox="1534 823 1856 1300"> </div> <p data-bbox="1357 1342 2033 1406">Фото 51. Вид на флагодержатель южного фасада. Фото 2024 г.</p> |

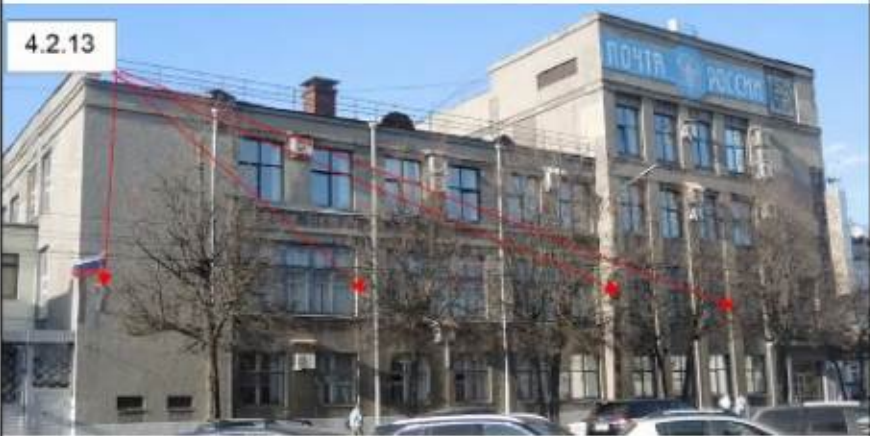
| № п/о | Обобщенная группа элементов предмета охраны | Элементы предмета охраны | Фотографическое или иное графическое изображение предмета охраны* |
|---|---|---|---|
| | | | <div data-bbox="1263 564 2130 1002"> </div> <p data-bbox="1283 1038 2107 1145"> Фото 52. Расположение флагодержателей на южном фасаде.<br/> Вид на объект со стороны ул. Спасской.<br/> Фото 2024 г. </p> |

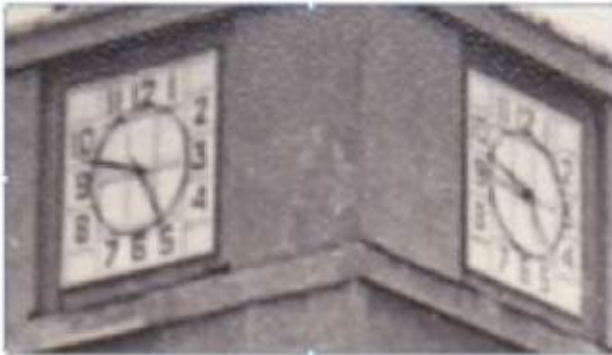
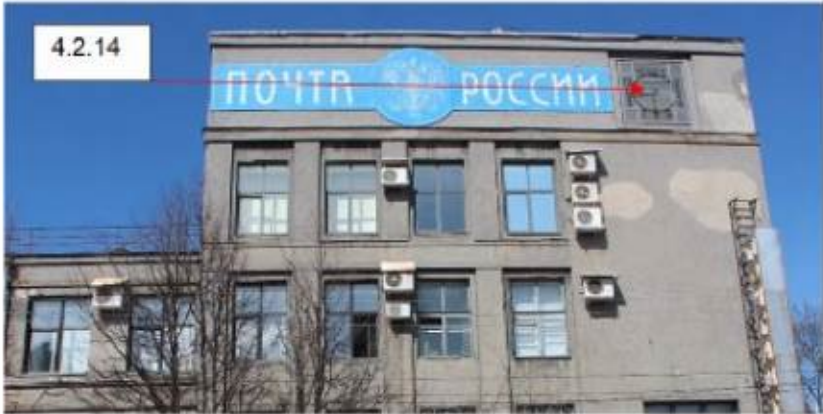
| № п/о | Обобщенная группа элементов предмета охраны | Элементы предмета охраны | Фотографическое или иное графическое изображение предмета охраны* |
|---|---|---|---|
| 4.2.14 | Угловая четырехэтажная часть | Циферблат часов в уровне 4-х этажного объема | <p>Фото 53. Общий вид часов до замены циферблатов на металлический каркас. Фото 1930 – 1939 гг.</p> <p>Фото 54. Циферблат часов на 4-х этажном объеме южного фасада. Фото 2024 г.</p> |

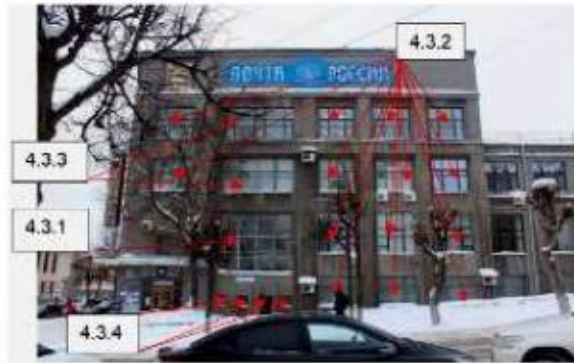
| № п/о | Обобщенная группа элементов предмета охраны | Элементы предмета охраны | Фотографическое или иное графическое изображение предмета охраны* |
|---|---|---|---|
| 4.3.1 | Угловая четырехэтажная часть | Один оконный проема типа 3 | <p>Фото 55. Расположение оконных проемов типов 3, 4, 5 и 10 на восточном фасаде объекта, вид со стороны ул. Никитская. Фото 2024 г.</p> |

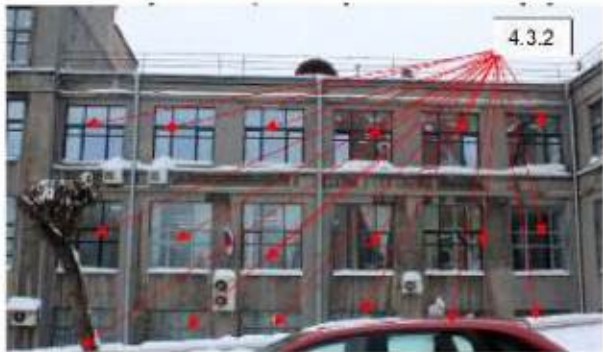
| № п/о | Обобщенная группа элементов предмета охраны | Элементы предмета охраны | Фотографическое или иное графическое изображение предмета охраны* |
|---|---|---|---|
| 4.3.3 | Угловая четырехэтажная часть | Два оконных проема типа 5 | <p>Фото 56. Расположение оконных проемов типа 4 на восточном фасаде объекта, вид со стороны ул. Никитская. Фото 2024 г.</p> |
