**Об установлении предмета охраны объекта культурного наследия (памятника истории и культуры) народов Российской Федерации регионального значения «Дом связи», расположенного по адресу: Кировская область, г. Киров, ул. Спасская, д. 43**

**ПРЕДМЕТ ОХРАНЫ**

**объекта культурного наследия (памятника истории и культуры) народов Российской Федерации  
регионального значения «Дом связи», расположенного по адресу: Кировская область, г. Киров,  
ул. Спасская, д. 43**

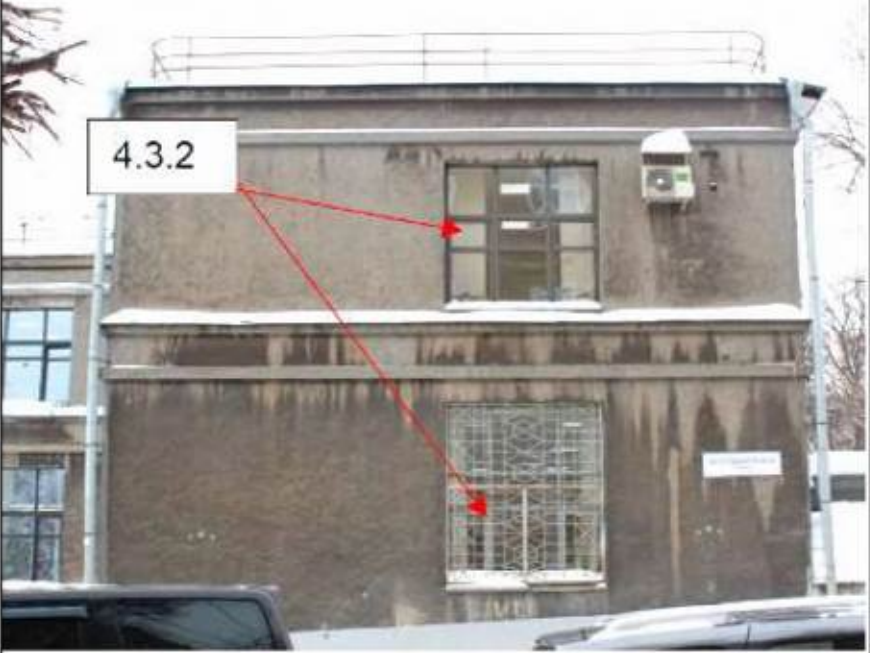
| № п/о | Обобщенная группа элементов предмета охраны | Элементы предмета охраны | Фотографическое или иное графическое изображение предмета охраны* |
|---|---|---|---|
| | | | <p data-bbox="1361 1145 2033 1257">Фото 57. Расположение оконных проемов типа 4 на восточном фасаде объекта, вид со стороны ул. Никитская. Фото 2024 г.</p> |

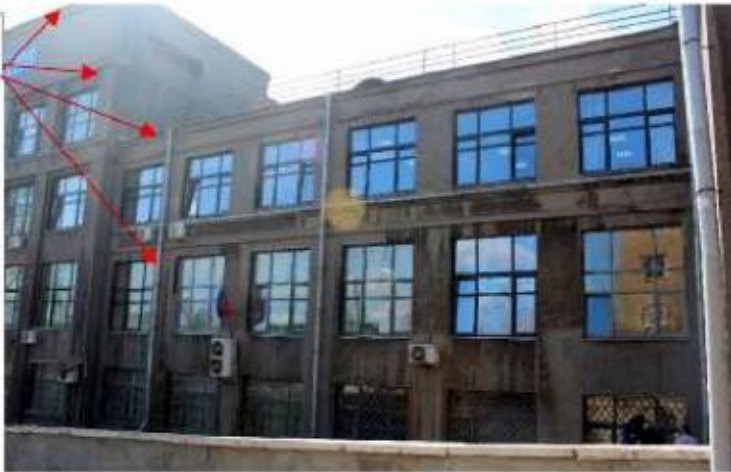
| № п/о | Обобщенная группа элементов предмета охраны | Элементы предмета охраны | Фотографическое или иное графическое изображение предмета охраны* |
|---|---|---|---|
| 4.3.5 | Юго-западное трехэтажное крыло, угловая четырехэтажная часть | Венчающий карниз и тяги прямоугольного сечения в уровне 2-го, 3-го и 4-го этажей на восточном фасаде | <div data-bbox="1279 571 1384 635" data-label="Text">4.3.5</div> <p data-bbox="1279 1077 2112 1220">Фото 58. Венчающий карниз и тяги прямоугольного сечения в уровне 2-го, 3-го и 4-го этажей. Вид на восточный фасад объекта со стороны ул. Никитской. Фото 2024 г.</p> |

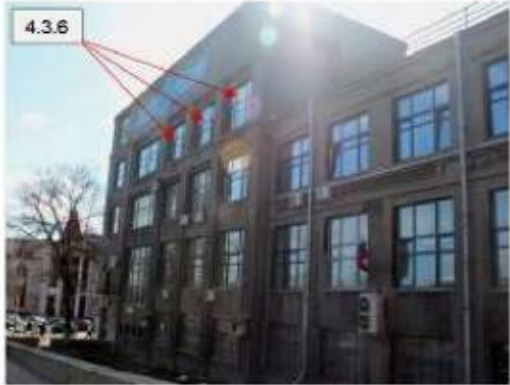
| № п/о | Обобщенная группа элементов предмета охраны | Элементы предмета охраны | Фотографическое или иное графическое изображение предмета охраны* |
|---|---|---|---|
| 4.3.6 | Угловая четырехэтажная часть | Пилястры прямоугольного сечения на восточном фасаде | <p>Фото 59. Пилястры прямоугольного сечения на восточном фасаде. Вид на восточный фасад со стороны ул. Никитской. Фото 2024 г.</p> |

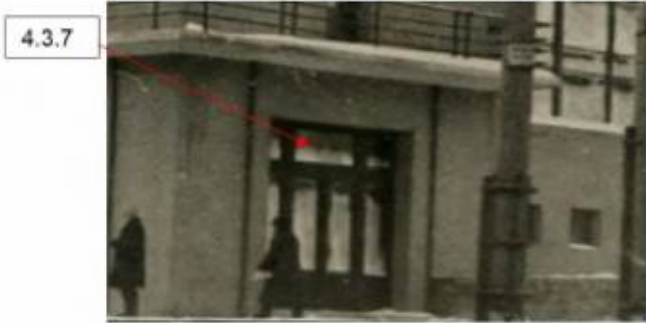
| № п/о | Обобщенная группа элементов предмета охраны | Элементы предмета охраны | Фотографическое или иное графическое изображение предмета охраны* |
|---|---|---|---|
| 4.3.7 | | Вход, дверной проем – расположение, габариты.<br>Дверное заполнение с расстекловкой главного входа со стороны восточного фасада | <p>Фото 60. Дверные заполнения главного входа со стороны южного и восточного фасада.<br/>Фото 1930 – 1939 гг.</p> |

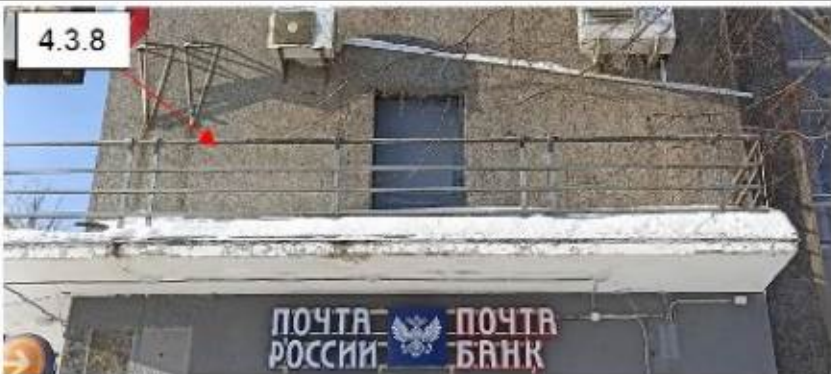
| № п/о | Обобщенная группа элементов предмета охраны | Элементы предмета охраны | Фотографическое или иное графическое изображение предмета охраны* |
|---|---|---|---|
| 4.3.8 | Угловая четырехэтажная часть | Историческое ограждение балкона – габариты, конфигурация, материал (металл), расположение | <p>Фото 61. Ограждение балкона.<br/>Фото 2024 г.</p> |

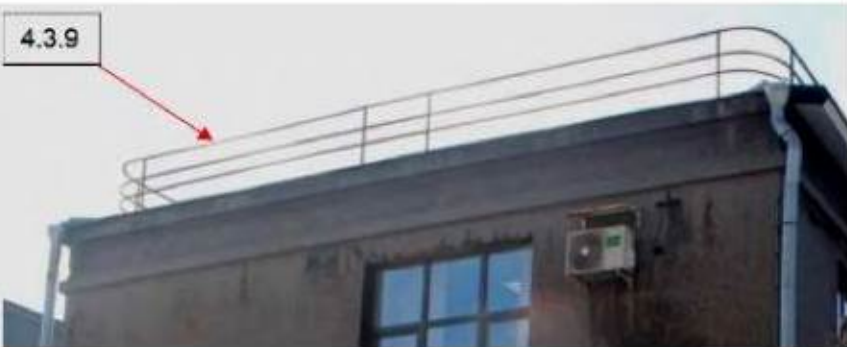
| № п/о | Обобщенная группа элементов предмета охраны | Элементы предмета охраны | Фотографическое или иное графическое изображение предмета охраны* |
|---|---|---|---|
| 4.3.9 | Юго-западное трехэтажное крыло, угловая четырехэтажная часть | Историческое ограждение кровли – габариты, конфигурация, материал (металл), расположение | <p>Фото 62. Ограждение кровли.<br/>Фото 2024 г.</p> |

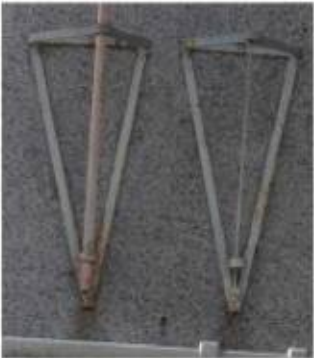
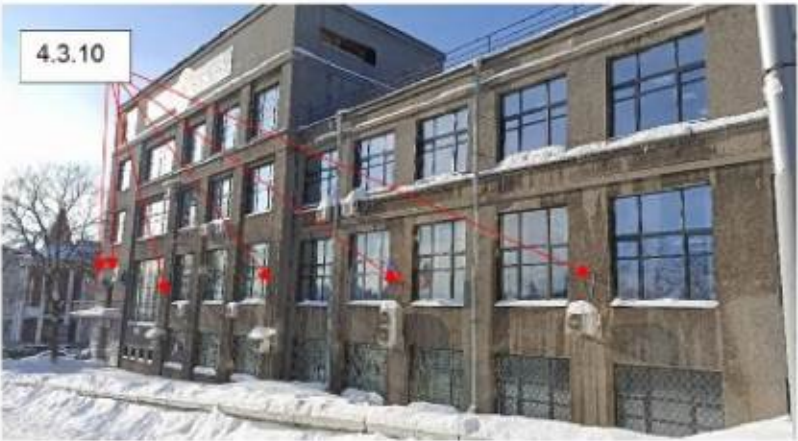
| № п/о | Обобщенная группа элементов предмета охраны | Элементы предмета охраны | Фотографическое или иное графическое изображение предмета охраны* |
|---|---|---|---|
| 4.3.10 | Юго-западное трехэтажное крыло, угловая четырехэтажная часть | Шесть флагодержателей – расположение, конфигурация, габариты и материал (металл) | <p data-bbox="1384 767 2011 834">Фото 63. Флагодержатели восточного фасада. Фото 2024 г.</p> <p data-bbox="1317 1358 2080 1425">Фото 64. Расположение флагодержателей на восточном фасаде. Фото 2024 г.</p> |

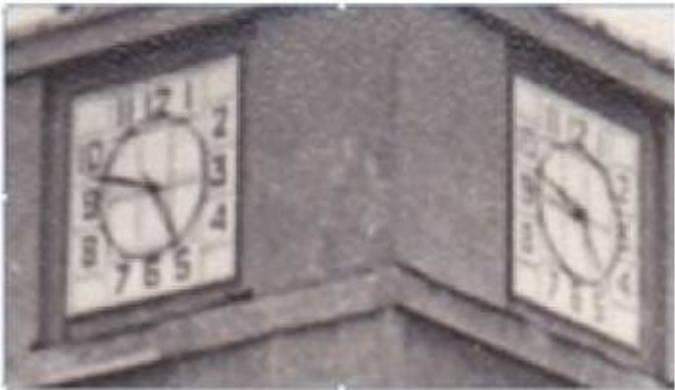
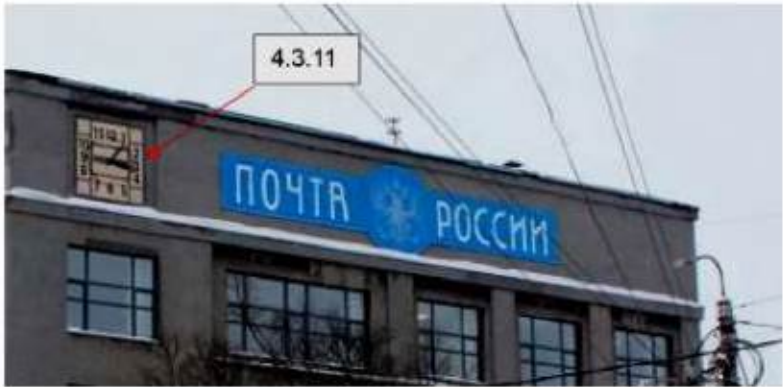
| № п/о | Обобщенная группа элементов предмета охраны | Элементы предмета охраны | Фотографическое или иное графическое изображение предмета охраны* |
|---|---|---|---|
| 4.3.11 | Угловая четырехэтажная часть | Циферблат часов в уровне 4-х этажного объема | <p>Фото 65. Общий вид часов до замены циферблатов на металлический каркас.<br/>Фото 1930 – 1939 гг.</p> <p>Фото 66. Циферблат часов в уровне 4-х этажного объема на восточном фасаде объекта. Фото 2024 г.</p> |

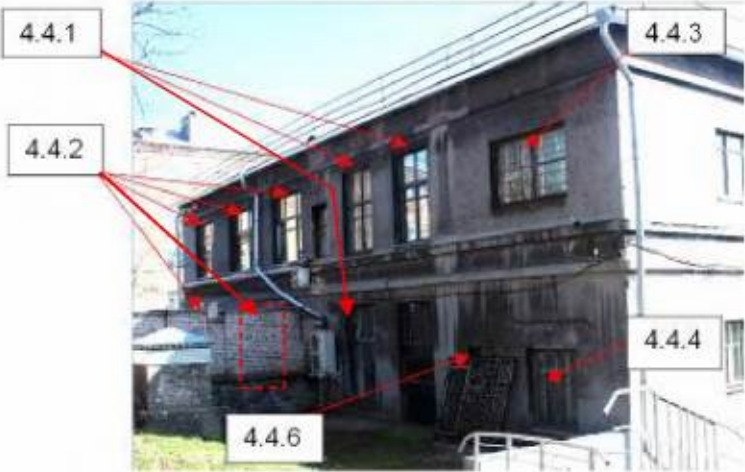
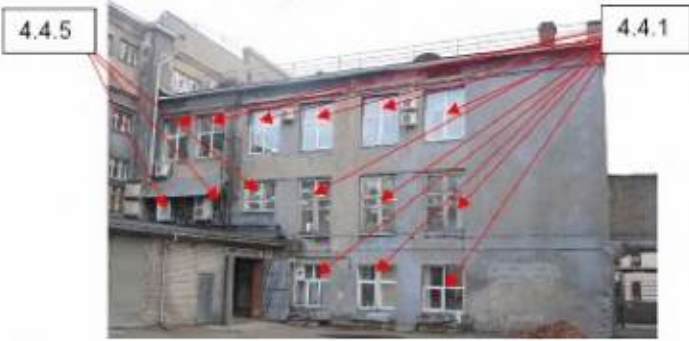
| № п/о | Обобщенная группа элементов предмета охраны | Элементы предмета охраны | Фотографическое или иное графическое изображение предмета охраны* |
|---|---|---|---|
| 4.4.1 | Юго-западное трехэтажное крыло, северо-восточное трехэтажное крыло | Пятнадцать оконных проемов тип 2 | |
| 4.4.6 | Северо-восточное трехэтажное крыло | Один оконный проем тип 13 | <p>Фото 67. Размещение оконных проемов типа 2, 4, 6, 8 и 13 на восточном фасаде объекта. Фото 2024 г.</p> <p>Фото 68. Размещение оконных проемов типа 2 и 9 на восточном фасаде объекта. Фото 2024 г.</p> |

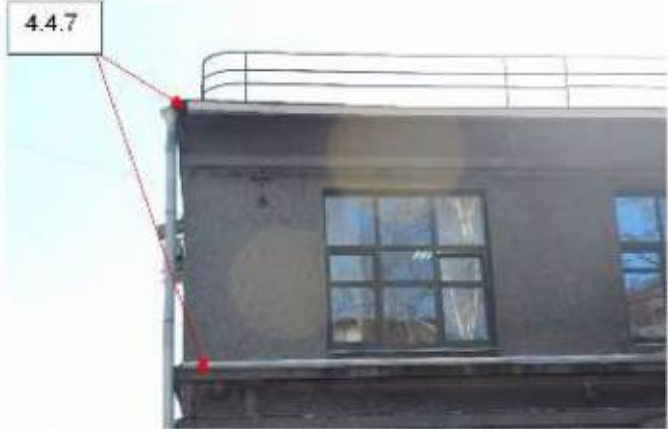
| № п/о | Обобщенная группа элементов предмета охраны | Элементы предмета охраны | Фотографическое или иное графическое изображение предмета охраны* |
|---|---|---|---|
| 4.4.7 | Юго-западное трехэтажное крыло, северо-восточное трехэтажное крыло | Венчающий карниз и тяги прямоугольного сечения в уровне 2-го этажа в левой части северного фасада | <p>Фото 69. Венчающий карниз и тяги прямоугольного сечения в левой части северного фасада. Фото 2024 г.</p> |

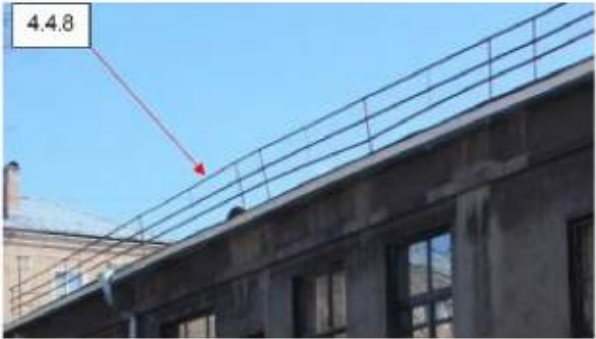
| № п/о | Обобщенная группа элементов предмета охраны | Элементы предмета охраны | Фотографическое или иное графическое изображение предмета охраны* |
|---|---|---|---|
| 4.4.8 | | Историческое ограждение кровли – габариты, конфигурация, материал (металл), расположение | <p>Фото 70. Ограждение кровли над северным фасадом. Фото 2024 г.</p> |

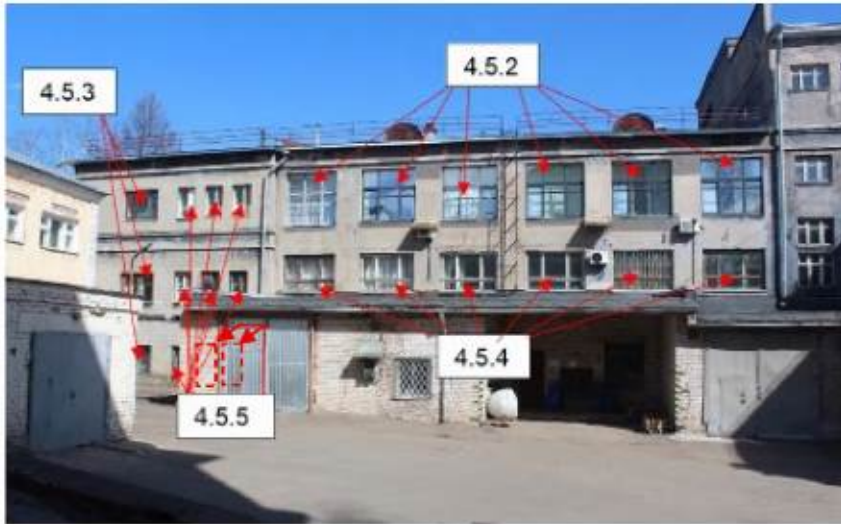
Фото 71. Размещение оконных проемов типа 4, 6, 7 и 8 на западном фасаде объекта.  
Фото 2024 г.

| № п/о | Обобщенная группа элементов предмета охраны | Элементы предмета охраны | Фотографическое или иное графическое изображение предмета охраны* |
|---|---|---|---|
| 4.5.1 | Юго-западное трехэтажное крыло | Пять оконных проема тип 2 | |
| 4.5.2 | Северо-восточное трехэтажное крыло | Шесть оконных проемов тип 4 | |
| 4.5.3 | Юго-западное трехэтажное крыло, северо-восточное трехэтажное крыло | Девятнадцать оконных проемов тип 6 | |
| 4.5.4 | Северо-восточное трехэтажное крыло | Шесть оконных проемов тип 7 | |
| 4.5.5 | Юго-западное трехэтажное крыло, северо-восточное трехэтажное крыло | Двенадцать оконных проемов тип 8 | |

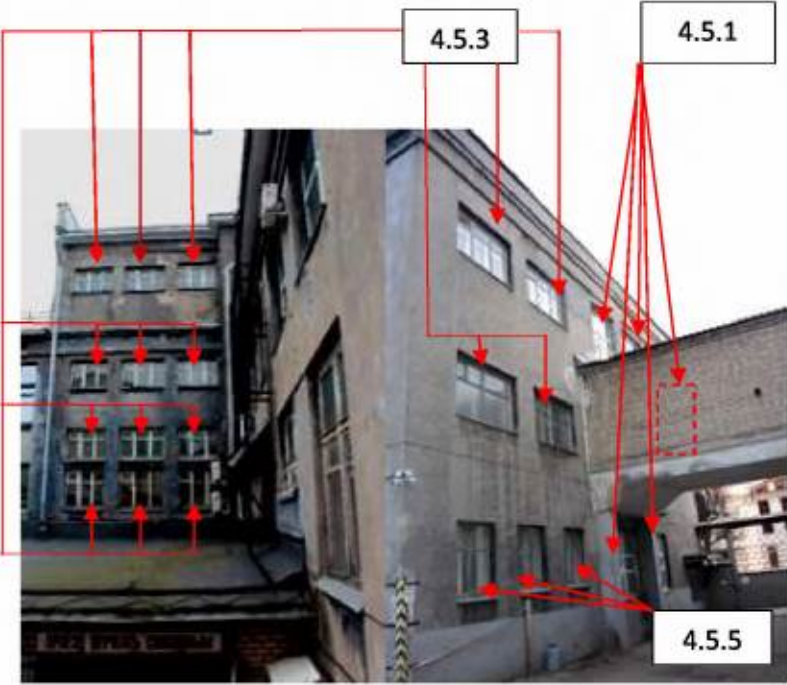
| № п/о | Обобщенная группа элементов предмета охраны | Элементы предмета охраны | Фотографическое или иное графическое изображение предмета охраны* |
|---|---|---|---|
| | | | <p data-bbox="1310 1157 2078 1268">Фото 72, 73. Размещение оконных проемов типа 2, 6 и 8 на западном фасаде объекта.<br/>Фото 2024 г.</p> |

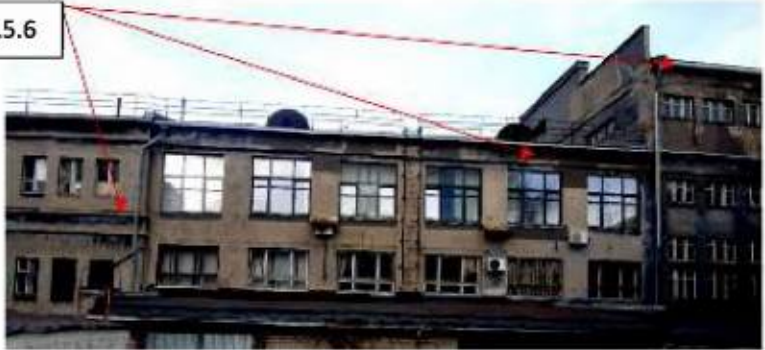
| № п/о | Обобщенная группа элементов предмета охраны | Элементы предмета охраны | Фотографическое или иное графическое изображение предмета охраны* |
|---|---|---|---|
| 4.5.6 | Юго-западное трехэтажное крыло, северо-восточное трехэтажное крыло | Венчающий карниз и тяги прямоугольного сечения в уровне 2-го, 3-го, 4-го этажей на западном фасаде | <p>4.5.6</p> <p>Фото 74. Венчающий карниз и тяги прямоугольного сечения в уровне 2-го, 3-го, 4-го этажей на западном фасаде. Фото 2024 г.</p> |

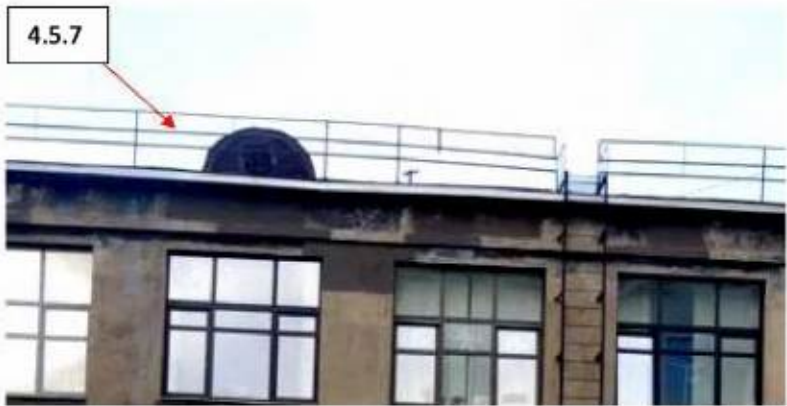
| № п/о | Обобщенная группа элементов предмета охраны | Элементы предмета охраны | Фотографическое или иное графическое изображение предмета охраны* |
|---|---|---|---|
| 4.5.7 | | Историческое ограждение кровли – габариты, конфигурация, материал (металл), расположение | <p>4.5.7</p> <p>Фото 75. Ограждение кровли на западном фасаде. Фото 2024 г.</p> |

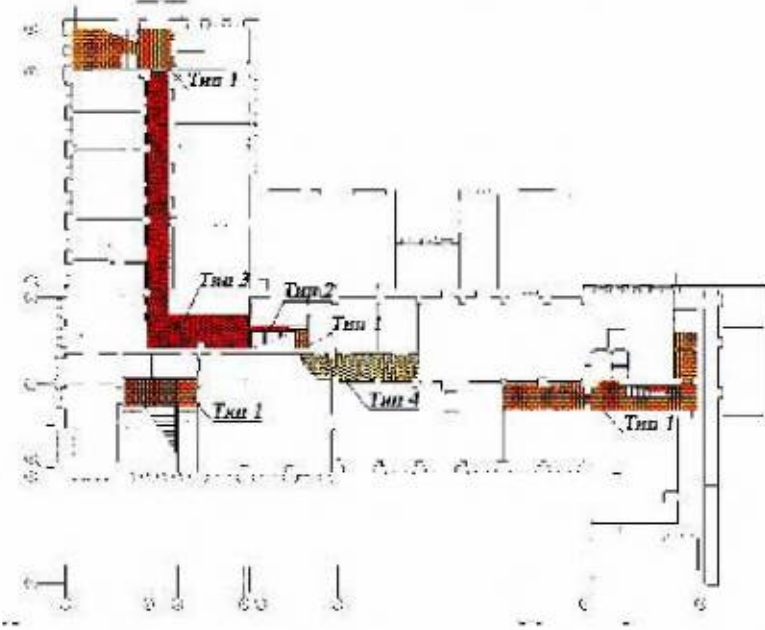
| № п/о | Обобщенная группа элементов предмета охраны | Элементы предмета охраны | Фотографическое или иное графическое изображение предмета охраны* |
|---|---|---|---|
| 5.1 | | <p>Материал покрытия полов и лестничных пролетов – метлахская плитка, габариты, раскладка и расцветка типов 1-4</p> | <p>Илл. 11. Маркировка покрытия полов</p> <p>Илл. 12. Схема расположения типов покрытия полов на плане 1-го этажа</p> |

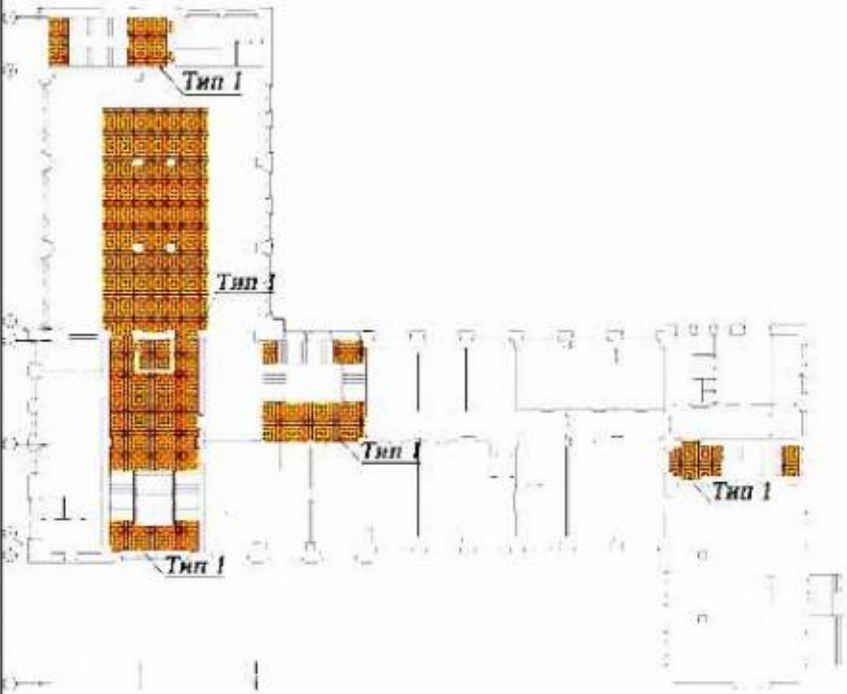
| № п/о | Обобщенная группа элементов предмета охраны | Элементы предмета охраны | Фотографическое или иное графическое изображение предмета охраны* |
|---|---|---|---|
| | | | <p data-bbox="1330 1278 2063 1353">Илл. 13. Схема расположения типов покрытия полов на плане 2-го этажа</p> |

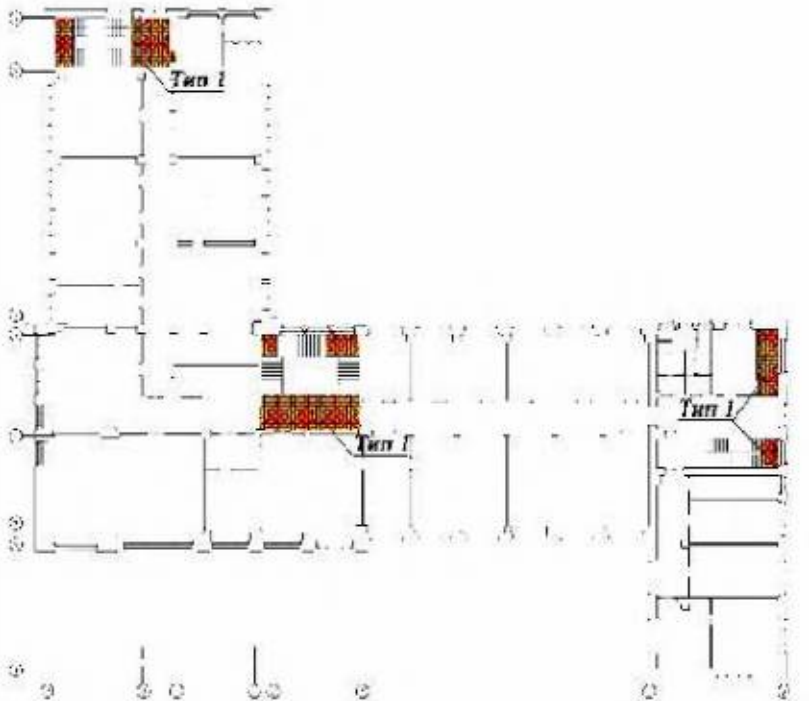
| № п/о | Обобщенная группа элементов предмета охраны | Элементы предмета охраны | Фотографическое или иное графическое изображение предмета охраны* |
|---|---|---|---|
| | | | <p data-bbox="1332 1252 2072 1324">Илл. 14. Схема расположения типов покрытия полов на плане 3-го этажа</p> |

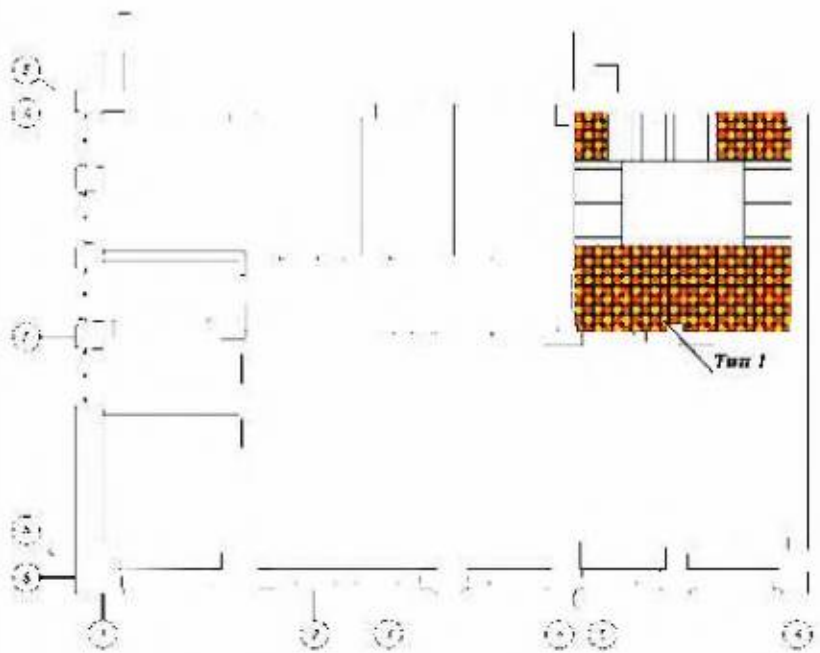
| № п/о | Обобщенная группа элементов предмета охраны | Элементы предмета охраны | Фотографическое или иное графическое изображение предмета охраны* |
|---|---|---|---|
| | | | <p data-bbox="1332 1204 2072 1284">Илл. 15. Схема расположения типов покрытия полов на плане 4-го этажа</p> |

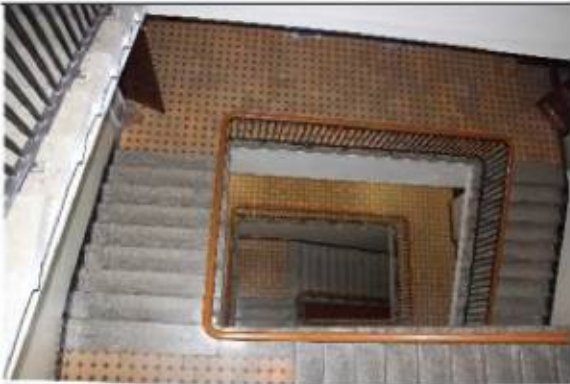
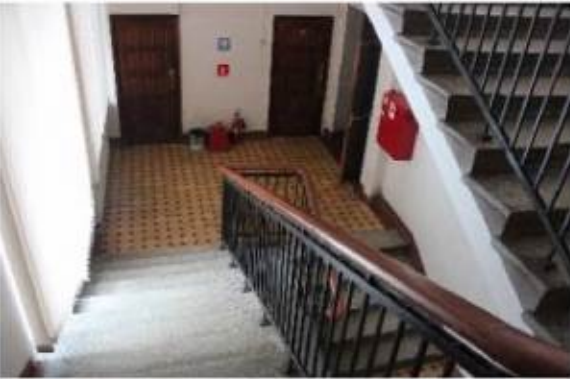
| № п/о | Обобщенная группа элементов предмета охраны | Элементы предмета охраны | Фотографическое или иное графическое изображение предмета охраны* |
|---|---|---|---|
| | | | <p data-bbox="1301 804 2092 874">Фото 74. Покрытие полов лестничных пролетов (средняя лестница). Фото 2024 г.</p> <p data-bbox="1301 1332 2092 1402">Фото 75. Покрытие полов лестничных пролетов (западная лестница). Фото 2024 г.</p> |

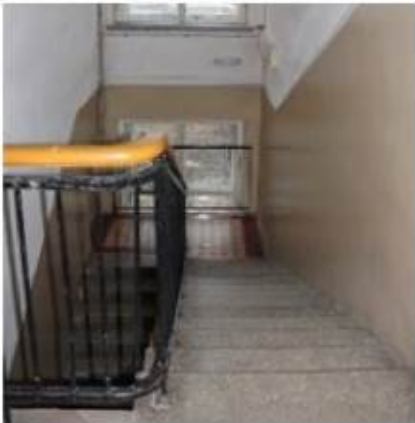
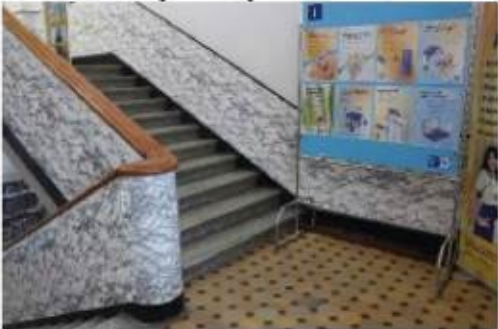
| № п/о | Обобщенная группа элементов предмета охраны | Элементы предмета охраны | Фотографическое или иное графическое изображение предмета охраны* |
|---|---|---|---|
| | | | <p data-bbox="1303 842 2089 914">Фото 76. Покрытие полов лестничных пролетов (средняя лестница). Фото 2024 г.</p> <p data-bbox="1299 1324 2094 1396">Фото 77. Покрытие полов лестничных пролетов (парадная лестница). Фото 2024 г.</p> |

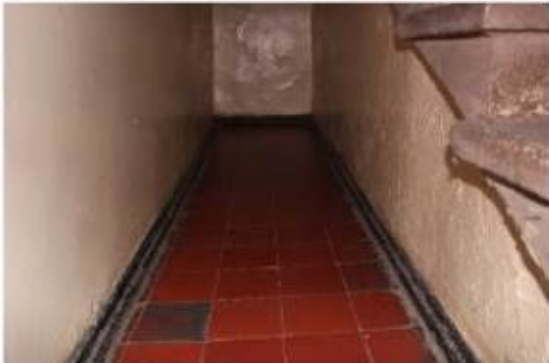
| № п/о | Обобщенная группа элементов предмета охраны | Элементы предмета охраны | Фотографическое или иное графическое изображение предмета охраны* |
|---|---|---|---|
| 5.2 | | Плинтусы полов – цвет, материал (керамические), профиль, местоположение | <p data-bbox="1317 783 2074 852">Фото 82. Вид на плинтус пола в помещении 1-го этажа.<br/>Фото 2024 г.</p> <p data-bbox="1386 1342 2004 1410">Фото 83. Вид на керамический плинтус пола.<br/>Фото 2024 г.</p> |

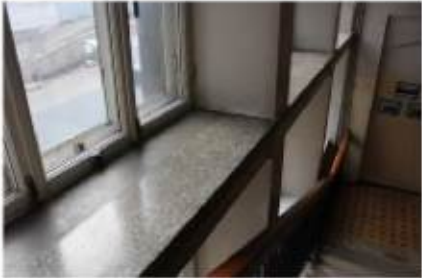
| № п/о | Обобщенная группа элементов предмета охраны | Элементы предмета охраны | Фотографическое или иное графическое изображение предмета охраны* |
|---|---|---|---|
| 5.3 | | Тип покрытия подоконников (пролеты средней лестницы) – наливные с мраморной крошкой в технике терраццо | <p data-bbox="1279 683 2114 715">Фото 84. Подоконники окон средней лестницы. Фото 2024 г.</p> |

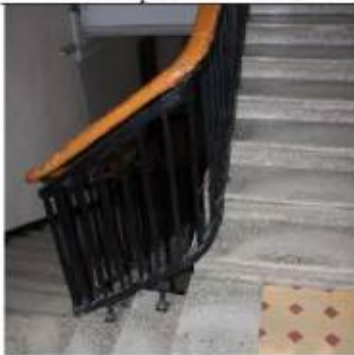
| № п/о | Обобщенная группа элементов предмета охраны | Элементы предмета охраны | Фотографическое или иное графическое изображение предмета охраны* |
|---|---|---|---|
| 5.4 | | Тип покрытия ступеней лестниц – наливные с мраморной крошкой в технике терраццо | <p data-bbox="1339 1193 2051 1225">Фото 85. Покрытие ступеней лестниц. Фото 2024. г.</p> |

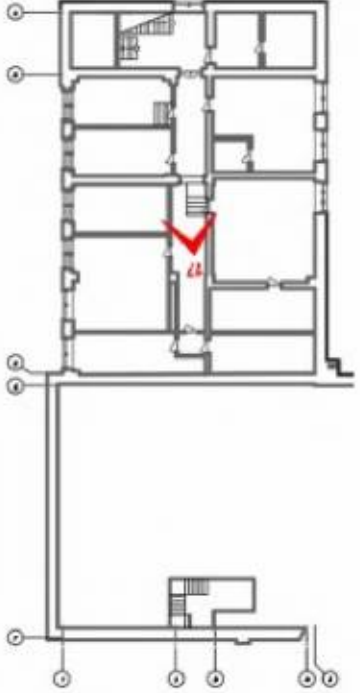
| Номер<br>п/п | Схема |
|---|---|
| 1 | <p data-bbox="1097 1212 1646 1316"> Условные обозначения:<br/> - точка и направление фотофиксации </p> <p data-bbox="884 1356 1624 1396">Схема 1. Схема фотофиксации на плане цокольного этажа</p> |

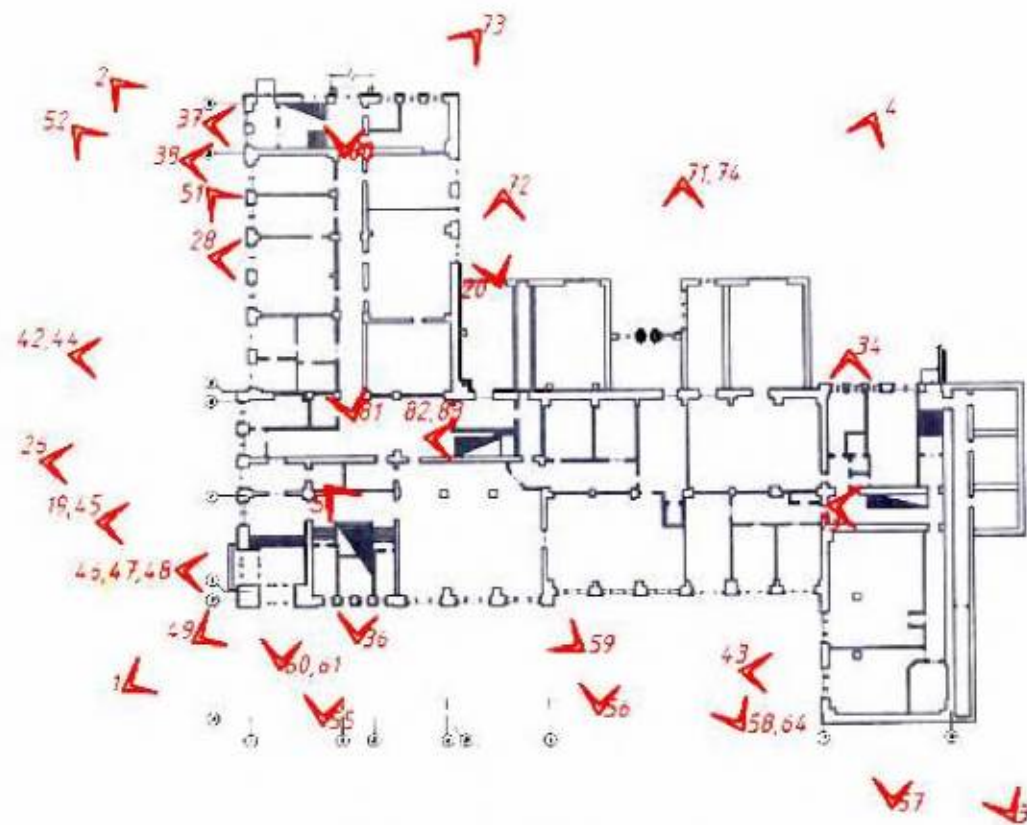
2

Схема 2. Схема фотофиксации на плане первого этажа

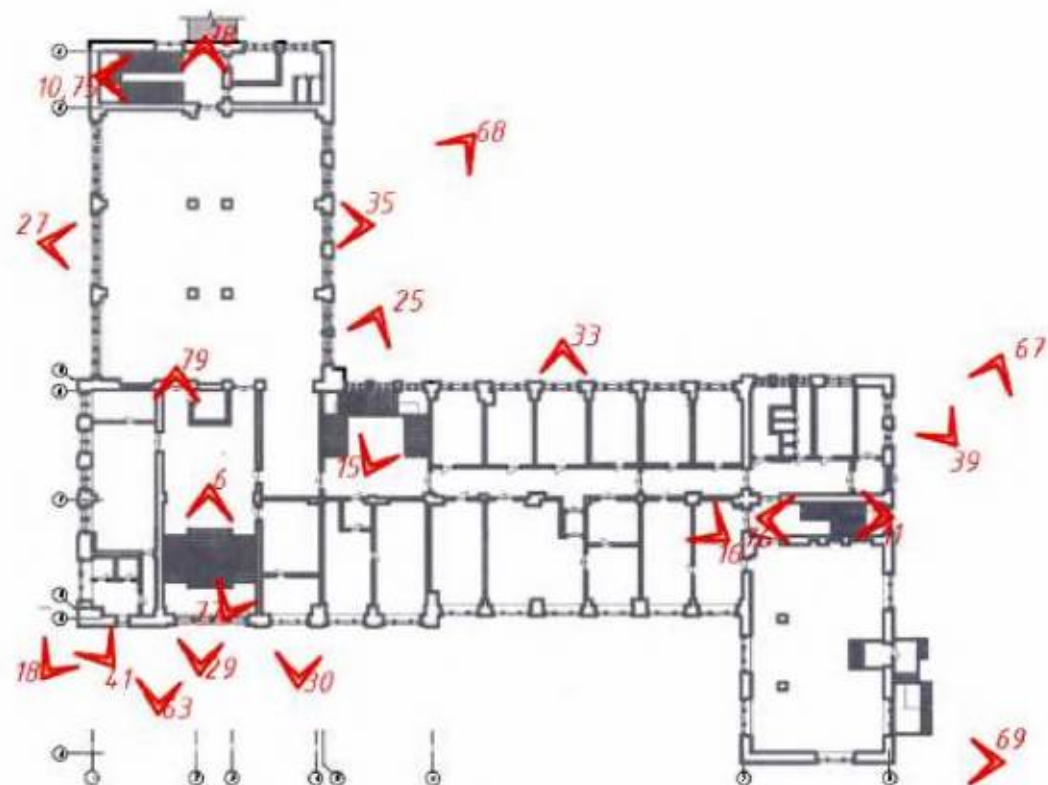
3

Схема 3. Схема фотофиксации на плане второго этажа

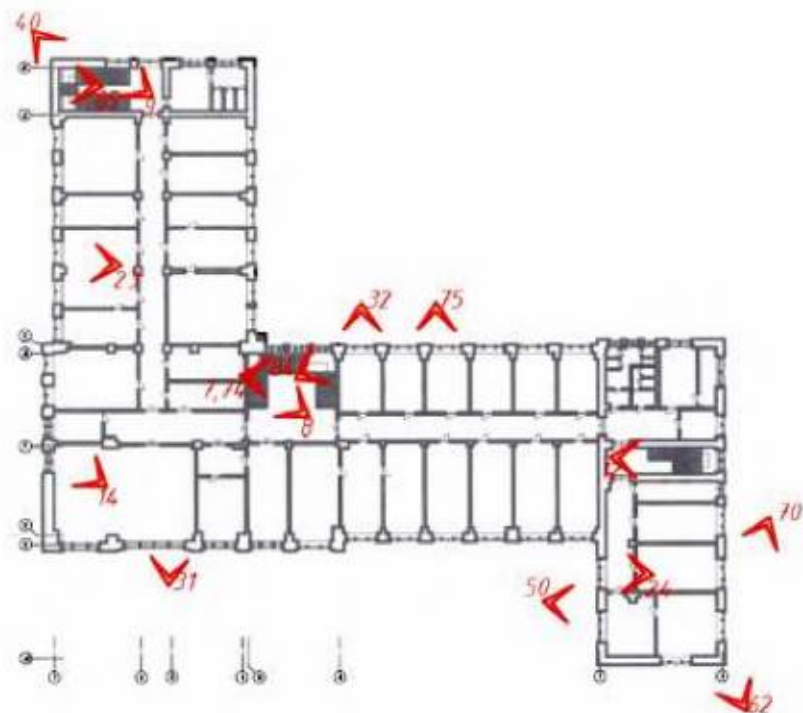
4

Схема 4. Схема фотофиксации на плане третьего этажа
