**РЕШЕНИЕ**

**Об установлении предмета охраны объекта культурного наследия (памятника истории и культуры) народов Российской Федерации регионального значения «Дом, где в 1918-1920 гг. размещался Слободской уездный исполком Совета депутатов трудящихся», расположенного по адресу: Кировская область, г. Слободской, ул. Рождественская, д. 90**

**ПРЕДМЕТ ОХРАНЫ**

**объекта культурного наследия (памятника истории и культуры) народов Российской Федерации  
регионального значения «Дом, где в 1918-1920 гг. размещался Слободской уездный исполком Совета  
депутатов трудящихся», расположенного по адресу: Кировская область, г. Слободской,  
ул. Рождественская, д. 90**

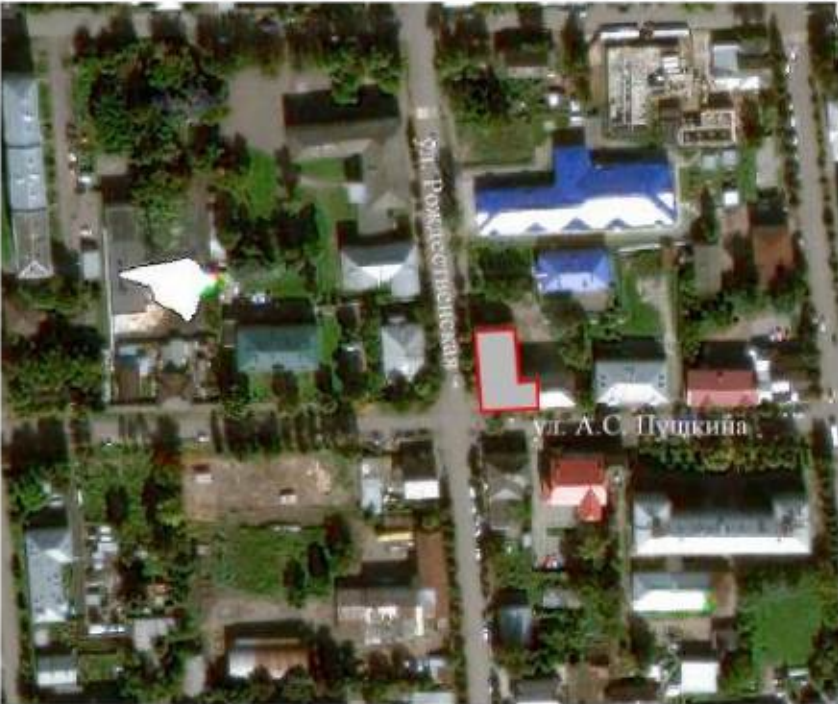
| № п/о | Обобщенная группа элементов предмета охраны | Элементы предмета охраны | Фотографическое или иное графическое изображение предмета охраны* |
|---|---|---|---|
| 1 | Градостроительное положение | <p>Объект культурного наследия (памятник истории и культуры) народов Российской Федерации регионального значения «Дом, где в 1918-1920 гг. размещался Слободской уездный исполком Совета депутатов трудящихся» располагается на перекрестке улиц Рождественская и А.С. Пушкина по их красным линиям в городе Слободском Слободского района Кировской области</p> | <p>Илл 1. Схема местоположения объекта</p> |

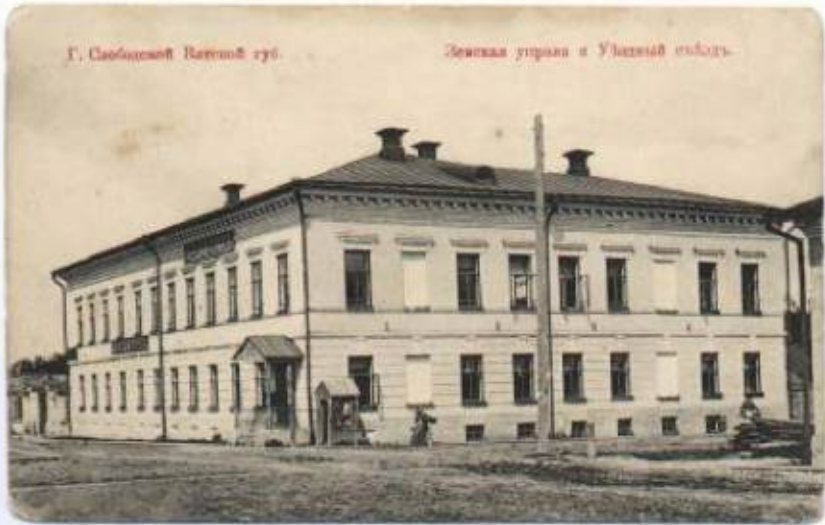
| № п/о | Обобщенная группа элементов предмета охраны | Элементы предмета охраны | Фотографическое или иное графическое изображение предмета охраны* |
|---|---|---|---|
| 2 | Объемно-пространственная композиция | <p>Двухэтажный с подвалом, Г-образный в плане объект.</p> <p>Крыша скатная, чердачная, вальмовая</p> | <p>Фото 1. «Дом, где в 1918-1920 гг. размещался Слободской уездный исполком Совета депутатов трудящихся». Вид с юго-запада. Фото нач. XX в.</p> |

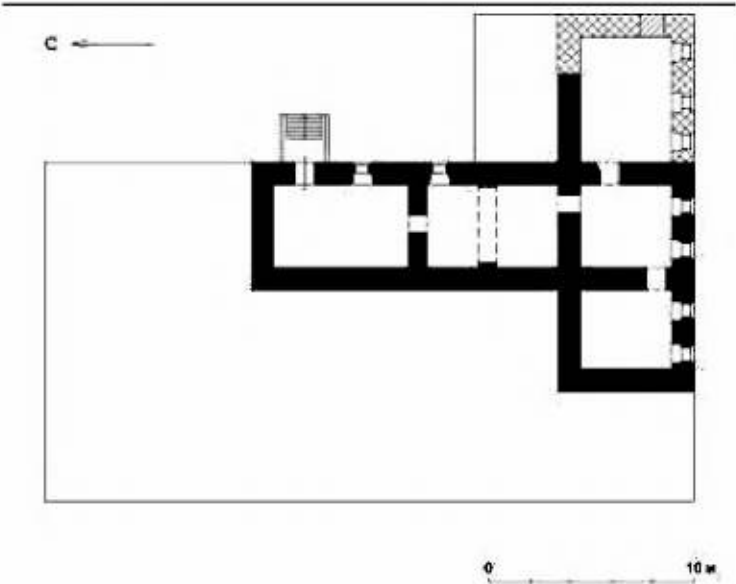
| № п/о | Обобщенная группа элементов предмета охраны | Элементы предмета охраны | Фотографическое или иное графическое изображение предмета охраны* |
|---|---|---|---|
| 3 | Конструктивное решение | <p>Капитальные стены подвала, первого и второго этажей периода строительства середины XIX в., второй половины XIX в. – из глиняного кирпича;</p> <p>стропила – деревянные;</p> <p>покрытие кровли – листовое кровельное железо</p> | <p>Условные обозначения:</p> <ul style="list-style-type: none"> <li><span style="display: inline-block; width: 20px; height: 10px; background-color: black; margin-right: 5px;"></span> - капитальные стены первоначального периода строительства (середина XIX в.)</li> <li><span style="display: inline-block; width: 20px; height: 10px; border: 1px solid black; background: repeating-linear-gradient(45deg, transparent, transparent 2px, black 2px, black 4px); margin-right: 5px;"></span> - конструкции второй половины XIX в.</li> <li><span style="display: inline-block; width: 20px; height: 10px; border: 1px solid black; background: repeating-linear-gradient(-45deg, transparent, transparent 2px, black 2px, black 4px); margin-right: 5px;"></span> - заложенный проем</li> <li><span style="display: inline-block; width: 20px; border-bottom: 1px dashed black; margin-right: 5px;"></span> - проекции арочных перемычек</li> </ul> <p>Илл. 2. Капитальные стены, конструкции, перемычки и заложенные проемы на плане подвала</p> |

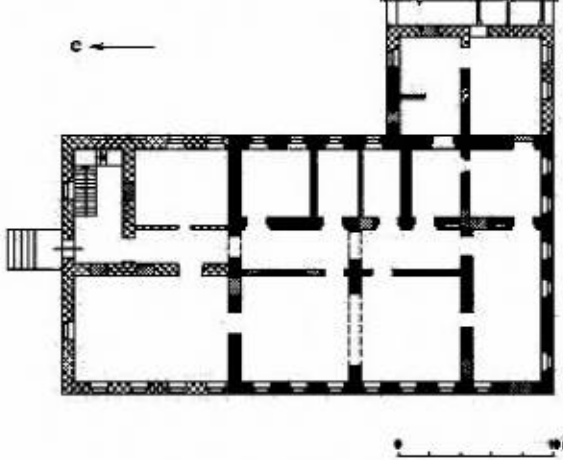
| № п/о | Обобщенная группа элементов предмета охраны | Элементы предмета охраны | Фотографическое или иное графическое изображение предмета охраны* |
|---|---|---|---|
| | | | <p data-bbox="1534 837 1825 869">Условные обозначения:</p> <ul style="list-style-type: none"> <li data-bbox="1310 933 2049 997"> - капитальные стены первоначального периода строительства (середина XIX в.) </li> <li data-bbox="1310 1029 1937 1061"> - конструкции второй половины XIX в. </li> <li data-bbox="1310 1093 1702 1173"> - заложенный проем </li> <li data-bbox="1310 1189 1848 1244"> - проекции арочных перемычек </li> </ul> <p data-bbox="1332 1316 2072 1380">Илл. 3. Капитальные стены, конструкции, перемычки и заложенные проемы на плане первого этажа</p> |

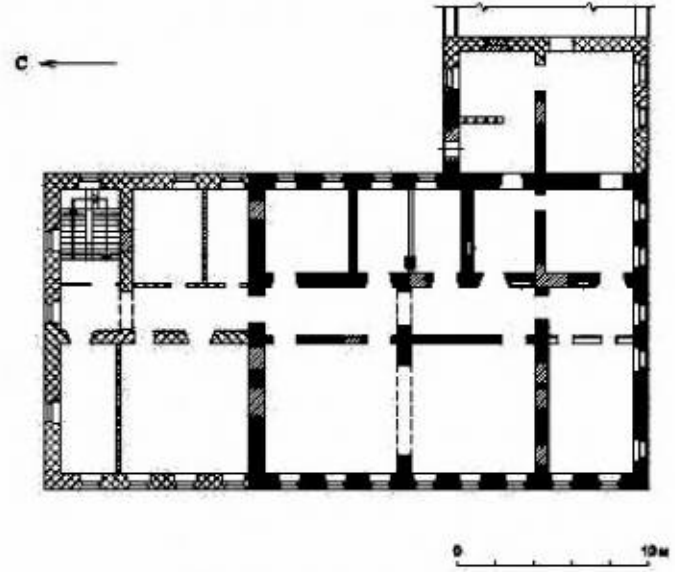
| № п/о | Обобщенная группа элементов предмета охраны | Элементы предмета охраны | Фотографическое или иное графическое изображение предмета охраны* |
|---|---|---|---|
| | | | <p data-bbox="1534 941 1848 973">Условные обозначения:</p> <ul style="list-style-type: none"> <li data-bbox="1310 1005 2049 1077"> - капитальные стены первоначального периода строительства (середина XIX в.) </li> <li data-bbox="1310 1109 1937 1141"> - конструкции второй половины XIX в. </li> <li data-bbox="1310 1173 1702 1204"> - заложенный проем </li> <li data-bbox="1310 1244 1848 1276"> - проекции арочных перемычек </li> </ul> <p data-bbox="1332 1316 2072 1388">Илл. 4. Капитальные стены, конструкции, перемычки и заложенные проемы на плане второго этажа</p> |

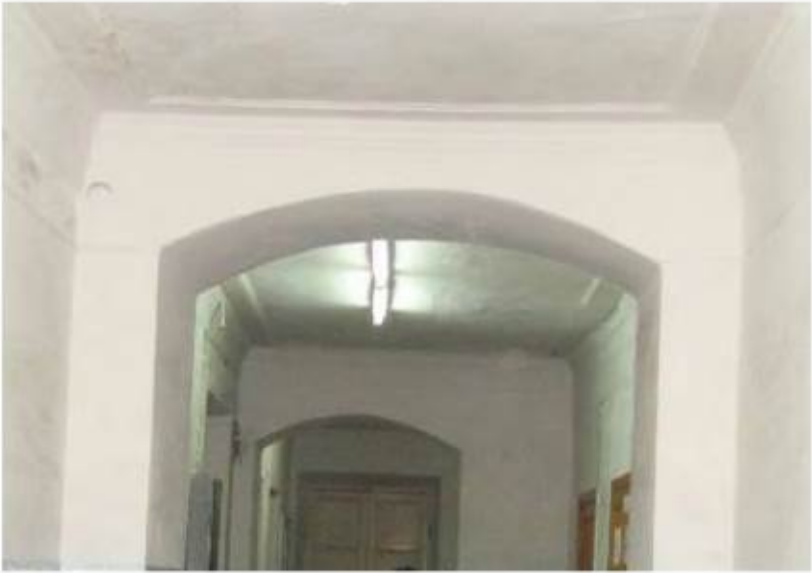
| № п/о | Обобщенная группа элементов предмета охраны | Элементы предмета охраны | Фотографическое или иное графическое изображение предмета охраны* |
|---|---|---|---|
| | | лучковые перемычки дверных проемов первого и второго этажей | <p data-bbox="1317 1137 2076 1206">Фото 2. Лучковая перемычка дверных проемов первого этажа. Фото 2009 г.</p> |

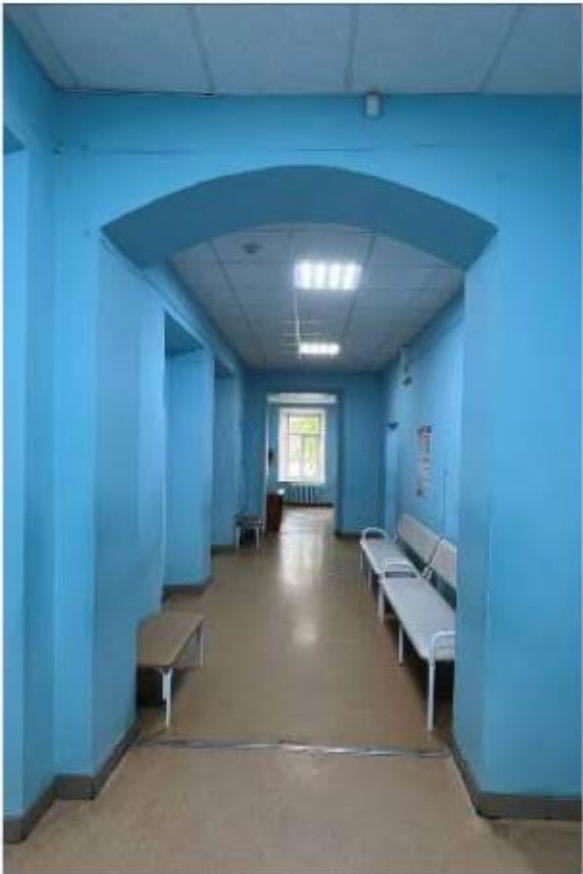
| № п/о | Обобщенная группа элементов предмета охраны | Элементы предмета охраны | Фотографическое или иное графическое изображение предмета охраны* |
|---|---|---|---|
| | | | <p data-bbox="1323 1297 2069 1369">Фото 3. Лучковая перемычка дверного проема второго этажа. Фото 2025 г.</p> |

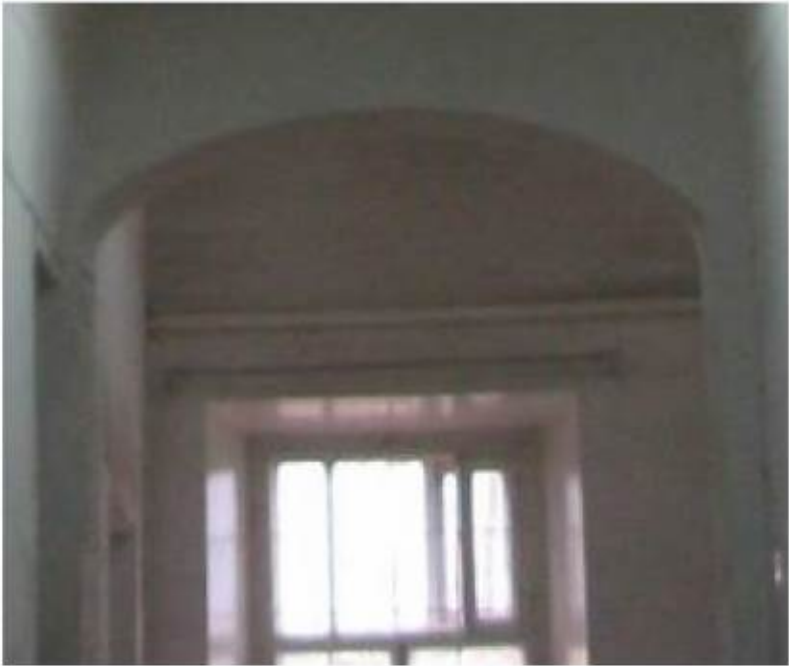
| № п/о | Обобщенная группа элементов предмета охраны | Элементы предмета охраны | Фотографическое или иное графическое изображение предмета охраны* |
|---|---|---|---|
| | | | <p data-bbox="1319 1235 2074 1305">Фото 4. Лучковая перемычка дверного проема второго этажа. Фото 2009 г.</p> |

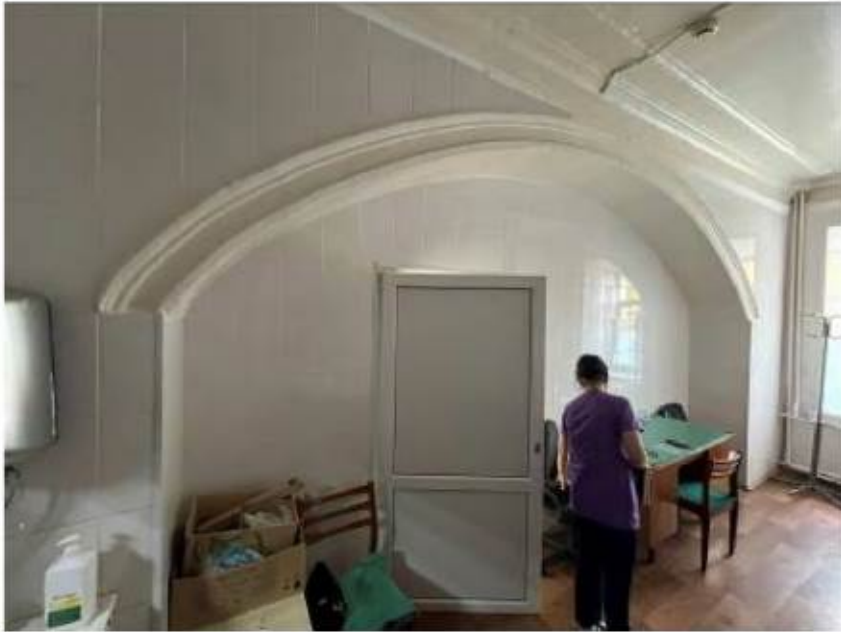
| № п/о | Обобщенная группа элементов предмета охраны | Элементы предмета охраны | Фотографическое или иное графическое изображение предмета охраны* |
|---|---|---|---|
| | | <p>трехцентровые арки первого и второго этажей</p> | <p>Фото 5. Трехцентровая арка первого этажа.<br/>Фото 2025 г.</p> |

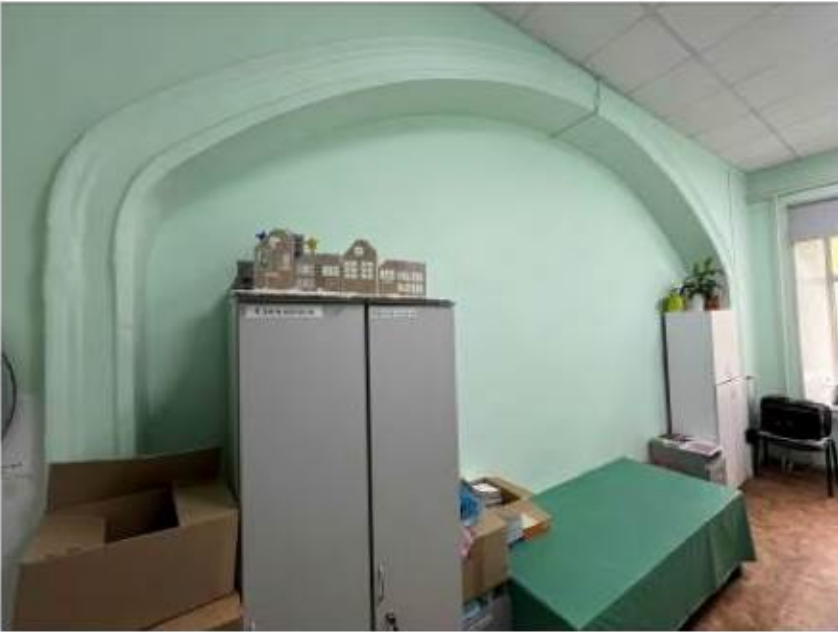
| № п/о | Обобщенная группа элементов предмета охраны | Элементы предмета охраны | Фотографическое или иное графическое изображение предмета охраны* |
|---|---|---|---|
| | | | <p data-bbox="1400 1161 1993 1233">Фото 6. Трехцентровая арка второго этажа.<br/>Фото 2025 г.</p> |

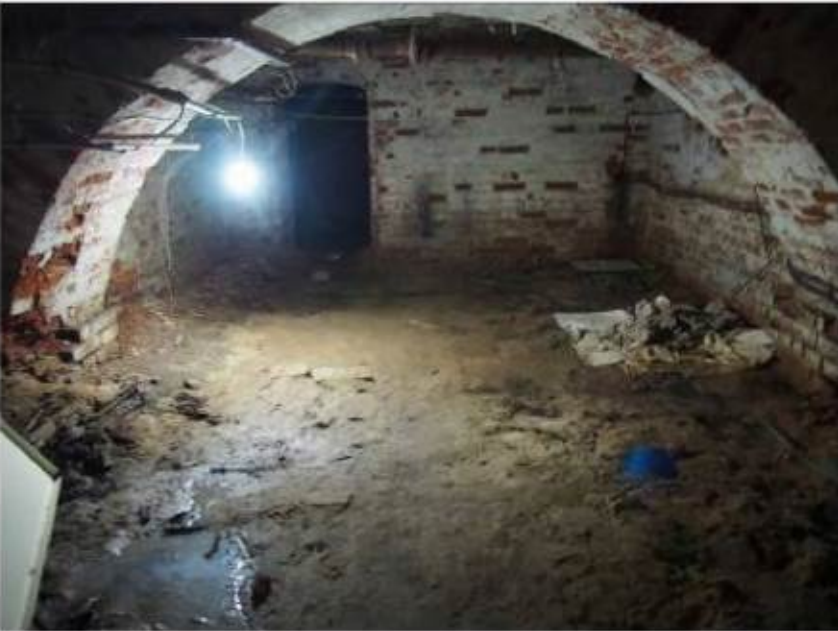
| № п/о | Обобщенная группа элементов предмета охраны | Элементы предмета охраны | Фотографическое или иное графическое изображение предмета охраны* |
|---|---|---|---|
| | | арка подвала | <p data-bbox="1541 1201 1850 1270">Фото 7. Арка подвала.<br/>Фото 2025 г.</p> |

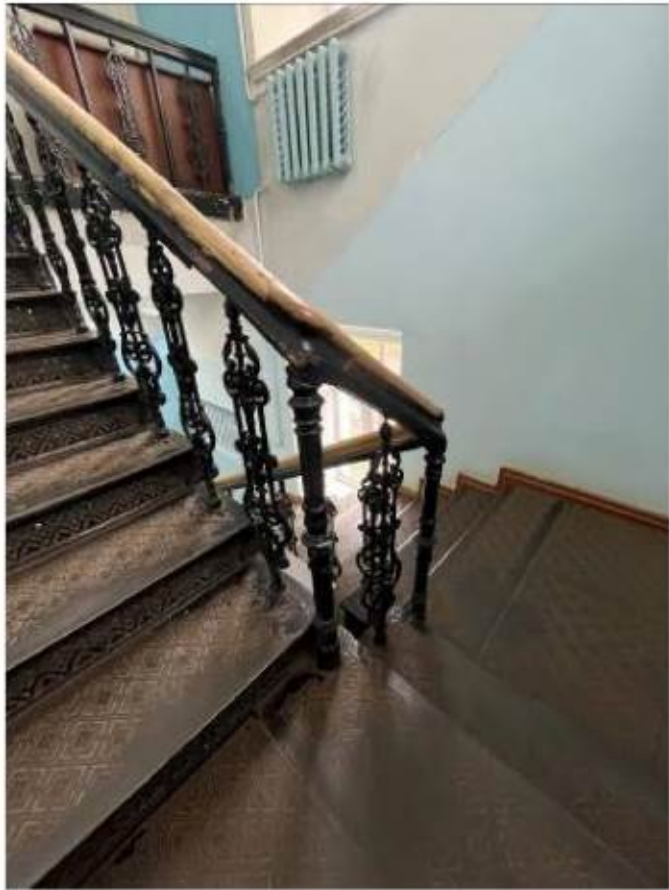
| № п/о | Обобщенная группа элементов предмета охраны | Элементы предмета охраны | Фотографическое или иное графическое изображение предмета охраны* |
|---|---|---|---|
| | | чугунная наборная лестница по металлическим косоурам | <p data-bbox="1317 1310 2078 1382">Фото 8. Чугунная наборная лестница по металлическим косоурам. Фото 2025 г.</p> |

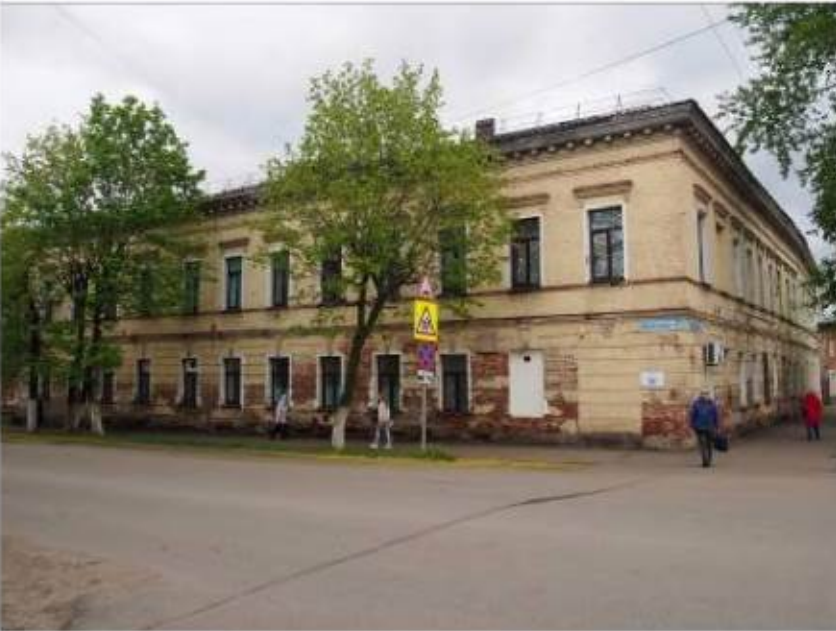
| № п/о | Обобщенная группа элементов предмета охраны | Элементы предмета охраны | Фотографическое или иное графическое изображение предмета охраны* |
|---|---|---|---|
| 4 | Архитектурно-художественное решение | <p>Тип отделки фасадов — известковая обмазка.</p> <p>Цветовое решение оттенки — желтого цвета</p> | <p>Фото 9. Вид с юго-запада.<br/>Фото 2025 г.</p> |

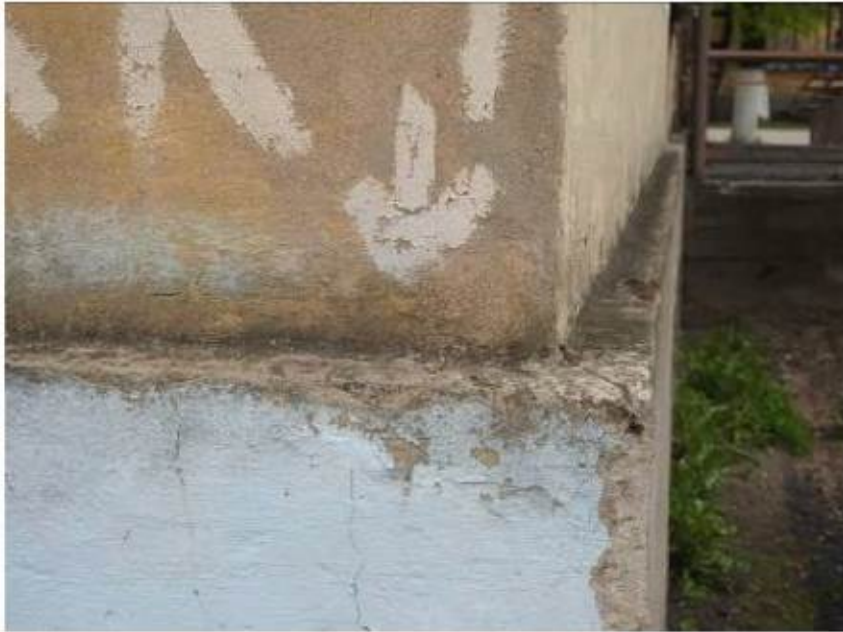
| № п/о | Обобщенная группа элементов предмета охраны | Элементы предмета охраны | Фотографическое или иное графическое изображение предмета охраны* |
|---|---|---|---|
| 4.1.1 | | Уступ цоколя типа 1 | <p data-bbox="1487 1203 1906 1273">Фото 10. Уступ цоколя типа 1.<br/>Фото 2025 г.</p> |

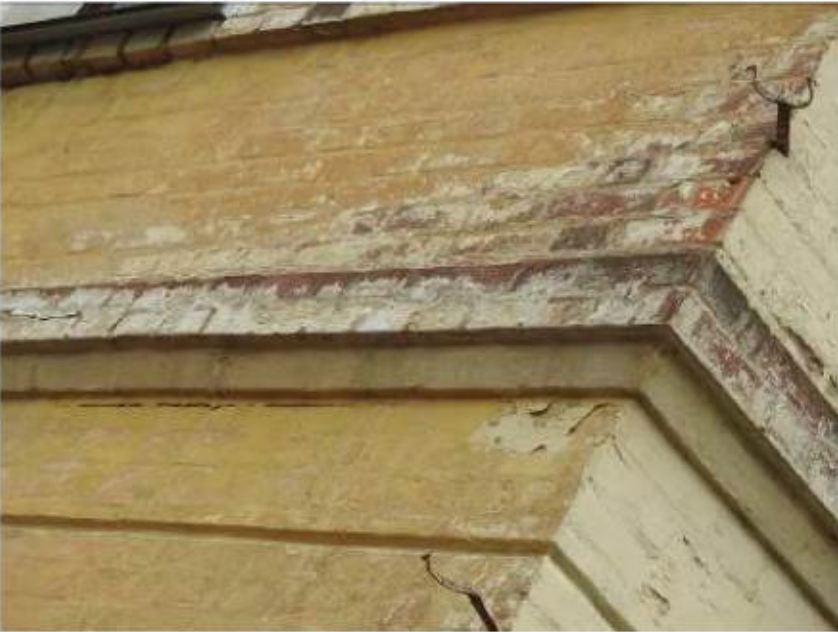
| № п/о | Обобщенная группа элементов предмета охраны | Элементы предмета охраны | Фотографическое или иное графическое изображение предмета охраны* |
|---|---|---|---|
| 4.1.2 | | <p><b>Межэтажный карниз типа 1:</b><br/>кирпичный ступенчатый профилированный карниз, разделяющий первый и второй этажи</p> | <p>Фото 11. Межэтажный карниз типа 1.<br/>Фото 2025 г.</p> |

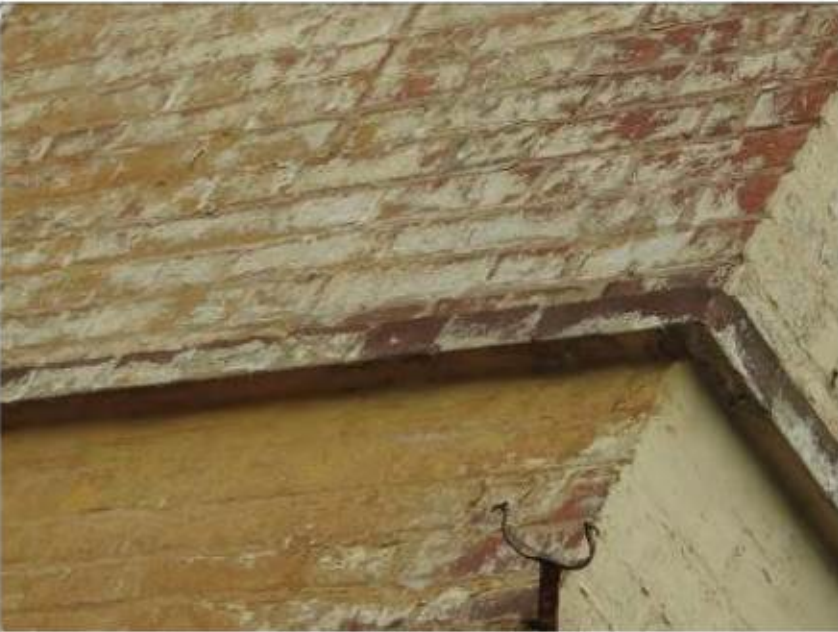
| № п/о | Обобщенная группа элементов предмета охраны | Элементы предмета охраны | Фотографическое или иное графическое изображение предмета охраны* |
|---|---|---|---|
| 4.1.3 | | <p><b>Подоконный карниз типа 1:</b><br/>кирпичный подоконный карниз второго этажа</p> | <p>Фото 12. Подоконный карниз типа 1.<br/>Фото 2025 г.</p> |

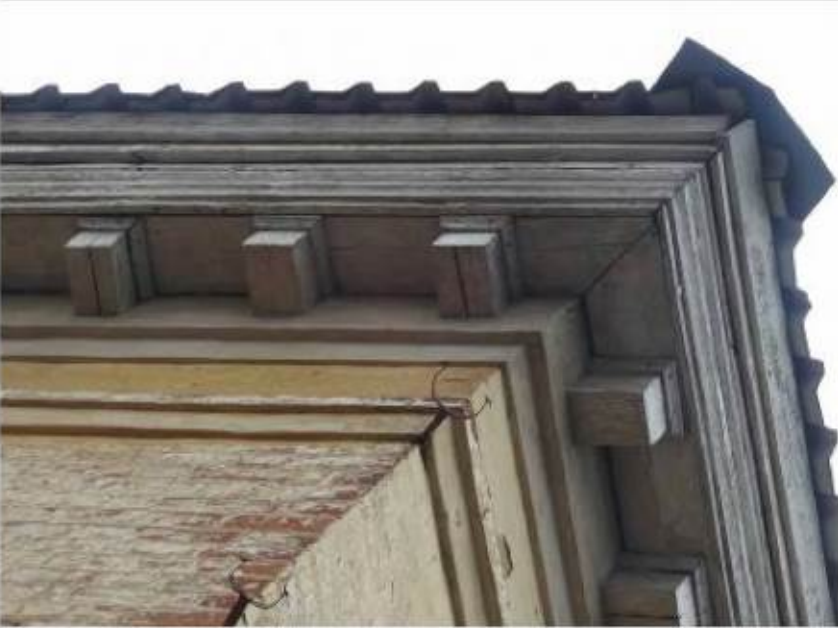
| № п/о | Обобщенная группа элементов предмета охраны | Элементы предмета охраны | Фотографическое или иное графическое изображение предмета охраны* |
|---|---|---|---|
| 4.1.4 | | <p><b>Венчающий карниз типа 1:</b><br/>карниз, венчающий фасад и состоящий из кирпичного ступенчатого карниза и деревянного ступенчатого подшивного карниза, поддерживаемого деревянными дентикулами</p> | <p>Фото 13. Венчающий карниз типа 1.<br/>Фото 2025 г.</p> |

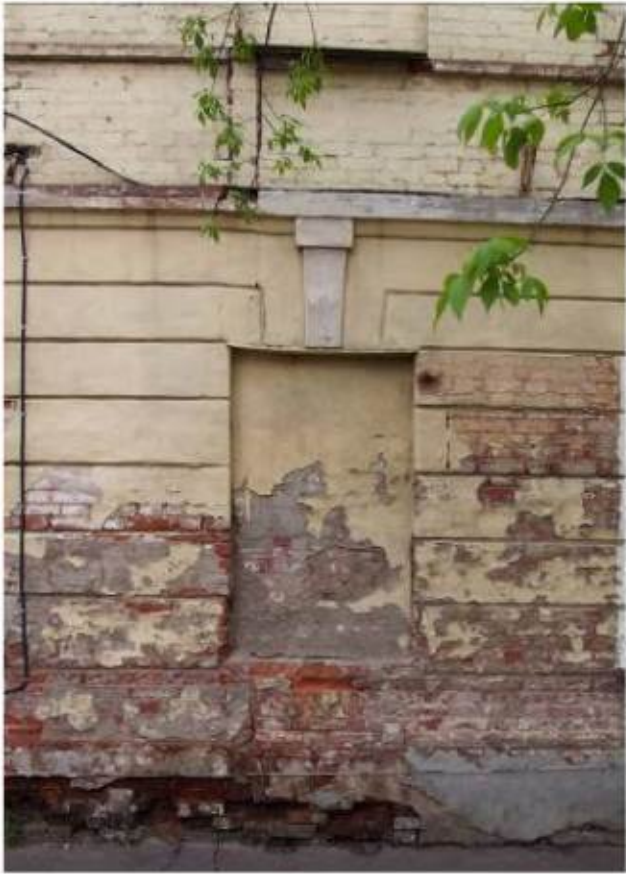
| № п/о | Обобщенная группа элементов предмета охраны | Элементы предмета охраны | Фотографическое или иное графическое изображение предмета охраны* |
|---|---|---|---|
| 4.1.5 | | <p><b>Руст типа 1:</b><br/>горизонтальный руст первого этажа</p> | <p>Фото 14. Руст типа 1.<br/>Фото 2025 г.</p> |

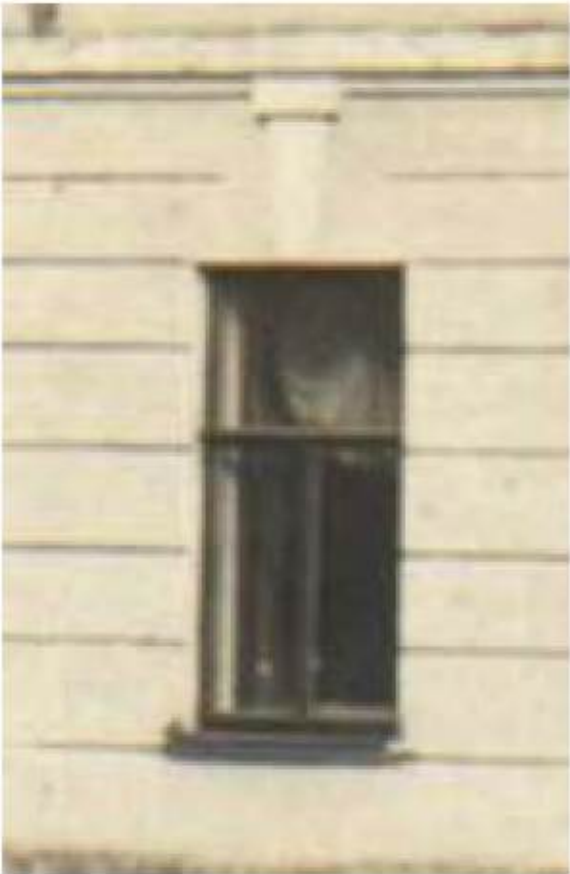
| № п/о | Обобщенная группа элементов предмета охраны | Элементы предмета охраны | Фотографическое или иное графическое изображение предмета охраны* |
|---|---|---|---|
| 4.1.6 | | <p><b>Оконный проем типа 1:</b><br/> прямоугольный оконный проем первого этажа, поставленный на профилированную кирпичную подоконную доску и украшенный замковым камнем.</p> <p>Тип заполнения оконного проема</p> | <p>Фото 15. Оконный проем типа 1.<br/> Фото нач. XX в.</p> |

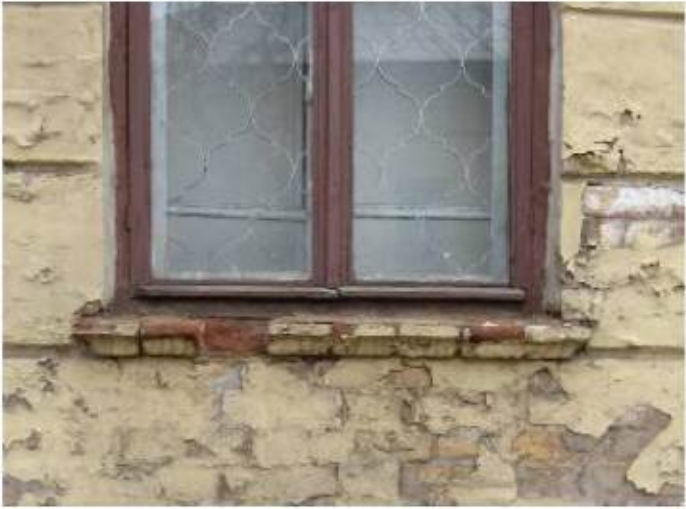
| № п/о | Обобщенная группа элементов предмета охраны | Элементы предмета охраны | Фотографическое или иное графическое изображение предмета охраны* |
|---|---|---|---|
| | | | <p data-bbox="1303 1114 2092 1220"><b>Фото 16. Профилированная кирпичная подоконная доска оконного проема типа 1.<br/>Фото 2008 г.</b></p> |

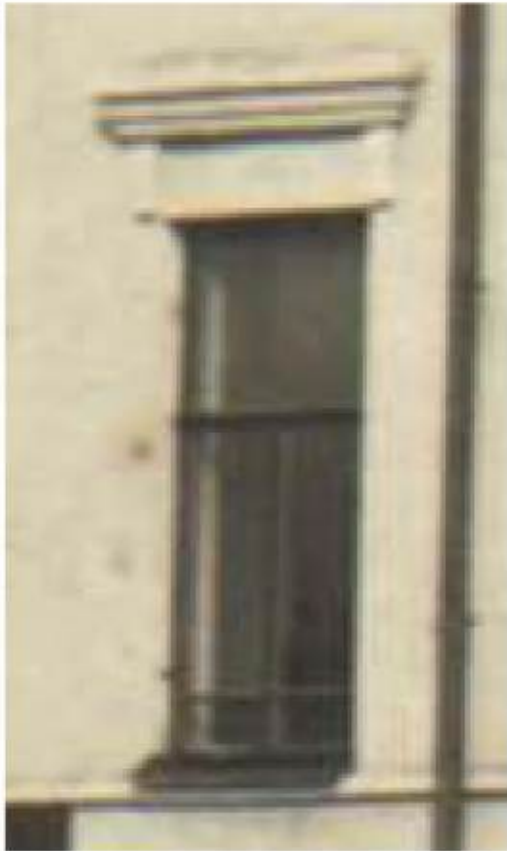
| № п/о | Обобщенная группа элементов предмета охраны | Элементы предмета охраны | Фотографическое или иное графическое изображение предмета охраны* |
|---|---|---|---|
| 4.1.7 | | <p><b>Оконный проем типа 2:</b><br/> прямоугольный оконный проем второго этажа, поставленный на подоконный карниз.<br/> Оконный проем дополнен ступенчатым сандриком на фигурных консолях.</p> <p>Тип заполнения оконного проема</p> | <p>Фото 17. Оконный проем типа 2.<br/> Фото нач. XX в.</p> |

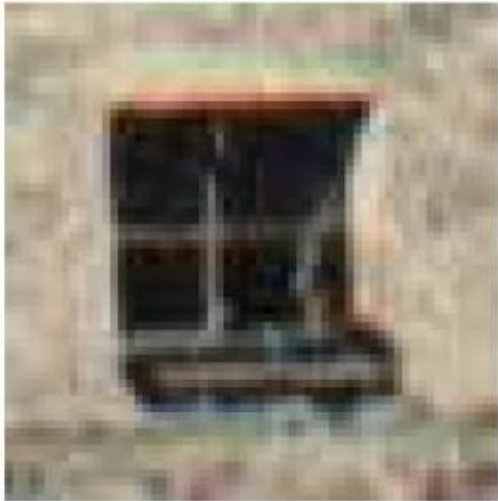
| № п/о | Обобщенная группа элементов предмета охраны | Элементы предмета охраны | Фотографическое или иное графическое изображение предмета охраны* |
|---|---|---|---|
| 4.1.8 | | <p data-bbox="750 783 1189 900"><b>Оконный проем типа 3:</b><br/>прямоугольный оконный проем подвала.</p> <p data-bbox="739 954 1200 986">Тип заполнения оконного проема</p> | <div data-bbox="1447 379 1942 882"> </div> <p data-bbox="1471 922 1917 991">Фото 18. Оконный проем типа 3.<br/>Фото нач. XX в.</p> <div data-bbox="1534 1029 1854 1318"> </div> <p data-bbox="1346 1358 2045 1390">Илл. 5. Схема заполнения оконного проема типа 3.</p> |

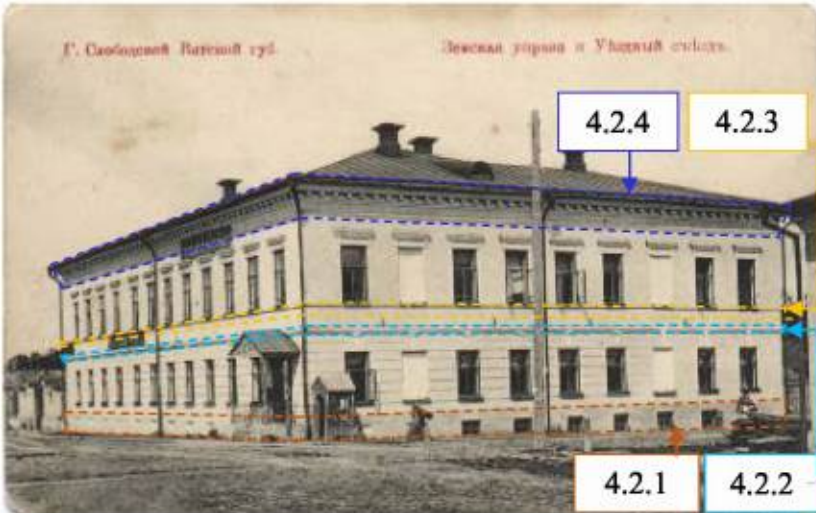
Фото 19. Вид с юго-запада. Южный фасад.  
Фото нач. XX в.

| № п/о | Обобщенная группа элементов предмета охраны | Элементы предмета охраны | Фотографическое или иное графическое изображение предмета охраны* |
|---|---|---|---|
| 4.2.1 | | Уступ цоколя типа 1 | |
| 4.2.2 | | Межэтажный карниз типа 1 | |
| 4.2.3 | | Подоконный карниз типа 1 | |
| 4.2.4 | | Венчающий карниз типа 1 | |

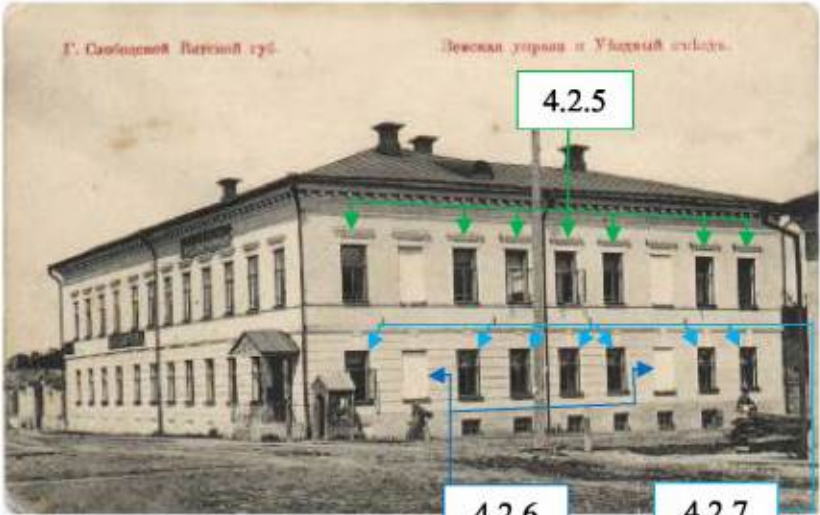
| № п/о | Обобщенная группа элементов предмета охраны | Элементы предмета охраны | Фотографическое или иное графическое изображение предмета охраны* |
|---|---|---|---|
| 4.2.5 | | Семь оконных проемов типа 2 | <p data-bbox="1400 1082 1989 1150">Фото 20. Вид с юго-запада. Южный фасад.<br/>Фото нач. XX в.</p> |
| 4.2.6 | | Два ложных оконных проема типа 1 | |
| 4.2.7 | | Семь оконных проемов типа 1 | |

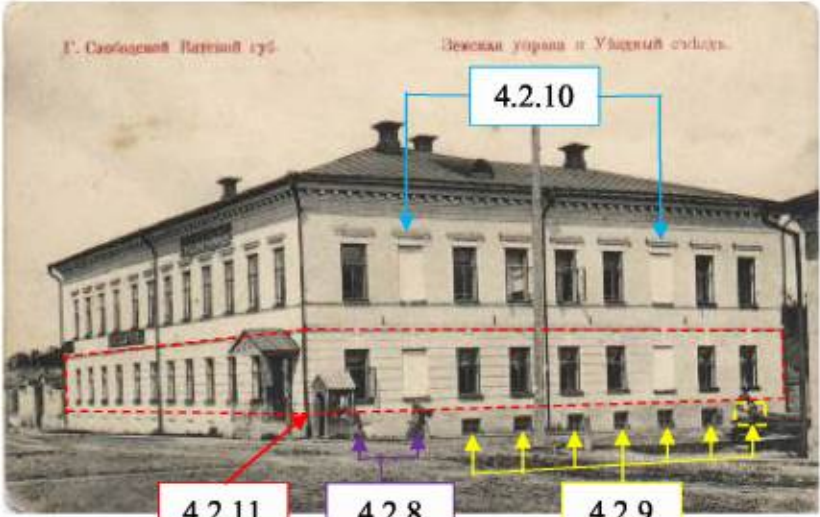
| № п/о | Обобщенная группа элементов предмета охраны | Элементы предмета охраны | Фотографическое или иное графическое изображение предмета охраны* |
|---|---|---|---|
| 4.2.8 | | Две прямоугольные ниши с квадратными продухами | <p data-bbox="1400 1117 1993 1189">Фото 21. Вид с юго-запада. Южный фасад.<br/>Фото нач. XX в.</p> |
| 4.2.9 | | Семь оконных проемов типа 3 | |
| 4.2.10 | | Два ложных оконных проема типа 2 | |
| 4.2.11 | | Руст типа 1 | |

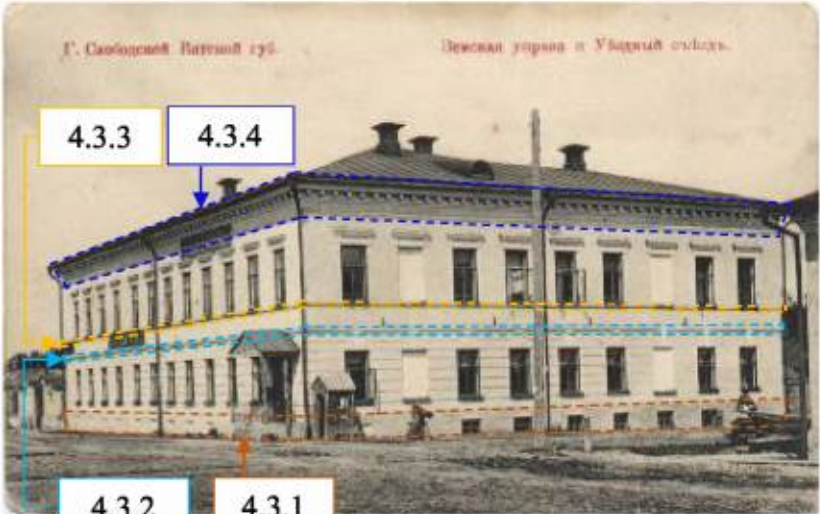
Фото 22. Вид с юго-запада  
Фото нач. XX в.

| № п/о | Обобщенная группа элементов предмета охраны | Элементы предмета охраны | Фотографическое или иное графическое изображение предмета охраны* |
|---|---|---|---|
| 4.3.1 | | Уступ цоколя типа 1 | |
| 4.3.2 | | Межэтажный карниз типа 1 | |
| 4.3.3 | | Подоконный карниз типа 1 | |
| 4.3.4 | | Венчающий карниз типа 1 | |

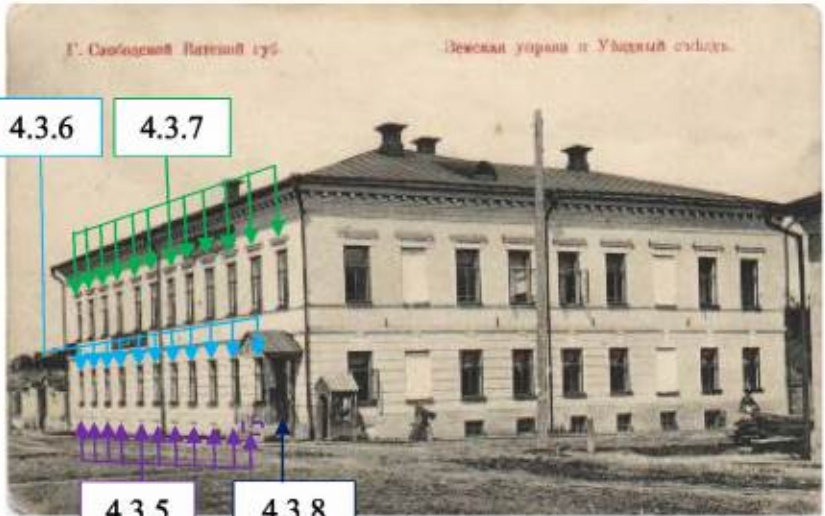
| № п/о | Обобщенная группа элементов предмета охраны | Элементы предмета охраны | Фотографическое или иное графическое изображение предмета охраны* |
|---|---|---|---|
| 4.3.5 | | Одиннадцать прямоугольных ниш с квадратными проемами | <p data-bbox="1509 1118 1883 1187">Фото 23. Вид с юго-запада.<br/>Фото нач. XX в.</p> |
| 4.3.6 | | Одиннадцать оконных проемов типа 1 | |
| 4.3.7 | | Двенадцать оконных проемов типа 2 | |
| 4.3.8 | | Один прямоугольный дверной проем первого этажа, дополненный замковым камнем | |

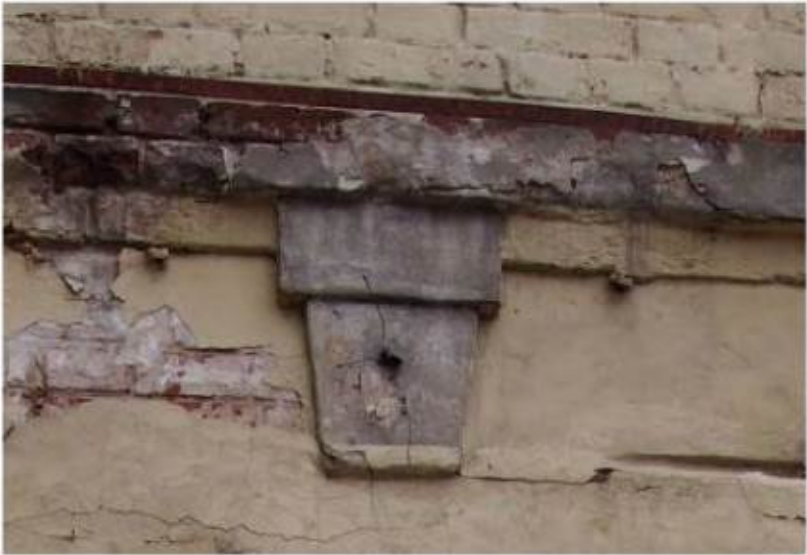
| № п/о | Обобщенная группа элементов предмета охраны | Элементы предмета охраны | Фотографическое или иное графическое изображение предмета охраны* |
|---|---|---|---|
| | | | <p data-bbox="1305 1123 2087 1230">Фото 24. Замковый камень над прямоугольным дверным проемом первого этажа.<br/>Фото 2025 г.</p> |

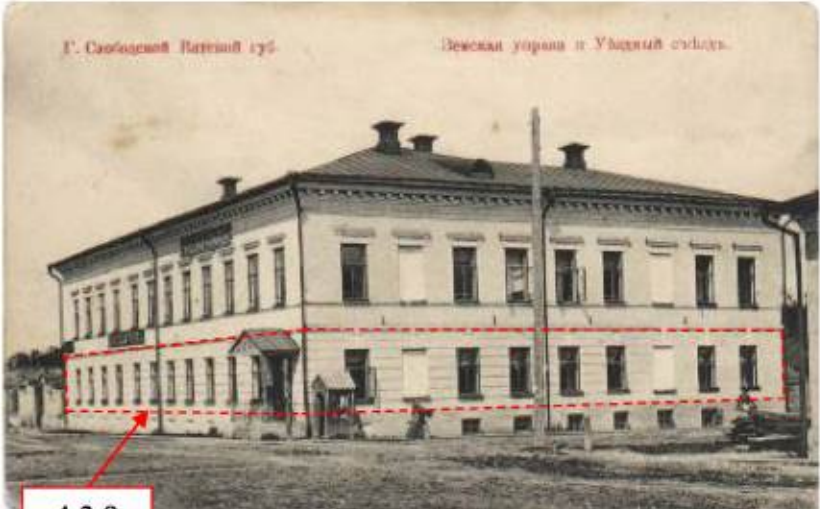
| № п/о | Обобщенная группа элементов предмета охраны | Элементы предмета охраны | Фотографическое или иное графическое изображение предмета охраны* |
|---|---|---|---|
| 4.3.9 | | Руст типа 1 | <p data-bbox="1512 1117 1881 1189">Фото 25. Вид с юго-запада.<br/>Фото нач. XX в.</p> |

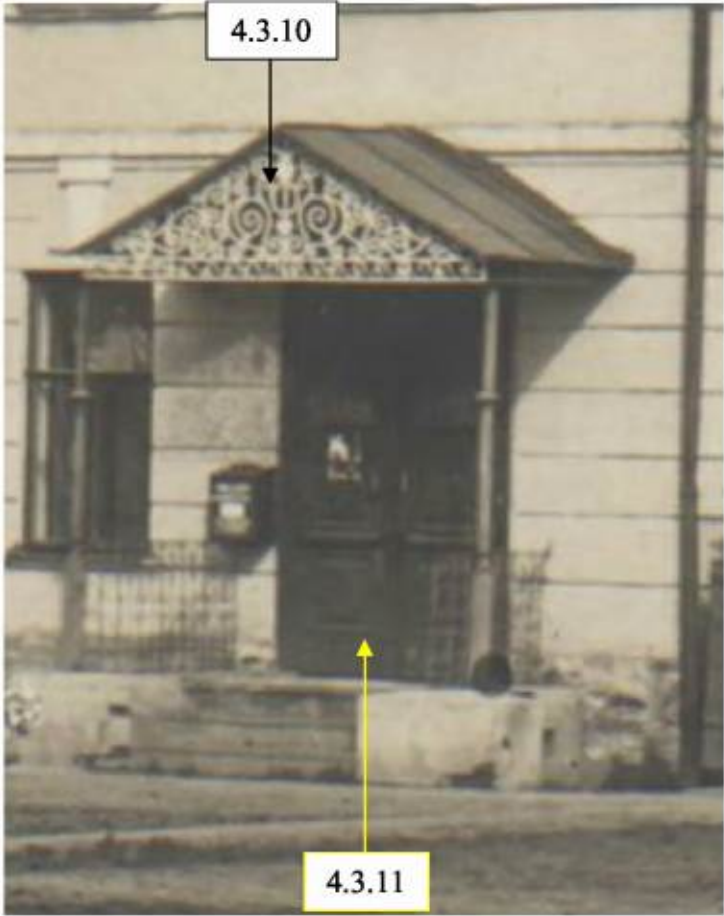
Фото 26. Вид с юго-запада.  
Фото нач. XX в.

| № п/о | Обобщенная группа элементов предмета охраны | Элементы предмета охраны | Фотографическое или иное графическое изображение предмета охраны* |
|---|---|---|---|
| 4.3.10 | | <p>Металлический навес над крыльцом с декоративным оформлением фронтона, поддерживаемый двумя фигурными столбами, металлические фигурные решетки</p> | <p>4.3.10</p> <p>4.3.11</p> |
| 4.3.11 | | <p>Заполнение прямоугольного дверного проема первого этажа</p> | |

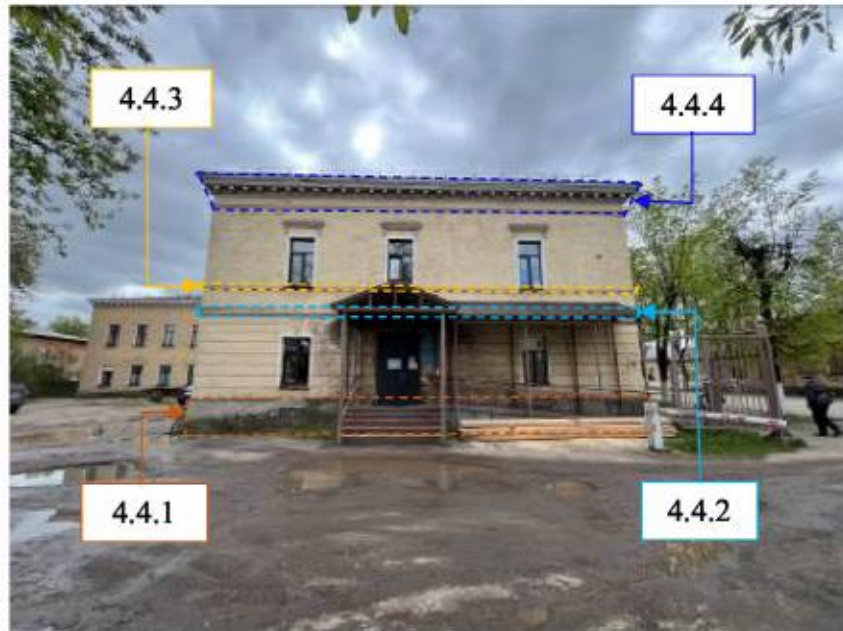
| № п/о | Обобщенная группа элементов предмета охраны | Элементы предмета охраны | Фотографическое или иное графическое изображение предмета охраны* |
|---|---|---|---|
| 4.4.1 | | Уступ цоколя типа 1 | |
| 4.4.2 | | Межэтажный карниз типа 1 | |
| 4.4.3 | | Подоконный карниз типа 1 | |
| | | | Фото 27. Северный фасад.<br>Фото 2025 г. |

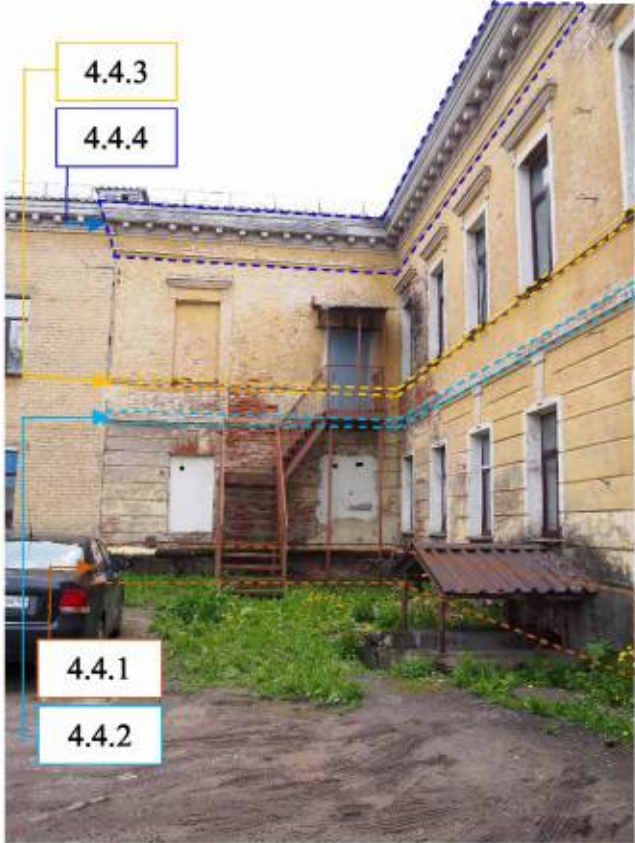
| № п/о | Обобщенная группа элементов предмета охраны | Элементы предмета охраны | Фотографическое или иное графическое изображение предмета охраны* |
|---|---|---|---|
| | | | <p data-bbox="1512 1300 1877 1369">Фото 28. Северный фасад.<br/>Фото 2025 г.</p> |

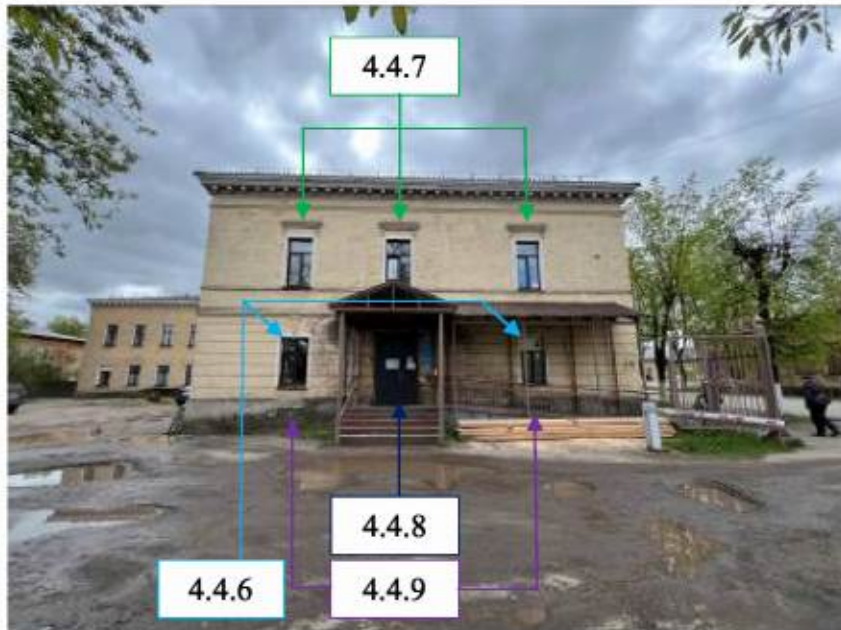
| № п/о | Обобщенная группа элементов предмета охраны | Элементы предмета охраны | Фотографическое или иное графическое изображение предмета охраны* |
|---|---|---|---|
| | | | Фото 29. Северный фасад.<br>Фото 2025 г. |

| № п/о | Обобщенная группа элементов предмета охраны | Элементы предмета охраны | Фотографическое или иное графическое изображение предмета охраны* |
|---|---|---|---|
| 4.4.6 | | Три оконных проема типа 1 | |
| 4.4.7 | | Четыре оконных проема типа 2 | |
| 4.4.8 | | Один прямоугольный дверной проем первого этажа | |
| 4.4.9 | | Две прямоугольные ниши с квадратными продухами | |

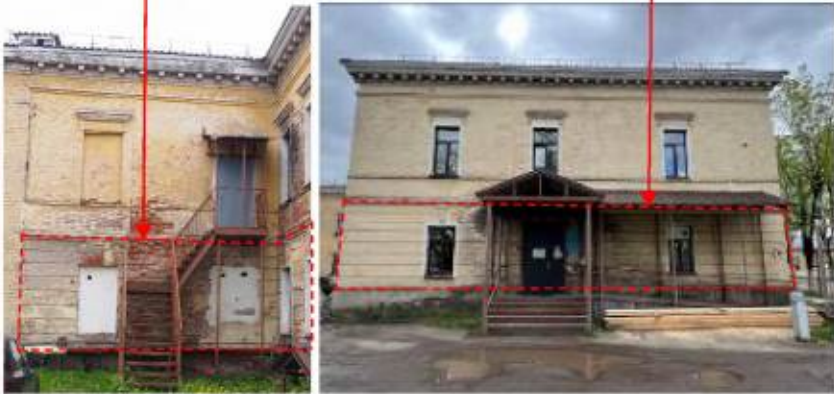
| № п/о | Обобщенная группа элементов предмета охраны | Элементы предмета охраны | Фотографическое или иное графическое изображение предмета охраны* |
|---|---|---|---|
| 4.4.10 | | Руст типа 1 | <div data-bbox="1608 502 1742 563" style="border: 1px solid red; padding: 2px; text-align: center;">4.4.10</div> <p data-bbox="1489 1070 1899 1141">Фото 30, 31. Северный фасад.<br/>Фото 2025 г.</p> |

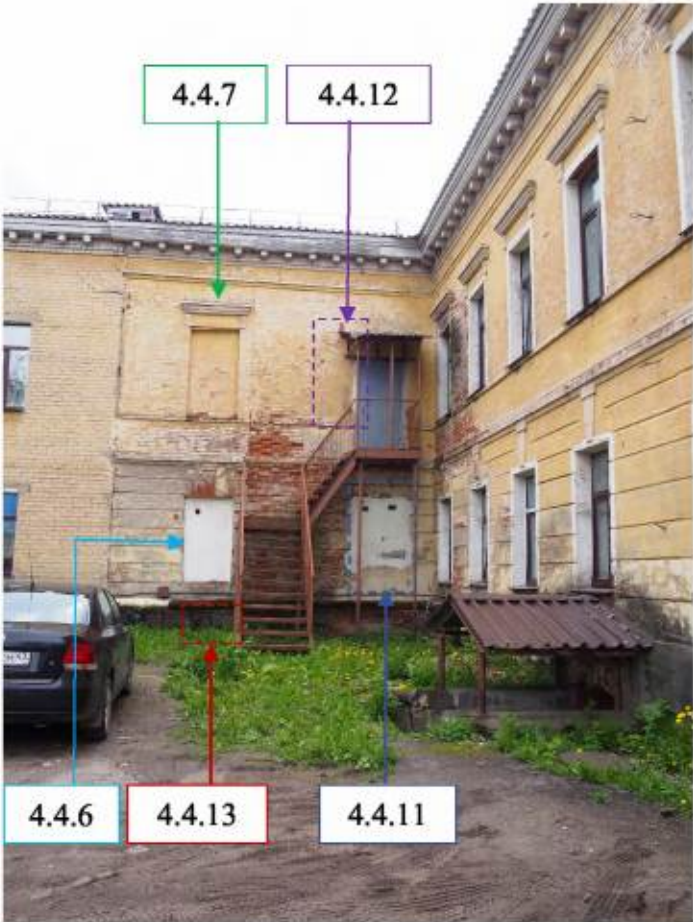
Фото 32. Северный фасад.  
Фото 2025 г.

| № п/о | Обобщенная группа элементов предмета охраны | Элементы предмета охраны | Фотографическое или иное графическое изображение предмета охраны* |
|---|---|---|---|
| 4.4.11 | | Один заложенный прямоугольный проем первого этажа с клинчатой перемычкой | |
| 4.4.12 | | Один заложенный прямоугольный проем второго этажа с клинчатой перемычкой | |
| 4.4.13 | | Один лучковый оконный проем подвала | |

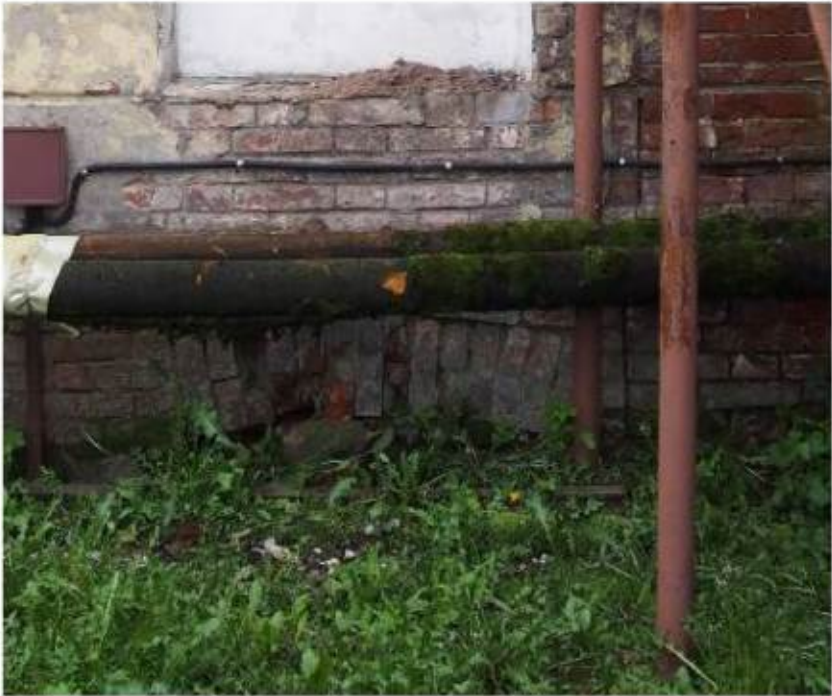
| № п/о | Обобщенная группа элементов предмета охраны | Элементы предмета охраны | Фотографическое или иное графическое изображение предмета охраны* |
|---|---|---|---|
| | | | <p data-bbox="1391 1230 2002 1297">Фото 33. Лучковый оконный проем подвала.<br/>Фото 2025 г.</p> |

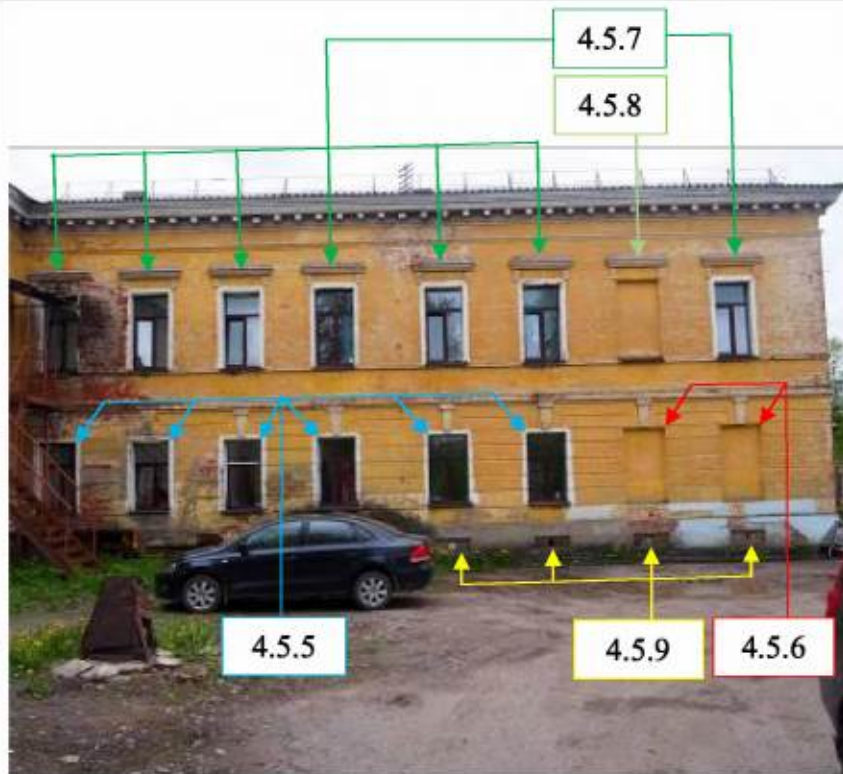
| № п/о | Обобщенная группа элементов предмета охраны | Элементы предмета охраны | Фотографическое или иное графическое изображение предмета охраны* |
|---|---|---|---|
| | | | Фото 35. Восточный фасад.<br>Фото 2025 г. |

| № п/о | Обобщенная группа элементов предмета охраны | Элементы предмета охраны | Фотографическое или иное графическое изображение предмета охраны* |
|---|---|---|---|
| 4.5.5 | | Шесть оконных проемов типа 1 | |
| 4.5.6 | | Два ложных оконных проема типа 1 | |
| 4.5.7 | | Семь оконных проема типа 2 | |
| 4.5.8 | | Один ложный оконный проем типа 2 | |
| 4.5.9 | | Четыре прямоугольные ниши с квадратными продухами | |
