**РЕШЕНИЕ**

**Об установлении предмета охраны объекта культурного наследия (памятника истории и культуры) народов Российской Федерации регионального значения «Дом, где в 1918-1920 гг. размещался Слободской уездный исполком Совета депутатов трудящихся», расположенного по адресу: Кировская область, г. Слободской, ул. Рождественская, д. 90**

**ПРЕДМЕТ ОХРАНЫ**

**объекта культурного наследия (памятника истории и культуры) народов Российской Федерации  
регионального значения «Дом, где в 1918-1920 гг. размещался Слободской уездный исполком Совета  
депутатов трудящихся», расположенного по адресу: Кировская область, г. Слободской,  
ул. Рождественская, д. 90**

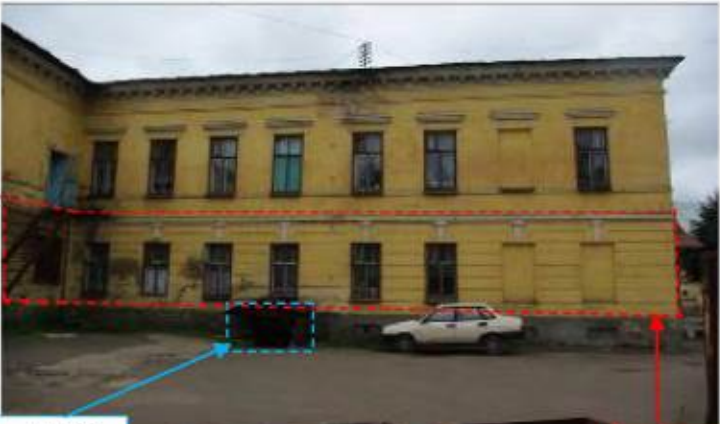
| № п/о | Обобщенная группа элементов предмета охраны | Элементы предмета охраны | Фотографическое или иное графическое изображение предмета охраны* |
|---|---|---|---|
| 4.5.10 | | Один лучковый дверной проем подвала | <p data-bbox="1350 805 1462 853">4.5.10</p> <p data-bbox="1948 805 2078 853">4.5.11</p> <p data-bbox="1507 861 1883 933">Фото 36. Восточный фасад.<br/>Фото 2025 г.</p> |
| 4.5.11 | | Руст типа 1 | <p data-bbox="1395 1321 1995 1393">Фото 37. Лучковый дверной проем подвала.<br/>Фото 2025 г.</p> |

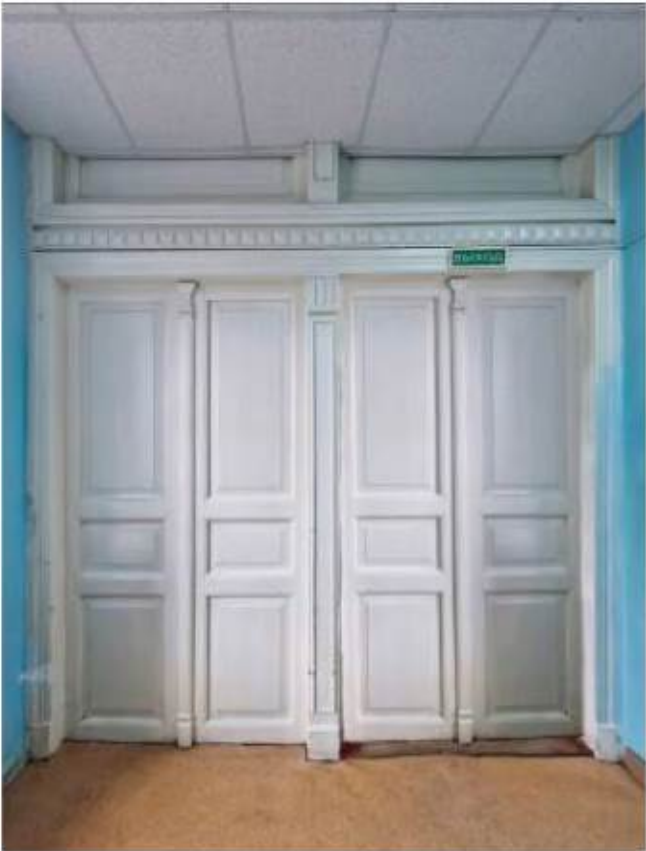
| № п/о | Обобщенная группа элементов предмета охраны | Элементы предмета охраны | Фотографическое или иное графическое изображение предмета охраны* |
|---|---|---|---|
| 4.6.1 | | <p>Заполнение дверного проема типа 1: прямоугольное, состоящее из двух двухстворчатых филенчатых дверных полотен с фрамугами.</p> <p>Заполнение декорировано пилястрами, рамками и пояском в виде шляпок гвоздиков.</p> <p>Дверные полотна и фрамуги обрамлены профилированными наличниками</p> | <p>Фото 38. Заполнение дверного проема типа 1.<br/>Фото 2005 г.</p> |

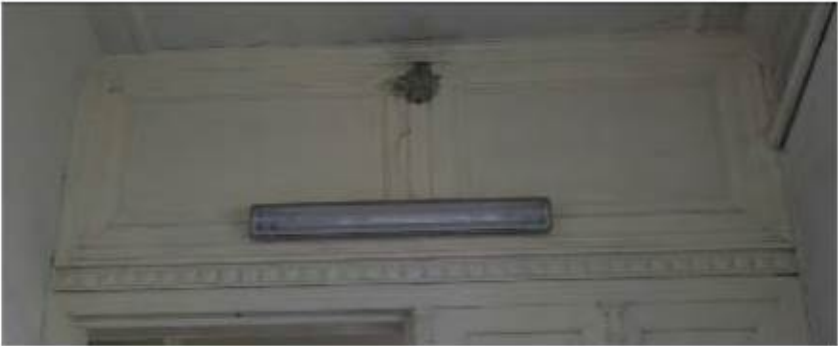
| № п/о | Обобщенная группа элементов предмета охраны | Элементы предмета охраны | Фотографическое или иное графическое изображение предмета охраны* |
|---|---|---|---|
| | | | <p data-bbox="1317 1062 2076 1129">Фото 39. Фрамуги заполнения дверного проема типа 1.<br/>Фото 2009 г.</p> |

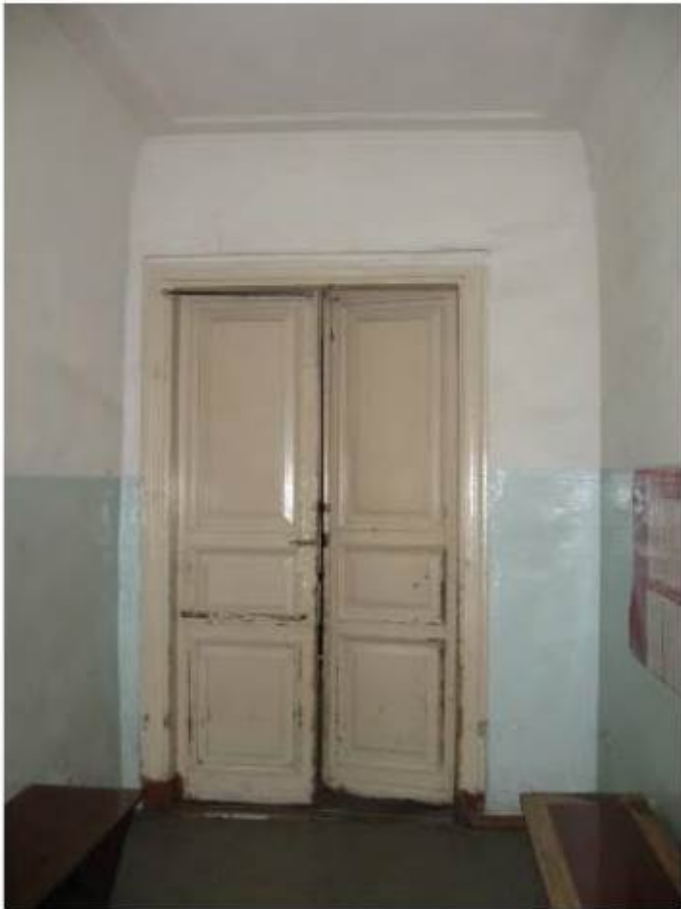
| № п/о | Обобщенная группа элементов предмета охраны | Элементы предмета охраны | Фотографическое или иное графическое изображение предмета охраны* |
|---|---|---|---|
| 4.6.2 | | <p>Заполнение дверного проема типа 2: прямоугольное, двухстворчатое, филенчатое.</p> <p>Дверной проем, с одной стороны, обрамлен ступенчатым профилированным наличником</p> | <p>Фото 40. Заполнение дверного проема типа 2.<br/>Фото 2009 г.</p> |

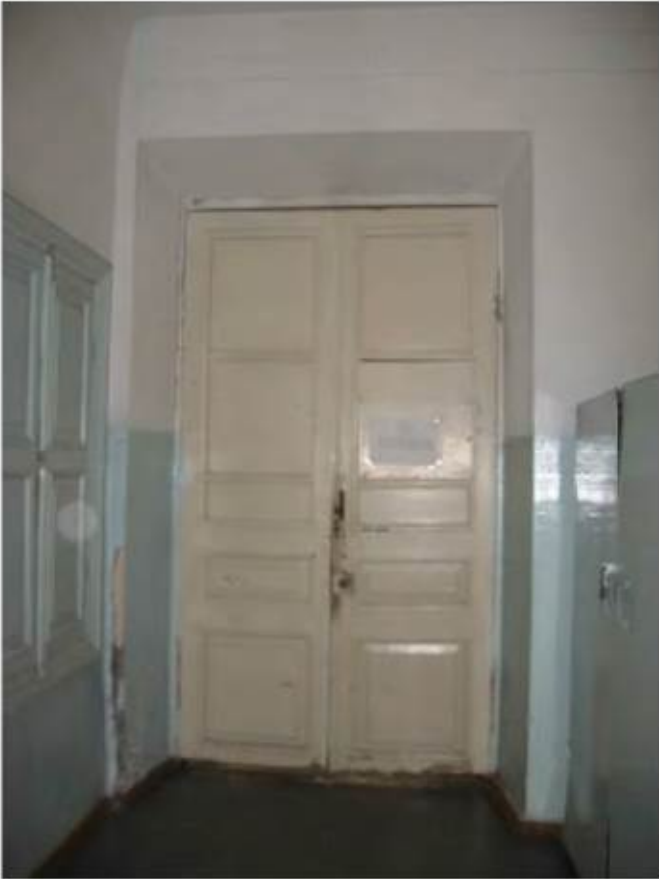
| № п/о | Обобщенная группа элементов предмета охраны | Элементы предмета охраны | Фотографическое или иное графическое изображение предмета охраны* |
|---|---|---|---|
| 4.6.3 | | <p>Заполнение дверного проема типа 3:<br/>прямоугольное, двухстворчатое,<br/>филенчатое.</p> <p>Дверной проем, с одной стороны,<br/>обрамлен ступенчатым<br/>профилированным наличником</p> | <p>Фото 41. Заполнение дверного проема типа 3.<br/>Фото 2008 г.</p> |

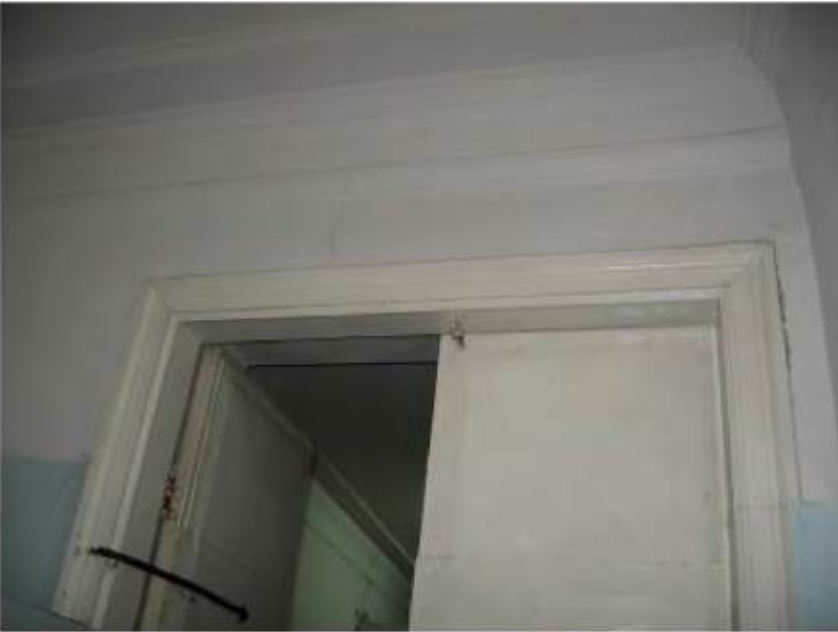
| № п/о | Обобщенная группа элементов предмета охраны | Элементы предмета охраны | Фотографическое или иное графическое изображение предмета охраны* |
|---|---|---|---|
| | | | <p data-bbox="1294 1161 2101 1273">Фото 42. Заполнение дверного проема типа 3.<br/>Обрамление ступенчатым профилированным наличником.<br/>Фото 2008 г.</p> |

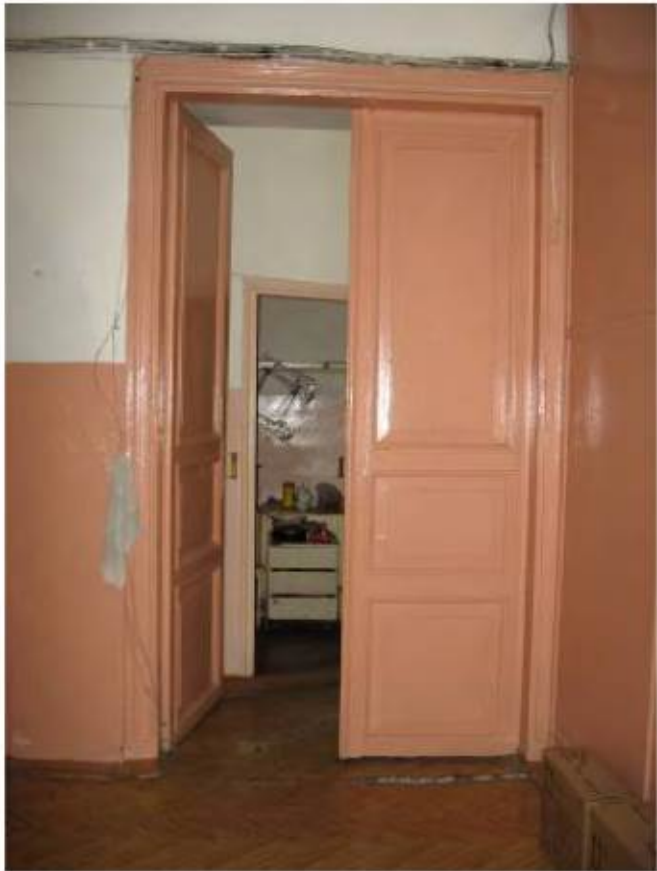
| № п/о | Обобщенная группа элементов предмета охраны | Элементы предмета охраны | Фотографическое или иное графическое изображение предмета охраны* |
|---|---|---|---|
| 4.6.4 | | <p>Заполнение дверного проема типа 4:<br/>прямоугольное, двухстворчатое,<br/>филенчатое.</p> <p>Дверной проем обрамлен ступенчатым<br/>профилированным наличником</p> | <p>Фото 43. Заполнение дверного проема типа 4.<br/>Фото 2009 г.</p> |

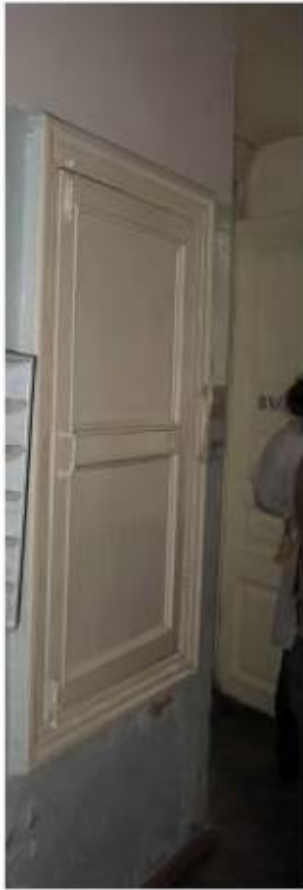
| № п/о | Обобщенная группа элементов предмета охраны | Элементы предмета охраны | Фотографическое или иное графическое изображение предмета охраны* |
|---|---|---|---|
| 4.6.5 | | <p>Стенной шкаф типа 1:<br/>прямоугольная стенная ниша первого этажа с заполнением в виде прямоугольной одностворчатой филенчатой двери.<br/>Стенной шкаф обрамлен профилированным наличником</p> | <p>Фото 44. Стенной шкаф типа 1.<br/>Фото 2009 г.</p> |

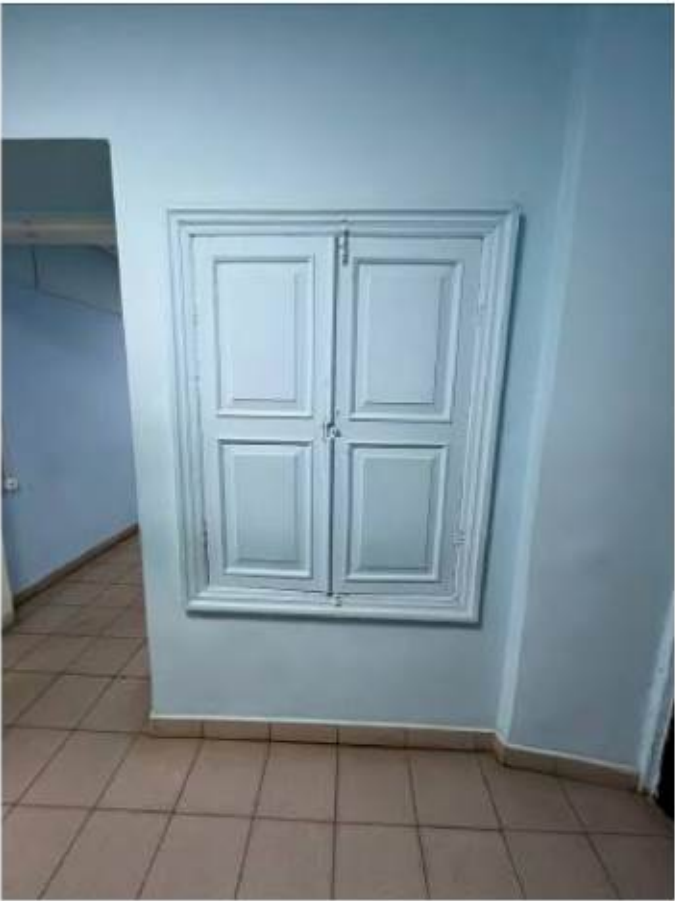
| № п/о | Обобщенная группа элементов предмета охраны | Элементы предмета охраны | Фотографическое или иное графическое изображение предмета охраны* |
|---|---|---|---|
| 4.6.6 | | <p>Стенной шкаф типа 2:<br/>прямоугольная стенная ниша первого этажа с заполнением в виде прямоугольных двухстворчатых филенчатых дверей.<br/>Стенной шкаф обрамлен профилированным наличником</p> | <p>Фото 45. Стенной шкаф типа 2.<br/>Фото 2025 г.</p> |

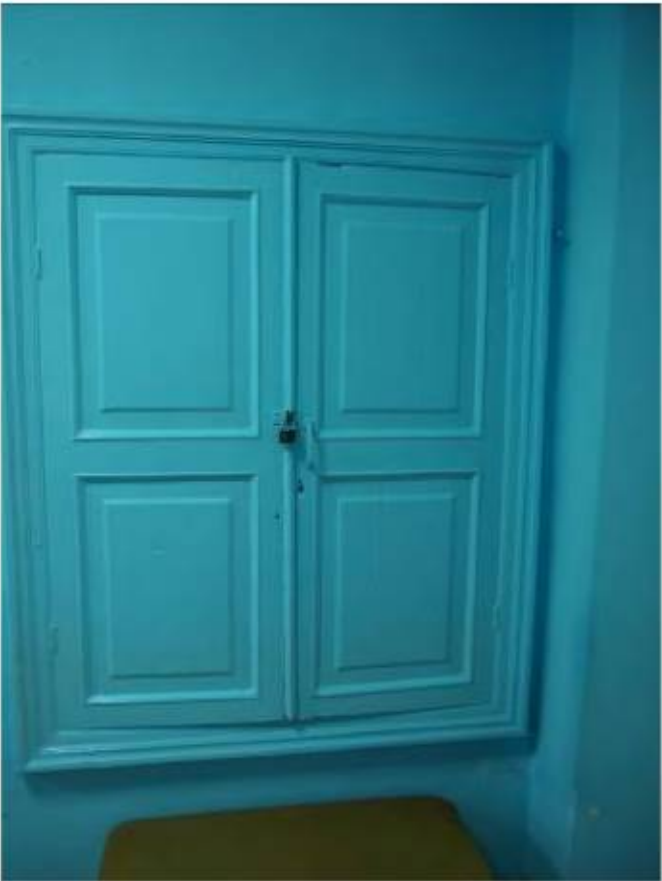
| № п/о | Обобщенная группа элементов предмета охраны | Элементы предмета охраны | Фотографическое или иное графическое изображение предмета охраны* |
|---|---|---|---|
| 4.6.7 | | <p>Стенной шкаф типа 3:<br/>прямоугольная стенная ниша второго этажа с заполнением в виде прямоугольных двухстворчатых филенчатых дверей.<br/>Стенной шкаф обрамлен профилированным наличником</p> | <p>Фото 46. Стенной шкаф типа 3.<br/>Фото 2025 г.</p> |

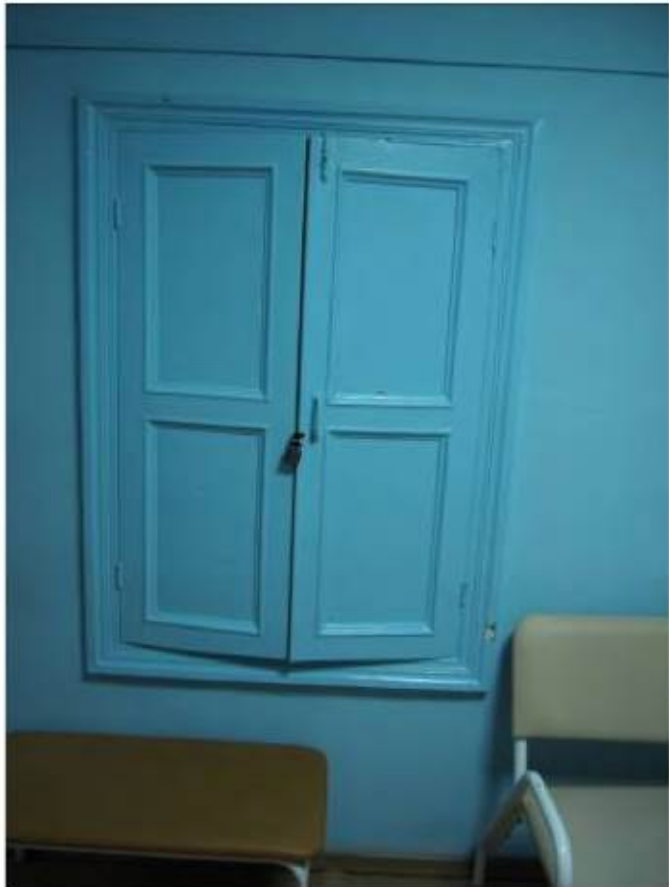
| № п/о | Обобщенная группа элементов предмета охраны | Элементы предмета охраны | Фотографическое или иное графическое изображение предмета охраны* |
|---|---|---|---|
| 4.6.8 | | <p>Стенной шкаф типа 4:<br/>прямоугольная стенная ниша второго этажа с заполнением в виде прямоугольных двухстворчатых филенчатых дверей.<br/>Стенной шкаф обрамлен профилированным наличником</p> | <p>Фото 47. Стенной шкаф типа 4.<br/>Фото 2025 г.</p> |

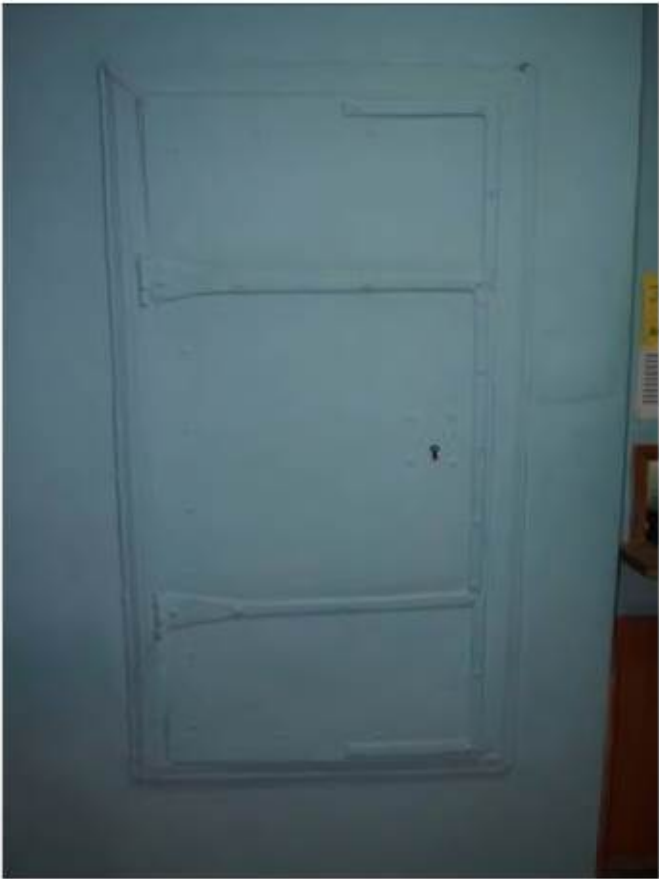
| № п/о | Обобщенная группа элементов предмета охраны | Элементы предмета охраны | Фотографическое или иное графическое изображение предмета охраны* |
|---|---|---|---|
| 4.6.9 | | <p>Стенной шкаф типа 5:<br/>прямоугольная стенная ниша второго этажа с заполнением в виде прямоугольной одностворчатой двери, обитой металлом.</p> <p>Стенной шкаф обрамлен профилированным наличником</p> | <p>Фото 48. Стенной шкаф типа 5.<br/>Фото 2025 г.</p> |

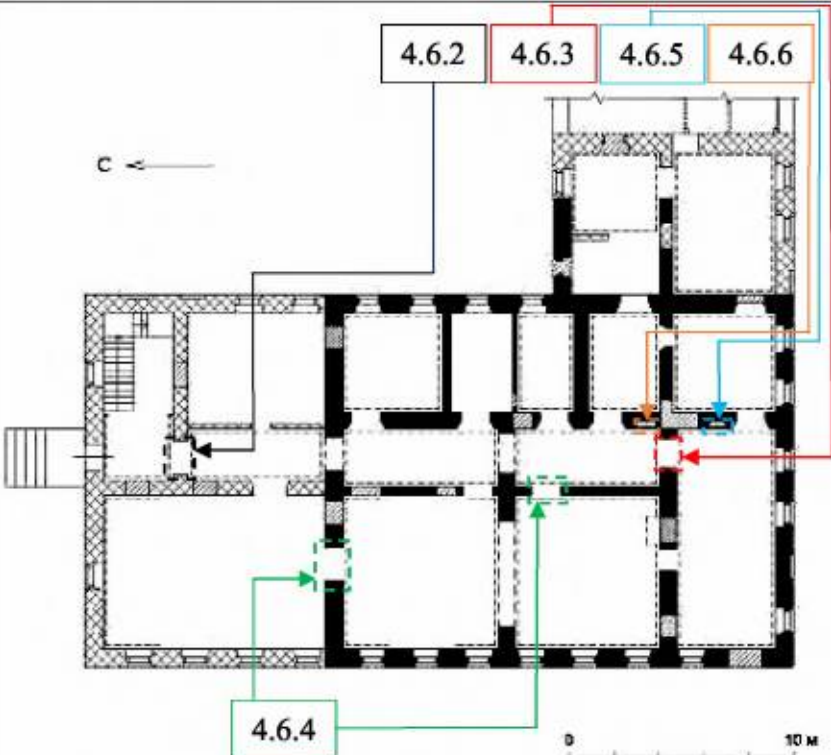
| № п/о | Обобщенная группа элементов предмета охраны | Элементы предмета охраны | Фотографическое или иное графическое изображение предмета охраны* |
|---|---|---|---|
| | | | <p data-bbox="1534 1109 1848 1141">Условные обозначения:</p> <ul data-bbox="1366 1141 2027 1348" style="list-style-type: none"> <li>первоначальный период строительства - сер. XIX в.</li> <li>конструкции второй половины XIX в.</li> <li>заложенный проём</li> <li>проекции арочных перемычек</li> <li>проекции штукатурных карнизов</li> </ul> <p data-bbox="1299 1364 2105 1436">Илл. 6. Схема расположения дверных проемов и стенных шкафов на плане первого этажа</p> |

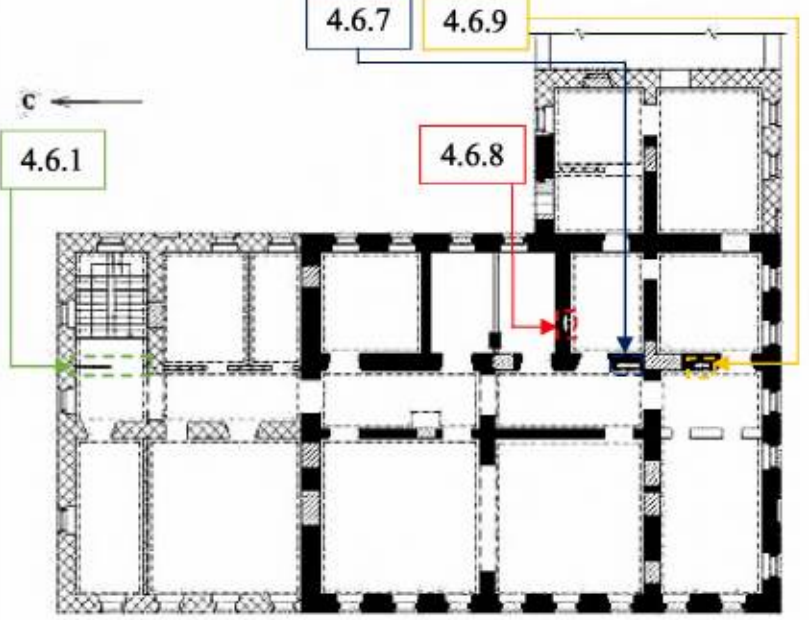
| № п/о | Обобщенная группа элементов предмета охраны | Элементы предмета охраны | Фотографическое или иное графическое изображение предмета охраны* |
|---|---|---|---|
| | | | <p data-bbox="1825 1037 2094 1061">0 10 м</p> <p data-bbox="1534 1077 1848 1109">Условные обозначения:</p> <ul style="list-style-type: none"> <li data-bbox="1310 1117 2094 1157">■ первоначальный период строительства - сер. XIX в.</li> <li data-bbox="1310 1165 2094 1204">▨ конструкции второй половины XIX в.</li> <li data-bbox="1310 1212 2094 1252">▤ заложенный проём</li> <li data-bbox="1310 1260 2094 1300">--- проекции арочных перемычек</li> <li data-bbox="1310 1308 2094 1348">--- проекции штукатурных карнизов</li> </ul> <p data-bbox="1299 1364 2105 1436">Илл. 7. Схема расположения дверных проемов и стеновых шкафов на плане второго этажа</p> |

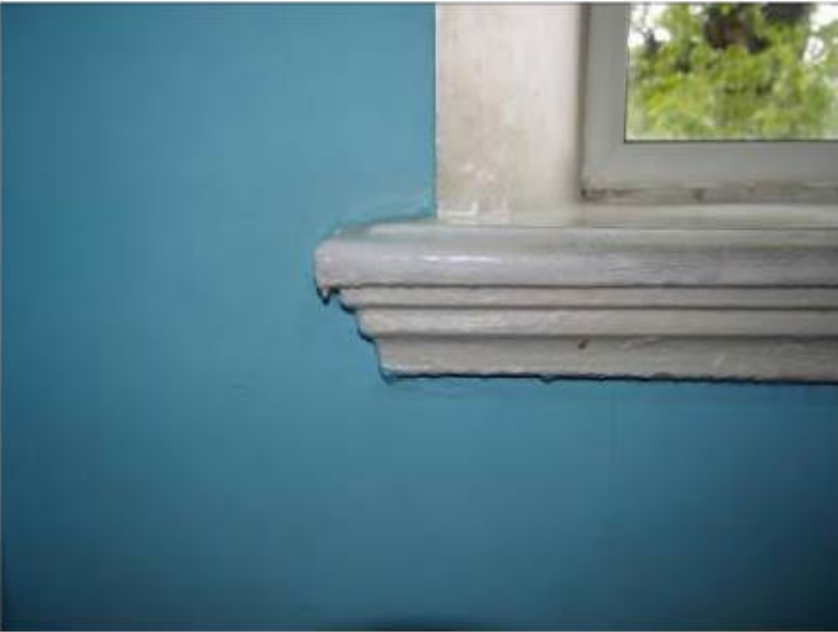
| № п/о | Обобщенная группа элементов предмета охраны | Элементы предмета охраны | Фотографическое или иное графическое изображение предмета охраны* |
|---|---|---|---|
| 4.6.10 | | <p>Подоконные доски типа 1:<br/>деревянные ступенчатые подоконники<br/>оконных проемов первого и второго<br/>этажей</p> | <p>Фото 49. Профиль подоконной доски типа 1.<br/>Фото 2025 г.</p> |

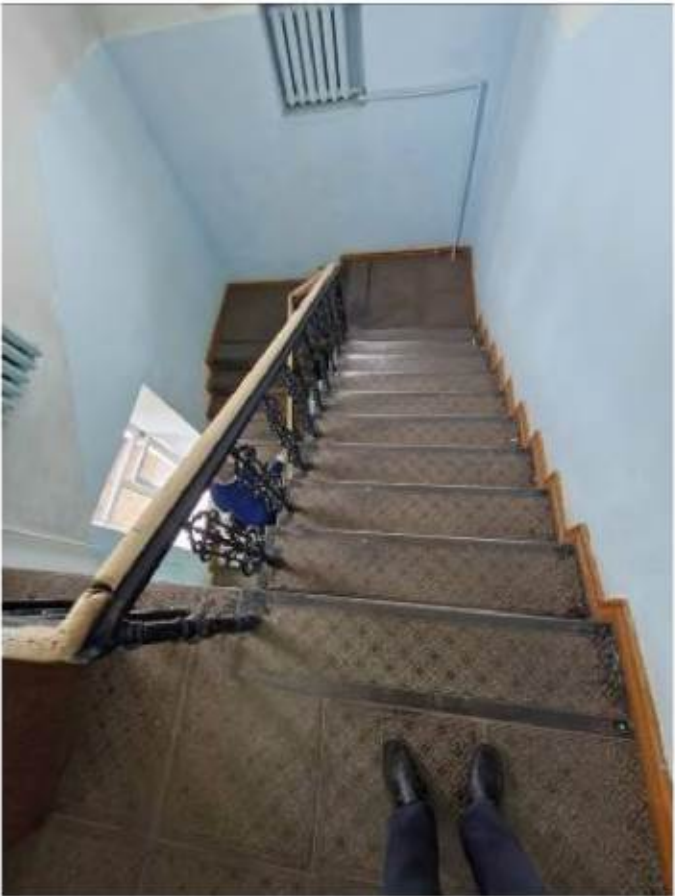
| № п/о | Обобщенная группа элементов предмета охраны | Элементы предмета охраны | Фотографическое или иное графическое изображение предмета охраны* |
|---|---|---|---|
| 4.6.11 | | <p>Лестница типа 1:<br/>чугунная наборная трехмаршевая лестница по металлическим косоурам, украшенная рядом чередующихся узорчатых медальонов и фигурных филенок, с узорчатыми площадками, узорчатыми ступенями, фигурными балясинами, фигурными угловыми столбиками и деревянным профилированным поручнем</p> | <p>Фото 50. Лестница типа 1. Узорчатые ступени и площадки.<br/>Фото 2025 г.</p> |

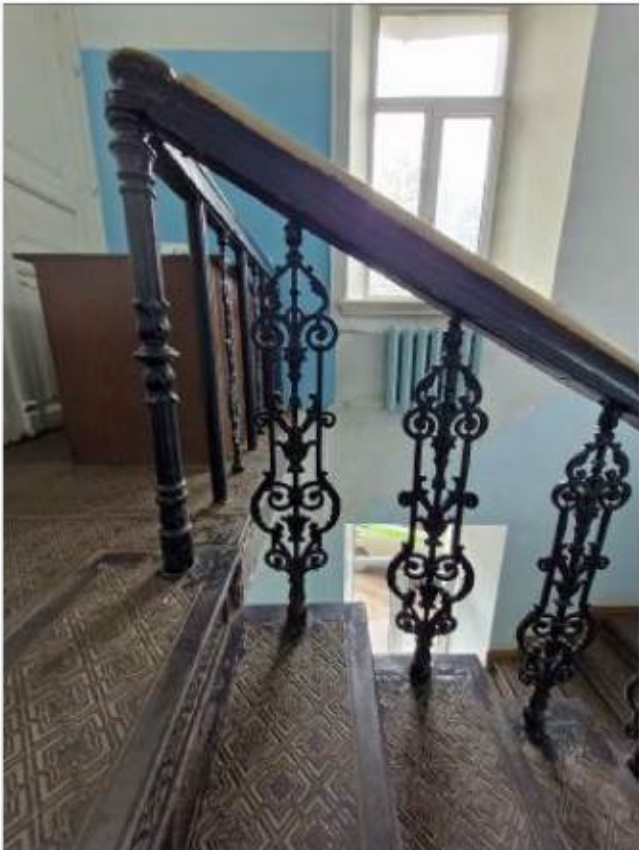
| № п/о | Обобщенная группа элементов предмета охраны | Элементы предмета охраны | Фотографическое или иное графическое изображение предмета охраны* |
|---|---|---|---|
| | | | <p data-bbox="1290 1273 2105 1380">Фото 51. Лестница типа 1. Узорчатые ступени и площадки. фигурные балясины, фигурные угловые столбики.<br/>Фото 2025 г.</p> |

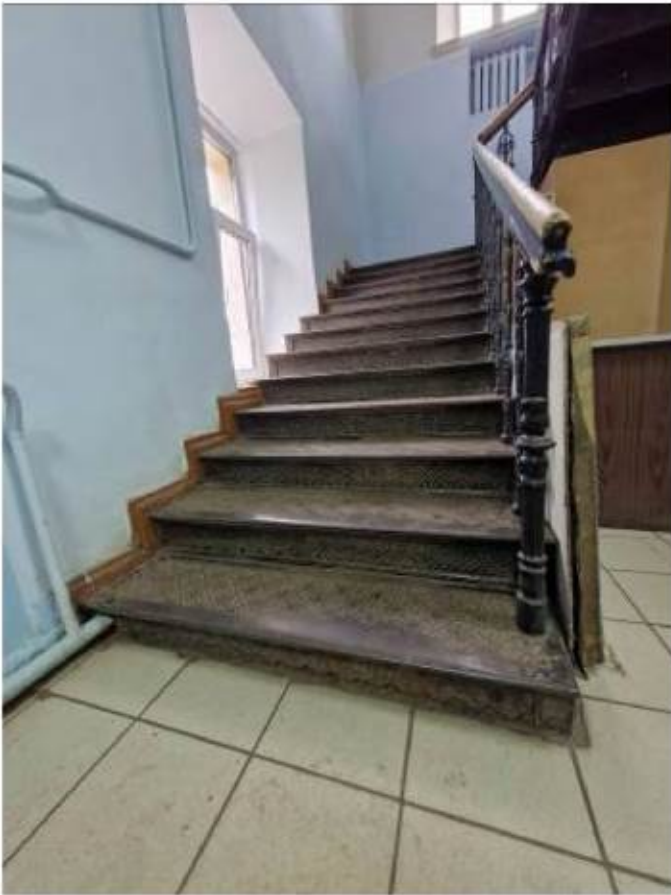
| № п/о | Обобщенная группа элементов предмета охраны | Элементы предмета охраны | Фотографическое или иное графическое изображение предмета охраны* |
|---|---|---|---|
| | | | <p data-bbox="1296 1316 2096 1385">Фото 52. Лестница типа 1. Профиль деревянного поручня.<br/>Фото 2025 г.</p> |

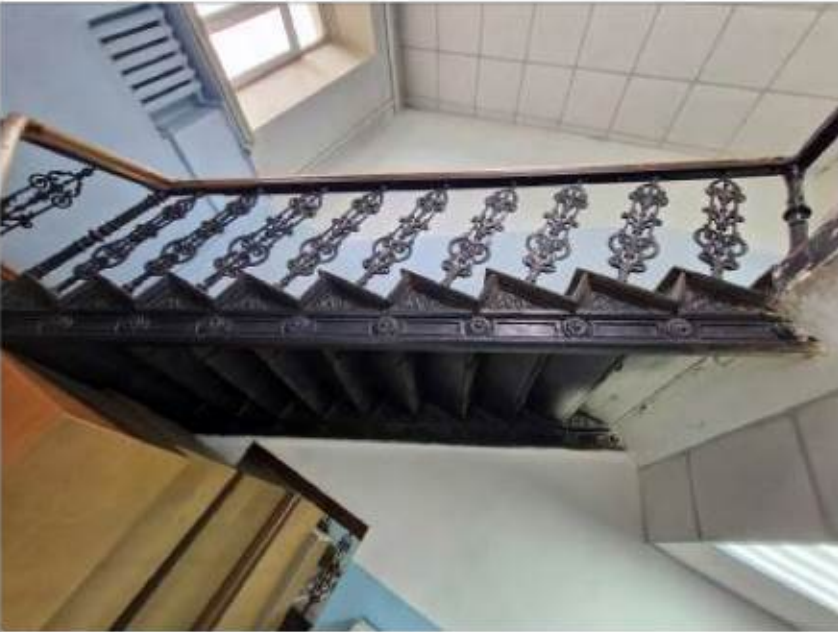
| № п/о | Обобщенная группа элементов предмета охраны | Элементы предмета охраны | Фотографическое или иное графическое изображение предмета охраны* |
|---|---|---|---|
| | | | <p data-bbox="1301 1166 2092 1310">Фото 53. Лестница типа 1. Металлические косоуры, украшенные рядом чередующихся узорчатых медальонов и фигурных филенок.<br/>Фото 2025 г.</p> |

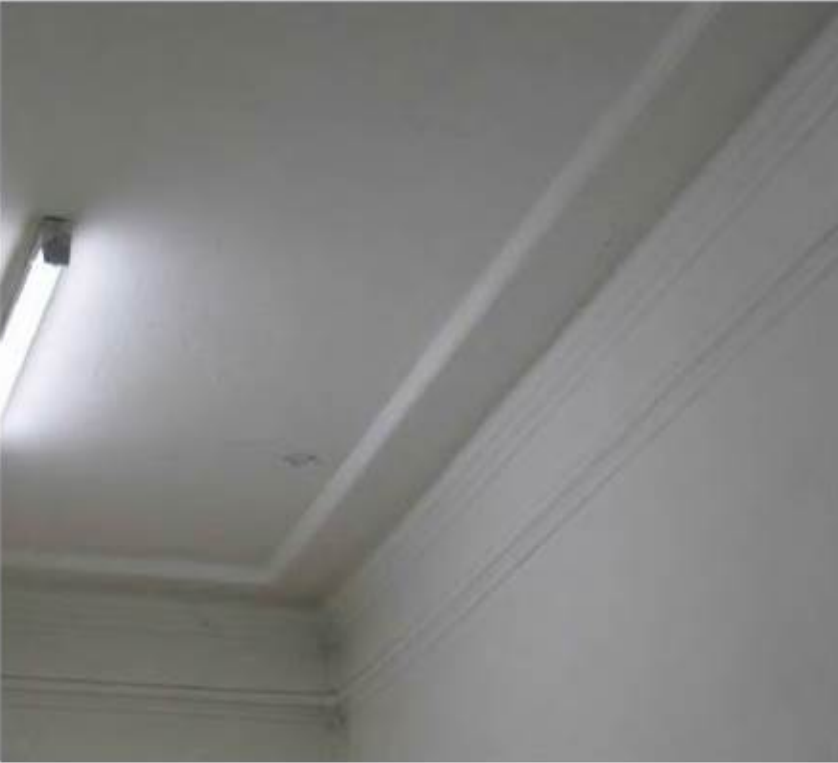
| № п/о | Обобщенная группа элементов предмета охраны | Элементы предмета охраны | Фотографическое или иное графическое изображение предмета охраны* |
|---|---|---|---|
| 4.6.12 | | <p>Многоступенчатый карниз типа 1:<br/>тянутый профилированный<br/>многоступенчатый карниз первого<br/>и второго этажей</p> | <p>Фото 54. Многоступенчатый карниз типа 1.<br/>Фото 2025 г.</p> |

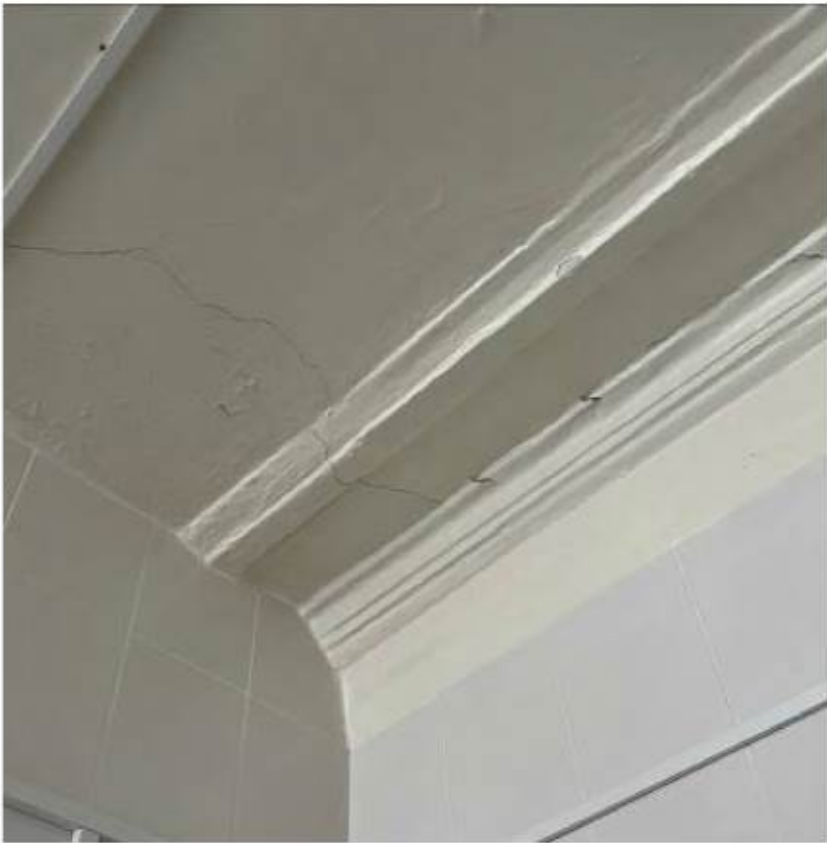
| № п/о | Обобщенная группа элементов предмета охраны | Элементы предмета охраны | Фотографическое или иное графическое изображение предмета охраны* |
|---|---|---|---|
| 4.6.13 | | <p>Многоступенчатый карниз типа 2:<br/>тянутый профилированный<br/>многоступенчатый карниз первого<br/>этажа</p> | <p>Фото 55. Многоступенчатый карниз типа 2.<br/>Фото 2025 г.</p> |

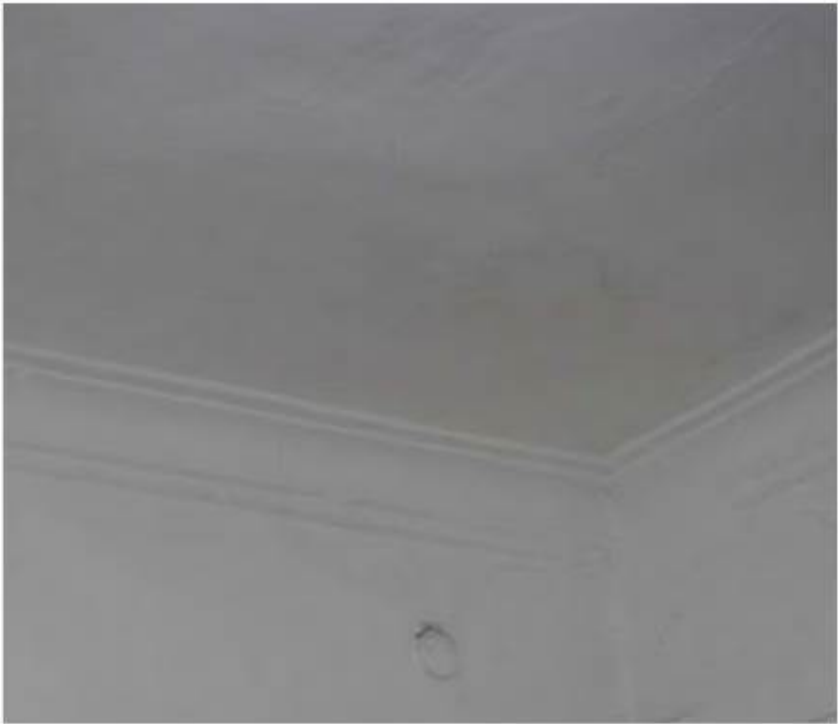
| № п/о | Обобщенная группа элементов предмета охраны | Элементы предмета охраны | Фотографическое или иное графическое изображение предмета охраны* |
|---|---|---|---|
| 4.6.14 | | <p>Многоступенчатый карниз типа 3:<br/>тянутый профилированный карниз<br/>второго этажа</p> | <p>Фото 56. Многоступенчатый карниз типа 3.<br/>Фото 2009 г.</p> |

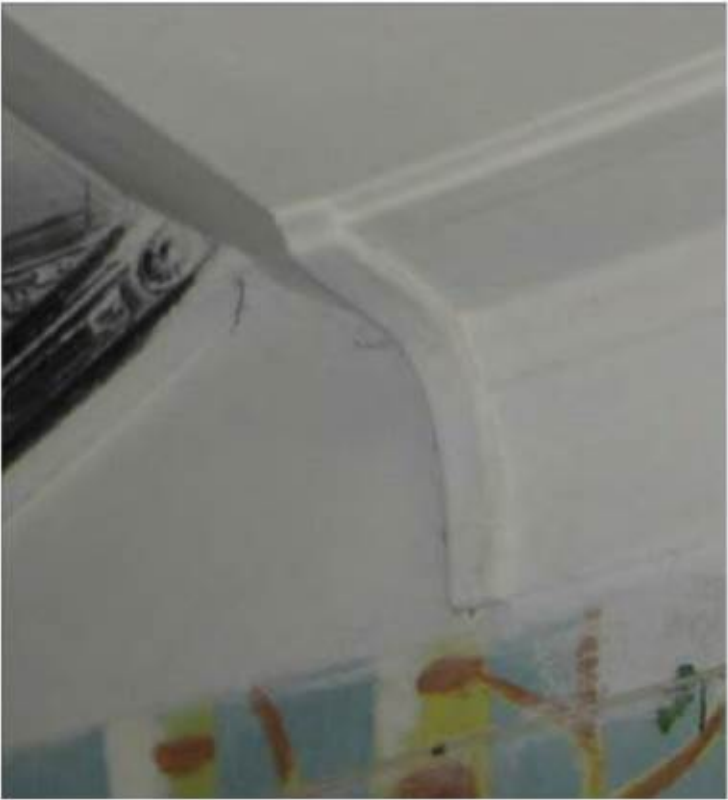
| № п/о | Обобщенная группа элементов предмета охраны | Элементы предмета охраны | Фотографическое или иное графическое изображение предмета охраны* |
|---|---|---|---|
| 4.6.15 | | Два останова | <p data-bbox="1570 1297 1823 1366">Фото 57. Останов.<br/>Фото 2009 г.</p> |

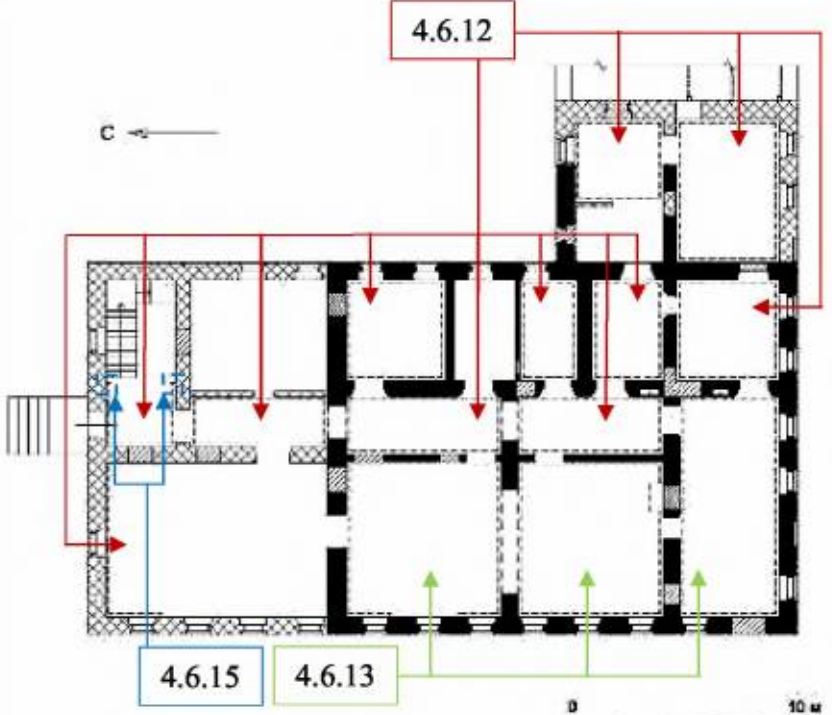
| № п/о | Обобщенная группа элементов предмета охраны | Элементы предмета охраны | Фотографическое или иное графическое изображение предмета охраны* |
|---|---|---|---|
| | | | <p>Условные обозначения:</p> <ul style="list-style-type: none"> <li><span style="display: inline-block; width: 20px; height: 10px; background-color: black; margin-right: 5px;"></span> первоначальный период строительства - сер. XIX в.</li> <li><span style="display: inline-block; width: 20px; height: 10px; background: repeating-linear-gradient(45deg, transparent, transparent 2px, black 2px, black 4px); margin-right: 5px;"></span> конструкции второй половины XIX в.</li> <li><span style="display: inline-block; width: 20px; height: 10px; background: repeating-linear-gradient(-45deg, transparent, transparent 2px, black 2px, black 4px); margin-right: 5px;"></span> заложенный проём</li> <li><span style="display: inline-block; width: 20px; border-bottom: 1px dashed black; margin-right: 5px;"></span> проекции арочных перемычек</li> <li><span style="display: inline-block; width: 20px; border-bottom: 1px dashed black; margin-right: 5px;"></span> проекции плитчатых карнизов</li> </ul> <p>Илл. 8. Схема расположения карнизов на плане первого этажа</p> |

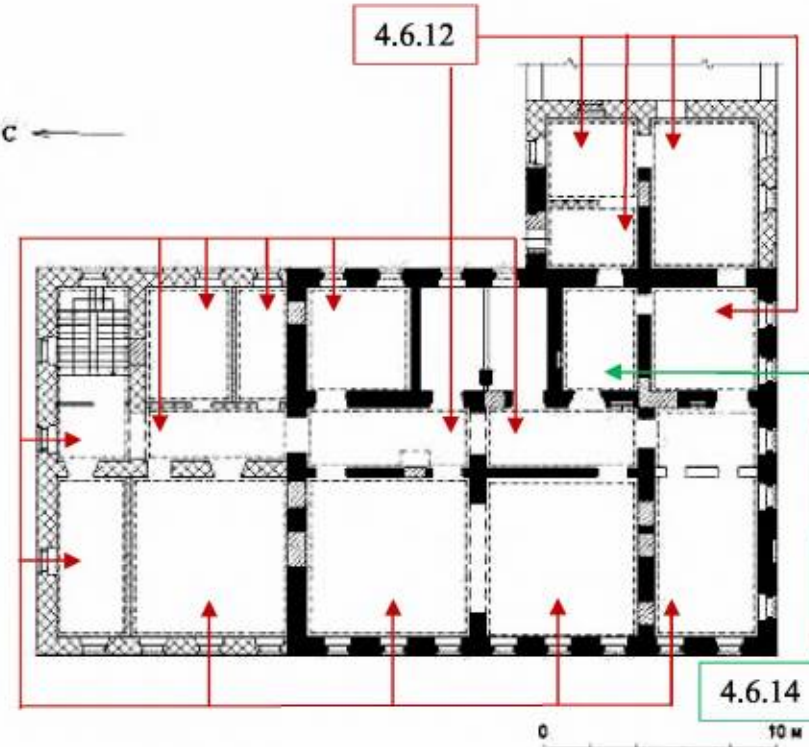
| № п/о | Обобщенная группа элементов предмета охраны | Элементы предмета охраны | Фотографическое или иное графическое изображение предмета охраны* |
|---|---|---|---|
| | | | <p data-bbox="1523 1125 1836 1157">Условные обозначения:</p> <ul data-bbox="1388 1165 1993 1348" style="list-style-type: none"> <li>■ первоначальный период строительства - сер. XIX в.</li> <li>▨ конструкции второй половины XIX в.</li> <li>▧ заложный профм</li> <li>--- проекция арочных перемычек</li> <li>..... проекция штукатурных карнизов</li> </ul> <p data-bbox="1310 1348 2094 1420">Илл .9. Схема расположения карнизов на плане второго этажа</p> |

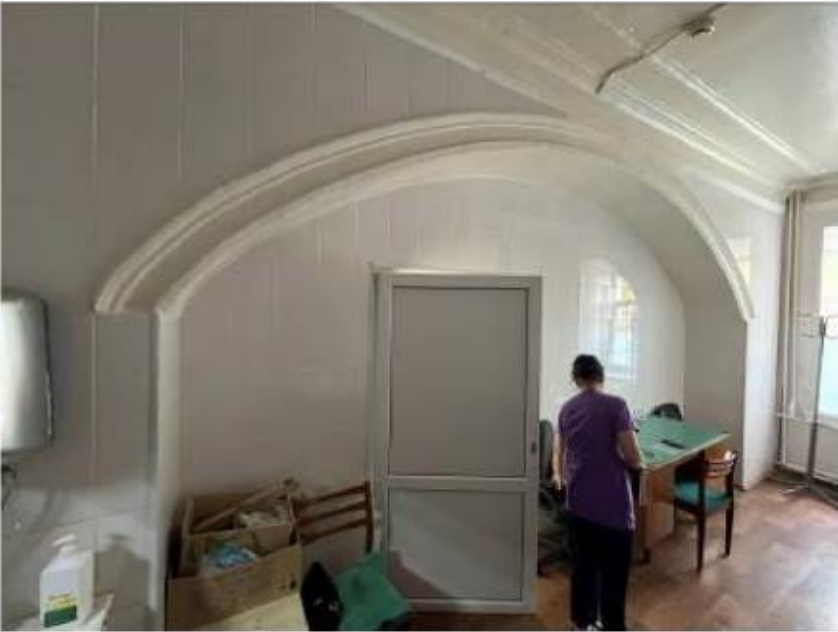
| № п/о | Обобщенная группа элементов предмета охраны | Элементы предмета охраны | Фотографическое или иное графическое изображение предмета охраны* |
|---|---|---|---|
| 4.6.16 | | Обрамление трехцентровой арки первого этажа в виде тянутого профилированного наличника | <p data-bbox="1305 1161 2087 1268">Фото 58. Обрамление трехцентровой арки первого этажа в виде тянутого профилированного наличника.<br/>Фото 2025 г.</p> |

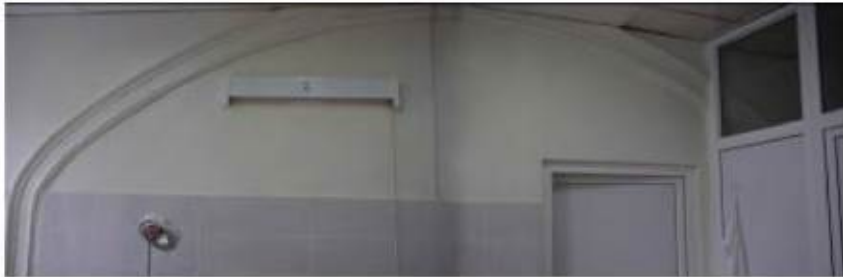
| № п/о | Обобщенная группа элементов предмета охраны | Элементы предмета охраны | Фотографическое или иное графическое изображение предмета охраны* |
|---|---|---|---|
| | | | <p data-bbox="1305 954 2085 1059">Фото 59. Обрамление трехцентровой арки первого этажа в виде тянутого профилированного наличника.<br/>Фото 2009 г.</p> |

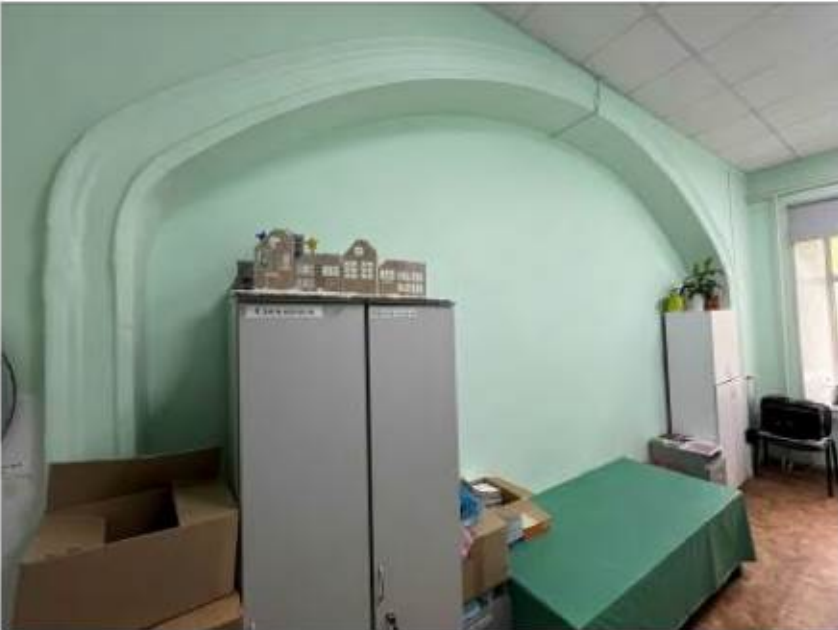
| № п/о | Обобщенная группа элементов предмета охраны | Элементы предмета охраны | Фотографическое или иное графическое изображение предмета охраны* |
|---|---|---|---|
| 4.6.17 | | Обрамление трехцентровой арки второго этажа в виде тянутого профилированного наличника | <p data-bbox="1305 1161 2087 1267">Фото 60. Обрамление трехцентровой арки второго этажа в виде тянутого профилированного наличника.<br/>Фото 2025 г.</p> |

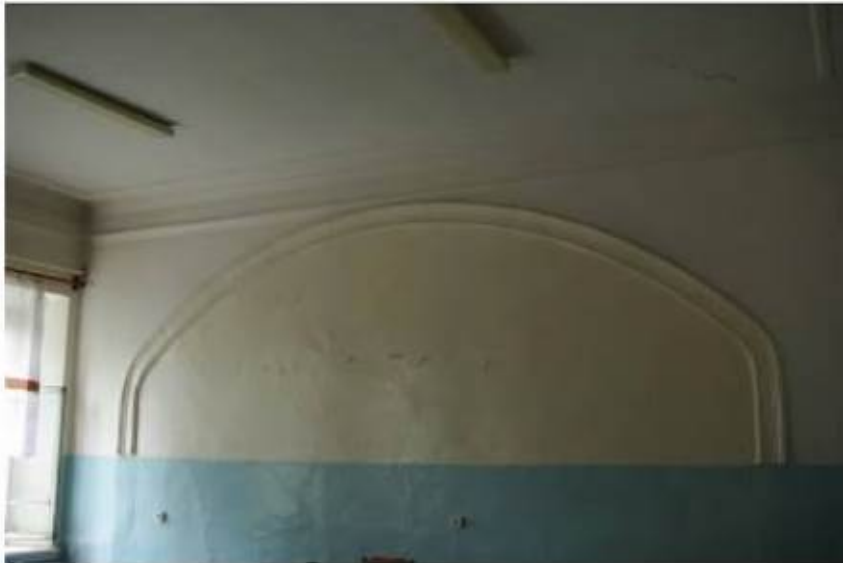
| № п/о | Обобщенная группа элементов предмета охраны | Элементы предмета охраны | Фотографическое или иное графическое изображение предмета охраны* |
|---|---|---|---|
| | | | <p data-bbox="1305 1169 2085 1276">Фото 61. Обрамление трехцентровой арки второго этажа в виде тянутого профилированного наличника.<br/>Фото 2009 г.</p> |

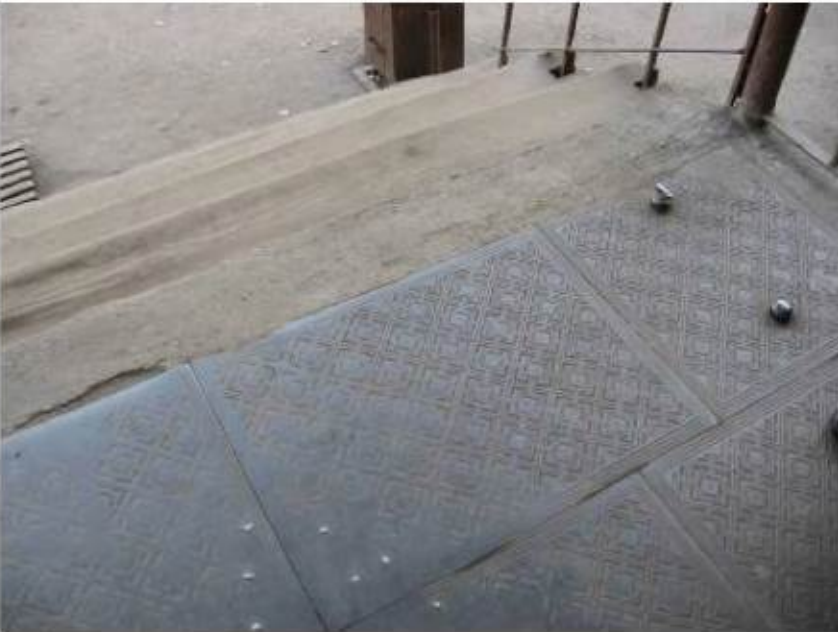
| № п/о | Обобщенная группа элементов предмета охраны | Элементы предмета охраны | Фотографическое или иное графическое изображение предмета охраны* |
|---|---|---|---|
| 4.7.1 | | Чугунные узорчатые плиты крыльца | <p data-bbox="1377 1093 2016 1157">Фото 62. Чугунные узорчатые плиты крыльца.<br/>Фото 2009 г.</p> |

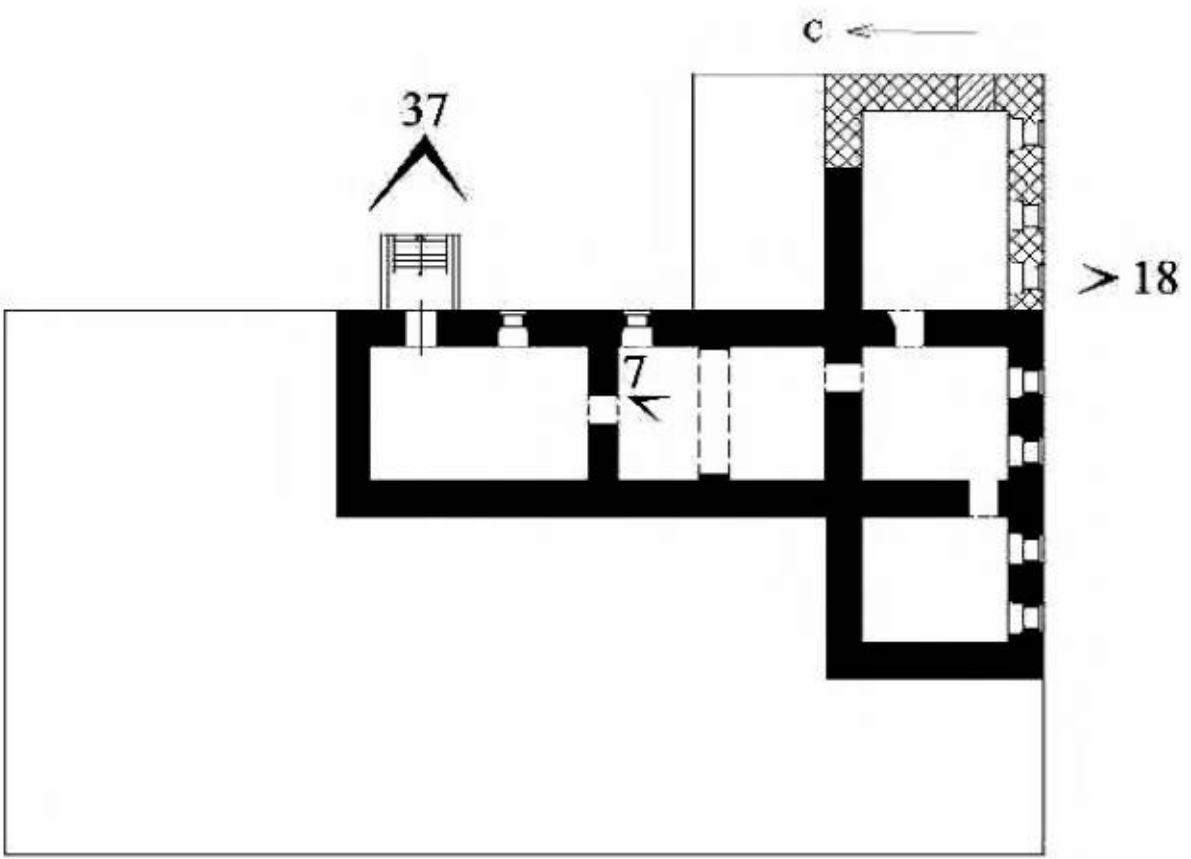
| № п/п | Схема |
|---|---|
| 1 | <p>Условные обозначения:</p> <p> - точка и направление фотофиксации</p> <p>Илл. 1. Схема фотофиксации на плане подвала</p> |

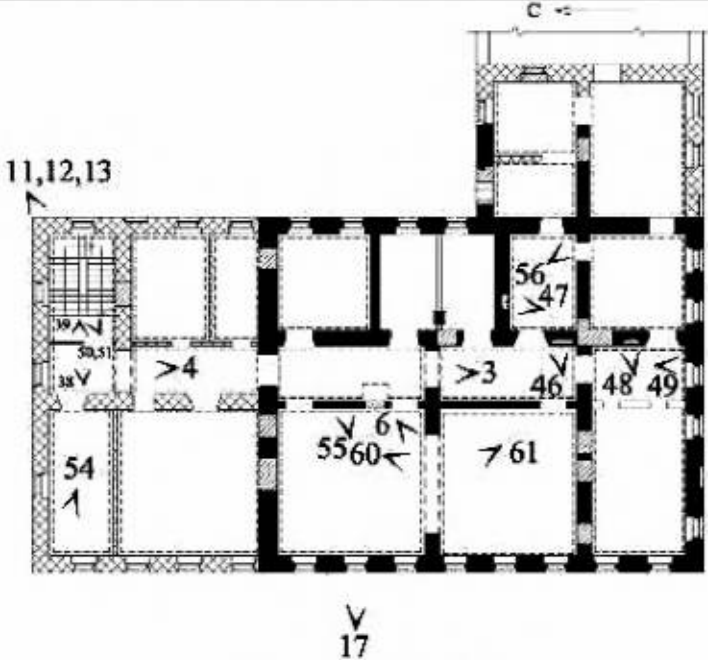
| № п/п | Схема |
|---|---|
| 3 | <p data-bbox="1182 941 1489 973">Условные обозначения:</p> <p data-bbox="1254 981 1825 1045"> - точка и направление фотофиксации </p> <p data-bbox="996 1093 1668 1125">Илл. 3. Схема фотофиксации на плане второго этажа</p> |
