**Об установлении предмета охраны объекта культурного наследия (памятника истории и культуры) народов Российской Федерации регионального значения «Средняя школа № 1, где учились активные участники установления Советской власти в Вятской губернии А.П. Капустин, П.Н. Капустин и Герой Советского Союза Н.Ф. Зонов. Здание школы построено по проекту И.А. Чарушина», расположенного по адресу: Кировская область, Орловский район, г. Орлов, ул. Ст. Халтурина, д. 2**

**ПРЕДМЕТ ОХРАНЫ**

**объекта культурного наследия (памятника истории и культуры) народов Российской Федерации  
регионального значения «Средняя школа № 1, где учились активные участники  
установления Советской власти в Вятской губернии А.П. Капустин, П.Н. Капустин  
и Герой Советского Союза Н.Ф. Зонов. Здание школы построено по проекту  
И.А. Чарушина», расположенного по адресу Кировская область, Орловский район,  
г. Орлов, ул. Ст. Халтурина, д. 2**

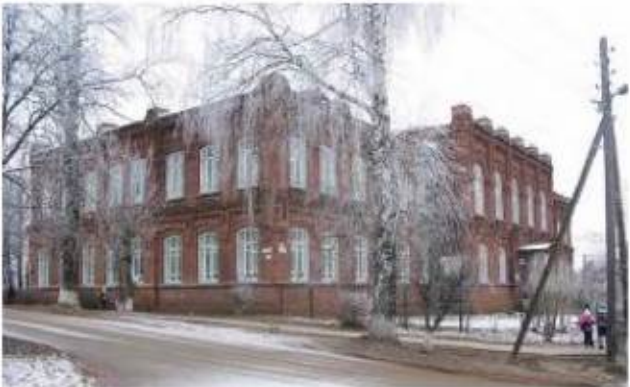
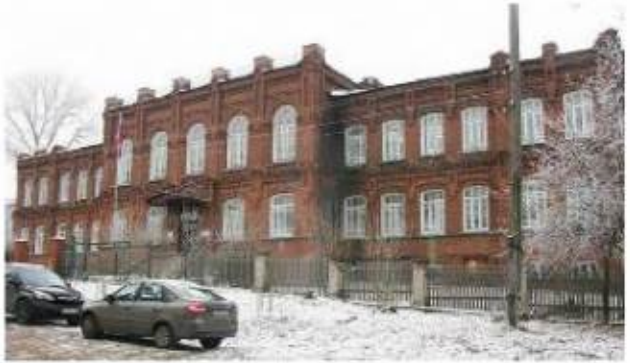
| № п/о | Обобщенная группа элементов предмета охраны | Элементы предмета охраны | Фотографическое или иное графическое изображение предмета охраны* |
|---|---|---|---|
| 2 | Объемно-пространственная композиция | Г-образный в плане двухэтажный с цокольным этажом объект, усложненный со стороны юго-восточного фасада повышенным ризалитом; здание перекрыто вальмовой крышей | <p>Фото 1.<br/>Вид объекта культурного наследия с юга с перекрестка ул. Ст. Халтурина и ул. Набережной.<br/>Фото 2024 г.</p> <p>Фото 2.<br/>Вид объекта культурного наследия с востока со стороны ул. Набережной.<br/>Фото 2024 г.</p> |

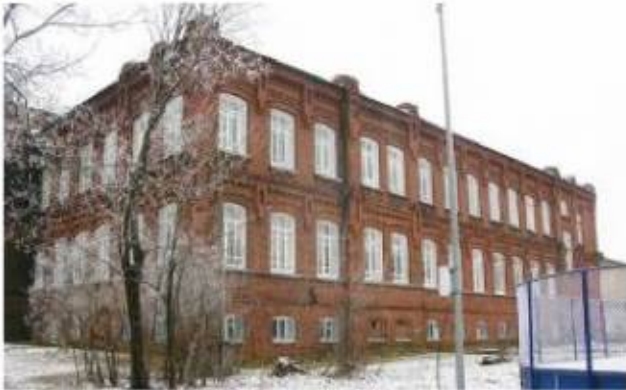
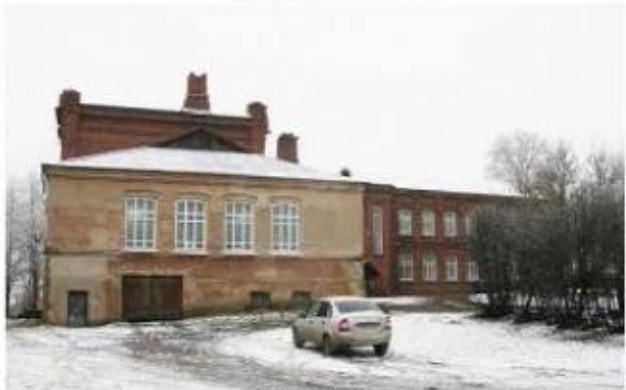
| № п/о | Обобщенная группа элементов предмета охраны | Элементы предмета охраны | Фотографическое или иное графическое изображение предмета охраны* |
|---|---|---|---|
| | | | <p data-bbox="1384 770 2007 879"><b>Фото 3.</b><br/>Вид объекта культурного наследия с востока.<br/>Фото 2024 г.</p> <p data-bbox="1384 1270 2007 1417"><b>Фото 4.</b><br/>Вид объекта культурного наследия с севера со стороны дворовой территории.<br/>Фото 2024 г.</p> |

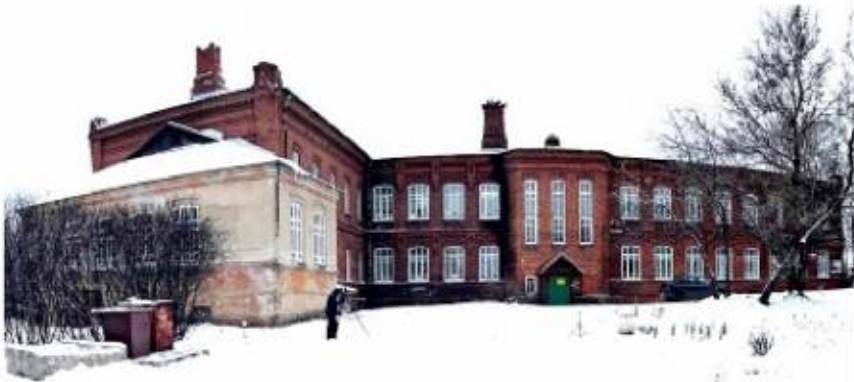
| № п/о | Обобщенная группа элементов предмета охраны | Элементы предмета охраны | Фотографическое или иное графическое изображение предмета охраны* |
|---|---|---|---|
| | | | <p data-bbox="1341 1023 2047 1166"> <b>Фото 5.</b><br/> <b>Вид объекта культурного наследия с северо-запада со стороны дворовой территории.</b><br/> <b>Фото 2024 г.</b> </p> |

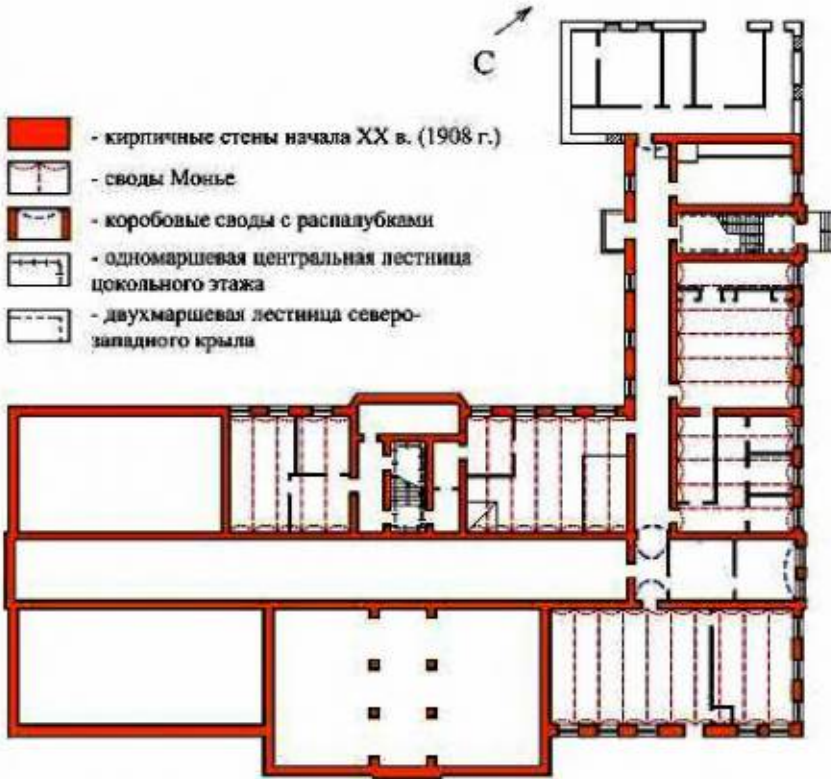
| № п/о | Обобщенная группа элементов предмета охраны | Элементы предмета охраны | Фотографическое или иное графическое изображение предмета охраны* |
|---|---|---|---|
| 3 | Конструктивная схема и материалы | <p>Кирпичные стены начала XX в. (1908 г.);</p> <p>коробовые своды перекрытия цокольного этажа из керамического кирпича;</p> <p>своды Монье цокольного этажа;</p> <p>коробовый свод перекрытия первого этажа из керамического кирпича;</p> <p>конструкции одномаршевой центральной лестницы цокольного этажа;</p> <p>конструкции одномаршевой лестницы вестибюля 1-го этажа;</p> <p>конструкции трехмаршевой центральной лестницы с парадным средним маршем;</p> <p>конструкции двухмаршевой лестницы северо-западного крыла</p> | <p>Илл. 2.<br/>План цокольного этажа</p> |

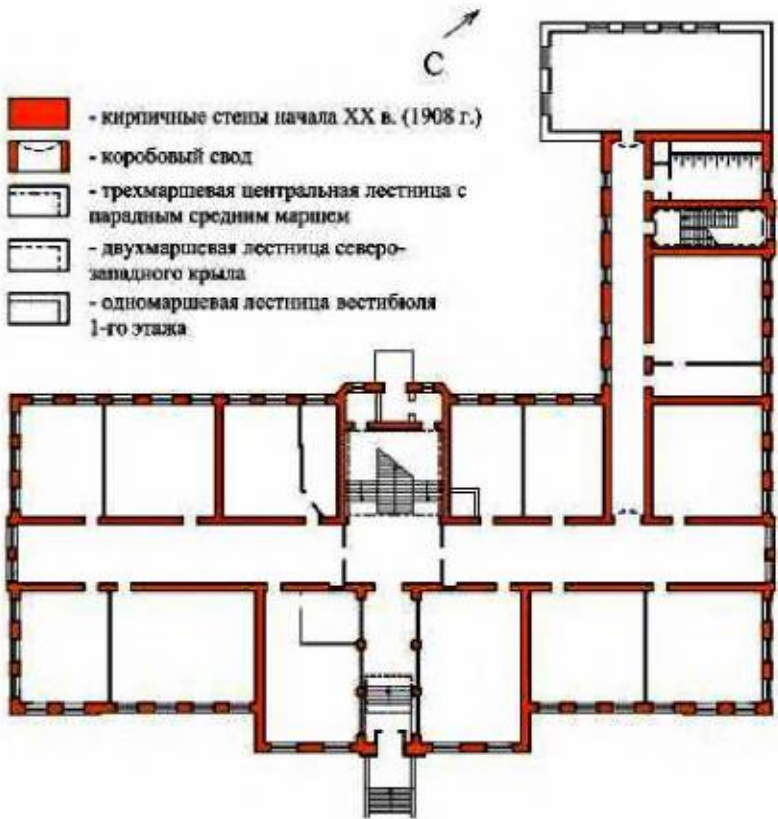
| № п/о | Обобщенная группа элементов предмета охраны | Элементы предмета охраны | Фотографическое или иное графическое изображение предмета охраны* |
|---|---|---|---|
| | | | <p>Илл. 3.<br/>План 1 этажа</p> |

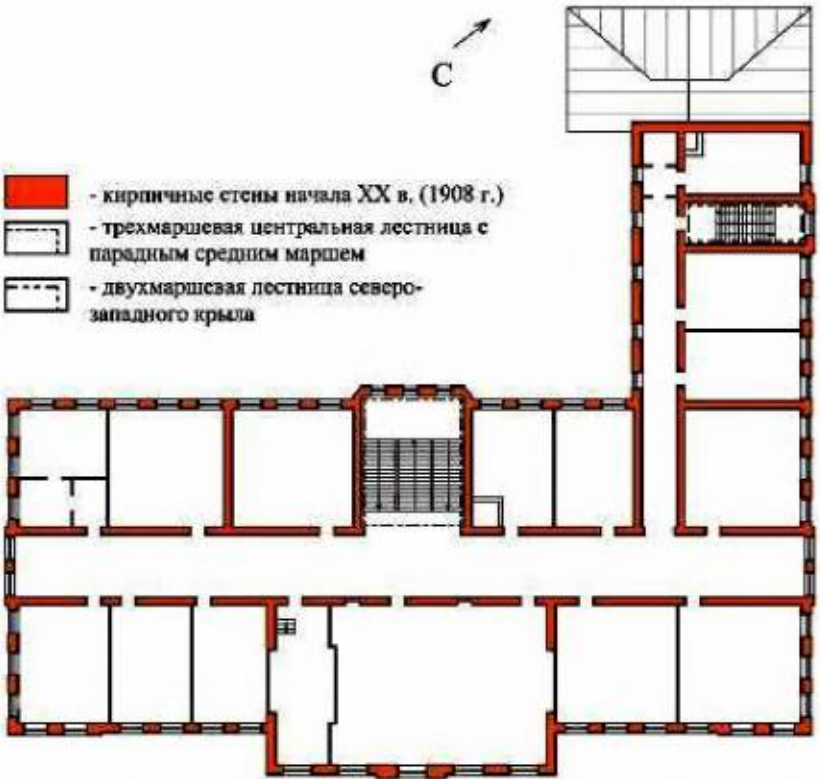
| № п/о | Обобщенная группа элементов предмета охраны | Элементы предмета охраны | Фотографическое или иное графическое изображение предмета охраны* |
|---|---|---|---|
| | | | <p>Илл. 4<br/>План 2 этажа</p> |

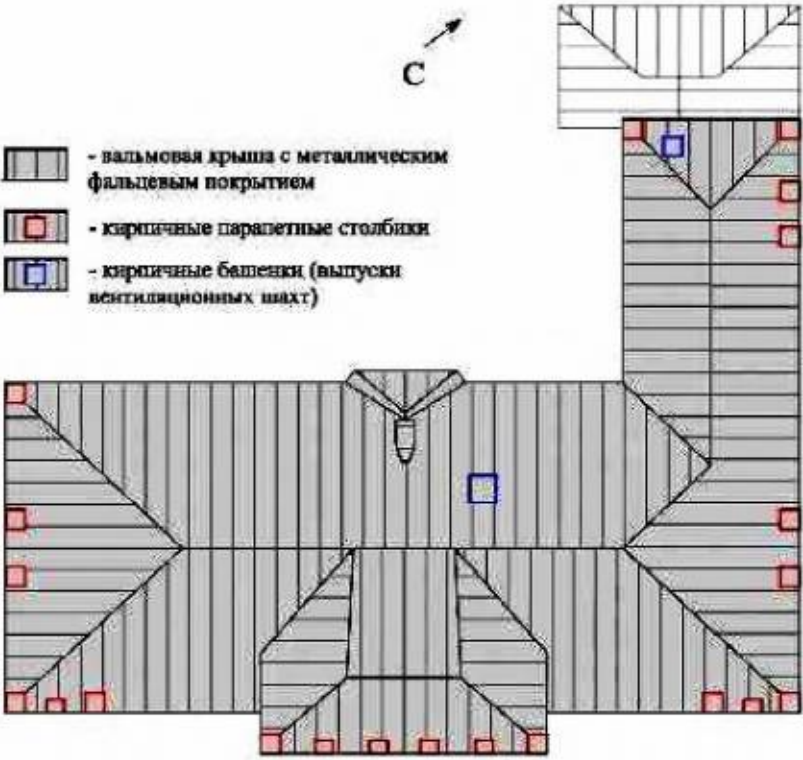
| № п/о | Обобщенная группа элементов предмета охраны | Элементы предмета охраны | Фотографическое или иное графическое изображение предмета охраны* |
|---|---|---|---|
| | | <p>вальмовая крыша с металлическим фальцевым покрытием;</p> <p>кирпичные парапетные столбики;</p> <p>кирпичные башенки-выпуски вентиляционных шахт на крыше</p> | <p>Илл. 5<br/>План крыши</p> |

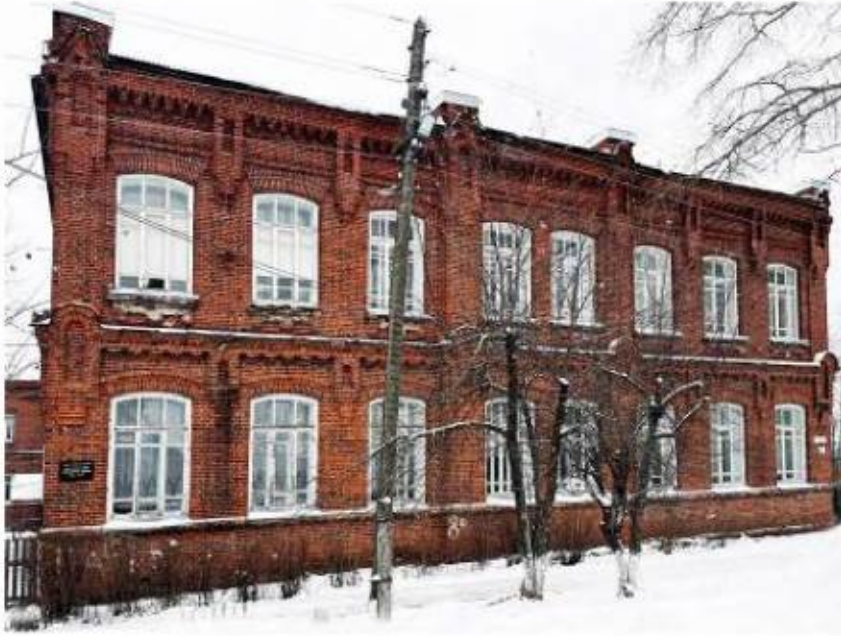
| № п/о | Обобщенная группа элементов предмета охраны | Элементы предмета охраны | Фотографическое или иное графическое изображение предмета охраны* |
|---|---|---|---|
| 4 | Архитектурно-художественные решения | Тип отделки фасадов объекта культурного наследия – открытая поверхность кирпичной кладки, детали декора из тесаного кирпича | <p data-bbox="1435 1166 1951 1235">Фото 10. Вид юго-восточного фасада.<br/>Фото 2024 г.</p> |

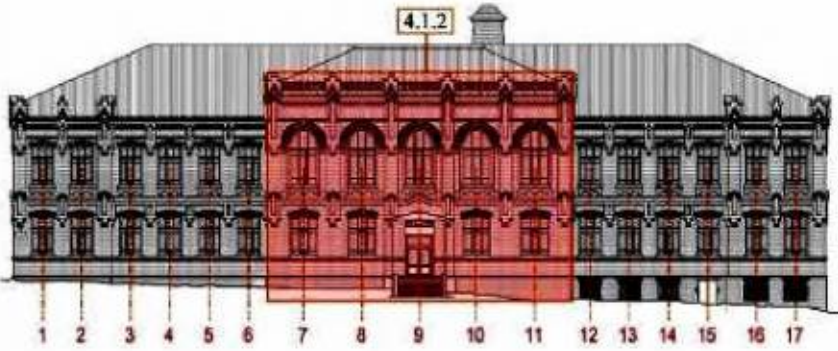
| № п/о | Обобщенная группа элементов предмета охраны | Элементы предмета охраны | Фотографическое или иное графическое изображение предмета охраны* |
|---|---|---|---|
| 4.1.1 | | Трехчастная симметричная композиция в семнадцать световых осей с выделением 7-11 осей центральным ризалитом | <p data-bbox="1653 995 1742 1027">Илл. 6</p> <p data-bbox="1487 1034 1906 1066">Схема юго-восточного фасада</p> |

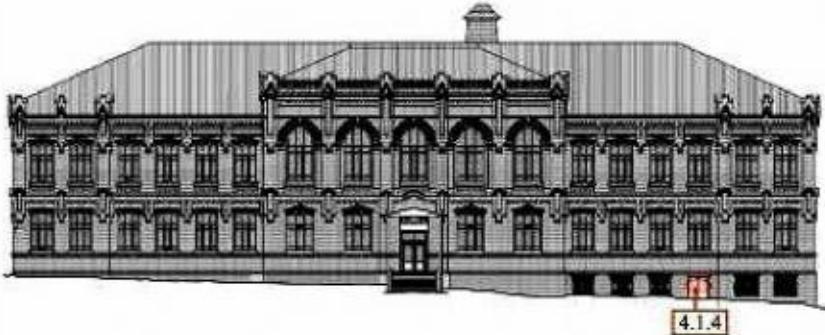
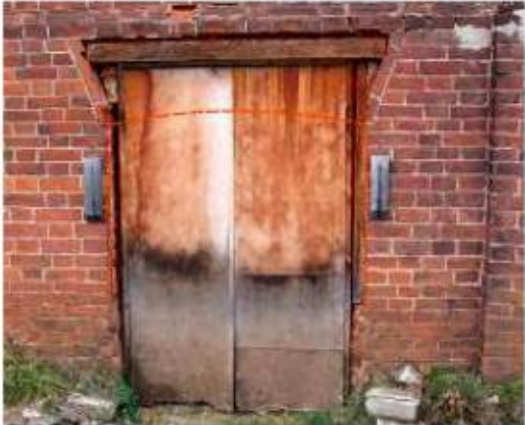
| № п/о | Обобщенная группа элементов предмета охраны | Элементы предмета охраны | Фотографическое или иное графическое изображение предмета охраны* |
|---|---|---|---|
| 4.1.4 | | Осевое местоположение, горизонтальные габариты, лучковая форма перемычки проема цокольного этажа | <p data-bbox="1435 756 1957 791">Илл. 8. Схема юго-восточного фасада</p> <p data-bbox="1458 1299 1935 1366">Фото 12. Проем цокольного этажа.<br/>Фото 2024 г.</p> |

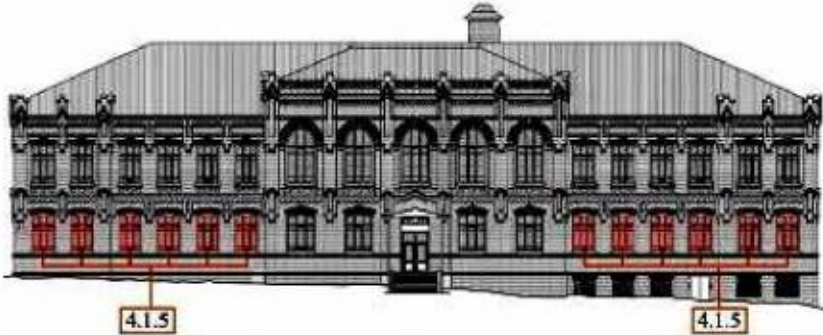
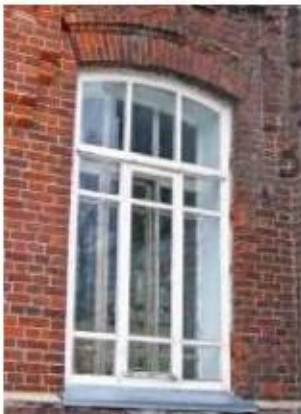
| № п/о | Обобщенная группа элементов предмета охраны | Элементы предмета охраны | Фотографическое или иное графическое изображение предмета охраны* |
|---|---|---|---|
| 4.1.5 | | <p>Двенадцать лучковых оконных проемов 1-го этажа, оформленных лучковыми профилированными перемычками;<br/>12-ти частная расстекловка, материал заполнений – дерево</p> | <p>Илл. 9. Схема юго-восточного фасада</p> <p>Фото 13. Оконный проем 1-го этажа с лучковой перемычкой, 12-частная расстекловка.<br/>Фото 2024 г.</p> |

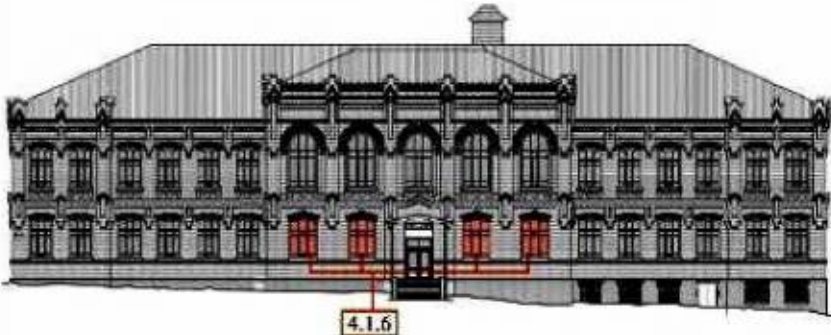
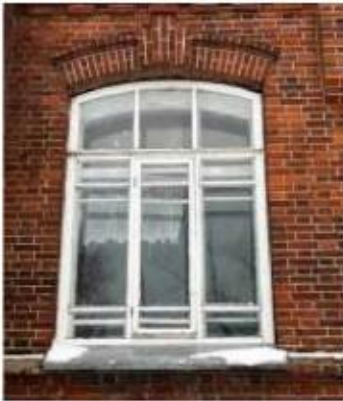
| № п/о | Обобщенная группа элементов предмета охраны | Элементы предмета охраны | Фотографическое или иное графическое изображение предмета охраны* |
|---|---|---|---|
| 4.1.6 | | <p>Четыре лучковых оконных проема 1-го этажа центрального ризалита, оформленных лучковыми профилированными перемычками с замковым камнем;</p> <p>12-частная расстекловка, материал заполнения – дерево</p> | <p>Илл. 10. Схема юго-восточного фасада</p> <p>Фото 14. Оконный проем 1-го этажа с лучковой перемычкой центрального ризалита, 12-частная расстекловка.<br/>Фото 2024 г.</p> |

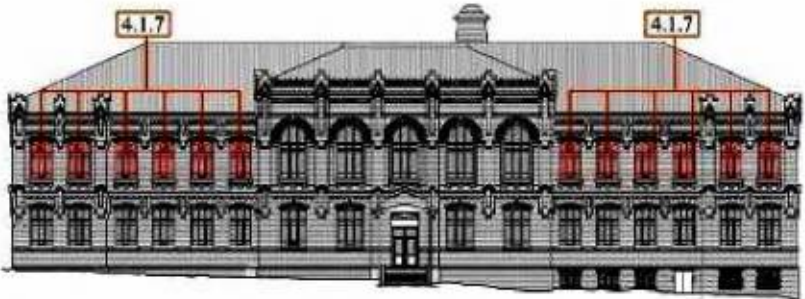
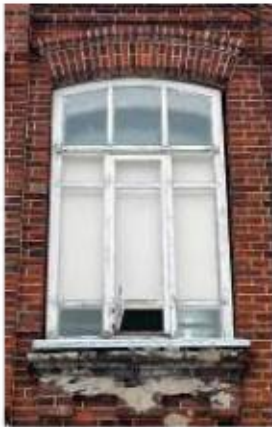
| № п/о | Обобщенная группа элементов предмета охраны | Элементы предмета охраны | Фотографическое или иное графическое изображение предмета охраны* |
|---|---|---|---|
| 4.1.7 | | <p>Двенадцать лучковых оконных проемов 2-го этажа, оформленных лучковыми профилированными перемычками, профилированными подоконными полочками и фартуками в виде выступов кирпичной кладки, дополненных крупными зубцами;</p> <p>12-частная расстекловка, материал заполнений – дерево</p> | <p>Илл. 11. Схема юго-восточного фасада</p> <p>Фото 15. Оконный проем 2-го этажа с лучковой перемычкой, 12-частная расстекловка.<br/>Фото 2024 г</p> |

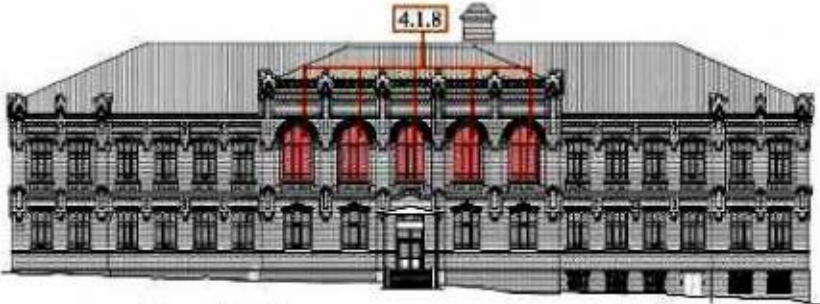
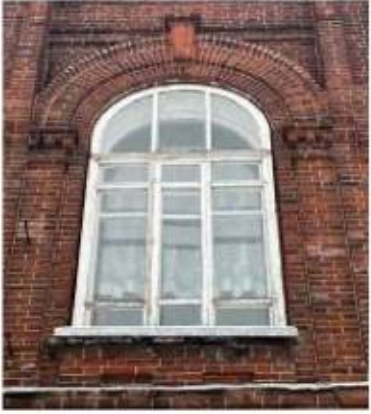
| № п/о | Обобщенная группа элементов предмета охраны | Элементы предмета охраны | Фотографическое или иное графическое изображение предмета охраны* |
|---|---|---|---|
| 4.1.8 | | <p>Пять арочных оконных проемов 2-го этажа центрального ризалита, оформленных профилированными архивольтами с замковым камнем, боковыми плоскими пилястрами с базами и капителями, профилированными подоконными полочками и фартуками в виде выступов кирпичной кладки, дополненными крупными зубцами;</p> <p>12-частная расстекловка, материал заполнений – дерево</p> | <p>Илл. 12. Схема юго-восточного фасада</p> <p>Фото 16. Арочный оконный проем 2-го этажа центрального ризалита, 12-частная расстекловка.<br/>Фото 2024 г.</p> |

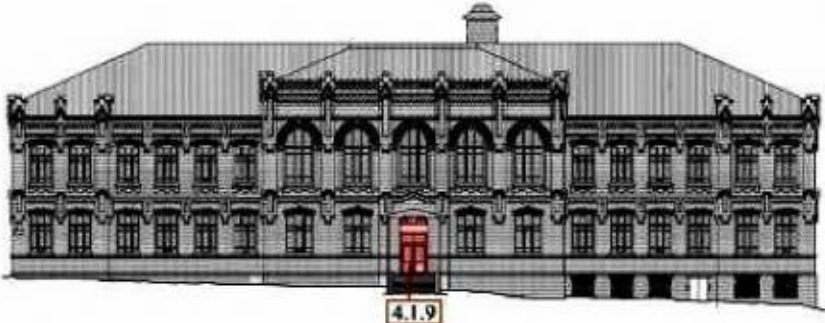
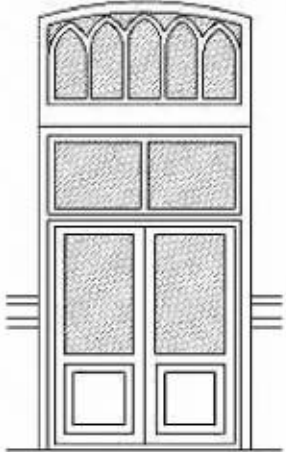
| № п/о | Обобщенная группа элементов предмета охраны | Элементы предмета охраны | Фотографическое или иное графическое изображение предмета охраны* |
|---|---|---|---|
| 4.1.9 | | <p>Лучковый дверной проем центрального ризалита,<br/>заполнение дверного проема:<br/>деревянная двупольная филенчатая дверь<br/>с остеклением,<br/>остекленная фрамуга со стрельчатым рисунком заполнения</p> | <p>Илл. 13. Схема юго-восточного фасада</p> <p>Илл. 14. Схема филенчатой двери с остеклением, остекленной фрамугой со стрельчатым рисунком заполнения</p> |

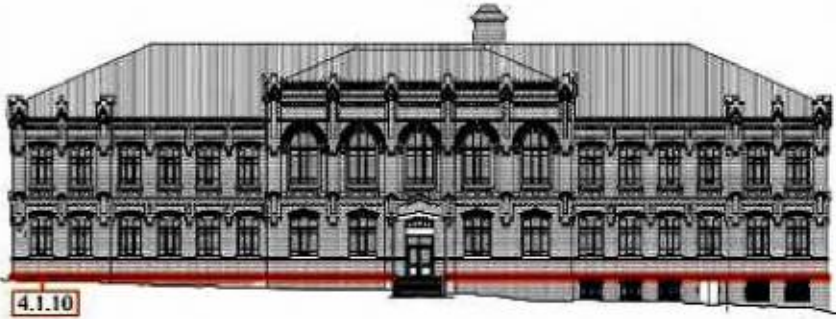
| № п/о | Обобщенная группа элементов предмета охраны | Элементы предмета охраны | Фотографическое или иное графическое изображение предмета охраны* |
|---|---|---|---|
| 4.1.10 | | Выступающий цоколь, подчеркнутый профилем в виде обратного четвертного вала | <p data-bbox="1279 671 1357 699">4.1.10</p> <p data-bbox="1429 738 1962 770">Илл. 15. Схема юго-восточного фасада</p> <p data-bbox="1312 1302 2083 1369">Фото 17. Профиль цоколя в виде обратного четвертного вала.</p> <p data-bbox="1608 1377 1783 1409">Фото 2024 г.</p> |

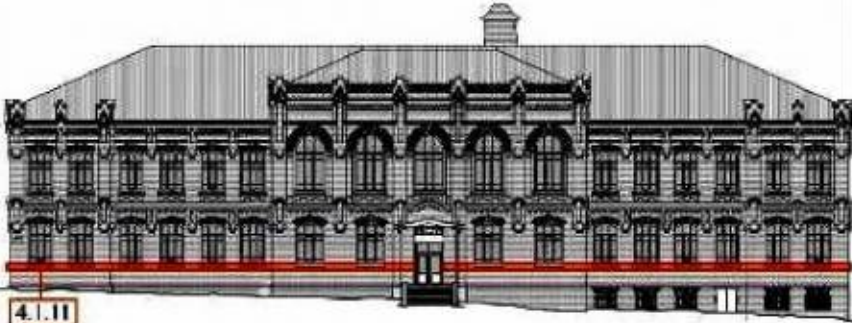
| № п/о | Обобщенная группа элементов предмета охраны | Элементы предмета охраны | Фотографическое или иное графическое изображение предмета охраны* |
|---|---|---|---|
| 4.1.11 | | Подоконный профилированный пояс 1-го этажа | <p data-bbox="1429 746 1962 783">Илл. 16. Схема юго-восточного фасада</p> <p data-bbox="1332 1326 2060 1394">Фото 18. Профиль подоконного пояса первого этажа.<br/>Фото 2024 г.</p> |

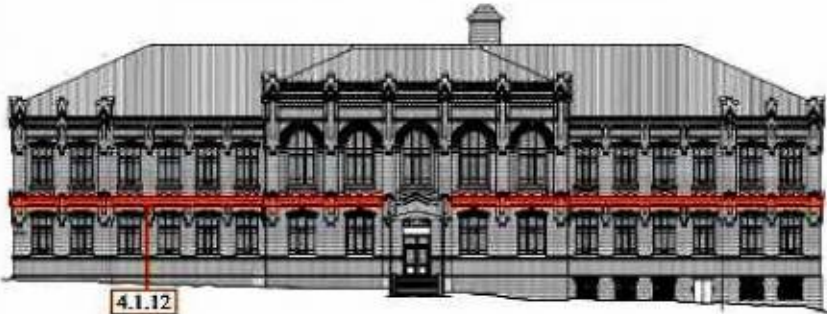
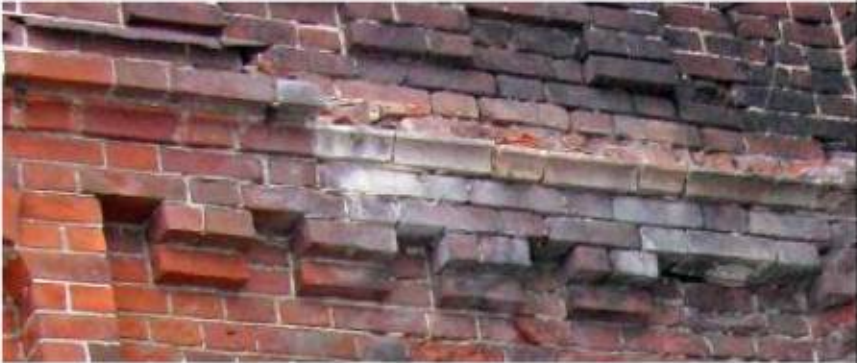
| № п/о | Обобщенная группа элементов предмета охраны | Элементы предмета охраны | Фотографическое или иное графическое изображение предмета охраны* |
|---|---|---|---|
| 4.1.12 | | Междуэтажный зубчатый пояс | <p data-bbox="1429 772 1962 807">Илл. 17. Схема юго-восточного фасада</p> <p data-bbox="1413 1286 1977 1353">Фото 19. Профиль междуэтажного пояса.<br/>Фото 2024 г.</p> |

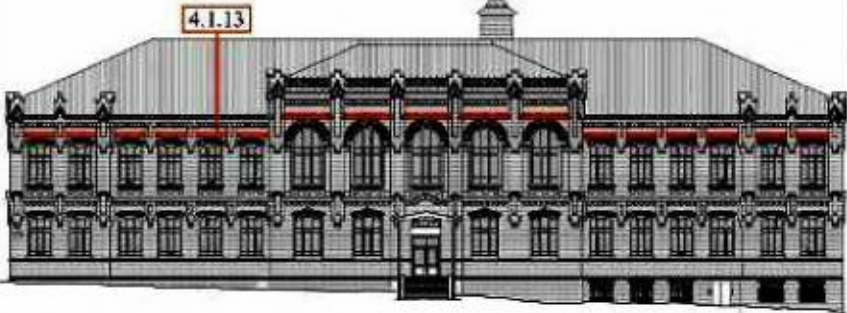
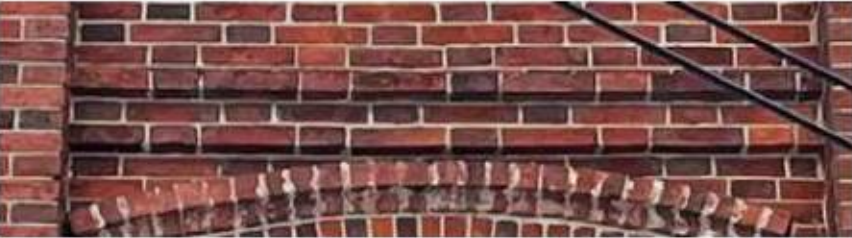
| № п/о | Обобщенная группа элементов предмета охраны | Элементы предмета охраны | Фотографическое или иное графическое изображение предмета охраны* |
|---|---|---|---|
| 4.1.13 | | <p>Декоративный пояс над окнами 2-го этажа, прерываемый выступами кирпичной кладки</p> | <p>Илл. 18. Схема юго-восточного фасада</p> <p>Фото 20. Профиль декоративного пояса над окнами 2-го этажа.<br/>Фото 2024 г.</p> |

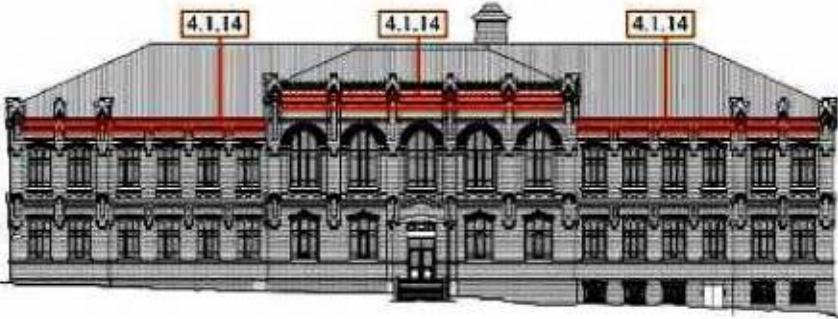
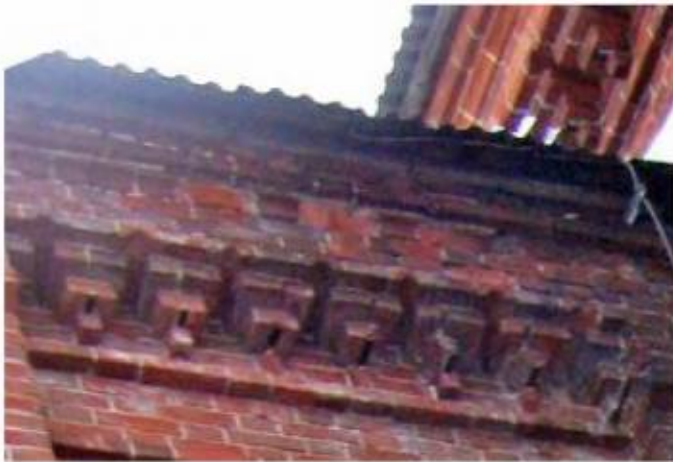
| № п/о | Обобщенная группа элементов предмета охраны | Элементы предмета охраны | Фотографическое или иное графическое изображение предмета охраны* |
|---|---|---|---|
| 4.1.14 | | Венчающий карниз, дополненный городчатым орнаментом | <p data-bbox="1429 740 1962 775">Илл. 19. Схема юго-восточного фасада</p> <p data-bbox="1321 1315 2074 1417">Фото 21. Профиль венчающего карниза, дополненного городчатым орнаментом.<br/>Фото 2024 г.</p> |

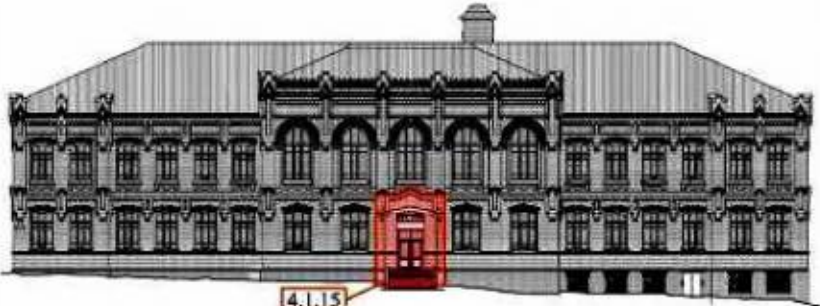
| № п/о | Обобщенная группа элементов предмета охраны | Элементы предмета охраны | Фотографическое или иное графическое изображение предмета охраны* |
|---|---|---|---|
| 4.1.15 | | Выступ кирпичной кладки, выделяющий среднюю плоскость 1-го этажа центрального ризалита | <p data-bbox="1429 699 1962 734">Илл. 20. Схема юго-восточного фасада</p> |

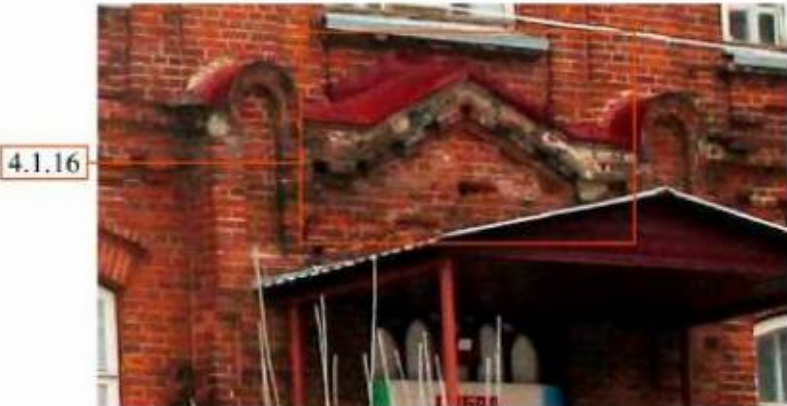
| № п/о | Обобщенная группа элементов предмета охраны | Элементы предмета охраны | Фотографическое или иное графическое изображение предмета охраны* |
|---|---|---|---|
| 4.1.16 | | Щипцовый фронтон над дверным проемом 1-го этажа центрального ризалита, завершенный зубчатым карнизом | <p data-bbox="1332 1292 2060 1396">Фото 22. Щипцовый фронтон над дверным проемом, завершенный зубчатым карнизом.<br/>Фото 2024 г.</p> |

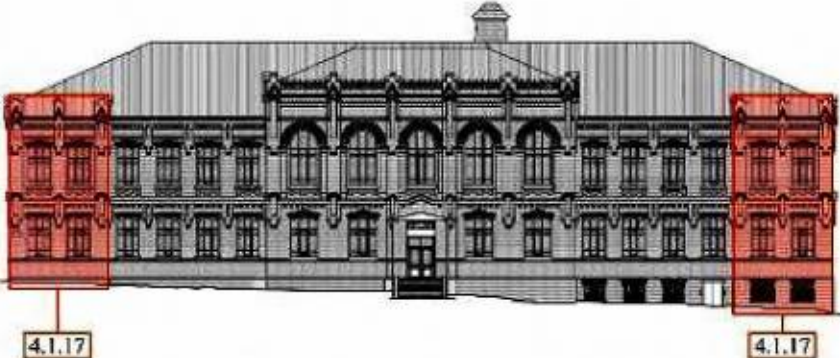
| № п/о | Обобщенная группа элементов предмета охраны | Элементы предмета охраны | Фотографическое или иное графическое изображение предмета охраны* |
|---|---|---|---|
| 4.1.17 | | Ризалитные выступы кирпичной кладки, выделяющие фланговые двухосевые плоскости боковых частей фасада | <p data-bbox="1429 1082 1962 1114">Илл. 21. Схема юго-восточного фасада</p> |

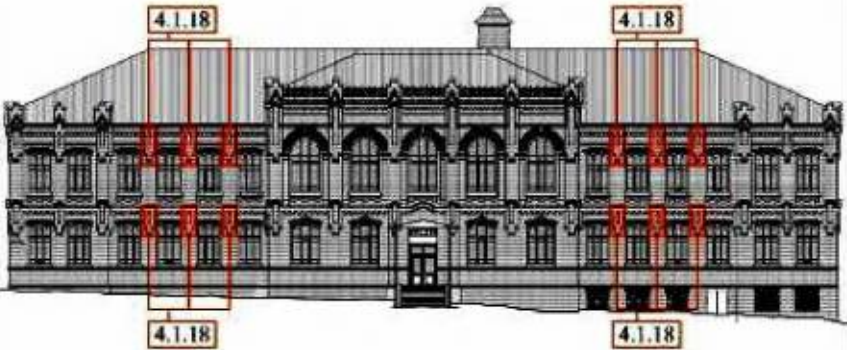
| № п/о | Обобщенная группа элементов предмета охраны | Элементы предмета охраны | Фотографическое или иное графическое изображение предмета охраны* |
|---|---|---|---|
| 4.1.18 | | <p>Оформление плоскостей 1-го и 2-го этажей декоративными ступенчатыми выступами кирпичной кладки, дополненными арочными нишками</p> | <p>Илл. 22. Схема юго-восточного фасада</p> <p>Фото 23. Декоративные выступы кирпичной кладки юго-восточного фасада. Фото 2024 г.</p> |

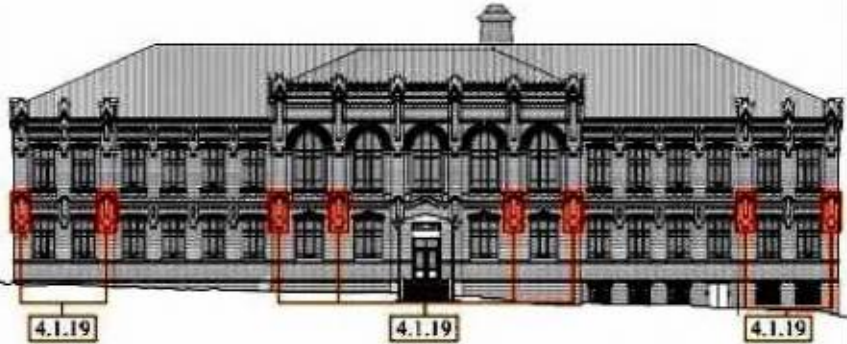
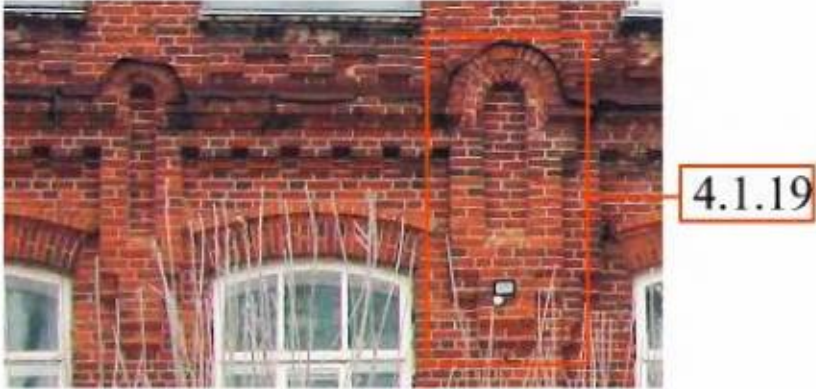
| № п/о | Обобщенная группа элементов предмета охраны | Элементы предмета охраны | Фотографическое или иное графическое изображение предмета охраны* |
|---|---|---|---|
| 4.1.19 | | <p>Оформление плоскостей центрального пятиосевого ризалита и фланговых двухосевых ризалитных выступов 1-го этажа декоративными ступенчатыми выступами кирпичной кладки, дополненными арочными нишками с архивольтами</p> | <p>Илл. 23. Схема юго-восточного фасада</p> <p>Фото 24. Декоративные выступы кирпичной кладки юго-восточного фасада.<br/>Фото 2024 г.</p> |

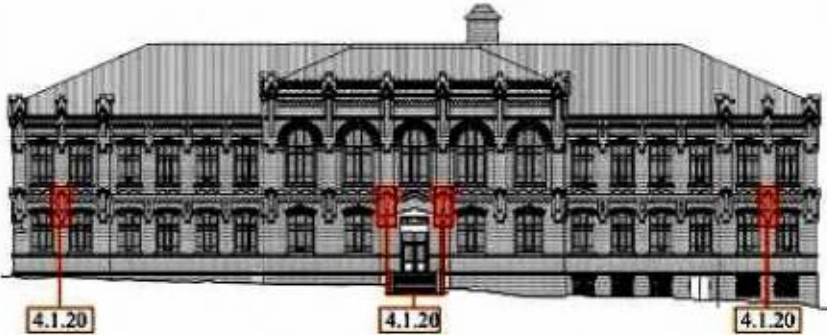
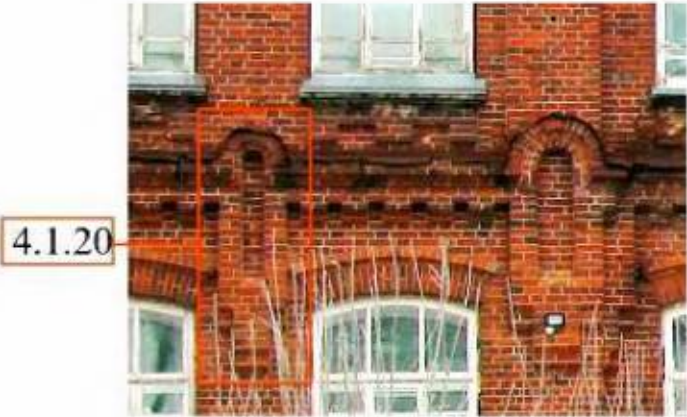
| № п/о | Обобщенная группа элементов предмета охраны | Элементы предмета охраны | Фотографическое или иное графическое изображение предмета охраны* |
|---|---|---|---|
| 4.1.20 | | <p>Оформление плоскостей центрального пятиосевого ризалита и фланговых двухосевых ризалитных выступов 1-го этажа декоративными ступенчатыми выступами кирпичной кладки, дополненными арочными нишками с архивольтами</p> | <p>Илл. 24. Схема юго-восточного фасада</p> <p>Фото 25. Декоративные выступы кирпичной кладки юго-восточного фасада.<br/>Фото 2024 г.</p> |

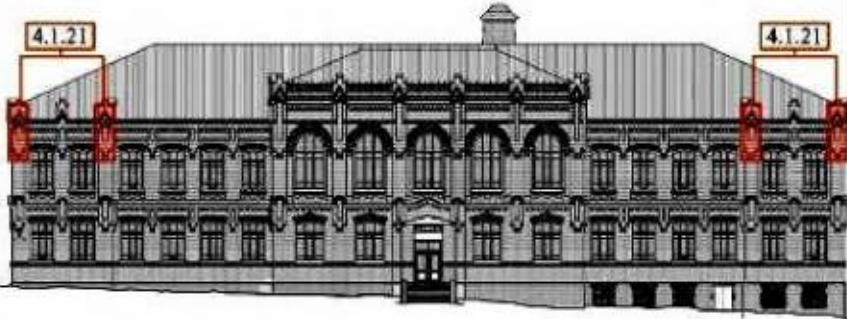
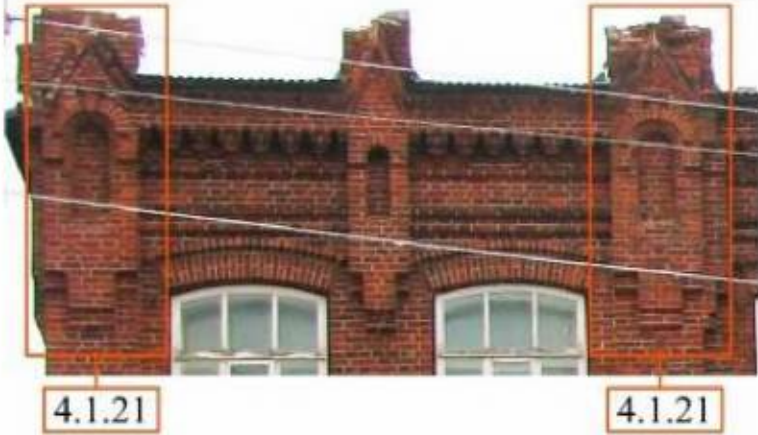
| № п/о | Обобщенная группа элементов предмета охраны | Элементы предмета охраны | Фотографическое или иное графическое изображение предмета охраны* |
|---|---|---|---|
| 4.1.21 | | <p>Оформление плоскостей 2-го этажа фланговых двухосевых ризалитных выступов 2-го этажа декоративными ступенчатыми выступами кирпичной кладки, дополненными арочными нишками с архивольтами, замковым камнем и завершением в виде щипца</p> | <p>Илл. 25. Схема юго-восточного фасада</p> <p>Фото 26. Декоративные выступы кирпичной кладки юго-восточного фасада.<br/>Фото 2024 г.</p> |

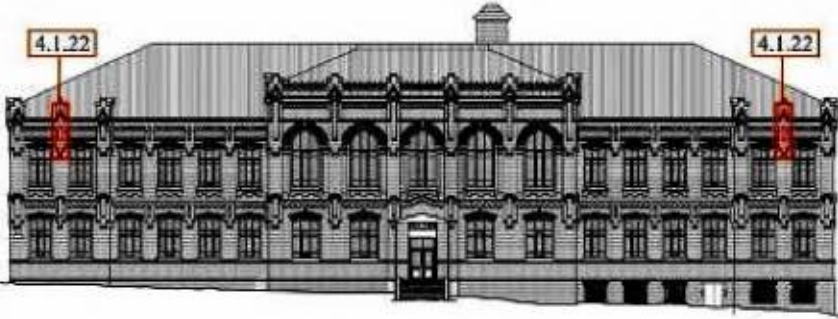
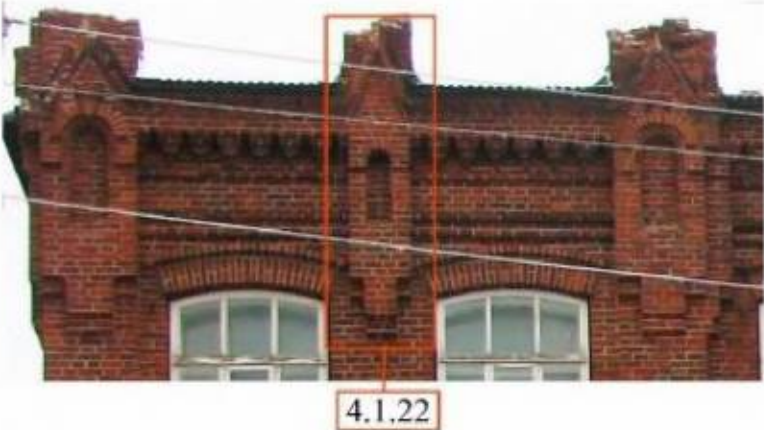
| № п/о | Обобщенная группа элементов предмета охраны | Элементы предмета охраны | Фотографическое или иное графическое изображение предмета охраны* |
|---|---|---|---|
| 4.1.22 | | <p>Оформление плоскостей фланговых двухосевых ризалитных выступов 2-го этажа декоративными ступенчатыми выступами кирпичной кладки, дополненными арочными нишками и завершением в виде щипца</p> | <p>Илл. 26. Схема юго-восточного фасада</p> <p>Фото 27. Декоративные выступы кирпичной кладки юго-восточного фасада.<br/>Фото 2024 г.</p> |

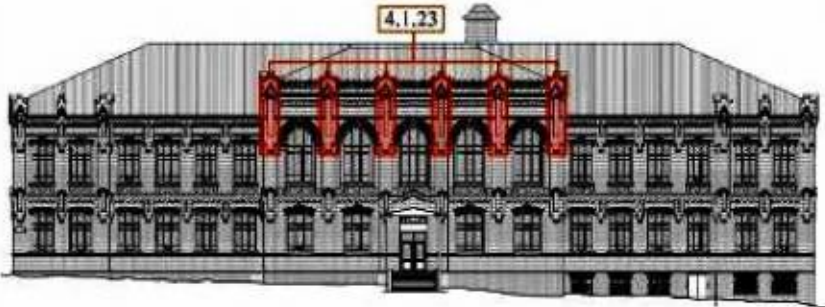
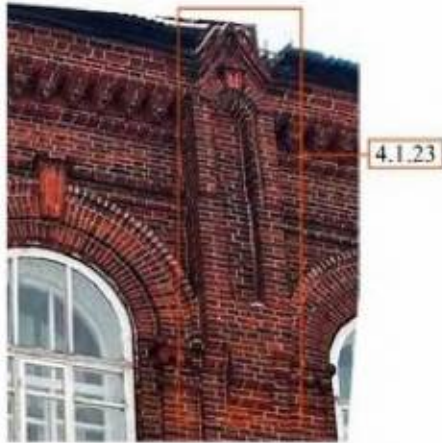
| № п/о | Обобщенная группа элементов предмета охраны | Элементы предмета охраны | Фотографическое или иное графическое изображение предмета охраны* |
|---|---|---|---|
| 4.1.23 | | <p>Оформление плоскостей центрального ризалита 2-го этажа декоративными ступенчатыми выступами кирпичной кладки, дополненными арочными нишками с архивольтами, замковым камнем и завершением в виде щипца</p> | <p>Илл. 27. Схема юго-восточного фасада</p> <p>Фото 28. Декоративные выступы кирпичной кладки юго-восточного фасада.<br/>Фото 2024 г.</p> |

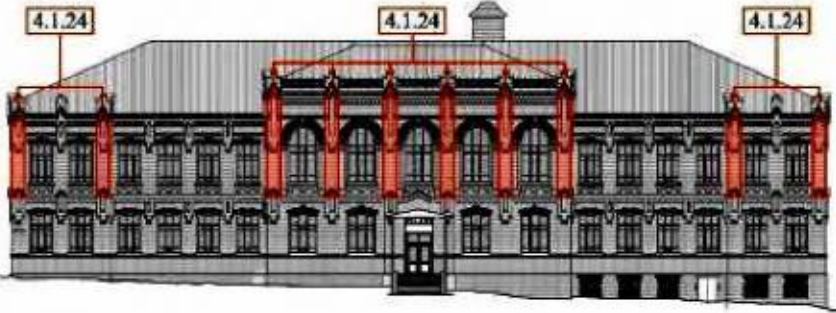
| № п/о | Обобщенная группа элементов предмета охраны | Элементы предмета охраны | Фотографическое или иное графическое изображение предмета охраны* |
|---|---|---|---|
| 4.1.24 | | <p>Плоские лопатки<br/>в оформлении центрального ризалита<br/>и фланговых ризалитных выступов<br/>2-го этажа</p> | <p>Илл. 28. Схема юго-восточного фасада</p> |

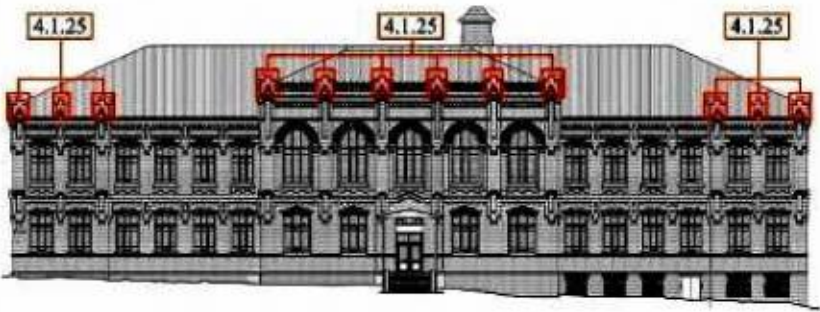
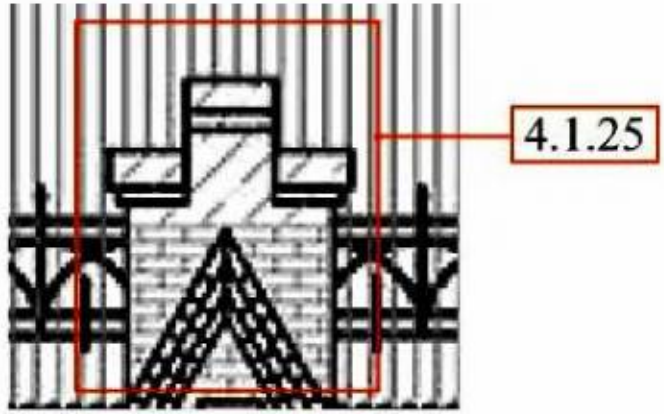
| № п/о | Обобщенная группа элементов предмета охраны | Элементы предмета охраны | Фотографическое или иное графическое изображение предмета охраны* |
|---|---|---|---|
| 4.1.25 | | <p>Декоративное оформление двухступенчатых парапетных столбиков, завершенных карнизами</p> | <p>Илл. 29. Схема юго-восточного фасада.</p> <p>Илл. 30. Парапетный столбик</p> |

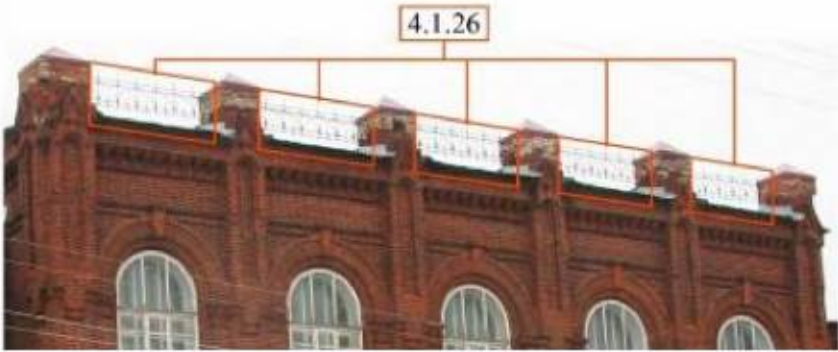
| № п/о | Обобщенная группа элементов предмета охраны | Элементы предмета охраны | Фотографическое или иное графическое изображение предмета охраны* |
|---|---|---|---|
| 4.1.26 | | Металлическая решетка парапета центрального ризалита | <p data-bbox="1294 1029 2101 1134">Фото 29. Декоративный парапет с решеткой центрального ризалита юго-восточного фасада.<br/>Фото 2024 г.</p> |

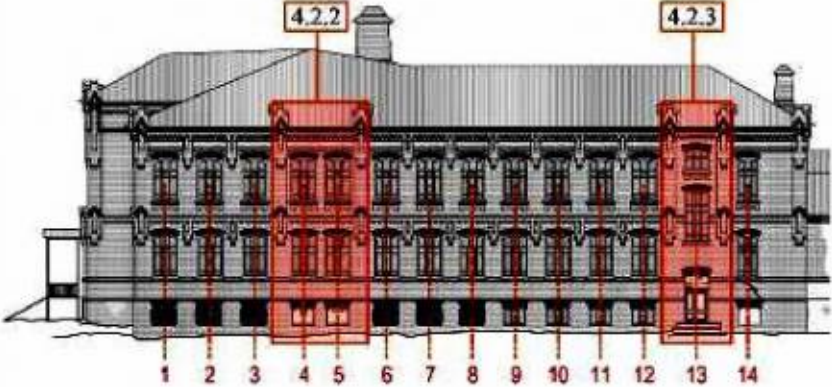
| № п/о | Обобщенная группа элементов предмета охраны | Элементы предмета охраны | Фотографическое или иное графическое изображение предмета охраны* |
|---|---|---|---|
| 4.2.1 | | Композиция фасада в четырнадцать световых осей с выделением 4-5 и 13 осей ризалитными выступами | <p data-bbox="1406 1106 1982 1141">Илл. 31. Схема северо-восточного фасада</p> |

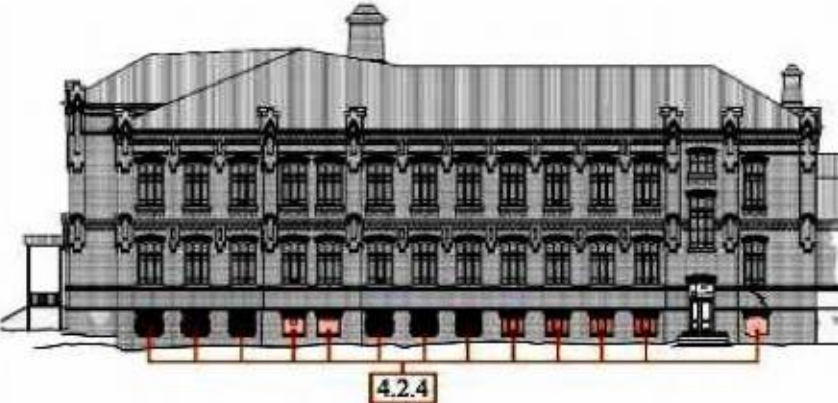
| № п/о | Обобщенная группа элементов предмета охраны | Элементы предмета охраны | Фотографическое или иное графическое изображение предмета охраны* |
|---|---|---|---|
| 4.2.4 | | Тринадцать лучковых оконных проемов цокольного этажа,<br>3-частная расстекловка,<br>материал заполнений – дерево | <p data-bbox="1406 826 1984 858">Илл. 32. Схема северо-восточного фасада.</p> <p data-bbox="1308 1310 2085 1410">Фото 30. Оконный проем цокольного этажа, трехчастная расстекловка.<br/>Фото 2024 г.</p> |

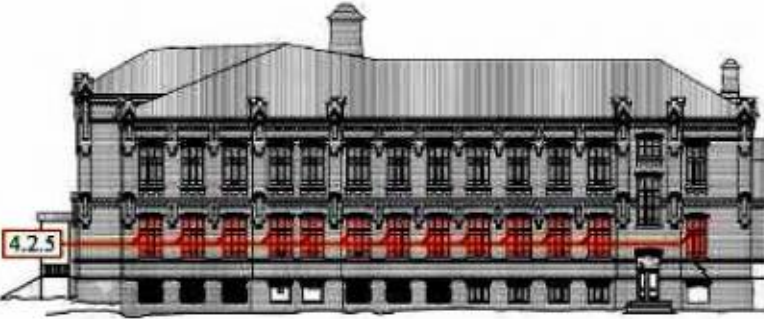
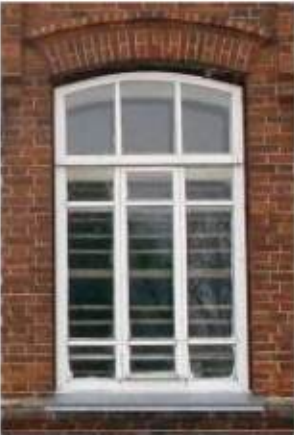
| № п/о | Обобщенная группа элементов предмета охраны | Элементы предмета охраны | Фотографическое или иное графическое изображение предмета охраны* |
|---|---|---|---|
| 4.2.5 | | Тринадцать лучковых оконных проемов 1-го этажа, оформленных лучковыми профилированными перемычками; 12-частная расстекловка; материал заполнений – дерево | <p data-bbox="1413 738 1980 770">Илл. 33. Схема северо-восточного фасада</p> <p data-bbox="1279 1286 2116 1390">Фото 31. Оконный проем 1-го этажа с лучковой перемычкой, 12-частная расстекловка.<br/>Фото 2024 г.</p> |

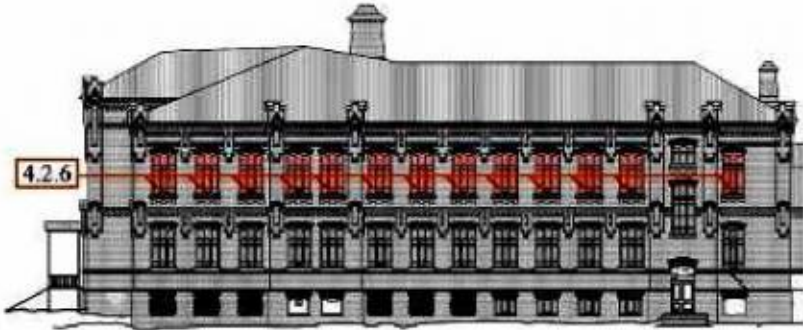
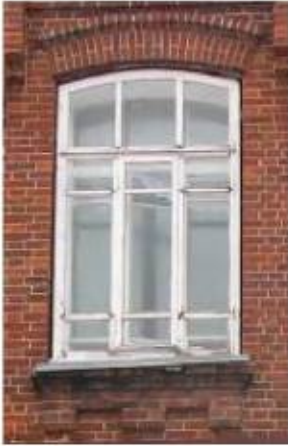
| № п/о | Обобщенная группа элементов предмета охраны | Элементы предмета охраны | Фотографическое или иное графическое изображение предмета охраны* |
|---|---|---|---|
| 4.2.6 | | <p>Тринадцать лучковых оконных проемов 2-го этажа, оформленных лучковыми профилированными перемычками, профилированными подоконными полочками и фартуками в виде выступов кирпичной кладки, дополненных крупными зубцами;</p> <p>12-частная расстекловка;</p> <p>материал заполнений – дерево</p> | <p>Илл. 34. Схема северо-восточного фасада</p> <p>Фото 32. Оконный проем 2-го этажа с лучковой перемычкой, 12-частная расстекловка.<br/>Фото 2024 г.</p> |

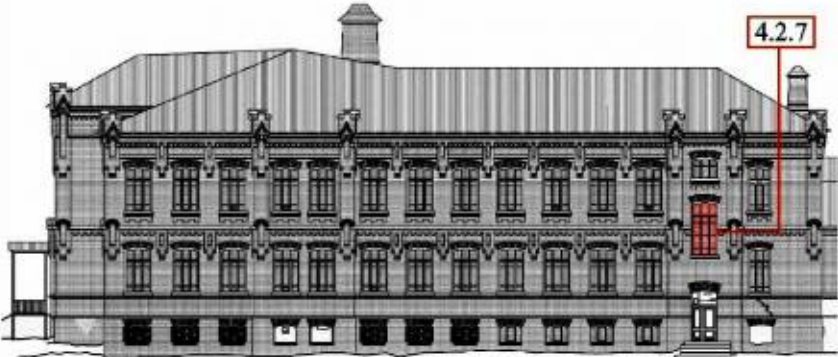
| № п/о | Обобщенная группа элементов предмета охраны | Элементы предмета охраны | Фотографическое или иное графическое изображение предмета охраны* |
|---|---|---|---|
| 4.2.7 | | <p>Лучковый оконный проем одноосевого ризалитного выступа, оформленный лучковой профилированной перемычкой и профилированной подоконной полочкой;</p> <p>12-частная расстекловка;</p> <p>материал заполнения – дерево</p> | <p>Илл. 35. Схема северо-восточного фасада</p> |

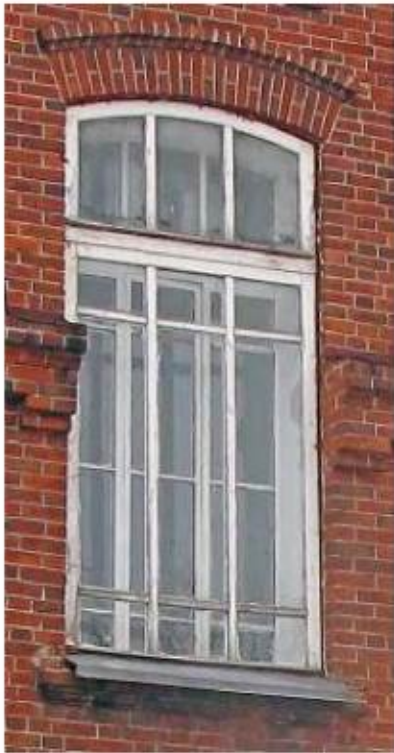
| № п/о | Обобщенная группа элементов предмета охраны | Элементы предмета охраны | Фотографическое или иное графическое изображение предмета охраны* |
|---|---|---|---|
| | | | <p data-bbox="1290 1209 2105 1315">Фото 33. Оконный проем одноосевого ризалита с лучковой перемычкой, 12-частная расстекловка.<br/>Фото 2024 г.</p> |

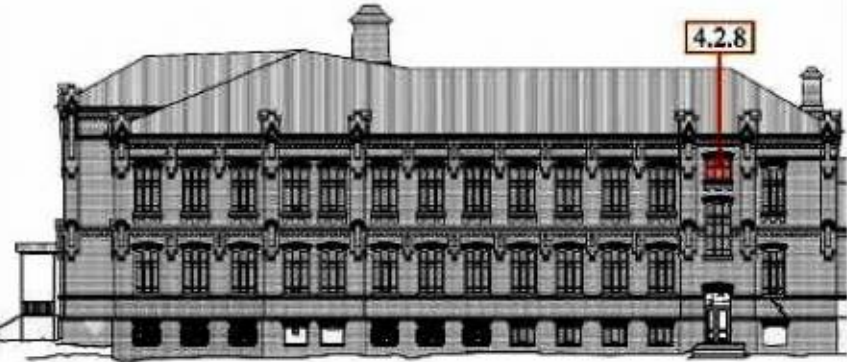
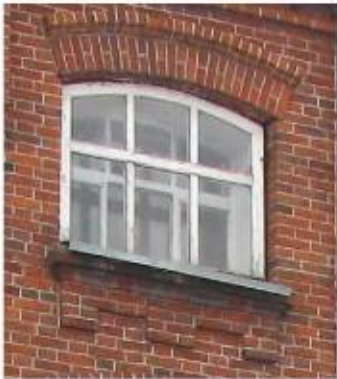
| № п/о | Обобщенная группа элементов предмета охраны | Элементы предмета охраны | Фотографическое или иное графическое изображение предмета охраны* |
|---|---|---|---|
| 4.2.8 | | <p>Лучковый оконный проем одноосевого ризалитного выступа, оформленный лучковой профилированной перемычкой, профилированной подоконной полочкой и фартуком в виде выступов кирпичной кладки, дополненных крупными зубцами;</p> <p>6-частная расстекловка;</p> <p>материал заполнения – дерево</p> | <p>Илл. 36. Схема северо-восточного фасада</p> <p>Фото 34. Оконный проем одноосевого ризалита с лучковой перемычкой, 6-частная расстекловка.<br/>Фото 2024 г.</p> |

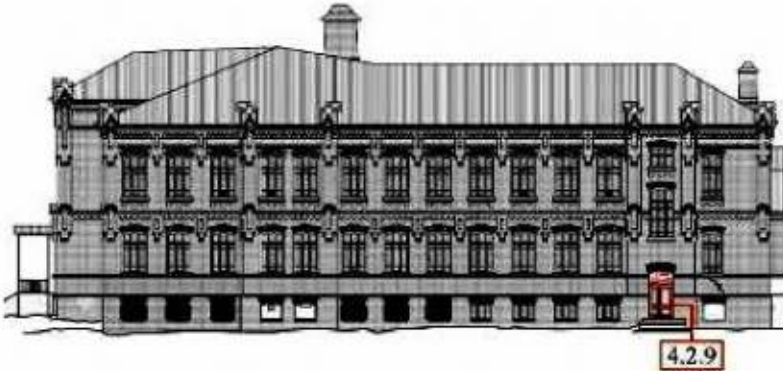
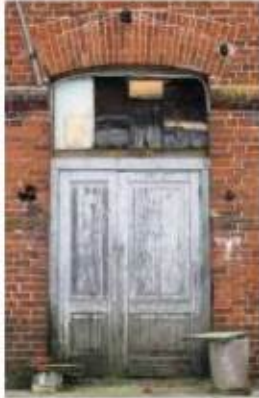
| № п/о | Обобщенная группа элементов предмета охраны | Элементы предмета охраны | Фотографическое или иное графическое изображение предмета охраны* |
|---|---|---|---|
| 4.2.9 | | Дверной проем с лучковой перемычкой, заполнение дверного проема: двупольные деревянные филенчатые двери с фрамугой | <p data-bbox="1413 758 1980 791">Илл. 37. Схема северо-восточного фасада</p> <p data-bbox="1312 1270 2078 1374">Фото 35. Дверной проем северо-восточного фасада, двупольные деревянные филенчатые двери с фрамугой.<br/>Фото 2024 г.</p> |
