**Об установлении предмета охраны объекта культурного наследия (памятника истории и культуры) народов Российской Федерации регионального значения «Средняя школа № 1, где учились активные участники установления Советской власти в Вятской губернии А.П. Капустин, П.Н. Капустин и Герой Советского Союза Н.Ф. Зонов. Здание школы построено по проекту И.А. Чарушина», расположенного по адресу: Кировская область, Орловский район, г. Орлов, ул. Ст. Халтурина, д. 2**

**ПРЕДМЕТ ОХРАНЫ**

**объекта культурного наследия (памятника истории и культуры) народов Российской Федерации  
регионального значения «Средняя школа № 1, где учились активные участники  
установления Советской власти в Вятской губернии А.П. Капустин, П.Н. Капустин  
и Герой Советского Союза Н.Ф. Зонов. Здание школы построено по проекту  
И.А. Чарушина», расположенного по адресу Кировская область, Орловский район,  
г. Орлов, ул. Ст. Халтурина, д. 2**

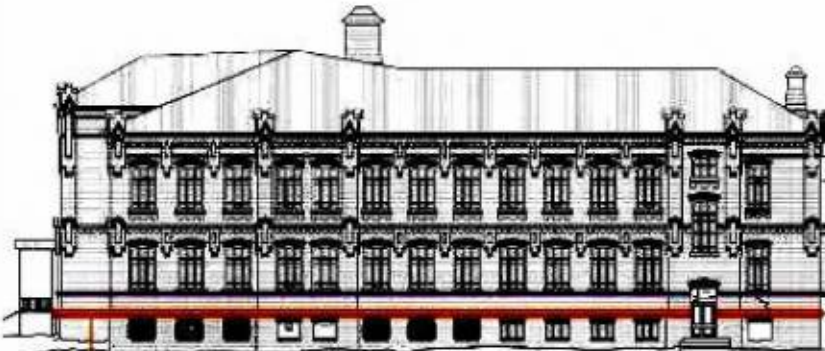
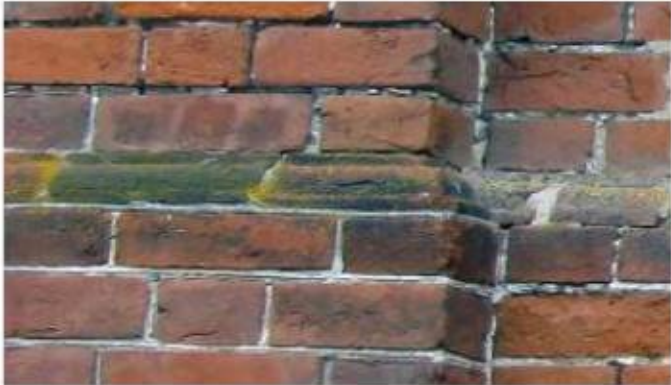
| № п/о | Обобщенная группа элементов предмета охраны | Элементы предмета охраны | Фотографическое или иное графическое изображение предмета охраны* |
|---|---|---|---|
| 4.2.10 | | Выступающий цоколь, подчеркнутый профилем в виде обратного четвертного вала | <p data-bbox="1413 815 1980 847">Илл. 38. Схема северо-восточного фасада</p> <p data-bbox="1312 1313 2078 1377">Фото 36. Профиль цоколя в виде обратного четвертного вала.</p> <p data-bbox="1608 1385 1783 1417">Фото 2024 г.</p> |

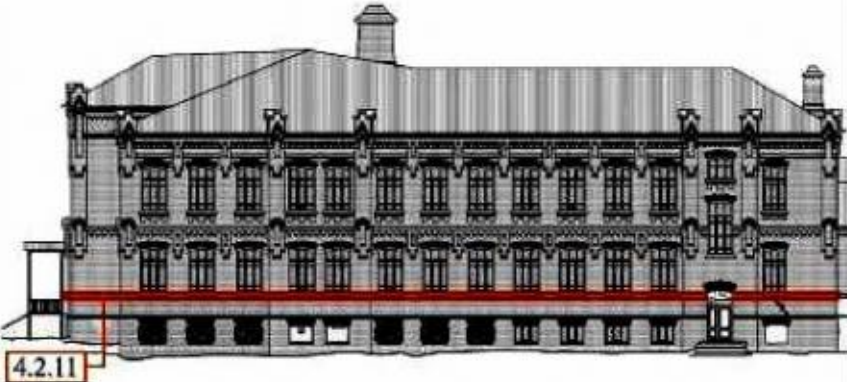
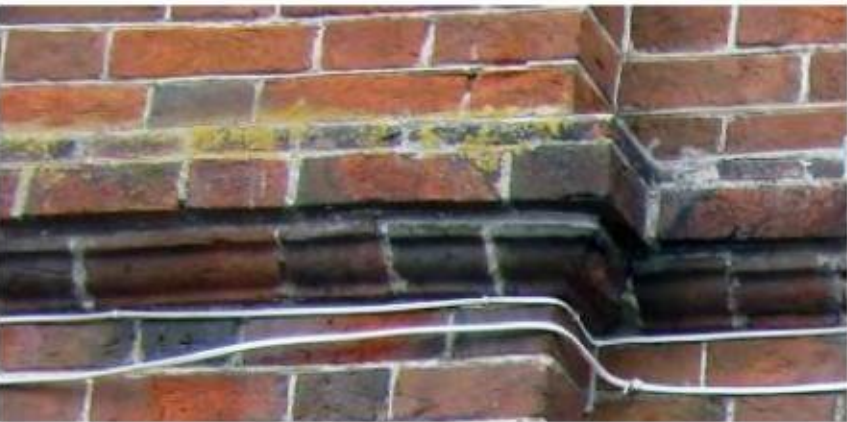
| № п/о | Обобщенная группа элементов предмета охраны | Элементы предмета охраны | Фотографическое или иное графическое изображение предмета охраны* |
|---|---|---|---|
| 4.2.11 | | Подоконный профилированный пояс первого этажа | <p data-bbox="1413 804 1980 839">Илл. 39. Схема северо-восточного фасада</p> <p data-bbox="1335 1337 2063 1406">Фото 37. Профиль подоконного пояса первого этажа.<br/>Фото 2024 г.</p> |

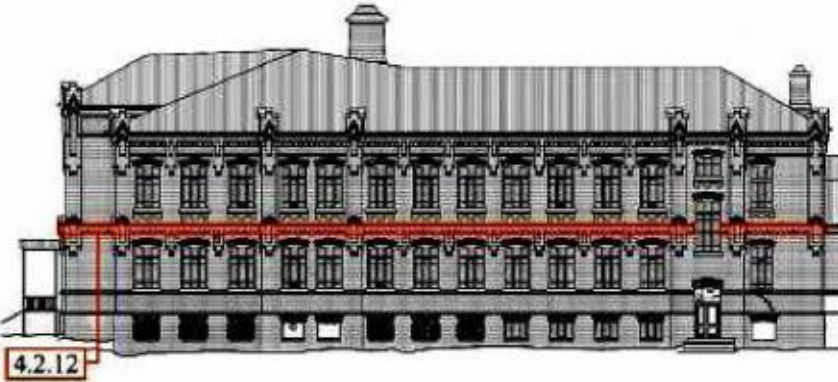
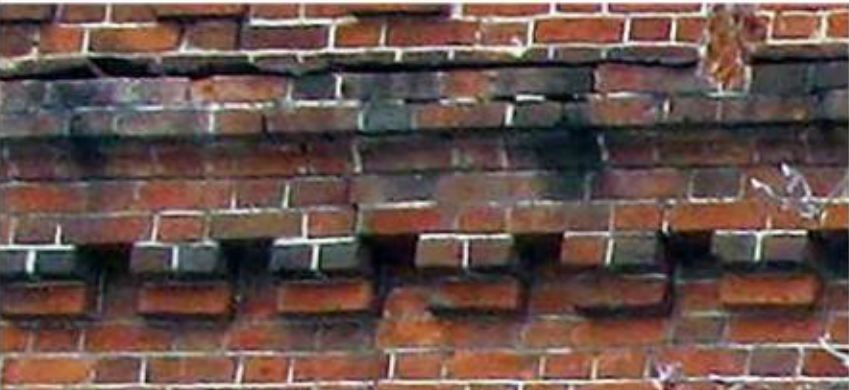
| № п/о | Обобщенная группа элементов предмета охраны | Элементы предмета охраны | Фотографическое или иное графическое изображение предмета охраны* |
|---|---|---|---|
| 4.2.12 | | Междуэтажный зубчатый пояс | <p data-bbox="1413 804 1980 836">Илл. 40. Схема северо-восточного фасада</p> <p data-bbox="1413 1307 1980 1370">Фото 38. Профиль междуэтажного пояса.<br/>Фото 2024 г.</p> |

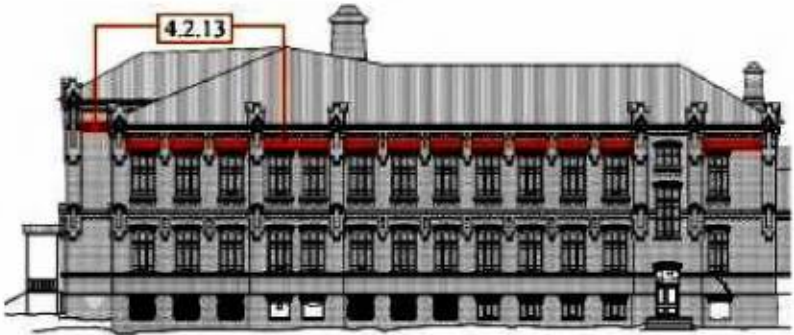
| № п/о | Обобщенная группа элементов предмета охраны | Элементы предмета охраны | Фотографическое или иное графическое изображение предмета охраны* |
|---|---|---|---|
| 4.2.13 | | <p>Декоративный пояс над окнами 2-го этажа, прерываемый выступами кирпичной кладки</p> | <p>Илл. 41. Схема северо-восточного фасада</p> <p>Фото 39. Профиль декоративного пояса над окнами 2-го этажа. Фото 2024 г.</p> |

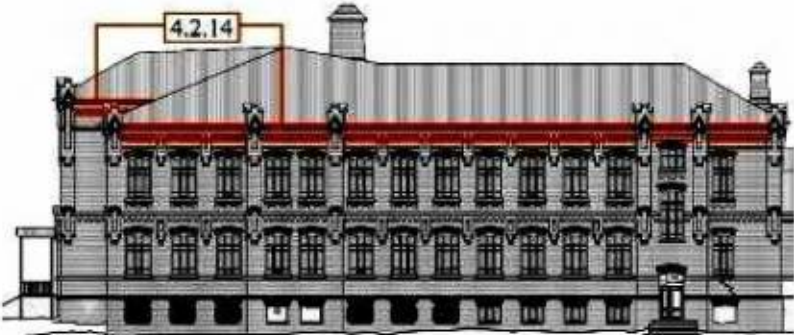
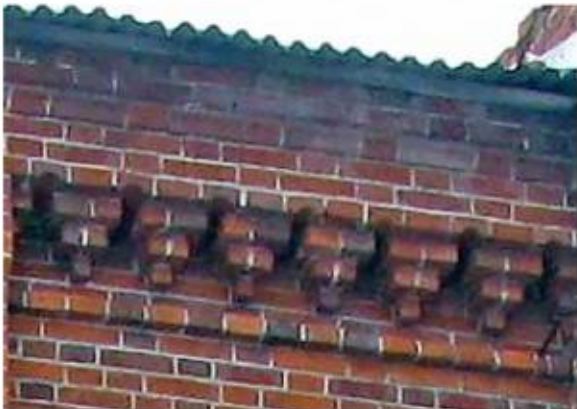
| № п/о | Обобщенная группа элементов предмета охраны | Элементы предмета охраны | Фотографическое или иное графическое изображение предмета охраны* |
|---|---|---|---|
| 4.2.14 | | Венчающий карниз, дополненный городчатым орнаментом | <p data-bbox="1413 762 1980 794">Илл. 42. Схема северо-восточного фасада</p> <p data-bbox="1323 1283 2069 1385">Фото 40. Профиль венчающего карниза, дополненного городчатым орнаментом.<br/>Фото 2024 г.</p> |

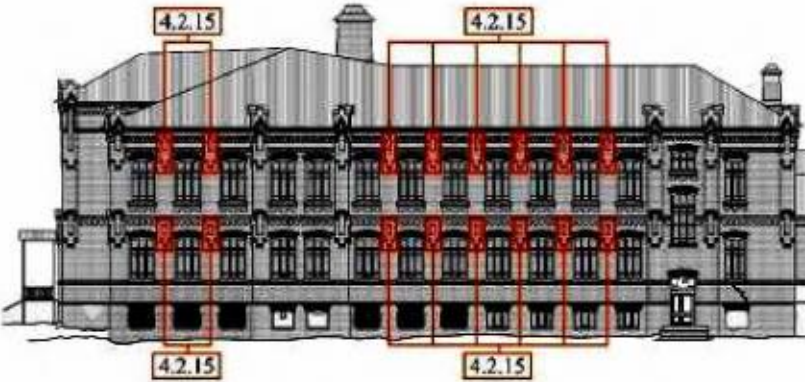
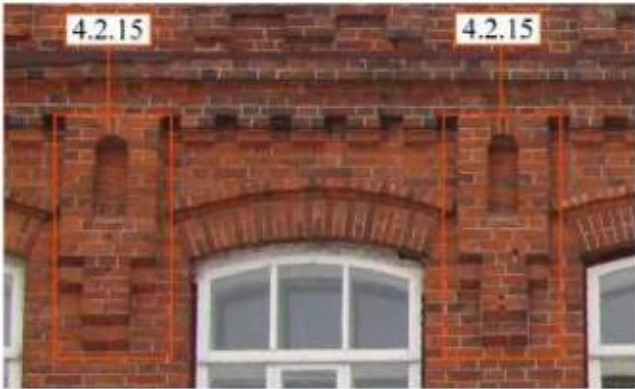
| № п/о | Обобщенная группа элементов предмета охраны | Элементы предмета охраны | Фотографическое или иное графическое изображение предмета охраны* |
|---|---|---|---|
| 4.2.15 | | <p>Оформление плоскостей 1-го и 2-го этажей декоративными ступенчатыми выступами кирпичной кладки, дополненными арочными нишками</p> | <p>Илл. 43. Схема северо-восточного фасада</p> <p>Фото 41. Декоративные выступы кирпичной кладки северо-восточного фасада.<br/>Фото 2024 г.</p> |

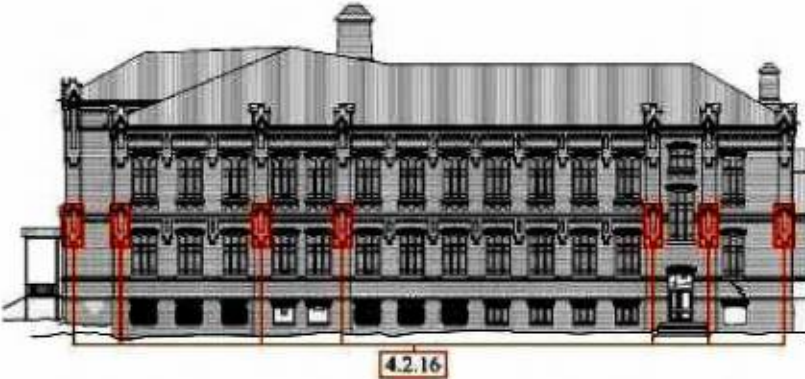
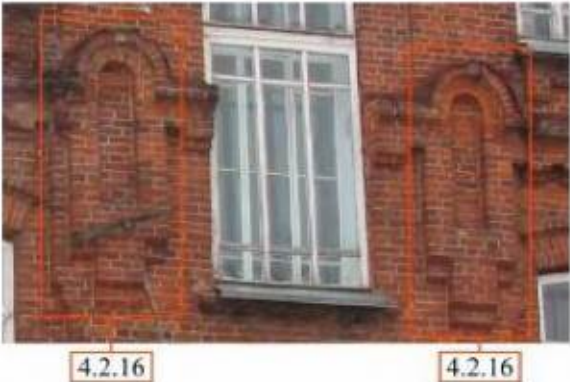
| № п/о | Обобщенная группа элементов предмета охраны | Элементы предмета охраны | Фотографическое или иное графическое изображение предмета охраны* |
|---|---|---|---|
| 4.2.16 | | <p>Оформление флангов и ризалитных выступов по 1-му этажу декоративными ступенчатыми выступами кирпичной кладки, дополненными арочными нишками с архивольтами</p> | <p>Илл. 44. Схема северо-восточного фасада</p> <p>Фото 42. Декоративные выступы кирпичной кладки северо-восточного фасада.<br/>Фото 2024 г.</p> |

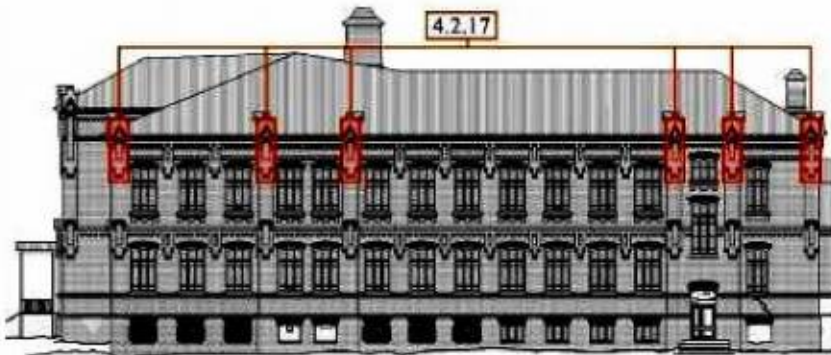
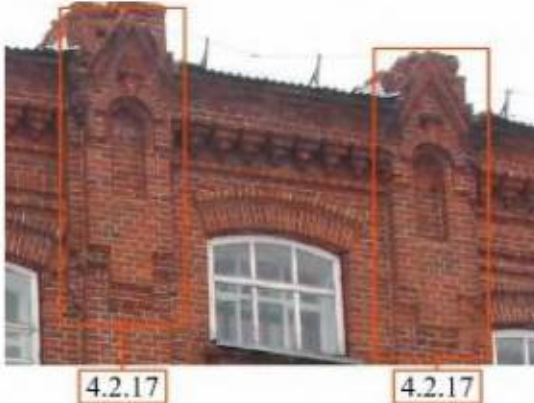
| № п/о | Обобщенная группа элементов предмета охраны | Элементы предмета охраны | Фотографическое или иное графическое изображение предмета охраны* |
|---|---|---|---|
| 4.2.17 | | <p>Оформление флангов и ризалитных выступов по 2-му этажу декоративными ступенчатыми выступами кирпичной кладки, дополненными арочными нишками с архивольтами, замковым камнем и завершением в виде щипца</p> | <p>Илл. 45. Схема северо-восточного фасада</p> <p>Фото 43. Декоративные выступы кирпичной кладки северо-восточного фасада.<br/>Фото 2024 г.</p> |

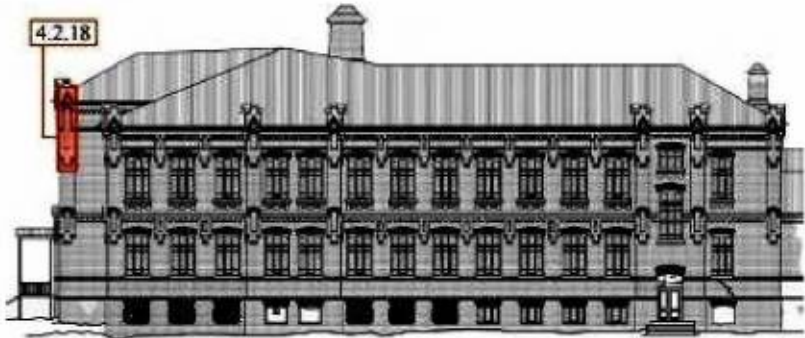
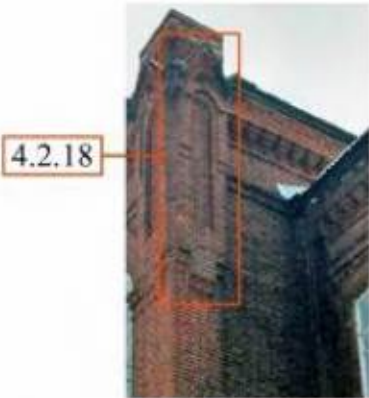
| № п/о | Обобщенная группа элементов предмета охраны | Элементы предмета охраны | Фотографическое или иное графическое изображение предмета охраны* |
|---|---|---|---|
| 4.2.18 | | <p>Оформление левого фланга по 2-му этажу декоративным ступенчатым выступом кирпичной кладки, дополненным арочной нишкой с архивольтом, замковым камнем и завершением в виде щипца</p> | <p>Илл. 46. Схема северо-восточного фасада</p> <p>Фото 44. Декоративный выступ кирпичной кладки северо-восточного фасада.<br/>Фото 2024 г.</p> |

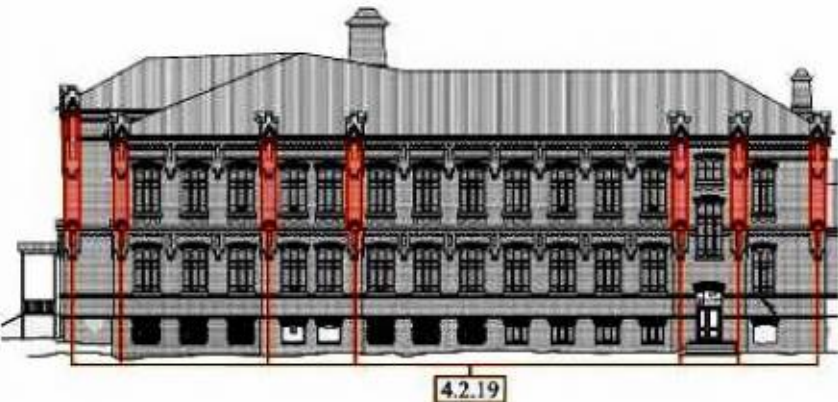
| № п/о | Обобщенная группа элементов предмета охраны | Элементы предмета охраны | Фотографическое или иное графическое изображение предмета охраны* |
|---|---|---|---|
| 4.2.19 | | <p>Плоские лопатки<br/>в оформлении ризалитных выступов<br/>и фланговых плоскостей фасада<br/>2-го этажа</p> | <p>Илл. 47. Схема северо-восточного фасада</p> |

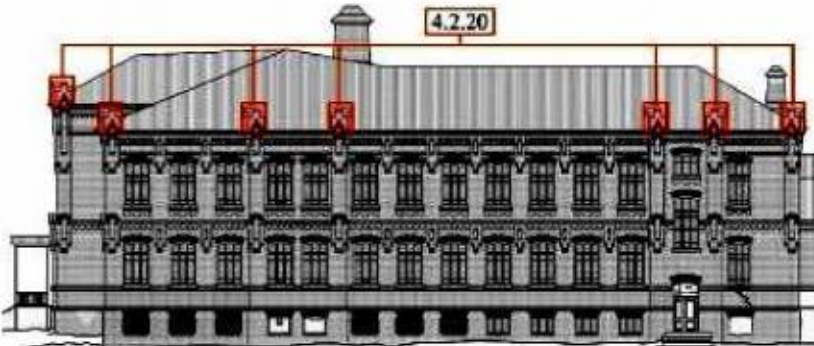
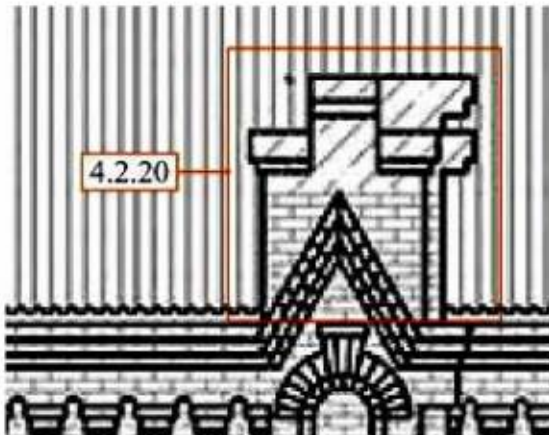
| № п/о | Обобщенная группа элементов предмета охраны | Элементы предмета охраны | Фотографическое или иное графическое изображение предмета охраны* |
|---|---|---|---|
| 4.2.20 | | <p>Декоративное оформление двухступенчатых парапетных столбиков, завершенных карнизами</p> | <p>Илл. 48. Схема северо-восточного фасада</p> <p>Илл. 49. Парапетный столбик</p> |

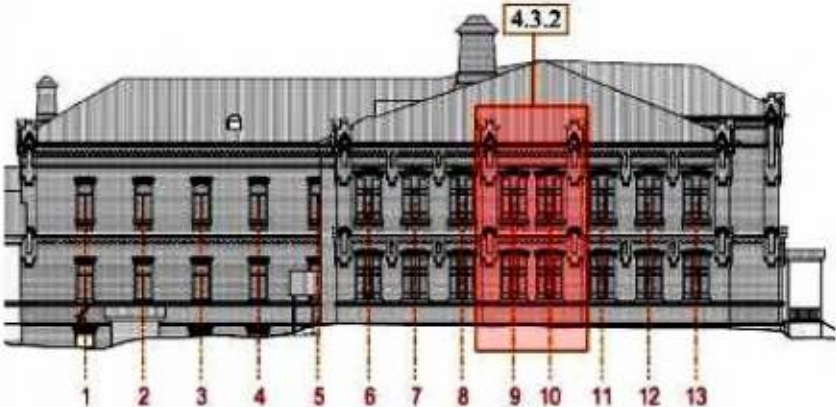
| № п/о | Обобщенная группа элементов предмета охраны | Элементы предмета охраны | Фотографическое или иное графическое изображение предмета охраны* |
|---|---|---|---|
| 4.3.1 | | Двухчастная композиция, образованная фасадной плоскостью юго-восточного объема здания в восемь световых осей, с выделением средней двухосевой части ризалитным выступом и фасадной плоскостью северо-западного объема в пять световых осей | |
| 4.3.2 | | Ризалитный выступ в две световых оси | <p data-bbox="1435 1082 1955 1114">Илл. 50. Схема юго-западного фасада</p> |

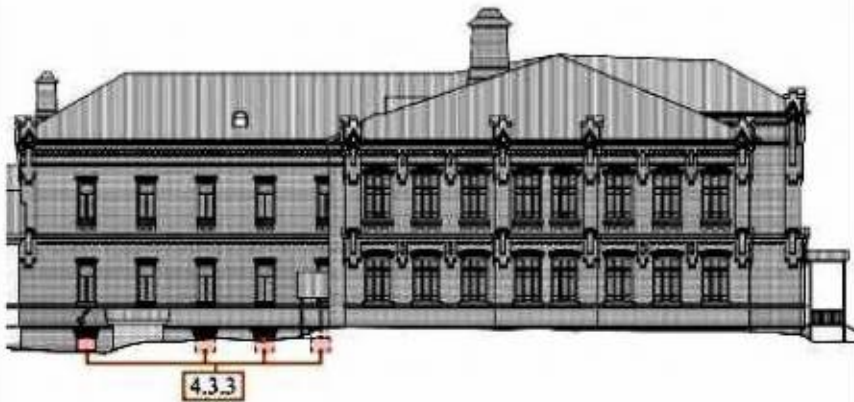
| № п/о | Обобщенная группа элементов предмета охраны | Элементы предмета охраны | Фотографическое или иное графическое изображение предмета охраны* |
|---|---|---|---|
| 4.3.3 | | <p>Четыре лучковых оконных проема цокольного этажа;<br/>3-частная расстекловка оконных проемов,<br/>материал заполнений – дерево</p> | <p>Илл. 51. Схема юго-западного фасада</p> <p>Фото 45. Лучковое окно цокольного этажа.<br/>Фото 2024 г.</p> |

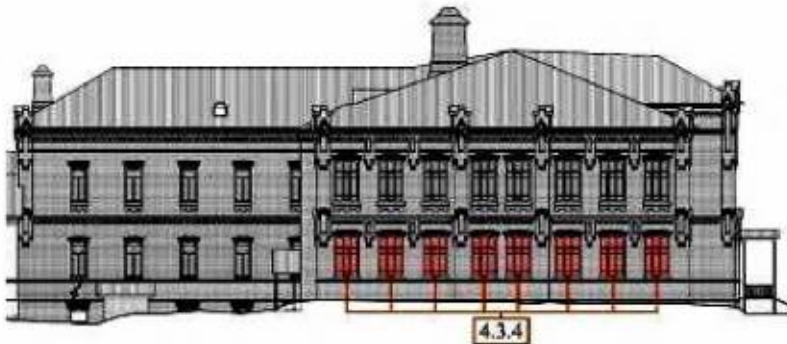
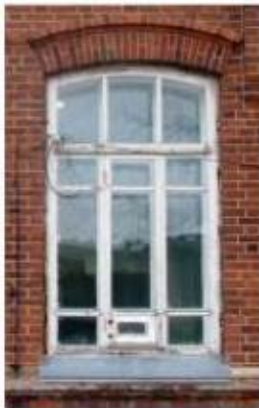
| № п/о | Обобщенная группа элементов предмета охраны | Элементы предмета охраны | Фотографическое или иное графическое изображение предмета охраны* |
|---|---|---|---|
| 4.3.4 | | <p>Восемь лучковых оконных проемов 1-го этажа правой части фасада, оформленных лучковыми профилированными перемычками; 12-частная расстекловка; материал заполнений – дерево</p> | <p>Илл. 52. Схема юго-западного фасада</p> <p>Фото 46. Оконный проем 1-го этажа с лучковой перемычкой, 12-частная расстекловка.<br/>Фото 2024 г.</p> |

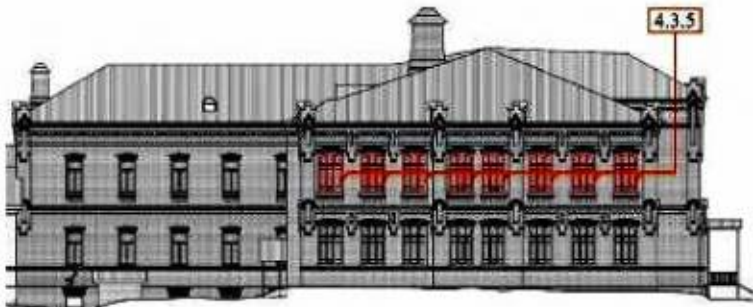
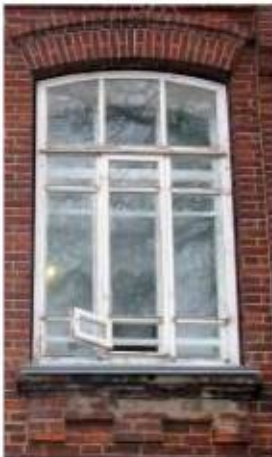
| № п/о | Обобщенная группа элементов предмета охраны | Элементы предмета охраны | Фотографическое или иное графическое изображение предмета охраны* |
|---|---|---|---|
| 4.3.5 | | <p>Восемь лучковых оконных проемов 2-го этажа правой части фасада, оформленных лучковыми профилированными перемычками, профилированными подоконными полочками и фартуками в виде выступов кирпичной кладки, дополненных крупными зубцами;</p> <p>12-частная расстекловка;</p> <p>материал заполнений – дерево</p> | <p>Илл. 53. Схема юго-западного фасада</p> <p>Фото 47. Оконный проем 2-го этажа с лучковой перемычкой, 12-частная расстекловка.<br/>Фото 2024 г.</p> |

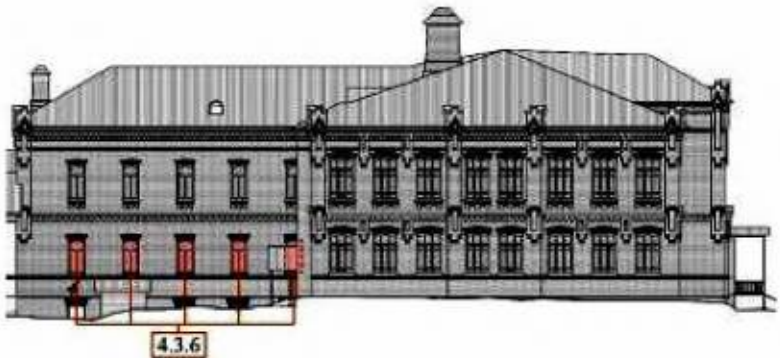
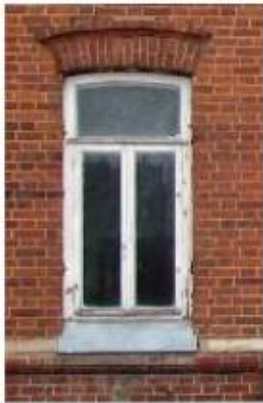
| № п/о | Обобщенная группа элементов предмета охраны | Элементы предмета охраны | Фотографическое или иное графическое изображение предмета охраны* |
|---|---|---|---|
| 4.3.6 | | <p>Пять лучковых оконных проемов 1-го этажа левой части фасада, оформленных лучковыми профилированными перемычками;</p> <p>3-частная расстекловка;</p> <p>материал заполнений – дерево</p> | <p>Илл. 54. Схема юго-западного фасада</p> <p>Фото 48. Оконный проем 1-го этажа с лучковой перемычкой, 3-частная расстекловка.<br/>Фото 2024 г.</p> |

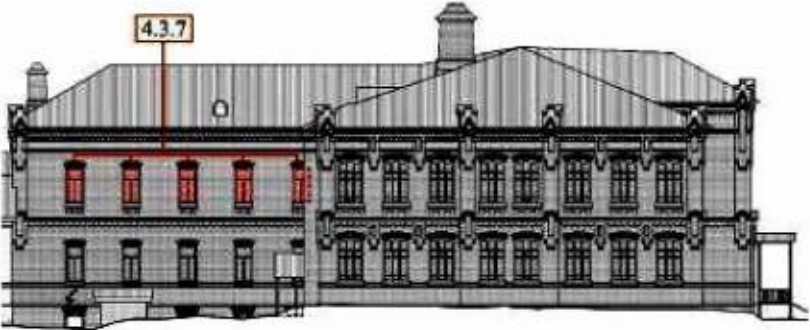
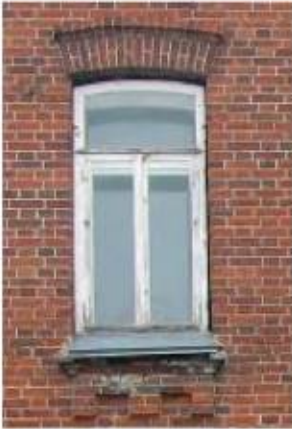
| № п/о | Обобщенная группа элементов предмета охраны | Элементы предмета охраны | Фотографическое или иное графическое изображение предмета охраны* |
|---|---|---|---|
| 4.3.7 | | <p>Пять лучковых оконных проемов 2-го этажа левой части фасада, оформленных лучковыми профилированными перемычками, профилированными подоконными полочками и фартуками в виде выступов кирпичной кладки, дополненных крупными зубцами;</p> <p>3-частная расстекловка;</p> <p>материал заполнения – дерево</p> | <p>Илл. 55. Схема юго-западного фасада</p> <p>Фото 49. Оконный проем 2-го этажа с лучковой перемычкой, 3-частная расстекловка.<br/>Фото 2024 г.</p> |

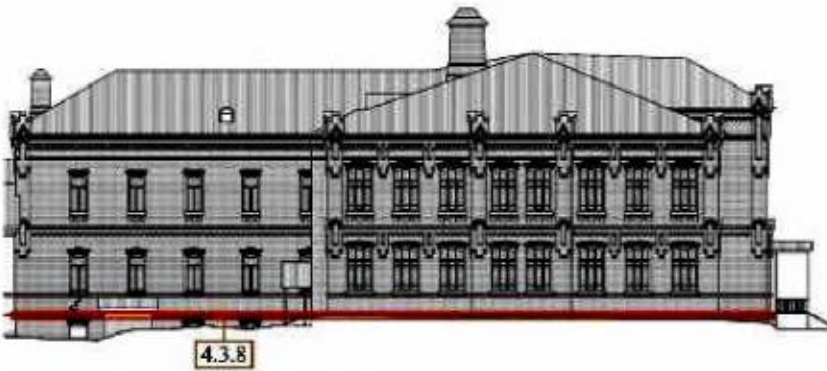
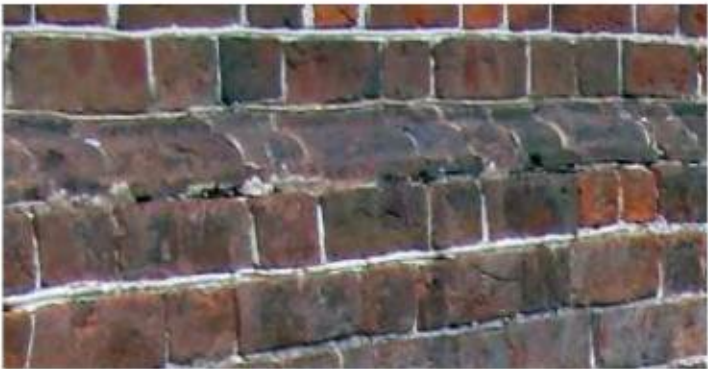
| № п/о | Обобщенная группа элементов предмета охраны | Элементы предмета охраны | Фотографическое или иное графическое изображение предмета охраны* |
|---|---|---|---|
| 4.3.8 | | Выступающий цоколь, подчеркнутый профилем в виде обратного четвертного вала | <p data-bbox="1435 794 1955 826">Илл. 56. Схема юго-западного фасада</p> <p data-bbox="1312 1273 2083 1377">Фото 50. Профиль цоколя в виде обратного четвертного вала.<br/>Фото 2024 г.</p> |

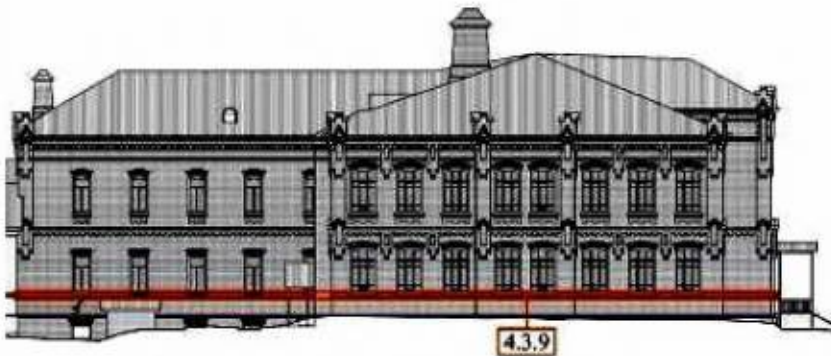
| № п/о | Обобщенная группа элементов предмета охраны | Элементы предмета охраны | Фотографическое или иное графическое изображение предмета охраны* |
|---|---|---|---|
| 4.3.9 | | Подоконный профилированный пояс первого этажа | <p data-bbox="1435 815 1957 852">Илл. 57. Схема юго-западного фасада</p> <p data-bbox="1357 1329 2036 1398">Фото 51. Профиль подоконного пояса 1-го этажа.<br/>Фото 2024 г.</p> |

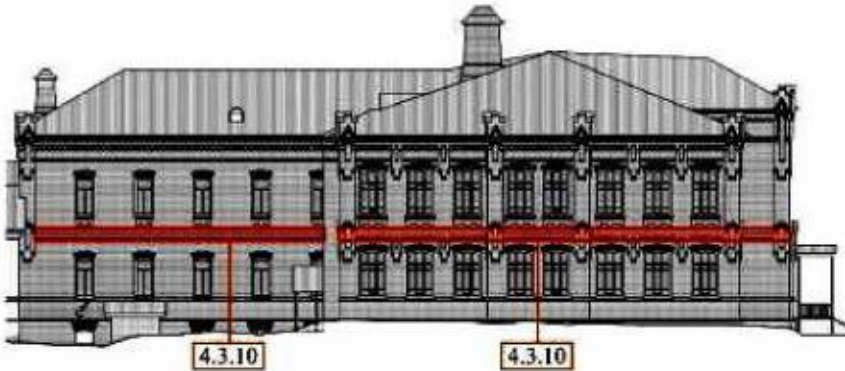
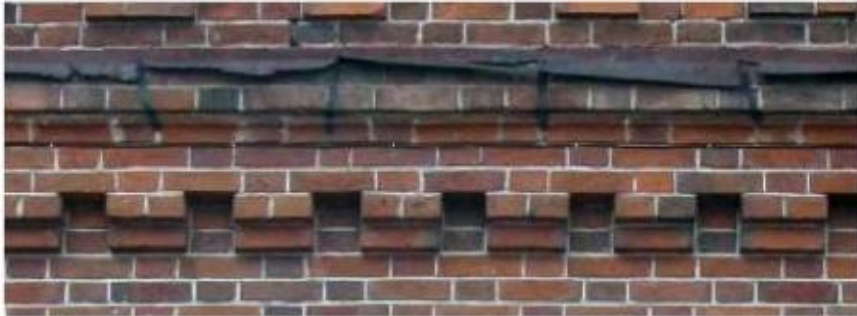
| № п/о | Обобщенная группа элементов предмета охраны | Элементы предмета охраны | Фотографическое или иное графическое изображение предмета охраны* |
|---|---|---|---|
| 4.3.10 | | Междуэтажный зубчатый пояс | <p data-bbox="1435 831 1955 866">Илл. 58. Схема юго-западного фасада</p> <p data-bbox="1413 1262 1977 1329">Фото 52. Профиль междуэтажного пояса.<br/>Фото 2024 г.</p> |

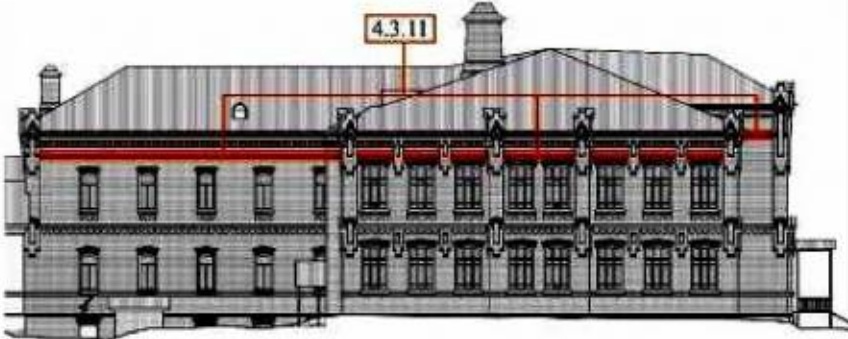
| № п/о | Обобщенная группа элементов предмета охраны | Элементы предмета охраны | Фотографическое или иное графическое изображение предмета охраны* |
|---|---|---|---|
| 4.3.11 | | <p>Декоративный пояс над окнами 2-го этажа, прерываемый выступами кирпичной кладки</p> | <p>Илл. 59. Схема юго-западного фасада</p> <p>Фото 53. Профиль декоративного пояса над окнами 2-го этажа.<br/>Фото 2024 г.</p> |

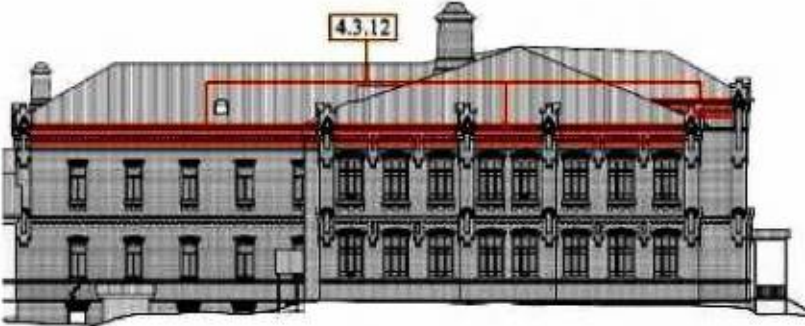
| № п/о | Обобщенная группа элементов предмета охраны | Элементы предмета охраны | Фотографическое или иное графическое изображение предмета охраны* |
|---|---|---|---|
| 4.3.12 | | Венчающий карниз, дополненный городчатым орнаментом | <p data-bbox="1435 756 1955 791">Илл. 60. Схема юго-западного фасада</p> <p data-bbox="1420 1318 1971 1385">Фото 54. Профиль венчающего карниза.<br/>Фото 2024 г.</p> |

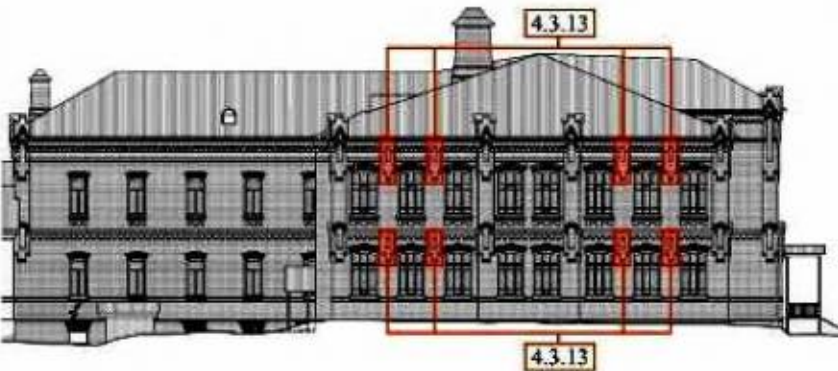
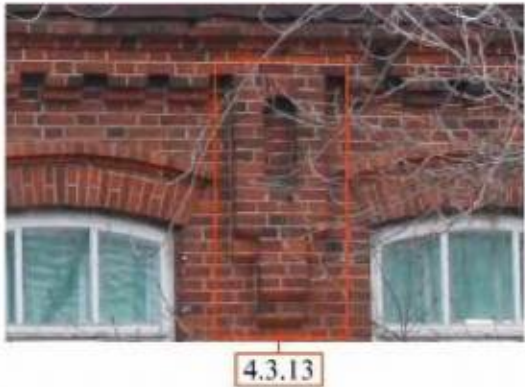
| № п/о | Обобщенная группа элементов предмета охраны | Элементы предмета охраны | Фотографическое или иное графическое изображение предмета охраны* |
|---|---|---|---|
| 4.3.13 | | <p>Оформление плоскостей правой части фасада 1-го и 2-го этажей декоративными ступенчатыми выступами кирпичной кладки, дополненными арочными нишами</p> | <p>Илл. 61. Схема юго-западного фасада</p> <p>Фото 55. Декоративные выступы кирпичной кладки юго-западного фасада.<br/>Фото 2024 г.</p> |

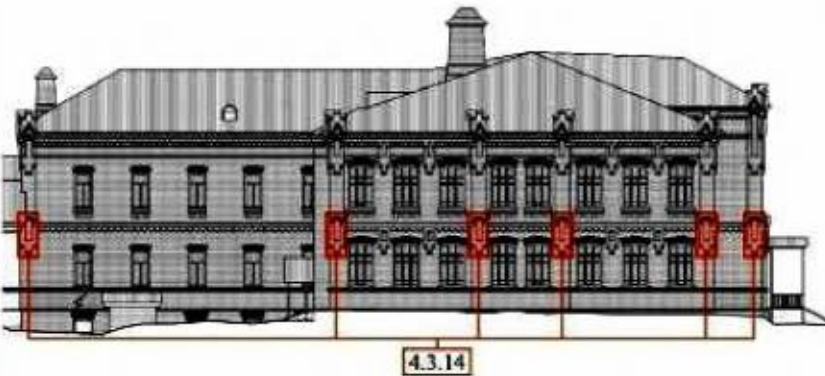
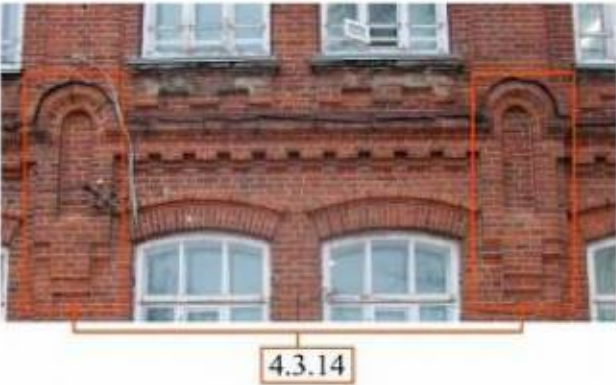
| № п/о | Обобщенная группа элементов предмета охраны | Элементы предмета охраны | Фотографическое или иное графическое изображение предмета охраны* |
|---|---|---|---|
| 4.3.14 | | <p>Оформление флангов и ризалитного выступа по 1-му этажу декоративными ступенчатыми выступами кирпичной кладки, дополненными арочными нишками с архивольтами</p> | <p>Илл. 62. Схема юго-западного фасада</p> <p>Фото 56. Декоративные выступы кирпичной кладки юго-западного фасада.<br/>Фото 2024 г.</p> |

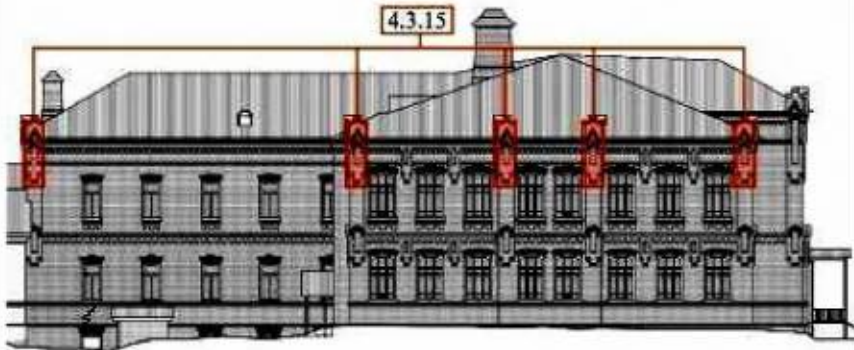
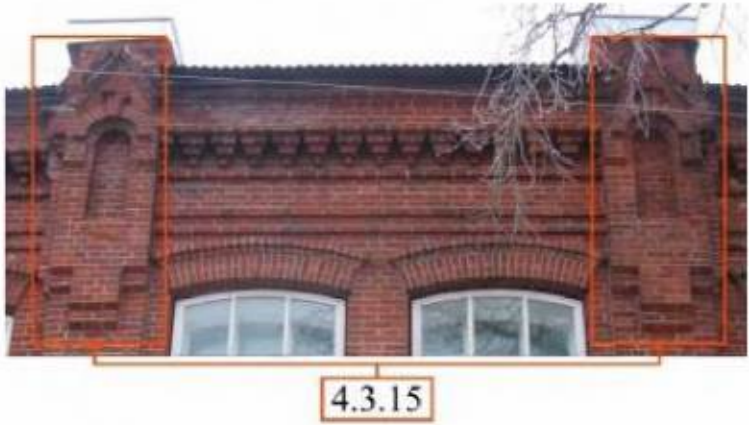
| № п/о | Обобщенная группа элементов предмета охраны | Элементы предмета охраны | Фотографическое или иное графическое изображение предмета охраны* |
|---|---|---|---|
| 4.3.15 | | <p>Оформление флангов и ризалитного выступа по 2-му этажу декоративными ступенчатыми выступами кирпичной кладки, дополненными арочными нишками с архивольтами, замковым камнем и завершением в виде щипца</p> | <p>Илл. 63. Схема юго-западного фасада</p> <p>Фото 57. Декоративные выступы кирпичной кладки юго-западного фасада.<br/>Фото 2024 г.</p> |

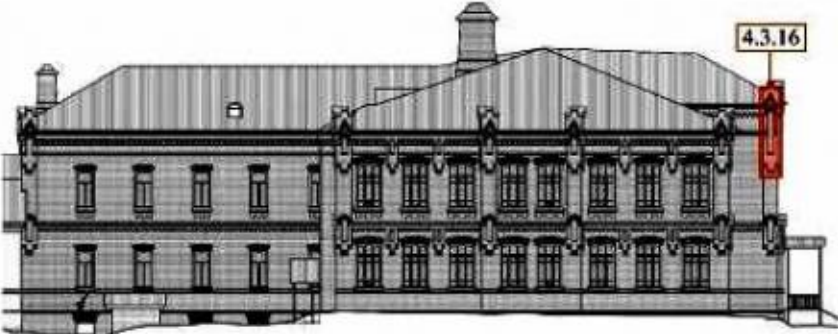
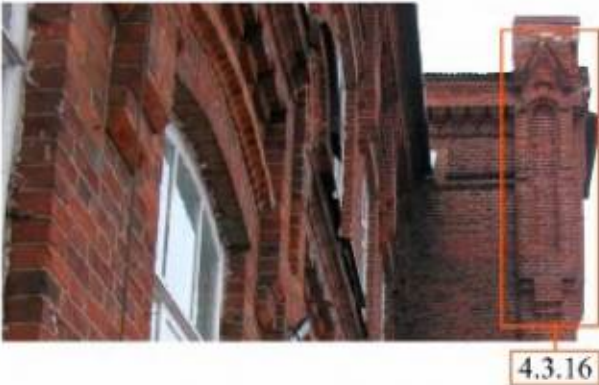
| № п/о | Обобщенная группа элементов предмета охраны | Элементы предмета охраны | Фотографическое или иное графическое изображение предмета охраны* |
|---|---|---|---|
| 4.3.16 | | <p>Оформление правого фланга фасада по 2-му этажу декоративным ступенчатым выступом кирпичной кладки, дополненным арочной нишкой с архивольтом, замковым камнем и завершением в виде щипца</p> | <p>Илл. 64. Схема юго-западного фасада</p> <p>Фото 58. Декоративный выступ кирпичной кладки юго-западного фасада.<br/>Фото 2024 г.</p> |

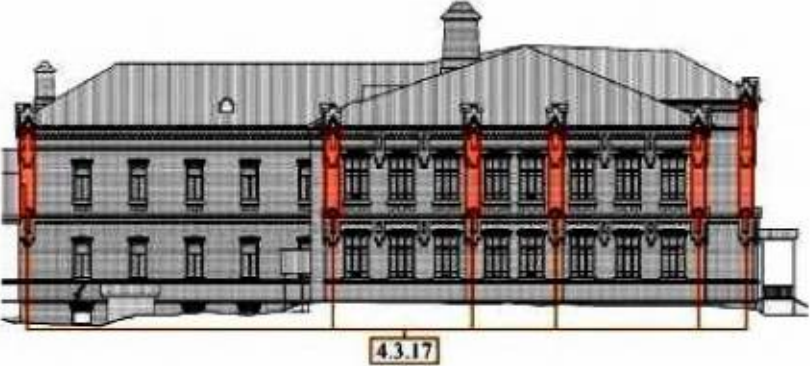
| № п/о | Обобщенная группа элементов предмета охраны | Элементы предмета охраны | Фотографическое или иное графическое изображение предмета охраны* |
|---|---|---|---|
| 4.3.17 | | <p>Плоские лопатки<br/>в оформлении ризалитного выступа<br/>и флангов фасада 2-го этажа</p> | <p>Илл. 65. Схема юго-западного фасада</p> |

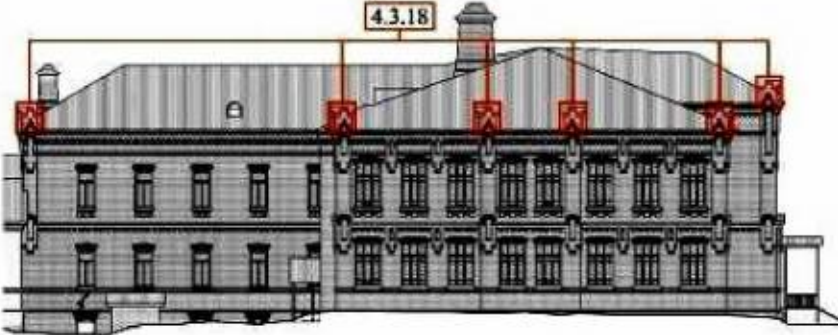
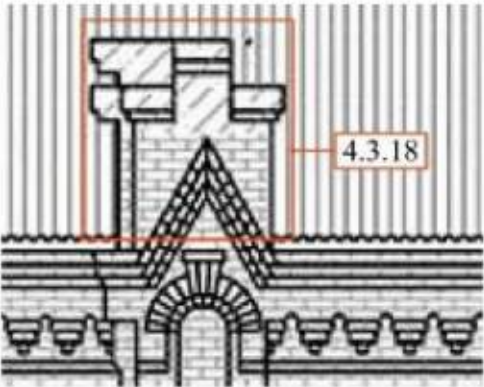
| № п/о | Обобщенная группа элементов предмета охраны | Элементы предмета охраны | Фотографическое или иное графическое изображение предмета охраны* |
|---|---|---|---|
| 4.3.18 | | <p>Декоративное оформление двухступенчатых парапетных столбиков, завершенных карнизами</p> | <p>Илл. 66. Схема юго-западного фасада</p> <p>Илл. 67. Схема двухступенчатого парапетного столбика</p> |

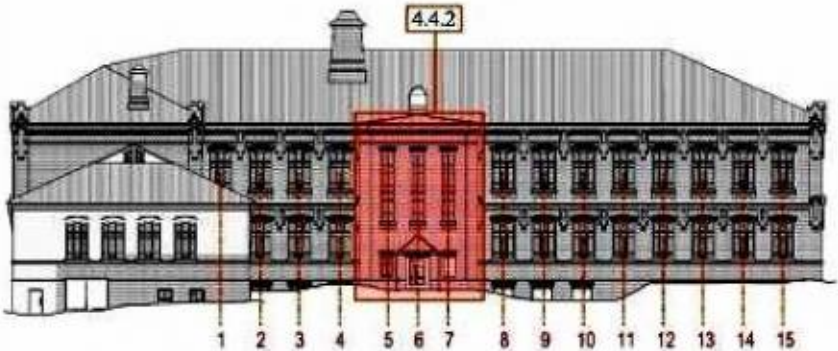
Илл. 68. Схема северо-западного фасада

| № п/о | Обобщенная группа элементов предмета охраны | Элементы предмета охраны | Фотографическое или иное графическое изображение предмета охраны* |
|---|---|---|---|
| 4.4.1 | | Двухчастная композиция, образованная фасадной плоскостью юго-восточного объема здания в пятнадцать световых осей с выделением входной части трехосевым ризалитом, и фасадной плоскостью северо-западного объема | |
| 4.4.2 | | Ризалит со срезанными боковыми гранями в три световых оси | |

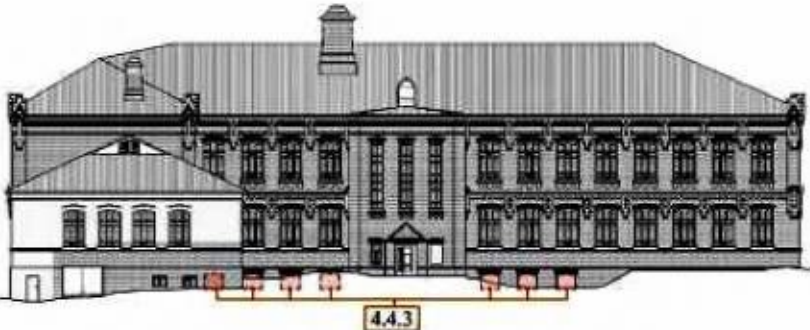
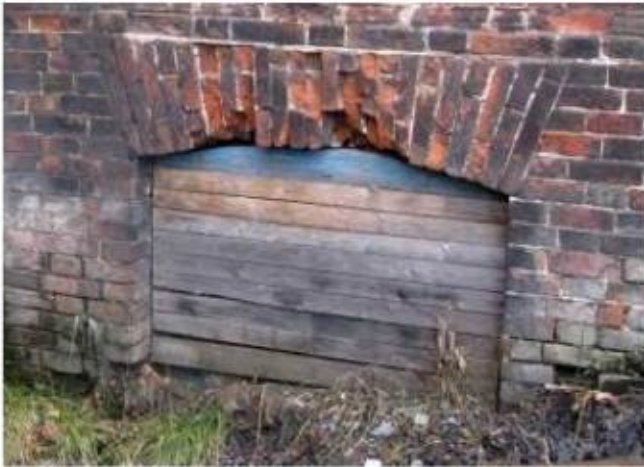
| № п/о | Обобщенная группа элементов предмета охраны | Элементы предмета охраны | Фотографическое или иное графическое изображение предмета охраны* |
|---|---|---|---|
| 4.4.3 | | <p>Семь лучковых оконных проемов цокольного этажа, материал заполнений – дерево</p> | <p>Илл. 69. Схема северо-западного фасада</p> <p>Фото 59. Оконный проем цокольного этажа.<br/>Фото 2024 г.</p> |

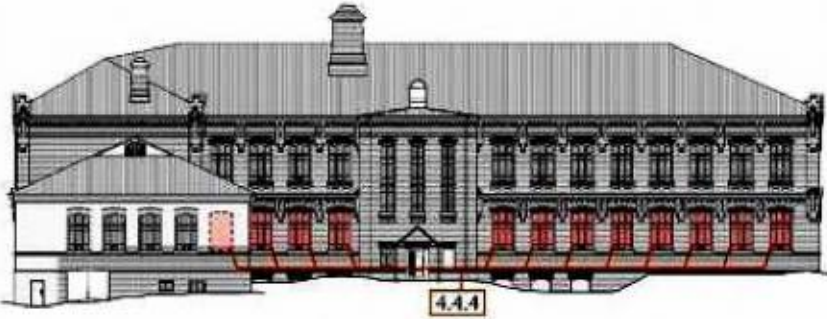
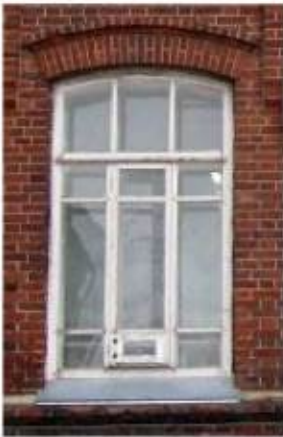
| № п/о | Обобщенная группа элементов предмета охраны | Элементы предмета охраны | Фотографическое или иное графическое изображение предмета охраны* |
|---|---|---|---|
| 4.4.4 | | <p>Двенадцать лучковых оконных проемов 1-го этажа, оформленных лучковыми профилированными перемычками;<br/>12-частная расстекловка;<br/>материал заполнения – дерево</p> | <p>Илл. 70. Схема северо-западного фасада</p> <p>Фото 60. Оконный проем 1-го этажа с лучковой перемычкой, 12-частная расстекловка.<br/>Фото 2024 г.</p> |

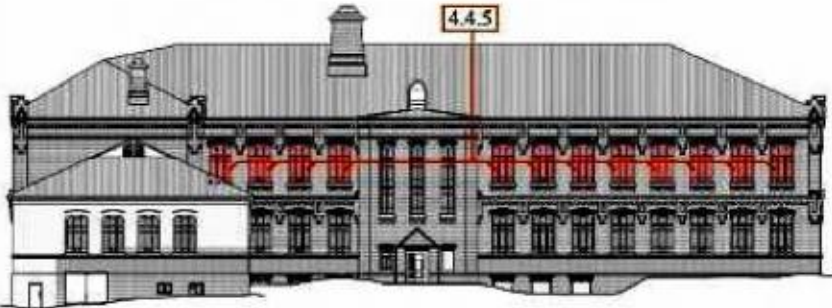
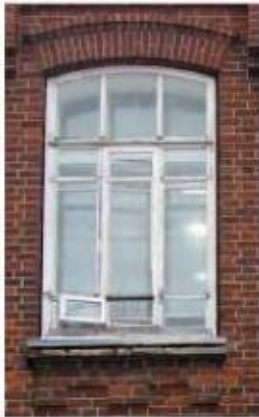
| № п/о | Обобщенная группа элементов предмета охраны | Элементы предмета охраны | Фотографическое или иное графическое изображение предмета охраны* |
|---|---|---|---|
| 4.4.5 | | <p>Двенадцать лучковых оконных проемов 2-го этажа, оформленных лучковыми профилированными перемычками, профилированными подоконными полочками и фартуками в виде выступов кирпичной кладки, дополненных крупными зубцами;</p> <p>12-частная расстекловка;</p> <p>материал заполнений – дерево</p> | <p>Илл. 71. Схема северо-западного фасада</p> <p>Фото 61. Оконный проем 2-го этажа с лучковой перемычкой, 12-частная расстекловка.<br/>Фото 2024 г.</p> |

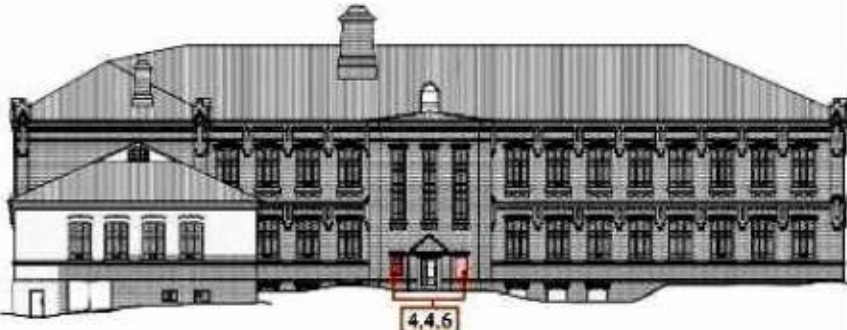
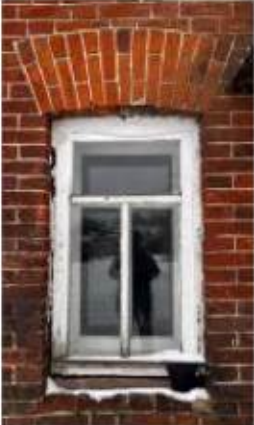
| № п/о | Обобщенная группа элементов предмета охраны | Элементы предмета охраны | Фотографическое или иное графическое изображение предмета охраны* |
|---|---|---|---|
| 4.4.6 | | <p>Два лучковых оконных проема<br/>1-го этажа ризалита;<br/>3-частная расстекловка;<br/>материал заполнений – дерево</p> | <p>Илл. 72. Схема северо-западного фасада</p> <p>Фото 62. Лучковый оконный проем 1-го этажа ризалита,<br/>3-частная расстекловка.<br/>Фото 2024 г.</p> |

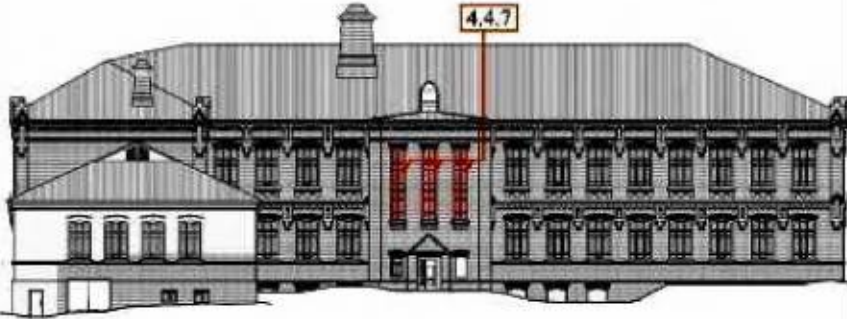
| № п/о | Обобщенная группа элементов предмета охраны | Элементы предмета охраны | Фотографическое или иное графическое изображение предмета охраны* |
|---|---|---|---|
| 4.4.7 | | <p>Три вертикально вытянутых лучковых оконных проема ризалита 2-го этажа, оформленных лучковыми профилированными перемычками, профилированными подоконными полочками и фартуками в виде выступов кирпичной кладки, дополненных крупными зубцами;</p> <p>14-частная расстекловка;</p> <p>материал заполнения – дерево</p> | <p>Илл. 73. Схема северо-западного фасада</p> |

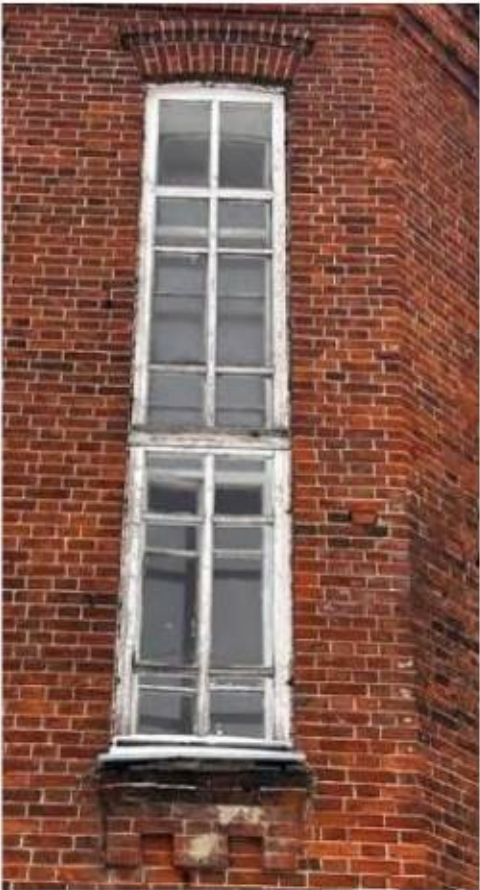
| № п/о | Обобщенная группа элементов предмета охраны | Элементы предмета охраны | Фотографическое или иное графическое изображение предмета охраны* |
|---|---|---|---|
| | | | <p data-bbox="1308 1315 2085 1417">Фото 63. Лучковый оконный проем 2-го этажа ризалита, 14-частная расстекловка.<br/>Фото 2024 г.</p> |

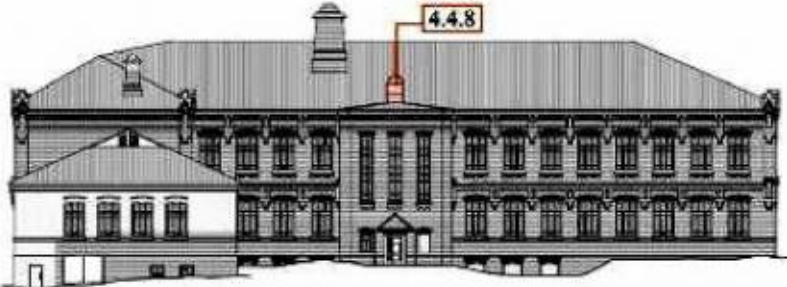
| № п/о | Обобщенная группа элементов предмета охраны | Элементы предмета охраны | Фотографическое или иное графическое изображение предмета охраны* |
|---|---|---|---|
| 4.4.8 | | Чердачное окно ризалита стрельчатой конфигурации | <p data-bbox="1417 715 1973 746">Илл. 74. Схема северо-западного фасада</p> <p data-bbox="1456 1329 1935 1393">Фото 64. Чердачное окно ризалита.<br/>Фото 2024 г.</p> |

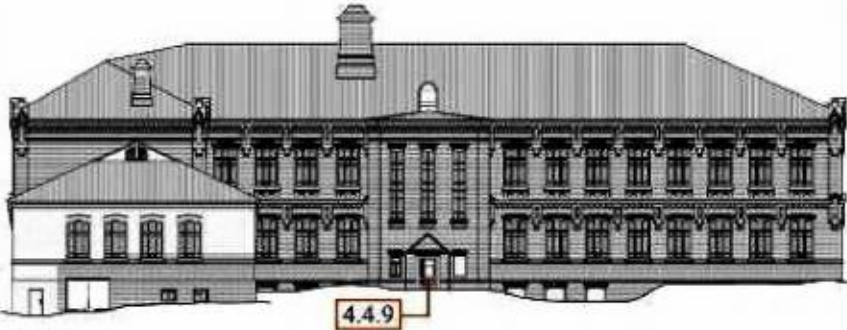
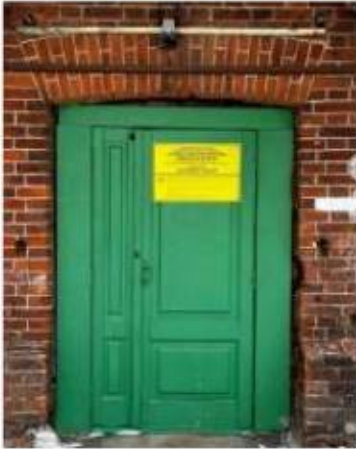
| № п/о | Обобщенная группа элементов предмета охраны | Элементы предмета охраны | Фотографическое или иное графическое изображение предмета охраны* |
|---|---|---|---|
| 4.4.9 | | Дверной проем с лучковой перемычкой | <p data-bbox="1420 754 1973 788">Илл. 75. Схема северо-западного фасада</p> <p data-bbox="1357 1315 2036 1382">Фото 65. Дверной проем с лучковой перемычкой.<br/>Фото 2024 г.</p> |

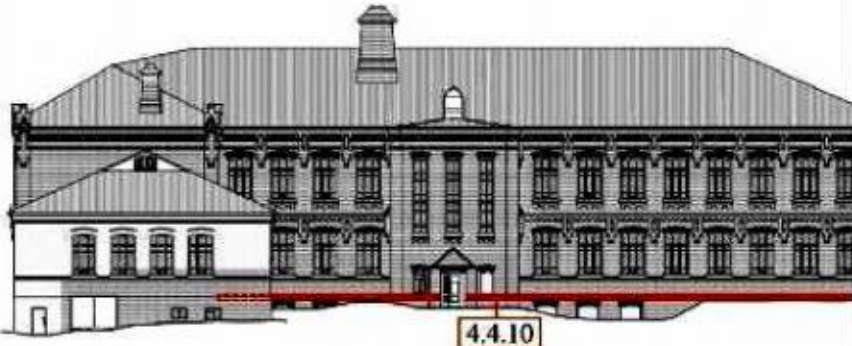
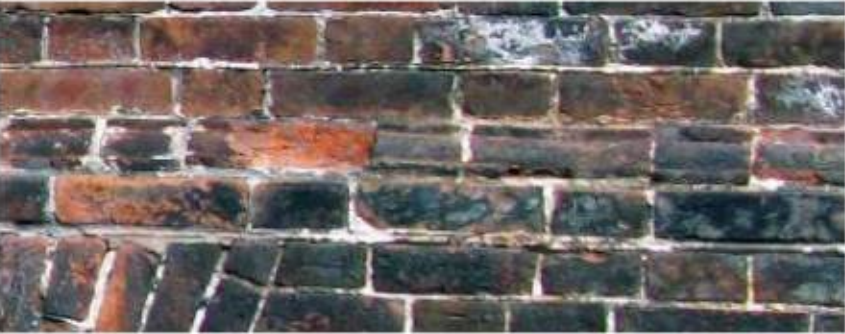
| № п/о | Обобщенная группа элементов предмета охраны | Элементы предмета охраны | Фотографическое или иное графическое изображение предмета охраны* |
|---|---|---|---|
| 4.4.10 | | Выступающий цоколь, подчеркнутый профилем в виде обратного четвертного вала | <p data-bbox="1420 810 1973 847">Илл. 76. Схема северо-западного фасада</p> <p data-bbox="1312 1294 2085 1362">Фото 66. Профиль цоколя в виде обратного четвертного вала. Фото 2024 г.</p> |

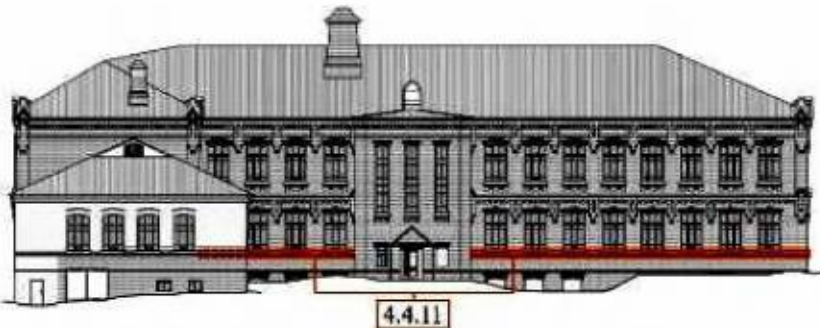
| № п/о | Обобщенная группа элементов предмета охраны | Элементы предмета охраны | Фотографическое или иное графическое изображение предмета охраны* |
|---|---|---|---|
| 4.4.11 | | Подоконный профилированный пояс основной плоскости 1-го этажа | <p data-bbox="1417 790 1973 826">Илл. 77. Схема северо-западного фасада</p> <p data-bbox="1357 1297 2038 1364">Фото 67. Профиль подоконного пояса 1-го этажа.<br/>Фото 2024 г.</p> |

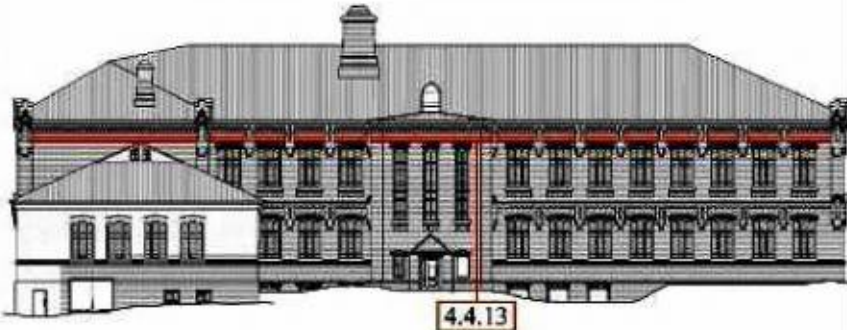
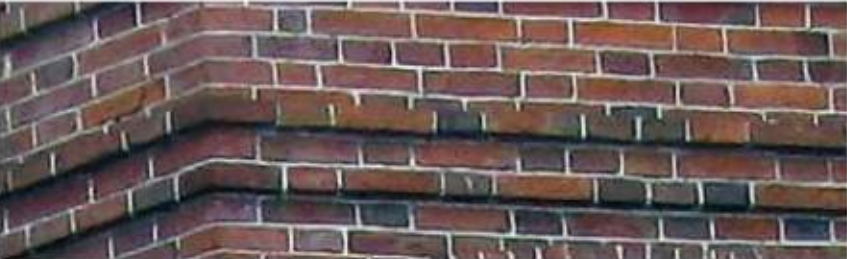
| № п/о | Обобщенная группа элементов предмета охраны | Элементы предмета охраны | Фотографическое или иное графическое изображение предмета охраны* |
|---|---|---|---|
| 4.4.13 | | <p>Декоративный пояс над окнами 2-го этажа, прерываемый выступами кирпичной кладки</p> | <p>Илл. 79. Схема северо-западного фасада</p> <p>Фото 69. Профиль пояса над окнами 2-го этажа.<br/>Фото 2024 г.</p> |
