**Об установлении предмета охраны объекта культурного наследия (памятника истории и культуры) народов Российской Федерации регионального значения «Средняя школа № 1, где учились активные участники установления Советской власти в Вятской губернии А.П. Капустин, П.Н. Капустин и Герой Советского Союза Н.Ф. Зонов. Здание школы построено по проекту И.А. Чарушина», расположенного по адресу: Кировская область, Орловский район, г. Орлов, ул. Ст. Халтурина, д. 2**

**ПРЕДМЕТ ОХРАНЫ**

**объекта культурного наследия (памятника истории и культуры) народов Российской Федерации  
регионального значения «Средняя школа № 1, где учились активные участники  
установления Советской власти в Вятской губернии А.П. Капустин, П.Н. Капустин  
и Герой Советского Союза Н.Ф. Зонов. Здание школы построено по проекту  
И.А. Чарушина», расположенного по адресу Кировская область, Орловский район,  
г. Орлов, ул. Ст. Халтурина, д. 2**

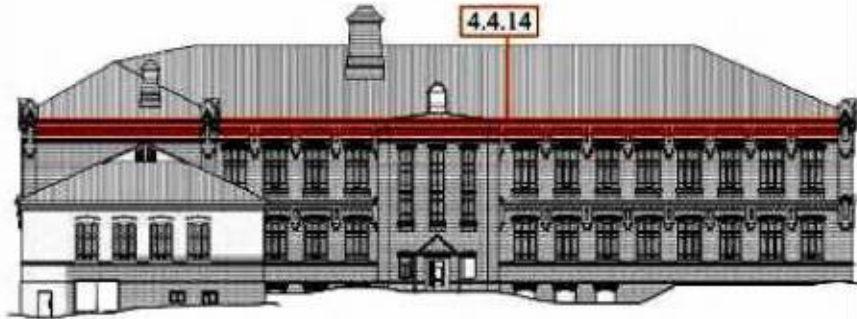
| № п/о | Обобщенная группа элементов предмета охраны | Элементы предмета охраны | Фотографическое или иное графическое изображение предмета охраны* |
|---|---|---|---|
| 4.4.14 | | Венчающий карниз, дополненный городчатым орнаментом | <div data-bbox="1274 416 2128 735"> </div> <div data-bbox="1406 775 1977 817">Илл. 80. Схема северо-западного фасада</div> <div data-bbox="1274 852 2128 1265"> </div> <div data-bbox="1411 1302 1973 1374">Фото 70. Профиль венчающего карниза.<br/>Фото 2024 г.</div> |

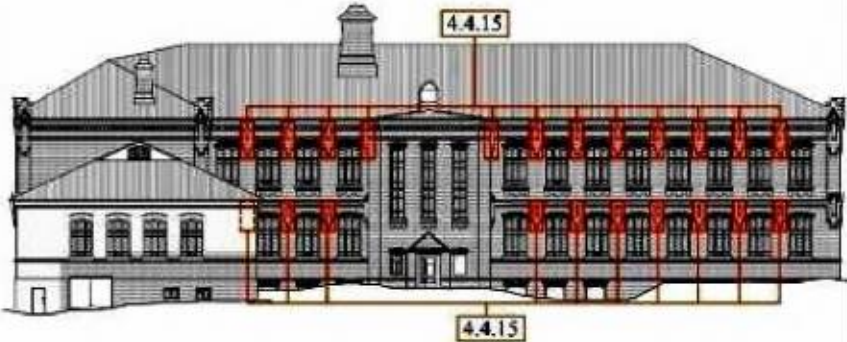
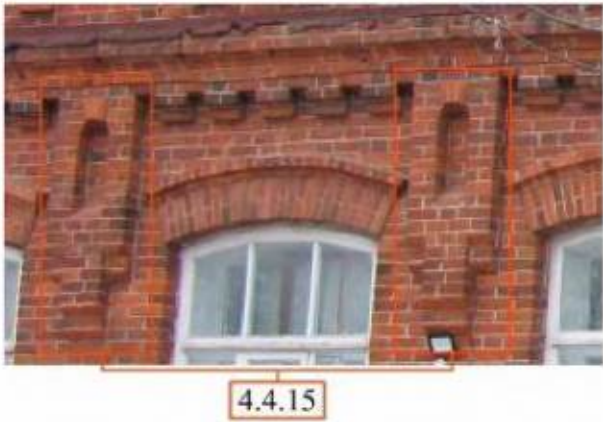
| № п/о | Обобщенная группа элементов предмета охраны | Элементы предмета охраны | Фотографическое или иное графическое изображение предмета охраны* |
|---|---|---|---|
| 4.4.15 | | <p>Оформление основной плоскости фасада 1-го и 2-го этажей декоративными ступенчатыми выступами кирпичной кладки, дополненными арочными нишками</p> | <p>Илл. 81. Схема северо-западного фасада</p> <p>Фото 71. Декоративные выступы кирпичной кладки северо-западного фасада.<br/>Фото 2024 г.</p> |

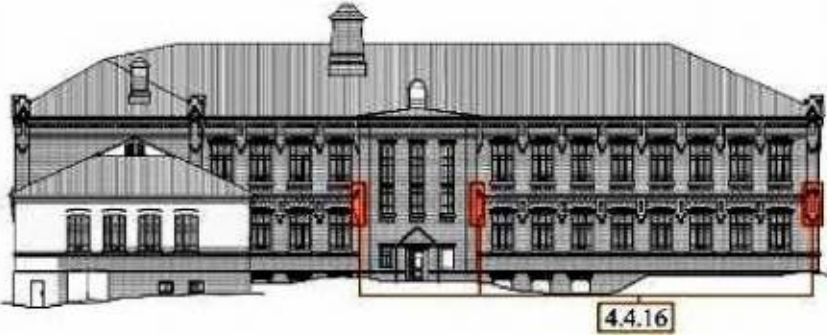
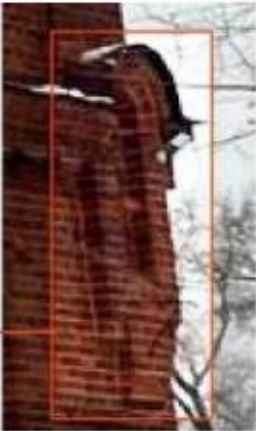
| № п/о | Обобщенная группа элементов предмета охраны | Элементы предмета охраны | Фотографическое или иное графическое изображение предмета охраны* |
|---|---|---|---|
| 4.4.16 | | <p>Оформление основной фасадной плоскости по 1 этажу декоративными ступенчатыми выступами кирпичной кладки, дополненными арочными нишками с архивольтами</p> | <p>Илл. 82. Схема северо-западного фасада</p> <p>Фото 72. Декоративные выступы кирпичной кладки северо-западного фасада.<br/>Фото 2024 г.</p> |

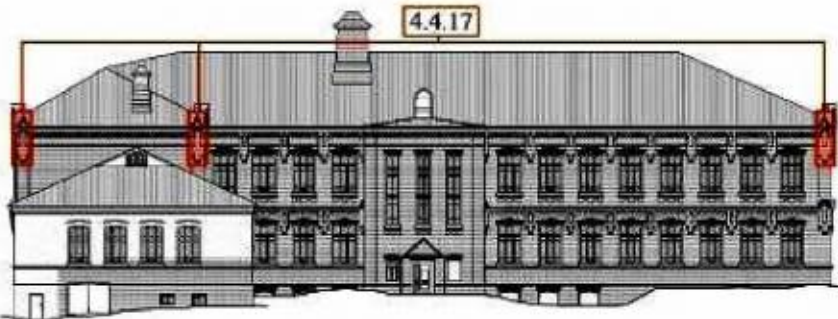
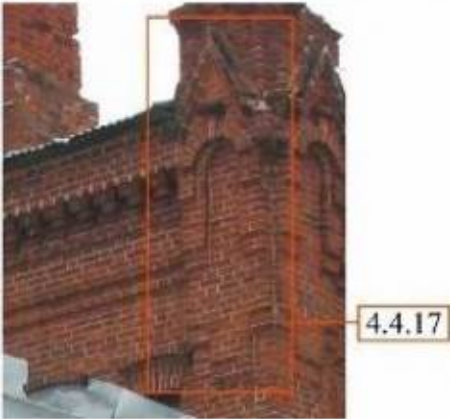
| № п/о | Обобщенная группа элементов предмета охраны | Элементы предмета охраны | Фотографическое или иное графическое изображение предмета охраны* |
|---|---|---|---|
| 4.4.17 | | <p>Оформление флангов основной фасадной плоскости по 2-му этажу декоративными ступенчатыми выступами кирпичной кладки, дополненными арочными нишками с архивольтами, замковым камнем и завершением в виде щипца</p> | <p>Илл. 83. Схема северо-западного фасада</p> <p>Фото 73. Декоративные выступы кирпичной кладки северо-западного фасада.<br/>Фото 2024 г.</p> |

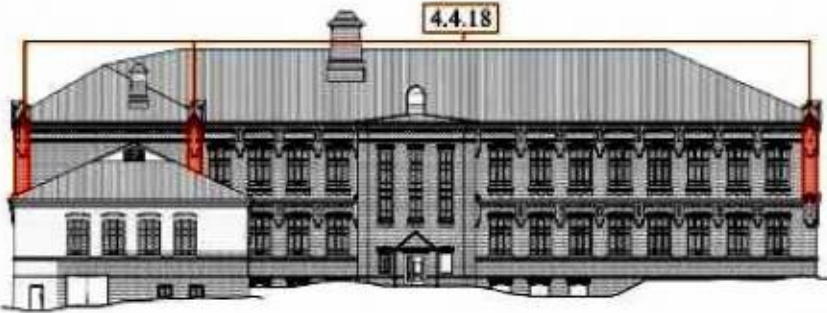
| № п/о | Обобщенная группа элементов предмета охраны | Элементы предмета охраны | Фотографическое или иное графическое изображение предмета охраны* |
|---|---|---|---|
| 4.4.18 | | <p>Плоские лопатки в оформлении 2-го этажа ризалитных выступов и фланговых плоскостей фасада</p> | <p>Илл. 84. Схема северо-западного фасада</p> |

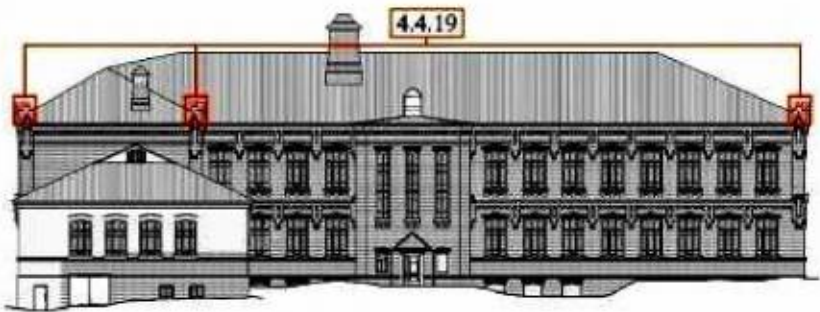
| № п/о | Обобщенная группа элементов предмета охраны | Элементы предмета охраны | Фотографическое или иное графическое изображение предмета охраны* |
|---|---|---|---|
| 4.4.19 | | <p>Декоративное оформление двухступенчатых парапетных столбиков, завершенных карнизами</p> | <p>Илл. 85. Схема северо-западного фасада</p> <p>Илл. 86. Парапетный столбик</p> |

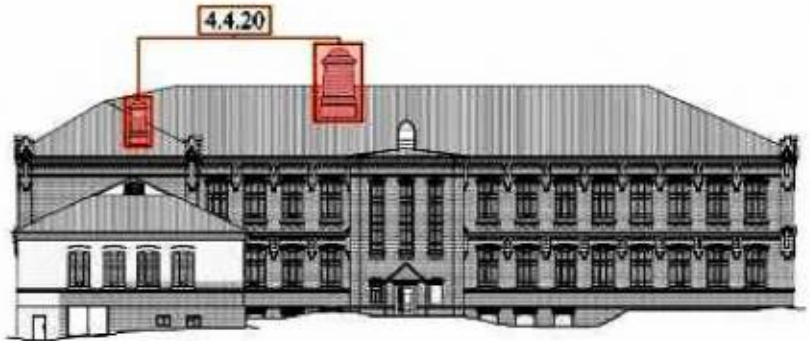
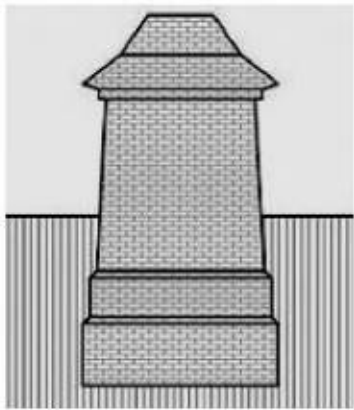
| № п/о | Обобщенная группа элементов предмета охраны | Элементы предмета охраны | Фотографическое или иное графическое изображение предмета охраны* |
|---|---|---|---|
| 4.4.20 | | <p>Декоративное оформление башенок - выпусков вентиляционных шахт на двухступенчатом основании, дополненных трапециевидным завершением</p> | <p>Илл. 87. Схема северо-западного фасада</p> <p>Илл. 88. Башенка северо-западного фасада</p> |

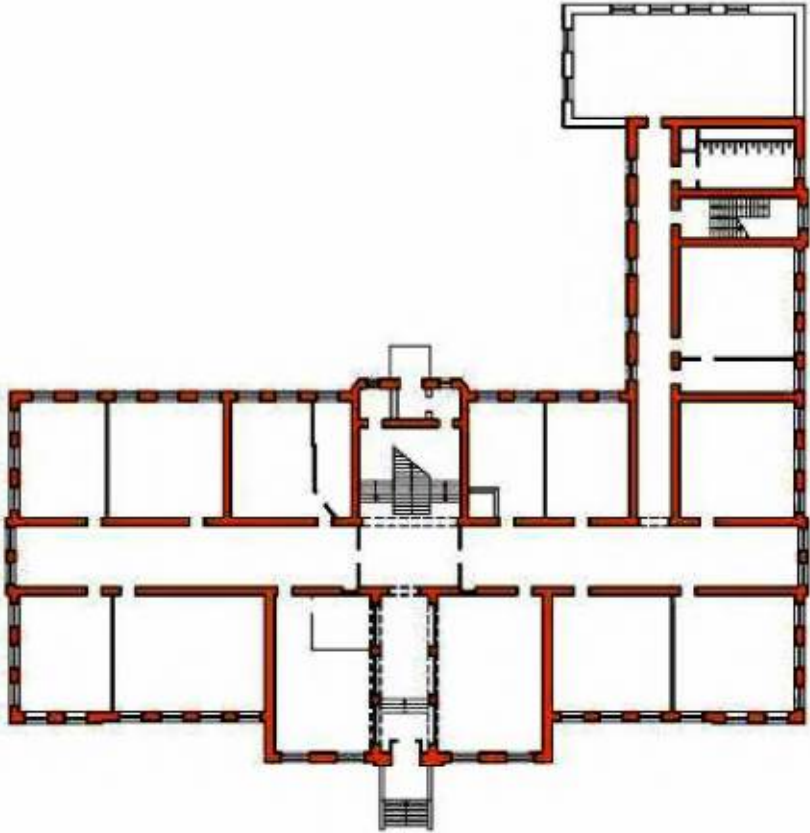
| № п/о | Обобщенная группа элементов предмета охраны | Элементы предмета охраны | Фотографическое или иное графическое изображение предмета охраны* |
|---|---|---|---|
| 5.1 | | <p>Историческая пространственно-планировочная структура интерьеров в пределах капитальных стен, ограждающих конструкций, исторических проемов</p> | <p>Илл. 89. План 1-го этажа</p> |

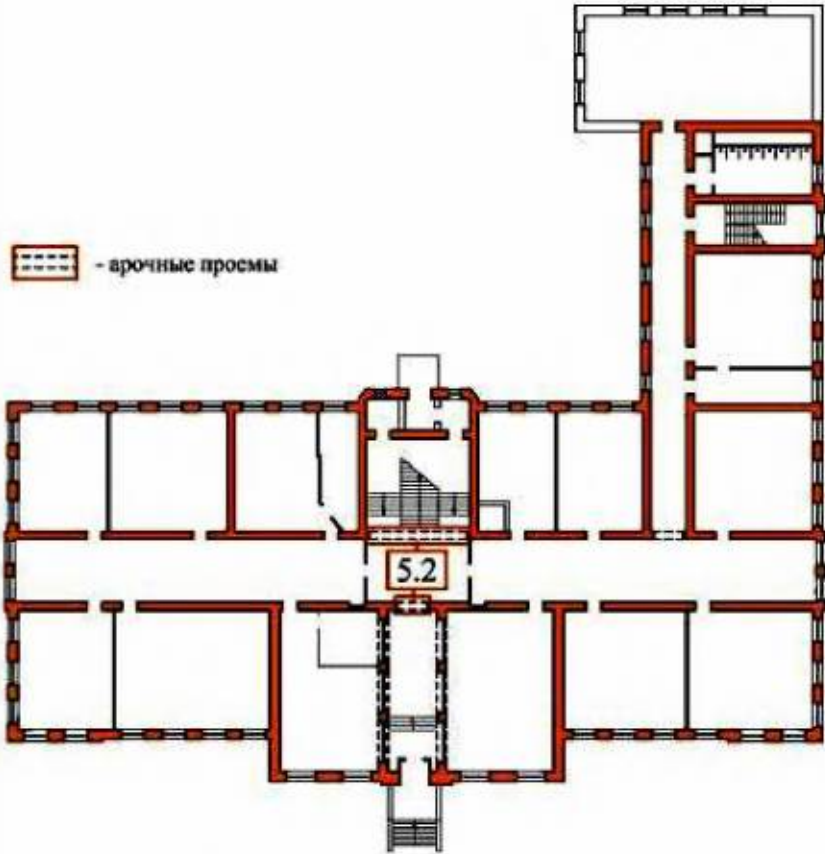
| № п/о | Обобщенная группа элементов предмета охраны | Элементы предмета охраны | Фотографическое или иное графическое изображение предмета охраны* |
|---|---|---|---|
| 5.2 | | <p>Арочные проемы вестибюля и лестничной клетки 1-го этажа – местоположение, конфигурация, габариты; декоративное профилированное рамочное обрамление проемов</p> | <p>Илл. 90. Арочные ниши проемов вестибюля и лестничной клетки на плане 1-го этажа</p> |

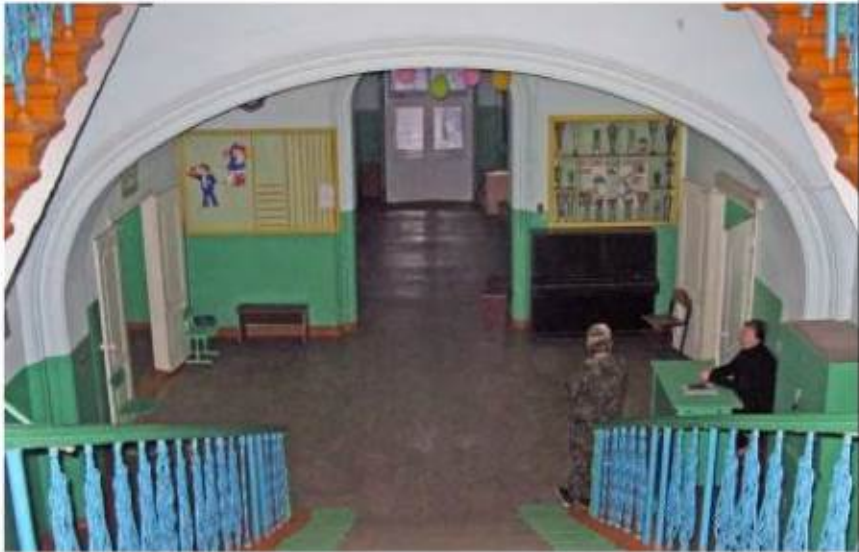
| № п/о | Обобщенная группа элементов предмета охраны | Элементы предмета охраны | Фотографическое или иное графическое изображение предмета охраны* |
|---|---|---|---|
| | | | <p data-bbox="1317 1155 2085 1262">Фото 74. Арочный проем лестничной клетки 1-го этажа с декоративным профилированным обрамлением.<br/>Фото 2024 г.</p> |

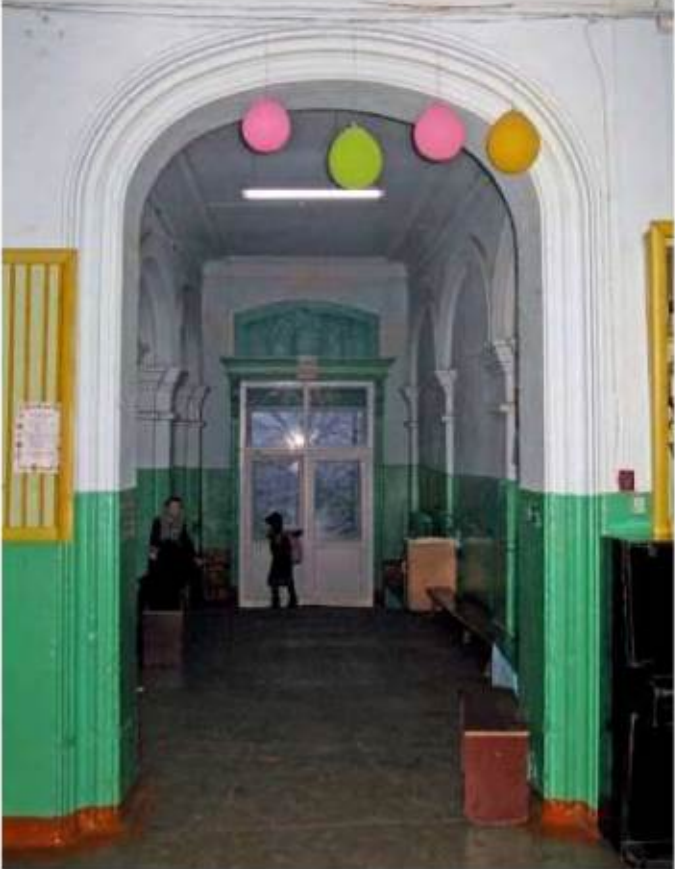
| № п/о | Обобщенная группа элементов предмета охраны | Элементы предмета охраны | Фотографическое или иное графическое изображение предмета охраны* |
|---|---|---|---|
| | | | <p data-bbox="1352 1299 2042 1406">Фото 75. Арочный проем вестибюля 1-го этажа с декоративным профилированным обрамлением.<br/>Фото 2024 г.</p> |

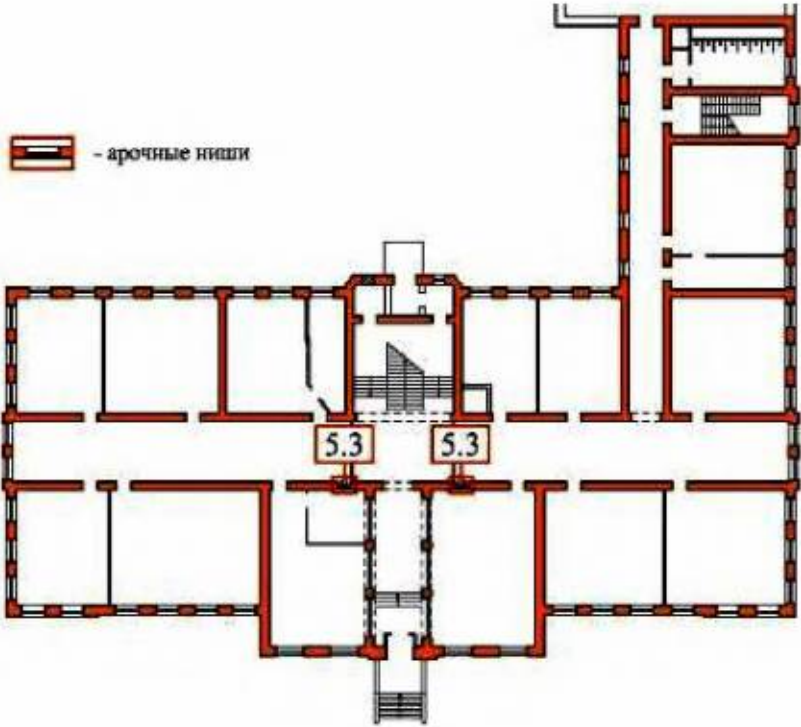
| № п/о | Обобщенная группа элементов предмета охраны | Элементы предмета охраны | Фотографическое или иное графическое изображение предмета охраны* |
|---|---|---|---|
| 5.3 | | <p>Арочные ниши коридоров 1-го этажа – местоположение, конфигурация, габариты; декоративное профилированное рамочное обрамление; скульптуры в арочных нишах</p> | <p>Илл. 91. Арочные ниши с декоративным профилированным рамочным обрамлением коридоров и скульптурами на плане 1-го этажа</p> |

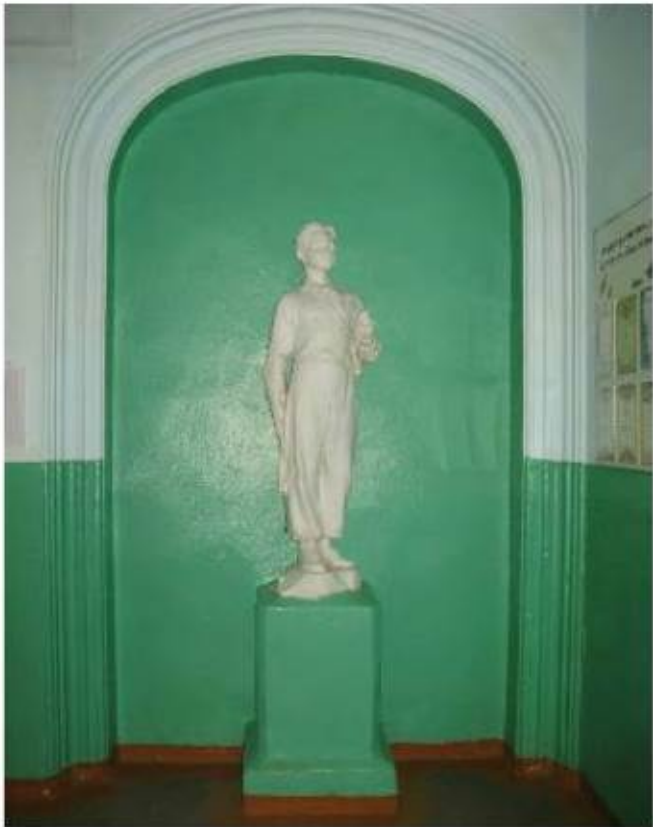
| № п/о | Обобщенная группа элементов предмета охраны | Элементы предмета охраны | Фотографическое или иное графическое изображение предмета охраны* |
|---|---|---|---|
| | | | <p data-bbox="1279 1284 2116 1356">Фото 76. Арочная ниша коридора 1-го этажа со скульптурой.<br/>Фото 2024 г.</p> |

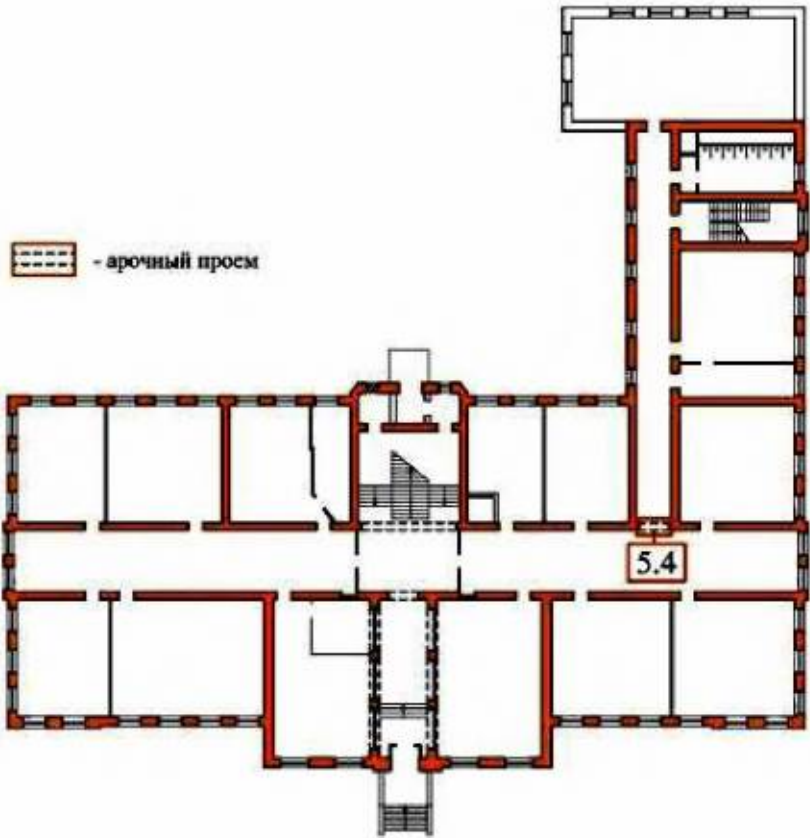
| № п/о | Обобщенная группа элементов предмета охраны | Элементы предмета охраны | Фотографическое или иное графическое изображение предмета охраны* |
|---|---|---|---|
| 5.4 | | <p>Арочный проем в коридоре 1-го этажа – местоположение, конфигурация, габариты; декоративное профилированное обрамление проема</p> | <p>Илл. 92. Арочный проем с декоративным профилированным обрамлением в коридоре на плане 1-го этажа</p> |

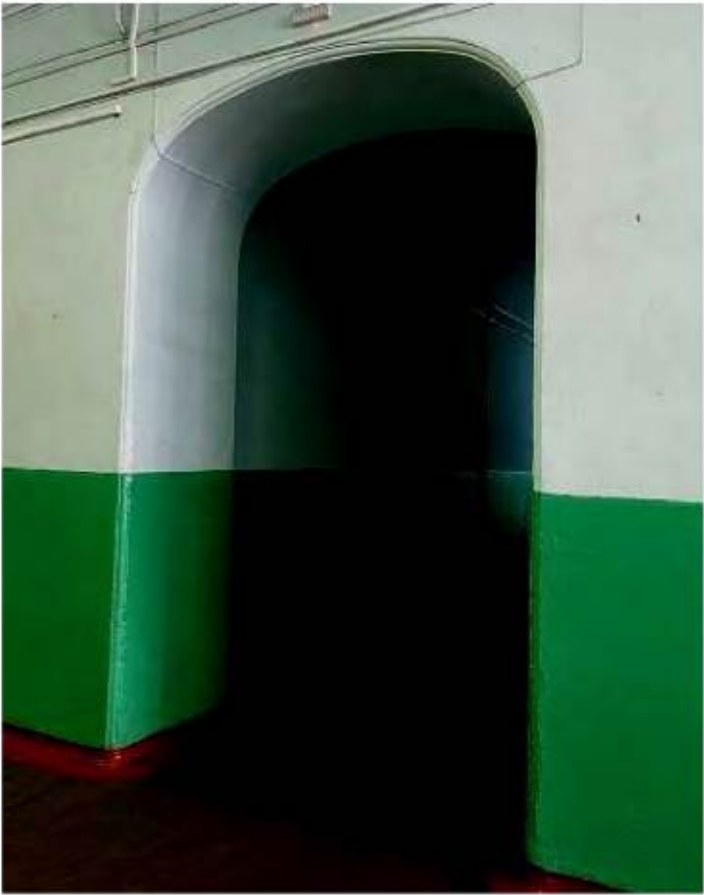
| № п/о | Обобщенная группа элементов предмета охраны | Элементы предмета охраны | Фотографическое или иное графическое изображение предмета охраны* |
|---|---|---|---|
| | | | <p data-bbox="1375 1315 2018 1385">Фото 77. Арочный проем коридора 1-го этажа.<br/>Фото 2024 г.</p> |

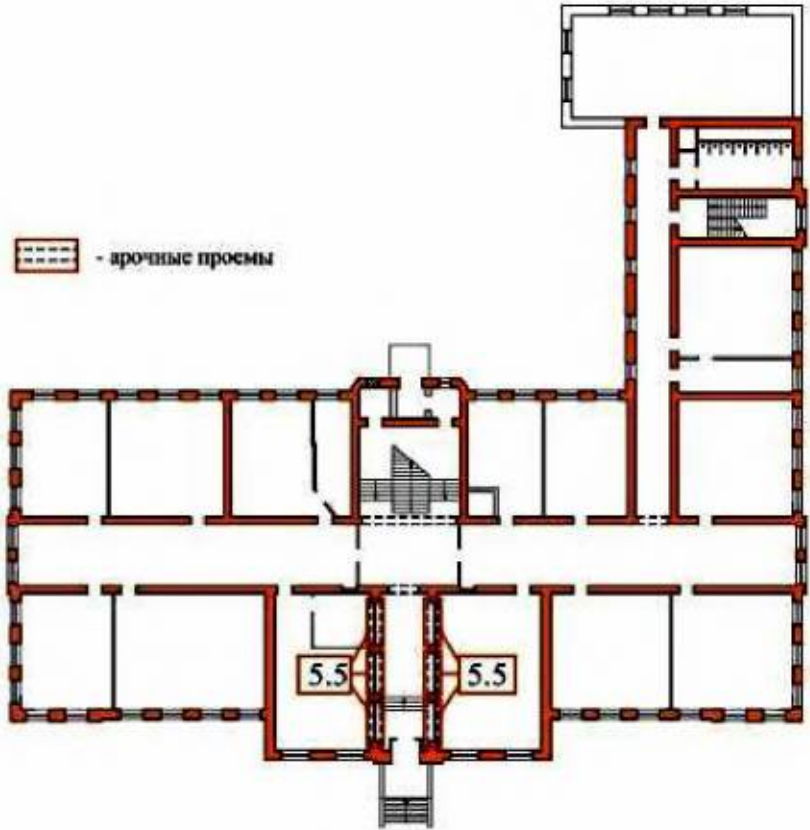
| № п/о | Обобщенная группа элементов предмета охраны | Элементы предмета охраны | Фотографическое или иное графическое изображение предмета охраны* |
|---|---|---|---|
| 5.5 | | <p>Арочные проемы вестибюля и смежных помещений 1-го этажа – местоположение, конфигурация, габариты; декоративное оформление проемов профилированными архивольтами, профилированными карнизами по уровню импостов и профилированным цоколем</p> | <p>Илл. 93. Арочные проемы вестибюля и смежных помещений с декоративным оформлением на плане 1-го этажа</p> |

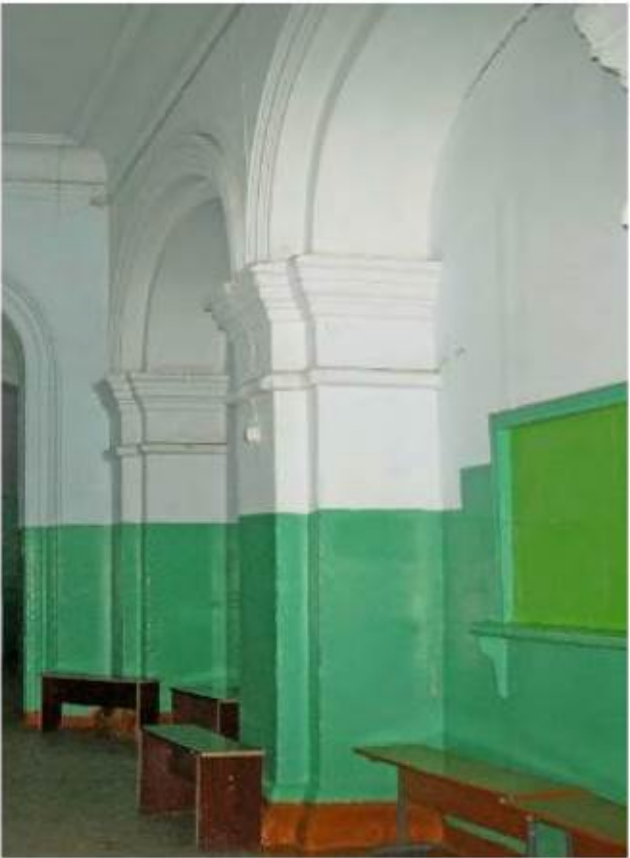
| № п/о | Обобщенная группа элементов предмета охраны | Элементы предмета охраны | Фотографическое или иное графическое изображение предмета охраны* |
|---|---|---|---|
| | | | <p data-bbox="1370 1279 2024 1385">Фото 78. Арочный проем вестибюля 1-го этажа с декоративным оформлением.<br/>Фото 2024 г.</p> |

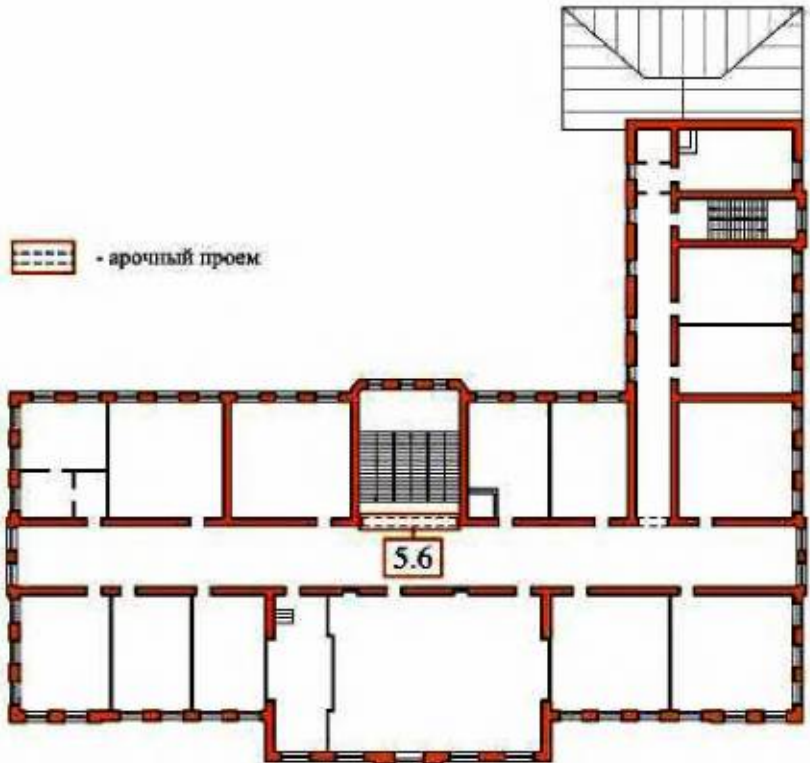
| № п/о | Обобщенная группа элементов предмета охраны | Элементы предмета охраны | Фотографическое или иное графическое изображение предмета охраны* |
|---|---|---|---|
| 5.6 | | <p>Арочный проем лестничной клетки 2-го этажа – местоположение, конфигурация, габариты; декоративное профилированное рамочное обрамление проема</p> | <p>Илл. 94. Арочный проем лестничной клетки с декоративным профилированным рамочным обрамлением на плане 2-го этажа</p> |

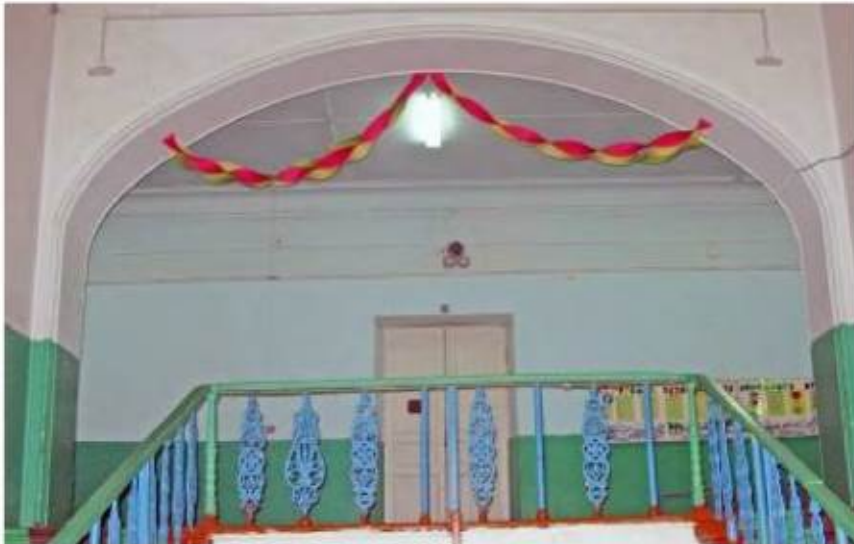
| № п/о | Обобщенная группа элементов предмета охраны | Элементы предмета охраны | Фотографическое или иное графическое изображение предмета охраны* |
|---|---|---|---|
| | | | <p data-bbox="1279 1150 2114 1257">Фото 79. Арочный проем 2-го этажа лестничной клетки с декоративным профилированным рамочным обрамлением.<br/>Фото 2024 г.</p> |

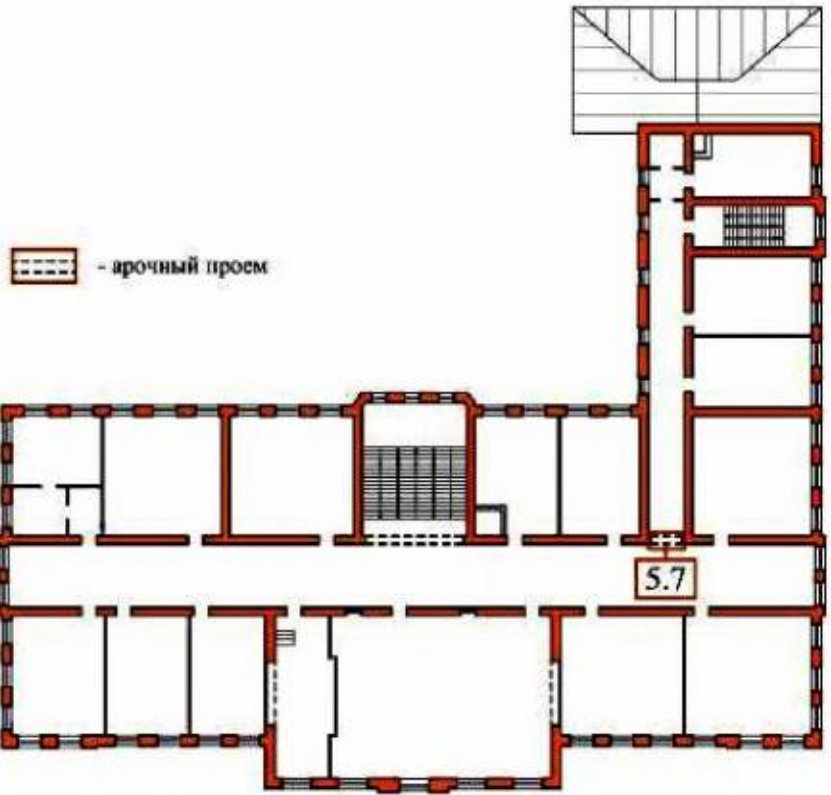
| № п/о | Обобщенная группа элементов предмета охраны | Элементы предмета охраны | Фотографическое или иное графическое изображение предмета охраны* |
|---|---|---|---|
| 5.7 | | <p>Арочный проем в коридоре 2-го этажа – местоположение, конфигурация, габариты; декоративное профилированное рамочное обрамление проема</p> | <p>Илл. 95. Арочный проем коридора с декоративным профилированным рамочным обрамлением на плане 2-го этажа</p> |

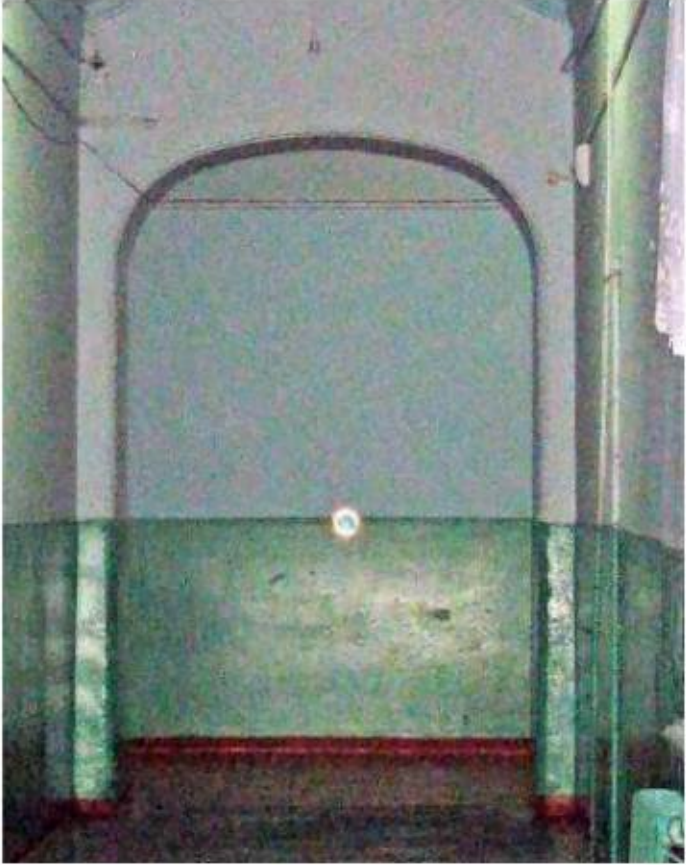
| № п/о | Обобщенная группа элементов предмета охраны | Элементы предмета охраны | Фотографическое или иное графическое изображение предмета охраны* |
|---|---|---|---|
| | | | <p data-bbox="1279 1289 2114 1396">Фото 80. Арочный проем коридора 2-го этажа с декоративным профилированным рамочным обрамлением.<br/>Фото 2024 г.</p> |

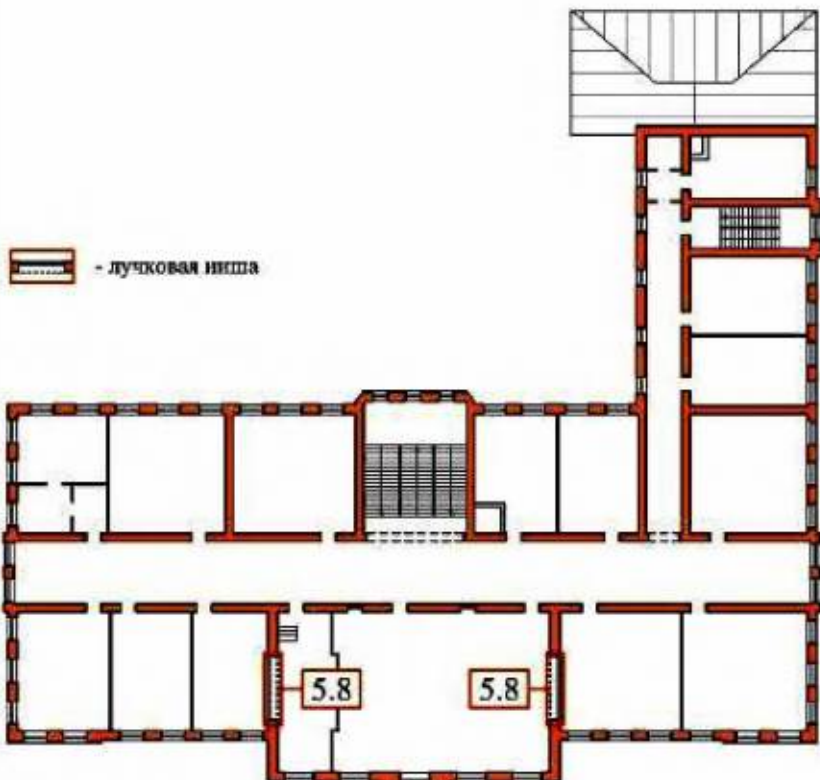
| № п/о | Обобщенная группа элементов предмета охраны | Элементы предмета охраны | Фотографическое или иное графическое изображение предмета охраны* |
|---|---|---|---|
| 5.8 | | <p>Лучковые ниши в центральном зале 2-го этажа – местоположение, конфигурация, габариты; декоративное профилированное обрамление ниш</p> | <p>Илл. 96. Лучковые ниши центрального зала с декоративным профилированным обрамлением на плане 2-го этажа</p> |

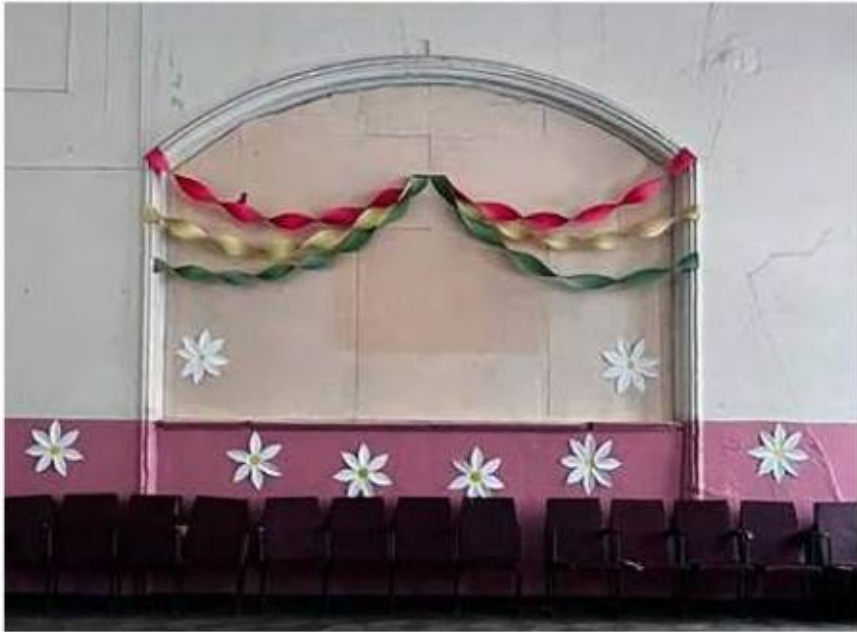
| № п/о | Обобщенная группа элементов предмета охраны | Элементы предмета охраны | Фотографическое или иное графическое изображение предмета охраны* |
|---|---|---|---|
| | | | <p data-bbox="1323 1161 2072 1268">Фото 81. Лучковая ниша центрального зала 2-го этажа с декоративным профилированным обрамлением.<br/>Фото 2024 г.</p> |

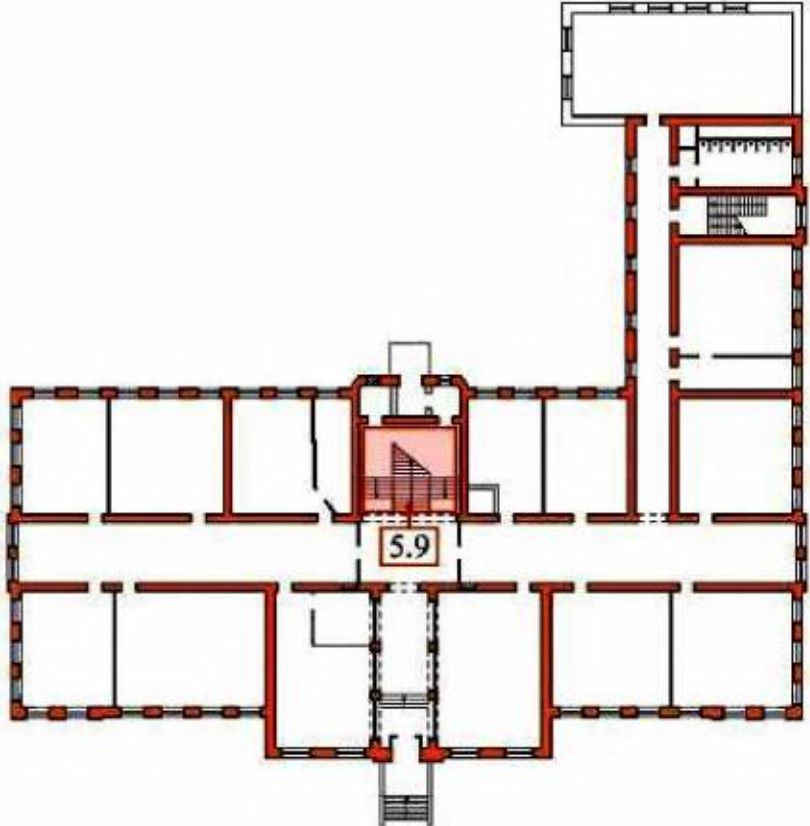
| № п/о | Обобщенная группа элементов предмета охраны | Элементы предмета охраны | Фотографическое или иное графическое изображение предмета охраны* |
|---|---|---|---|
| 5.9 | | <p>Местоположение, конфигурация, габариты трехмаршевой центральной лестницы с парадным средним маршем, ограждение с чугунными литыми балясинами и профилированным деревянным поручнем</p> | <p>Илл. 97. Трехмаршевая центральная лестница с парадным средним маршем, ограждением с чугунными литыми балясинами и профилированным деревянным поручнем на плане 2-го этажа</p> |

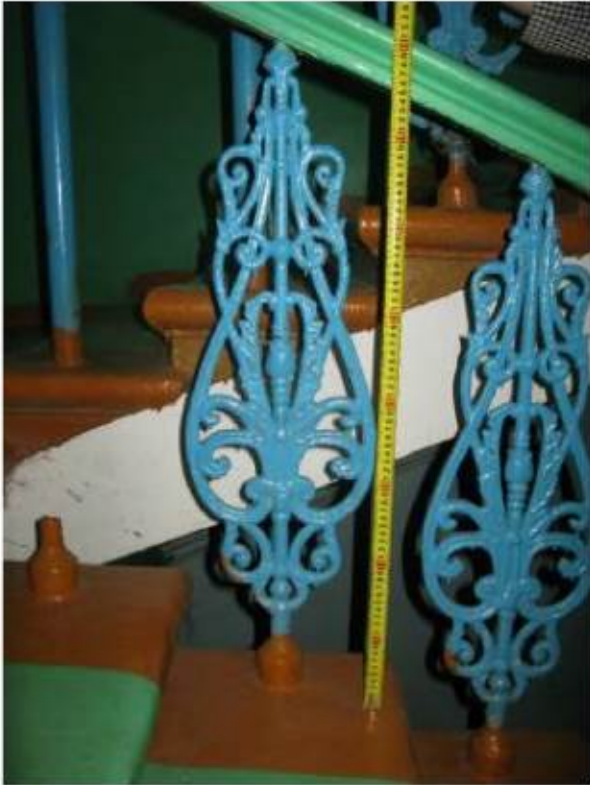
| № п/о | Обобщенная группа элементов предмета охраны | Элементы предмета охраны | Фотографическое или иное графическое изображение предмета охраны* |
|---|---|---|---|
| | | | <p data-bbox="1285 1209 2107 1390">Фото 82. Ограждение центральной трехмаршевой лестницы с парадным средним маршем, ограждением с чугунными литыми балясинами и профилированным деревянным поручнем.<br/>Фото 2024 г.</p> |

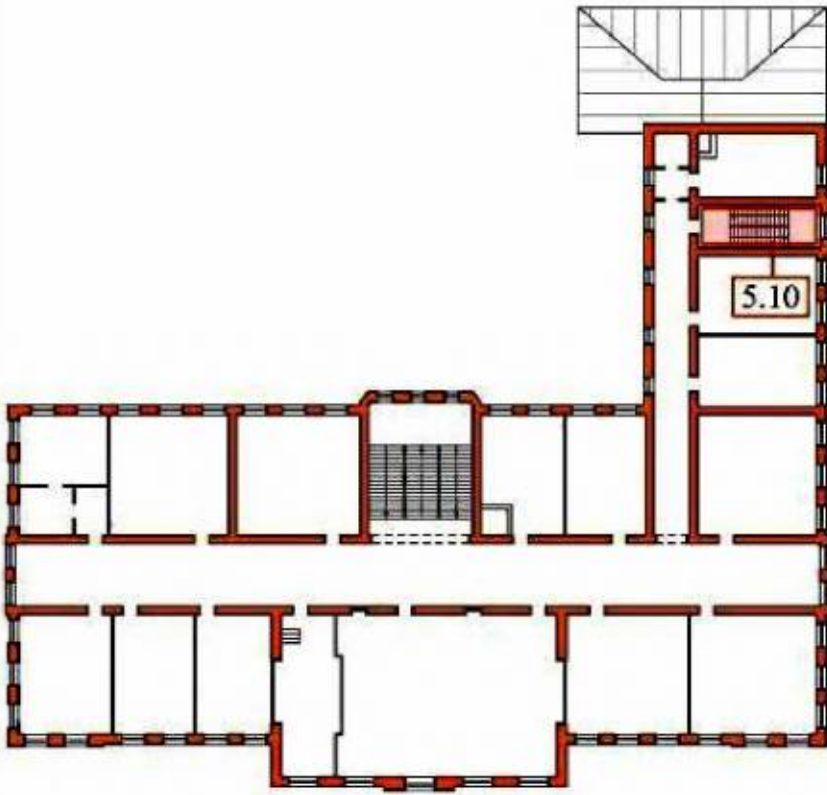
| № п/о | Обобщенная группа элементов предмета охраны | Элементы предмета охраны | Фотографическое или иное графическое изображение предмета охраны* |
|---|---|---|---|
| 5.10 | | <p>Местоположение, конфигурация, габариты двухмаршевой лестницы северо-западного крыла, ограждение с чугунными литыми балясинами и профилированным деревянным поручнем</p> | <p>Илл. 98. Двухмаршевая лестница северо-западного крыла на плане 2-го этажа</p> |

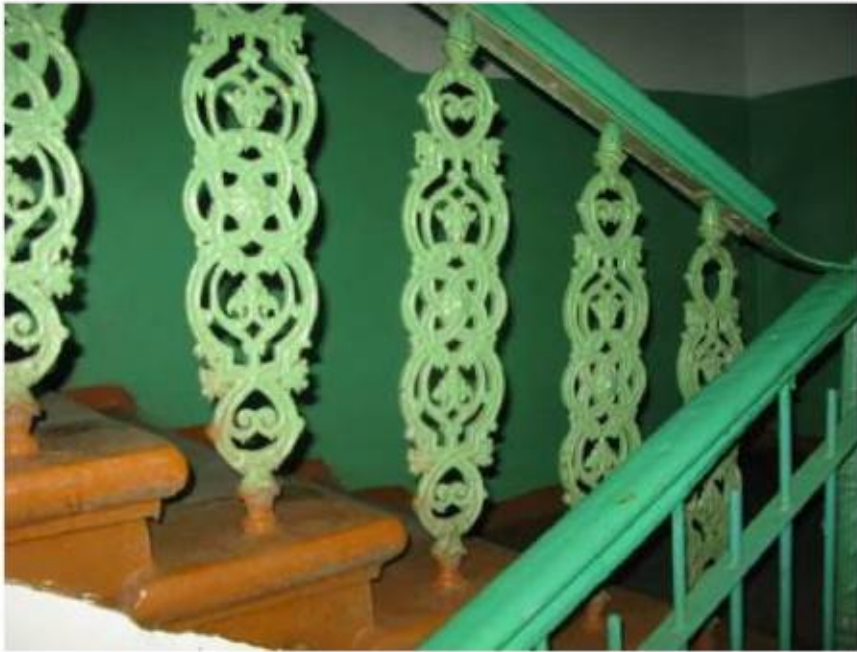
| № п/о | Обобщенная группа элементов предмета охраны | Элементы предмета охраны | Фотографическое или иное графическое изображение предмета охраны* |
|---|---|---|---|
| | | | <p data-bbox="1283 1182 2119 1326">Фото 83. Ограждение двухмаршевой лестницы с чугунными литыми балясинами и профилированным деревянным поручнем.<br/>Фото 2024 г.</p> |

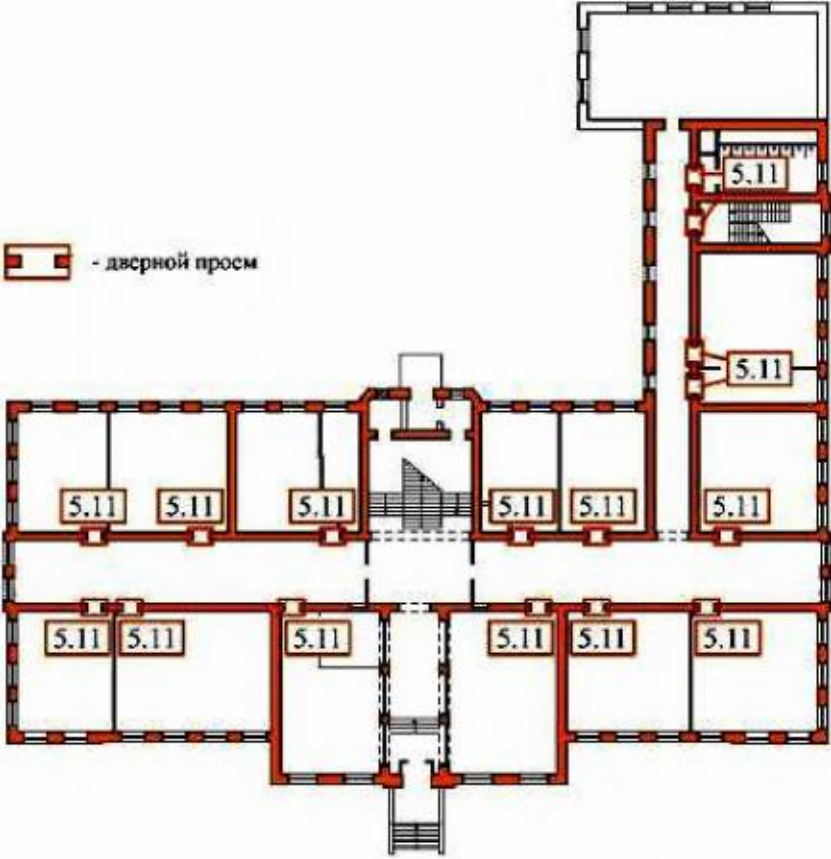
| № п/о | Обобщенная группа элементов предмета охраны | Элементы предмета охраны | Фотографическое или иное графическое изображение предмета охраны* |
|---|---|---|---|
| 5.11 | | <p>Местоположение, конфигурация, габариты внутренних прямоугольных дверных проемов помещений 1-го и 2-го этажей</p> | <p>Илл. 99. Внутренние прямоугольные дверные проемы помещений на плане 1-го этажа</p> |

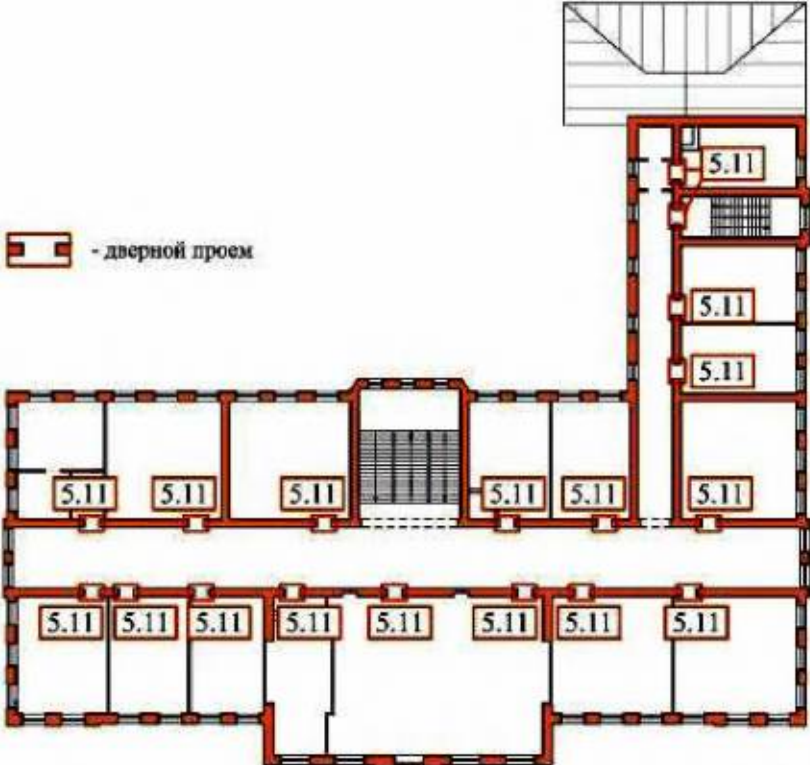
| № п/о | Обобщенная группа элементов предмета охраны | Элементы предмета охраны | Фотографическое или иное графическое изображение предмета охраны* |
|---|---|---|---|
| | | | <p data-bbox="1317 654 1545 686">- дверной проем</p> <p data-bbox="1317 1244 2072 1316">Илл. 100. Внутренние прямоугольные дверные проемы помещений на плане 2-го этажа</p> |

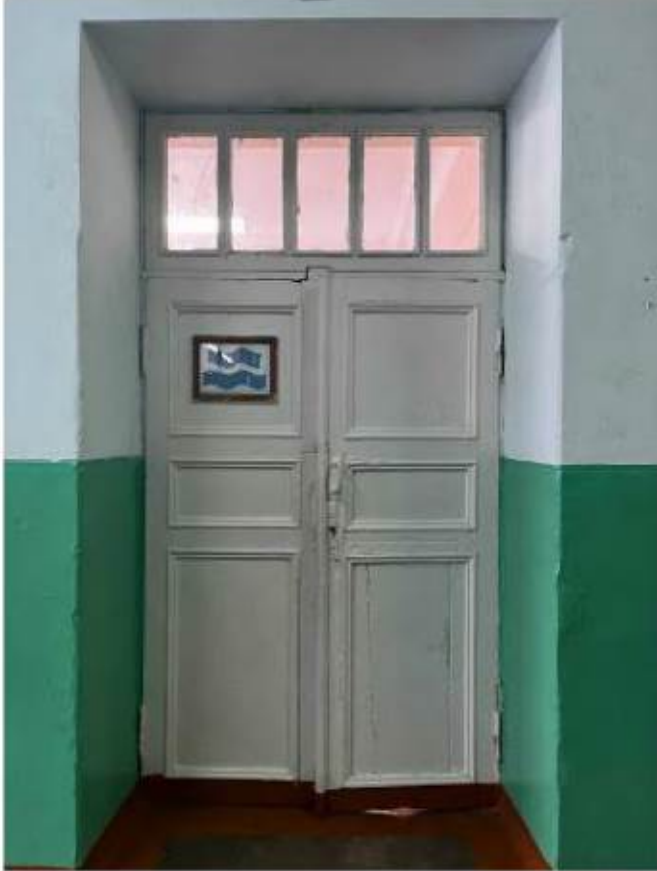
| № п/о | Обобщенная группа элементов предмета охраны | Элементы предмета охраны | Фотографическое или иное графическое изображение предмета охраны* |
|---|---|---|---|
| 5.12 | | <p>Заполнение внутренних дверных проемов:</p> <p>двупольные филенчатые двери с равногабаритными полотнами и остекленной фрамугой, материал заполнения – дерево</p> | <p>Фото 84. Двупольные филенчатые двери с остекленной фрамугой. Фото 2024 г.</p> |

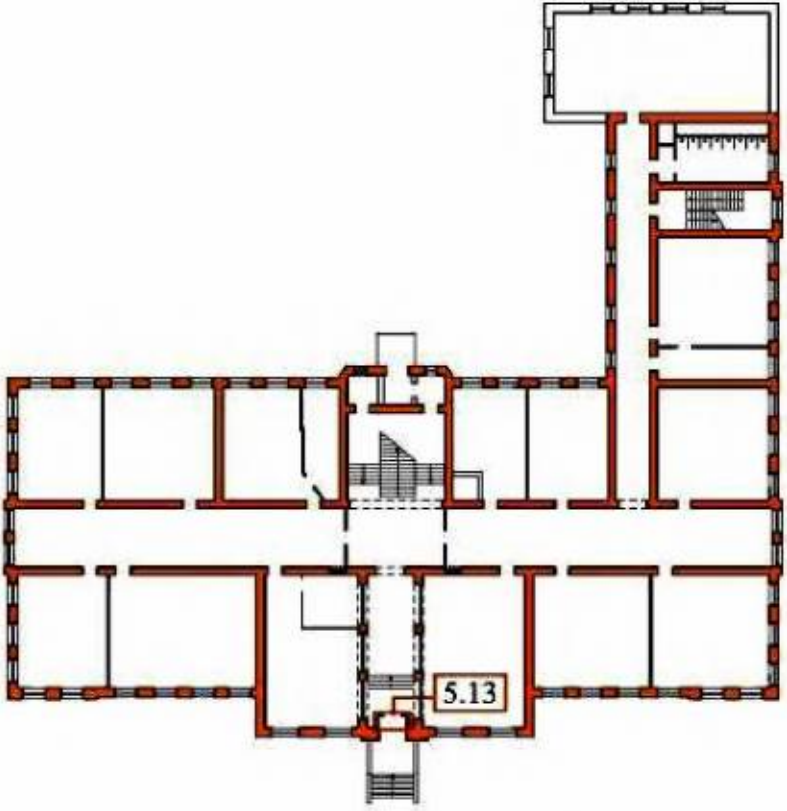
| № п/о | Обобщенная группа элементов предмета охраны | Элементы предмета охраны | Фотографическое или иное графическое изображение предмета охраны* |
|---|---|---|---|
| 5.13 | | <p>Оформление входной группы деревянным тамбуром 1-го этажа с профилированным карнизом на фигурных кронштейнах</p> | <p>Илл. 101. Входная группа с деревянным тамбуром на плане 1-го этажа</p> |

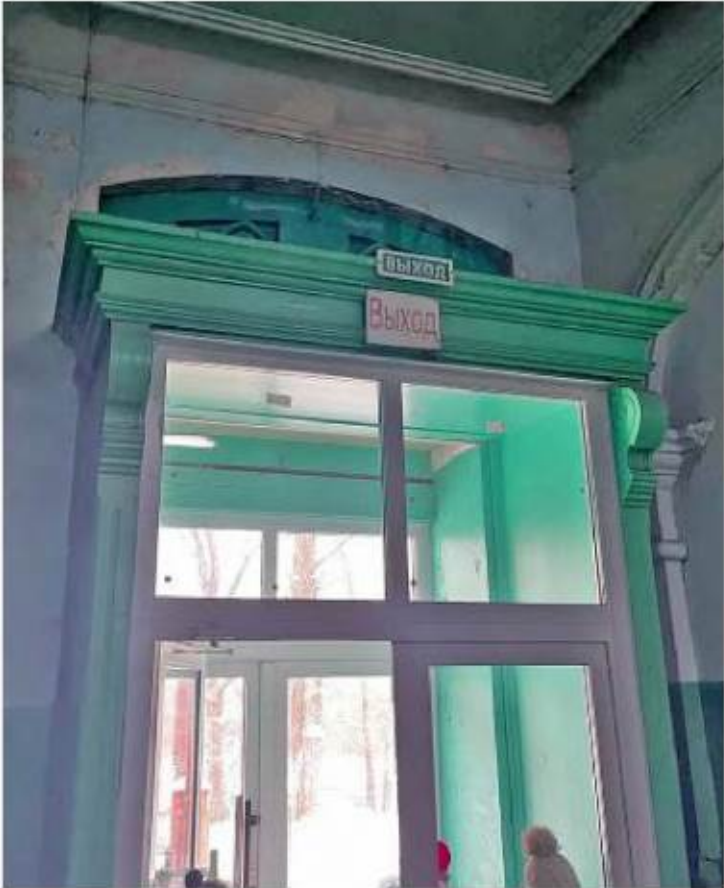
| № п/о | Обобщенная группа элементов предмета охраны | Элементы предмета охраны | Фотографическое или иное графическое изображение предмета охраны* |
|---|---|---|---|
| | | | <p data-bbox="1357 1313 2033 1417">Фото 85. Входная группа в вестибюле 1-го этажа, деревянный тамбур.<br/>Фото 2024 г.</p> |

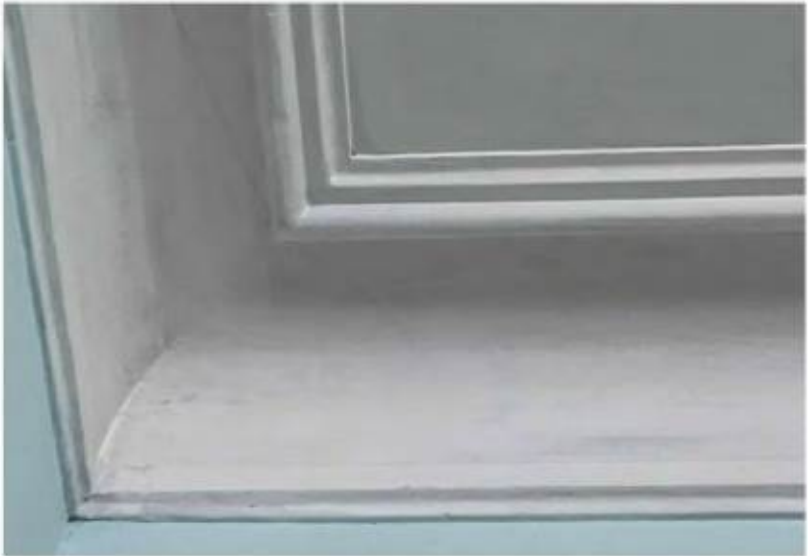
| № п/о | Обобщенная группа элементов предмета охраны | Элементы предмета охраны | Фотографическое или иное графическое изображение предмета охраны* |
|---|---|---|---|
| 5.14 | | Профилированные штукатурные карнизы в оформлении помещений 1-го и 2-го этажей | <p data-bbox="1355 1169 2040 1273">Фото 86. Профилированный штукатурный карниз в помещении 1-го этажа.<br/>Фото 2024 г.</p> |

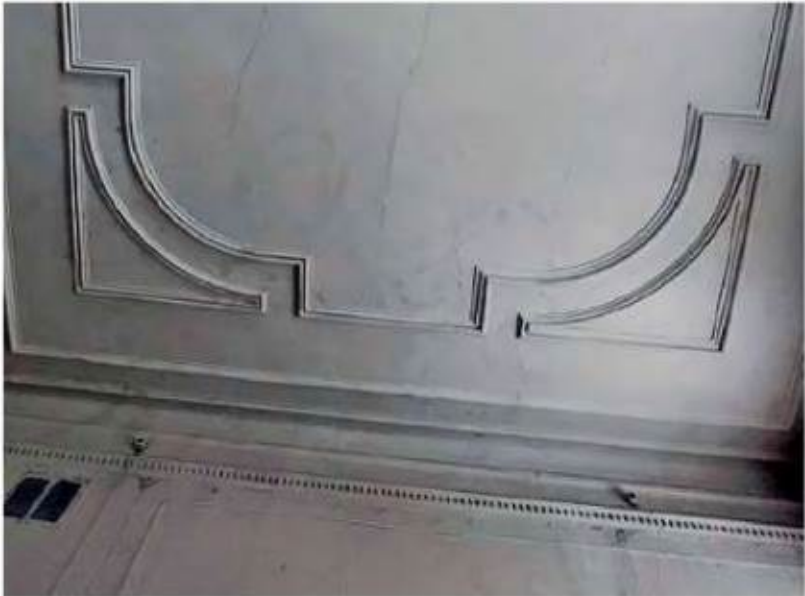
| № п/о | Обобщенная группа элементов предмета охраны | Элементы предмета охраны | Фотографическое или иное графическое изображение предмета охраны* |
|---|---|---|---|
| 5.15 | | Профилированный штукатурный карниз и потолочные тяги в оформлении центрального зала 2-го этажа | <p data-bbox="1339 1166 2051 1273">Фото 87. Профилированный штукатурный карниз и потолочные тяги в оформлении центрального зала 2-го этажа. Фото 2024 г.</p> |
