**Об установлении предмета охраны объекта культурного наследия (памятника истории и культуры) народов Российской Федерации регионального значения «Средняя школа № 1, где учились активные участники установления Советской власти в Вятской губернии А.П. Капустин, П.Н. Капустин и Герой Советского Союза Н.Ф. Зонов. Здание школы построено по проекту И.А. Чарушина», расположенного по адресу: Кировская область, Орловский район, г. Орлов, ул. Ст. Халтурина, д. 2**

**ПРЕДМЕТ ОХРАНЫ**

**объекта культурного наследия (памятника истории и культуры) народов Российской Федерации  
регионального значения «Средняя школа № 1, где учились активные участники  
установления Советской власти в Вятской губернии А.П. Капустин, П.Н. Капустин  
и Герой Советского Союза Н.Ф. Зонов. Здание школы построено по проекту  
И.А. Чарушина», расположенного по адресу Кировская область, Орловский район,  
г. Орлов, ул. Ст. Халтурина, д. 2**

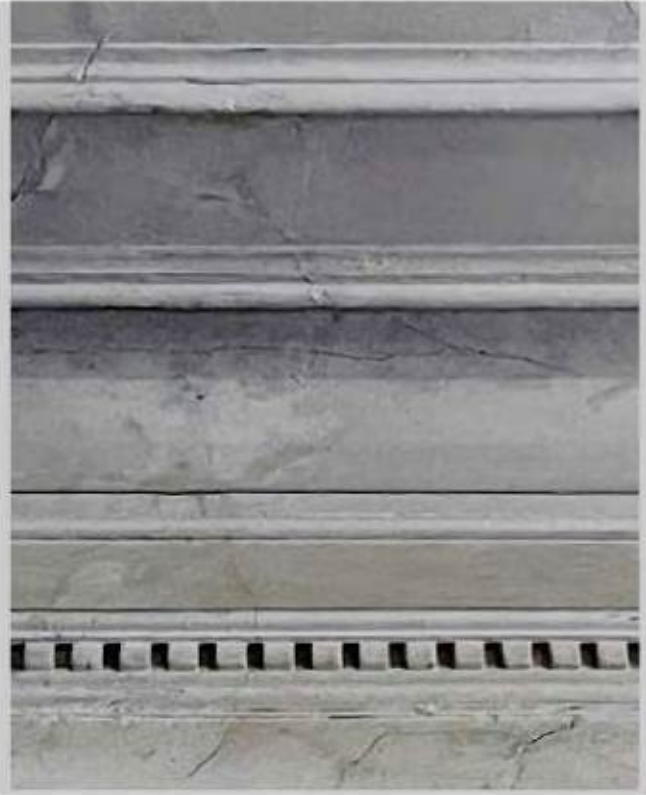
| № п/о | Обобщенная группа элементов предмета охраны | Элементы предмета охраны | Фотографическое или иное графическое изображение предмета охраны* |
|---|---|---|---|
| | | | <p data-bbox="1330 1294 2063 1366">Фото 88. Фрагмент профилированного штукатурного карниза центрального зала 2-го этажа. Фото 2024 г.</p> |

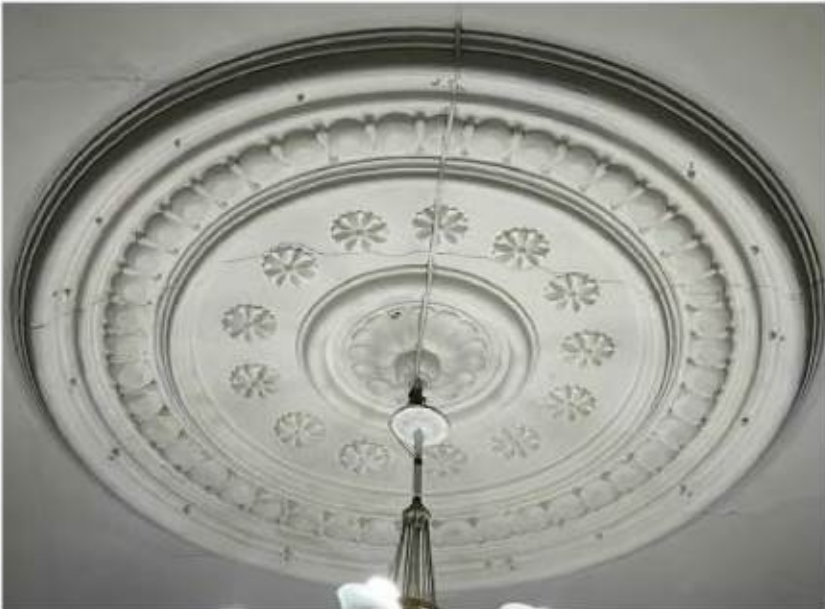
| № п/о | Обобщенная группа элементов предмета охраны | Элементы предмета охраны | Фотографическое или иное графическое изображение предмета охраны* |
|---|---|---|---|
| 5.16 | | <p>Лепная потолочная розетка<br/>в оформлении потолка центрального<br/>зала 2-го этажа</p> | <p>Фото 89. Лепная потолочная розетка<br/>в оформлении потолка центрального зала 2-го этажа.<br/>Фото 2024 г.</p> |

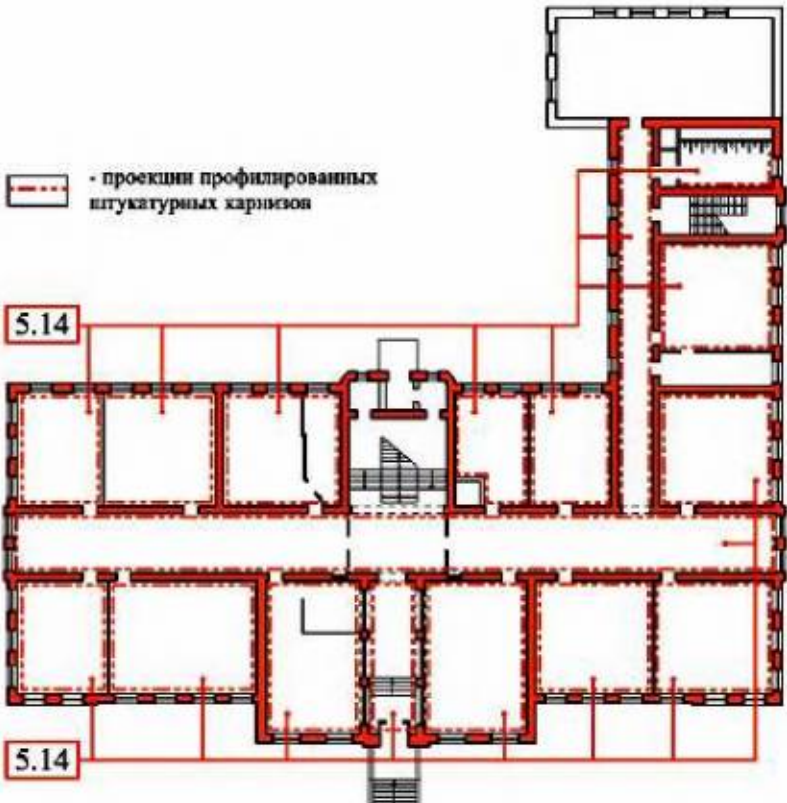
| № п/о | Обобщенная группа элементов предмета охраны | Элементы предмета охраны | Фотографическое или иное графическое изображение предмета охраны* |
|---|---|---|---|
| | | | <p data-bbox="1308 635 1684 686">• проекции профилированных штукатурных карнизов</p> <p data-bbox="1308 774 1384 810">5.14</p> <p data-bbox="1308 1212 1384 1249">5.14</p> <p data-bbox="1339 1316 2051 1385">Илл. 102. Профилированные штукатурные карнизы в помещениях на плане 1-го этажа</p> |

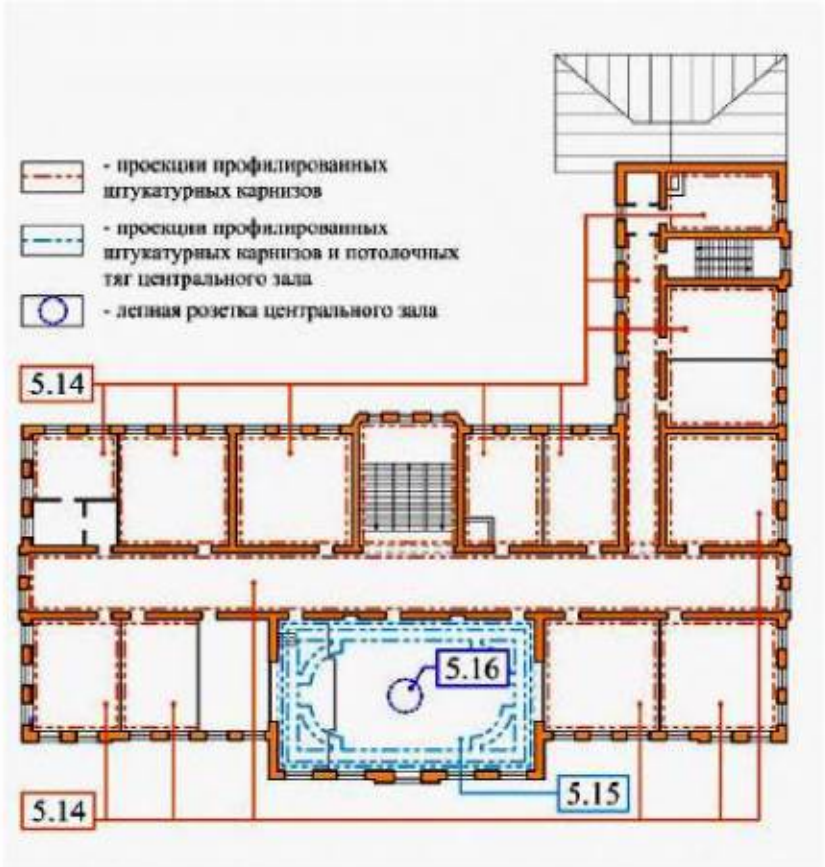
| № п/о | Обобщенная группа элементов предмета охраны | Элементы предмета охраны | Фотографическое или иное графическое изображение предмета охраны* |
|---|---|---|---|
| | | | <p data-bbox="1339 1295 2051 1366">Илл. 103. Профилированные штукатурные карнизы в помещениях на плане 2-го этажа</p> |

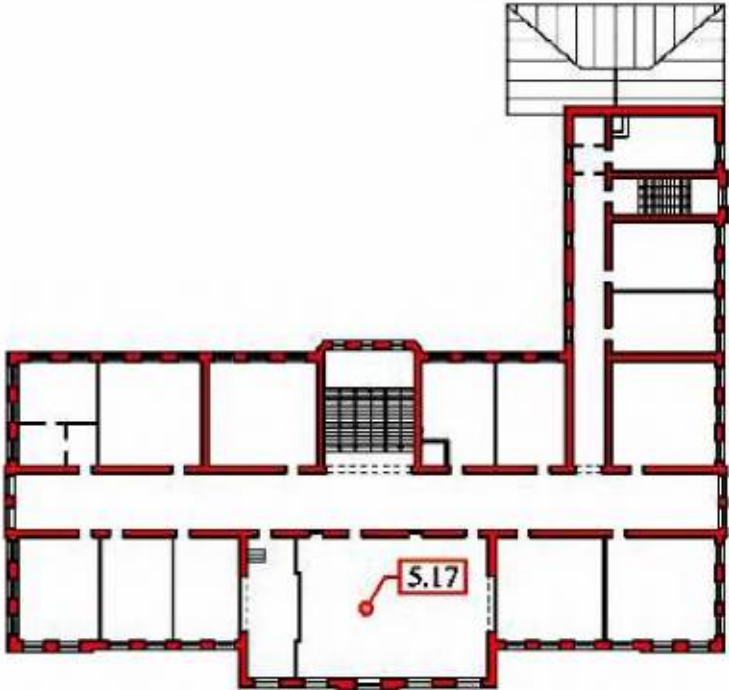
| № п/о | Обобщенная группа элементов предмета охраны | Элементы предмета охраны | Фотографическое или иное графическое изображение предмета охраны* |
|---|---|---|---|
| 5.17 | | Многоровожковая люстра в оформлении центрального зала 2-го этажа | <p data-bbox="1361 1241 2042 1311">Илл. 104. Многоровожковая люстра в оформлении центрального зала на плане 2-го этажа</p> |

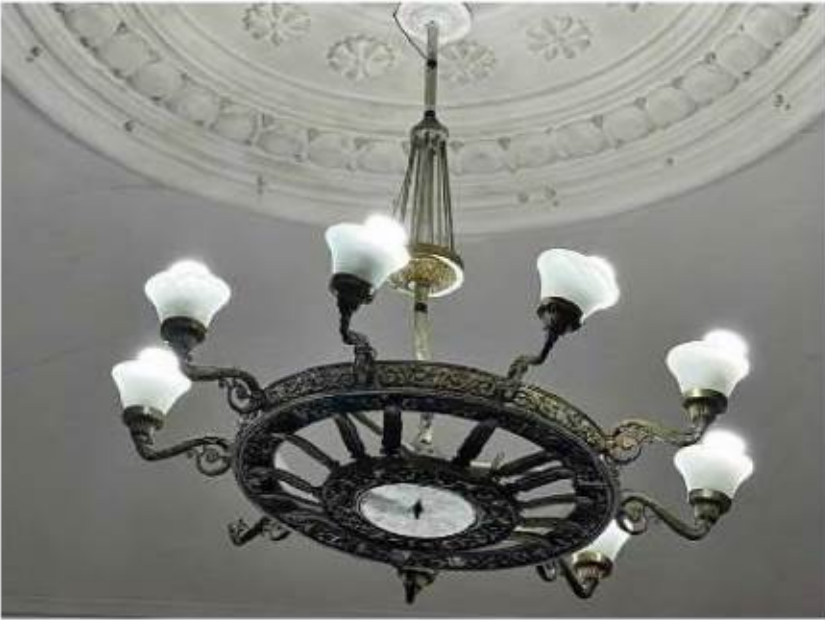
| № п/о | Обобщенная группа элементов предмета охраны | Элементы предмета охраны | Фотографическое или иное графическое изображение предмета охраны* |
|---|---|---|---|
| | | | <p data-bbox="1308 1187 2085 1294">Фото 90. Многорожковая люстра центрального зала 2-го этажа.<br/>Фото 2024 г.</p> |

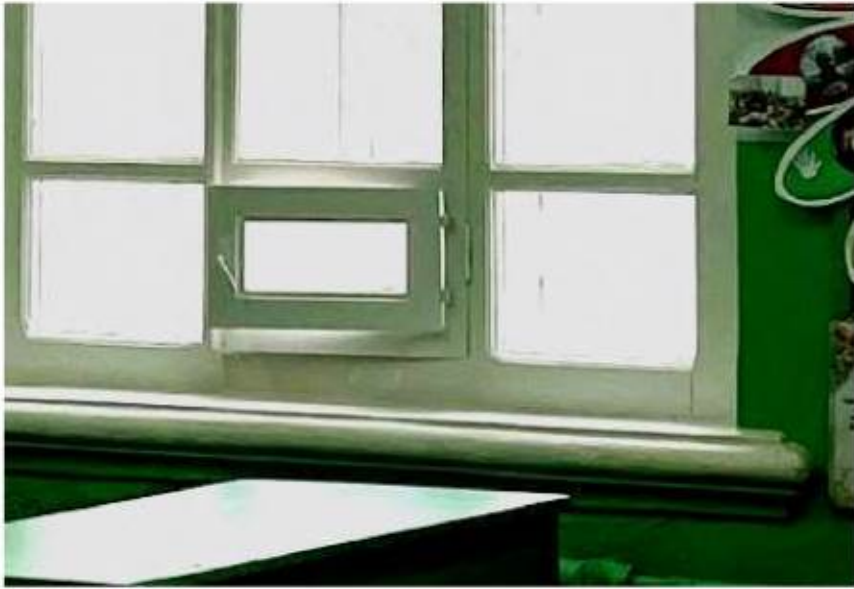
| № п/о | Обобщенная группа элементов предмета охраны | Элементы предмета охраны | Фотографическое или иное графическое изображение предмета охраны* |
|---|---|---|---|
| 5.18 | | Профилированные подоконные доски в оформлении оконных проемов помещений 1-го и 2-го этажей | <p data-bbox="1285 1230 2114 1337">Фото 91. Профилированная подоконная доска в помещении 1-го этажа.<br/>Фото 2024 г.</p> |

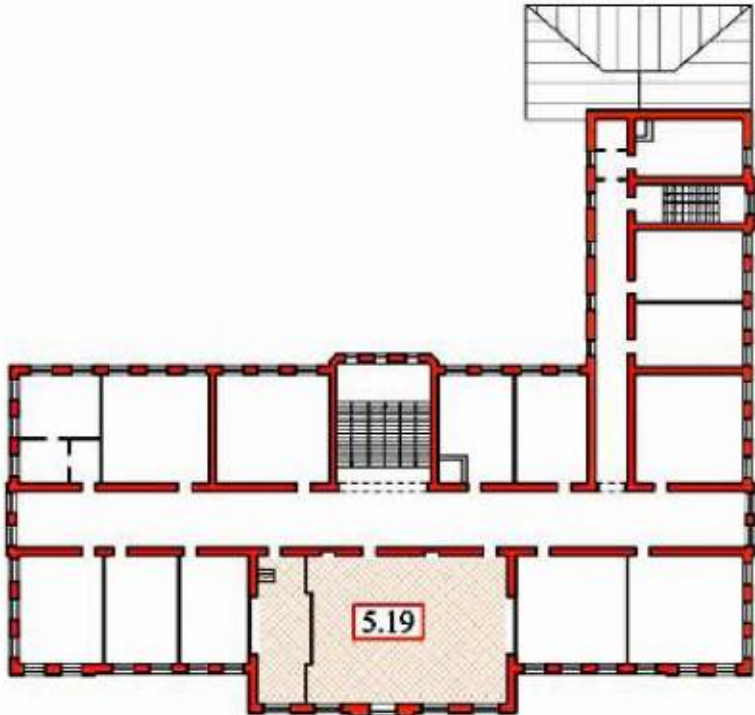
| № п/о | Обобщенная группа элементов предмета охраны | Элементы предмета охраны | Фотографическое или иное графическое изображение предмета охраны* |
|---|---|---|---|
| 5.19 | | <p>Покрытие пола в центральном зале 2-го этажа:<br/>деревянный паркет, выполненный рисунком «в ромб»</p> | <p>Илл. 105. Покрытие пола в центральном зале на плане 2-го этажа</p> |

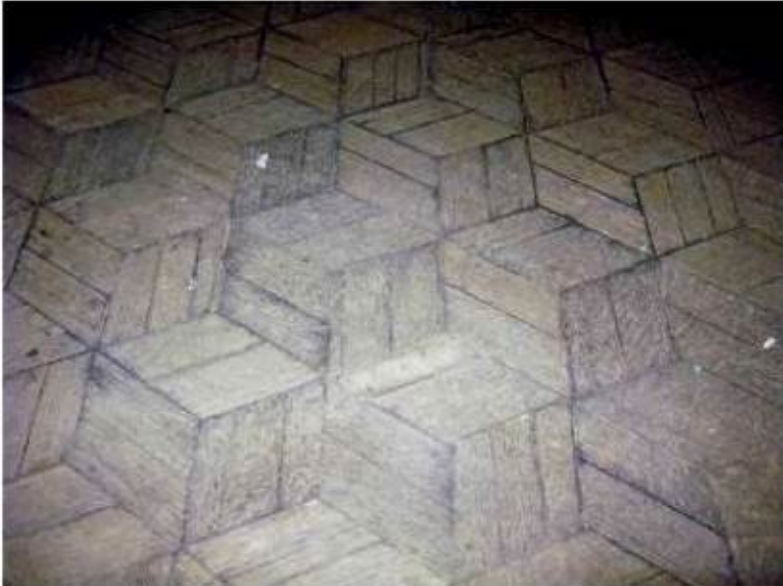
| № п/о | Обобщенная группа элементов предмета охраны | Элементы предмета охраны | Фотографическое или иное графическое изображение предмета охраны* |
|---|---|---|---|
| | | | <p data-bbox="1312 1046 2078 1150">Фото 92. Покрытие пола в центральном зале 2-го этажа: деревянный паркет, выполненный «в ромб».<br/>Фото 2024 г.</p> |

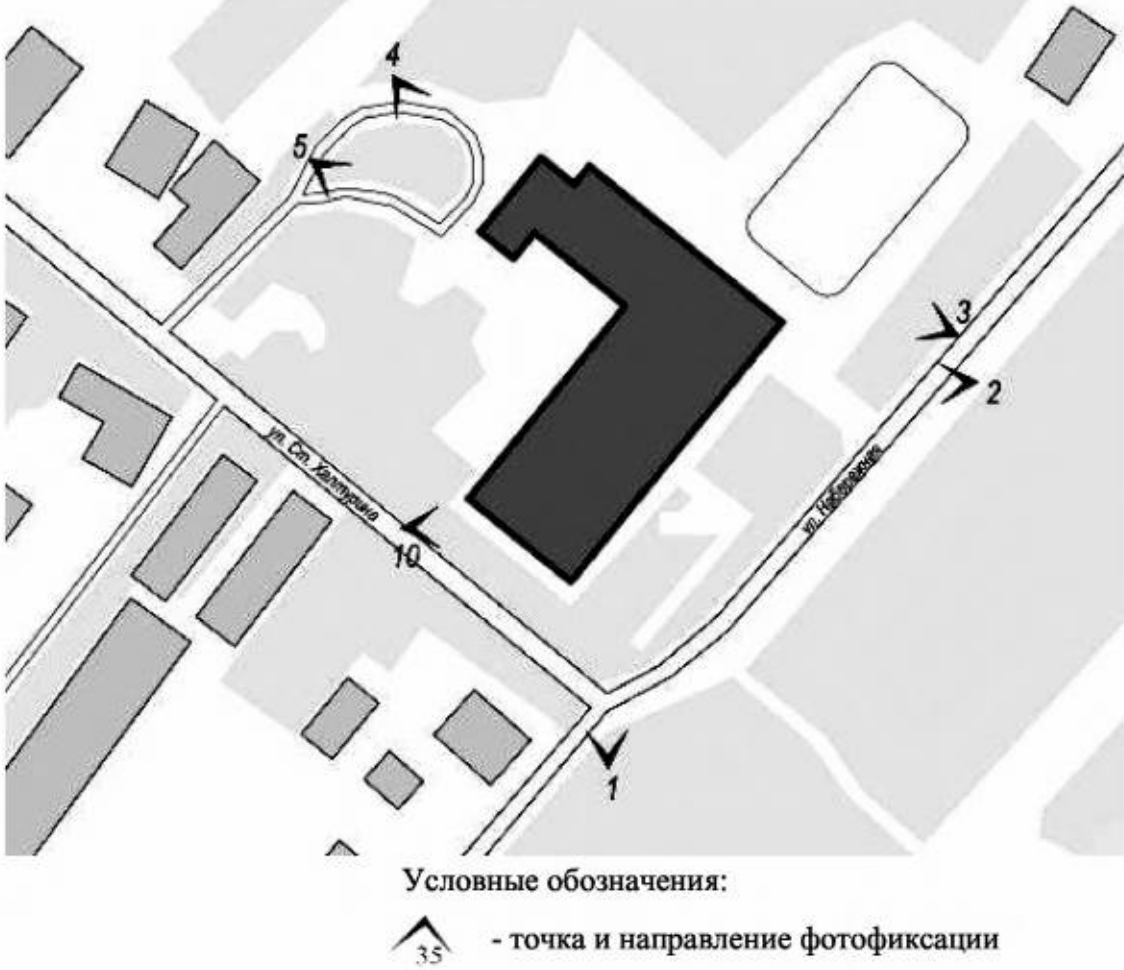
| Номер<br>п/п | Схема |
|---|---|
| 1 | <p>Условные обозначения:</p> <p> - точка и направление фотофиксации</p> <p>Схема 1. Схема фотофиксации на ситуационном плане размещения объекта</p> |

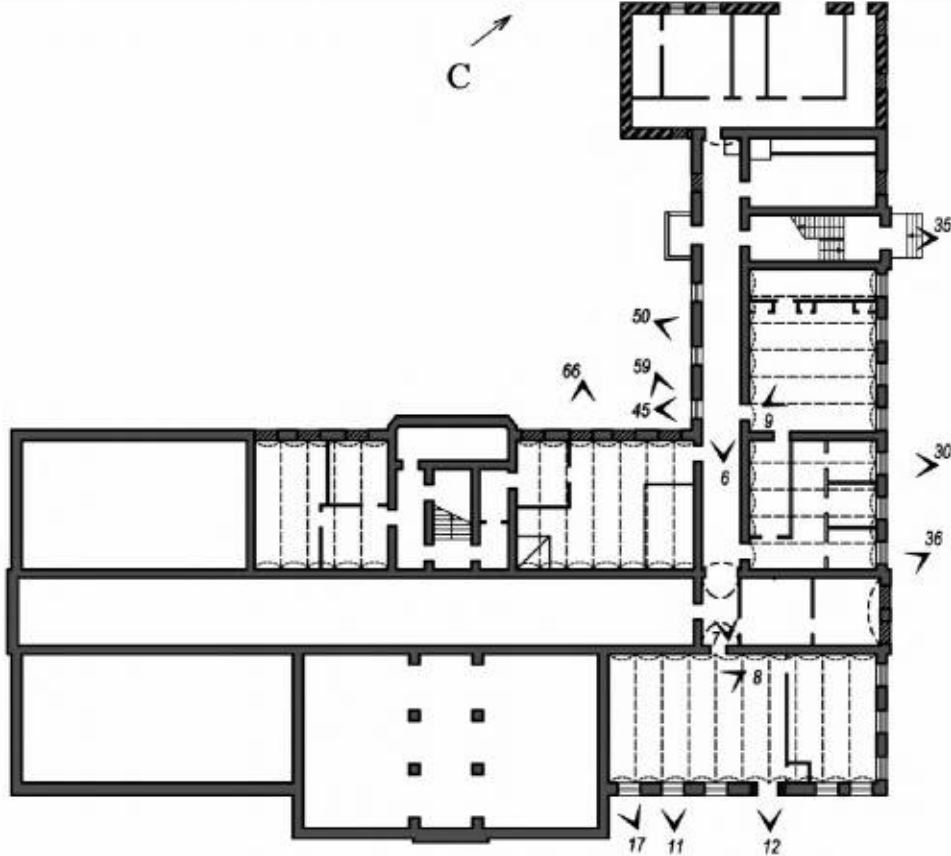
| Номер<br>п/п | Схема |
|---|---|
| 2 | <p>Условные обозначения:</p> <p> - точка и направление фотофиксации</p> <p>Схема 2. Схема фотофиксации на плане цокольного этажа</p> |

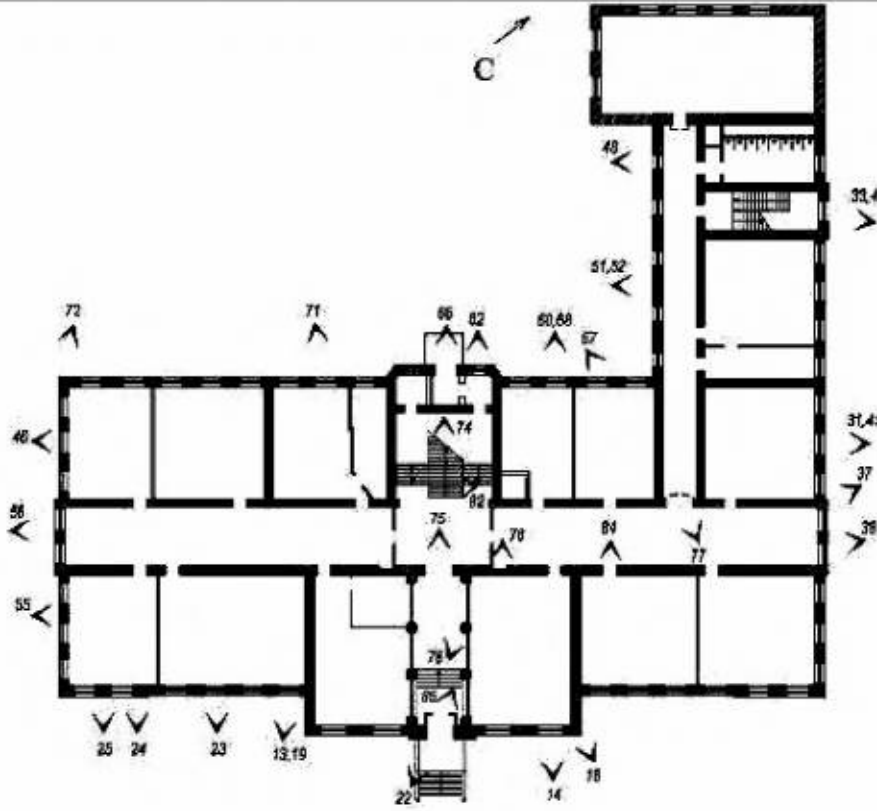
| Номер<br>п/п | Схема |
|---|---|
| 3 | <p data-bbox="1075 1173 1680 1284">Условные обозначения:<br/> - точка и направление фотофиксации</p> <p data-bbox="873 1332 1624 1372">Схема 3. Схема фотофиксации на плане первого этажа</p> |

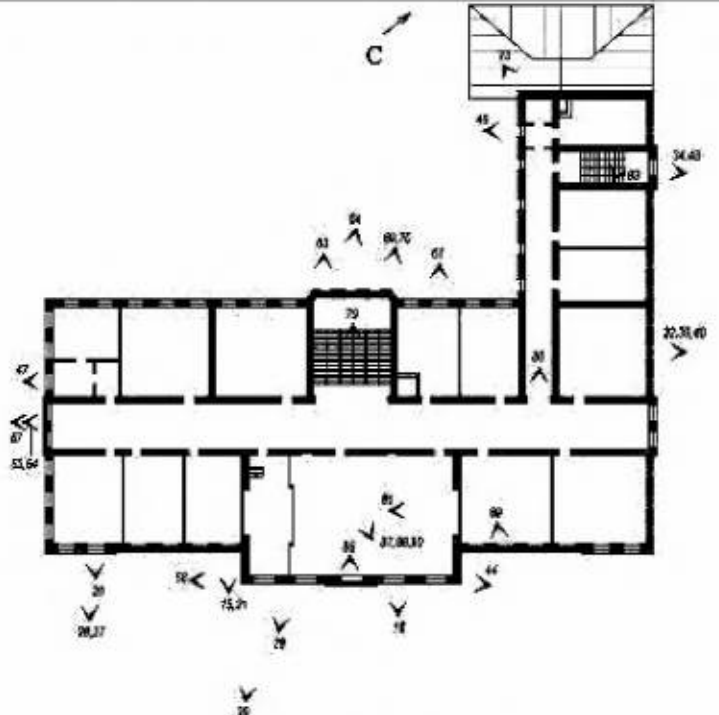
| Номер<br>п/п | Схема |
|---|---|
| 4 | <p>Условные обозначения:</p> <p> - точка и направление фотофиксации</p> <p>Схема 4. Схема фотофиксации на плане второго этажа</p> |
