**Об установлении предмета охраны объекта культурного наследия  
(памятника истории и культуры) народов Российской Федерации  
федерального значения «Часовня - ротонда Иоанна Предтечи»,  
расположенного по адресу: Кировская область, город  
Слободской, ул. Советская, 98»**

**ПРЕДМЕТ ОХРАНЫ**

**объекта культурного наследия (памятника истории и культуры) народов Российской Федерации федерального значения «Часовня-ротонда Иоанна Предтечи», расположенного по адресу: Кировская область, город Слободской, улица Советская, 98**

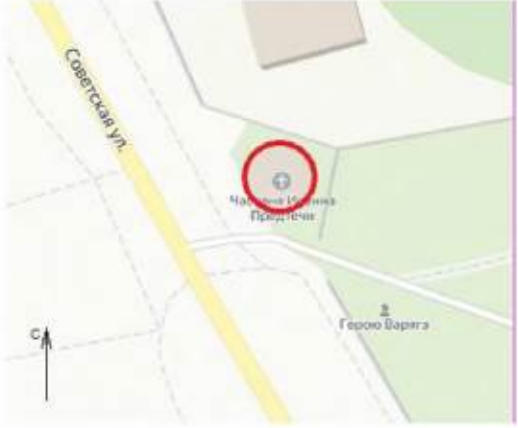
| № п/п | Обобщенная группа элементов предмета охраны | Элементы предмета охраны | Фотографическое или иное графическое изображение предмета охраны* |
|---|---|---|---|
| 1 | Градостроительное положение | <p>Объект культурного наследия (памятника истории и культуры) народов Российской Федерации федерального значения «Часовня-ротонда Иоанна Предтечи», расположенный по адресу: Кировская область, город Слободской, улица Советская, 98 располагается по красной линии улицы Советской в г. Слободском, в северо-западной части городского кладбища.</p> | <p>Схема местоположения.</p> |

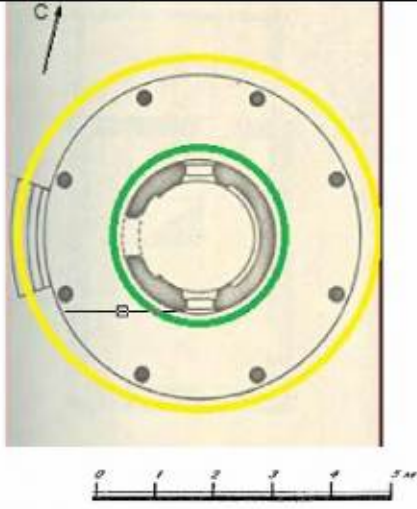
| № п/п | Обобщенная группа элементов предмета охраны | Элементы предмета охраны | Фотографическое или иное графическое изображение предмета охраны* |
|---|---|---|---|
| 2 | Объемно-пространственная композиция | <p>Одноэтажный круглый в плане Объект, состоящий из следующих объемов:</p> <p>Объем храмовой части - круглой в плане с крытой галереей;</p> <p>Объем ротонды – одноэтажной в центре, увенчаной куполом с одной главой на световом барабане</p> | |

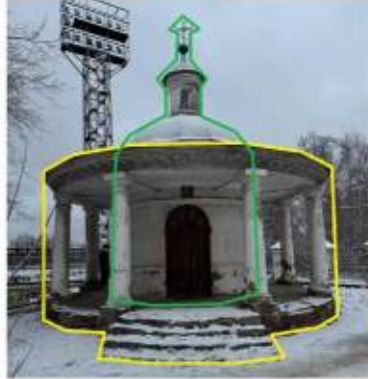
| № п/п | Обобщенная группа элементов предмета охраны | Элементы предмета охраны | Фотографическое или иное графическое изображение предмета охраны* |
|---|---|---|---|
| | | | <p data-bbox="1413 746 1912 948"> - объем ротонды;<br/> - объем храмовой части </p> <p data-bbox="1543 983 1771 1015">Схемы объемов.</p> |

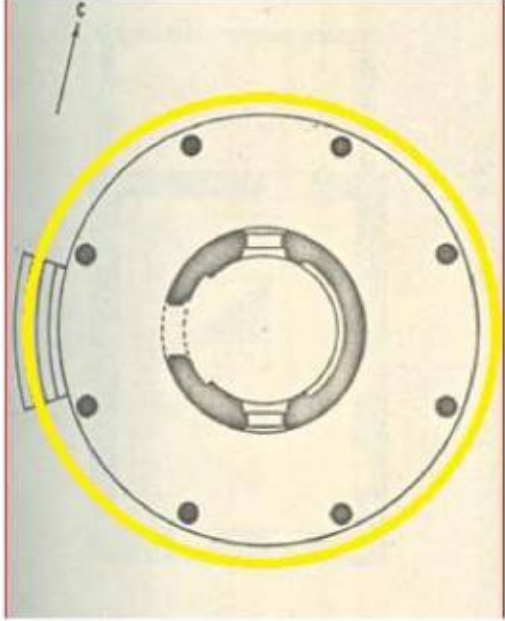
| № п/п | Обобщенная группа элементов предмета охраны | Элементы предмета охраны | Фотографическое или иное графическое изображение предмета охраны* |
|---|---|---|---|
| 3 | Конструктивная система | <p>Основные конструкции здания:</p> <p>храмовая часть из глиняного кирпича периода строительства 1857 г.;</p> <p>капитальные стены ротонды из глиняного кирпича периода строительства 1857 г.;</p> <p>несущие колонны из глиняного кирпича периода строительства 1857 г.;</p> <p>крыша ротонды – сферический купол периода строительства 1857 г. с навершием в виде главы со шлемовидным куполом на световом барабане;</p> <p>крыша галереи – односкатная, периода строительства 1857 г.;</p> <p>покрытие кровли: фальцевое, медное, покрытие купола фонаря медное, имеет метизное соединение;</p> <p>крыльцо на западной стороне из белого камня, в 4 ступени, периода строительства 1857 г.;</p> | <div data-bbox="1200 1069 2094 1197"> <p>- храмовая часть из глиняного кирпича периода строительства 1857 г.;</p> </div> <p>Схема первого этажа.</p> |

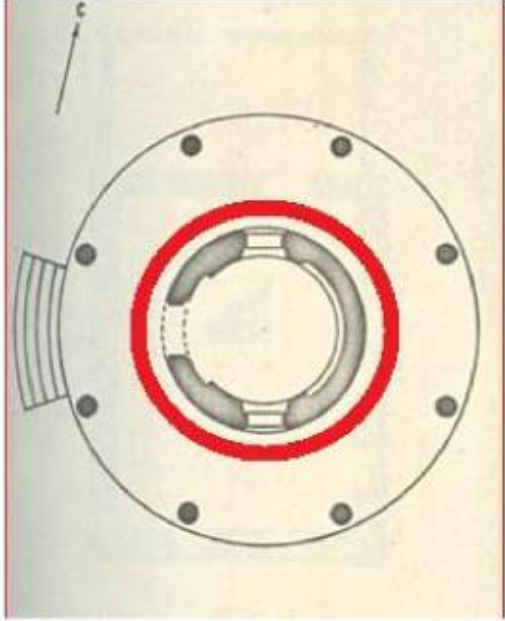
| № п/п | Обобщенная группа элементов предмета охраны | Элементы предмета охраны | Фотографическое или иное графическое изображение предмета охраны* |
|---|---|---|---|
| | | металлические воздушные связи периода строительства 1857 г. | <div data-bbox="1205 1069 2094 1177"> <p>- капитальные стены ротонды из глиняного кирпича периода строительства 1857 г.;</p> </div> <p data-bbox="1556 1181 1848 1212">Схема первого этажа.</p> |

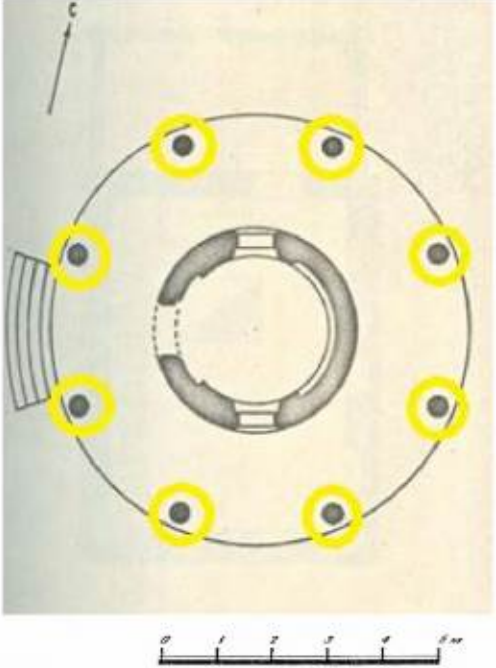
| № п/п | Обобщенная группа элементов предмета охраны | Элементы предмета охраны | Фотографическое или иное графическое изображение предмета охраны* |
|---|---|---|---|
| | | | <div data-bbox="1198 1066 2094 1193"> <p>- несущие колонны из глиняного кирпича периода строительства 1857 г.;</p> </div> <p data-bbox="1556 1197 1854 1232">Схема первого этажа.</p> |

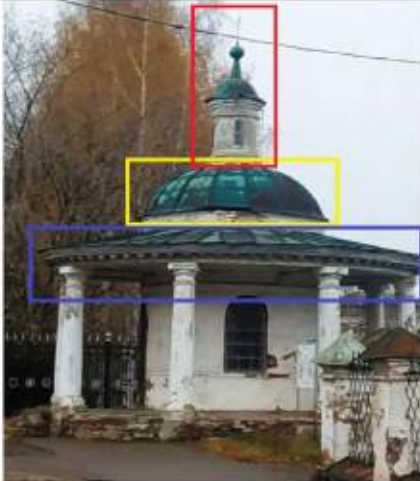
<p>Общий вид южной стороны</p> |

<table><tr><td></td><td>- крыша ротонды – сферический купол периода строительства 1857 г.;</td></tr><tr><td></td><td>- навершие в виде главы со племовидным куполом на световом барабане, являющееся реставрационным воссозданием 1983-1985 гг.;</td></tr><tr><td></td><td>- крыша галереи – односкатная, периода строительства 1857 г.;</td></tr></table>

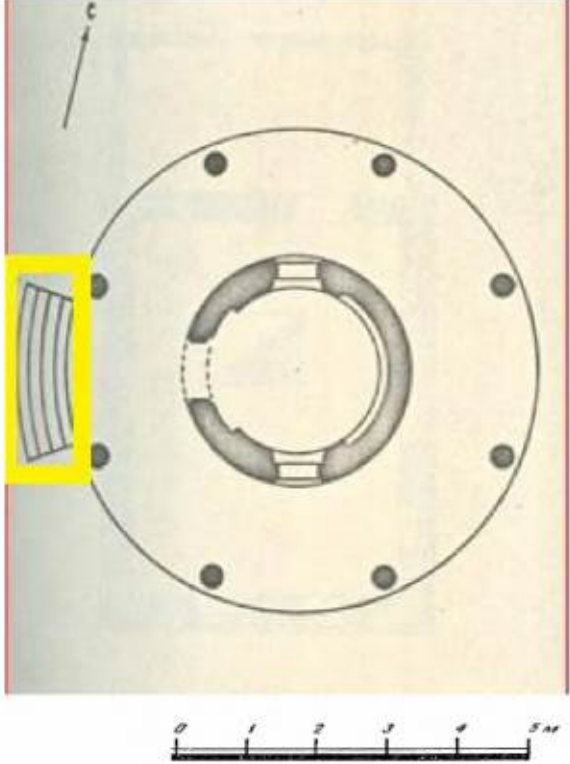
| № п/п | Обобщенная группа элементов предмета охраны | Элементы предмета охраны | Фотографическое или иное графическое изображение предмета охраны* |
|---|---|---|---|
| | | | <div data-bbox="1198 1284 2094 1412"> <p>- крыльцо на западном стороне периода строительства 1857 г.</p> </div> <p data-bbox="1556 1417 1848 1452">Схема первого этажа.</p> |

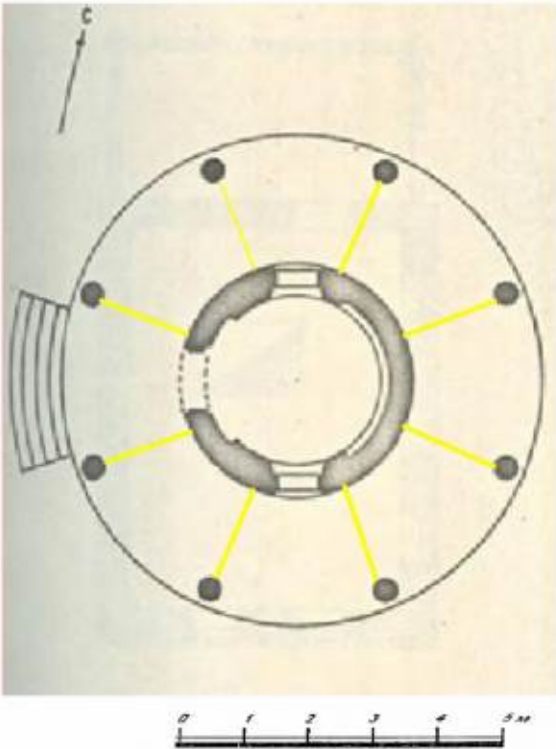
| № п/п | Обобщенная группа элементов предмета охраны | Элементы предмета охраны | Фотографическое или иное графическое изображение предмета охраны* |
|---|---|---|---|
| | | | <div data-bbox="1198 1209 2094 1340"> <p>- металлические воздушные связи периода строительства 1857 г.</p> </div> <p data-bbox="1556 1343 1848 1380">Схема первого этажа.</p> |

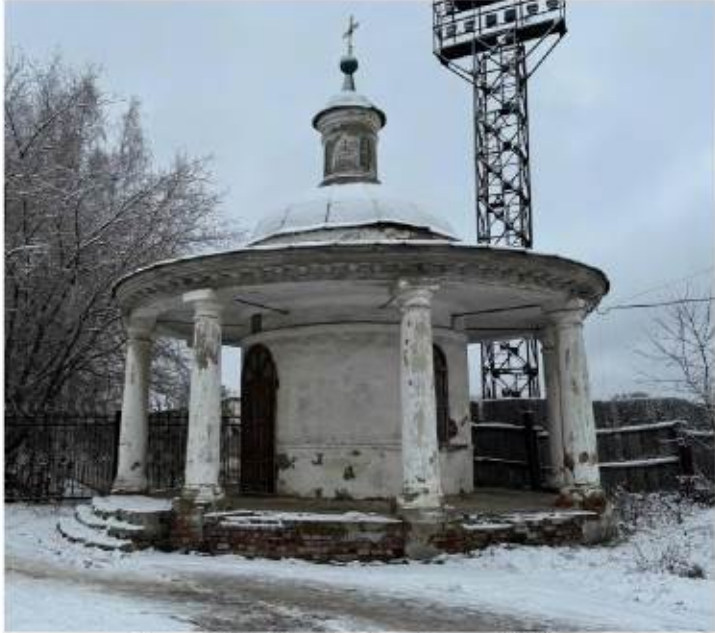
| № п/п | Обобщенная группа элементов предмета охраны | Элементы предмета охраны | Фотографическое или иное графическое изображение предмета охраны* |
|---|---|---|---|
| 4 | Архитектурно-художественное решение | Тип отделки фасадов: штукатурка кирпичной кладки храмовой части, ротонды, барабана, колонн; краска по деревянным поверхностям колонн, потолка галереи | <p data-bbox="1429 1177 1883 1209">Фото 1. Общий вид. Фото 2024 г.</p> |

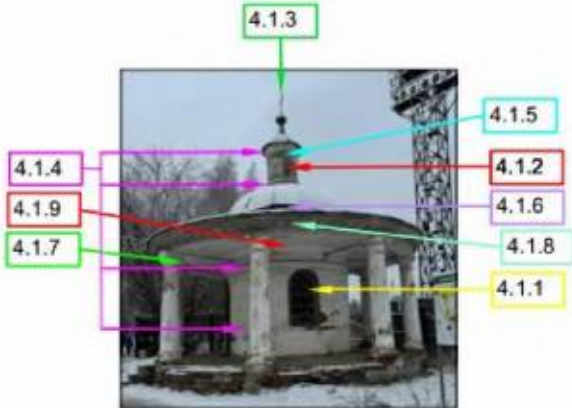
| № п/п | Обобщенная группа элементов предмета охраны | Элементы предмета охраны | Фотографическое или иное графическое изображение предмета охраны* |
|---|---|---|---|
| | | | <p data-bbox="1346 949 1966 981">Фото 2. Вид на южную сторону. Фото 2024 г.</p> |

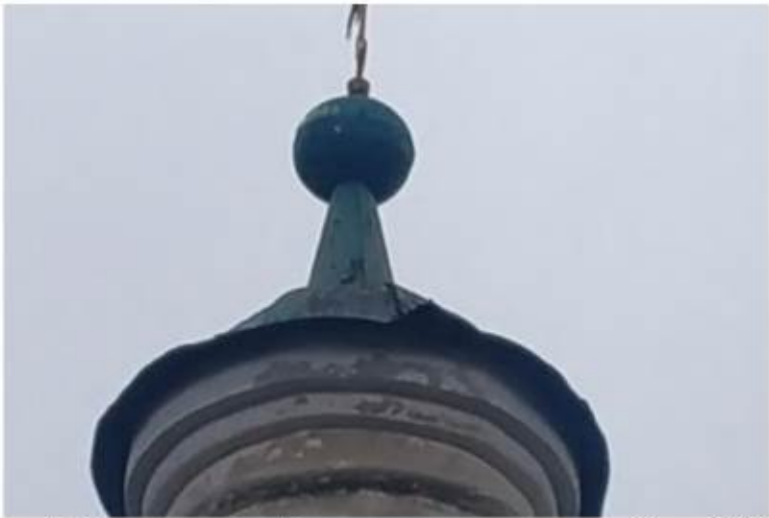
| № п/п | Обобщенная группа элементов предмета охраны | Элементы предмета охраны | Фотографическое или иное графическое изображение предмета охраны* |
|---|---|---|---|
| 4.1.3 | Объем ротонды | Подкрестное яблоко на вершине главы | <p data-bbox="1240 1366 2074 1398">Фото 5. Подкрестное яблоко на вершине главы. Фото 2024 г.</p> |

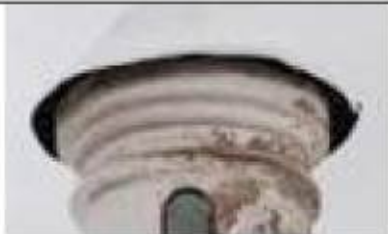
| № п/п | Обобщенная группа элементов предмета охраны | Элементы предмета охраны | Фотографическое или иное графическое изображение предмета охраны* |
|---|---|---|---|
| 4.1.5. | Объем ротонды | Антамблемент главки | <p>Фото 7. Антамблемент главки. Фото 2024 г.</p> |

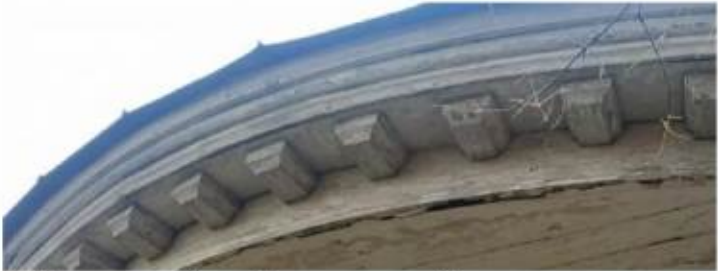
| № п/п | Обобщенная группа элементов предмета охраны | Элементы предмета охраны | Фотографическое или иное графическое изображение предмета охраны* |
|---|---|---|---|
| 4.1.7 | Объем галереи | Профилированный карниз крыши галереи с дентикулами | <p data-bbox="1218 655 2096 719">Фото 9. Венчающий профилированный карниз крыши галереи с дентикулами. Фото 2024 г.</p> |

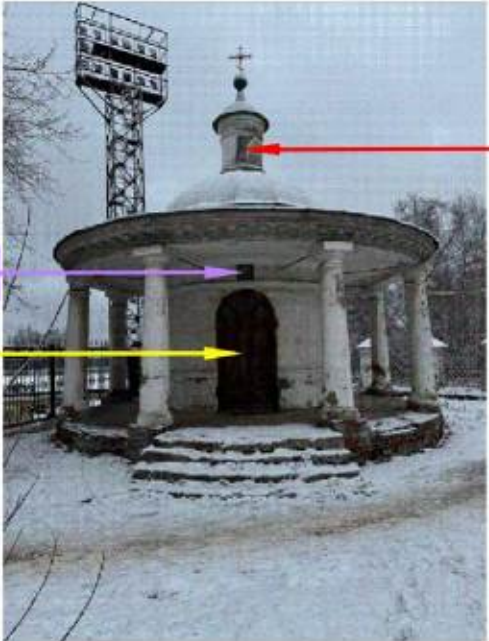
| № п/п | Обобщенная группа элементов предмета охраны | Элементы предмета охраны | Фотографическое или иное графическое изображение предмета охраны* |
|---|---|---|---|
| | | | <p data-bbox="1323 1038 1991 1074">Фото 11. Вид на западную сторону. Фото 2024 г.</p> |

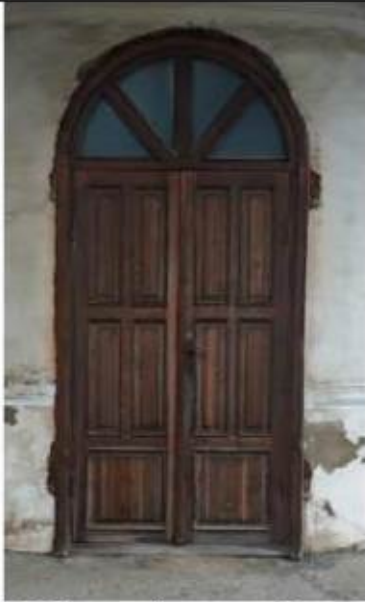
| № п/п | Обобщенная группа элементов предмета охраны | Элементы предмета охраны | Фотографическое или иное графическое изображение предмета охраны* |
|---|---|---|---|
| 4.2.1 | Объем ротонды | Дверной проем с двупольным филенчатым заполнением из дерева, с арочной фрамугой с веерным расположением импостов | <p data-bbox="1395 951 1919 983">Фото 12. Дверной проем. Фото 2024 г.</p> |

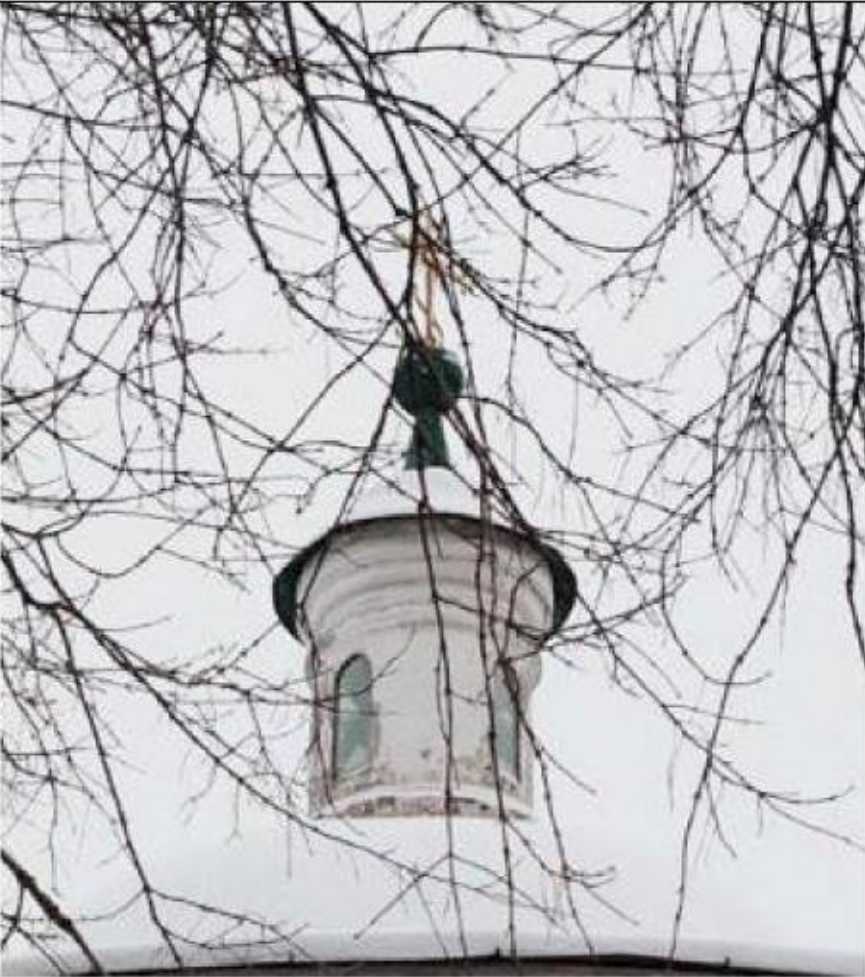
| № п/п | Обобщенная группа элементов предмета охраны | Элементы предмета охраны | Фотографическое или иное графическое изображение предмета охраны* |
|---|---|---|---|
| 4.2.3 | Объем ротонды | Арочные световые проемы главы с заполнением в виде филленчатой деревянной рамы | <p data-bbox="1319 1329 1995 1361">Фото 14. Арочный световой проем главы. 2024 г.</p> |

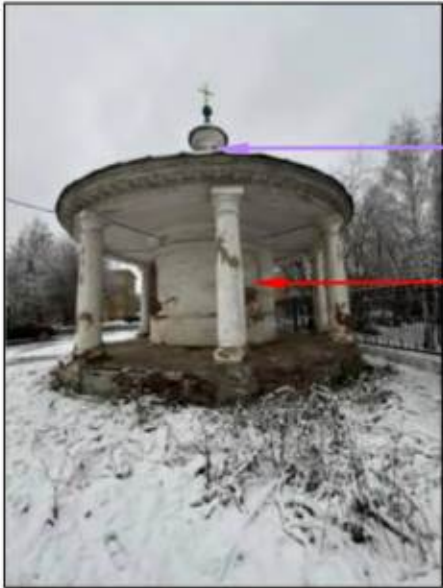
| № п/п | Обобщенная группа элементов предмета охраны | Элементы предмета охраны | Фотографическое или иное графическое изображение предмета охраны* |
|---|---|---|---|
| | | | <p data-bbox="1249 1062 2063 1096">Фото 15. Общий вид юго-восточной стороны. Фото 2024 г.</p> |

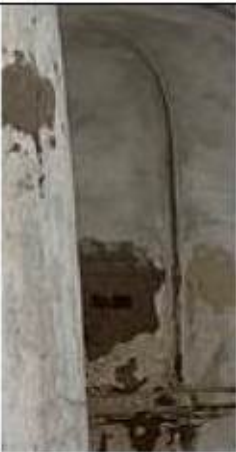
| № п/п | Обобщенная группа элементов предмета охраны | Элементы предмета охраны | Фотографическое или иное графическое изображение предмета охраны* |
|---|---|---|---|
| 4.3.1 | Объем ротонды | Арочный оконный проем в стене ротонды | <p data-bbox="1328 799 1989 831">Фото 16. Арочный оконный проем. Фото 2024 г.</p> |

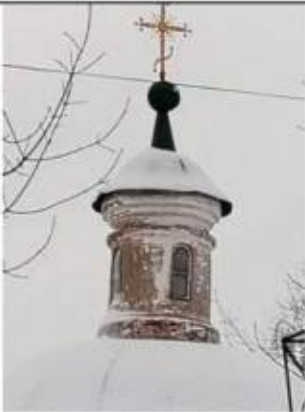
| № п/п | Обобщенная группа элементов предмета охраны | Элементы предмета охраны | Фотографическое или иное графическое изображение предмета охраны* |
|---|---|---|---|
| 4.3.2 | Объем ротонды | Арочные световые проемы главы с заполнением в виде филенчатой деревянной рамы | <p data-bbox="1429 1286 1888 1318">Фото 17. Световые проемы главы</p> |

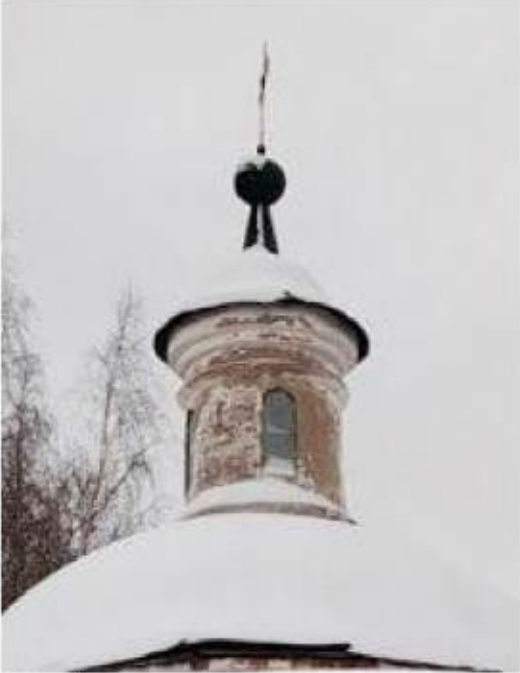
| № п/п | Обобщенная группа элементов предмета охраны | Элементы предмета охраны | Фотографическое или иное графическое изображение предмета охраны* |
|---|---|---|---|
| | | | <p data-bbox="1227 1027 2092 1098">Фото 18. Арочный световой проем главы с заполнением в виде филенчатой деревянной рамы. Фото 2024 г.</p> |

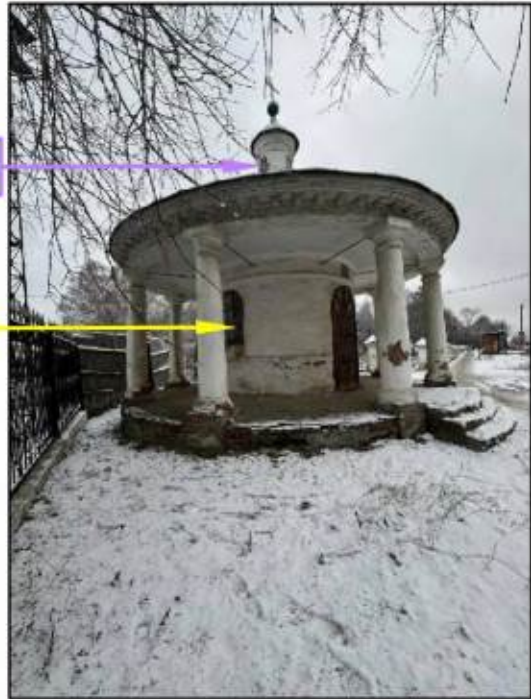
| № п/п | Обобщенная группа элементов предмета охраны | Элементы предмета охраны | Фотографическое или иное графическое изображение предмета охраны* |
|---|---|---|---|
| | | | <div data-bbox="1317 730 1467 790">4.4.2</div> <div data-bbox="1317 893 1444 952">4.4.1</div> <p data-bbox="1243 1337 2072 1369">Фото 19. Общий вид северо-западной стороны. Фото 2024 г.</p> |

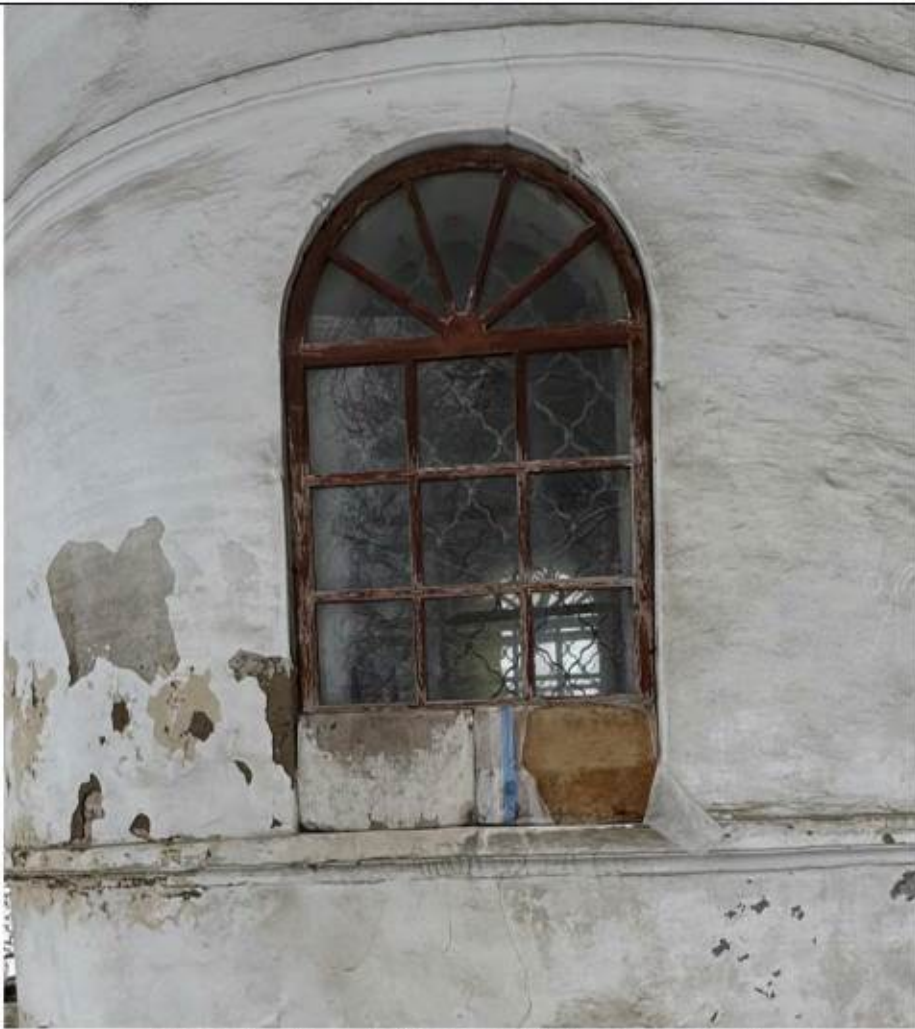
| № п/п | Обобщенная группа элементов предмета охраны | Элементы предмета охраны | Фотографическое или иное графическое изображение предмета охраны* |
|---|---|---|---|
| 4.4.1 | Объем ротонды | Арочный оконный проем ротонды с двойным металлическим филенчатым оконным переплетом, с кубоватой решеткой в середине | <p data-bbox="1361 1374 1957 1409">Фото 20. Арочный оконный проем ротонды</p> |

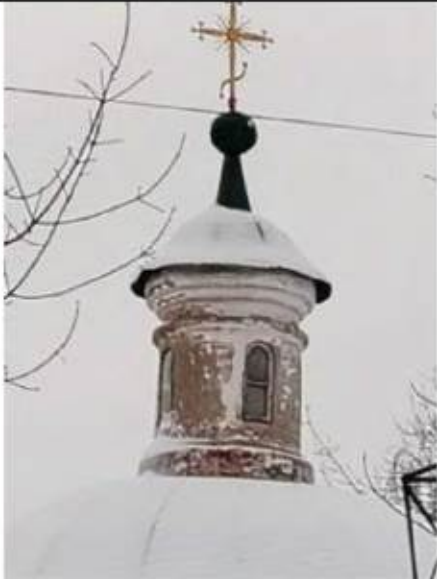
| № п/п | Обобщенная группа элементов предмета охраны | Элементы предмета охраны | Фотографическое или иное графическое изображение предмета охраны* |
|---|---|---|---|
| 4.4.2 | Объем ротонды | Арочные световые проемы главы с заполнением в виде филенчатой деревянной рамы | <p data-bbox="1319 963 1995 999">Фото 21. Арочный световой проем главы. 2024 г.</p> |

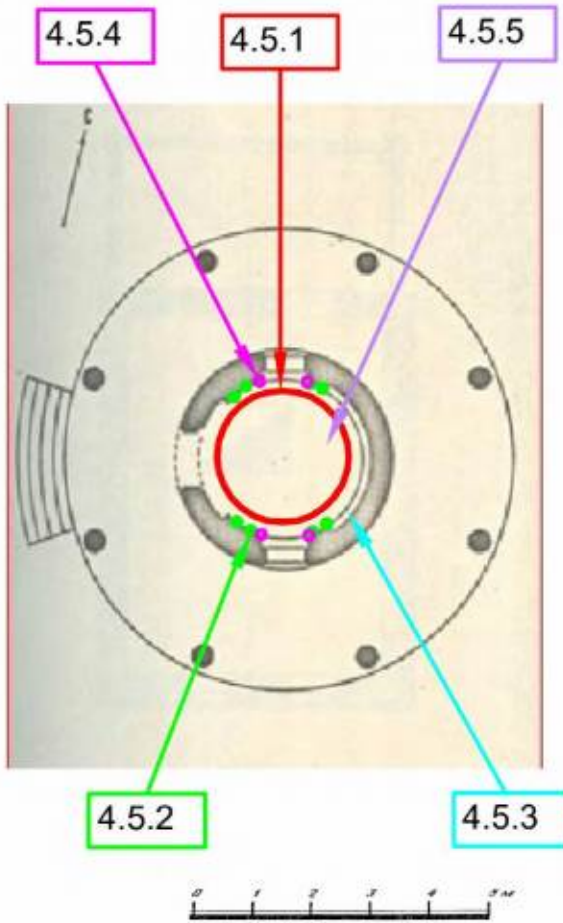
| № п/п | Обобщенная группа элементов предмета охраны | Элементы предмета охраны | Фотографическое или иное графическое изображение предмета охраны* |
|---|---|---|---|
| 4.5 | Внутренние помещения | | <p data-bbox="1512 1428 1803 1460">Схема первого этажа.</p> |

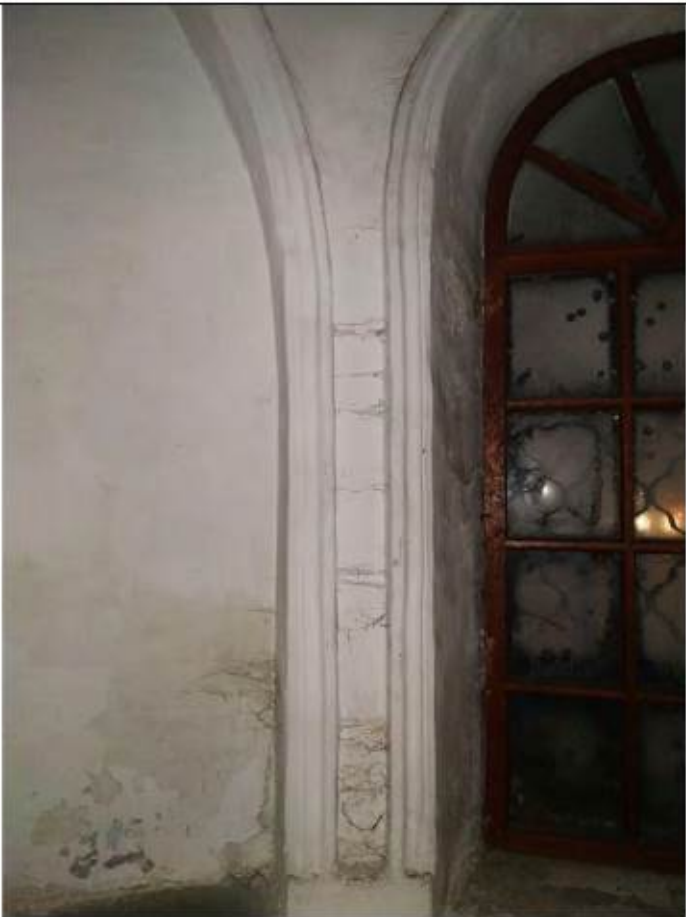
| № п/п | Обобщенная группа элементов предмета охраны | Элементы предмета охраны | Фотографическое или иное графическое изображение предмета охраны* |
|---|---|---|---|
| 4.5.2 | Интерьер объема ротонды | Многопрофильные углы проемов, формирующих полусферический свод | <p data-bbox="1256 1267 2063 1334">Фото 23. Многопрофильные углы проемов, формирующих полусферический свод. Фото 2024 г.</p> |

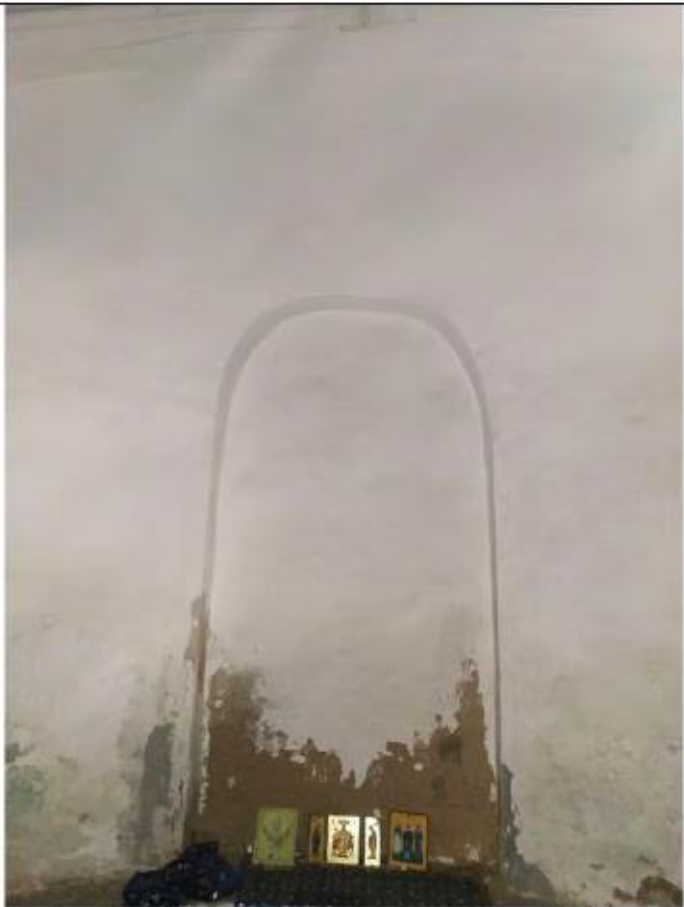
| № п/п | Обобщенная группа элементов предмета охраны | Элементы предмета охраны | Фотографическое или иное графическое изображение предмета охраны* |
|---|---|---|---|
| 4.5.3 | Интерьер объема ротонды | Ниша для иконостаса | <p data-bbox="1355 1252 1960 1289">Фото 24. Ниша для иконостаса. Фото 2024 г.</p> |

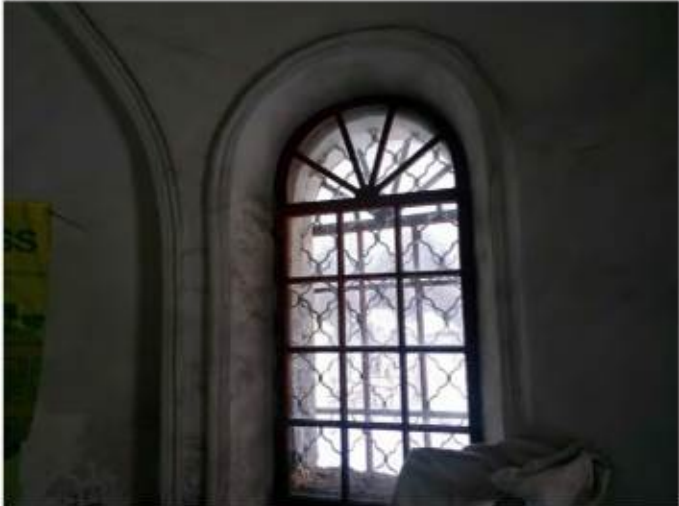
| № п/п | Обобщенная группа элементов предмета охраны | Элементы предмета охраны | Фотографическое или иное графическое изображение предмета охраны* |
|---|---|---|---|
| 4.5.4 | Интерьер объема ротонды | Профилированный наличник окна | <p data-bbox="1265 895 2051 927">Фото 25. Профилированный наличник окна. Фото 2024 г.</p> |

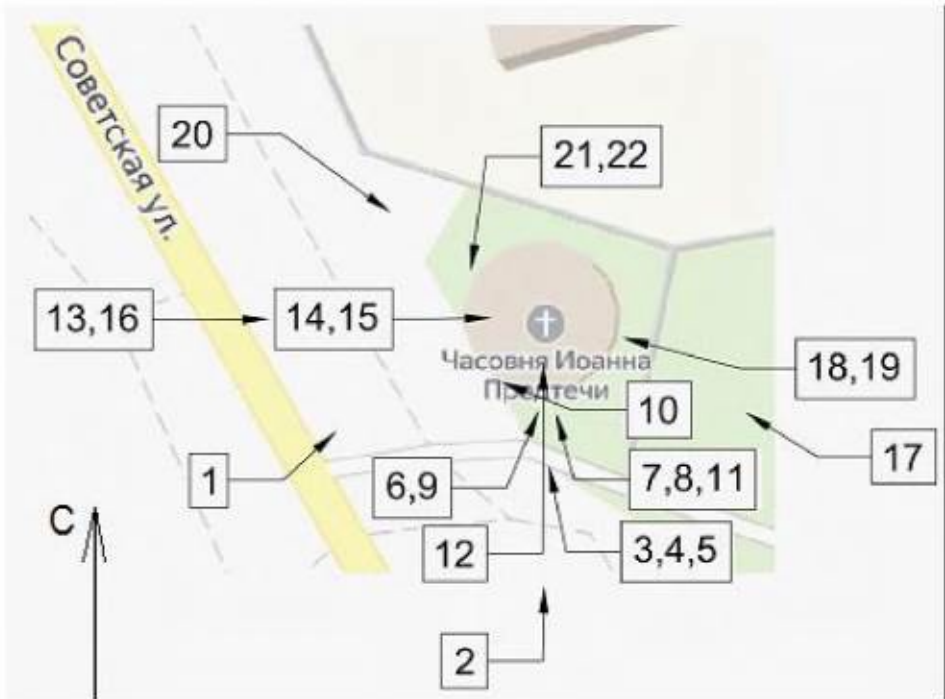
| №<br>п/п | Наименование | Графическое изображение |
|---|---|---|
| 5.1 | | <p data-bbox="1205 1310 1659 1350">Схема фотофиксации экстерьера</p> |

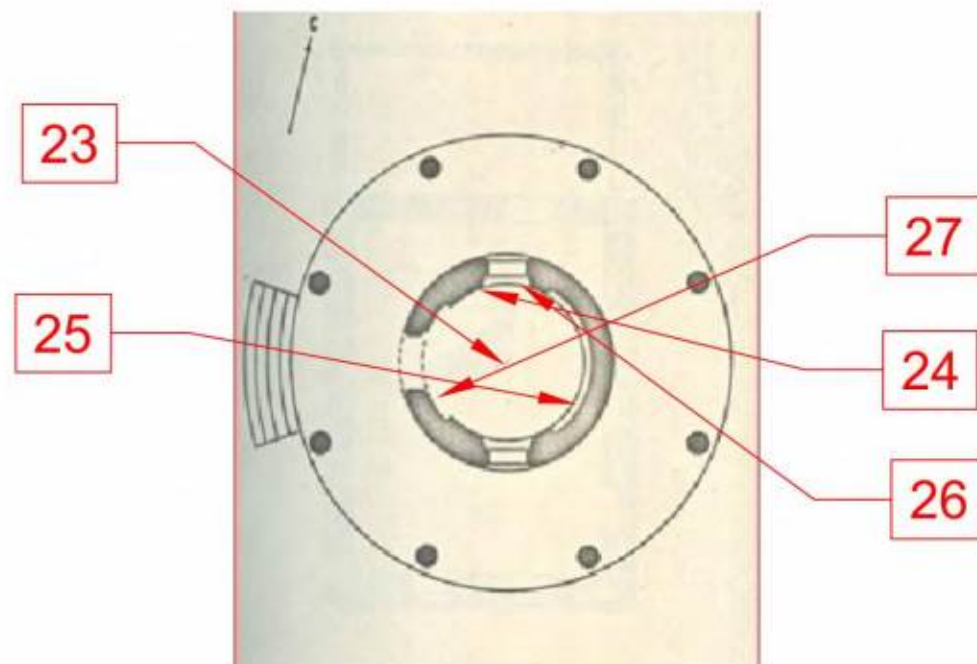
5.2

План первого этажа

Схема фотофиксации интерьера
