**Об установлении предмета охраны
объекта культурного наследия регионального значения «Дом, где в 1911-1938
г.г. жил и работал известный художник и этнограф П.Е. Щербов.
Есть мемориальная доска.»,
местонахождение: Ленинградская область, г. Гатчина, Чехова ул., д. 4**

ПРЕДМЕТ ОХРАНЫ

объекта культурного наследия регионального значения «Дом, где в 1911-1938 г.г. жил и работал известный художник и этнограф П.Е. Щербов. Есть мемориальная доска.», местонахождение: Ленинградская область, г. Гатчина, Чехова ул., д. 4

Иллюстрации предмета охраны объекта культурного наследия регионального значения «Дом, где в 1911-1938 г.г. жил и работал известный художник и этнограф П.Е. Щербов. Есть мемориальная доска.», местонахождение: Ленинградская область, г. Гатчина, Чехова ул., д. 4

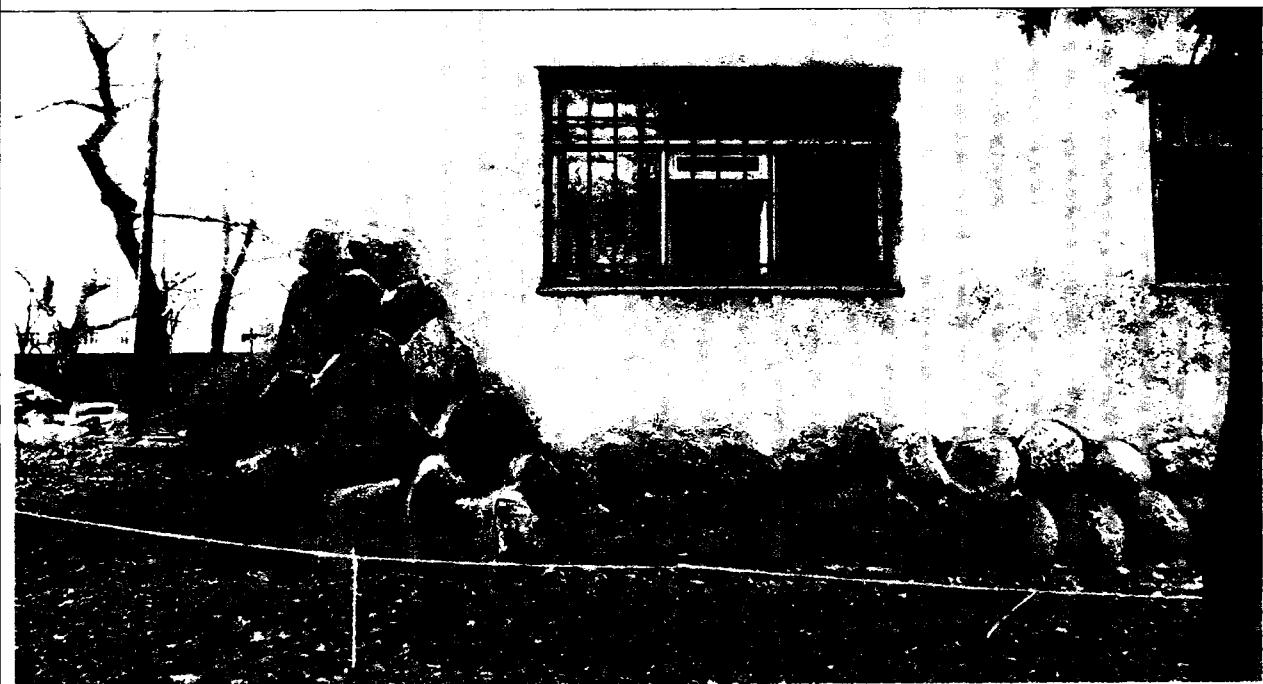
4.

- **конструктивная система жилого дома:**
 - фундаменты, исторические наружные и внутренние капитальные стены из пустотелых бетонных блоков (илл.4);
 - закругленный элемент лицевого фасада («башня») из бетона (илл.5);

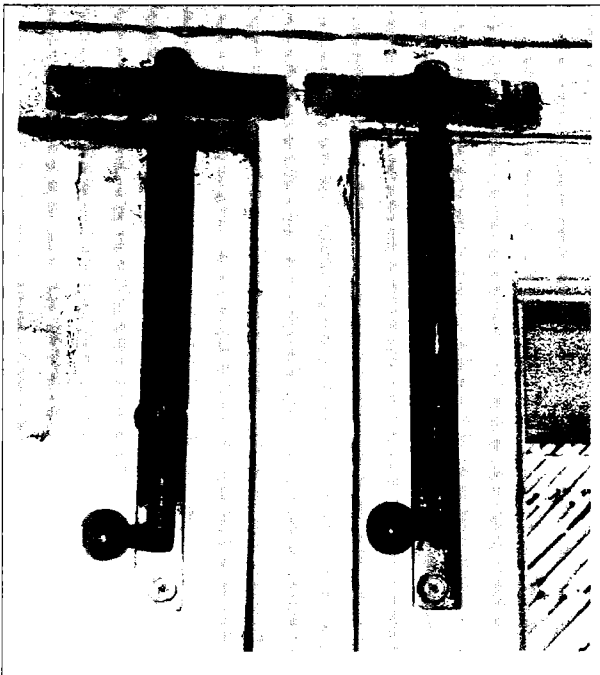
17.

- **предметы декоративно-прикладного искусства:**
 - исторические оконные приборы желтого металла (илл.17);
 - исторические филенчатые межкомнатные двери; историческая филенчатая дверь в подвал с фрамугой (илл.18);

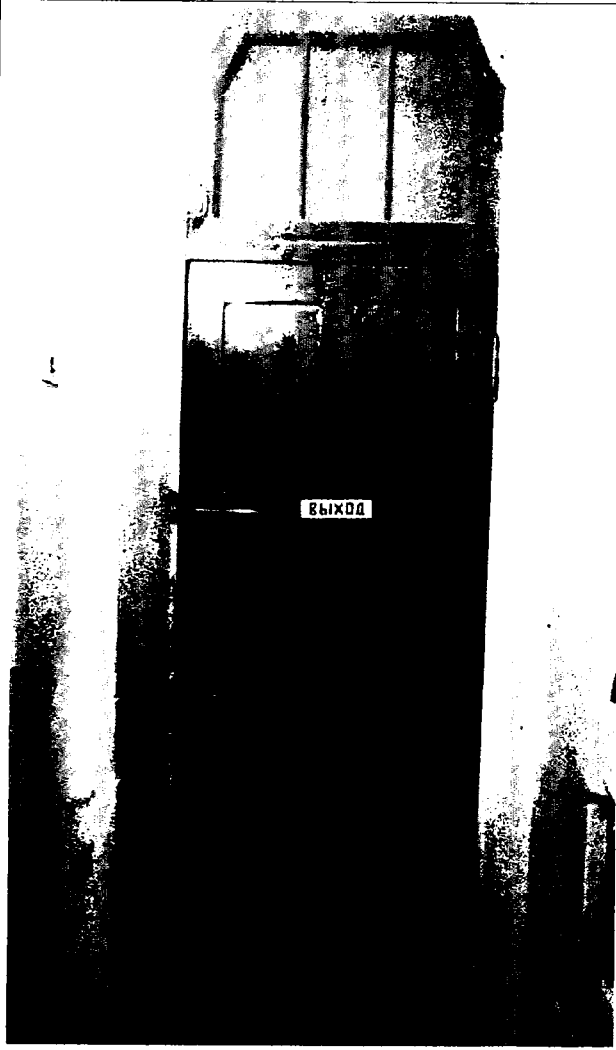
19.

- историческая входная филенчатая дверь с фрамугой в тамбуре южного входа в одноэтажной части здания (илл.19);
 - историческая входная филенчатая дверь с фрамугой в тамбуре входа в «башне» (илл.20);

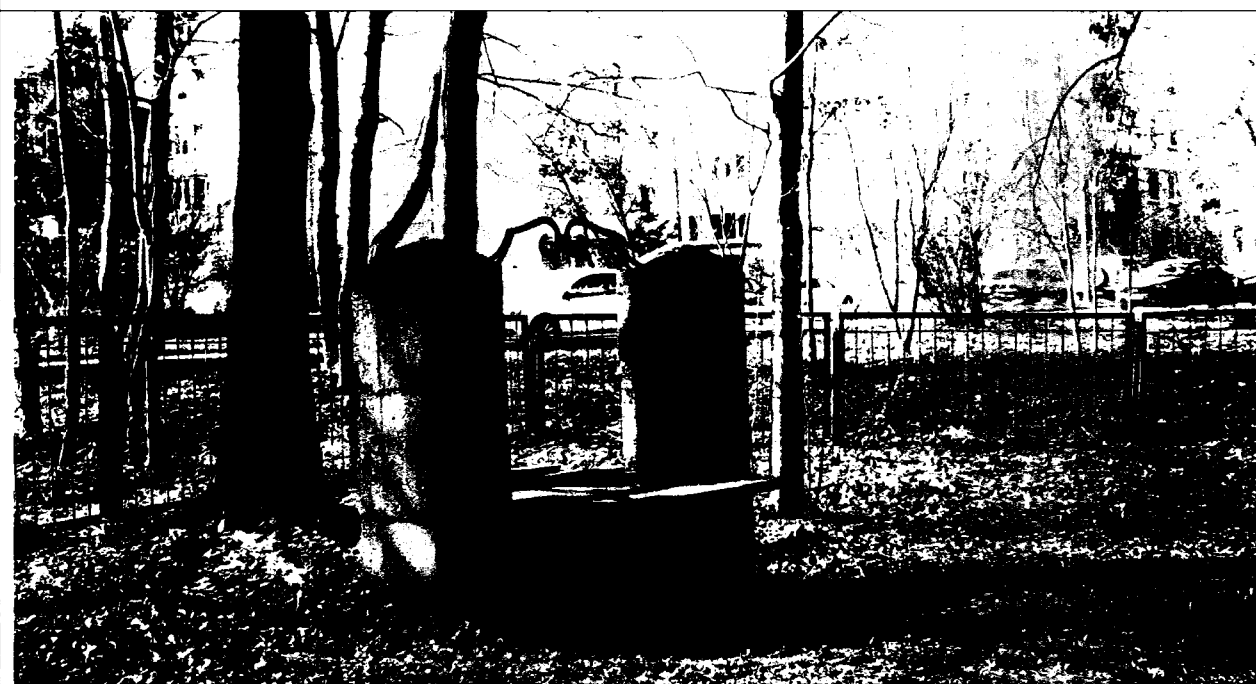
23.

- **объемно-пространственная композиция колодца (илл.23):**
 - местоположение на западной границе участка;
 - конфигурация и габариты плана;
 - объемно-пространственная композиция из бетонного кольца и двух столбов, соединенных металлическим навершием;

- металлическое кованое навершие колодца (материал, техника исполнения, габариты, рисунок) (илл.23).

- деревянная стропильная система (конструкция);
 - исторические перемычки проемов;
- **архитектурно-художественная композиция фасадов дворницкой (илл. 22, 23):**

- характер отделки стен (сплошная облицовка валунным камнем восточного и части северного фасада до примыкания к воротному проезду, гладкая штукатурка дворовых фасадов, брандмауэр из пустотелых бетонных блоков на южном фасаде) ;
