ПРИКАЗ

О включении выявленного объекта культурного наследия «Комплекс церкви покрова Пресвятой Богородицы», в составе: «Церковь Покрова Пресвятой Богородицы», «Церковно-приходская школа», «Дом священника», «Дом дьякона», местонахождение: Ленинградская область, Волосовский район, д. Хотнежа, в единый государственный реестр объектов культурного наследия (памятников истории и культуры) народов Российской Федерации в качестве объекта культурного наследия регионального значения «Ансамбль церкви Покрова Пресвятой Богородицы», 1893-1899 гг., середина ХХ-начало ХХI вв., утверждении границ его территории и установлении предмета охраны

**Границы территории объекта культурного наследия
«Ансамбль церкви Покрова Пресвятой Богородицы», 1893-1899 гг.,
середина XX-начало XXI вв., местонахождение: Ленинградская область,
Волосовский муниципальный район, Сабское сельское поселение,
деревня Хотнежа, ул. Покровская, д. 19, 21, 23**

Предмет охраны
объекта культурного наследия
«Ансамбль церкви Покрова Пресвятой Богородицы», 1893-1899 гг., середина XX-начало XXI вв.,
местонахождение: Ленинградская область, Волосовский муниципальный район, Сабское сельское поселение,
деревня Хотнежа, ул. Покровская, д.

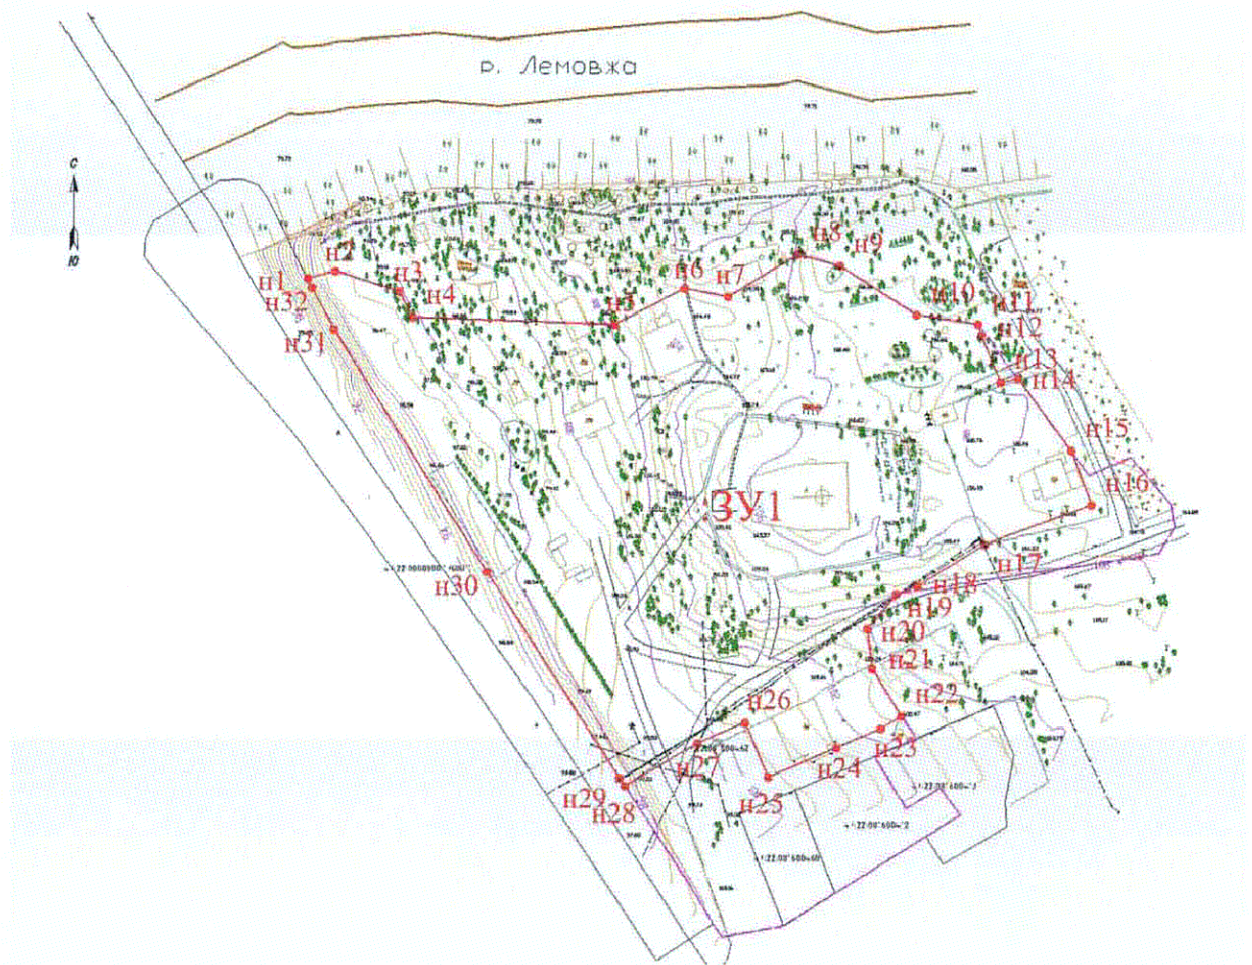
- граница территории объекта культурного наследия
регионального значения

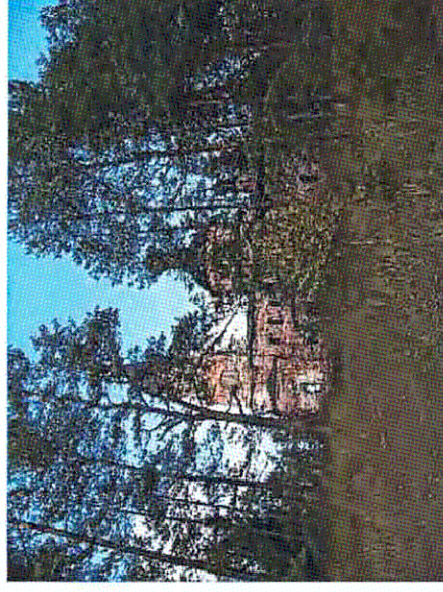
Церковь Покрова Пресвятой Богородицы

Местоположение: северо-восточная часть деревни Хотнежи, в центре комплекса, на возвышенности; Габариты и конфигурация здания храма – в плане в виде креста, образованного основным объемом со скошенными северо-западным и юго-западным углами, где расположены входы, абсидой в восточной части полуциркулярного очертания, прямоугольной, вытянутой по оси север-юг колокольной с односклонным крыльцом; Средокрестие основного объема, образованное тремя внутренними нефами, перекрыто куполом на подпружных арках, на световом барабане, увенчанном главкой на высокой шейке; Два придела по сторонам абсиды отмечены также главками на высоких шейках; колокольня трехъярусная, увенчана шестигранным шатром с главкой, последний ярус – звона.

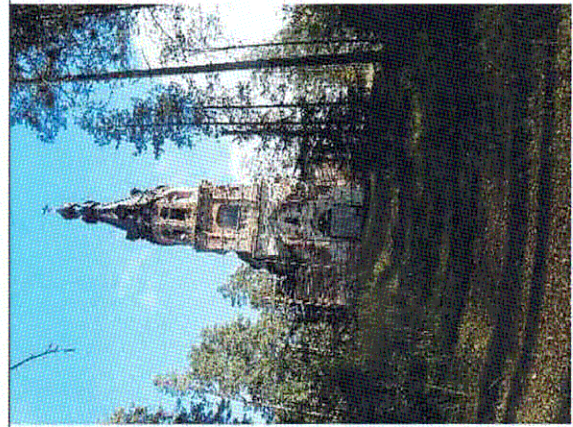
2	Конструктивная система здания

<p>Конструкции арок и купола основного объема и абсиды, отметка чердачного перекрытия колокольни; Материал стен – красный кирпич; Цоколь, ступени лестниц – известняковая плита.</p>

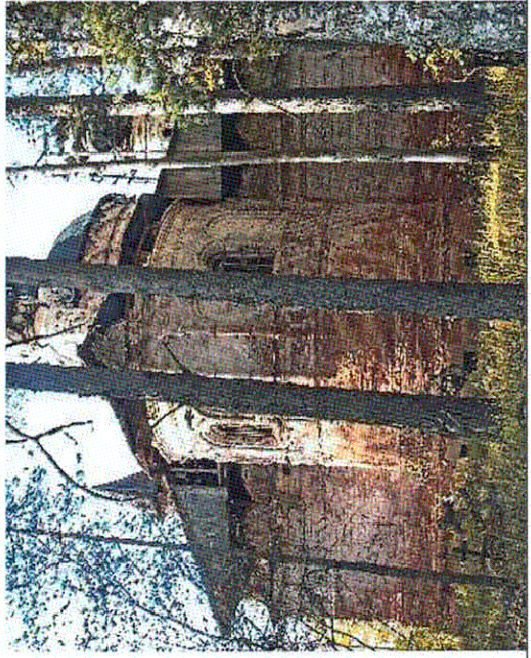
4	<p>Архитектурно-художественное решение фасадов</p>	<p>Архитектурно-художественное решение фасадов: южный и северный нефы храма на южном и северном фасадах выделены треугольными килевидного очертания фронтонами и прорезаны тремя арочными полуциркулярного завершения оконными проемами, декорированными килевидными арками, центральная – трехлопастная, возвышается над боковыми; входной проем на западном фасаде и оконные проемы 1-го яруса оформлены наличниками, завершающимися трехлопастными килевидного очертания арками; углы основного объема, 1-го и 2-го ярусов колокольни закреплены пилястрами с филенками; барабан купола оформлен аркатурно-колончатый поясом и прорезан круглыми проемами, перемежающимися круглыми нишами. Исторические дверные и оконные проемы – местоположение, габариты, конфигурация (полуциркулярного завершения).</p>	 
---	--	---	---

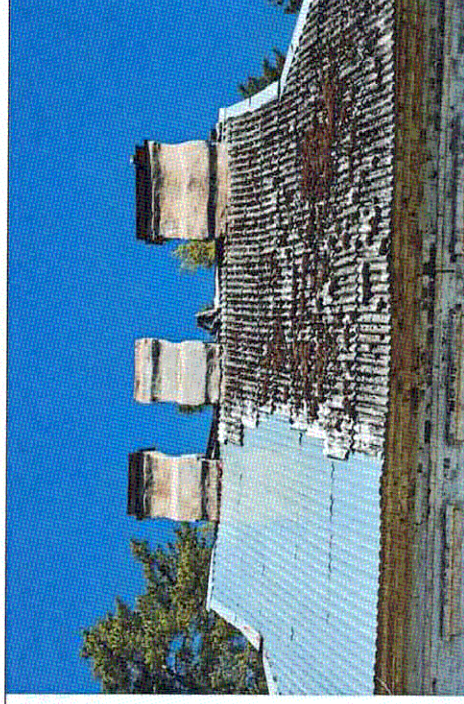
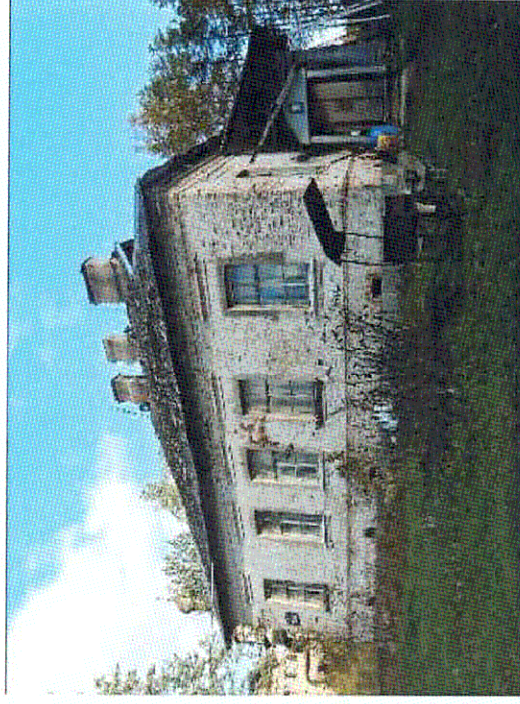
Конструктивная система

Габариты, конфигурация, высотные отметки крыши;
Отметки чердачного перекрытия;
Материал стен – красный кирпич;
Цоколь – известняковая плита.

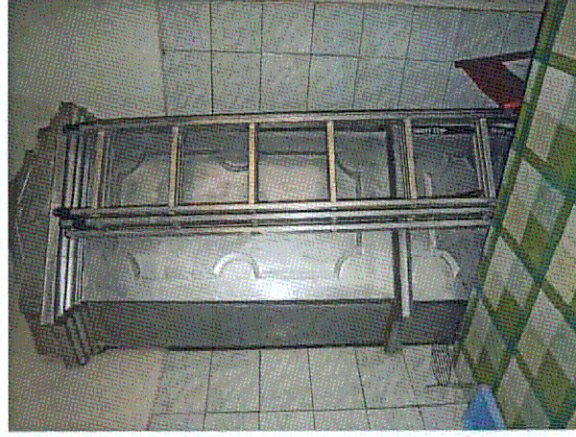
Две кирпичные печи, обшитые металлическими листами.

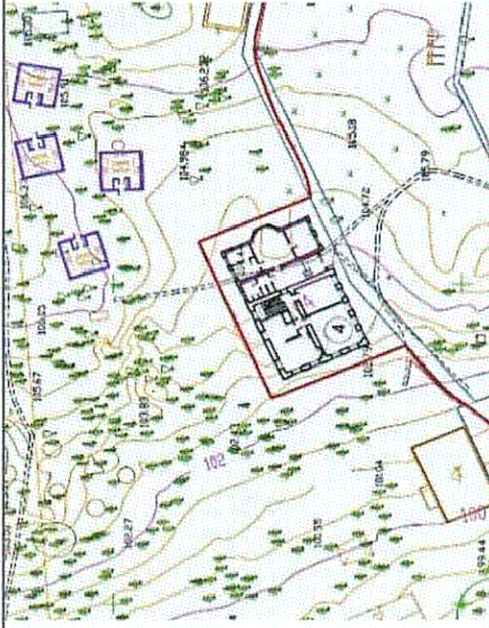
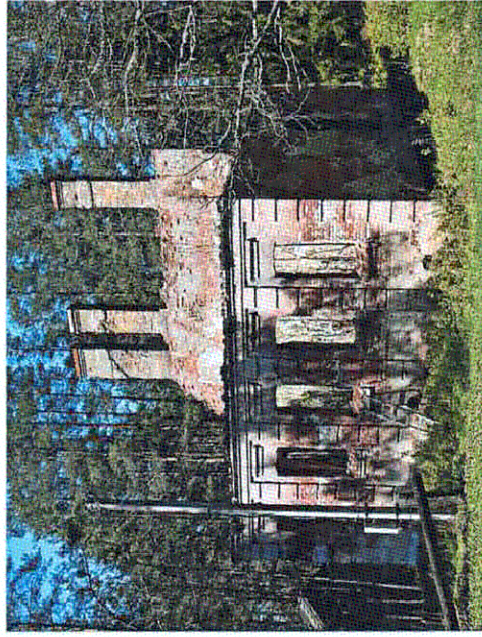
Церковно-приходская школа

Месторасположение – северо-восточная часть деревни Хотнежи, в юго-западной части от церкви;
Исторические габариты и конфигурация здания прямоугольное в плане.

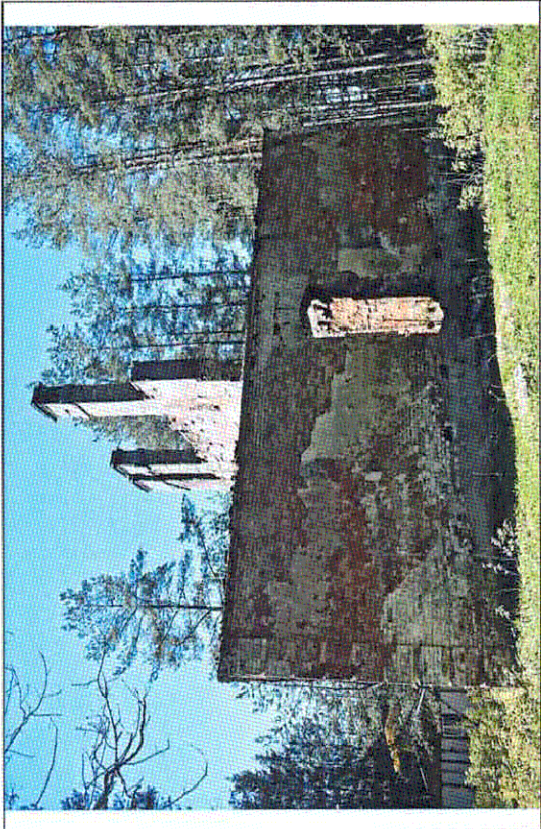
2	Конструктивная система	<p>Материал стен – красный кирпич; Цоколь – известняковая плита.</p>

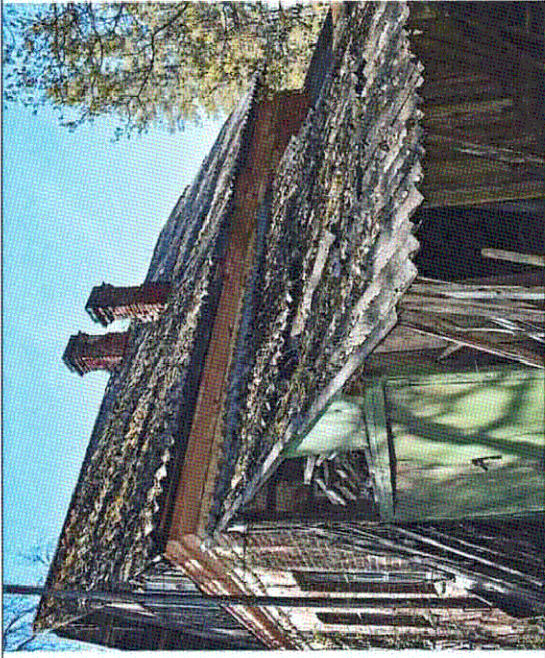
2	Конструктивная система	<p>Габариты, конфигурация, высотные отметки крыши; Отметки чердачного перекрытия; Материал стен – красный кирпич; Цоколь – гранитная плита.</p>

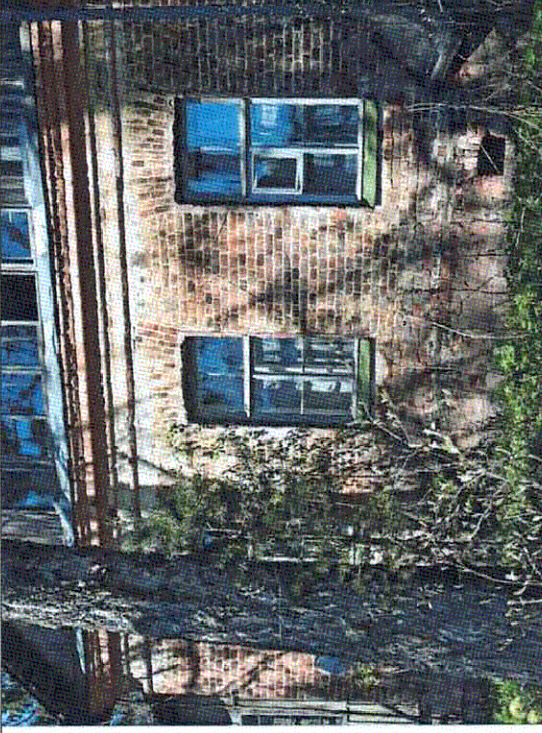
3	Объемно-планировочное решение	<p>Историческое объемно-планировочное решение в габаритах стен.</p>	
4	Архитектурно-художественное решение фасадов	<p>Профилированный карниз из ряда полочек в завершении стен.</p>

5	<p>Декоративно-художественное оформление интерьеров</p>	<p>Металлическая винтовая лестница на чердак дома.</p>	 
---	---	--	---
