**ПРИКАЗ**

**О включении выявленных объектов культурного наследия  
«Усадьба Е.Е. Врангеля: парк: лиственная роща /12 га/, усадебный дом,  
постройки», «Комплекс хозяйственных построек усадьбы «Торосово»,  
расположенных по адресу: Ленинградская область, Волосовский район,  
деревня Торосово, в единый государственный реестр объектов культурного  
наследия (памятников истории и культуры) народов Российской Федерации  
в качестве объекта культурного наследия регионального значения  
«Усадьба баронов Врангелей», сер. XIX в., нач. XX в., расположенного  
по адресу: Ленинградская область, Волосовский муниципальный район,  
Губаницкое сельское поселение, д. Торосово, 56, об утверждении границ его  
территории, требований к осуществлению деятельности в границах  
территории и установлении предмета охраны**

**Предмет охраны**  
**объекта культурного наследия регионального значения**  
**«Усадьба баронов Врангелей», сер. XIX в., нач. XX в., расположенного**  
**по адресу: Ленинградская область, Волосовский муниципальный район,**  
**Губаницкое сельское поселение, д. Торосово, 56**

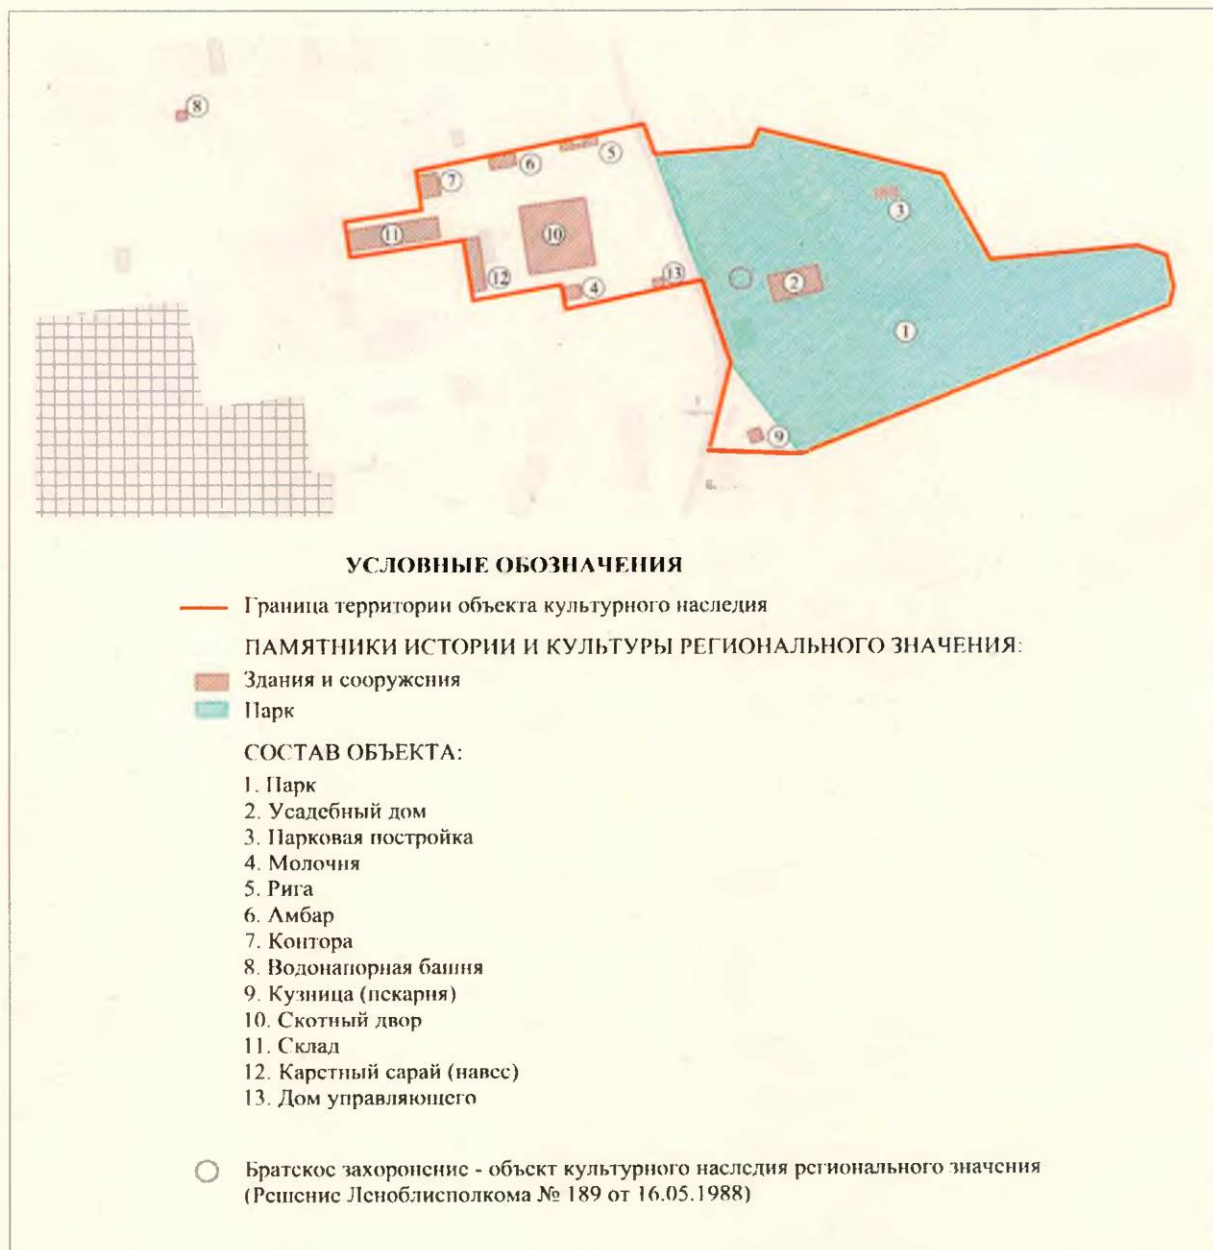
**Границы территории объекта культурного наследия регионального значения  
«Усадьба баронов Врангелей», сер. XIX в., нач. XX в., расположенного  
по адресу: Ленинградская область, Волосовский муниципальный район,  
Губаницкое сельское поселение, д. Торосово, 56**

Граница территории объекта культурного наследия от точки 1 до точки 2 проходит с севера на юг вдоль шоссе; от точки 2 до точки 3 на восток вдоль границы парка; от точки 3 до точки 4 на северо-восток вдоль границы парка; от точки 4 до точки 5 на юго-восток вдоль границы парка; от точки 5 до точки 6 на юго-восток вдоль границы парка; от точки 6 до точки 7 на восток вдоль границы парка; от точки 7 до точки 8 на юго-восток вдоль границы парка; от точки 8 до точки 9 с севера на юг вдоль границы парка; от точки 9 до точки до точки 10 на юго-запад вдоль восточной границы парка; от точки 10 до точки 11 на юго-запад вдоль южной границы парка (по историческому валу); от точки 11 до точки 12 с востока на запад вдоль южной границы парка (по историческому валу); от точки 12 до точки 13

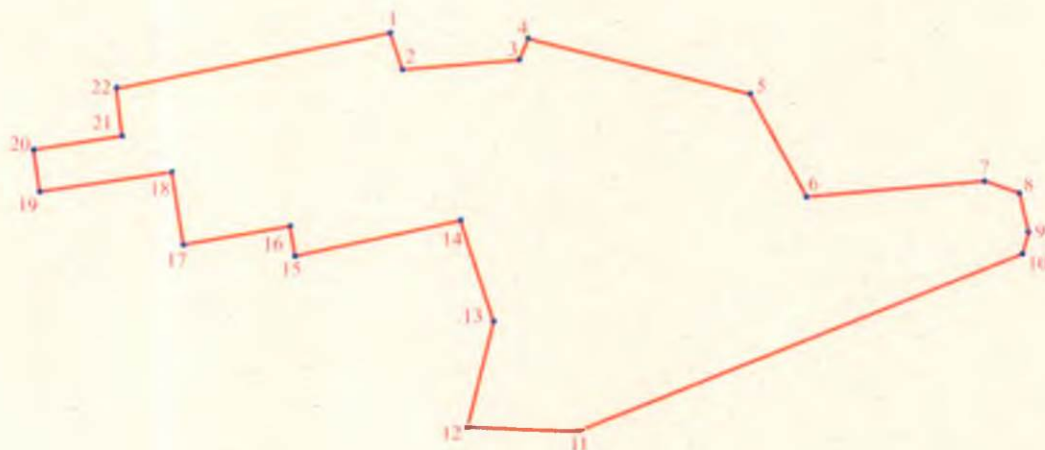
**Координаты характерных точек границ территории  
объекта культурного наследия регионального значения «Усадьба баронов  
Врангелей», сер. XIX в., нач. XX в., расположенного по адресу: Ленинградская  
область, Волосовский муниципальный район, Губаницкое сельское поселение,  
д. Торосово, 56**

на северо-восток вдоль шоссе; от точки 12 до точки 14 на северо-запад вдоль шоссе; от точки 14 до точки 15 с востока на запад вдоль южной границы имения проходя по южной отмостке фундамента дома управляющего; от точки 15 до точки 16 с юга на север вдоль западной отмостки фундамента здания молочки; от точки 16 до точки 17 с востока на запад вдоль южной границы имения; от точки 17 до точки 18 с юга на север вдоль западной отмостки фундамента здания каретного сарая; от точки 18 до точки 19 с востока на запад вдоль южной границы имения; от точки 19 до точки 20 с юга на север вдоль западной отмостки фундамента здания склада; от точки 20 до точки 21 с запада на восток вдоль исторической дороги; от точки 21 до точки 22 с юга на север вдоль западной отмостки фундамента здания конторы; от точки 22 до точки 1 на северо-восток вдоль северной границы имения. От точки 23 до точки 26 граница проходит по отмостке фундамента водонапорной башни.

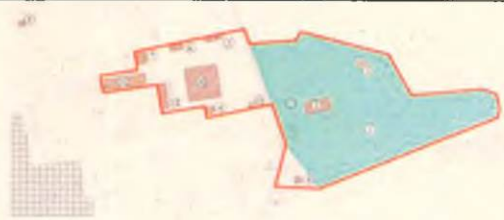
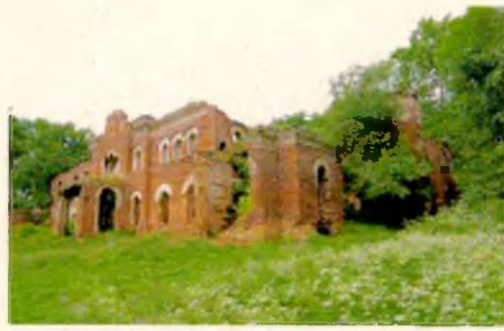
| № п/п | Виды предметов охраны | Элементы предметов охраны | Фотофиксация |
|---|---|---|---|
| 1. | Объемно-пространственное и планировочное решение территории: | историческое планировочное решение территории, историческое местоположение и габариты построек, руинированные остатки стен в границах территории ансамбля. | |

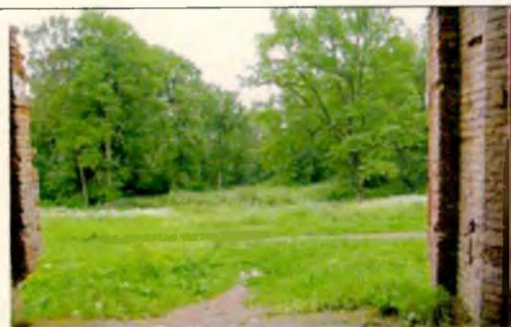
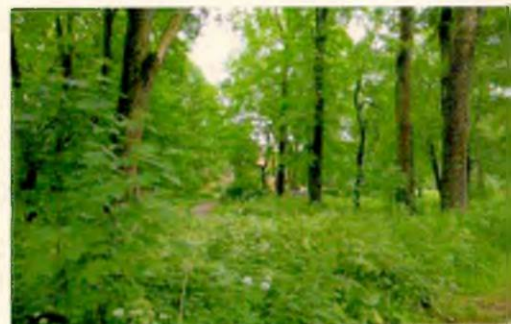
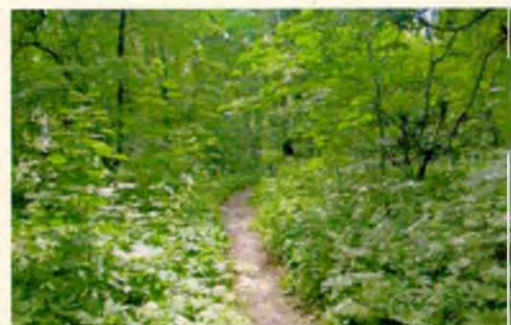
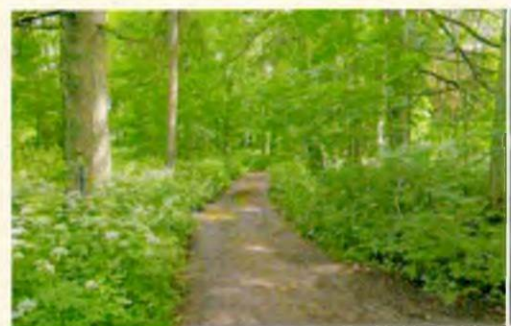
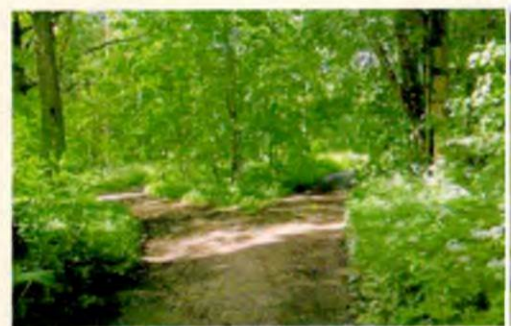
**I. Парк**

| № пп | Виды предметов охраны | Элементы предметов охраны | Фотофиксация |
|---|---|---|---|
| 1 | Объемно-пространственное решение: | историческое планировочное решение в границах территории объекта;<br>местоположение элементов культурного и природного ландшафта, исторически сложившиеся визуальные связи между ними;<br>рельеф – равнинный с крутым южным склоном на территории парка;<br>историческая ландшафтная структура;<br>соотношение застроенных и незастроенных, благоустроенных и озелененных площадей; | |

соотношение открытых и закрытых пространств;  
объемно-пространственные  
характеристики насаждений;  
насаждения паркового типа:  
деревья лиственных и хвойных  
пород, кустарники.

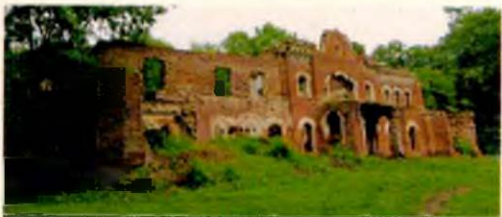
## II. Усадебный дом

| №<br>пп | Виды предметов<br>охраны | Элементы предметов охраны | Фотофиксация |
|---|---|---|---|
| 1 | Объемно-пространственное решение: | историческое объемно-пространственное решение; местоположение в исторических границах ансамбля. | |

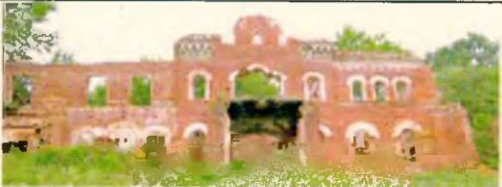
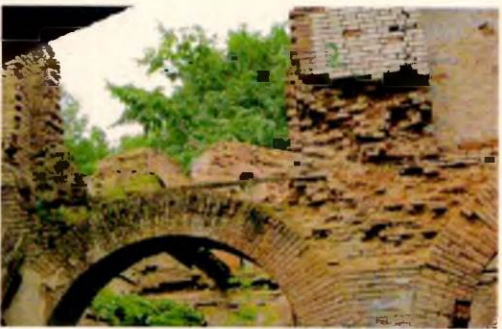
| №<br>пп | Виды предметов<br>охраны | Элементы предметов охраны | Фотофиксация |
|---|---|---|---|
| 2 | Конструкции здания: | <p>фрагментарно сохранившиеся исторические кирпичные стены;</p> <p>подпружные арки;</p> <p>арочные кирпичные перемычки оконных и дверных проемов.</p> | |

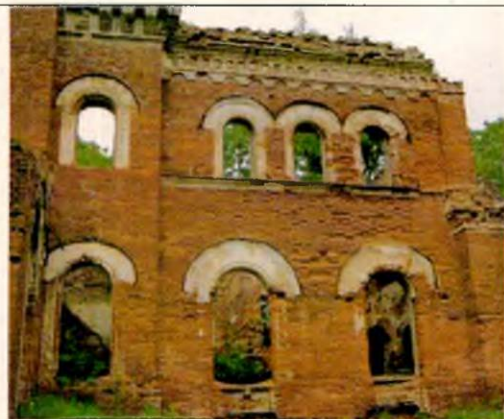
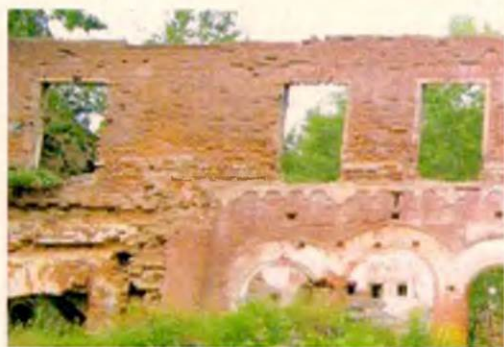
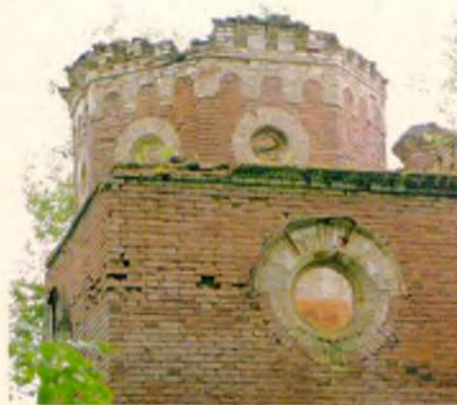
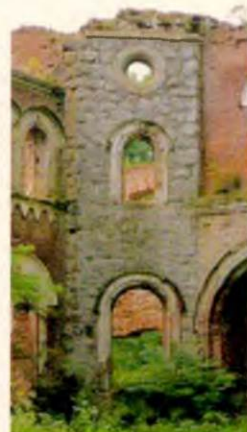
- выделенные перемычки и наличники, кирпичные оштукатуренные;

- оконные проемы прямоугольные, полуциркульные, круглые;

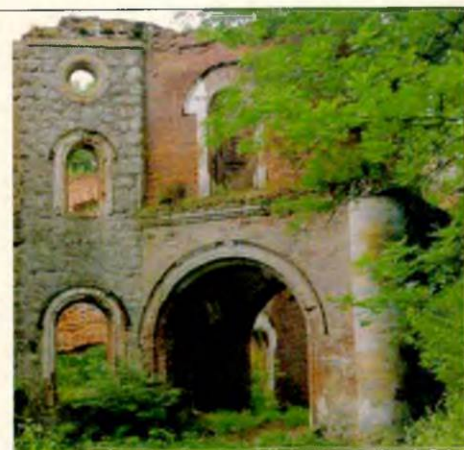
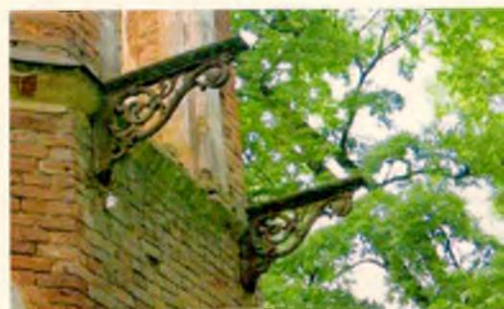
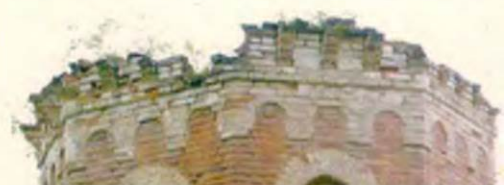
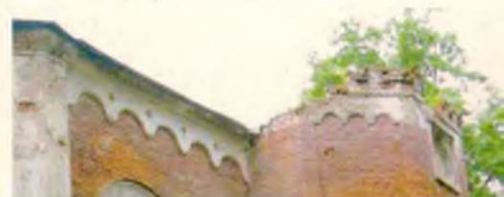
- каменная (валунная) вставка  
в стену фасада;

- арочный проезд;

- кронштейны ажурного литья;

- фрагменты фигурных кирпичных  
карнизов;

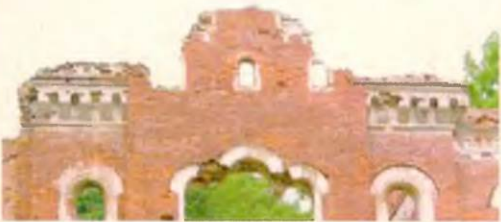
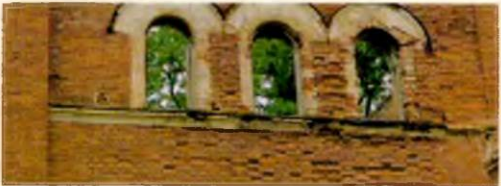
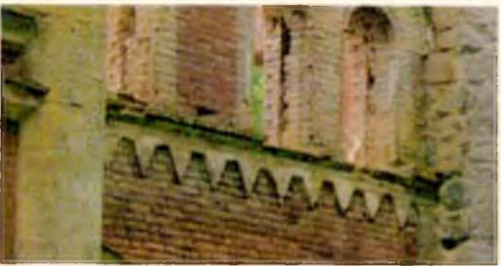
| | | <p>- профилированные межэтажные тяги, в том числе с зубцами.</p> | |

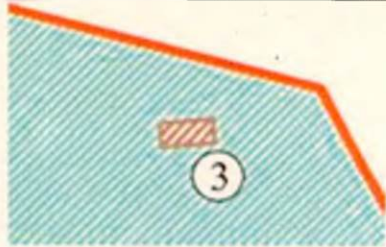
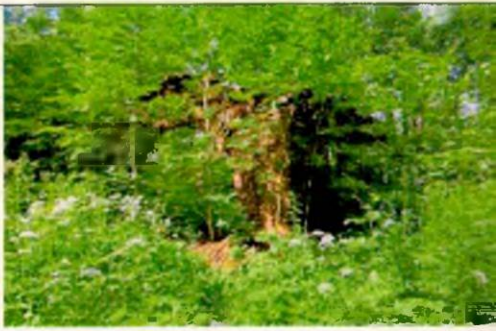
### III. Парковая постройка

| №<br>пп | Виды предметов охраны | Элементы предметов охраны | Фотофиксация |
|---|---|---|---|
| 1 | Объемно-пространственное решение: | местоположение в исторических границах ансамбля, исторические габариты здания; историческая конфигурация плана. | |

| 2 | Конструкции здания: | руинированные фрагменты кирпичных стен. | |

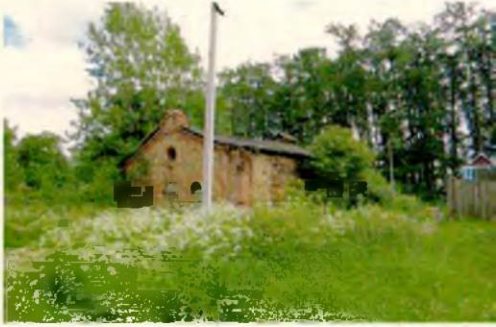
#### IV. Молочня

| №<br>пп | Виды предметов охраны | Элементы предметов охраны | Фотофиксация |
|---|---|---|---|
| 1 | Объемно-пространственное решение: | местоположение в исторических границах ансамбля, исторические габариты здания; историческая конфигурация архитектурного объема с двускатной крышей и декоративными навершиями конька. | <br> |

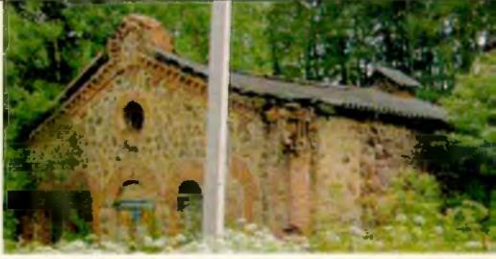
| №<br>пп | Виды предметов охраны | Элементы предметов охраны | Фотофиксация |
|---|---|---|---|
| 2 | Конструкции здания: | угловые квадратные в плане кирпичные столбы, валунное стеновое заполнение на известковом растворе. | |

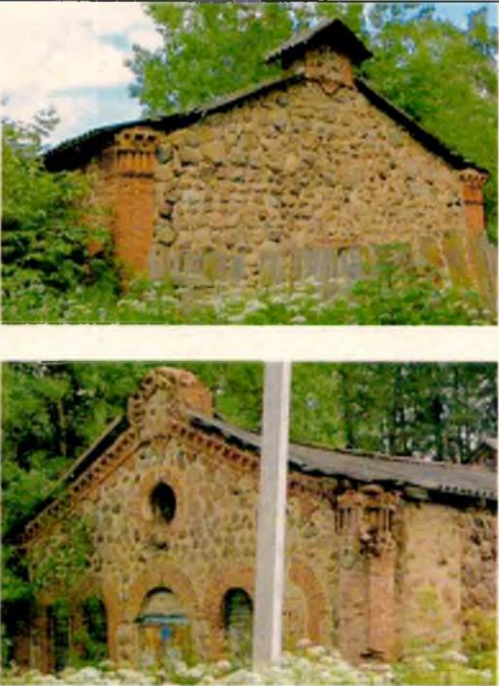
| 4. | Архитектурно-художественное решение фасадов: | <p>историческое архитектурно-декоративное решение фасадов;</p> <p>местоположение угловых кирпичных квадратных столбов (материал, конфигурация в плане);</p> <p>фигурные кирпичные капители столбов;</p> <p>фигурные щипцы конька крыши с кирпичным фигурным обрамлением;</p> <p>карниз кирпичный с машикулями на скатах северной торцевой стены;</p> <p>местоположение валунного стенового заполнения между столбами (на известковом растворе);</p> <p>арочные и круглый проемы и ниши в торцевой стене с кирпичным обрамлением (наличниками): местоположение, конфигурация.</p> | |

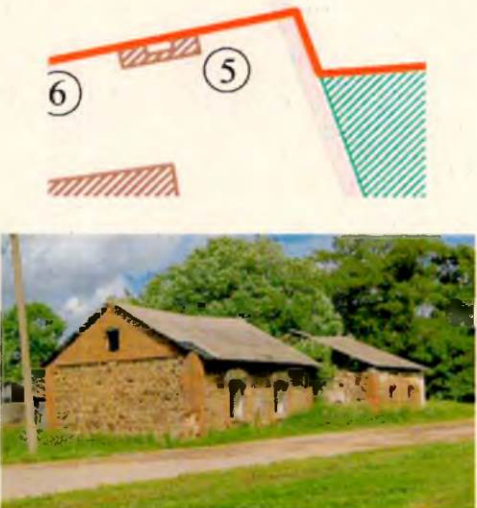
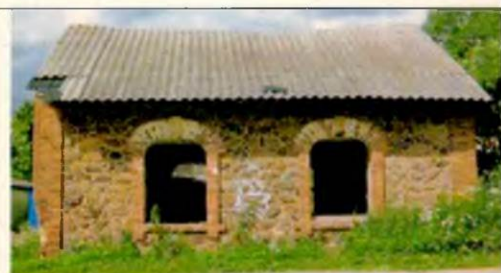
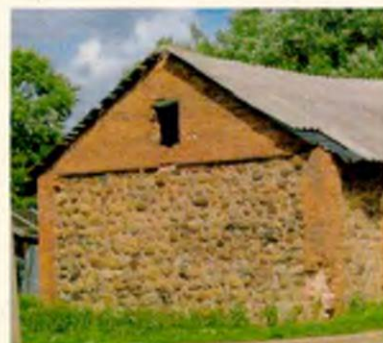
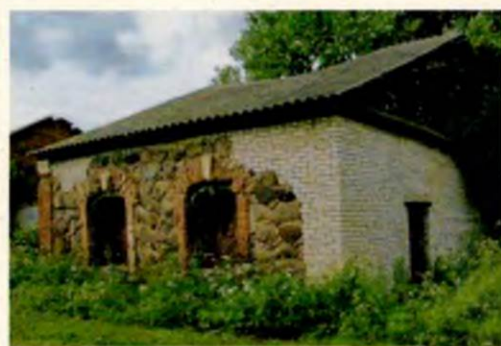
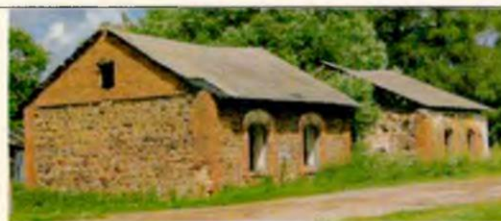
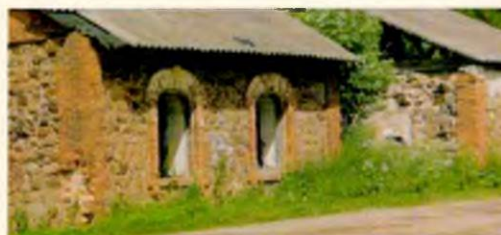
## V. Рига

| № пп | Виды предметов охраны | Элементы предметов охраны | Фотофиксация |
|---|---|---|---|
| 1 | Объемно-пространственное решение: | местоположение в исторических границах ансамбля; исторические габариты двух зданий; историческая конфигурация плана. | |

| 2 | Конструкции здания: | валунное стеновое заполнение на известковом растворе; угловые квадратные в плане кирпичные столбы. |
| 4. | Архитектурно-художественное решение фасадов: | историческое архитектурно-декоративное решение; местоположение угловых кирпичных квадратных столбов (материал, конфигурация в плане); валунно-кирпичные стены; руинированные фрагменты валунных стен восточного здания; местоположение, конфигурация, габариты арочных проемов; кирпичные наличники проемов. |

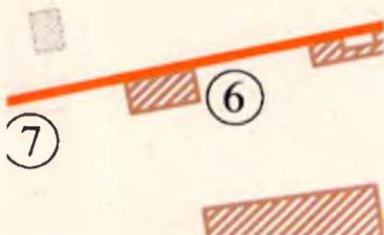
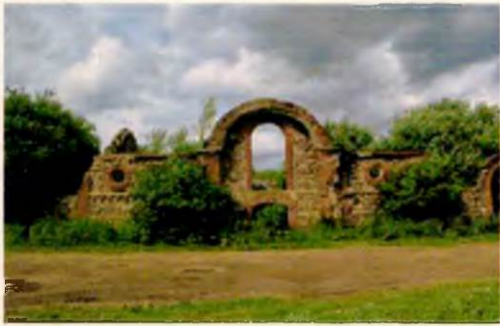
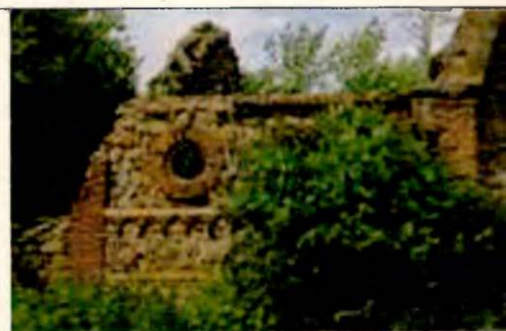
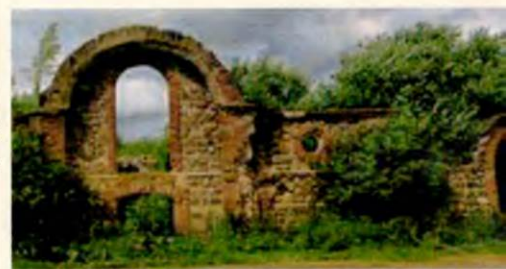
## VI. Амбар

| №<br>пп | Виды предметов<br>охраны | Элементы предметов охраны | Фотофиксация |
|---|---|---|---|
| 1 | Объемно-пространственное решение: | местоположение в исторических границах ансамбля, исторические габариты здания; историческая конфигурация плана. | <br> |
| 2 | Конструкции здания: | квадратные в плане кирпичные столбы; валунное стеновое заполнение на известковом растворе; арки. | |

| 4 | Архитектурно-художественное решение фасадов: | историческое архитектурно-декоративное решение;<br>фрагменты кирпичных квадратных в плане столбов;<br>фрагменты валунных стен;<br>местоположение, конфигурация, габариты арочных и круглых проемов;<br>кирпичные наличники проемов, фрагменты карнизов в виде пояса машикулей. |

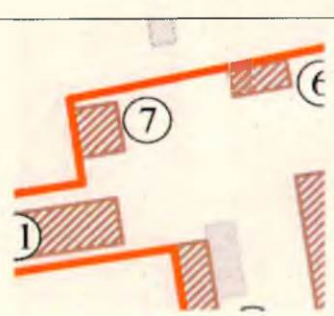
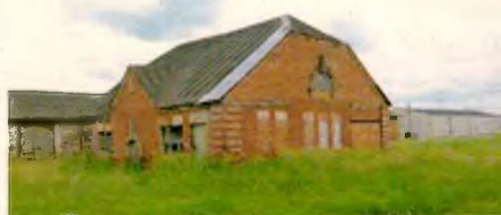
## VII. Контора

| № пп | Виды предметов охраны | Элементы предметов охраны | Фотофиксация |
|---|---|---|---|
| 1 | Объемно-пространственное решение: | местоположение в исторических границах ансамбля, исторические габариты здания; историческая конфигурация плана; конфигурация (полувальмовая) и отметки крыши. | <br> |

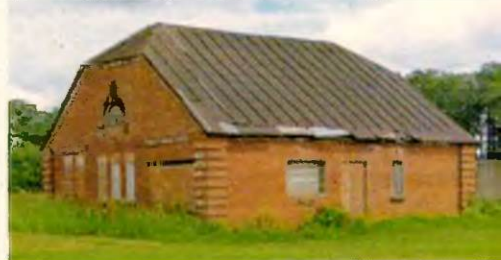
| № пп | Виды предметов охраны | Элементы предметов охраны | Фотофиксация |
|---|---|---|---|
| 2 | Конструкции здания: | кирпичные стены. | |

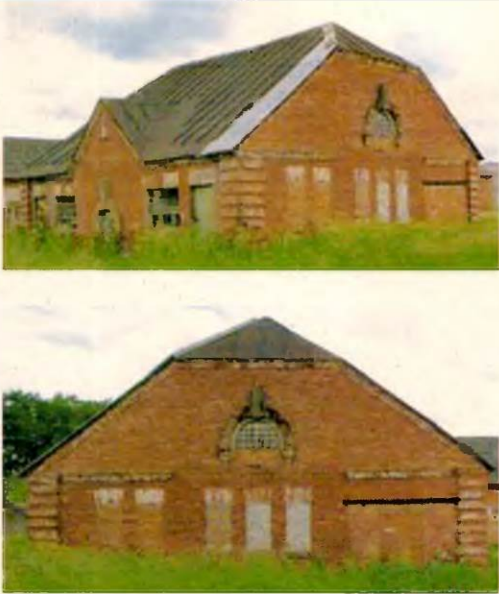
| 4 | Архитектурно-художественное решение фасадов: | <p>историческое архитектурное решение фасадов;</p> <p>стены кирпичные с угловыми рустами;</p> <p>многоскатная крыша с полувальмами и щипцами;</p> <p>проемы прямоугольные с клинчатыми перемычками;</p> <p>арочные проемы с кирпичными наличниками на фигурных консолях и декоративным замком (местоположение, габариты);</p> <p>кирпичные карнизы.</p> | |

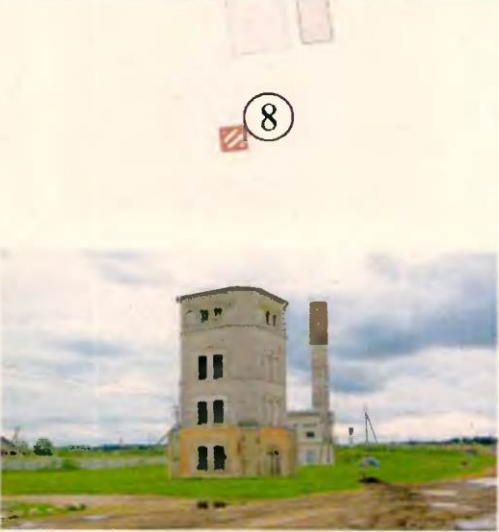
### VIII. Водонапорная башня

| № пп | Виды предметов охраны | Элементы предметов охраны | Фотофиксация |
|---|---|---|---|
| 1 | Объемно-пространственное решение: | местоположение в исторических границах ансамбля, исторические конфигурация в виде башни и габариты здания; историческая конфигурация плана; конфигурация (двускатная) и отметки крыши. | |

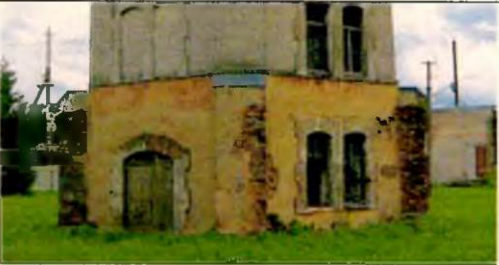
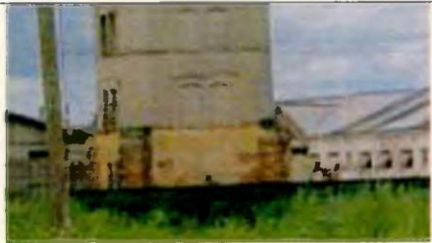
| № пп | Виды предметов охраны | Элементы предметов охраны | Фотофиксация |
|---|---|---|---|
| 2 | Конструкции здания: | фрагменты исторических кирпичных стен (цокольный этаж). | |

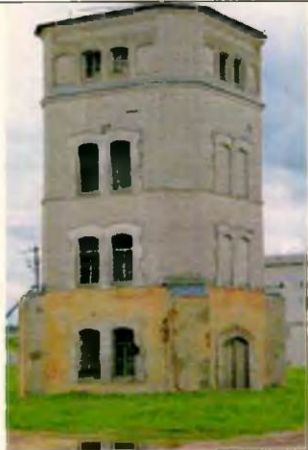
| 4. | Архитектурно-художественное решение фасадов: | <p>историческое архитектурное решение четырехъярусной башни с уширенной цокольной частью и скошенными углами;</p> <p>проемы оконные (сдвоенные) и дверные прямоугольные с лучковыми перемычками;</p> <p>наличники штукатурные гладкие, на последнем ярусе виде пояса с нишами;</p> <p>карнизы: венчающий, межэтажные профилированные.</p> | |

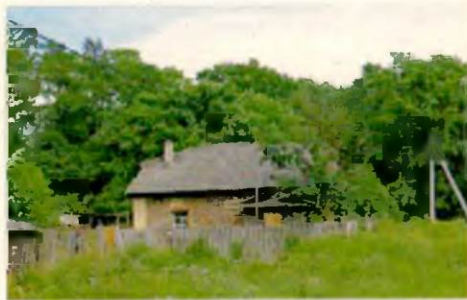
## IX. Кузница (пекарня)

| № пп | Виды предметов охраны | Элементы предметов охраны | Фотофиксация |
|---|---|---|---|
| 1 | Объемно-пространственное решение: | местоположение в исторических границах ансамбля, исторические габариты здания; прямоугольная конфигурация в плане; архитектурный объем с вальмовой крышей. | <br> |

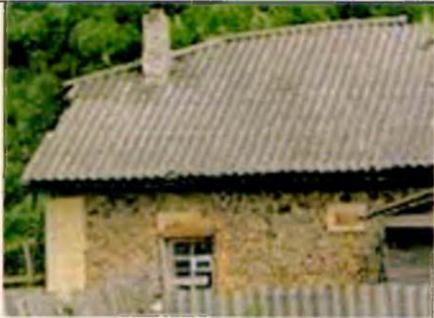
| 2 | Конструкции здания: | угловые кирпичные столбы, стеновое заполнение (валуны на известковом растворе). | |

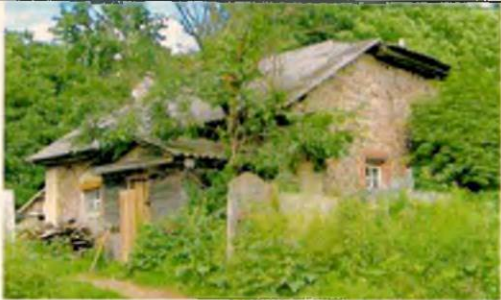
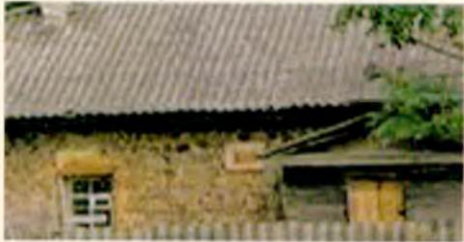
| 4 | Архитектурно-художественное решение фасадов: | <p>историческое архитектурно-декоративное решение фасадов с вальмовой крышей;</p> <p>местоположение угловых кирпичных квадратных столбов (материал, конфигурация в плане);</p> <p>местоположение валунного стенового заполнения между столбами (на известковом растворе);</p> <p>прямоугольные оконные и дверные проемы (местоположение, конфигурация).</p> | <br><br> |

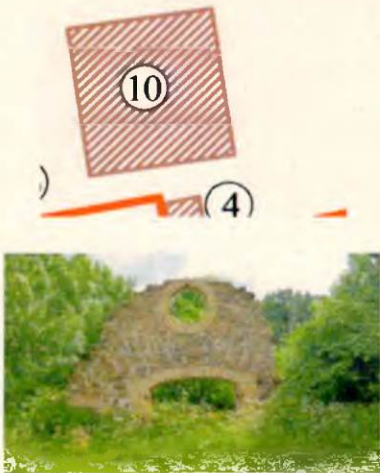
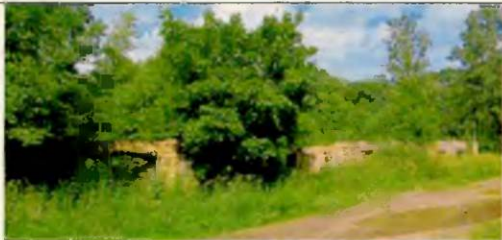
## X. Скотный двор

| №<br>пп | Виды предметов<br>охраны | Элементы предметов охраны | Фотофиксация |
|---|---|---|---|
| 1 | Объемно-пространственное решение: | местоположение в исторических границах ансамбля, исторические габариты здания; историческая конфигурация плана. | |
| 2 | Конструкции здания: | исторические руинированные стены;<br>арочные перемычки проемов. | |

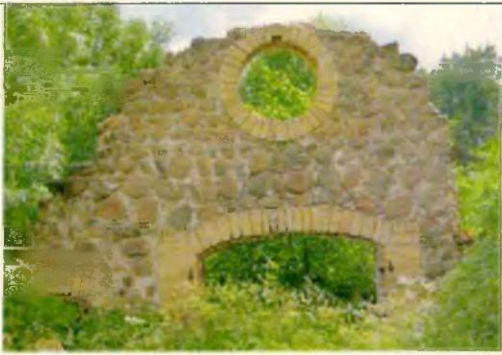
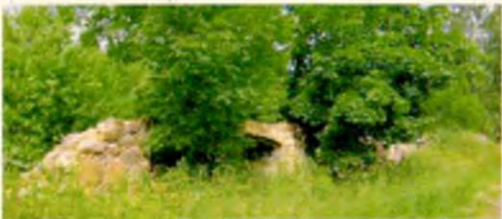
| №<br>пп | Виды предметов<br>охраны | Элементы предметов охраны | Фотофиксация |
|---|---|---|---|
| 4 | Архитектурно-художественное решение фасадов: | <p>руинированные фрагменты валунно-каменных с угловыми фрагментами стен из тесаного известняка(?);</p> <p>местоположение, габариты и арочная конфигурация проемов;</p> <p>местоположение, габариты и конфигурация прямоугольных проемов;</p> <p>кирпичные наличники прямоугольных проемов;</p> <p>руинированный фрагмент северной валунной стены с проемами арочными и круглым с известняковыми наличниками (местоположение, габариты, конфигурация, материал).</p> | <br> |

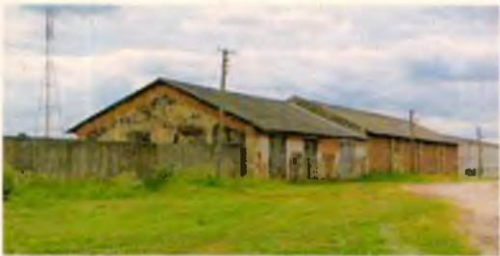
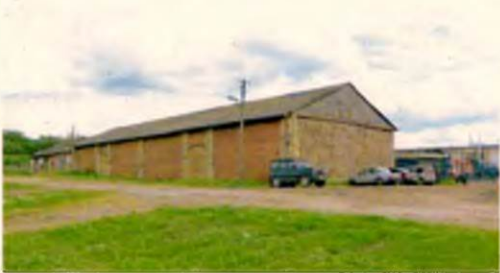
## XI. Склад

| №<br>пп | Виды предметов охраны | Элементы предметов охраны | Фотофиксация |
|---|---|---|---|
| 1 | Объемно-пространственное решение: | местоположение в исторических границах ансамбля, исторические габариты здания, состоящего из 2-х корпусов; историческая конфигурация плана; конфигурация (двускатная) и отметки крыши. | |

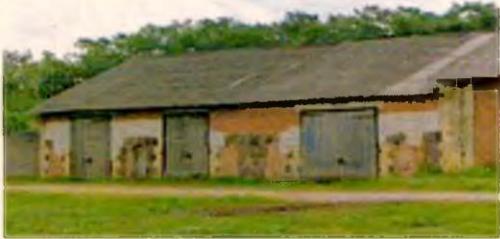
| №<br>пп | Виды предметов охраны | Элементы предметов охраны | Фотофиксация |
|---|---|---|---|
| 2 | Конструкции здания: | восточный корпус – фрагменты исторических продольных валунных стен на каркасе в виде столбов; | |

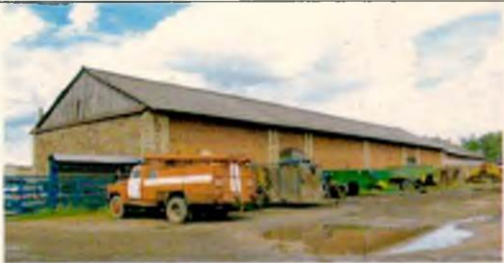
| | | <p>западный корпус – исторические кирпичные стены (продольные) на каркасе в виде столбов из тесаного камня (известняк); валунные торцовые стены.</p> | |

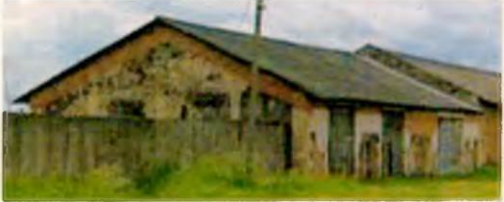
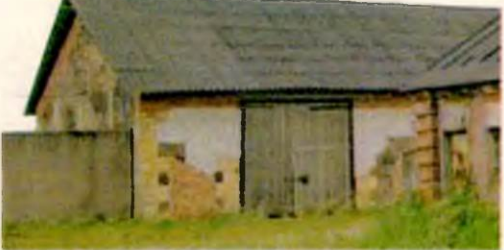
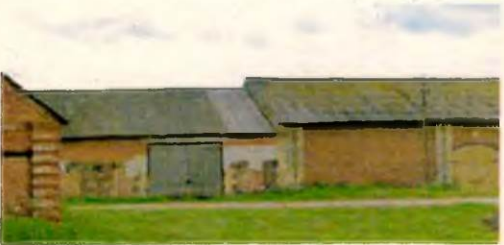
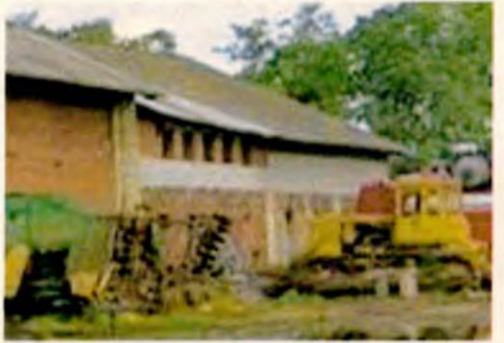
| 4 | Архитектурно-художественное решение фасадов: | <p>историческое архитектурное решение фасадов;</p> <p>восточный корпус – фрагменты валунных стен и столбов из тесаного камня;</p> | |

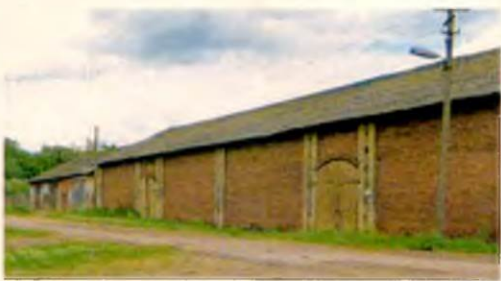
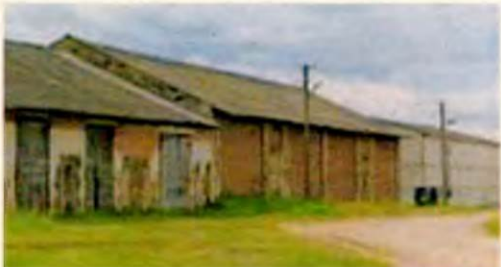
| | | <p>западный корпус – стены кирпичные с вставками в виде столбов из тесаного камня (известняк), валунные торцовые стены;</p> <p>проемы ворот с лучковым завершением.</p> | |

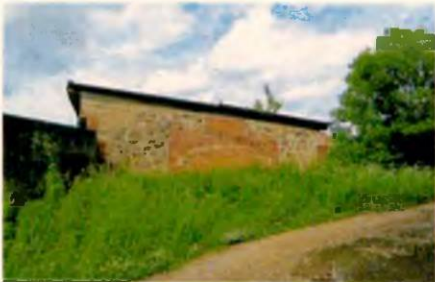
## **XII. Каретный сарай (навес)**

| № пп | Виды предметов охраны | Элементы предметов охраны | Фотофиксация |
|---|---|---|---|
| 1 | Объемно-пространственное решение: | местоположение в исторических границах ансамбля, исторические габариты здания; историческая конфигурация плана. | |

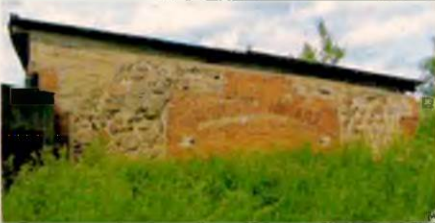
| № пп | Виды предметов охраны | Элементы предметов охраны | Фотофиксация |
|---|---|---|---|
| 2 | Конструкции здания: | фрагменты продольных кирпичных стен; фрагменты торцовых валунных стен с кирпичными вставками с разгрузочными арками. | |

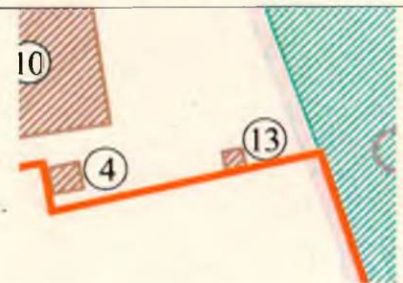
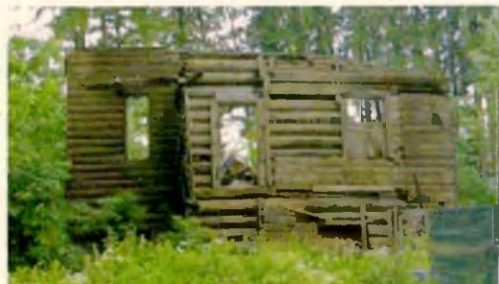
### ХIII. Дом управляющего

| №<br>пп | Виды предметов охраны | Элементы предметов охраны | Фотофиксация |
|---|---|---|---|
| 1 | Объемно-пространственное решение: | местоположение в исторических границах ансамбля, исторические габариты здания; историческая конфигурация плана. | <br> |

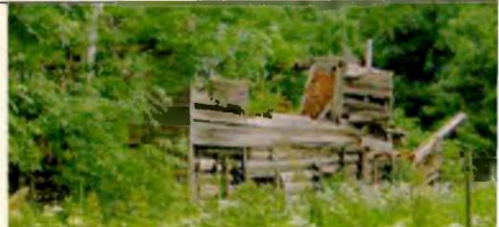
| №<br>пп | Виды предметов охраны | Элементы предметов охраны | Фотофиксация |
|---|---|---|---|
| 2 | Конструкции здания: | фрагментарно сохранившиеся бревенчатые несущие стены, цоколь (известняк). | |

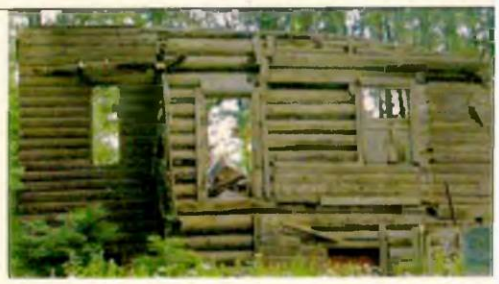
| №<br>пп | Виды предметов охраны | Элементы предметов охраны | Фотофиксация |
|---|---|---|---|
| 4. | Архитектурно-художественное решение фасадов: | историческое архитектурное решение бревенчатого дома. | |
