РАСПОРЯЖЕНИЕ

О включении выявленного объекта культурного наследия «Здание общежития Мончегорского политехнического колледжа», 1953 г., местонахождение (адрес): Мурманская область, город Мончегорск, проспект Металлургов, дом 21 в единый государственный реестр объектов культурного наследия (памятников истории и культуры) народов Российской Федерации в качестве объекта культурного наследия регионального значения

Предмет охраны
объекта культурного наследия регионального значения
«Здание общежития Мончегорского политехнического колледжа (бывшего
Мончегорского горно-металлургического техникума)», 1953 г.,
расположенного по адресу: Мурманская область, город Мончегорск,
проспект Metallургов, дом 21

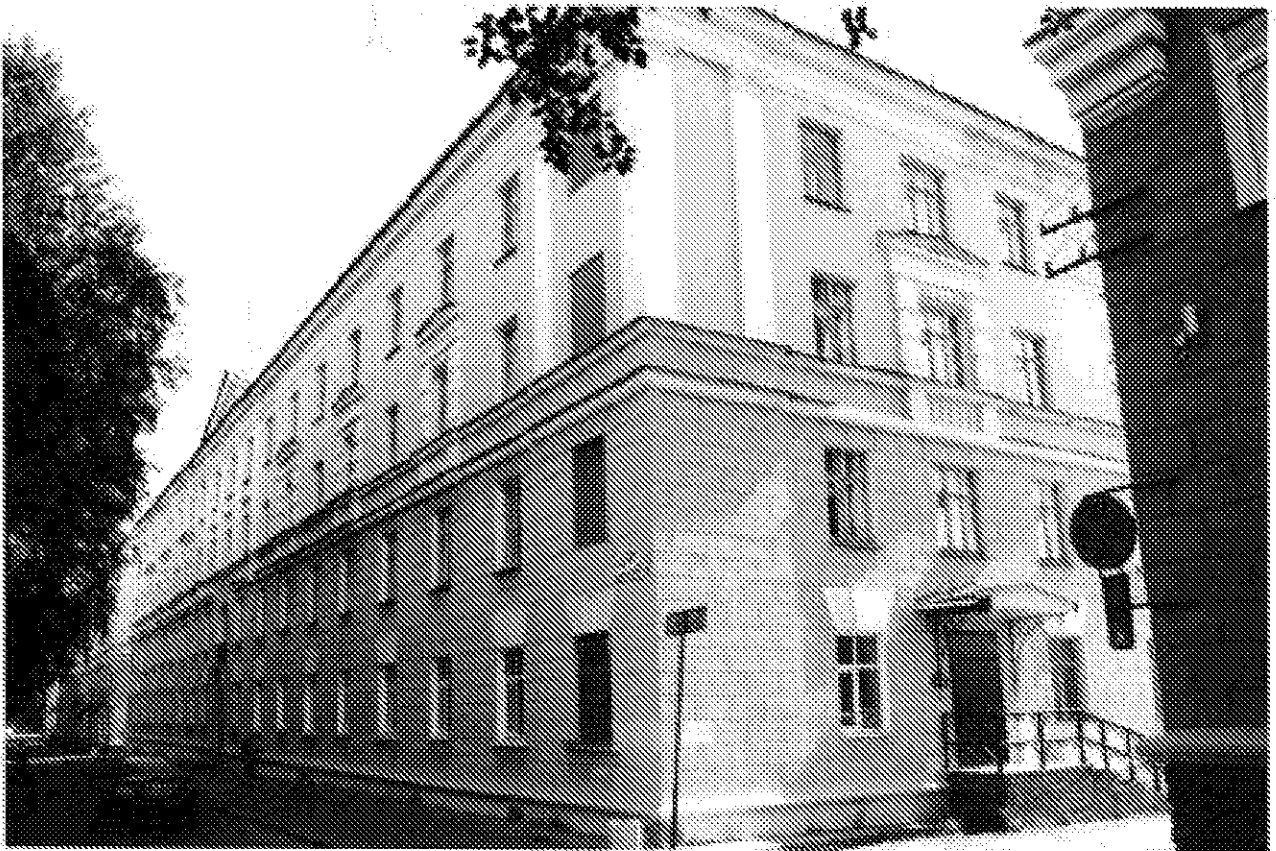
Фото 1. Вид с запада на северный (главный) фасад

2.2.	Архитектурно-художественное оформление и композиция фасадов	Главный северный фасад: - в 17 вертикальных осей оконных проёмов; - по крайним осям фасада	фото 1

2.5.	Вид отделки фасадов	<ul style="list-style-type: none"> - штукатурка, окраска; - имитация руста на северном, восточном и западном фасадах в 	фото 1, 2, 6

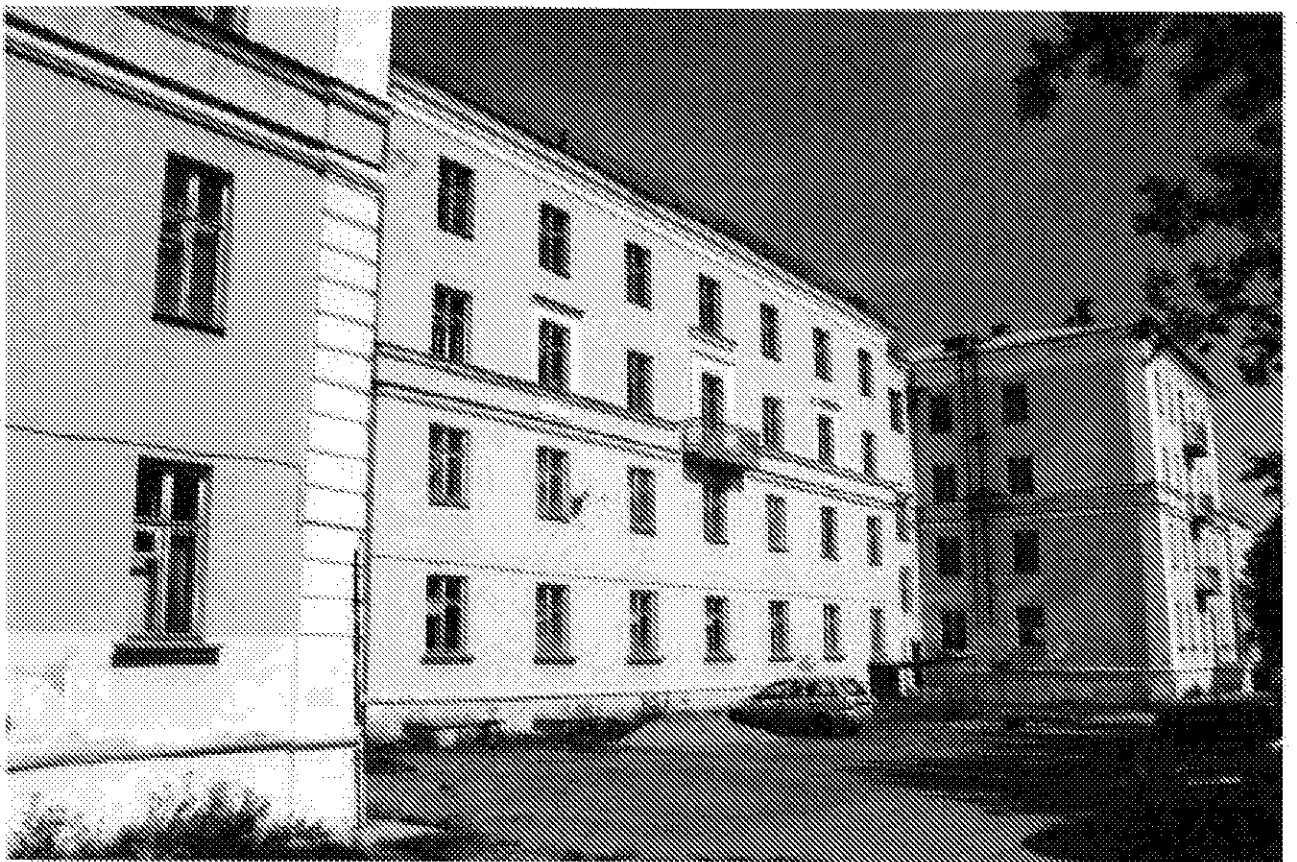
Фото 3. Вид на южный фасад с юго-запада

<ul style="list-style-type: none"> - фриз между 2-м и 3-м этажами; - 2 оконных проема 3-го этажа крайний с юга и второй с севера — с развитыми рустованными наличниками, треугольными сандриками с фризом и подоконной балюстрадой; - 3 оконных проема 1-го этажа с северными замковыми камнями — по нечетным осям оконных проемов; - гладкие парные пилястры с композитными капителями на боковых раскреповках в уровне 3-4 этажей. 	
	<p>Южный фасад:</p> <ul style="list-style-type: none"> - симметричная композиция фасада, по краям — крылья, по центру — ризалит; - весь фасад в 21 вертикальную ось оконных проемов: фасады крыльев в 5 вертикальных осей, центральный ризалит — в 7 вертикальных осей, основной объем здания — по 2 вертикальные оси по краям от центрального ризалита; - венчающий профилированный карниз; - фриз между 2-м и 3-м этажами; - наличники и подоконные панели двух оконных проемов 3-го этажа центрального ризалита — 2 и 6 вертикальные оси оконных проемов; широкий наличник с декором балконного дверного проема 3-го этажа по центральной оси ризалита; 	<p>фото 2, 3, 4, 5, 6</p> <p>фото 4</p>

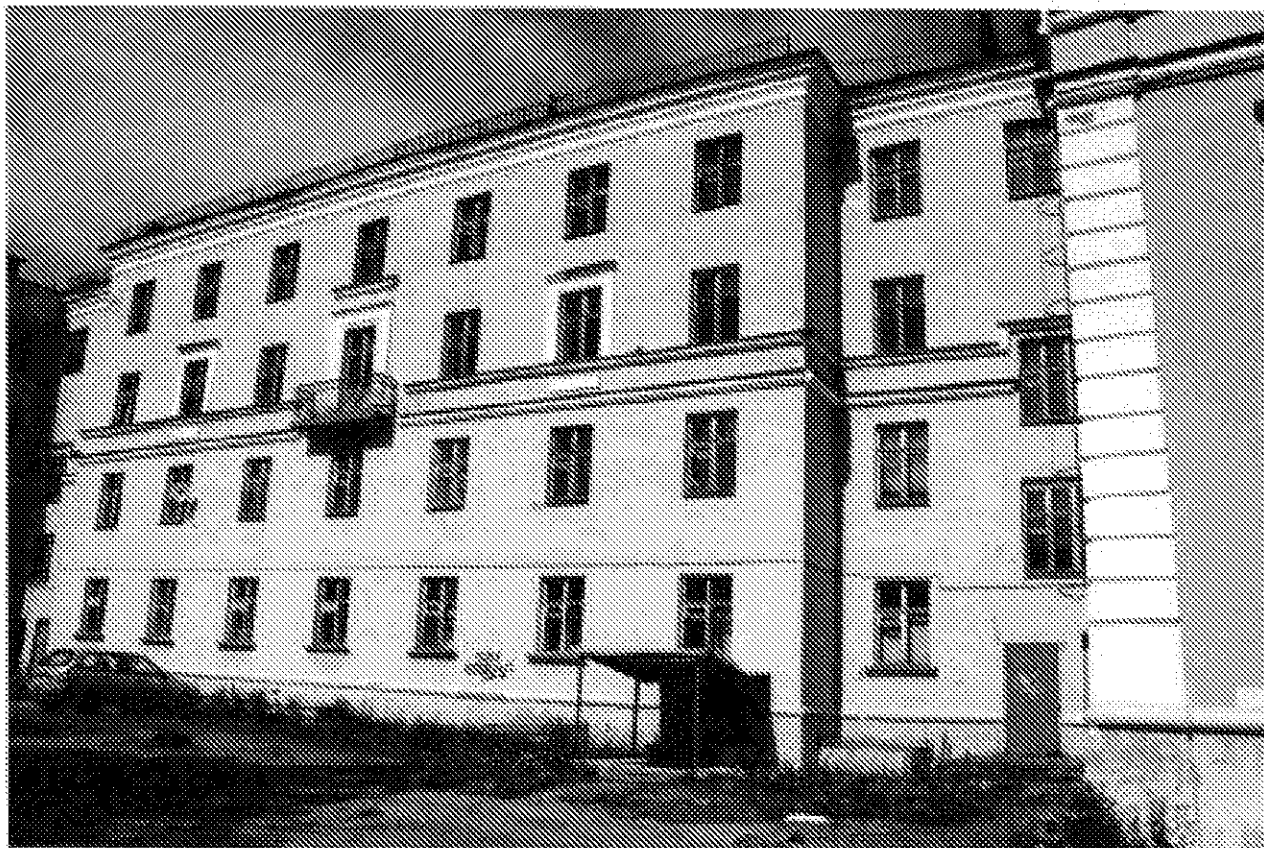
Фото 4. Вид на южный фасад с юго-востока.

<p>этажа северного, восточного и западного фасадов - в виде всерного замкового камня;</p> <ul style="list-style-type: none"> - архитектурно-художественное оформление оконных проемов 3-го этажа южного фасада: наличник в виде профилированной рамы с филёнкой прямоугольной формы в подоконном пространстве, завершается плоским сандриком 	фото 4

2.4.	Наружные дверные проемы	<ul style="list-style-type: none"> - количество: 12 - месторасположение: 1 по центру северного фасада на 1-м этаже; на южных фасадах крыльев на 1-м этаже по 1 и по 1 балконному дверному проему на каждом этаже (всего по 3); по 1 с краю от ризалита южного фасада; 1 балконный на 3-м этаже южного фасада основного объема; - форма — прямоугольная, вытянутая по вертикали; - архитектурно-художественное оформление центрального дверного проёма северного фасада: наличник в виде профилированной рамы; плоский сандрик, поддерживаемый криволинейными кронштейнами; - архитектурно-художественное оформление балконного дверного проема на южном фасаде: наличник в виде профилированной рамы; подоконная полка оконного проема 4-го этажа; между наличником и полкой — 3 круглых лепных украшения 	фото 2, 4, 5

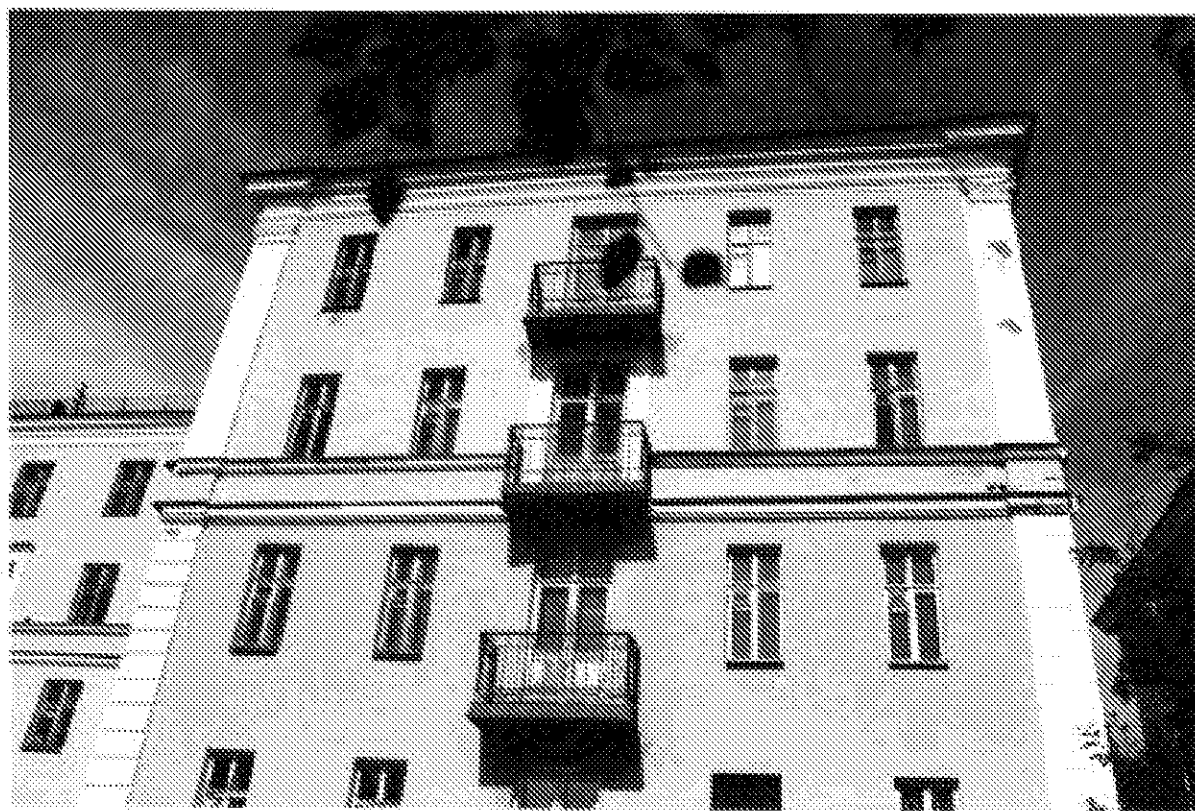
Фото 5. Вид на южный фасад восточного крыла.

<ul style="list-style-type: none"> - широкие наличники с декором балконных дверных проемов 3-го этажа на обоих южных фасадах крыльев по центральным осям; - лопатки на внешних углах крыльев рустованные в уровне 1-2 этажей, гладкие – в уровне 3-4 этажей. 	<p>фото 2, 5</p>
		<p>Боковой восточный фасад западного крыла и боковой западный фасад восточного крыла:</p> <ul style="list-style-type: none"> - в 2 вертикальные оси оконных проемов; - венчающий профилированный карниз; - фриз между 2-м и 3-м этажами; - лопатка внешнего угла, рустованная в уровне 1-2 этажей, гладкая в уровне 3-4 этажей 	<p>фото 3, 6</p>
<p>2.3. Оконные проемы</p>		<ul style="list-style-type: none"> - существующие оконные проемы; - форма: прямоугольные, вытянутые по вертикали; полукруглое окно над центральным дверным проемом северного фасада; существующая форма рамы (расстекловка); - архитектурно-художественное оформление оконных проемов 3-го этажа северного, восточного и западного фасадов: наличник в виде пилястр с отделкой крупным рустом; треугольный фронтон; подоконная глухая балюстрада; - архитектурно-художественное оформление оконных проемов 1-го 	<p>фото 6</p> <p>фото 1, 2</p> <p>фото 1, 2, 6</p>

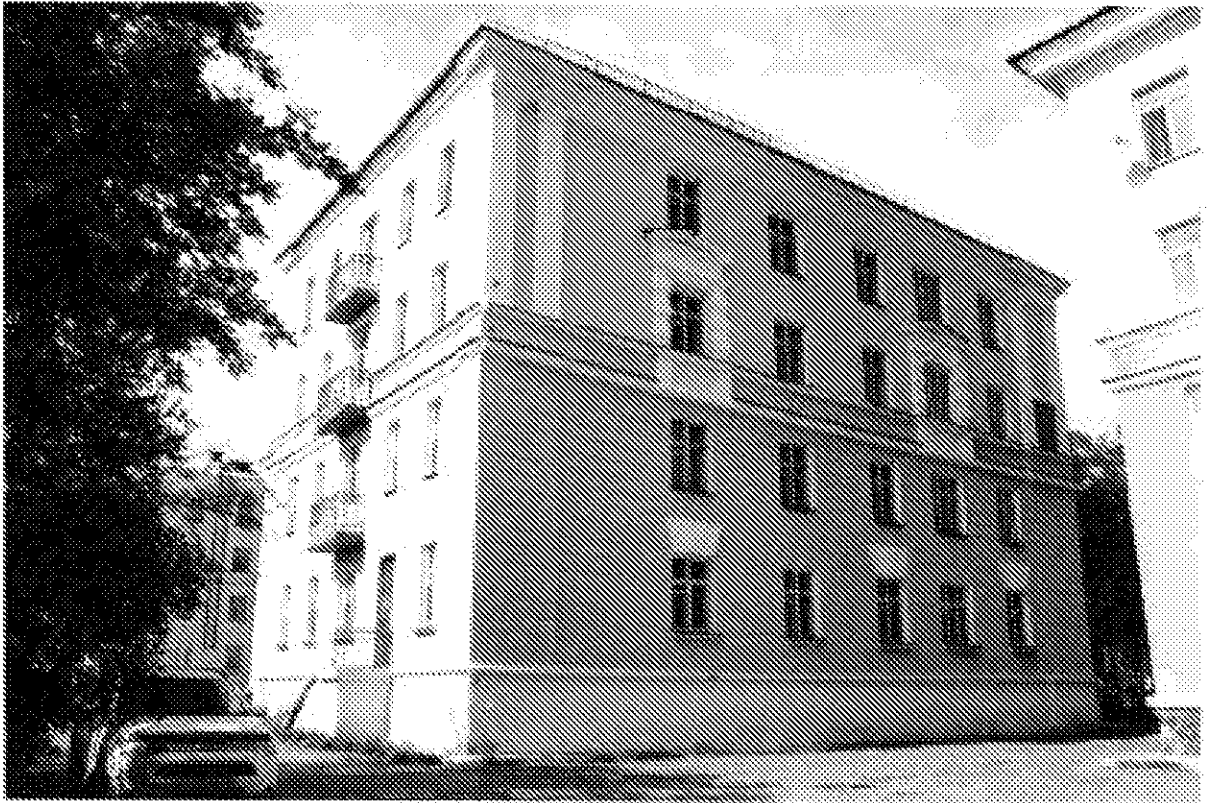
Фото 6. Вид на восточный фасад

<p>раскреповки в 1 вертикальную ось оконных проёмов;</p> <ul style="list-style-type: none"> - по центру фасада раскреповка в 3 вертикальные оси оконных проёмов; центральная раскреповка завершается фронтоном с модульонами и лезным декором в виде венка в тимпане и профилированным карнизом; - 4 раскрепованные гладкие пилястры композитного ордера между оконными проёмами в уровне 3-4 этажей; - оформление подоконного пространства оконных проёмов 4-го этажа филейкой; - венчающий профилированный карниз; - фриз между 2-м и 3-м этажами; - оконные проёмы 3-го этажа с наличниками — через одну вертикальную ось; - на боковых раскреповках по две гладкие пилястры композитного ордера в уровне 3-4 этажей. 	<p>фото 7</p>
	<p>Восточный и западный фасады почти идентичны, отличие — на 1-м этаже западного фасада по второй оси с севера устроен дверной проём, на восточном фасаде — оконный проём:</p> <ul style="list-style-type: none"> - в 5 вертикальных осей оконных проёмов; - венчающий профилированный карниз; 	<p>фото 2, 6</p>

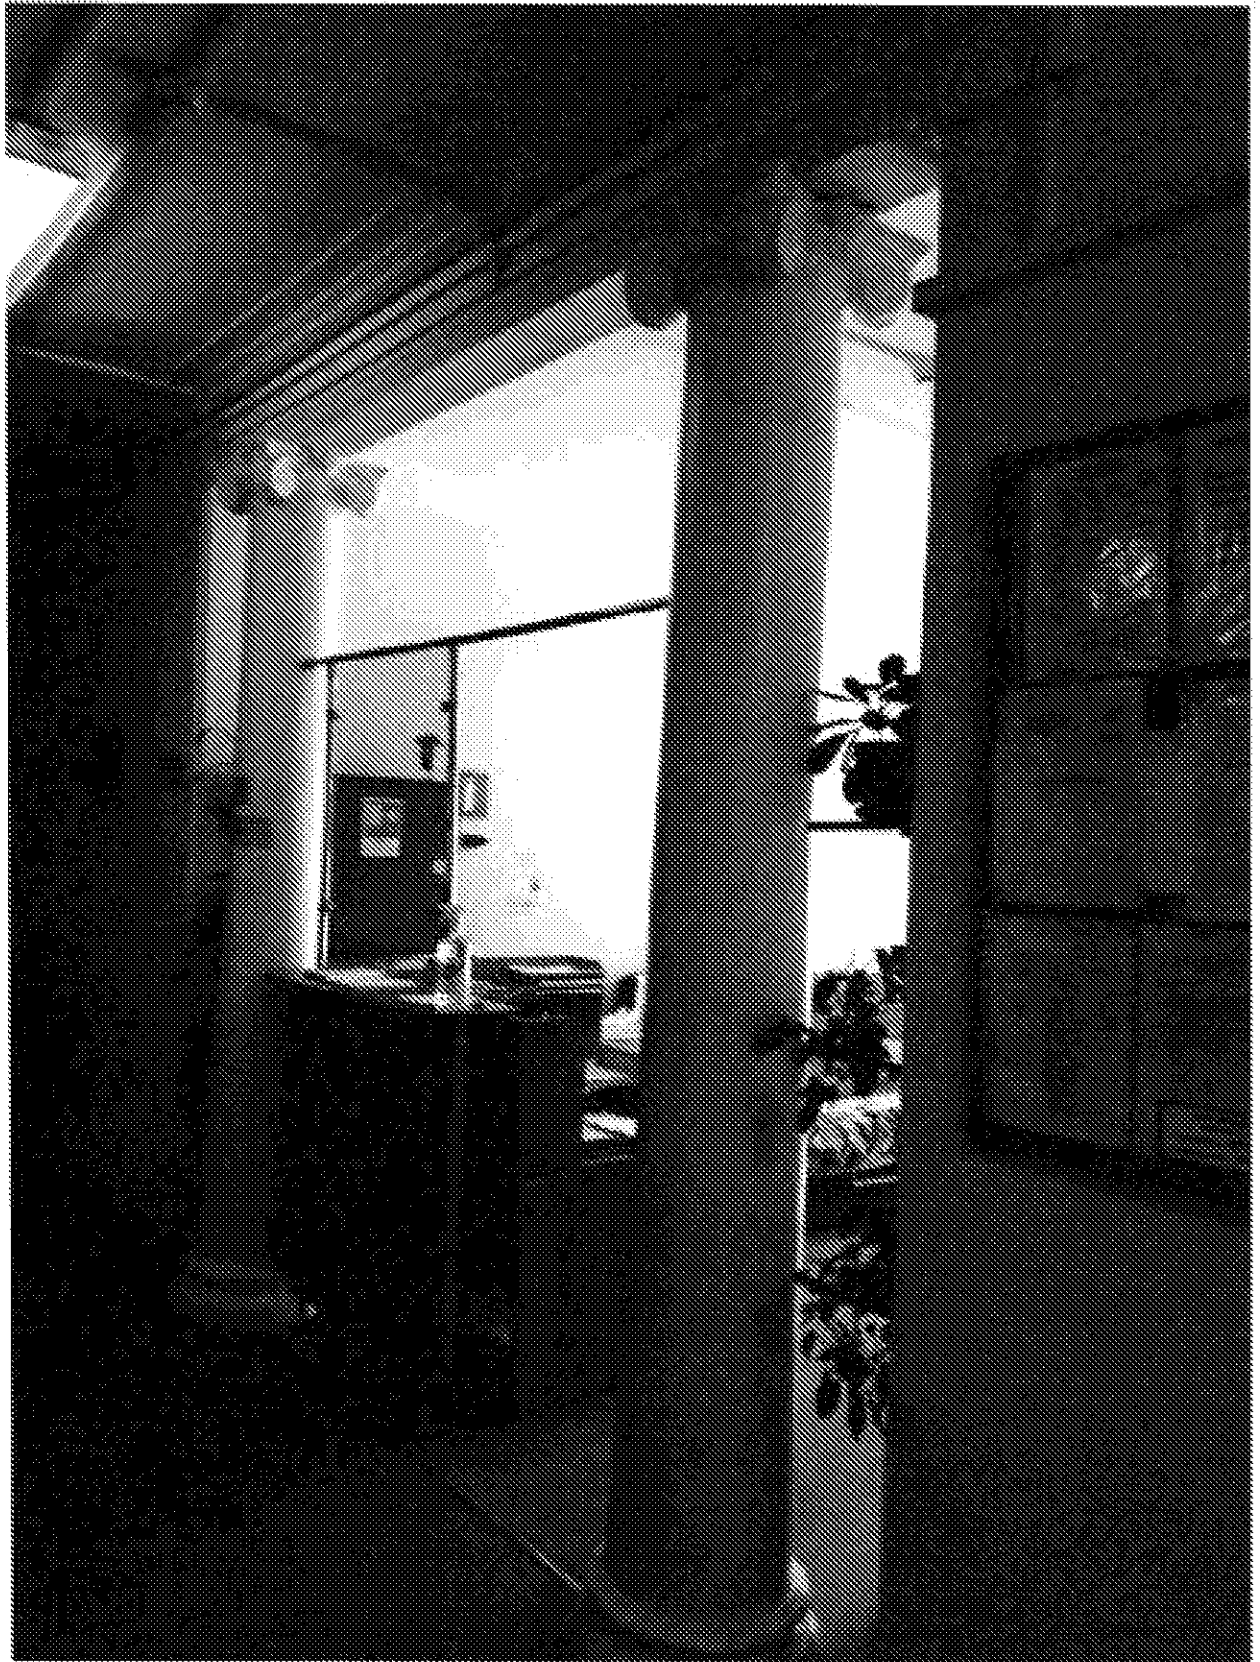
Фото 8. Нигерьер. Вестибюль первого этажа

Фото 9. Инженер, Коридор первого этажа

Фото 10. Интерьер. Коридор второго этажа

Фото 11. Интерьер. Коридор четвертого этажа

Фото 12. Интерьер. Помещение регистры четвертого этажа

2.6. Конструктивная система	<p>уровне 1-2 этажей</p> <ul style="list-style-type: none"> - наружные и внутренние несущие стены, колонны; материал — кирпич; - перекрытия: надподвальное, междуэтажные, чердачное; - крыша — вальмовая, на фронтоне двускатная, на коньке фронтона — шпиль; - лестницы: количество — 2; месторасположение по краям от центрального южного ризалита, тип — двухмаршевая, с параллельным расположением маршей 	
3. Интерьеры			
3.1.	Архитектурно-художественное оформление холла и коридоров	- гладкие колонны с ионическими капителями и профилированными базами, с энтазисом, в коридорах 1-го и 4-го этажей	фото 8, 9, 10, 11, 12
