**Об утверждении предмета охраны
объекта культурного наследия регионального значения
«Здание физико-математического факультета Мурманского
государственного педагогического университета», 1936 г.,
местонахождение (адрес): Мурманская область, город Мурманск,
проспект Ленина, дом 57**

Предмет охраны
объекта культурного наследия регионального значения
«Здание физико-математического факультета Мурманского
государственного педагогического университета», 1936 г.,
местонахождение (адрес): Мурманская область, город Мурманск,
проспект Ленина, дом 57

Приложение к предмету охраны
объекта культурного наследия
регионального значения «Здание
физико-математического
факультета Мурманского
государственного педагогического
университета», 1936 г.,
местонахождение (адрес):
Мурманская область, город
Мурманск, проспект Ленина,
дом 57

Изображения и фотоматериалы

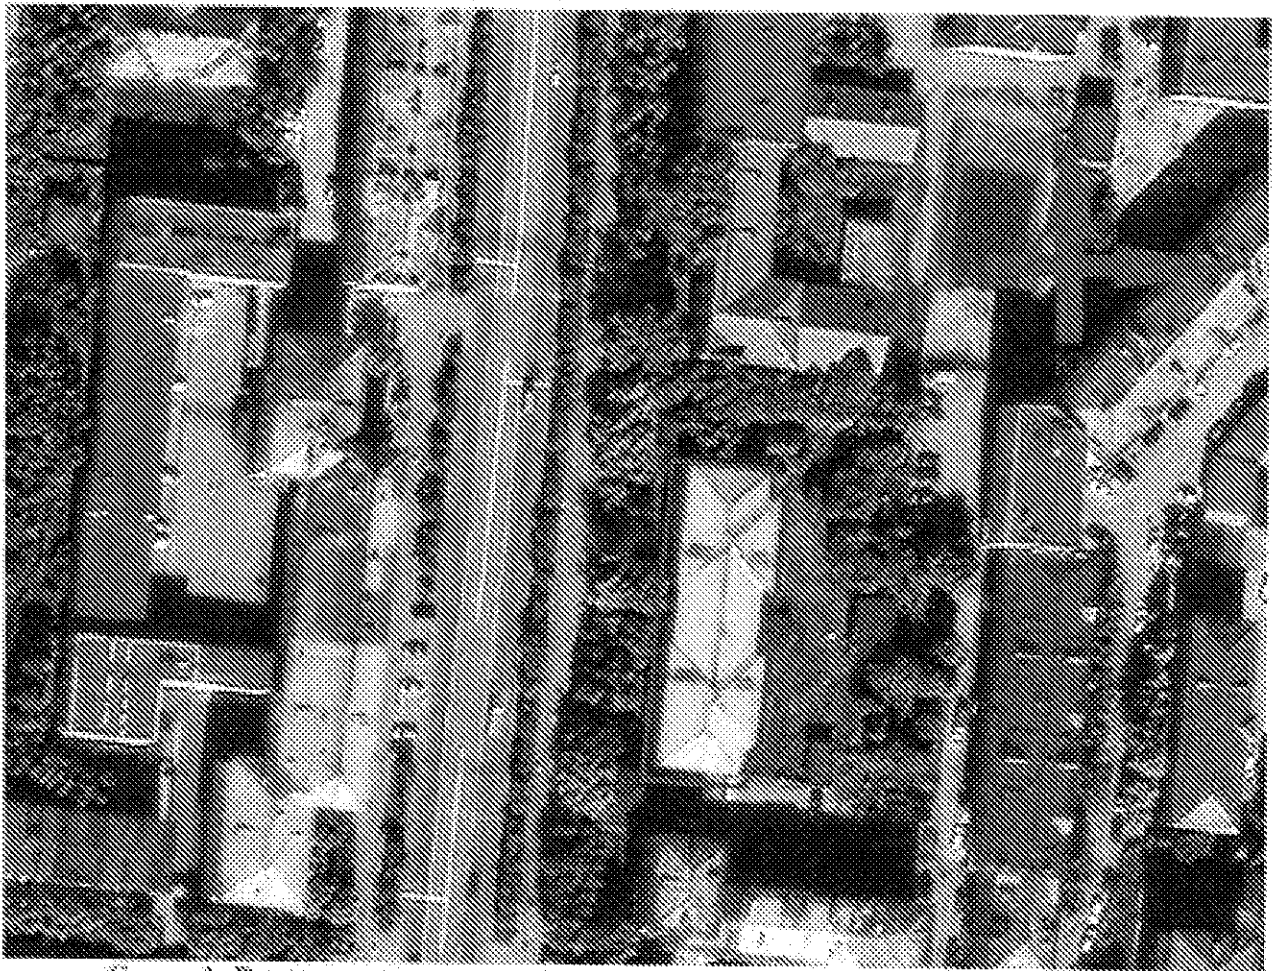
Схема 1. Расположение здания здания физико-математического факультета проспекта Ленина. Фасады здания выделены красной линией

№ п/п	Наименование	Характеристики предмета охраны/ описание предмета охраны	Примечания
1. Градостроительные характеристики			
1.1.	Местоположение	- Расположение здания (западным фасадом) вдоль основной линии застройки главного проспекта города Мурманска – проспекта Ленина	Схема 1

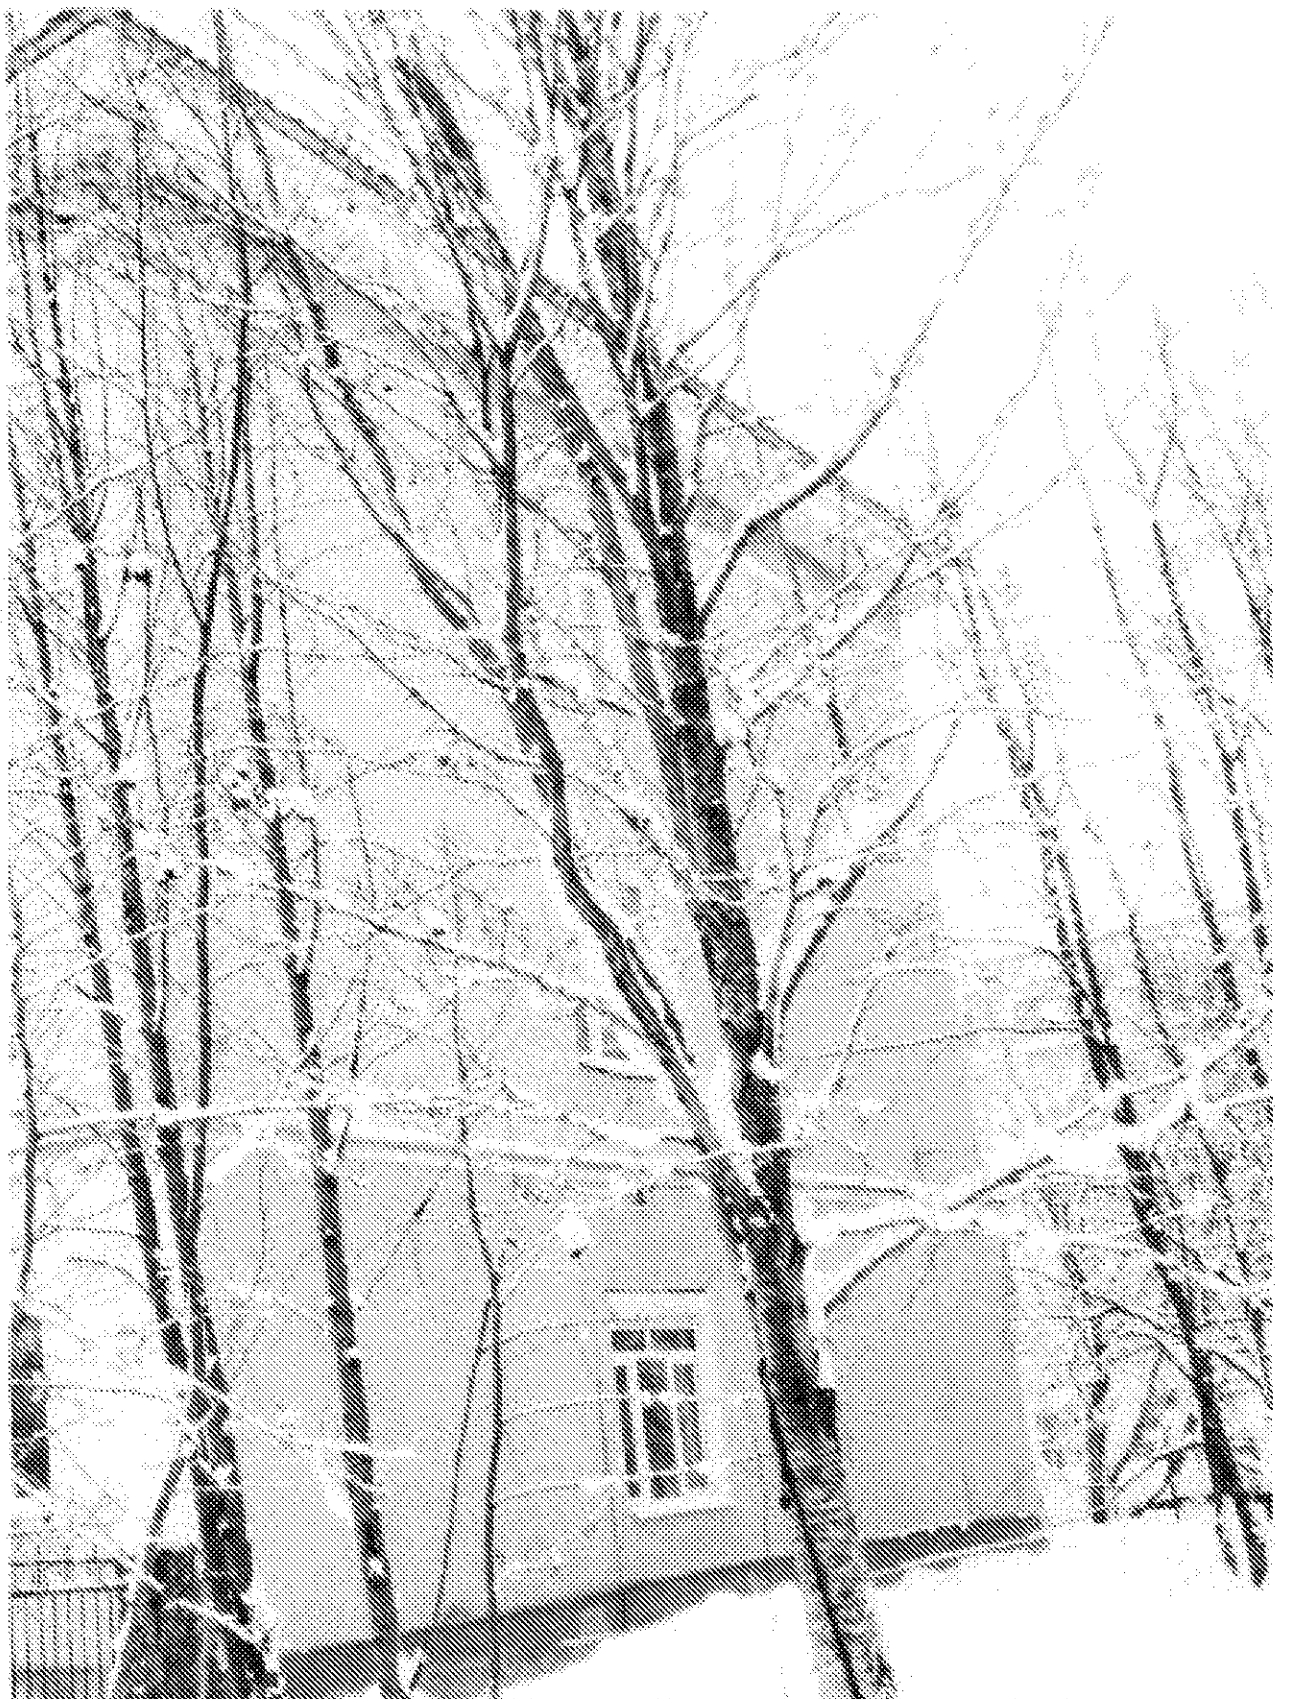
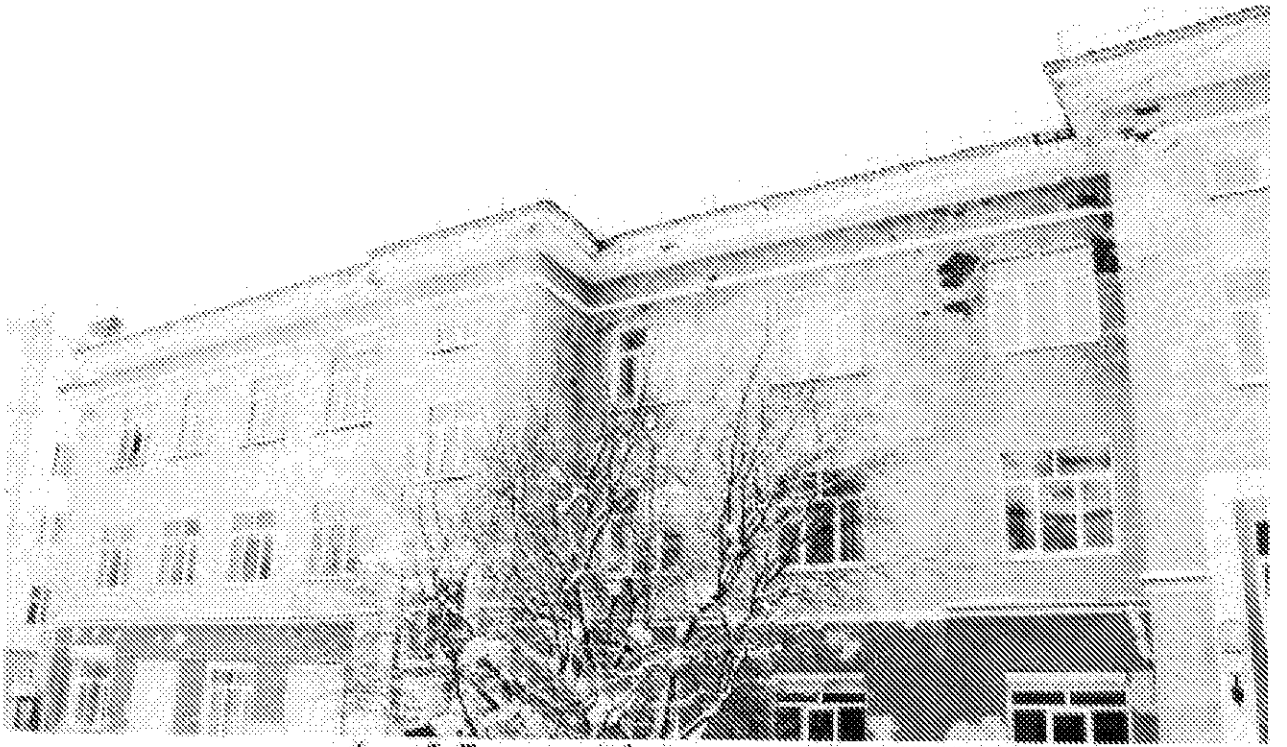
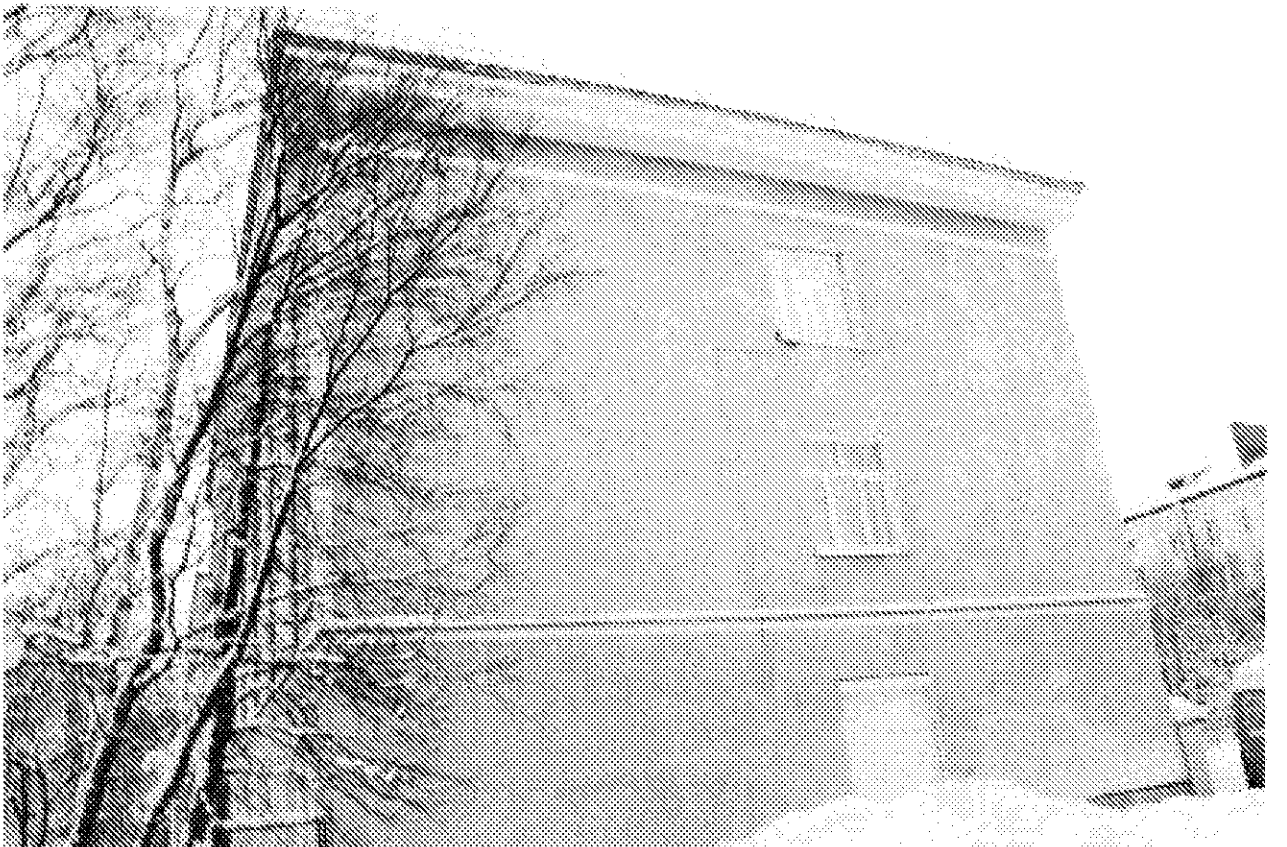
Фото 1. Западный фасад здания. Дата: 17.02.2021

Фото 2. Северный торцевая фасад здания. Датч: 17.02.2021

Фото 3. Восточный фасад здания. Дата: 17.02.2021

Фото 4. Южный торцевой фасад здания. Дата: 17.02.2021

2. Архитектурные и конструктивные характеристики			
2.1.	Объемно-пространственная композиция	- 3-х этажное прямоугольной формы в плане здание с крышей вальмовой конфигурации, усложненное 2-мя ризалитами (северный и южный) с восточной стороны здания и углублением фасада в центральной части здания с западной стороны; - здание выгнуто по оси юг-север	Фото 1-4

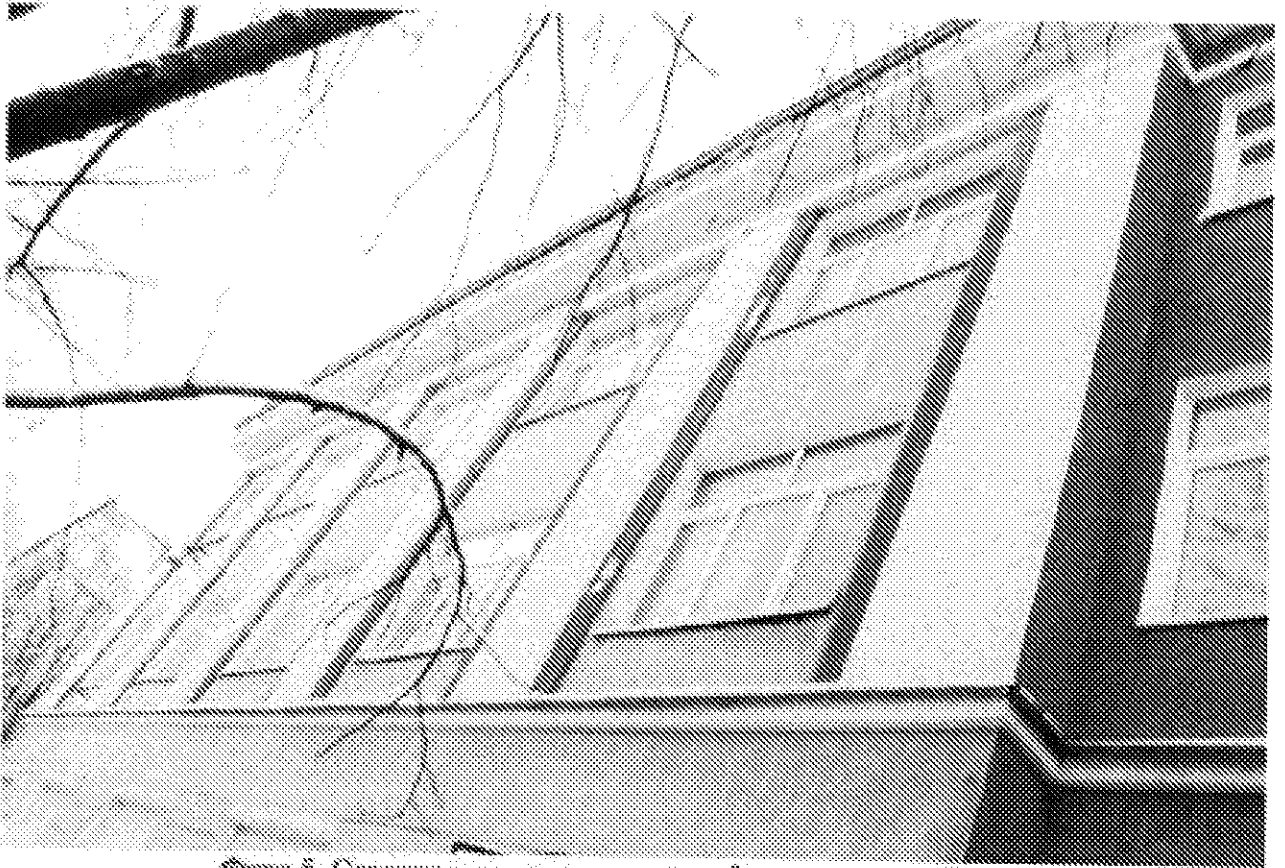
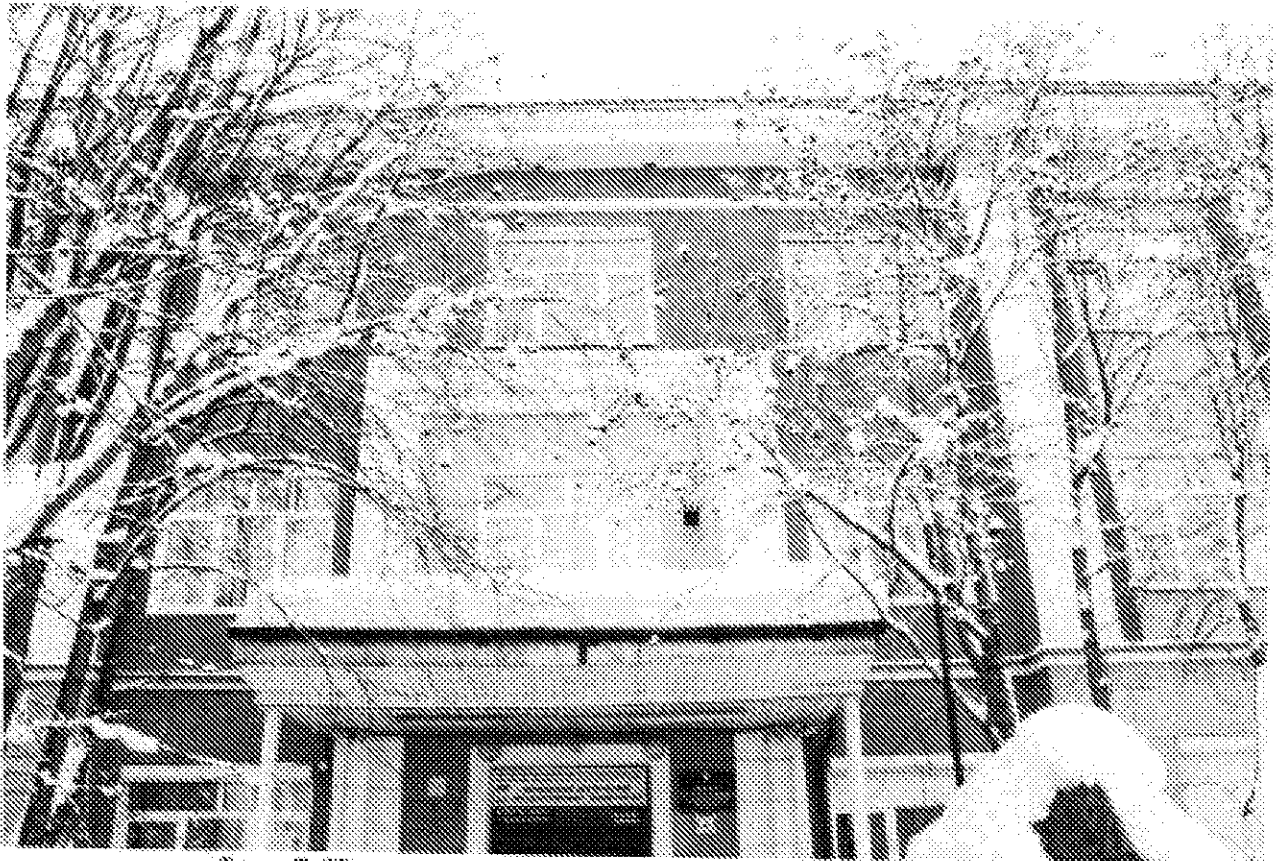
Фото 5. Северная сторона заднего фасада здания. Дата: 17.02.2021

Фото 6. Северная сторона заднего фасада здания. Дата: 17.02.2021

Фото 7. Центральная часть западного фасада здания. Дата: 17.02.2021

Фото 8. Южная часть западного фасада здания. Дата: 17.02.2021

2.2.	Оконные проемы	- Западный фасад: 13 вертикальных осей оконных проемов с 1-го по 3-й этаж. Количество оконных проемов – 38; - северный торцевой фасад: 1 вертикальная ось оконных проемов с 1-й по 3-й этаж. Количество оконных проемов – 3; - южный торцевой фасад: 1 вертикальная ось оконных	Фото 5-8 Фото 2 Фото 4

2.6.	Вид отделки фасадов	<p>- Штукатурка и окраска;</p> <p>- ленточный (французский) руст в уровне 1-го этажа западного фасада</p>	Фото 6,8
2.7.	Колористическое решение	- Цвет архитектурных элементов – белый

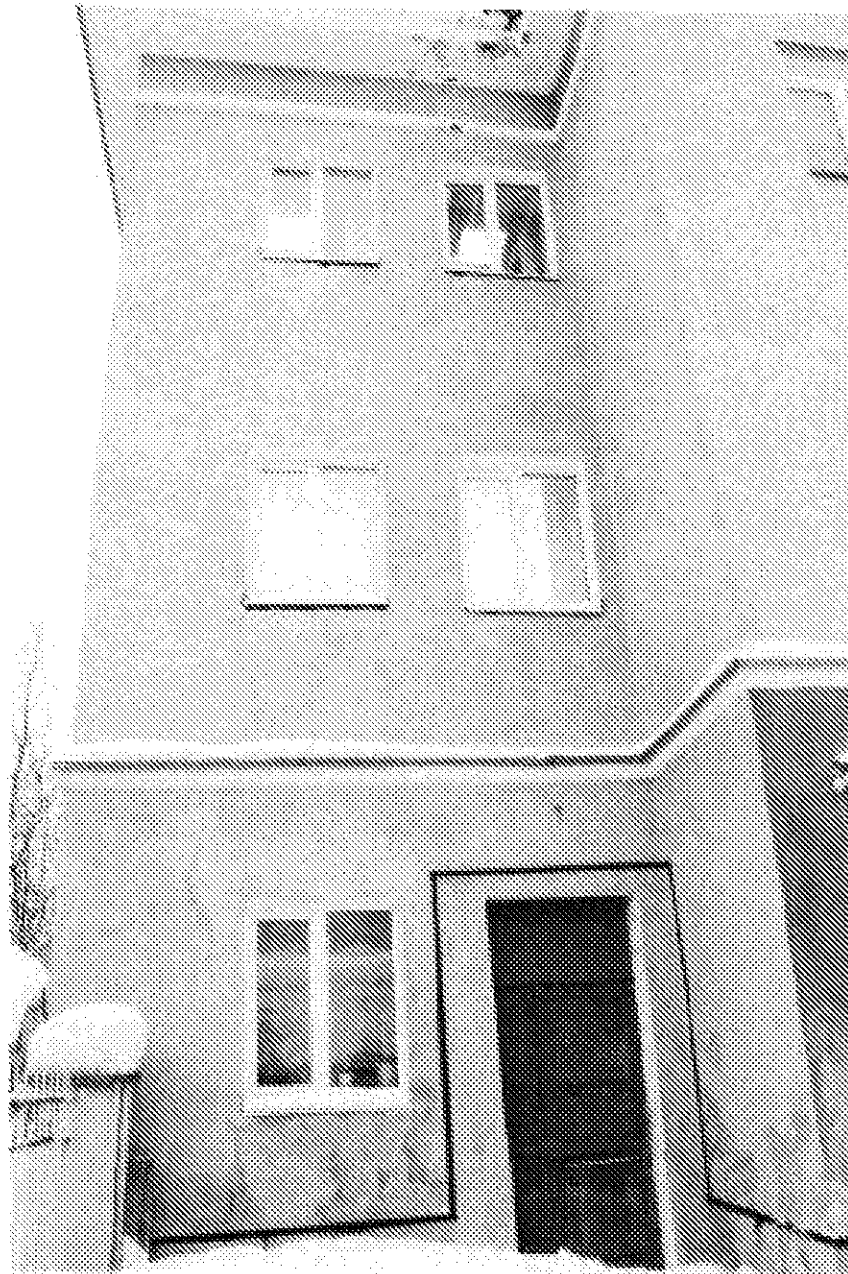
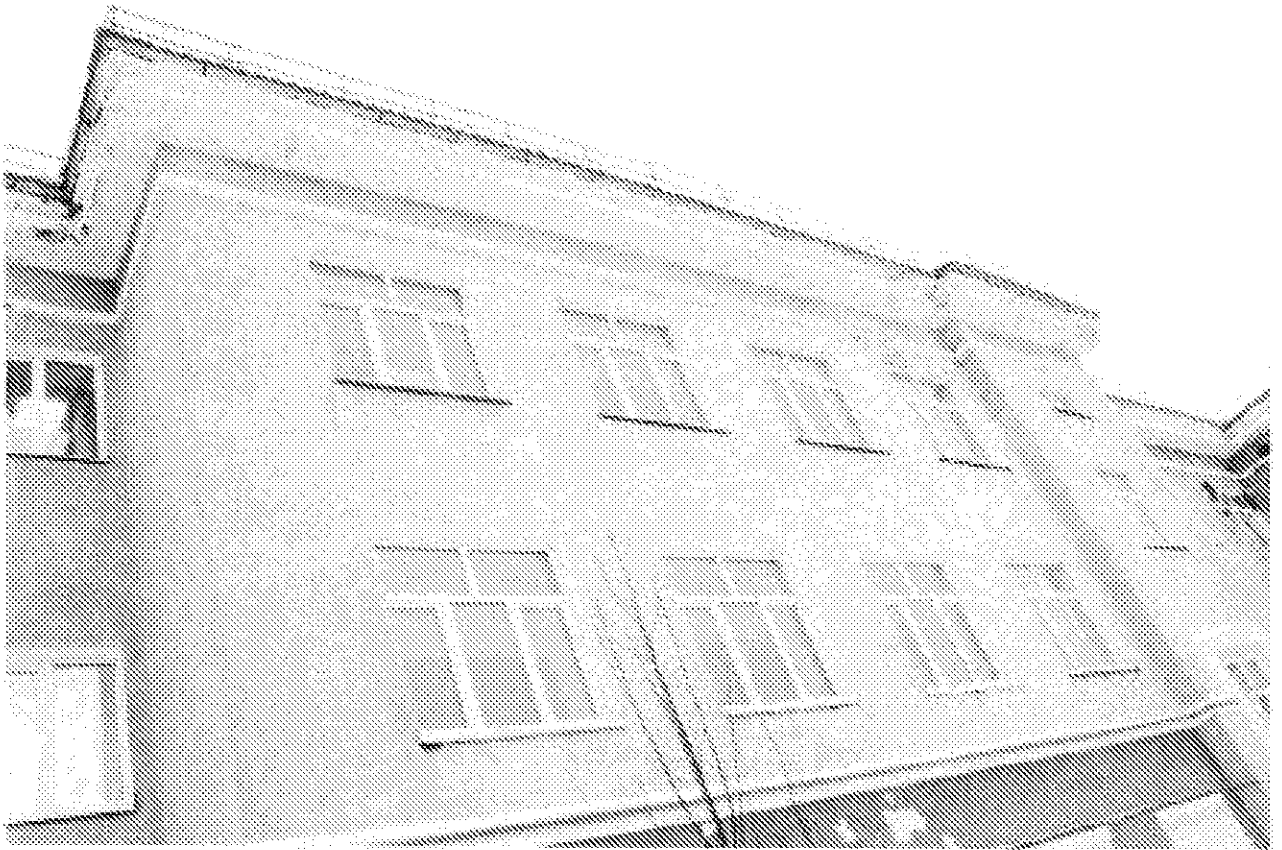
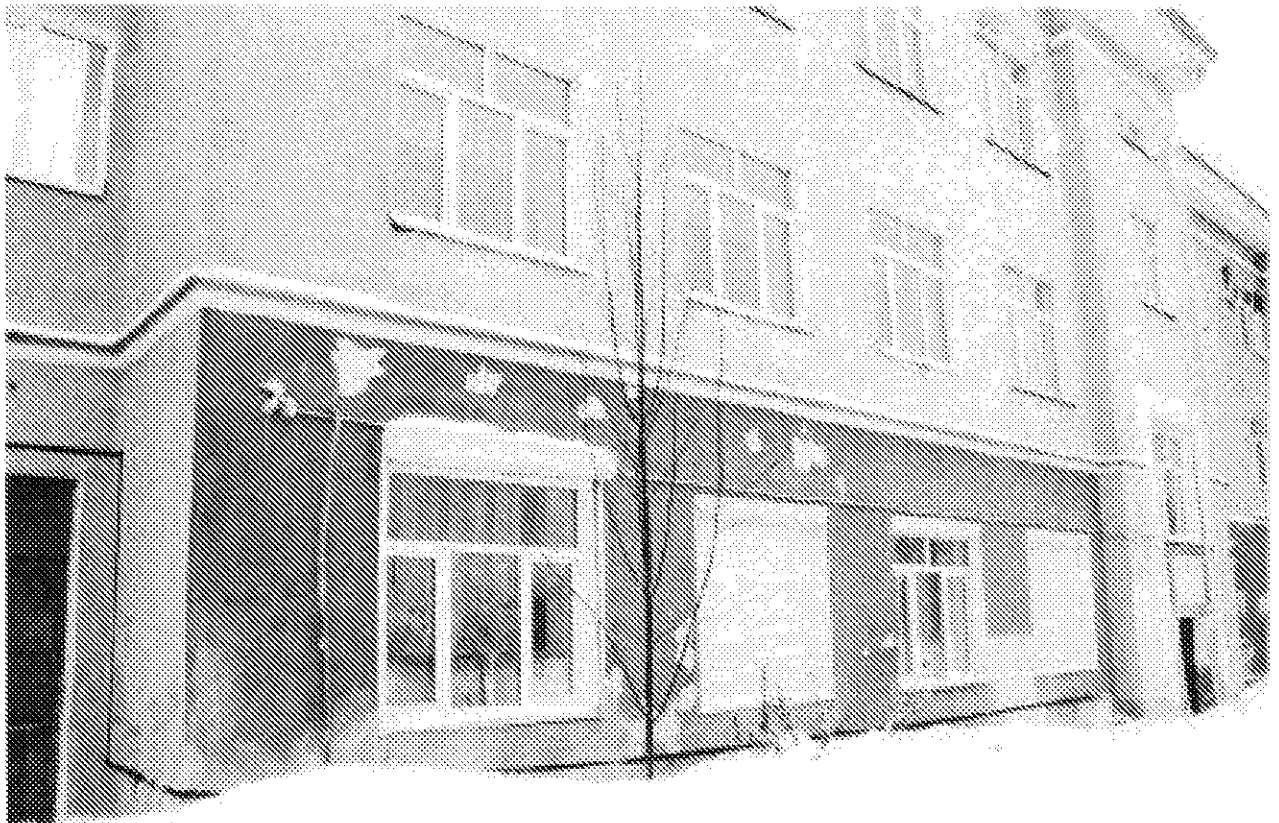
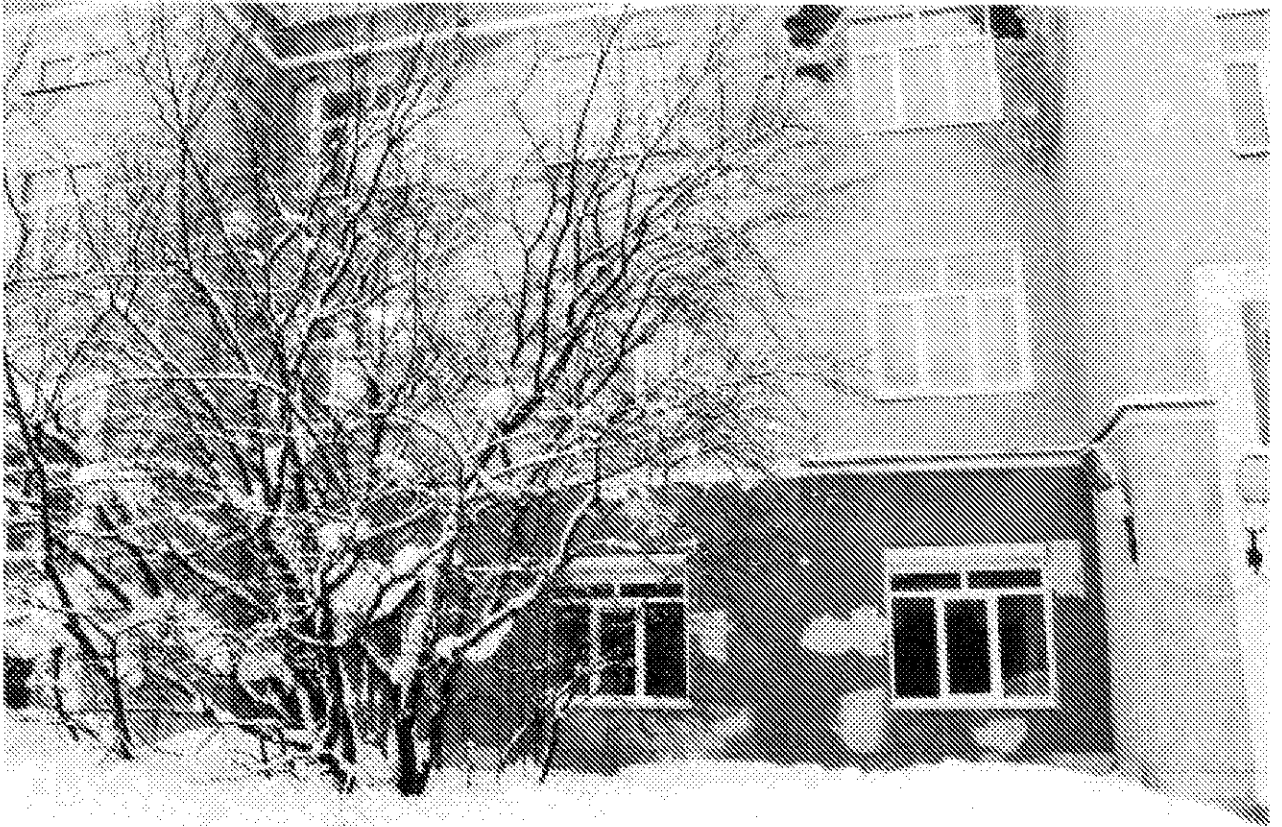
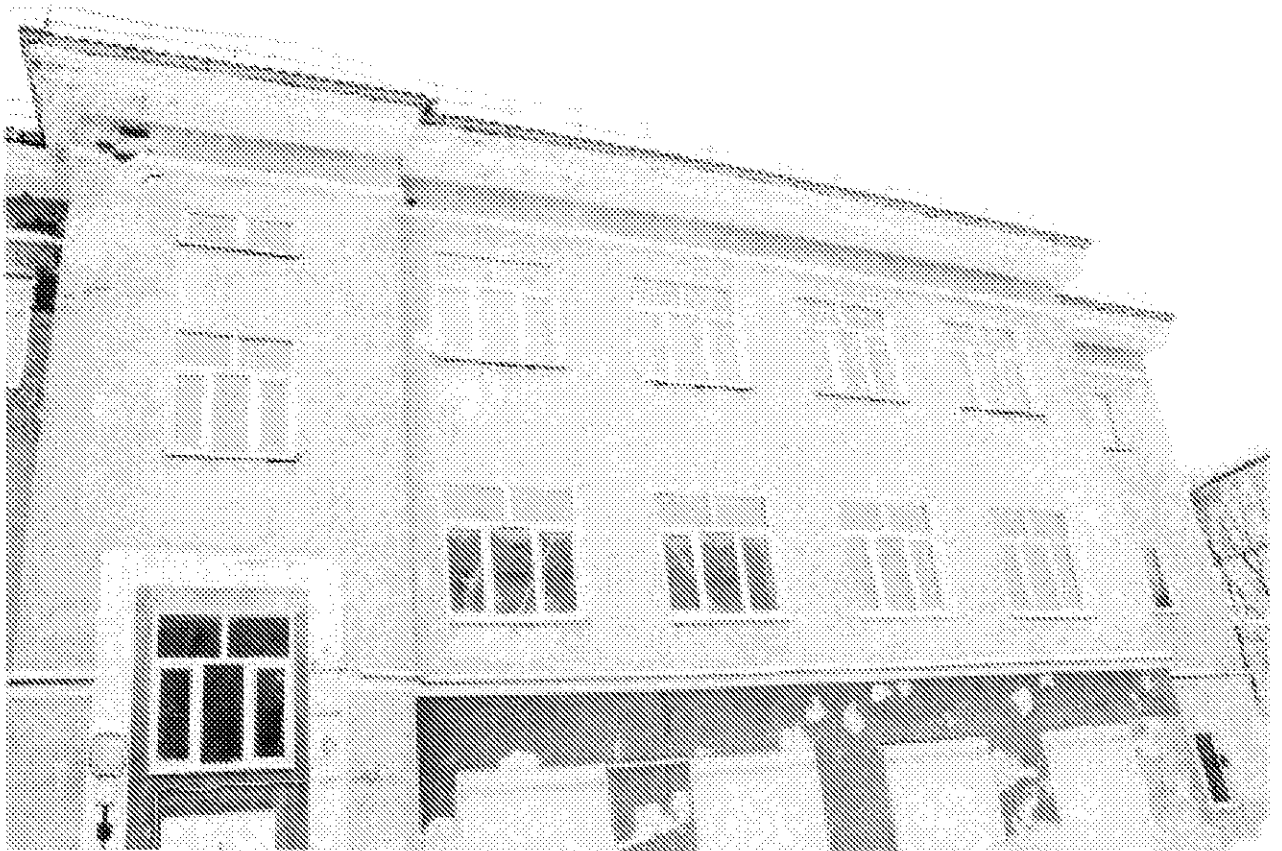
Фото 9. Южная часть восточного фасада здания. Оконные проемы. Дата: 17.02.2021

Фото 10. Южный ризалит восточного фасада здания. Оконные проемы.
Дата: 17.02.2021

Фото 11. Южный ризалит восточного фасада здания. Оконные проемы.
Дата: 17.02.2021

Фото 12. Оконные проемы. Центральная часть восточного фасада здания.
Дата: 17.02.2021

Фото 13. Северный ризалит восточного фасада здания. Оконные проемы.
Дата: 17.02.2021

<p>проемов с 1-й по 3-й этаж. Количество оконных проемов – 3;</p> <p>- восточный фасад: 17 вертикальных осей оконных проемов с 1-го по 3-й этаж. Количество оконных проемов - 50 (включая меньшие по габаритам оконные проемы, вытянутые по горизонтали, расположенные в ризалитах в уровне 3-го этажа лестничных клеток)</p>	Фото 9-13

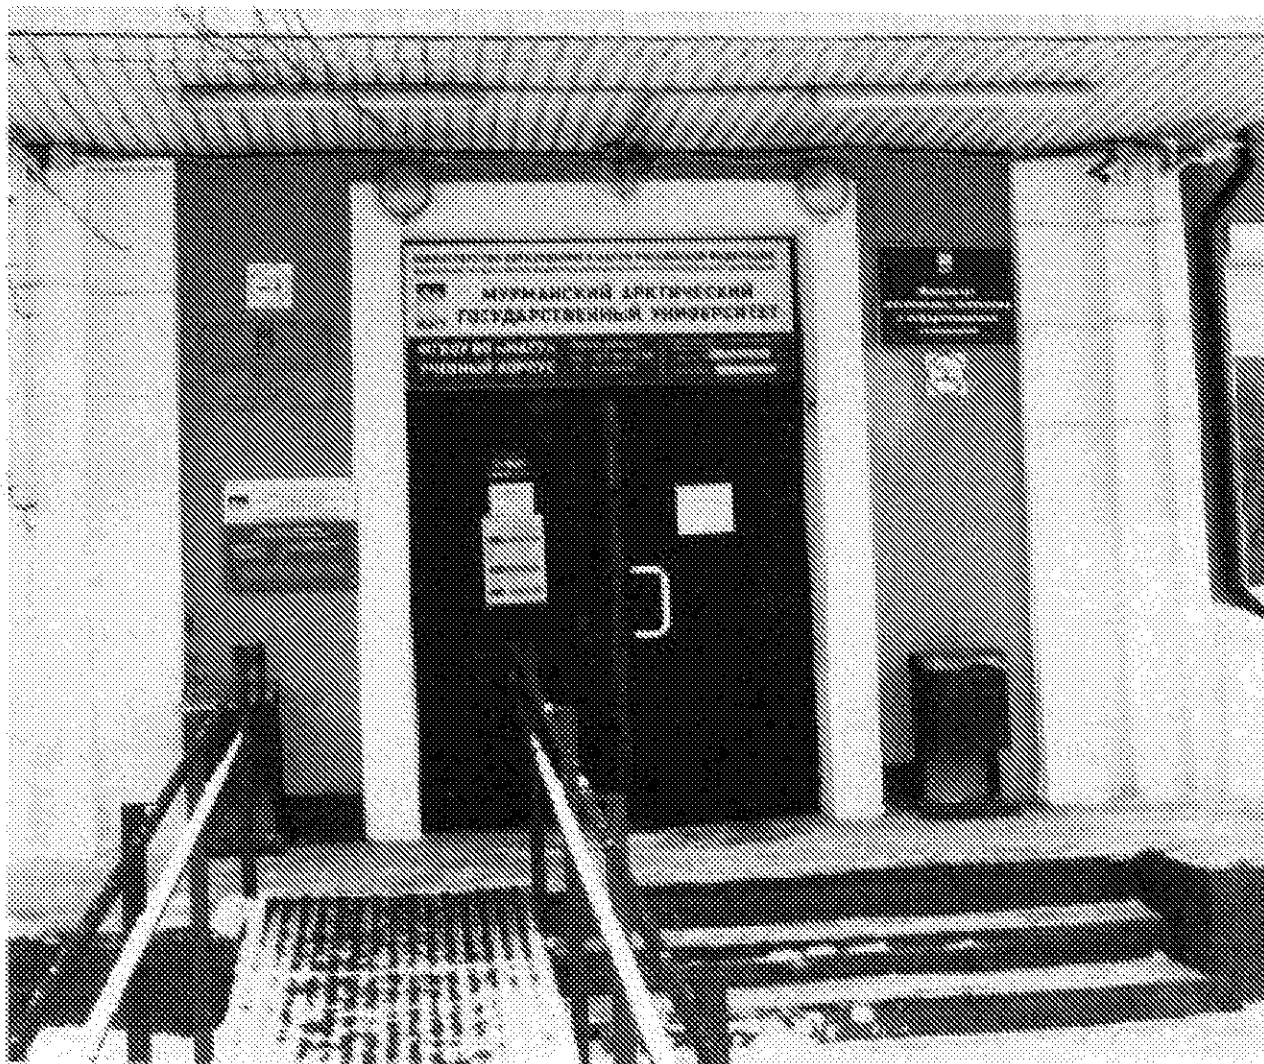
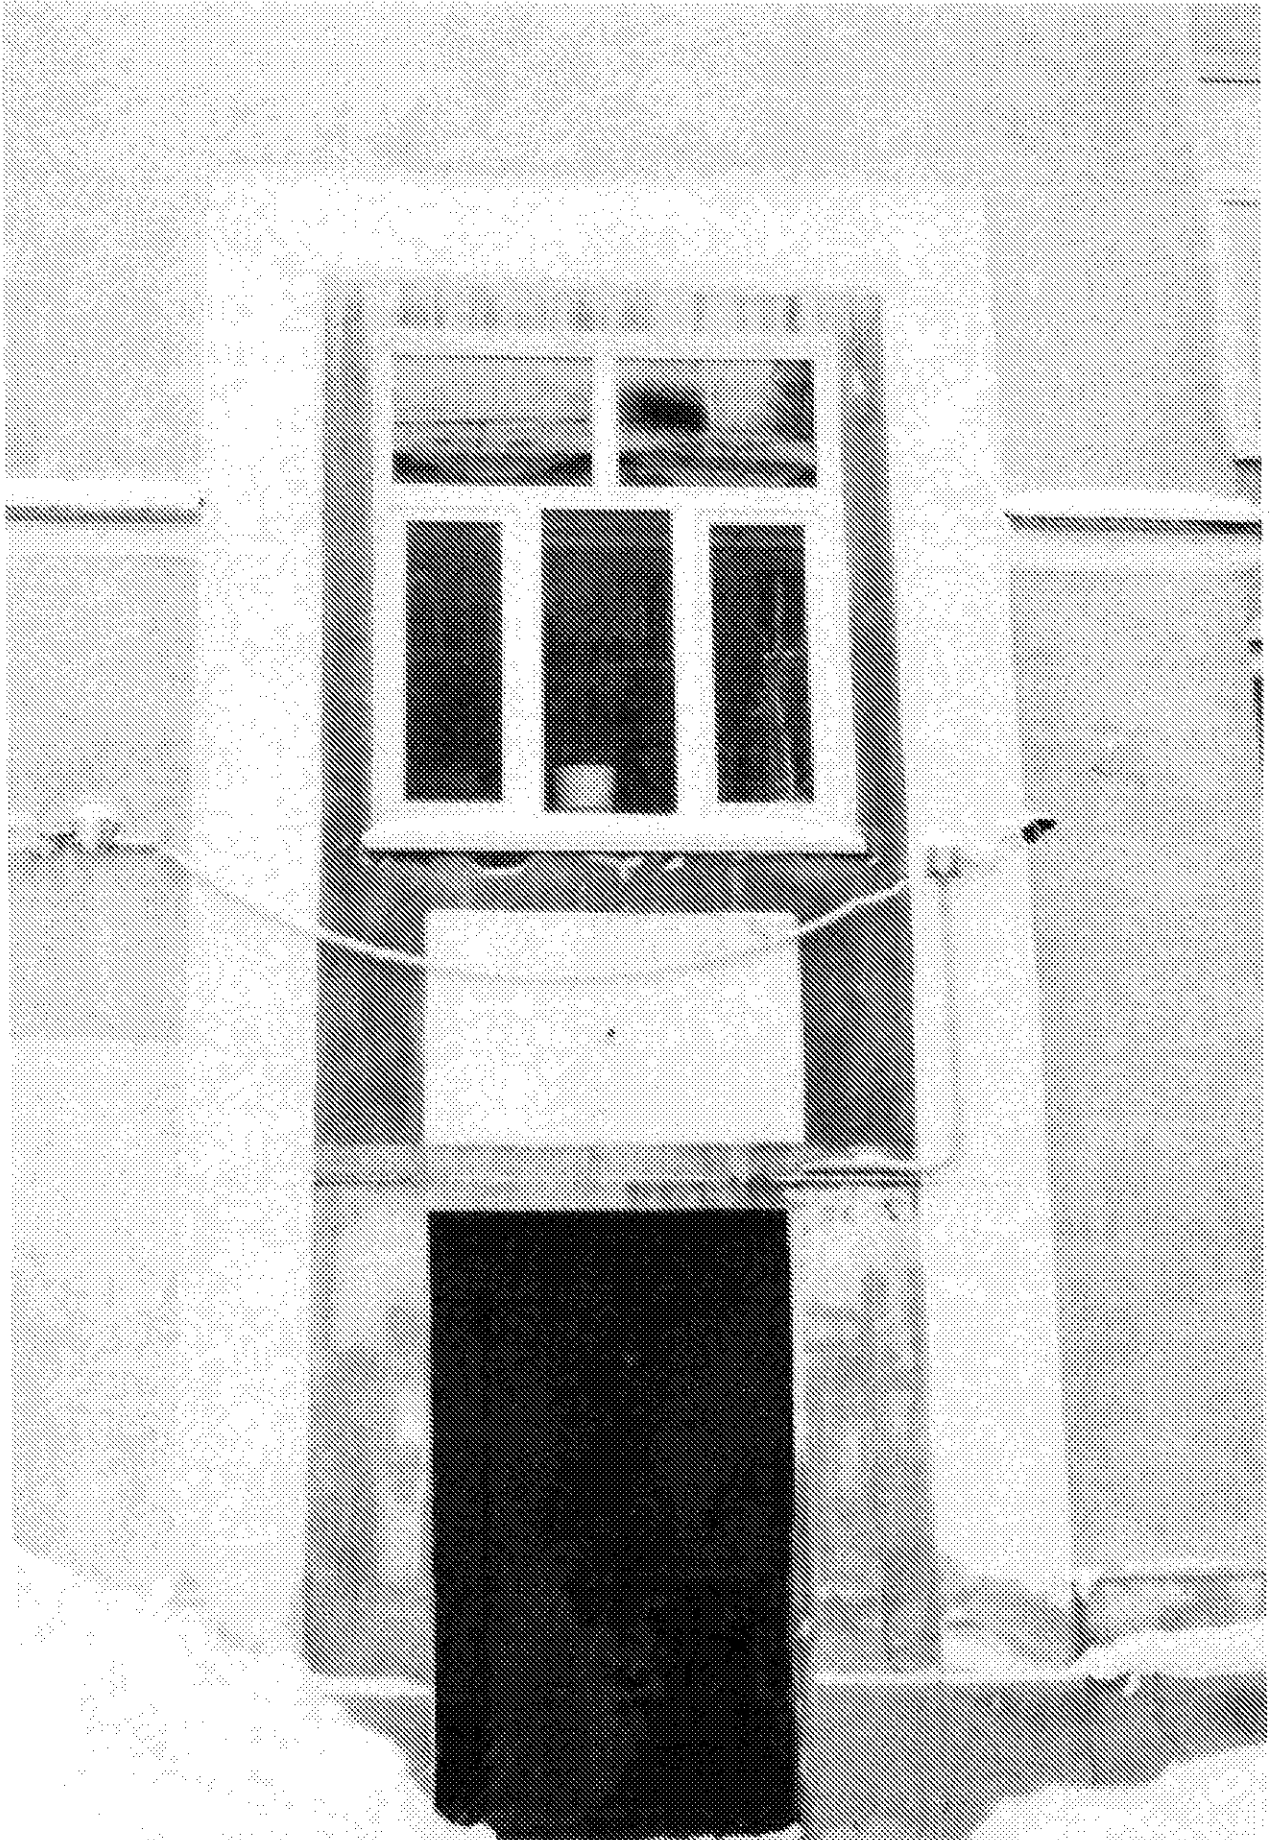
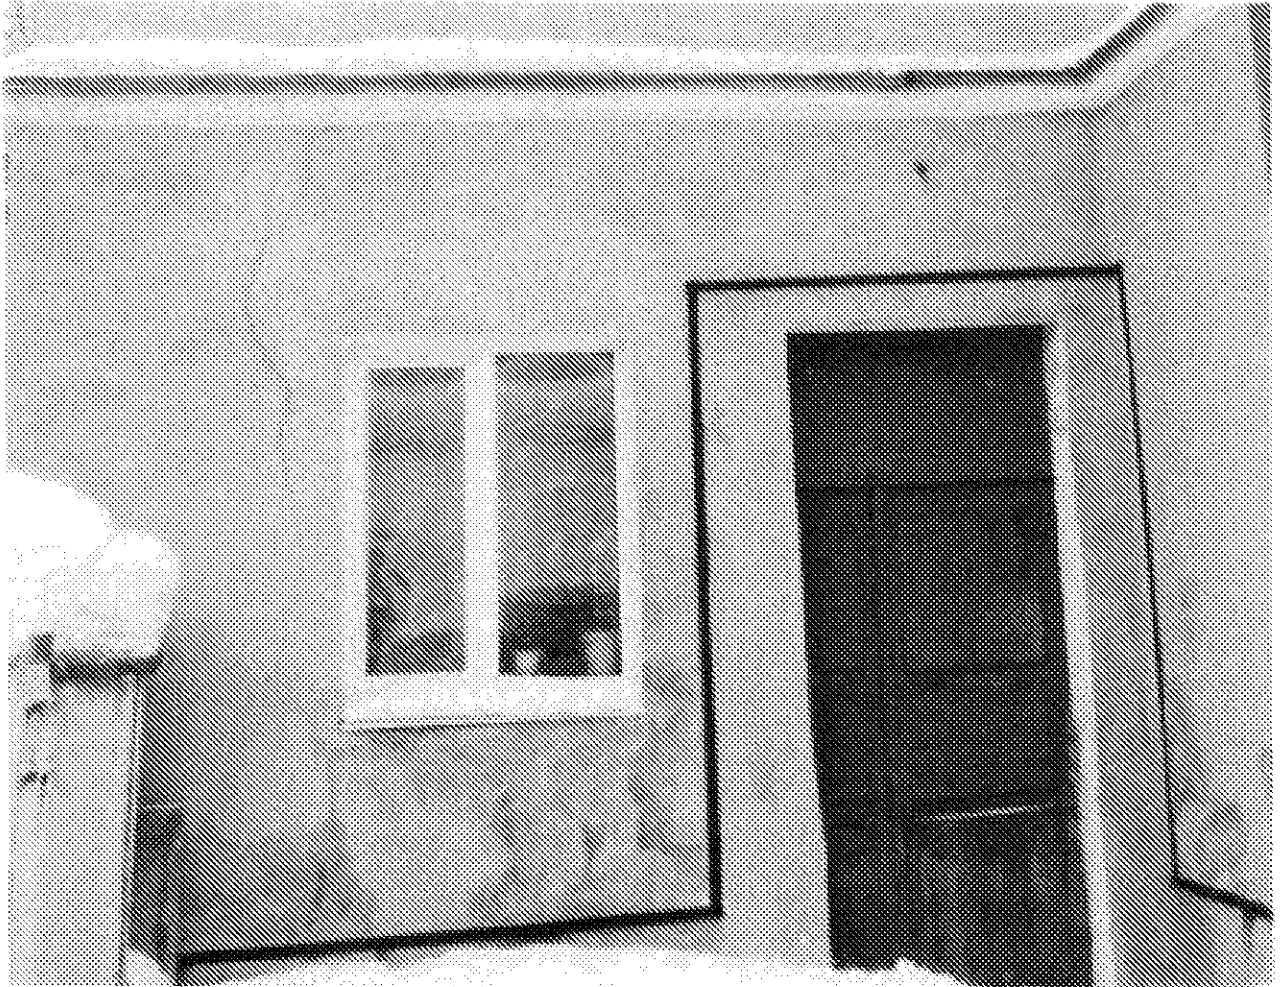
Фото 14. Дверной проем в центральной части западного фасада и уровне 1-го этажа.
Дата: 17.02.2021

Фото 1.5. Дверной проем в массиве раздатке восточного фасада в уровне 1-го этажа.
Дата: 17.02.2021

Фото 16. Дверной прием в северном ризалите восточного фасада в уровне 1-го этажа.
Дата: 17.02.2021

Фото 17. Дверной проем и оконной части восточного фасада в урвине 1-го этажа.
Дата: 17.02.2021

2.3.	Дверные проемы	<p>Западный фасад:</p> <p>- дверной проем, расположенный в уровне 1-го этажа в центральной части западного фасада;</p> <p>восточный фасад:</p> <p>- дверные проемы, расположенные в северном и южном ризалитах восточного фасада в уровне 1-го этажа. Всего дверных проемов - 2;</p> <p>- дверной проем в южной части восточного фасада в уровне 1-го этажа</p>	<p>Фото 14</p> <p>Фото 15,16</p> <p>Фото 17</p>
