**Об утверждении предмета охраны
объекта культурного наследия регионального значения
«Здание физико-математического факультета Мурманского
государственного педагогического университета», 1936 г.,
местонахождение (адрес): Мурманская область, город Мурманск,
проспект Ленина, дом 57**

Предмет охраны
объекта культурного наследия регионального значения
«Здание физико-математического факультета Мурманского
государственного педагогического университета», 1936 г.,
местонахождение (адрес): Мурманская область, город Мурманск,
проспект Ленина, дом 57

Приложение к предмету охраны
объекта культурного наследия
регионального значения «Здание
физико-математического
факультета Мурманского
государственного педагогического
университета», 1936 г.,
местонахождение (адрес):
Мурманская область, город
Мурманск, проспект Ленина,
дом 57

Изображения и фотоматериалы

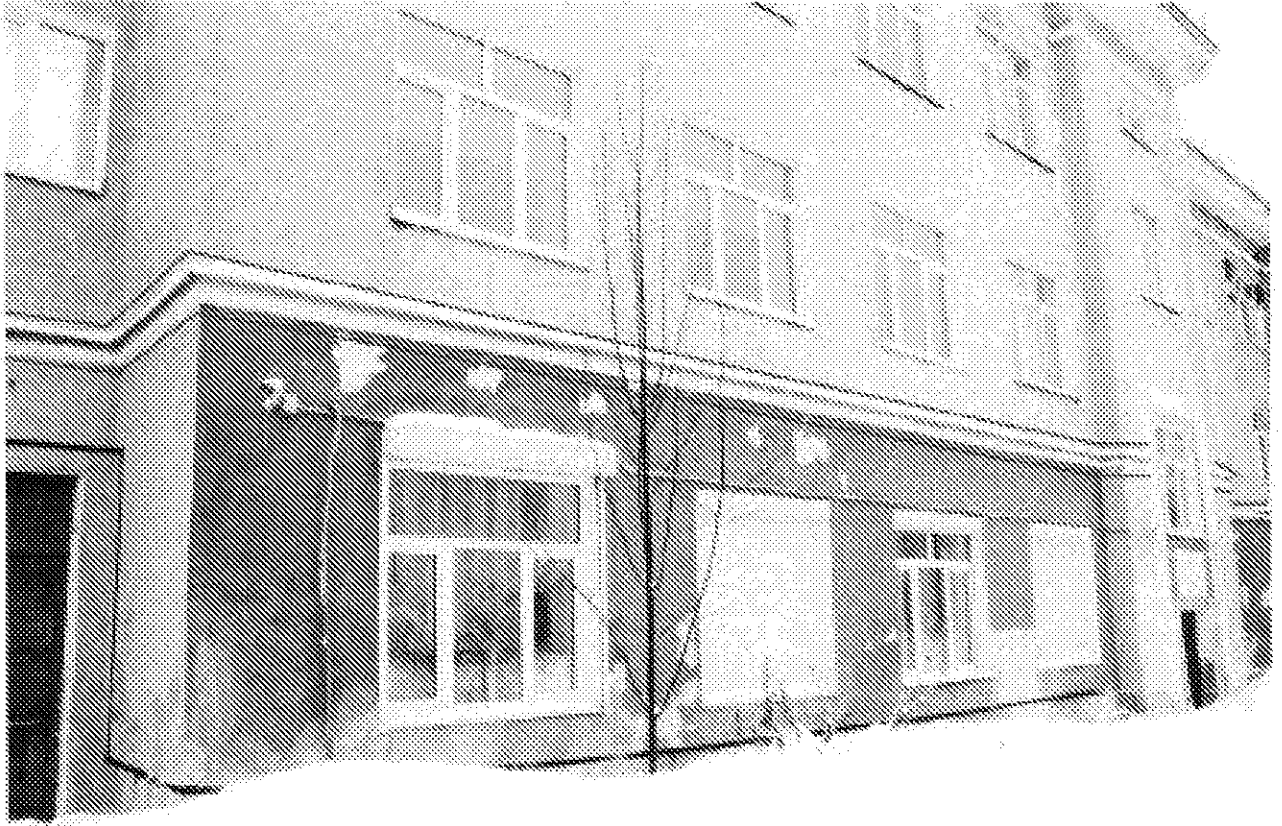
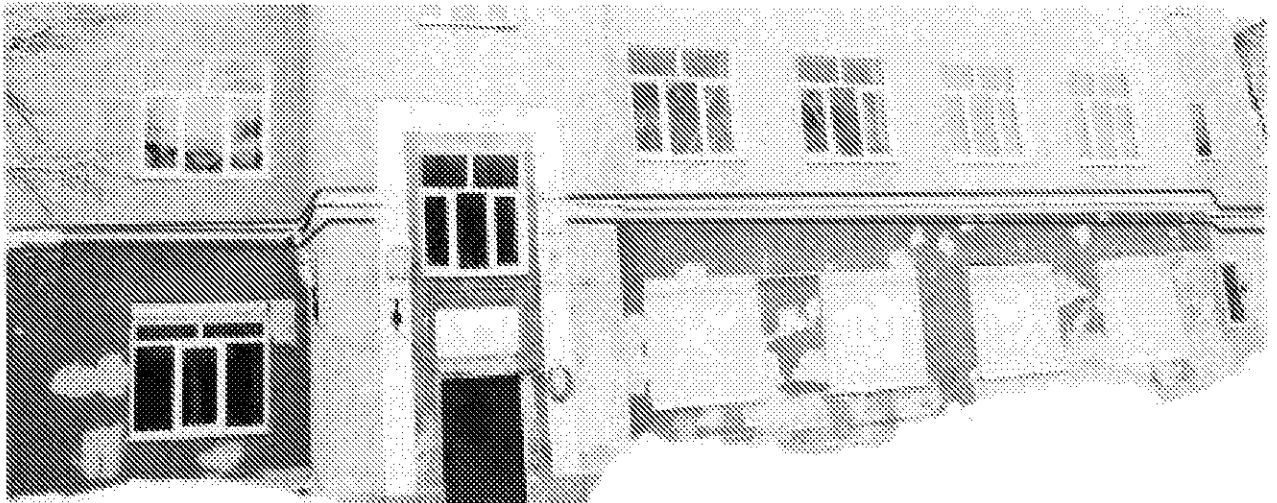
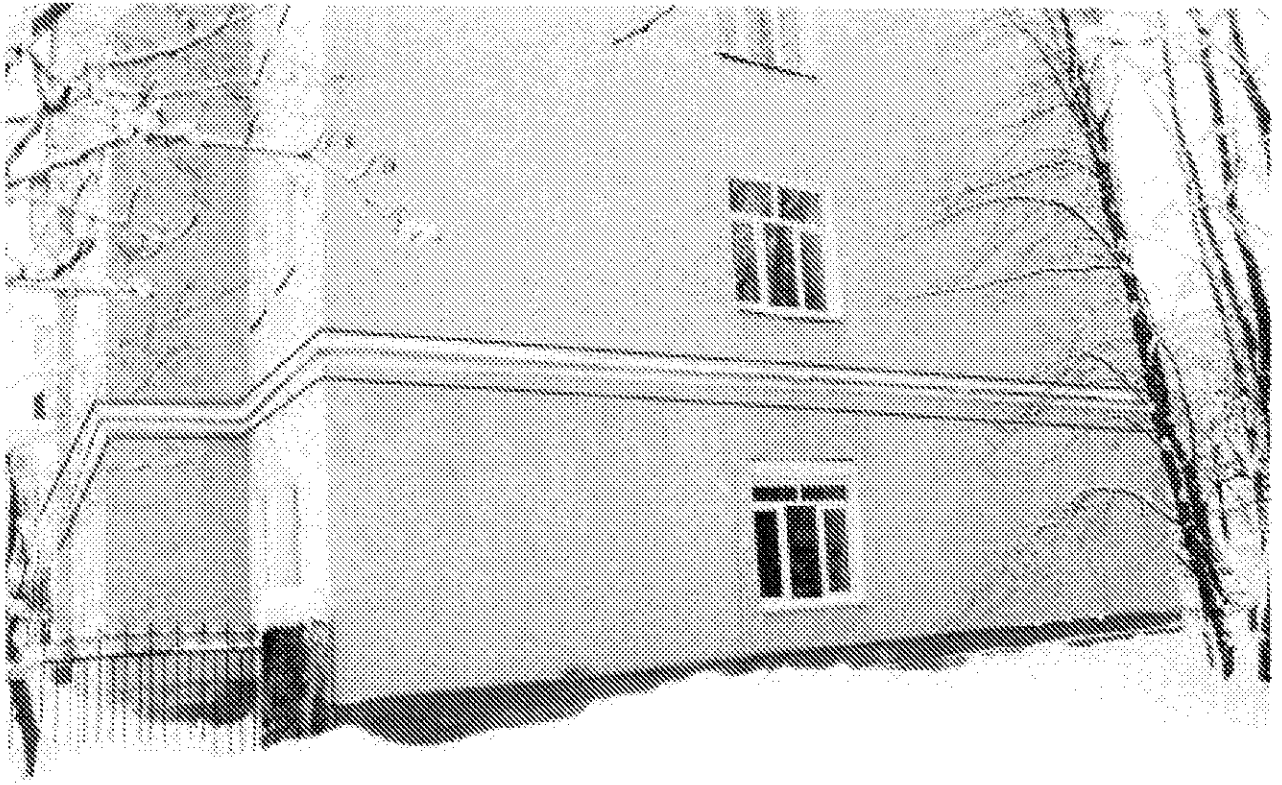
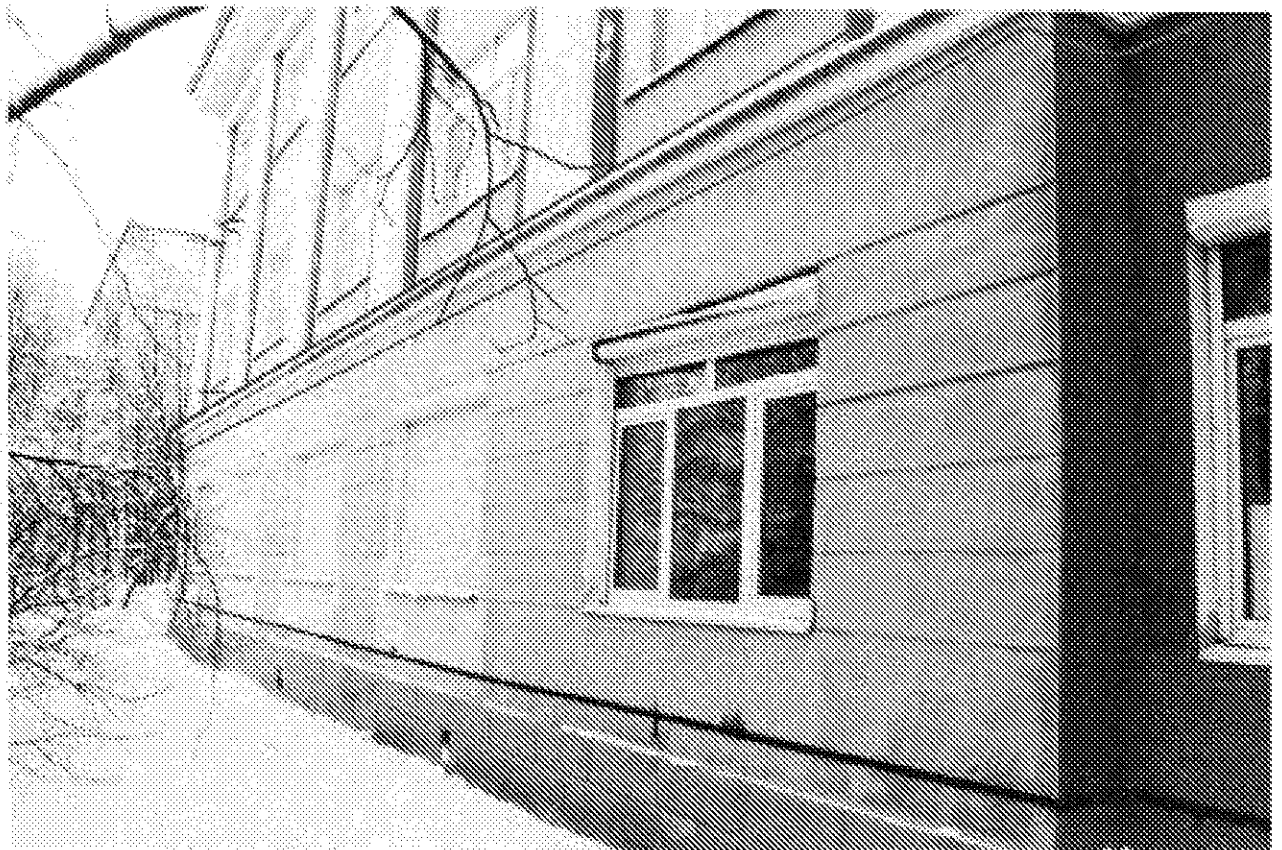
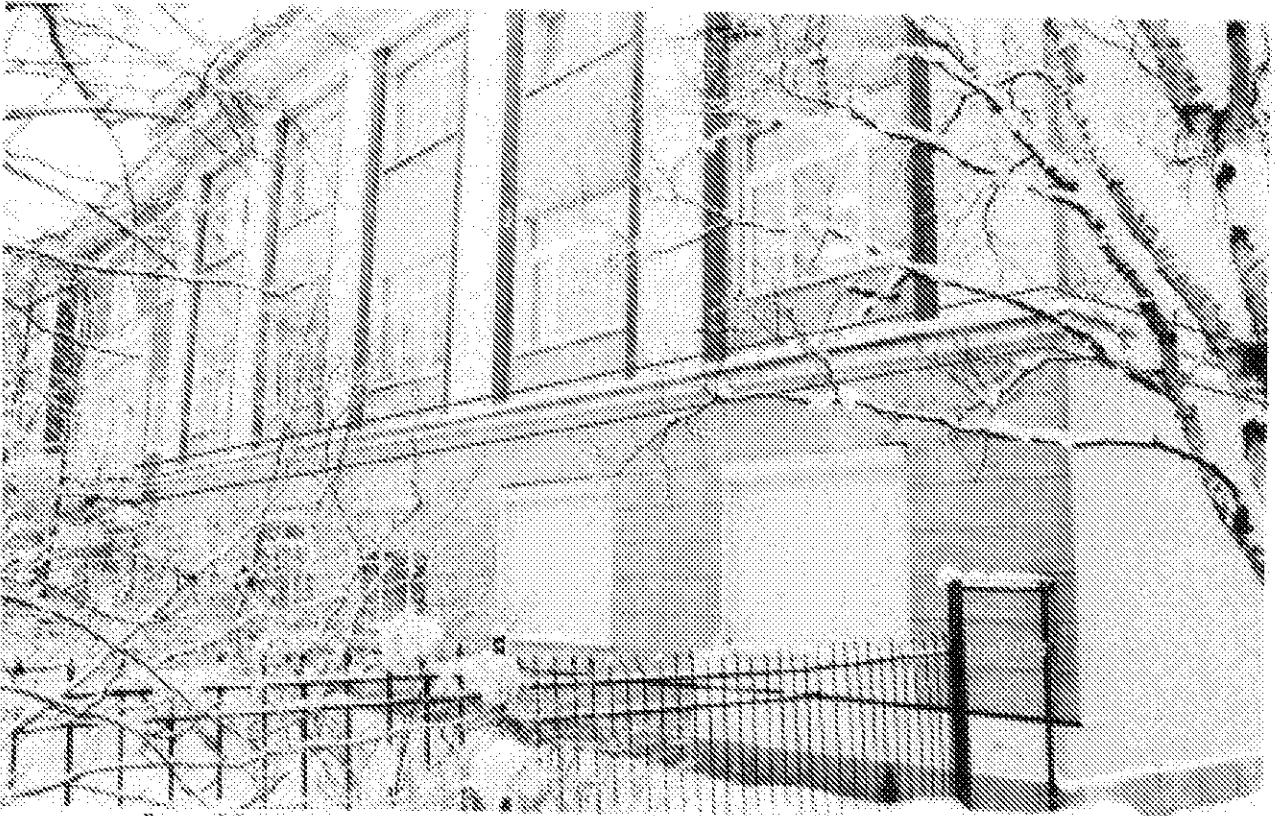
Фото 18. Профилированная межэтажная тяга. Южная торцевая фасад.
Дата: 17.02.2021

Фото 19. Профилированная межэтажная галка. Вид на южный фасадит. Восточный фасад. Дата: 17.02.2021

Фото 20. Профилированная межэтажная галка. Восточный фасад. Дата: 17.02.2021

Фото 21. Профилированная металлическая теля. Северная торцевой и части восточного фасадов. Дата: 17.02.2021

Фото 22. Профилированная металлическая теля. Западный фасад. Дата: 17.02.2021

Фото 23. Профилированная межэтажная тяга. Западная и часть южного фасада здания. Дата: 17.02.2021

2.4.	Архитектурно-художественное оформление фасадов	<p>- Профилированная межэтажная тяга между 1-м и 2-м этажом, проходящая по периметру здания;</p> <p>- межэтажная тяга над оконными проемами 3-го этажа, проходящая по периметру здания;</p> <p>- профилированный венчающий карниз, проходящий по периметру здания;</p> <p>западный фасад:</p> <p>- вертикальные прямоугольные лопатки, расположенные между оконными проемами со 2-го по 3-й этаж (исключая оконные</p>	<p>Фото 18-23</p> <p>Фото 24 - 32</p> <p>Фото 33-37</p> <p>Фото 38 - 39</p>

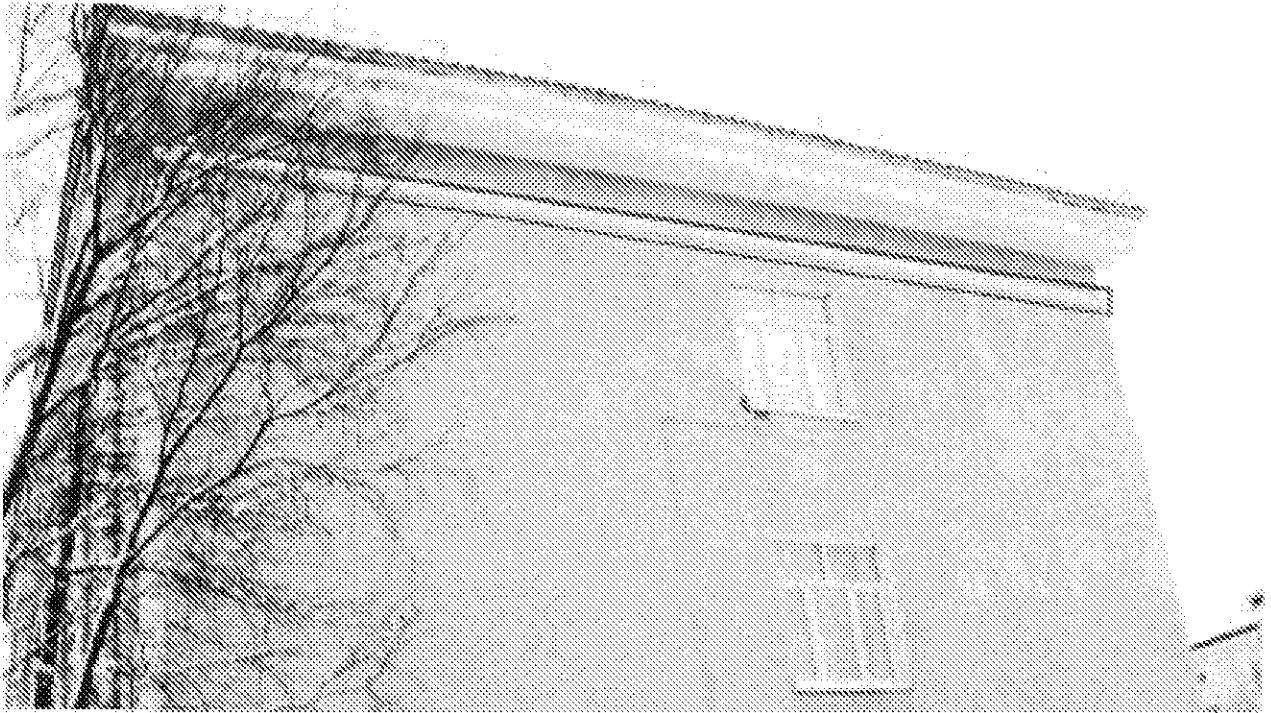
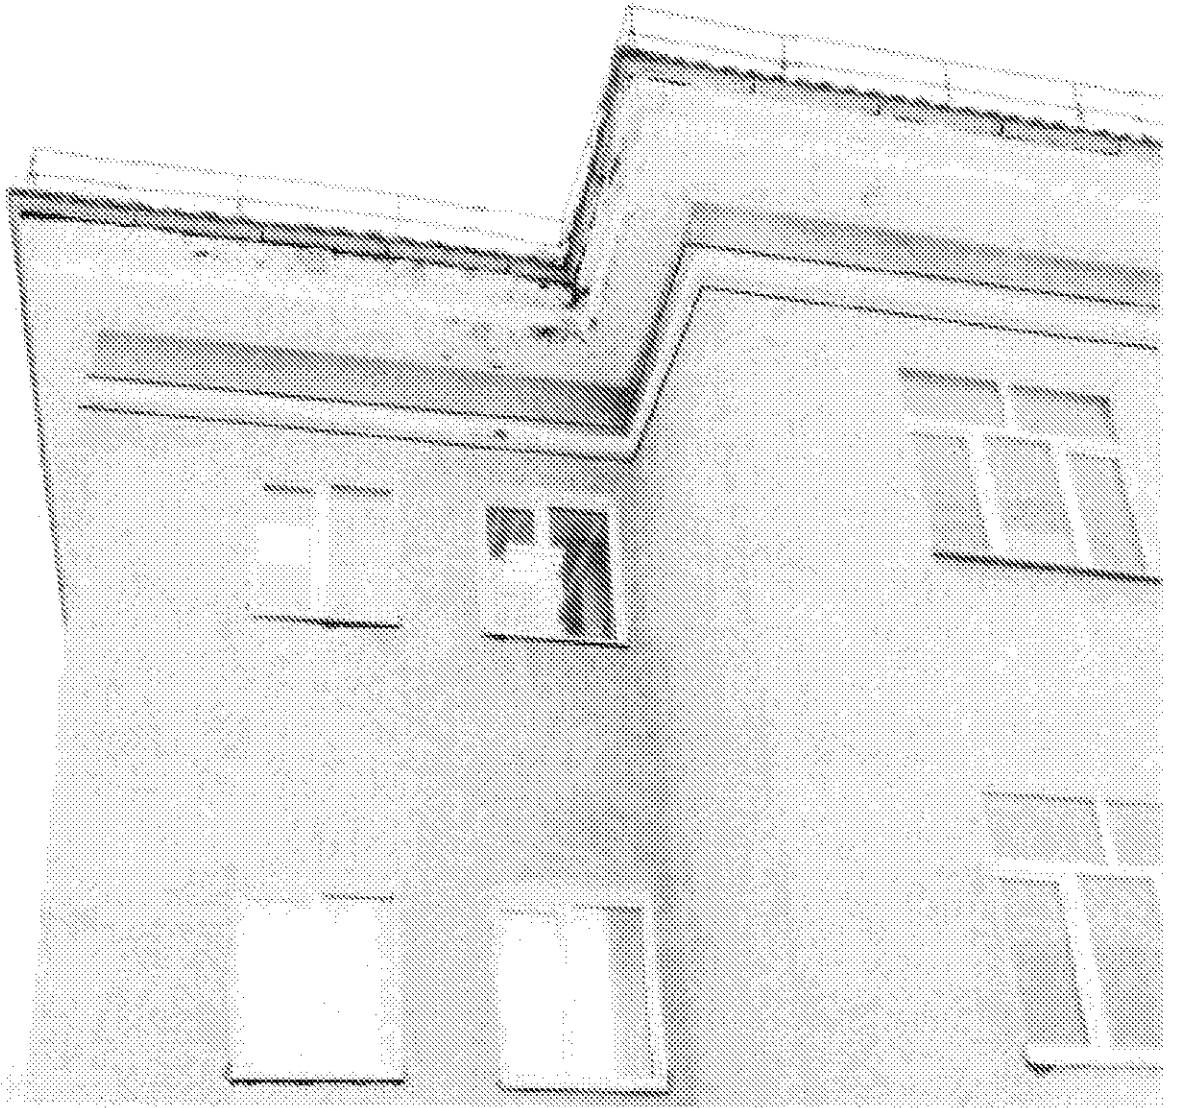
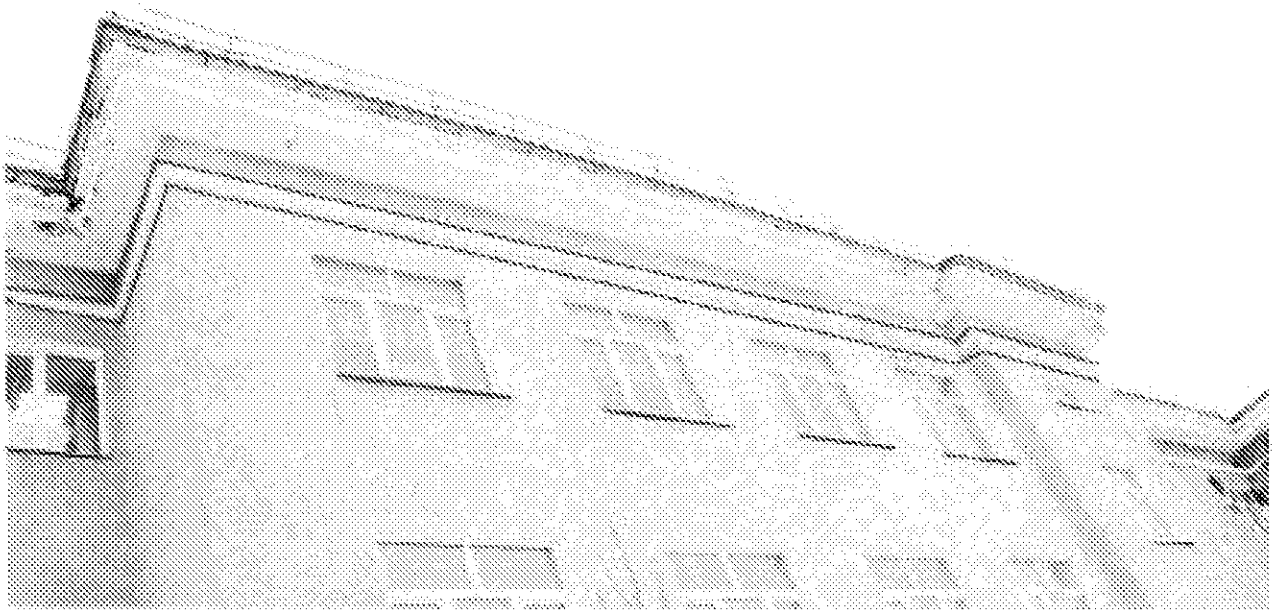
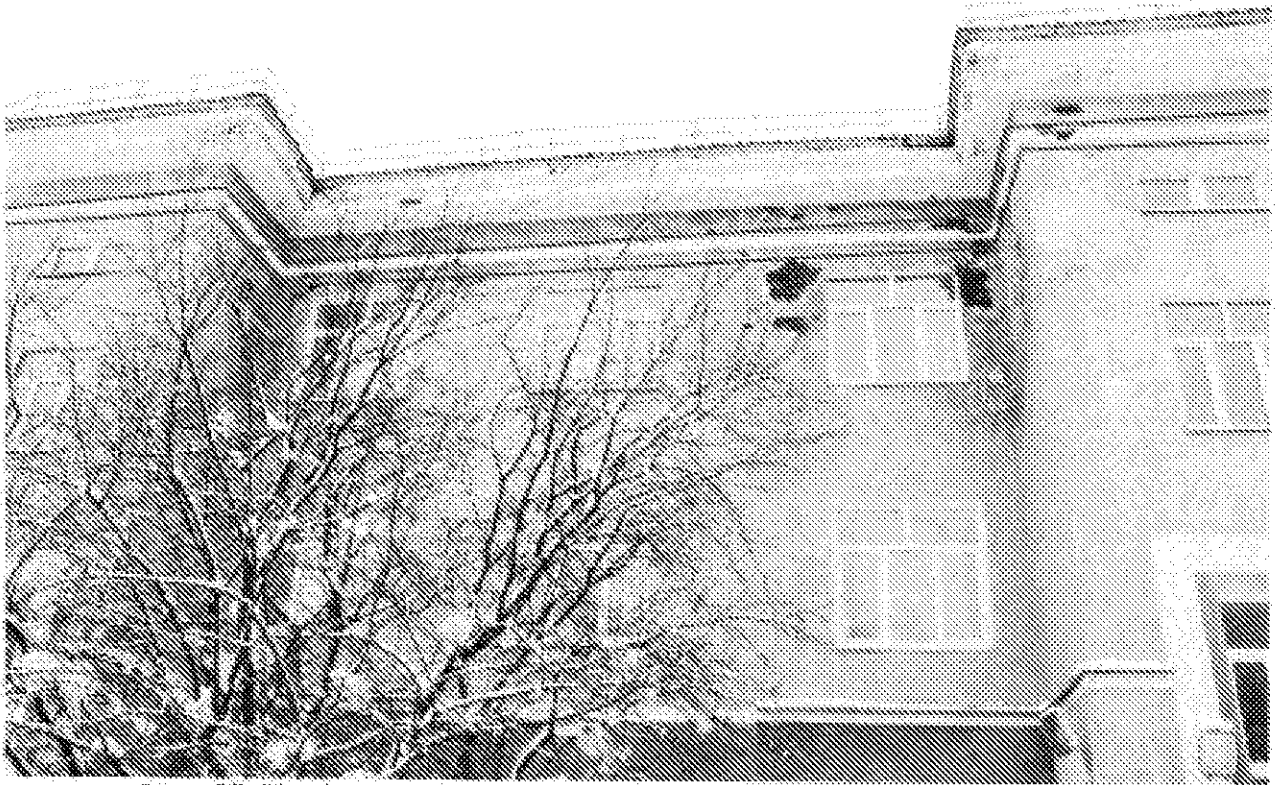
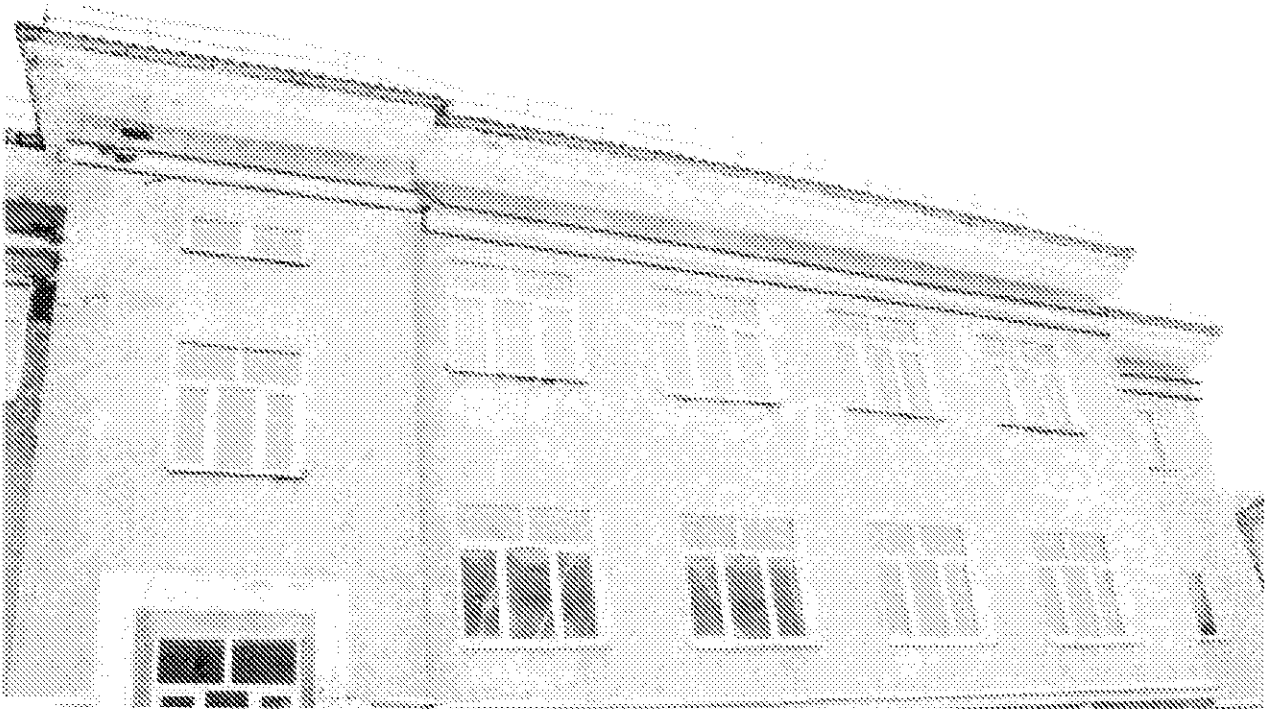
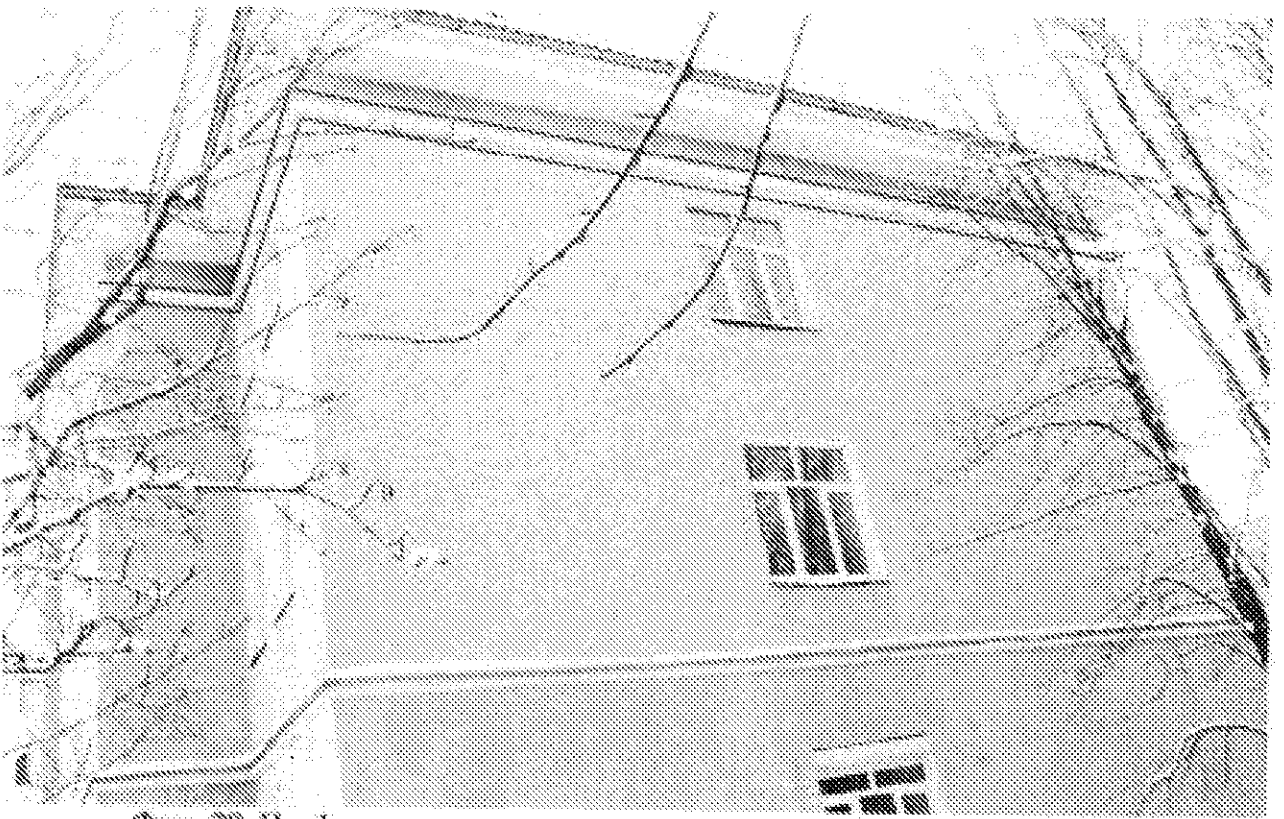
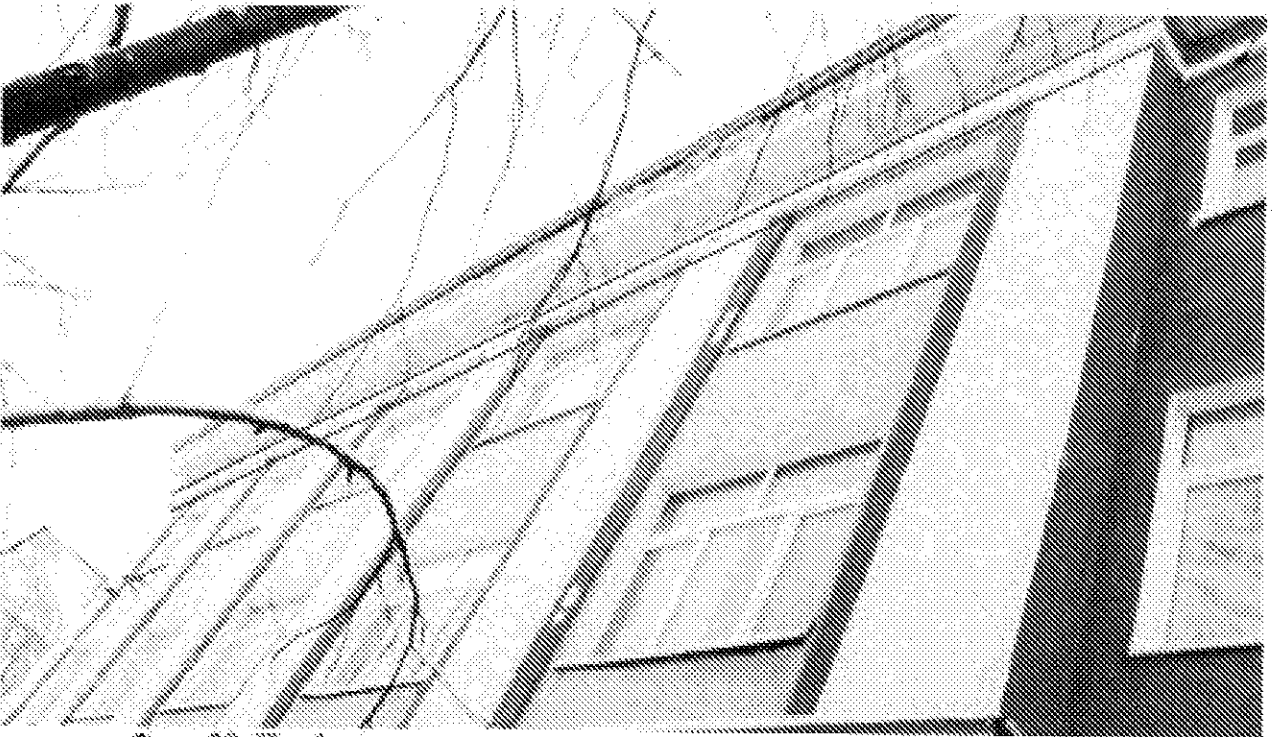
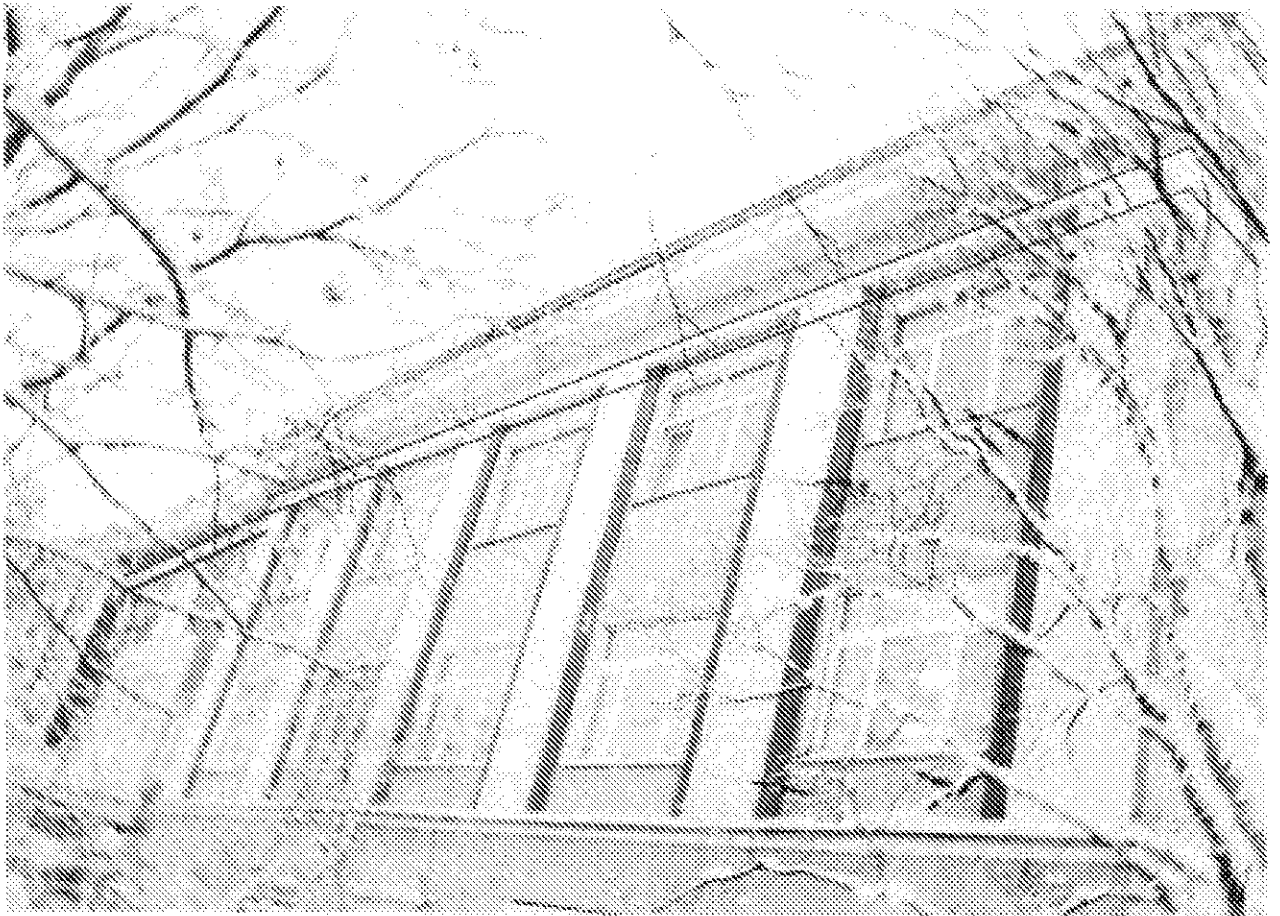
Фото 24. Профилированная межэтажная тяга над оконными проемами 3-го этажа. Южный торцевой фасад. Дата: 17.02.2021

Фото 25. Профилированная межэтажная тяга над оконными проемами 3-го этажа.
Южная сторона восточного фасада. Дата: 17.02.2021

Фото 26. Профилированная межэтажная тяга над оконными проемами 3-го этажа.
Южный ризалит восточного фасада. Дата: 17.02.2021

Фото 27. Профилированная межэтажная тяга над окномными проемами 3-го этажа.
Центральная сторона восточного фасада. Дата: 17.02.2021

Фото 28. Профилированная межэтажная тяга над окномными проемами 3-го этажа.
Северная ризалит восточного фасада. Дата: 17.02.2021

Фото 29. Профилированная межэтажная тяга над окномными проемами 3-го этажа. Северный торцевой фасад и часть восточного фасада. Дата: 17.02.2021

Фото 30. Профилированная межэтажная тяга над окномными проемами 3-го этажа. Северная часть западного фасада. Дата: 17.02.2021

Фото 31. Профилированная межэтажная титя над оконными проемами 3-го этажа.
Северная часть западного фасада. Дата: 17.02.2021

Фото 32. Профилированная межэтажная титя над оконными проемами 3-го этажа.
Южная часть западного фасада. Дата: 17.02.2021

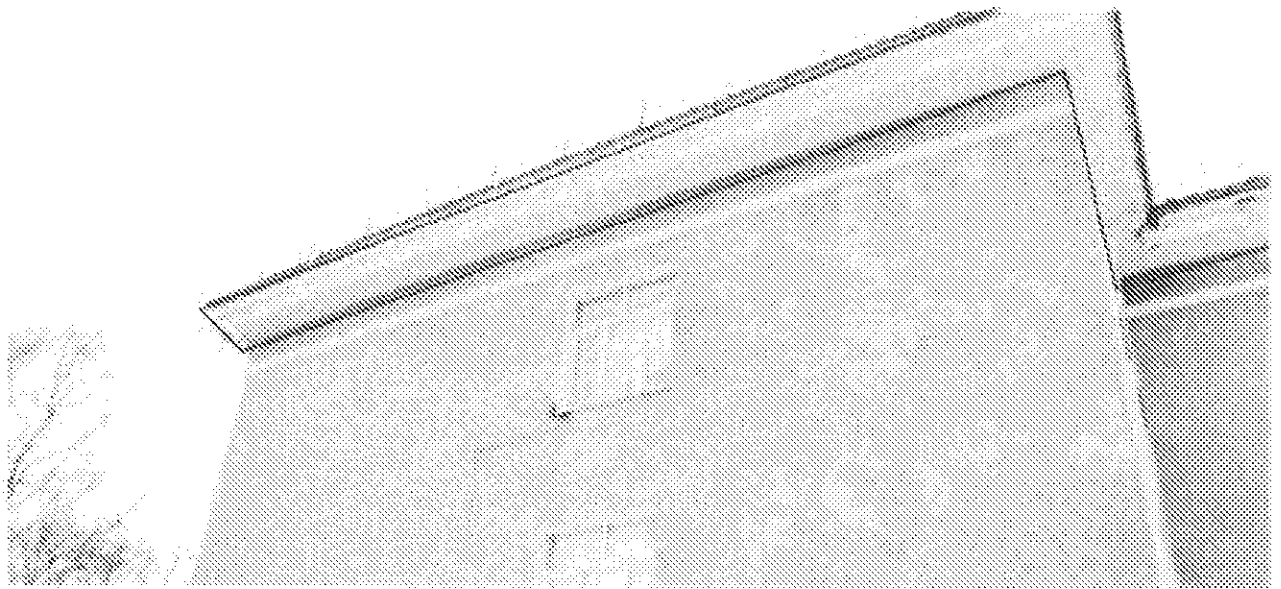
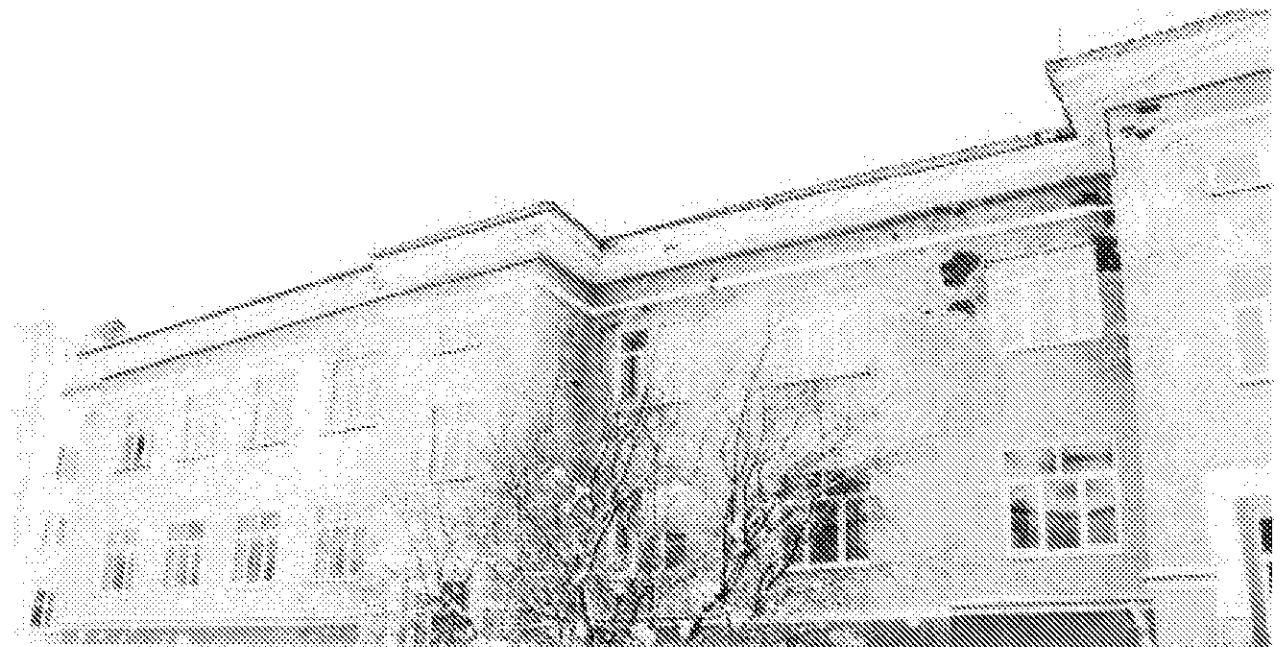
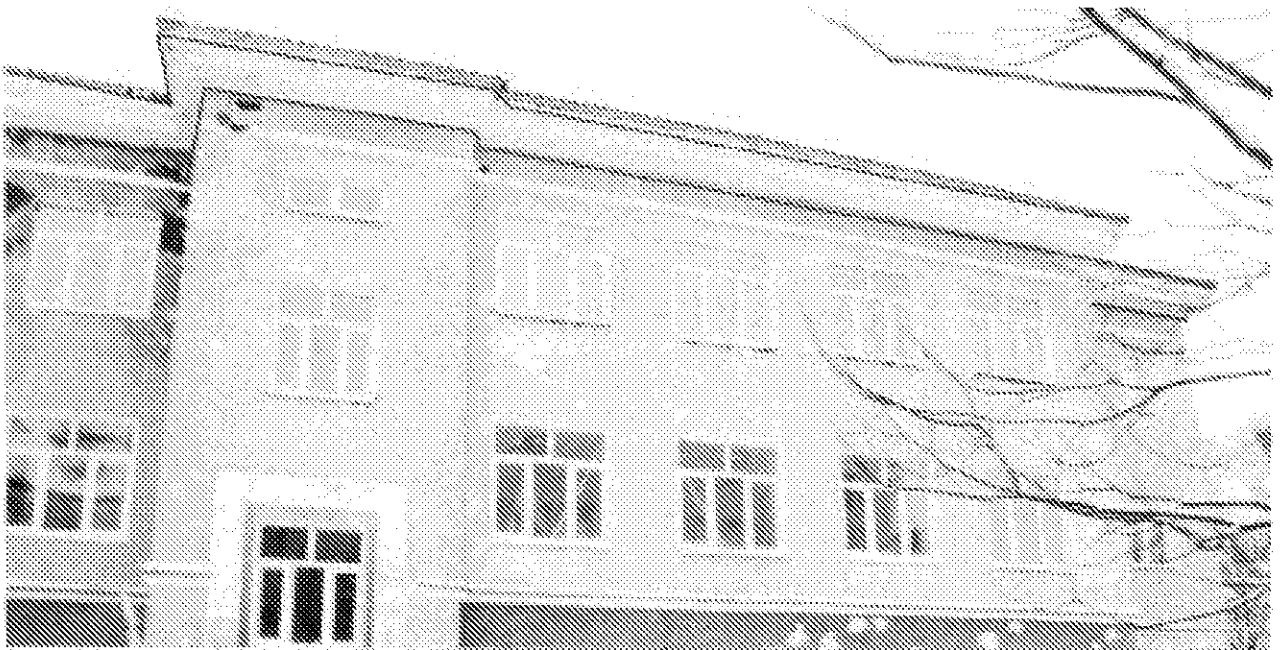
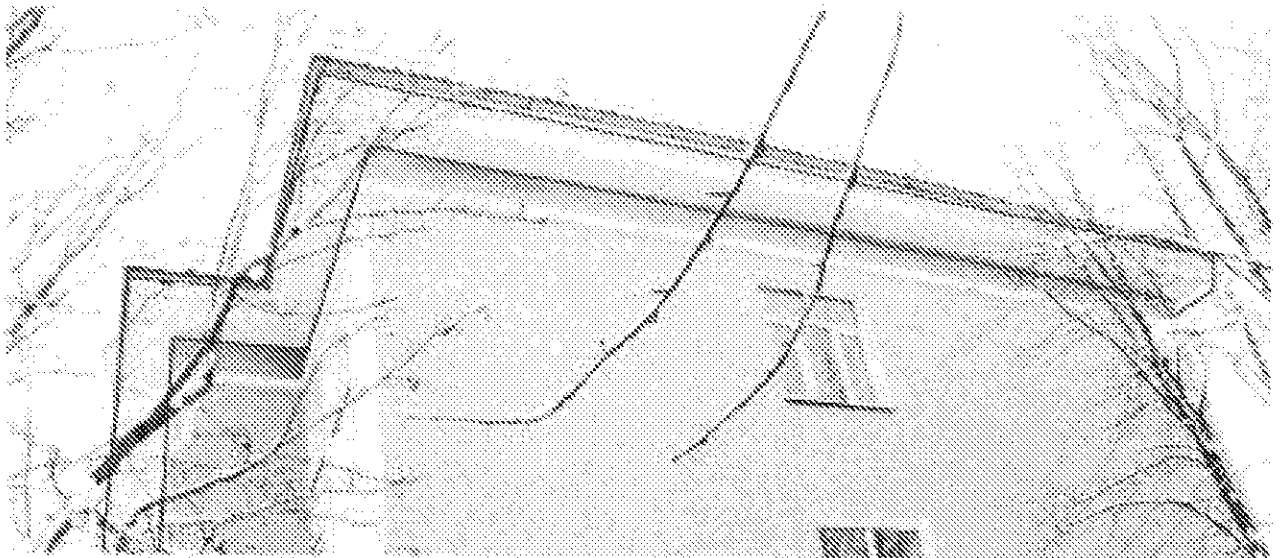
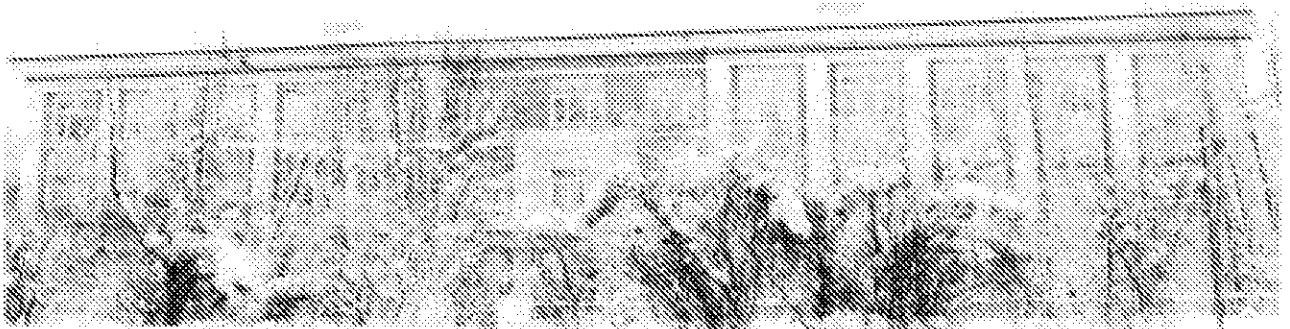
Фото 33. Профилированный ветрованный карниз. Южный торцевой фасад.
Дата: 17.02.2021

Фото 34. Профилированный ветрованный карниз. Восточный фасад. Дата: 17.02.2021

Фото 35. Профилированный венчающий карниз. Восточный фасад. Дата: 17.02.2021

Фото 36. Профилированный венчающий карниз. Северный торцевой фасад и часть восточного фасада. Дата: 17.02.2021

Фото 37. Профилированный вспученный картон. Западный фасад. Дата: 17.02.2021

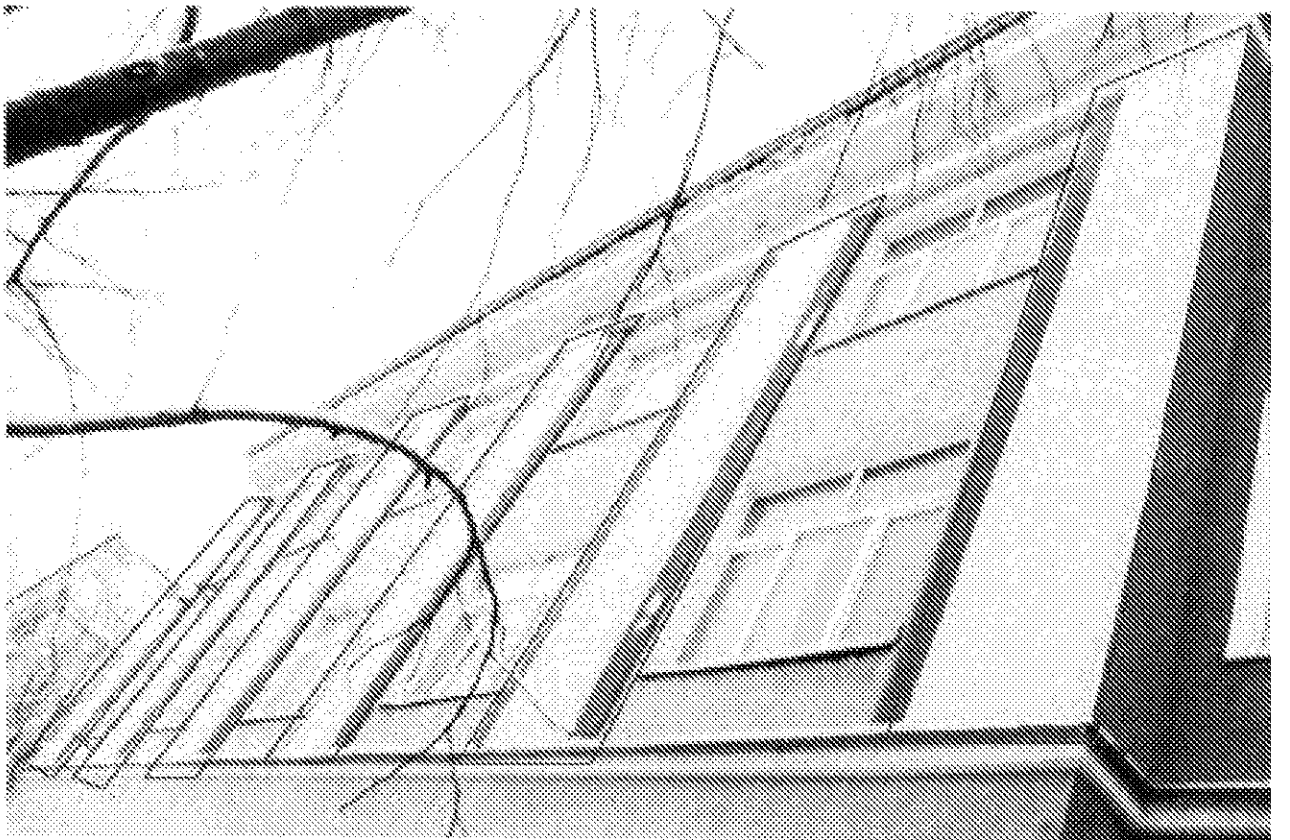
Фото 38. Северная часть западного фасада. Ломтики. Дата: 17.02.2021

Фото 39. Нижняя часть западного фасада. Ломатки. Дата: 17.02.2021

<p>проемы, расположенные в углублении центральной части западного фасада). Количество лопаток - 12;</p> <p>- профилированный рустованный наличник, объединяющий центральный дверной проем в уровне 1-го этажа и оконный проем в уровне 2-го этажа;</p> <p>- оформление дверного проема в центральной части западного фасада в уровне 1-го этажа – профилированный наличник;</p> <p>восточный фасад:</p> <p>- наличник, объединяющий дверные проемы в уровне 1-го этажа и оконные проемы, расположенные в ризалитах;</p> <p>- филенки прямоугольной формы, расположенные между дверными и оконными проемами в ризалитах</p>	<p>Фото 40</p> <p>Фото 41</p> <p>Фото 42,43</p> <p>Фото 44,45</p>
