**Об утверждении предмета охраны
объекта культурного наследия регионального значения
«Здание физико-математического факультета Мурманского
государственного педагогического университета», 1936 г.,
местонахождение (адрес): Мурманская область, город Мурманск,
проспект Ленина, дом 57**

Предмет охраны
объекта культурного наследия регионального значения
«Здание физико-математического факультета Мурманского
государственного педагогического университета», 1936 г.,
местонахождение (адрес): Мурманская область, город Мурманск,
проспект Ленина, дом 57

Приложение к предмету охраны
объекта культурного наследия
регионального значения «Здание
физико-математического
факультета Мурманского
государственного педагогического
университета», 1936 г.,
местонахождение (адрес):
Мурманская область, город
Мурманск, проспект Ленина,
дом 57

Изображения и фотоматериалы

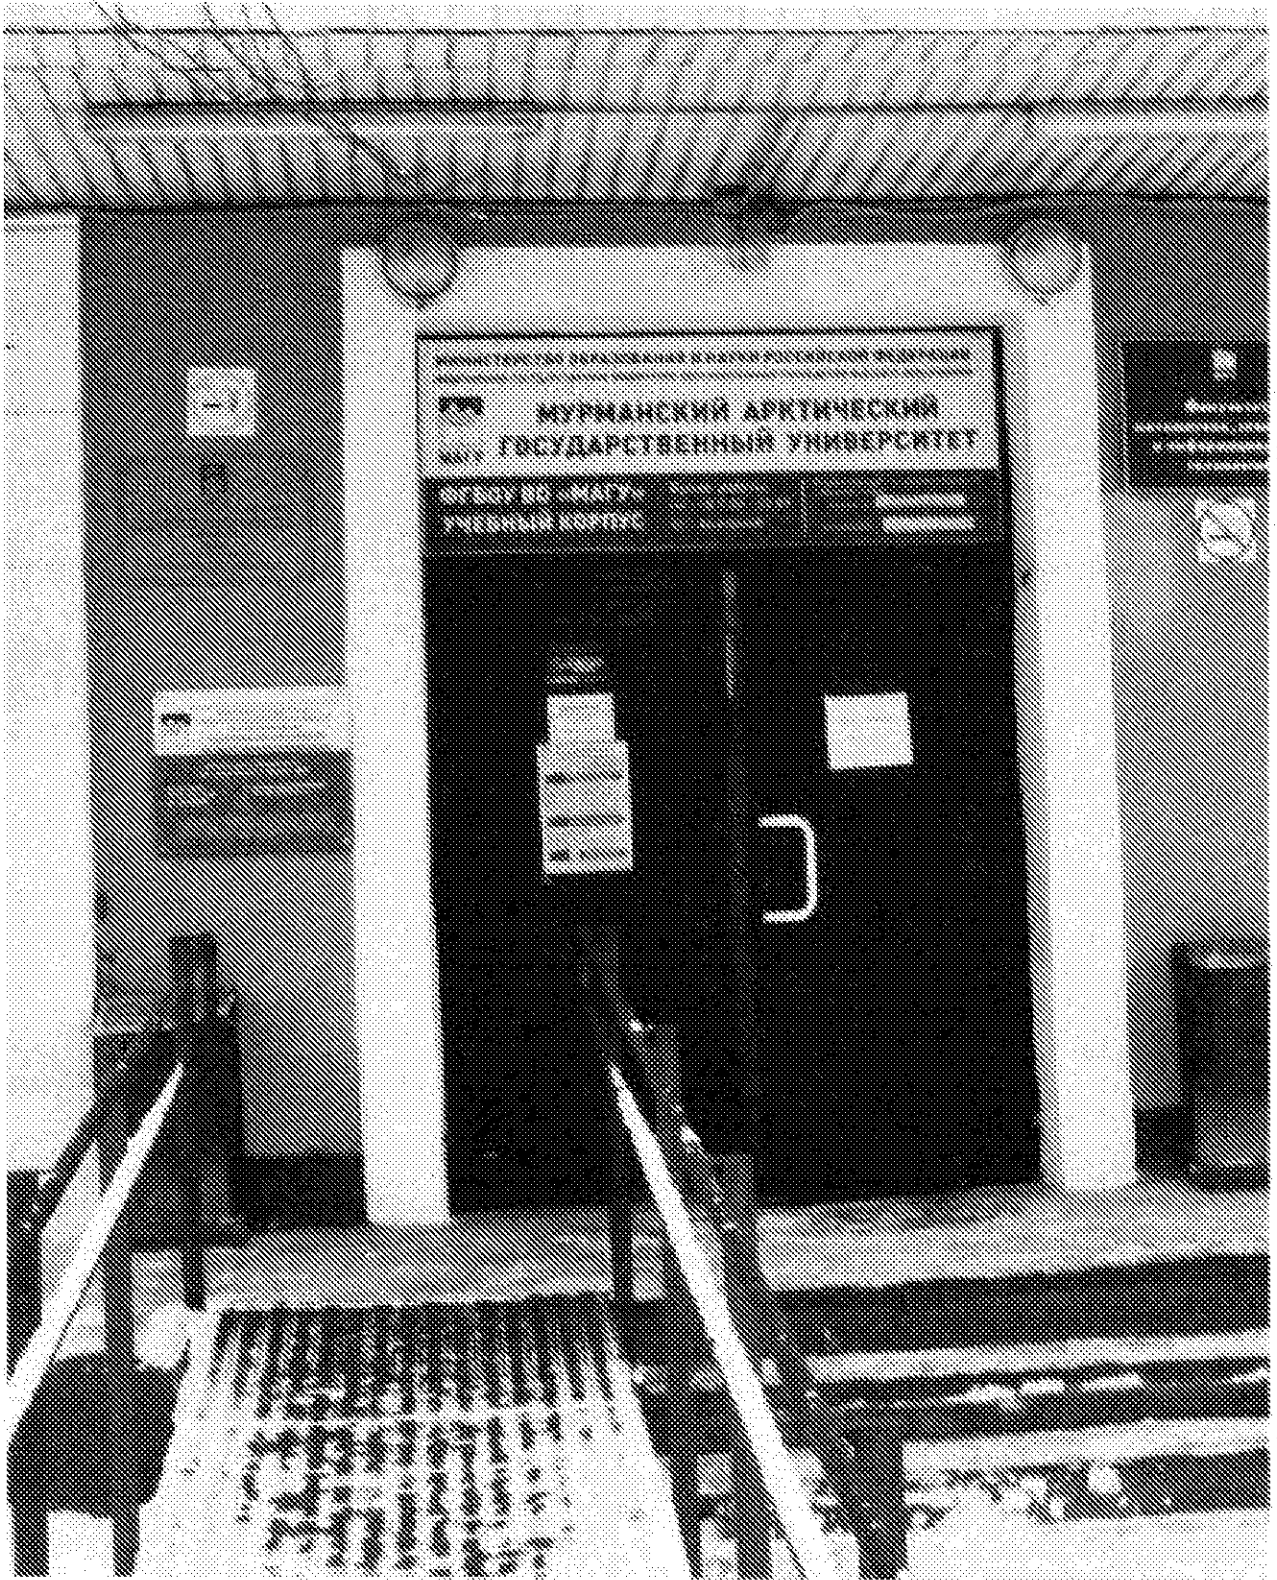
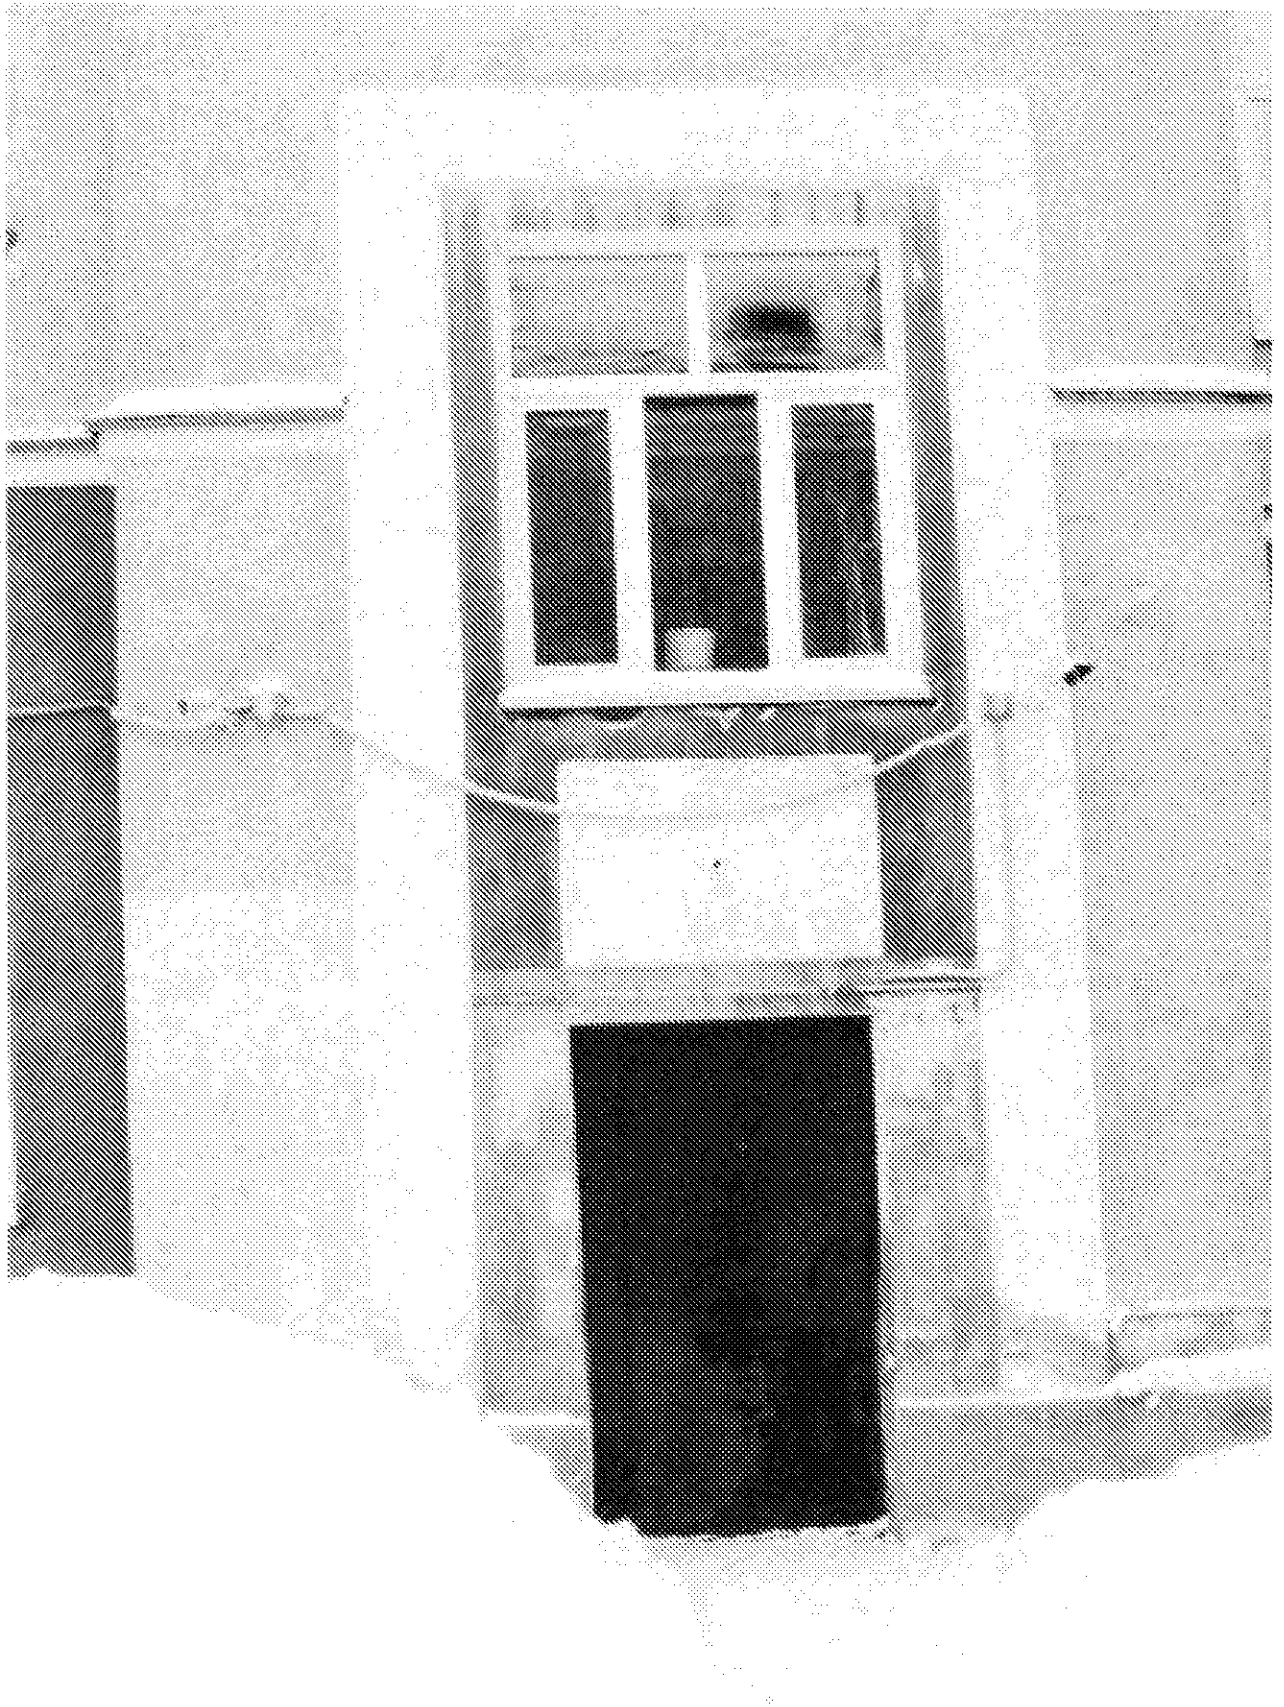
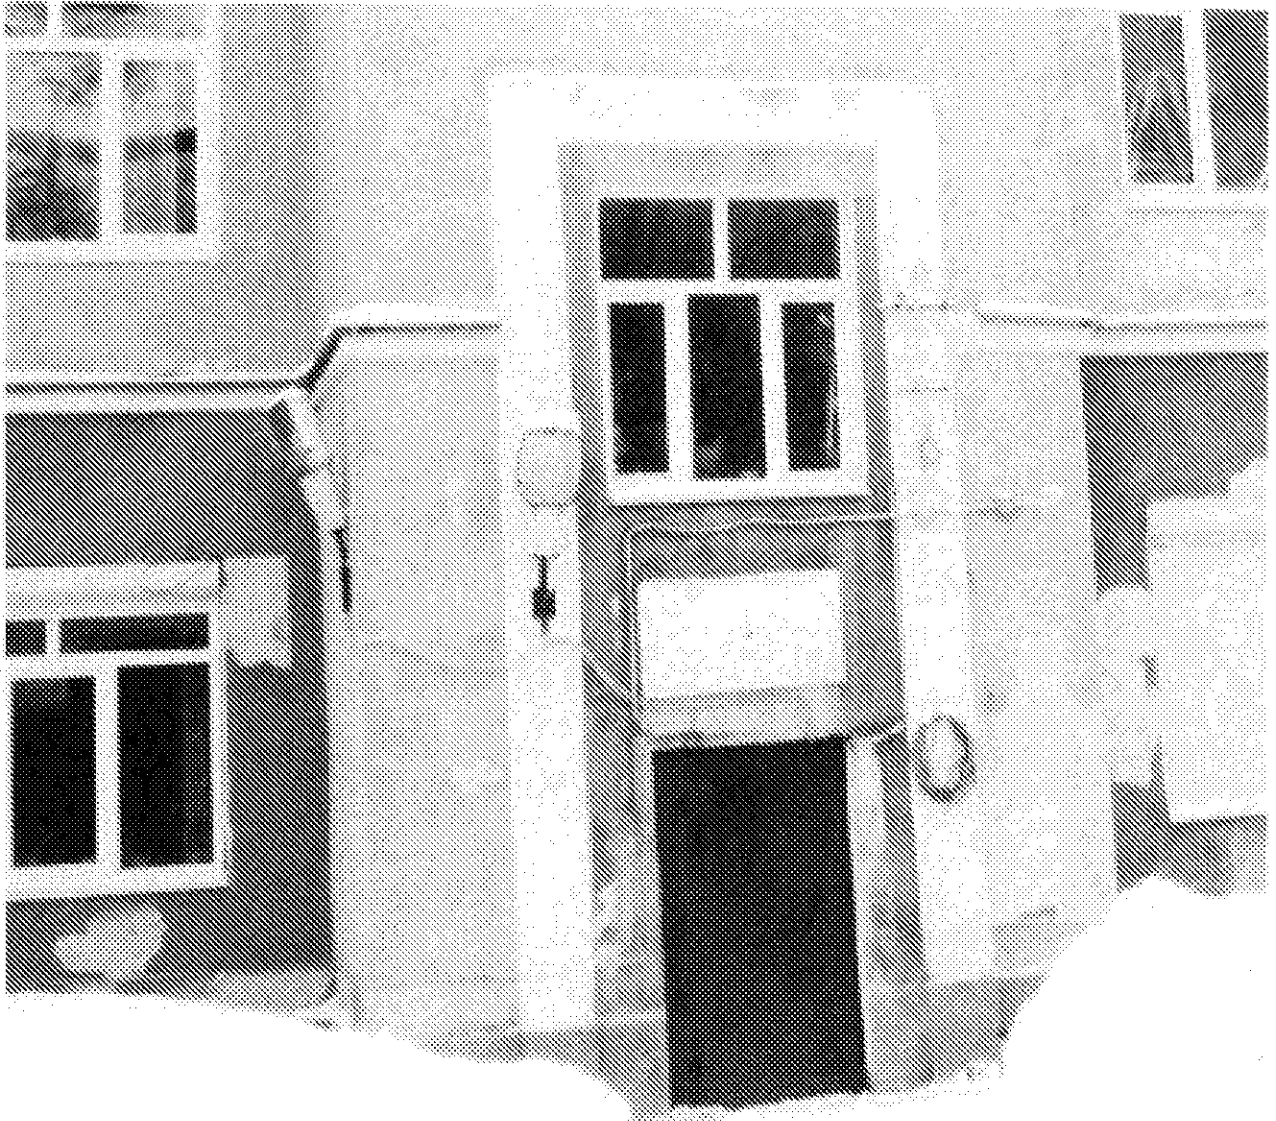
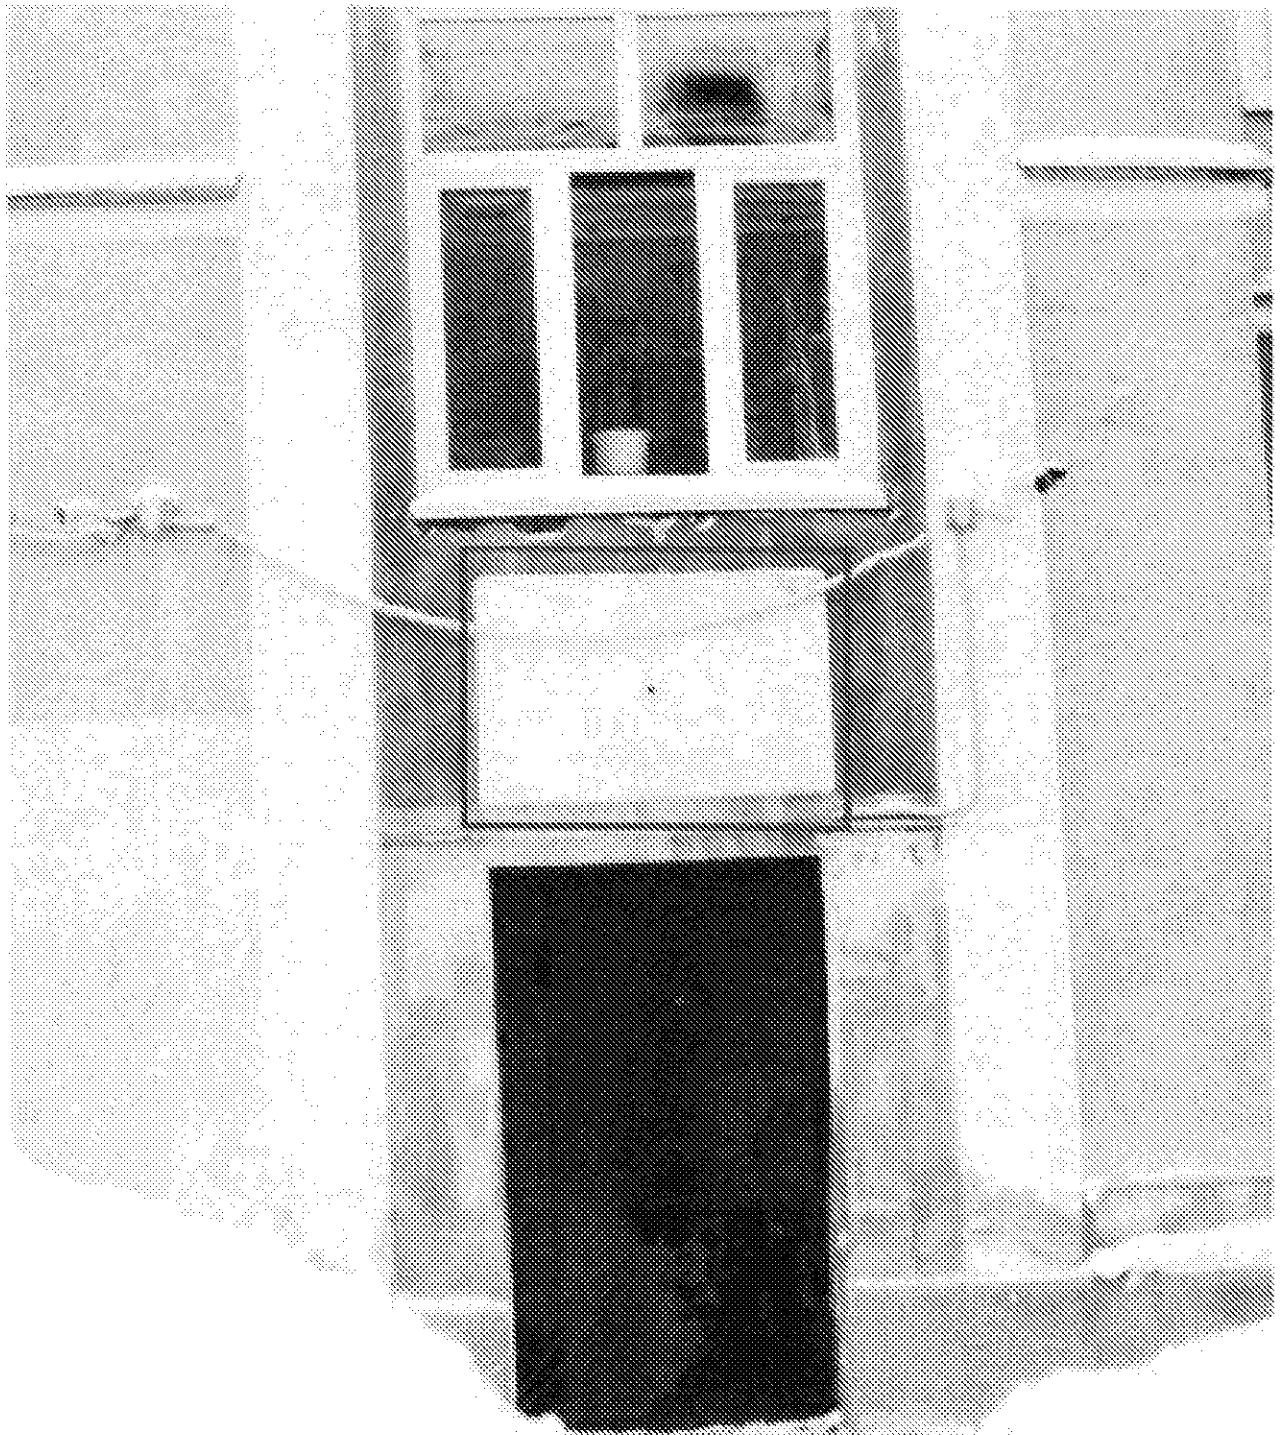
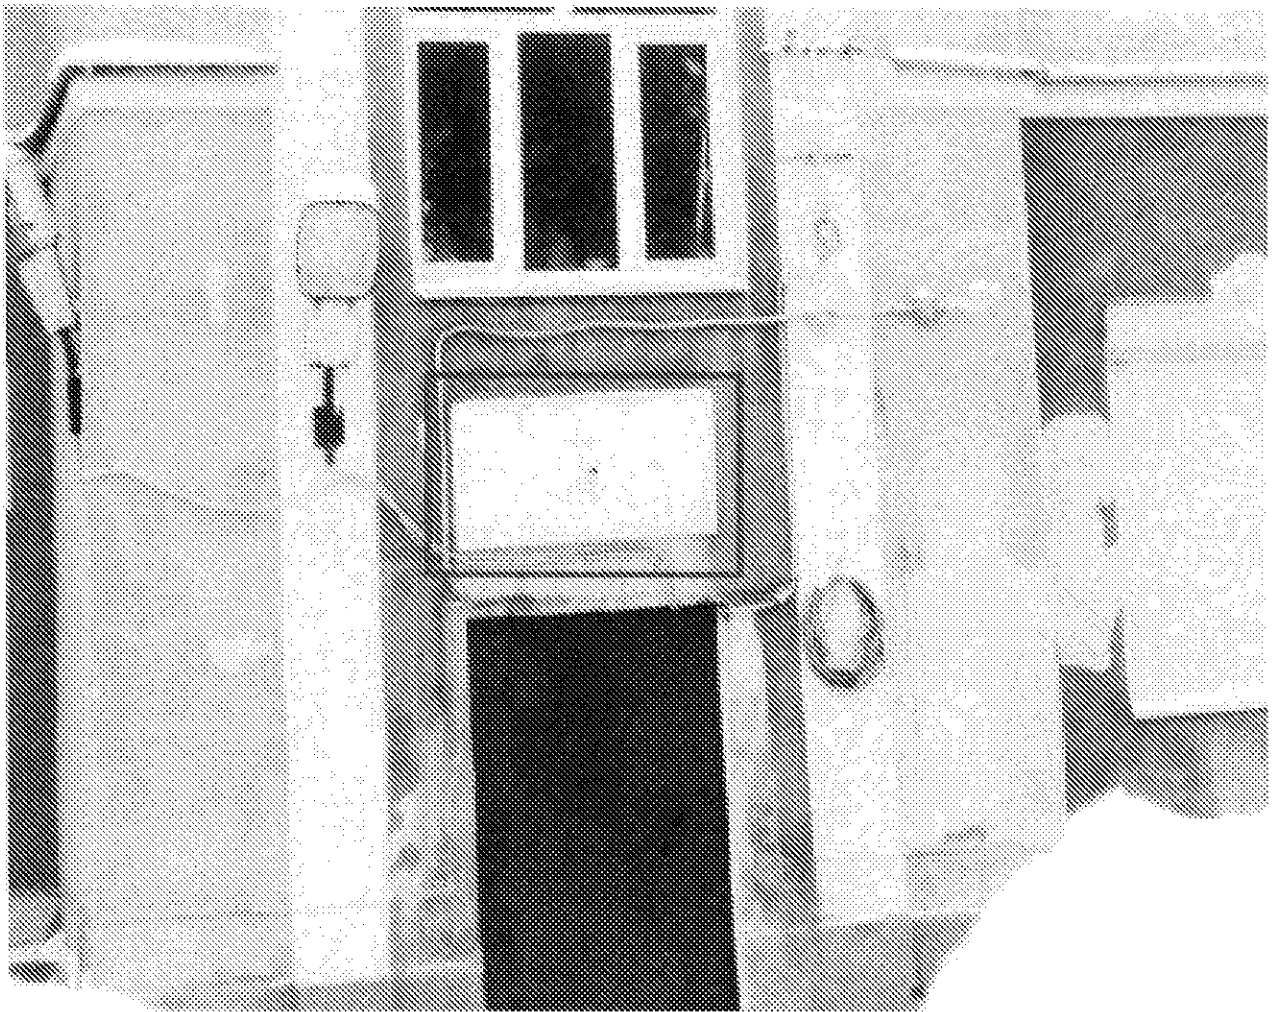
Фото 40. Профилированный рустованный важенчик в центральной части западного фасада. Дата: 17.02.2021

Фото 41. Оформление дверного проема в центральной части западного фасада.

Фото 42. Профилированный наливчик в нижней части восточного фасада. Ремонт.
Дата: 17.02.2021

Фото 43. Профилированный напечник в северной части восточного фасада. Рязань.
Дата: 17.02.2021

Фото 44. Фасад в южной части восточного фасада. Рязань. Дата: 17.02.2021

Фото 45. Филейка в северной части восточного фасада. Рязань. Дата: 17.02.2021

<p>проемы, расположенные в углублении центральной части западного фасада). Количество лопаток - 12;</p> <p>- профилированный рустованный наличник, объединяющий центральный дверной проем в уровне 1-го этажа и оконный проем в уровне 2-го этажа;</p> <p>- оформление дверного проема в центральной части западного фасада в уровне 1-го этажа – профилированный наличник;</p> <p>восточный фасад:</p> <p>- наличник, объединяющий дверные проемы в уровне 1-го этажа и оконные проемы, расположенные в ризалитах;</p> <p>- филенки прямоугольной формы, расположенные между дверными и оконными проемами в ризалитах</p>	<p>Фото 40</p> <p>Фото 41</p> <p>Фото 42,43</p> <p>Фото 44,45</p>

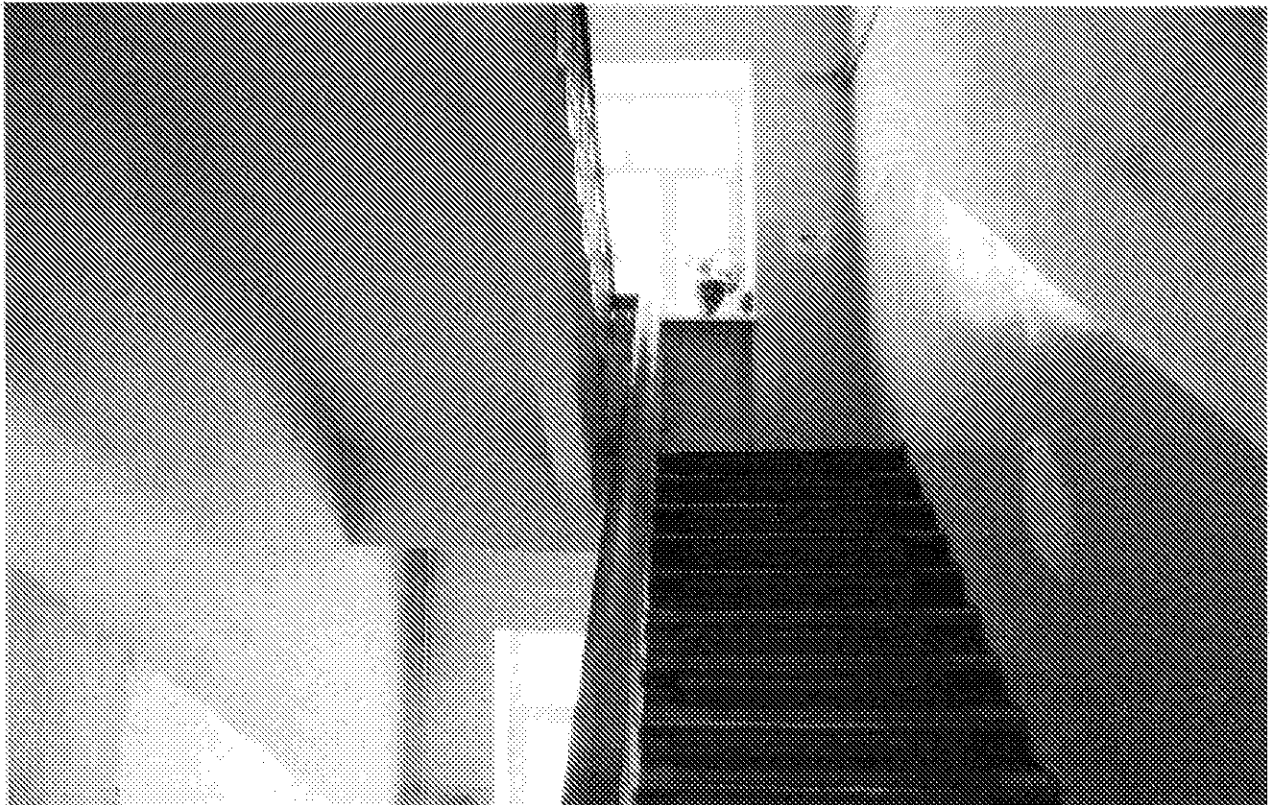
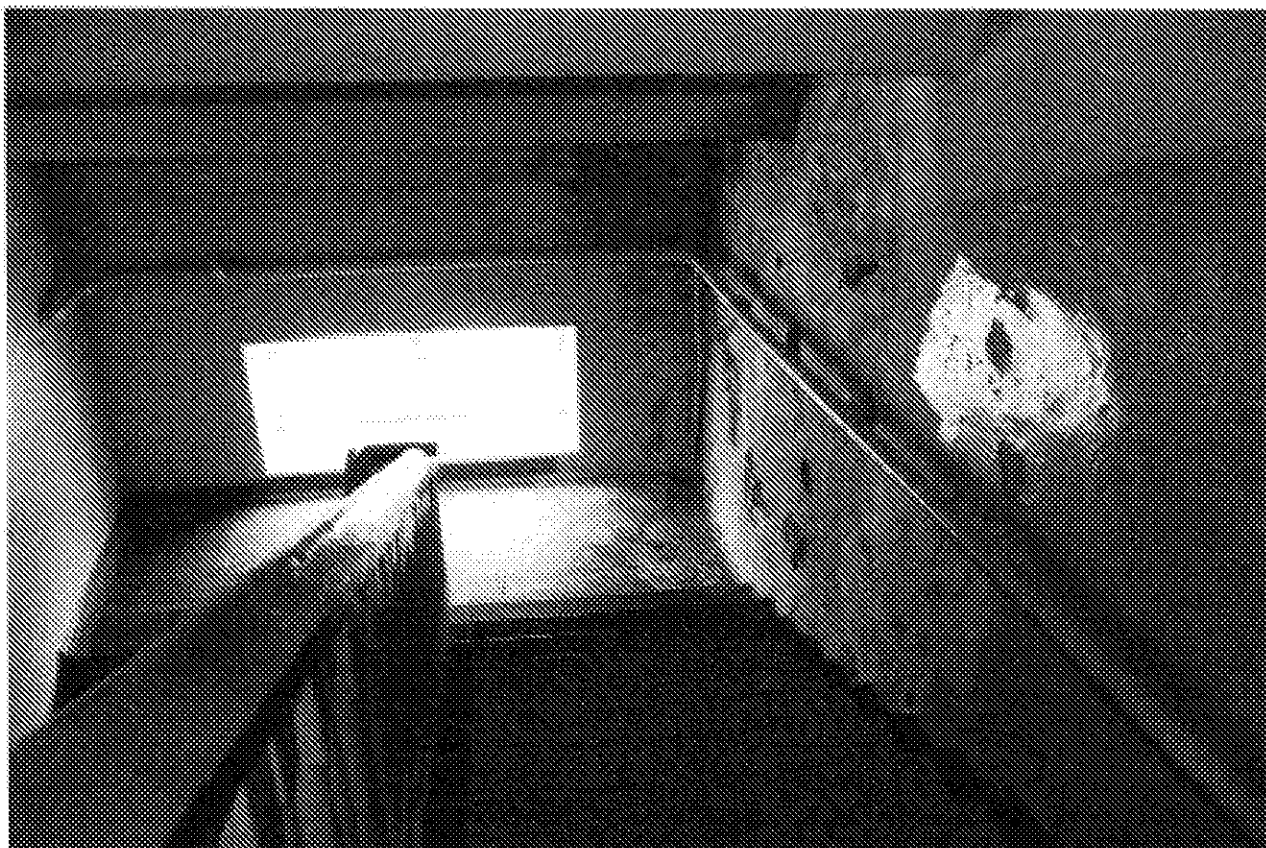
Фото 46. Лестничная клетка. Дата: 17.02.2021

Фото 47. Лестничная клетка. Дата: 17.02.2021

2.5.	Пространственно-планировочная структура и конструктивные элементы	<p>- Расположение лестничных клеток в ризалитах со стороны восточного фасада;</p> <p>- несущие внутренние и внешние капитальные стены. Материал – кирпич;</p> <p>- крыльцо с 3-мя ступенями перед главным входом на западном фасаде</p>	<p>Схема 2-4, фото 46,47</p> <p>Схема 2-4</p> <p>Фото 48</p>

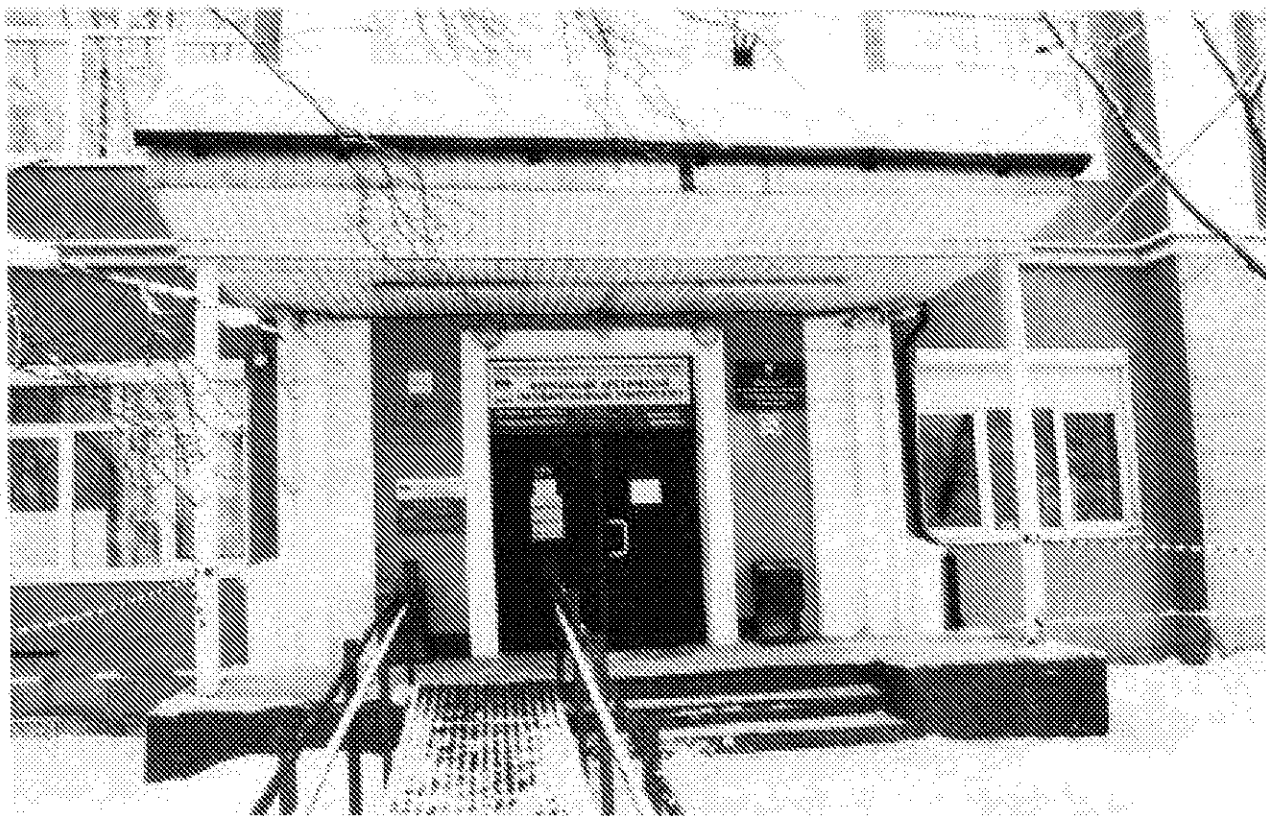
Фото 48. Вид на крыльцо. Центральная часть западного фасада. Дата: 17.02.2021
