**ИНСПЕКЦИЯ
ГОСУДАРСТВЕННОЙ ОХРАНЫ
ОБЪЕКТОВ КУЛЬТУРНОГО
НАСЛЕДИЯ ОРЕНБУРГСКОЙ
ОБЛАСТИ**

П Р И К А З

┌ Об утверждении предмета охраны ┐
объекта культурного наследия
регионального значения (вид –
памятник) «Церковь», XIX в.
(Оренбургская область,
Оренбургский район, пос.
Пугачевский)

Предмет охраны объекта культурного наследия регионального значения (вид – памятник) «Церковь», XIX в.
(Оренбургская область, Оренбургский район, пос. Пугачевский)

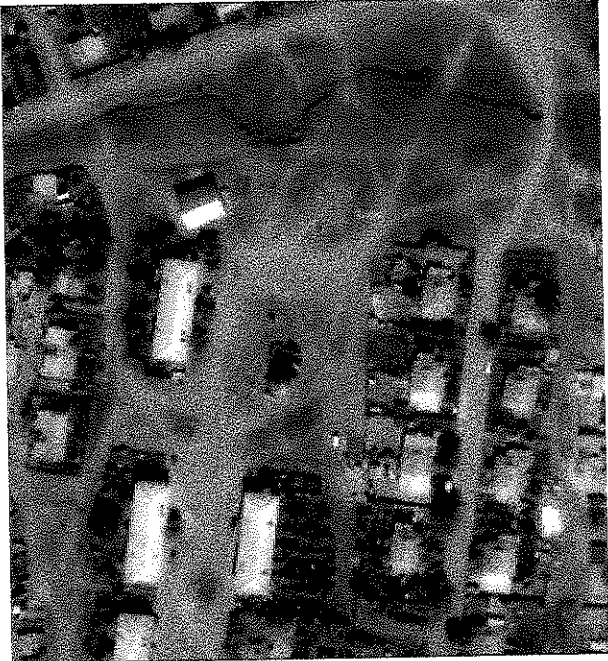
| № п/п | Виды предметов охраны | Элементы предметов охраны | Фотофиксация |
|---|---|---|--|
| 1. | Градостроительные характеристики: | <ul style="list-style-type: none">- местоположение на возвышенности с юго-восточной части села;- градостроительный центр села;- архитектурная доминанта;- знаковый элемент силуэта исторической застройки;- культурный слой глубиной 3,0 метра. | |

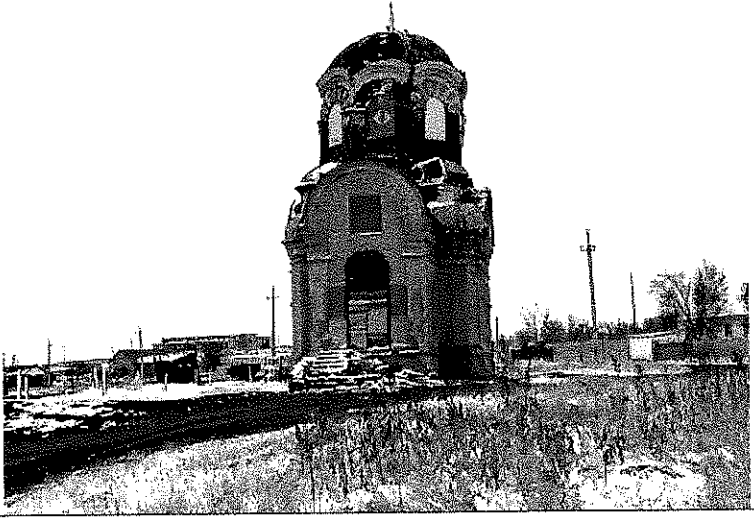
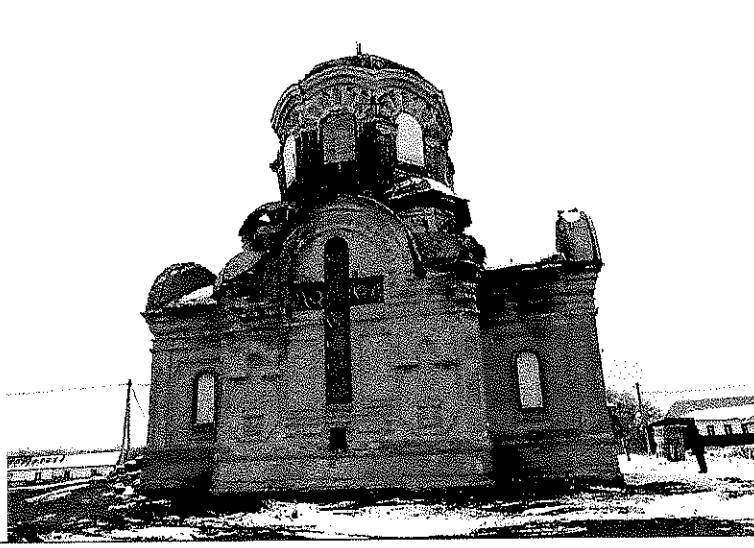
| 2. | Объемно-планировочное решение: | <p>- вытянутая по оси запад-восток композиция однопрестольной без колокольни церкви с квадратного плана центральной частью храма и расположенными симметрично, также квадратными в плане, притвором и апсидой.</p> | |

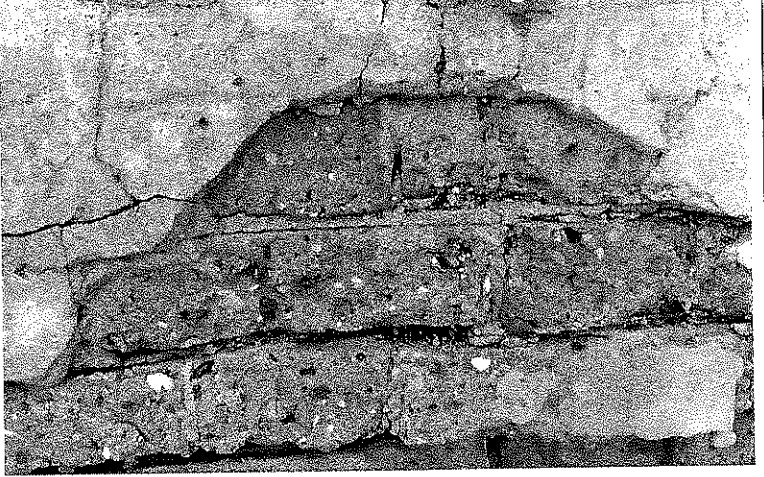
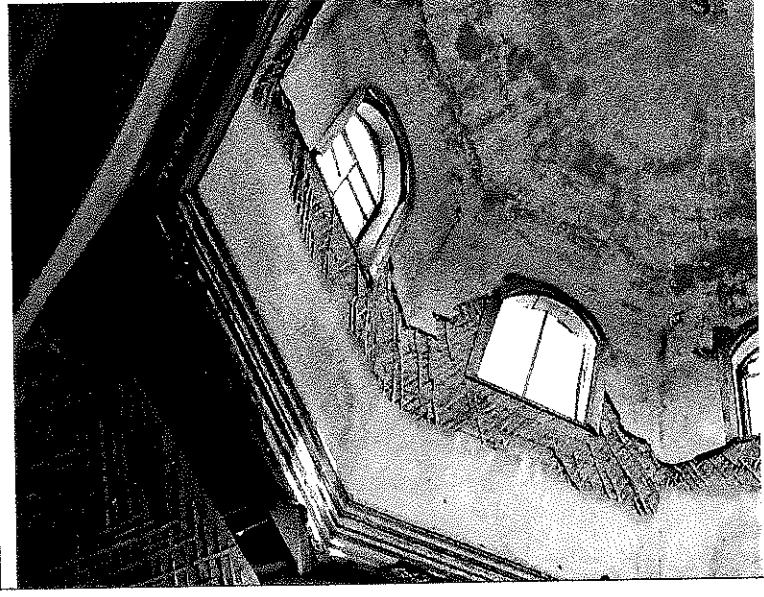
| 3. | Конструктивное решение: | <ul style="list-style-type: none">- бетонный кирпич, оштукатуренный по фасадам и интерьерам;- белокаменная кладка ступеней, части стен притвора и алтаря;- витражные оконные заполнения (ныне утрачены);- купольная в шашку металлическая кровля;- своды Монье в подвале под южной частью храма;- лотковые, коробовые и купольный деревянные своды. | |

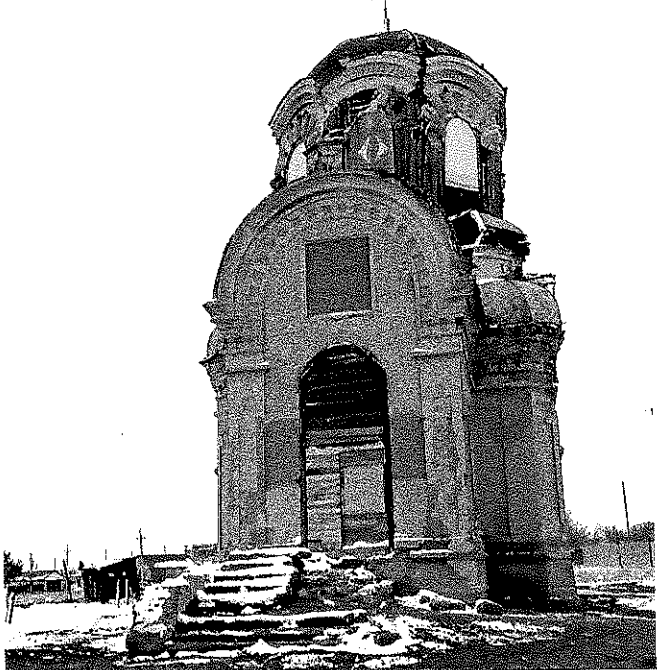
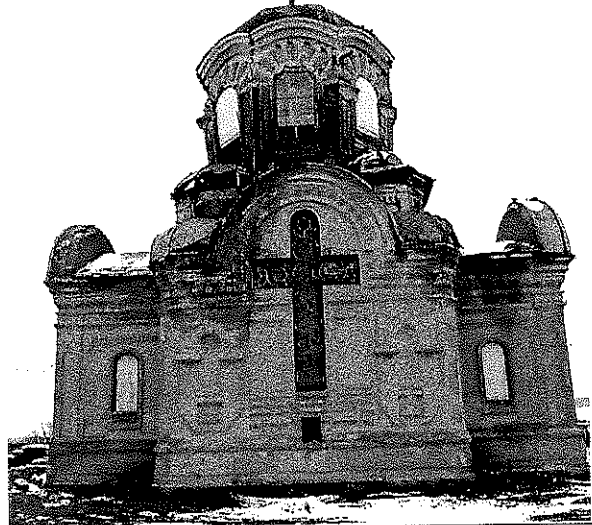
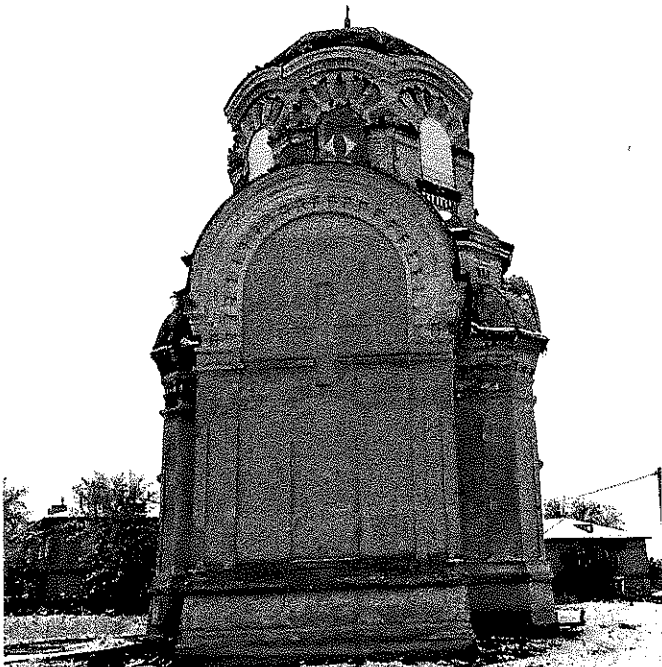
| 4. | Композиция фасадов: | <ul style="list-style-type: none">- симметричная композиция храма в виде восьмерика с куполом на четверике с фасками и примыкающими с востока и запада соответственно квадратного плана апсиды и притвора;- полуциркульные закомары по центральным осям фасадов;- расположение единственного входа с паперти. | |

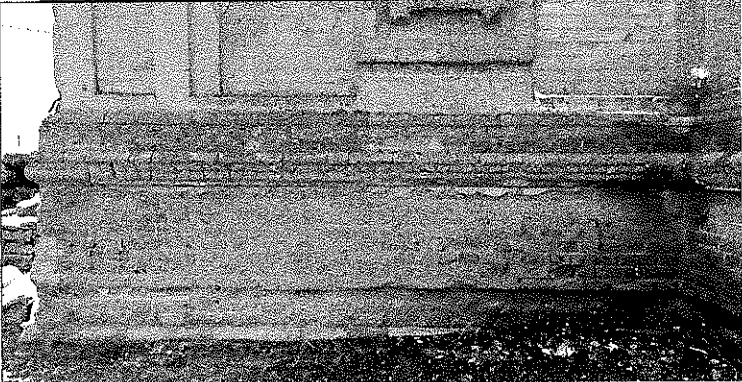
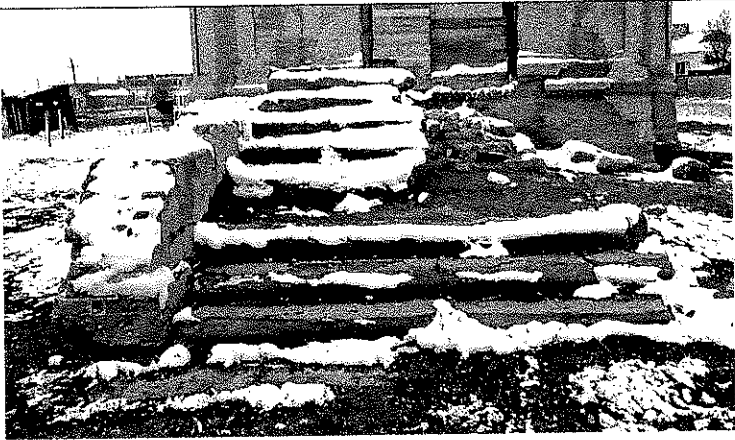
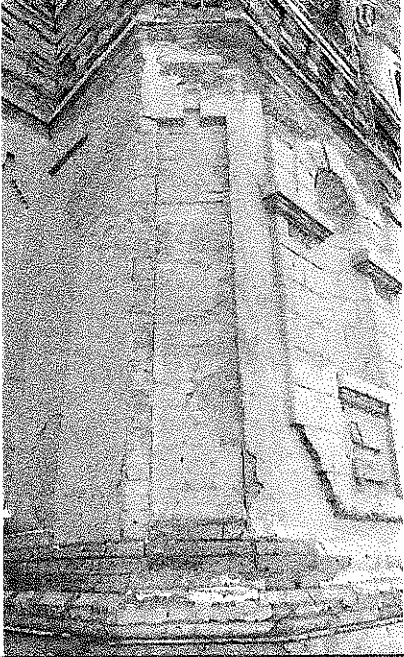
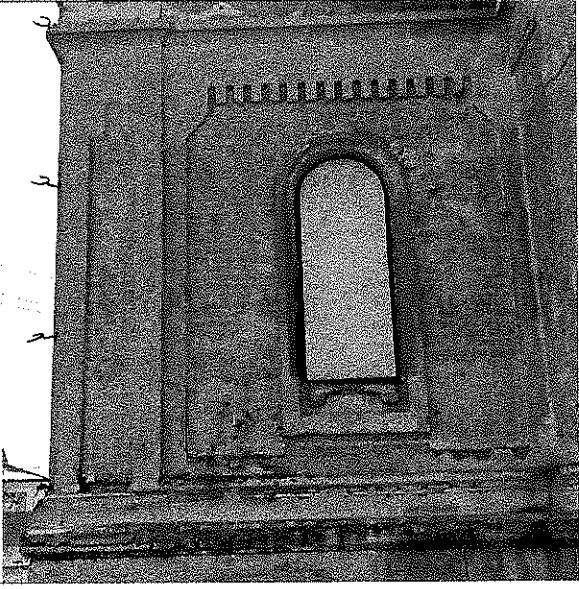
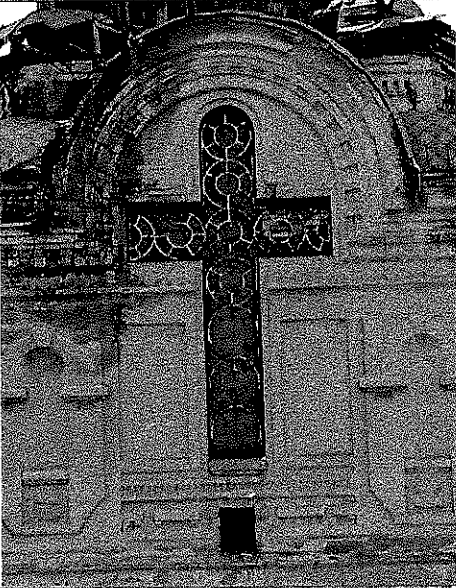
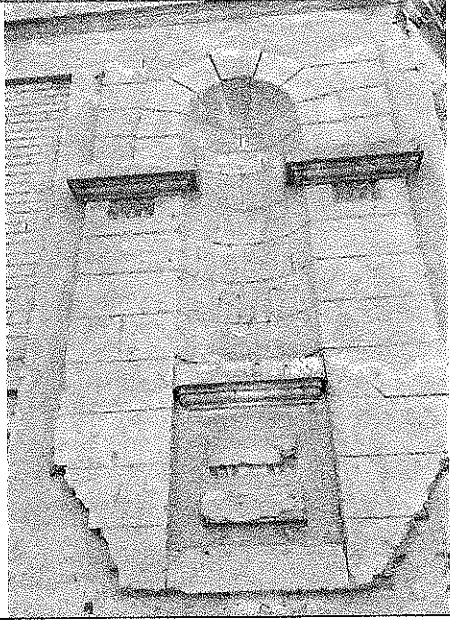
| 5. | <p>Декоративно-художественное решение фасадов:</p> | <ul style="list-style-type: none"> - белокаменные ступени кирпичного крыльца паперти; - кирпичная оштукатуренная кладка с имитацией кладки с крупным квадратным рустом на цоколе и более мелким – на основной плоскости стен; - утоняющий кверху трехчастный цоколь с профилированным кордоном плинта, горизонтальным широким междурустьем и профилированным карнизом; - угловые филенчатые пилястры; - окна и северного и южного фасадов притвора и окна и ложное окно апсиды с полуциркульными перемычками в рамочном профилированном обрамлении, объединенном с зубчатым | |

| | | <p>фартуком и подоконной филенкой и заключенные в ниши с зубчатой верхней каймой;</p> <ul style="list-style-type: none">- крестообразные окна четверика храма с боковыми ширинками и подоконным поясом с рядом стоячего поребрика и подоконным филенчатым на каннелированных кронштейнах фризом;- витражное заполнение окон четверика и притвора с апсидой с металлическими переплетами геометрического рисунка (витражи ныне утрачены);- декоративные панно боковых прясел четверика с прямоугольным верхом и фигурным утоняющим низом с экседрами под архивольтом с замком, выступающими импостами над стоячим однорядным поребриком, подоконным карнизом и парой филенок — нижняя на каннелированных кронштейнах и верхняя - на гутгах;- антаблемент с профилированным архитравом, фризом из плоских смыкающихся сот и карнизом с кронштейнами и малорельфным многообломным слезником;- крестообразная филенка на тимпане апсиды;- прямоугольная ниша киота на притворе;- нижний ярус восьмерика с сталактитно-свисающим декором, и антаблементом с филенчатым фризом;- проемы восьмерика полуциркульного завершения с подоконным зубчатым фризом с крестообразными филенками и ступенчатым подоконным карнизом, фланкирующими | |

| | | <p>плоскими пилястрами и архивольтом с клинчатым под шубу рустом;</p> <ul style="list-style-type: none">- расстекловка окон восьмерика с историческим рисунком стрельчатых переплетов фрамуги и шестистекольным неравновысоким заполнением;- карниз закомар с мелкими кронштейнами;- купольное в пашку металлическое покрытие. | |

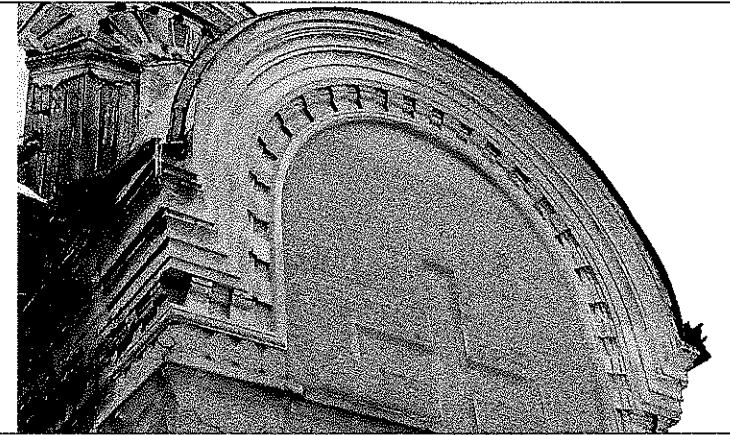
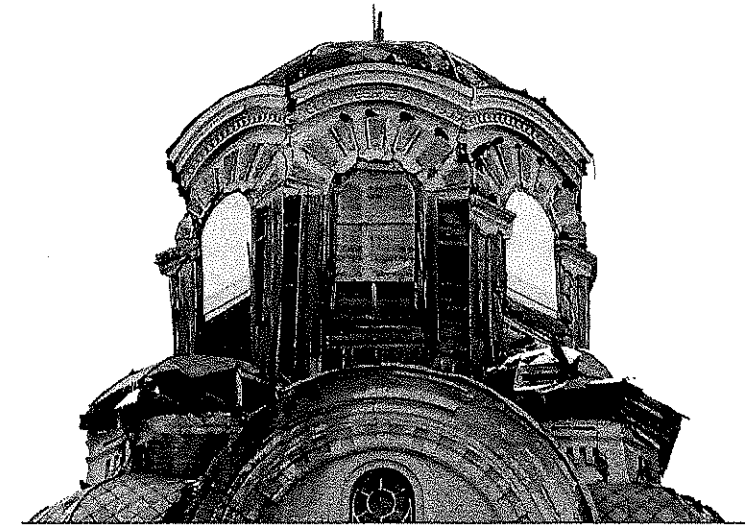
| 6. | Декоративно-художественное решение интерьеров: | <ul style="list-style-type: none">- интерьер с коробовым сводом притвора и лотковым сводом алтаря, и парусным сводом храма, поддерживающим восьмигранный световой барабан под цилиндрическим куполом;- штукатурная фактура стен и сводов и исторической росписью;- профилированные нервюры и карнизы. | |
