**ИНСПЕКЦИЯ
ГОСУДАРСТВЕННОЙ ОХРАНЫ
ОБЪЕКТОВ КУЛЬТУРНОГО
НАСЛЕДИЯ ОРЕНБУРГСКОЙ
ОБЛАСТИ**

П Р И К А З

О включении выявленного объекта культурного наследия в единый государственный реестр объектов культурного наследия (памятников истории и культуры) народов Российской Федерации в качестве объекта культурного наследия регионального значения (вид – ансамбль) «Усадьба Полтевых-Волконских», 1-я четверть XIX в., рубеж XIX-XX вв., (Оренбургская область, Бугурусланский район, с. Пилюгино, ул. Пролетарская, д. 26, 16, 7в), об утверждении предметов охраны, границ и режима использования территории объекта культурного наследия

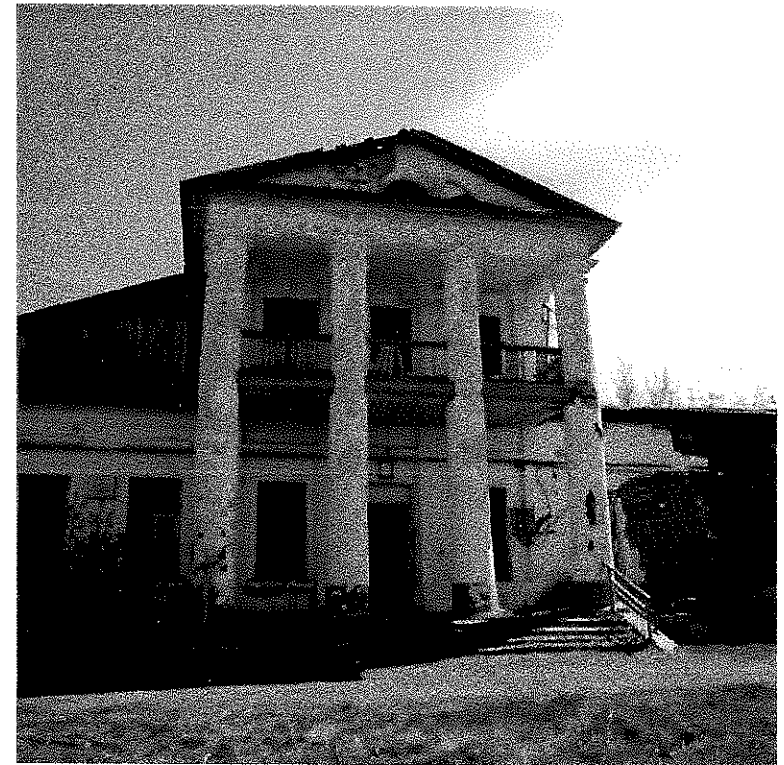
– двухэтажный объём здания по центральной оси акцентирован с запада и востока, стоящими на площадках крылец с одномаршевыми подъёмами четырех колонными развитыми на высоту двух этажей портиками тосканского ордера, завершёнными треугольным фронтоном под скатными крышами. Колонны объединяет профилированный антаблемент с хорошего выноса деревянным простым карнизом, который завершает треугольные фронтоны, в тимпане которых размещены полуциркульной формы слуховые окошки в профилированных лепных обрамлениях. Элементы колонн и пилястры хорошо развиты;

Вид с запада на портик главного входа

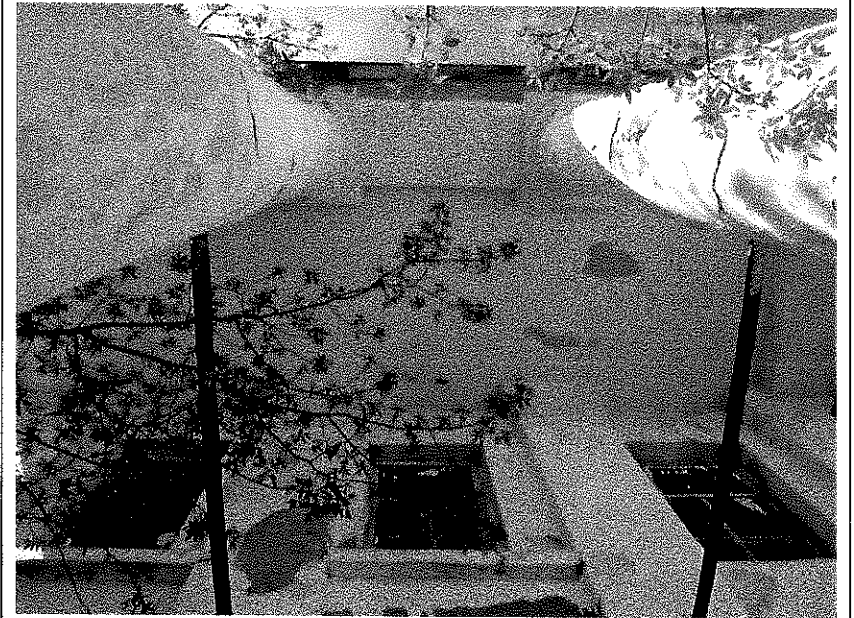
Портик восточного фасада. Детали фасада и колонн

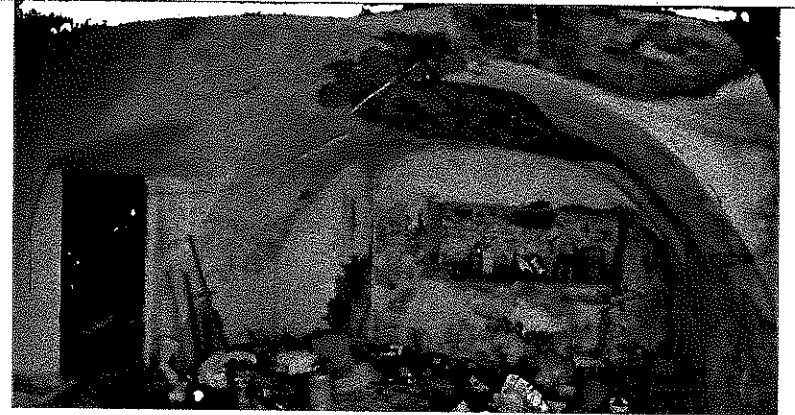
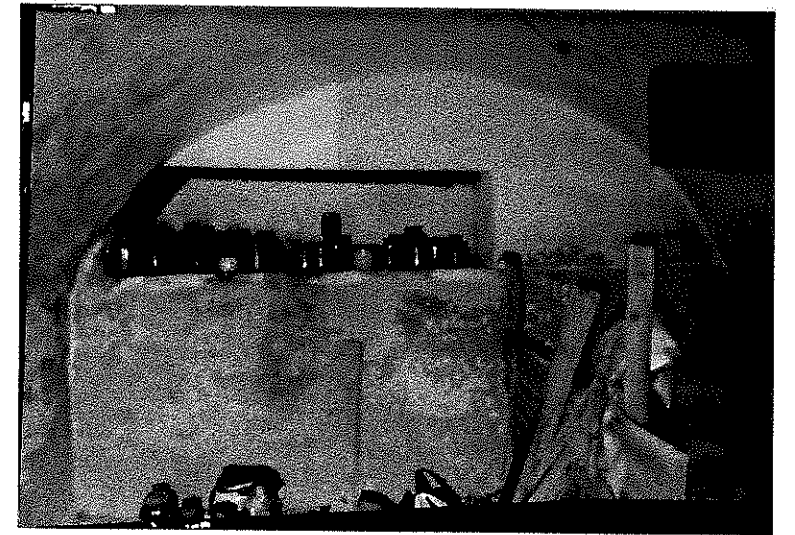
– интерьер кирпичного двухкамерного подвала под западной частью двухэтажного объёма дома, с раскрытыми в интерьер коробовыми с распалубками сводами и нишами в стенах (*отделка стен, исторический вход в подвал определяются в ходе работ по сохранению объекта*);

Интерьер двухкамерного подвала в северо-западной части здания

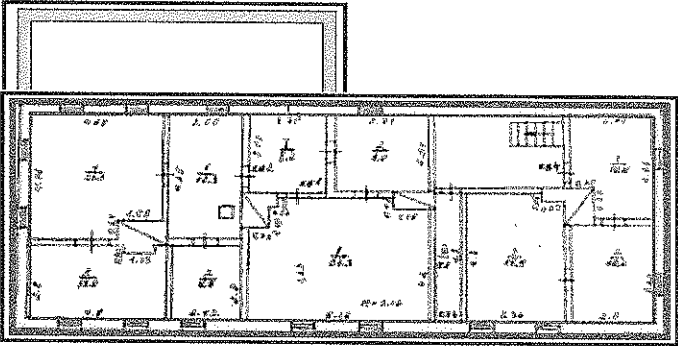
<p style="text-align: center;">ПЛАН 2-го этажа ПРЕДМЕТ ОХРАНЫ</p>

<p> объёмно-пространственное решение на время строительства объекта, материал стен композиция и архитектурно-художественное решение на время строительства объекта объёмно-пространственное решение, подлежащее воссозданию и реставрации в ходе работ по сохранению объекта </p>

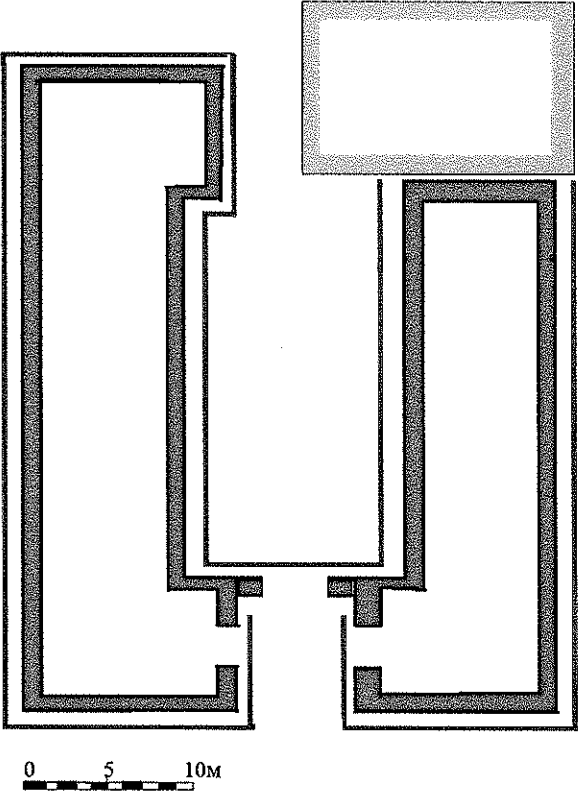
2.1.	Композиционные, объёмно-пространственные характеристики:	— одноэтажное каменное здание, имеет кареобразный план с компоновкой группы прямоугольных одноэтажных объёмов в виде замкнутого прямоугольника вокруг внутреннего двора, имеющего имеет сквозные проезды-выезды.	<p>ПЛАН-СХЕМА этажа</p>

объёмно-пространственное решение на время строительства объекта, материал стен

композиция и архитектурно-художественное решение фасадов

поздние диссонирующие пристройки, подлежащие демонтажу в ходе работ по сохранению объекта
2.2.	Исторические материалы и конфигурация конструкций главного дома:	— основные габариты плана; — исторические высотные отметки;

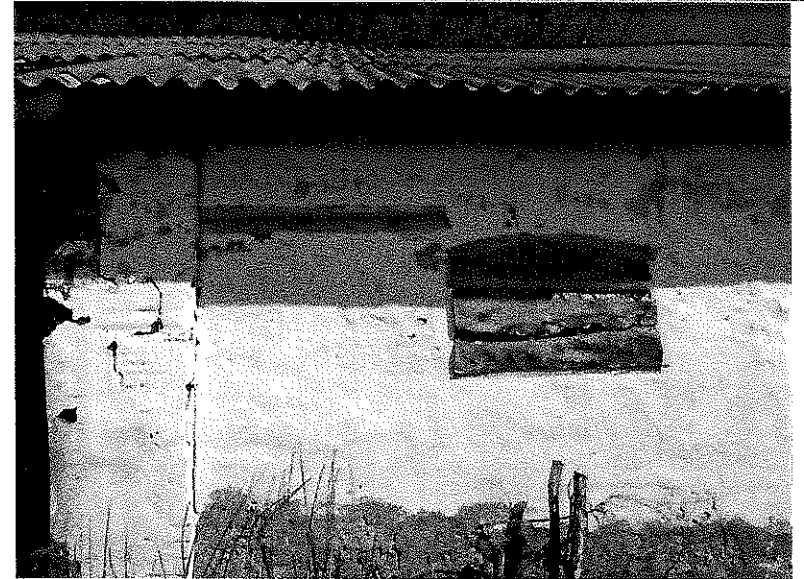
*Вид с востока. Фрагмент фасада.
Пример отделки фасада и формы и оформления проёма*
