**ИНСПЕКЦИЯ
ГОСУДАРСТВЕННОЙ ОХРАНЫ
ОБЪЕКТОВ КУЛЬТУРНОГО
НАСЛЕДИЯ ОРЕНБУРГСКОЙ
ОБЛАСТИ**

П Р И К А З

О внесении изменений в приказ
инспекции государственной охраны
объектов культурного наследия
Оренбургской области от 08.04.2021
№ 01-08-80

Предмет охраны объекта культурного наследия федерального значения (вид – памятник) «Здание Оренбургского высшего авиационного училища, в котором в 1955-1957 гг. учился первый в мире летчик космонавт Гагарин Юрий Алексеевич», (Оренбургская обл., г. Оренбург, ул. Советская, 1)

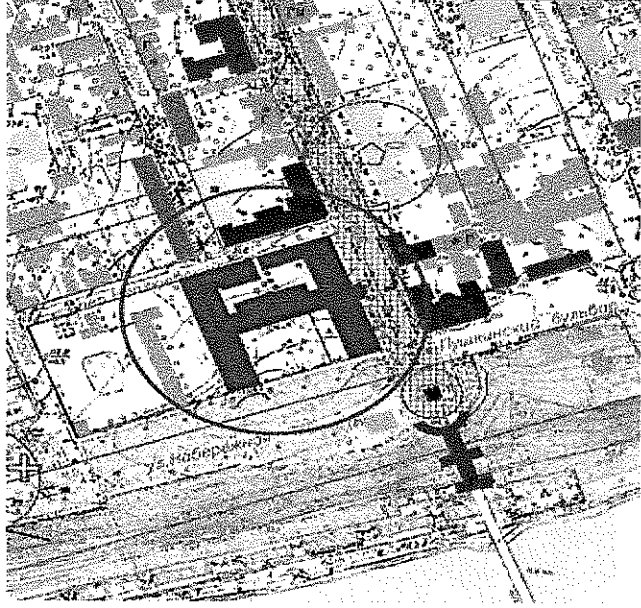
№ п/п	Описание предмета охраны	Графическое изображение
1	2	3
1.	– местоположение и градостроительные характеристики здания, участвующего в формировании фронта застройки улицы Советская и Неплюевского переулка, его роль в композиционно-планировочной структуре квартала.

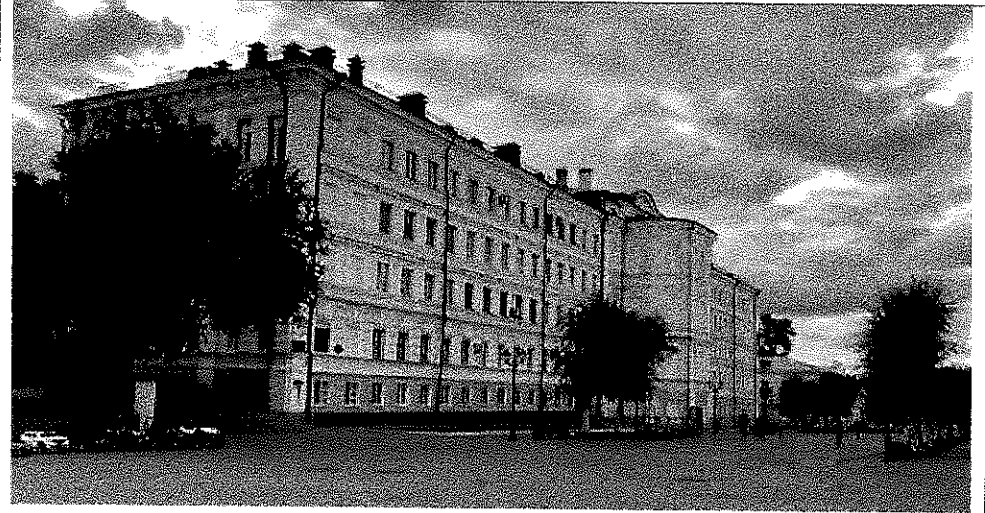
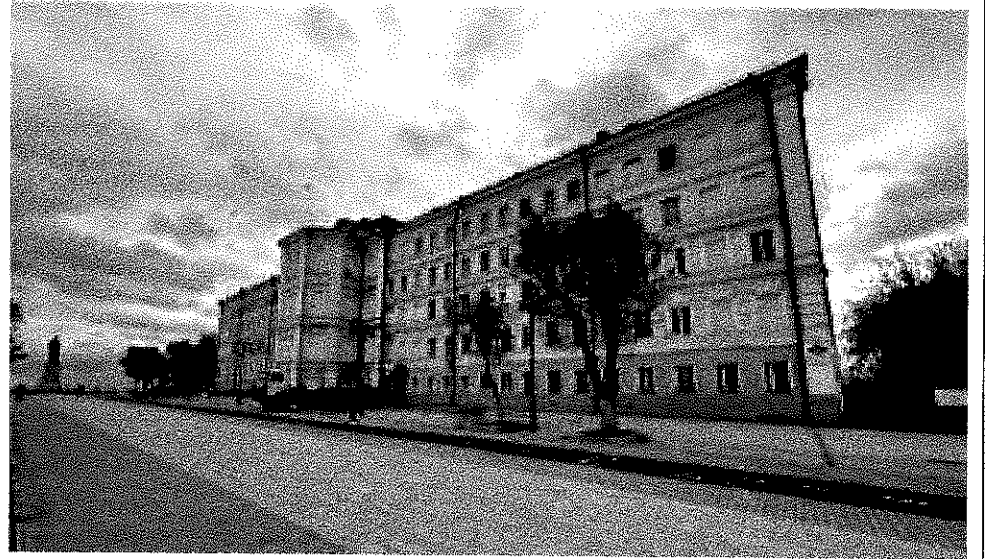
2. – основные видовые раскрытия здания в структуре природного ландшафта, в том числе вид на здание со стороны поймы реки Урал, видовые раскрытия вдоль дорожек Пушкинского бульвара.

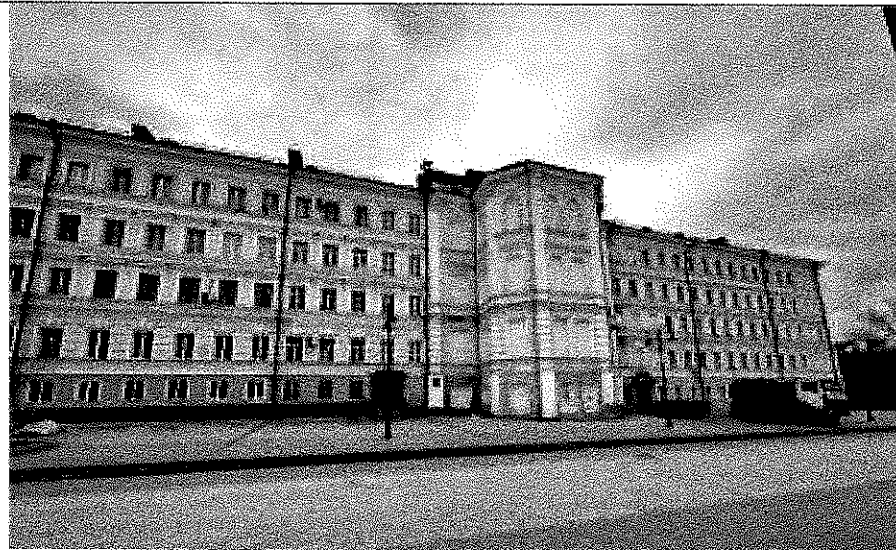
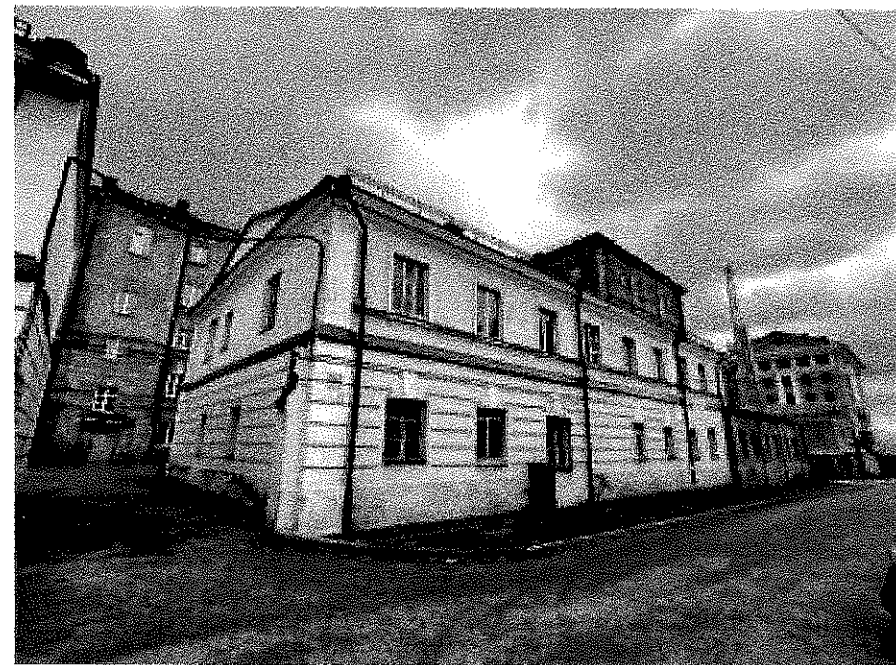
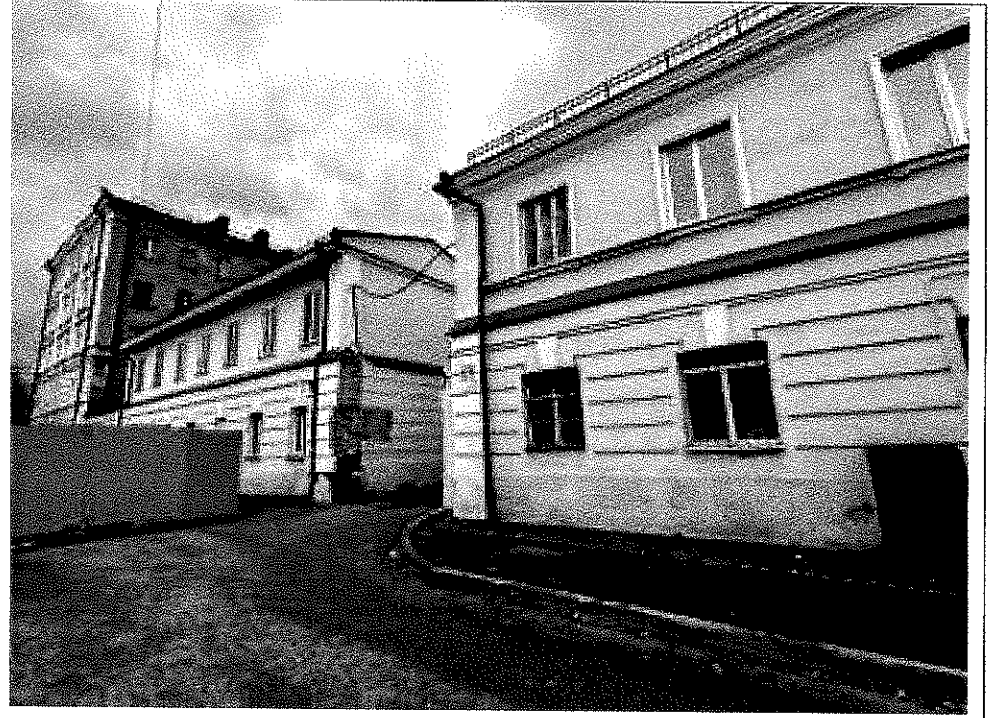
3. – объемно-пространственная композиция сложной конфигурации в плане кирпичного здания переменной этажности 1871-1874 гг. – конца XIX века, в том числе трех-пяти этажный объем «Н»-образной конфигурации в плане, пятигранный ризалит со стороны северо-восточного фасада по улице Советской, одно-двухэтажные объемы вдоль Неплюевского переулка и высотные отметки по венчающим карнизам.

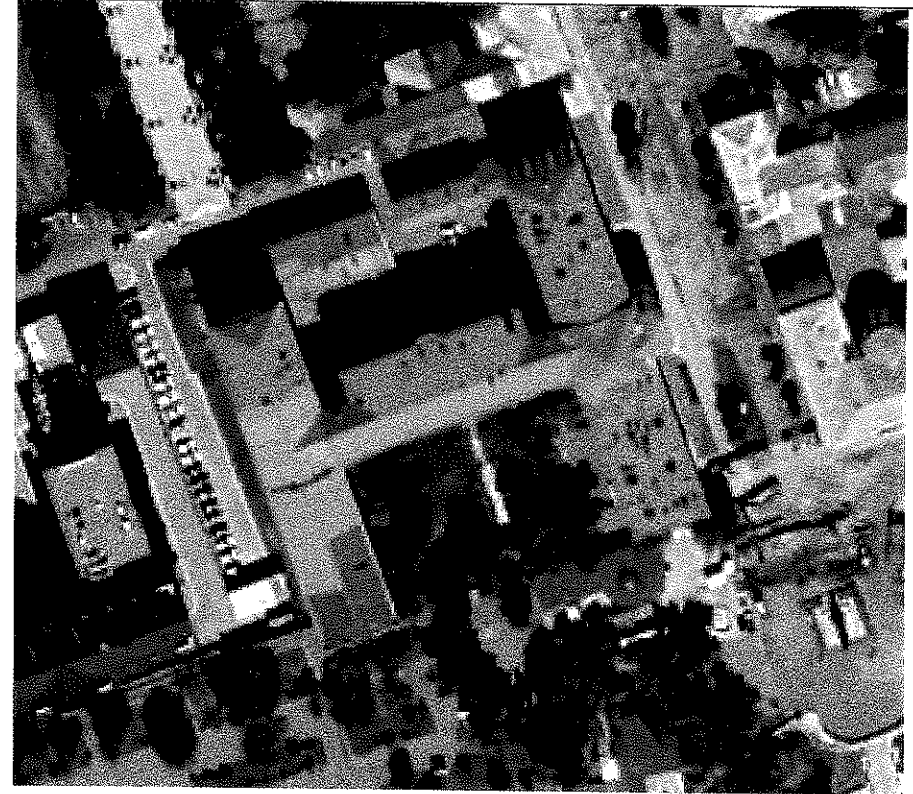
4. – конфигурация крыши, высотные отметки по конькам, материал и характер кровельного покрытия конца XIX в., в том числе печные трубы.

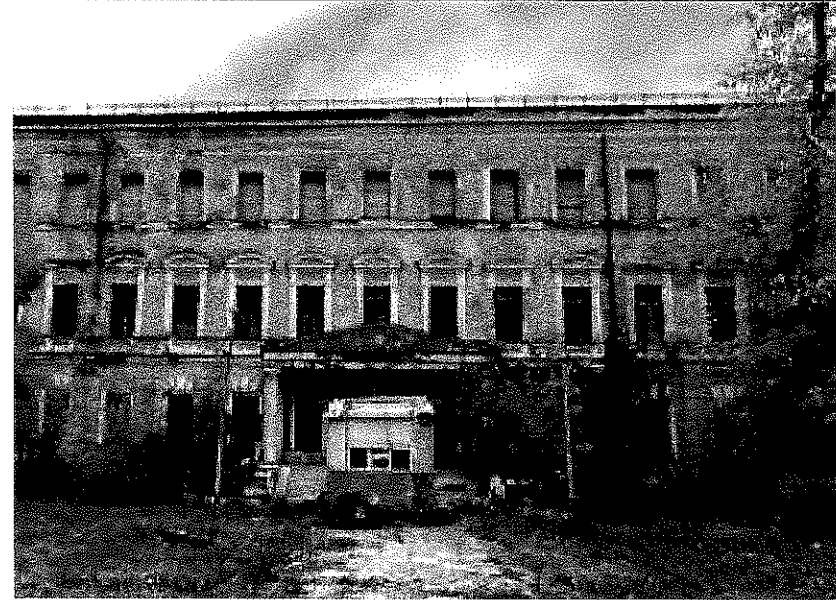
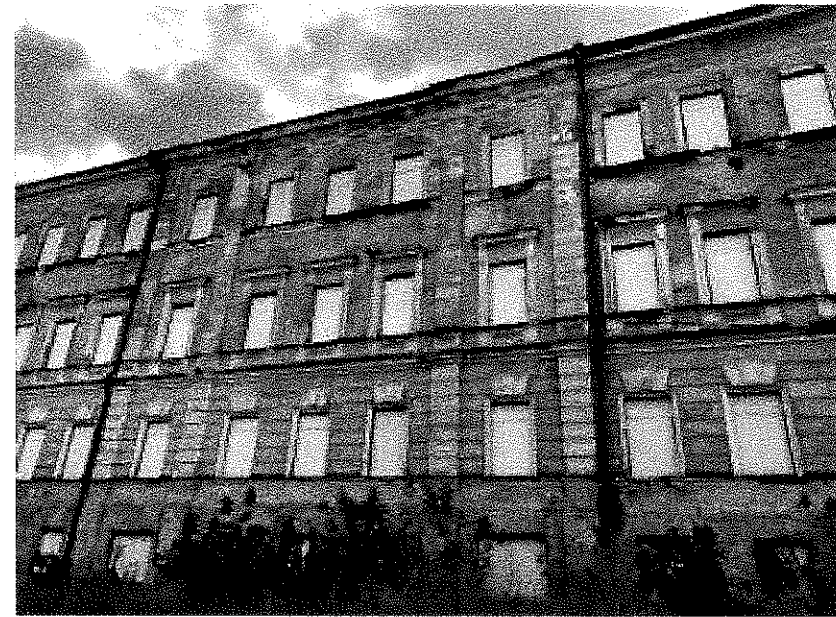
5. – композиционное решение и архитектурно-художественное оформление фасадов 1871-1874 гг. – конца XIX в., в том числе местоположение, форма, размер оформление оконных и дверных проемов (наличники, прямоугольные и полуциркульные сандрики, замковые камни, подоконные прямоугольные филенки), двухколонный портик парадного входа на юго-восточном фасаде, лопатки, профилированные междуэтажные и венчающий с кронштейнами и дентикулами карнизы, фигурный аттик с лучковым завершением над восточным ризалитом.

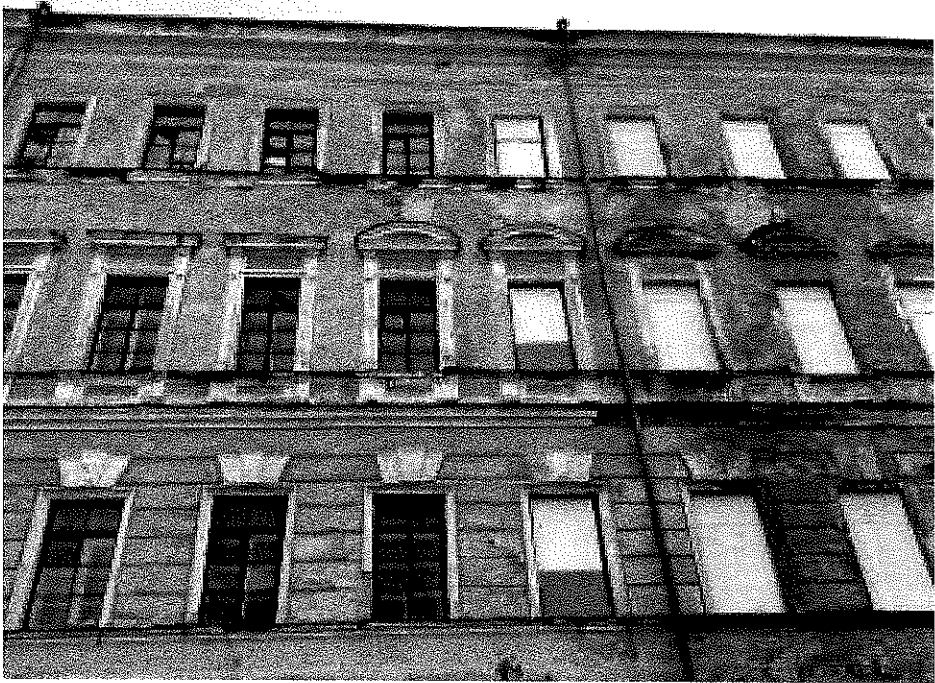
6.	<p>– материал и характер отделки фасадных поверхностей 1871-1874 гг. – конца XIX в. (белокаменный цоколь, гладкая штукатурка по кирпичной кладке, руст стен первого этажа).</p>

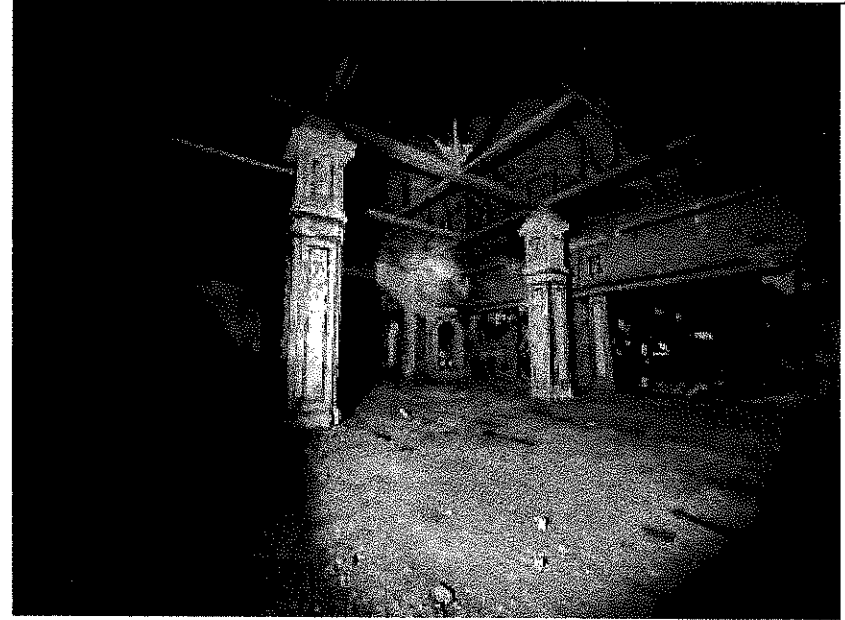
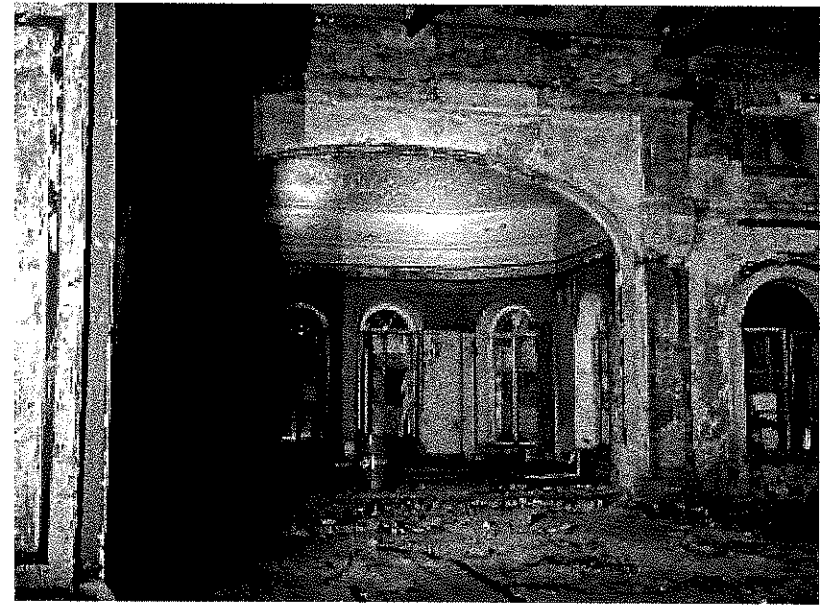
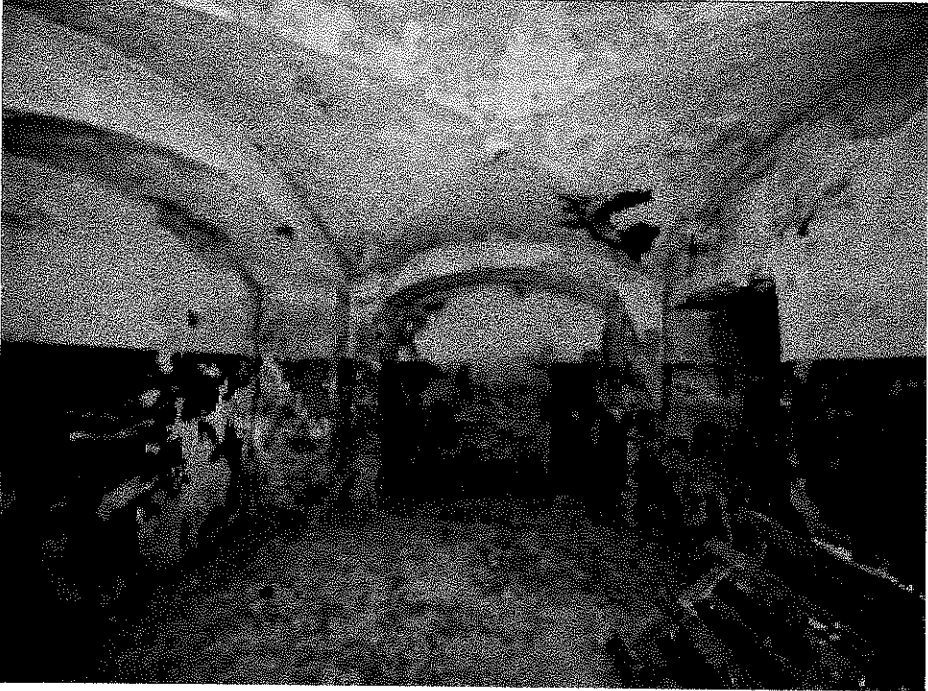
8. – пространственно-планировочная структура интерьеров здания в пределах капитальных стен, опорных конструкций (колонн) и сводчатых кирпичных перекрытий 1871-1874 гг. – конца XIX в., в том числе арочные проемы в коридорах и части помещений.

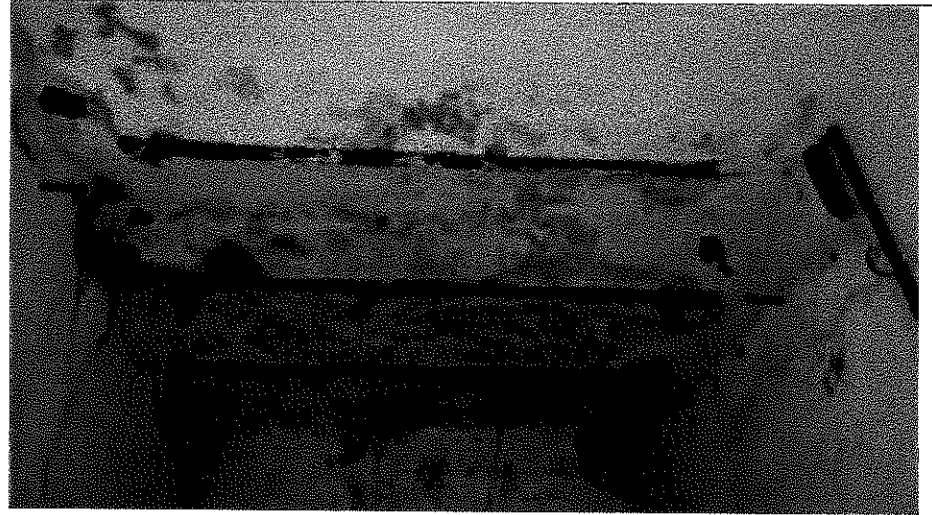
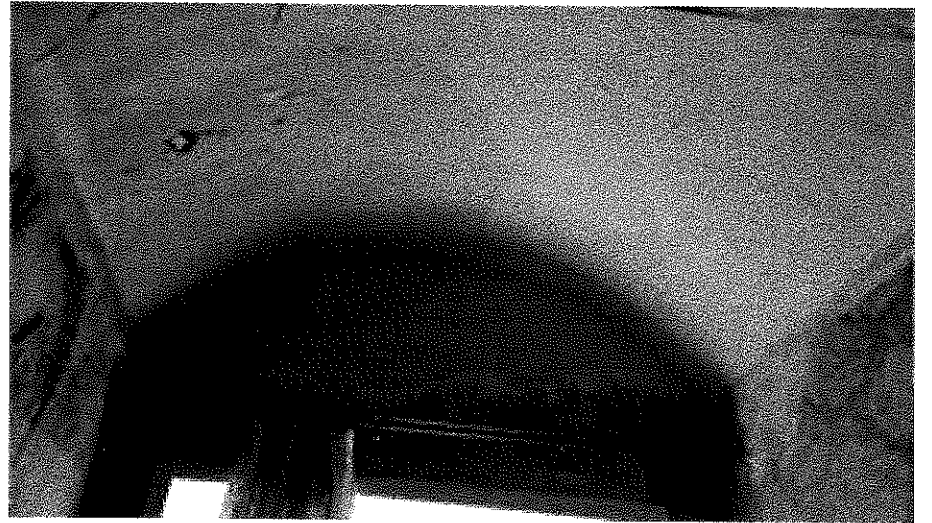
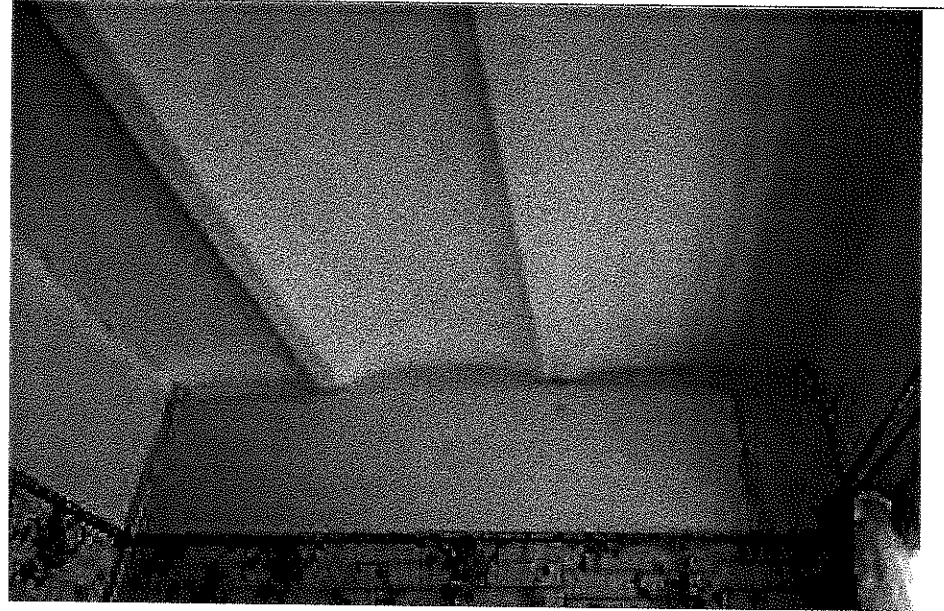
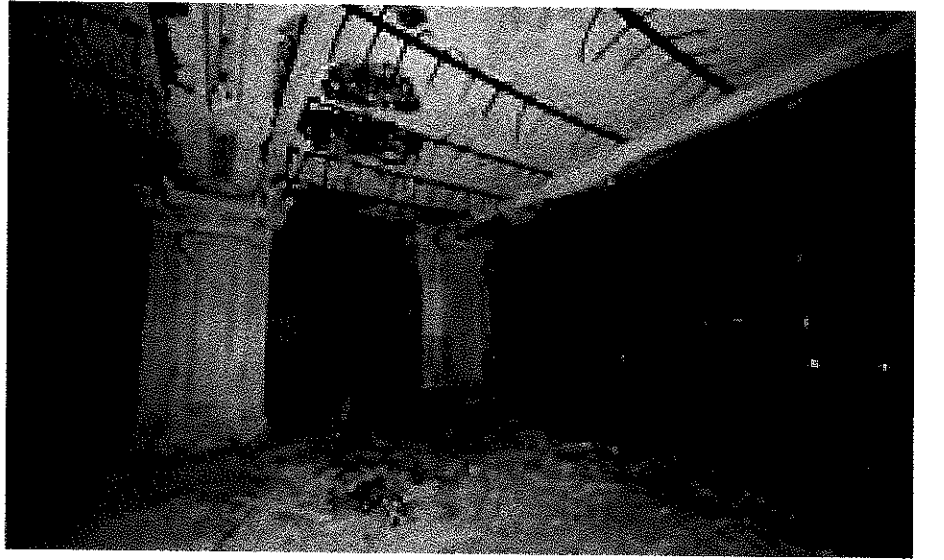
9.	<p>– каменные капитальные стены, опорные конструкции и сводчатые кирпичные перекрытия 1871-1874 гг. – конца XIX в., в том числе своды типа «Монье», зеркальный свод бывшей домово́й церкви (ныне утрачен), колонны на первом – четвертых этажах в залах восточного корпуса.</p>

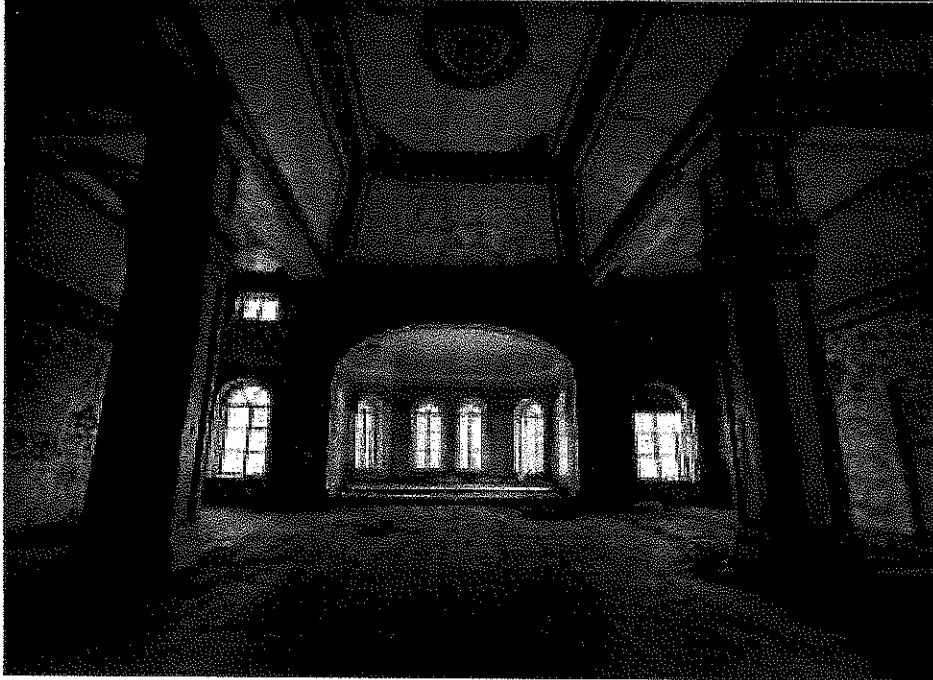
10.	<p>– архитектурно-художественное оформление интерьеров 1871-1874гг., в том числе тянутые карнизы, филенчатые пилястры и колонны (уточняется в процессе реставрационных исследований), лепной декор плафона свода бывшей домово́й церкви (ныне утрачен).</p>

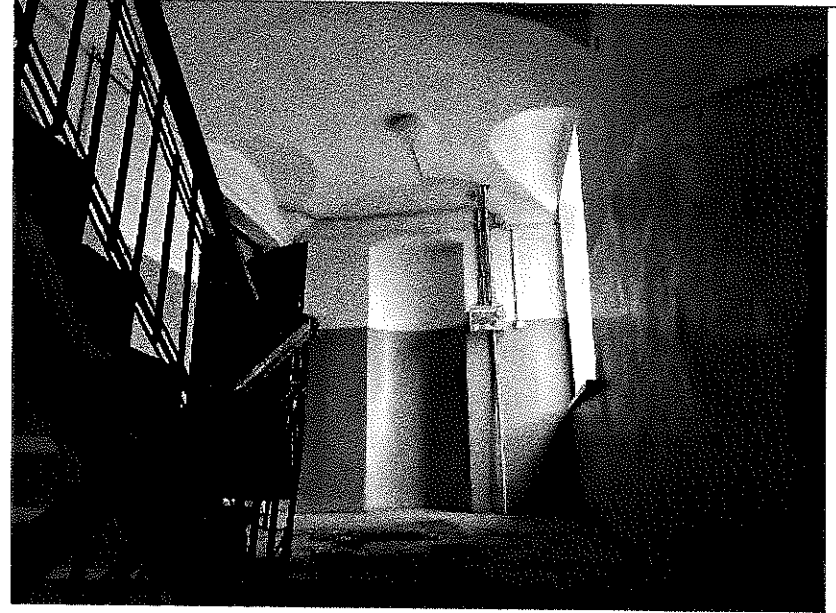
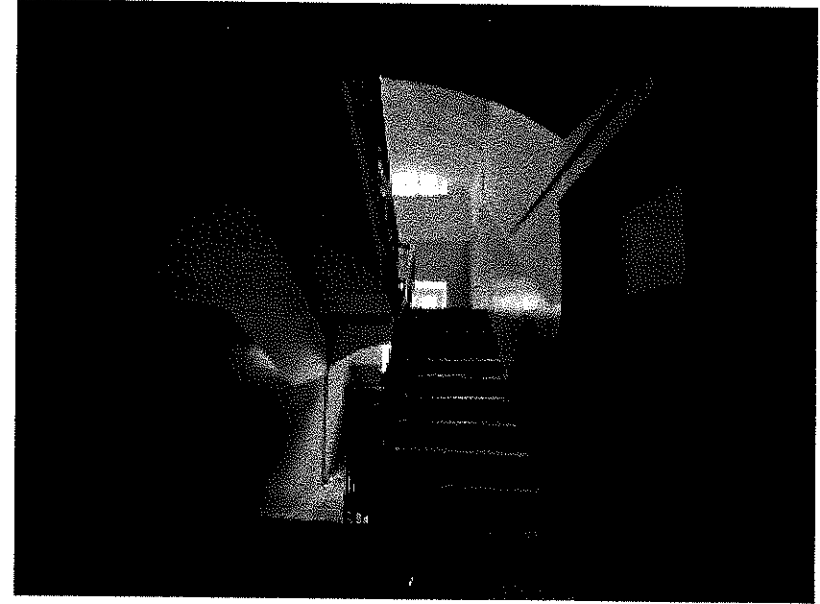
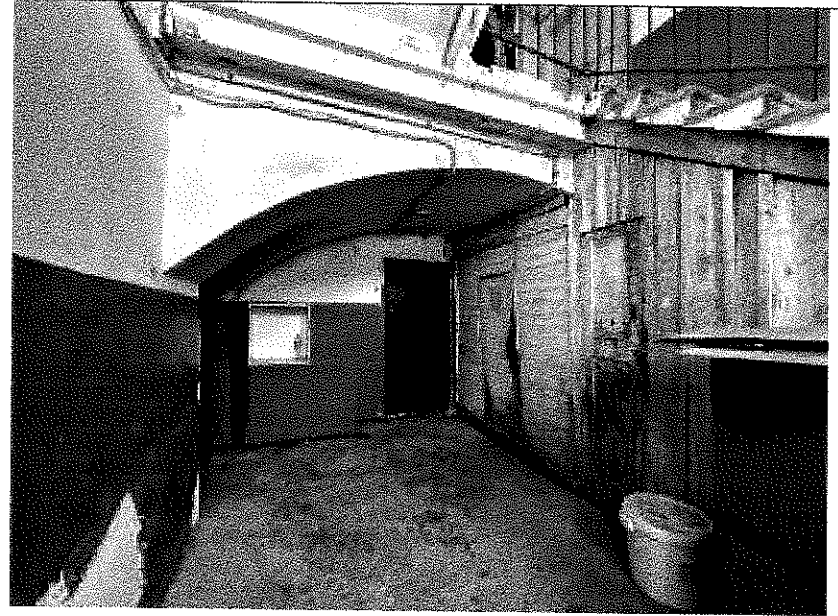
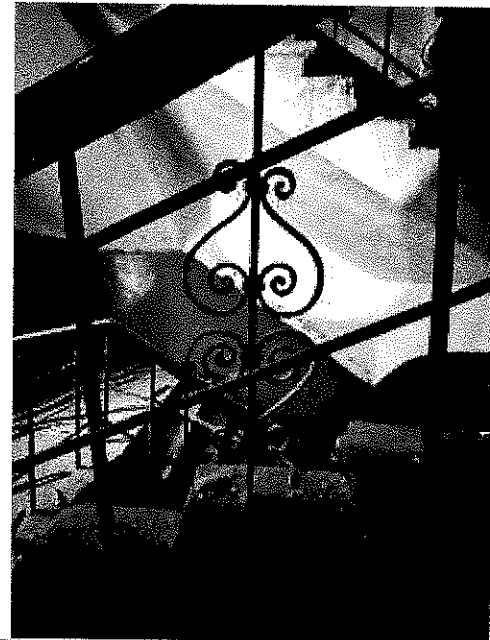
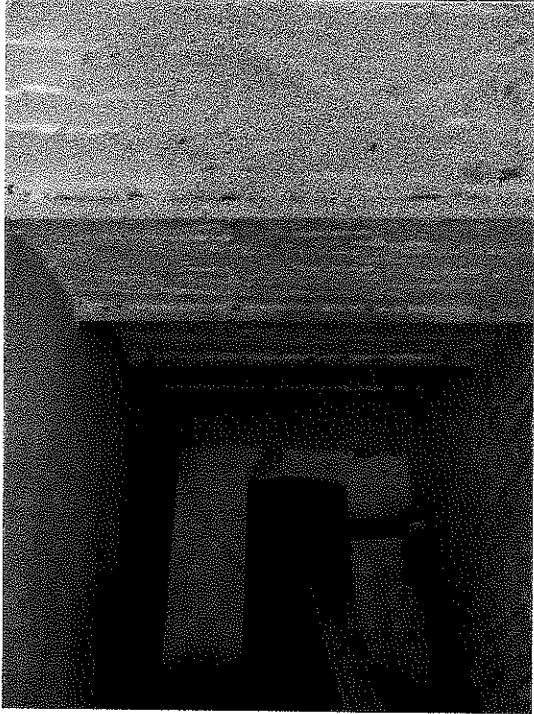
12. — лестницы 1871-1874 гг. — конца XIX в., их местоположение, конструкции перекрытий лестничных площадок в виде сводов, фрагменты кованого ограждения в лестнице ризалита с северной стороны.

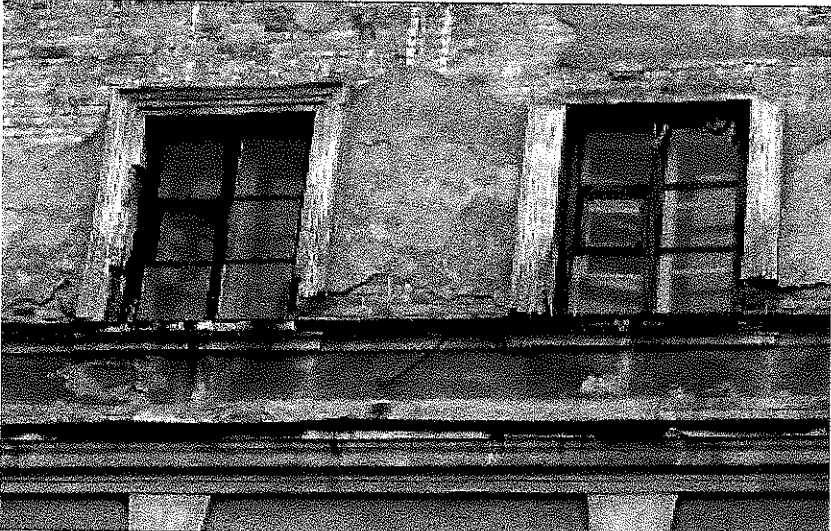
13.	<p>– столярные дверные заполнения конца XIX в. (ныне утрачены), их материал и характер оформления, а также материал столярных оконных заполнений.</p>

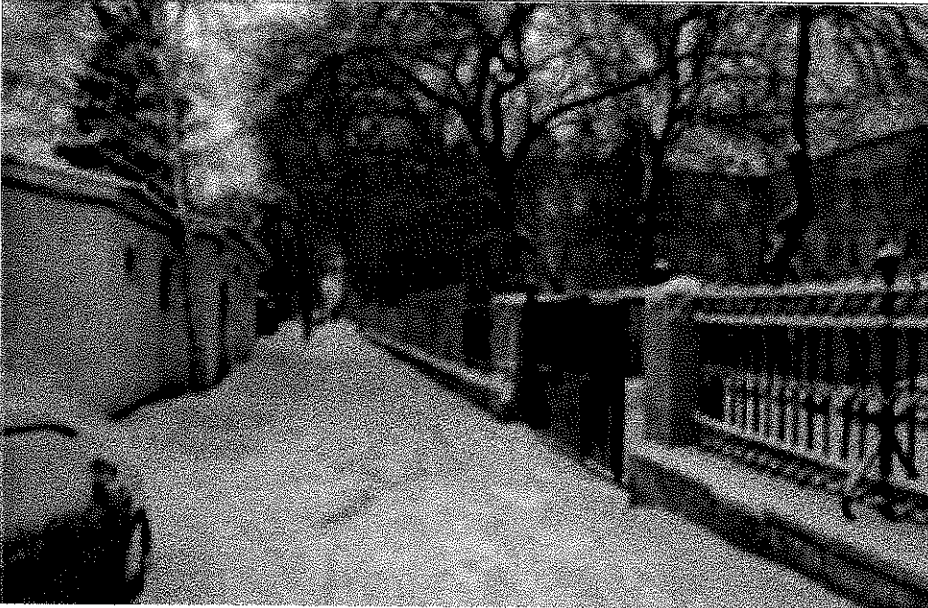
14.	– кованая ограда курдонера конца XIX в., ее местоположение, конструкция, материал и художественное оформление.

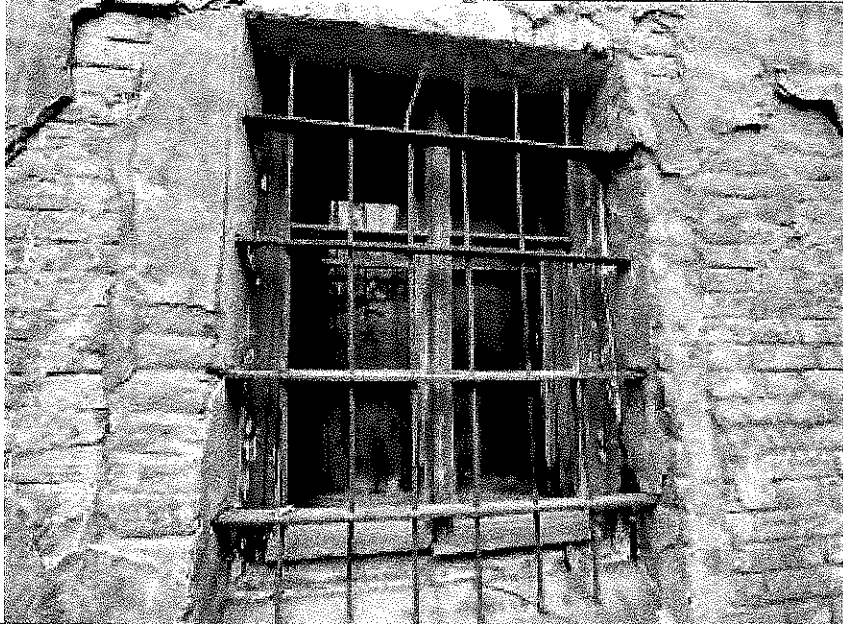
15.	– кованая решетка оконного проема, ее местоположение, конструкция, материал и художественное оформление.

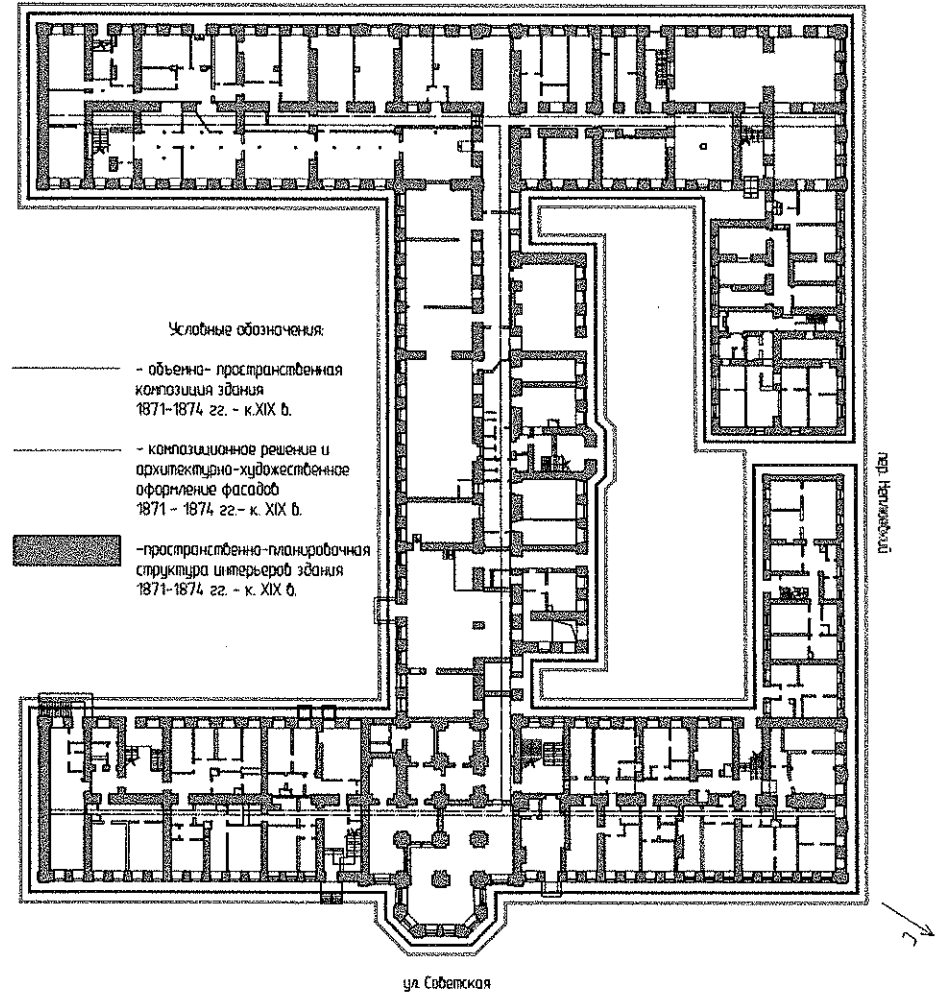
План 1-го этажа

СХЕМА ПРЕДМЕТА ОХРАНЫ

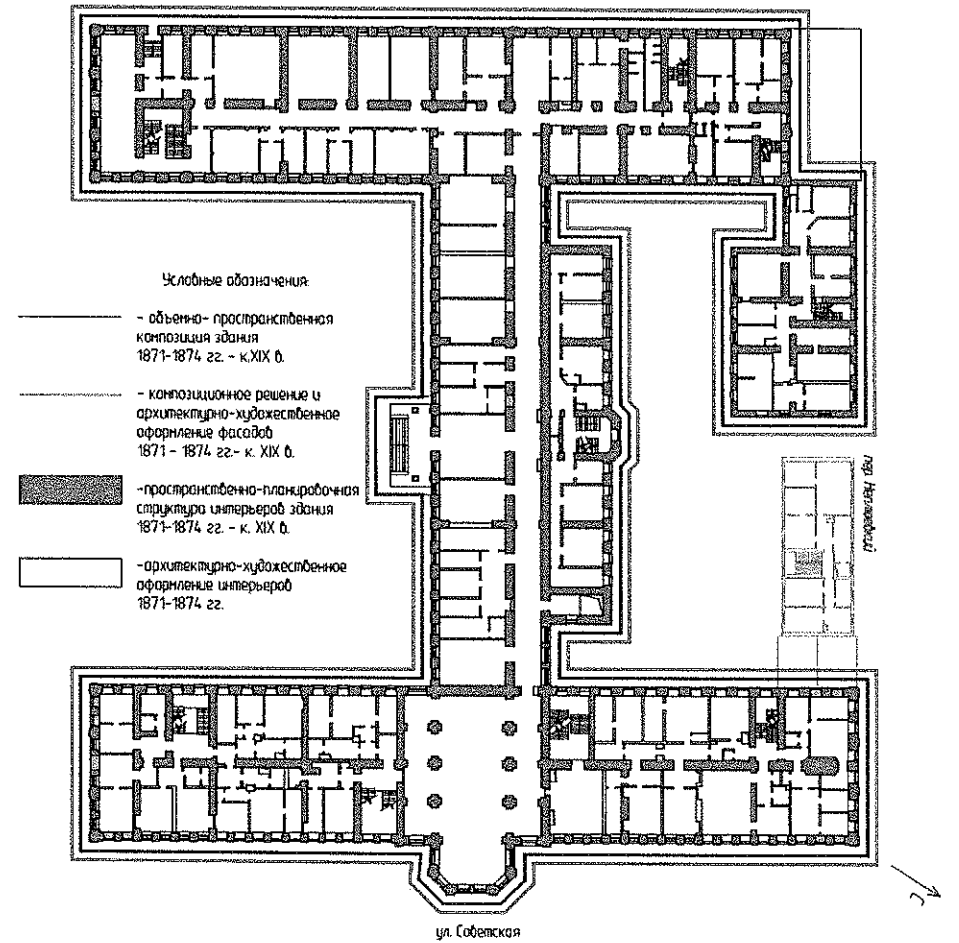
План 2-го этажа

СХЕМА ПРЕДМЕТА ОХРАНЫ

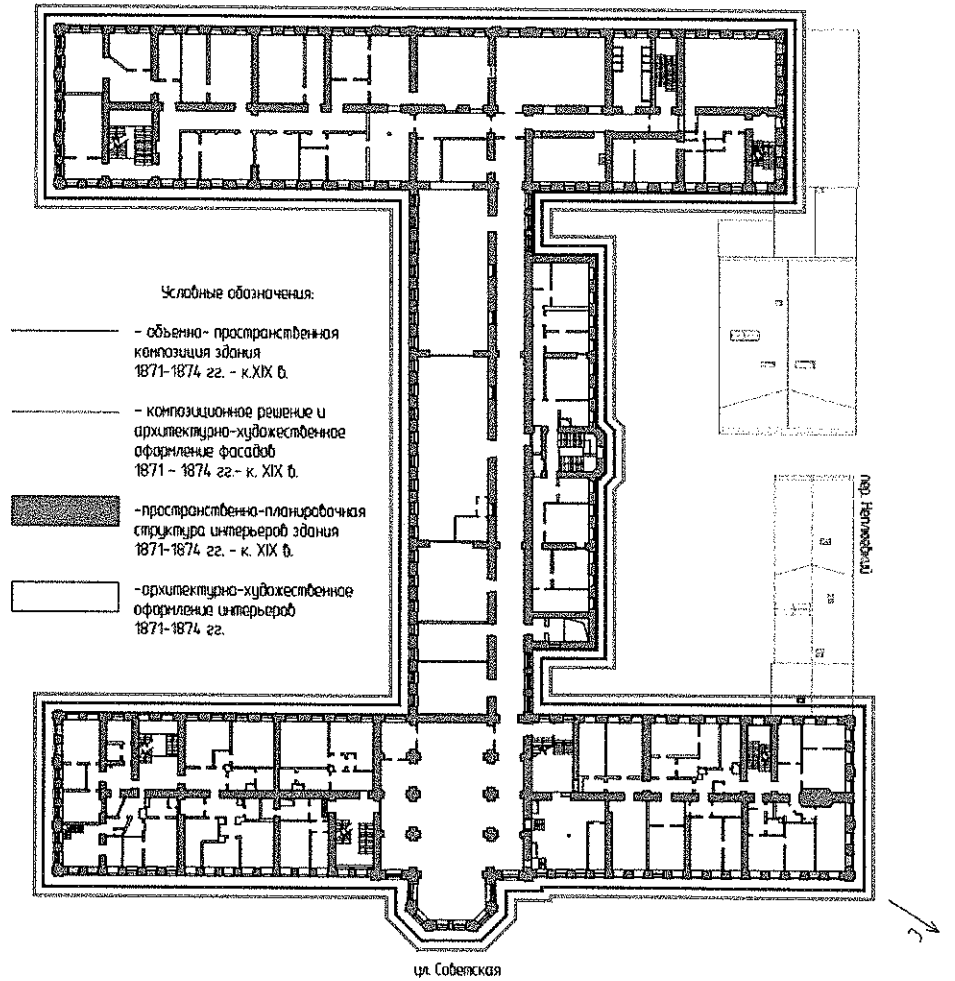
План 3-го этажа

СХЕМА ПРЕДМЕТА ОХРАНЫ

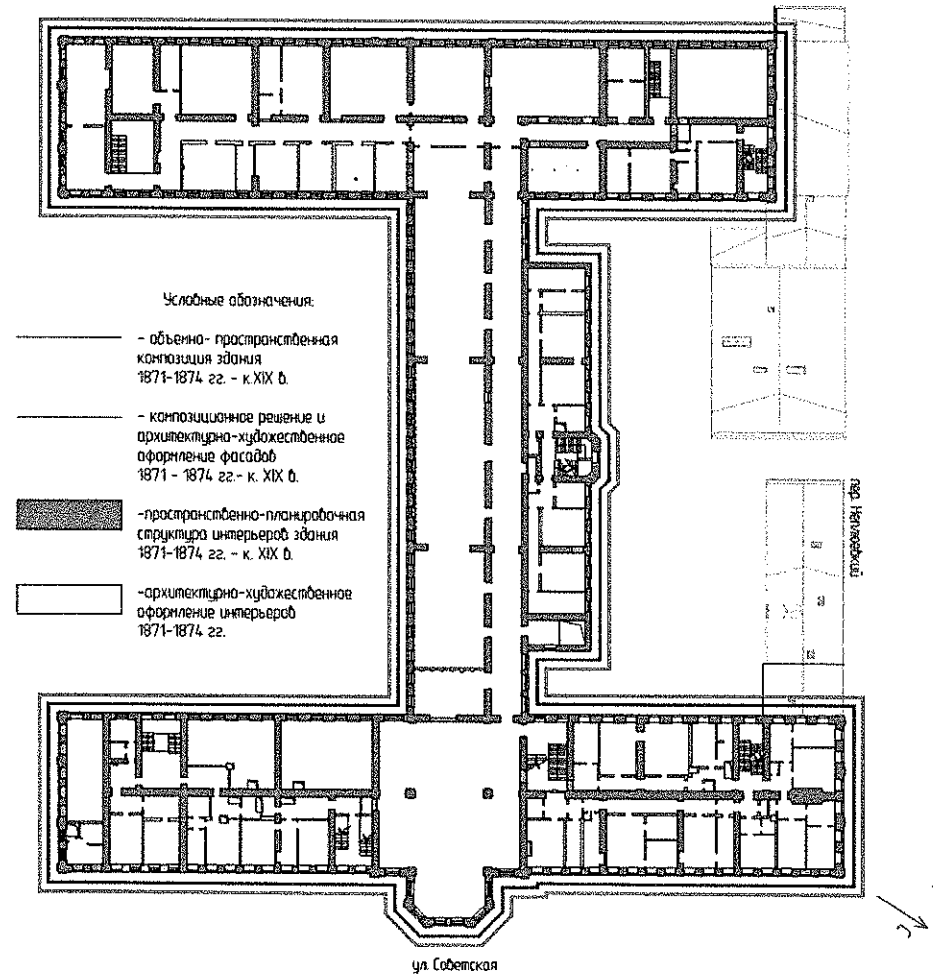
План 4-го этажа

СХЕМА ПРЕДМЕТА ОХРАНЫ

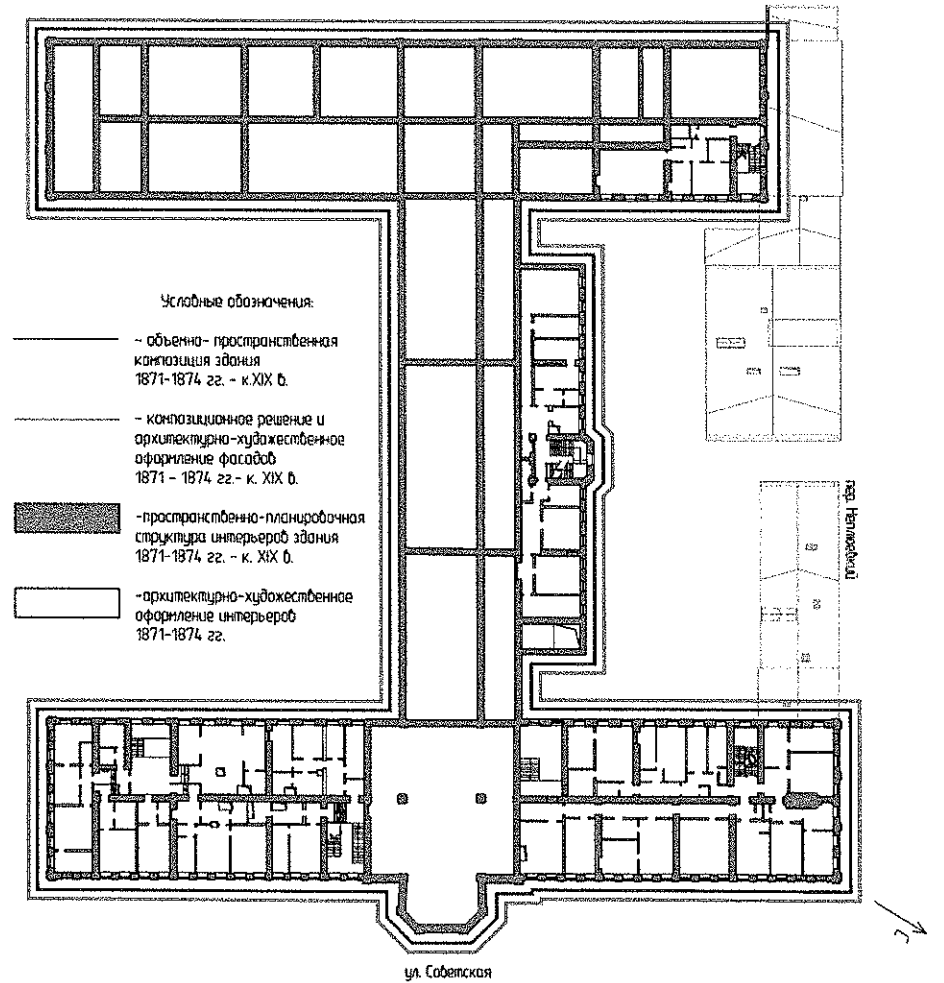
План 5-го этажа

СХЕМА ПРЕДМЕТА ОХРАНЫ
