**ИНСПЕКЦИЯ  
ГОСУДАРСТВЕННОЙ ОХРАНЫ  
ОБЪЕКТОВ КУЛЬТУРНОГО  
НАСЛЕДИЯ ОРЕНБУРГСКОЙ  
ОБЛАСТИ**

**П Р И К А З**

О включении выявленного объекта культурного наследия в единый государственный реестр объектов культурного наследия (памятников истории и культуры) народов Российской Федерации в качестве объекта культурного наследия регионального значения (вид – памятник) «Дом доходный с въездной аркой купчихи А.С. Юргенсон (в 1901-1918 гг. – дом доходный купца М.Н. Комарова)», 1880-е годы; 1901 год, (Оренбургская обл., г. Оренбург, ул. Терешковой, 5 / ул. Михаила Фадеева, 13, Литера Е), об утверждении предмета охраны, границ и режима использования территории объекта культурного наследия

Предмет охраны объекта культурного наследия регионального значения (вид – памятник) «Дом доходный с въездной аркой купчихи А.С. Юргенсон (в 1901-1918 гг. – дом доходный купца М.Н. Комарова)», 1880-е годы; 1901 год, расположенного по адресу: Оренбургская обл., г. Оренбург, ул. Терешковой, 5 / ул. Михаила Фадеева, 13, Литера Е

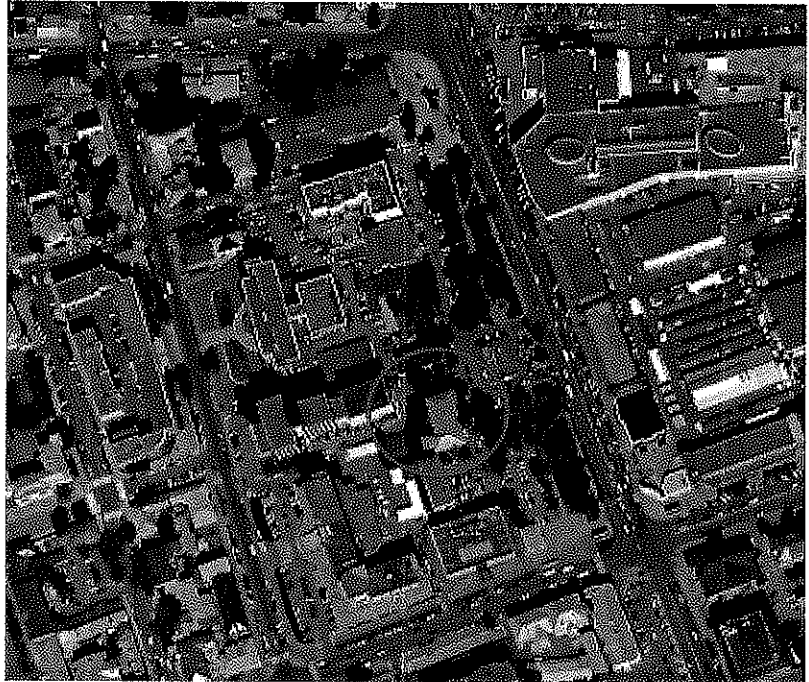
№ п/п	Виды предметов охраны	Элементы предметов охраны	Фотофиксация
1	2	3	4
1.	Градостроительные характеристики:	<ul style="list-style-type: none"> <li>– расположение на бывшей эспланаде Оренбургской крепости, севернее исторического ядра с северо-восточного угла 237 квартала вдоль красных линий улиц Михаила Фадеева (бывшей Кладбищенской) и Терешковой (бывшей Нижегородской);</li> <li>– культурный слой глубиной 3,0 метра.</li> </ul>

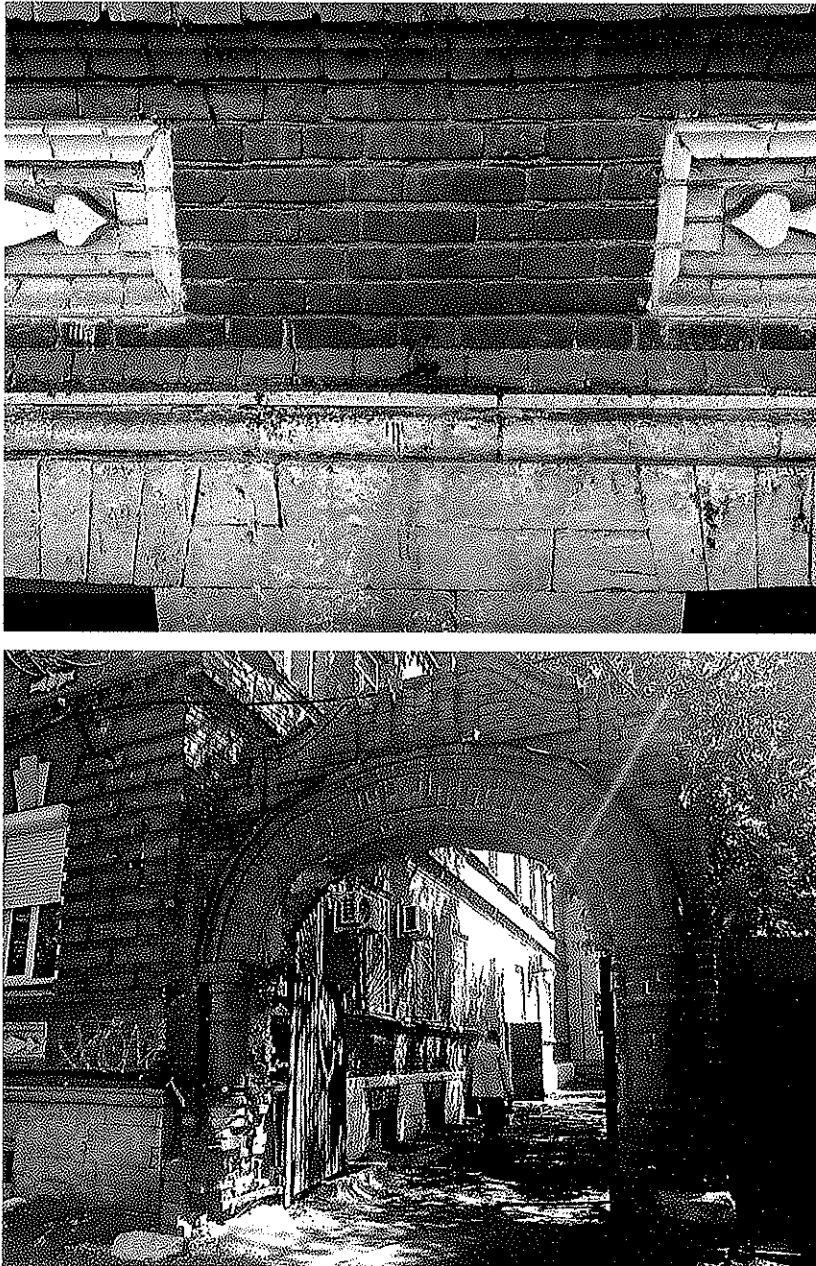
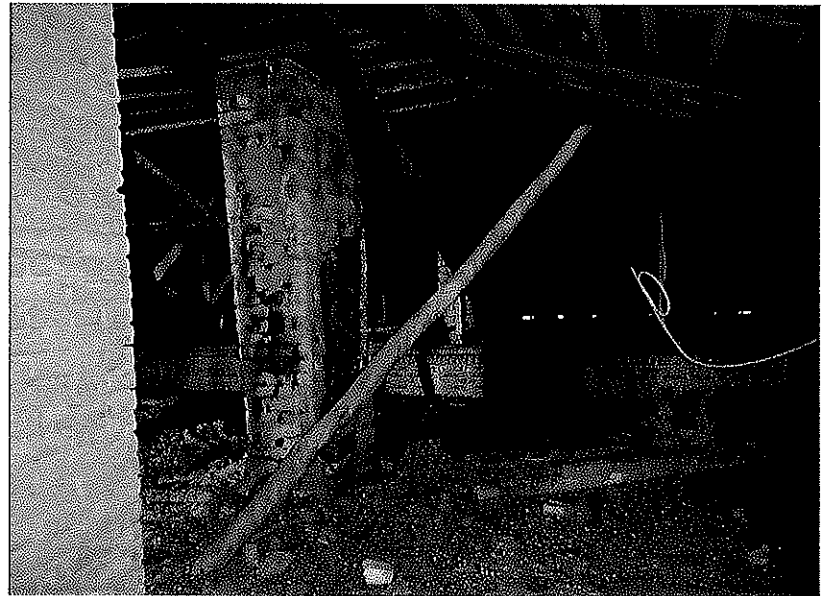
3.	Конструктивное решение:	<ul style="list-style-type: none"><li>– бутовый фундамент;</li><li>– белокаменный цоколь;</li><li>– кирпичная въездная арка с белокаменными прокладными плитами и белокаменной колесоотбойной тумбой;</li><li>– кирпичные неоштукатуренные стены;</li><li>– кирпичные своды в подвале с коваными подвесными кольцами;</li><li>– металлическая парадная лестница;</li><li>– деревянные наклонные стропила;</li><li>– вальмовая фальцевая металлическая кровля с организованным водостоком.</li></ul>

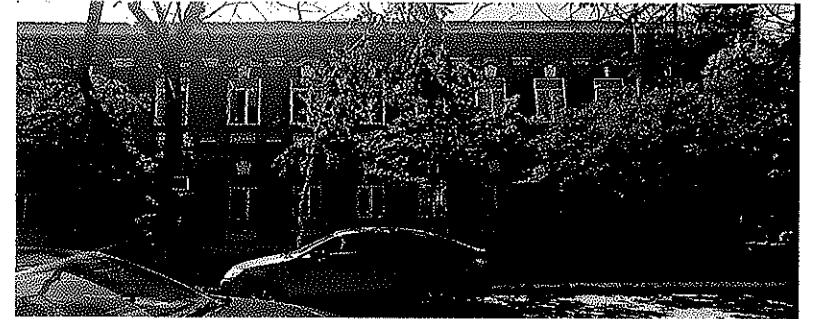
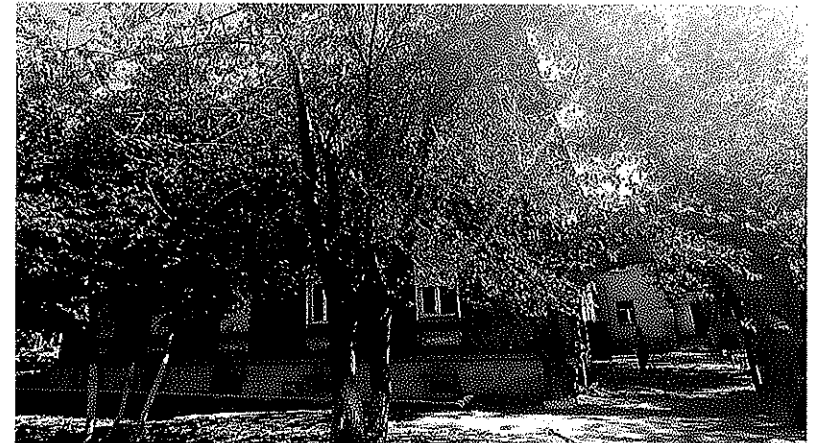
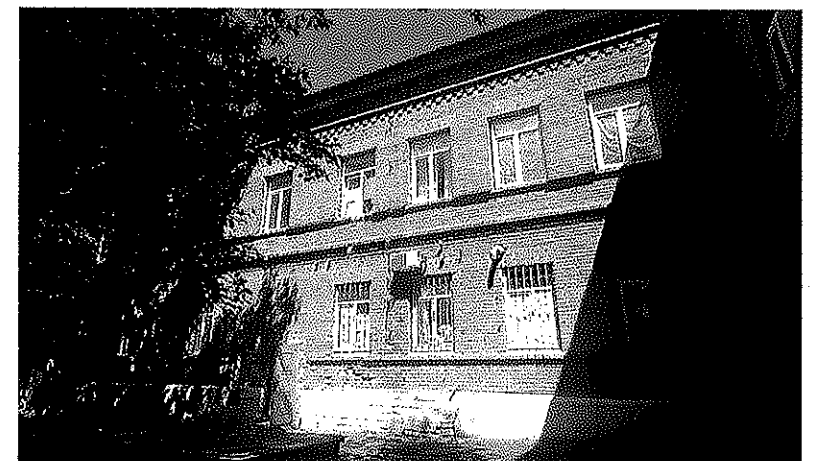
4. Композиция фасадов:

– ритмичная, решенная в «кирпичном стиле», композиция лицевых фасадов с историческим дверным проемом (ныне заложен), метром оконных проемов и, на 2-ом этаже, пилястр под антаблементом;

– функциональная композиция дворового фасада с ритмом оконных проемов под антаблементом.

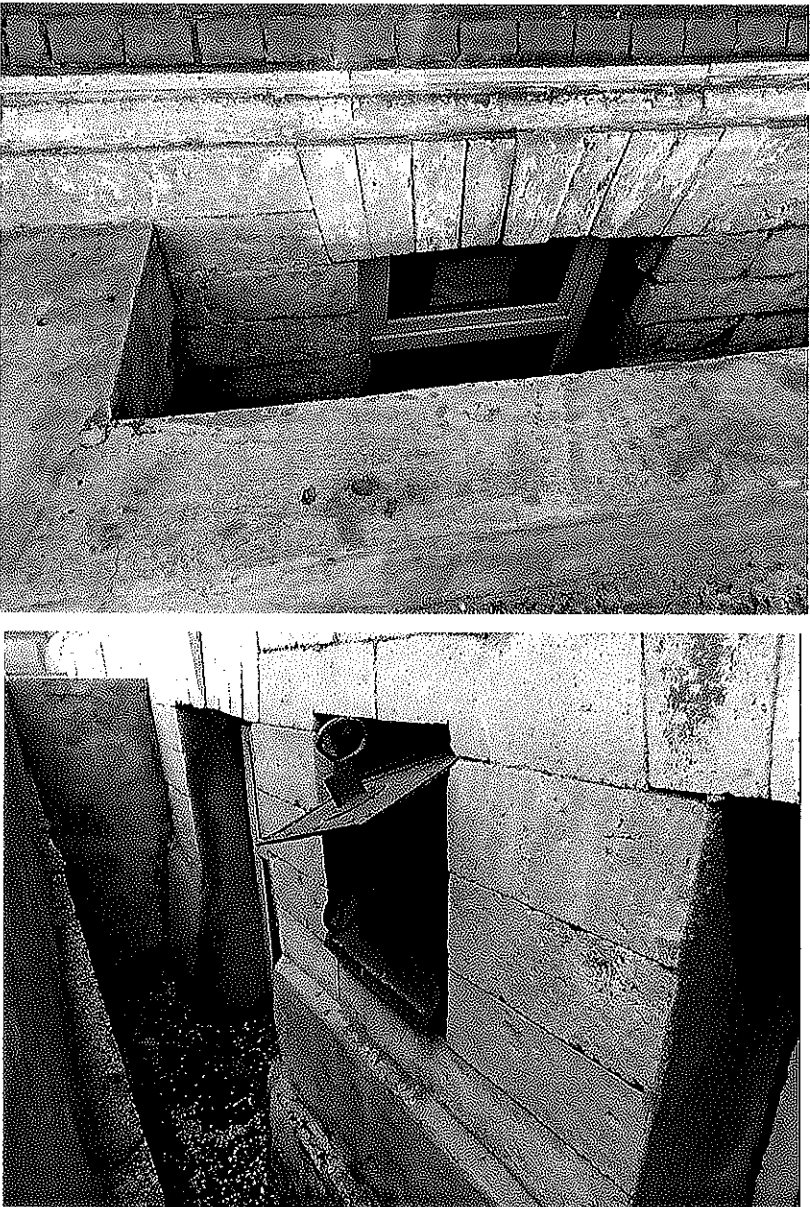
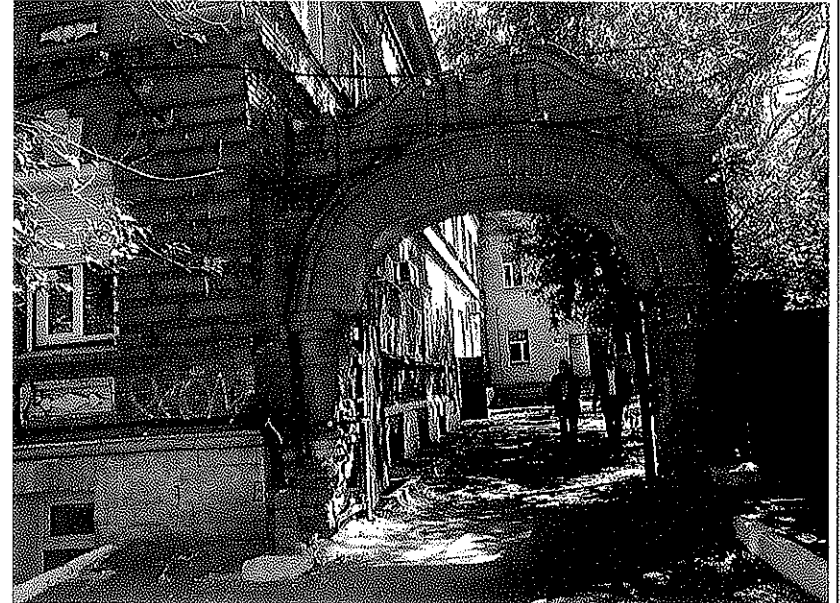
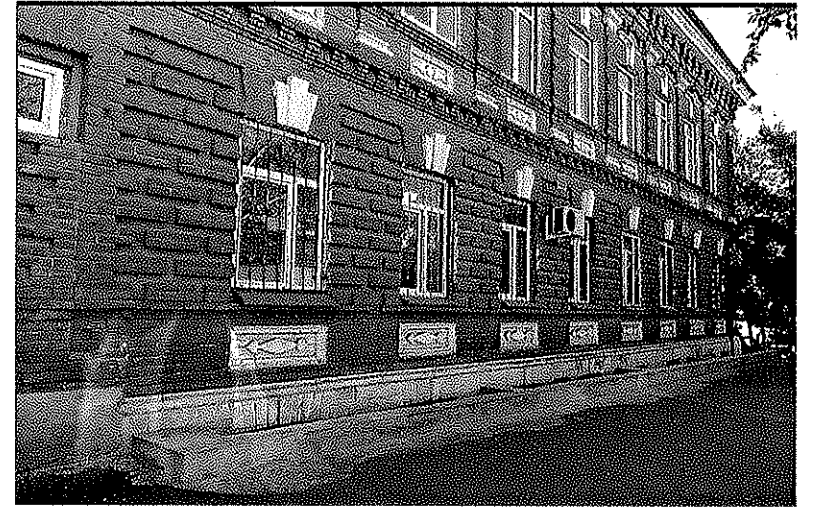
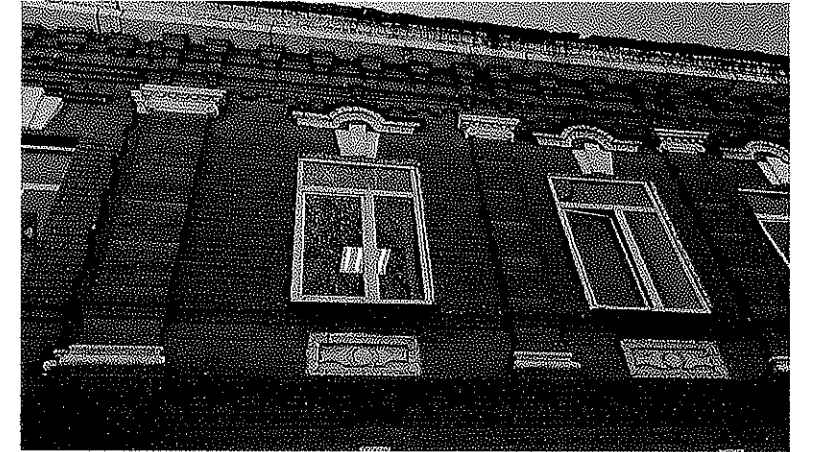
5.	<p>Декоративно-художественное решение фасадов:</p>	<ul style="list-style-type: none"> <li>– неоштукатуренный белокаменный цоколь с прямыми;</li> <li>– белокаменные клинчатые перемычки окон подвала с замковыми камнями на лицевых фасадах;</li> <li>– вентиляционное отверстие подвала с металлической решеткой и заслонкой;</li> <li>– кирпичные клинчатые перемычки окон подвала дворового фасада;</li> <li>– въездная арка с полукруглыми пилястрами верей под коробовой кирпичной аркой с профилированным архивольтом, увенчанной криволинейным аттиком;</li> <li>– неоштукатуренная фактура кирпичной кладки стен с квадратным рустом 1-го этажа;</li> <li>– профилированный белокаменный (на лицевых фасадах) и кирпичный кордон;</li> <li>– подоконный филенчатый фриз 1-го и 2-го этажей лицевых фасадов с белокаменным заполнением;</li> <li>– кирпичный подоконный карниз;</li> <li>– оконные и исторические дверные проемы с клинчатыми кирпичными перемычками и, на лицевых фасадах, с верхними белокаменными замками;</li> <li>– междуэтажный карниз, на лицевых фасадах с кронштейнами;</li> <li>– муфтированные пилястры 2-го этажа лицевых фасадов с белокаменными базами и капителями, украшенными ионическими волнтами и дентикулами;</li> <li>– лучкового завершения сандрики 2-го этажа лицевых фасадов;</li> <li>– зубчатый архитрав;</li> <li>– фриз с кронштейнами;</li> </ul>

– венчающий карниз с белокаменным слезником  
большого выноса;  
– парапетные столбики и аттик с вазами (ныне  
утрачены).

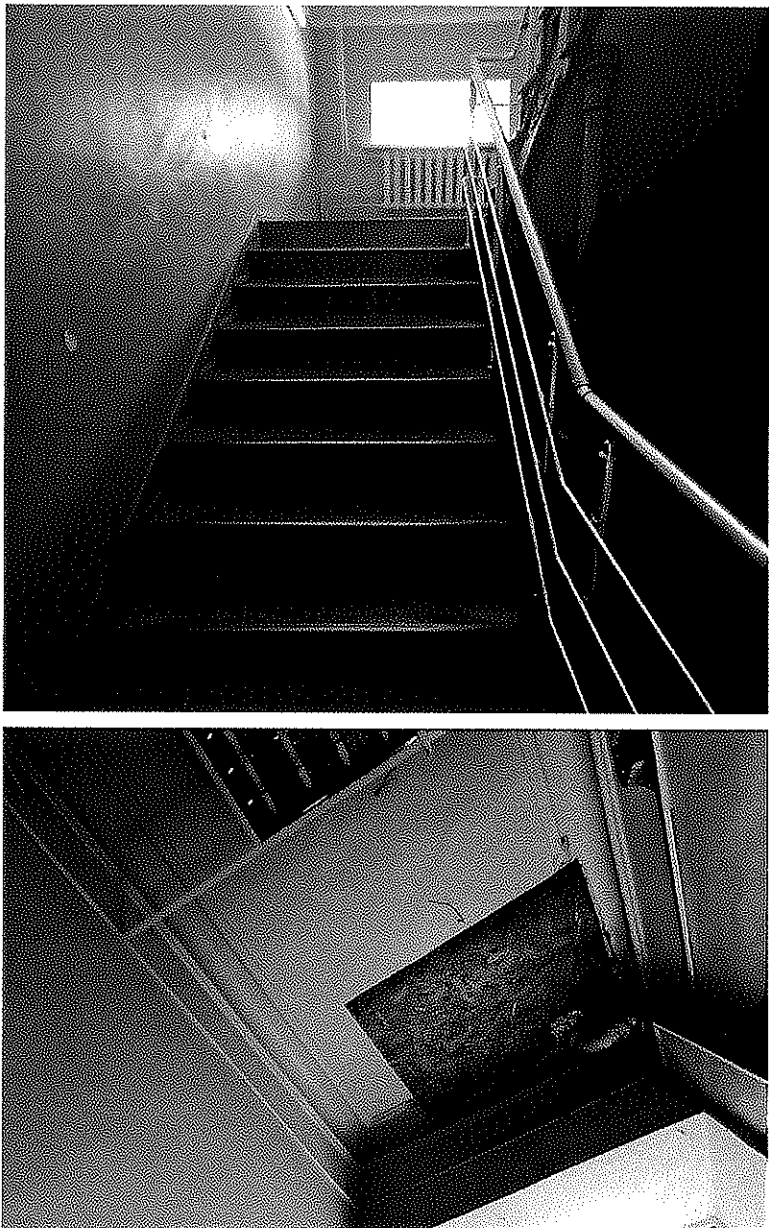
6.	Декоративно-художественное решение интерьеров:	<ul style="list-style-type: none"><li>– сводчатые подвалы;</li><li>– парадная лестница с литой колонной и металлическими маршами производства «Завод М.Е. Шерстнёвой в Самаре» с литыми ажурными проступями и чеканными ступенями и площадками, с литыми балясинами (ныне утрачены);</li><li>– тянутые припотолочные карнизы.</li></ul>

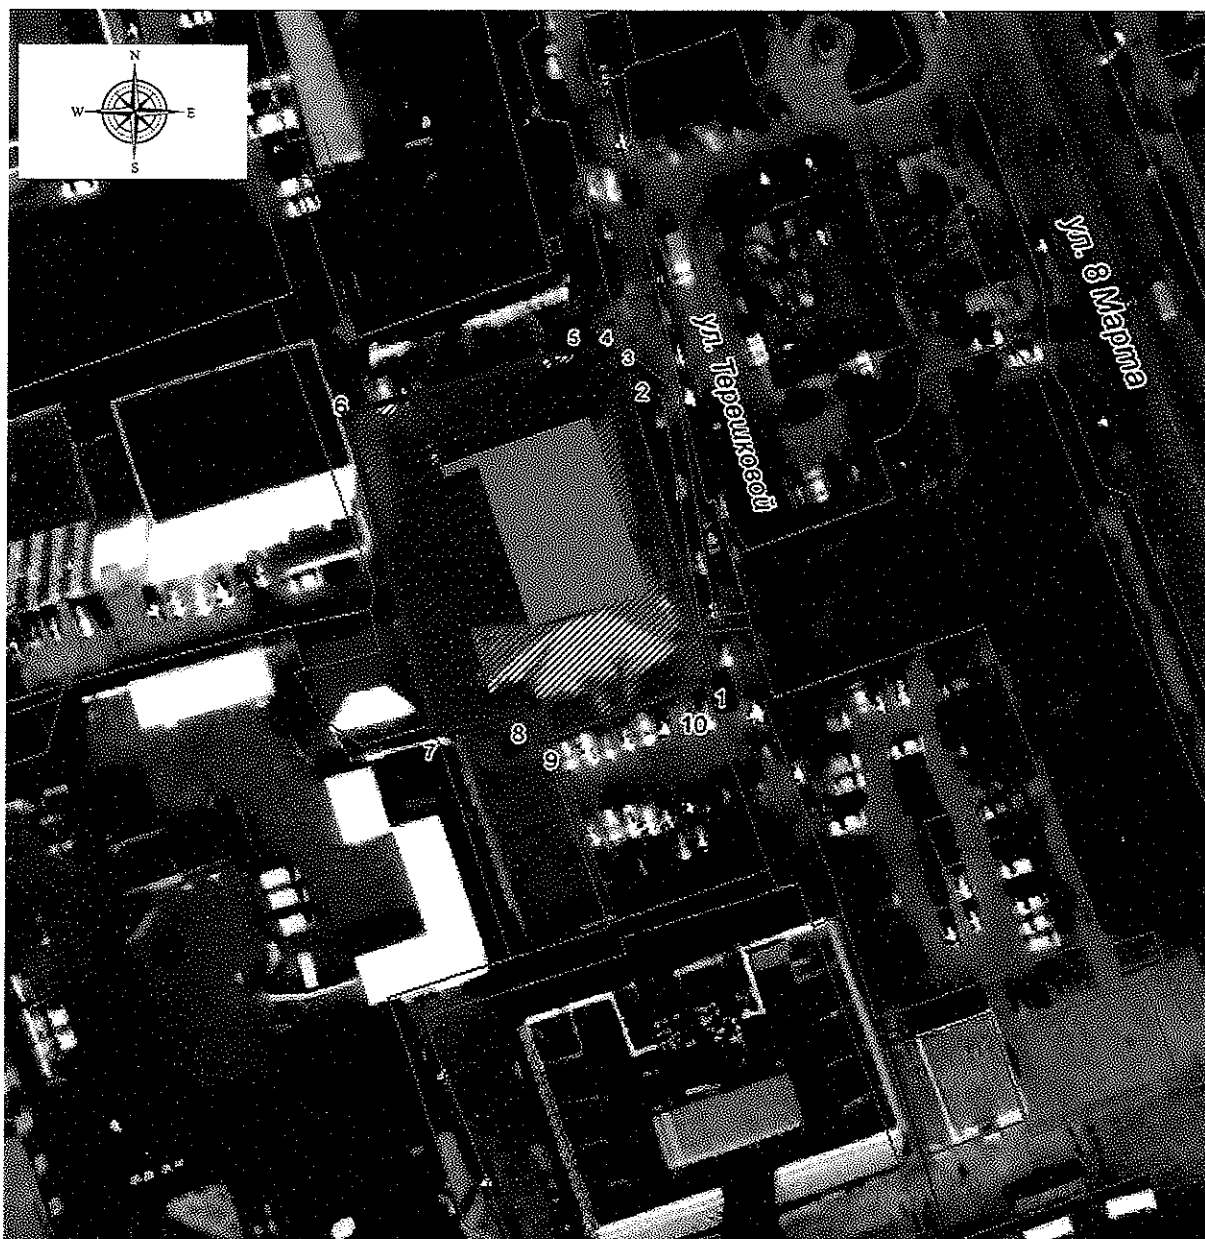
# Схема границ территории объекта культурного наследия

Границы территории объекта культурного наследия регионального значения (вид – памятник) «Дом доходный с въездной аркой купчихи А.С. Юргенсон (в 1901-1918 гг. – дом доходный купца М.Н. Комарова)», 1880-е годы; 1901 год, расположенного по адресу: Оренбургская обл., г. Оренбург, ул. Терешковой, 5 / ул. Михаила Фадеева, 13, Литера Е, определены в границах земельного участка с кадастровым номером 56:44:0448002:18 по точкам 1 –10 (см. схему границ). Точки проходят по границе земельного участка против часовой стрелки.

М 1:600
