**Об утверждении предмета охраны объекта культурного наследия
регионального значения «Бывшая женская гимназия (ныне -
медицинское училище)», расположенного по адресу: Пензенская
область, г. Кузнецк, ул. Ленина, дом 236**

**Предмет охраны объекта культурного наследия
регионального значения «Бывшая женская гимназия (ныне -
медицинское училище)», расположенного по адресу: Пензенская
область, г. Кузнецк, ул. Ленина, дом 236**

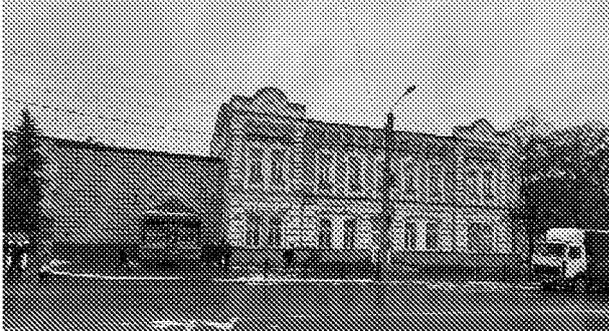
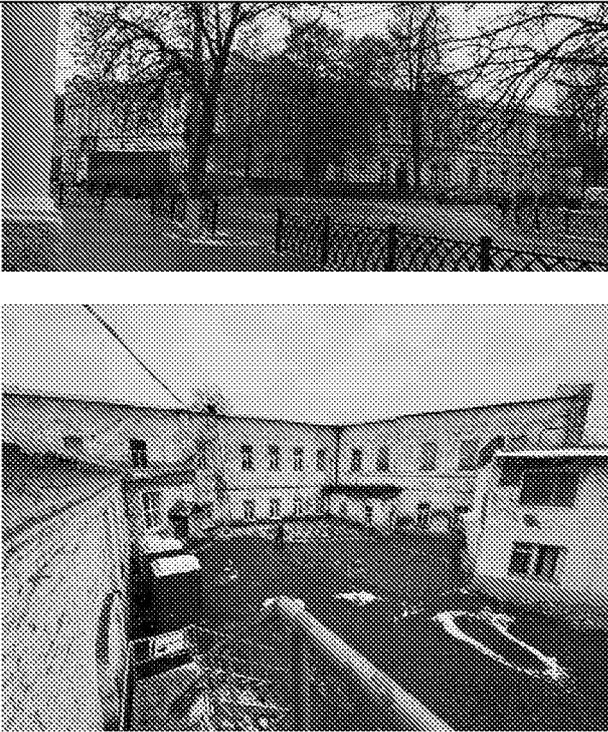
<p>Сложная конфигурация в плане, состоящая из нескольких прямоугольных объемов, двухэтажное здание, включая высотные отметки по венчающим карнизам, межэтажным поясам;</p> <p>Конфигурация крыши, характер кровельного покрытия (листовой металл на фальцевом соединении), в том числе высотные отметки по конькам.</p>

- Сложная конфигурация в плане, состоящая из нескольких прямоугольных объемов, двухэтажное здание, включая высотные отметки по венчающим карнизам, межэтажным поясам;
- Конфигурация крыши, характер кровельного покрытия (листовой металл на фальцевом соединении), в том числе высотные отметки по конькам.

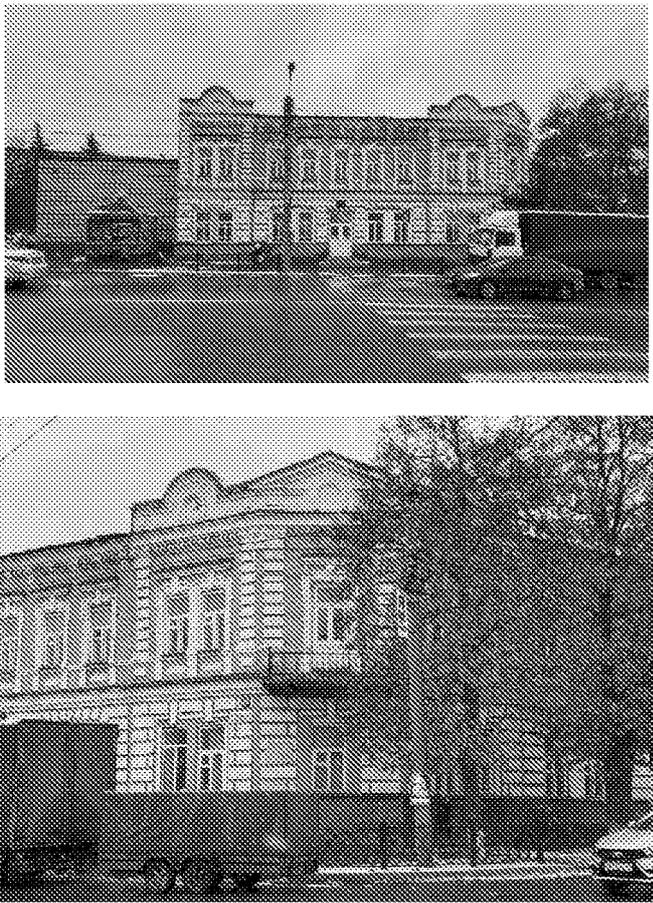
<p>Архитектурно-художественное решение лицевых фасадов по ул. Ленина и ул. Комсомольская, г. Кузнецк, Пензенской области;</p> <p>Материал отделки - обожженный кирпич; материал отделки цоколя – плиты (гранит?);</p> <p>Двухэтажное здание, включая высотные отметки по венчающим карнизам, межэтажным поясам; композиционное построение,</p>

- Архитектурно-художественное решение лицевых фасадов по ул. Ленина и ул. Комсомольская, г. Кузнецк, Пензенской области;
- Материал отделки - обожженный кирпич;
- Материал отделки цоколя – плиты (гранит?);
- Двухэтажное здание, включая высотные отметки по венчающим карнизам, межэтажным поясам;
- Композиционное построение, исторические габариты оконных проемов;
- Конфигурация крыши, характер кровельного покрытия (листовой металл на фальцевом соединении), в том числе высотные отметки по конькам;

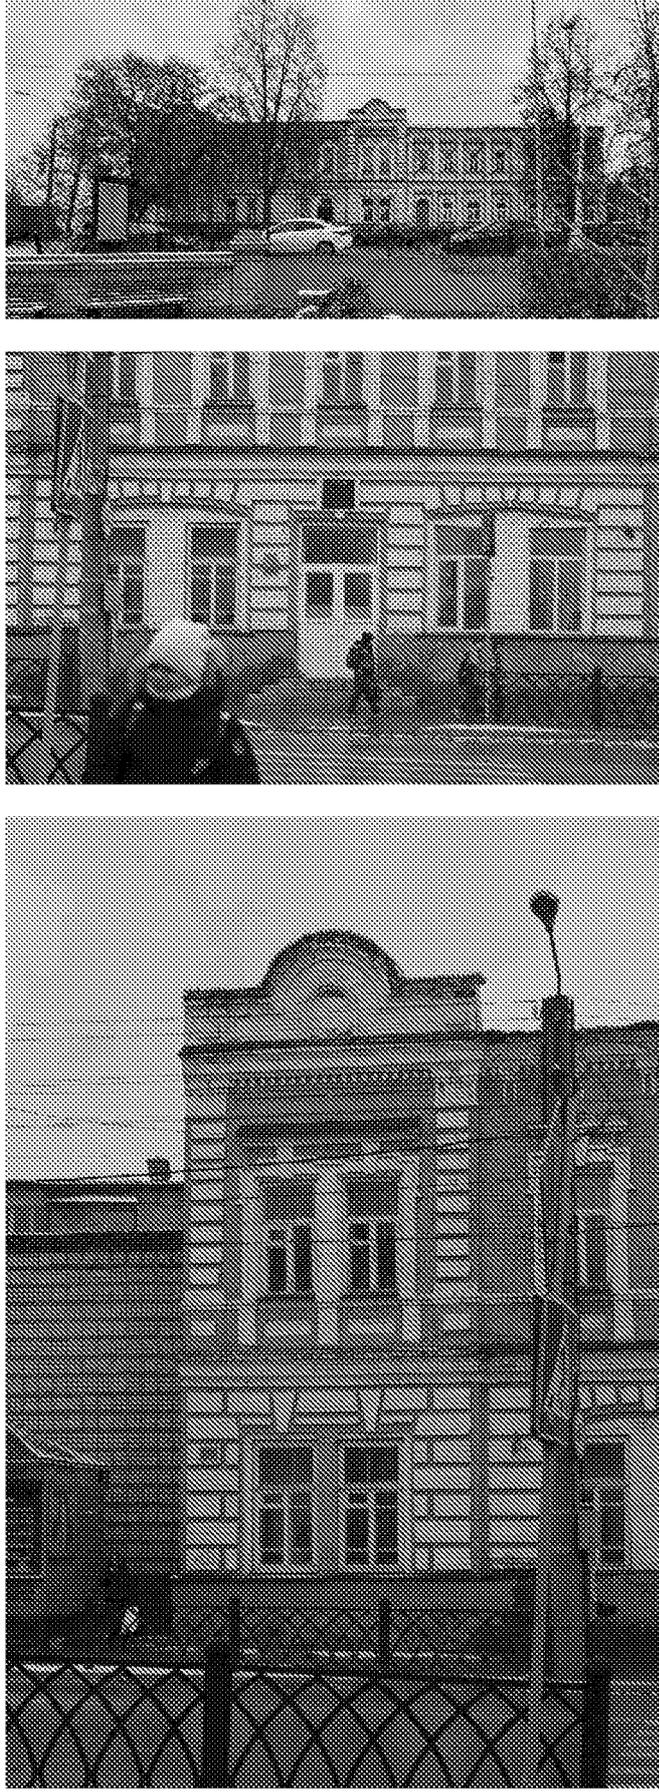
<p>исторические габариты оконных проемов;</p> <p>Конфигурация крыши, характер кровельного покрытия (листовой металл на фальцевом соединении), в том числе высотные отметки по конькам;</p> <p>Руст на центральной части фасада образован длинными, тянущимися от окна до окна горизонтальными накладками и накладками, имитирующими лучковые арки над сдвоенными окнами;</p> <p>Руст на ризалитах и скошенном углу имитирует кладку из квадр;</p> <p>Боковые ризалиты на уровне второго этажа выделены расположенными по краю лопатками, расчлененными на отдельные накладки прямоугольные, а над карнизом фронтонами с полукруглым</p>

- Руст на центральной части фасада образован длинными, тянущимися от окна до окна горизонтальными накладками и накладками, имитирующими лучковые арки над сдвоенными окнами; руст на ризалитах и скошенном углу имитирует кладку из квадр;

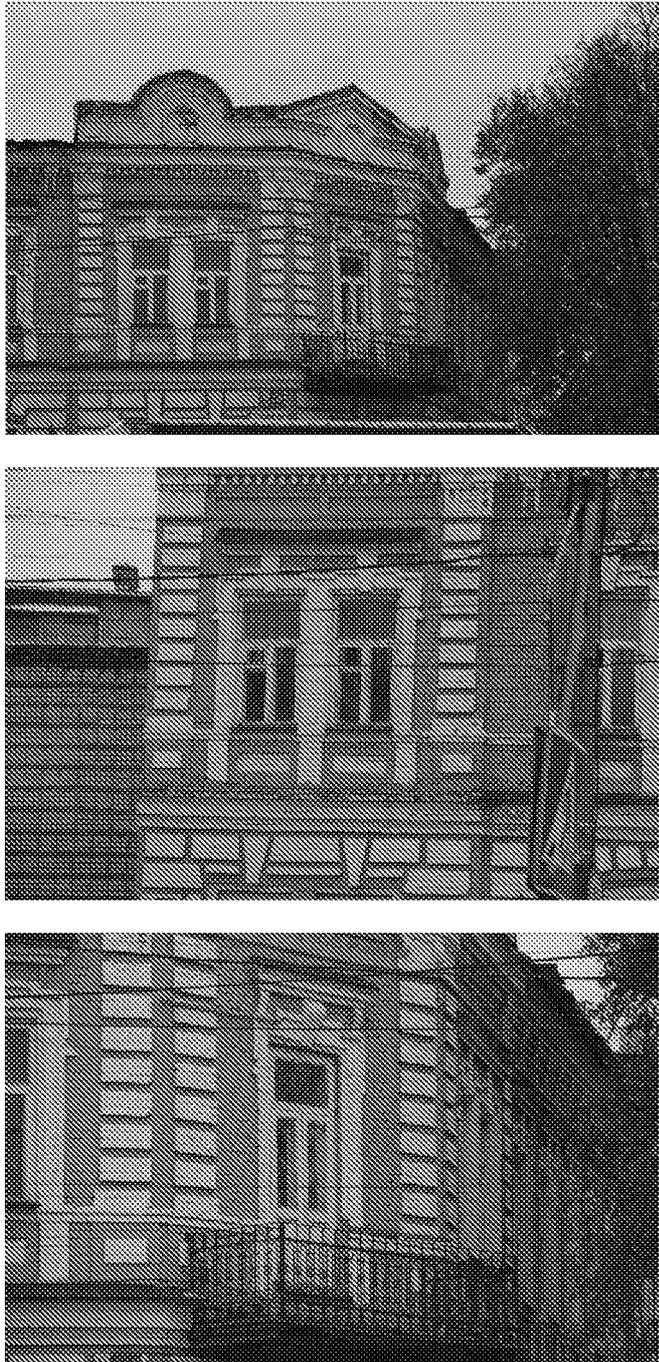
<p>центром и горизонтальными плечами. Над скошенным углом расположен треугольный аттик, с декоративным полуциркульным фронтоном;</p> <p>Историческое местоположение (вторая половина XIX века) конфигурация и габариты оконных заполнений (прямоугольные, с клинчатой перемычкой);</p> <p>Историческое заполнение оконных проемов – материал (дерево), исторический рисунок расстекловки;</p>

- Боковые ризалиты на уровне второго этажа выделены расположенными по краю лопатками, расчлененными на отдельные накладки прямоугольные, а над карнизом фронтонами с полукруглым центром и горизонтальными плечами. Над скошенным углом расположен треугольный аттик, с декоративным полуциркульным фронтоном;

- Историческое местоположение (вторая половина XIX века) конфигурация и габариты оконных заполнений (прямоугольные, с клинчатой перемычкой);
- Историческое заполнение оконных проемов – материал (дерево), Исторический рисунок расстекловки;

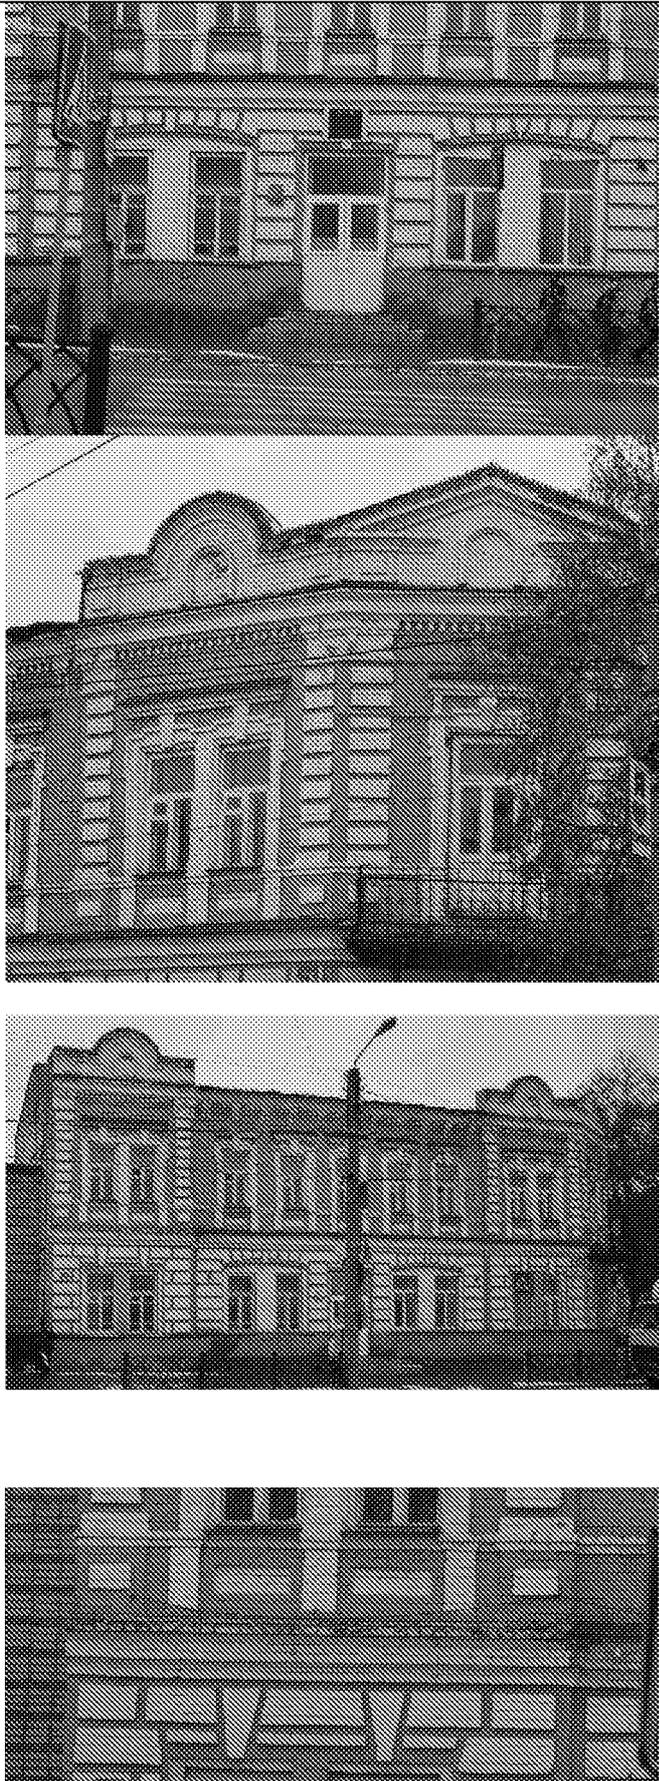
<p>Исторические дверные проемы – местоположение, конфигурация;</p> <p>Историческое заполнение дверных проемов – конструкция, материал (дерево), цвет, габариты, оформление;</p> <p>Оформление окон: многоступенчатые наличники и замковый камень, в ризалитах – прямолинейный профилированный сандрик над спаренными окнами;</p> <p>Межэтажный многоступенчатый карниз;</p>

- Исторический дверной проем – местоположение, конфигурация;
- Историческое заполнение дверного проема – конструкция, материал (дерево), цвет, габариты, оформление;

- Оформление окон: многоступенчатые наличники и замковый камень, в ризалитах – прямолинейный профилированный сандрик над спаренными окнами;
- Межэтажный многоступенчатый карниз;

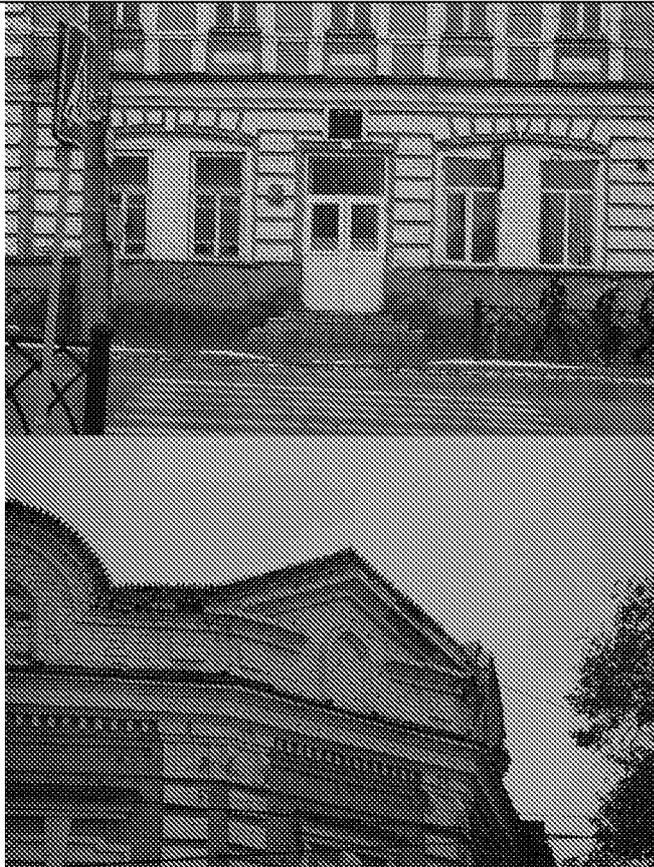
<p>Многоступенчатый венчающий карниз.</p>

- Многоступенчатый венчающий карниз.

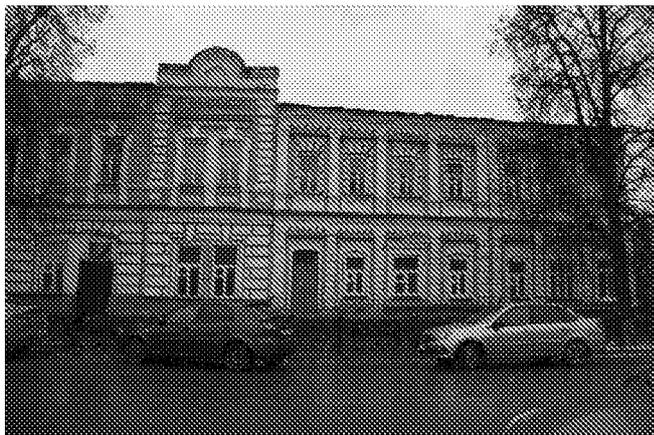
<p>Архитектурно-художественное решение части лицевого фасада, ориентированного на ул. Комсомольская, г. Кузнецк, Пензенской области;</p> <p>Материал и характер отделки – обожженный кирпич;</p>

- Архитектурно-художественное решение части лицевого фасада ориентированного на ул. Комсомольская, г. Кузнецк, Пензенской области;
- Материал и характер отделки – обожженный кирпич;
- Исторический дверной проем – местоположение, конфигурация (с лучковой перемычкой);
- Историческое заполнение дверного проема – конструкция, материал (дерево), цвет, габариты, оформление;
- Историческое местоположение (вторая половина XIX века) конфигурация и габариты оконных заполнений (с лучковой перемычкой, с клинчатой перемычкой);
- Историческое заполнение оконных проемов – материал (дерево), рисунок расстекловки;

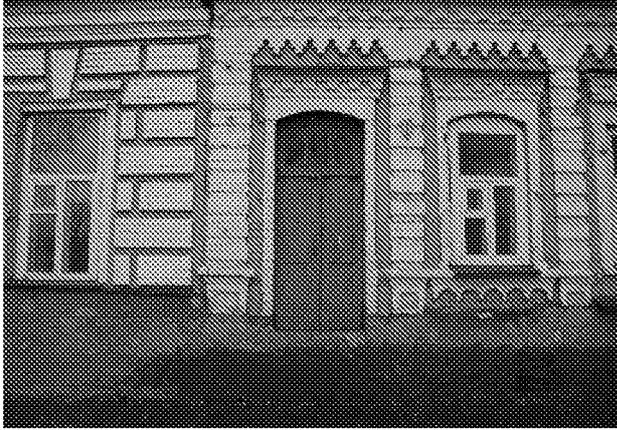
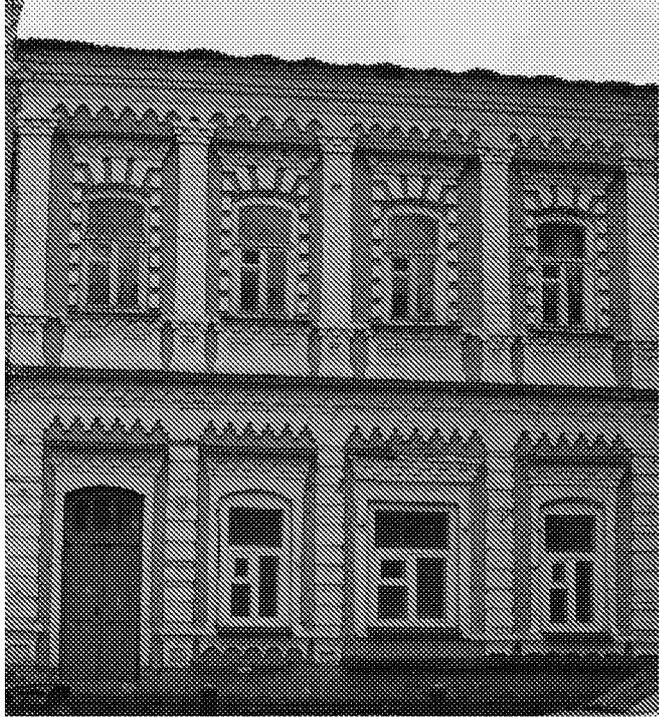
<p>Исторический дверной проем – местоположение, конфигурация (с лучковой перемычкой);</p> <p>Историческое заполнение дверного проема – конструкция, материал (дерево), цвет, габариты, оформление;</p> <p>Историческое местоположение (вторая половина XIX века) конфигурация и габариты оконных заполнений (с лучковой перемычкой, с клинчатой перемычкой);</p> <p>Историческое заполнение оконных проемов – материал (дерево), рисунок расстекловки;</p> <p>Оформление окон: в уровне первого этажа наличники с сандриками, повторяющими кладку межэтажного пояса, открытые металлом; в уровне второго этажа обрамление окон</p>

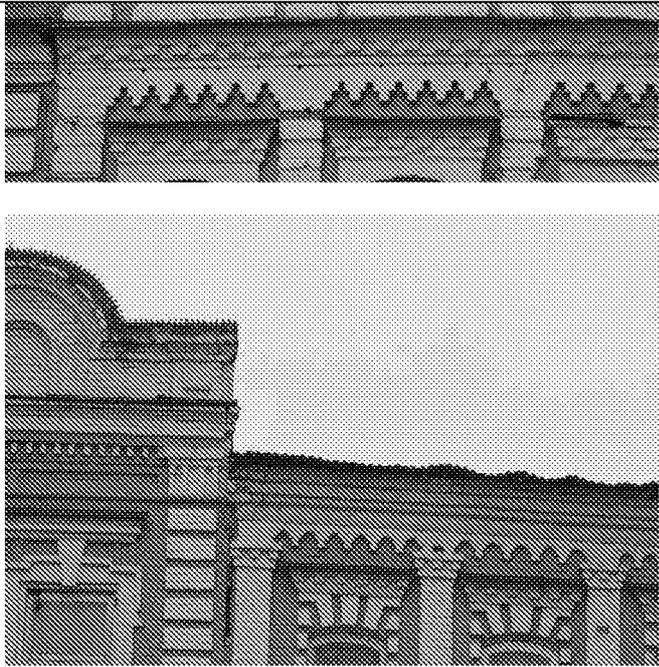
<p>представляет собой руст и сандрики открытые металлом;</p> <p>Межэтажный пояс многоступенчатый с дентикулами (сухариками);</p> <p>Многоступенчатый венчающий карниз;</p> <p>Пилястры, различные по образу.</p>

- Оформление окон: в уровне первого этажа наличники с сандриками, повторяющими кладку межэтажного пояса, открытые металлом; в уровне второго этажа обрамление окон представляет собой руст и сандрики открытые металлом;
- Межэтажный пояс многоступенчатый с дентикулами (сухариками);
- Пилястры, различные по образу.

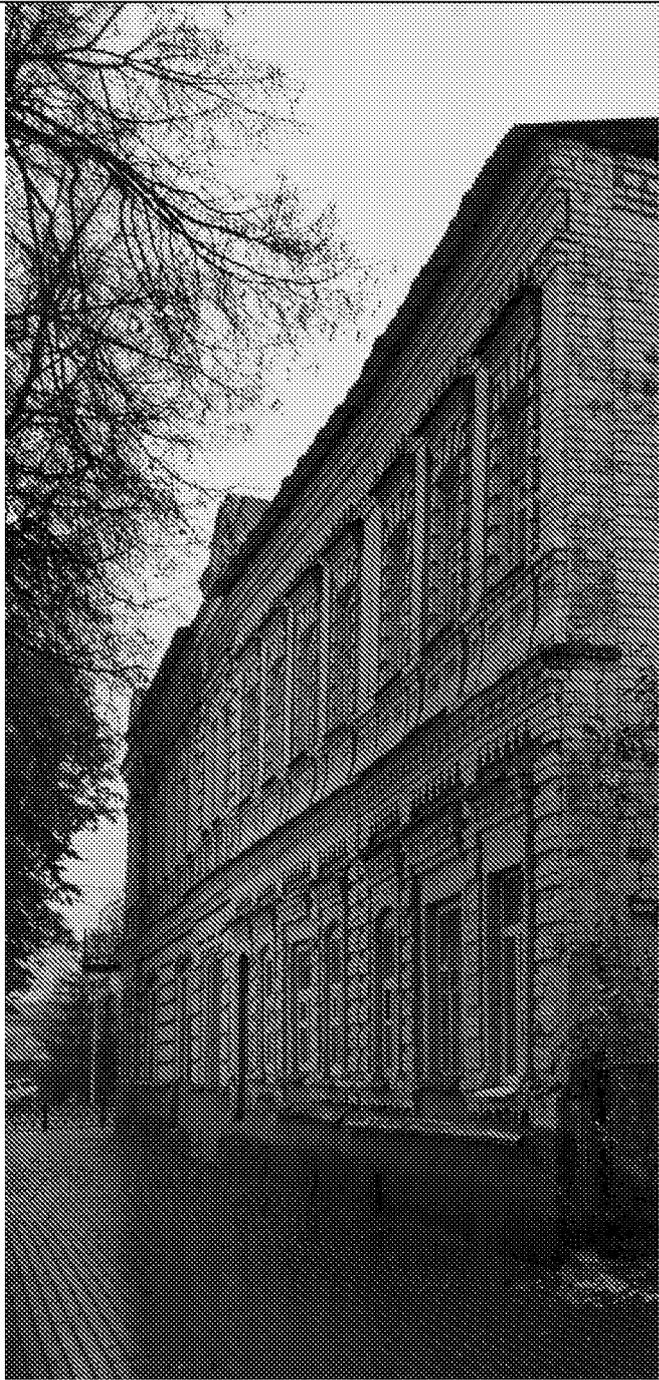
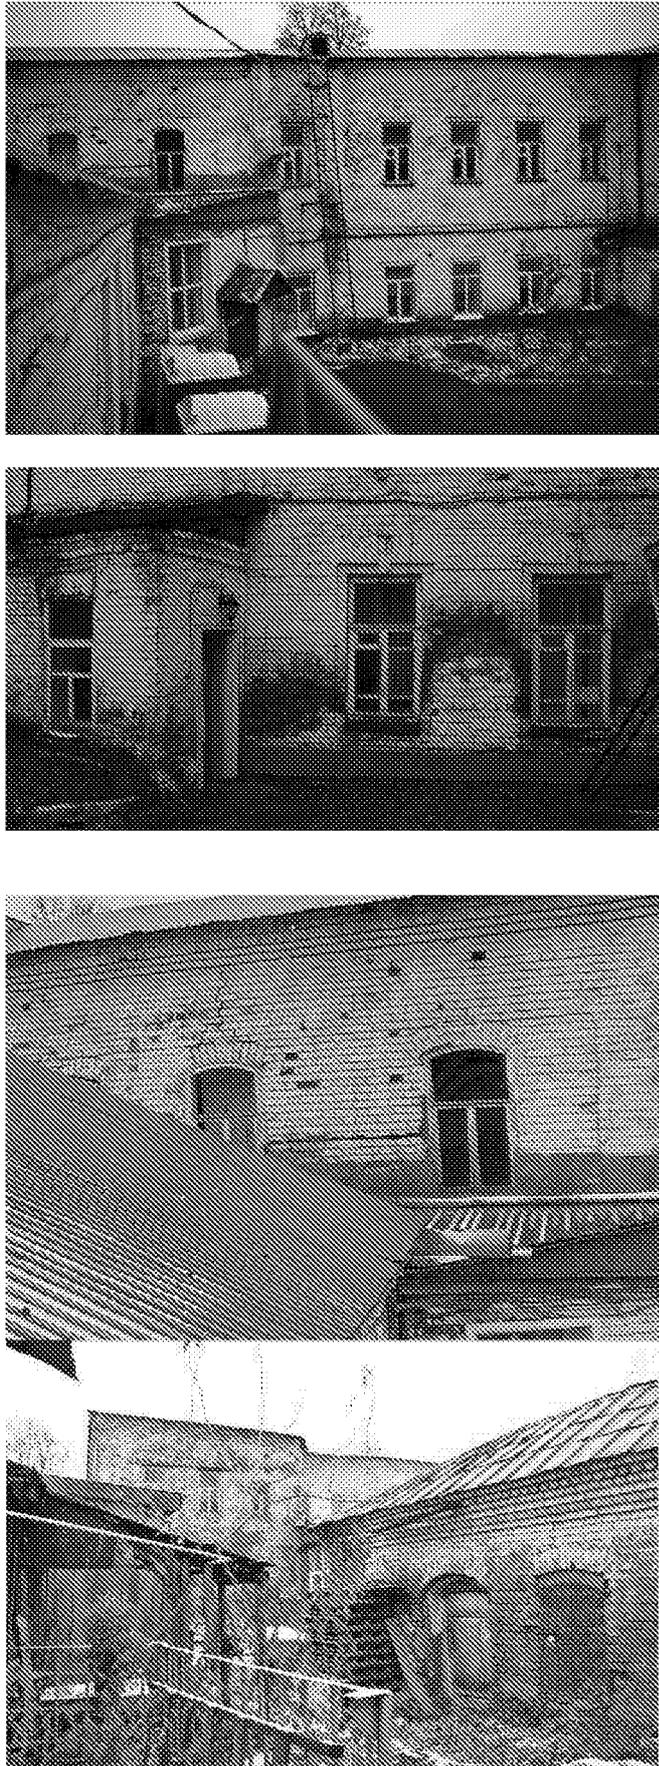
<p>Дворовые фасады: высотные отметки венчающих карнизов;</p> <p>Конфигурация крыши;</p> <p>Историческое местоположение (вторая половина XIX века) конфигурация и габариты оконных и дверных заполнений (с лучковой перемычкой, с клинчатой перемычкой).</p>

- Высотные отметки венчающих карнизов;
- Конфигурация крыши;
- Историческое местоположение (вторая половина XIX века) конфигурация и габариты оконных и дверных заполнений (с лучковой перемычкой, с клинчатой перемычкой).

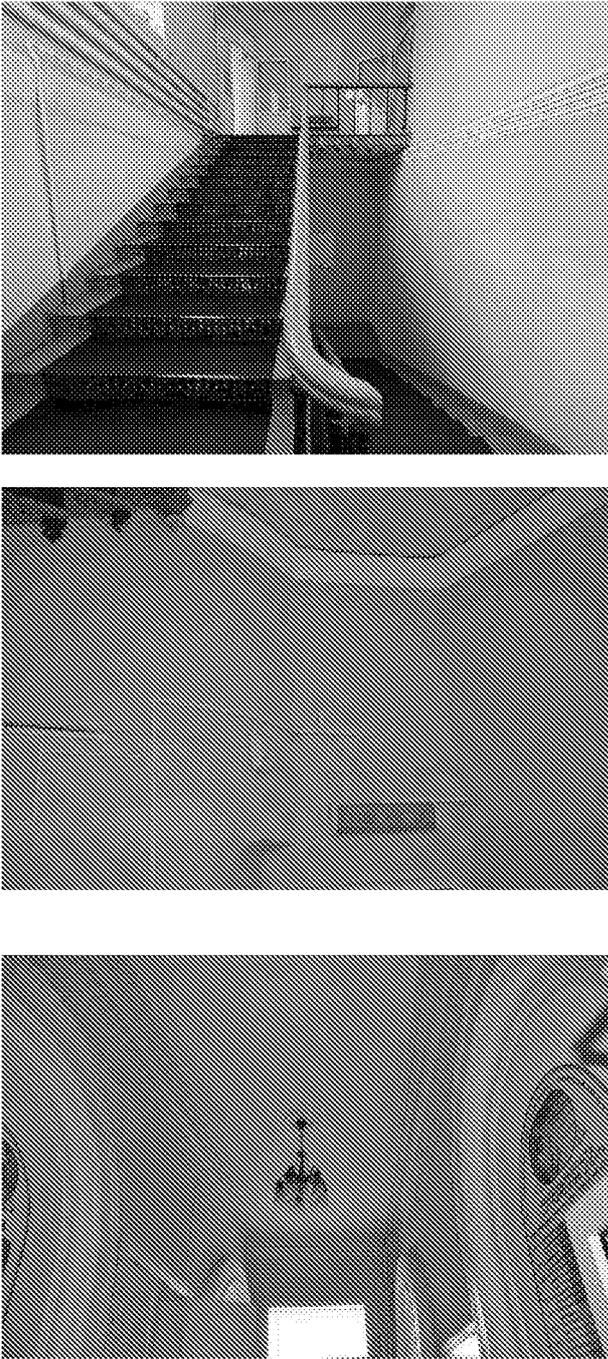
<p>Оформление стен лестничной клетки – профилированные тяги;</p> <p>Холл второго этажа: оформление потолка – профилированные тяги, лепная розетка, в стенах порталы с полуциркульным завершением, обрамленные профилированными тягами;</p>

- Оформление стен лестничной клетки – профилированные тяги;
- Холл второго этажа: оформление потолка – профилированные тяги, лепная розетка, в стенах порталы с полуциркулярным завершением, обрамленные профилированными тягами;
- Оформление потолка актового зала: профилированные тяги.

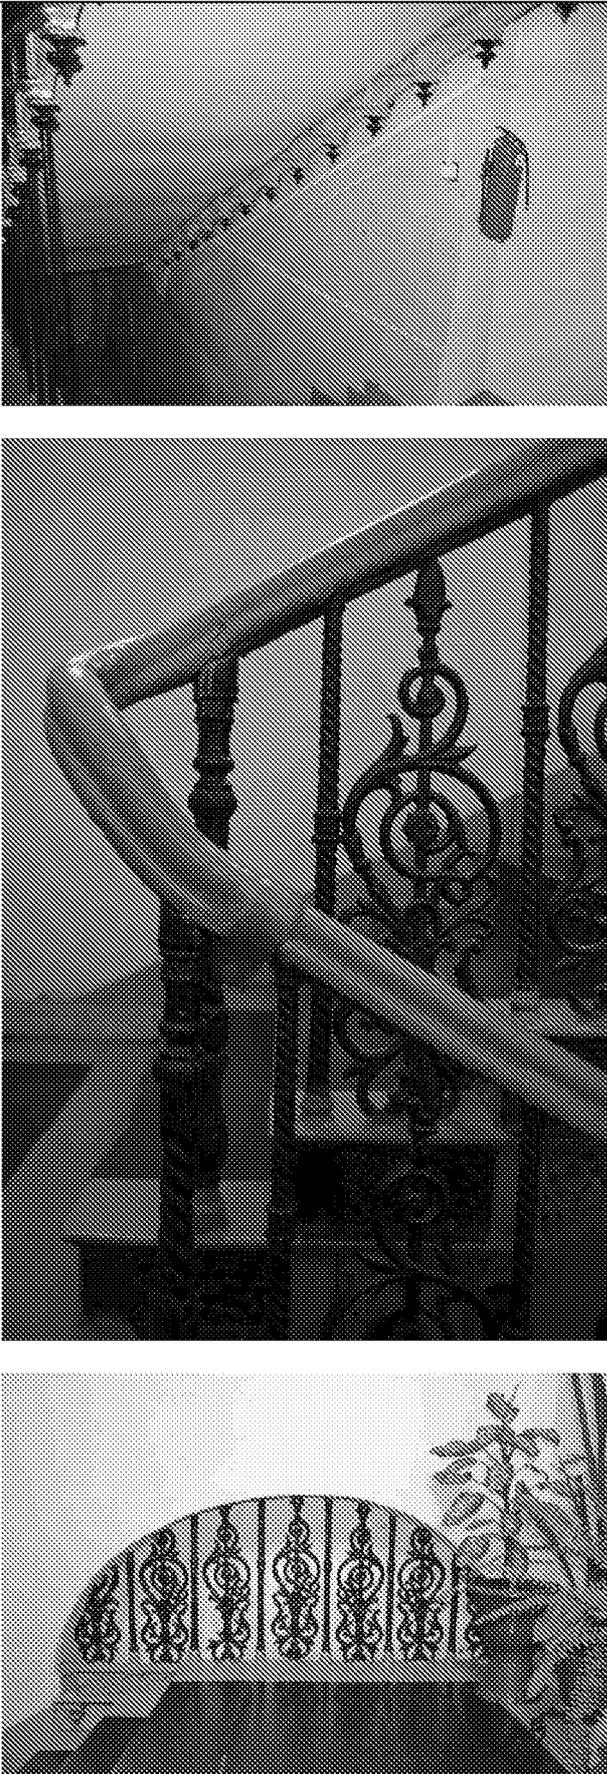
<p>The first photograph shows a string of lights hanging from the ceiling in a room with a white wall and a doorway. The second photograph shows a close-up of a wooden handrail and an ornate metal balustrade with circular patterns. The third photograph shows a decorative metal railing with a semi-circular top and ornate balusters, positioned near a window with a plant.</p>	<p>ограждения из стоек в виде закрученного жгута, и стоек с растительным орнаментом, деревянные перила, с нижней стороны пролетов и площадки – гирьки.</p>

- Капитальные стены на момент завершения строительства (вторая половина XIX века.) из глиняного обожжённого кирпича на известково-песчаном растворе;
- Крыша сложной формы, скатная;
- Кованная двухмаршевая лестница: гладкая проступь, подступенок с растительным орнаментом по всей длине, лестничные металлические ограждения из стоек в виде закрученного жгута, и стоек с растительным орнаментом, деревянные перила, с нижней стороны пролетов и площадки – гирьки;
- Кованная лестница, на косоурах и чугунных столбах, с закрученными ступенями по оси чугунного столба, рельефная проступь с геометрическим рисунком, подступенок с растительным орнаментом по всей длине, лестничные металлические ограждения из стоек в виде усложненного закрученного жгута, и стоек с растительным орнаментом, деревянные перила.

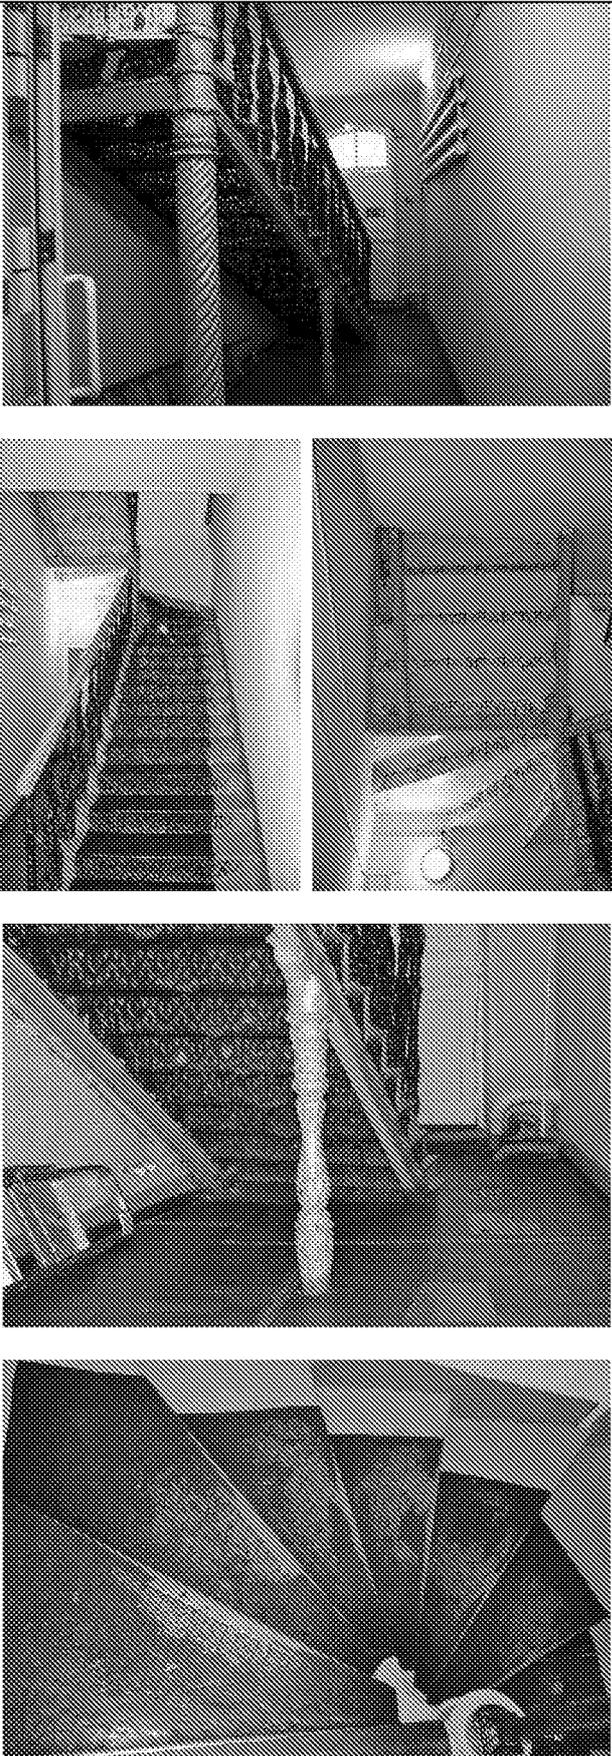
<p>The image block contains four separate photographs of a staircase. The top photo shows a long view of the staircase with a prominent cast-iron column and a decorative railing. The second row contains two side-by-side photos: the left one shows the staircase from a lower angle, and the right one shows a close-up of the railing's intricate design. The third photo shows the staircase from a different perspective, highlighting the wooden handrails. The bottom photo is a close-up of the staircase steps and the railing's base.</p>	<p>Кованная лестница, на косоурах и чугунных столбах, с закрученными ступенями по оси чугунного столба, рельефная проступь с геометрическим рисунком, подступенок с растительным орнаментом по всей длине, лестничные металлические ограждения из стоек в виде усложненного закрученного жгута, и стоек с растительным орнаментом, деревянные перила.</p>
