ПОСТАНОВЛЕНИЕ

от 13.05.2020 № 20/01-01/2304

**Об утверждении предмета охраны
объекта культурного наследия регионального значения
«Доходный дом Е.П. Ляхмаер», расположенного по адресу:
Ростовская область, г. Ростов-на-Дону, ул. Ульяновская, 60/11,
пр. Ворошиловский, литер А**

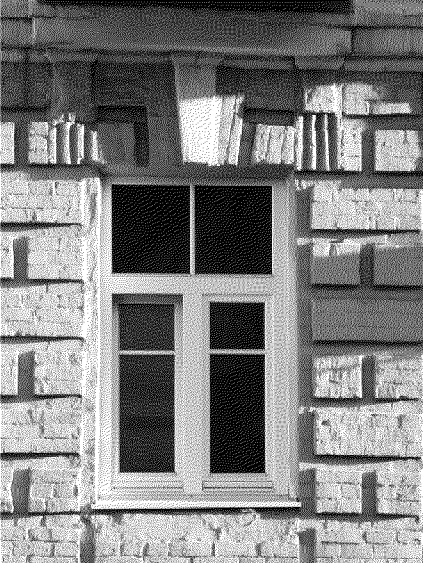
<p data-bbox="948 815 1517 853">окно 1-го этажа северного фасада;</p>

1	2	3
5.	<p>Архитектурно-художественный облик парадных северного и восточного фасадов, включая:</p> <ul style="list-style-type: none"> аттики раскреповок, оформленные мелкими пилястрами; сложнопрофилированный венчающий карниз, подчеркнутый рельефным пояском поребрика; мелкая аркатура фризовой части раскреповок фасадов; ритм полуциркульных арочных проемов 3-го этажа, оформленных глубоким рустом; междуэтажные профилированные пояса; спаренные арочные окна раскреповок фасадов; контрналичники оконных проемов в уровне второго этажа; прямоугольные филенки в подоконной части проемов в уровне второго этажа; кованое ажурное ограждение балконов второго и третьего этажей; руст простенков в уровне первого и второго этажей; профилированный кордон цоколя 	  <p>общий вид северного фасада;</p>   <p>фрагмент угловой северо-восточной раскреповки;</p>   <p>фрагмент раскреповки северного фасада;</p>

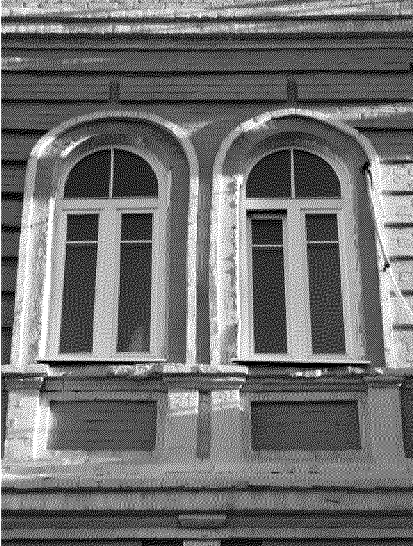
<p data-bbox="935 1435 1528 1514">сдвоенные арочные окна 2-го этажа северного фасада;</p>

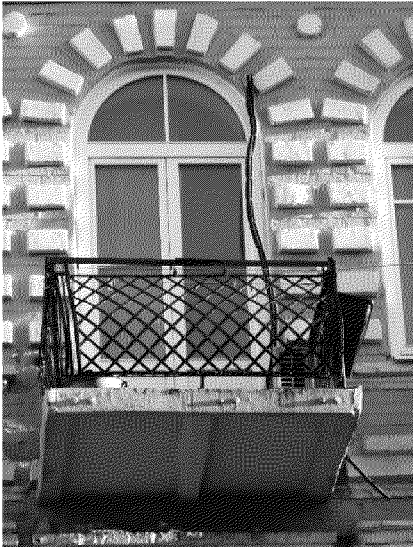
<p data-bbox="930 2092 1533 2130">балкон 3-го этажа северного фасада;</p>

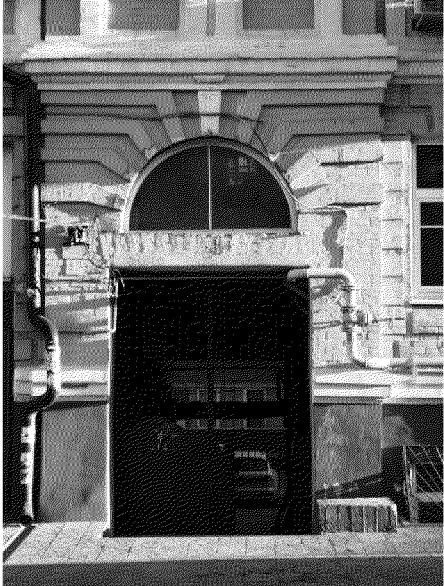
<p data-bbox="1008 833 1453 869">ворота местного проезда;</p>

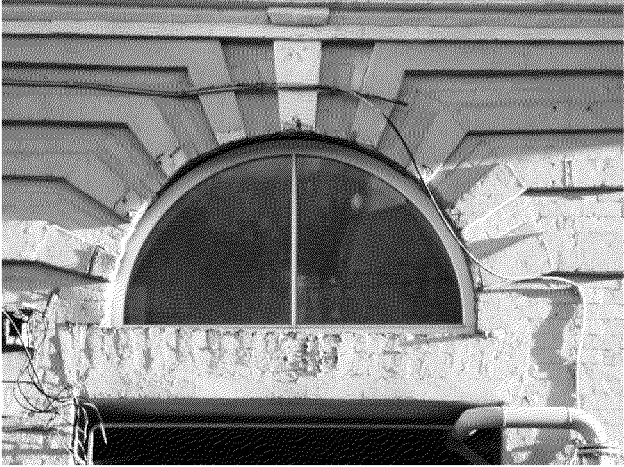
<p data-bbox="957 1370 1508 1451">арочное окно над проемом ворот местного проезда;</p>

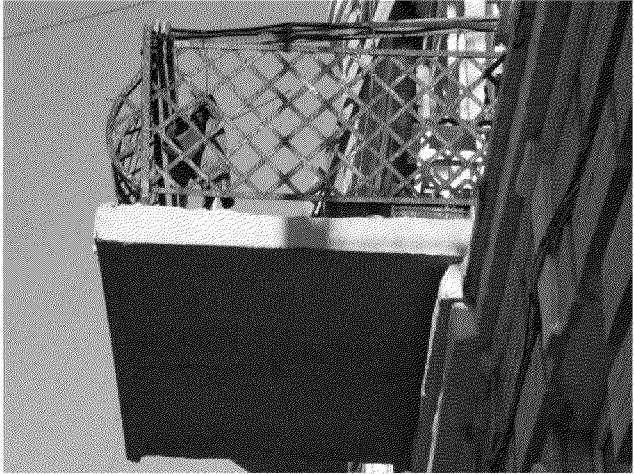
<p data-bbox="885 1953 1578 2042">ограждение балкона 2-го этажа северного фасада</p>

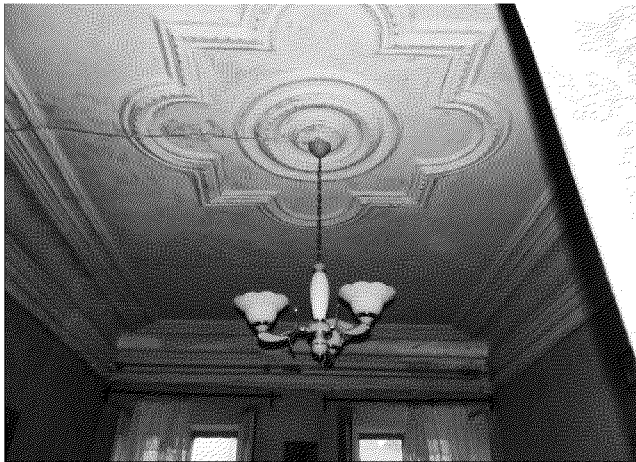
1	2	3
6.	Первоначальный штукатурный декор в помещении первого этажа № 22, включая широкий профилированный карниз стен, падуги потолка, филенки различной геометрической формы и лепной плафон потолка

<p data-bbox="884 707 1576 831">первоначальный штукатурный декор стен и потолка в помещении № 22 первого этажа</p>
7.	Внутренняя деревянная междуэтажная лестница, ее форма, конструкция, материал изготовления, а также местоположение лестницы в центральной части северного крыла объекта культурного наследия

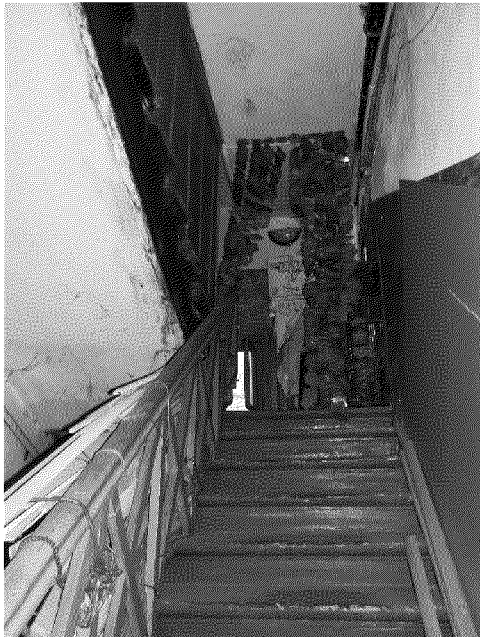
<p data-bbox="911 1503 1549 1579">внутренняя междуэтажная деревянная лестница</p>
