ПОСТАНОВЛЕНИЕ

Об утверждении предмета охраны объекта культурного наследия регионального значения (памятника) «Мемориальное здание - жилой дом», расположенного по адресу: Ростовская область, г. Таганрог, ул. Чехова, д. 97

ПРЕДМЕТ ОХРАНЫ

объекта культурного наследия регионального значения (памятника)
«Мемориальное здание - жилой дом», расположенного по адресу: Ростовская
область, г. Таганрог, ул. Чехова, д. 97

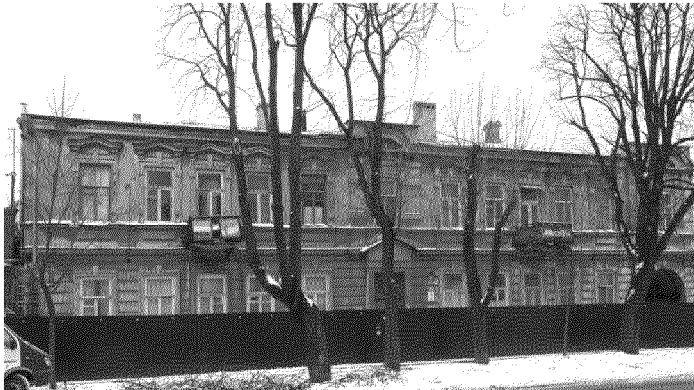
<p>главный северо-восточный фасад объекта культурного наследия; вид с северо-востока</p>

1	2	3
3	<p>Первоначальные строительные конструкции и материалы, а именно: наружные несущие стены, выполненные из кирпича</p>	
4	<p>Композиционно-стилистическое и архитектурно-художественное решения главного северо-восточного фасада объекта культурного наследия, в оформлении которого использованы композиционные приемы, характерные для неоклассического направления эклектики, включая:</p> <ul style="list-style-type: none"> местоположение центральной раскреповки, акцентирующей парадный вход в объект культурного наследия; местоположение северной боковой раскреповки, акцентирующей внутридворовый проезд; прямоугольные аттики, венчающие центральную и боковую раскреповки, с дугообразными накладными фронтонами; широкий профилированный венчающий карниз; лопатки и пилястры, фланкирующие края фасада и крайней раскреповки; ритм прямоугольных оконных проемов на уровне первого и второго этажей; сложносоставные муфтированные наличники окон второго этажа

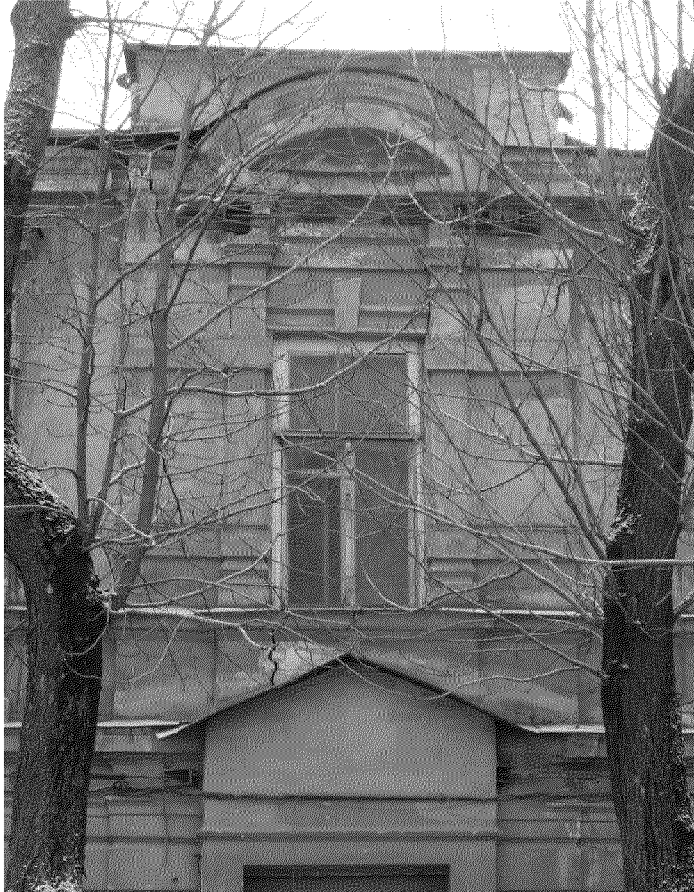
<p>верхняя часть центральной раскреповки главного северо-восточного фасада объекта культурного наследия</p>

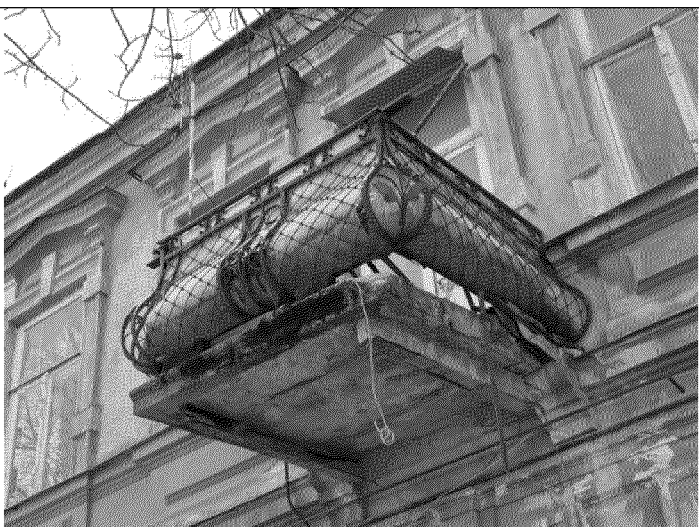
<p data-bbox="882 725 1517 846">фрагмент главного северо-восточного фасада объекта культурного наследия; балкон 2-го этажа</p>

1	2	3
	<p>с трапециевидными замками перемычек, декоративными накладками и щипцевидными трехчастными сандриками на небольших декоративных кронштейнах;</p> <p> подоконный профилированный пояс;</p> <p> прямоугольные подоконные плакетки второго этажа;</p> <p> балконы второго этажа с металлическими, изящно выгнутыми, решетками ограждения;</p> <p> сложносоставной наличник окна второго этажа боковой раскреповки, включающий надоконную горизонтальную вставку и небольшие боковые муфтированные пилястры;</p> <p> междуэтажный профилированный пояс;</p> <p> широкий рустованный архивольт в обрамлении арки ворот местного проезда;</p> <p> наличники и ступенчатые замки трапециевидной формы в оформлении окон первого этажа;</p> <p> неглубокие подоконные профилированные филенки прямоугольной формы, в уровне первого этажа;</p> <p> глубокий ленточный руст простенков первого этажа;</p> <p> профилированный кордон цоколя;</p> <p> портал двери парадного входа, оформленный треугольным фронтоном</p>	  <p>северная боковая раскреповка главного северо-восточного фасада объекта культурного наследия</p>   <p>фрагмент главного северо-восточного фасада объекта культурного наследия; окна и балкон 2-го этажа</p>

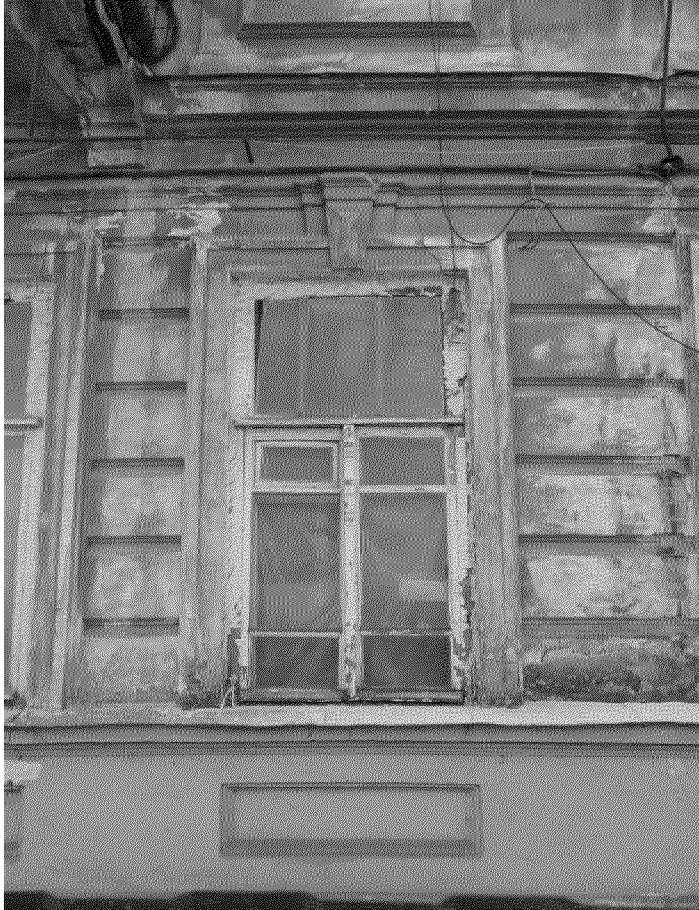
<p data-bbox="882 1812 1517 1933">фрагмент главного северо-восточного фасада объекта культурного наследия; окно 1-го этажа</p>

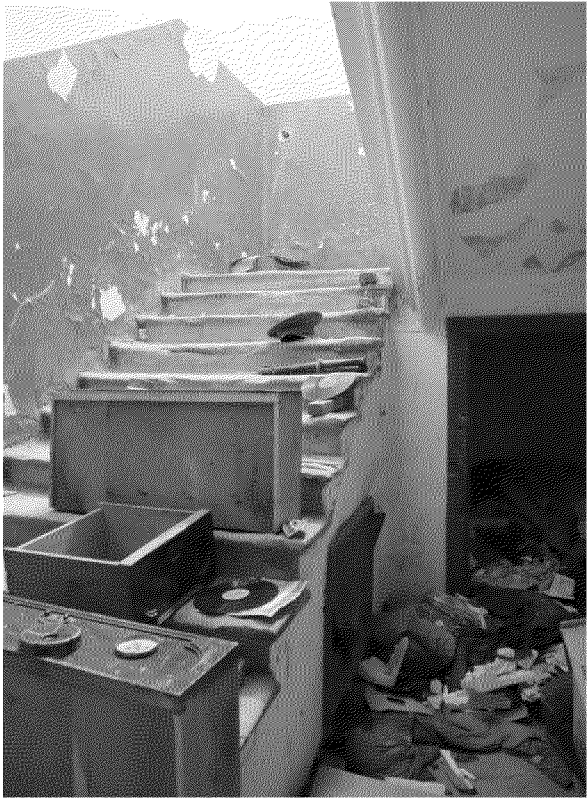
<p data-bbox="860 1890 1536 2011">фрагмент внутренней междуэтажной парадной лестницы объекта культурного наследия</p>

1	2	3
		  <p data-bbox="860 983 1536 1066">портал двери парадного входа; фрагмент профилированного кордона цоколя</p>
5	<p data-bbox="320 1072 823 1682">Внутренняя междуэтажная парадная двухмаршевая лестница, выполненная из каменных ступеней, уложенных по стальным косоурам, в объеме лестничной клетки, включая ограждение лестницы из деревянного балясника; ее местоположение в центральной части объекта культурного наследия, габариты, конфигурацию и материал изготовления</p>

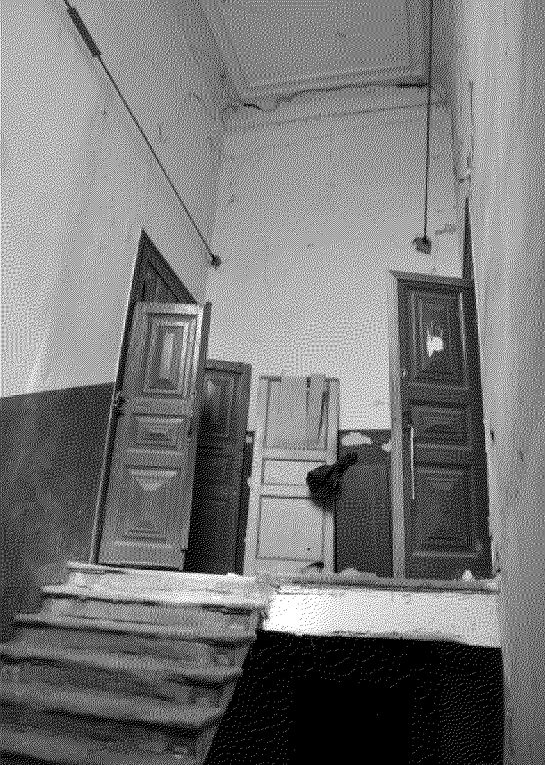
<p data-bbox="858 976 1541 1099">фрагмент лестничной клетки внутренней междуэтажной парадной лестницы объекта культурного наследия</p>
6	<p data-bbox="320 1111 823 1451">Служебная междуэтажная деревянная распашная лестница в литере а в объеме лестничной клетки, с деревянным ограждением, ее местоположение, габариты, материал изготовления</p>

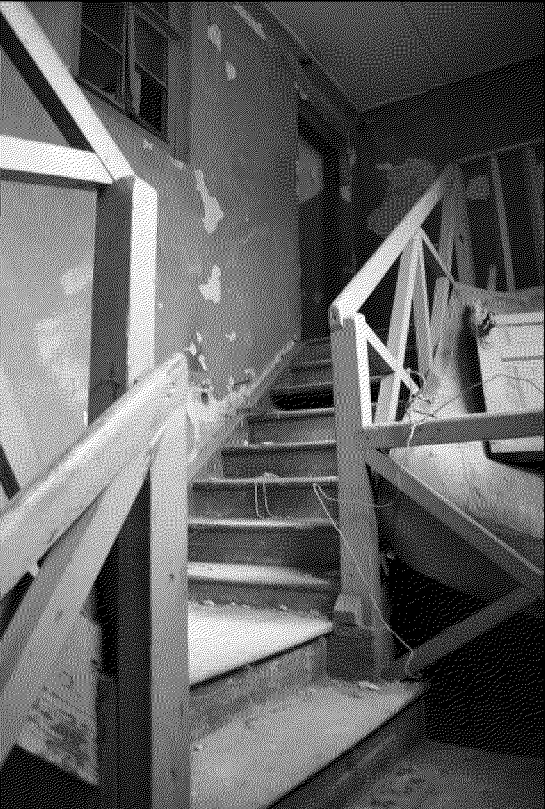
<p data-bbox="858 1939 1541 2063">фрагмент служебной междуэтажной лестницы в литере а объекта культурного наследия</p>
7	<p data-bbox="320 2074 823 2105">Зеркало отопительной печи</p>

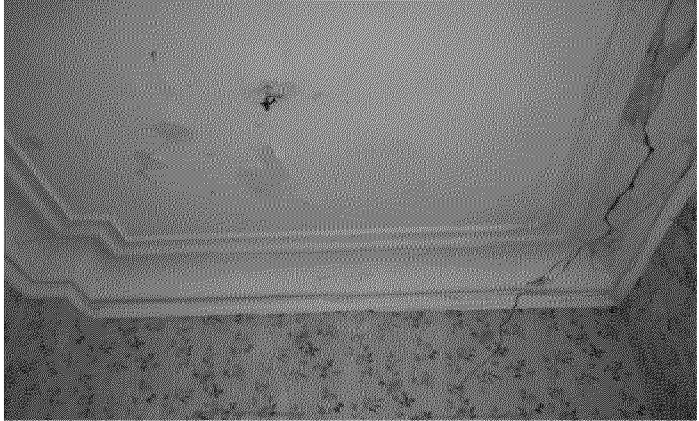
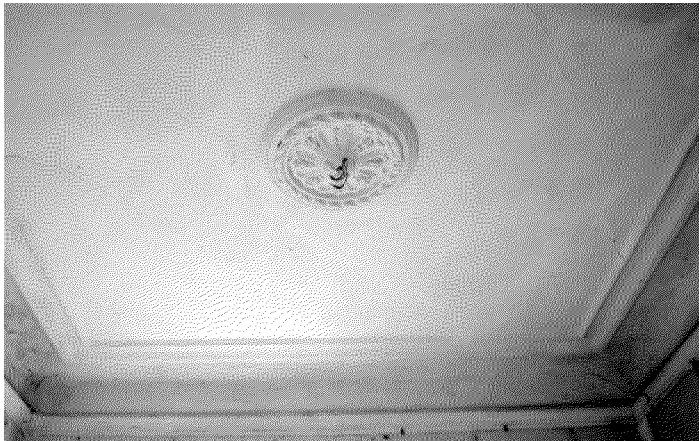
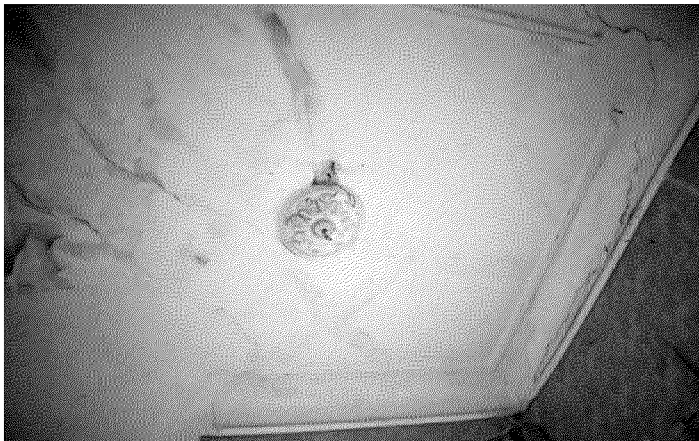
<p data-bbox="895 629 1501 712">фрагмент интерьера помещения 2-го этажа объекта культурного наследия</p>

<p data-bbox="895 1191 1501 1274">фрагмент интерьера помещения 2-го этажа объекта культурного наследия</p>

<p data-bbox="895 1753 1501 1836">фрагмент интерьера помещения 2-го этажа объекта культурного наследия</p>

1	2	3
	<p>в квартире 2-го этажа № 9 (помещение № 3 в соответствии с нумерацией техпаспорта МУП «Бюро технической инвентаризации» г. Таганрога № 1-106-30), облицованное глазурованной керамической плиткой белого цвета и оформленное в верхней части широким карнизом, включающим раппорт геометрического орнамента</p>	  <p>зеркало отопительной печи в помещении 2-го этажа объекта культурного наследия</p>
8	<p>Лепной и штукатурный декор в виде падуг, штукатурных тяг, лепных плафонов и розеток потолка в интерьерах помещений объекта культурного наследия</p>	  <p>фрагмент интерьера помещения 2-го этажа объекта культурного наследия</p>
