## **КОМИТЕТ ПО ОХРАНЕ ОБЪЕКТОВ КУЛЬТУРНОГО НАСЛЕДИЯ РОСТОВСКОЙ ОБЛАСТИ**

**О внесении изменения в постановление  
комитета по охране объектов культурного наследия  
Ростовской области от 28.01.2020 № 20/01-01/448**

**Об утверждении предмета охраны  
объекта культурного наследия регионального значения (памятника)  
«Здание Государственного цирка», расположенного по адресу:  
Ростовская область, г. Ростов-на-Дону, пр-кт Буденновский, зд. 45/72**

**ПРЕДМЕТ ОХРАНЫ**  
объекта культурного наследия регионального значения  
(памятника) «Здание Государственного цирка», расположенного по адресу:  
Ростовская область, г. Ростов-на-Дону, пр-кт Буденновский, зд. 45/72

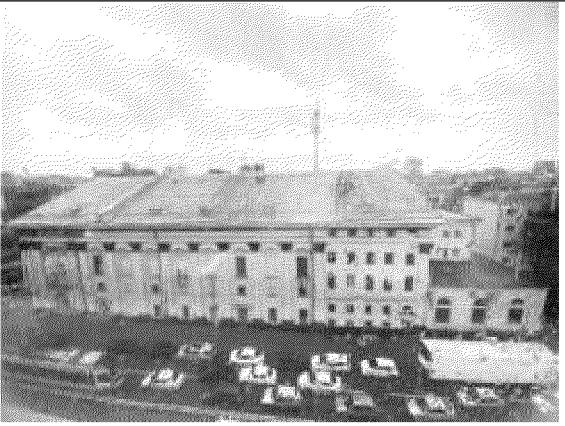
A black and white photograph showing a long, low-profile building with a flat roof. The roof surface appears relatively smooth but shows signs of aging and wear. In the foreground, there is a paved area with some scattered debris or small objects.
		<p>общий вид кровли объекта культурного наследия (с севера на юг), 2023 г.</p>

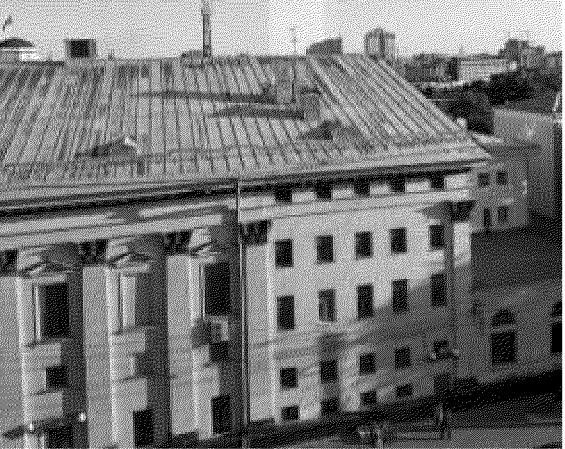
A black and white photograph focusing on a section of the roof's edge. The roof is made of metal tiles and slopes downwards. The building's facade below is visible, featuring a series of windows and decorative architectural elements.
		<p>западный фрагмент северного ската кровли, 2023 г.</p>

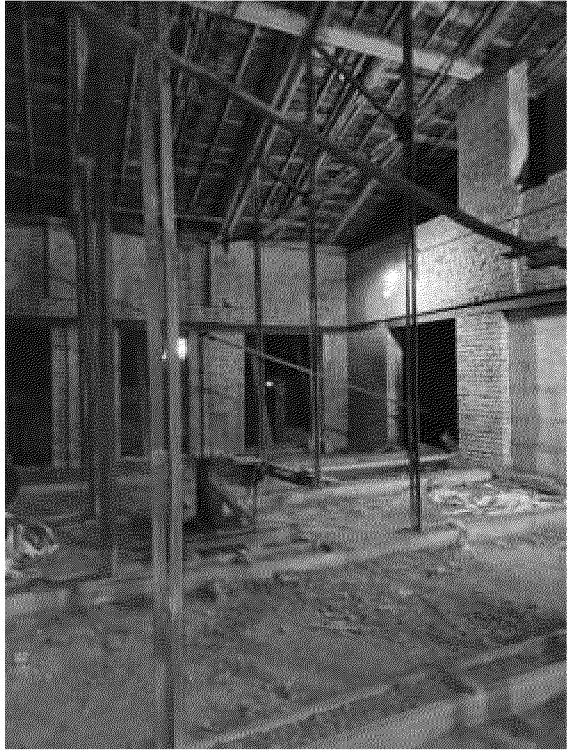
<p>Стропильная система в восточной части объекта культурного наследия, 2023 г.</p>

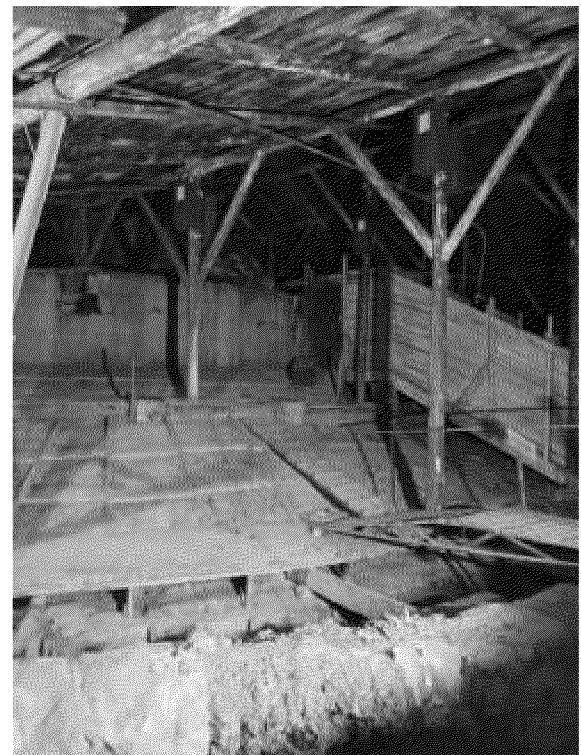
Стропильная система в центральной части объекта культурного наследия, 2023 г.

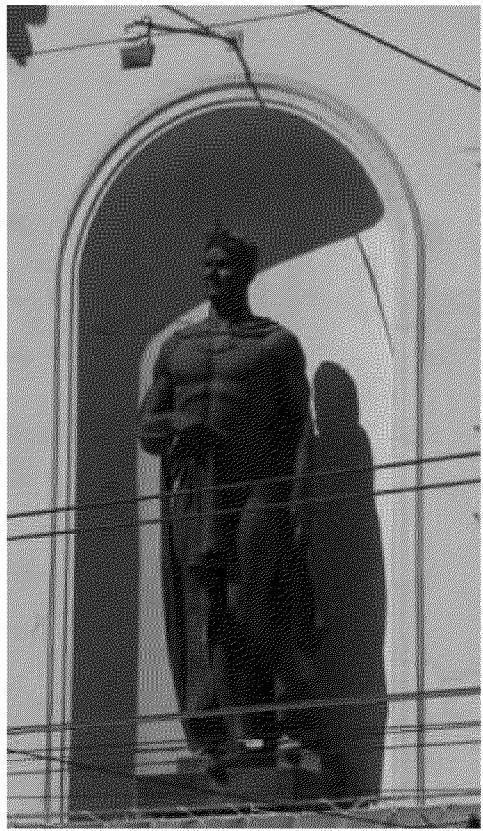
A black and white photograph showing a statue of a man, likely a circus artist, standing on a small pedestal inside a semi-circular niche. The niche is framed by two thin vertical columns and has a decorative cornice. The statue is dark and appears to be made of stone or bronze.

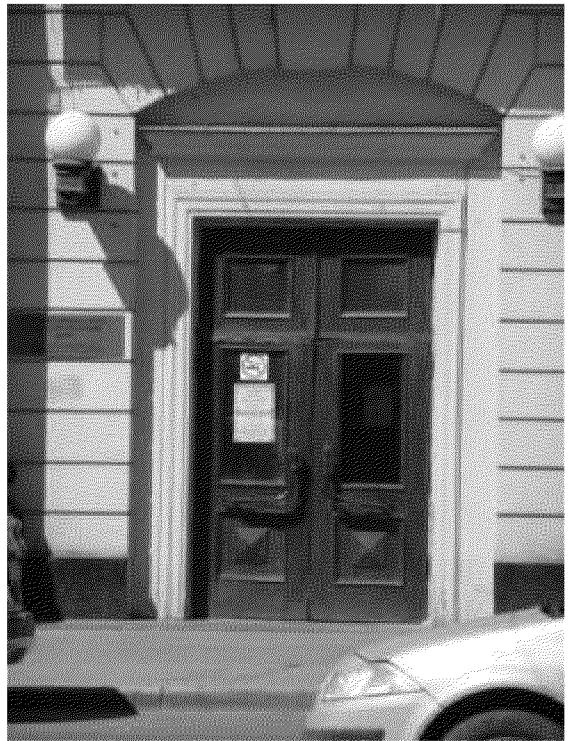
<p>Фрагмент фасада с одной из трех главных входных групп</p>

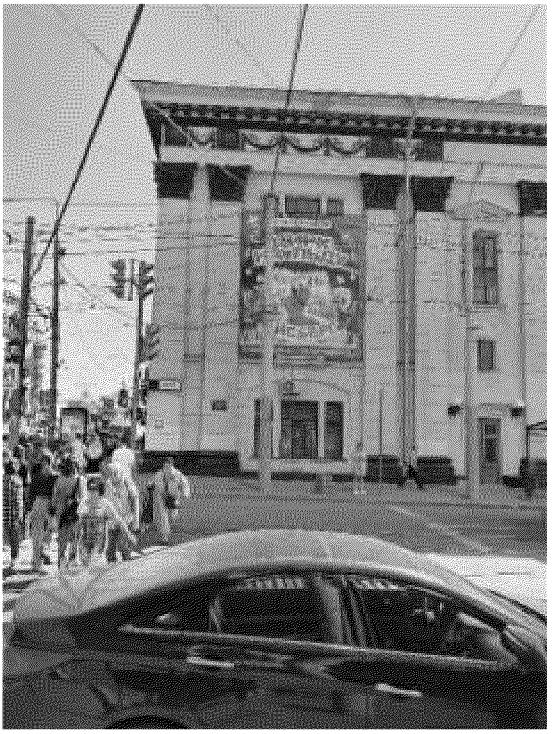
<p>Фрагмент северного фасада объекта культурного наследия (восточная часть)</p>

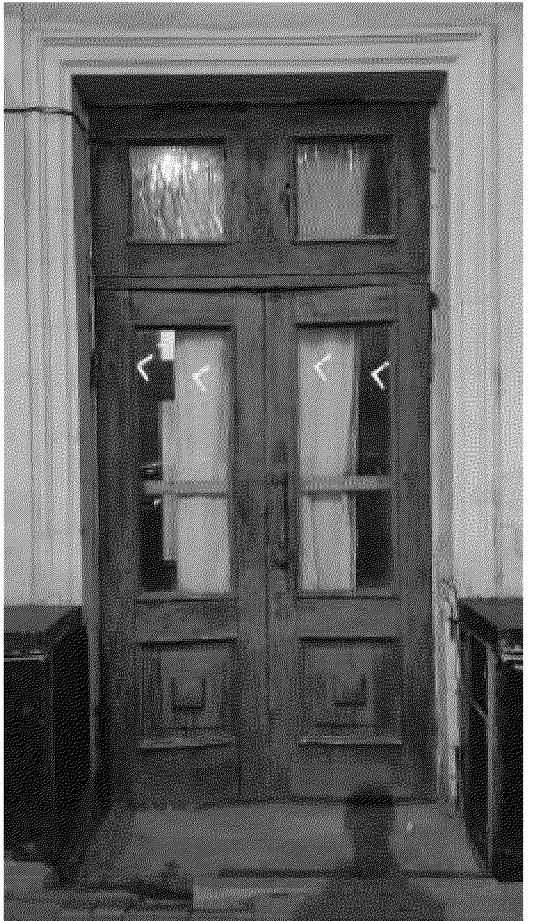
<p>Входная группа северного фасада (зрительская)</p>

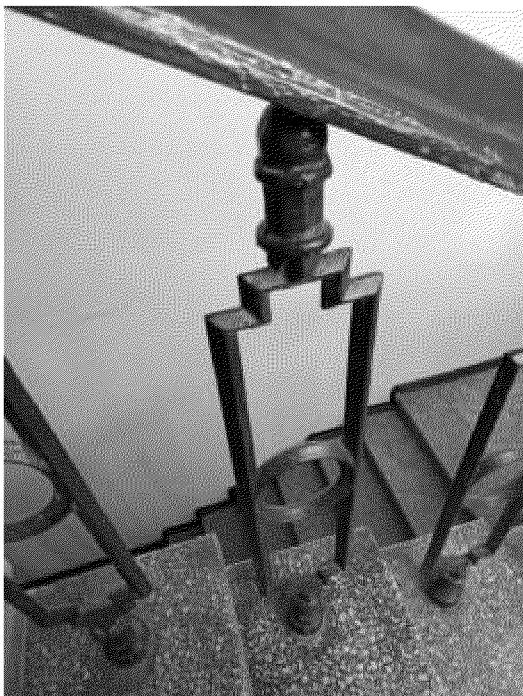
<p>Внутреннее убранство лестницы в зрительской зоне со стороны северного фасада</p>

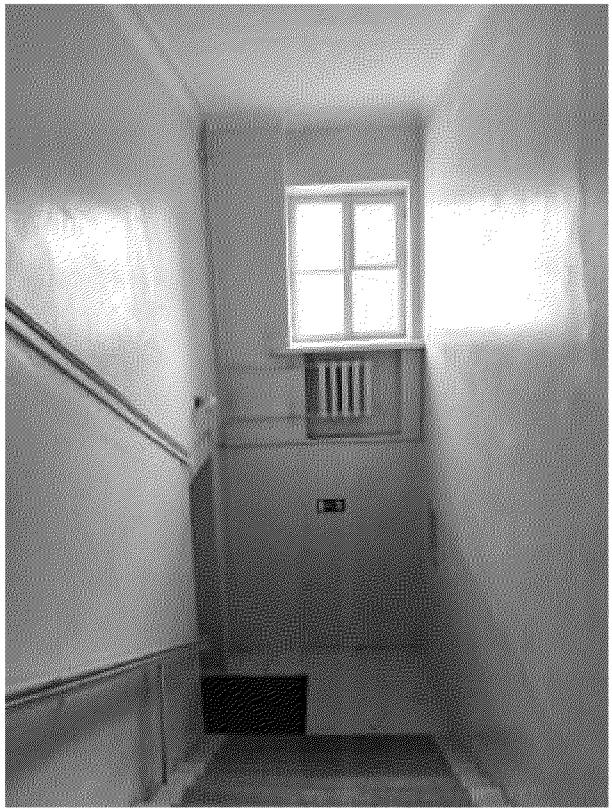
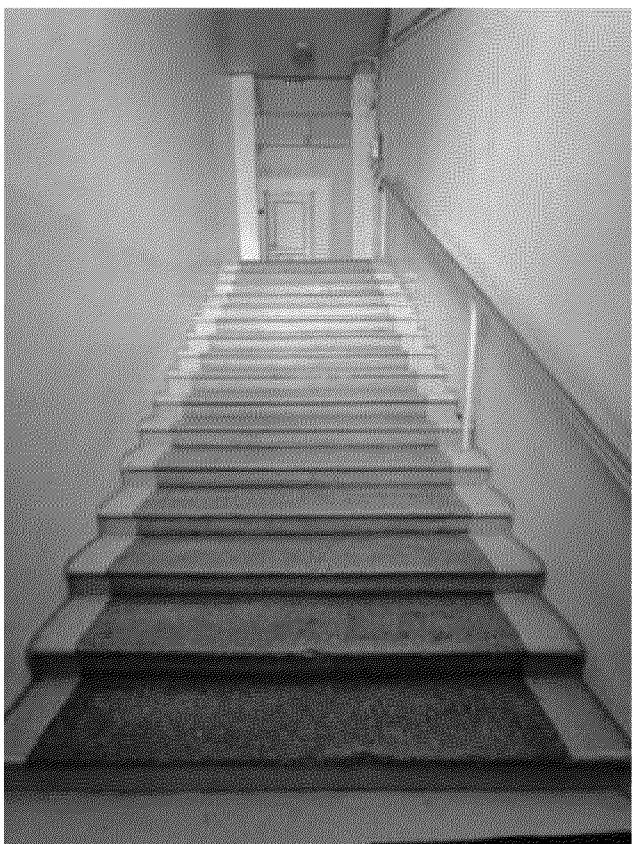
1	2	3
	<p>Служебная лестница 1957 г., расположенная в западной пристройке, ведущая с уровня второго на третий этаж, ее местоположение, конструкция, конфигурация и декоративное оформление;</p>

<p>Внутреннее убранство служебной лестницы</p>

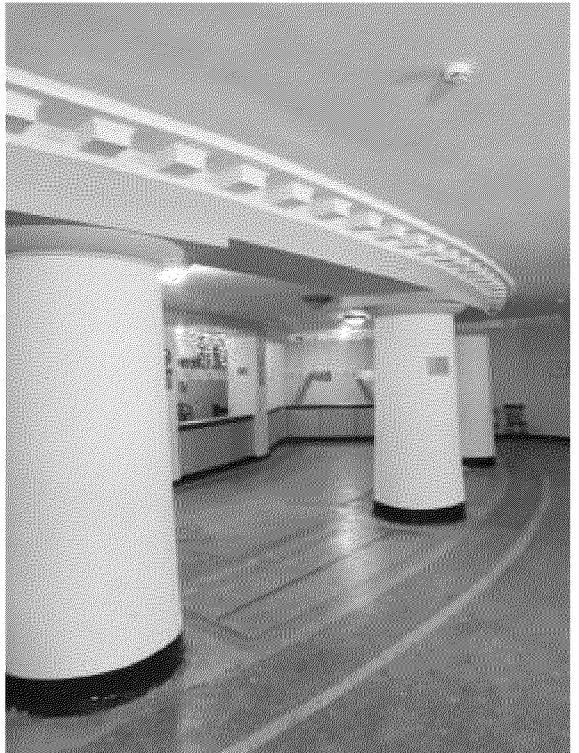
1	2	3
	<p>архитектурно-художественное оформление гардероба, включающее: массивные круглые гладко оштукатуренные колонны стилизованного дорического ордера; прямоугольные колонны; архитектурно-лепной карниз с дентикулами;</p>

<p>Общий вид внутреннего убранства гардероба</p>

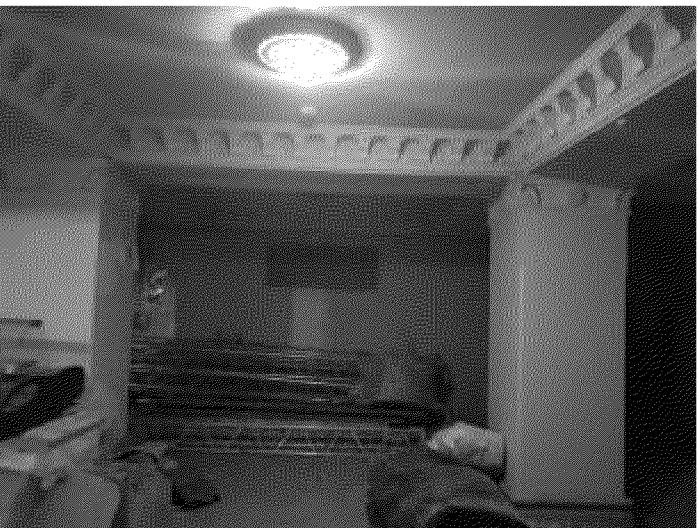
1	2	3
	<p>архитектурно-художественное оформление бывшей курительной комнаты в уровне подвала, включающее кессонированный потолок, прямоугольные гладко оштукатуренные колонны и пиластры композитного ордера, полы, выполненные в технике терраццо, литую металлическую массивную вентиляционную решетку сложного рисунка;</p>

<p>Общий вид внутреннего убранства помещения бывшей курительной (вид на юг)</p>

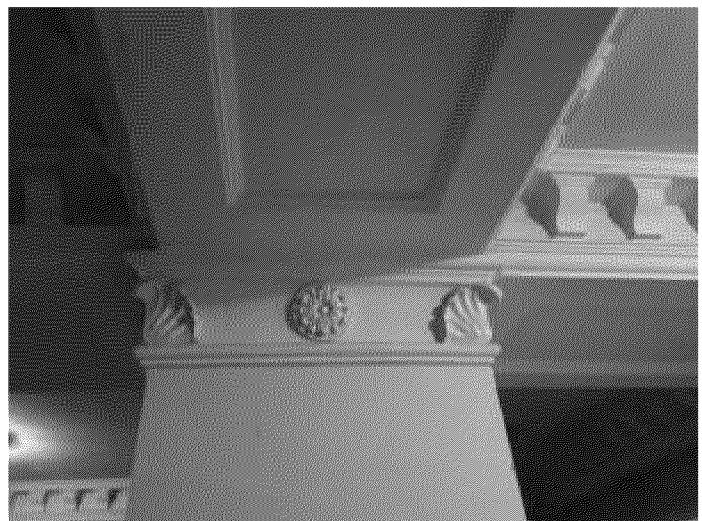
Архитектурно-лепной декор помещения  
бывшей курительной (капитель и балки  
кессонированного потолка)

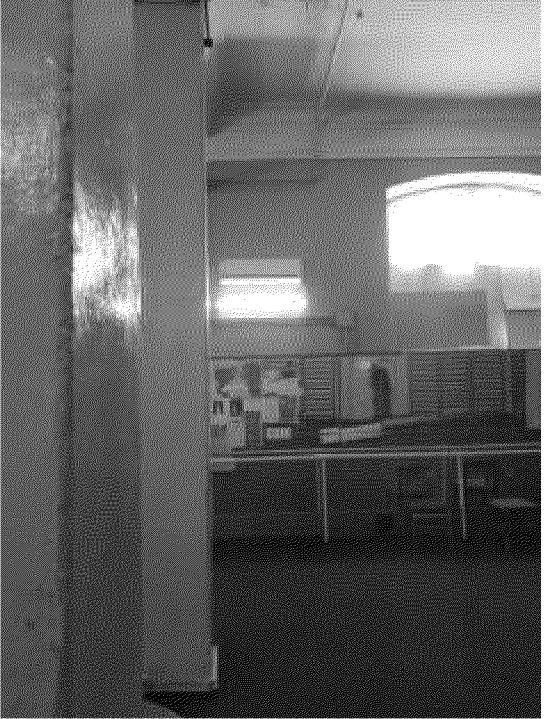
1	2	3
	<p>архитектурно-художественное оформление спортивного зала пятого этажа объекта культурного наследия, включающее штукатурные потолочные тяги;</p>

<p>Общий вид внутреннего убранства спортивного зала на пятом этаже</p>

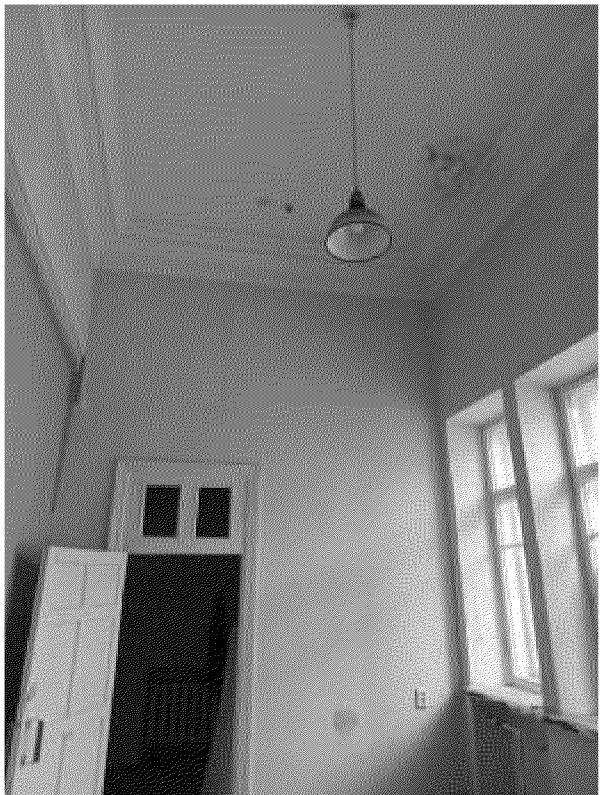
<p>Штукатурный тянутый карниз в административном помещении третьего этажа</p>

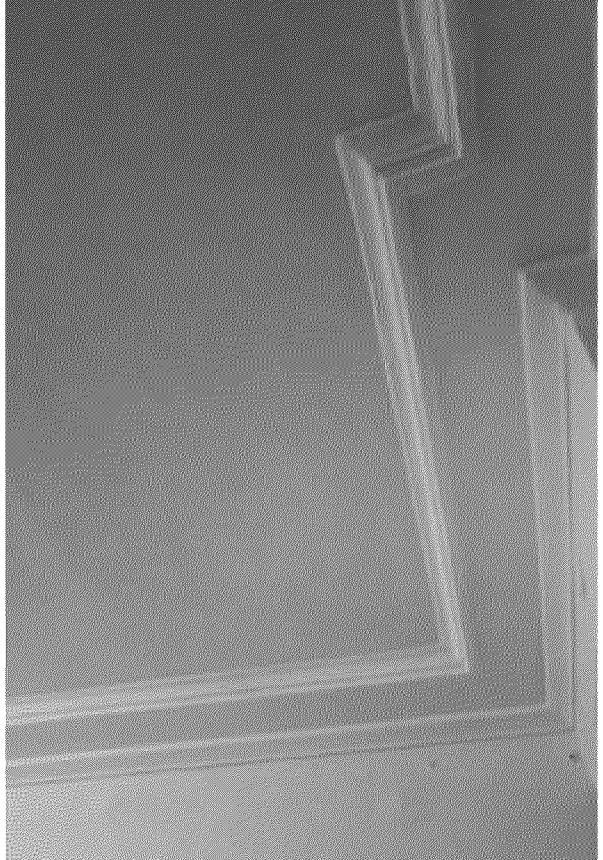
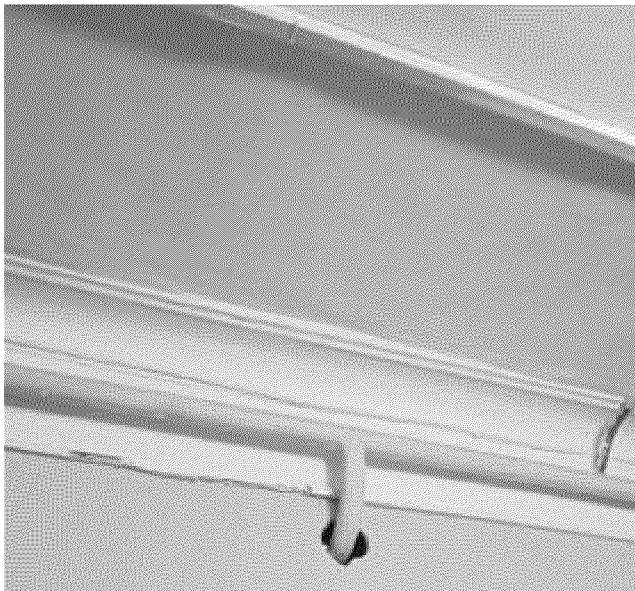
<p>Штукатурный тянутый карниз в гримуборной</p>

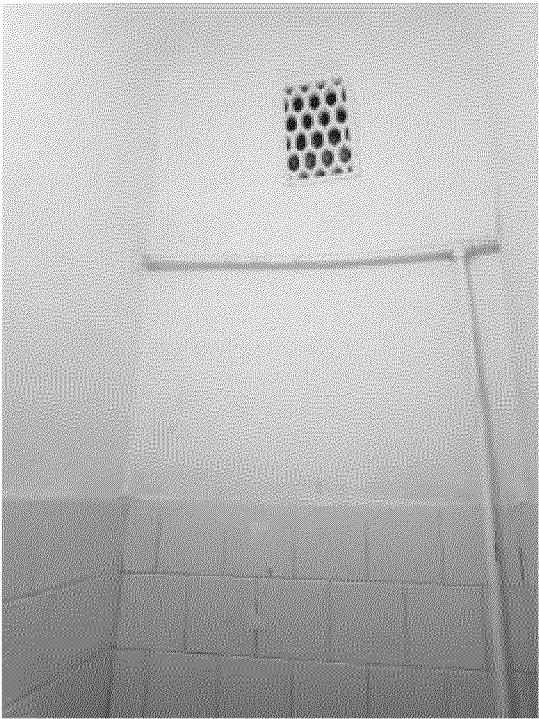
1	2	3
	литые вентиляционные решетки

<p>Общий вид вентиляционной решетки</p> <p>Общий вид вентиляционных решеток</p> <p>Фрагмент литой цементной вентиляционной решетки</p>

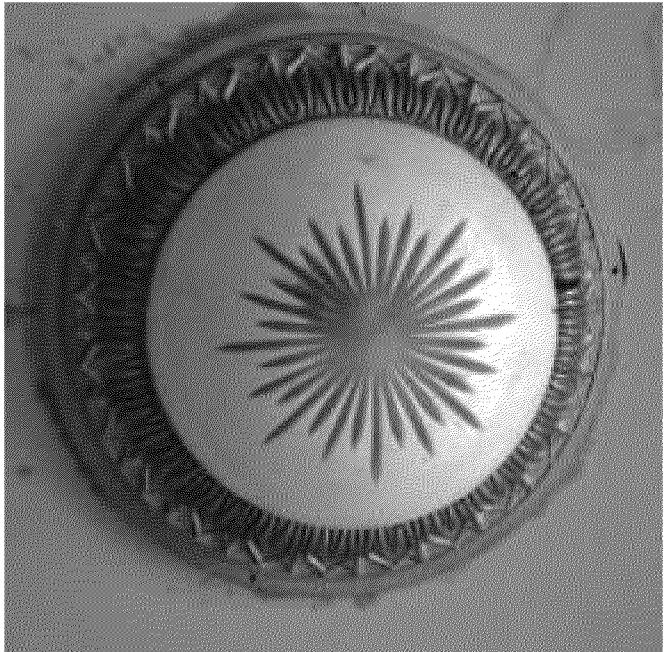
<p>Образец интерьерного потолочного светильника 1957 г.</p>

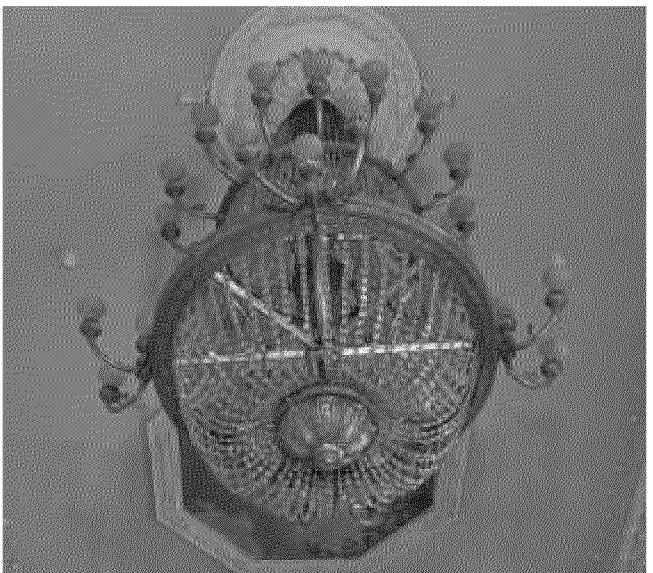
<p>Образец интерьерной люстры 1957 г. г. (плафоны поздние)</p>

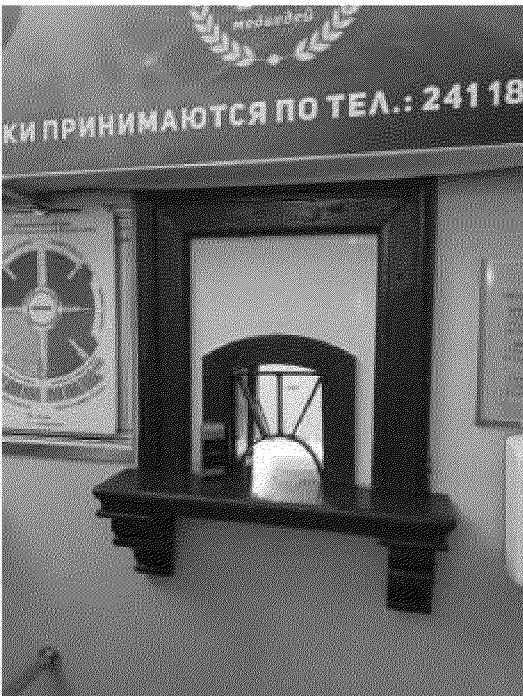
<p>Образец оформления окошка касс 1957 г. (часть оригинальных элементов утрачена)</p>

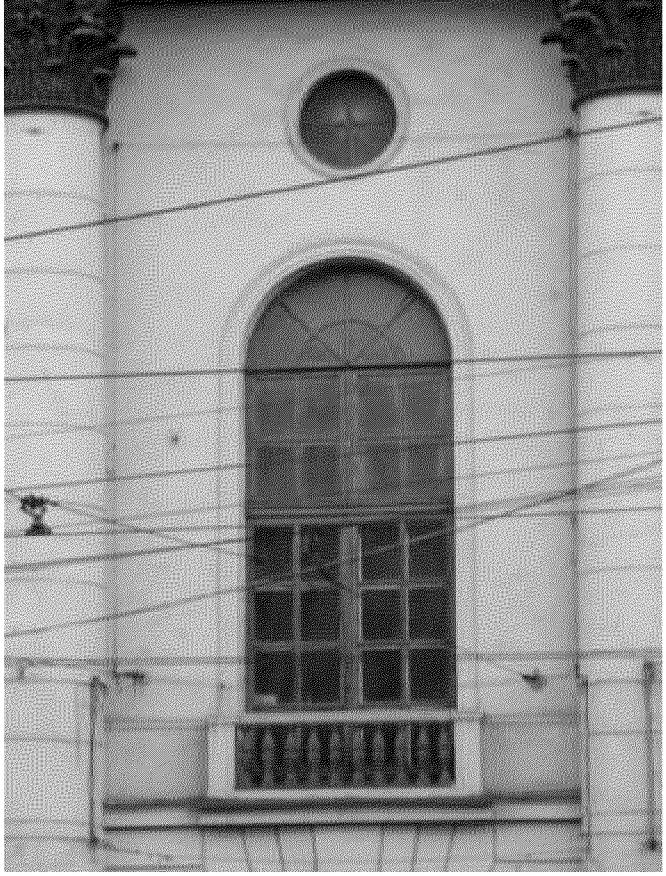
1	2	3
11.	Столярные оконные и дверные заполнения, их материал, характер оформления, рисунок расстекловки и колористическое решение на 1957 г.;

<p>Образцы оконных блоков 1957 г.</p>

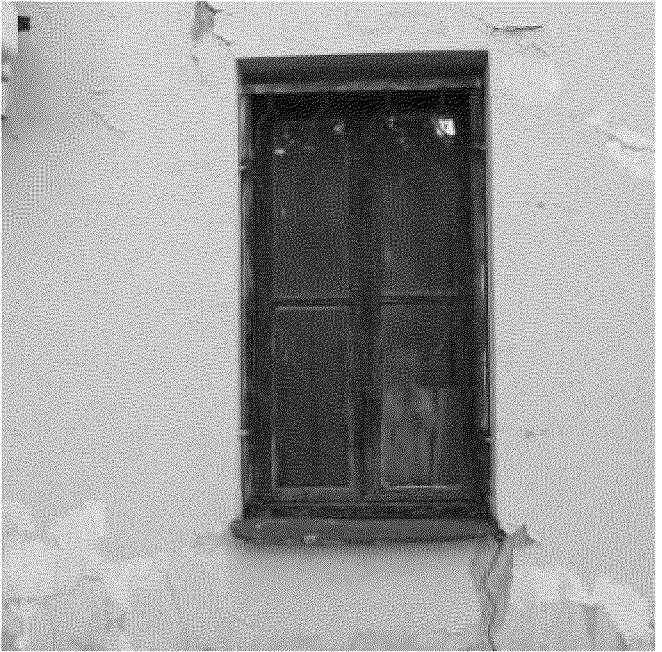
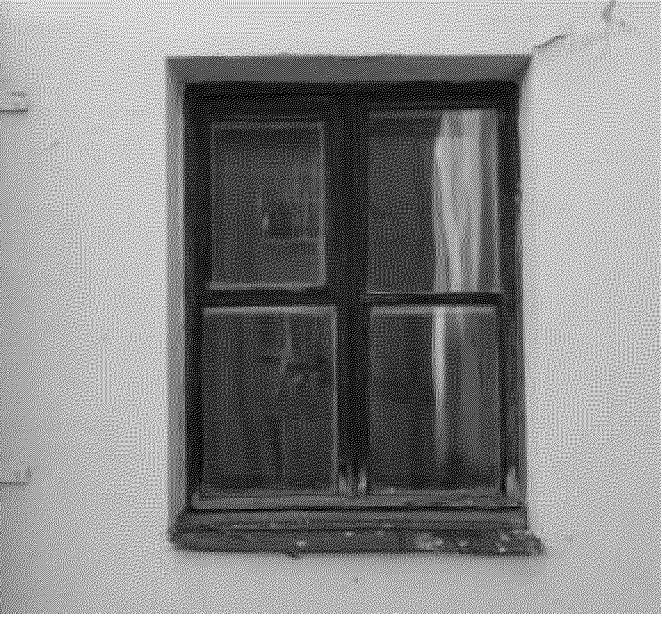
<p>Образец оконного блока 1957 г.</p>

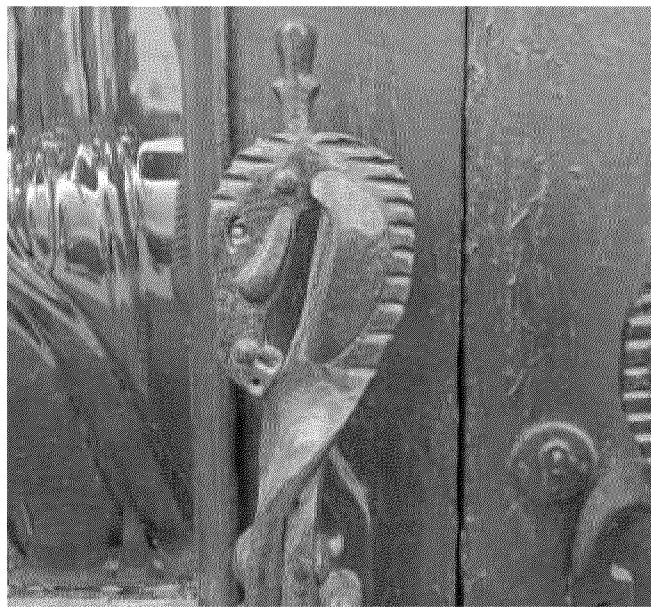
<p>Образец дверной ручки 1957 г. (фрагмент)</p>
13.	<p>Местоположение и градостроительные характеристики ограды объекта культурного наследия 1910-х – 1957 гг., участвующей в формировании фронта застройки Буденновского проспекта, ее роль в пространственно-планировочной структуре квартала и владения; Объемно-пространственная</p>

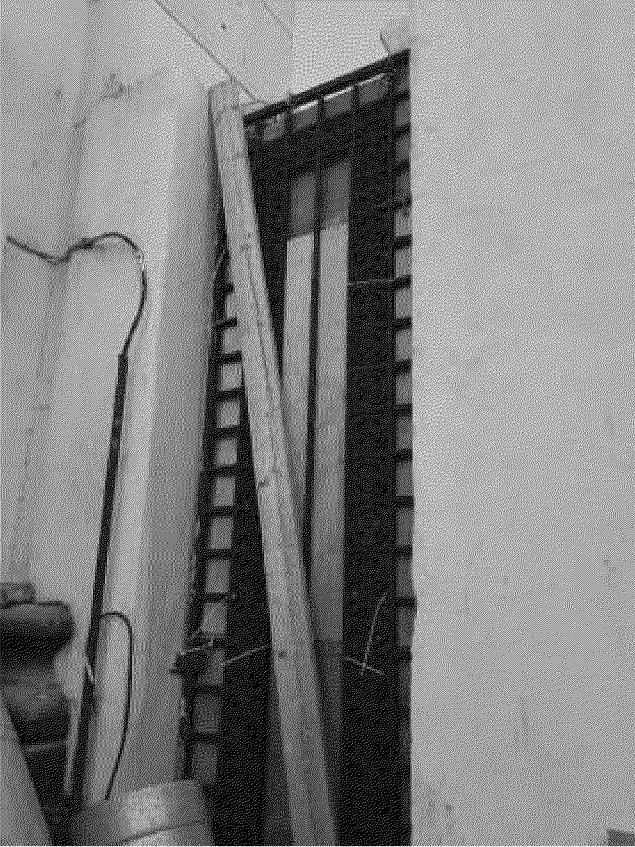
<p>Левый фрагмент ограды - калитка (со стороны внутреннего двора)</p>

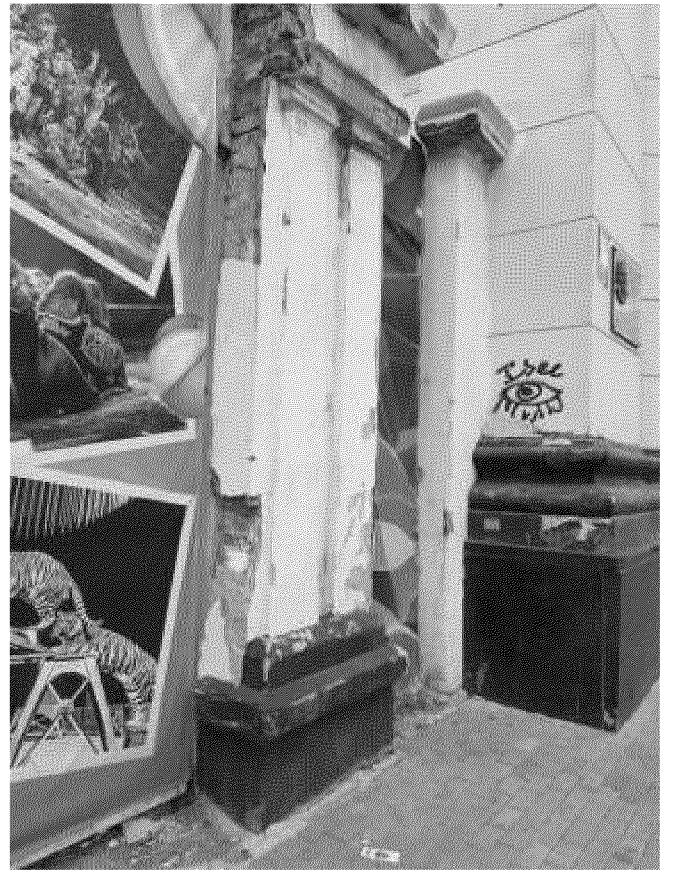
<p>Вид на крайний пylon, соединенный с объектом культурного наследия (со стороны Буденновского проспекта)</p>

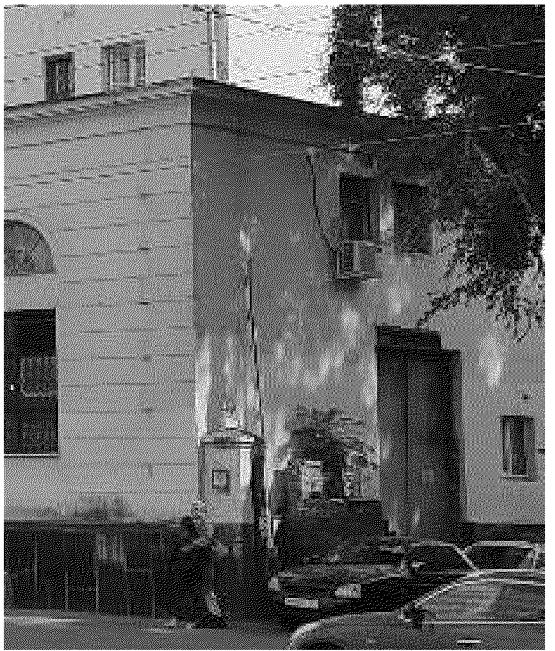
1	2	3
14	<p>Местоположение и градостроительные характеристики пилона ограды 1957 г., участвующего в формировании фронта застройки ул. Максима Горького, его роль в пространственно-планировочной структуре квартала и владения; Объемно-пространственная композиция пилона ограды 1957 г., включая верхние высотные отметки; Композиционное решение и архитектурно-художественное оформление пилона ограды 1957 г., включая его местоположение, размер, форму и оформление; Материал, характер отделки и художественное оформление пилона ограды 1957 г., включая профилированный карниз; Колористическое решение пилона ограды на 1957 г.</p>

<p>Общий вид пилона ворот 1957 г. со стороны ул. Максима Горького</p>
