**Об утверждении предмета охраны
объекта культурного наследия регионального значения (памятника)
«Доходный дом Р.Ф. Кузьмина», расположенного по адресу:
Ростовская область, городской округ город Ростов-на-Дону,
город Ростов-на-Дону, улица Баумана, дом 41**

ПРЕДМЕТ ОХРАНЫ
объекта культурного наследия регионального значения (памятника)
«Доходный дом Р.Ф. Кузьмина», расположенного по адресу:
Ростовская область, городской округ город Ростов-на-Дону,
город Ростов-на-Дону, улица Баумана, дом 41

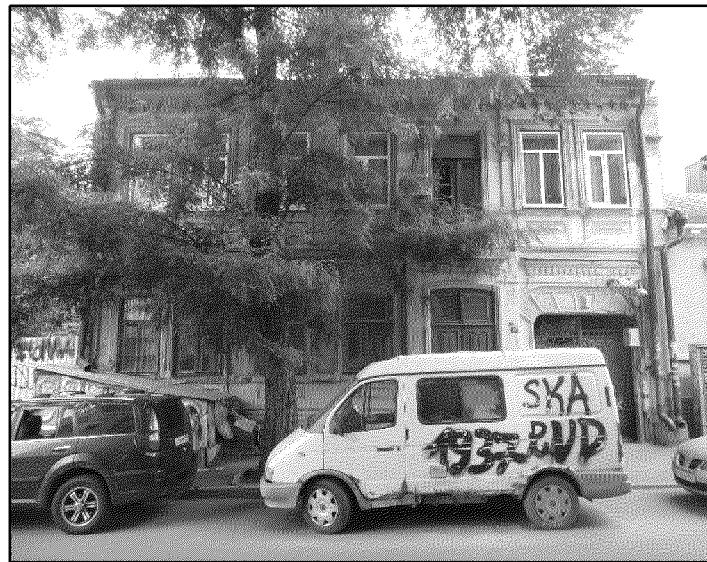
<p>главный южный фасад объекта культурного наследия</p>

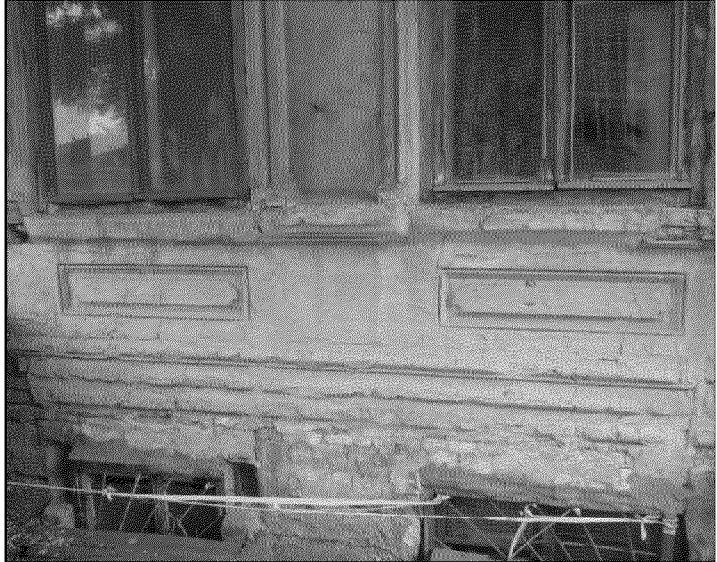
<p>фрагмент главного южного фасада в уровне первого этажа объекта культурного наследия (сложнопрофицированный кордон цоколя; подоконные филенки прямоугольной конфигурации с внутренним заполнением в виде плакеток сложной конфигурации, профицированная подоконная тяга)</p>

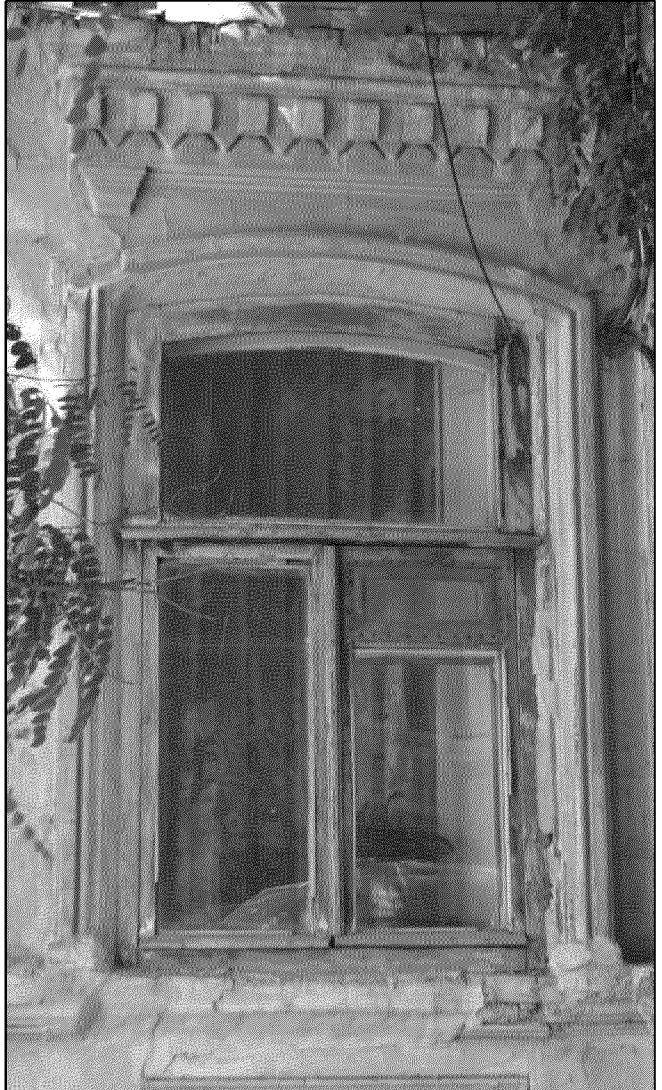
<p>фрагмент главного южного фасада объекта культурного наследия в уровне первого этажа (профилированный наличник и профилированный сандрик с ритмом модульонов и гуттами на них на профилированных кронштейнах в оформлении оконного проема)</p>

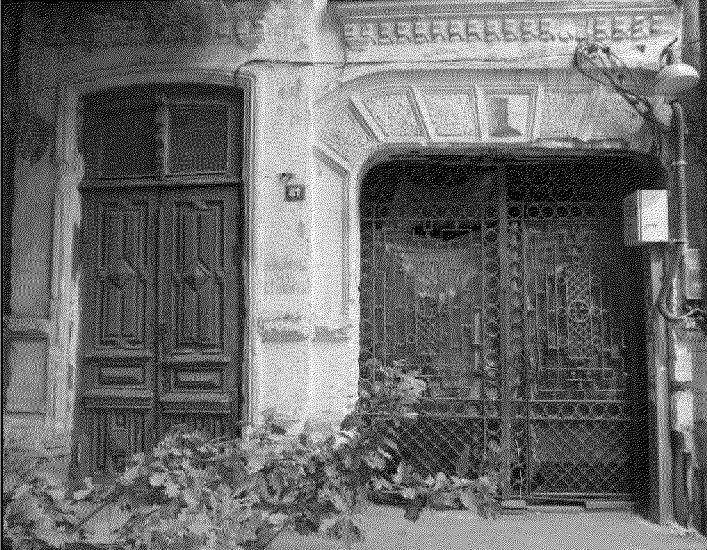
<p>фрагмент восточной части главного южного фасада объекта культурного наследия в уровне первого этажа (профилированный наличник в оформлении лучкового дверного проема; филенчатый штукатурный декор, имитирующий псевдотрехцентровую перемычку с замковым камнем в виде призматического руста в оформлении проема внутри дворового проезда; профилированные сандрики с ритмом модульонов и гуттами на них на профилированных кронштейнах в оформлении дверного проема и проема внутри дворового проезда)</p>

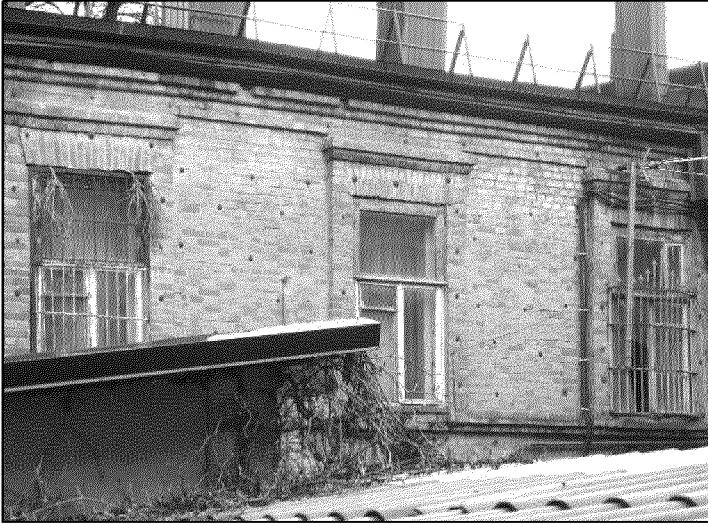
<p>фрагмент северного дворового фасада объема литер А объекта культурного наследия в уровне второго этажа (профилированная подоконная тяга; гладкие наличники, клинчатые перемычки и профилированные прямоугольные сандрики в оформлении оконных проемов; профилированный венчающий карниз)</p>

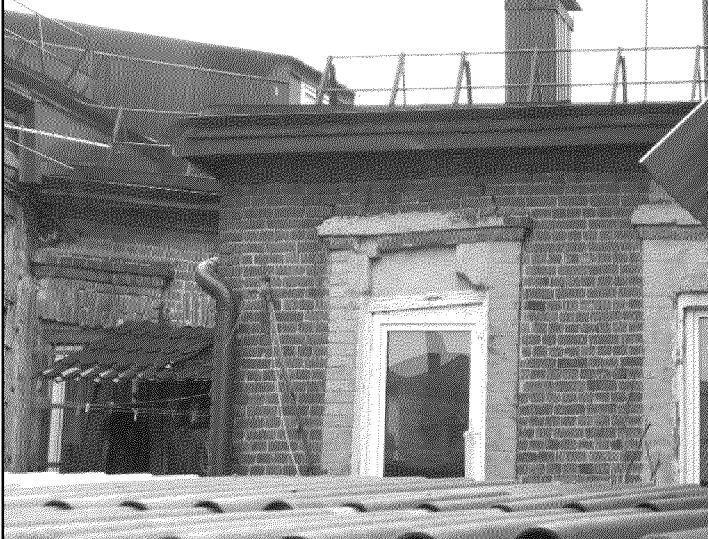
<p>фрагмент восточного торцевого фасада объема литер А1 объекта культурного наследия в уровне второго этажа (гладкие наличники, клинчатые перемычки и профилированные прямоугольные сандрики в оформлении оконных проемов; профилированный венчающий карниз)</p>

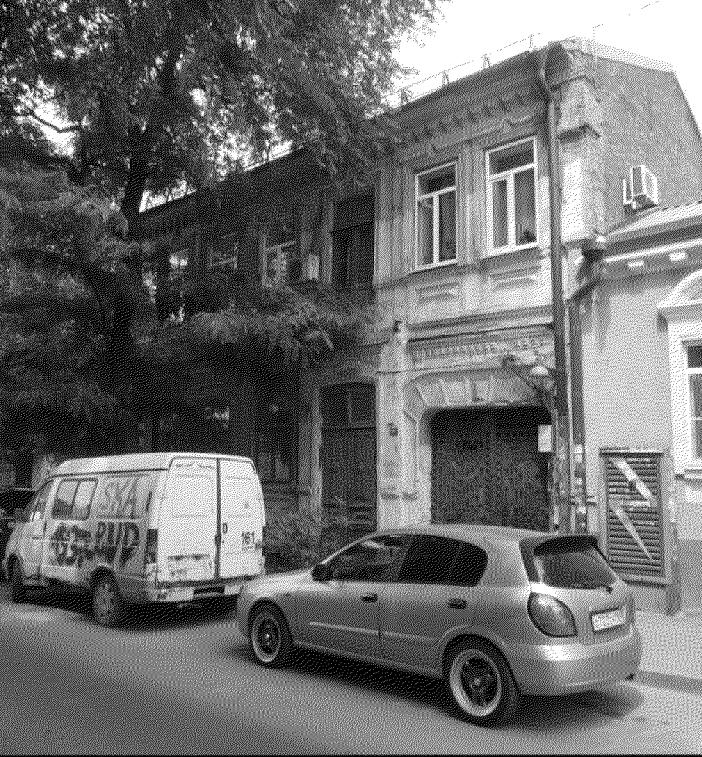
<p>вид объекта культурного наследия с юго-востока</p>
7.	Архитектурно-художественное и конструктивное оформление внутридворового проезда, расположенного на главном южном фасаде объекта культурного наследия, а также материал отделки и архитектурных деталей, техника их выполнения и изготовления, сводчатые перекрытия проезда, включая: филенчатый штукатурный декор, имитирующий псевдотрехцентровую перемычку с замковым камнем в виде призматического руста, профилированные сандрики с ритмом модульонов и гуттами на них на профилированных кронштейнах в оформлении проема внутридворового

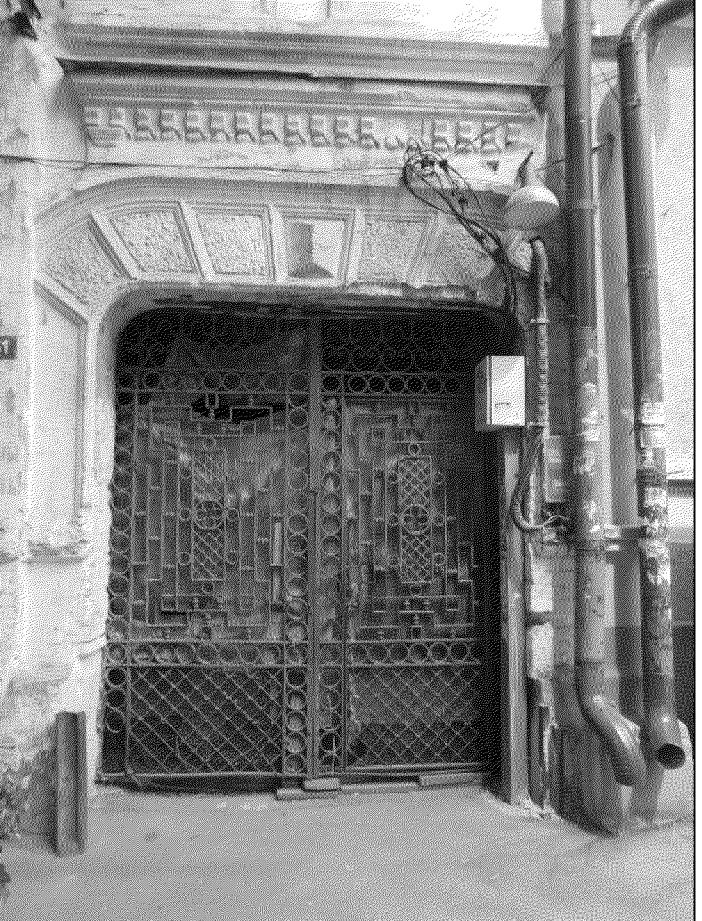
<p>архитектурно-художественное</p>

<p>проезда;</p> <p>металлические ажурные с элементами художественной ковки створки ворот внутридворового проезда;</p> <p>монолитное железобетонное перекрытие внутридворового проезда в виде системы мелкоразмерных лучковых сводов</p>	<p>оформление внутридворового проезда, расположенного на главном южном фасаде объекта культурного наследия (филенчатый штукатурный декор, имитирующий псевдотрехцентровую перемычку с замковым камнем в виде призматического руста и профилированные сандрики с ритмом модульонов и гуттами на них на профилированных кронштейнах в оформлении проема внутридворового проезда; металлические ажурные с элементами художественной ковки створки ворот внутридворового проезда)</p>

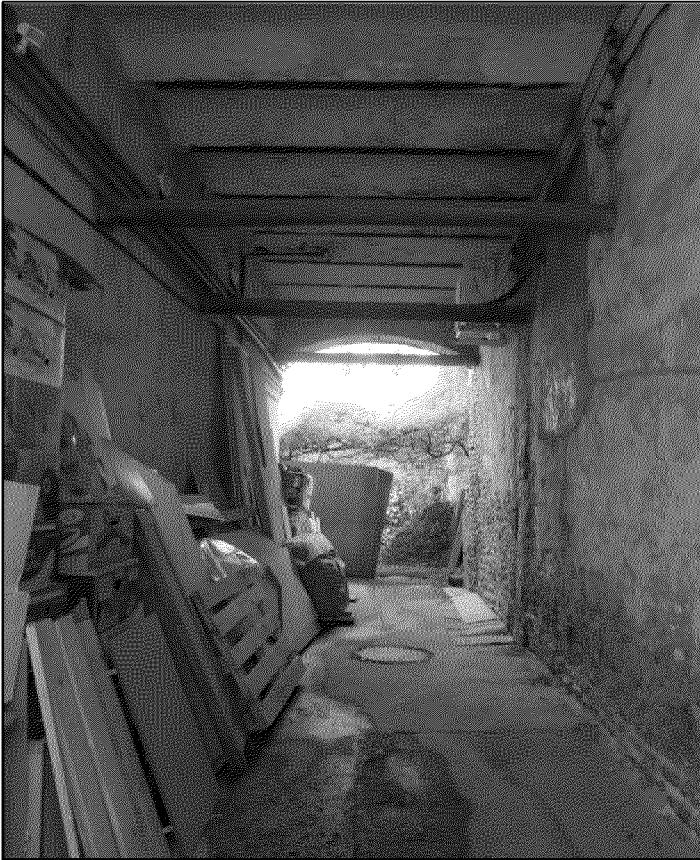
8.	Первоначальная деревянная двупольная филенчатая дверь парадного входа, ее конструкция, материал изготовления и наружной отделки, местоположение двери в восточной части главного южного фасада объекта культурного наследия	<p>конструктивное оформление внутри дворового проезда, расположенного на главном южном фасаде объекта культурного наследия (монолитное железобетонное перекрытие внутри дворового проезда в виде системы мелкоразмерных лучковых сводов)</p>

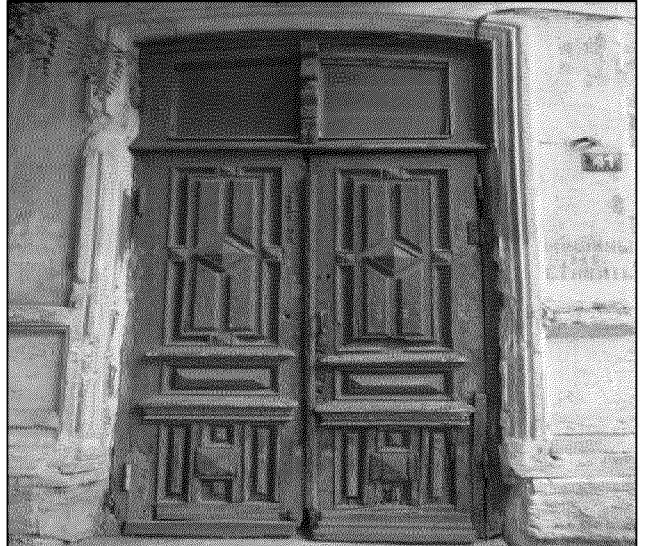
1	2	3
		первоначальная деревянная двупольная филенчатая дверь парадного входа с остекленной фрамугой и накладными декоративными элементами
9.	Внутренняя парадная междуэтажная деревянная двухмаршевая лестница с деревянным ограждением, ее местоположение в юго-восточной части объекта культурного наследия, габариты, конфигурация, материал изготовления

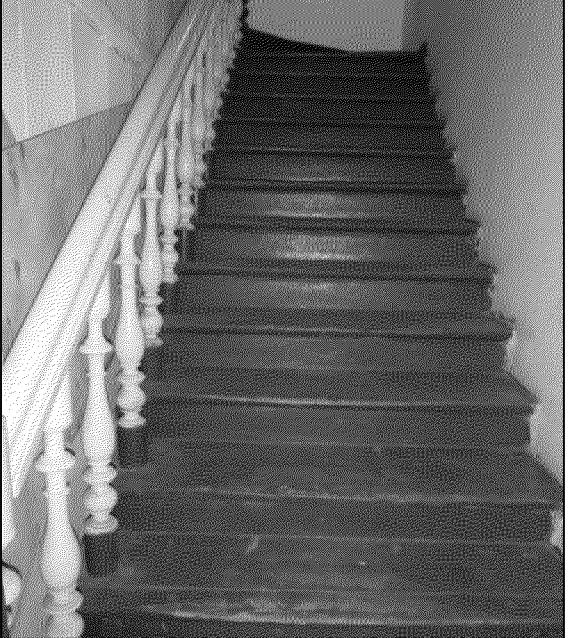
<p>внутренняя парадная междуэтажная деревянная двухмаршевая лестница с деревянным ограждением в юго-восточной части объекта культурного наследия (вид в уровне первого этажа)</p>

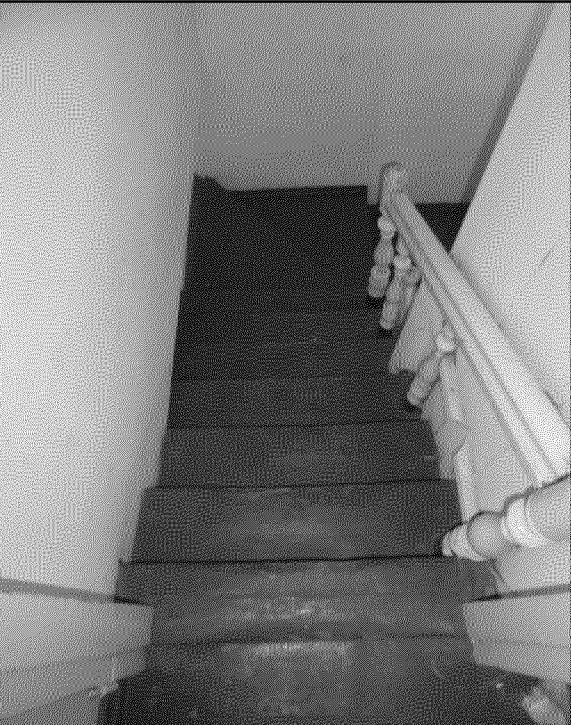
<p>внутренняя парадная междуэтажная деревянная двухмаршевая лестница</p>

1	2	3
		<p>с деревянным ограждением в юго-восточной части объекта культурного наследия (вид в уровне второго этажа)</p>

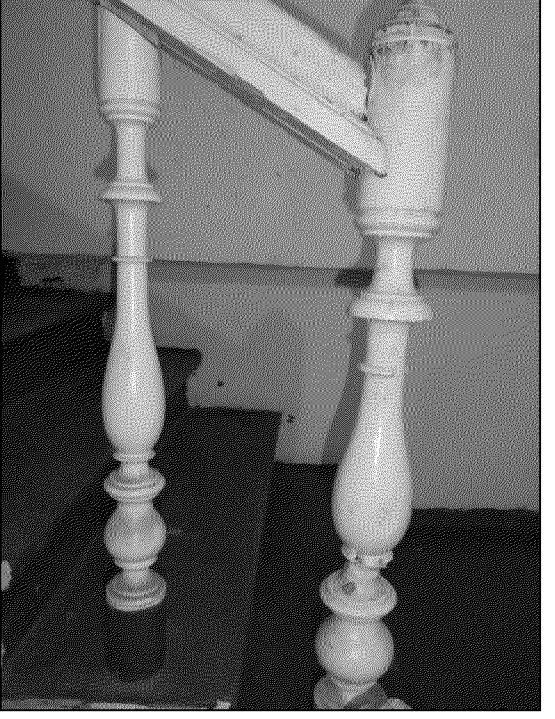
<p>фрагмент деревянной балюстрады – ограждения внутренней парадной междуэтажной деревянной двухмаршевой лестницы</p>
