**Об утверждении предмета охраны объекта культурного наследия  
регионального значения (ансамбля) «Дома Л.О. Эрберг и П.П. Ревенко»,  
расположенного по адресу: Ростовская область, городской округ город  
Таганрог, город Таганрог, переулок Добролюбовский, дом 16**

### ПРЕДМЕТ ОХРАНЫ

объекта культурного наследия регионального значения (ансамбля) «Дома Л.О. Эрберг и П.П. Ревенко», расположенного по адресу: Ростовская область, городской округ город Таганрог, город Таганрог, переулок Добролюбовский, дом 16

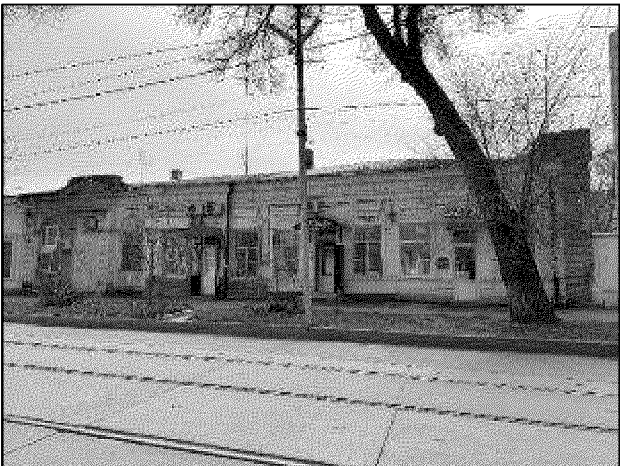
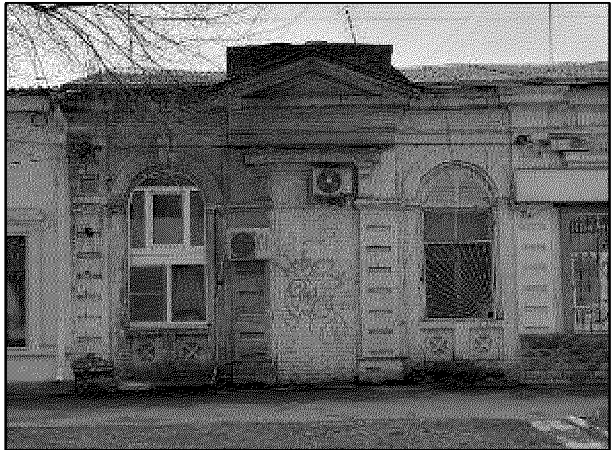
| 1 | 2 | 3 |
|---|---|---|
| 4. | <p>Композиционно-стилистическое и архитектурно-художественное решения главного северо-восточного фасада литеры Б, Б1 объекта культурного наследия, в оформлении которого использованы композиционные приемы и архитектурный декор, характерные для эклектики, включая:</p> <p>местоположение слабовыраженных раскреповок литеры Б1 объекта культурного наследия, ее габариты и конфигурация;</p> <p>широкий профилированный венчающий карниз;</p> <p>фризовый пояс литеры Б объекта культурного наследия;</p> <p>фризовый пояс с ритмом стилизованных пилястр литеры Б1 объекта культурного наследия;</p> <p>профилированный архитрав;</p> <p>центральная раскреповка в виде портика в центральной части литеры Б объекта культурного наследия, акцентирующая главный вход, ее местоположение, габариты и конфигурация;</p> <p>слабовыраженные раскреповки, акцентирующие входы с прямоугольными нишами над дверными проемами на фасаде литеры Б1 объекта культурного наследия, их местоположение в северной, восточной и центральной частях фасада, габариты и конфигурация;</p> <p>треугольный фронтон и тимпан в завершении портика на фасаде литеры Б объекта культурного наследия;</p> | <p>главный северо-восточный фасад литеры Б, Б1 объекта культурного наследия</p> <p>фрагмент главного северо-восточного фасада литеры Б объекта культурного наследия</p> |

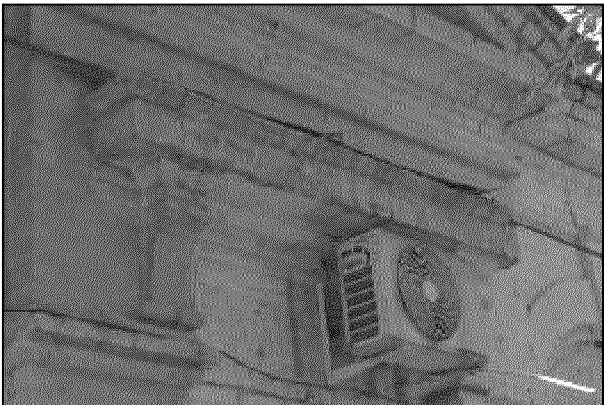
| 1 | 2 | 3 |
|---|---|---|
| | <p>пояс на фасаде литеры Б1 объекта культурного наследия;</p> <p>прямоугольные ниши над дверными проемами на фасаде литеры Б1 объекта культурного наследия;</p> <p>профилированный кордон цоколя</p> | <p>фрагмент центральной раскреповки главного северо-восточного фасада литеры Б объекта культурного наследия (прямолинейный сандрик с профилированным карнизом на стилизованных кронштейнах, замковый камень и клинчатая перемычка дверного проема)</p> <p>фрагмент центральной раскреповки главного северо-восточного фасада литеры Б объекта культурного наследия (стилизованная пилястра с узкими горизонтальными нишами в оформлении портала главного входа)</p> |

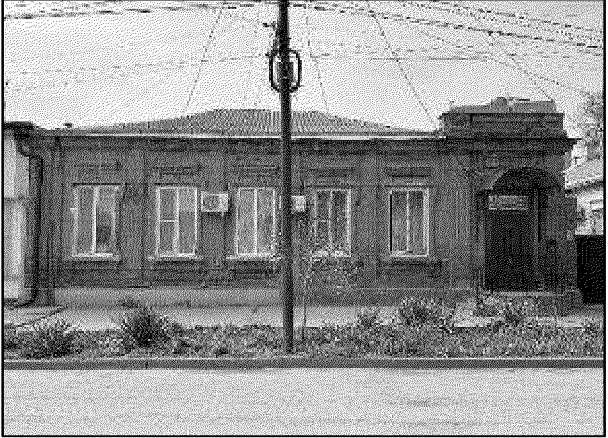
| 1 | 2 | 3 |
|---|---|---|
| 5. | <p>Композиционно-стилистическое и архитектурно-художественное решения главного юго-восточного фасада литеры Г, Г3 объекта культурного наследия, в оформлении которого использованы композиционные приемы и архитектурный декор, характерные для эклектики, включая:</p> <p>местоположение крайней восточной раскреповки, акцентирующей главный вход, ее габариты и конфигурация;</p> <p>прямолинейный аттик в завершении раскреповки, оформленный тумбами и нишей с прямоугольной вставкой;</p> <p>широкий навесной венчающий карниз;</p> <p>простеночные лопатки с небольшими каннелюрами, висячими лопатками геометрической формы и кнопками;</p> <p>лопатки с небольшими каннелюрами, кнопками и зубчиками, фланкирующие южную часть основного поля фасада и крайнюю восточную раскреповку с южной стороны;</p> <p>сложносоставные профилированные карнизные сандрики оконных проемов с декоративными накладками;</p> <p>прямоугольные надоконные ниши с вставками в виде кнопок;</p> <p>ритм прямоугольных оконных проемов, оформленных наличниками с ушками, широкими профилированными подоконниками на стилизованных кронштейнах;</p> | <p>главный юго-восточный фасад литеры Г, Г3 объекта культурного наследия</p><br> <p>фрагмент главного юго-восточного фасада литеры Г, Г3 (крайняя восточная раскреповка)</p> |

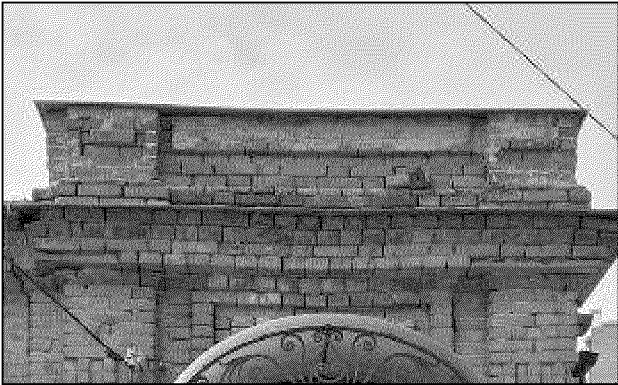
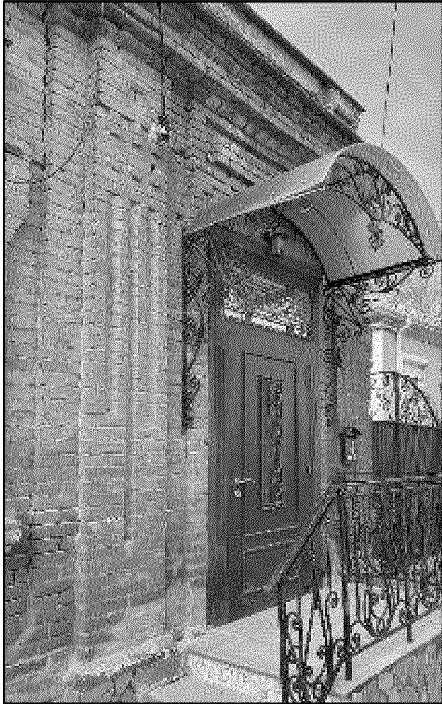
| 1 | 2 | 3 |
|---|---|---|
| | <p>прямоугольные ниши;<br/>профилированный цоколя</p> <p>подоконные<br/>кордон</p> | <p>фрагмент крайней восточной раскреповки главного юго-восточного фасада литеры Г, ГЗ объекта культурного наследия (прямолинейный аттик, ниша с прямоугольной вставкой над дверным проемом главного входа)</p> <p>фрагмент главного юго-восточного фасада литеры Г, ГЗ объекта культурного наследия (лопатка, фланкирующая крайнюю восточную раскреповку)</p> |

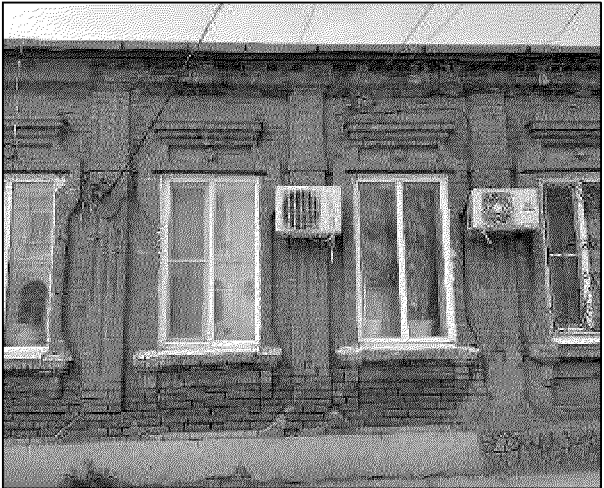
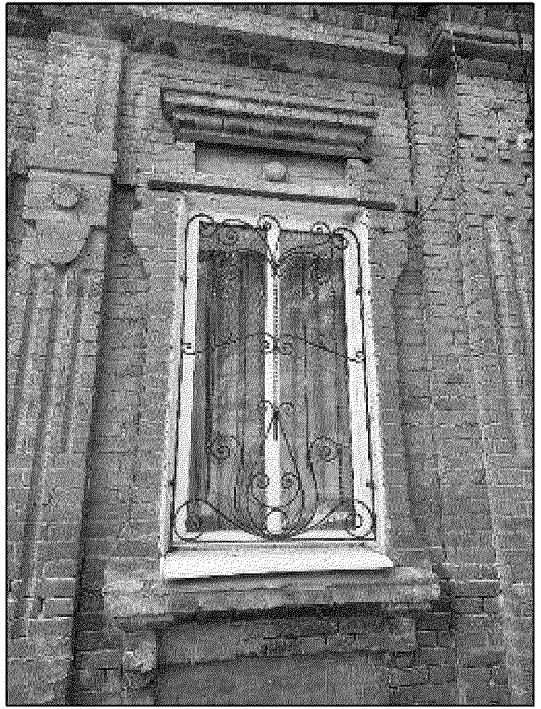
| 1 | 2 | 3 |
|---|---|---|
| | | <p data-bbox="932 779 1570 904">фрагмент главного юго-восточного фасада литеры Г, ГЗ объекта культурного наследия</p> <p data-bbox="932 1704 1570 2007">фрагмент главного юго-восточного фасада литеры Г, ГЗ объекта культурного наследия (оконный проем, оформленный сложносоставным сандриком, наличником с ушками, подоконником на кронштейнах)</p> |

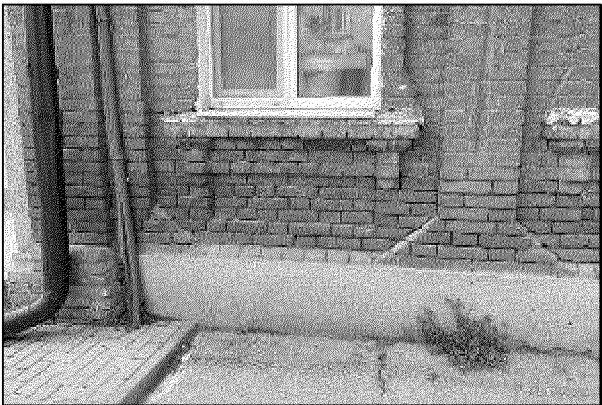
| 1 | 2 | 3 |
|---|---|---|
| | | <p data-bbox="932 689 1570 952">фрагмент главного юго-восточного фасада литеры Г, ГЗ объекта культурного наследия (профилированный подоконник на кронштейнах, подоконная прямоугольная ниша, кордон цоколя)</p> <p data-bbox="932 1722 1570 1890">фрагмент главного юго-восточного фасада литеры Г, ГЗ объекта культурного наследия (простеночная лопатка)</p> |
