ПОСТАНОВЛЕНИЕ

от 17.09.2025 № 2239

Об утверждении предмета охраны объекта культурного наследия регионального значения (памятника) «Жилой дом Д.Ф. Карасева», расположенного по адресу: Российская федерация, Ростовская область, городской округ город Таганрог, город Таганрог, пер. Красный, дом 11

ПРЕДМЕТ ОХРАНЫ

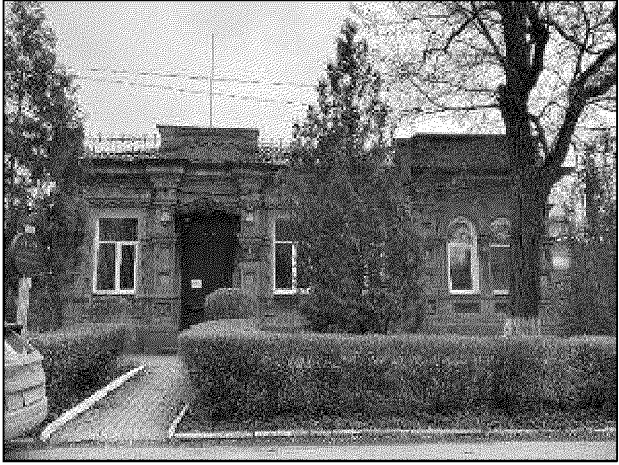
<p>главный северо-западный фасад объекта культурного наследия</p>

4.	<p>Композиционно-стилистическое решение главного северо-западного фасада объекта культурного наследия, в оформлении которого использованы композиционные приемы и декор, характерные для эклектики, включая:</p> <ul style="list-style-type: none"> местоположение северной раскреповки с прямолинейным аттиком в завершении, акцентирующей парадный вход, ее габариты и конфигурация; местоположение крайней западной раскреповки с прямолинейным аттиком в завершении, ее габариты и конфигурация; прямолинейные аттики северной и крайней западной раскреповок, оформленные лопатками, декоративными вставками различной геометрической конфигурации; парапетные тумбы, объединенные ажурным металлическим ограждением; выступающий профилированный венчающий карниз, подчеркнутый ритмичным рядом ступенчатых сухариков; сложнодекорированные пилястры, фланкирующие раскреповки, оформленные перспективными нишами с керамическими вставками,

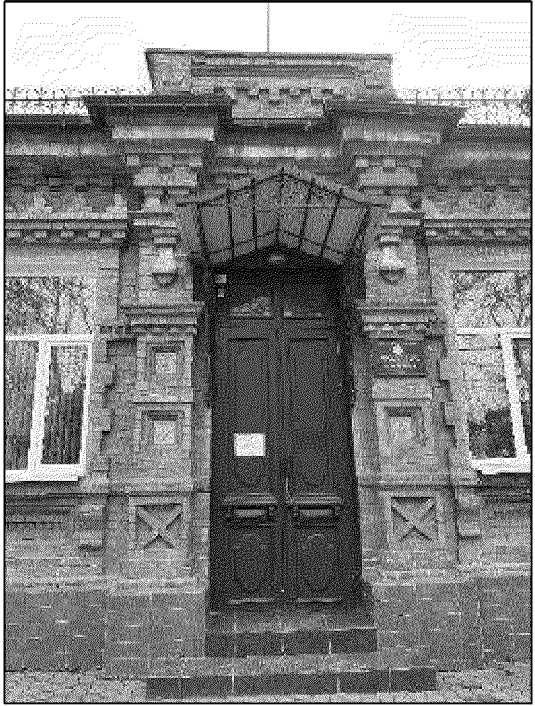
<p>фрагмент главного северо-западного фасада объекта культурного наследия (северная раскреповка)</p>

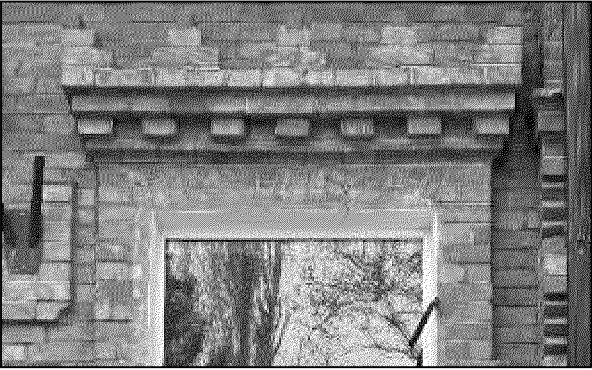
<p data-bbox="932 1010 1573 1267">фрагмент главного северо-западного фасада объекта культурного наследия (сложносоставной сандрик с декоративными вставками пирамидальной ступенчатой формы и мелкими сухариками)</p>

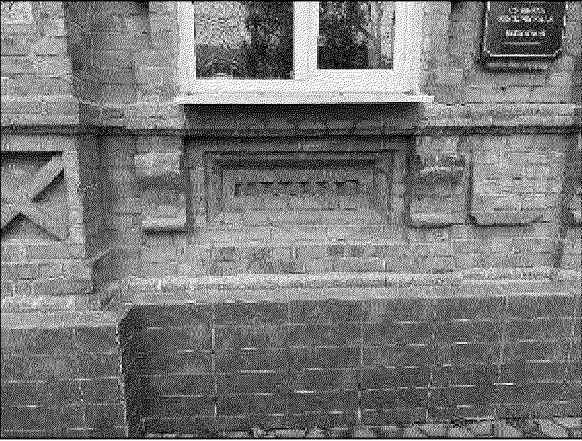
<p data-bbox="932 1794 1573 2007">фрагмент главного северо-западного фасада объекта культурного наследия (профилированный подоконник на кронштейнах, подоконная ниша с поребриком, кордон цоколя)</p>

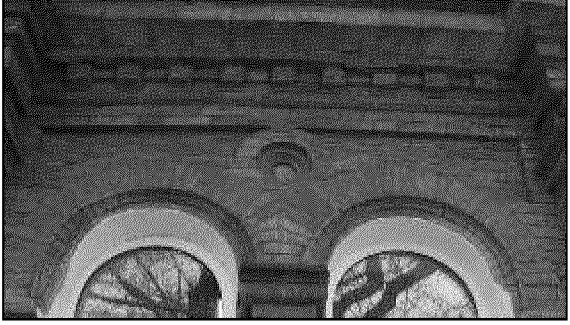
<p data-bbox="930 904 1572 1205">фрагмент крайней западной раскреповки главного северо-западного фасада объекта культурного наследия (надоконная ниша геометрической конфигурации с круглой перспективной филенкой по центру)</p>

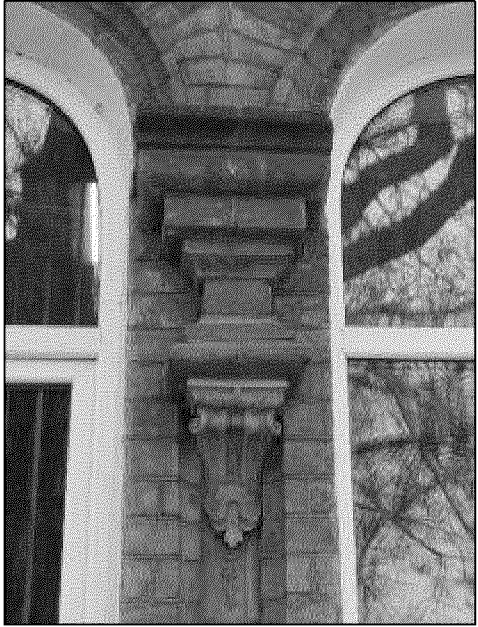
<p data-bbox="930 1908 1572 2123">фрагмент крайней западной раскреповки главного северо-западного фасада объекта культурного наследия (профилированный импост на кронштейне, фото 2025 года)</p>

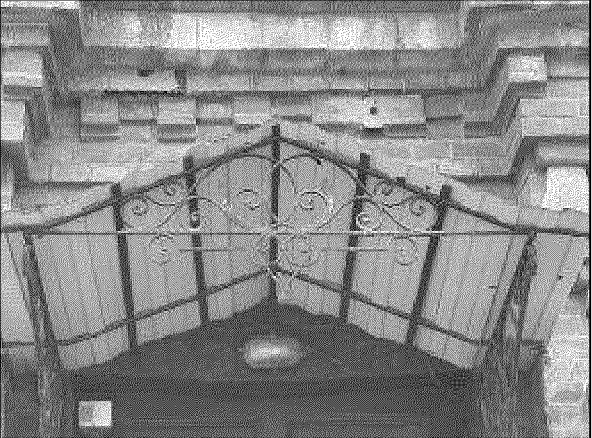
<p data-bbox="932 730 1570 936">фронтон козырька парадного входа, расположенного в северной раскреповке главного северо-западного фасада объекта культурного наследия</p>

1	2	3
6.	<p>Металлический ажурный козырек парадного входа на изящно изогнутых ажурных кронштейнах и с ажурным фронтоном, его местоположение в северной раскреповке главного северо-западного фасада, конфигурация, габариты, материал, рисунок орнамента</p>	<div data-bbox="1002 250 1501 907" data-label="Image"> </div> <p data-bbox="930 952 1572 1160"> козырек парадного входа, расположенный в северной раскреповке главного северо-западного фасада объекта культурного наследия </p> <div data-bbox="1002 1209 1501 1865" data-label="Image"> </div> <p data-bbox="930 1910 1572 2119"> кронштейн козырька парадного входа, расположенного в северной раскреповке главного северо-западного фасада объекта культурного наследия </p>

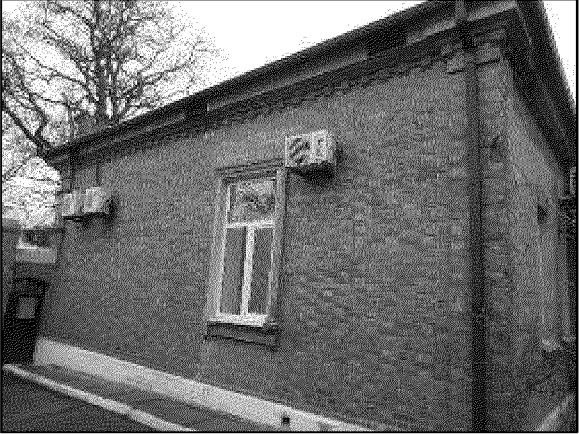
<p data-bbox="932 1440 1570 1518">дворовый юго-западный фасад литеры А объекта культурного наследия</p>

7.	<p data-bbox="341 954 906 1379">Композиционное и архитектурно-стилистическое решения дворовых юго-восточного и юго-западного фасадов объекта культурного наследия, в оформлении которых использованы приемы и архитектурный декор, характерные для эклектики, включая:</p> <ul style="list-style-type: none"> <li data-bbox="341 1395 906 1518">венчающий карниз, подчеркнутый ритмичным рядом ступенчатых сухариков; <li data-bbox="341 1525 906 1608">лопатки, фланкирующие фасады; <li data-bbox="341 1615 906 1827">прямоугольные оконные проемы, оформленные профилированными карнизными сандриками и наличниками на стилизованных кронштейнах; <li data-bbox="341 1834 906 1872">кордон цоколя

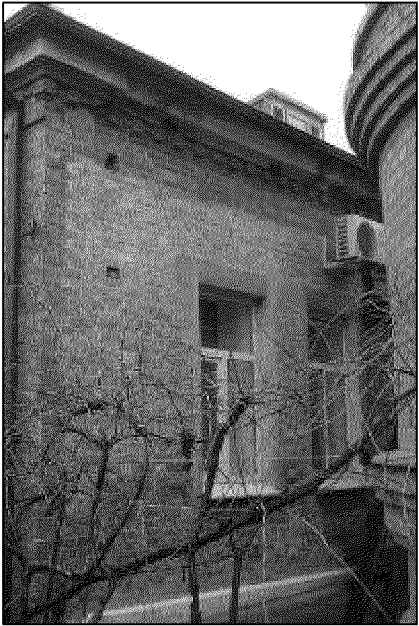
<p data-bbox="930 913 1572 1037">дворовый юго-восточный фасад литеры А объекта культурного наследия</p>

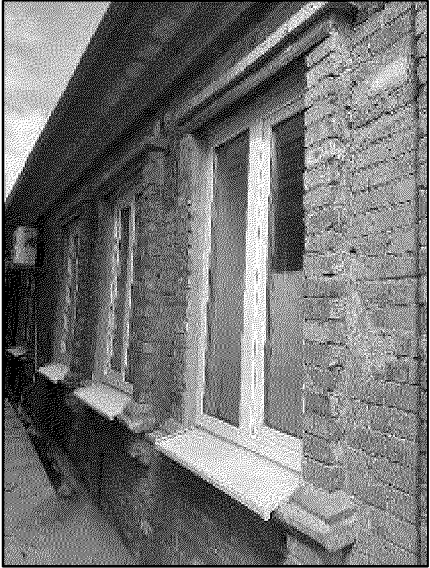
<p data-bbox="930 1693 1572 1774">дворовый юго-западный фасад литеры А1 объекта культурного наследия</p>
8.	<p data-bbox="338 1783 906 2085">Материал и характер обработки не оштукатуренных, не окрашенных поверхностей фасадов объекта культурного наследия, включая кирпичный, каменный и керамический декор, формирующий пластику фасадов</p>

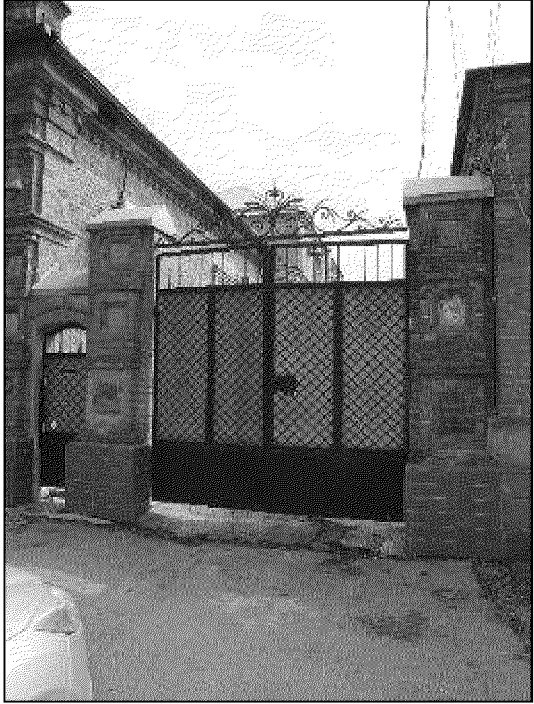
<p data-bbox="932 1615 1568 1691">кирпичные столбы местного проезда и калитка входа</p>

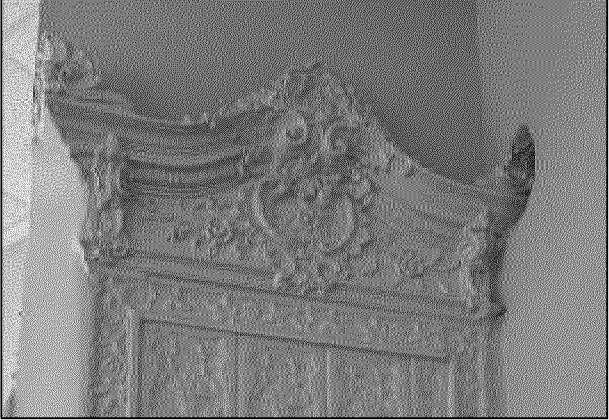
<p data-bbox="932 734 1570 853">навершие печи-камина в помещении № 1 первого этажа объекта культурного наследия</p>

1	2	3
10.	<p>Первоначальные печь-камин и зеркало печи в помещении № 1 первого этажа (согласно поэтажному плану технического паспорта № 1-126-9), представленная:</p> <p>выступающей нижней частью, выполненной в виде портала с прямоугольными чугунными топками, декорированными оттиском печати фирмы – производителя «СМИРНОВ» и оборудованными чугунными задвижками;</p> <p>центральной частью зеркала печи, обрамленной декоративной филенкой, оформленной рельефным пояском и изразцами цветочно-растительного орнамента;</p> <p>навершием печи сложной конфигурации с элементами лепного декора растительного характера, включая: фронтоном в виде полного антаблемента с профилированным декорированным карнизом, широким фризом с растительно-цветочным орнаментом, подчеркнутым профилированным архитравом; завершение выполнено в виде картуша с полуакротериями по углам;</p> <p>зеркалом печи, обрамленным декоративной филенкой, оформленным рельефным пояском и изразцами цветочно-растительного орнамента;</p> <p>их местоположение в северо-западной части помещения № 1 первого этажа, форма, конструкция и материал отделки</p>	<div data-bbox="981 250 1516 952" data-label="Image"> </div> <p>печь-камин и зеркало печи в северо-западной части помещения № 1 первого этажа объекта культурного наследия</p> <div data-bbox="981 1209 1516 1910" data-label="Image"> </div> <p>печь-камин в северо-западной части помещения № 1 первого этажа объекта культурного наследия</p>

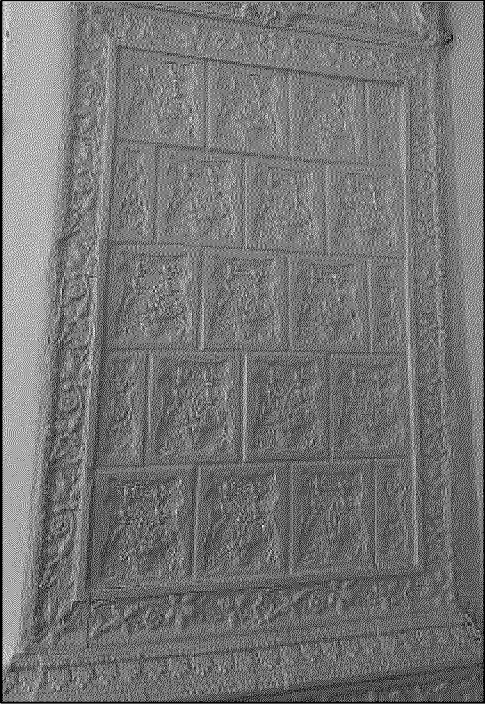
<p data-bbox="932 1648 1570 1767">зеркало печи-камина в помещении № 1 первого этажа объекта культурного наследия</p>

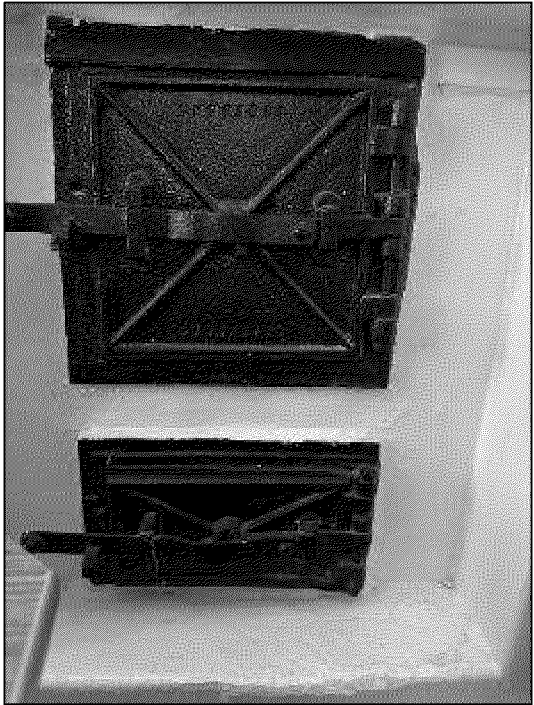
<p data-bbox="933 996 1572 1164">нижняя часть печи в помещении № 1 первого этажа объекта культурного наследия (чугунные топки печи-камина)</p>

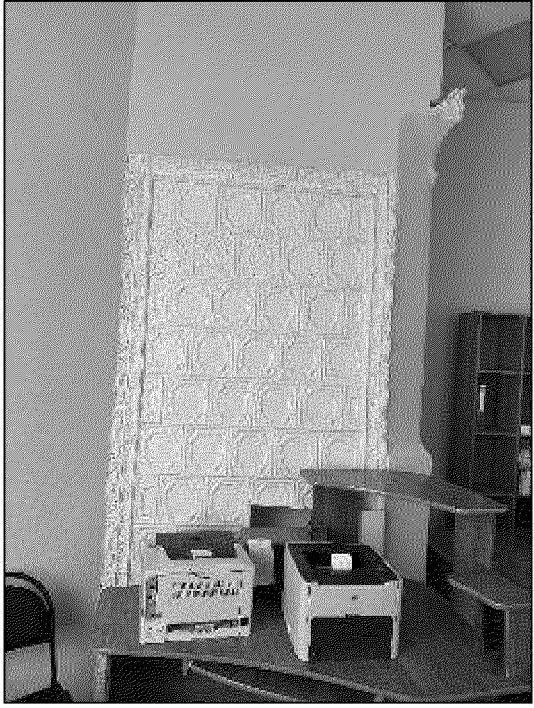
<p data-bbox="933 1948 1572 2083">зеркало печи в северо-западной части стены помещения № 1 первого этажа объекта культурного наследия</p>

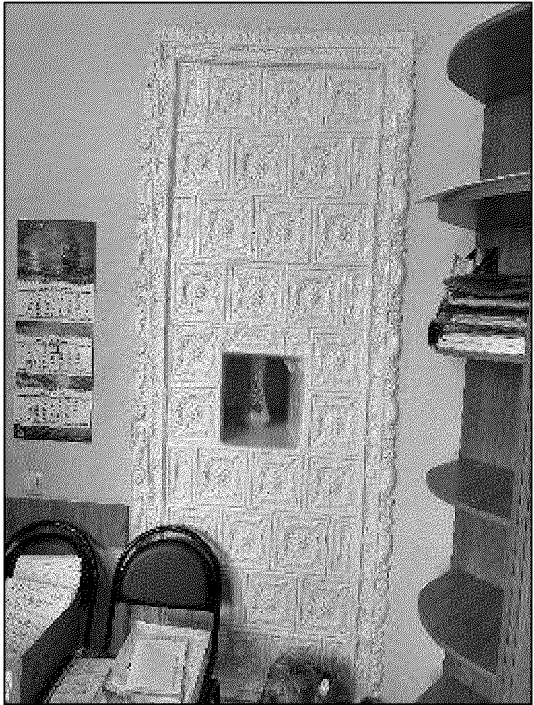
<p>зеркало печи в юго-восточной части помещения № 2 первого этажа объекта культурного наследия</p>

1	2	3
11.	<p>Первоначальное зеркало печи в помещении № 2 первого этажа (согласно поэтажному плану технического паспорта № 1-126-9), обрамленное декоративной филенкой, оформленной рельефным пояском и изразцами цветочно-растительного орнамента,</p> <p>его местоположение в юго-восточной части помещения № 2 первого этажа, форма, конструкция и материал отделки</p>

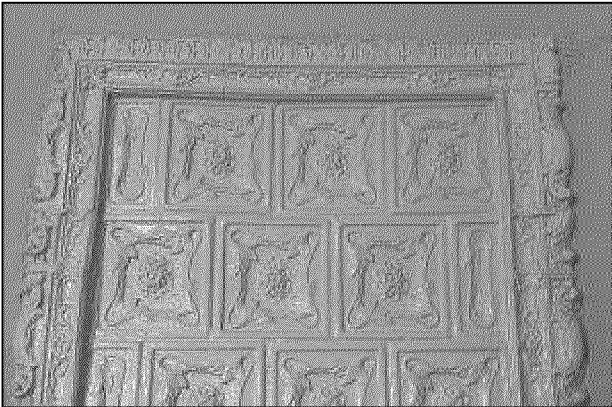
<p>фрагмент зеркала печи отопления в помещении № 2 первого этажа объекта культурного наследия</p>
12.	<p>Первоначальная печь-камин в северо-восточной части помещения № 4 первого этажа (согласно поэтажному плану технического паспорта № 1-126-9), представленная:</p> <p>выступающей нижней частью, выполненной в виде портала с прямоугольными чугунными</p>

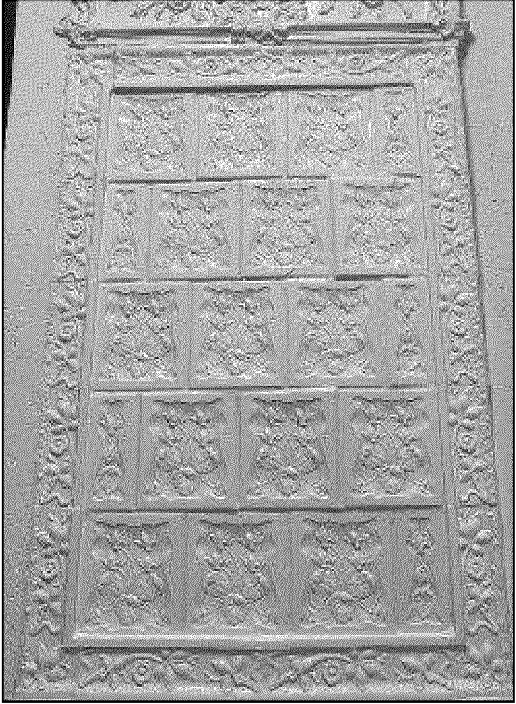
<p data-bbox="930 996 1572 1120">зеркало печи-камина в помещении № 4 первого этажа объекта культурного наследия</p>

1	2	3
	<p>топками, оборудованными чугунными задвижками;</p> <p>центральной частью зеркала печи, обрамленной декоративной филенкой, оформленной рельефным пояском и изразцами цветочно-растительного орнамента;</p> <p>навершием печи сложной конфигурации с элементами лепного декора растительного характера, включая: фронтоном в виде полного антаблемента с профилированным декорированным карнизом, широким фризом с растительно-цветочным орнаментом, подчеркнутым профилированным архитравом; завершение выполнено в виде картуша с полуакротериями по углам;</p> <p>зеркалом печи, обрамленным декоративной филенкой, оформленным рельефным пояском и изразцами цветочно-растительного орнамента;</p> <p>ее местоположение в северо-восточной части помещения № 4 первого этажа, форма, конструкция и материал отделки</p>	<div data-bbox="981 250 1516 952" data-label="Image"> </div> <p data-bbox="933 996 1572 1120">печь-камин в северо-восточной части помещения № 4 первого этажа объекта культурного наследия</p> <div data-bbox="957 1164 1540 1568" data-label="Image"> </div> <p data-bbox="933 1612 1572 1780">навершие печи-камина в северо-восточной части помещения № 4 первого этажа объекта культурного наследия</p>

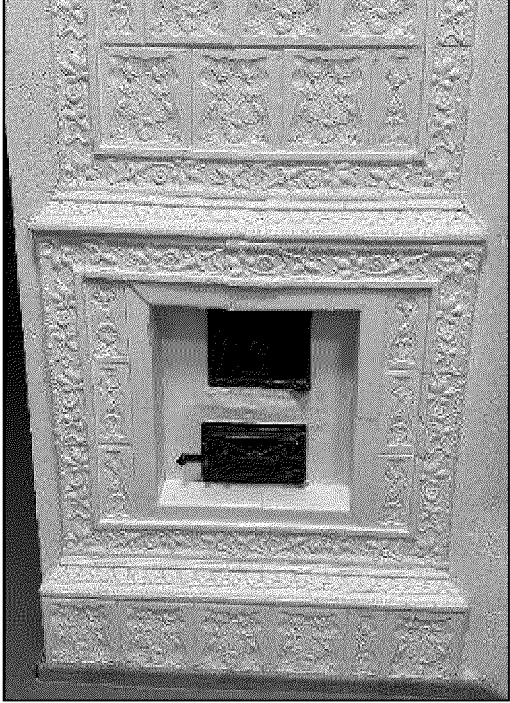
<p data-bbox="930 1910 1572 2033">нижняя часть печи-камина в помещении № 4 первого этажа объекта культурного наследия</p>

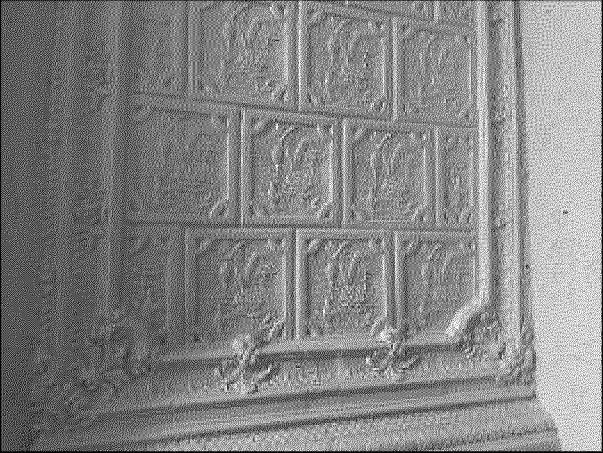
<p data-bbox="932 748 1570 875">фрагмент зеркала печи в помещении № 4 первого этажа объекта культурного наследия</p>

1	2	3
13.	<p>Первоначальное зеркало печи в юго-западной части помещения № 4 первого этажа (согласно поэтажному плану технического паспорта № 1-126-9), представленная:</p> <p>выступающей нижней частью, выполненной в виде портала;</p> <p>центральной частью зеркала печи, обрамленной декоративной филенкой, оформленной рельефным пояском и изразцами цветочно-растительного орнамента;</p> <p>навершием печи сложной конфигурации с элементами лепного декора растительного характера, включая: фронтоном в виде полного антаблемента с профилированным декорированным карнизом, широким фризом с растительно-цветочным орнаментом, подчеркнутым профилированным архитравом; завершение выполнено в виде картуша с полуакротериями по углам;</p> <p>зеркалом печи, обрамленным декоративной филенкой, оформленным рельефным пояском и изразцами цветочно-растительного орнамента;</p> <p>его местоположение в юго-западной части помещения № 4 первого этажа, форма, конструкция и материал отделки</p>	<div data-bbox="981 250 1516 952" data-label="Image"> </div> <p data-bbox="933 996 1572 1120">зеркало печи в юго-западной части помещения № 4 первого этажа объекта культурного наследия</p> <div data-bbox="941 1164 1556 1612" data-label="Image"> </div> <p data-bbox="933 1646 1572 1780">навершие зеркала печи в юго-западной части помещения № 4 первого этажа объекта культурного наследия</p>

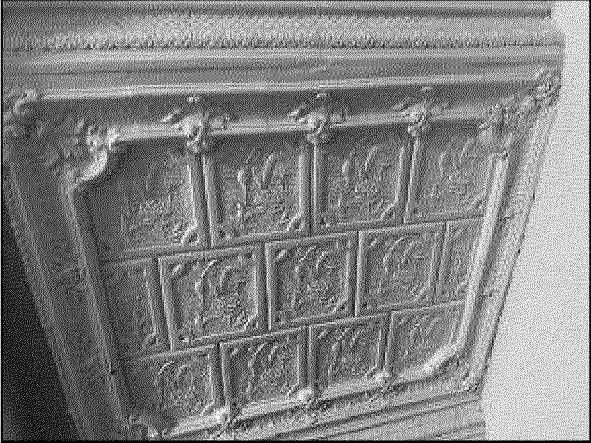
<p data-bbox="932 1406 1570 1534">нижняя часть зеркала печи в помещении № 4 первого этажа объекта культурного наследия</p>
