## **КОМИТЕТ ПО ОХРАНЕ ОБЪЕКТОВ КУЛЬТУРНОГО НАСЛЕДИЯ РОСТОВСКОЙ ОБЛАСТИ**

### **ПОСТАНОВЛЕНИЕ**

#### **Об утверждении предмета охраны объекта культурного наследия регионального значения (памятника) «Доходный дом Д.-Ш. А. Давидовича», расположенного по адресу: Ростовская область, городской округ город Таганрог, город Таганрог, улица Фрунзе, дом 38**

**ПРЕДМЕТ ОХРАНЫ**

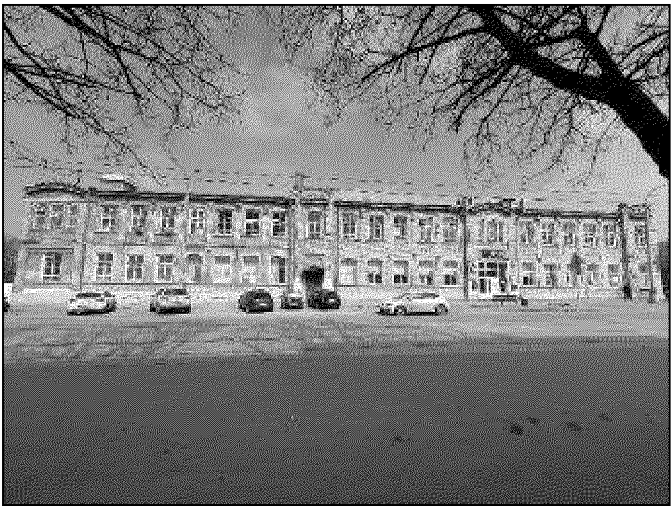
<p>парадный юго-западный фасад объекта культурного наследия</p>   <p>фрагмент парадного юго-западного фасада объекта культурного наследия (крайняя северо-западная раскреповка, башня светового фонаря)</p>

4.	<p>Композиционно-стилистическое решение парадного юго-западного фасада объекта культурного наследия, в оформлении которого использованы композиционные приемы и декор, характерные для архитектуры переходного периода от эклектики к модерну, включая:</p> <p>местоположение крайних раскреповок со сложным завершением, их габариты и конфигурация;</p> <p>местоположение рядовых раскреповок со сложным завершением, акцентирующих главные входы, их габариты и конфигурация;</p> <p>ритм оконных проемов с клинчатыми перемычками лучковой конфигурации в уровне подвала, первого и второго этажей;</p> <p>ритм простеночных лопаток на основном поле фасада, декорированных в верхней части прямоугольными вставками на косицах;</p> <p>аттик дугообразной формы крайней северо-западной и рядовой юго-восточной</p>

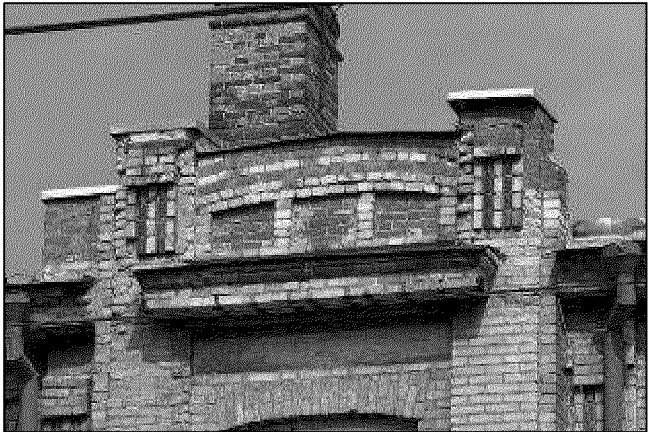
<p>фрагмент рядовой северо-западной раскреповки парадного юго-западного фасада объекта культурного наследия (аттик дугообразной формы, парапетные тумбы, декорированные прямоугольными вставками на косицах)</p>

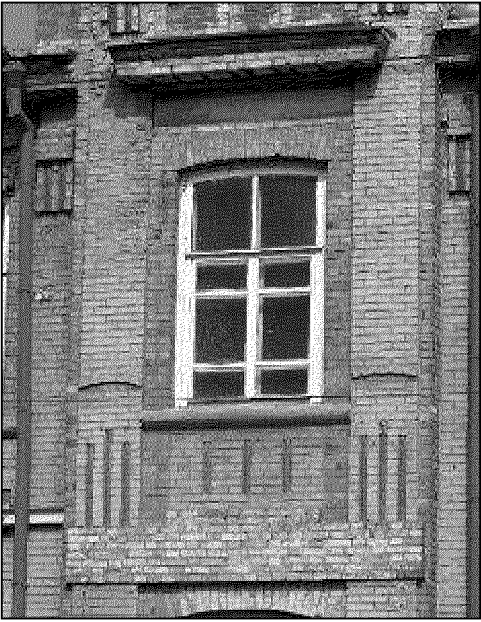
<p data-bbox="852 904 1549 1205">фрагмент рядовой северо-западной раскреповки парадного юго-западного фасада объекта культурного наследия в уровне второго этажа (лопатки, фланкирующие раскреповку и подоконная ниша, декорированные вертикальными прорезями)</p>

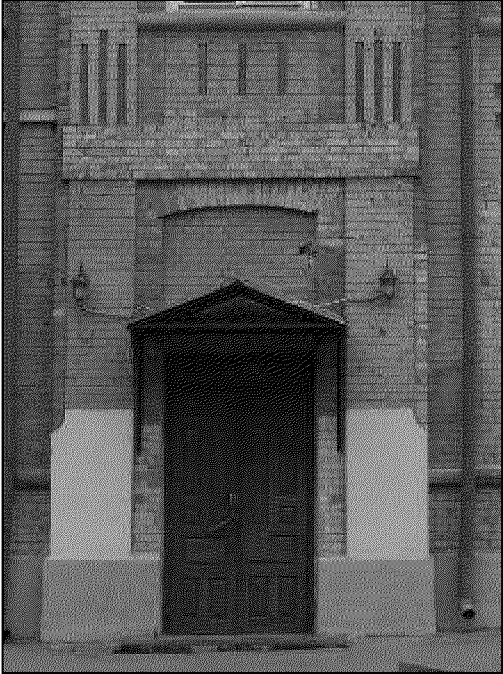
<p data-bbox="852 1964 1549 2134">фрагмент рядовой северо-западной раскреповки парадного юго-западного фасада объекта культурного наследия в уровне первого этажа</p>

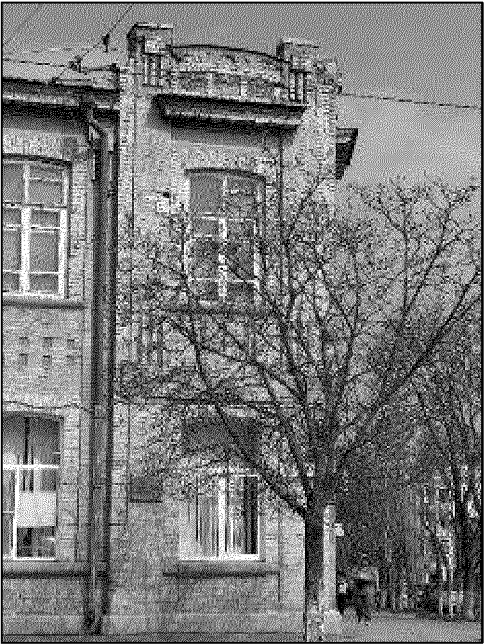
<p data-bbox="852 945 1549 1070">фрагмент парадного юго-западного фасада объекта культурного наследия (крайняя юго-восточная раскреповка)</p>

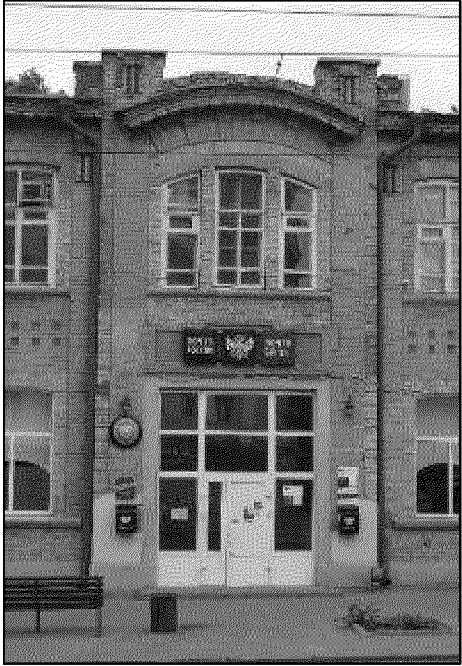
<p data-bbox="852 1834 1549 1960">фрагмент парадного юго-западного фасада объекта культурного наследия (рядовая юго-восточная раскреповка)</p>

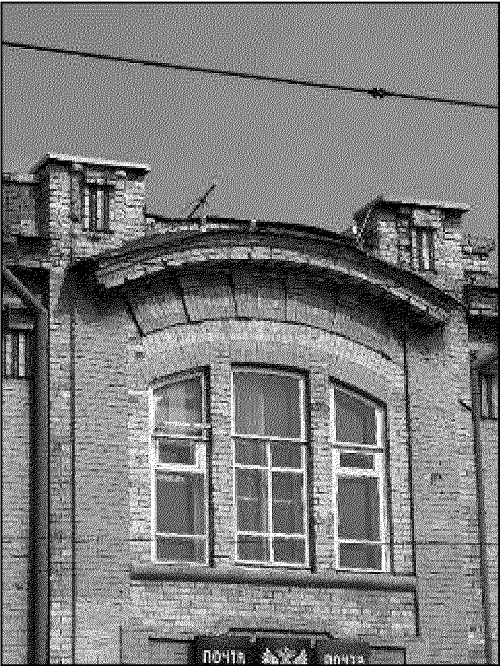
<p data-bbox="852 954 1554 1211">фрагмент рядовой юго-восточной раскреповки парадного юго-западного фасада объекта культурного наследия в уровне второго этажа (дугообразный венчающий карниз на кронштейнах,строенный оконный проем)</p>

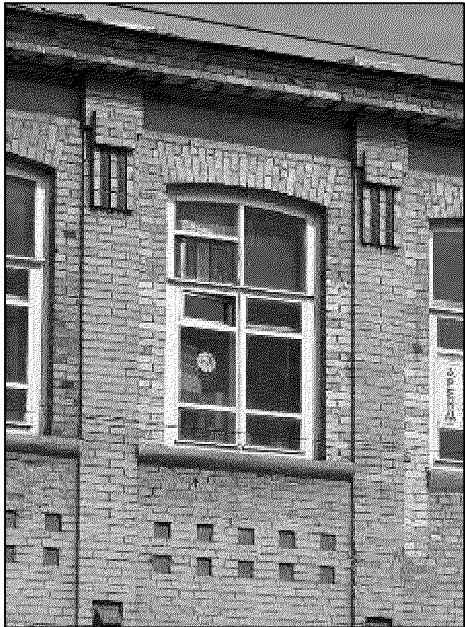
<p data-bbox="852 1921 1554 2134">фрагмент основного поля парадного юго-западного фасада объекта культурного наследия в уровне второго этажа (выносной венчающий карниз, лопатки, декорированные в верхней части)</p>

1	2	3
		<p data-bbox="852 244 1549 365">прямоугольными вставками на косицах, двойной ряд ширинок в уровне междуэтажного пояса)</p>

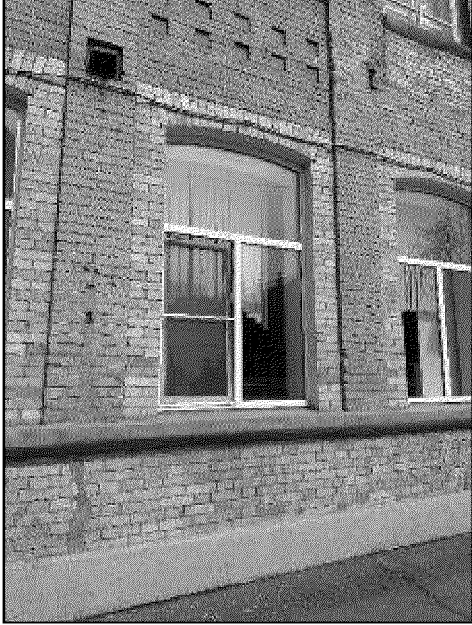
<p data-bbox="852 1077 1549 1243">фрагмент основного поля парадного юго-западного фасада объекта культурного наследия в уровне первого этажа (подоконный пояс, кордон цоколя)</p>

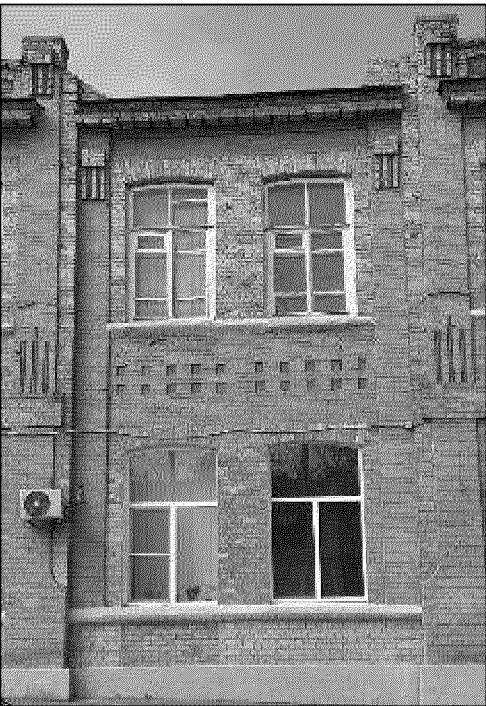
<p data-bbox="852 1003 1549 1128">фрагмент основного поля парадного юго-восточного фасада объекта культурного наследия</p>

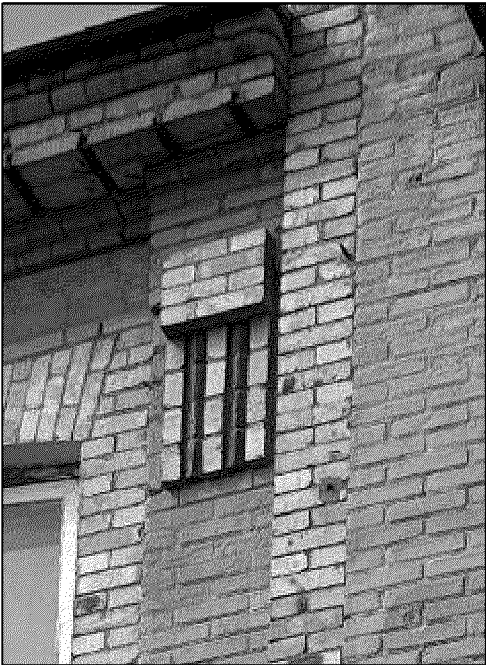
<p data-bbox="852 1877 1549 2092">фрагмент основного поля парадного юго-восточного фасада объекта культурного наследия (лопатка, декорированная в верхней части прямоугольной вставкой на косицах)</p>

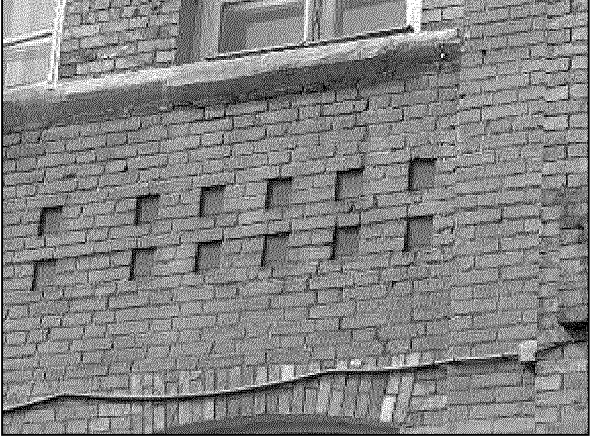
<p data-bbox="852 745 1544 913">фрагмент парадного юго-восточного фасада объекта культурного наследия в уровне второго этажа (двойной ряд ширинок в уровне междуэтажного пояса)</p>

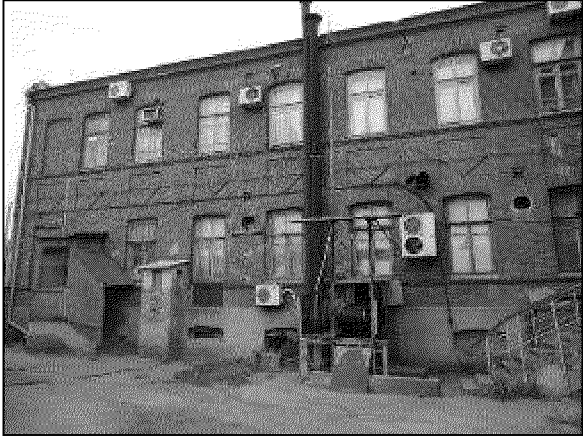
<p data-bbox="852 1413 1544 1491">фрагмент дворового северо-восточного фасада объекта культурного наследия</p>

6.	<p data-bbox="347 925 826 1182">Архитектурно-художественный облик дворового северо-восточного фасада объекта культурного наследия формируют:</p> <ul data-bbox="347 1189 826 1888" style="list-style-type: none"> <li>профилированный венчающий карниз;</li> <li>ритм оконных проемов с перемычками лучковой конфигурации в уровне подвала, первого и второго этажей;</li> <li>неглубокие подоконные ниши прямоугольной формы с ромбовидными вставками в уровне второго этажа;</li> <li>подоконный профилированный пояс в уровне первого и второго этажей;</li> <li>кордон цоколя</li> </ul>

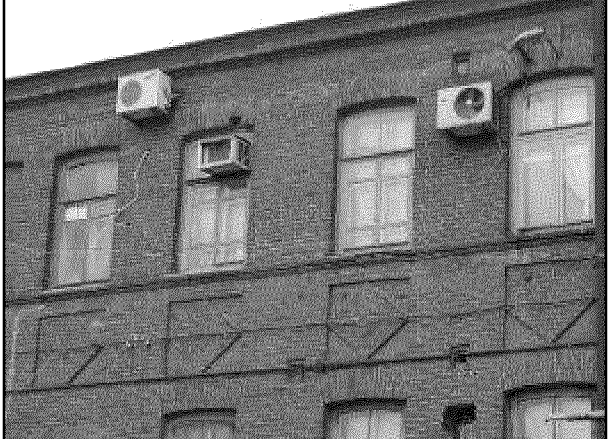
<p data-bbox="852 2033 1544 2112">фрагмент дворового северо-восточного фасада объекта культурного наследия</p>

1	2	3
		<p>в уровне второго этажа (профилированный венчающий карниз, оконные проемы с клинчатыми перемычками лучковой конфигурации, профилированный подоконный пояс, подоконные ниши с ромбовидными вставками)</p>

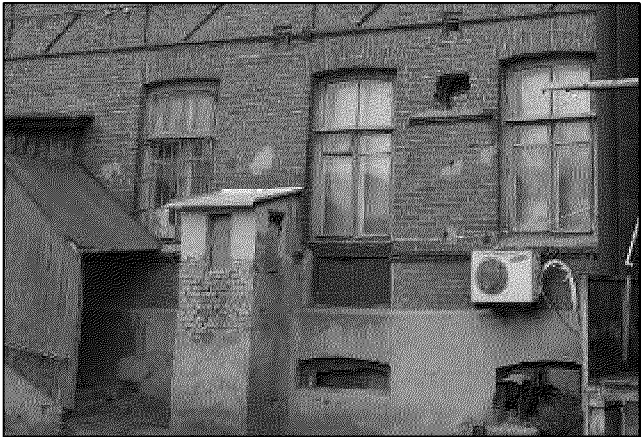
<p>фрагмент дворового северо-восточного фасада объекта культурного наследия в уровне первого этажа (оконные проемы с клинчатыми перемычками лучковой конфигурации, профилированный подоконный пояс, кордон цоколя)</p>
8.	<p>Информационная гранитная доска с текстом следующего содержания: «Здесь рабочие города Таганрога в январе 1918 года вели жестокие бои за установление Советской Власти», ее местоположение в южной части парадного юго-восточного фасада, материал ее изготовления, шрифт и текст содержания досок</p>

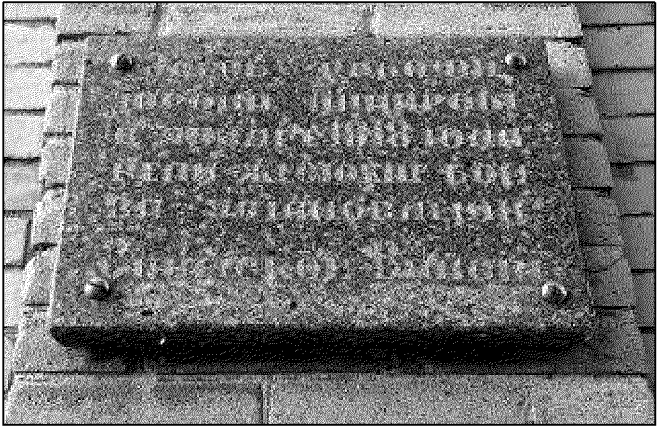
<p>фрагмент южной части парадного юго-западного фасада объекта культурного наследия (информационная доска)</p>

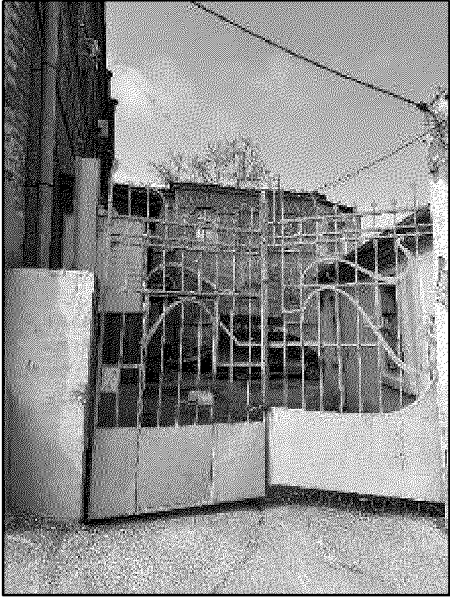
1	2	3
9.	<p>Металлические ажурные двупольные ворота местного проезда с калиткой входа, расположенные по красной линии переулка Антона Глушко; их местоположение, габариты, конфигурация и материал изготовления</p>

<p>металлические ажурные двупольные ворота местного проезда с калиткой входа, расположенные по красной линии переулка Антона Глушко</p>
10.	<p>Материал и характер обработки поверхностей всех фасадов объекта культурного наследия, включая кирпичный, не оштукатуренный декор, формирующий пластику фасадов</p>

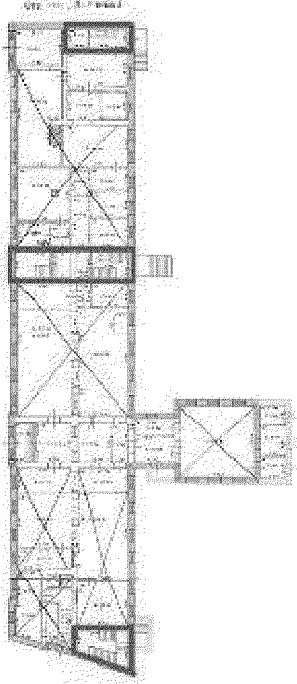
<p>условные обозначения:

- местоположение внутренних междуэтажных лестниц в центральной, восточной и северной частях литеры А объекта культурного наследия</p>

<p data-bbox="852 1518 1549 1592">вид объекта культурного наследия с северо-востока</p>
11.	<p data-bbox="344 1601 826 1899">Местоположение внутренних междуэтажных лестниц, расположенных в центральной, восточной и северной частях литеры А объекта культурного наследия</p>
