## **КОМИТЕТ ПО ОХРАНЕ ОБЪЕКТОВ КУЛЬТУРНОГО НАСЛЕДИЯ РОСТОВСКОЙ ОБЛАСТИ**

### **ПОСТАНОВЛЕНИЕ**

#### **Об утверждении предмета охраны объекта культурного наследия регионального значения (памятника) «Жилой дом А.В. Рогачева», расположенного по адресу: Ростовская область, г. Таганрог, пер. Красный, д. 9**

**ПРЕДМЕТ ОХРАНЫ**

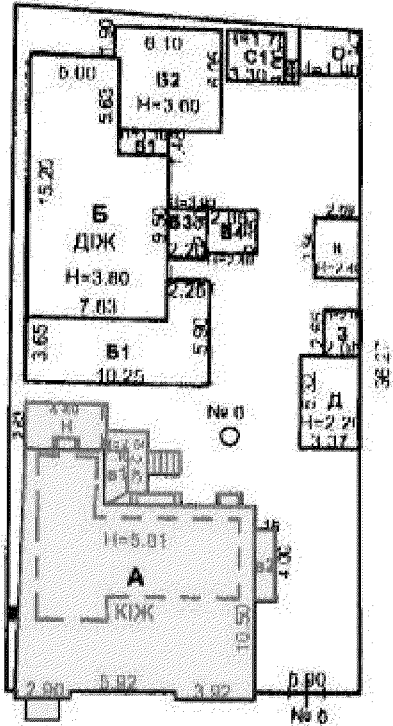
<p style="text-align: center;"><b>пер.Красный</b></p> <p>ситуационный план, источник: техническое дело МУП «БТИ» г. Таганрога № 1-126-8, 2021 г.</p> <p>условные обозначения:</p> <p>□ - объект культурного наследия;  □ - пристройки, не входящие в объем объекта культурного наследия</p>
3.	<p>Строительные конструкции объекта культурного наследия, включая кирпичные цоколь и стены</p>	<p>план подвала</p>

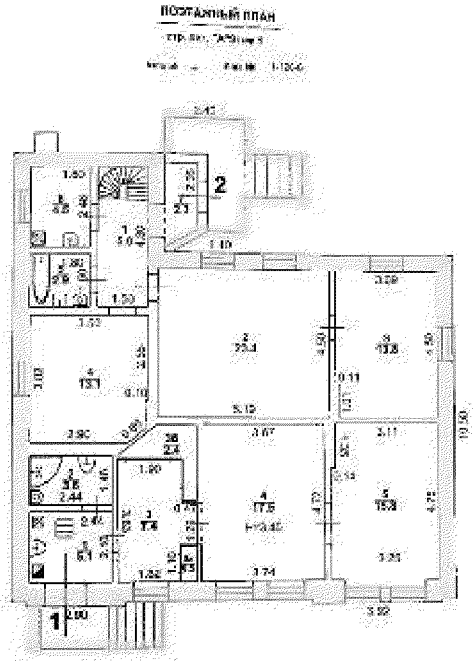
1	2	3
		<p>план первого этажа</p>

<p>источник: техническое дело МУП «БТИ» г. Таганрога № 1-126-8, 2021 г.</p> <p>условные обозначения:</p> <ul style="list-style-type: none"> <li>- объект культурного наследия;</li> <li>- пристройки, не входящие в объем объекта культурного наследия</li> </ul>
4.	<p>Композиционно-стилистическое решение главного северо-западного фасада объекта культурного наследия, в оформлении которого использованы композиционные приемы и декор, характерные для эклектики, включая:</p> <p>местоположение крайней северной раскреповки с прямолинейным аттиком в завершении, акцентирующей парадный вход, ее габариты и конфигурация;</p> <p>местоположение крайней западной раскреповки</p>

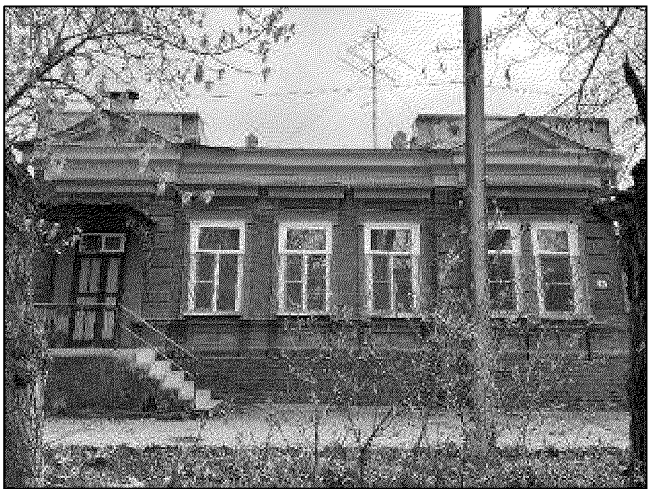
<p>главный северо-западный фасад объекта культурного наследия</p>

1	2	3
	<p>с прямолинейным аттиком в завершении, ее габариты и конфигурация;          профилированный венчающий карниз;          фризовый пояс;          прямолинейные аттики крайних раскреповок, оформленные треугольными фронтонами с профилированными карнизами;          рустованные пилястры, фланкирующие крайние раскреповки;          спаренные оконные проемы прямоугольной конфигурации западной раскреповки;          ряд оконных проемов прямоугольной конфигурации на основном поле;          контрналичники в обрамлении оконных проемов прямоугольной конфигурации, включающими: наличники на боковых кронштейнах; профилированные прямолинейные сандрики с нишами и кронштейнами; подоконными сдвоенными нишами;          контрналичник в обрамлении дверного проема, включающий: наличник на боковых кронштейнах; профилированный прямолинейный сандрик с нишами и кронштейнами;          профилированный</p>	<div data-bbox="935 244 1465 947" data-label="Image"> </div> <p>фрагмент главного северо-западного фасада объекта культурного наследия (крайняя западная раскреповка)</p> <div data-bbox="887 1155 1517 1568" data-label="Image"> </div> <p>фрагмент крайней западной раскреповки главного северо-западного фасада объекта культурного наследия (аттик, оформленный треугольным фронтоном с профилированным карнизом)</p>

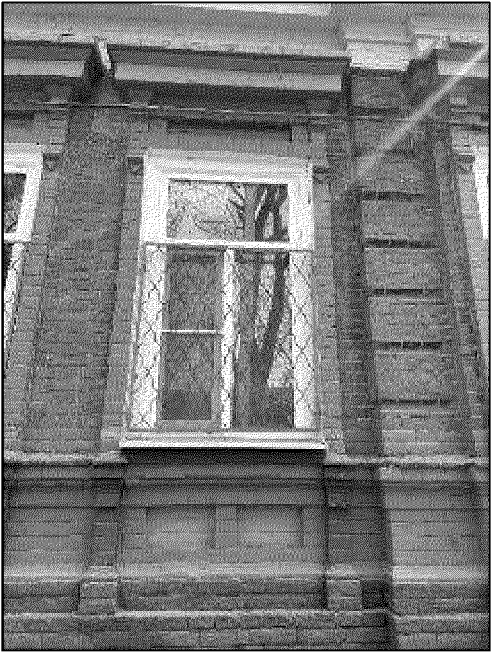
1	2	3
		  <p data-bbox="852 945 1551 1070">фрагмент главного северо-западного фасада объекта культурного наследия (крайняя северная раскреповка)</p>

<p data-bbox="852 1805 1551 1886">фрагмент главного северо-западного фасада объекта культурного наследия</p>

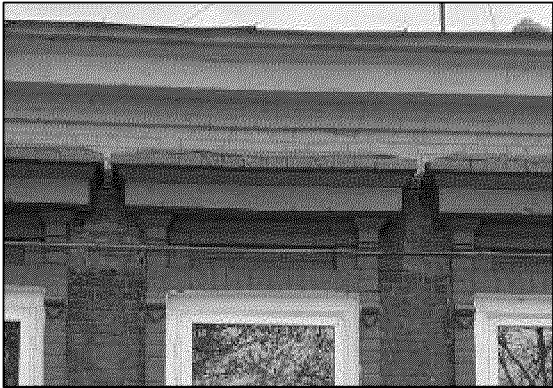
<p data-bbox="852 676 1551 891">фрагмент главного северо-западного фасада объекта культурного наследия (профилированный венчающий карниз, профилированный прямолинейный сандрик с нишей и кронштейнами)</p>

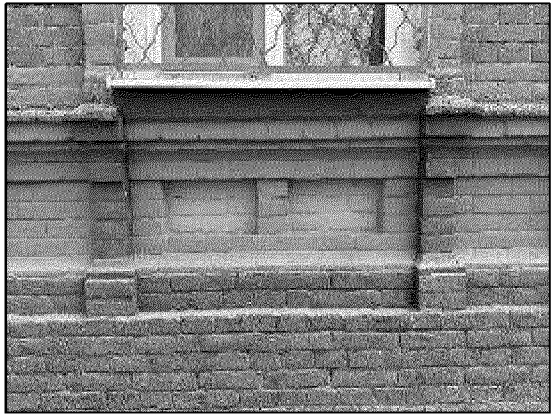
<p data-bbox="852 1370 1551 1585">фрагмент главного северо-западного фасада объекта культурного наследия (профилированный подоконный пояс, подоконная сдвоенная ниша, кордон цоколя)</p>
5.	<p data-bbox="344 1594 829 2114">Архитектурно-художественный облик дворовых юго-восточного и юго-западного фасадов объекта культурного наследия формируют:  профилированный венчающий карниз;  фризовый пояс;  гладкие пилястры, фланкирующие фасады;  ряд оконных проемов</p>

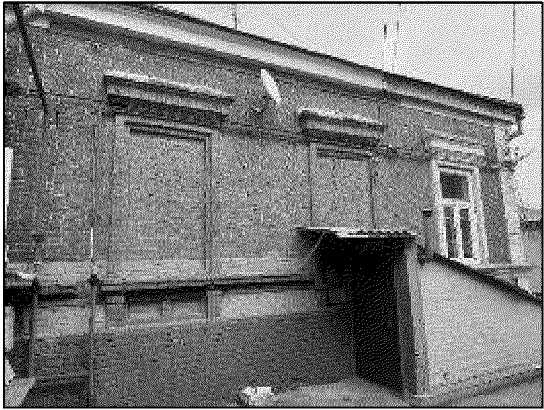
<p data-bbox="852 2042 1551 2123">дворовый юго-западный фасад объекта культурного наследия</p>

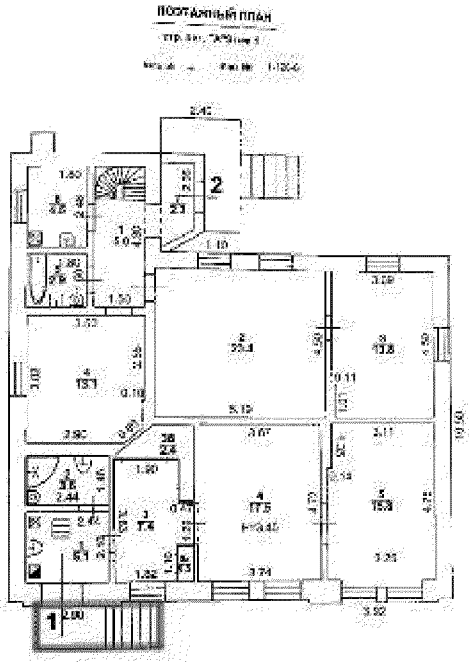
<p data-bbox="852 1637 1552 1895">условные обозначения:  <span style="border: 1px solid black; display: inline-block; width: 15px; height: 10px; vertical-align: middle;"></span> - местоположение крыльца перед парадным входом, расположенного в крайней северной раскреповке главного северо-западного фасада объекта культурного наследия</p>
8.	<p data-bbox="343 1906 831 2119">Материал и характер обработки не оштукатуренных, окрашенных поверхностей фасадов объекта культурного</p>

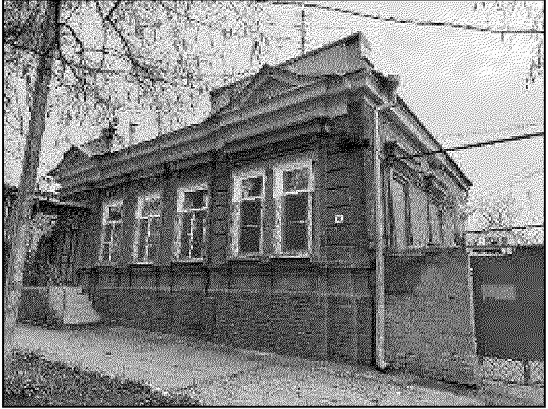
1	2	3
	<p>наследия, включая кирпичный, окрашенный декор, формирующий пластику фасадов</p>

<p>вид объекта культурного наследия с запада</p>

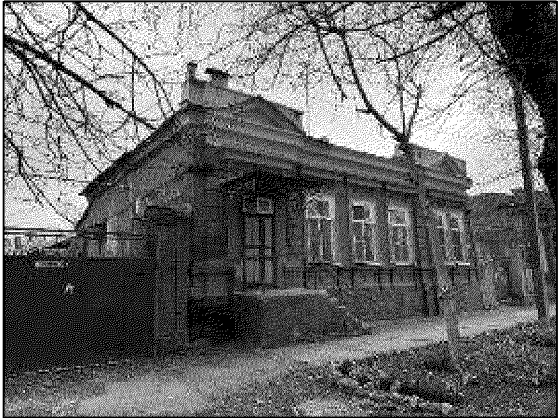
<p>вид объекта культурного наследия с севера</p>

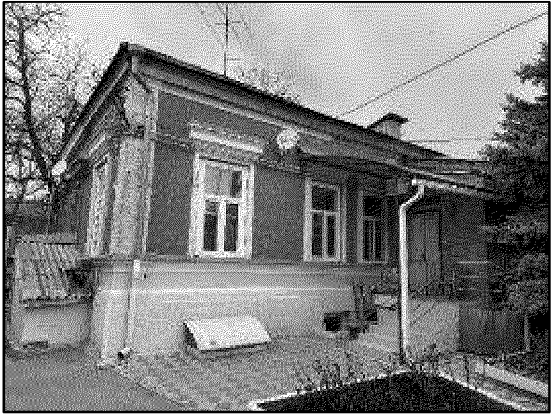
<p>вид объекта культурного наследия с юга</p>
