## **КОМИТЕТ ПО ОХРАНЕ ОБЪЕКТОВ КУЛЬТУРНОГО НАСЛЕДИЯ РОСТОВСКОЙ ОБЛАСТИ**

### **ПОСТАНОВЛЕНИЕ**

от 28.09.2026 № 970

**О включении выявленного объекта культурного наследия «Доходный дом Я.Г. Эсс» в единый государственный реестр объектов культурного наследия (памятников истории и культуры) народов Российской Федерации в качестве объекта культурного наследия регионального значения (памятника) с наименованием «Доходный дом Я.Г. Эсса», 1913 г., расположенного по адресу: Ростовская область, городской округ город Ростов-на-Дону, город Ростов-на-Дону, улица Тургеневская, дом 80, об утверждении предмета охраны, границ территории и требований к осуществлению деятельности в границах его территории**

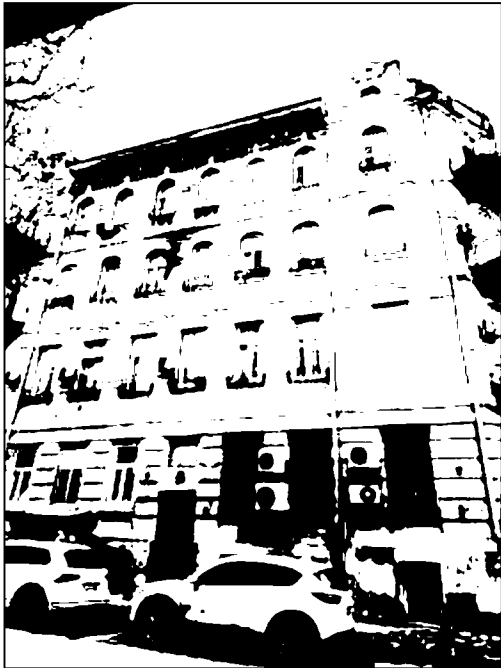
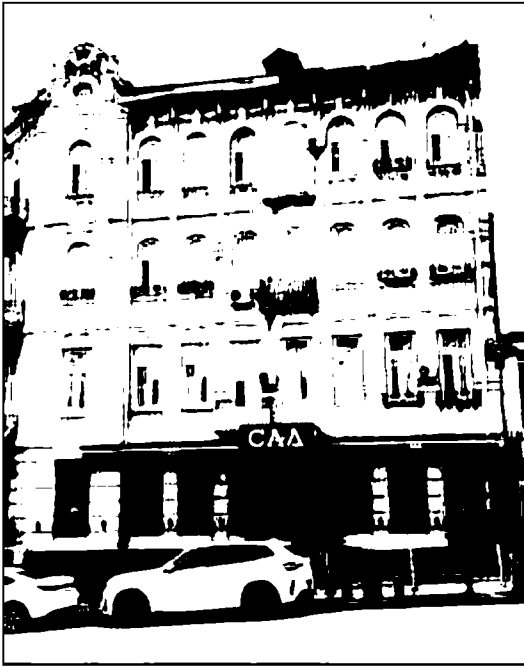
| 1 | 2 | 3 |
|---|---|---|
| 4. | <p>Композиционно-стилистическое решение парадных южного и восточного фасадов объекта культурного наследия, в оформлении которых использованы композиционные приемы и декор, характерные для модерна, включая:</p> <p>местоположение крайней западной раскреповки парадного южного фасада с аттиком в завершении, акцентирующей внутридворовый проезд, ее габариты и конфигурацию;</p> <p>местоположение парадного входа и полуциркульного проема внутридворового проезда на парадном южном фасаде;</p> <p>местоположение раскреповок с аттиками в завершении, фланкирующих угловую скошенную юго-восточную часть, их габариты и конфигурацию;</p> <p>аттики раскреповок сложной конфигурации, оформленные лопатками с кронштейнами, полуциркульными оконными проемами</p> | <p>парадный южный фасад объекта культурного наследия</p> <p>парадный восточный фасад объекта культурного наследия</p> |

| 1 | 2 | 3 |
|---|---|---|
| | <p>с наличниками и нишами над оконными проемами;</p> <p>выступающий венчающий карниз на декоративных резных кронштейнах;</p> <p>профилированный фризový пояс;</p> <p>ритм оконных проемов четвертого этажа полуциркульной конфигурации с плоскими архивольтами на импостах, замковыми камнями, плоскими наличниками и профилированными подоконниками;</p> <p>балконы в уровне второго-четвертого этажей южного фасада и угловой скошенной юго-восточной части с коваными ажурными ограждениями в стиле модерн;</p> <p>подоконные кованые ажурные решетки в стиле модерн в оформлении оконных проемов второго-четвертого этажей;</p> <p>подоконные ниши в оформлении оконных проемов четвертого этажа;</p> <p>ритм оконных проемов третьего этажа полуциркульной конфигурации с плоскими</p> | <div data-bbox="938 293 1359 869" data-label="Image"> </div> <p>угловая скошенная юго-восточная часть объекта культурного наследия</p> <div data-bbox="831 1019 1465 1487" data-label="Image"> </div> <p>фрагмент угловой скошенной угловой юго-восточной части объекта культурного наследия (балконы в уровне второго, третьего этажей с коваными ажурными ограждениями в стиле модерн)</p> |

| 1 | 2 | 3 |
|---|---|---|
| | <p>архивольтами, плоскими наличниками и профилированными подоконниками;</p> <p>плоские межоконные тяги в уровне третьего и четвертого этажей;</p> <p>висячие лопатки в простенках, акцентирующие кронштейны венчающего карниза в уровне четвертого этажа;</p> <p>висячие лопатки с кронштейнами в простенках третьего этажа;</p> <p>прямоугольные ниши в простенках в уровне третьего и четвертого этажей;</p> <p>плоский междуэтажный пояс второго-третьего этажей;</p> <p>надоконные прямоугольные декоративные ниши, подоконники в оформлении оконных проемов второго этажа;</p> <p>межоконные парные пояски второго этажа;</p> | <div data-bbox="927 293 1369 878" data-label="Image"> </div> <p>фрагмент парадного южного фасада объекта культурного наследия (крайняя западная раскреповка, акцентирующая проем внутридворового проезда)</p> <div data-bbox="917 1111 1375 1693" data-label="Image"> </div> <p>фрагмент крайней западной раскреповки парадного южного фасада объекта культурного наследия (аттик, оформленный лопатками с кронштейнами, оконным проемом с наличником и нишами над оконным проемом, ажурное кованое ограждение балконов в уровне третьего и четвертого этажей)</p> |

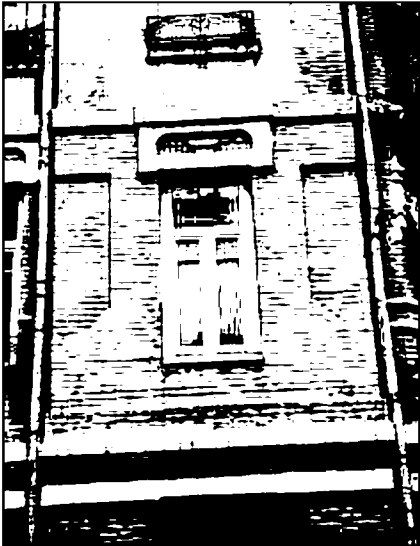
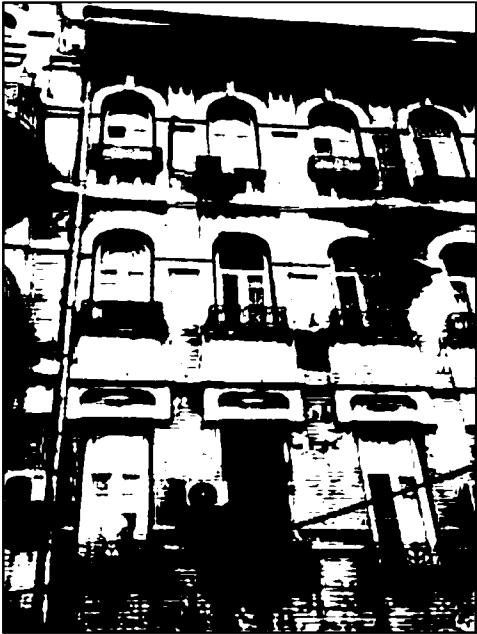
| 1 | 2 | 3 |
|---|---|---|
| | | <p data-bbox="794 286 1503 365">подоконная ажурная решетка в стиле модерн)</p> <p data-bbox="794 976 1503 1189">фрагмент восточной раскреповки парадного южного фасада объекта культурного наследия (надоконные прямоугольные декоративные ниши, простеночные ниши в уровне второго этажа)</p> <p data-bbox="794 1886 1503 2009">фрагмент парадного южного фасада объекта культурного наследия в уровне второго-четвертого этажей</p> |

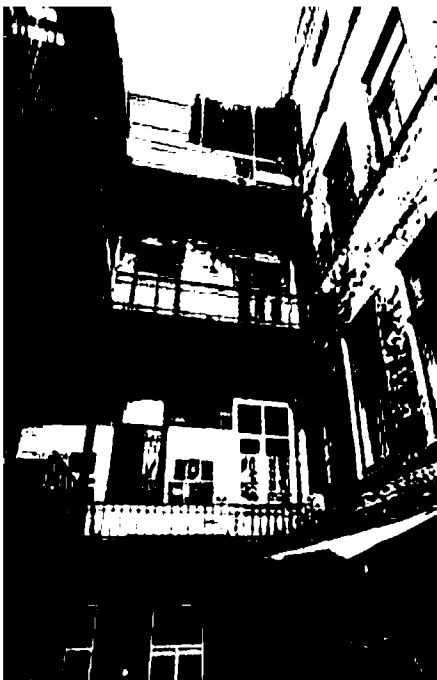
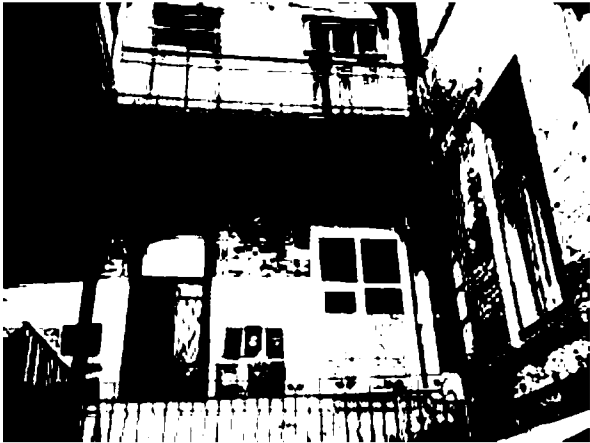
| 1 | 2 | 3 |
|---|---|---|
| 5 | <p>Открытые переходные галереи в уровне второго-четвертого этажей, включая железобетонные плиты по металлическим консольным балкам, металлическое сварное ограждение с растительным орнаментом в стиле модерн, материал изготовления всех элементов галерей, их местоположение на дворовых фасадах объекта культурного наследия</p> | <p>открытые галереи в уровне второго, третьего и четвертого этажей на дворовых фасадах объекта культурного наследия</p> <p>фрагмент северного дворового фасада объекта культурного наследия (ограждение галерей в уровне второго и третьего этажей)</p> |

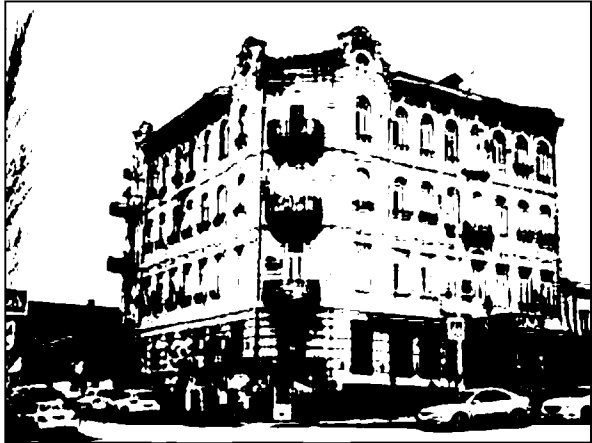
| 1 | 2 | 3 |
|---|---|---|
| 7. | <p data-bbox="323 831 767 1379">Материал и характер обработки поверхности парадных южного и восточного фасадов, угловой скошенной юго-восточной части объекта культурного наследия: кирпичные стены, наружная верста которых выполнена под расшивку швов; кирпичный декор, формирующий пластику фасадов</p> | <p data-bbox="791 1323 1506 1400">вид объекта культурного наследия с юго-востока</p> <p data-bbox="791 2000 1506 2076">вид объекта культурного наследия с северо-востока</p> |
