Об утверждении предмета охраны объекта культурного наследия регионального значения «Дом жилой», 1890 г. (г. Томск)

**Проект предмета охраны объекта культурного наследия регионального значения
«Дом жилой», 1890 г., по адресу: Томская область, г. Томск, ул. Красноармейская, 79а**

**Фотографические изображения предмета охраны
объекта культурного наследия регионального значения «Дом жилой», 1890 г.,
расположенного по адресу: г. Томск, Красноармейская улица, 79а**

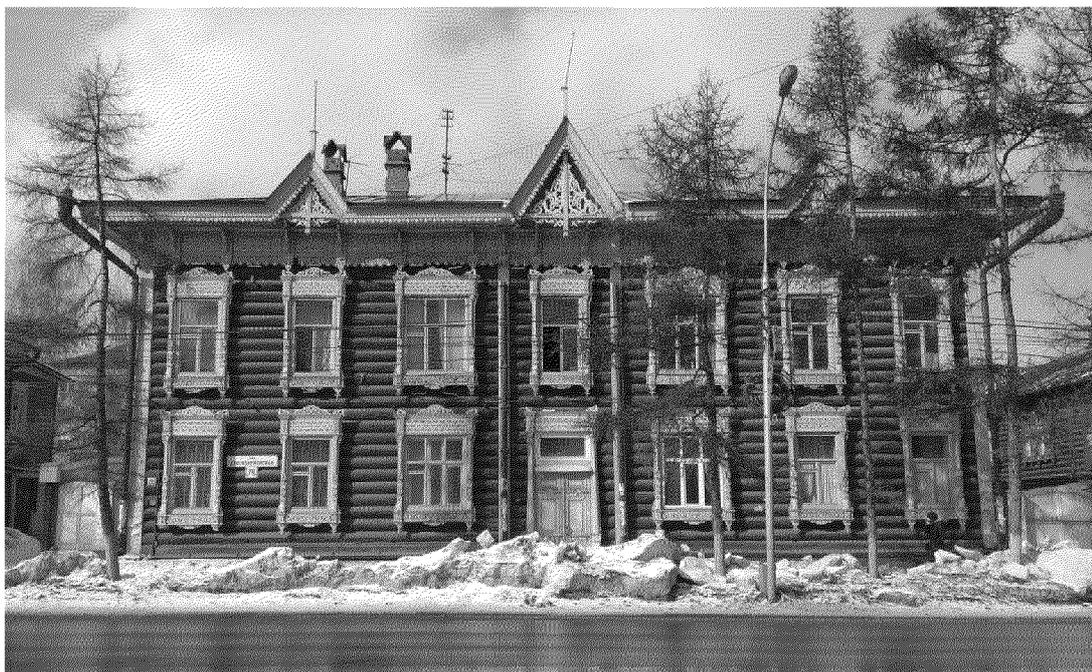
Видовая точка № 1.
Главный (восточный) фасад здания, вид с ул. Красноармейской.

4.1. Симметричная композиция главного (восточного) и дворового (западного) фасадов, решенных в 7 осей оконных проемов. Композиционные оси акцентированы: по главному фасаду – тремя треугольными щипцами в уровне крыши (центральный – более крупный), по дворовому фасаду – балконом в уровне 2-го этажа. Боковые фасады решены в 4 оси оконных проемов с расположением балконов в центральной части фасадов (2 этаж).

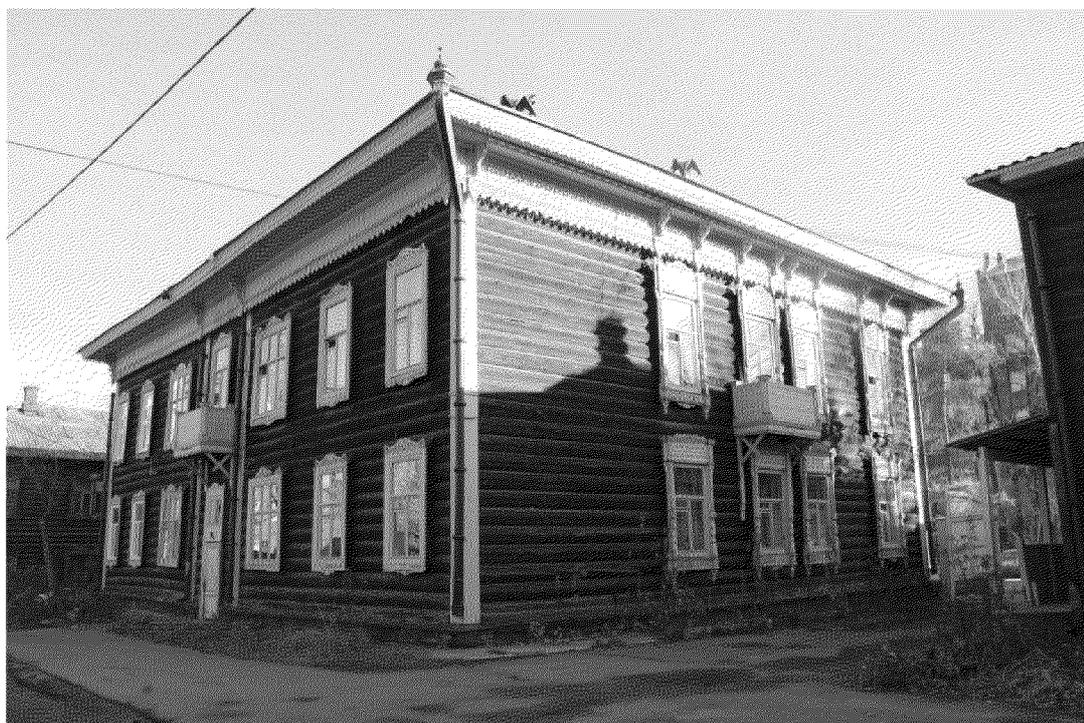
Видовая точка № 2.
Общий вид здания с юго-западной стороны (с территории двора).

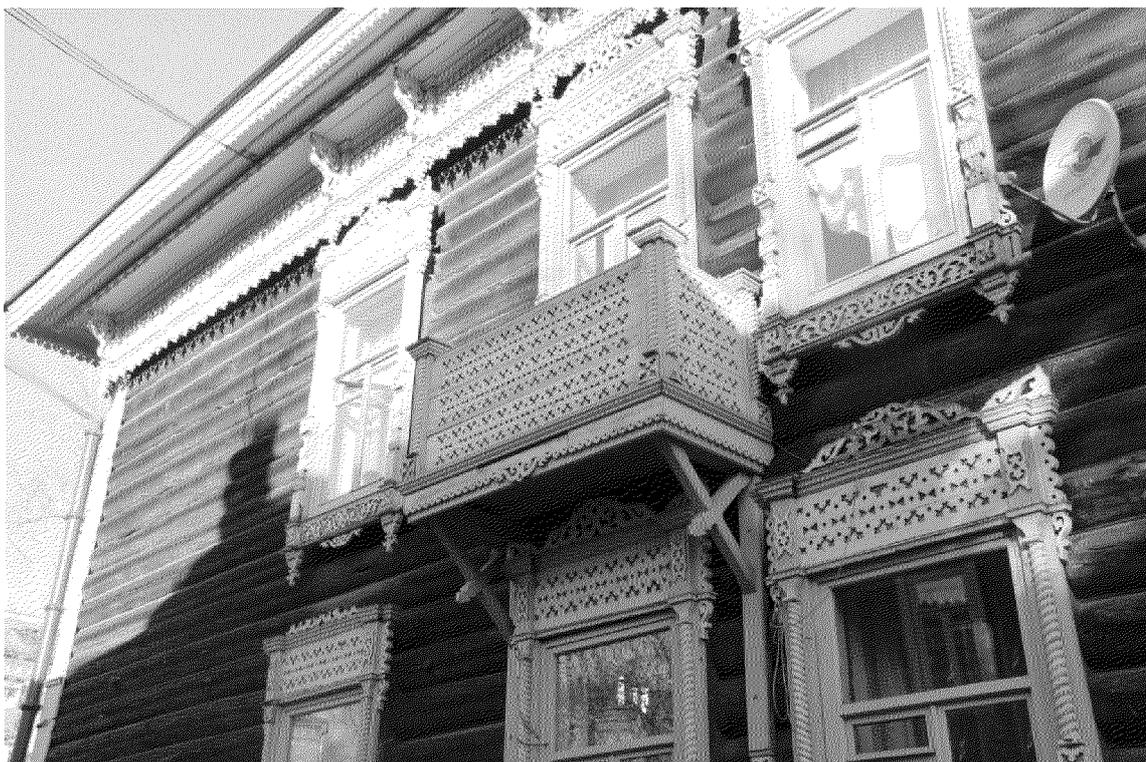
Видовая точка № 3.

Балкон 2-го этажа бокового (южного) фасада, воссозданный в процессе реставрации.

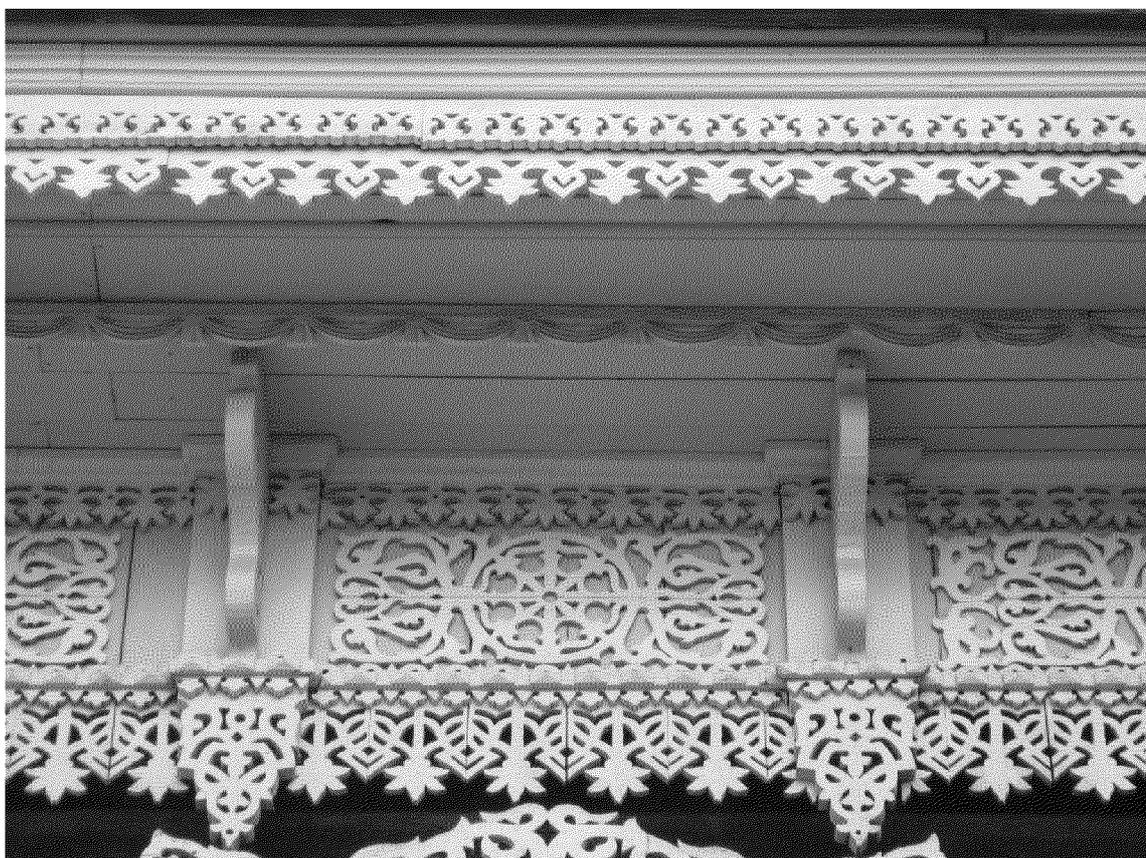
Видовая точка № 4.

Карниз. Резной декор, восстановленный в процессе реставрации
(фото: Яблонской М.А., 02.04.2015).

4.4. Элементы декоративного оформления главного и дворового фасадов здания (в т.ч. элементы декора, восстановленные в процессе научной реставрации). Профильный карниз большого выноса с двойным резным подзором, широкий фриз с накладной ажурной резьбой растительного орнамента, фигурные кронштейны (на углах здания и по осям боковин наличников). Лопатки по углам здания и в местах врубок стен, их декор. Треугольные щипцовые завершения главного фасада и их декор (аналогичный карниз, обшивка тимпана в «елочку», фигурный шпиль с затяжкой в нижней части щипца

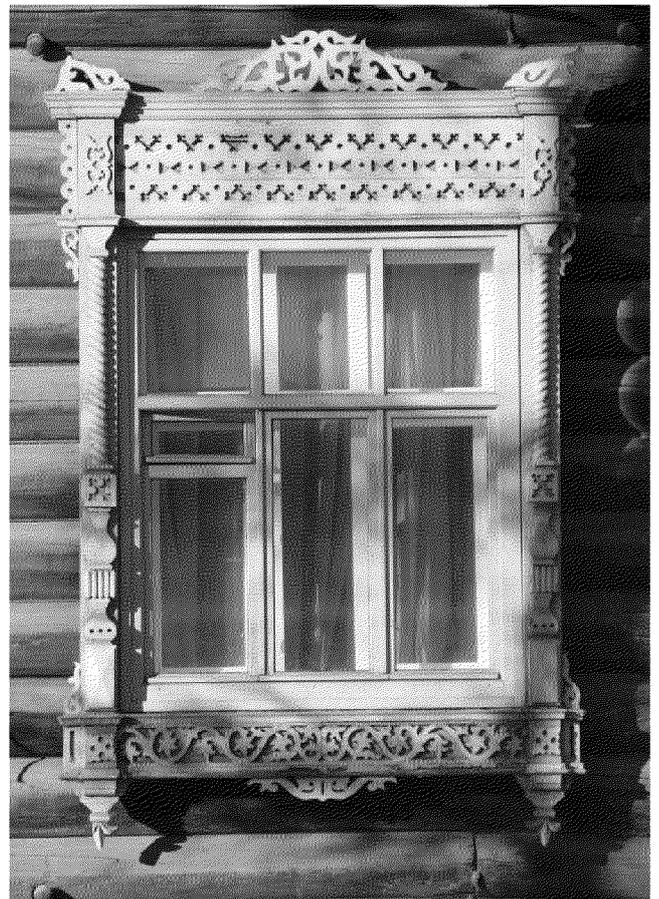
Видовая точка № 8.
Окно 1 этажа главного фасада (тип 2).

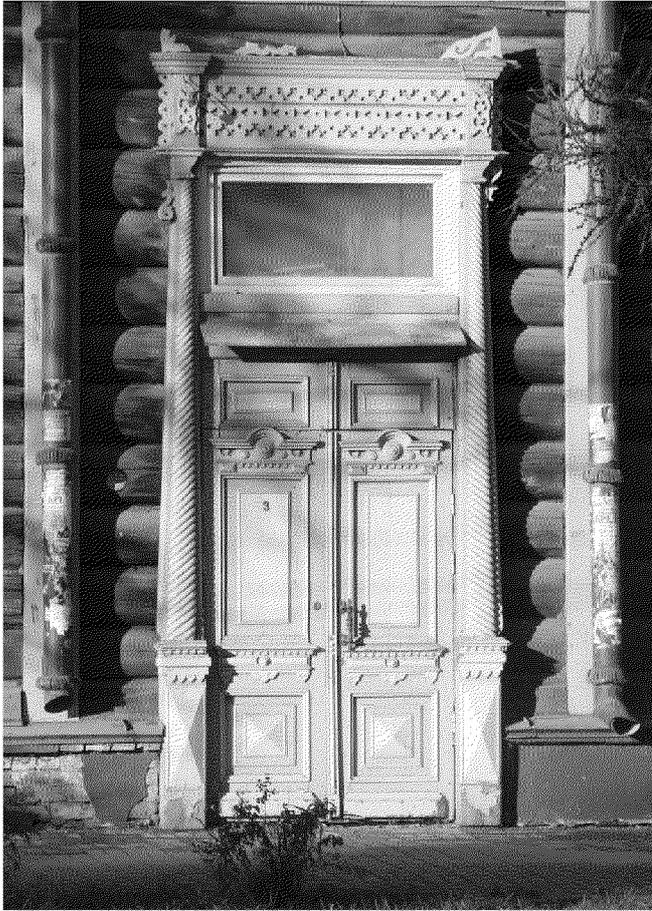
Видовая точка № 9.
Парадный вход.

4.2. Местоположение, форма и габариты первоначальных входов. Уличный (парадный) вход – крупный прямоугольный проем, расположенный по центральной оси главного фасада. Дворовый вход – узкий прямоугольный проем, расположенный по центральной оси дворового фасада.

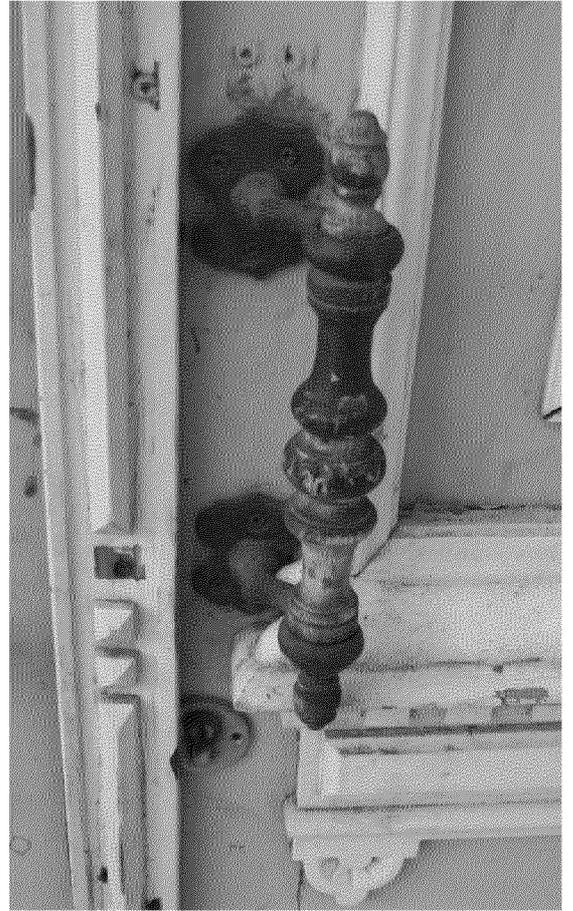
Видовая точка № 10.
Дверная ручка дверей парадного входа

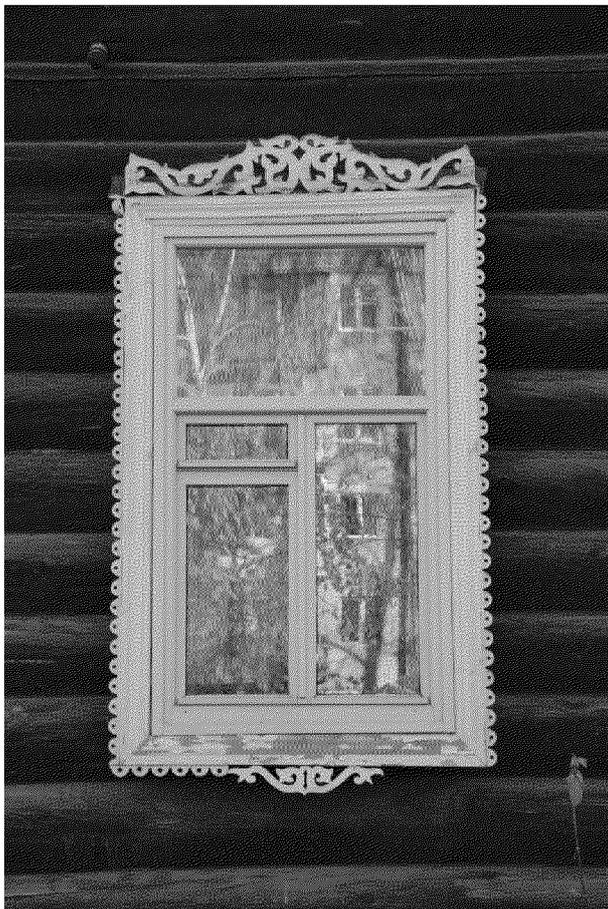
Видовая точка № 11.
Окно 1-го этажа дворового фасада.

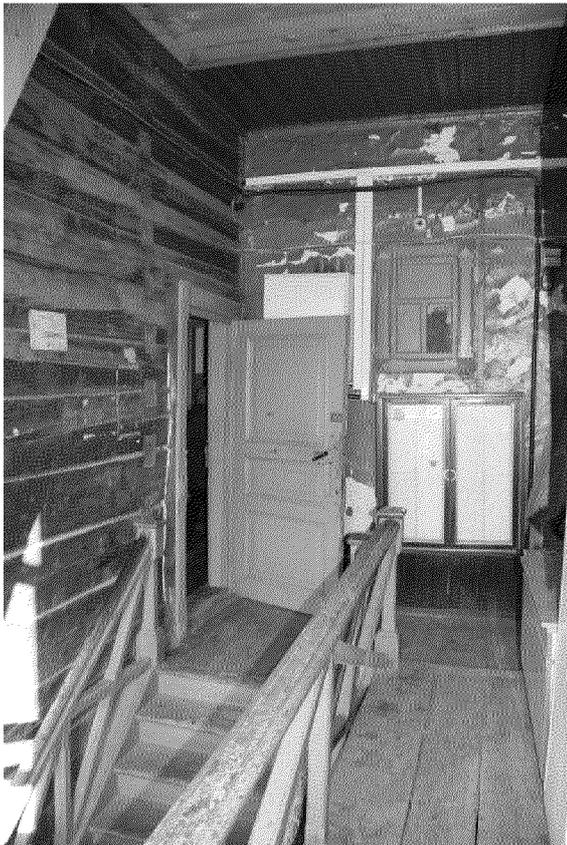
Видовая точка № 13.
Деревянная лестница (вход со двора)
(фото: Яблонской М.А., 02.04.2015)

10. Лестницы на дату строительства здания 1890 г. их местоположение (по центральной оси здания), материал (дерево), габаритные размеры, конструкция, конфигурация маршей, форма ступеней и ограждение. Лестница западной части здания с выходом во двор – деревянная двухмаршевая на косоурах с врезными ступенями. Ограждение деревянное с крестообразным заполнением и профильным поручнем на фигурных столбах квадратного сечения. Первоначальное местоположение второй лестницы – по оси парадного входа с выходом на улицу. Лестница на чердак (с крутым уклоном) – деревянная одномаршевая на косоурах с врезными ступенями и простым ограждением из профильного поручня на стойках, расположенная в лестничном блоке западной части здания.

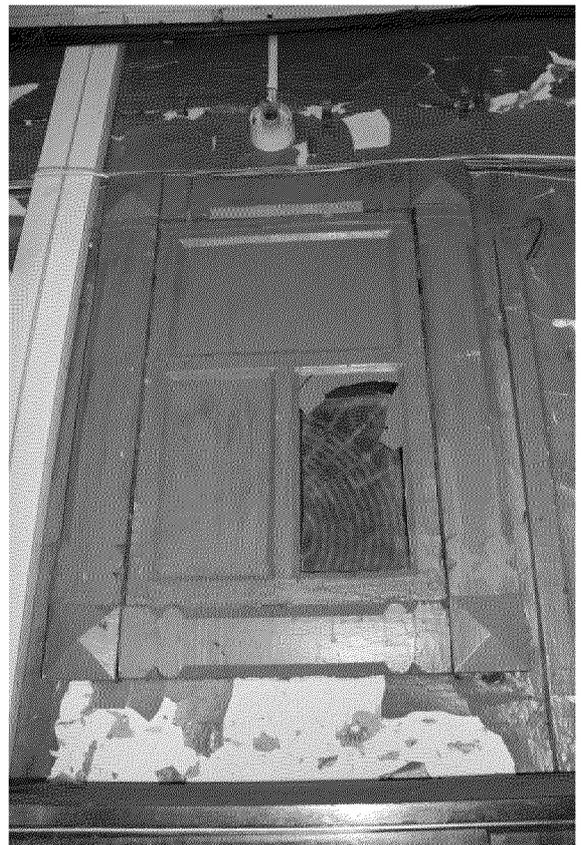
Видовая точка № 14.
Окно в лестничном блоке
(фото: Яблонской М.А., 02.04.2015)

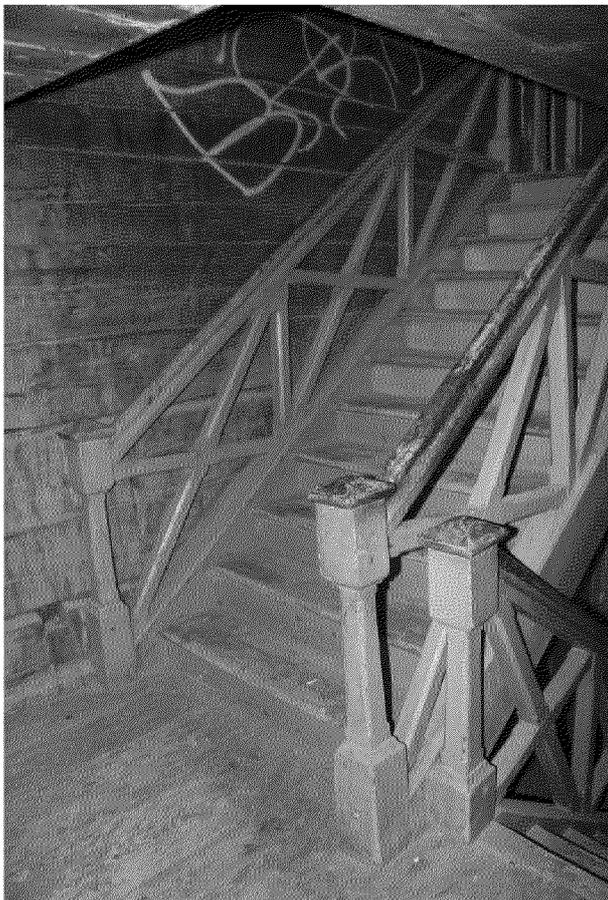
Видовая точка № 15.
Деревянная лестница (вход со двора)

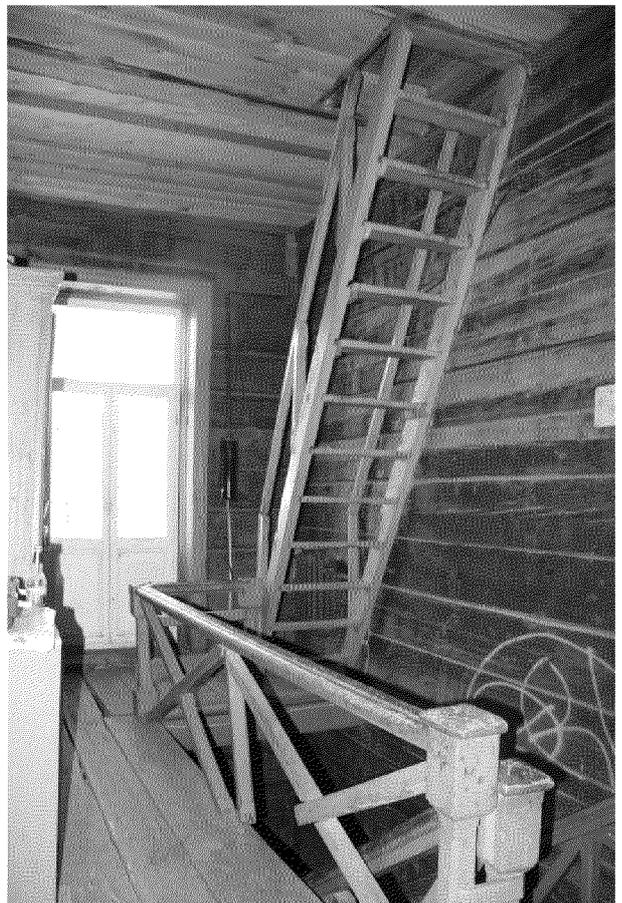
Видовая точка № 16.
Деревянная лестница на чердак.

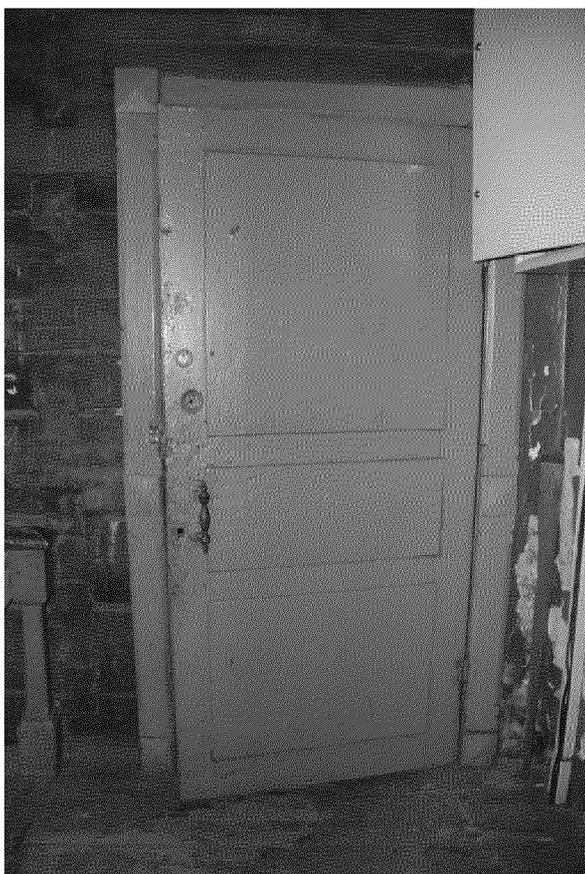
Видовая точка № 17.
Дверь входа на 2-й этаж.

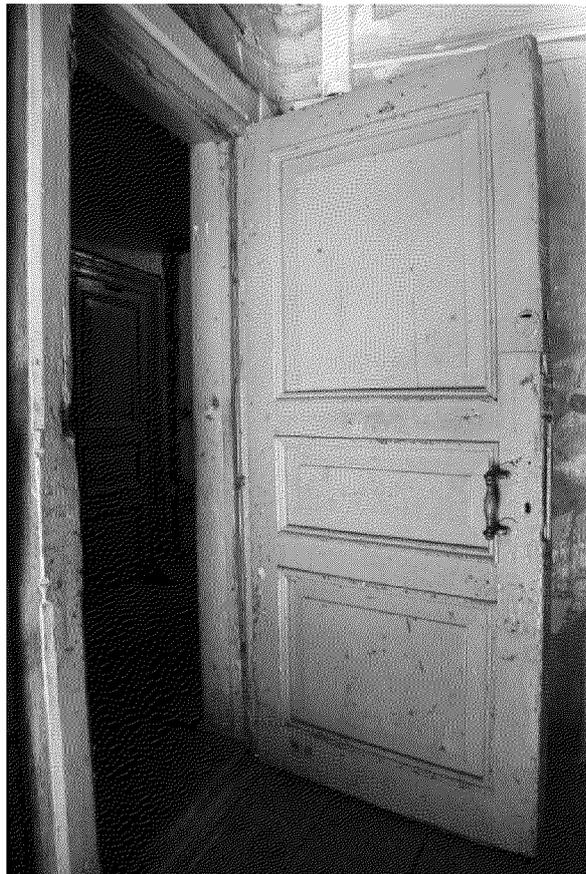
Видовая точка № 18.
Дверь входа на 2-й этаж.
(фото: Яблонской М.А., 02.04.2015)

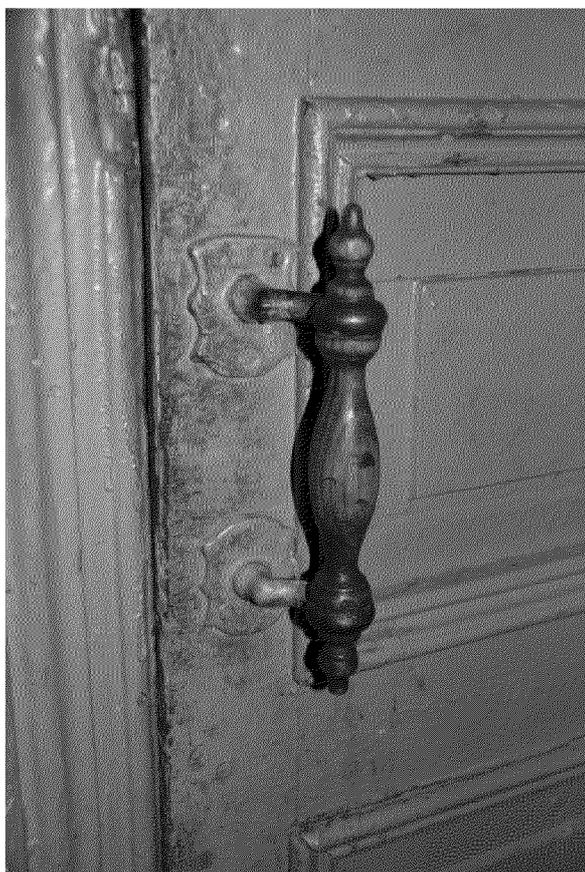
Видовая точка № 19.
Дверная ручка
(фото: Яблонской М.А., 02.04.2015)

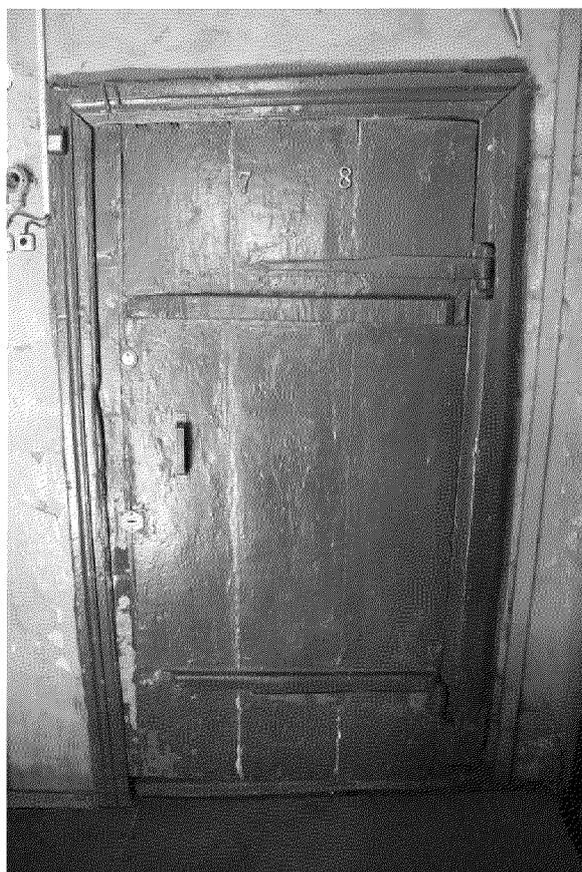
Видовая точка № 20.
Дошатая на шпонках дверь 1-го этажа
(фото: Яблонской М.А., 02.04.2015)

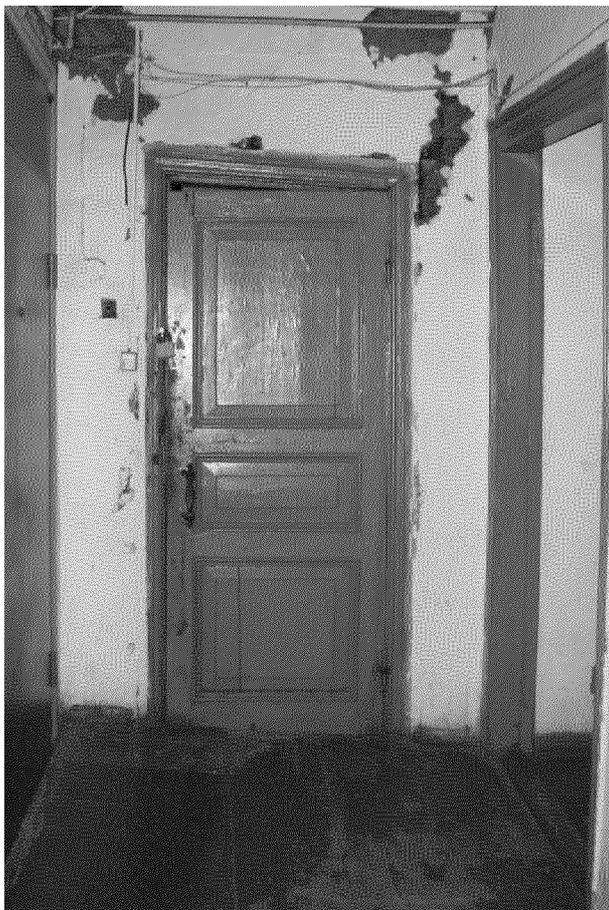
Видовая точка № 21.
Деревянная филенчатая дверь в квартиру
(фото: Ларовой Е.В., 26.10.2018)

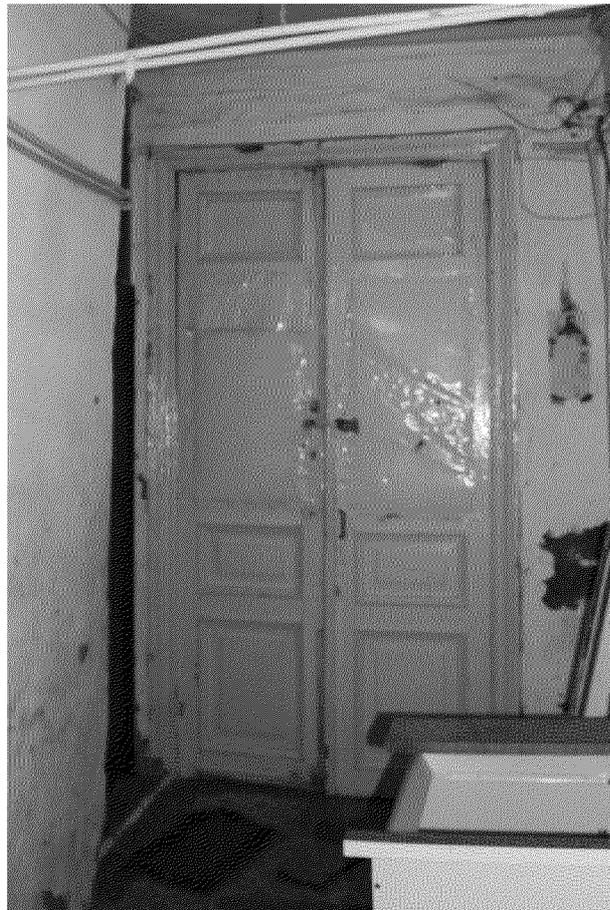
Видовая точка № 22.
Деревянная филенчатая дверь
(фото: Яблонской М.А., 02.04.2015)

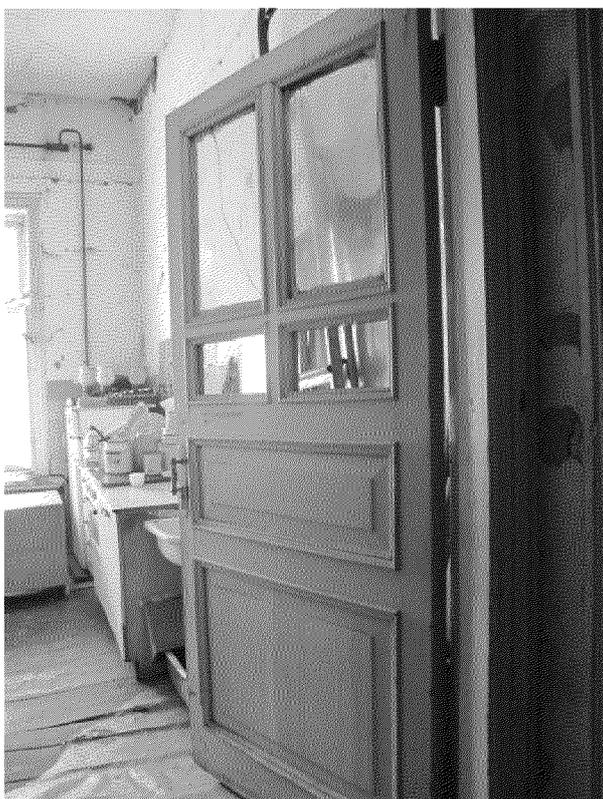
Видовая точка № 23.
Остекленная филенчатая дверь
(фото: Леонтьевой Н.М., 21.08.2014)

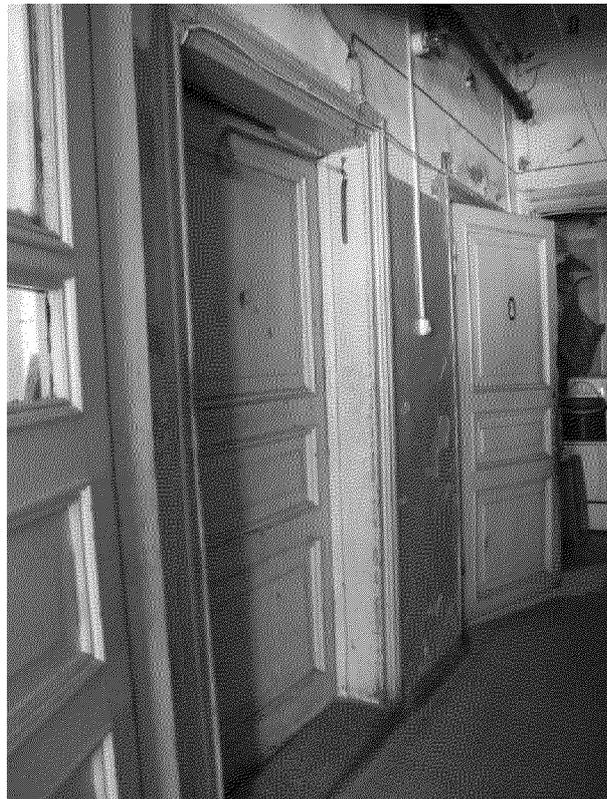
Видовая точка № 24.
Деревянные филенчатые двери
(фото: Леонтьевой Н.М., 21.08.2014)

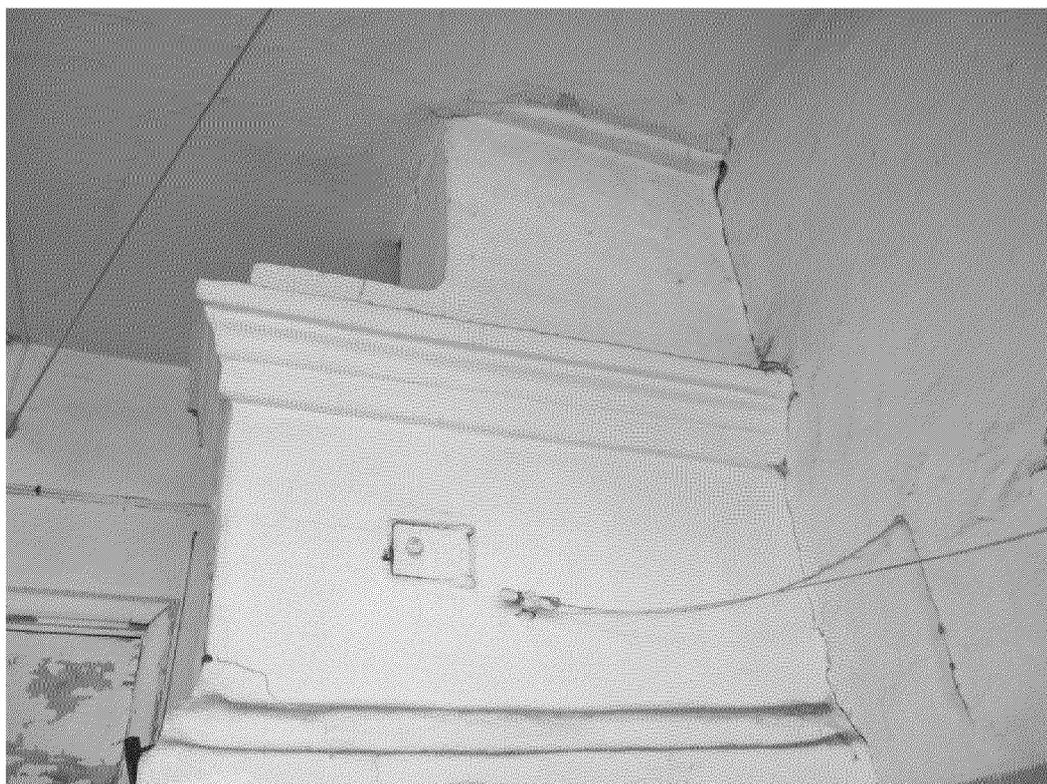
Видовая точка № 25.
Кирпичная оштукатуренная печь (фото: Леонтьевой Н.М., 21.08.2014)

12. Инженерно-техническое оборудование на дату строительства здания 1890 г. Элементы первоначальной системы отопления – печи кирпичные (прямоугольные, диагональные), оформленные профильным карнизом, оштукатуренные и окрашенные. Печные дверцы. Элементы первоначальной вентиляции конструкций здания (продухи в наружных стенах).
