# КОМИТЕТ ПО ОХРАНЕ ОБЪЕКТОВ КУЛЬТУРНОГО НАСЛЕДИЯ ТОМСКОЙ ОБЛАСТИ

## ПРИКАЗ

Об утверждении предмета охраны объекта культурного наследия  
регионального значения «Дом жилой, доходный», кон. XIX в. (г. Томск)

**Фотографические изображения предмета охраны  
объекта культурного наследия «Дом жилой, доходный», кон. XIX в.,  
расположенного по адресу: Томская область, г. Томск, Войкова улица, 2/1**

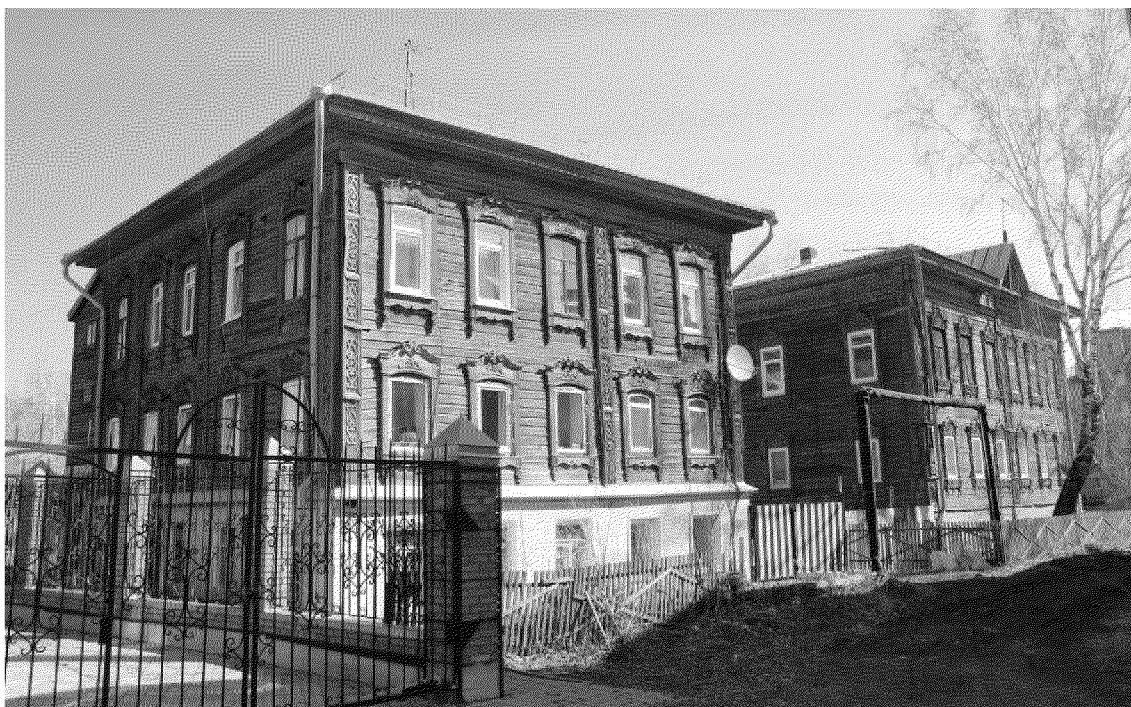
Видовая точка №1.  
Общий вид усадьбы с юго-западной стороны.

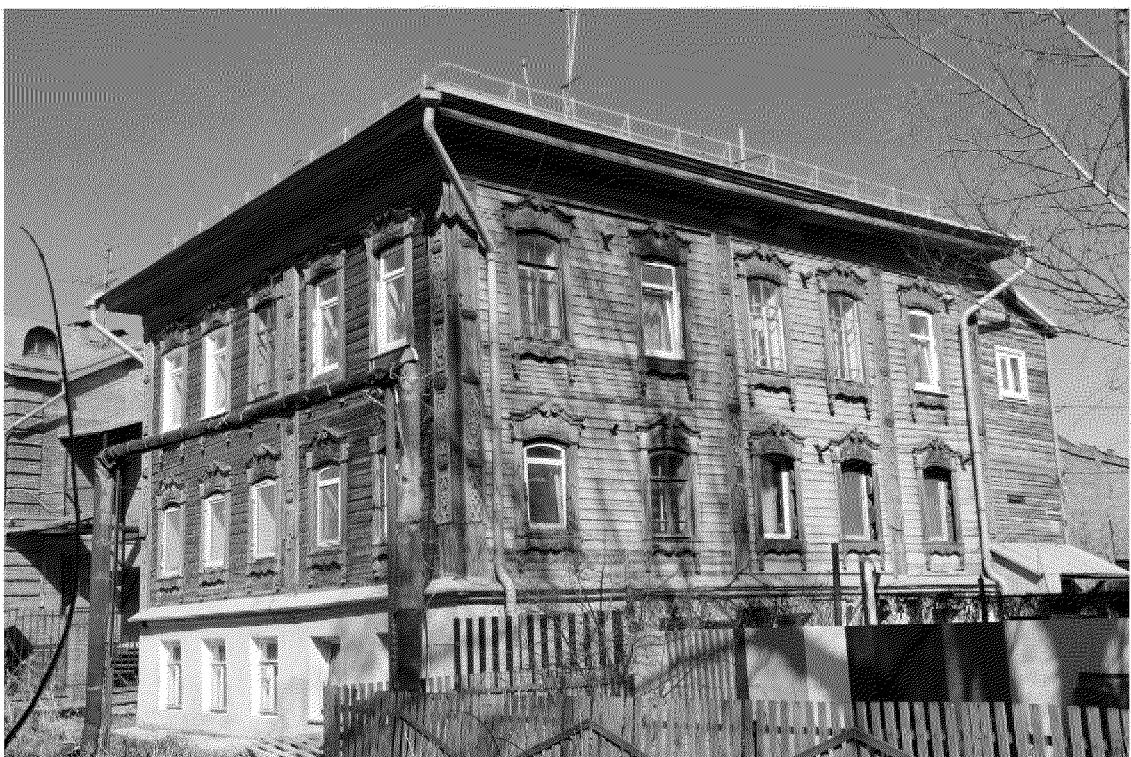
Видовая точка № 2.  
Общий вид здания с юго-восточной стороны.

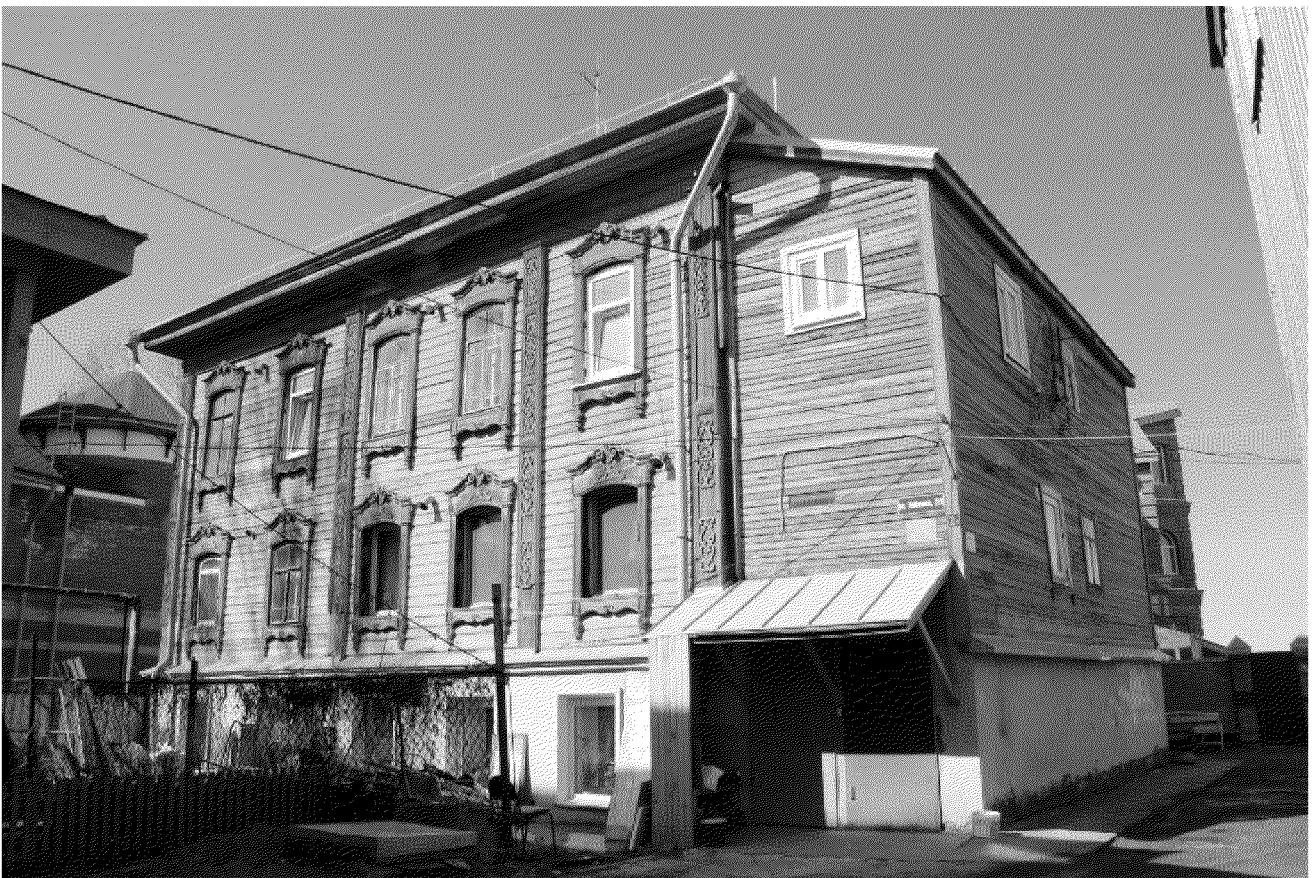
Видовая точка № 3.  
Восточный фасад здания (вид с территории двора).

4.1. Южный, западный и восточный фасады основного объема здания решены в 5 осей оконных проемов (северный фасад скрыт поздней пристройкой).

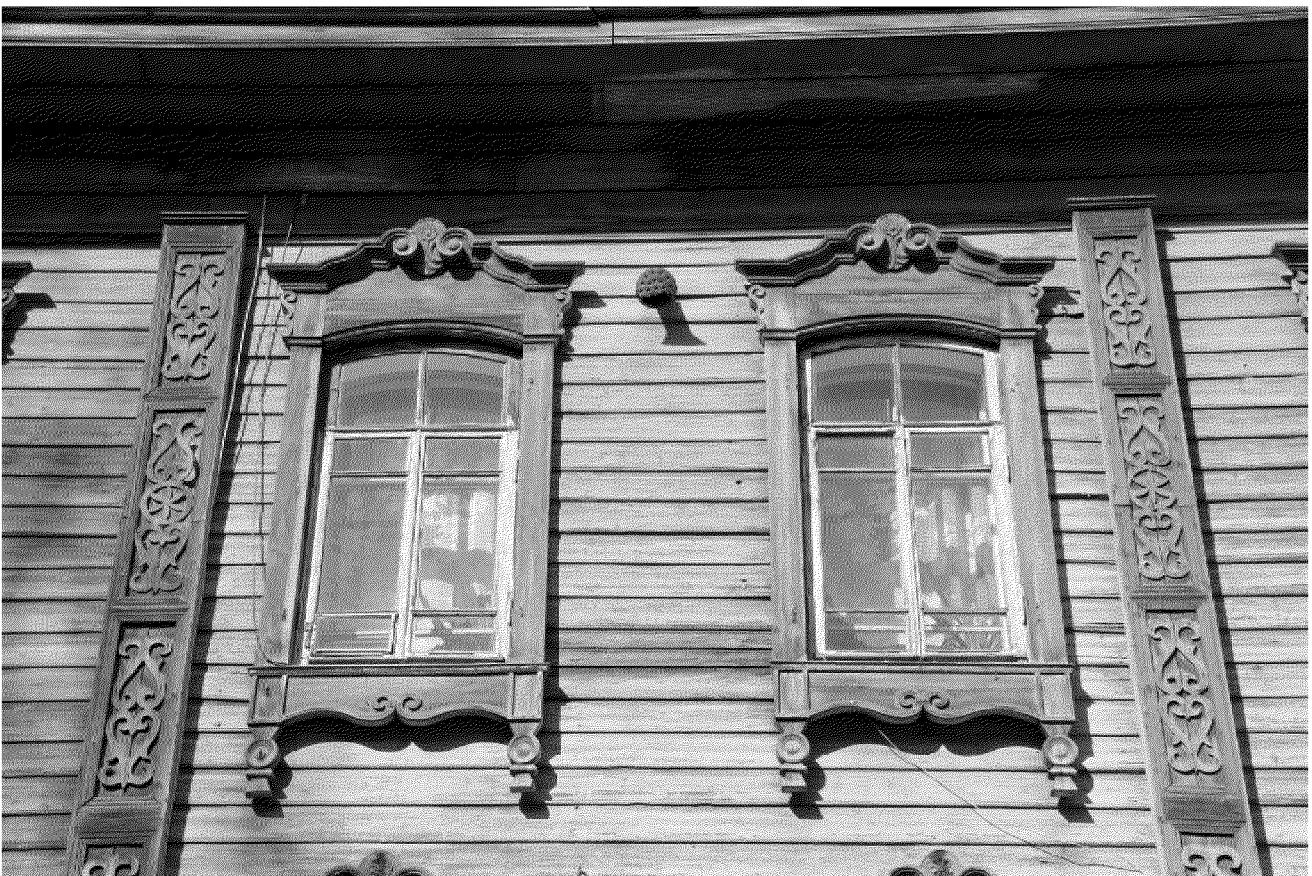
Видовая точка № 4.  
Фрагмент восточного фасада здания. Окна 2-го этажа.

4.4. Местоположение, размеры и форма оконных проемов основного объема здания: в уровне 1-го и 2-го этажей – лучковые, в уровне цокольного этажа – прямоугольные.

**7. Заполнения дверных и оконных проемов** на дату сохранившихся элементов, их материал (дерево), характер оформления, рисунок переплета оконных рам. Оконные коробки деревянные с профильным подоконником и профильным обрамлением проемов. Рамы прямоугольные, лучковые. Деревянные дверные коробки прямоугольные с профильным обрамлением проема, полотна (филенчатые одно-, двухстворчатые).

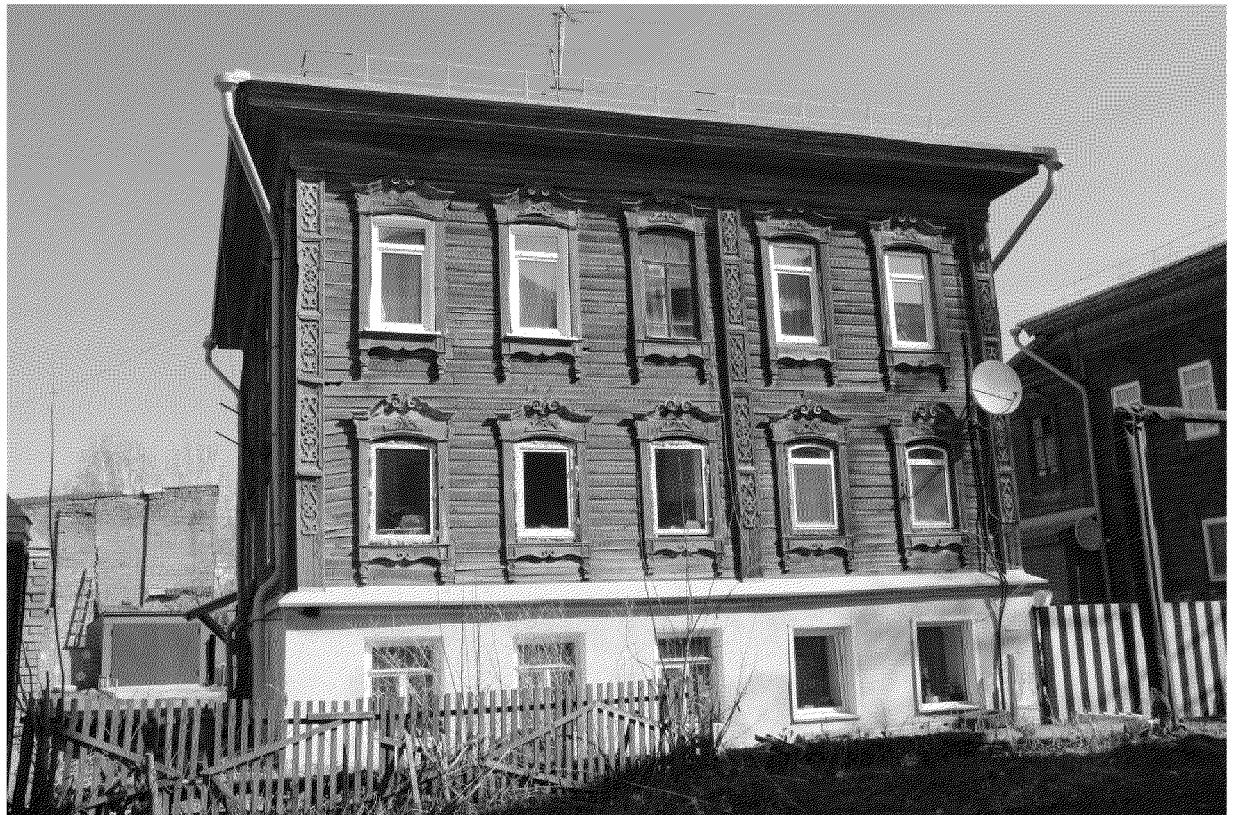
Видовая точка № 5. Южный фасад здания

4.2. Декоративное оформление фасадов основного объема: обшивка стен из профильной доски (горизонтальная). Карниз массивный профильный большого выноса с широким фризом и обшивкой из профильных досок. Лопатки, расположенные в местах врубки внутренних стен сруба и их декор (прямоугольное профильное обрамление в виде филенок, профильные пояски и накладной декор из пропильной резьбы растительного орнамента). Наличники с валютообразным на «плечиках» завершением лобовой доски и фигурной нижней доской и их декор (профильный карниз и пояски, резной декор на торцах и свесах боковин, плоская окантовка наружного контура нижней доски).

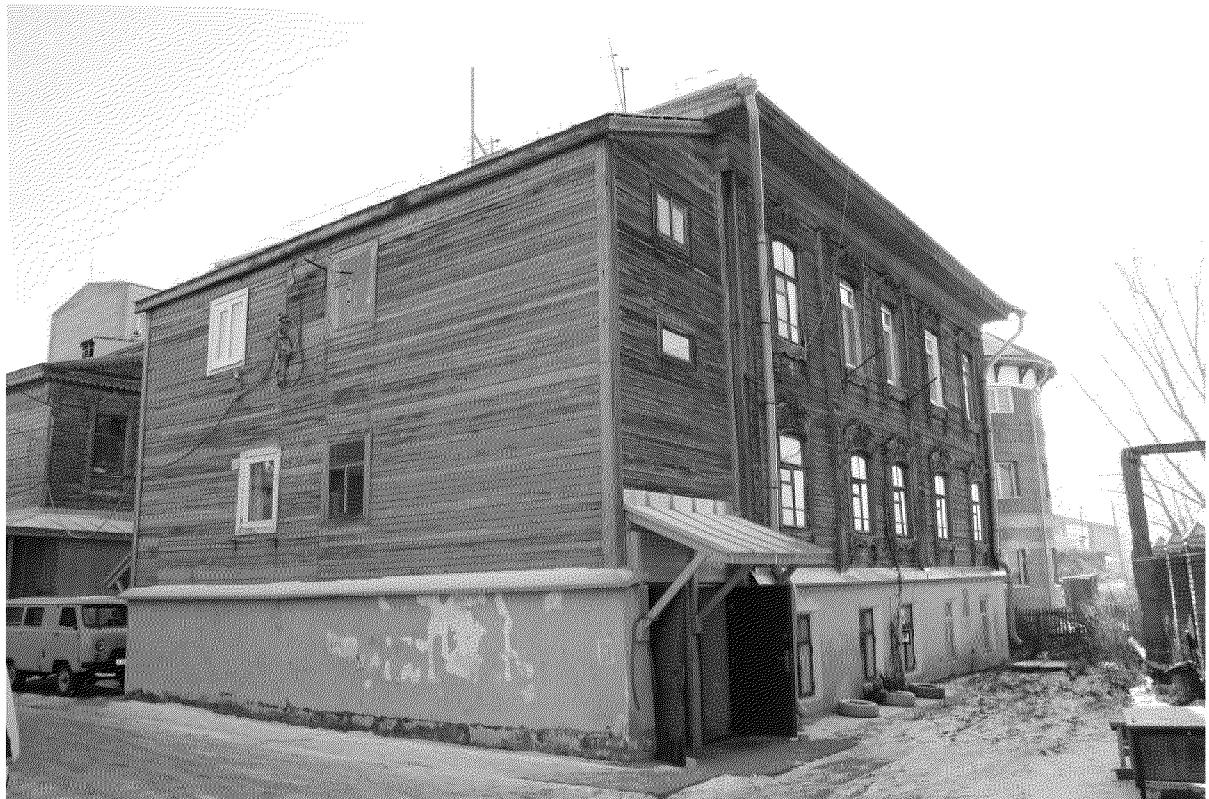
Видовая точка № 6. Общий вид здания с северо-западной стороны.  
Вид с территории двора.
